R A P P O R T D ' A C T I V I T E
2 0 0 5 - 2 0 0 6

***La protection et la gestion du
littoral héraultais***

Août 2006

**Entente interdépartementale pour la démoustication
du littoral méditerranéen**

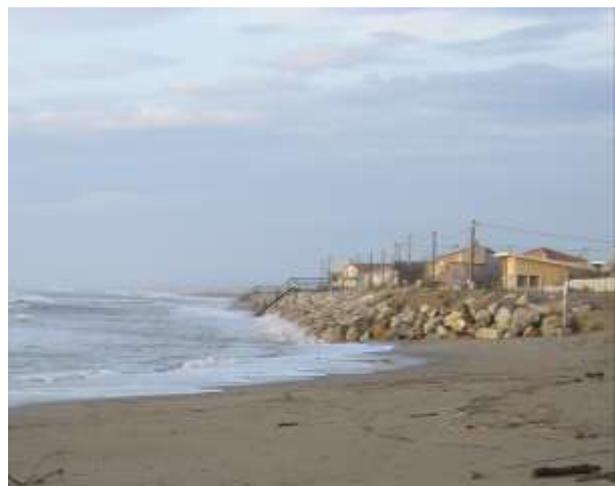
Les enrochements du secteur des Mouettes (coup de mer de fin janvier 2006) , à l'extrémité ouest de l'actuelle batterie de brise-lames, sont atteints, même par faible dynamique marine. La largeur de la plage est ici extrêmement réduite. Un programme de travaux sera vraisemblablement entrepris ici à court terme. →

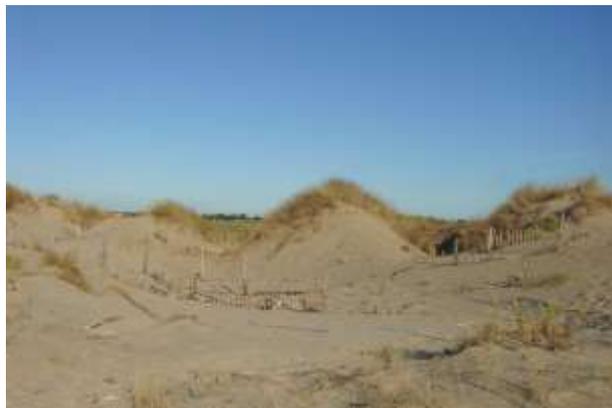
← Extrémité ouest du littoral de la commune, secteur des Orpellières. Dunes et ouvrages sont aujourd'hui largement dégradés sur une partie de ce site, rendant désormais l'entretien courant des ouvrages (tel que prévu dans la convention) difficilement réalisable.

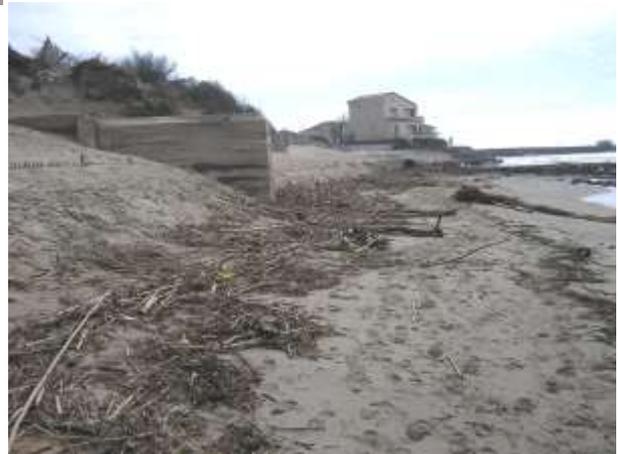
Secteur de la Tamarissière, au niveau du blockhaus mis à nu par le recul du cordon dunaire en 2003, et qui se situe désormais sur l'axe du pied de dune. Une importante laisse de bois flotté souligne ce dernier (coup de mer de fin janvier 2006). →

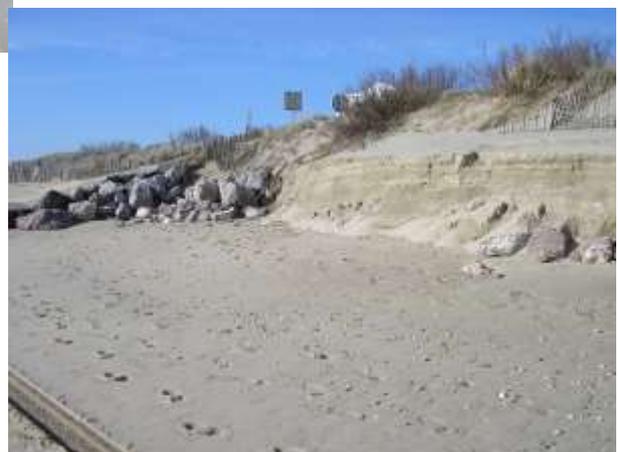
Lido de Sète à Marseillan, secteur du camping du Castellans ; la fragilité du cordon dunaire est toujours d'actualité, dans l'attente des travaux qui devraient débiter à terme ici (falaise d'érosion dunaire). →

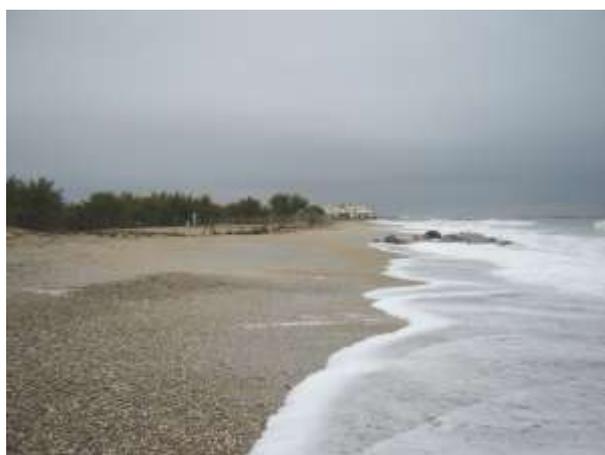
Extrémité ouest du linéaire côtier communal, lors d'un coup de mer en octobre 2005 ; le camping à l'ouest immédiat du grau du Prévost est à nouveau submergé par la mer. →

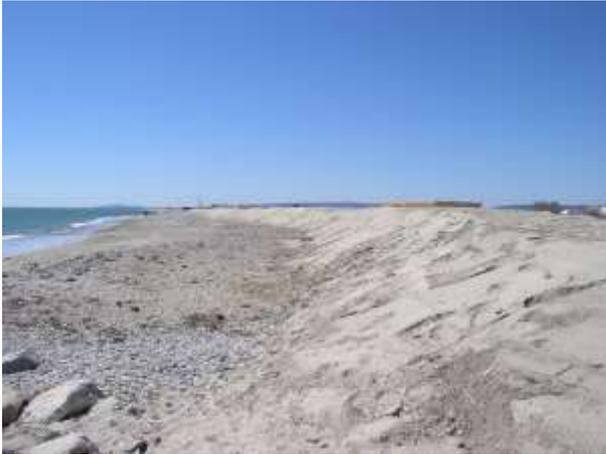
← Le même secteur, quelques mois plus tard (printemps 2006) ; un bourrelet de protection artificiel argilo-sableux, équipé de ganivelles, a été mis en place au droit du camping.

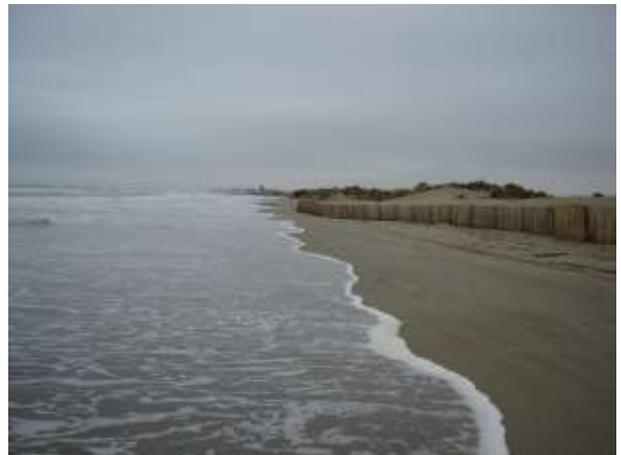
Coup de mer en octobre 2005, dans le secteur des Travers (la Grande Caoudeyre) ; la plage est submergée. →

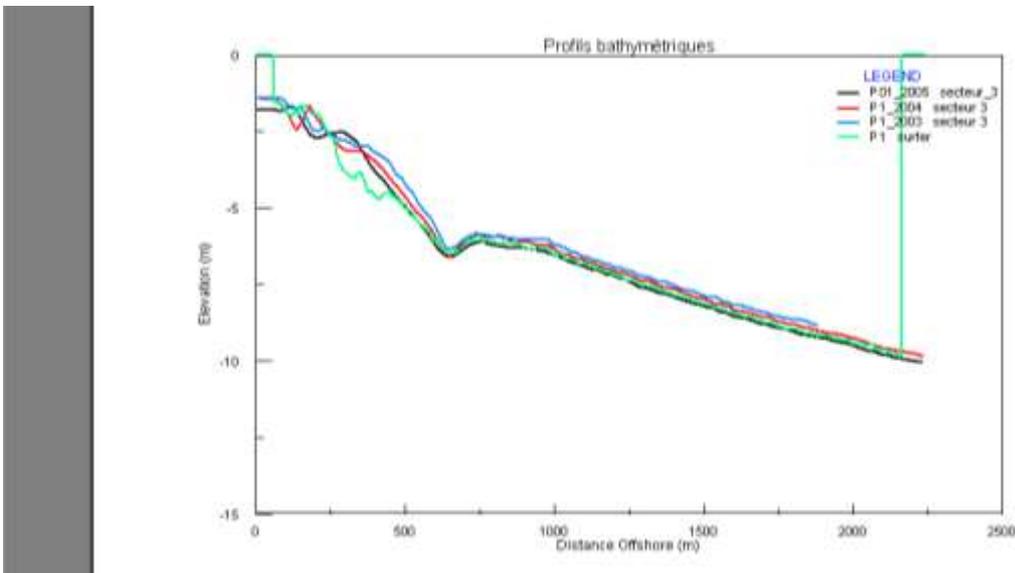
On observe une forte perte de volume par rapport à l'année précédente, la barre a fait place à une fosse et s'est rapprochée du trait de côte.

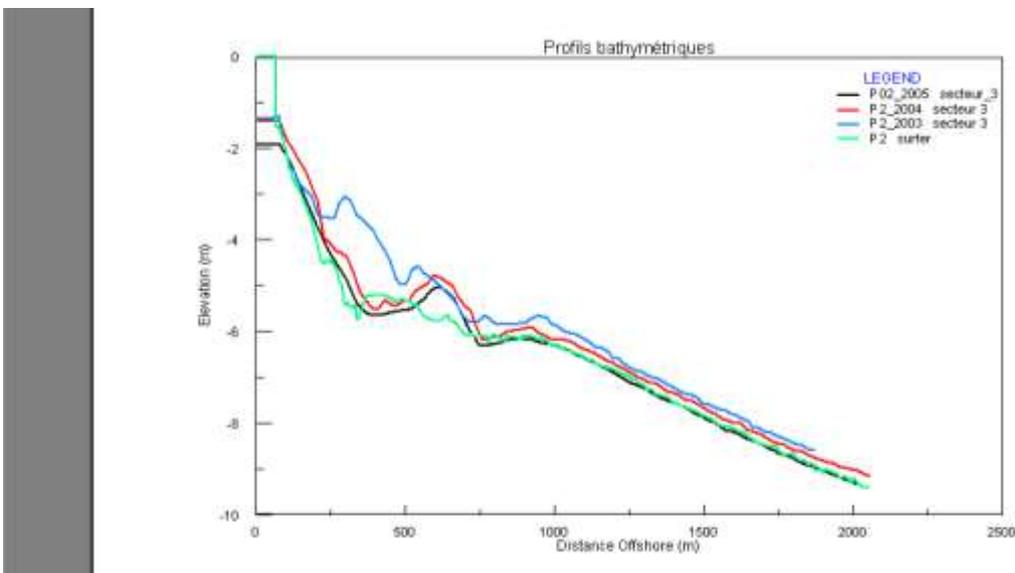
Situation très érosive ici aussi : quasi disparition de la barre présente les autres années.

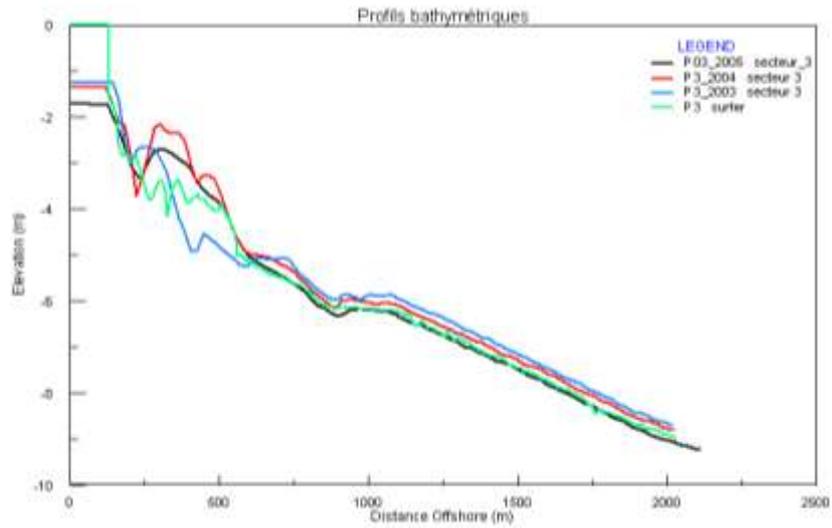
Ici encore une forte diminution de volume principalement au détriment de la barre.

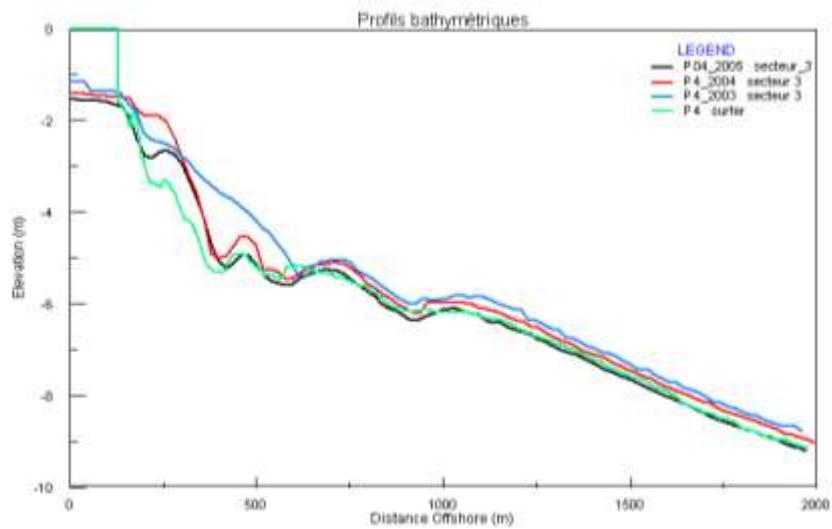
La première barre a perdu beaucoup de volume en 2006, les autres barres ont peu évolué.

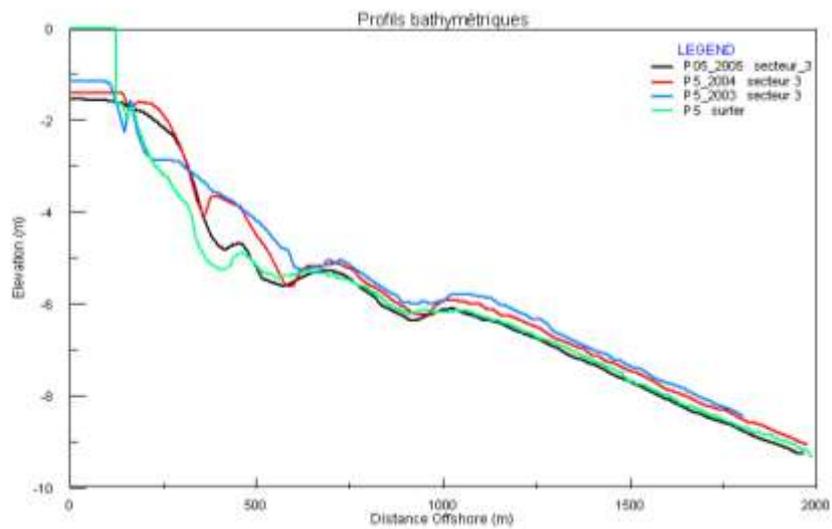
Forte perte encore une fois sur un profil déjà fragilisé par rapport à 2004. Les profils P4 et P5 sont localisés au niveau de la butée de pied : cet ouvrage ne semble plus jouer un rôle de "brisant" pour la houle puisque l'on constate un surcreusement juste après le ressaut lié aux enrochements qui le constituent. Il est possible que l'ouvrage, âgé de 10 ans, soit aujourd'hui trop affaîssi pour agir positivement.

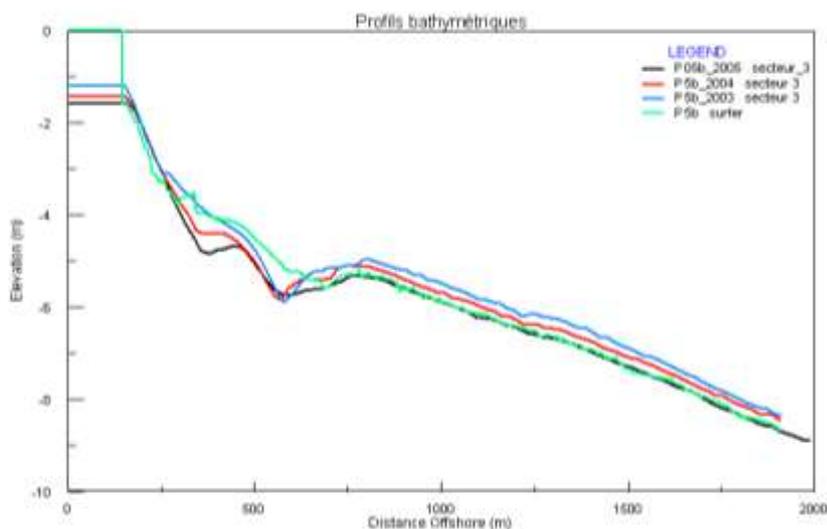
Fort enrichissement en sédiment sur ce profil où les deux fosses ont été entièrement comblées (juste à l'est de la butée de pied, au droit du bunker éventré de la plage, dans la zone du grau naturel du Clos de Vias).

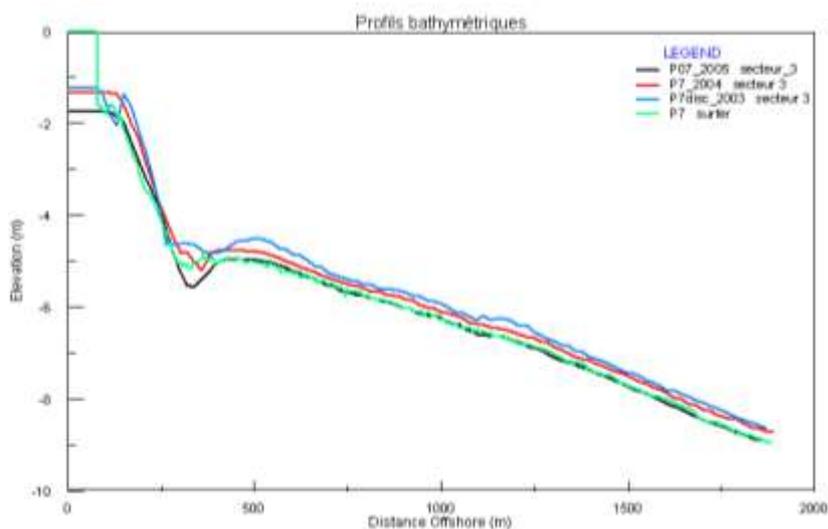
On observe un comblement de la fosse qui était très creuse en 2005.

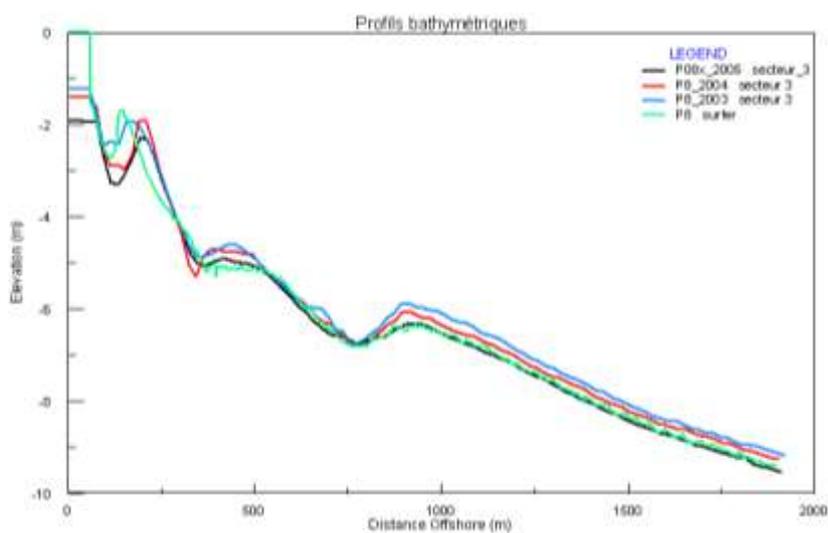
Ici la barre interne a migré vers le bord de plage.

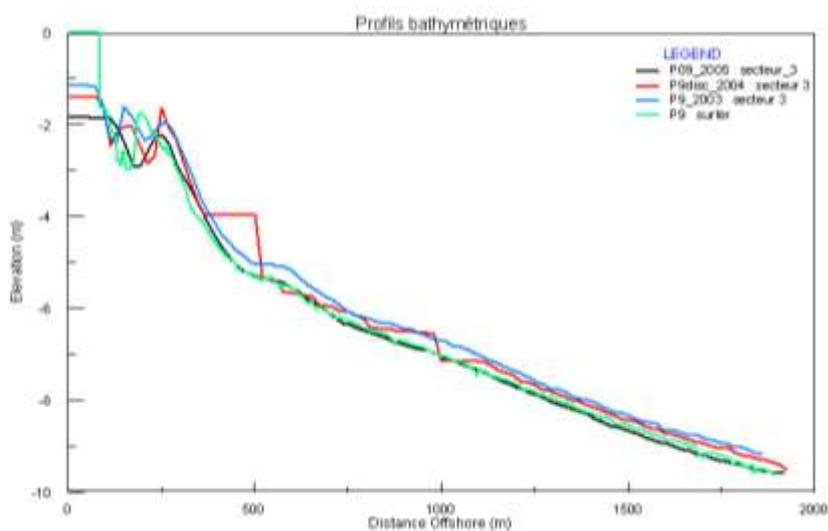
Même migration vers les terres de la barre interne.

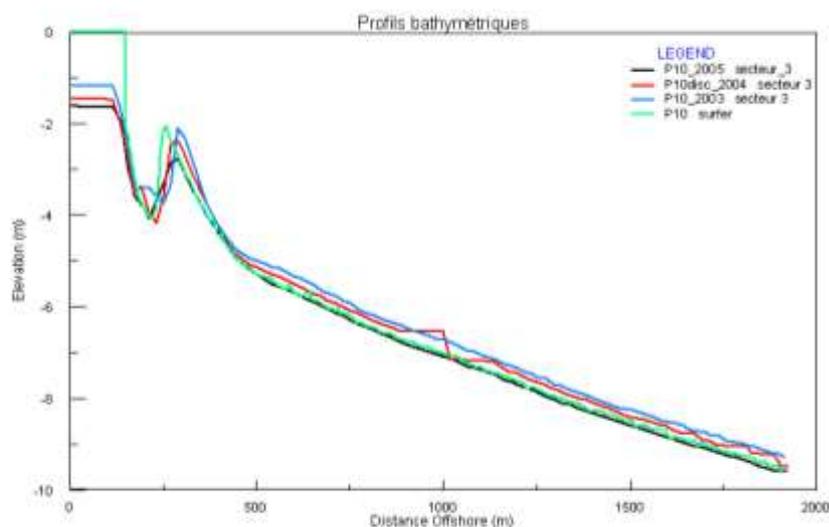
Peu d'évolution sur ce profil d'année en année, la barre gagne un peu de volume.

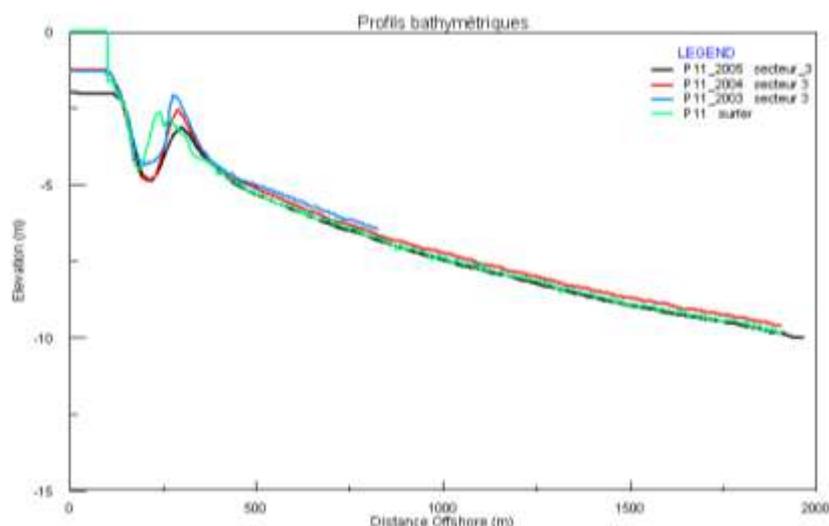
On observe une migration vers le bord et un gain en volume de la barre interne.

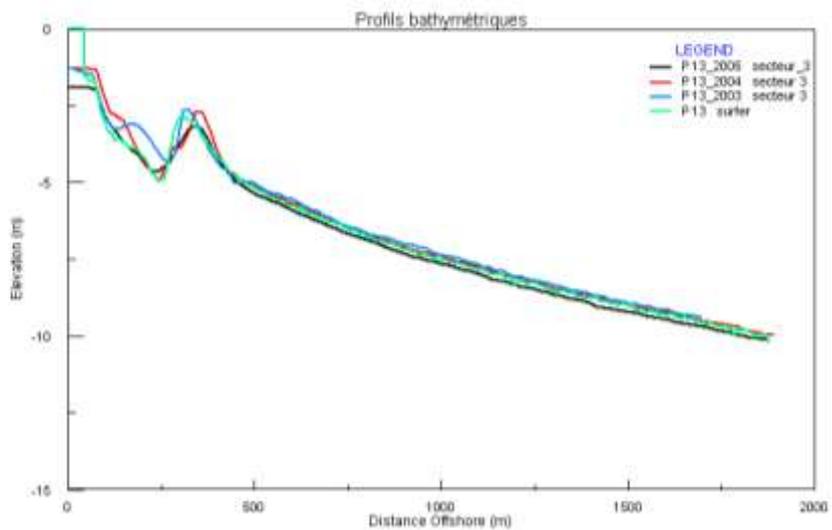
Migration de la barre externe vers le rivage.

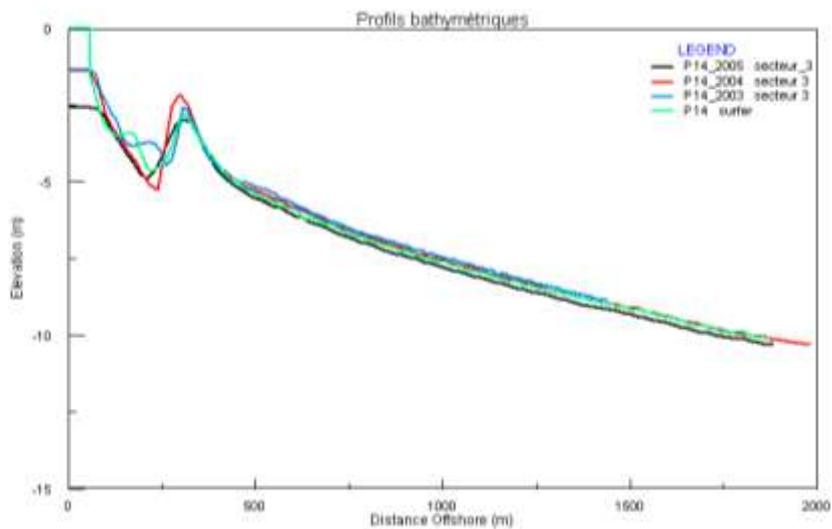
Léger comblement de la fosse de lévigation.

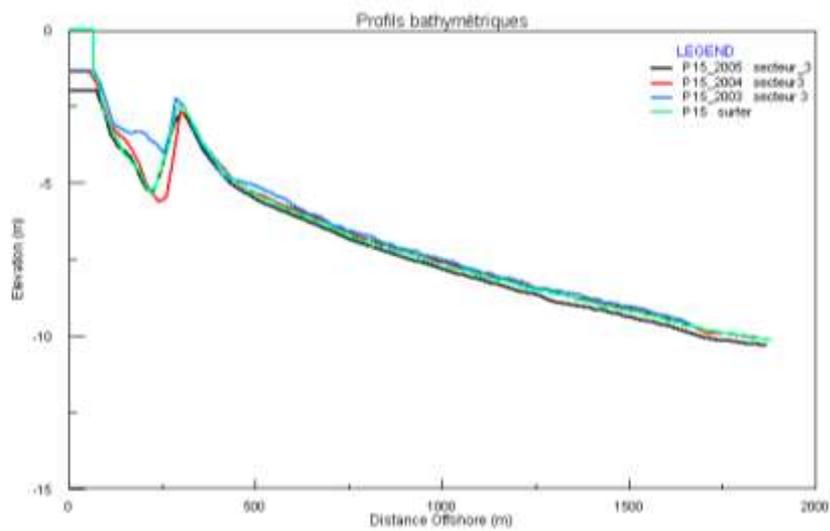
Aucune évolution notable entre 2005 et 2006.

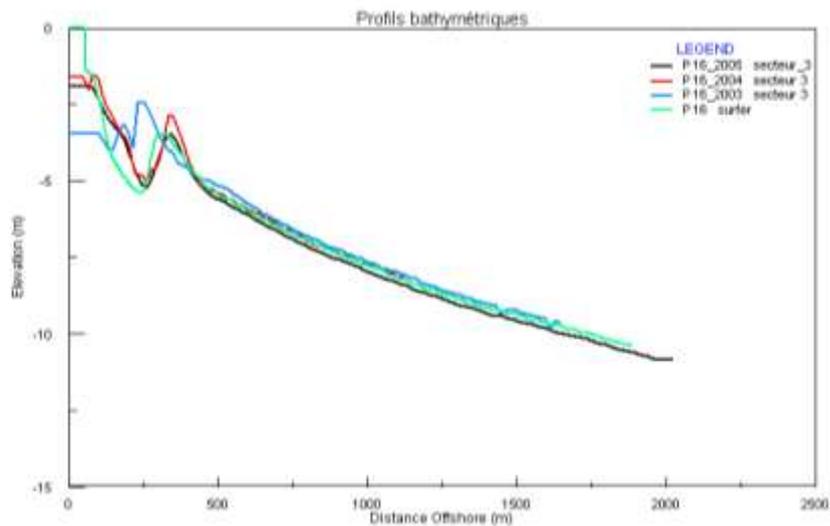
Migration de la barre interne vers le rivage et perte de sédiment dans la fosse sur le flan rivage.

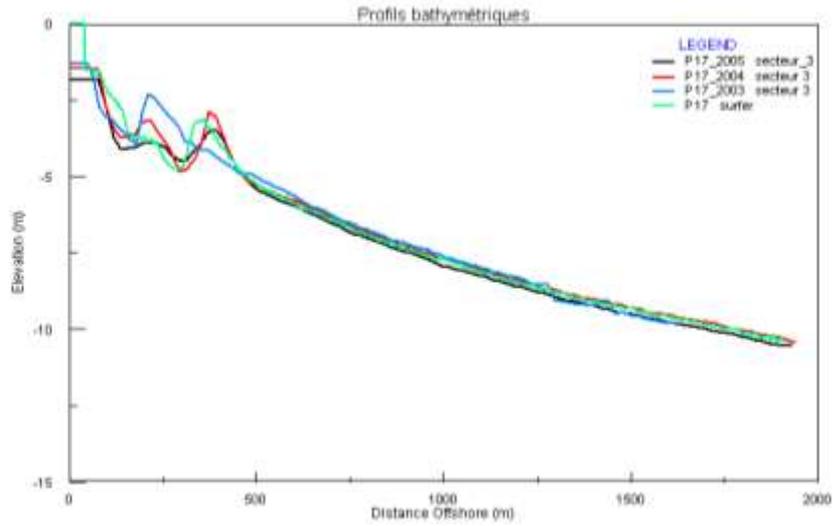
Gain en sédiment dans la fosse côté rivage.

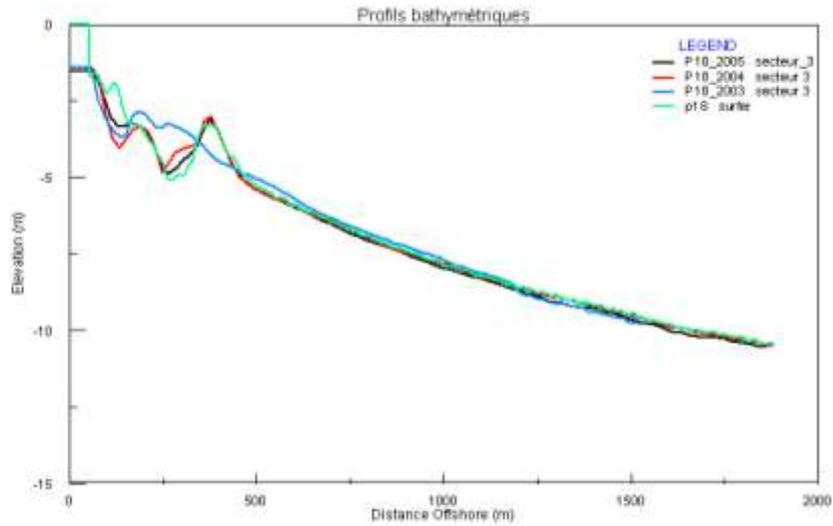
Gain en sédiment dans la fosse côté rivage.

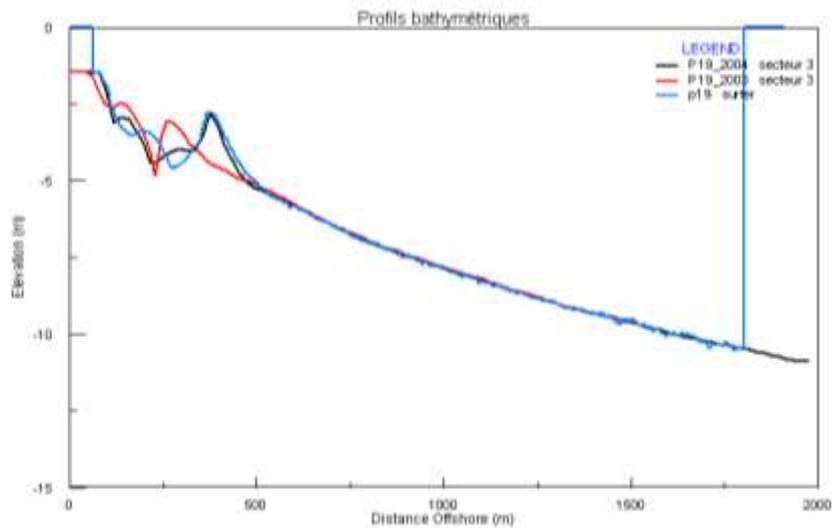
Peu d'évolution par rapport à 2004.

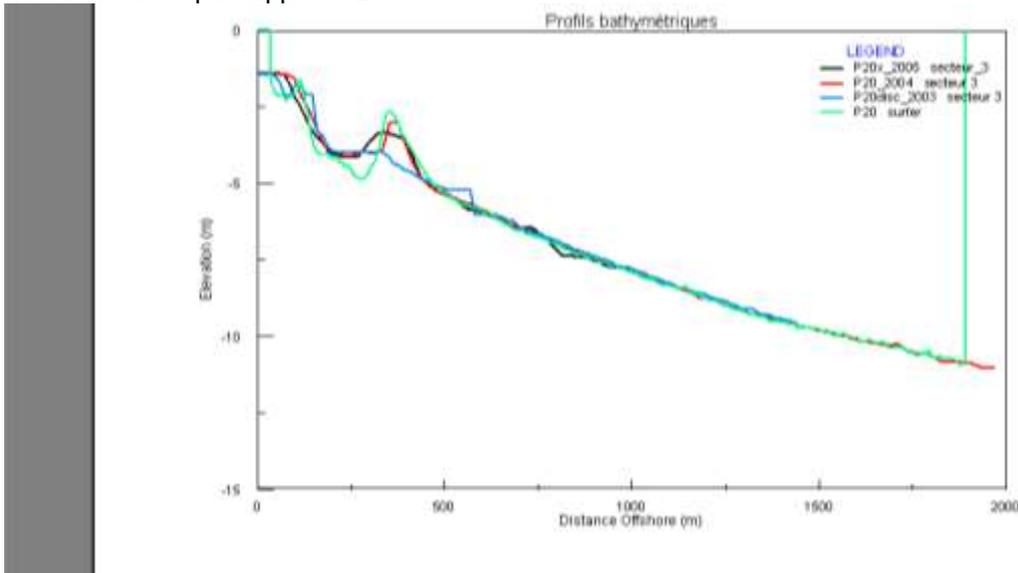
Creusement de la fosse et augmentation de la barre interne.

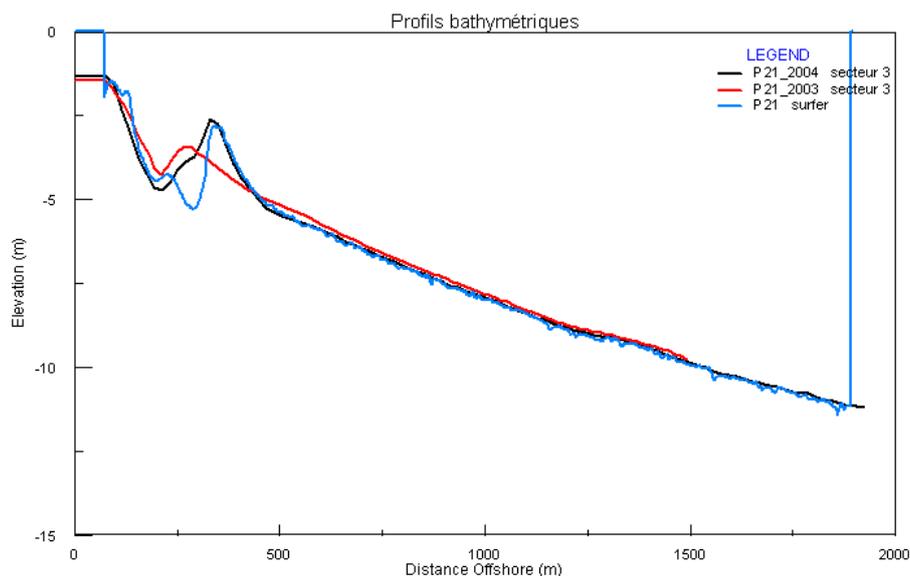
Creusement de la fosse de lévigation dans la face coté large par rapport à 2004.

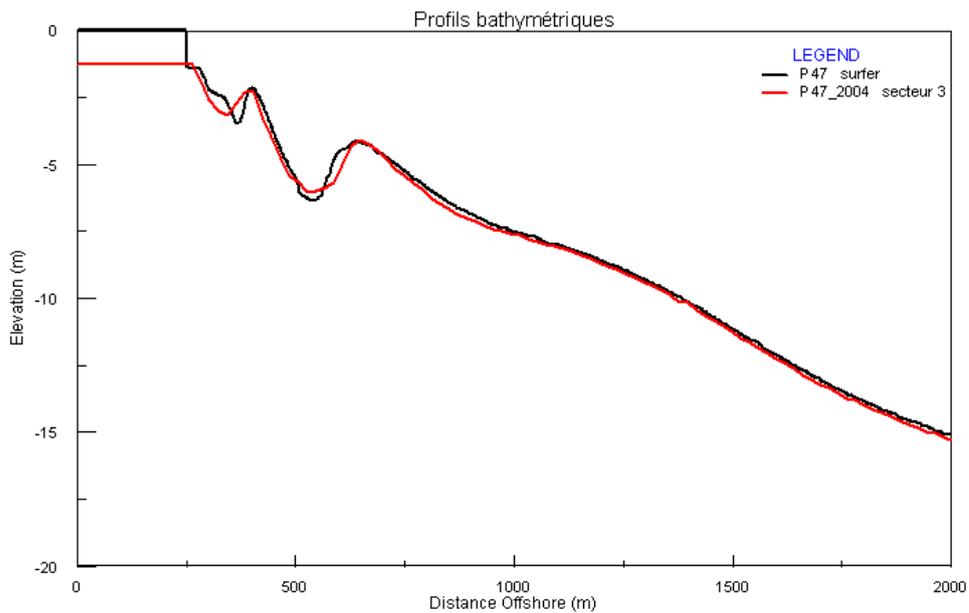
Même en l'espace de 2 ans (Juin 2004 - 2006) le profil n'a quasiment pas évolué, témoignant de la grande stabilité de la zone.

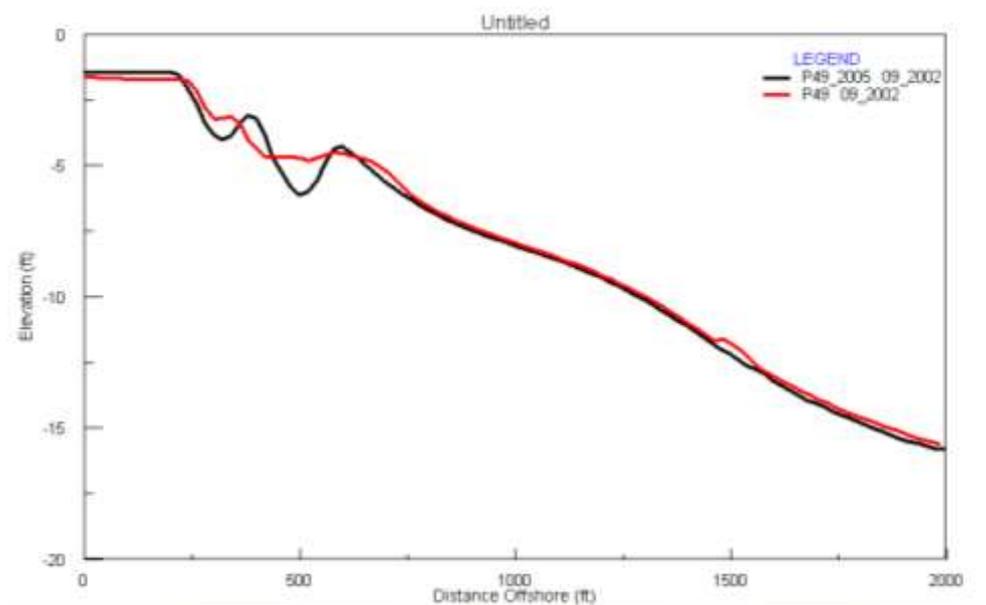
Les profils n'ont pas évolué de manière significative depuis 2004, ce secteur reste donc stable, ce qui peut être attribué d'une part à l'apport de sédiments par l'est provenant de la dérive littorale locale (Est-Ouest), qui se termine contre les digues de l'Orb, d'autre part à l'absence de grosses perturbations météorologiques sur l'ensemble des saisons 2004, 2005 et 2006 (tout au moins, pour cette dernière année, jusqu'à présent).
