# LA PROTECTION ET LA GESTION DU LITTORAL HERAULTAIS

Suivi par communes 2014-2015

## EID-Méditerranée

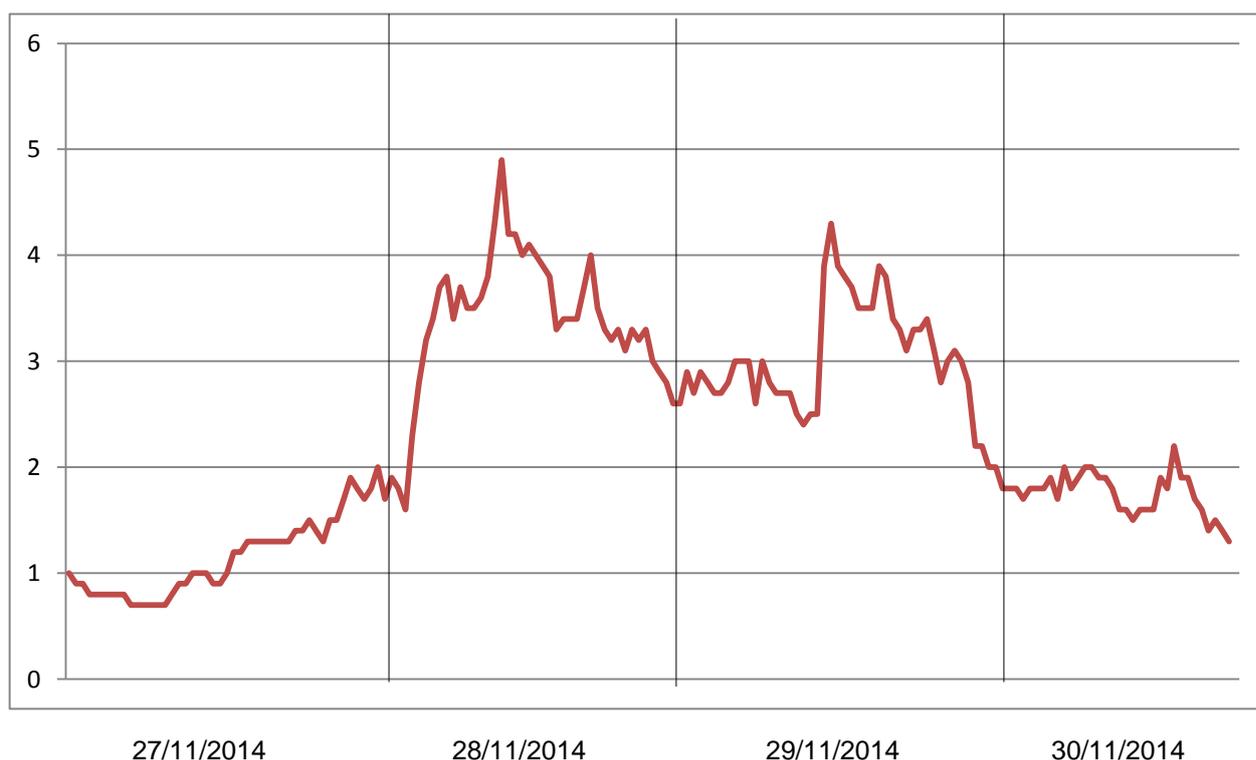
**Figure 1: H 1/3 (ou Hs) en mètres au houlographe de Sète lors du coup de mer de Novembre 2014 (données CANDHIS)**

Il s'agit de la hauteur significative de la houle (moyenne des hauteurs du tiers des plus fortes vagues sur une durée définie) qui a atteint 4,8m le 29/11/2014 à 11h. Cette Hs nous amène sur un événement d'occurrence 4 ans.

A Sète la hauteur maximale de houle atteinte pendant cet épisode a été de 7,60 m le 28/11/2014 à 13h30.

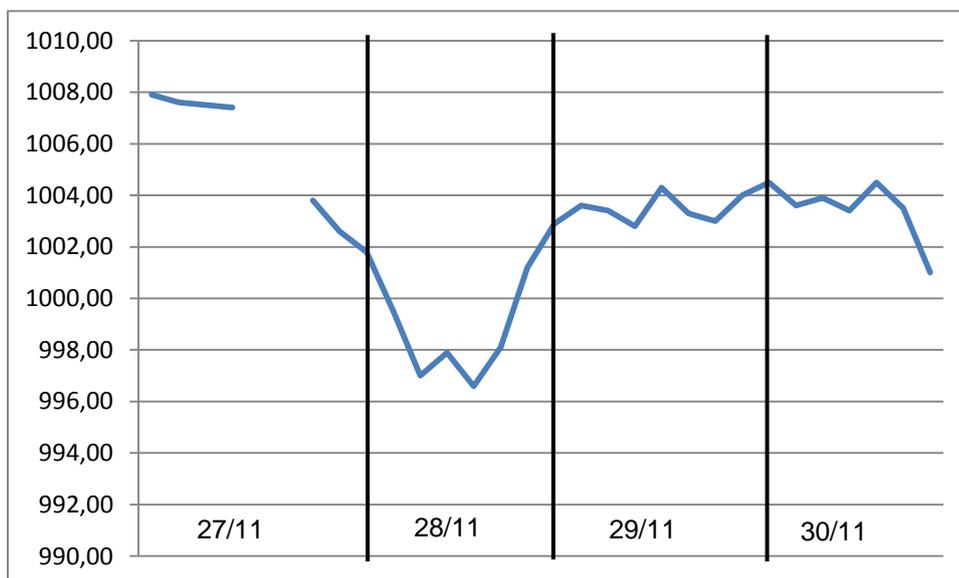
**Figure 2 : Evolution de la pression atmosphérique à Sète pendant le coup de mer en HPa (données plein champs)**

Le 28/11/2014 à 12h00 au moment où la houle était la plus haute, la pression atmosphérique était la plus basse : 996 HPa.

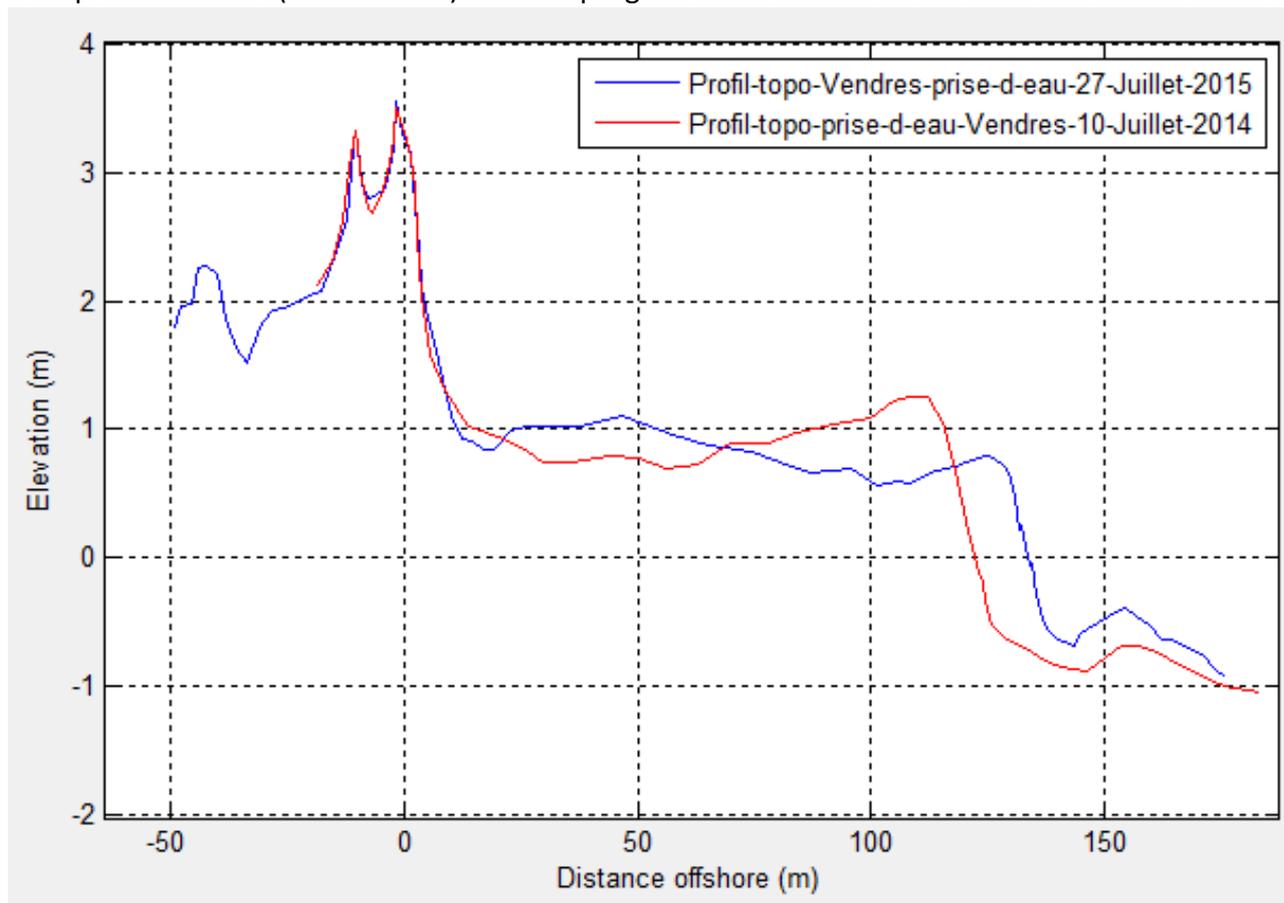
En topographie par contre le profil de plage est perturbé. En effet même si la dune est très stable, la plage est basse (aux alentours d'1 mètre NGF) et se creuse même par endroits. Au niveau du trait de côte la pente est forte (environ 15%) mais il a progradé d'une dizaine de mètres entre 2014 et 2015.

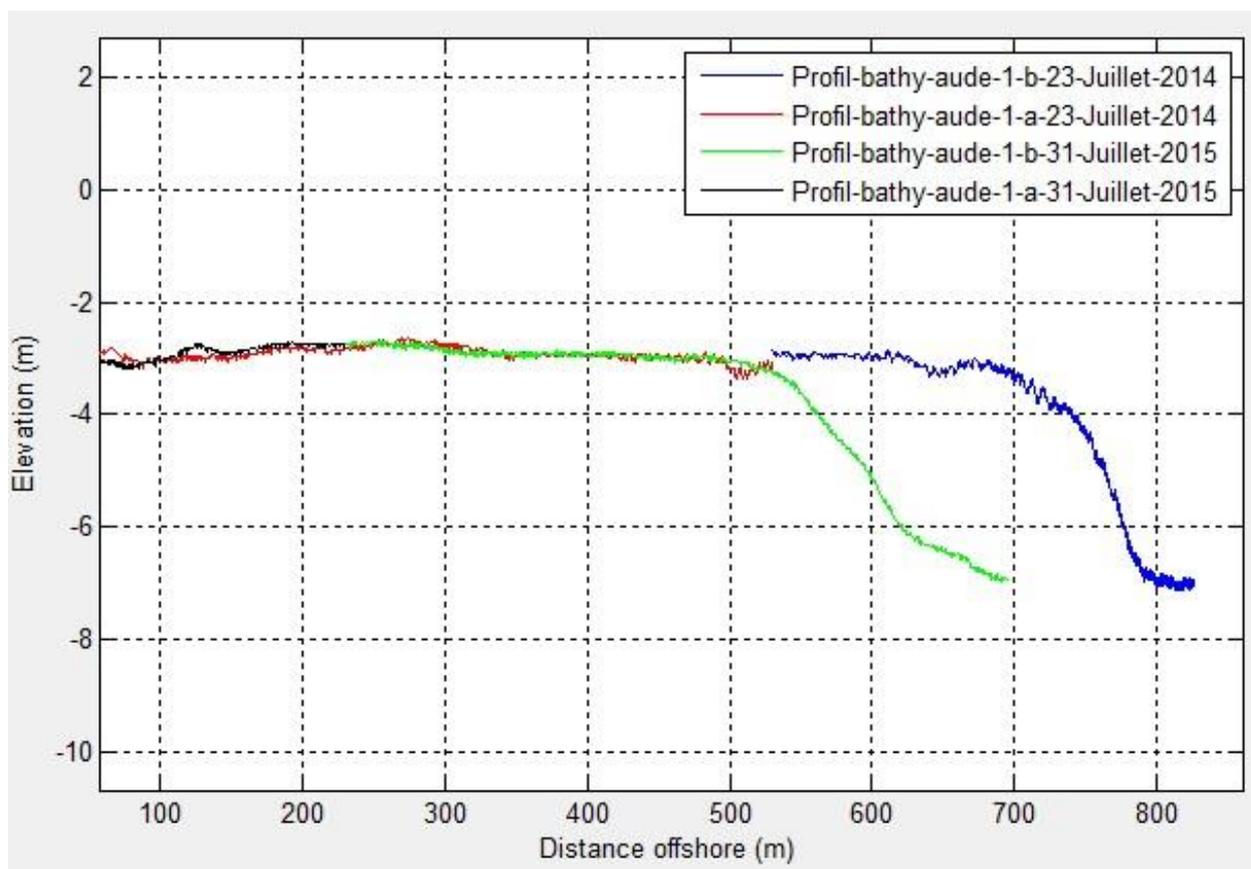
Dans l'embouchure de l'Aude on note une forte évolution du profil par rapport à l'an dernier, la partie la plus maritime du profil a perdu environ 600 m<sup>3</sup> par mètre linéaire de sédiment.

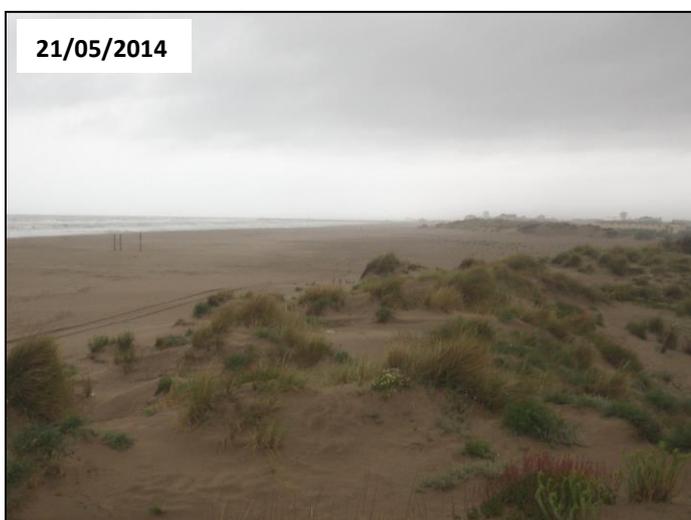
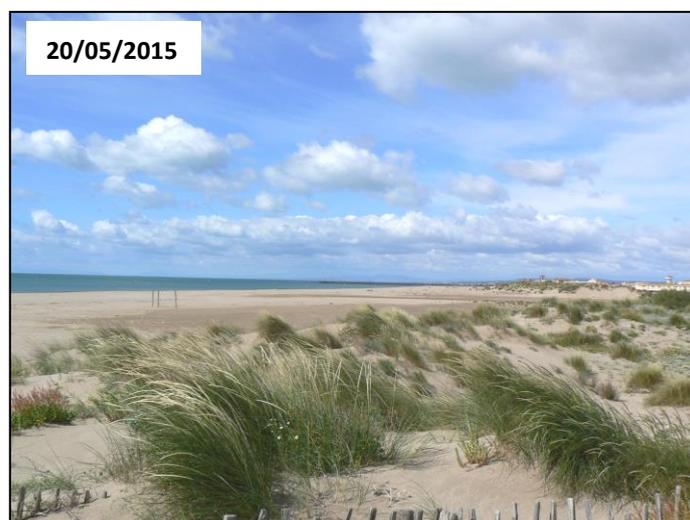
**Résultat de la prise de vue :**

- La végétation est bien développée
- Le haut de plage, bas, reste toujours humide

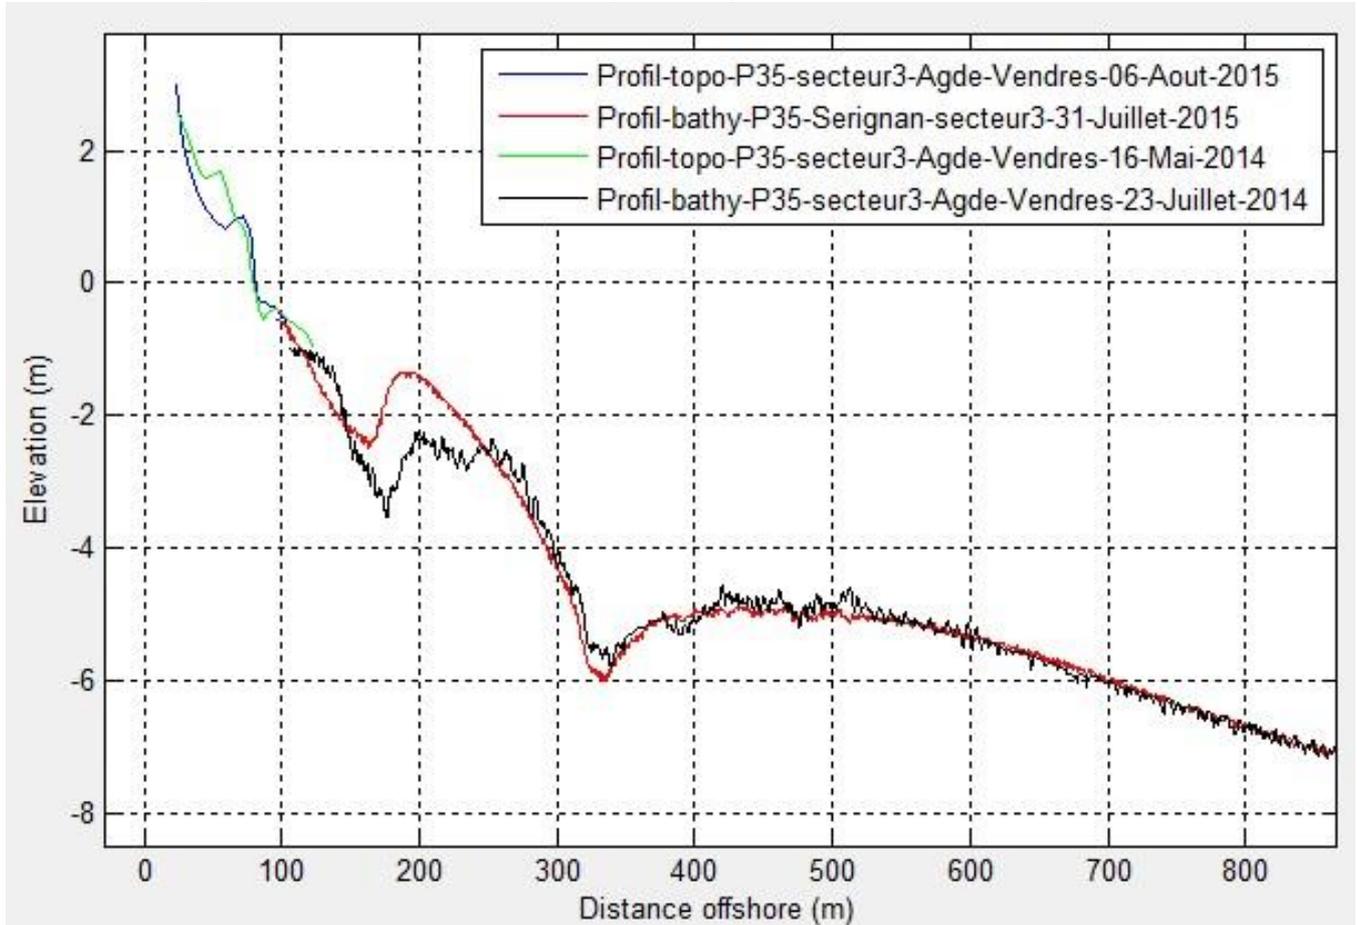
Le profil 35 reste stable entre 2014 et 2015 (+200m<sup>3</sup>/ml en bathymétrie et + 60m<sup>3</sup>/ml en topographie). Le haut de plage parait amaigri en 2015 mais il peut se reconstruire comme cela a été le cas précédemment.

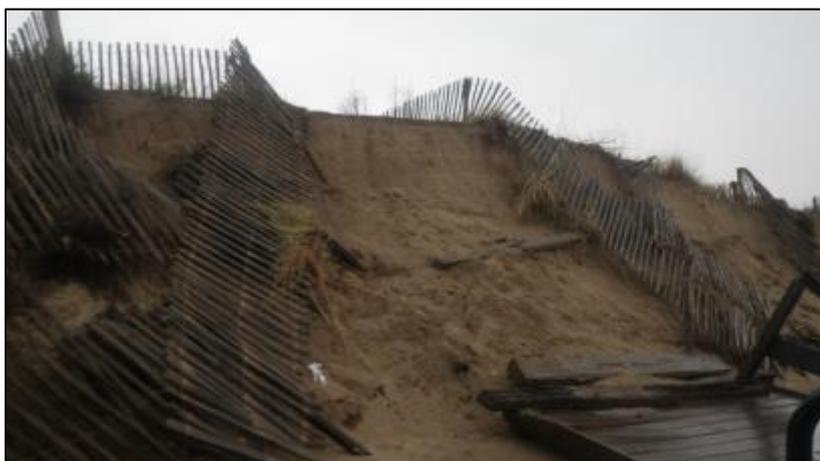
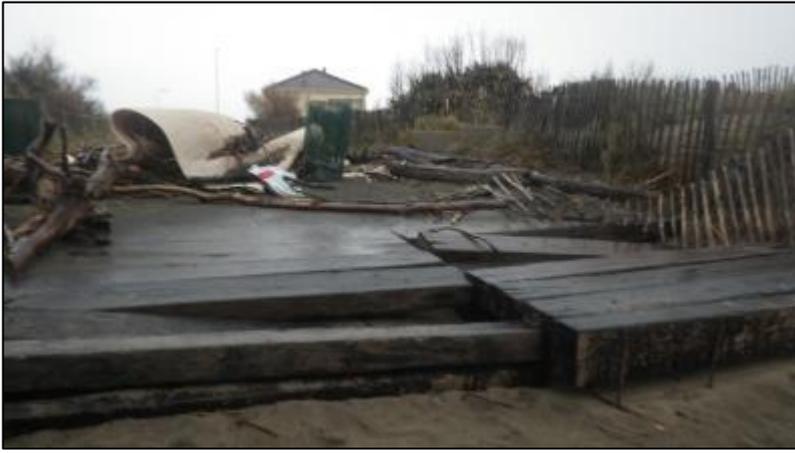
Après la tempête le bilan s'est alourdi suite au second pic de tempête le 29/11. Les falaises dunaires ont été taillées par la mer à partir de la crête de dune, elles mesurent jusqu'à environ 3 mètres NGF aux Bosquets (04/12)

Les passerelles, passages trans-dunaires et ouvrages en ganivelles sont fortement dégradés. De la laisse de mer s'accumule en haut de plage (04/12)

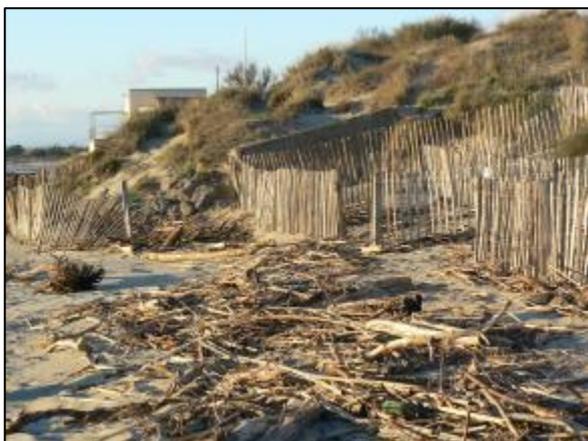
La partie Ouest n'a pas été touchée, les ouvrages en ganivelles sont ensablés.

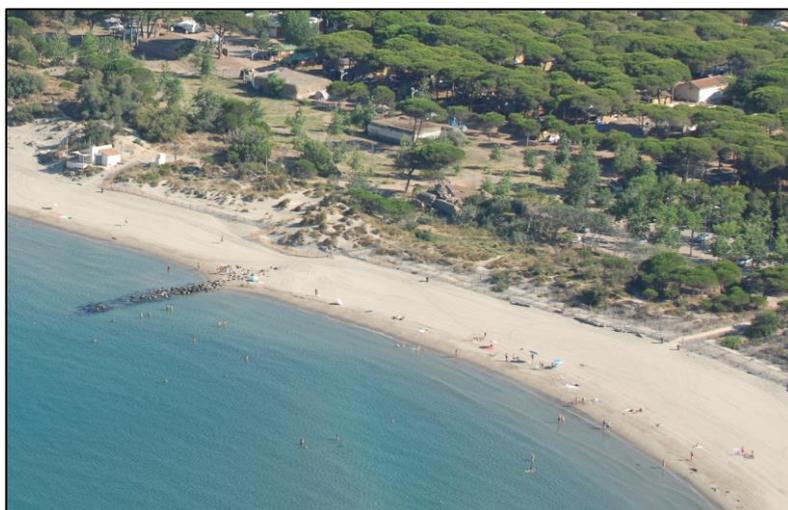
Une importante perte de sédiment est à constater au droit des blockhaus (falaise d'environ 1m80 en moyenne). À l'extrémité ouest de la plage, près du Clot de Vias, le sédiment en place est très grossier, à texture grenue, alors qu'il était sableux auparavant (07/12/2014)

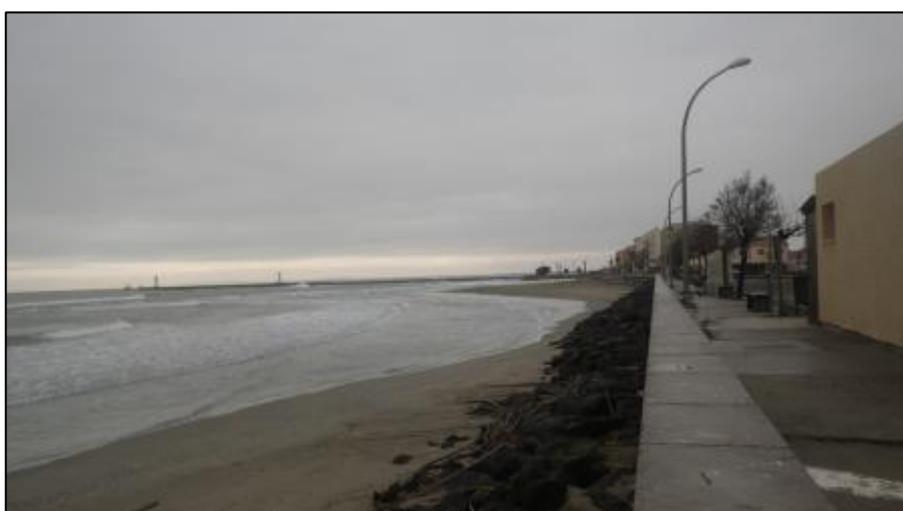
Le nouvel ouvrage de la Tamarissière (2014) a été entretenu suite aux dégâts de cette tempête.

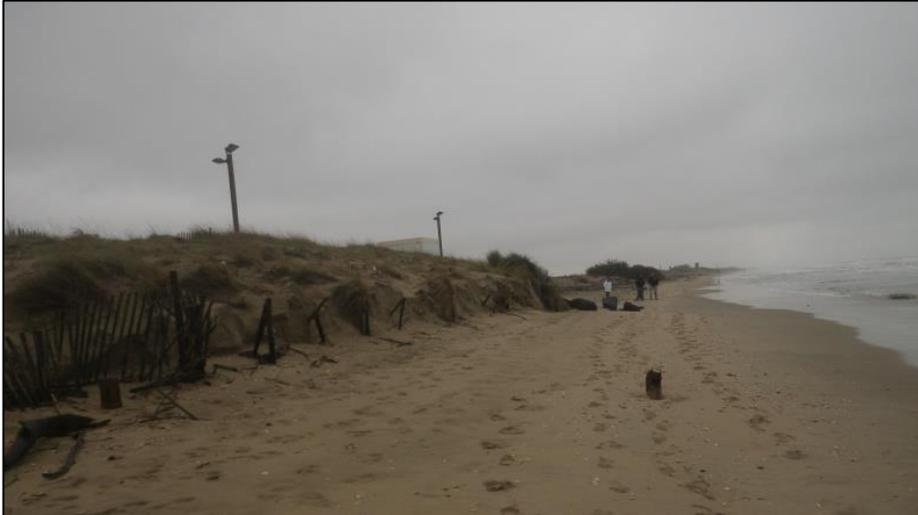
Le secteur du Grau d'Agde a été relativement épargné par le coup de mer. La plage est parvenue à dissiper l'énergie des vagues (28/11/2014).

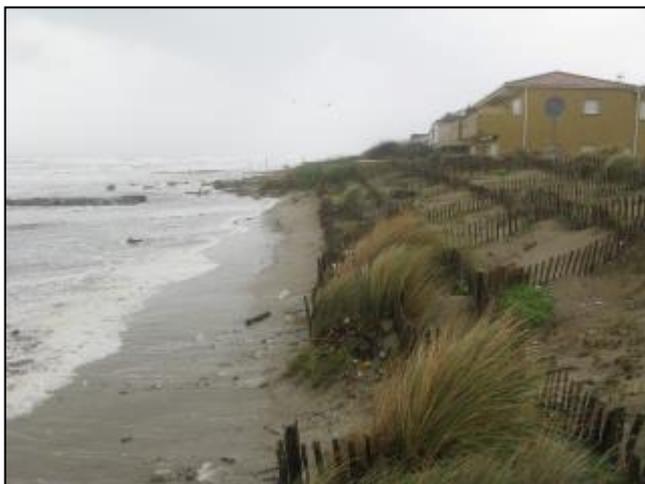
C'est au droit du petit Travers que la plage et la dune ont été les plus érodées. En été 2014 des pertes de sédiments étaient déjà constatées dans ce secteur, la tempête a aggravé le phénomène (28/11/2014).

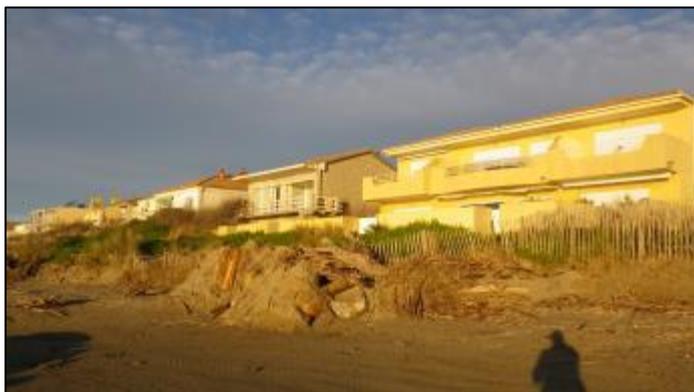
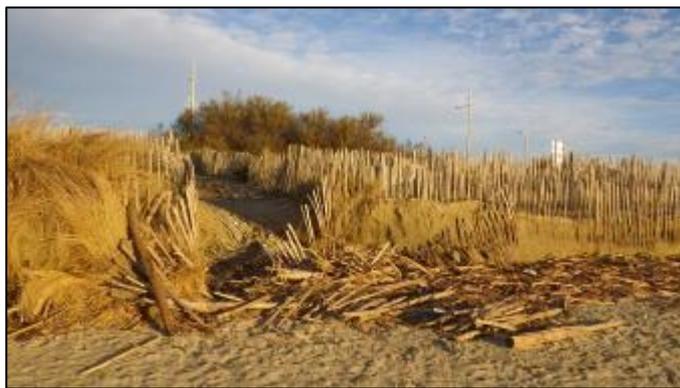
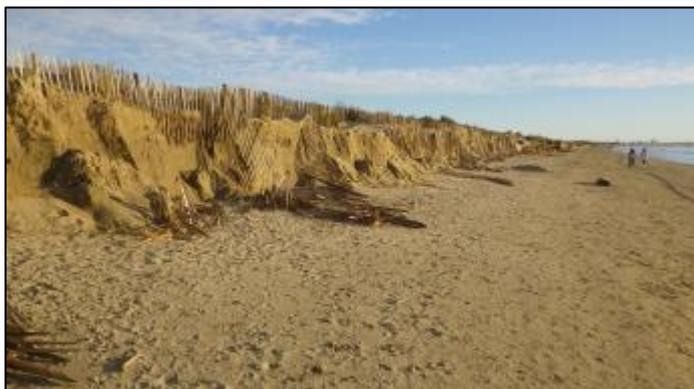
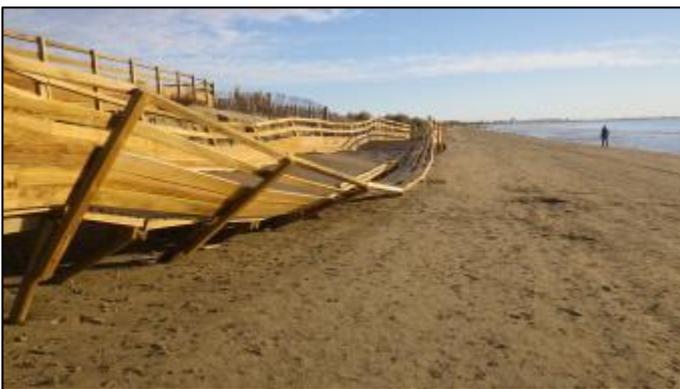
Une passerelle PMR a été disloquée, les ouvrages en ganivelles sont très dégradés par endroits (08/12/2014).
