Suivi biologique et morphologique du cordon dunaire de la plage des Cabanes

Bilan de l'état du cordon 5 ans après les travaux à Fleury d'Aude

Septembre 2020

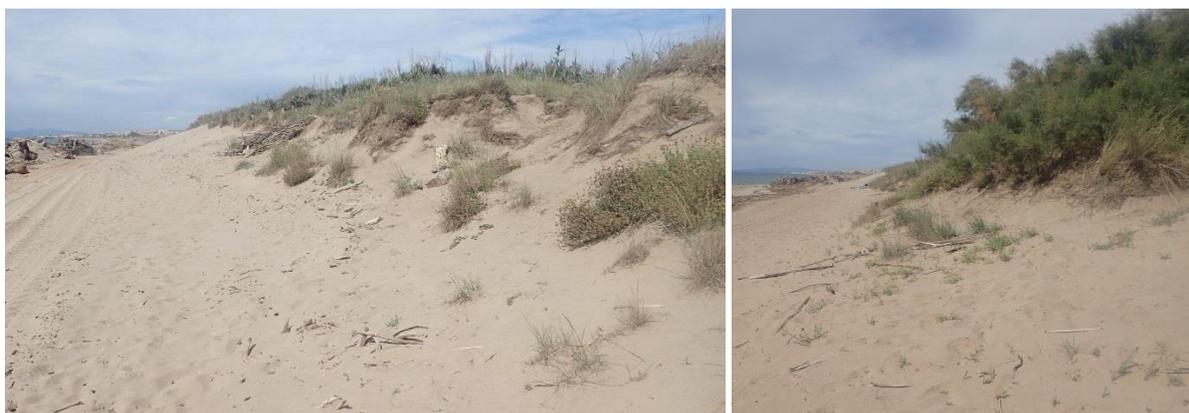
Figure 3 : Photographies du transect A

Il s'agit du cordon dunaire originel situé à l'ouest du poste de secours. Cette zone n'a pas fait l'objet de rechargement. La zone du transect ne comporte pas d'Euphorbes Peplis. Ce constat est valable pour toute la dune embryonnaire du cordon non aménagé. Sur cette zone on constate le passage de véhicule à proximité du pied de dune, l'absence de mise en défens sur toute la longueur du cordon et la forte pente du cordon dunaire à l'ouest. Un pied d'Euphorbe Peplis a toute de même été identifié en bordure de cordon dunaire aux abords du cheminement piéton menant au parking.

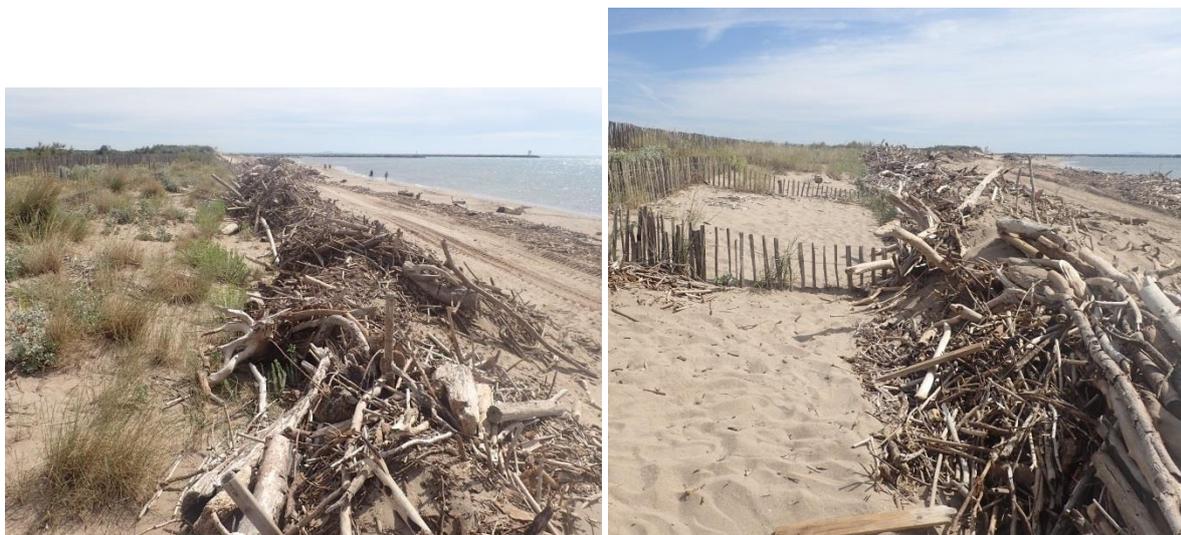
Figure 4 : Photographies du transect B à gauche et C à droite

Ces deux transects n'ont pas pu être levés étant donné la présence de bois flotté issu du nettoyage de plage sur ces deux zones. La ligne de mise en défens a d'ailleurs quasiment disparu au fur et à mesure des années et des coups de mer sur le secteur depuis 2015.

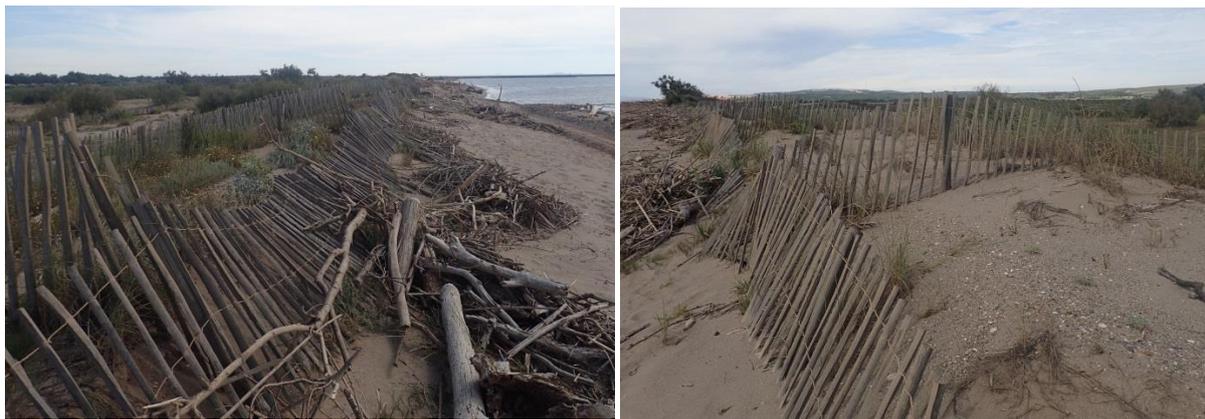
Figure 5: Photographies du transect D

Sur ce transect, comme pour le transect A, il n'y a pas de pieds d'Euphorbe Peplis.

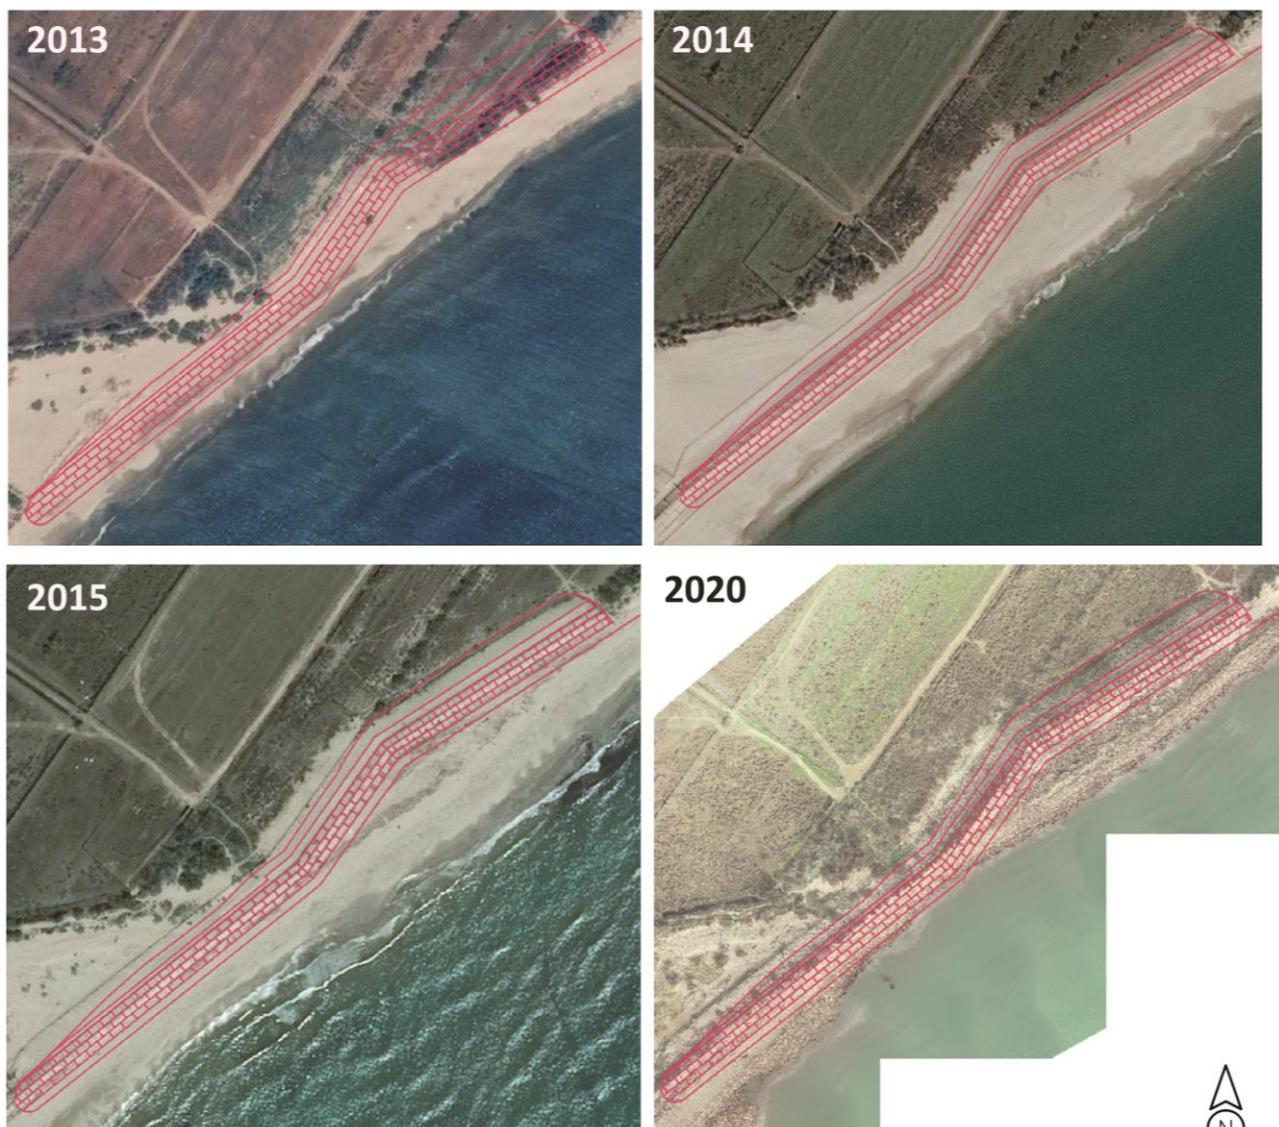
Figure 11: Comparaison d'orthophotographies du site à différentes dates, (EID Méditerranée)

Sur le cordon dunaire les ouvrages en ganivelles ont beaucoup souffert des différents coups de mer. Plusieurs lignes coté mer ont été emportées comme le montrent les orthophotographies suivantes.

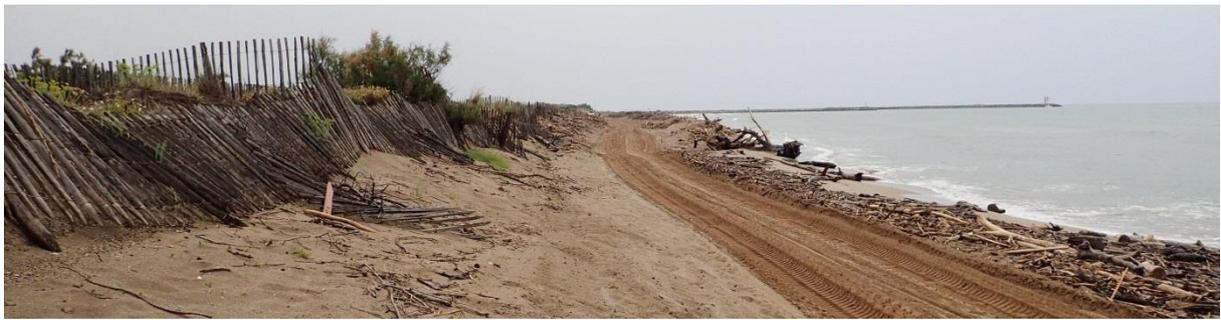
Figure 12: Front de dune dont les premières lignes de ganivelles ont été emportées (EID, Juin 2020)

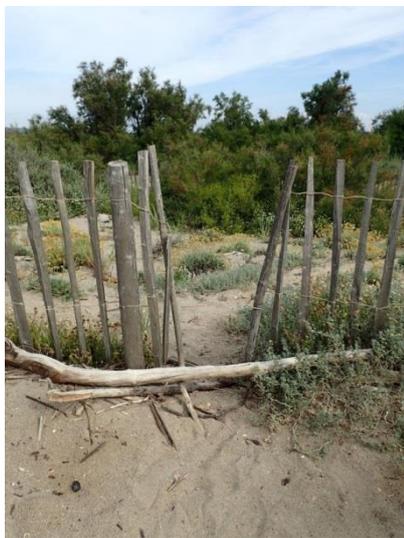
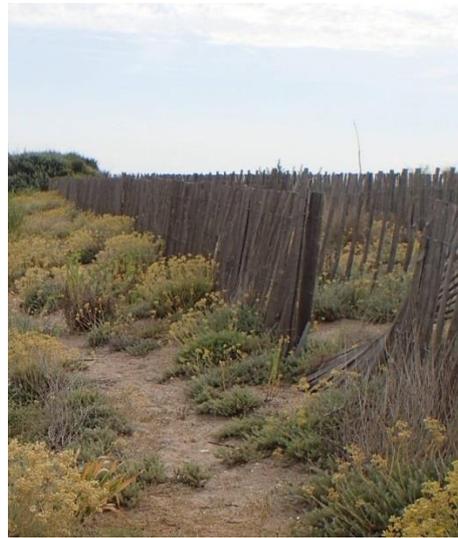
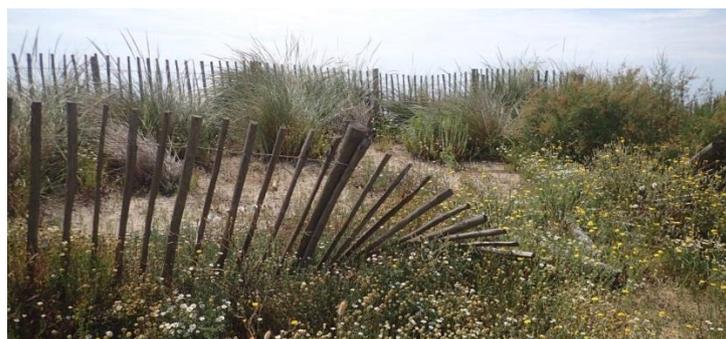
Des dégradations ponctuelles sont aussi constatées sur toute la longueur du cordon. Elles sont pointées dans la cartographie de synthèse (partie V). Il s'agit souvent de ganivelles couchées ou arrachées pour favoriser le passage à travers la dune. Ce type de dégradations qui favorise le piétinement est très pénalisant pour la végétation dunaire et menace bien évidemment les bons résultats de couvert végétal constaté jusque-là.

Figure 13: Illustrations des dégradations sur les ganivelles coté terre, (EID 2020)

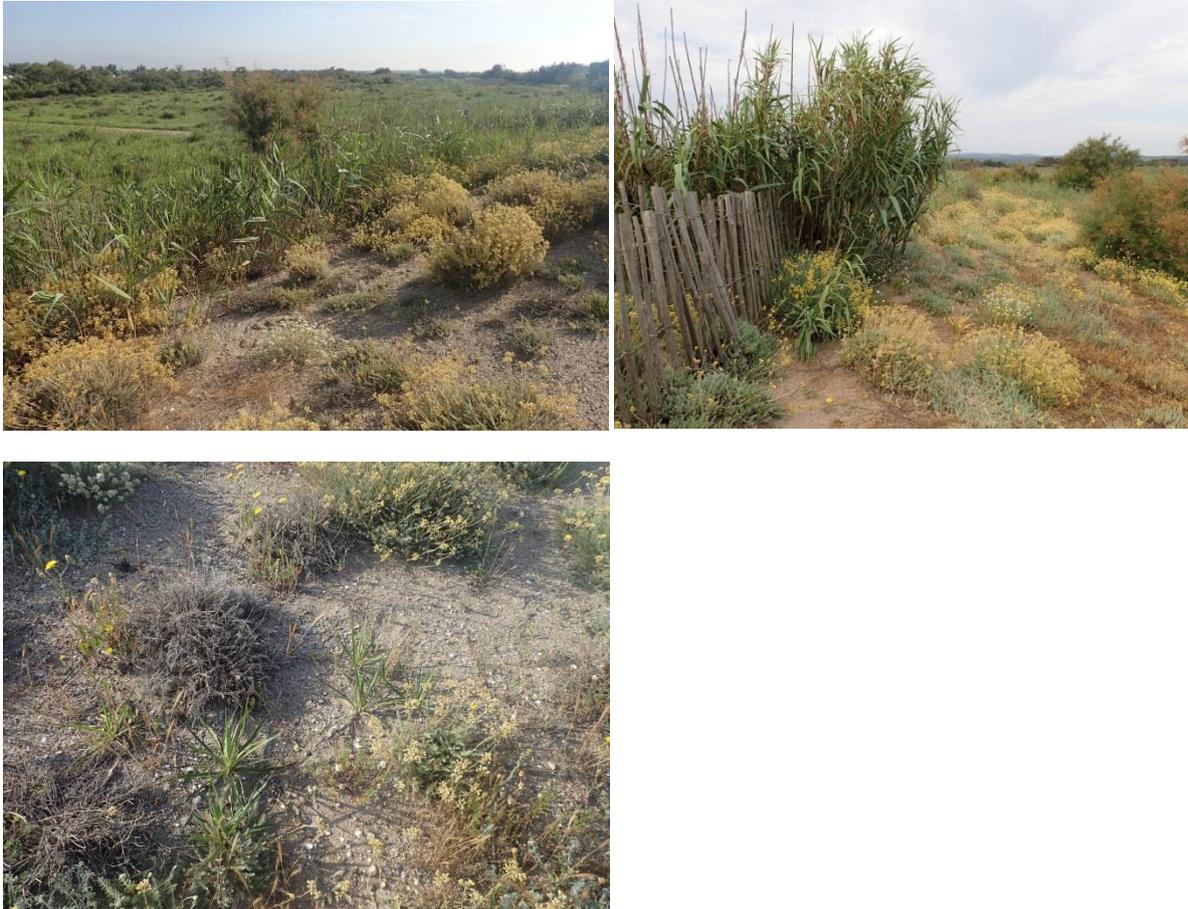
Quelques oliviers de bohème et de nombreux yuccas ponctuent aussi la dune vive et la dune fixée.

Figure 15: Invasives sur la zone 1

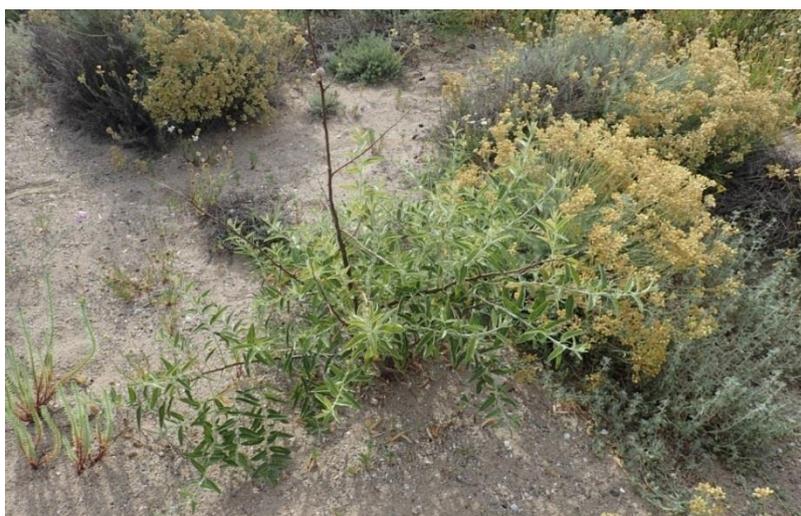
Sur cette zone la cane de Provence est quasiment absente mais quelques pieds d'oliviers de bohème et de yuccas sont implantés.

Figure 17: Présence d'oliviers de bohème sur la zone 2

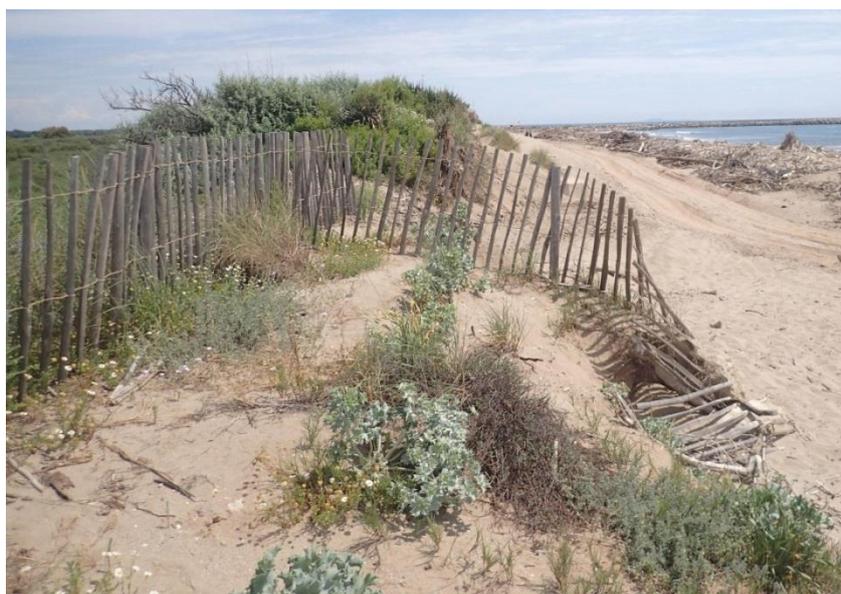
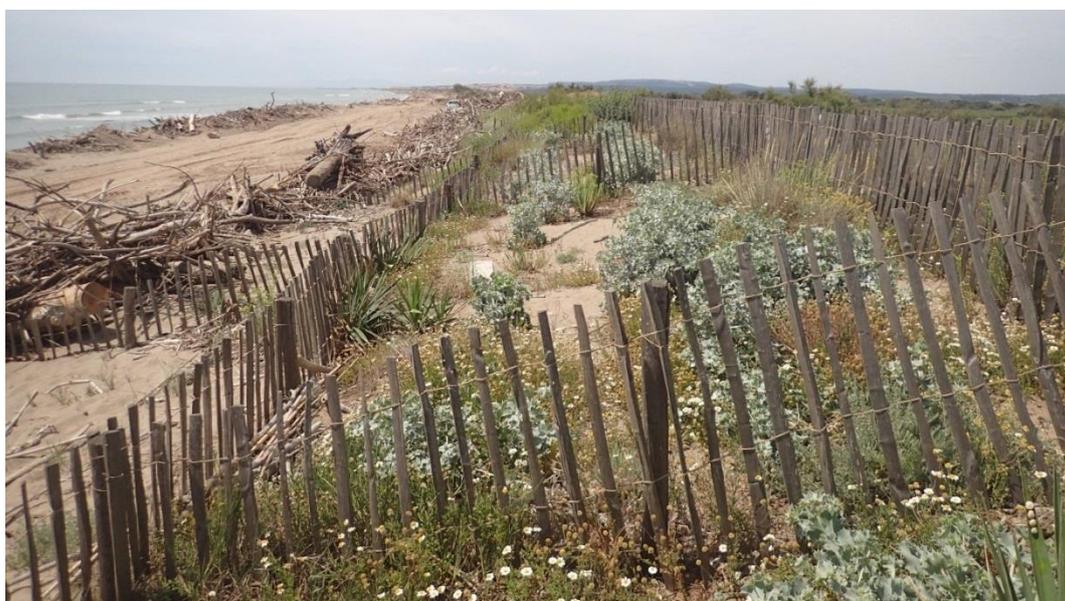
Sur la secteur le plus à l'est, la dune embryonnaire est présente avec quelques peids de chiendents des sables, d'euphorbes paralias, de renouées et de panicauts. La dune vive suit la même configuration (taillée en falaise à l'ouest et en meilleur état à l'est). De l'oyat et des camomilles enrichissent tout de même le cortège végétal. Des rangées de panicaut sont aussi remarquables sur les secteurs les plus à l'est. Ils sont hérités des semis fait en 2015.

Figure 20: Etat de la dune (embryonnaire et vive) à l'est du cordon

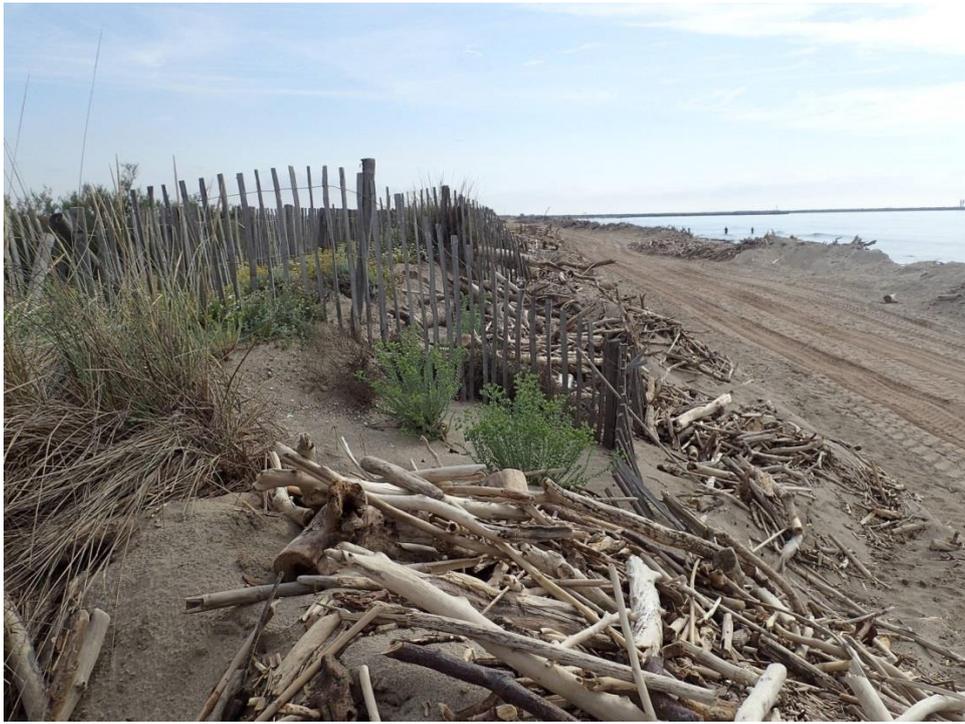
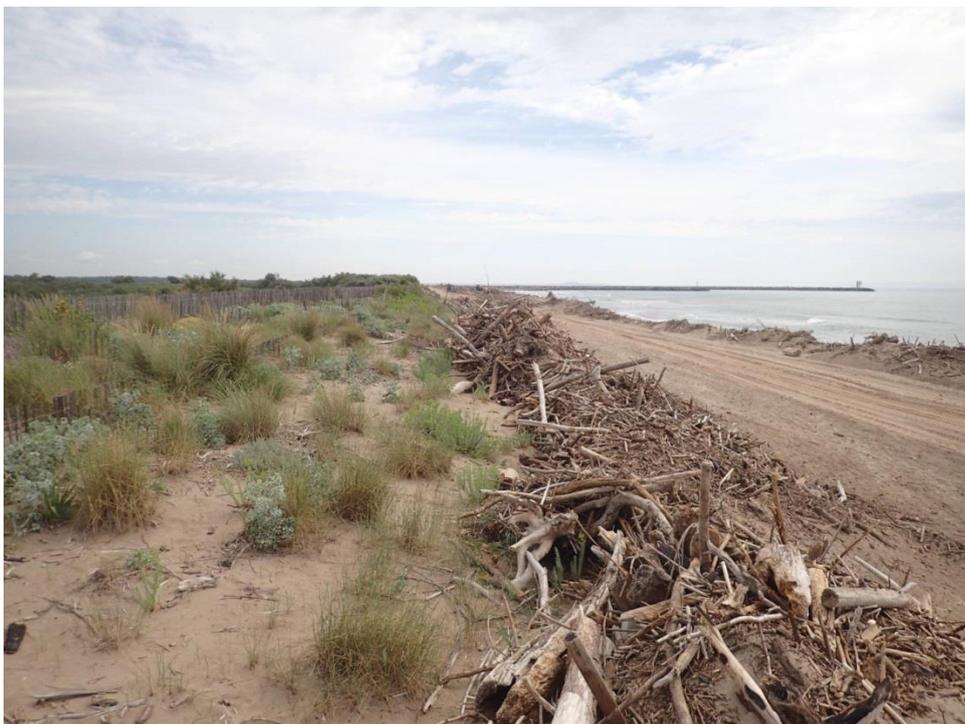
Figure 21: Etat de la dune (embryonnaire et vive) sur la partie ouest du cordon

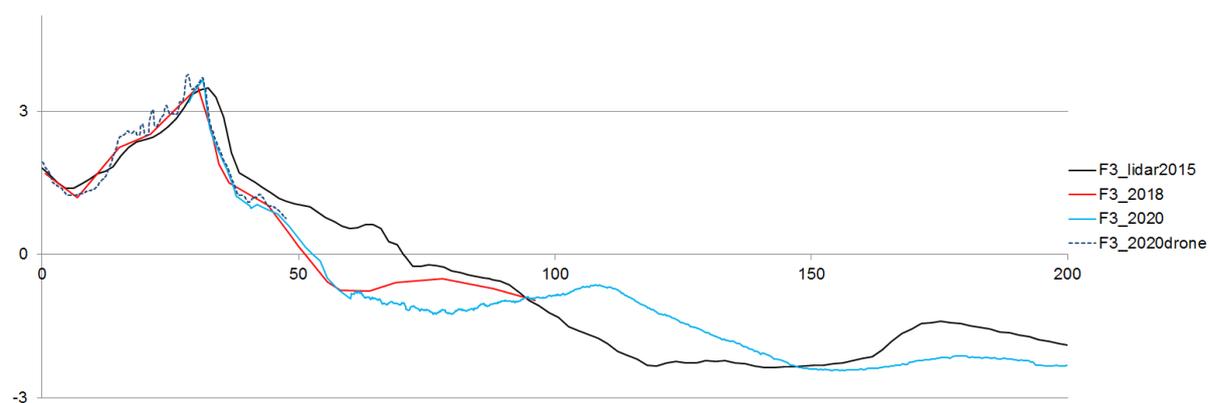
Le profil 3 se situe au droit d'une ancienne brèche restaurée par l'aménagement de 2014. La dune reconstituée par les travaux est toujours présente mais la plage s'est raccourcie et creusée, avec un rétrécissement de près de 20 m de la plage et une érosion marquée du front dunaire. Ce sable arraché à la plage semble se retrouver dans les petits fonds entre 0 m NGF et -2m NGF. Comme pour tous les profils, peut-être à l'exception de F0, la dynamique des barres sur l'avant-côte immergée

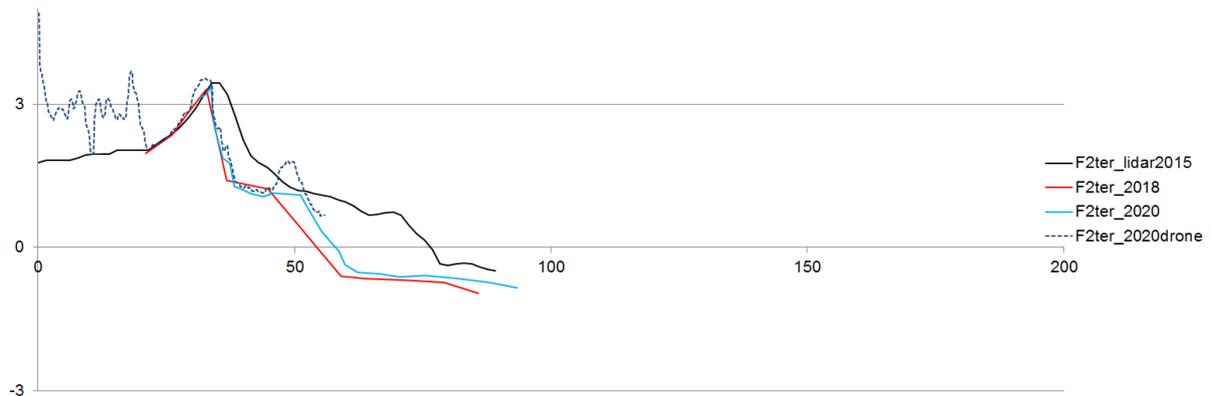
Le profil 2ter était stable sur la période 2015-2016-2017, mais il a subi de plein fouet les changements des trois dernières saisons. Certainement à cause de la tempête de mars 2018 dernier, la plage a reculée de -17,5 m en 2018, emportant aussi la moitié du cordon dunaire côté mer. Le trait de côte a ensuite de nouveau avancé de 4 m jusqu'à aujourd'hui. Le profil réalisé en drone montre l'empilement de bois sur la plage sur le bas de la plage (remaniement de ce bois par les engins mécaniques de la mairie).

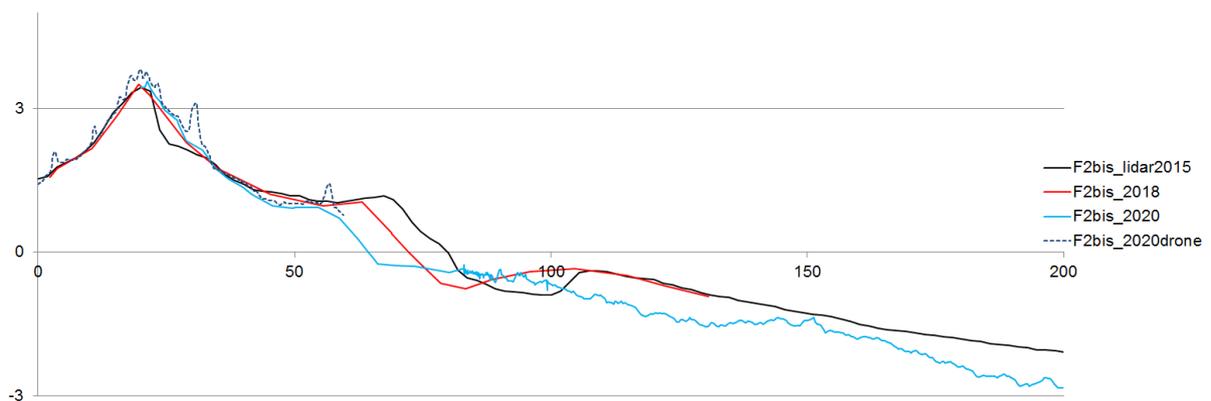
Sur le profil 2BIS, toute la plage s'érode également sur toute la période d'étude et sans que le front de la dune en soit largement affecté (n.b. : à cet endroit la dune fait un rentrant vers les terres). Le stock sous-marin d'avant-plage s'amenuise lui fortement. Rappelons que ce profil 2bis se situe au droit de l'une des anciennes brèches décrites dans les rapports précédents (brèche d'avant 2015).

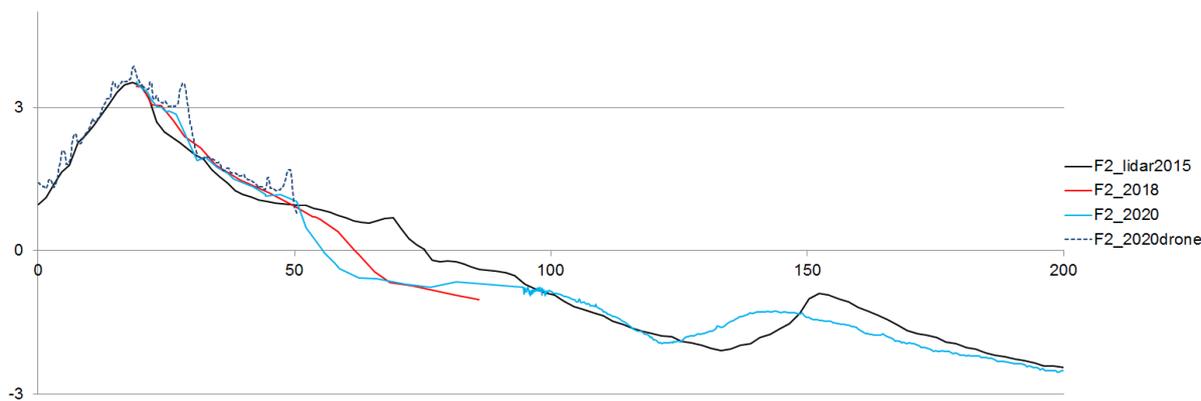
Le profil F2 se situe aussi sur le nouvel ouvrage à un endroit où la dune existante a subi un recul lors des travaux. Si le haut de plage et la dune paraît stable, moyennant un dépôt de sable en mars 2018 puis de bois avec Gloria, ce profil a fortement reculé sur le bas de la plage entre 2015 et 2020.

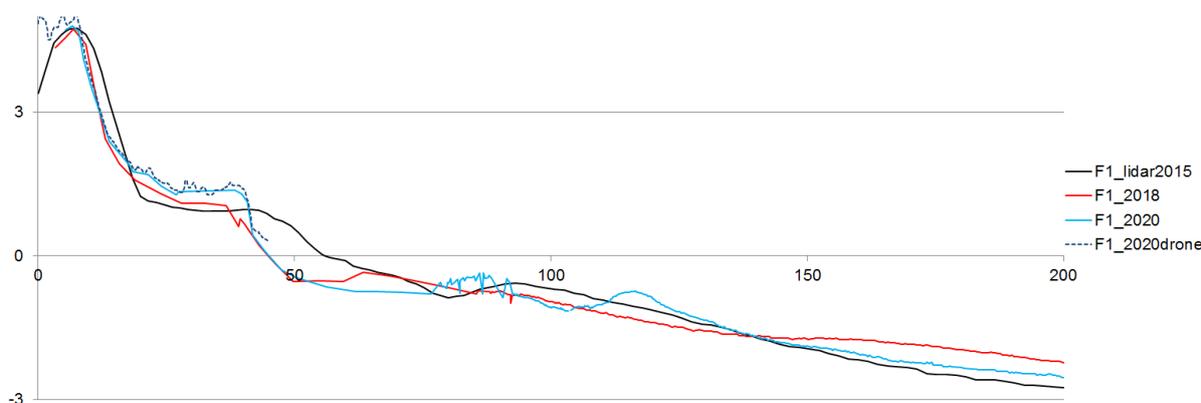
Le profil F1 est placé sur l'ancienne dune d'altitude plus haute (autour de 4,7 mètre NGF) fortement végétalisée sur sa crête et son revers. La plage est en revanche relativement étroite et en érosion, mais après l'effet intense de 2016-2018, le trait de côte n'a plus reculé aussi brutalement (dans le détail, les images aériennes montrent qu'il a avancé en 2018-2019, puis reculé en 2019-2020). Il est inquiétant de constater, comme pour le reste du cordon qui est aménagé, que la plage est étroite et que le front dunaire a été attaqué à plusieurs reprises chaque hiver, ce qui met à mal la capacité de cicatrisation de la dune. Hormis en pied de plage, la perte sédimentaire sur les fond n'est pas aussi préoccupante ces deux dernières saisons sur cette zone plus proche des digues de l'Aude.

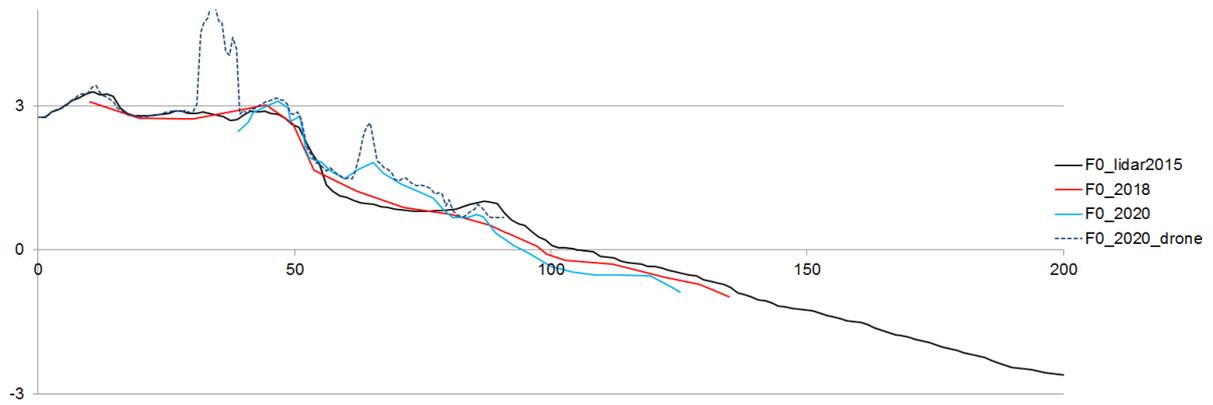
Le profil F0 présente une dune chaotique car régulièrement piétinée et qui n'a été que récemment mise en défens avant l'été 2015. Depuis 2015 cette dune est globalement stable, et couverte de bosquets. Il peut être observé un gonflement prometteur de la crête de la dune côté plage. La plage a légèrement évolué, avec une translation du volume de sable vers le haut entre 2015 et 2020. A l'endroit du profil, le trait de côte a légèrement reculé, mais ce n'est pas le cas quelques dizaines de mètres à côté. Une quantité massive de bois s'est accumulée contre la digue lors de la tempête Gloria du 20 janvier, couvrant d'une épaisseur métrique l'ensemble de la plage de tronc, branches et très nombreux débris végétaux (roseaux) ou déchets. Ce bois était encore présent, mais partiellement retiré début juin 2018 à l'ouest du profil F0, face à l'accès à la plage
