# Suivi biologique du cordon dunaire de la plage des Cabanes

Bilan de l'état du cordon 8 ans après les travaux de  
restauration dunaire aux Cabanes de Fleury

**Septembre 2023**

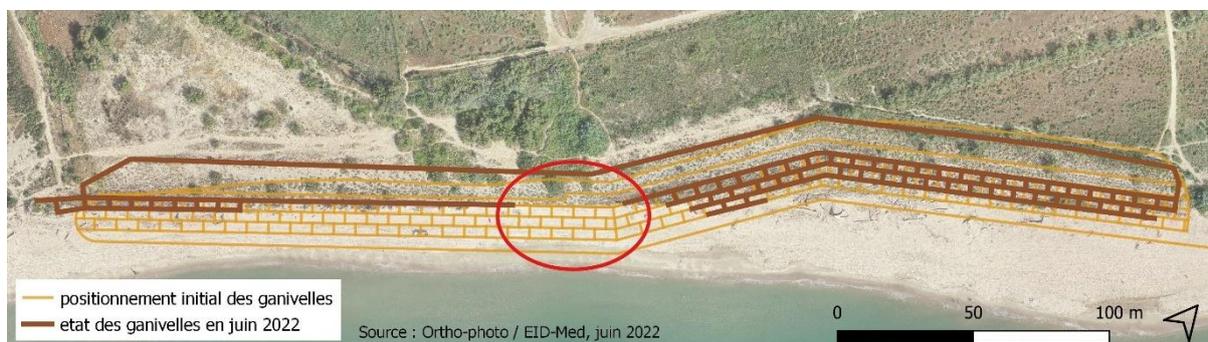
Comme expliqué dans le rapport de l'année précédente, l'ouvrage en ganivelles a beaucoup souffert des différents coups de mer depuis sa mise en place en 2014 (EID Med, 2022). Plusieurs lignes de ganivelles côté mer ont été emportées et les casiers de piégeage sableux n'existent plus par endroits, compromettant la survie de la flore et l'implantation de l'euphorbe péplis en haut de plage et pied de dune.

Figure 3 : Etat des ganivelles en juin 2022 par rapport à leur positionnement initial en 2014 (EID Méditerranée, 2022)

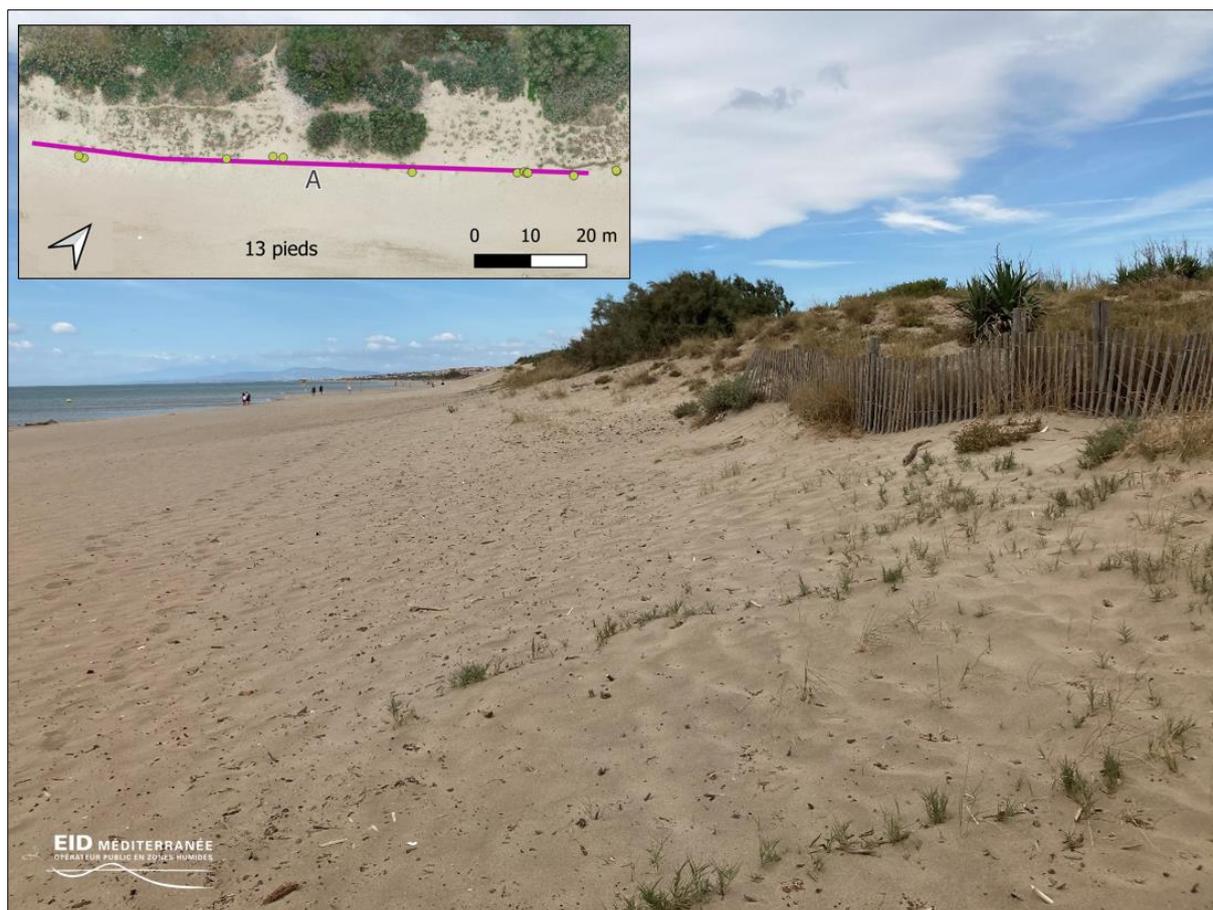
Figure 5 : Situation du transect A, en pied de dune non restaurée, observé vers le sud-ouest en juillet 2023 (EID Méditerranée, 2023)

Sur ce transect en pied de dune originelle, 13 pieds d'euphorbe péplis ont été comptabilisés. Cette zone n'a pas fait l'objet d'un rechargement de sable avec graines. Une ligne de ganivelles de mise en défens avait été installée en 2014 à 5 m du pied de dune mais elle a été rapidement emportée par la mer lors d'une tempête en fin d'année.

Aucun pied n'avait été compté lors des précédents comptages de 2018 et 2020 alors que lors du comptage de septembre 2014, 238 pieds avaient été repérés, il y a donc une reprise timide depuis peu.

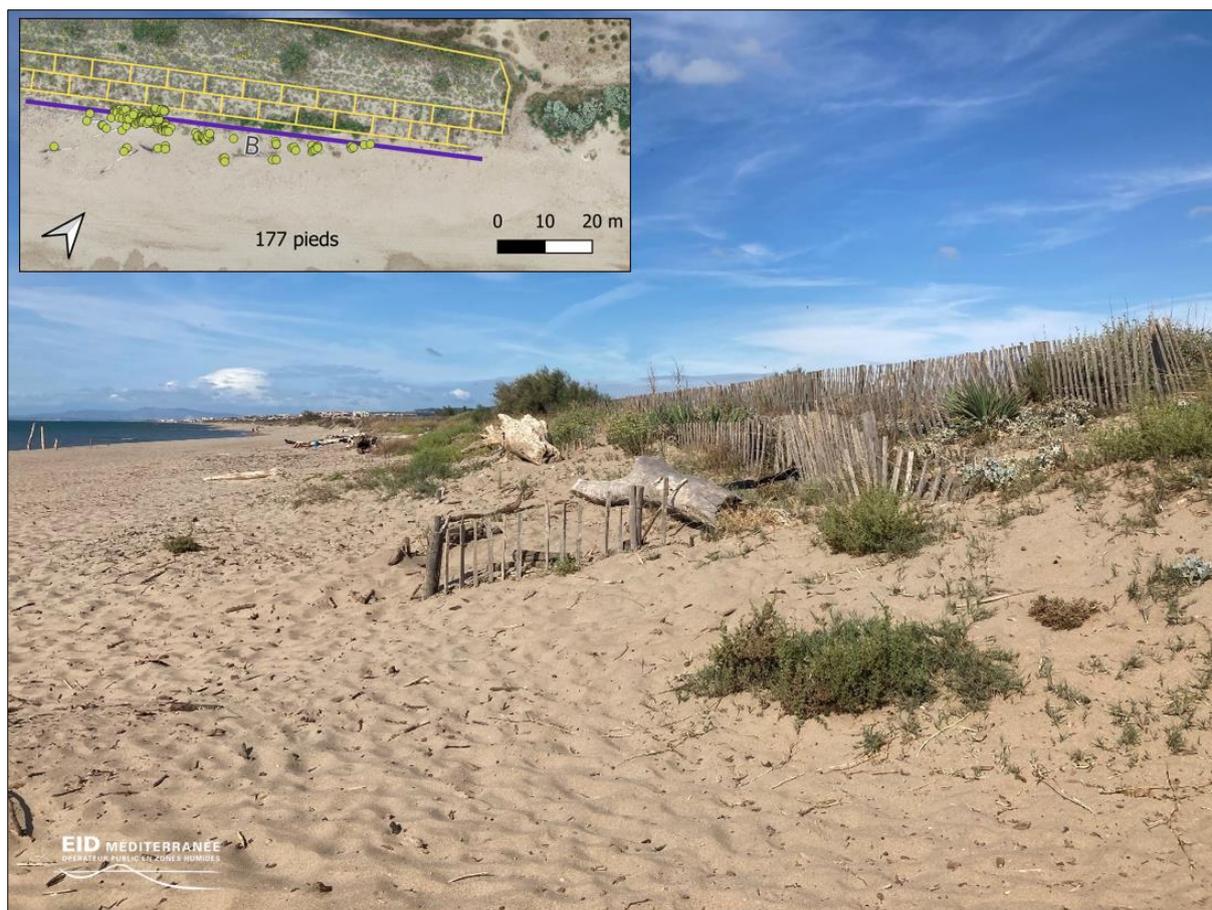
Figure 6 : Situation du transect B, au pied de l'ouvrage restauré et où un rechargement en sable contenant des graines d'euphorbe péplis a été effectué en 2014, observé vers le sud-ouest en juillet 2023 (EID Méditerranée, 2023)

Le transect B, initialement placé dans la dune réhabilitée, dans les casiers de ganivelles de piégeage sableux, a donc changé de milieu car les casiers ont été, là aussi, fragilisés par la tempête fin 2014 puis successivement par les différents coups de mer jusqu'en 2020 où la tempête Gloria a arraché plusieurs morceaux de ganivelles. Le transect est donc plutôt en pied de dune mais le versant maritime de la dune a été suivi et on trouve 177 pieds sur ce secteur (c'est celui qui en compte le plus). C'est sur ce transect qu'un rechargement de sable contenant des graines d'euphorbe péplis a été réalisé en 2014. Sur un secteur de la dune, où un casier de ganivelles était présent, les euphorbes péplis sont bien regroupées (Figure 7). On retrouve sur ce secteur plusieurs petits morceaux de bois provenant de la laisse de mer, assez éparpillés et où l'euphorbe semble se plaire.

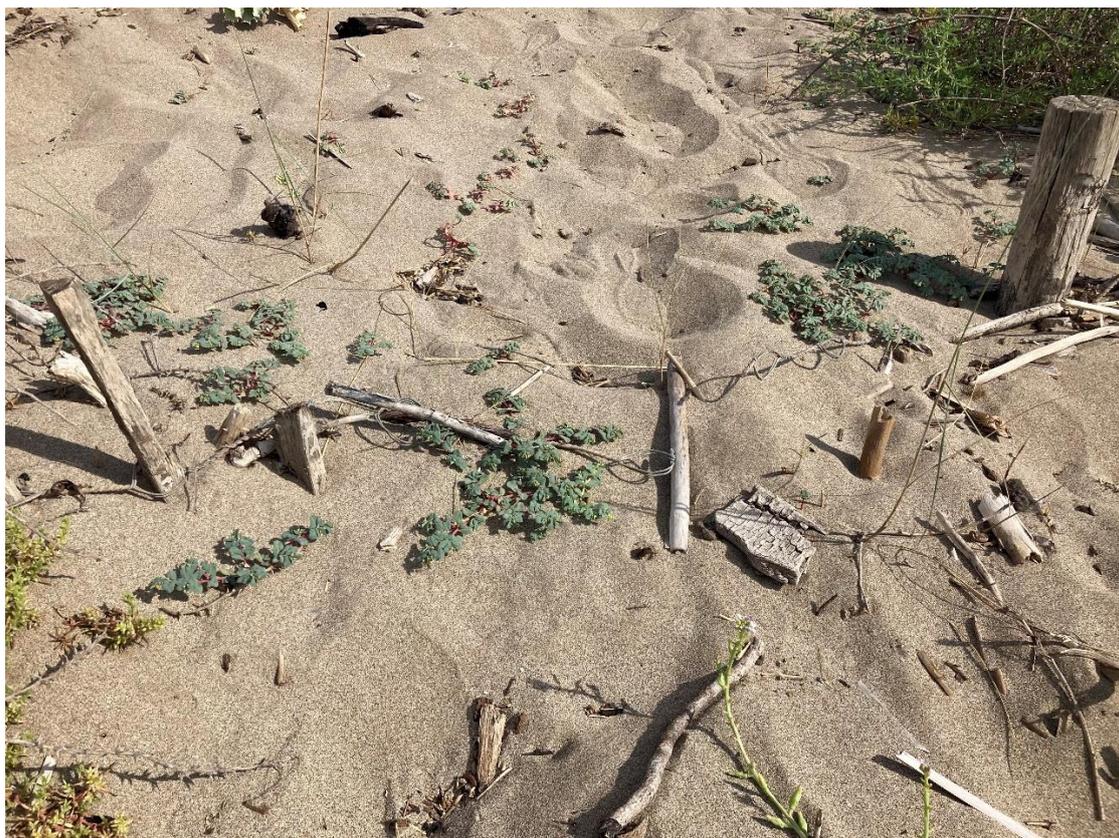
**Figure 7 : Pieds d'euphorbe péplis dans le versant maritime de la dune du Transect B en juillet 2023 (EID Méditerranée, 2023)**

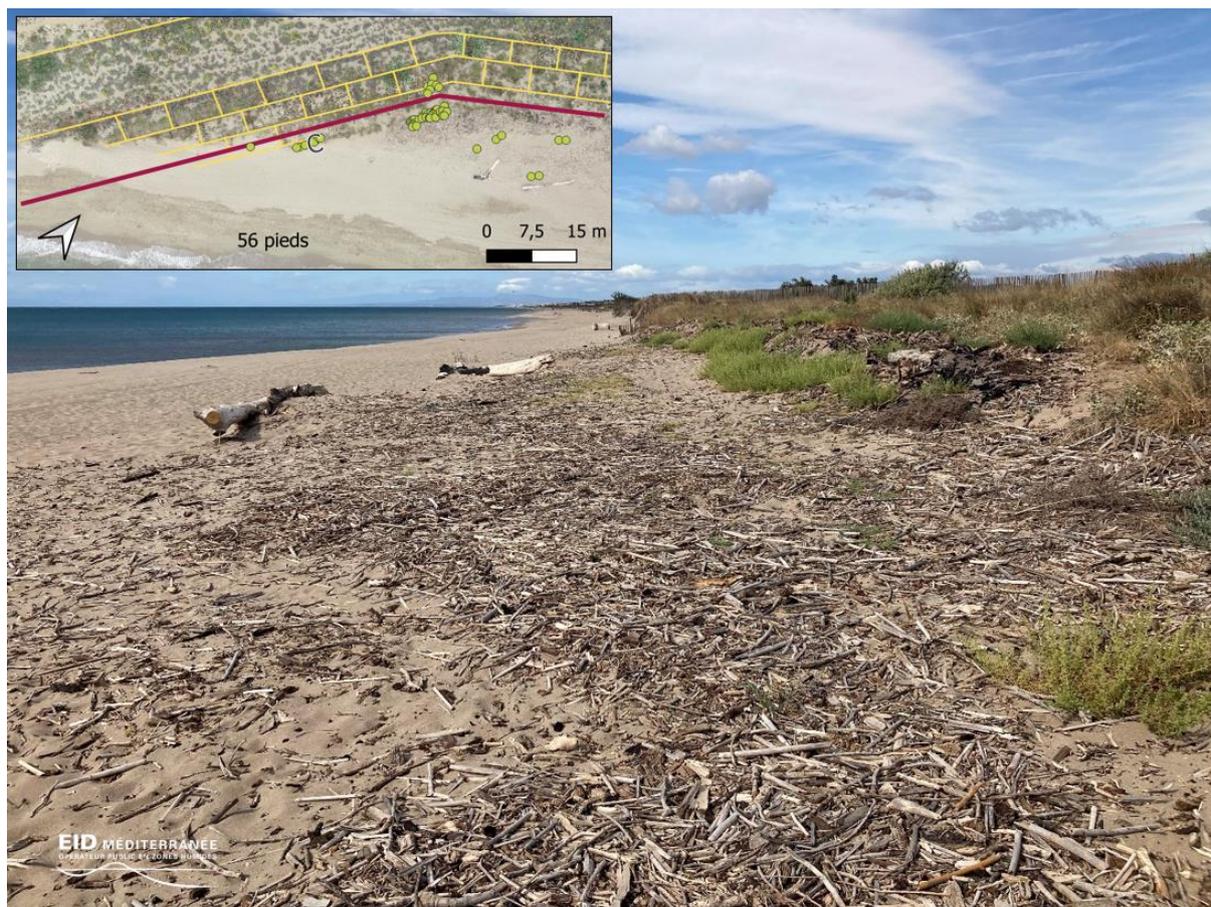
Figure 8 : Situation du transect C, au pied de l'ouvrage restauré, observé vers le sud-ouest en juillet 2023 (EID Méditerranée, 2023)

Sur ce transect C, qui aurait également dû se trouver dans les casiers de ganivelles, eux aussi emportés par la mer, 56 pieds d'euphorbe péplis ont été comptés, plutôt en haut de plage et jusqu'à la limite du versant maritime de la dune. La laisse de mer, plus dense que sur le transect précédent, ne contient pas ou très peu de pieds. Comme on le remarque sur la Figure 8 précédente, le transect se termine aujourd'hui près de la mer alors qu'il était initialement positionné en versant maritime de dune vive en 2014, témoin de l'érosion de ce secteur de plage.

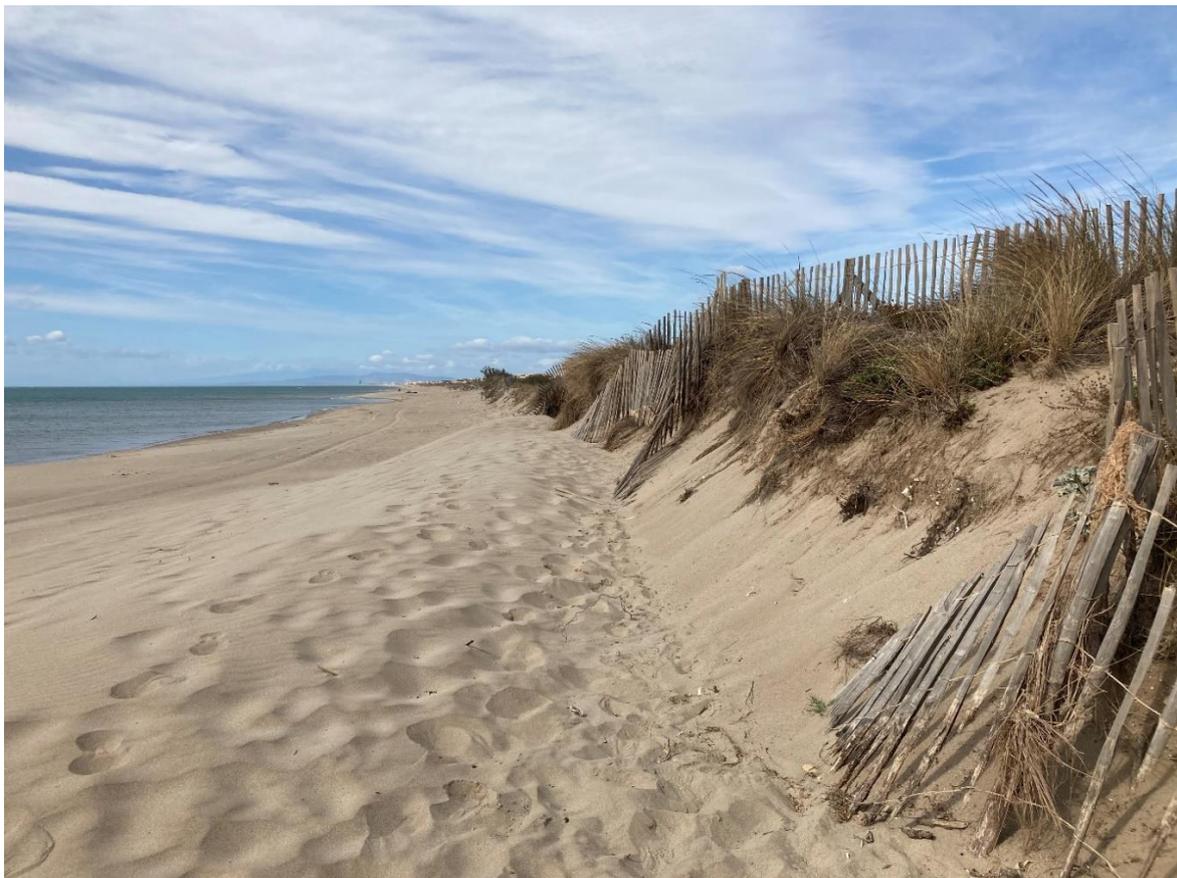
Cette zone n'est pas comptabilisée dans les transects où doivent être effectués les comptages mais comme expliqué, tout le haut de plage le long du cordon dunaire restauré en 2014 a été diagnostiqué. Il s'agit d'un secteur largement fragilisé par les derniers coups de mer et tempêtes dont l'érosion est bien visible sur les photographies suivantes (Figure 9 et Figure 10), où le pied de dune est taillé en falaise. On remarque d'ailleurs un bourrelet sableux en pied de dune et s'il ne s'agit pas d'une dune embryonnaire c'est bien les ganivelles arrachées de l'ouvrage et laissées sur la plage qui ont été recouvertes par le sable lors des vents de sud-ouest. De ce fait il est logique que les euphorbes péplis ne se soient pas développées sur ce secteur fragilisé car c'est une plante très sensible aux dégradations de son habitat (ONF, 2016).

**Figure 9 : Situation de la dune vive sur ce secteur du cordon, le pied de dune est taillé en falaise et les ganivelles déchaussées lors du coup de mer de mars 2022 ont été recouverte par le sable formant un bourrelet en pied de dune (EID Méditerranée, 2023)**

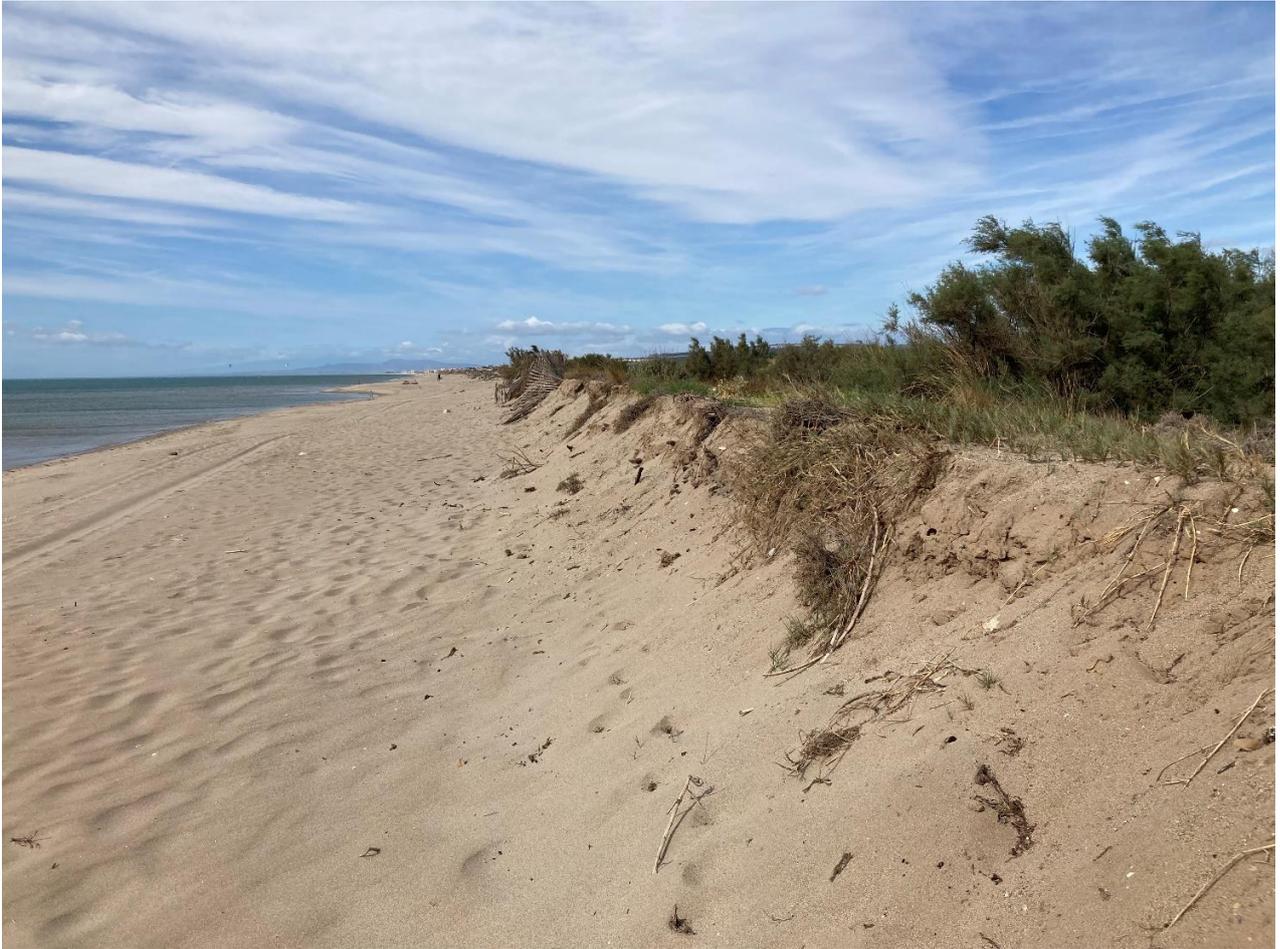
On retrouve sur ce secteur une portion de 40 m où il n'y a plus aucune mise en défens car toutes les ganivelles ont été emportées lors de la dernière tempête de mars 2022 (Figure 10).

**Figure 10 : Pied de dune taillé en falaise et où le cordon dunaire n'est plus protégé par des ganivelles laissant un accès potentiel aux usagers de la plage (EID Méditerranée, 2023)**

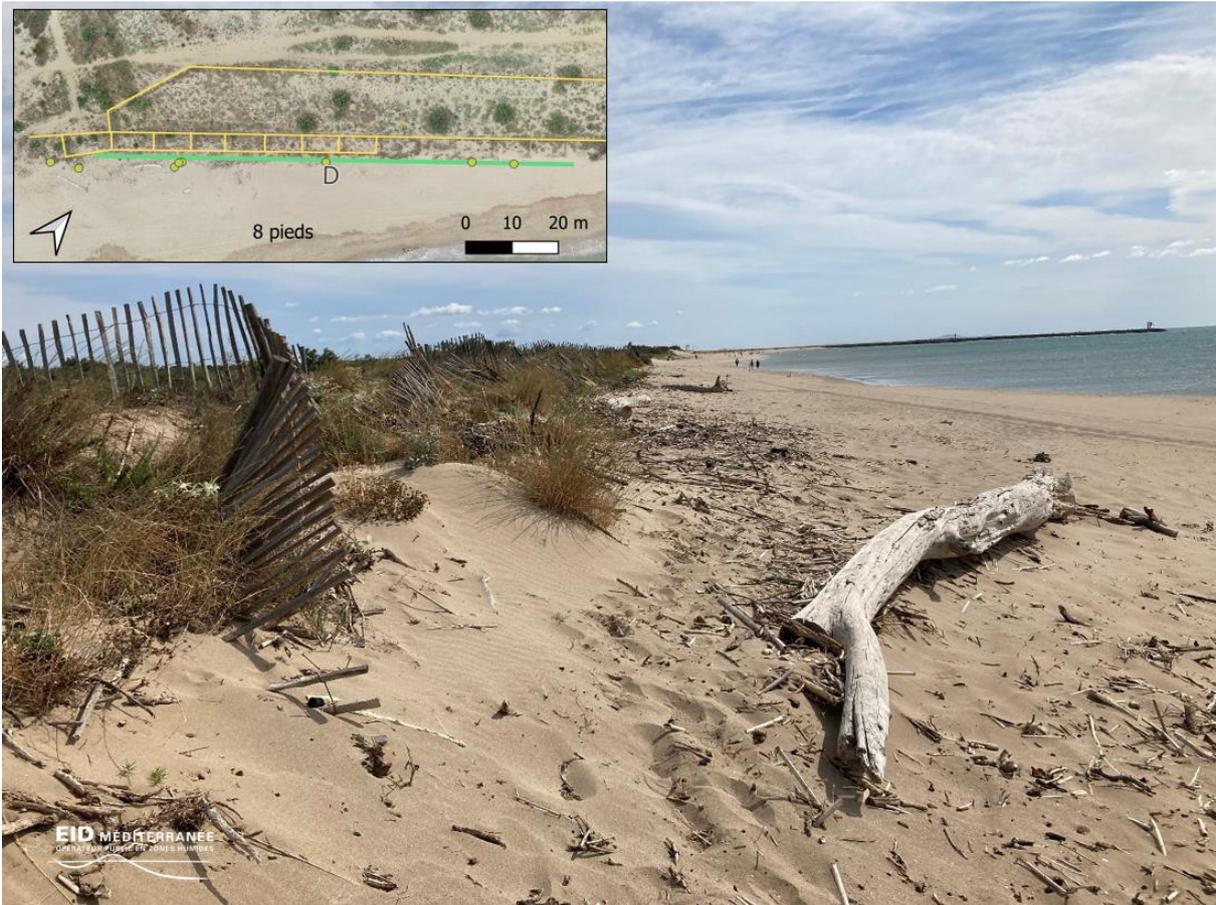
Zone 4 - Transect D vers le nord-ouest :

Ce dernier transect est positionné à l'extrême ouest du cordon restructuré. Initialement placé en haut de dune, il correspond aujourd'hui au pied de dune et on y compte 8 pieds au mois de juillet 2023. On retrouve là aussi une laisse de mer importante mais le secteur est, en continuité de la zone présentée précédemment, lui aussi bien dégradé.

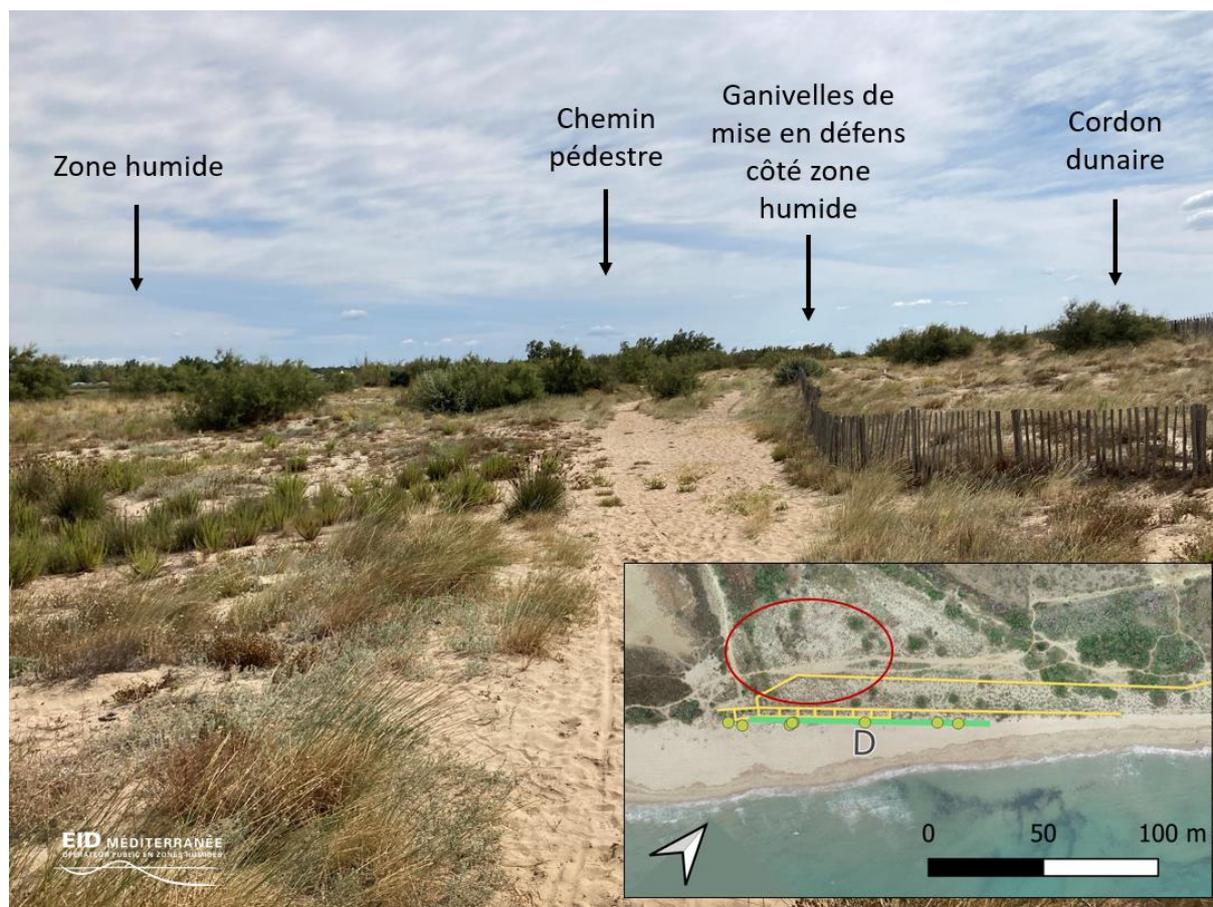
Figure 11 : Zone d'arrière dune où des euphorbes péplis étaient comptabilisés jusqu'en 2020 hors de leur milieu de développement habituel, mais ne sont plus présentes en 2023 (EID Méditerranée, 2023)

Jusqu'en 2020, des pieds d'euphorbes péplis étaient comptabilisés en arrière-dune, soit sur le revers du cordon dunaire, soit de l'autre côté du chemin, vers la zone humide (EID-Med, 2020b & Ecologistes de l'Euzière, 2015). Cette année, aucune euphorbe péplis n'y a été comptabilisée. Il avait été expliqué lors des précédents rapports que la présence de l'euphorbe péplis sur ce secteur, non habituel à son développement, pouvait venir du fait que du sable de haut de plage, positionné dans l'arrière-dune lors des travaux, avait été déplacé par les vents vers le nord-ouest. Il semble que les graines ne se sont plus développées dans ce secteur et ont retrouvé leur habitat naturel c'est-à-dire le haut de plage/pied de dune comme il l'a été diagnostiqué cette année.

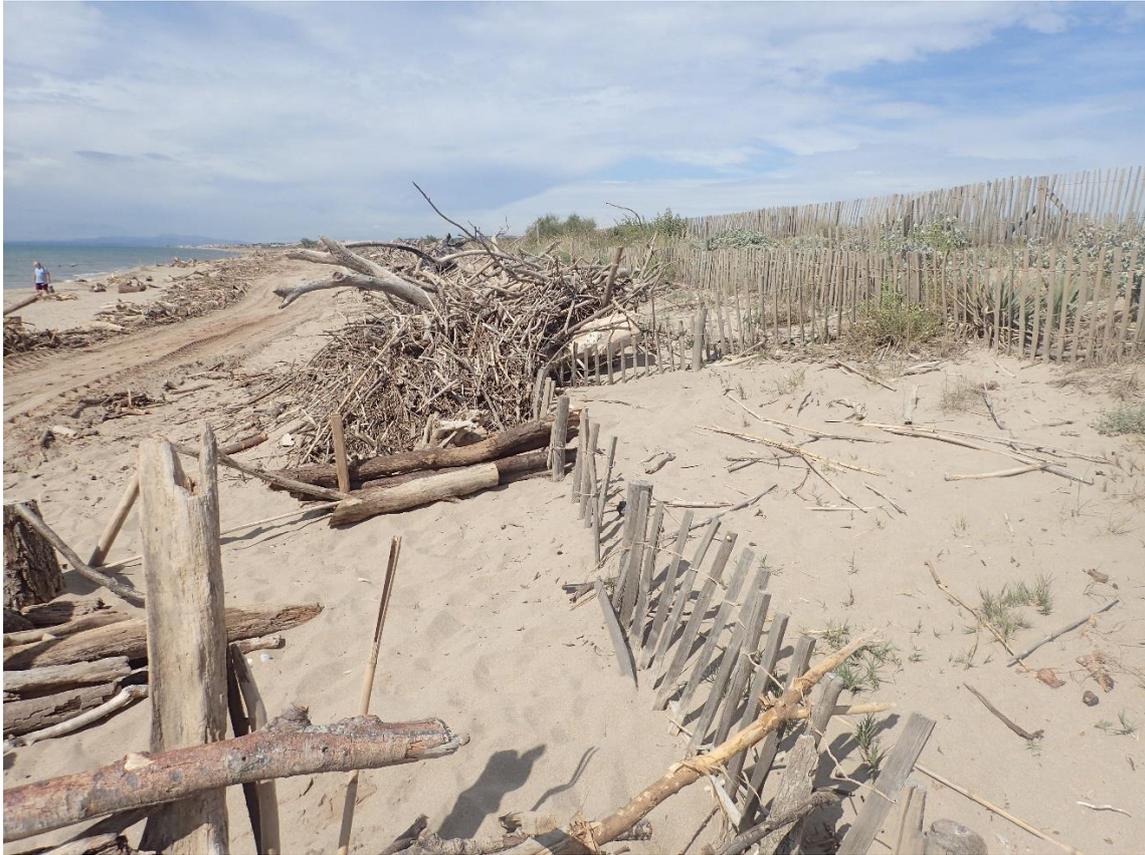
**Figure 13 : Plage des Cabanes, juin 2020 : le bois flotté échoué sur la plage suite à la tempête Gloria a été poussé en pied de dune afin de permettre la circulation sur la plage. Le stock de bois et le passage des engins n'ont pas permis le développement de l'euphorbe péplis sur son habitat cette année année-là (EID Méditerranée, 2020).**
