# Suivi morphologique et végétal du cordon dunaire de la plage des Cabanes

Commune de Fleury d'Aude

Janvier 2019

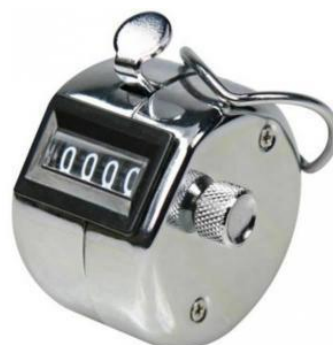
Pour effectuer le suivi nous nous équipons de fiche terrain avec les espèces à suivre et de compteur mécanique.

Nous comptons les espèces présentes dans chaque casier, puis regroupons toutes les données dans des tableurs Excel.

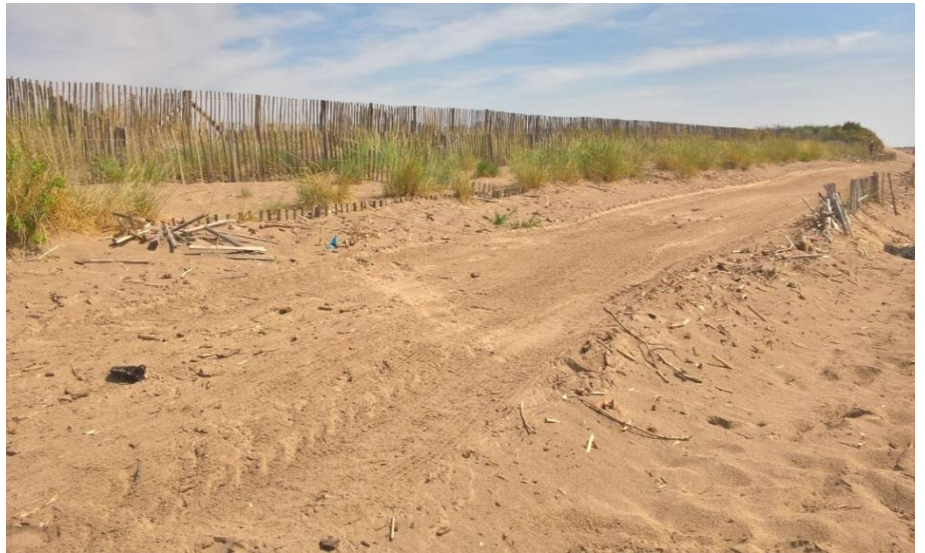
### Ligne 1 :

On observe la présence de chiendent malgré la destruction de l'ensemble des casiers.

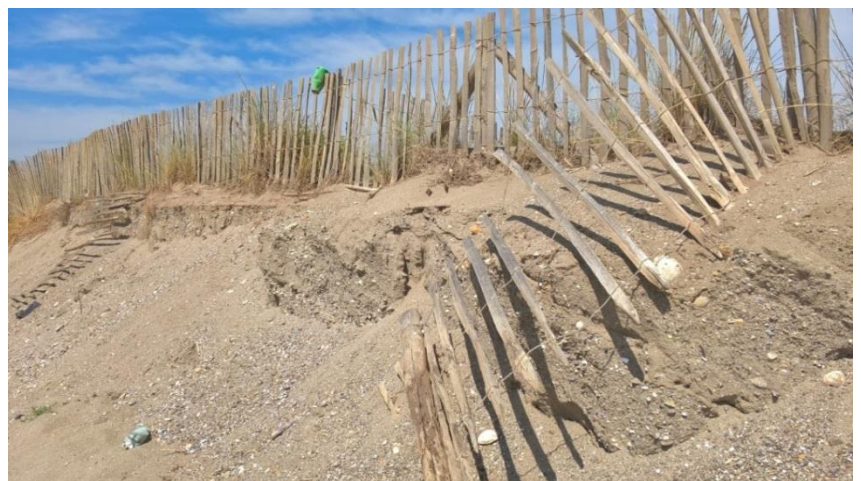
### Ligne 2 :

Le chiendent se développe correctement, à l'inverse de l'oyat dont on a compté seulement 20 individus. Nous avons pu voir que cette ligne est aussi fortement impactée par l'érosion, vers la partie ouest il n'y a pas plus de casiers.

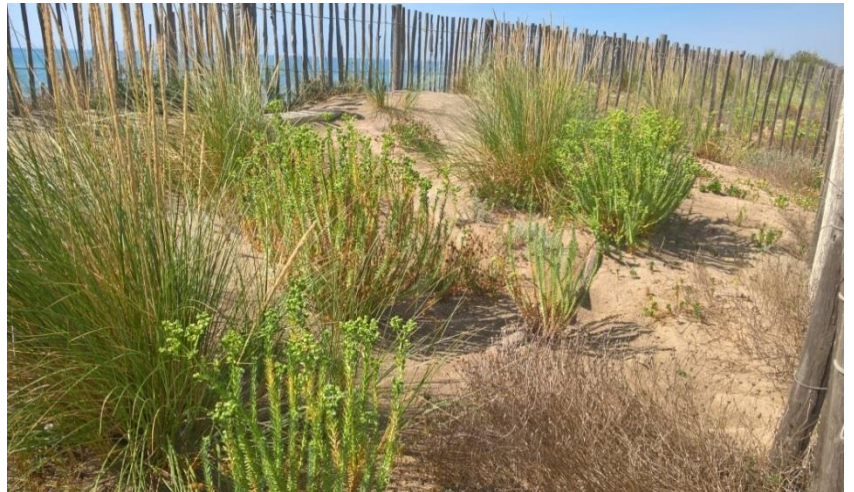
### Ligne 3 :

La ligne a subi une forte érosion, ce qui a entraîné sa destruction sur un tiers de la zone aménagée. Dans les casiers restants, on retrouve les trois espèces plantées ainsi que des individus de renouée maritime, de chardon bleu des dunes, d'oyat, de lis maritime et de luzerne marine.

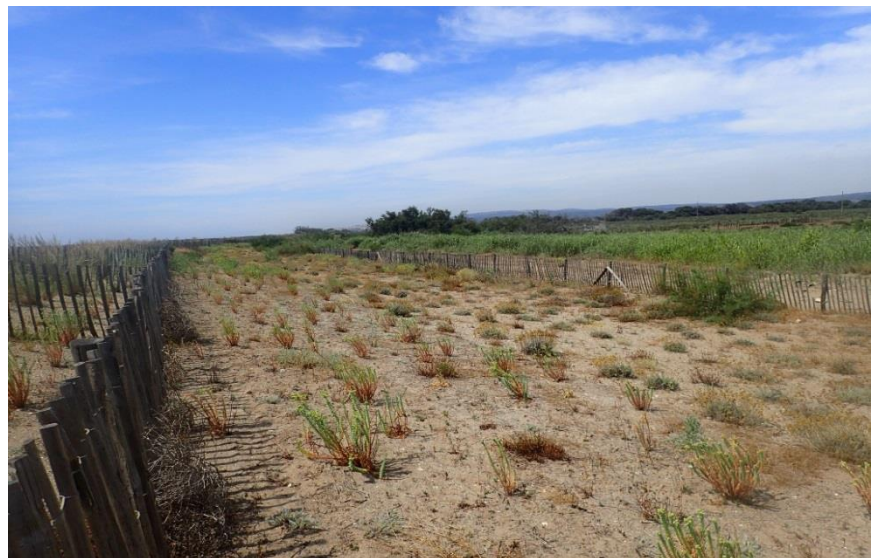
### Ligne 4 et 5 (versant du cordon dunaire)

Globalement il y a un bon taux de recouvrement : les plantations prospèrent. On remarque que les marguerites colonisent progressivement le versant. L'observation de lis de mer (*Panocratium maritimum*) est plus importante que l'année passée. Dans la partie la plus à l'ouest on observe des mouvements de sable ce qui impactent directement la flore. En effet, on retrouve majoritairement du chiendent et des marguerites, ce qui met en évidence le passage d'une dune fixée à une dune vive.

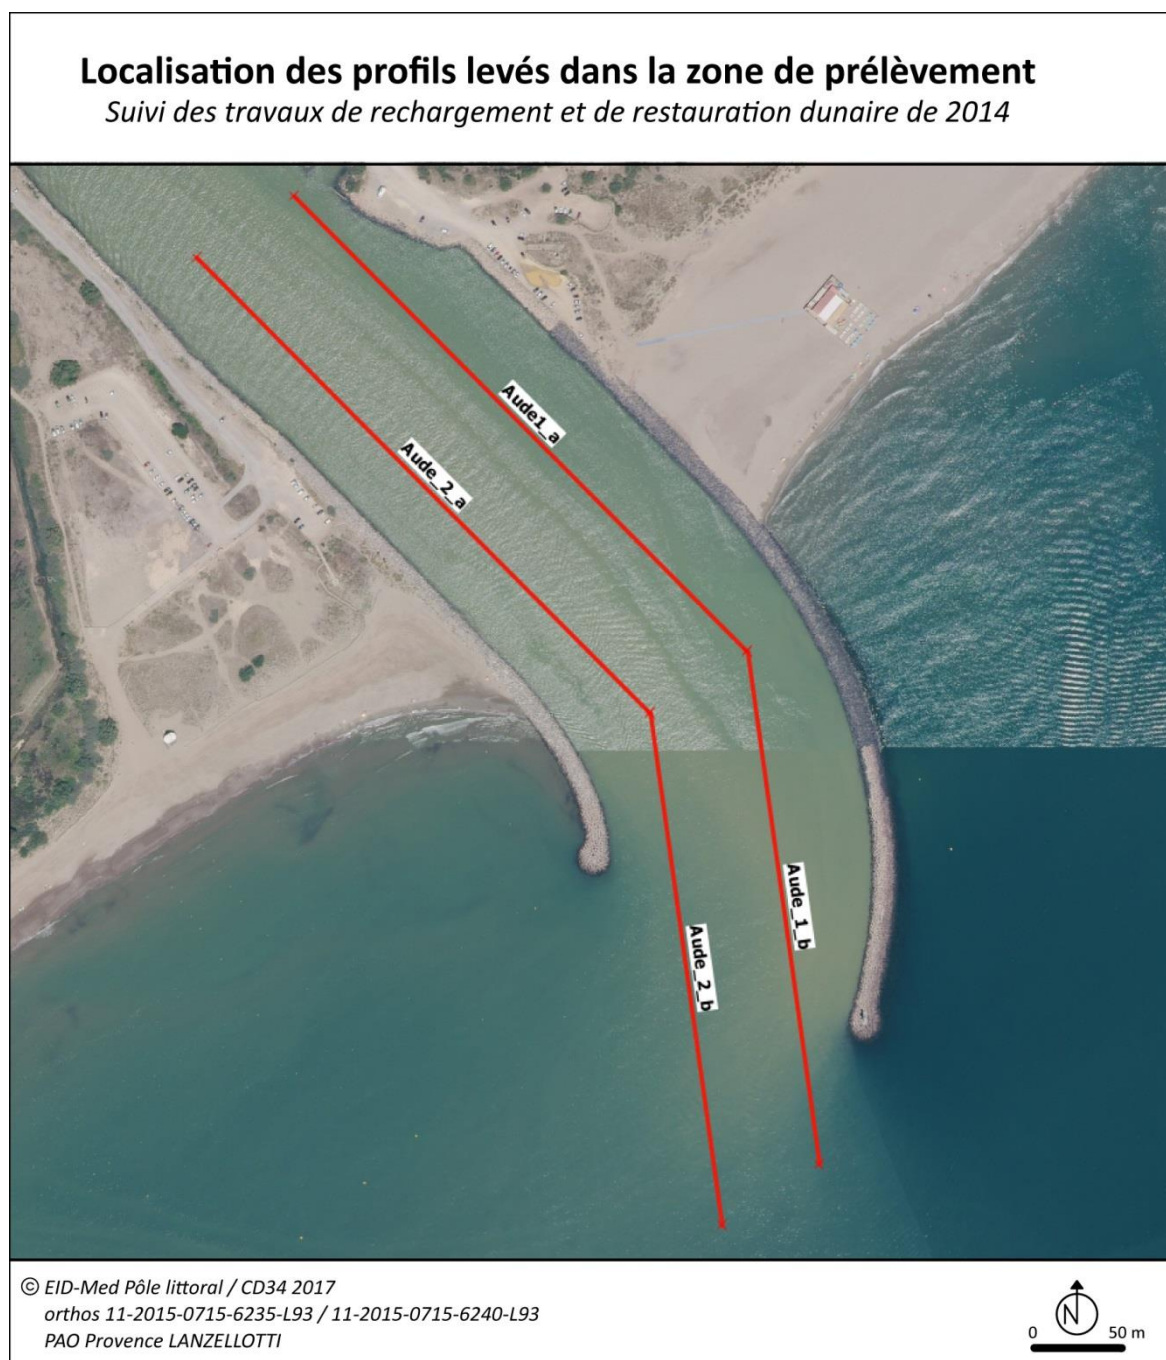
Deux profils bathymétriques situés dans l'embouchure de l'Aude sont levés chaque année depuis 2013 pour évaluer l'évolution du stock sédimentaire suite à l'opération de dragage de début 2014.

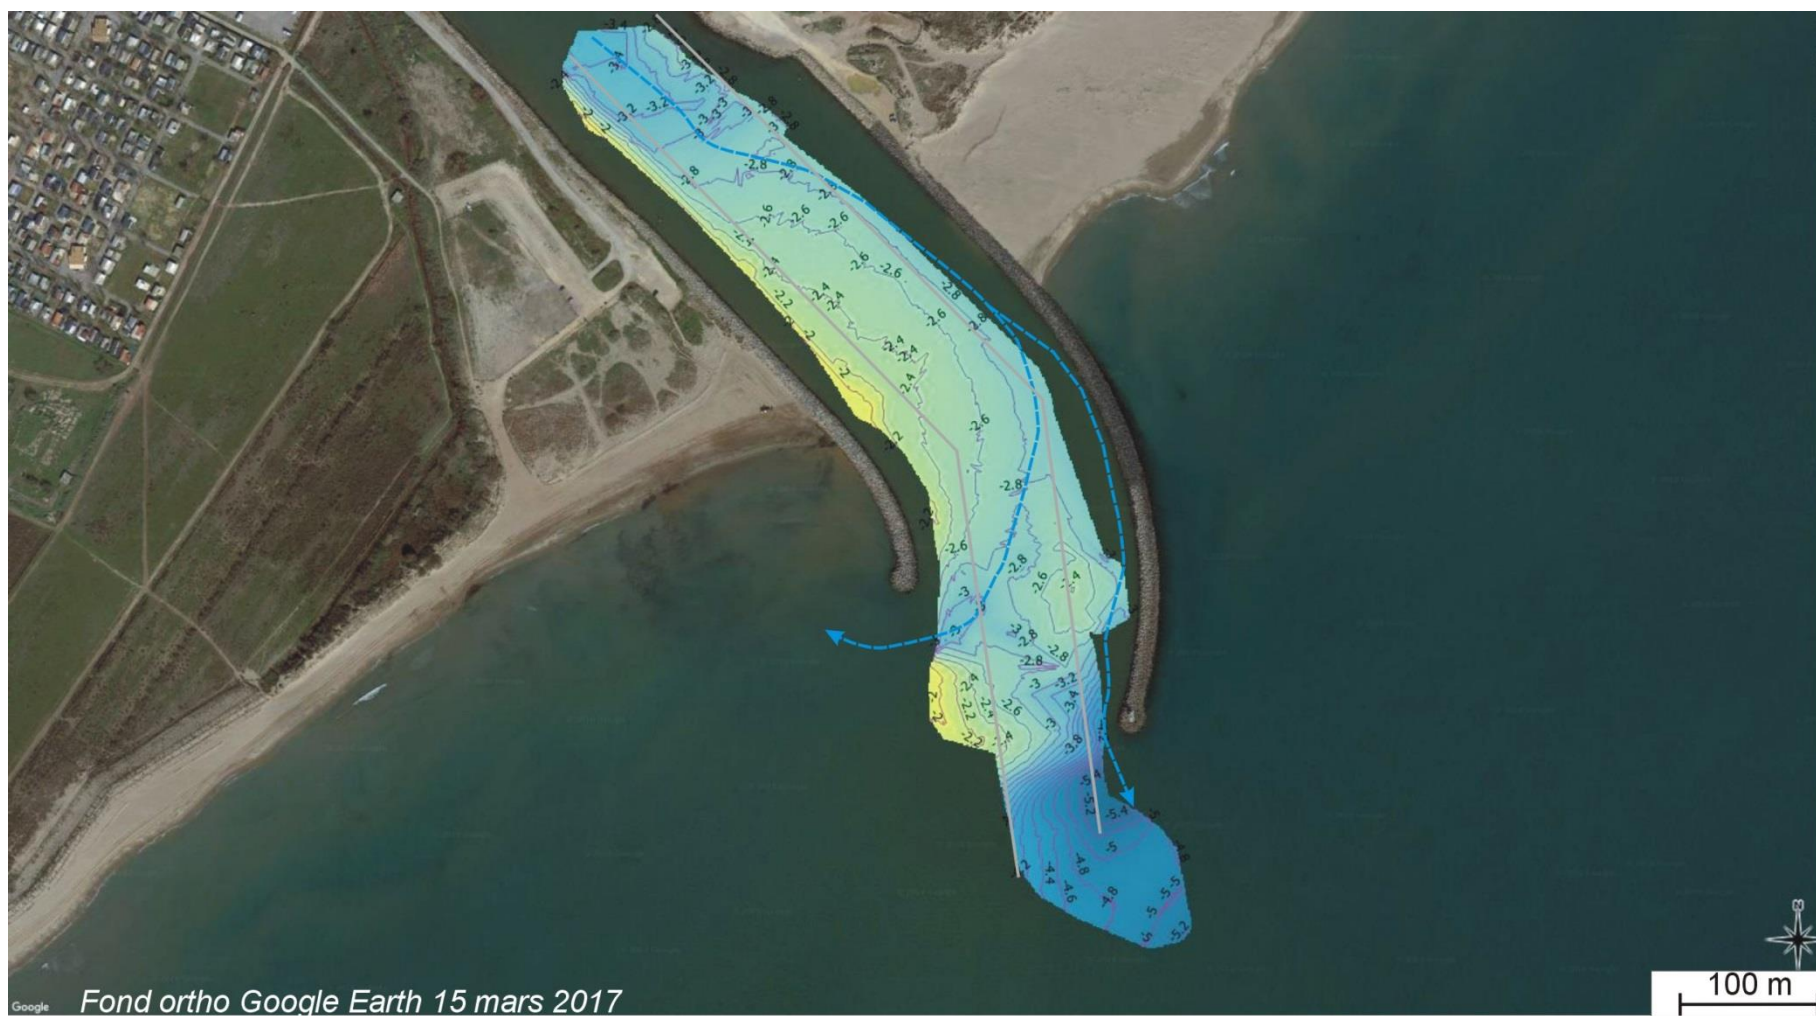
En plus des deux profils suivis habituellement, plusieurs autres profils ont été levés dans l'Aude afin de constituer une carte des profondeurs entre les digues présentée sur la carte suivante.

La bathymétrie de l'embouchure en 2018 montre nettement un ensablement de toute la berge située en rive droite le long de la digue. A l'inverse, un étroit chenal est maintenu par le courant le long de la digue nord-est, en rive gauche (voir sur la figure le chenal préférentiel d'écoulement ici souligné par des flèches bleues en pointillés ; profils 1 et 2 en gris)

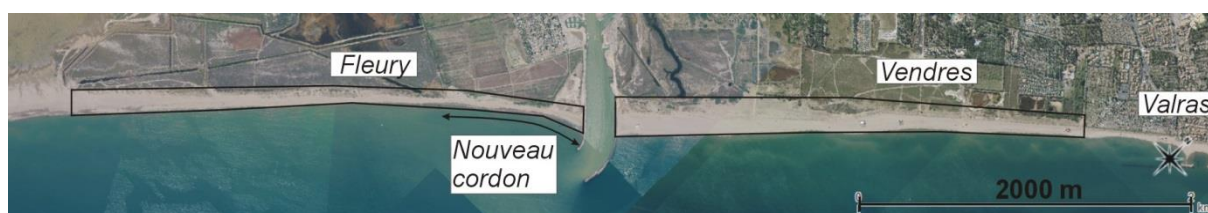
Trois secteurs sont scrutés comme le montre la carte ci-dessus : Le secteur des travaux (III) ; le secteur global de tout l'ouest de l'embouchure (moitié ouest de la commune de Fleury – I-) ; et le secteur de Vendres (II).

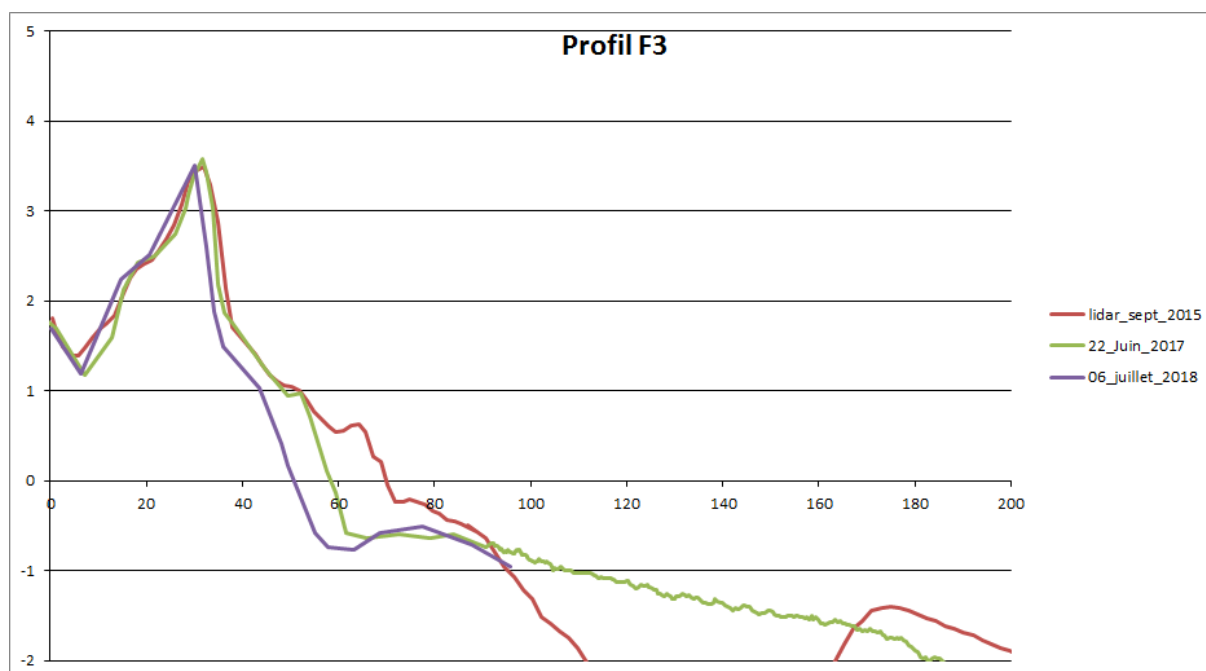
Le profil 3 se situe au droit de la seconde brèche restaurée par l'aménagement de 2014. La dune reconstituée est toujours présente mais la plage s'est raccourcie et creusée, avec un rétrécissement de près de 20 m de la plage. Ce sable arraché à la plage semble se retrouver dans les petits fonds. En effet dans la zone comprise entre +1m NGF et -2m NGF le profil a gagné  $15\text{m}^3$  par mètre linéaire entre 2015 et 2017. Comme pour tous les profils, peut-être à l'exception de F0, la dynamique des barres sur l'avant-côte immergée semble très active et contrôle en grande partie les zones d'érosion de la plage en lien avec la modification des barres en festons.
