Suivi biologique du cordon dunaire de la plage des Cabanes

Bilan de l'état du cordon 7 ans après les travaux de
restauration dunaire aux cabanes de Fleury

Août 2022

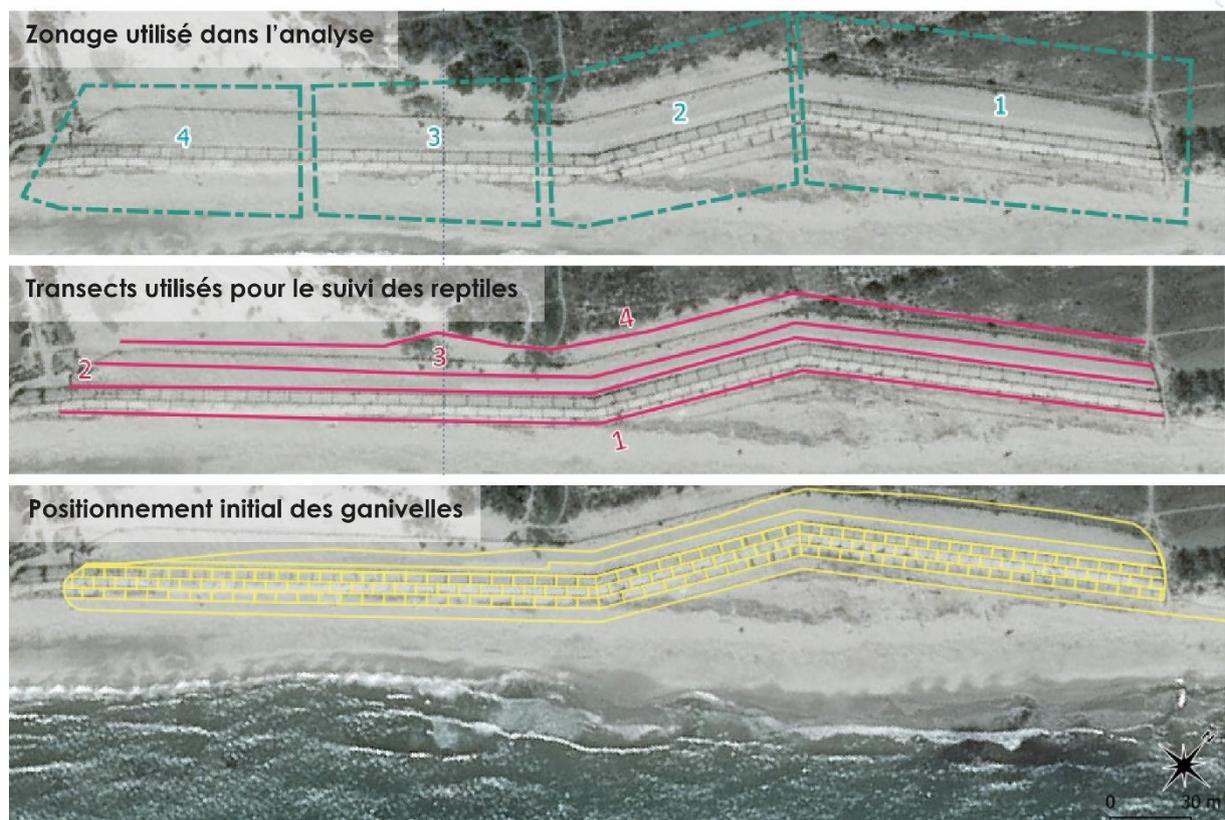
L'unité de base pour le suivi est le transect (en rouge sur la Figure 2) qui correspond à l'unité linéaire prospectée, choisie par l'observateur. La méthode d'observation consiste à réaliser des observations à vue suivant les 4 transects, présentés ci-dessous :

Figure 2 : Repères utilisés pour l'étude (EID Méd. 2020)

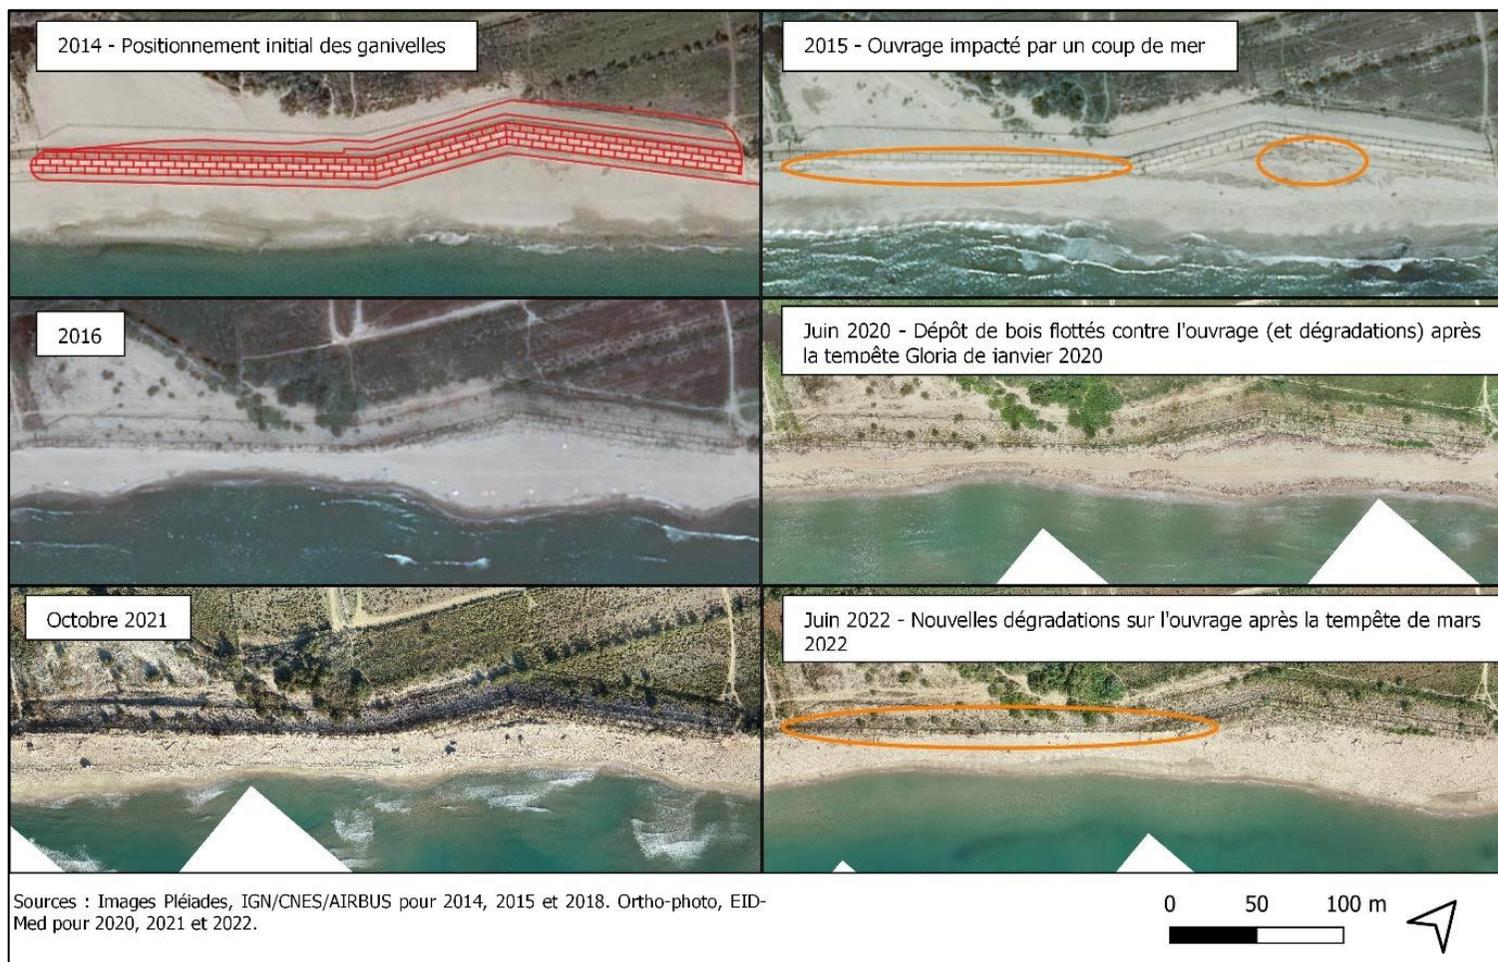
Figure 3 : Comparaison d'orthophotographies du site à différentes dates (EID-Med. 2022)

Sur le cordon dunaire, l'ouvrage en ganivelles a beaucoup souffert des différents coups de mer depuis sa mise en place en 2014. Plusieurs lignes de ganivelles côté mer ont été emportées comme le montrent les orthophotographies suivantes (Figure 3).

Les premières dégradations ont eu lieu aux mois de novembre et décembre 2014, quelques mois après la pose des ganivelles et avant la fin de la végétalisation de l'ouvrage. Toute la première ligne de ganivelles de mise en défens a été emportée ainsi qu'une partie des casiers de ganivelles pour le piégeage sableux à l'ouest de l'ouvrage, sur un secteur fortement soumis à l'érosion. Au fil des années, l'ouvrage a subi quelques dégradations, naturelles ou anthropiques.

Puis, en 2020, la tempête Gloria a de nouveau affaibli l'ouvrage et d'importantes quantités de bois flotté se sont échouées sur la plage et contre les ganivelles.

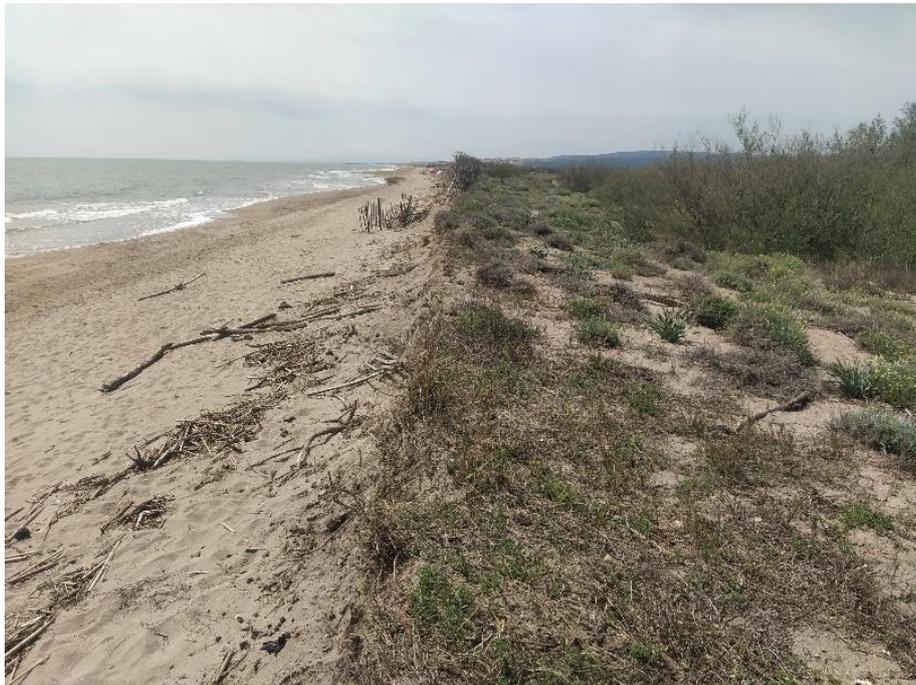
En mars 2022 une nouvelle tempête a largement endommagé l'ouvrage en emportant deux lignes de ganivelles à l'ouest de celui-ci, au même endroit qu'en 2014, et emportant toutes les ganivelles la partie centrale de l'ouvrage, permettant le passage des usagers de la plage sur la dune (Figure 4).

Figure 4 : Etat du cordon dunaire après la tempête de mars 2022, le cordon dorénavant taillé en falaise n'est plus protégé par les ganivelles (EID-Méd. avril 2022)

La photo ci-dessus correspond au secteur entouré en rouge sur la carte suivante (Figure 5). Cette situation semble compromettre la stabilité de l'ouvrage mais également sa végétalisation (des plantations avaient été réalisées après la reconstitution du cordon afin de favoriser son maintien).

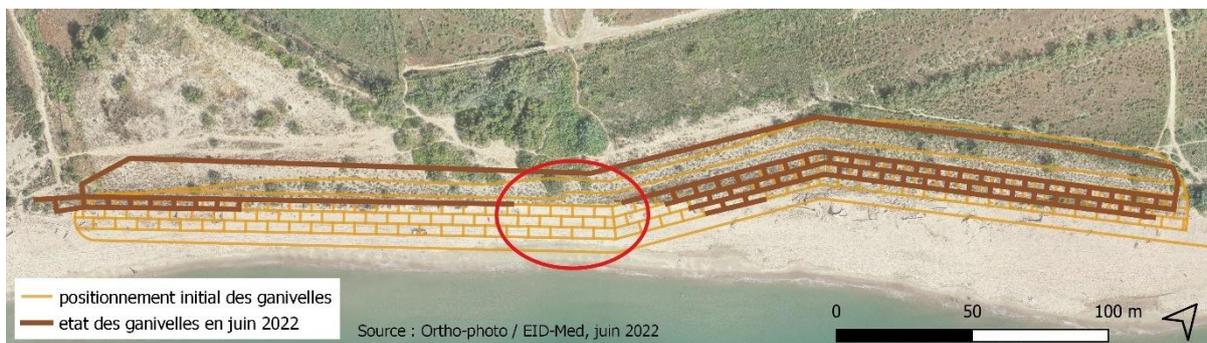
Figure 5 : Etat des ganivelles en juin 2022 par rapport à leur positionnement initial en 2014 (EID-Méd. 2022)

La cartographie ci-dessus permet de rendre compte de l'état actuel de l'ouvrage par rapport à sa situation initiale. On remarque bien la perte de quatre lignes de ganivelles, on peut estimer la destruction de l'ouvrage à 75 % (il reste un linéaire d'environ 1470 m de ganivelles contre les 4190 m environ installés en 2014). Sur ce secteur en érosion, le piégeage du sable n'est plus garanti du fait de l'absence de casiers de ganivelles.

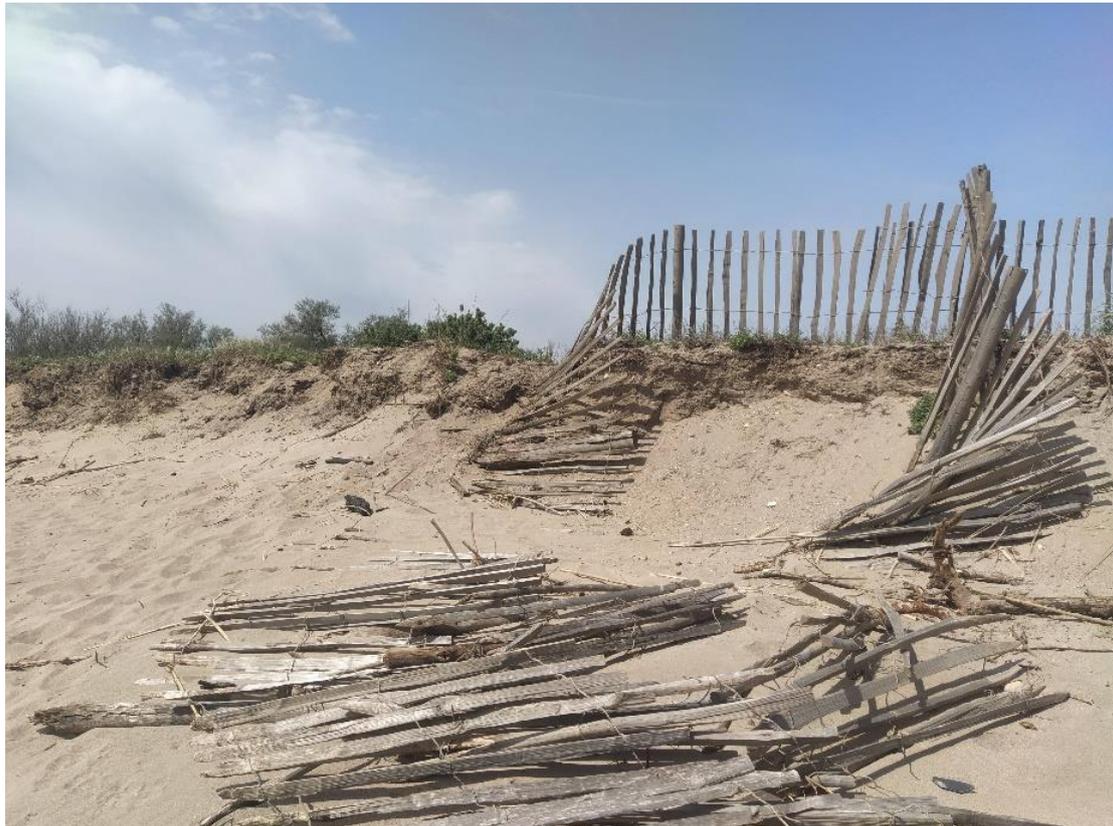
La dégradation de l'ouvrage par les coups de mer marque également l'érosion de ce secteur de la plage des Cabanes de Fleury (Figure 6).

Figure 6 : Ganivelles détériorées après le coup de mer de mars 2022, on remarque la dune taillée en falaise (EID-Méd. avril 2022)

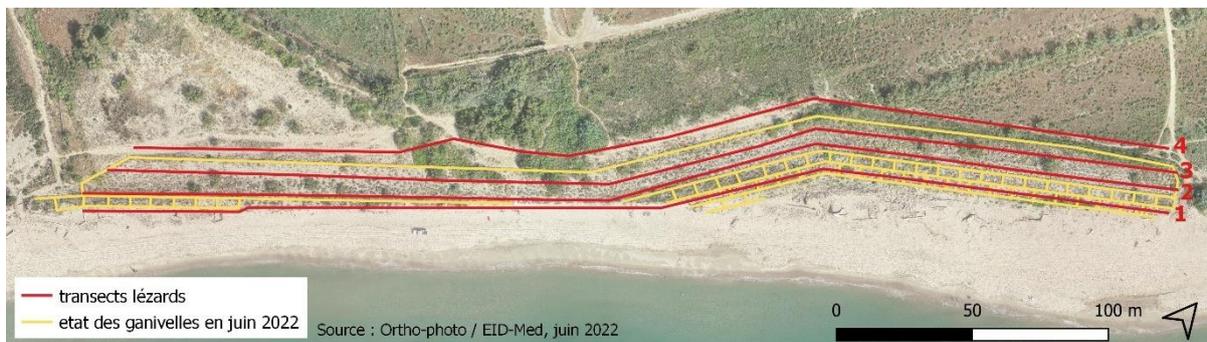
En plus de compromettre le cordon dunaire, la dégradation des ganivelles a impacté le tracé du transect 1 pour le suivi des lézards, il a donc légèrement été modifié du centre jusqu'à l'ouest de l'ouvrage afin de suivre la dune et de ne pas se retrouver sur la plage (Figure 7).

Figure 7 : Modification du transect 1 suite à la tempête de mars 2022 ayant impacté l'ouvrage (EID-Méd. 2022)

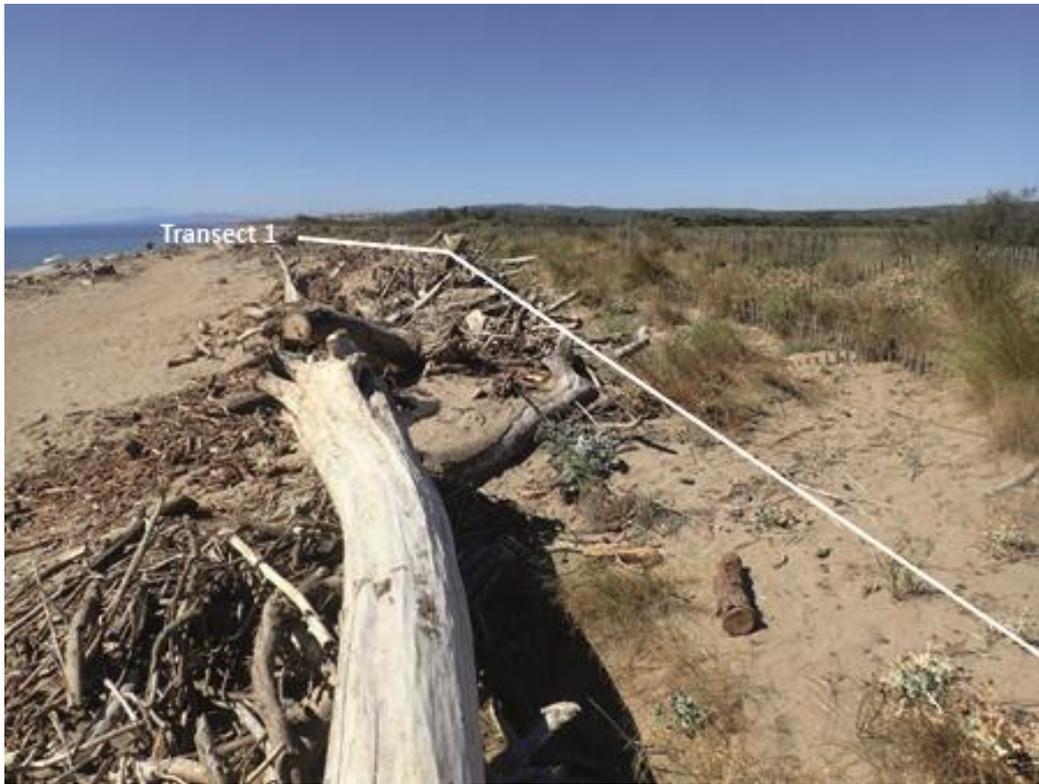
Le transect 1 correspond à la dune vive où l'on retrouve des amas de bois flotté suivant les secteurs : les lézards semblent apprécier la présence de ce bois car ils ont été retrouvés à plusieurs reprises, positionnés sur les troncs, face au soleil (Figure 8). Concernant la flore on retrouve principalement sur ce transect le panicaut maritime et l'oyat (Annexe 1).

Figure 8 : Photographie et repère du transect 1 (entre le bois flotté et les ganivelles) en dune vive (EID Méd. 2021)

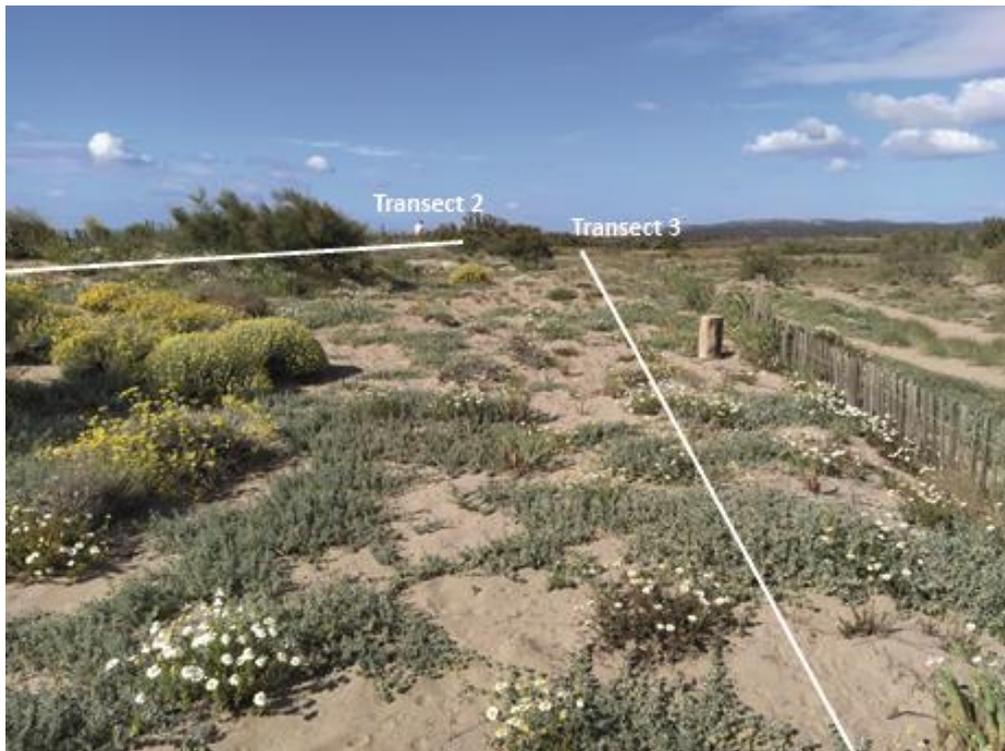
Les transects 2 et 3 correspondent à la dune fixée avec beaucoup de végétation notamment l'immortelle des dunes, l'euphorbe des dunes, également la giroflée des dunes, la marguerite maritime et la luzerne marine (Annexe 1) ; concernant les arbres on comptabilise plusieurs tamaris, très communs sur l'ensemble du littoral méditerranéen. On y trouve également des espèces envahissantes telles que le yucca et la canne de Provence (Annexe 1). Ce sont les bosquets d'immortelles (fleurs jaunes sur la photo ci-dessous) qui semblent être les plus appréciés des lézards, en effet leur volume conséquent permet aux reptiles de s'y cacher facilement (Figure 9).

Figure 9 : Photographie et repères du transect 2 (bordant les ganivelles à gauche) et du transect 3 (bordant les ganivelles à droite) en dune fixée (EID Méd. 2021)

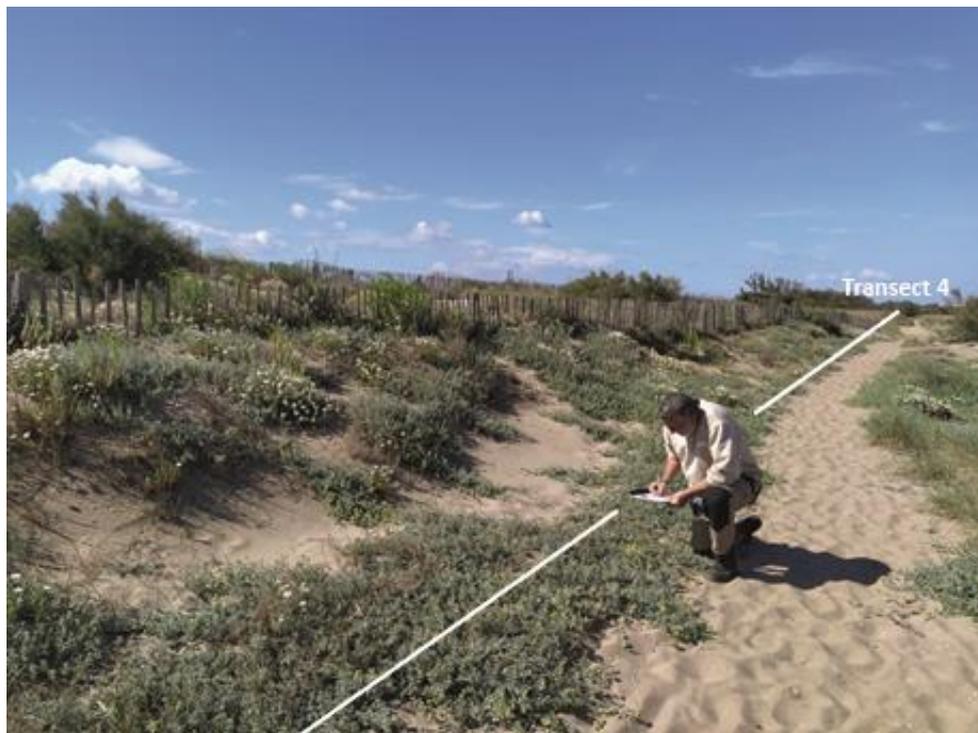
Le transect 4 correspond à l'arrière dune, il est utilisé comme passage par les usagers de la plage et c'est peut-être pour cela qu'on y trouve moins de lézards (Figure 10). En effet, cette année peu de lézards ont été comptés sur ce transect par rapport aux autres, tout comme l'année précédente. Cela peut également s'expliquer par le changement de végétation par rapport à la dune.

Figure 10 : Photographie et repère du transect 4 (sur le sentier sableux) en arrière dune (EID Méd. 2021)

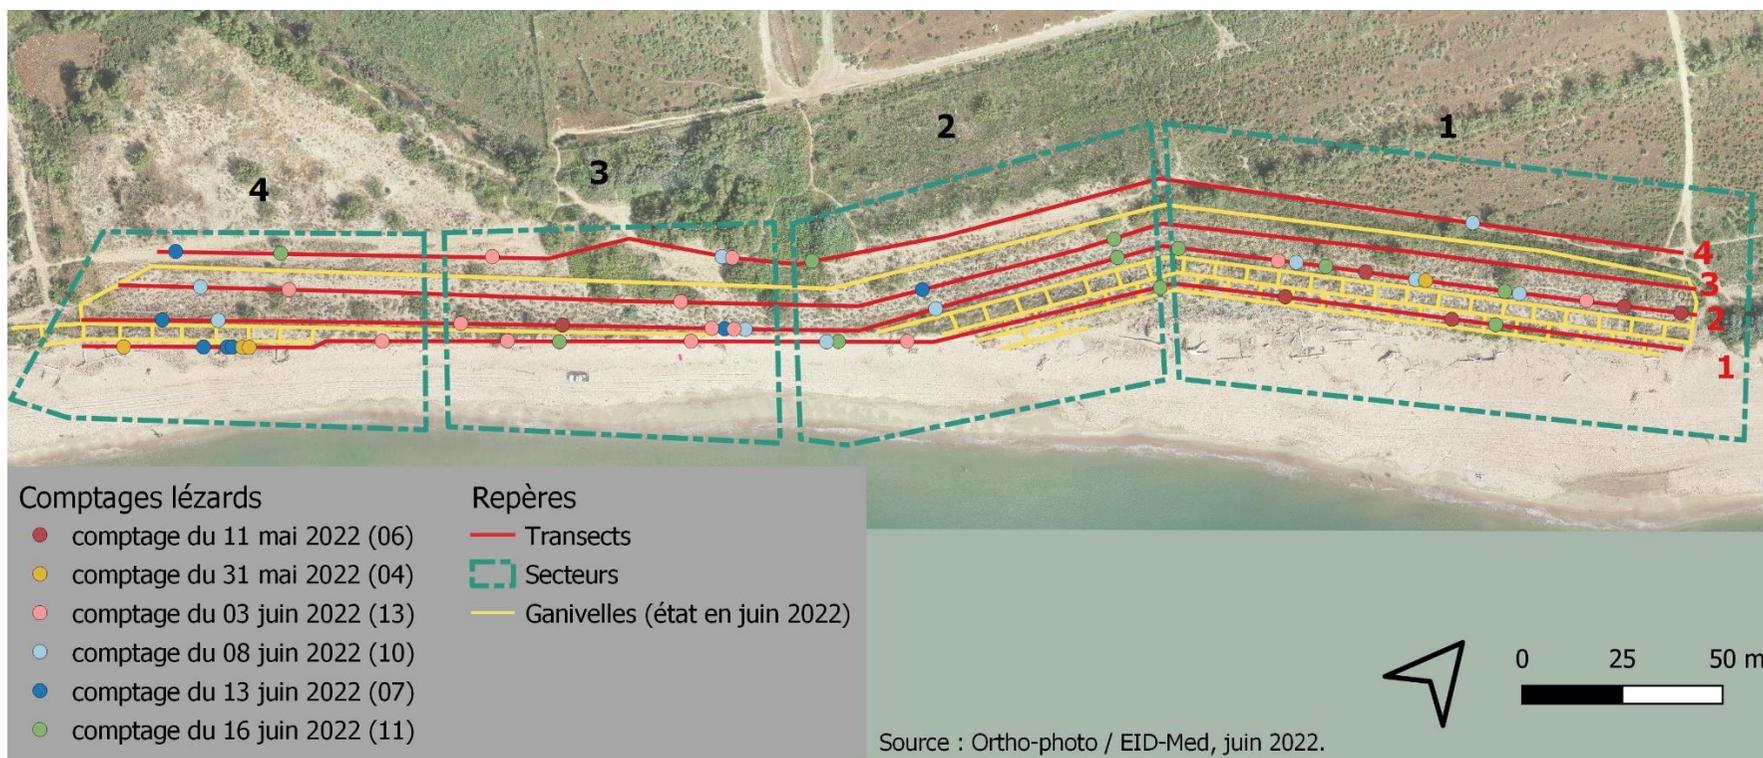
En 2022, on compte moins de lézards que les années précédentes : 51 cette année contre 67 en 2021 et 56 en 2020 (Figure 23).

Figure 23 : Cartographie synthétique des comptages lézards de 2022 (EID Méd. 2022)

Sur les 51 lézards observés durant les 6 comptages de la saison, les deux premiers transects sont ceux où le plus de lézards sont observés, comme en 2021 : 17 sur le premier et 22 sur le second. En revanche, sur le troisième transect seuls 5 lézards ont été observés cette année alors qu'en 2020 le nombre d'individus observés était proche de celui des deux premiers transects. Par contre, sur le quatrième transect qui ne semblait pas favorable à l'observation des lézards en 2021, 7 ont été comptabilisés cette année devant donc le troisième transect.

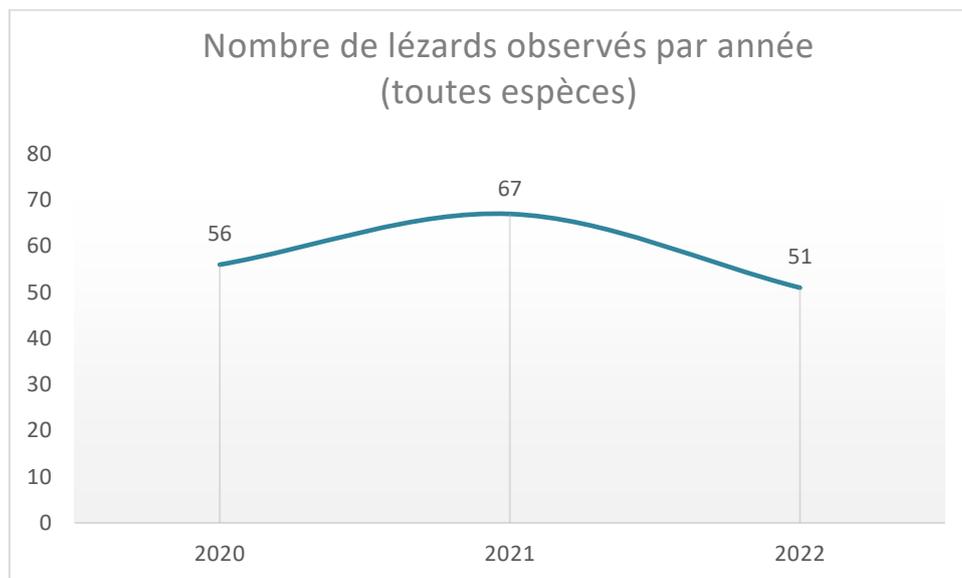
Le graphique suivant présente la courbe d'observation des lézards (toutes espèces) sur les trois années de suivis depuis 2020 (Figure 24).

Figure 24 : Courbe d'observation des lézards pour 2020, 2021 et 2022 (EID-Méd. 2022)

Comme expliqué dans la partie précédente, concernant l'observation des lézards, 2021 reste la meilleure année si l'on se base sur le nombre de lézards observés mais 2020 est la meilleure année en termes de diversité car 9 lézards catalans ont été comptabilisés (Tableau 4). Rappelons que les comptages de 2020 ont eu lieu après le premier confinement (le plus strict) de la crise sanitaire ; la biodiversité du cordon dunaire a peut-être été favorisée cette année-là. Il est également possible de supposer que ce soit la fin de l'été qui soit la période plus adéquate à l'observation des lézards catalans car ils ont été aperçus en majorité au mois de septembre 2020 lors des comptages.

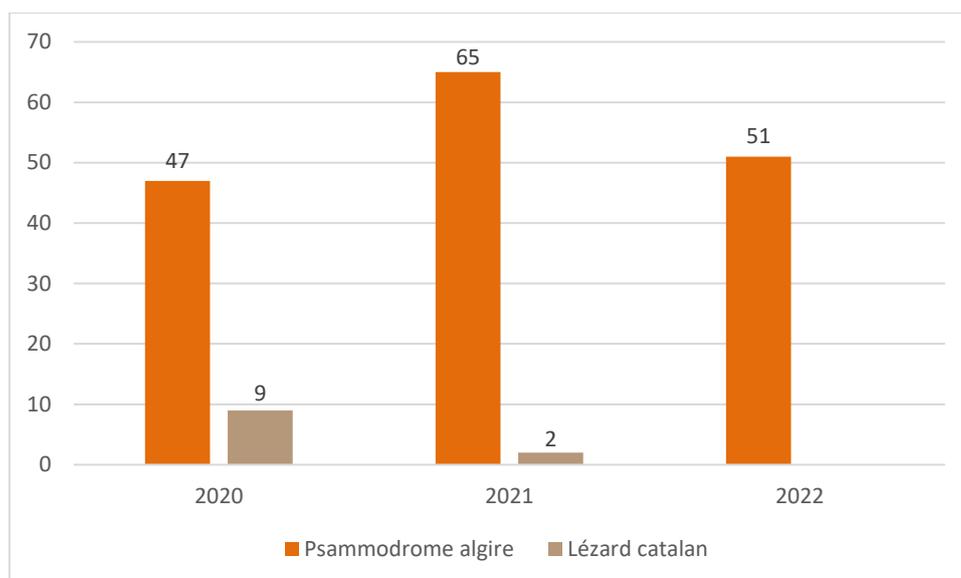
Afin de regarder de plus près, la Figure 25 suivante détaille les espèces de lézards observées sur les trois années, le psammodyme algire et le lézard catalan, ce dernier n'est pas observé en 2022 sur la période de suivi.

Figure 25 : Graphique présentant les espèces de lézards observés sur les trois années de suivis (EID-Méd. 2022)
