Réseau départemental de suivi piézométrique des eaux souterraines

Rapport annuel 2014

Septembre 2015

Conseil départemental de l'Hérault
DGA Aménagement du Territoire
Pôle des Solidarités Territoriales
Direction Assistance Technique aux Collectivités
Service Ressource et Eau Potable
1000, rue d'Alco - 34087 MONTPELLIER cedex 4

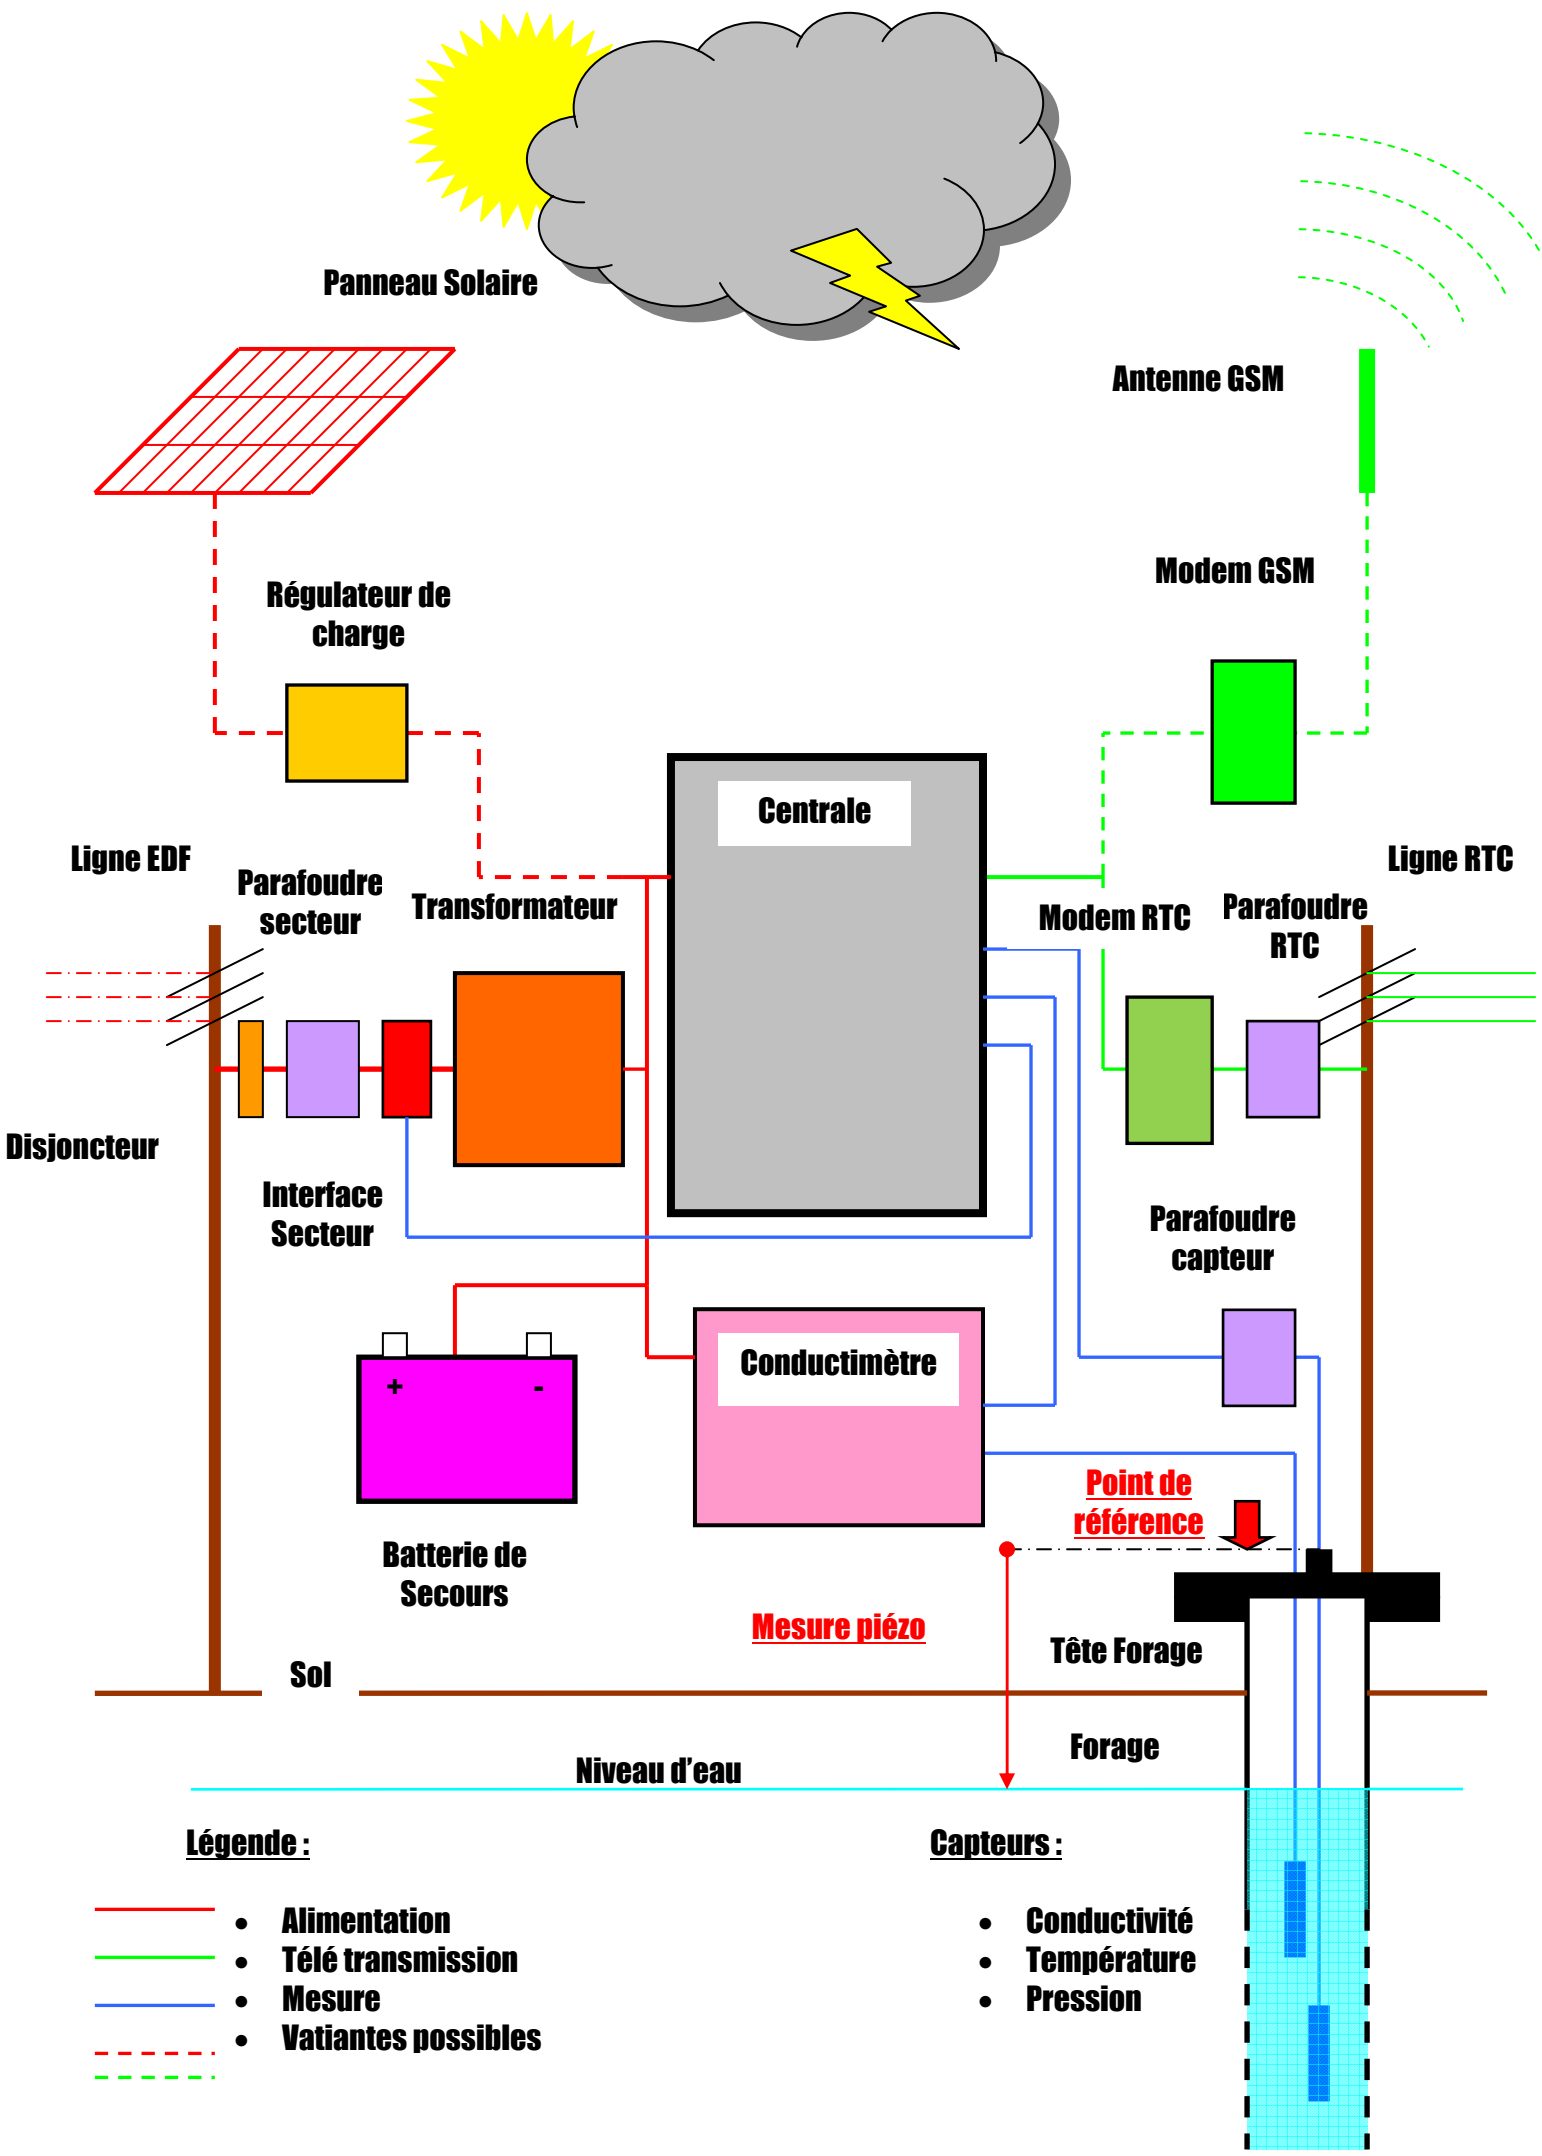
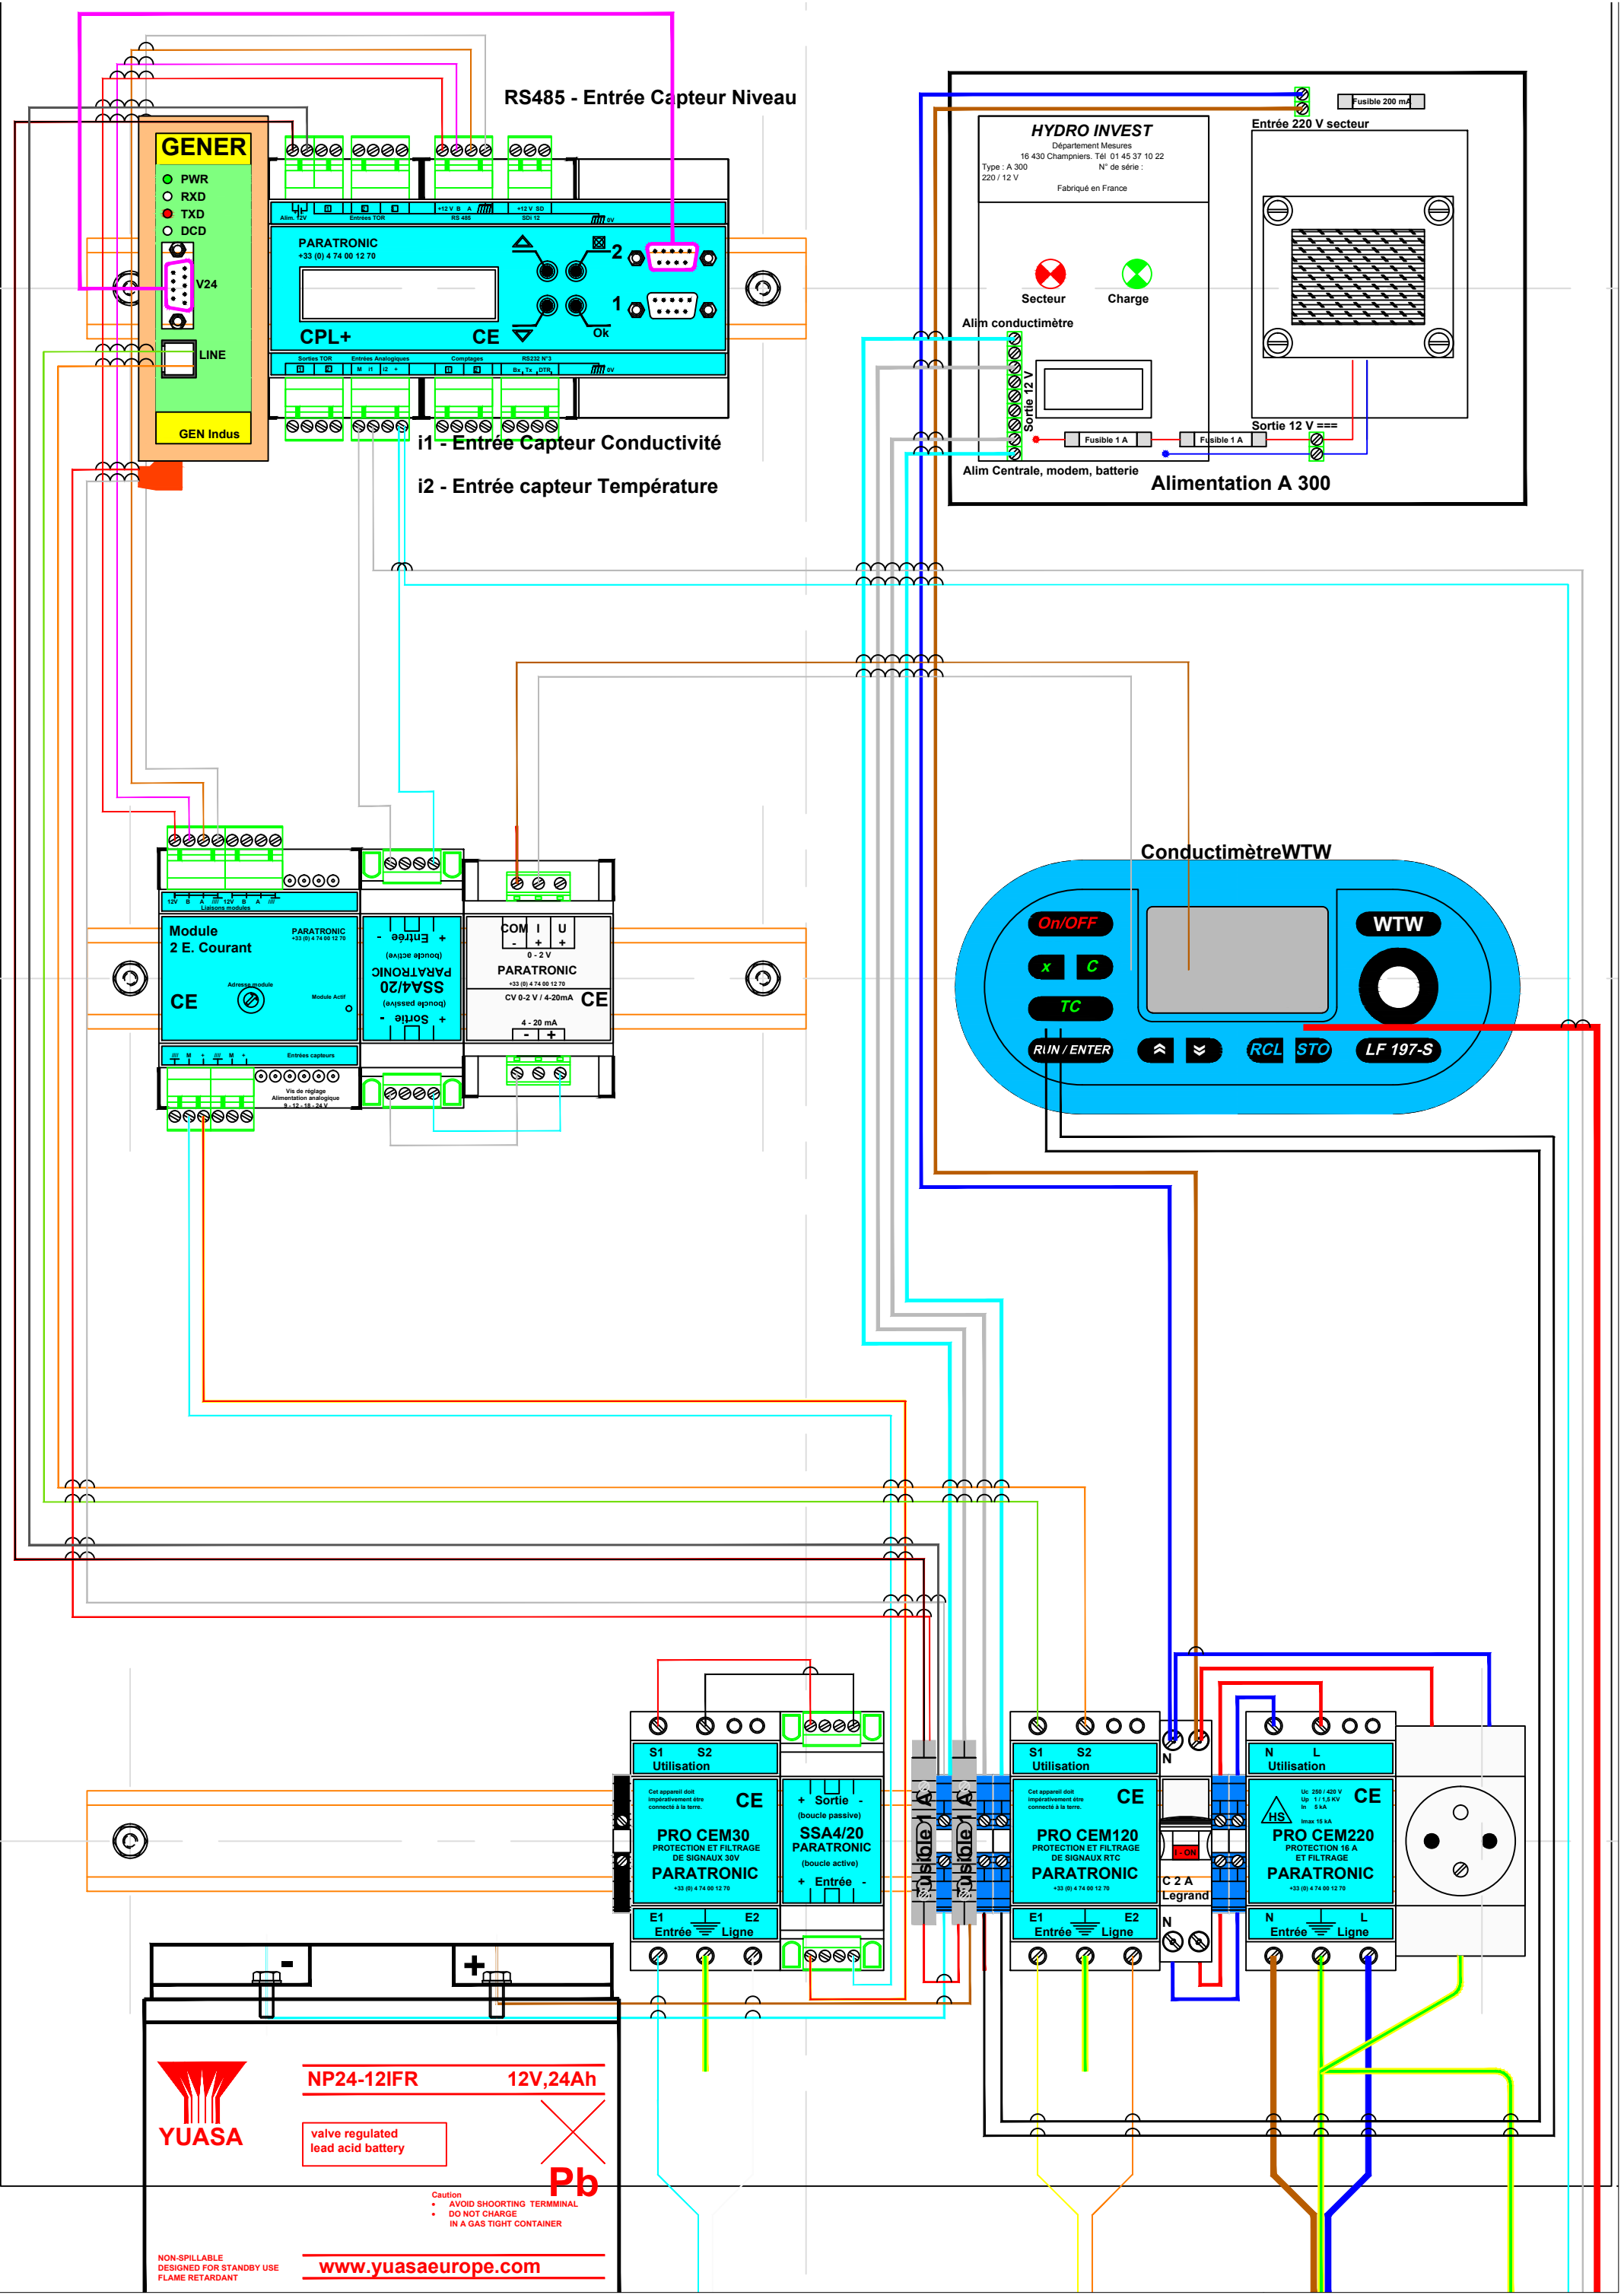
Annexe 3 - Schéma type d'équipement

RS485 - Entrée Capteur Niveau

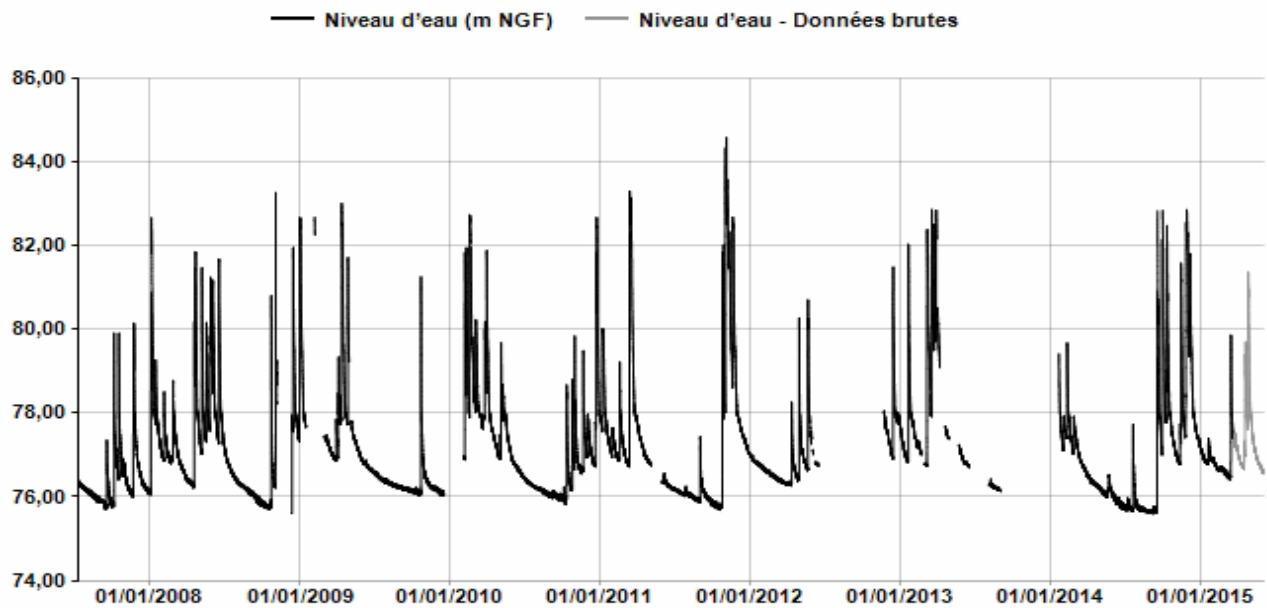
L'année 2014 a été marquée par des niveaux particulièrement bas de mars à début septembre. Cette situation est due à un fort déficit pluviométrique durant l'automne 2013, l'hiver 2013-2014 et le printemps 2014. La capacité de cette ressource et sa faible exploitation ont cependant permis d'assurer l'alimentation en eau potable de la commune de Puéchabon sans problème. Le contexte a malgré tout nécessité de repositionner la pompe d'exhaure un peu plus bas dans la vasque. Les fortes précipitations de septembre et de novembre ont permis la recharge de l'aquifère et de retrouver un niveau normal en fin d'année. Des précipitations sont nécessaires en hiver et au printemps pour permettre une recharge plus durable.

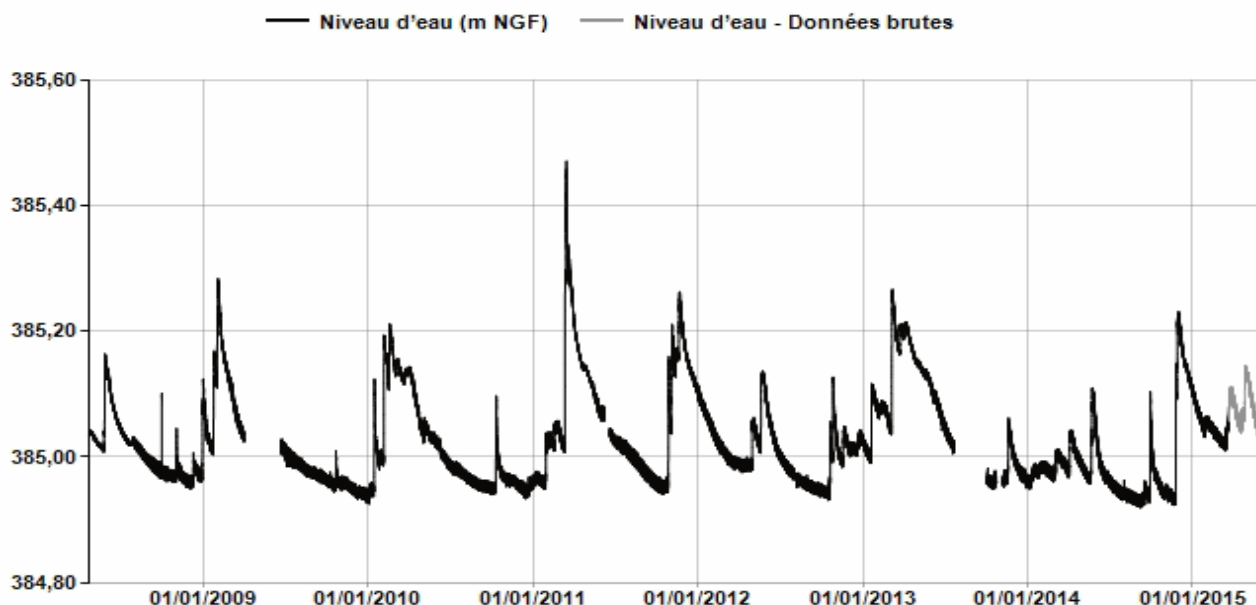
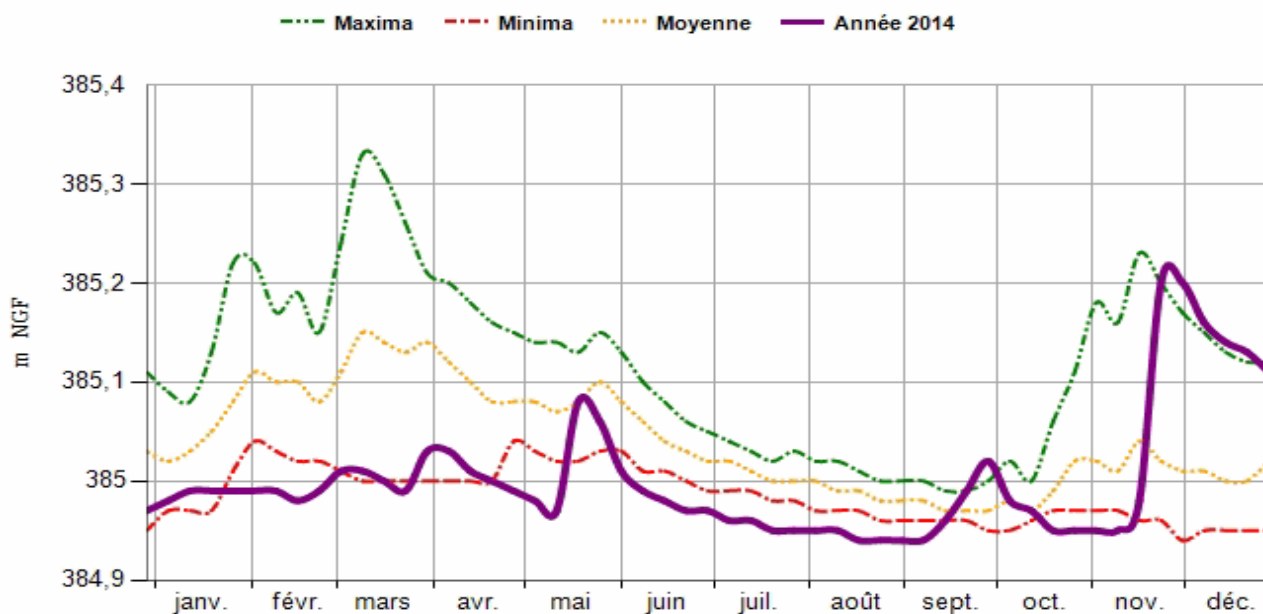
L'année 2014 a été marquée par des niveaux particulièrement bas en début d'année et durant l'été 2014. Cette situation est consécutive aux faibles précipitations de l'automne 2013 et de l'hiver 2013-2014 qui n'ont pas permis une recharge suffisante de l'aquifère. Les précipitations survenues durant le printemps, sur ce secteur du département, ont cependant atténué cette situation qui devenait critique fin avril/début mai. Les niveaux particulièrement bas de l'été n'ont cependant pas mis en péril l'alimentation en eau du SIAE du Vernazobre, compte tenu du débit encore assez important de la source à l'étiage (prélèvement jour de pointe = 1/5 du débit). Les pluies de l'automne (septembre et surtout novembre) ont permis une recharge très correcte de l'aquifère et un retour à l'équilibre début décembre.

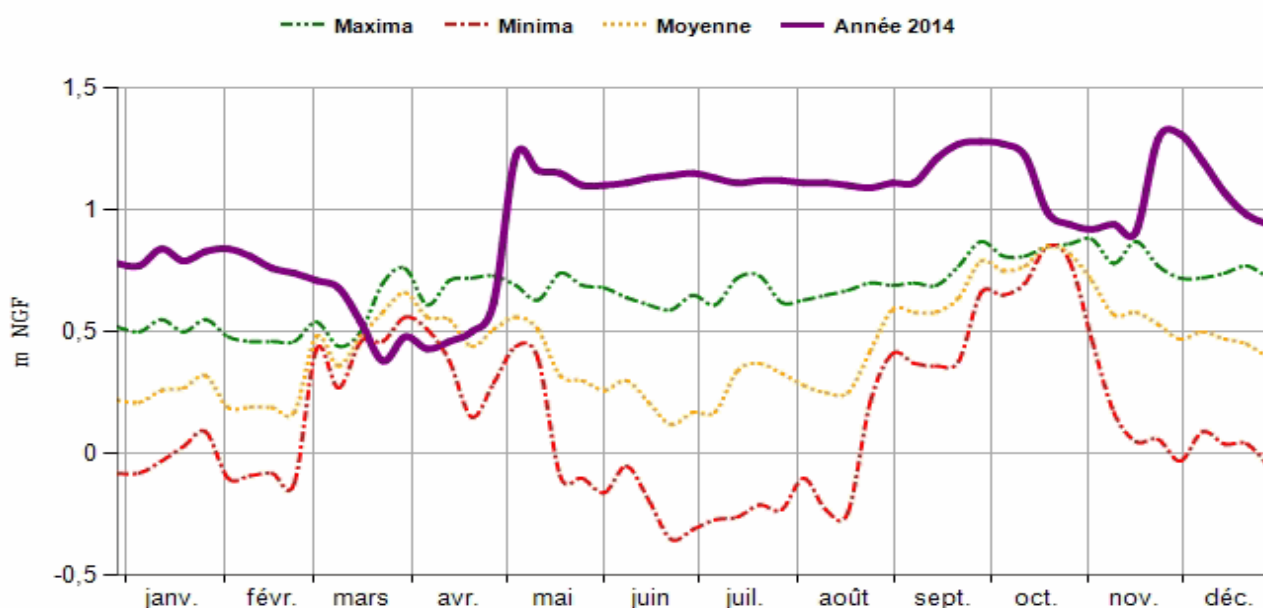
L'année 2014 a été marquée par une longue période d'inversac sur la source de la Vise du 5 mai au 22 octobre 2014, lié en partie au déficit pluviométrique de l'automne 2013 à la mi-septembre 2014. Le phénomène sur la Source Cauvy s'est caractérisé par un niveau piézométrique assez haut (au-dessus de 1m NGF) et une conductivité très élevée allant jusqu'à 8210 $\mu\text{S}/\text{cm}$ le 20 septembre. Ce pic a été atteint juste après les importantes précipitations du 18 septembre. Le niveau a alors baissé progressivement jusqu'à mi-novembre, suivi d'une remontée jusqu'aux fortes précipitations du 28 novembre qui ont fait redescendre de façon durable en dessous de 1 m NGF. Le phénomène d'inversac s'est cependant poursuivi sur la source Cauvy au-delà de cette période avec un retour de la conductivité à des valeurs proches de la normale fin décembre.

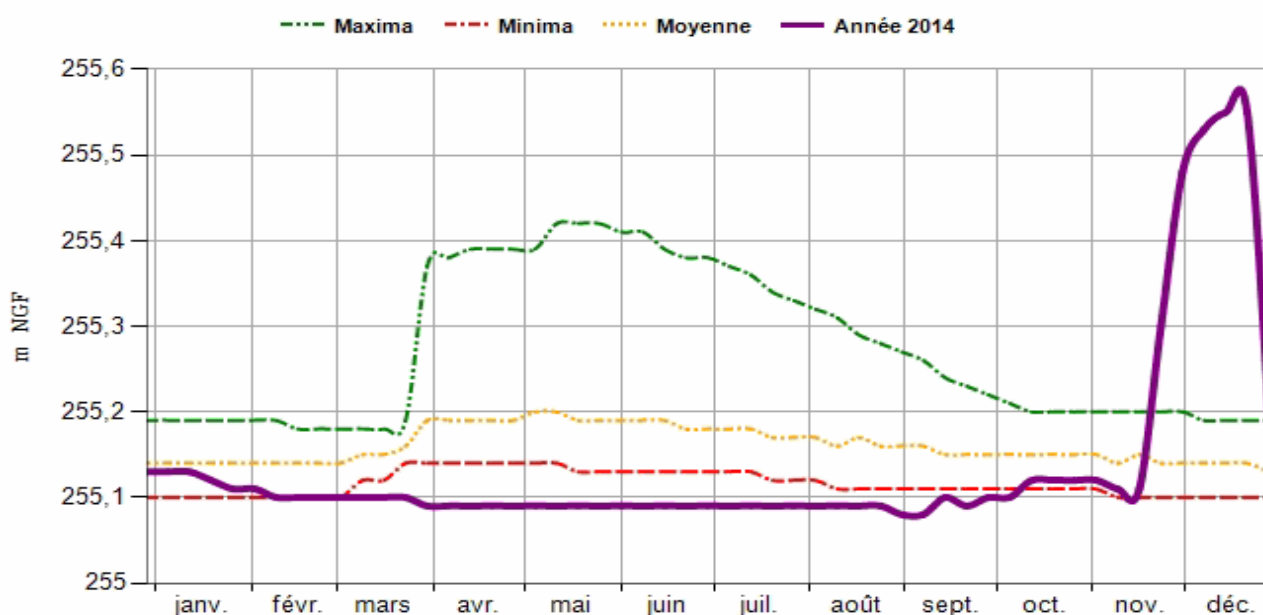
L'année 2014 a été marquée par une période de sécheresse assez marquée consécutive à un déficit pluviométrique durant l'hiver, le printemps et l'été 2014. Le niveau de la source a ainsi été au plus bas enregistré depuis l'installation de la station de mesures. Les premières précipitations des mois de septembre et octobre ont eu peu d'effet sur la source. Les importantes précipitations de fin novembre ont quant à elles permis une remontée significative du niveau. Les mesures sont cependant perturbées par des valeurs excessivement hautes qui apparaissent en 2013 et 2014. Ce phénomène est dû à la fermeture du robinet à flotteur placé sur la conduite d'adduction à son arrivée au réservoir qui provoque la mise en charge de la source. Ces valeurs faussent l'interprétation statistique (courbes verte du maxima et violette de l'année 2014)

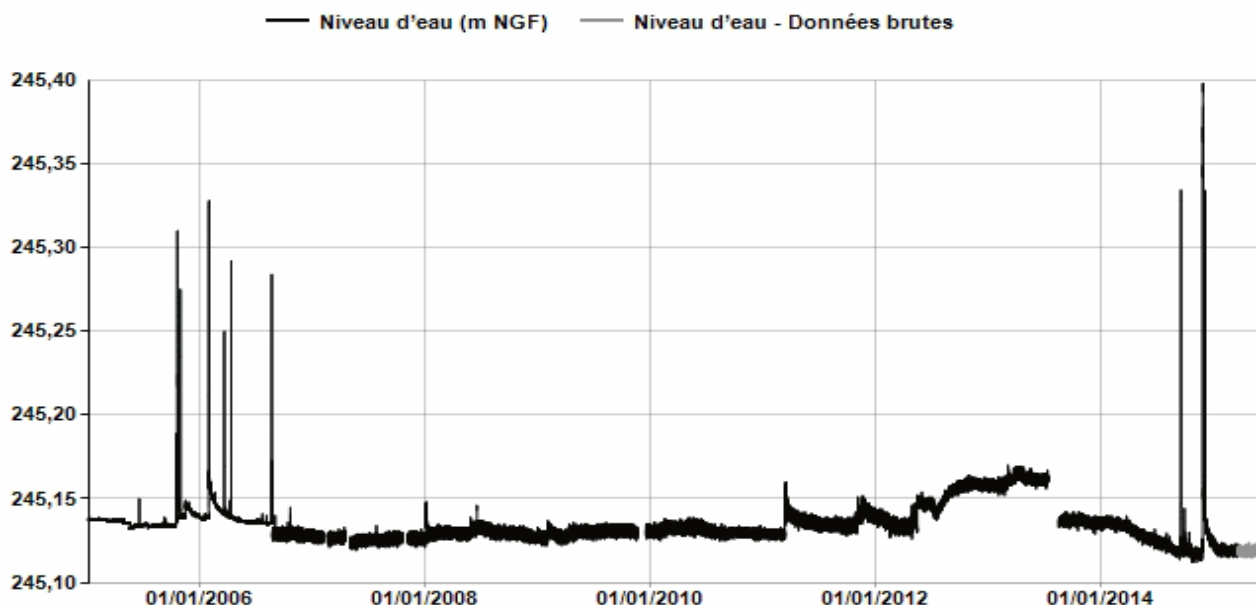
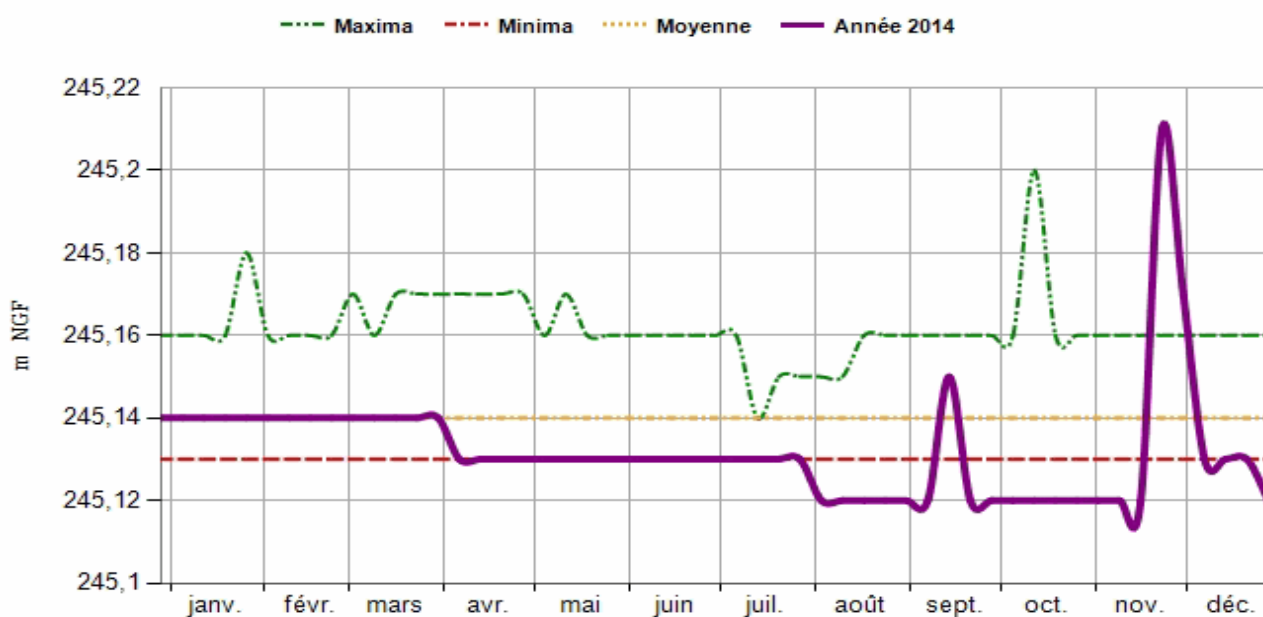
L'année 2014 a été marquée par des niveaux particulièrement bas liés à un déficit pluviométrique de l'automne 2013 à la mi-septembre 2014. Les importantes précipitations de mi-septembre et fin novembre n'ont a priori pas permis un retour à la normale avec un niveau de fin d'année en dessous du minima. Cette situation qui apparaît déficitaire par rapport aux années antérieures est à nuancer en raison d'un décrochage des mesures de - 25 mm sur l'historique mi-août 2013. Ce décrochage est dû à un repositionnement de la plaque de jaugeage 25 mm plus bas qu'à l'origine. Ceci explique que les mesures de contrôles / à l'échelle sont toujours restées cohérentes (+ ou - 7 mm) avec celles de la station de mesures avant et après cette période.

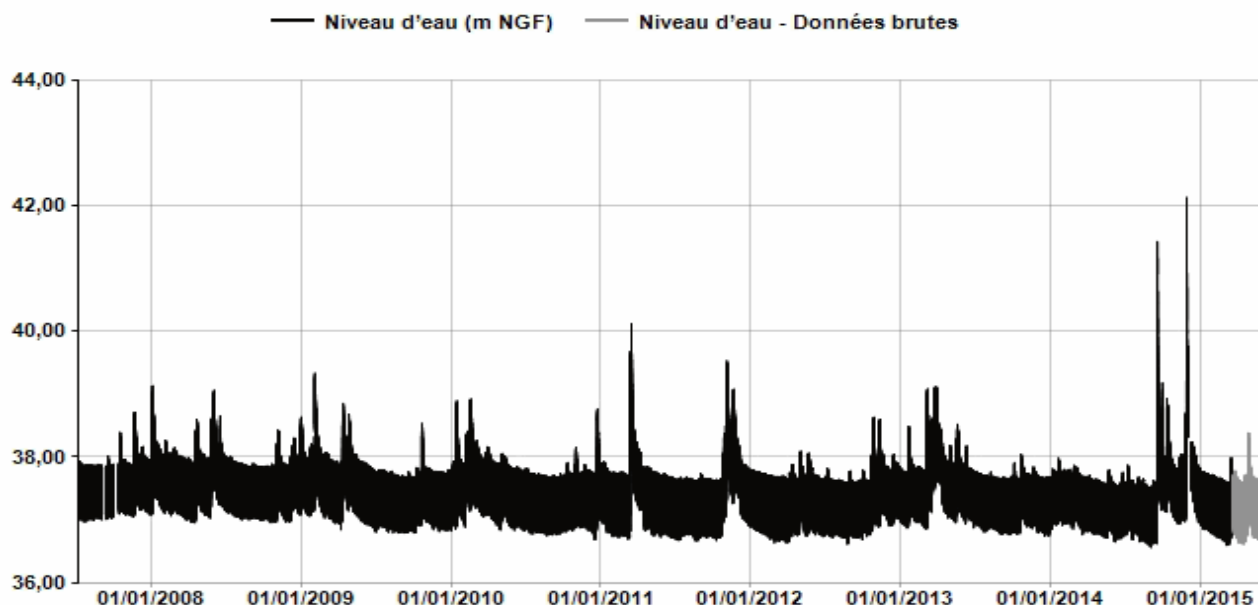
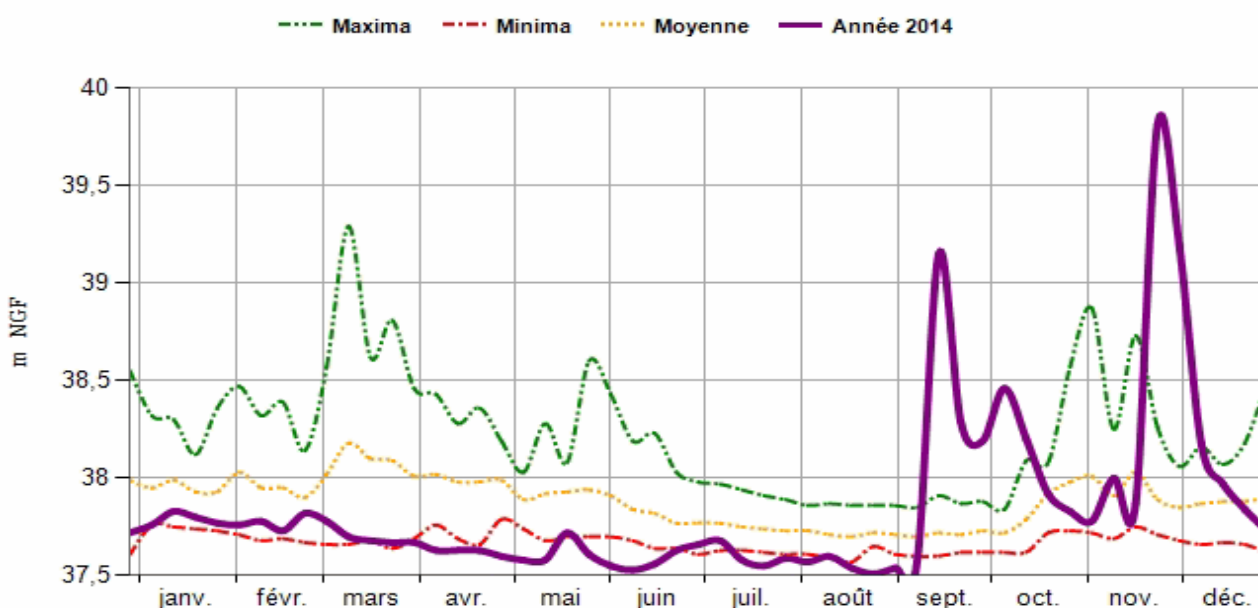
L'année 2014 a été marquée par des niveaux particulièrement bas jusqu'à la mi-septembre, suivi de niveaux très hauts en septembre et novembre. Cette situation est due à un déficit pluviométrique de l'automne 2013 à l'automne 2014. Les niveaux ont ainsi été en dessous des minima jusqu'à mi-septembre avant de repasser très largement au-dessus des maxima en septembre et novembre suite aux importantes précipitations. Le niveau de fin d'année se situe cependant en dessous de la moyenne. Depuis le début du suivi en 2007, la tendance générale d'évolution du niveau ressort à la baisse. Ce phénomène semble lié à l'exploitation des gravières et aux crues qui provoquent des surcreusements et élargissements du cours d'eau modifiant son profil d'écoulement. Cette modification impacte la nappe d'accompagnement de la Lergue exploitée par les forages du Mas de Mare et de l'Aveyro.

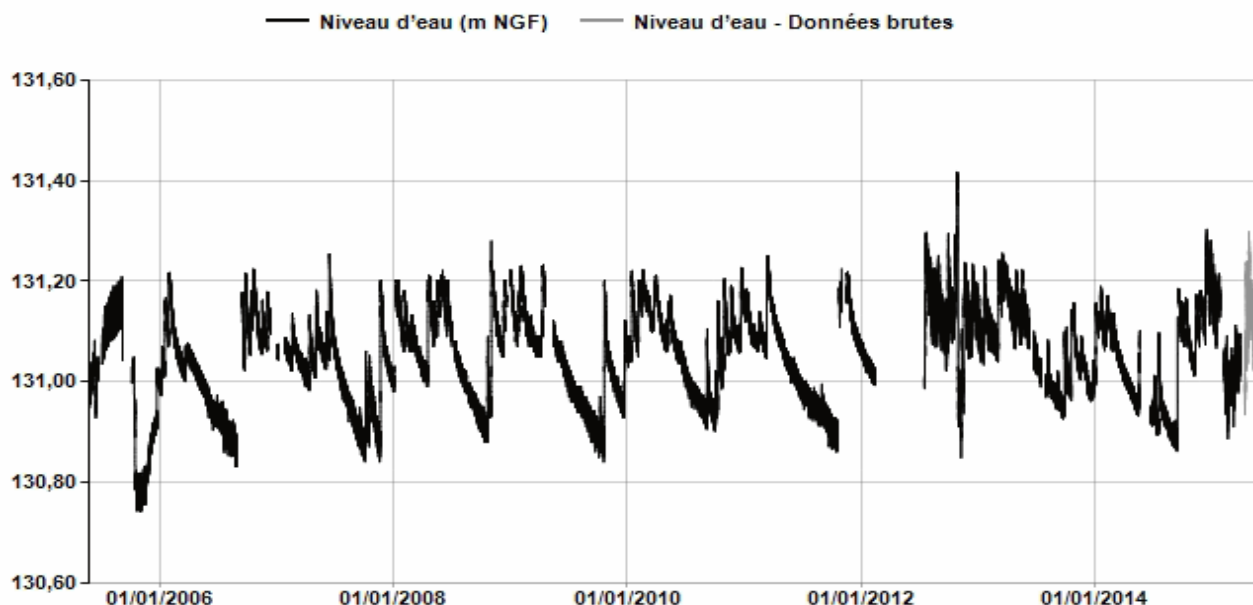
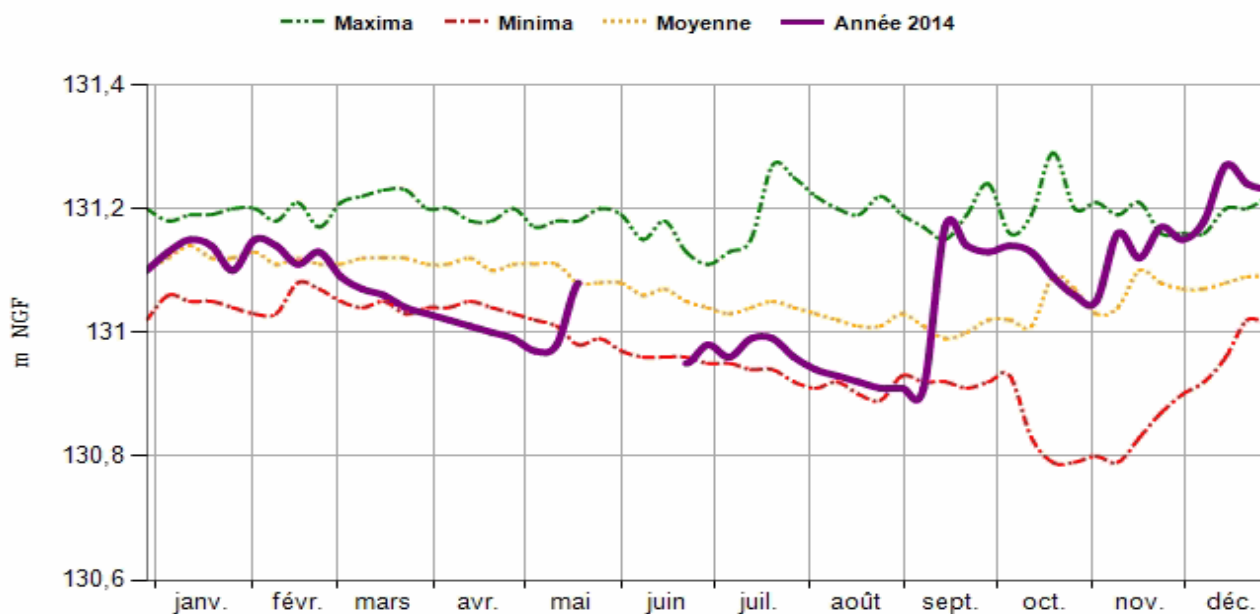
L'année 2014 est caractérisée par des niveaux proches ou en-dessous des minima de mi-mars à début septembre et au-dessus de la moyenne jusqu'à la fin de l'année. Cette situation est due à un déficit pluviométrique au printemps et à des précipitations importantes en septembre et novembre. La source retrouve ainsi un niveau au-dessus du maxima en fin d'année. L'absence de mesure de mi-mai à mi-juin est due à un endommagement du câble du capteur, rongé par un ragondin qui a nécessité son remplacement. Le niveau de fin d'année est très bon ; la recharge a été efficace et l'aquifère dispose d'un effet capacitif lui permettant de reconstituer une réserve.

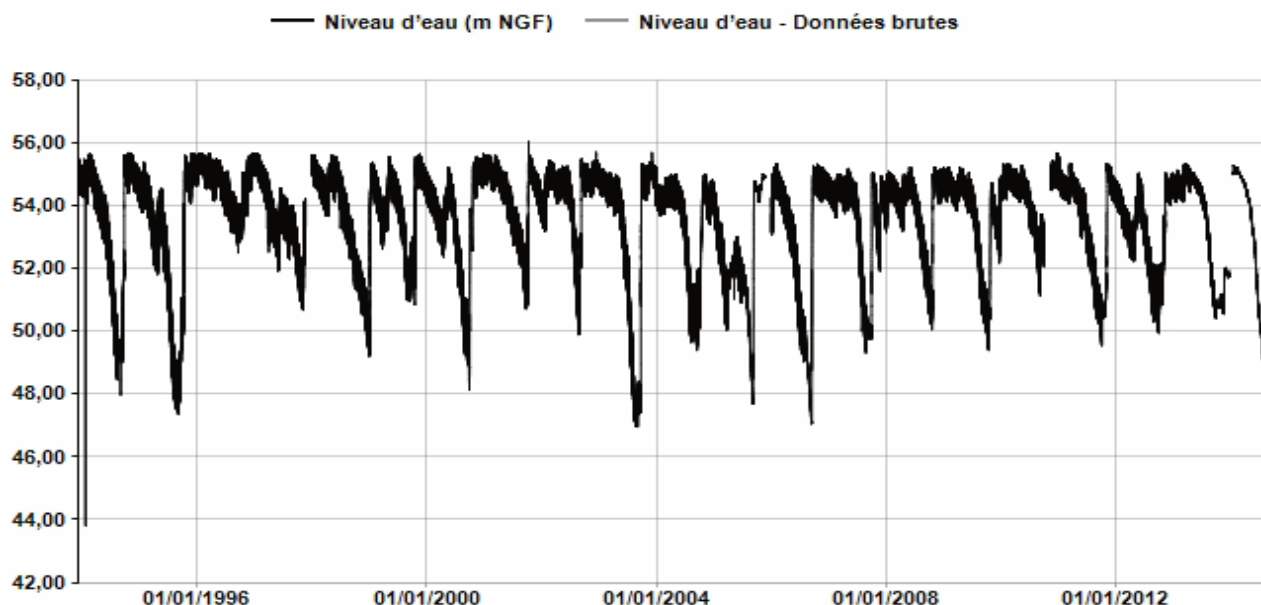
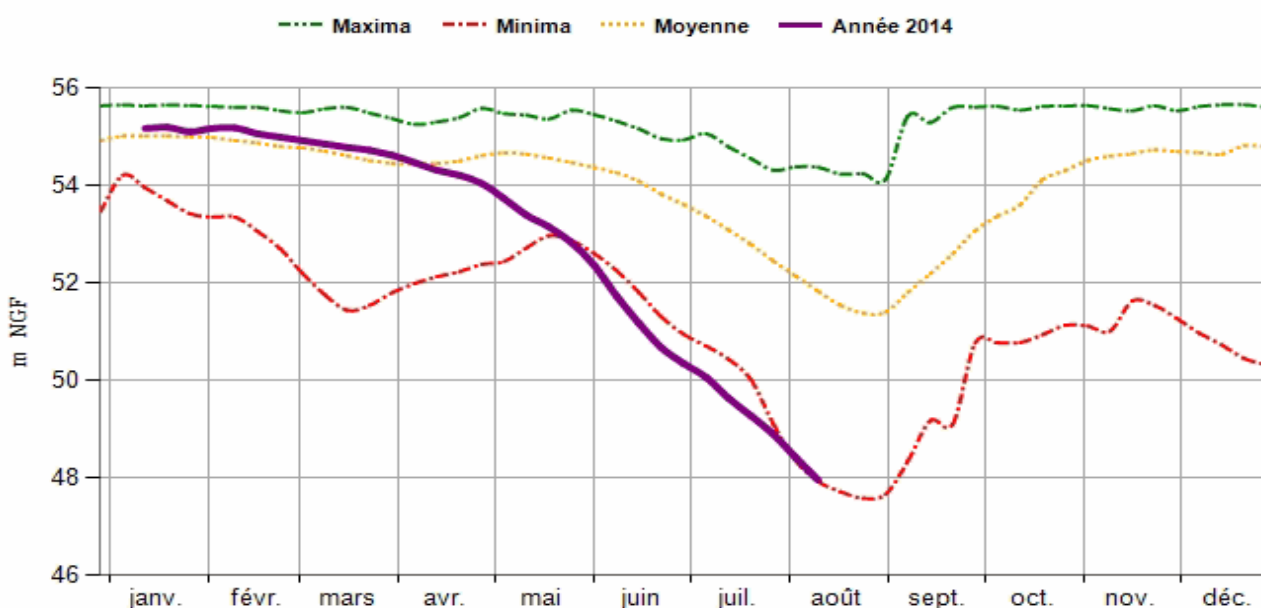
En 2014, le déficit pluviométrique du printemps a généré une baisse rapide du niveau à partir de début mai. Fin mai, ce niveau passait en-dessous des minima jusqu'à mi-août. L'exploitation du site pour la production d'eau potable a été arrêtée début 2014. Il a fait l'objet d'une réhabilitation début septembre et la station de mesures a dû être déposée. Ce point de mesure est donc abandonné et devrait être remplacé par le site Mougères situé à environ 1 km au Nord sur la commune de Garrigue captant la même formation aquifère. Les pompages réalisés sur ce nouveau captage sont plus importants et ont également contribué à la baisse rapide du niveau entraînant le dénoyage du capteur à partir de mi-août.

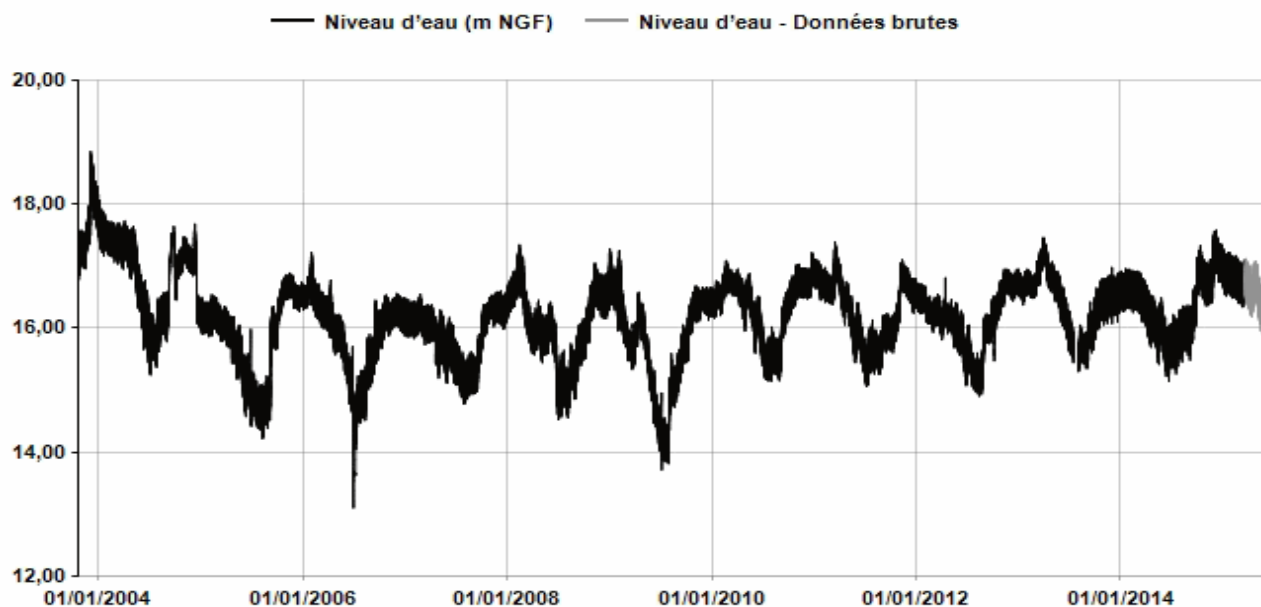
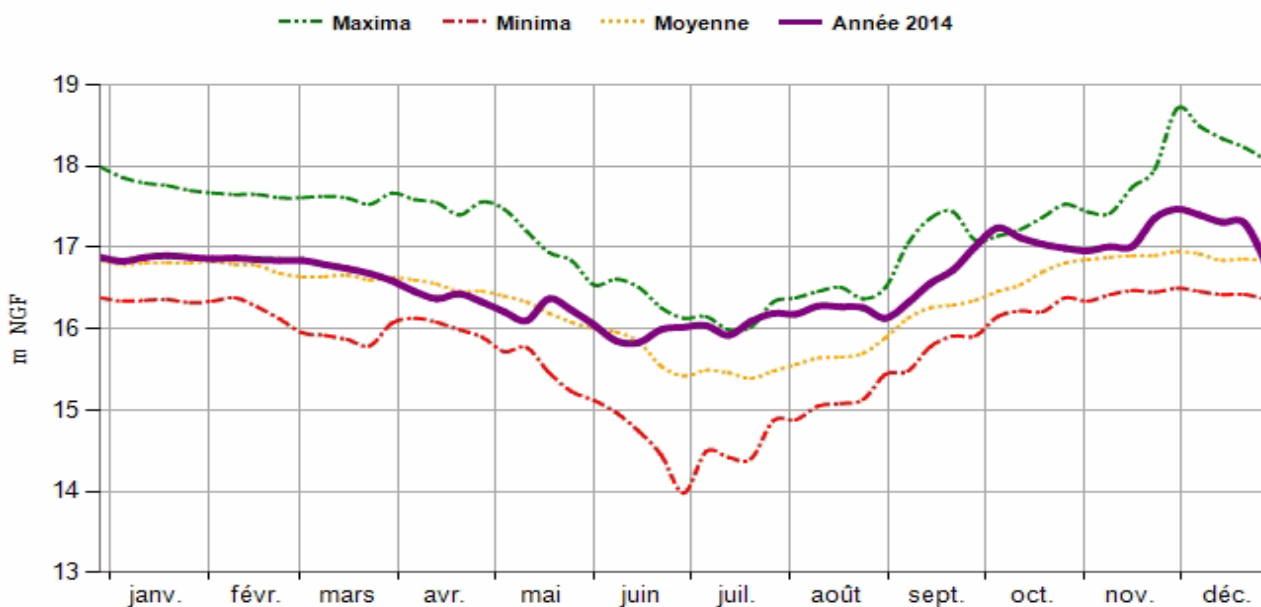
A l'inverse des autres sites pour l'année 2014, le niveau est resté globalement au-dessus de la moyenne et relativement haut durant l'été. En juillet, le niveau a même été équivalent au maxima du mois. Les précipitations de septembre et novembre n'ont pas provoquées de remontées importantes comme cela a été observé sur certains sites. Le niveau en fin d'année reste moyen avec une tendance à la baisse. Une recharge hivernale et printanière est nécessaire.

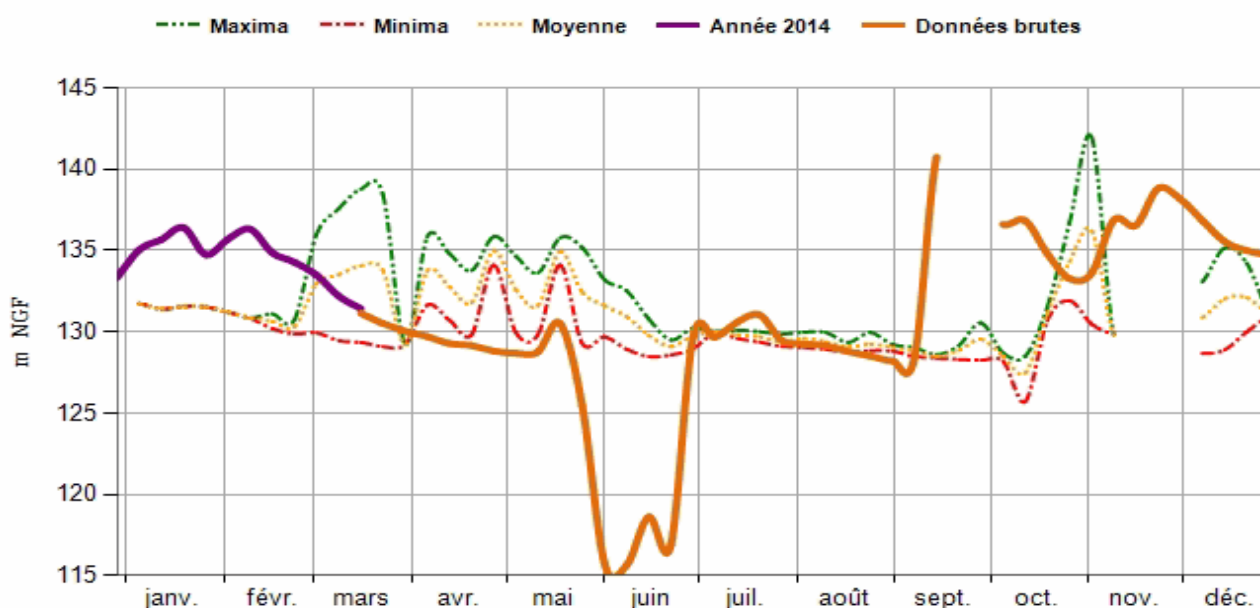
Le site n'est pas encore exploité. Il a été découvert dans le cadre des recherches d'eau par le département et l'aquifère capté est peu connu. La chronique des données sur ce site a été perturbée par les pompages d'essais réalisés en 2013 et 2014 qui faussent l'analyse statistique. On constate cependant que les niveaux hauts du début d'année sont passés en-dessous des minima début avril et que les pompages d'essais réalisés en juillet n'ont pas aggravé cette situation. Les précipitations de septembre ont permis une bonne recharge de l'aquifère et son maintien au-dessus des maxima jusqu'en fin d'année grâce aux précipitations de novembre. Cela montre un effet capacitif important de cet aquifère.

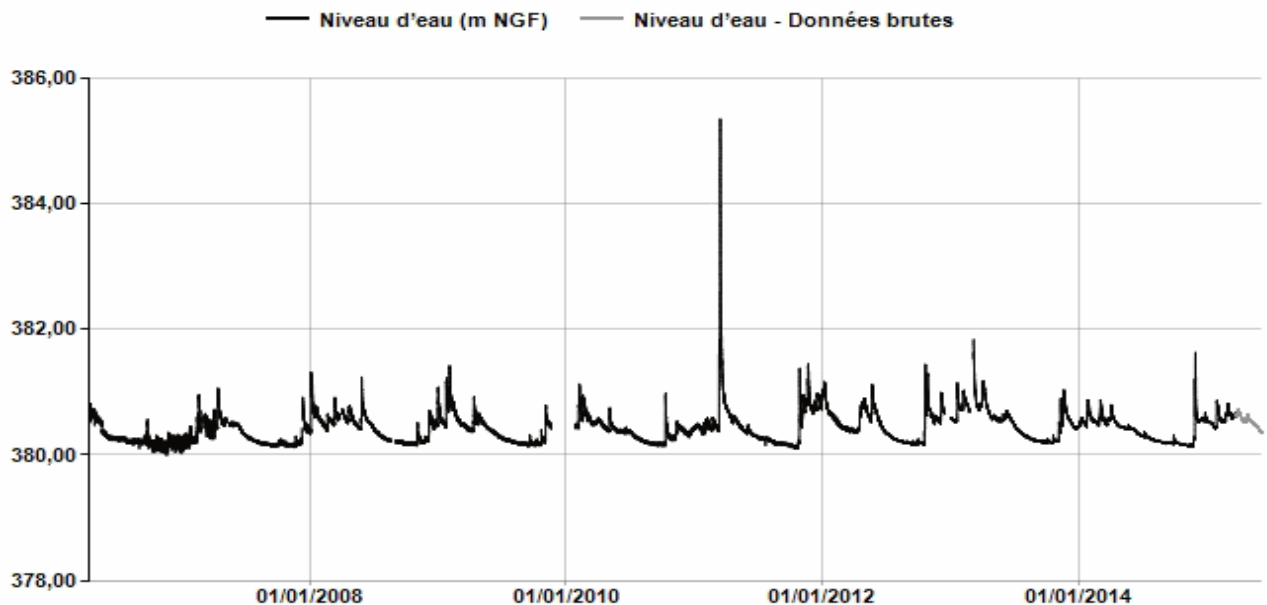
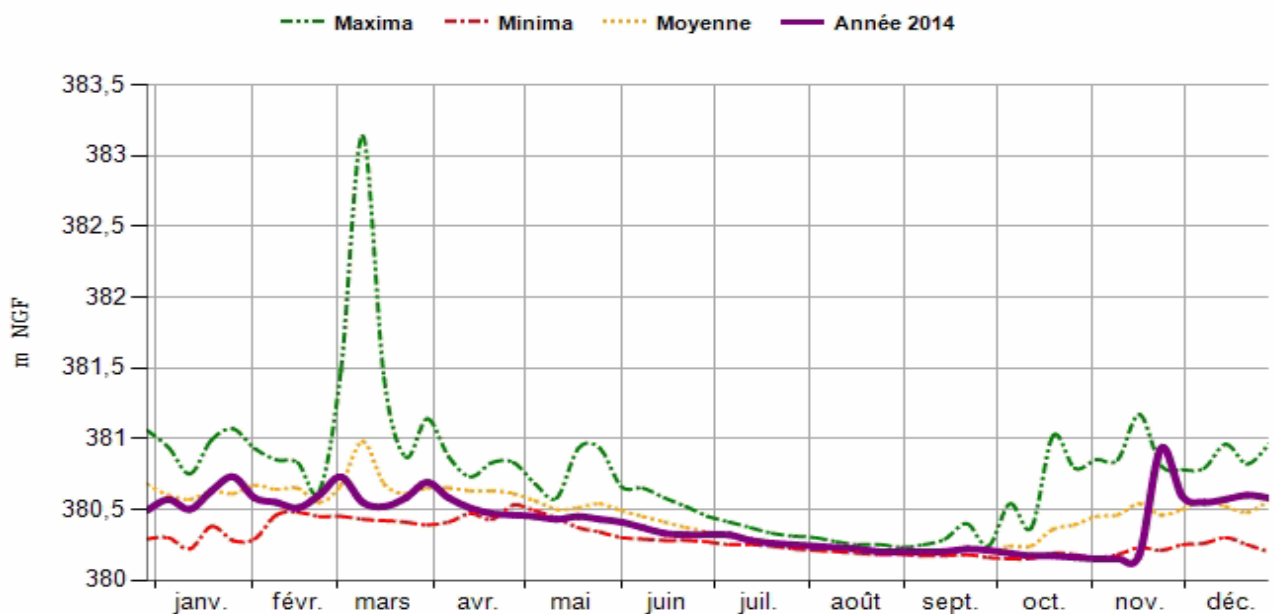
En 2014, le niveau est resté globalement proche de la moyenne jusqu'à mi-avril pour tangenter ensuite les minima jusqu'à mi-novembre. Les précipitations de novembre ont permis une recharge assez importante, permettant de retrouver un niveau moyen en fin d'année. Le niveau semble stabilisé.
