Réseau départemental de suivi piézométrique des eaux souterraines

Rapport annuel 2014

Septembre 2015

Conseil départemental de l'Hérault
DGA Aménagement du Territoire
Pôle des Solidarités Territoriales
Direction Assistance Technique aux Collectivités
Service Ressource et Eau Potable
1000, rue d'Alco - 34087 MONTPELLIER cedex 4

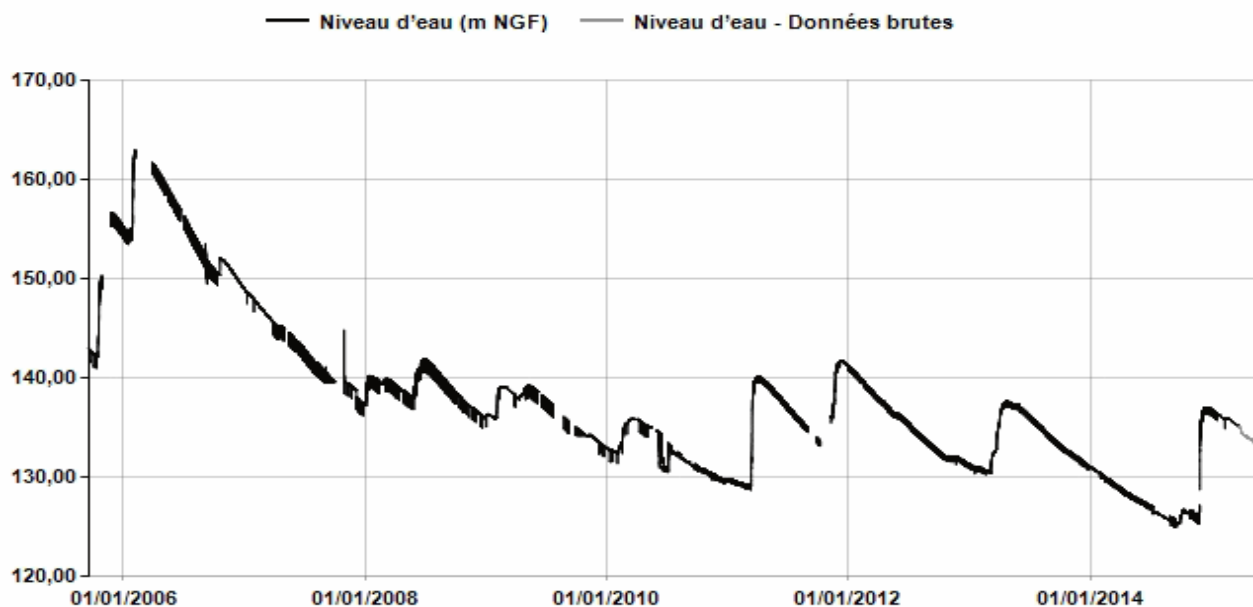
L'année 2014 est marquée par des niveaux particulièrement bas en janvier - février et très bas de mars à novembre, niveau jamais rencontré depuis la mise en place du suivi. Les précipitations de septembre génèrent une légère remontée fin septembre, montrant ainsi le temps de réaction long de cet aquifère. Les précipitations de novembre ont eu un effet bien plus marqué permettant une recharge significative de l'aquifère, toujours avec un délai de réaction. Cette recharge ne permet cependant pas de remonter au-dessus de la moyenne et se situe encore loin des maxima. Le niveau est stabilisé autour de la moyenne en fin d'année. Cet aquifère fait partie des systèmes profonds à recharge lente et différée, qui nécessitent des pluies d'intensités moyennes à fortes.

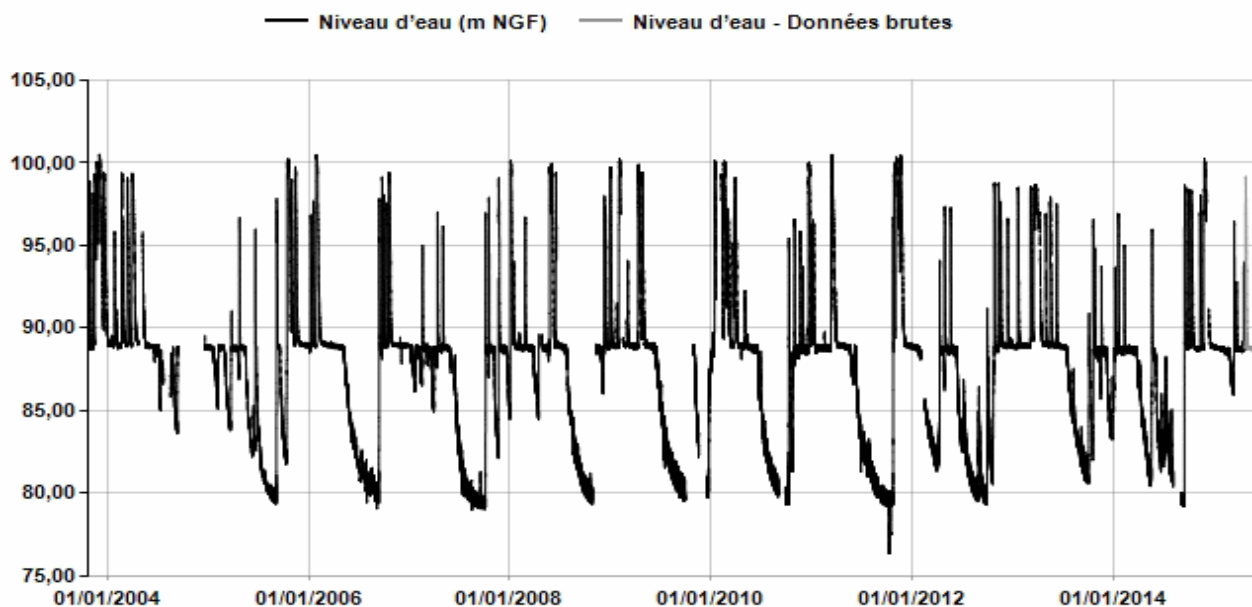
L'année 2014 présente des variations de niveaux assez importantes très hétéroclites. Les niveaux sont particulièrement bas en avril-mai, parfois au-dessus de la moyenne fin mai et début juillet, et enfin très bas début septembre. Le niveau remonte ensuite au-dessus du maxima suite aux importantes précipitations de septembre et début octobre pour rechuter au-dessous de la moyenne fin octobre. Enfin, les précipitations importantes de novembre permettent de repasser au-dessus du maxima pour retrouver en fin d'année à un niveau moyen. Le régime et l'importance des précipitations ne semblent pas correspondre à ceux observés habituellement. L'absence de données en août est due à une panne de la centrale. L'amplitude des variations est relativement faible et témoigne de l'effet capacitif fort de l'aquifère.

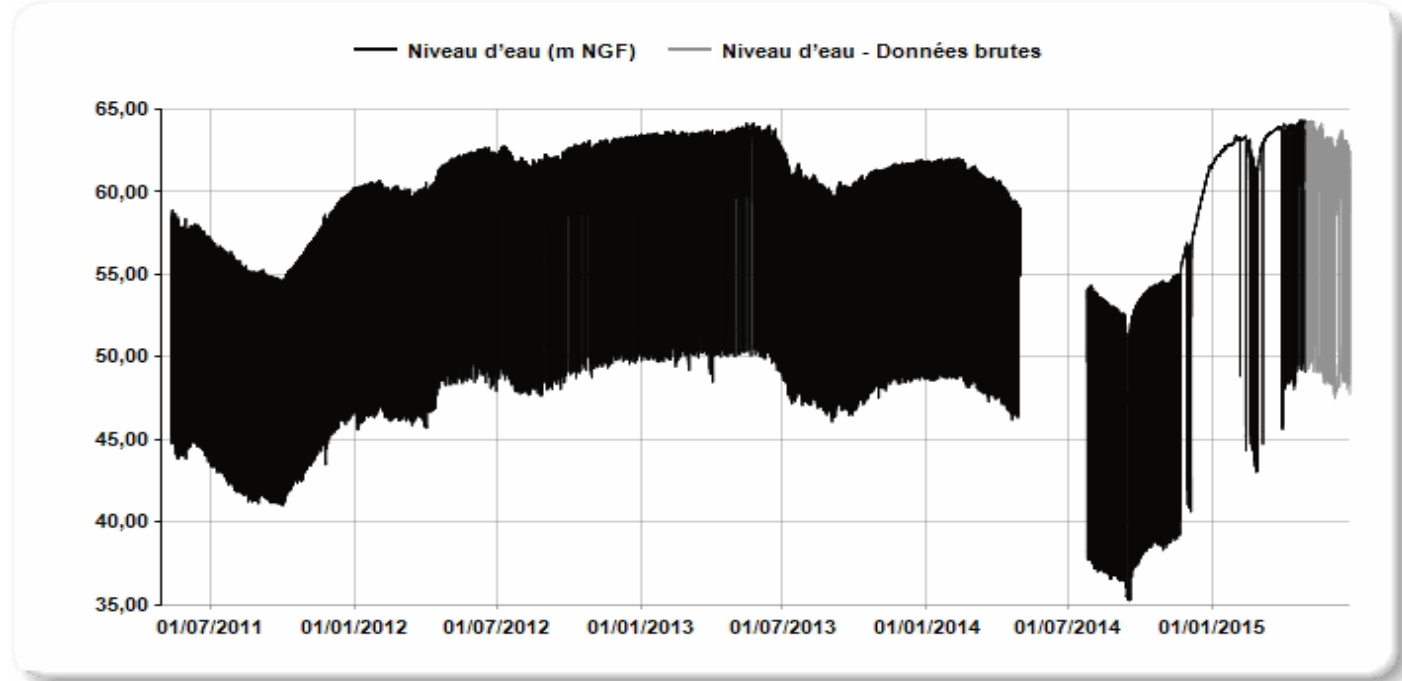
Nous disposons de peu d'historique sur ce site équipé seulement depuis mai 2011. Néanmoins, nous pouvons constater que l'année 2014 est caractérisée par des niveaux particulièrement bas et au-dessous des minima sur 8 mois. Le déficit de précipitations en hiver et au printemps a conduit le niveau à passer au-dessous des minima début avril et à y rester jusqu'à début décembre. Les quelques précipitations de l'été n'ont pas eu d'effet significatif. Le niveau particulièrement bas de début septembre est faussé par des pompages continus de plus de 24h. Les importantes précipitations de septembre-octobre n'ont eu que peu d'effet. Il faudra attendre celles de novembre pour faire repasser le niveau au-dessus du minima et retrouver un niveau moyen en fin d'année. Cet aquifère assez profond réagit donc avec un effet amorti aux précipitations.

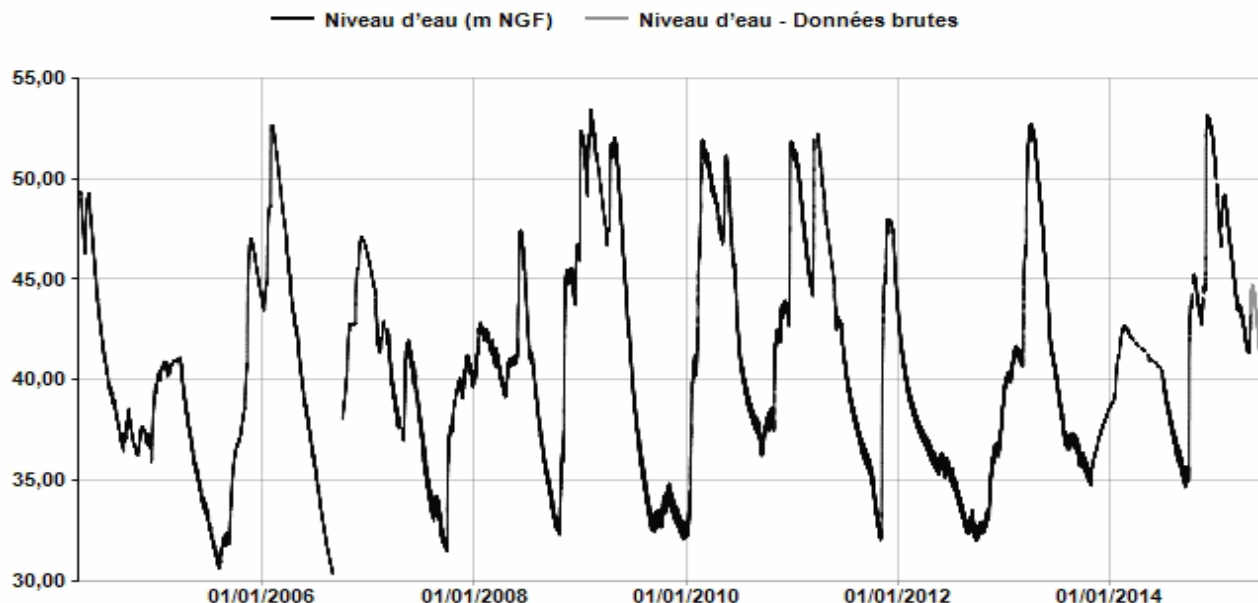
L'année 2014 est caractérisée par des niveaux relativement stables et moyens pour les 6 premiers mois, suivi d'une baisse durant l'été et d'importantes remontés sur les derniers mois de l'année. La relative stabilité des 6 premiers mois est essentiellement liée à l'absence de pompage sur cette période pour cause de réfection des installations de pompage. La baisse qui suit est consécutive à la remise en exploitation du site qui, compte tenu de l'absence de pompage sur les mois précédents, n'a pas eu pour effet de faire passer le niveau au-dessous de la moyenne. Les précipitations importantes de septembre, octobre et fin novembre et l'arrêt d'exploitation du site durant l'hiver ont contribué à la recharge totale de l'aquifère.
