R A P P O R T D ' A C T I V I T E
2 0 0 6 - 2 0 0 7

**La protection et la gestion du littoral
héraultais**

Août 2007

**Entente interdépartementale pour la démoustication
du littoral méditerranéen**

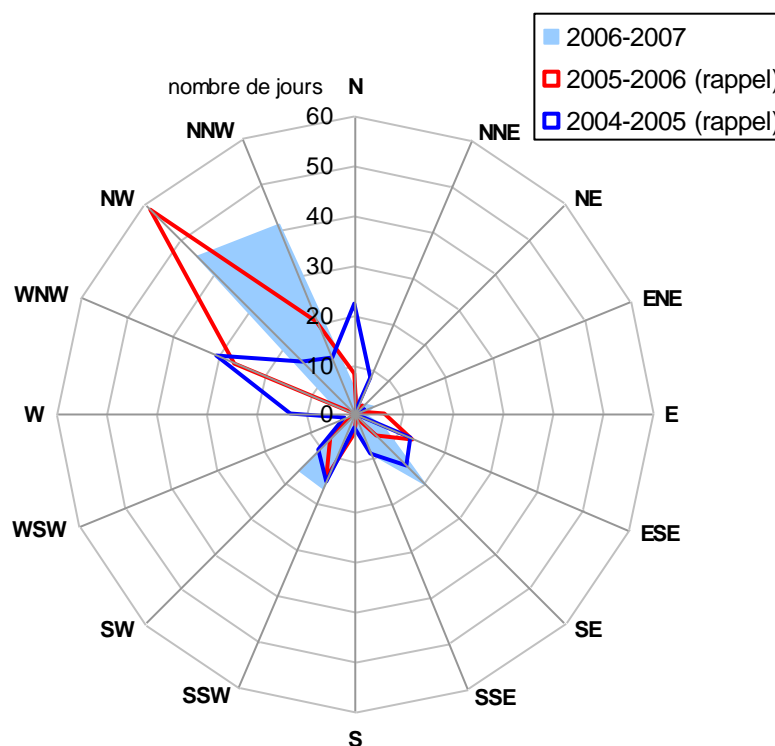
Figure 2 : direction du vent pour la période juillet 2006 - juin 2007

Le vent dominant sur la période concernée (Figure 2) est un vent de terre (Tramontane dans le cas présent, clairement identifiée par la dominante nord-ouest à nord-nord-ouest). Le nombre de jours concernés est moins élevé que pour la période précédente ; la vitesse moyenne la plus élevée ne dépasse pas 40 km/h). Les vents marins (sud-est et sud-ouest), ils sont marqués par une troisième année consécutive de faiblesse, aussi bien en terme de fréquence que de force.

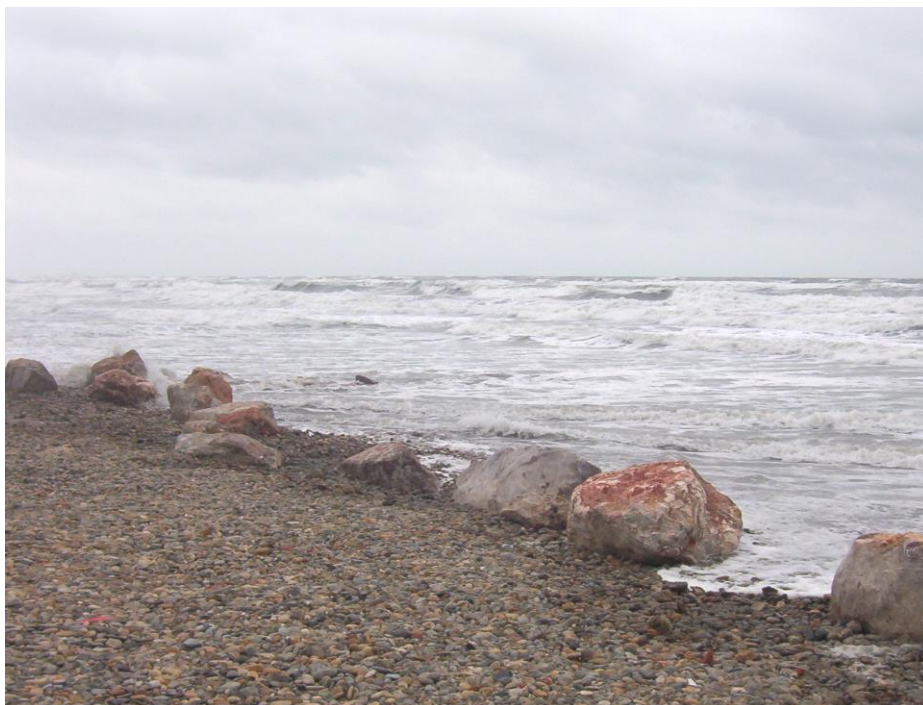
Figure 4. Parking des Aresquiers le 14 septembre 2006 (commune de Frontignan).

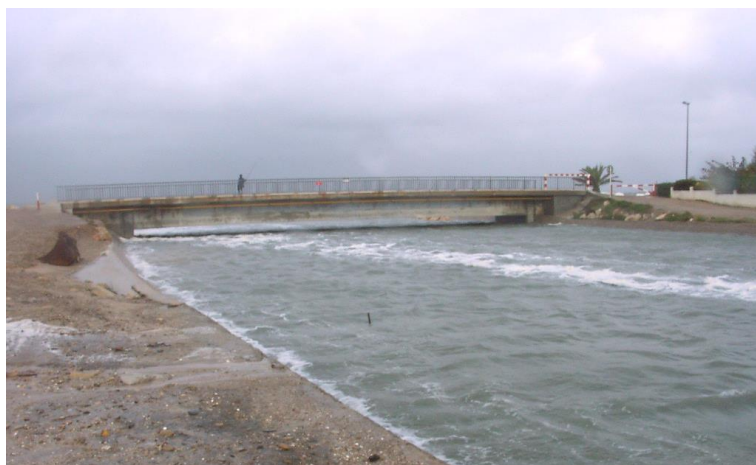
Figure 5.

Surcote observée au niveau du Grau du Prévost le 19 octobre 2006 (commune de Palavas).

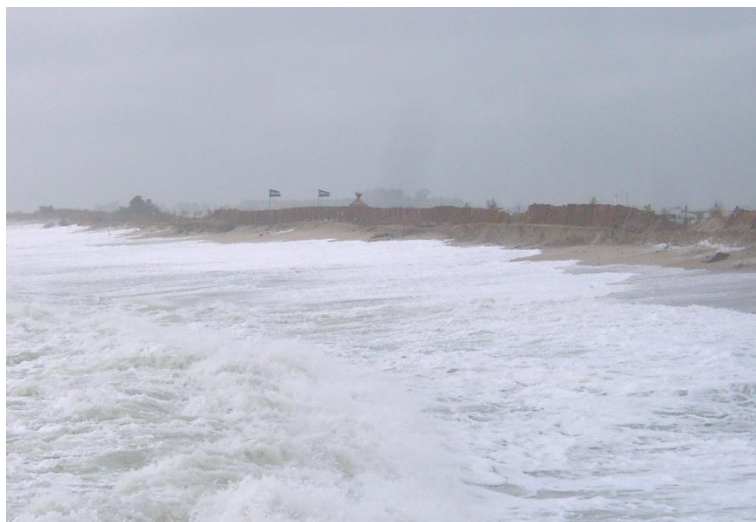
Figure 6.

Le 19 octobre 2006, les vagues (Hs=4m) ont attaqué le talus en sable du camping du Prévost et déraciné ponctuellement des ganivelles lors d'entrées marines à l'intérieur du camping.

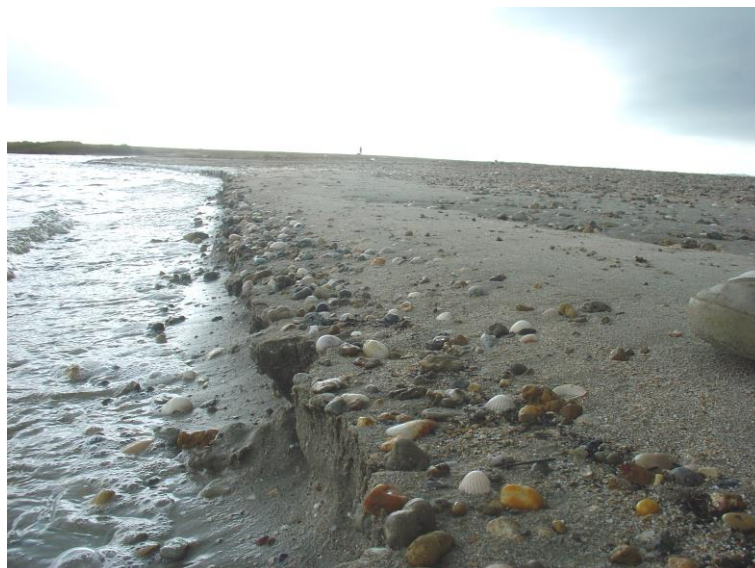
Figure 9. Vue du Grau ouvert sur la plage de Villeneuve lès Maguelonne le 20 octobre 2006.

La journée du 19 est la plus violente de l'épisode : vent de 63 km/h en moyenne, rafales à 92 km/h, toujours de sud-est (plus forte intensité : mi-journée). Au plus fort de la tempête la houle atteint une hauteur significative de 4 m (Figure 6), et une hauteur maximum de 7 m est enregistrée ponctuellement. Durant cette journée un fort débit de la mer vers les étangs a été observé sur tous les graus (Figure 5). Des graus naturels se sont ouverts pour l'occasion (Figure 9).

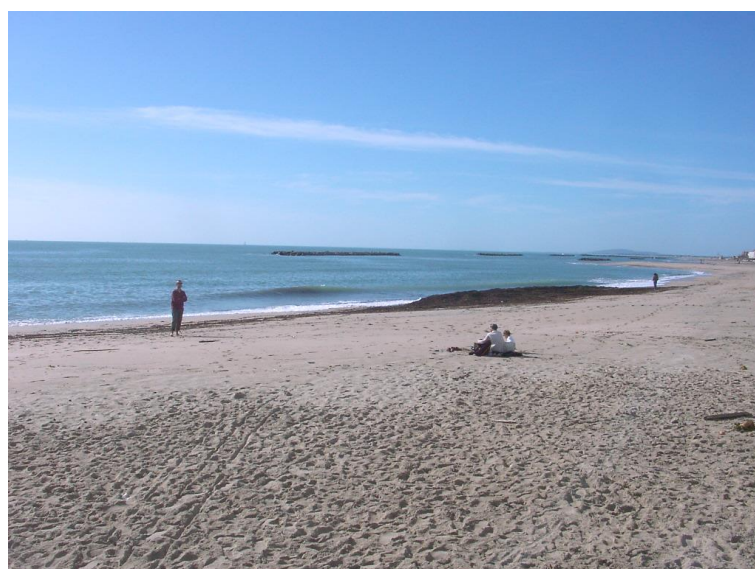
Figure 10. Plage de Palavas (rive droite) le 24 octobre 2006 ; la mer est calme et un dépôt net de posidonies et de sable montre que les courants ont créé une zone de convergence des sédiments lorsque la houle est tombée.

Les photos prises les 24 et 25 octobre sur la plage centrale de Palavas (Plage de la coquille, Figure 10 et Figure 11) montrent des dépôts de posidonies (*Posidonia Océanica*) dans la laisse de mer. L'herbier à posidonie est un habitat prioritaire protégé du point de vue national et international. La posidonie elle-même est une espèce végétale protégée en France. La côte Palavasienne est l'un des trois sites à herbier de posidonie de la région Languedoc-Roussillon. La présence de ces phanérogames dans la laisse de mer suite à la tempête confirme l'implantation des posidonies dans l'étage infra littoral sous forme de touffes discontinues en eau peu profonde. Le maintien en état des herbiers de posidonies est le gage d'une bonne qualité des eaux. Sensible à la turbidité, l'évolution de cet habitat (statut : pSIC 02/2001 /code FR910/413) sera suivi lors des rechargements de sable prévus dans ce secteur.

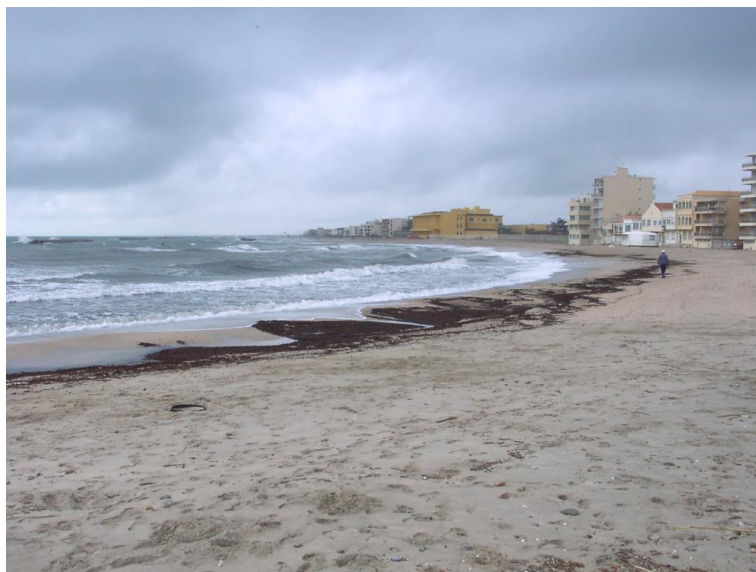
Figure 11. Le 25 octobre, le tas de posidonies est dispersé par la circulation qui se remet en marche sur la rive droite de Pallavas.

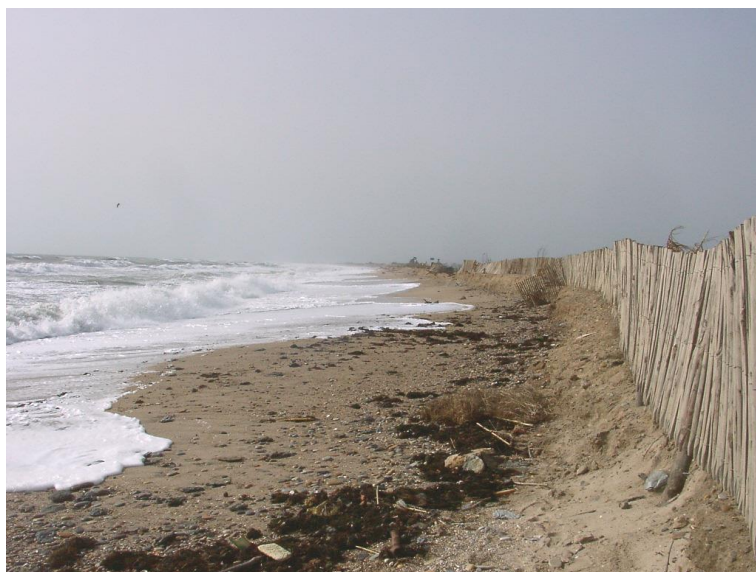
Figure 12. Le 26 octobre la mer atteint à nouveau le bas des dunes du camping du Prévost.

Le 26 on observe une houle de 3 m à la bouée de Sète (Figure 12).

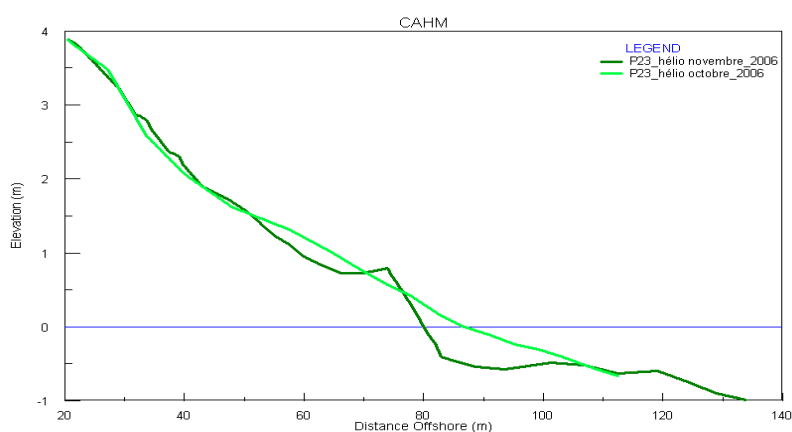
La Figure 13 montre l'effet typique qu'a eu la tempête sur le littoral de l'Hérault. Les profils topographiques présentés ici ont été acquis avant (octobre, vert clair) et juste après (novembre, vert foncé) la tempête. L'effet de la surcote prolongée a été de faire reculer le trait de côte tout en créant une berme (accumulation de sédiment par houle faible) aux environs de 1m NGF. La perte de sédiment entre ces deux périodes sur le profil est de 10,6m²/m linéaire.

Figure 13. Profil topographique effectué au niveau du centre naturiste d'Héliopolis.

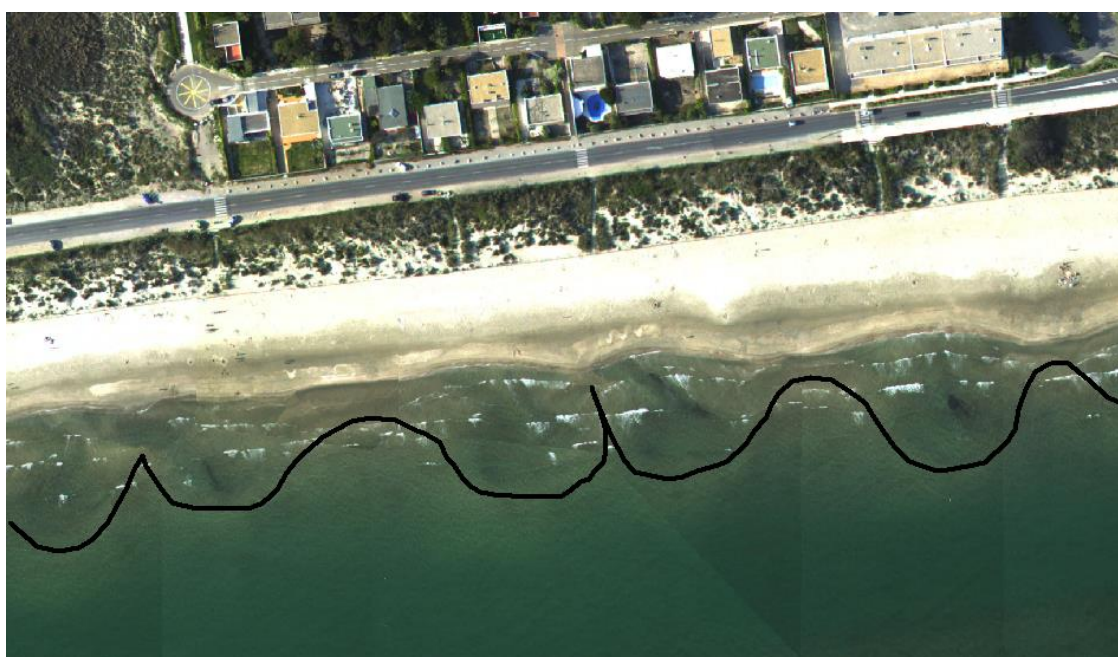
Dans ce secteur, les barres sableuses sont festonnées. A partir de 1500 m du bord et vers 9 m de profondeur, on trouve des affleurements de beach-rock. La barre externe se trouve à 150 m du bord, elle est légèrement festonnée avec une longueur d'onde d'environ 400 m. La barre interne est très festonnée et se connecte régulièrement au trait de côte avec une longueur d'onde variant entre 70 et 200 m (Figure 15). Celle-ci est très mobile compte tenu de la faible profondeur où elle se trouve.

Figure 15. Mise en évidence des festons de la barre interne au niveau du Grand Travers (commune de Mauguio) sur une ortho-photographie d'avril 2007.

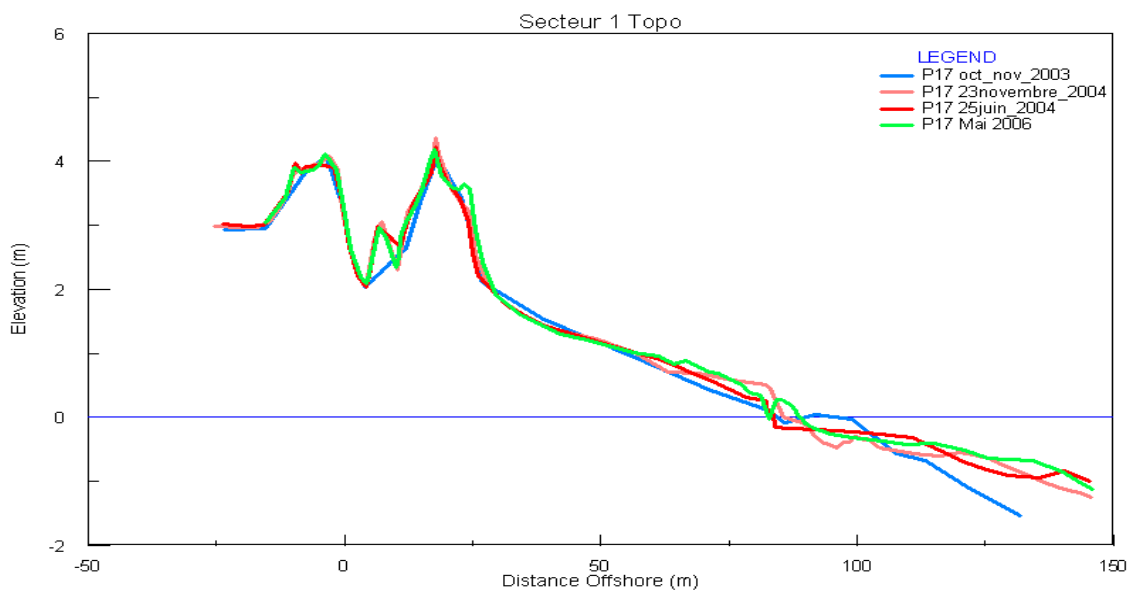
A terre, sur toute la zone, le cordon dunaire est déstabilisé. Comme facteur dominant, c'est la surfréquentation qui dégrade le site : en effet, l'attractivité que connaissent les espaces côtiers les place davantage dans une logique de gestion du trop-plein (Paskoff, 1998)². En revanche le profil de plage est parvenu jusqu'à présent à cicatriser les attaques de chacun des coups de mer où la dune a pu être atteinte (Figure 17).

Figure 17. Profil topographique P17 du secteur Petit travers Grande Motte.

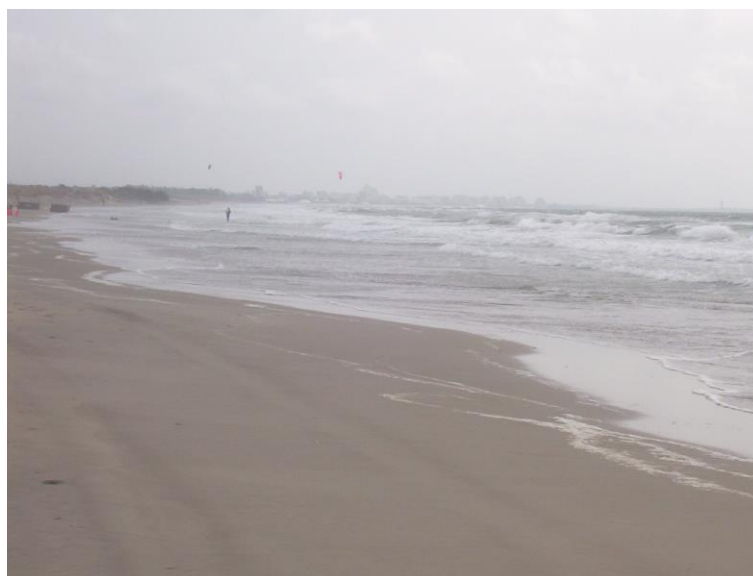
Figure 18. Vue du Petit Travers (la Grande Motte) lors du coup de mer du 14 septembre 2006

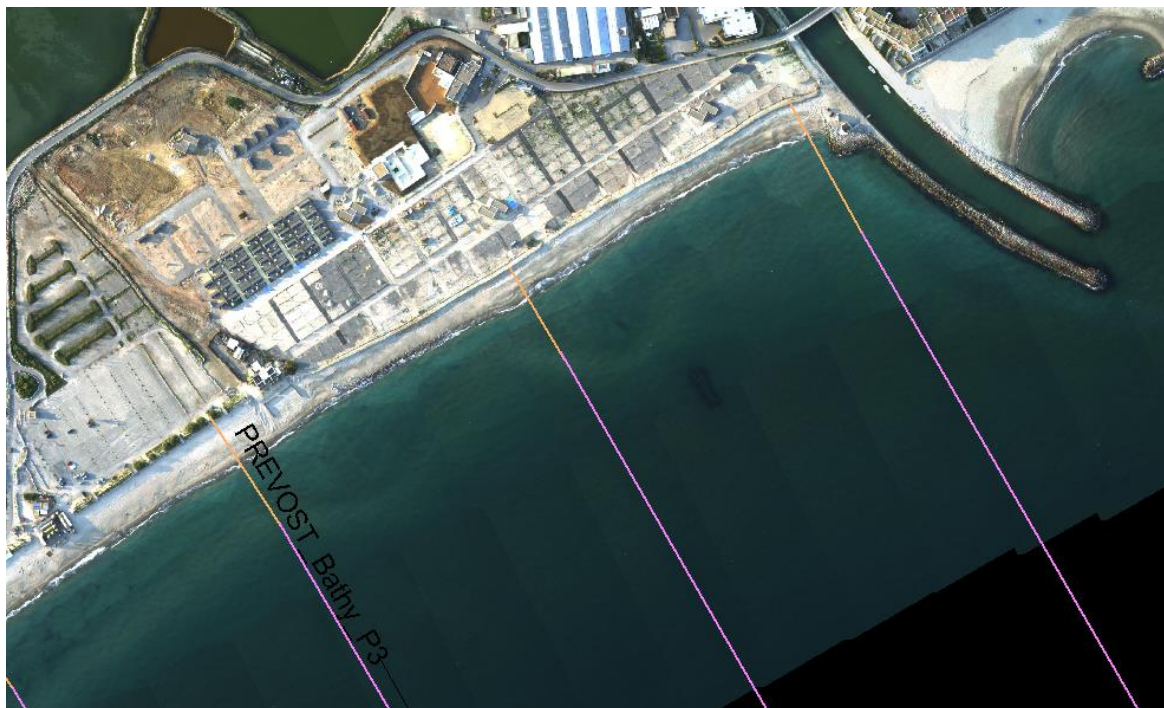
Le profil 3 se situe à la limite ouest du camping du Prévost (Figure 19). Ce secteur subit une érosion préoccupante tant en mer (Figure 20) qu'à terre (Figure 21).

Figure 19. Localisation du profil 3 sur une ortho-photographie d'Avril 2007.

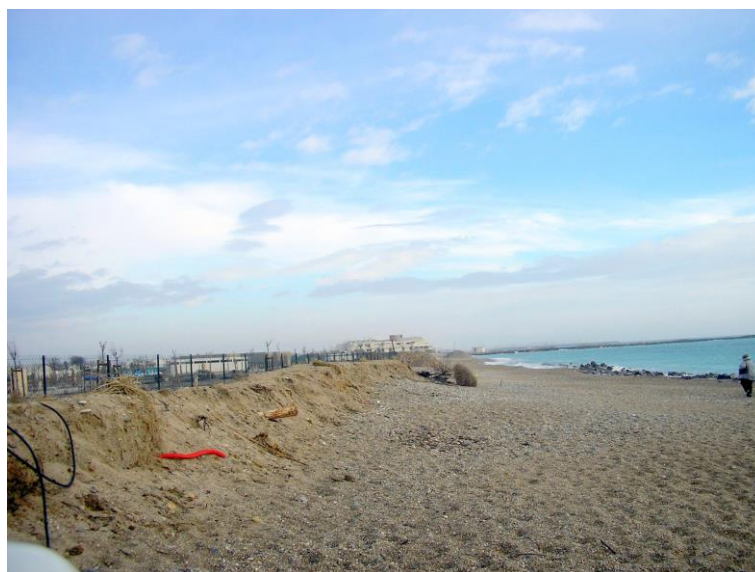
Figure 22. Vue en direction du Grau du Prévost depuis le profil P3.

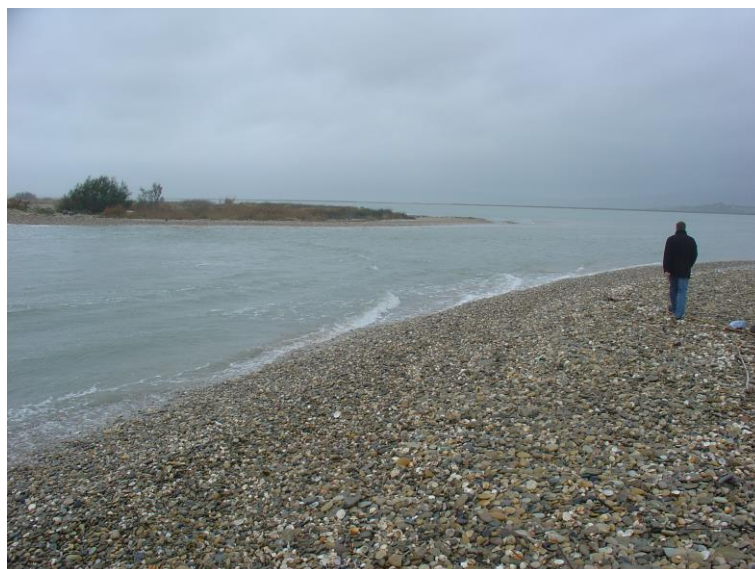
Ce grau s'était déjà partiellement ouvert en décembre 2005. La dernière fois que le grau de Maguelone a été totalement ouvert remonte à la tempête de l'hiver 2003-2004. Cette année le grau est resté globalement ouvert pendant tout l'épisode de surcote d'octobre, soit une dizaine de jours. La communication qui s'est établie entre l'étang de Pierre Blanche et la mer a charrié beaucoup de sédiments vers l'étang. Au plus fort de l'ouverture du Grau, la profondeur en son milieu a dépassé un mètre et sa largeur 50 m. Les sédiments entrant dans la lagune participent à son comblement.

Figure 24. Vue sur le Grau de Maguelone en direction du sud-ouest le 18 octobre 2006.

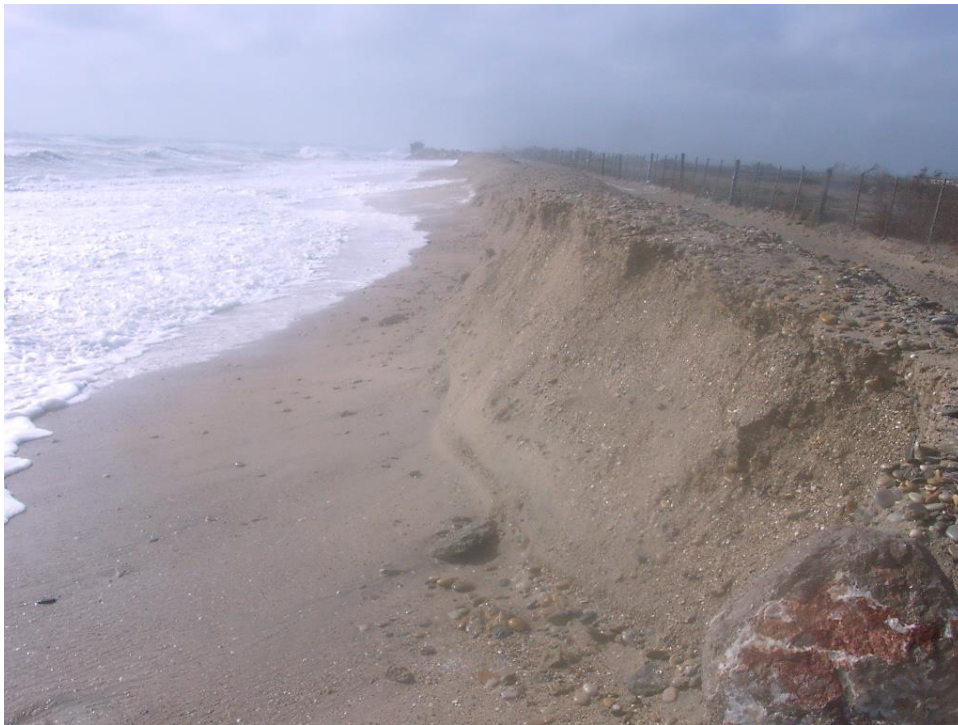
On se trouve désormais dans une situation de forte vulnérabilité (voir Figure 28). A moyen terme, la route située en arrière du cordon ne pourra pas être maintenue si près du bord de mer. Son maintien (à l'aide d'un ouvrage) conduirait à la disparition de la plage sur cette portion du littoral. Cela justifie donc le résultat des études menées sur ce secteur (recul stratégique). Un cordon dunaire suffisamment en retrait permettra d'avoir une plage plus large qui évoluera plus librement.

Figure 28. Vue sur le bourrelet dunaire artificiel qui protège la route de la plage au niveau du C.A.T. de Villeneuve lès Maguelonne le 19 octobre 2006. Quasiment la moitié du Cordon dunaire a été arrachée par les vagues lors de la tempête du 19 octobre 2006.

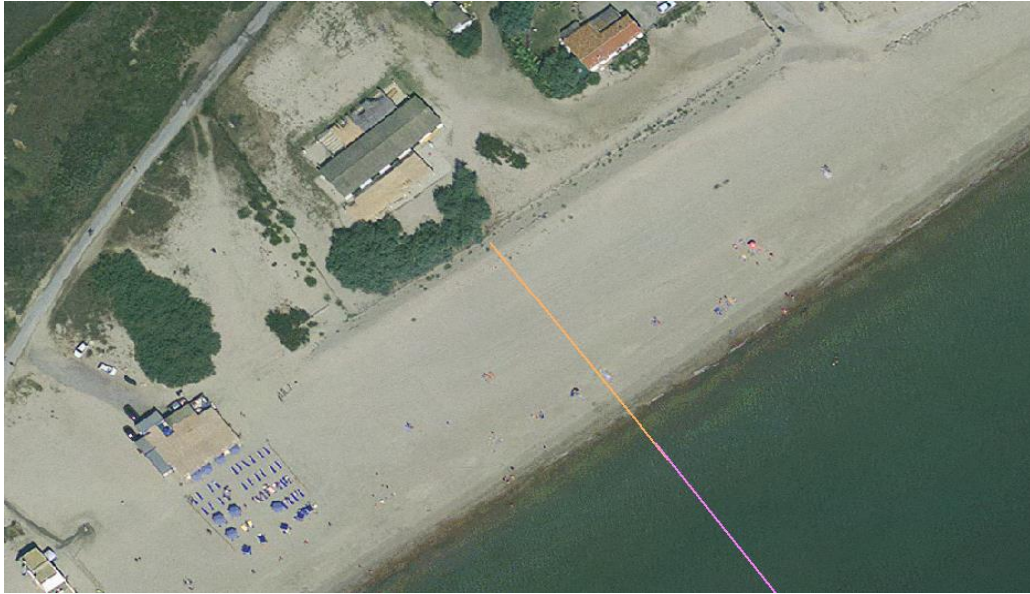
Le profil P12 fait face à la colonie qui se trouve en bord de mer (Figure 29), ce profil est régulièrement remanié.

Figure 29. Vue aérienne du profil P12 de la zone Villeneuve - Frontignan.

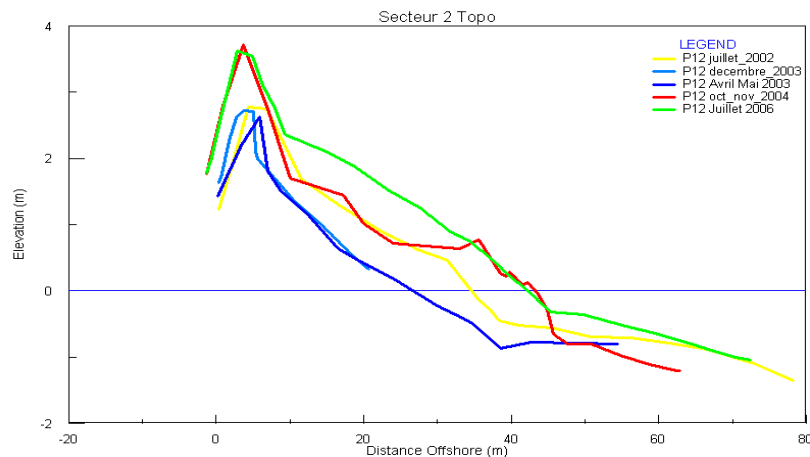
Comme nous l'avons vu pour le C.A.T. de Maguelonne, la tempête de Décembre 2003 a fait perdre beaucoup de sédiment au profil (Figure 30). Suite à la tempête le bourrelet de fond de plage est remanié artificiellement et dépasse sa hauteur de 2002 de plus d'un mètre. Le trait de côte est stable entre 2004 et 2006 mais la plage prend du volume là encore de façon artificielle. La concession de plage qui se trouve à coté de la colonie prélève chaque année du sable dans les cônes de tempêtes qui se trouvent plus à l'est sans réelle autorisation. Signalons que ces cônes (overwash) de part la particularité de leur morphologie constituent des zones de nidification pour des espèces protégées telles que les sternes naines (*Sterna albifrons*) et pierregarin (*Sterna hirundo*).

Figure 30. Profil topographique P12 du secteur Villeneuve Frontignan.

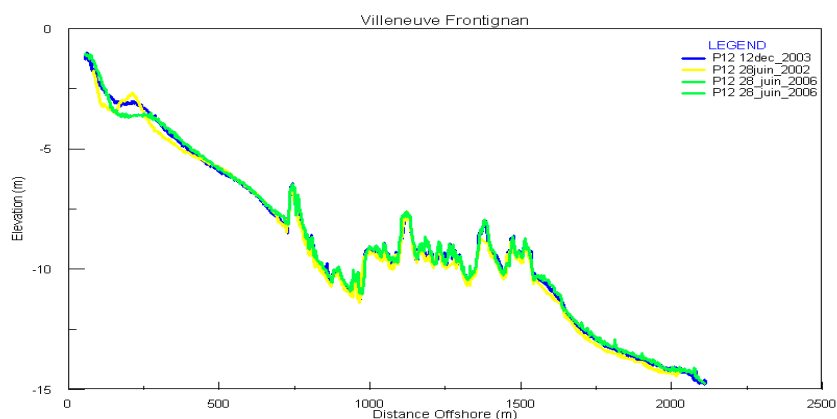
Sur la même période, au niveau bathymétrique (Figure 31) on assiste à une perte de volume de la barre externe qui recule et s'aplatit. Ce recul de la barre externe est généralisé à l'ensemble du littoral et vient de la tempête de décembre 2003. En effet seules les plus fortes tempêtes sont capables de faire bouger la barre externe de façon significative. Il n'y a pas eu de tempêtes aussi forte depuis 2003.

Figure 31. Profil bathymétrique P12 du secteur Villeneuve Frontignan.

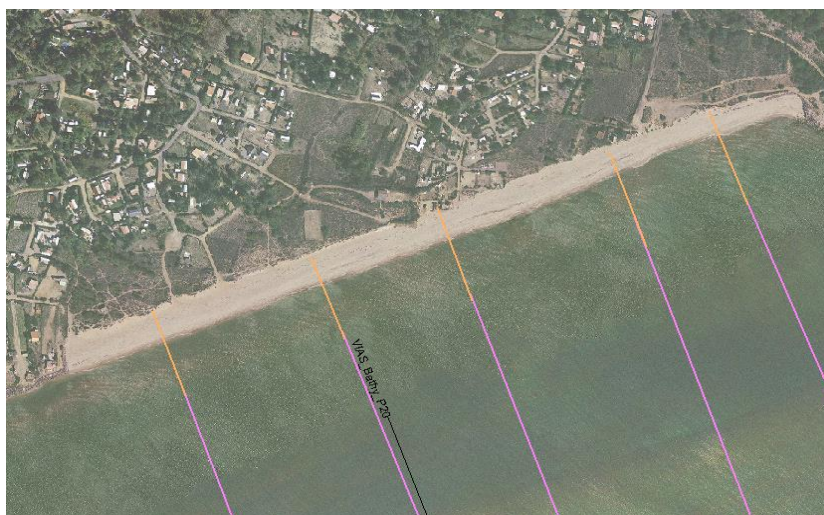
Figure 32. Localisation du profil P20 de la zone Orb - Hérault.

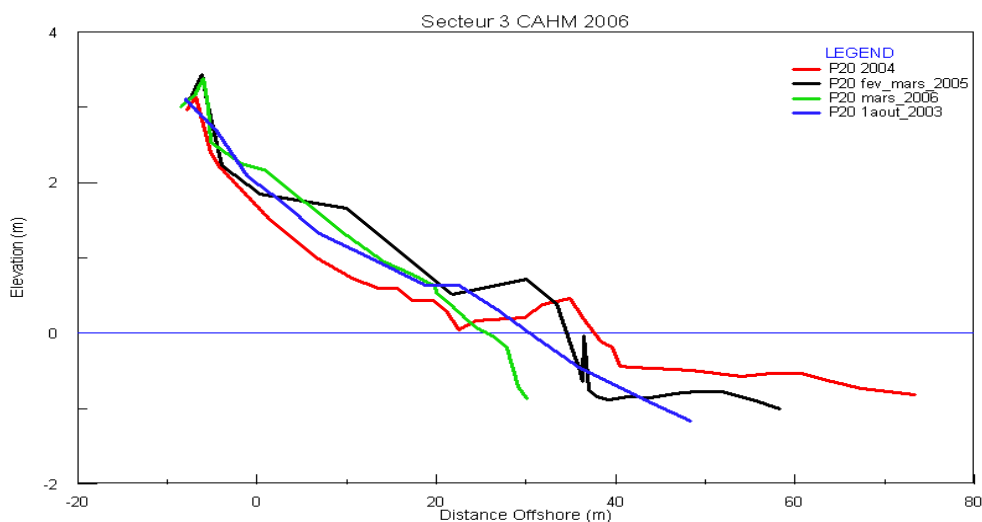
La plage de la commune de Vias est en retrait. Sur le profil P20 le profil de la plage émergée garde la même pente mais l'érosion reste forte et agit sur la position du trait de côte qui a reculé de 10 mètres entre 2004 et 2006 (Figure 33) : c'est donc la confirmation d'une tendance au recul avec toujours les plus fortes moyennes annuelles de tout le département de l'Hérault.

Figure 33. Profil topographique P20 du secteur Orb Hérault.

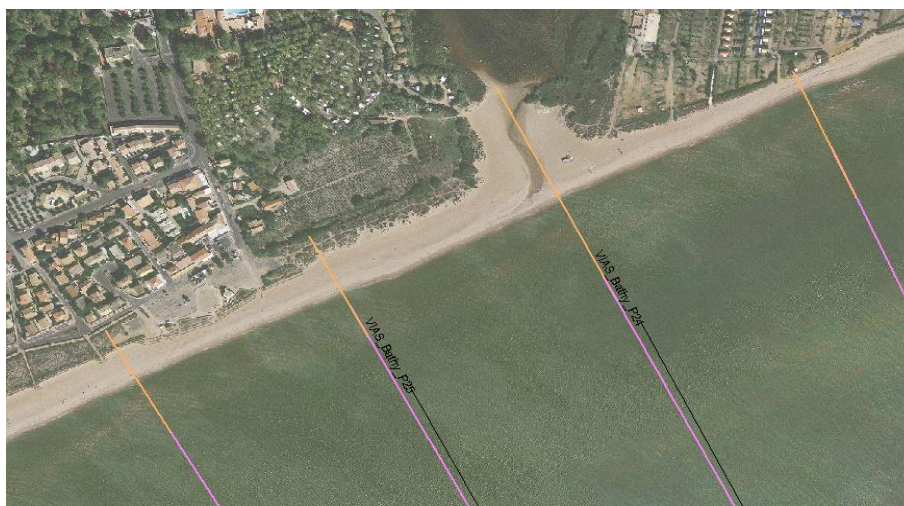
Figure 34. Localisation des profils P24 et P25 de la zone Orb - Hérault.

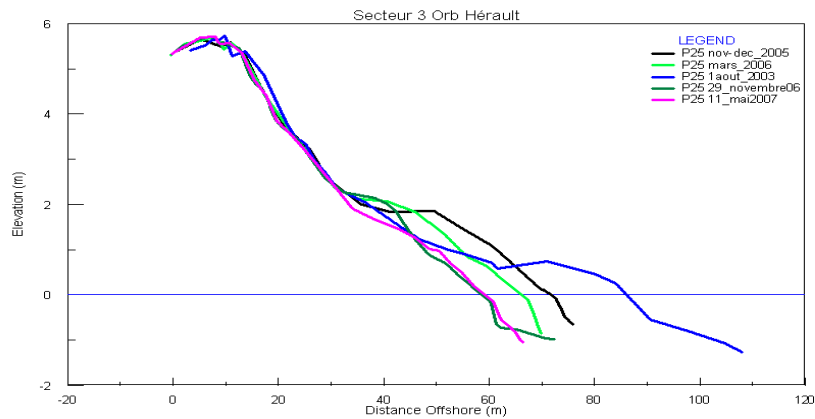
Le profil P25 (secteur des "plages oubliées") est similaire au profil P20 (Figure 34). Sur la Figure 35 la dune ne bouge pas mais on observe un recul régulier du trait de côte induisant une forte perte de volume de la plage (-54m²/m linéaire entre 2003 et 2007).

Figure 35. Profil topographique P25 du secteur Orb Hérault.

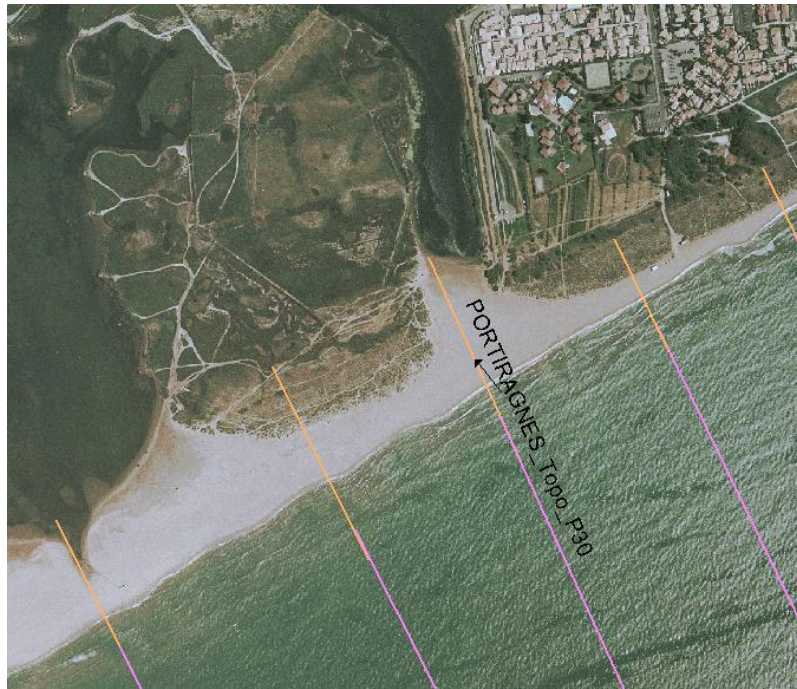
De même au niveau de la Riviérette ("plages oubliées", Figure 37) les variations topographiques sont très fortes. Ce grau est aussi régulièrement remanié de façon artificielle. Par contre coté mer, on peut voir que le trait de côte n'a reculé qu'une fois à l'occasion de la tempête de décembre 2003. En effet ce profil se trouve après la zone d'inflexion de l'érosion du secteur Orb-Hérault. D'est en ouest on passe d'un contexte d'érosion à un contexte d'accrétion au niveau des profils P27 et P28.

Figure 37. Localisation du profil P30 du secteur Orb-Hérault sur une ortho-photographie de 2001.

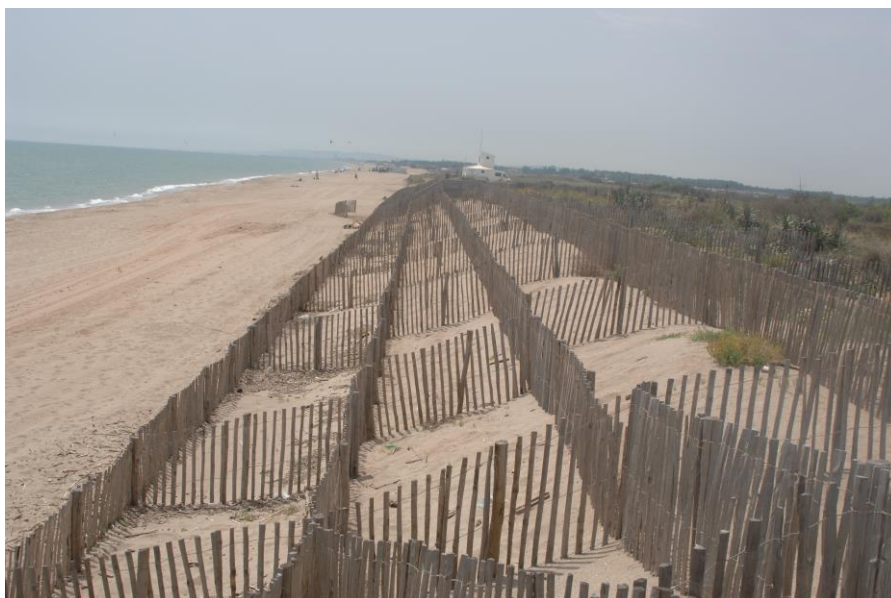
Figure 39. Vue de l'ouvrage au niveau du profil P28 à Portiragnes. Mai 2007.

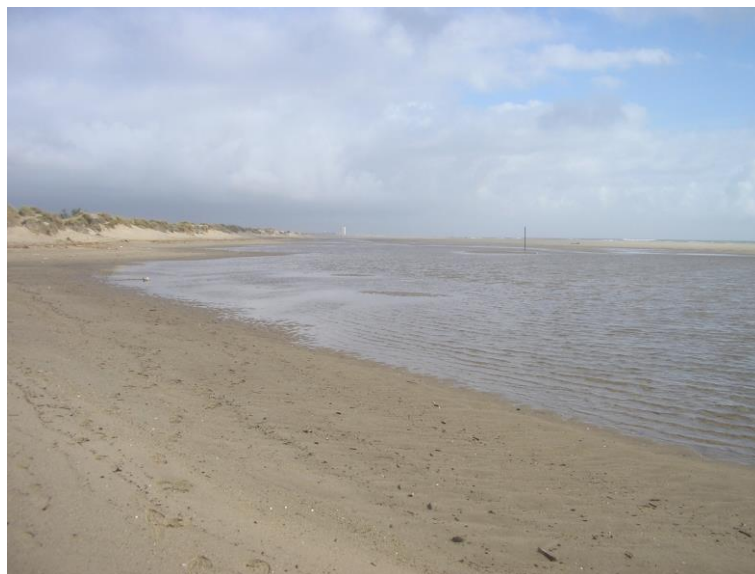
Figure 43.

Dans les zones de bâches de ce secteur, la berme peut être franchie lors des tempêtes (Figure 43). L'eau est alors canalisée dans les dépressions et peut même atteindre le pied de dune alors que celui-ci se situe normalement à une centaine de mètres du trait de côte.

Bâche envahie par l'eau de mer lors de la tempête d'octobre 2006 sur la plage de Vendres.

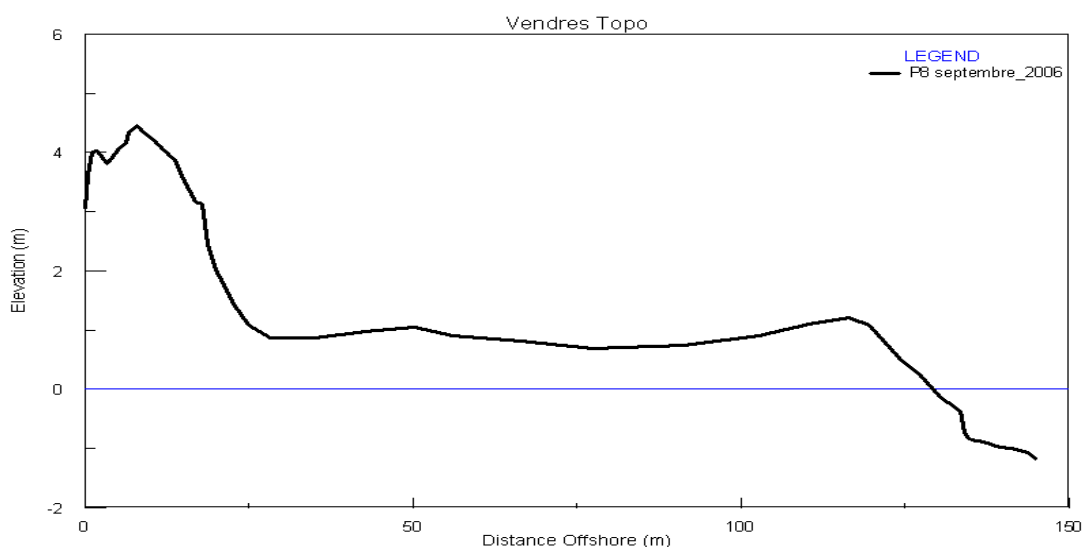
Figure 44. Exemple de profil topographique de la plage de Vendres (profil P8). La longue portion de plage située entre la dune et la berme est une bâche qui peut être envahie par les surcotes de tempêtes et par les eaux de pluie.

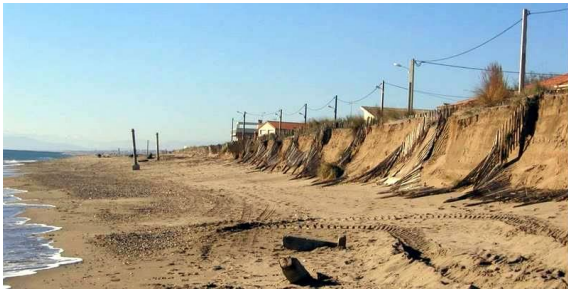
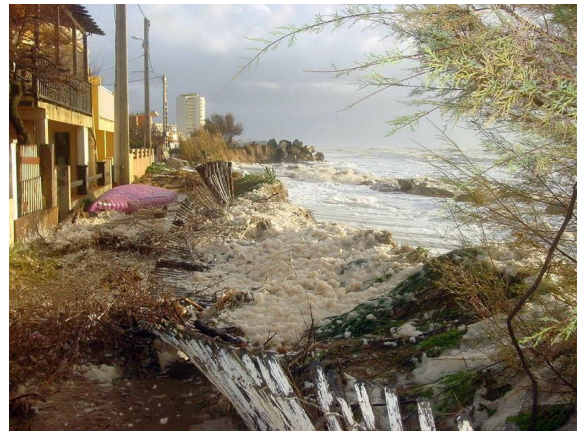
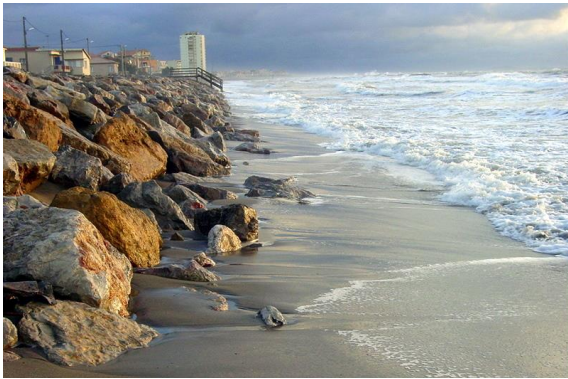
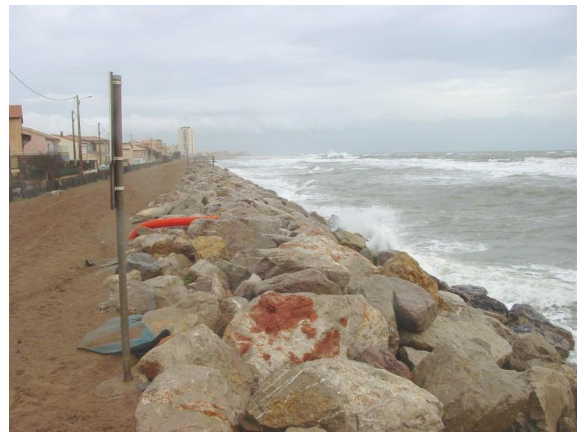
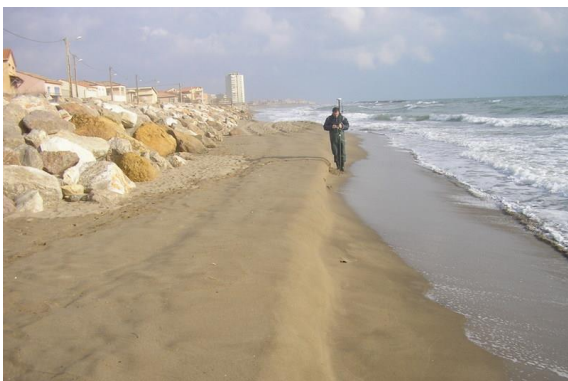
Face aux enrochements de fond de plage qui ont été installés après la tempête de décembre 2003 la plage a disparu (figure 45). En juin 2007 deux brise-lames ont été rajoutés dans la zone la plus en érosion à Valras (Figure 46). Au sud-est de ces enrochements l'érosion se poursuit et une butée de pied de 500 m de long sera mise en place fin 2007.

2002 (falaise dunaire en recul)

décembre 2003 (tempête)

octobre 2004 (coup de mer)

novembre 2006 (coup de mer)

janvier 2007 (mesures topographiques)

figure 45 : évolution du secteur des "Mouettes", à l'extrémité ouest de Valras

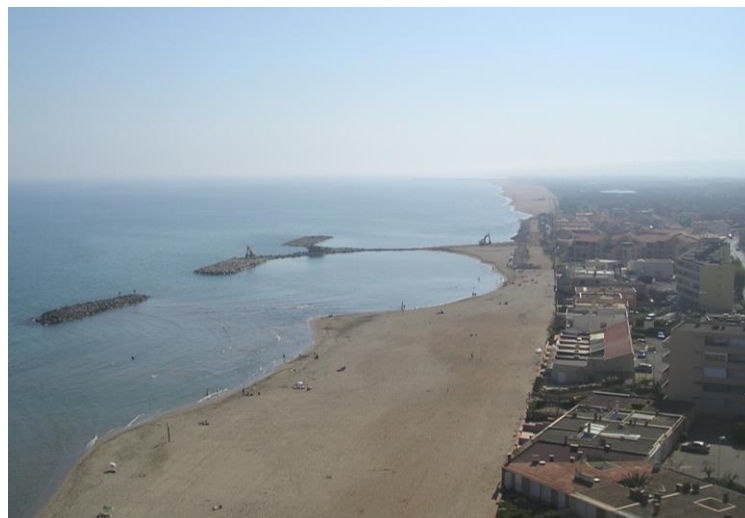
Figure 46. Vue sur les travaux de pose des brise-lames à Valras le 24 Avril 2004. Au niveau des enrochements de fond de plage celle-ci a disparu.

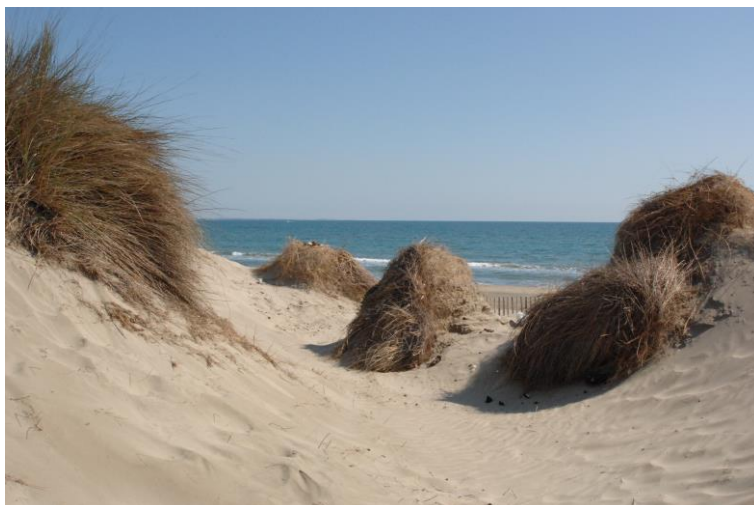
Figure 52 : chicots dunaires couronnés d'oyats en voie de déchaussement

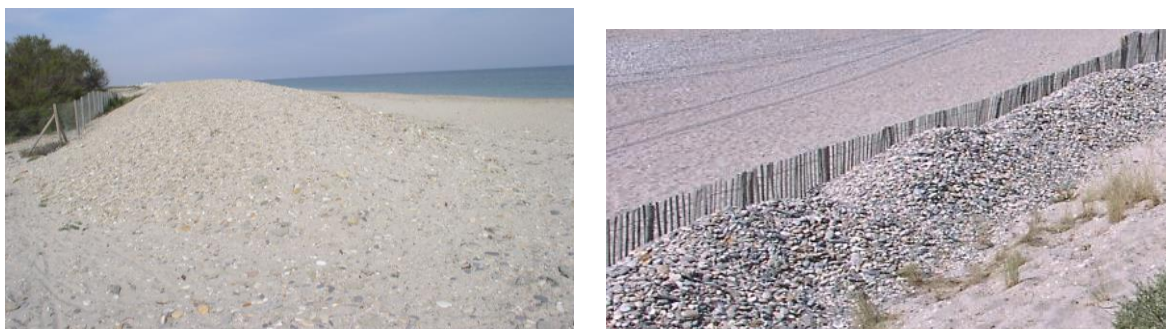
Figure 58 : dépôts de galets sur la zone de développement de *Euphorbia peplis*.

L'espèce se développe particulièrement dans les zones du cordon présentant une faiblesse topographique et une végétalisation faible. Ce phénomène montre donc que la discordance topographique du cordon par rapport à la plage et sa végétalisation est un rempart à l'extension de l'espèce. Malgré la forte fréquentation du site et l'artificialisation du cordon, *Euphorbia peplis* trouve ici des conditions favorables à son développement. Les ouvrages en ganivelles permettent à la fois une protection contre le piétinement et une préservation de la banque de graines présente dans le sable, qui pourrait être enlevée lors du nettoyage de la plage. Quelques préconisations de gestion peuvent néanmoins être énoncées pour la bonne conservation de l'espèce :

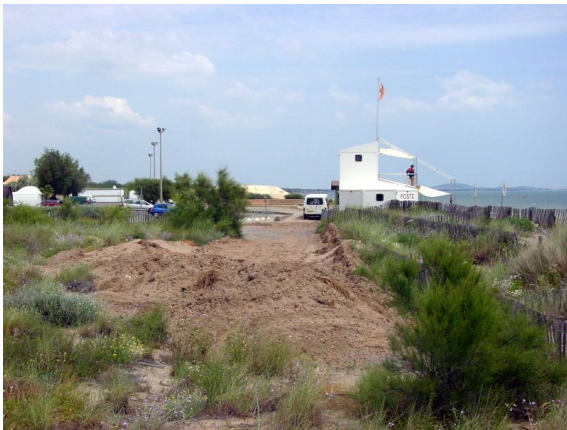
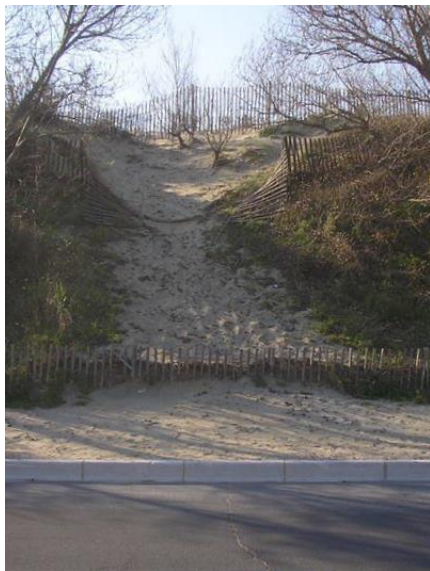
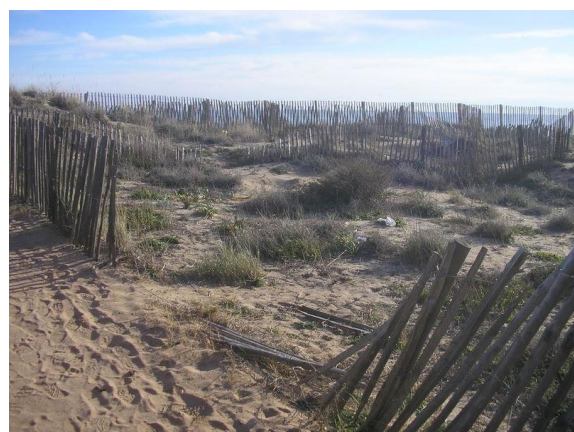
figure 59 : quelques illustrations des dégradations constatées sur le littoral héraultais

Les dégradations des dunes et des ouvrages restent bien souvent le fait de l'Homme, comme le montrent les photos de la figure 59 :

dépôt de sable dans l'arrière-dune de Portiragnes

Dégradation des ouvrages en ganivelles, à Agde (à gauche), à Portiragnes (à droite)

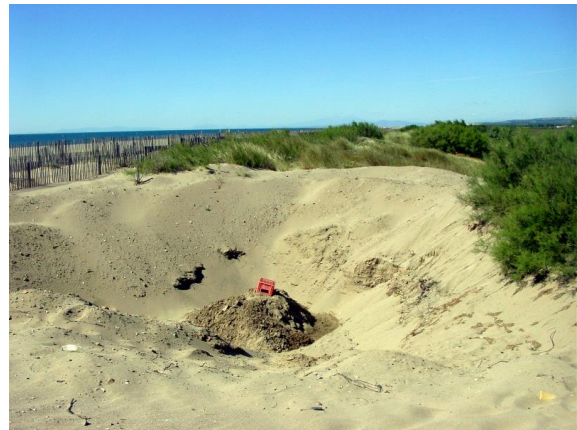
Creusement sauvage dans la dune de Vendres

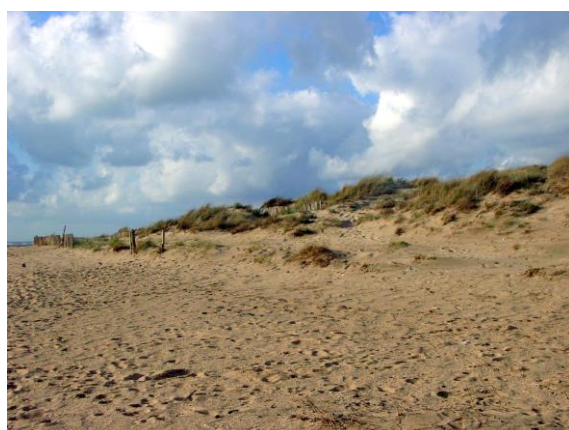
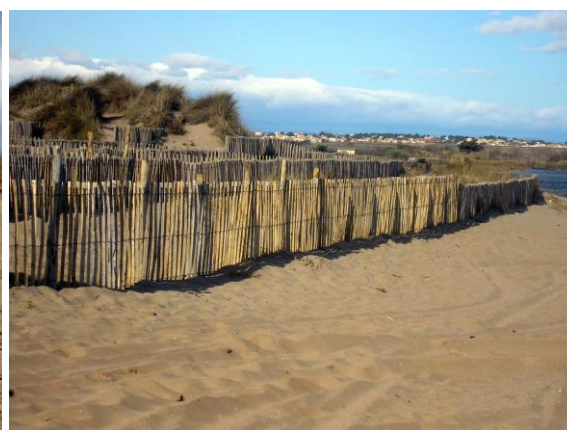
exemple de réparation d'ouvrage à Portiragnes (la Riviérette - décembre 2006 à gauche, janvier 2007 à droite)

Les ouvrages de la commune sont régulièrement entretenus, avec des valeurs de plusieurs centaines de mètres chaque année. La période 2006-2007 est similaire à la précédente, en termes de volume de réparations.

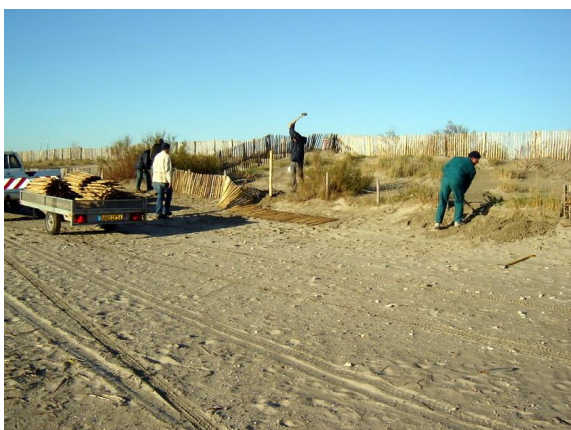
**exemple de réparation d'ouvrage à Frontignan
(les Aresquiers)**

Très nette diminution des réparations effectuées sur cette commune (une des valeurs les plus faibles jamais enregistrées), pour la période 2006-2007.

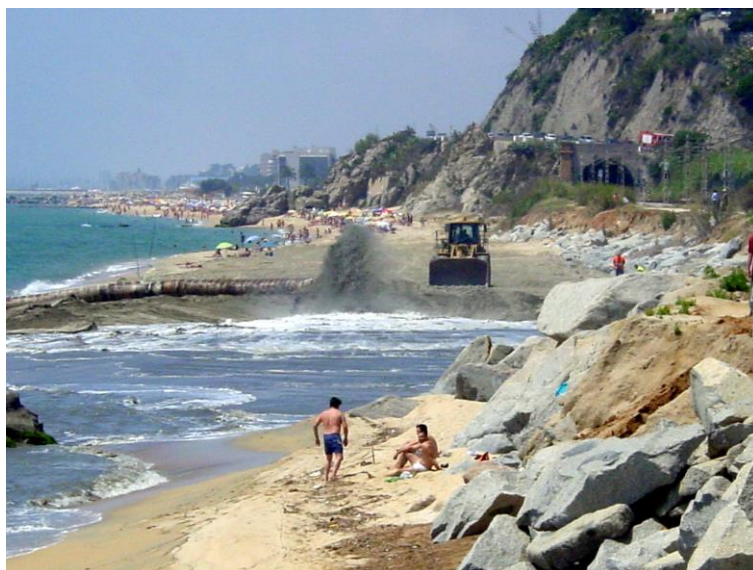
figure 66 : Rechargement de la plage d'Arenys de Mar, au nord de Barcelone (sable dragué au large et refoulé par conduite)
(conférence de phase B beachmed-e ; visite de terrain du 30 juin 2007)
