R A P P O R T D ' A C T I V I T É 2 0 0 8 - 2 0 0 9

La protection et la gestion du littoral héraultais

**Entente interdépartementale pour la démoustication
du littoral méditerranéen**

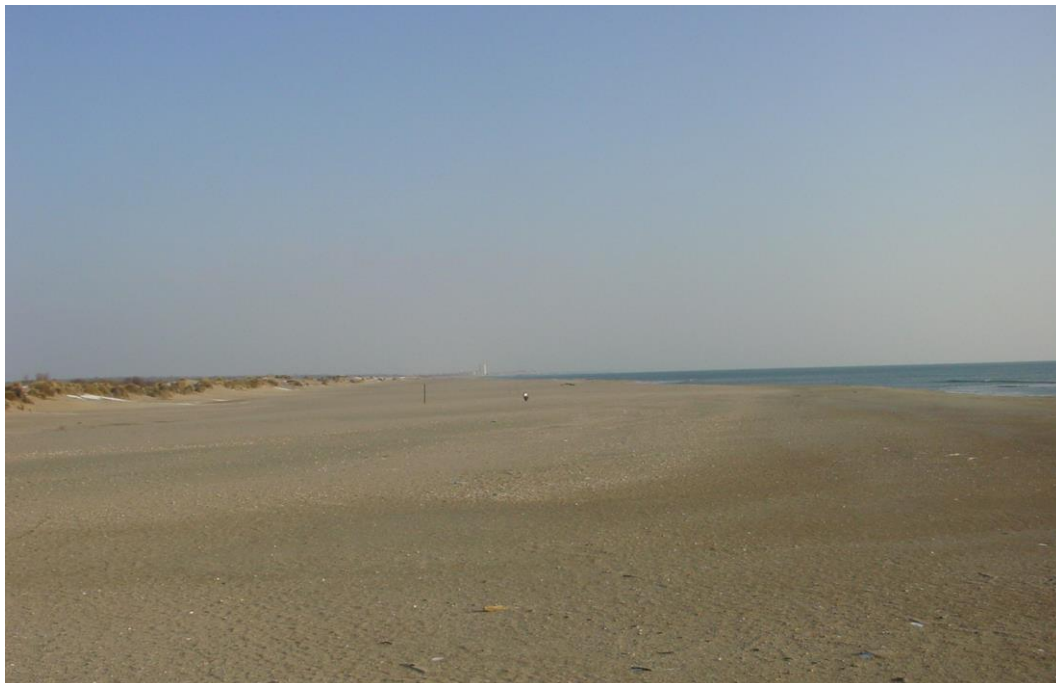
▲ La plage de Vendres en situation hivernale (traces de neige à gauche dans les dunes) favorable : grande largeur et homogénéité

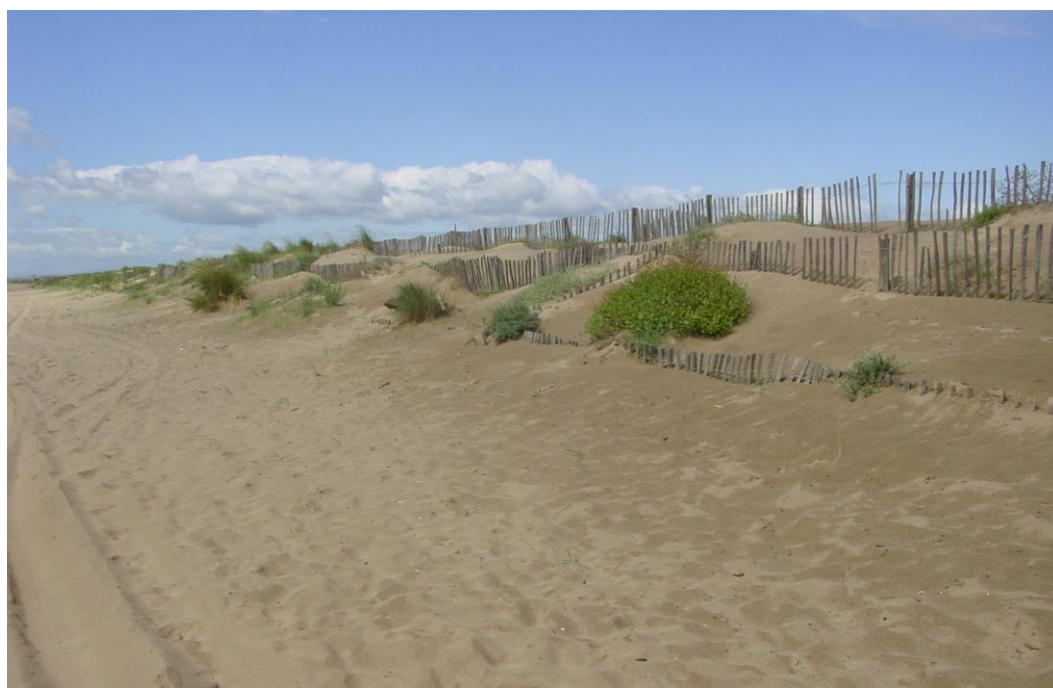
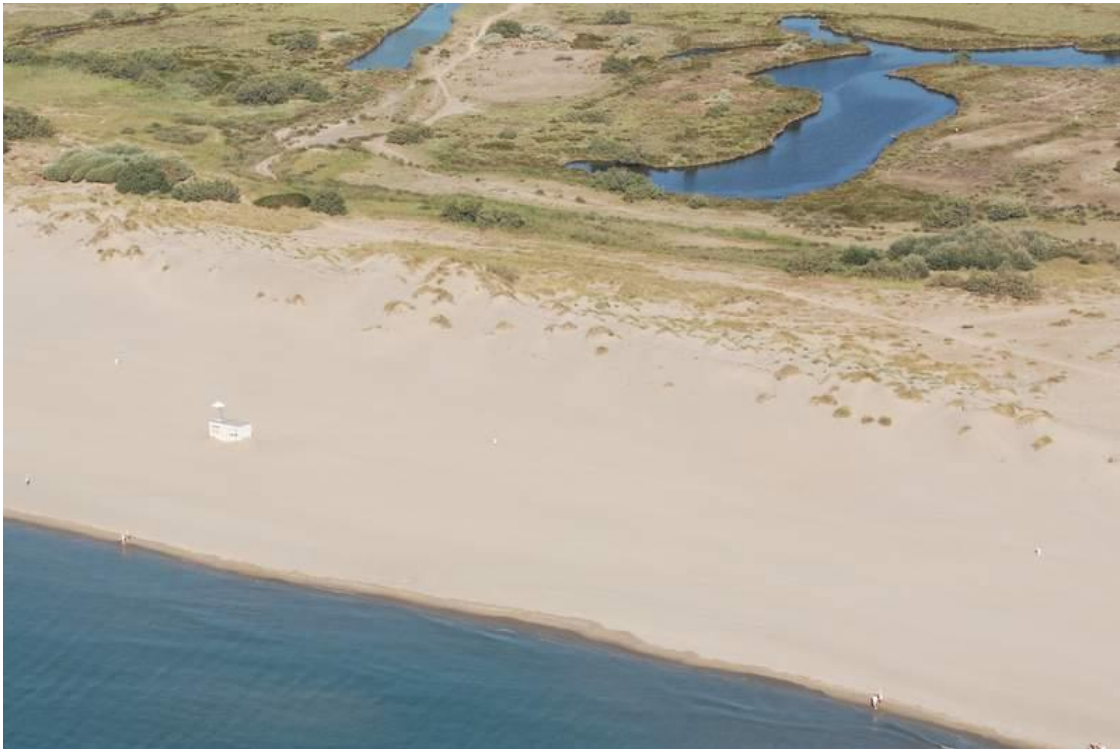
La plage est : l'ouvrage, quoique dégradé, a capté du sable ; le végétation se développe lentement

Le cordon dunaire de Vendres présente toujours un aspect chaotique, une réactualisation de la protection dunaire serait nécessaire.

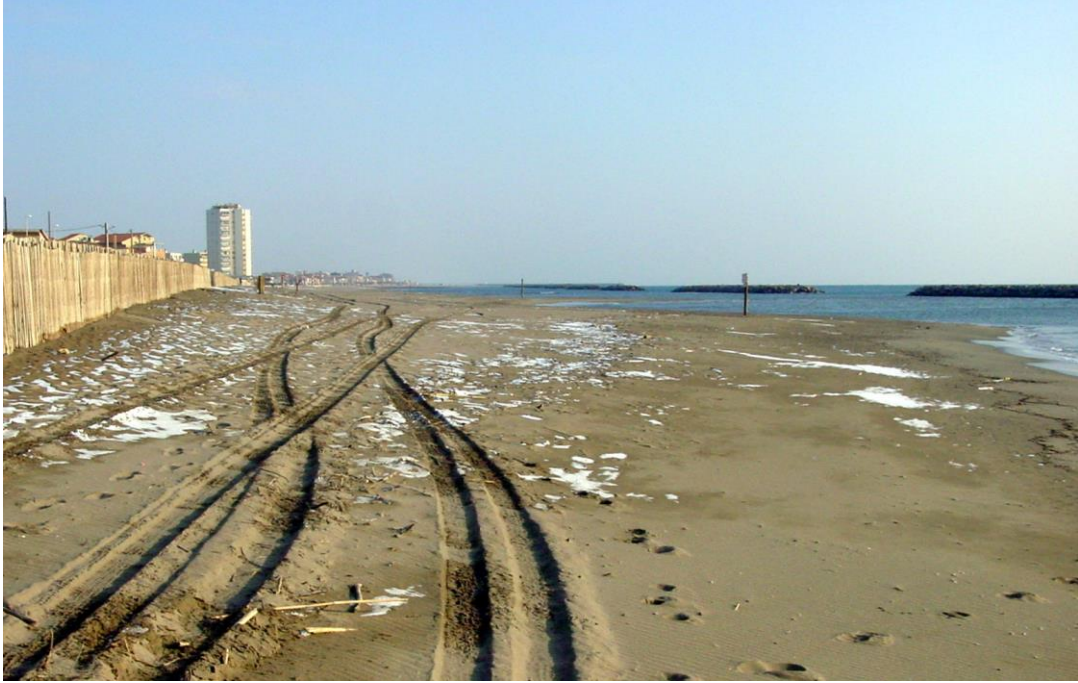
▲ La plage de Valras (secteur des Mouettes) en situation hivernale ; les enrochements ont été enlevés, un cordon sableux "ganivellisé" a été reconstitué à leur place.

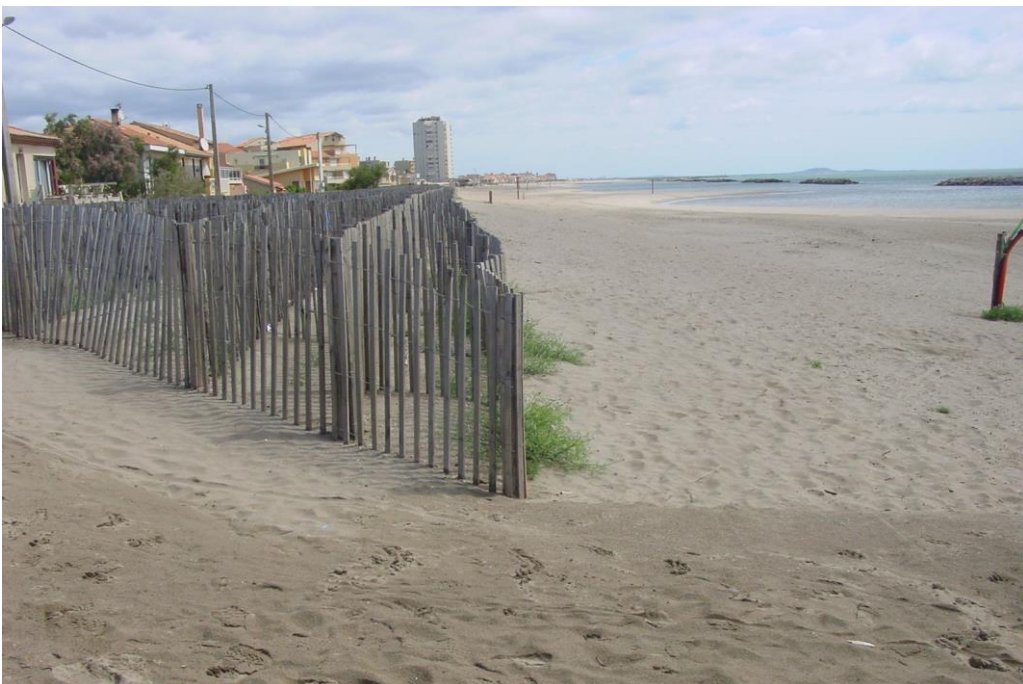
Le même secteur au début de la saison estivale : le public a retrouvé une plage large ; on est revenu à la situation d'avant 2002, les brise-lames en plus.

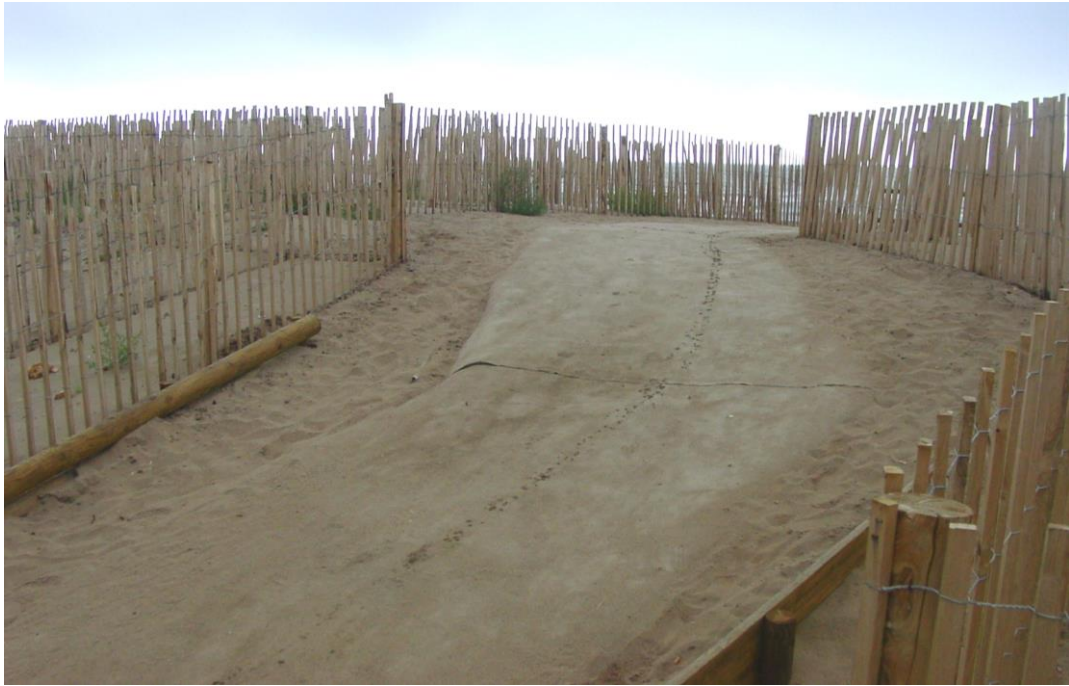
▲
Vue de détail d'un accès piétonnier trans-dunaire dans le secteur des Mouettes. Noter sa grande largeur, et le géotextile apparent, qui ne recouvre pas toute la surface du passage.

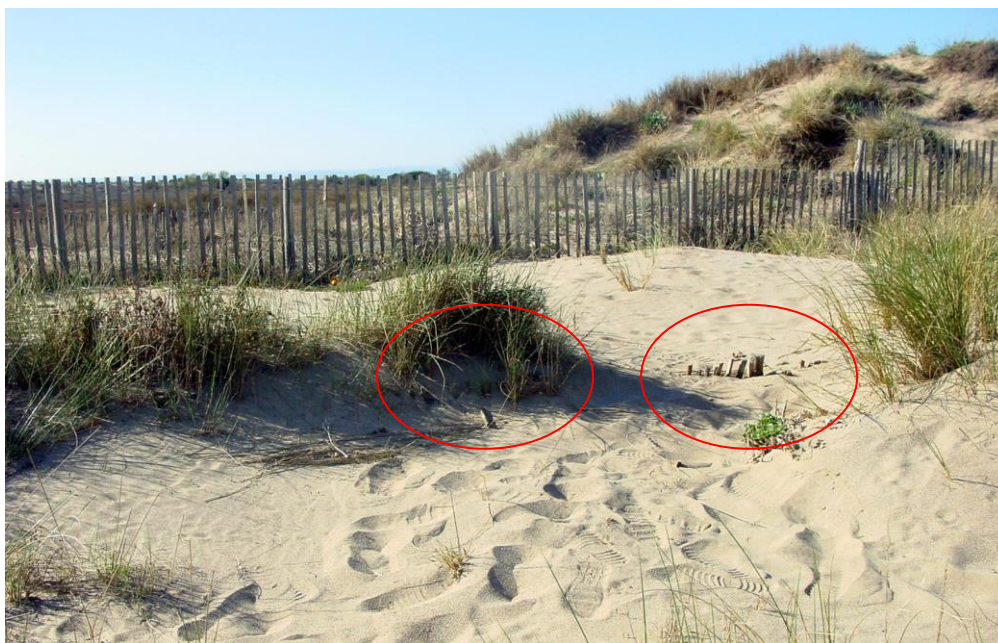
Les Orpellières, extrémité ouest ; les "palmivelles" (ganivelles dont les échelas de châtaignier ont été remplacés par des nervures de feuilles de palmier "*phœnix* ") implantées en 2002 sont désormais totalement enfouis dans le sable qu'elles ont capté.

Le site des Orpellières, nécessiterait une réactualisation des ouvrages de protection dunaire, la mise en defens des dunes n'est plus efficacement assurée.

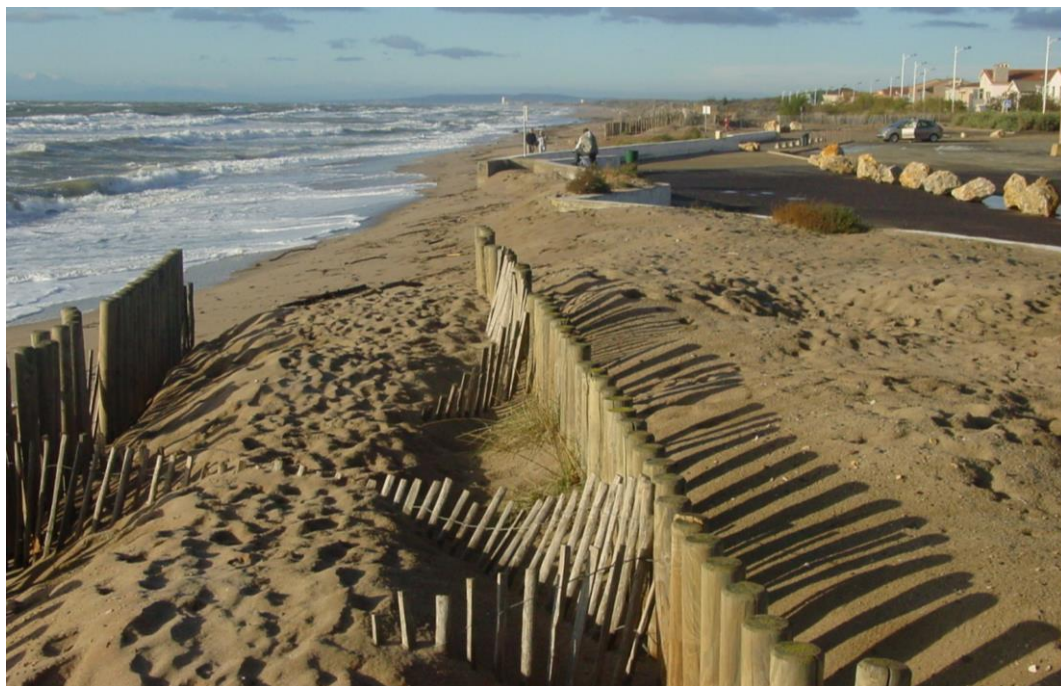
▲
La plage de la Redoute, lors d'un coup de mer (novembre 2008). Ce secteur reste marqué par l'éroitesse de la plage, mais est en cours d'aménagement : après l'enlèvement du blockhaus, devrait succéder une phase de reconstitution du cordon dunaire et de rechargement de la plage (cf. paragraphe "Assistance technique").

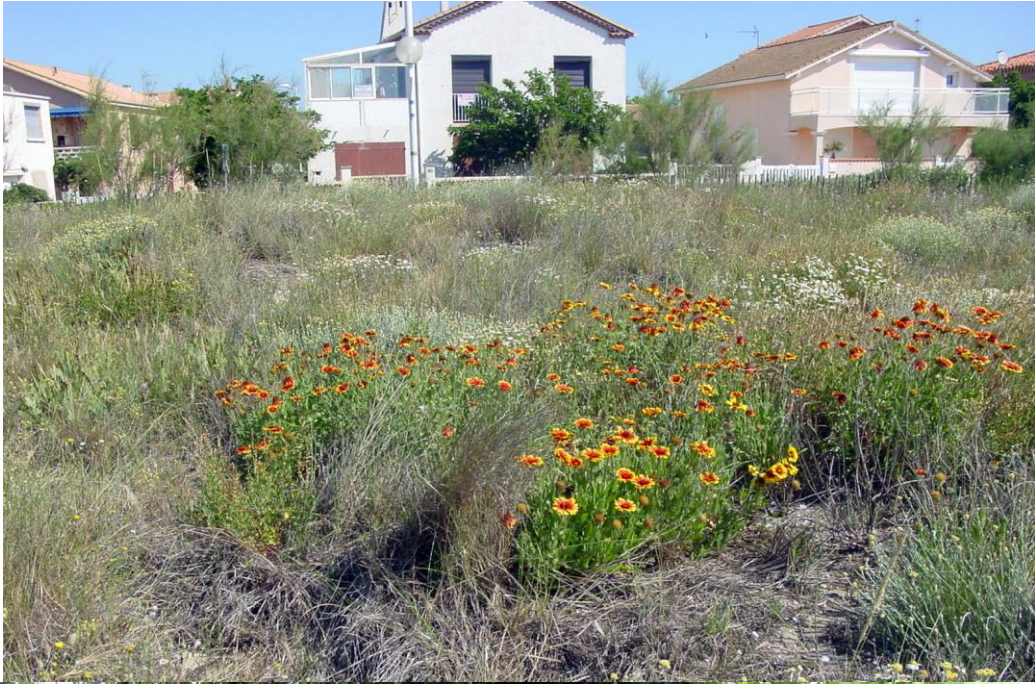
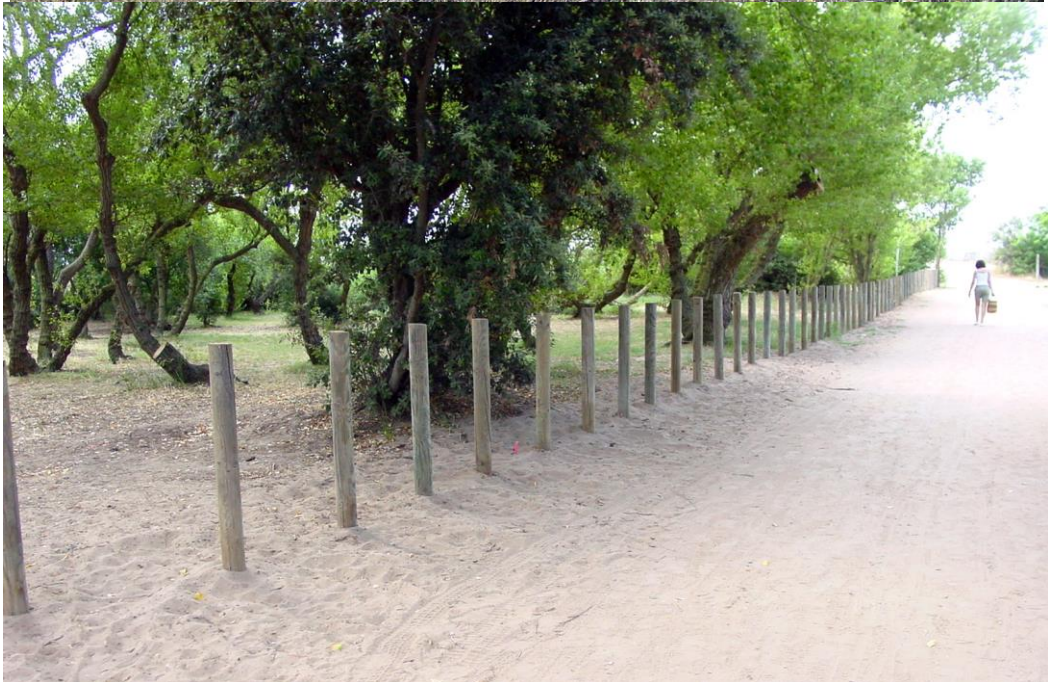
Plus à l'ouest, l'arrière-dune est envahie en fin de printemps par une espèce végétale non dunaire, probablement issue des plantations réalisées à proximité, au niveau de la voirie.

▲ Le secteur du Bosquet a fait l'objet d'un aménagement léger, en l'occurrence une mise en défens par l'implantation d'une ligne de pieux anti-véhicules (étude-projet : EID Méditerranée).

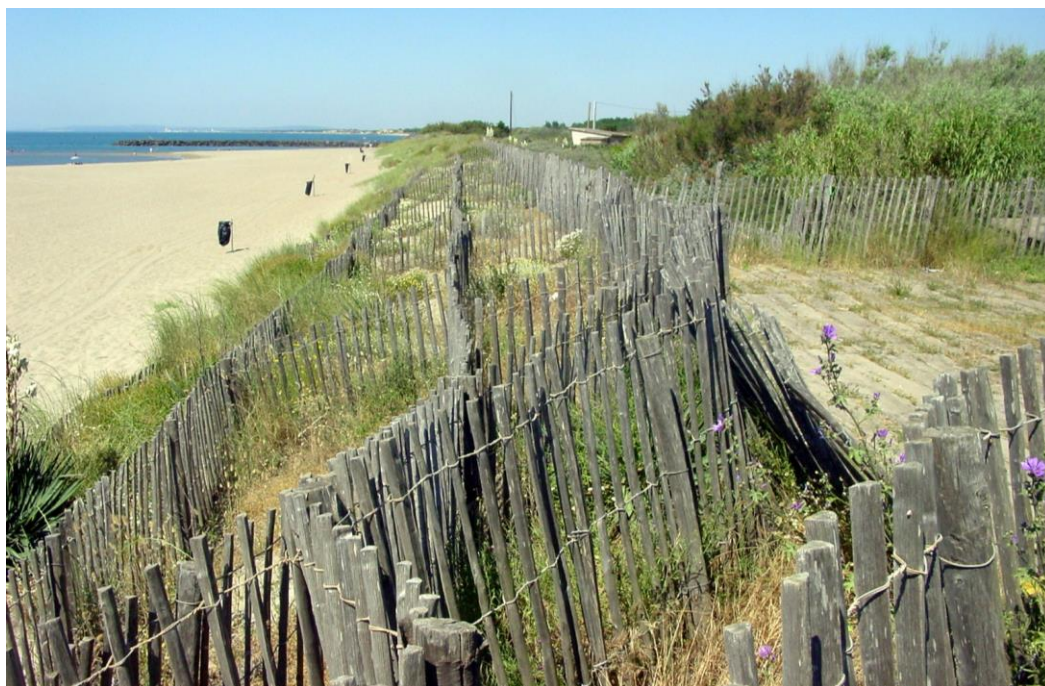
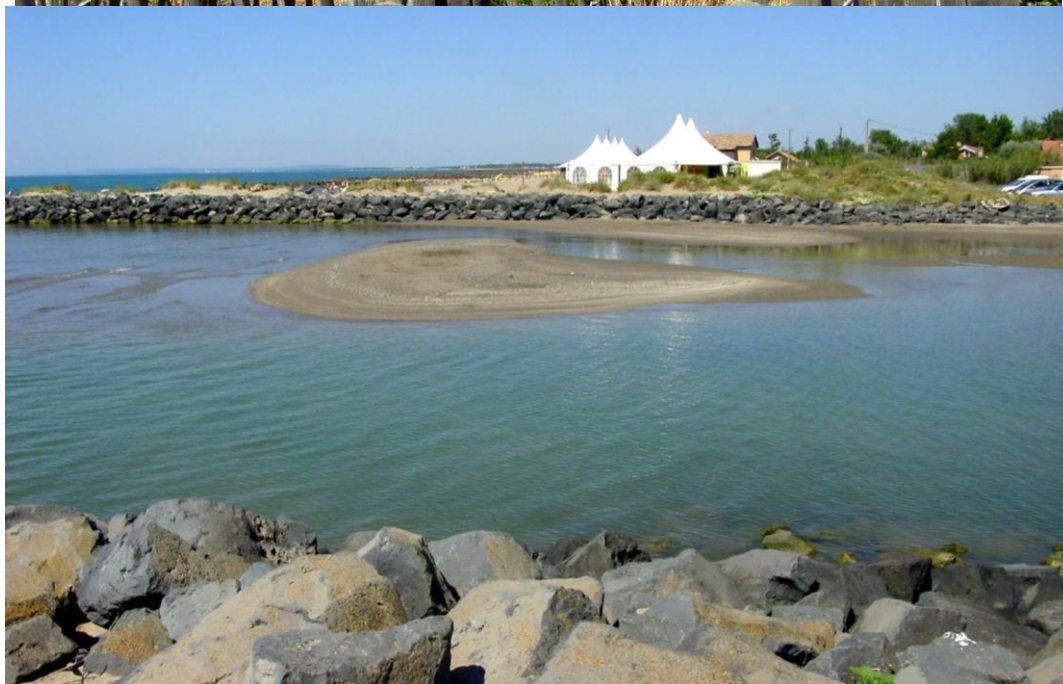
Les ouvrages de la Farinette, à l'est de l'embouchure du Libron : la faiblesse des apports sableux dans l'ouvrage en ganivelles est masqué par le développement de la végétation, signe d'une certaine stabilité sédimentaire dans ce secteur.

Le chenal de l'Ardillon présente un ensablement chronique et important, qui émerge ici, dans l'axe des cordons dunaires de Farinette et du Clot de Vias.

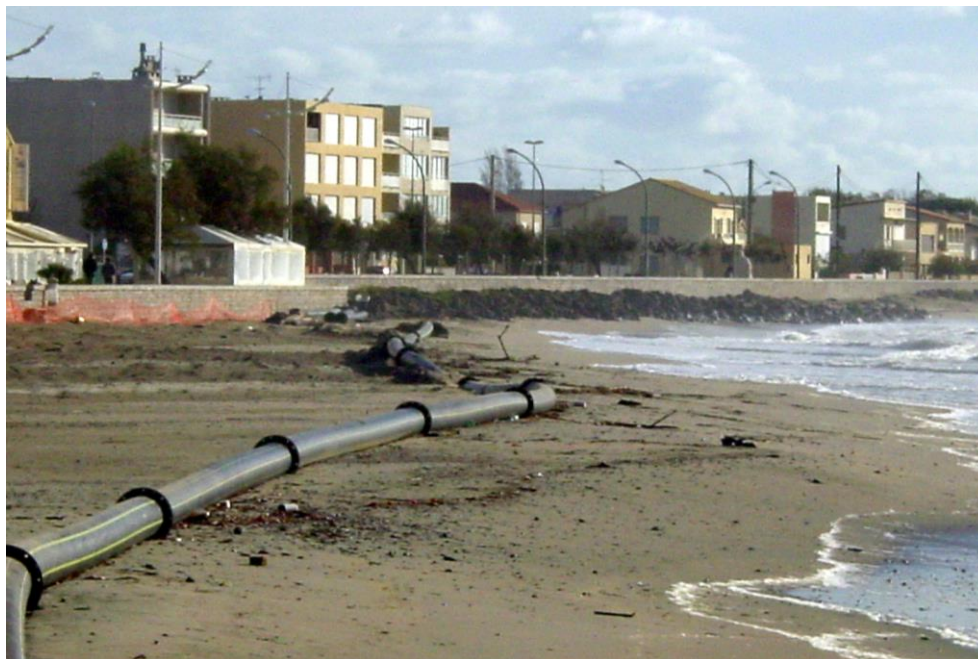
Rechargement de la plage déficitaire du grau d'Agde, en novembre. Comme à Valras l'an passé à la même époque, un coup de mer est venu perturber l'opération (déplacement de la conduite).

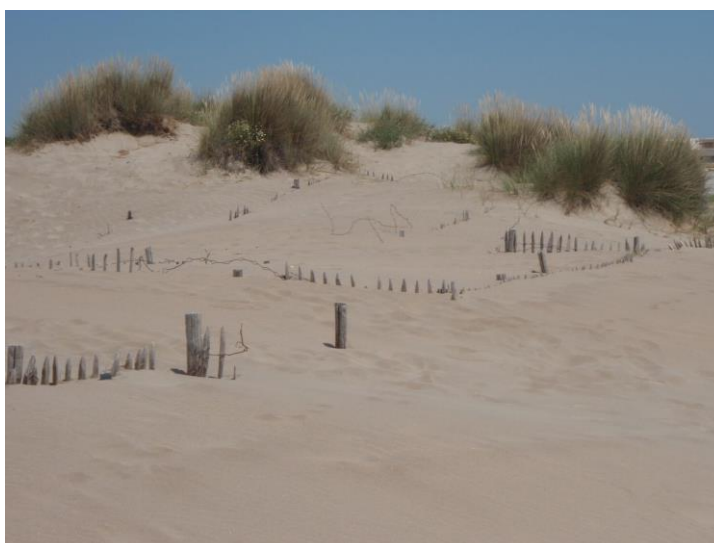
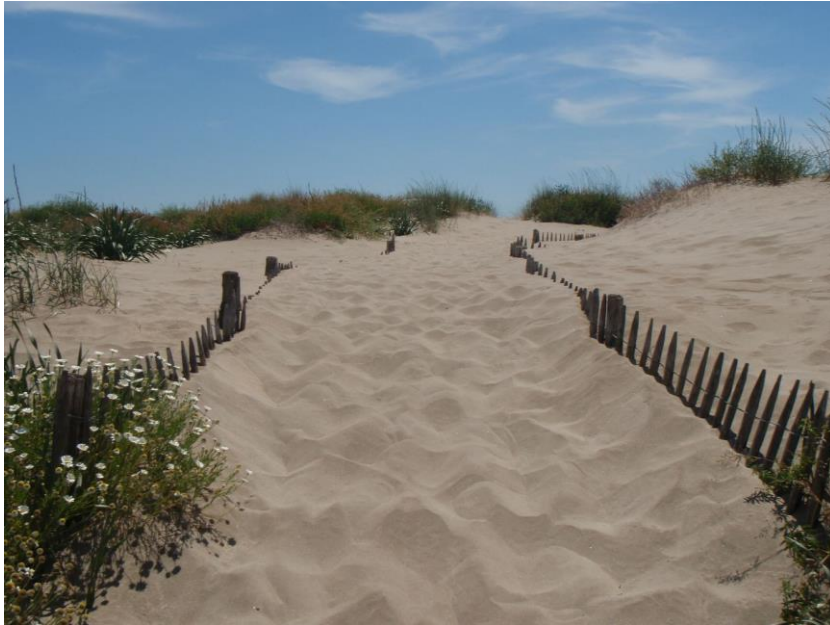
Accès à la plage ensablé

Sur le secteur de la Roquille l'état des ouvrages de protection dunaire est préoccupant. En effet l'ensablement de l'ensemble des ouvrages est très fort, les rendant facilement franchissables. Les ouvrages sont également en mauvais état, ils ne jouent plus leur rôle de mise en défens de la dune. Les passages sauvages sont très nombreux sur ce site. Les accès à la plage étant ensablés, ils ne canalisent plus les usagers.

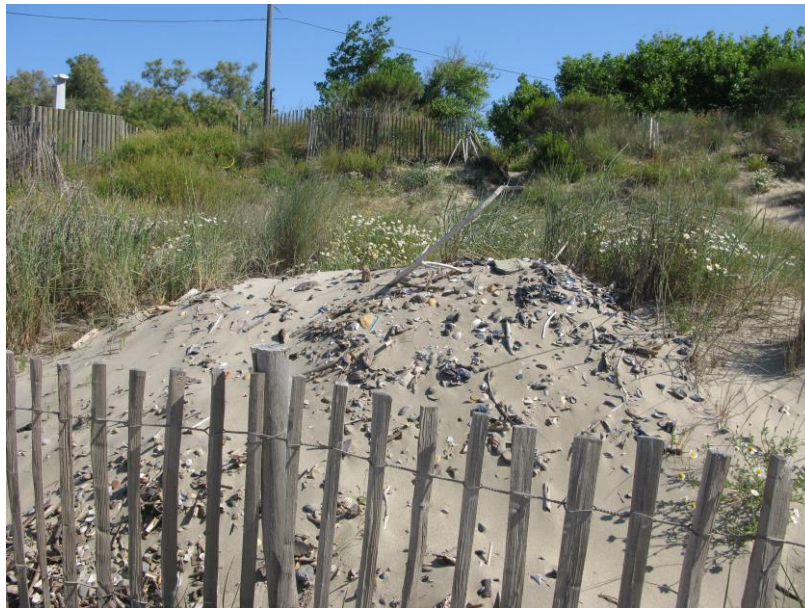
Dépôt des résidus issus du nettoyage de plage sur la dune

Les déchets issus du nettoyage de plage sont déposés en certains endroits derrière la première ligne de ganivelle, c'est-à-dire sur les premiers habitats naturels. Même lorsque les dépôts ne contiennent que du sable et des matières organiques, ils ne doivent en aucun cas être déposés sur la dune puisqu'ils étouffent la végétation.

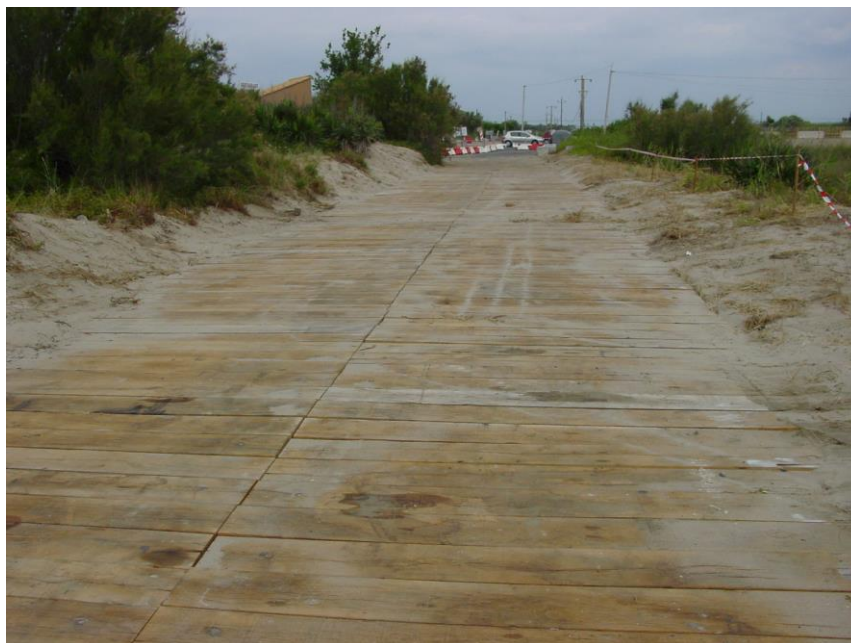
Dans le cadre des aménagements du Lido de Sète à Marseillan, un nouvel accès véhicule et PMR (personnes à mobilité réduite) a été mis en place à l'ouest du grau du quinzième.

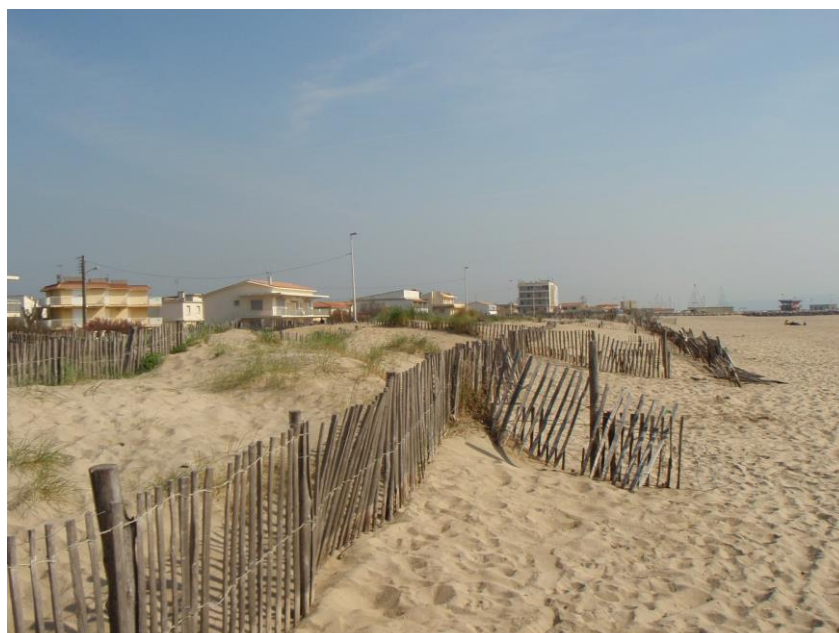
Les ouvrages de mis en défens mériteraient d'être réactualisés on observe notamment sur le cliché ci-dessus un piétinement fort du cordon dunaire.

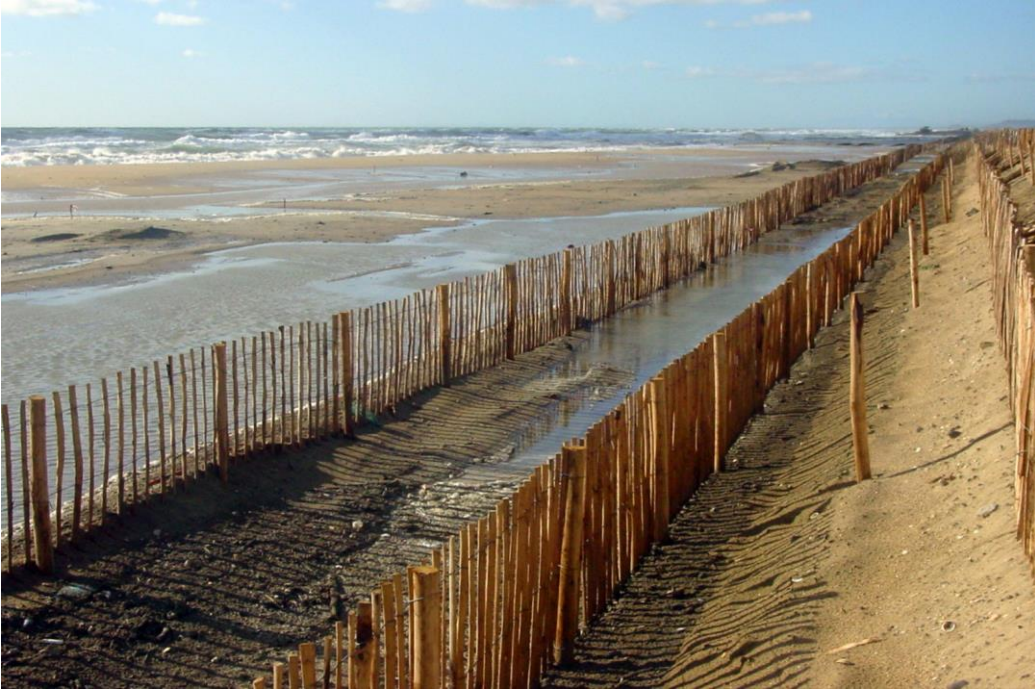
▲ Le coup de mer de novembre intervient aussi pendant la phase de travaux du lido de Sète : la plage est submergée, le jet de rive atteignant la deuxième rangée de ganivelles (pied de dune).

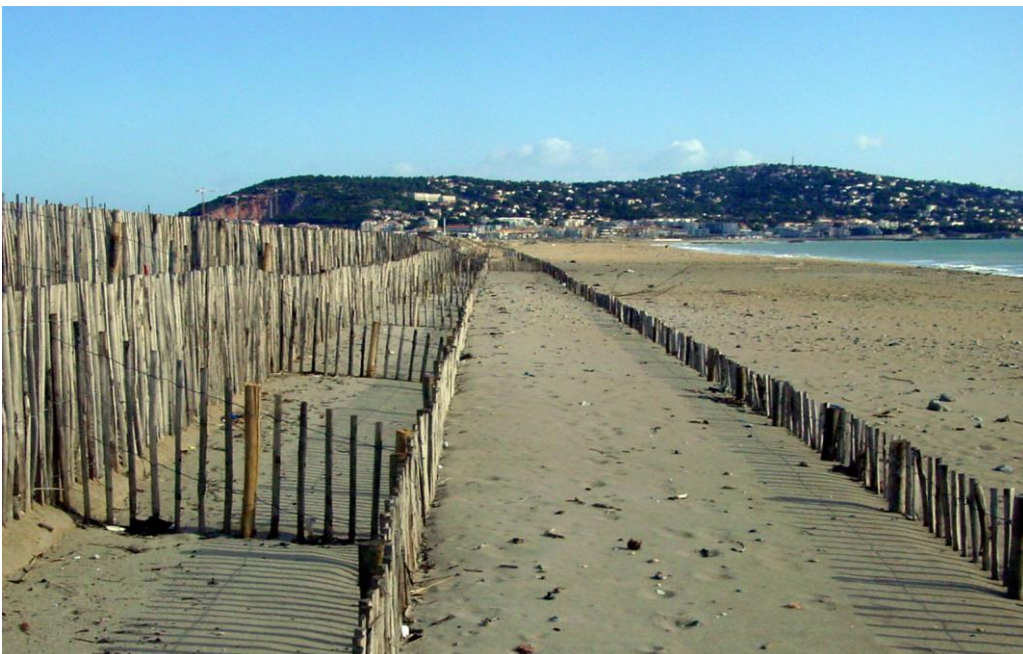
Le même secteur, en février ; l'action marine, pour l'essentiel, est à l'origine du fort ensablement constaté sur certains secteurs du lido, posant le problème de la mise en défens, de moins en moins efficace dans ce cas.

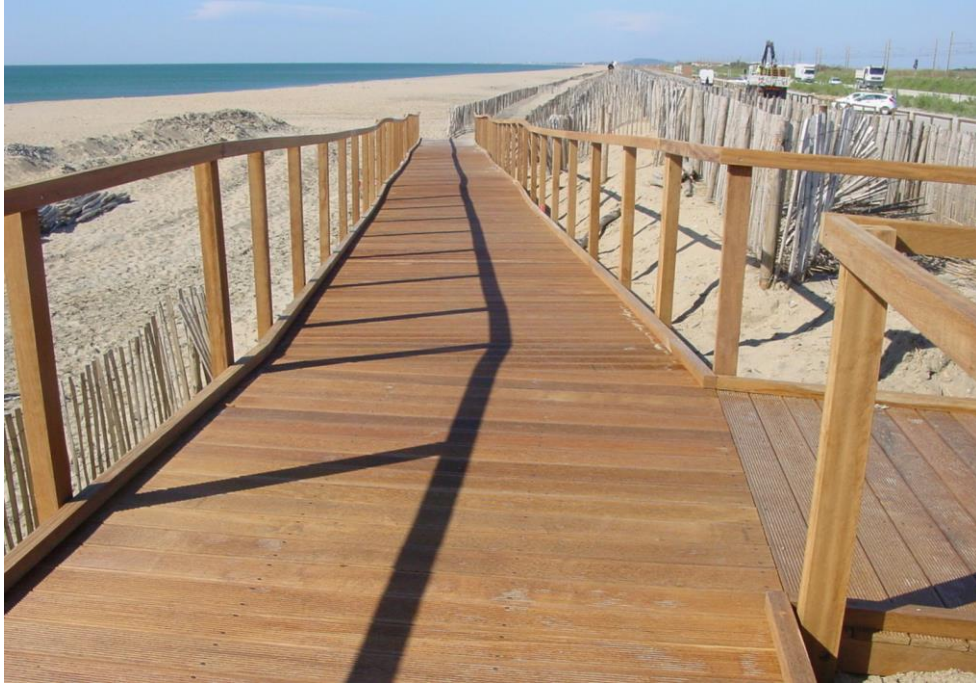
▲
Secteur de Villeroy-Listel : mise en place d'une rampe en bois pour permettre le franchissement du cordon dunaire par les personnes à mobilité réduite, dans le respect des normes en vigueur.

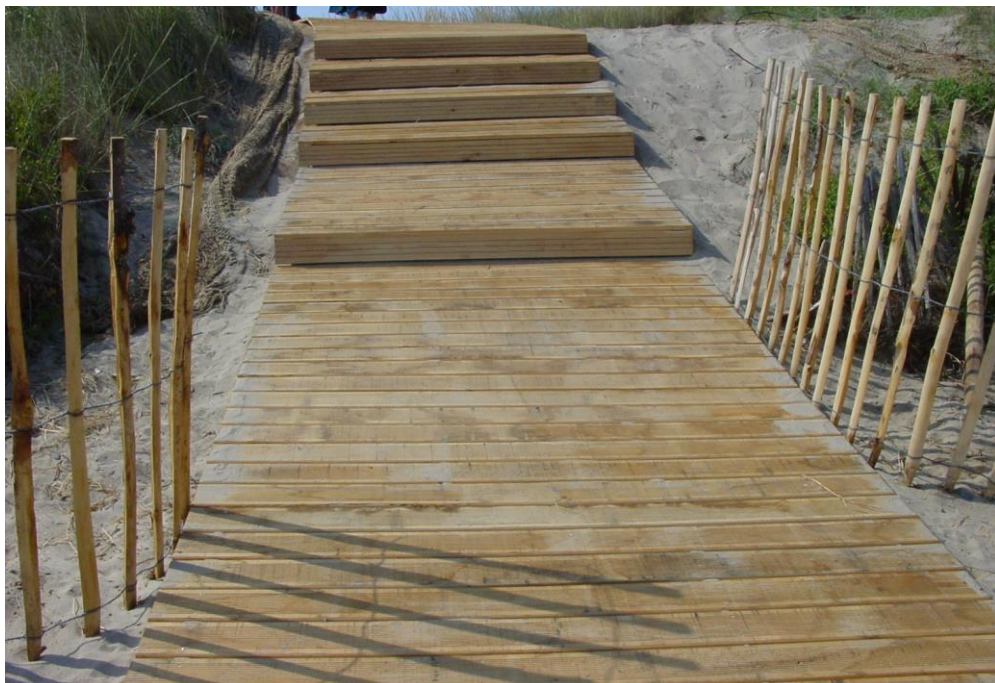
Travaux d'aménagements du lido (secteur de Marseillan) : gestion de la fréquentation ; mise en place d'un platelage piétonnier en bois, articulé (marches) pour suivre la morphologie de la dune.

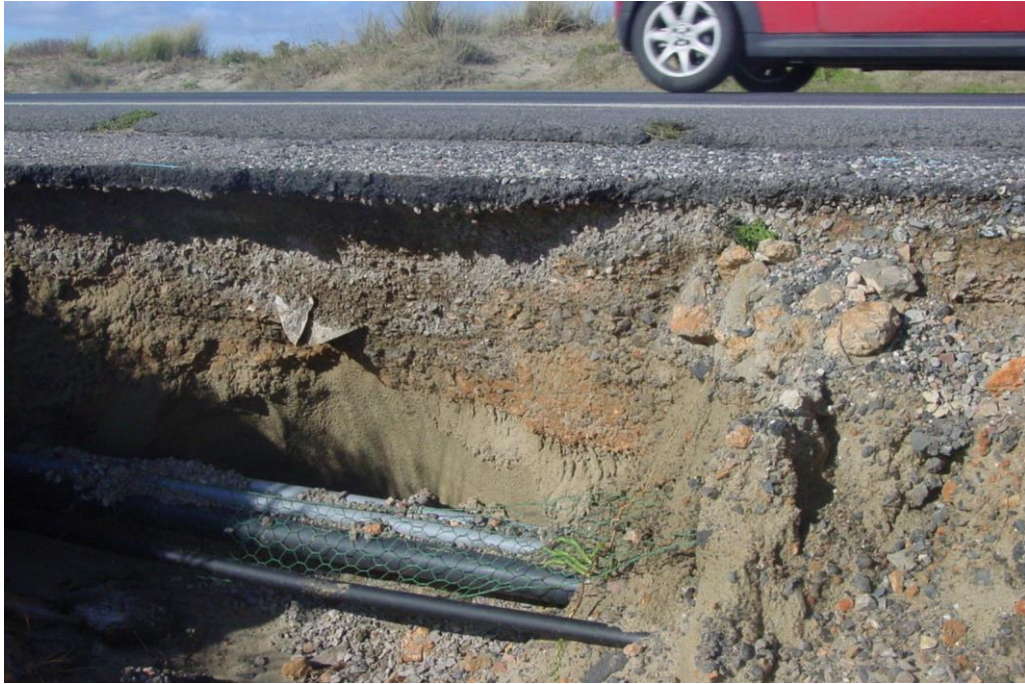
▲
Secteur du Castellans : l'érosion est toujours présente (déchaussement suite à un coup de mer) ; plus que jamais, si ce n'est pas l'Homme qui déplace la route, c'est la mer qui s'en chargera...

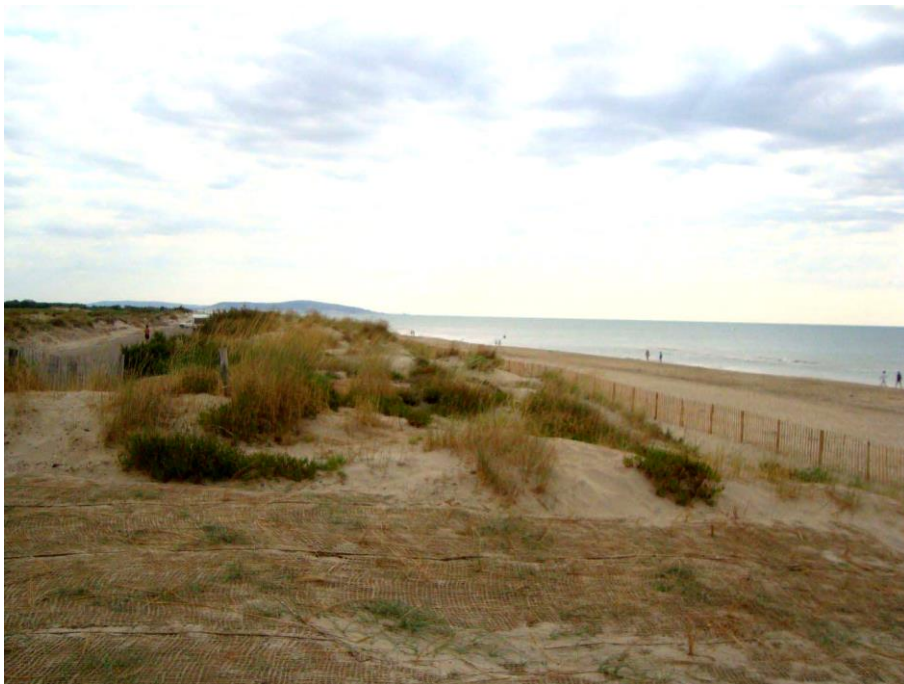
▲
Les dunes de Marseillan ont été restaurées cette année : une mise en défens a été réalisée, les zones piétinées et nues ont été recouvertes de géotextile et des boutures d'oyat ont été mises en place. La présence de géotextile permettra de favoriser la cicatrisation du couvert végétal et de stabiliser temporairement le stock sableux. Les boutures quant à elles ont été réalisées trop tardivement dans la saison, le taux de survie est quasiment nul au mois de juillet, cependant cette tendance sera à confirmer au printemps prochain.

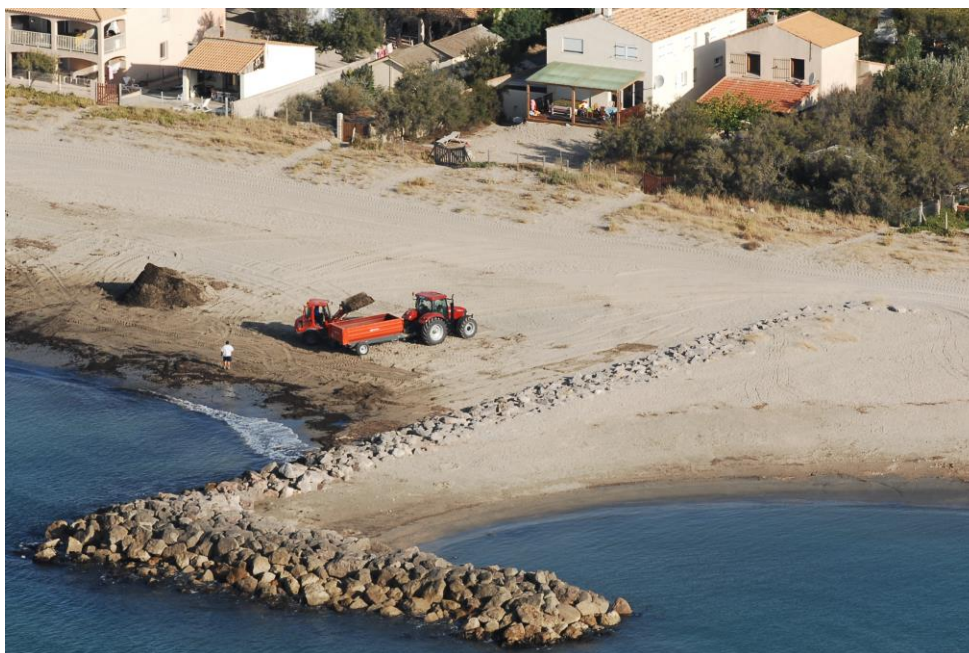
▲ La laisse de mer ici notamment les parties végétales mortes des herbiers de posidonies (feuilles et rhizomes) qui stabilisent naturellement la plage sont enlevées.

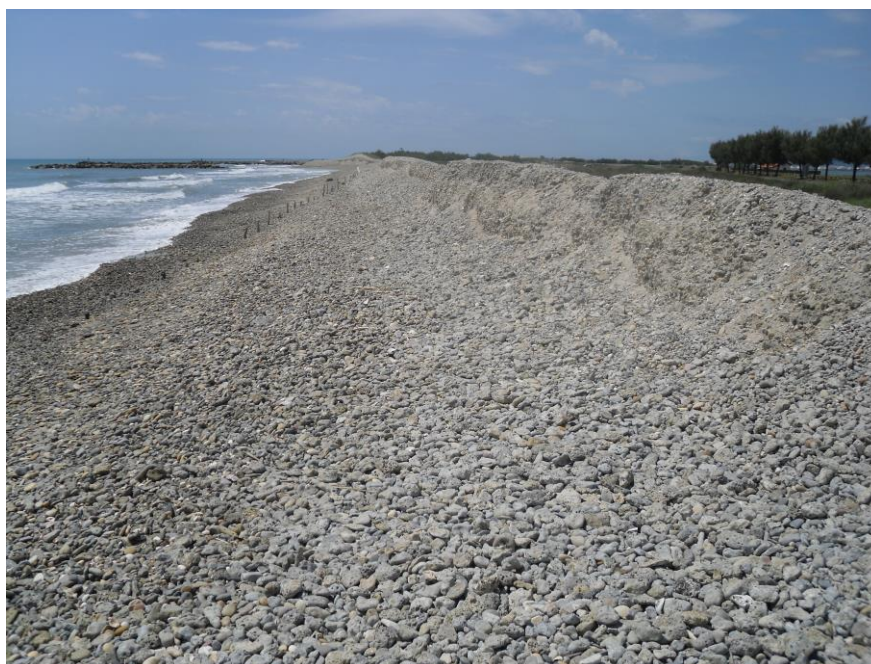
Le secteur des Aresquiers subit toujours une érosion aussi forte, on observe ici au mois de mai des restes d'ouvrages en ganivelles situés à présent au niveau du trait de côte, ainsi que l'érosion en falaise du cordon de galets.

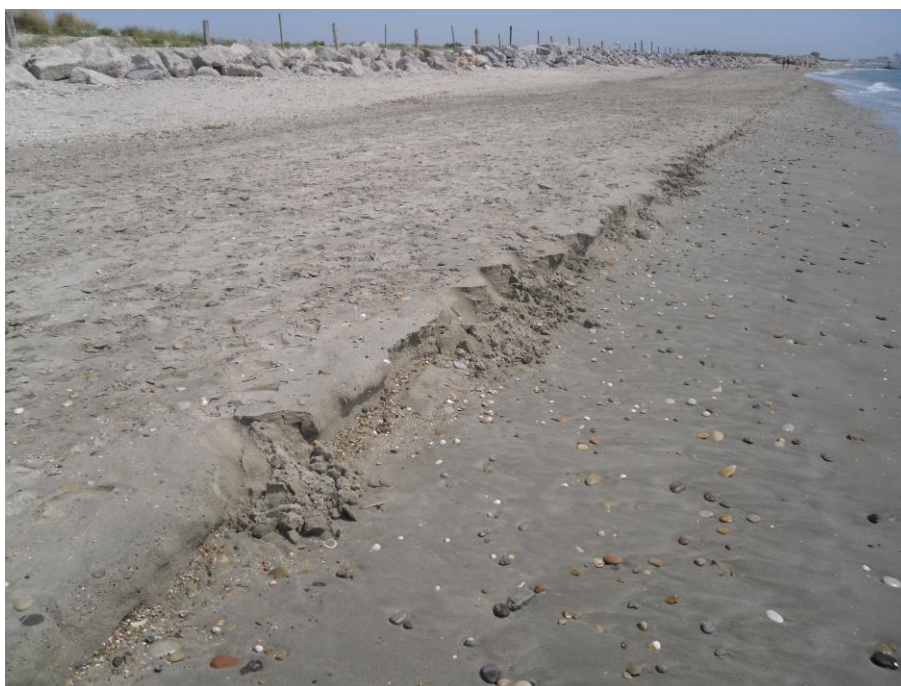
▲
Le secteur au droit des bassins piscicole présente au mois de juin une falaise de plage, signe ponctuel d'érosion.

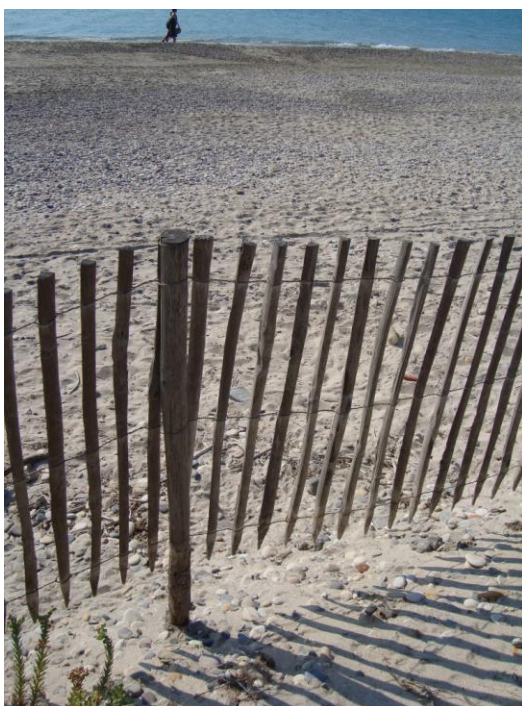
Sur certains secteurs les ganivelles sont déchaussées, en relation avec l'évolution de la morphologie de la plage et du cordon.

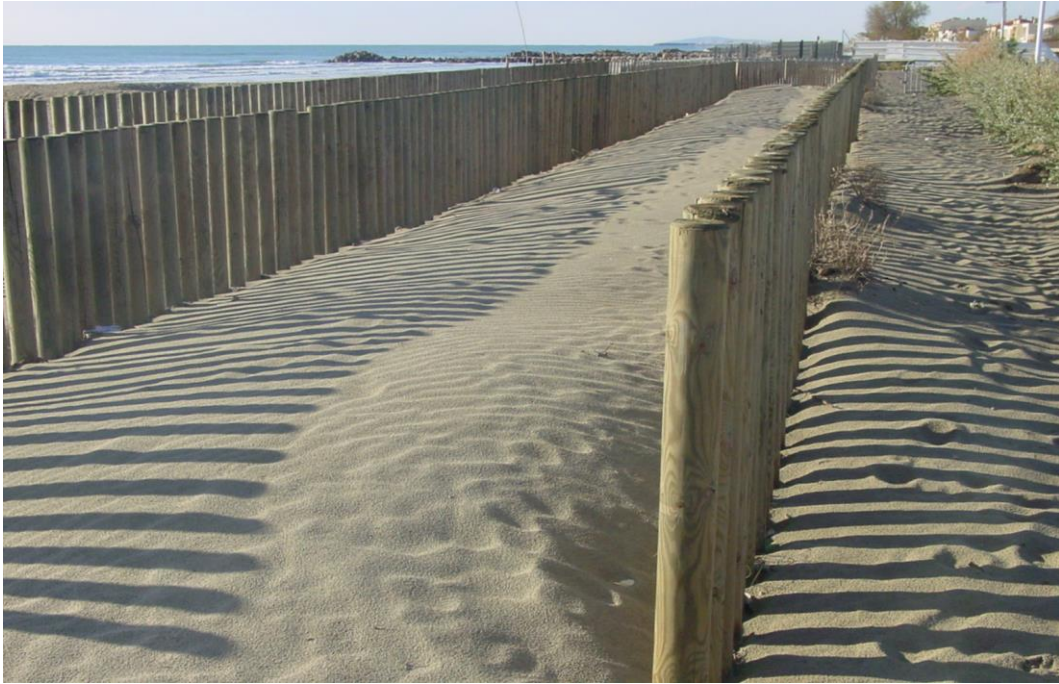
▲ Après expertise de l'EID et sous son contrôle technique, la municipalité de Mauguio-Carnon a procédé à la mise en place d'ouvrages de lutte contre l'ensablement de son secteur urbain, type Portiragnes (lignes de pieux).

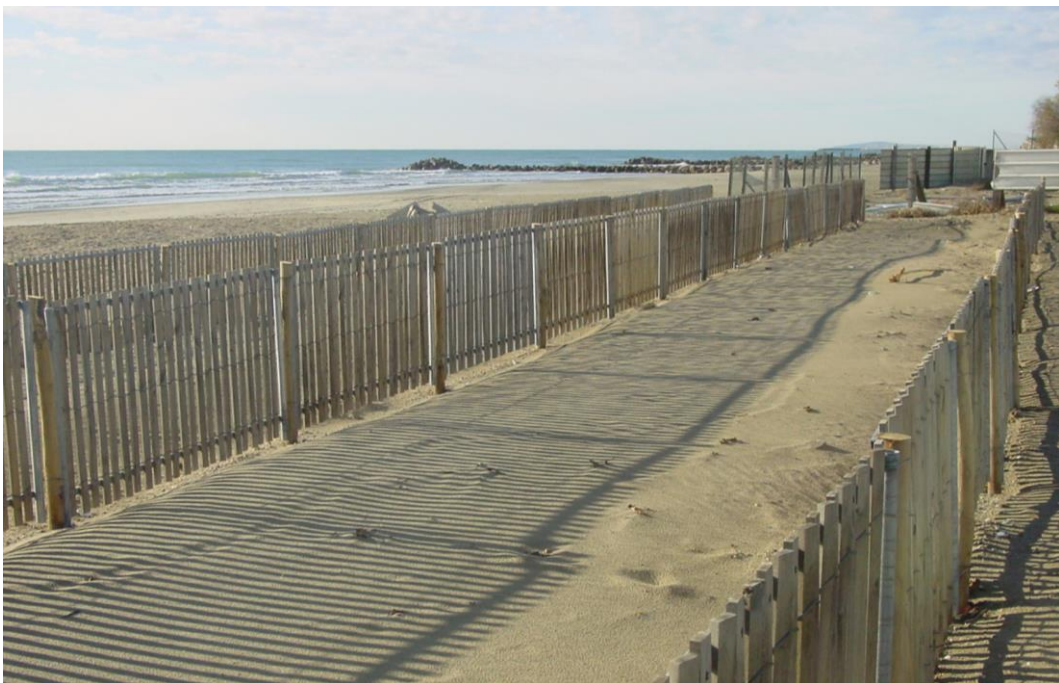
Dans le même secteur, ont également été mise en place, de manière plus expérimentale, des barrières amovibles de piégeage sableux. Contrairement à l'ouvrage en pieux, pérenne, celui-ci est destiné à être enlevé avant la saison estivale, une fois déblayé le sable qu'il aura capté.

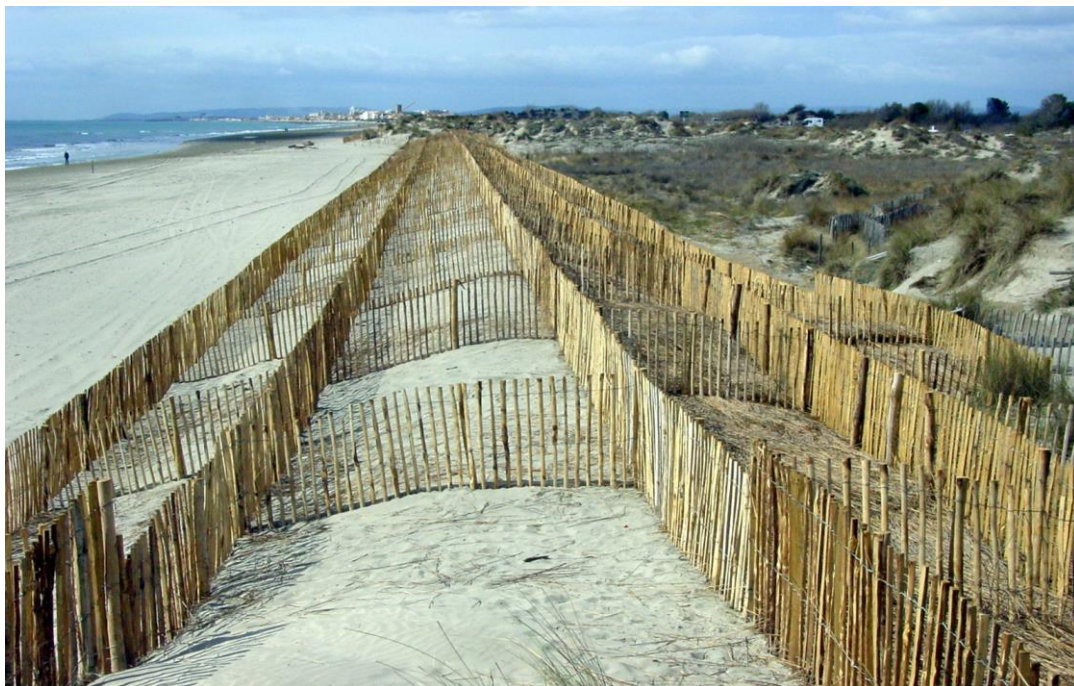
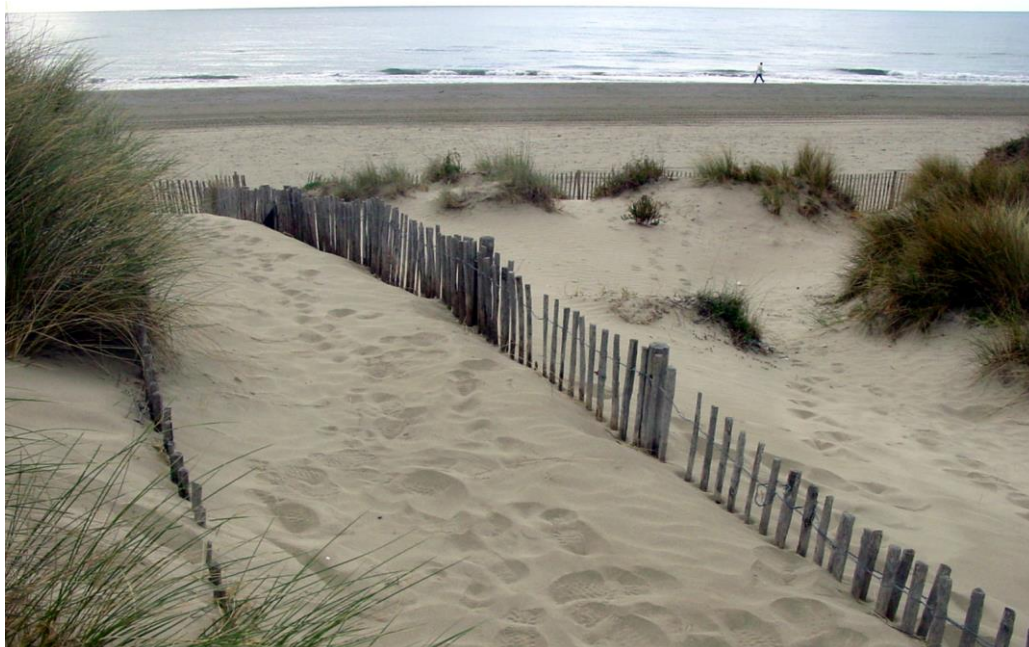
Sous maîtrise d'œuvre de l'EID, le cordon dunaire a été reconstitué en fin d'hiver dans le secteur du PK 1.6, avec le sable mis en attente précédemment lors des opérations de rechargement de la plage.
