R A P P O R T D ' A C T I V I T É 2 0 0 8 - 2 0 0 9

La protection et la gestion du littoral héraultais

**Entente interdépartementale pour la démoustication
du littoral méditerranéen**

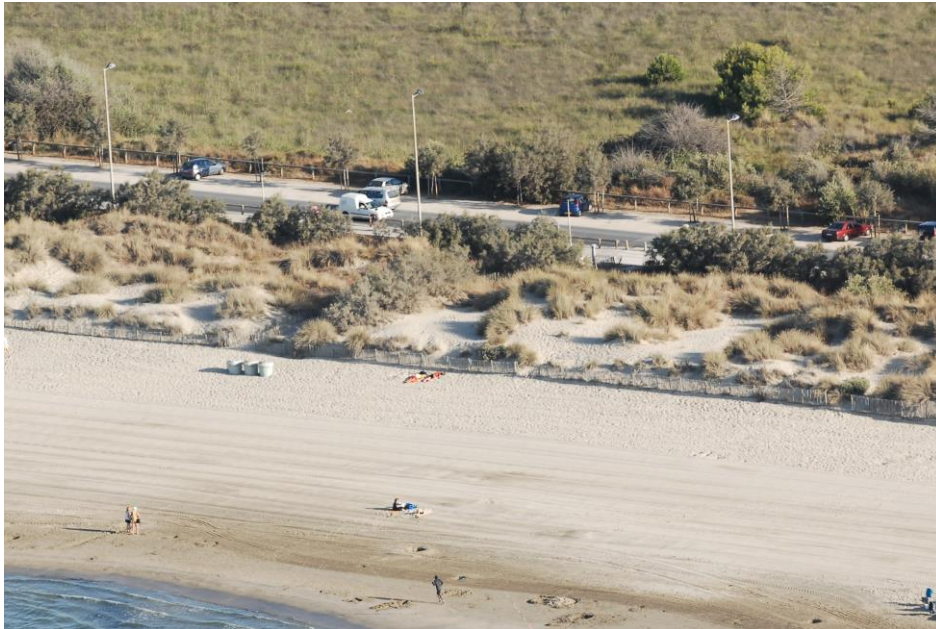
▲ De nouveaux conteneurs de tri sélectif ont été installés sur la plage, intégrant la forte démarche environnementale initiée sur ce secteur.

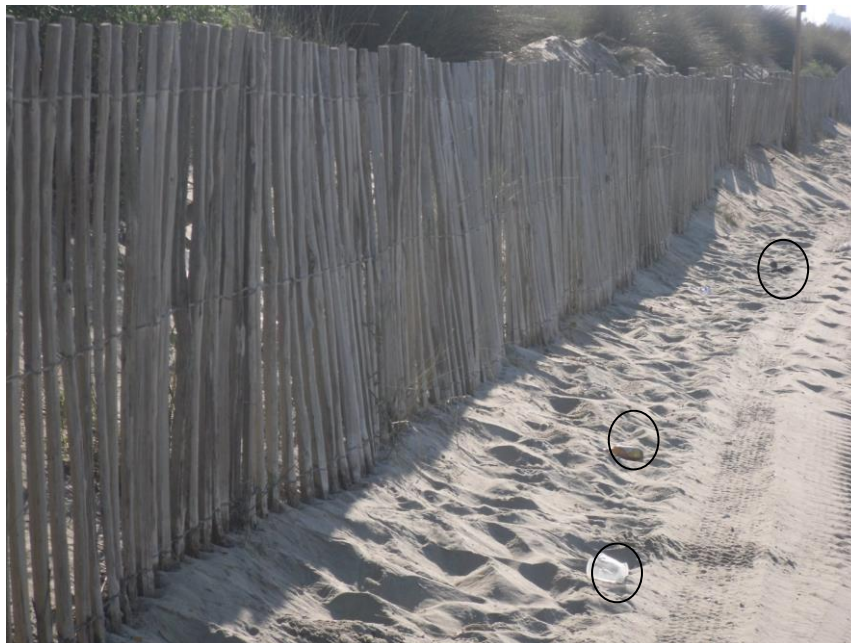
Le nettoyage de plage est effectué de manière intensive sur le site, on observe la trace des engins de nettoyage de plage passant à moins de 1 m de la ligne de mise en défens. Le nettoyage devrait être réalisé plus loin du pied de dune afin d'éviter sa déstabilisation. Sur ces zones nettoyées manuellement la quantité de déchets à enlever sera importante comme on peut l'observer ci-dessus, en raison de la forte fréquentation des plages de cette commune.

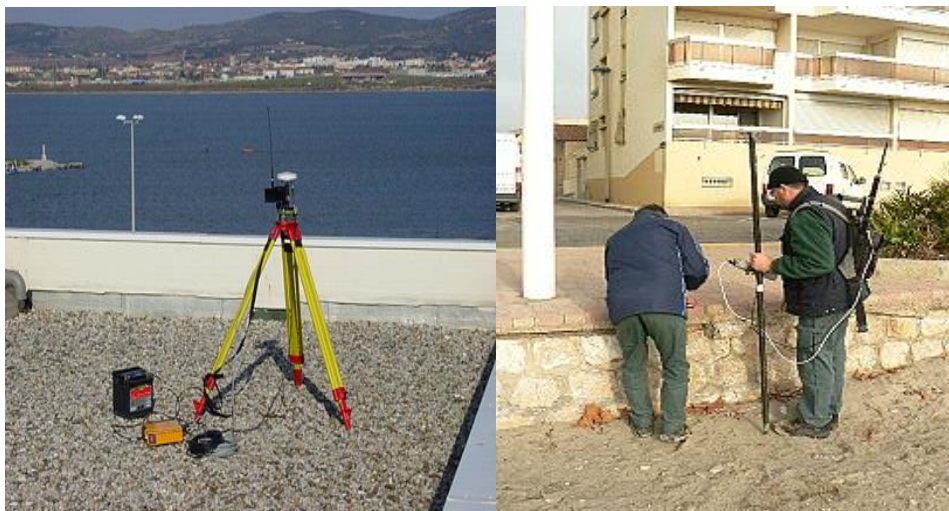
La station fixe est positionnée sur un des points géodésiques du réseau établi par l'EID Méditerranée. Chaque point a une précision centimétrique, leur acquisition a été obtenue par post-traitement, en se basant sur une station du Réseau de Référence Français (RRF).

Station fixe, surélevée, pour une meilleure émission
Prise de point à la canne par les techniciens de l'EID

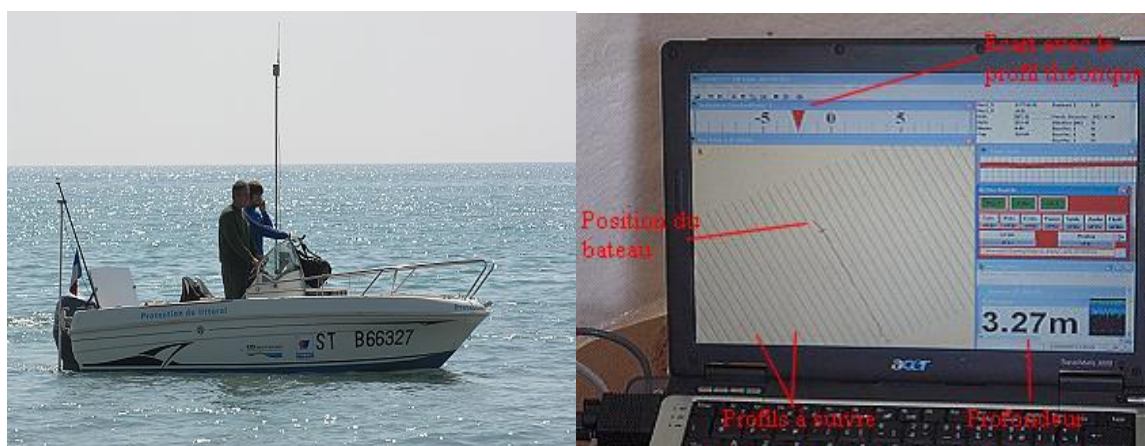
La cadence du sondeur couplé à la vitesse du bateau nous permet d'acquérir un point tous les 1.5 à 3 mètres.

Bateau de l'EID Méditerranée
Ecran de contrôle de l'ordinateur embarqué

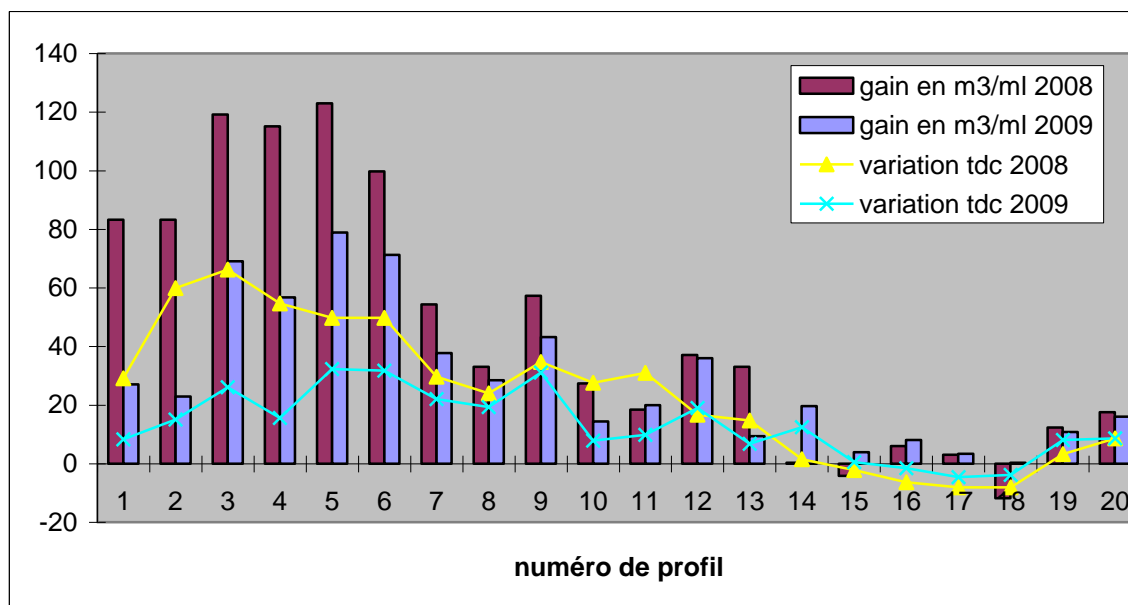
Variation du volume et du trait de côte pour les profils P1 à P20 entre 2008 et 2009

Graphique couplant les variations de volume en m3 par mètre linéaire entre 2008 et 2007 et entre 2009 et 2007, ainsi que les variations du trait de côte en mètre, sur les mêmes périodes.

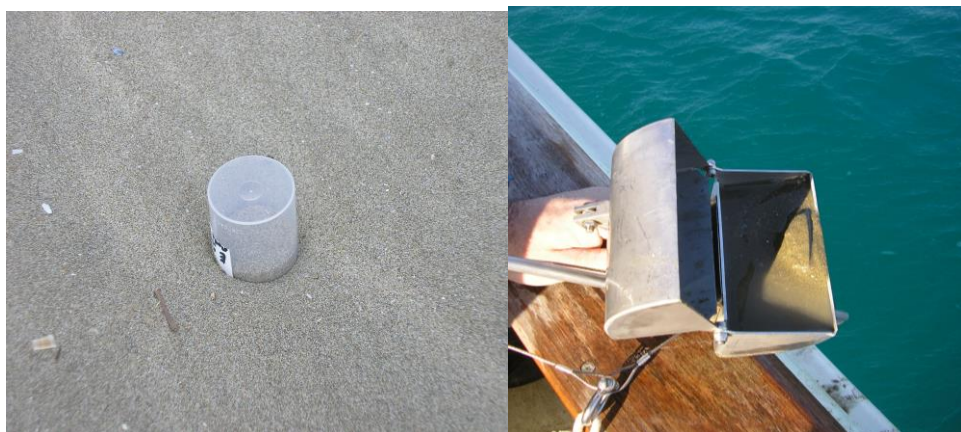
Prélèvements sur terre : Il est tout d'abord nécessaire de s'assurer que les prélèvements ont lieu hors conditions météorologiques exceptionnelles, notamment suite à des épisodes de vents ou pluies trop importants qui ont tendance à effacer les couches superficielles que l'on souhaite justement analyser. Le sable est prélevé sur une profondeur de 5 à 10 centimètres et stocké dans une petite éprouvette en plastique.

Prélèvement granulométrique sur terre/ Mini benne Van Veen

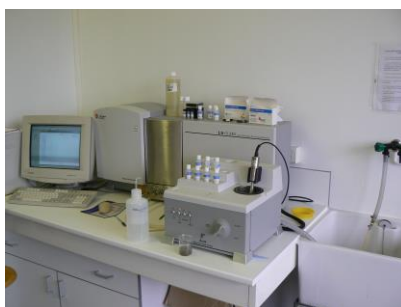
Les prélèvements sont analysés au laboratoire de Géosciences de l'Université Paul Valéry (Montpellier 2) à l'aide d'un granulomètre laser LS 13 320.

Le granulomètre laser Counter, (source EID Méditerranée)
