LA PROTECTION ET LA GESTION DU LITTORAL HERAULTAIS

Suivi par communes 2015-2016

EID-Méditerranée

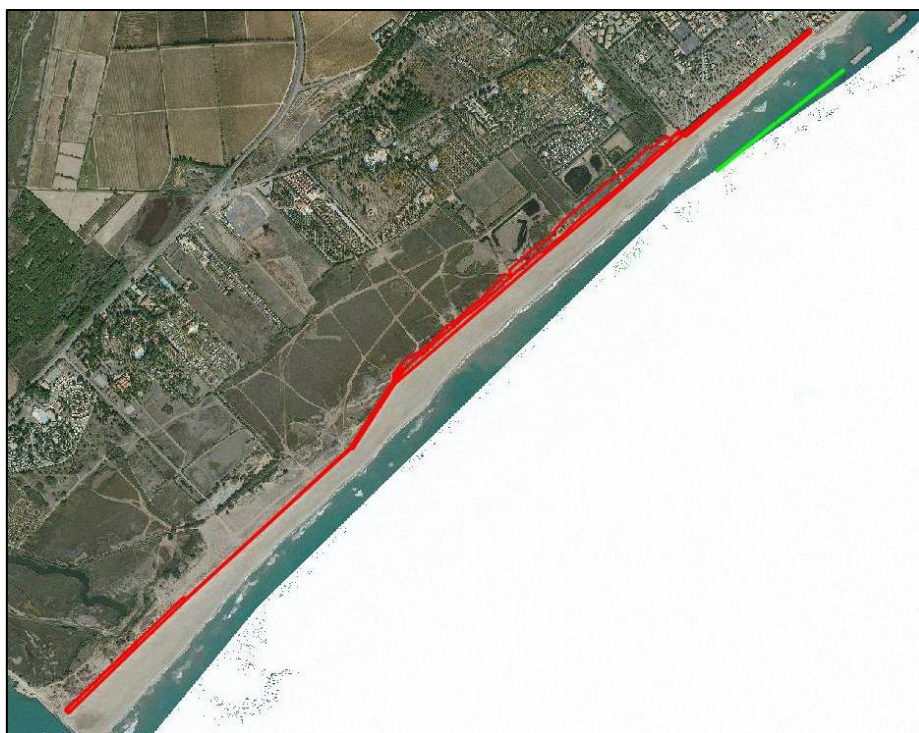
- Protection douce : 3200 ml
(ouvrages en ganivelles en rouge sur la carte)
- Protection lourde : 100 ml
(butées de pied immergée en vert sur la carte)

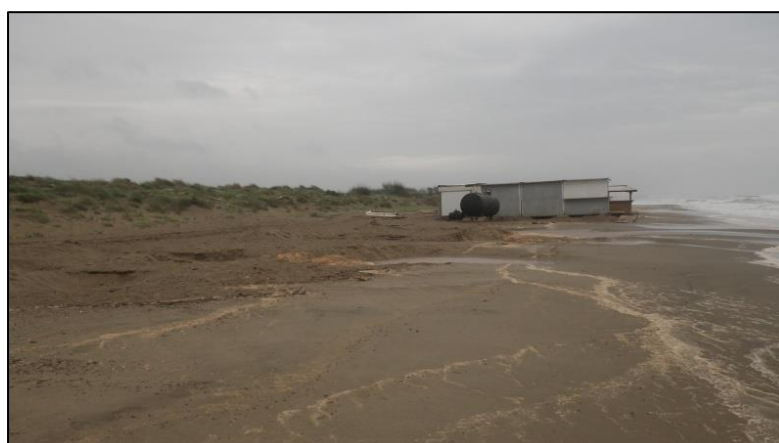
Suite au coup de mer de novembre 2014 les restes de bois flottés ont été déposés sur le pied de dune. Ils sont aujourd'hui plus ou moins recouverts de sable mais leur gestion dans cette commune riveraine d'une embouchure mériterait d'être soignée pour valoriser cette matière dans le cadre de la restauration dunaire.

Au mois de Mai 2016 la plage est déformée suite à l'installation des concessions suivie d'un coup de mer.

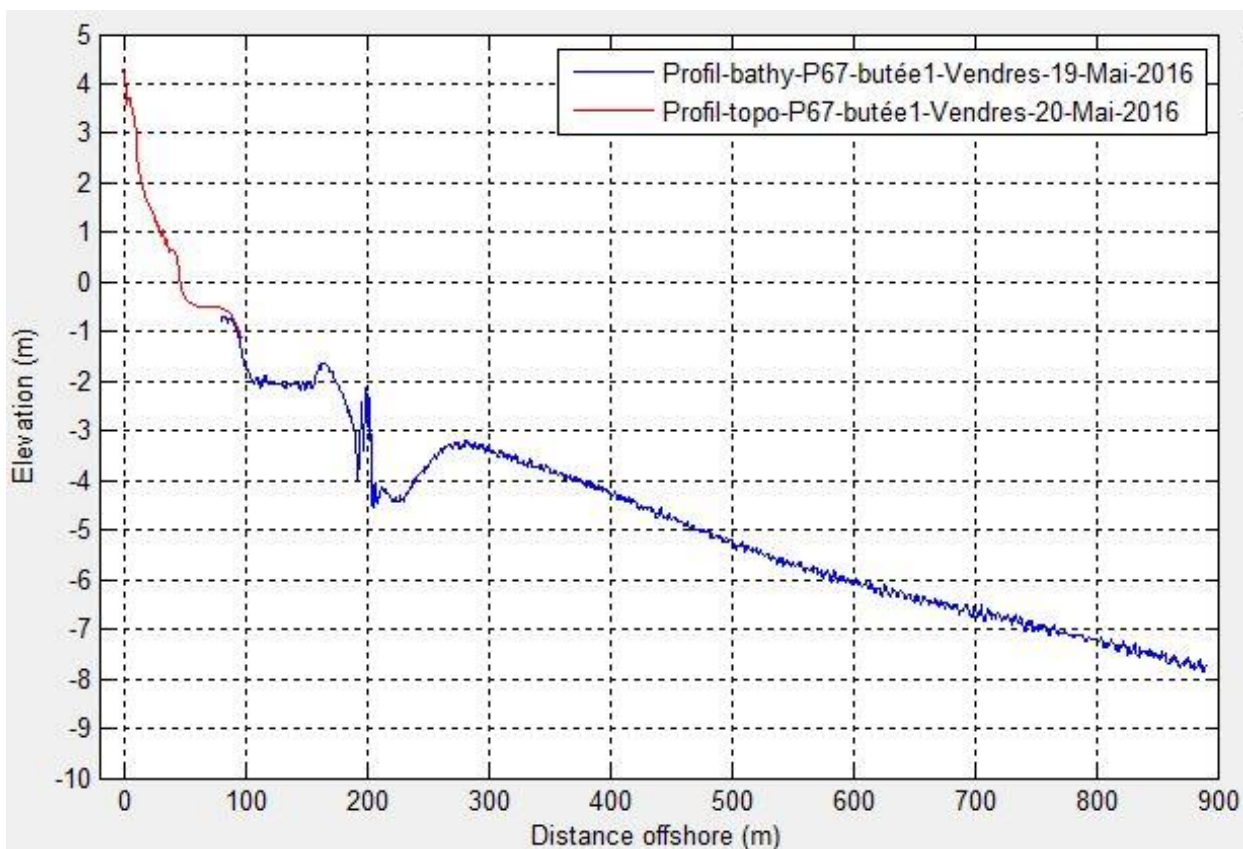
Les graphiques suivants représentent les données du profil numéro 67, « Butée 1 », en coupe. Il est situé sur la butée de pied immergée et permet d'en mesurer les effets.

En bathymétrie, malgré la présence de cet ouvrage immergé, les barres sous-marines sont mobiles et le profil général stable.

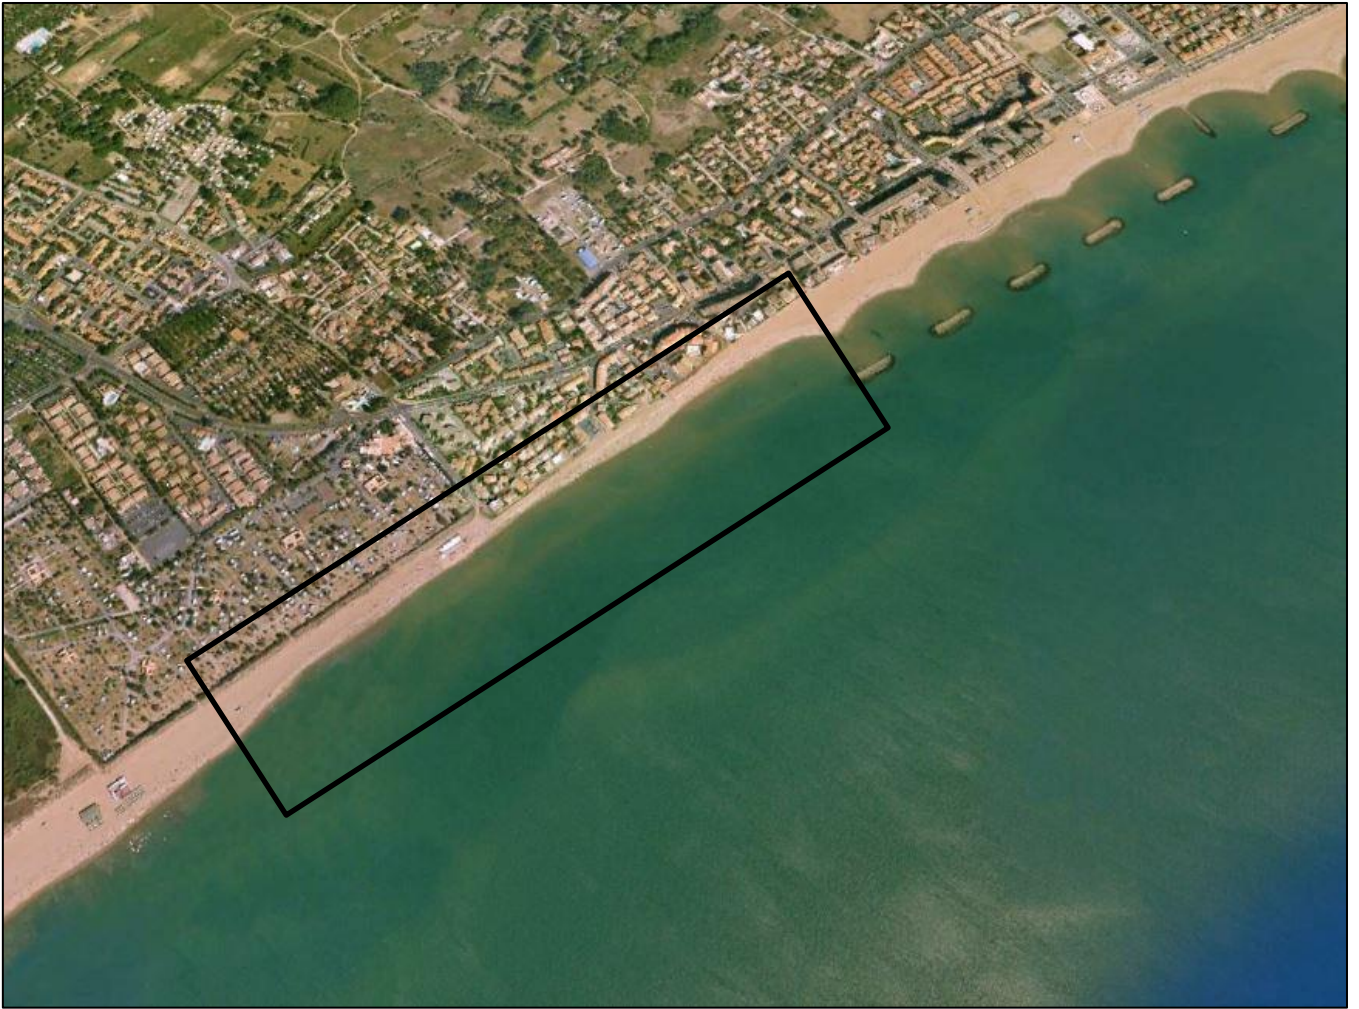
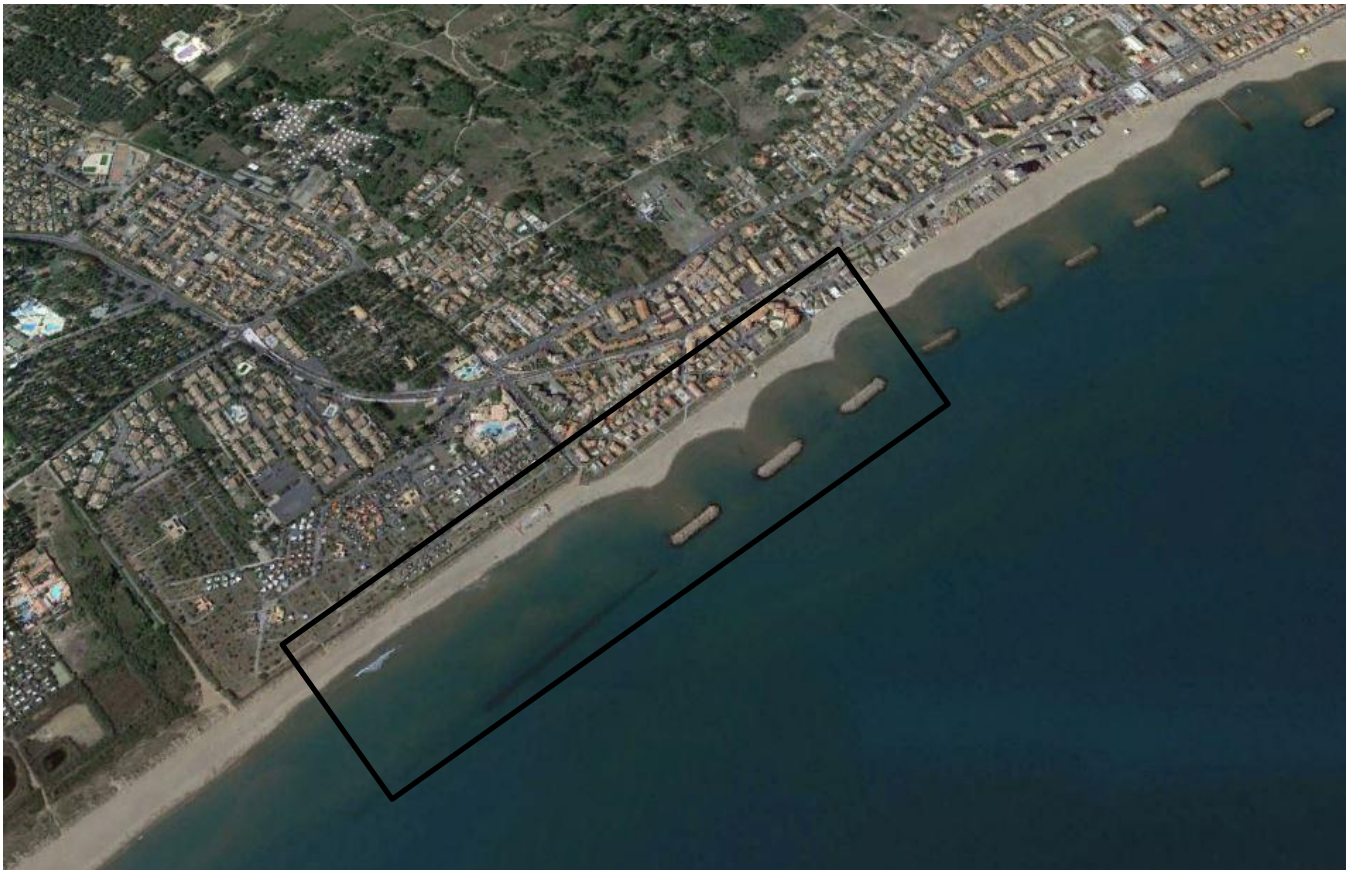
Les images satellites Google Earth de 2006 et 2014 montrent bien ce phénomène : la démarcation entre la zone équipée d'ouvrages lourds à l'Est et la zone naturelle à l'Ouest est moins franche. En outre le volume de sable global n'augmente pas, il est simplement redistribué différemment.

Il s'agit là des effets combinés des 3 brises-lames supplémentaires et des butées de pied immergées.

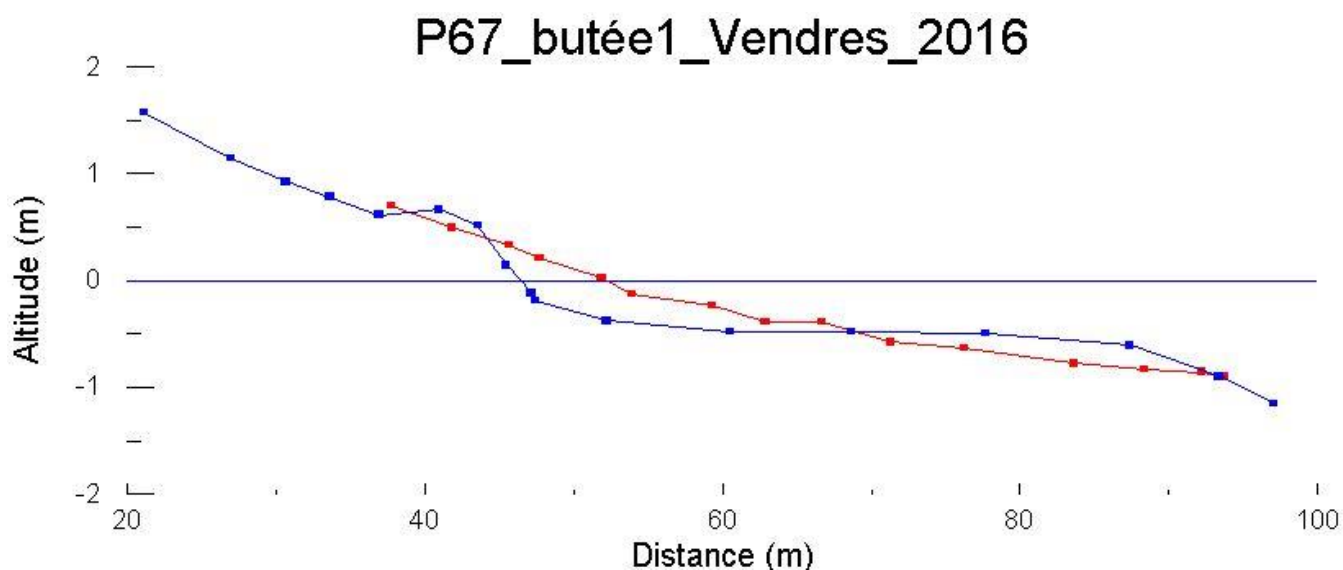
En topographie on peut se pencher plus précisément sur l'évolution pré et post coup de mer du profil dans sa partie la plus mobile. C'est le coup de mer de mai 2016 qui est concerné ici. On observe en bleu un amas de sédiment sur la plage inexistant avant l'évènement. Par contre le trait de côte a reculé par rapport au profil du mois d'avril (en rouge). Les coups de mer de printemps et d'été ont tendance à élargir les plages en poussant les stocks sableux contenus dans les barres sous-marines vers la côte.

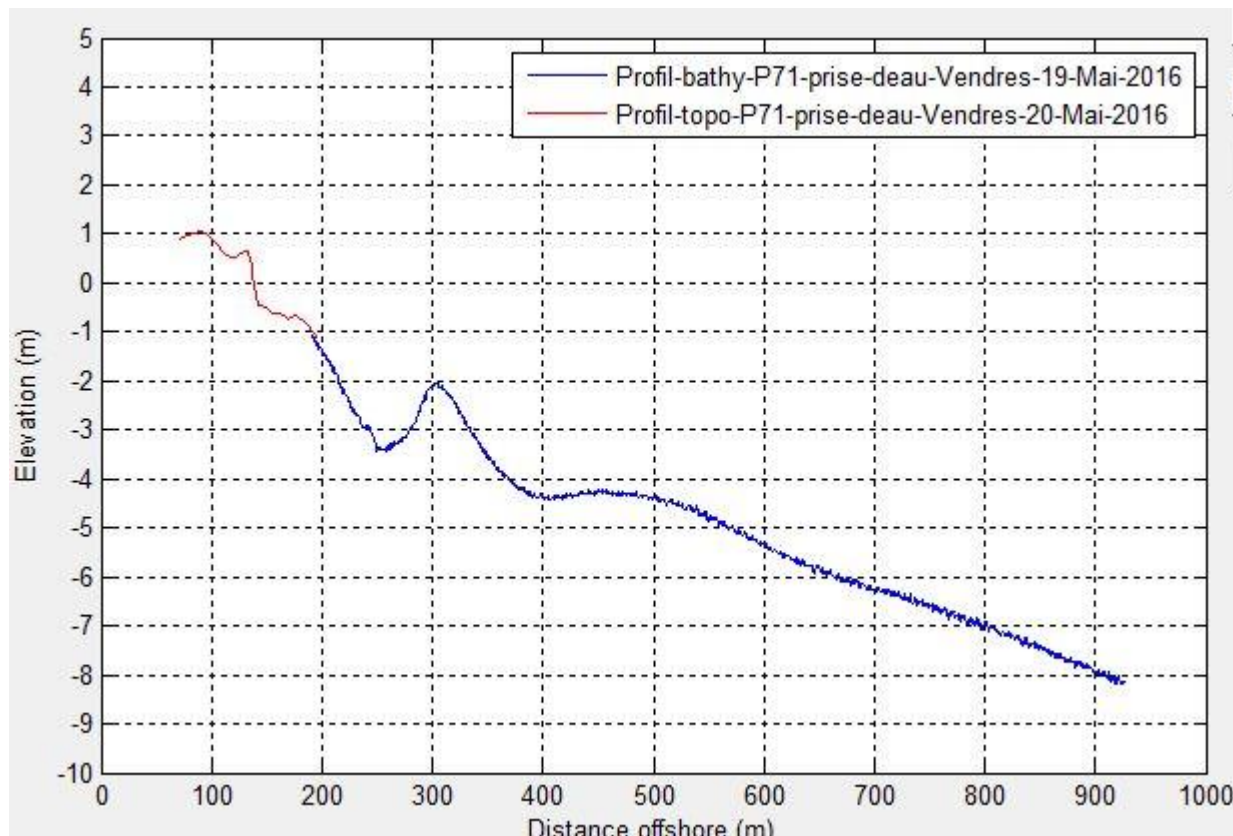
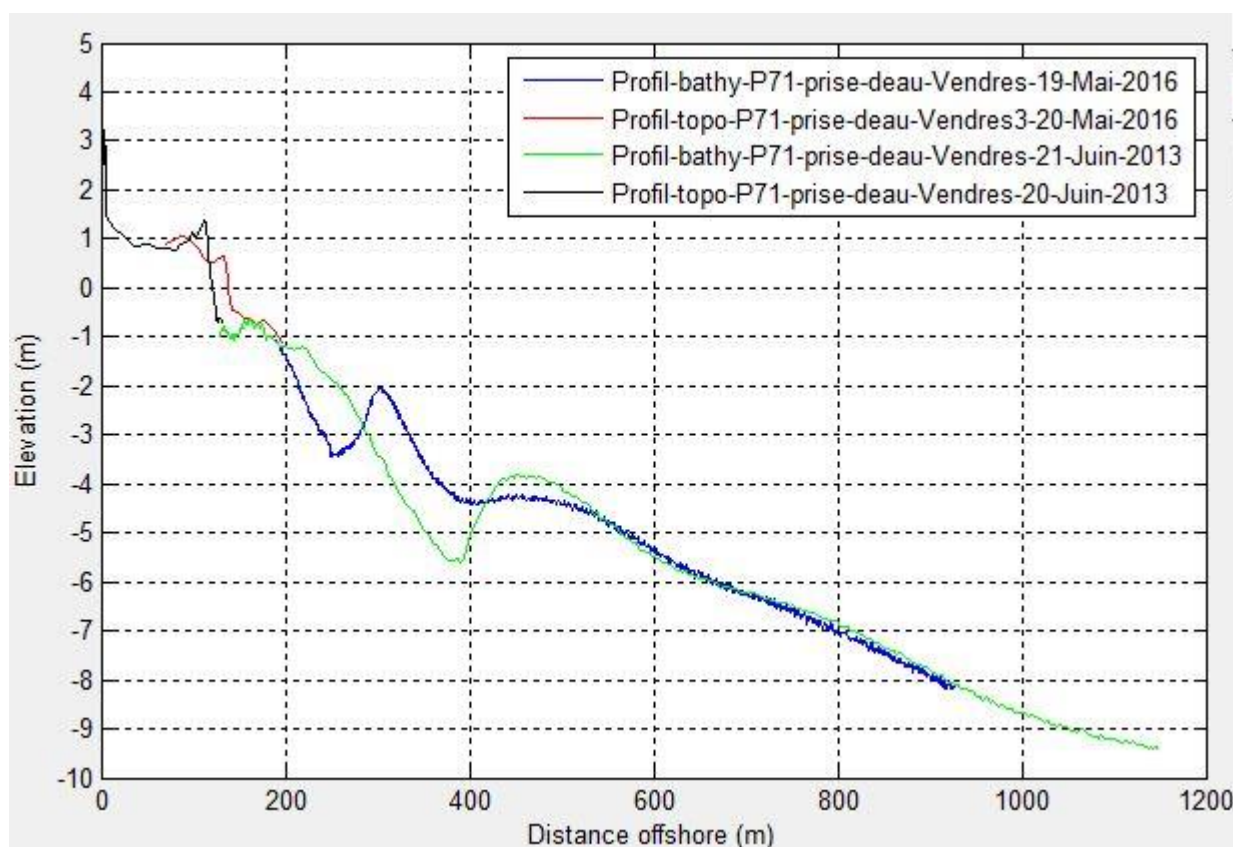
A l'embouchure de l'Aude, le profil au droit de la prise d'eau présente une barre sous-marine bien formée. Il se situe dans un secteur d'accumulation.

Le trait de côte a avancé pour 2016, et la bathymétrie présente un gain de sédiment de l'ordre de 20 m³/ml.

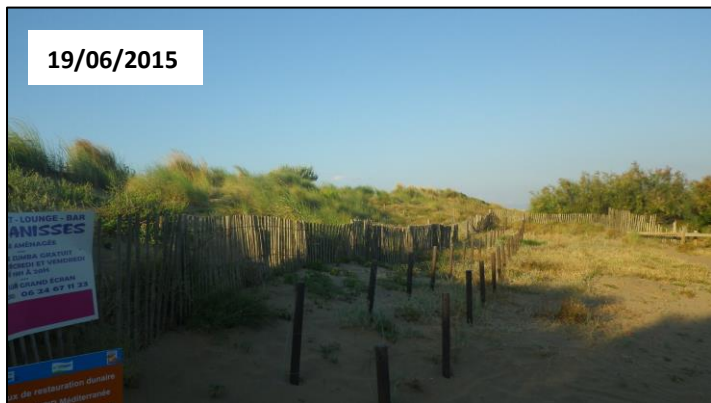
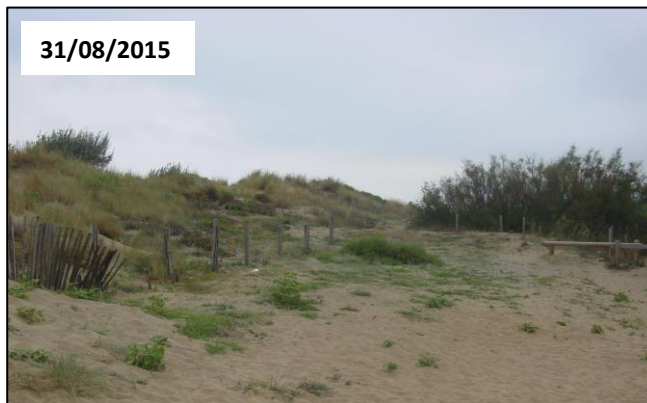
L'expérimentation réalisée sur le secteur de la Yole a été dégradée au mois d'Aout 2015, les piquets restants ont été retirés par les services techniques de la commune.

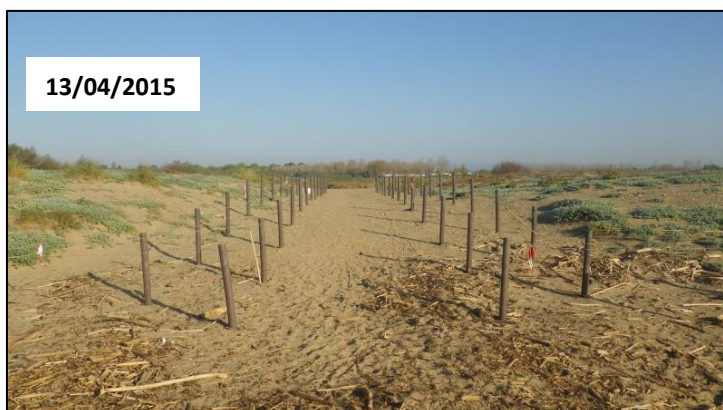
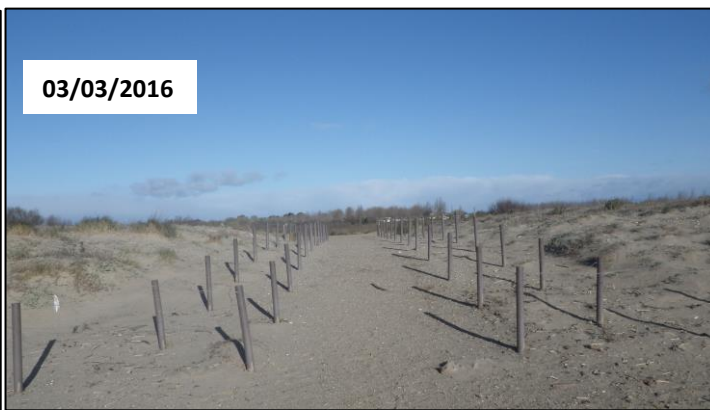
Dans le secteur des Foulègues, plus à l'Ouest, l'ouvrage est stable et pas dégradé. Ils empêchent les usagers de divaguer au droit de l'installation et préservé également la laisse de mer en pied de dune.

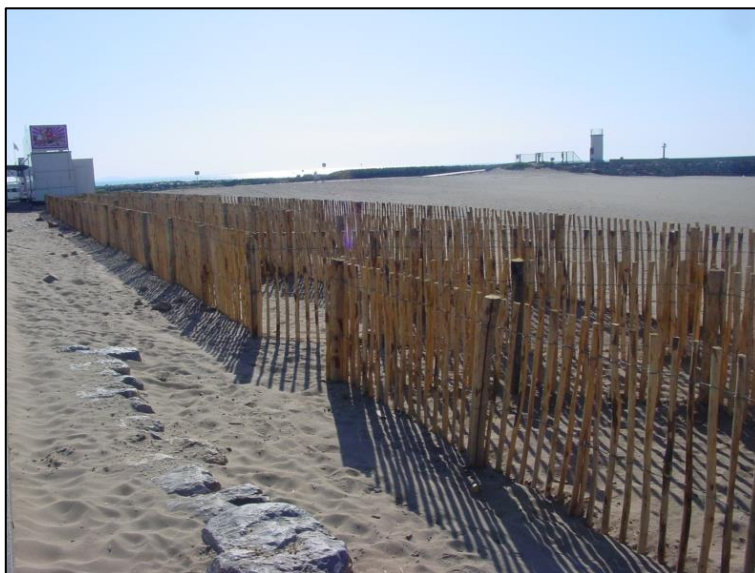
En effet dans ce secteur, sous l'influence des vents d'Ouest, le transit sédimentaire éolien est relativement important. Il a paru judicieux de concevoir un ouvrage pour conserver ce stock sur la plage.

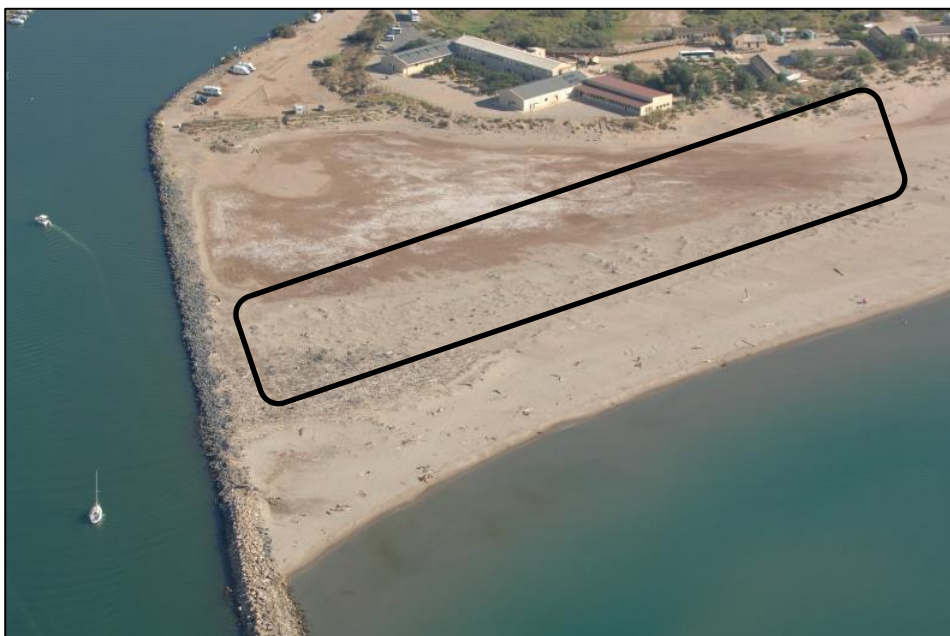
Du côté des Orpellières, la dune en formation se développe peu à peu, tout en se végétalisant, à quelques mètres du trait de côte alors qu'une dépression caractérise le « haut de plage » ; inondée régulièrement, elle est aujourd'hui constituée de sable très compact et chargé en sel.

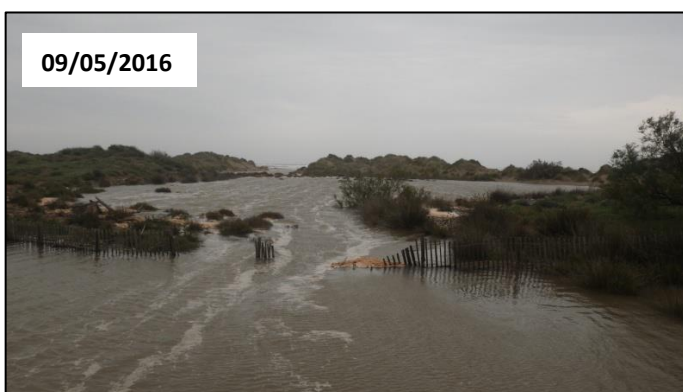
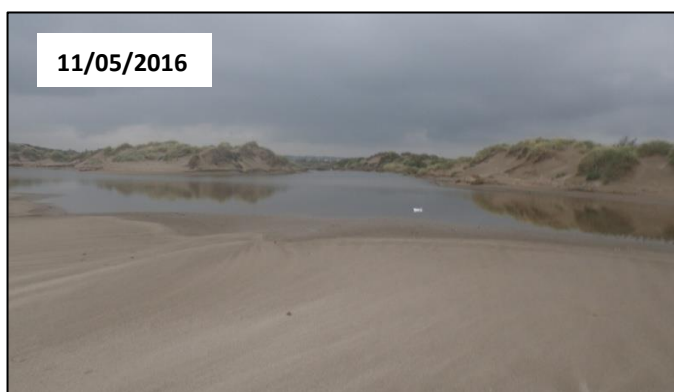
Lors du coup de mer de Mai 2016 des intrusions marines ont emprunté les brèches pour inonder la zone humide. Des nappes d'eau ont d'ailleurs stagné plusieurs jours à l'avant du cordon dunaire.

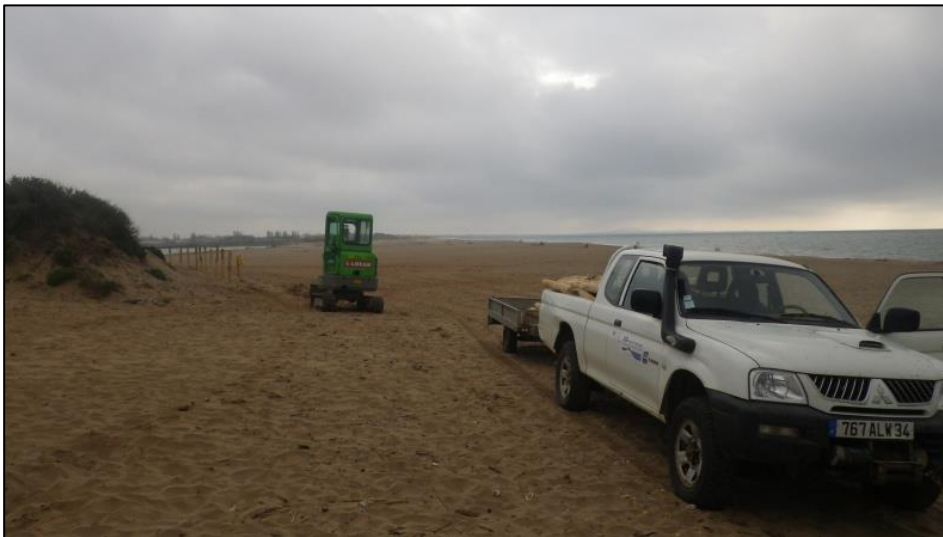
A la Grande Maire l'EID a réalisé un nouvel ouvrage de mise en défens en ganivelles pour éviter le franchissement anarchique du cordon dunaire entre le parking et la plage (total : 500 ml de ganivelles).

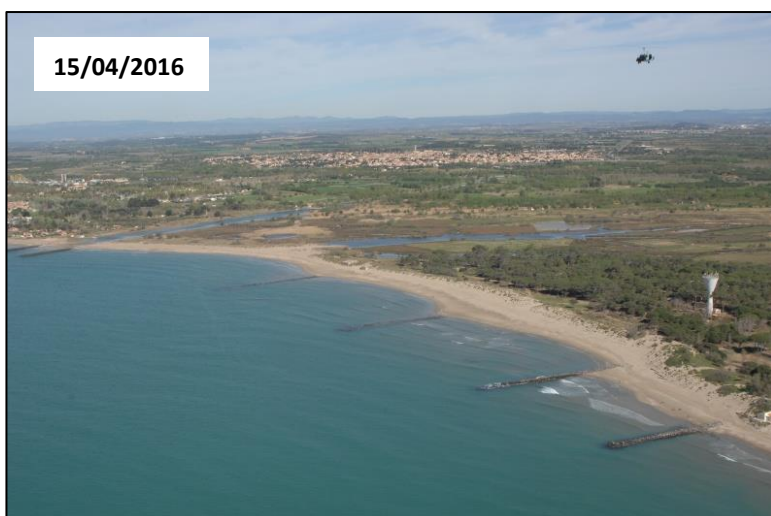
La situation de la Tamarissière et du Clot de Vias reste chaotique avec des zones d'accumulation (embouchure de l'Ardaillon et extrémité Est de la Tamarissière) et des zones en déficit en aval des épis)

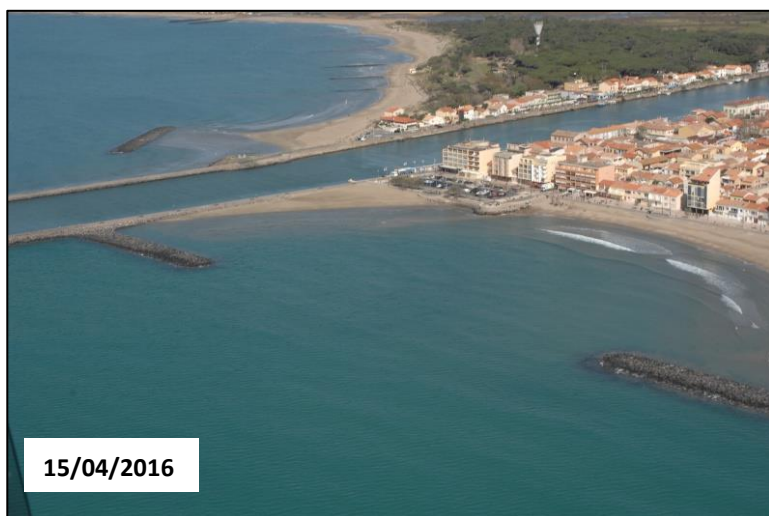
Tout comme en 2015, au Grau d'Agde le fond de baie (particulièrement le promontoire piéton avancé sur le front de mer) est toujours soumis aux houles de tempête qui s'engouffrent entre les 2 brise-lames.

Cependant il ne faut pas tirer de conclusions trop prématurément sur ce secteur en raison de la nouveauté de ces ouvrages (2013).

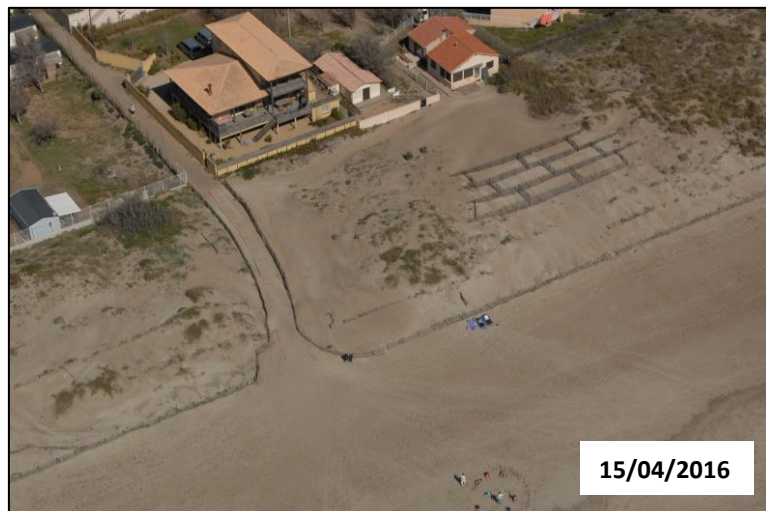
Au Nord de la commune les ouvrages de restauration dunaire et de mise en défens installés en 2015 semblent être respectés par les usagers :

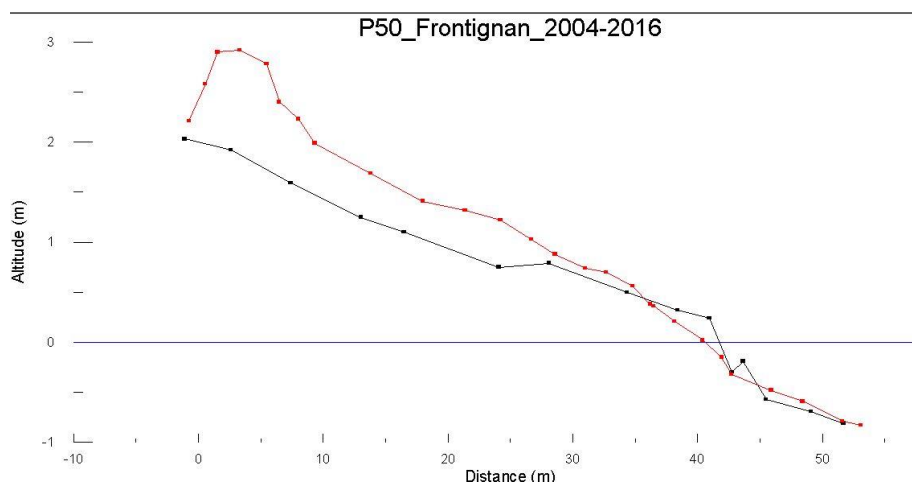
Le profil 50 a gagné environ 16 m3 par mètre linéaire en 12 ans, essentiellement sur la plage émergée et la dune. En outre les petits fonds sont stables et le trait de côte a légèrement reculé.

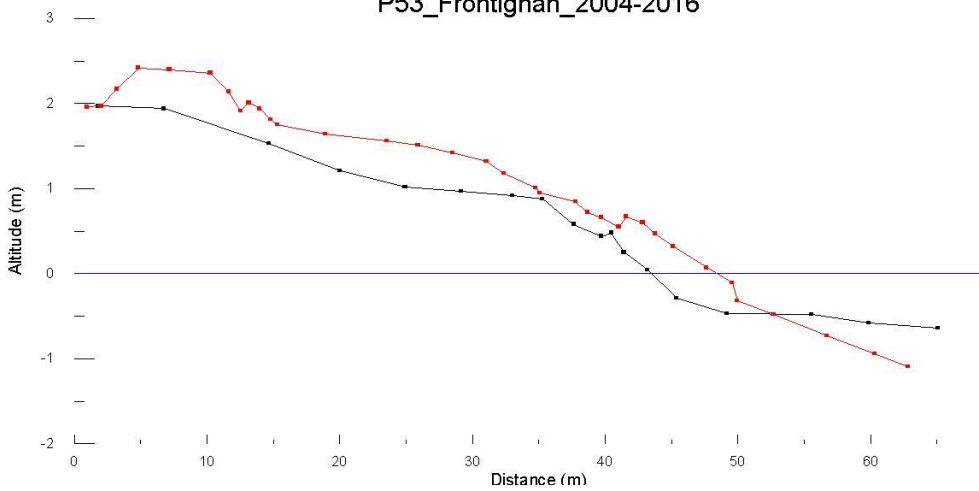
P53_Frontignan_2004-2016

Au droit du profil 53 la situation se stabilise ; le profil de plage s'est engraisé (+ 16m³ par mètre linéaire) et la plage s'est élargie (+ 5mètres).

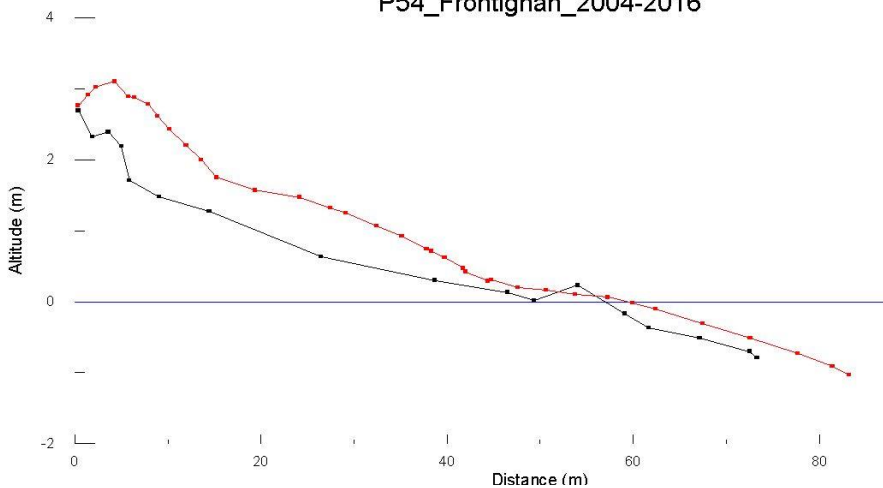
P54_Frontignan_2004-2016

Sur le profil 54 la dune et la plage se sont également engraisées. On compte 32 m³ par mètre linéaire supplémentaire sur le profil de 2016 et un trait de côte qui a avancé de 2 mètres.

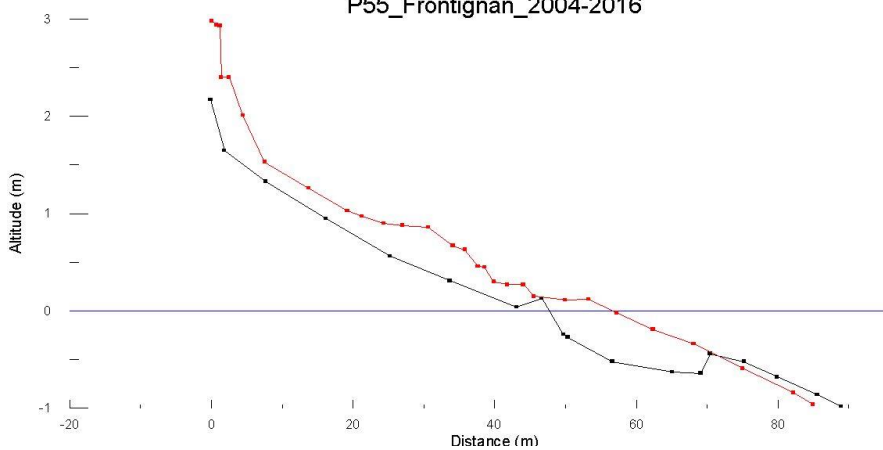
P55_Frontignan_2004-2016

La situation se confirme encore plus vers l'Est avec les profils 55 et 56 qui se sont nettement relevés entre 2004 et 2016 (environ +20 m³ par mètre linéaire). Les petits fonds ont même gagné jusqu'à une épaisseur de 1 mètre de sédiment.

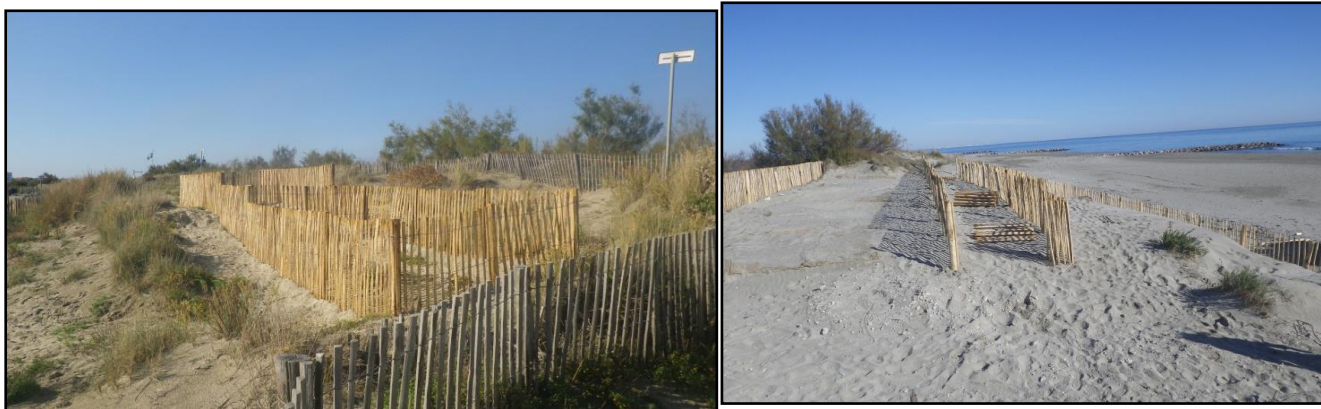
Le marché de travaux lancé par Thau aggro en 2015 a permis de mettre en place des aménagements nouveaux sur le secteur des Aresquiers, en renforcement de l'existant (piégeage et fixation du sable) : 400 m de ganivelles et 340 m² de géotextile ont été ainsi implantés fin 2015, après talutage du sable du cordon dunaire :

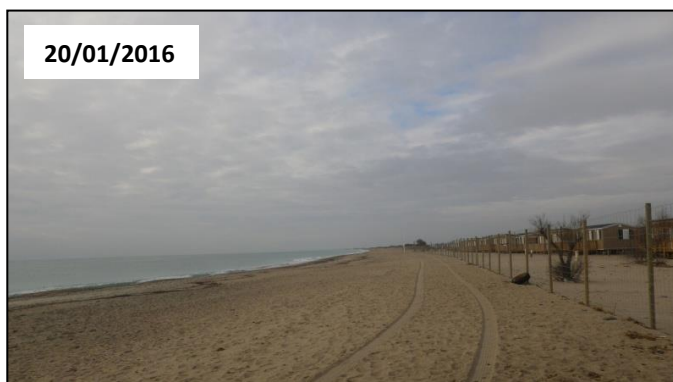
A cause de sa situation d'aval dérive, sous l'effet de la digue du grau du Prévost, cette portion de littoral est soumise à une érosion d'origine marine. De plus l'artificialisation de la bande littorale, dépourvue de cordon dunaire en fait un secteur d'autant plus vulnérable.
