# Suivi du littoral ouest-Hérault

## Rapport de la campagne d'automne 2022

Accord-cadre d'études EID - Conseil Départemental de l'Hérault

Mars 2023

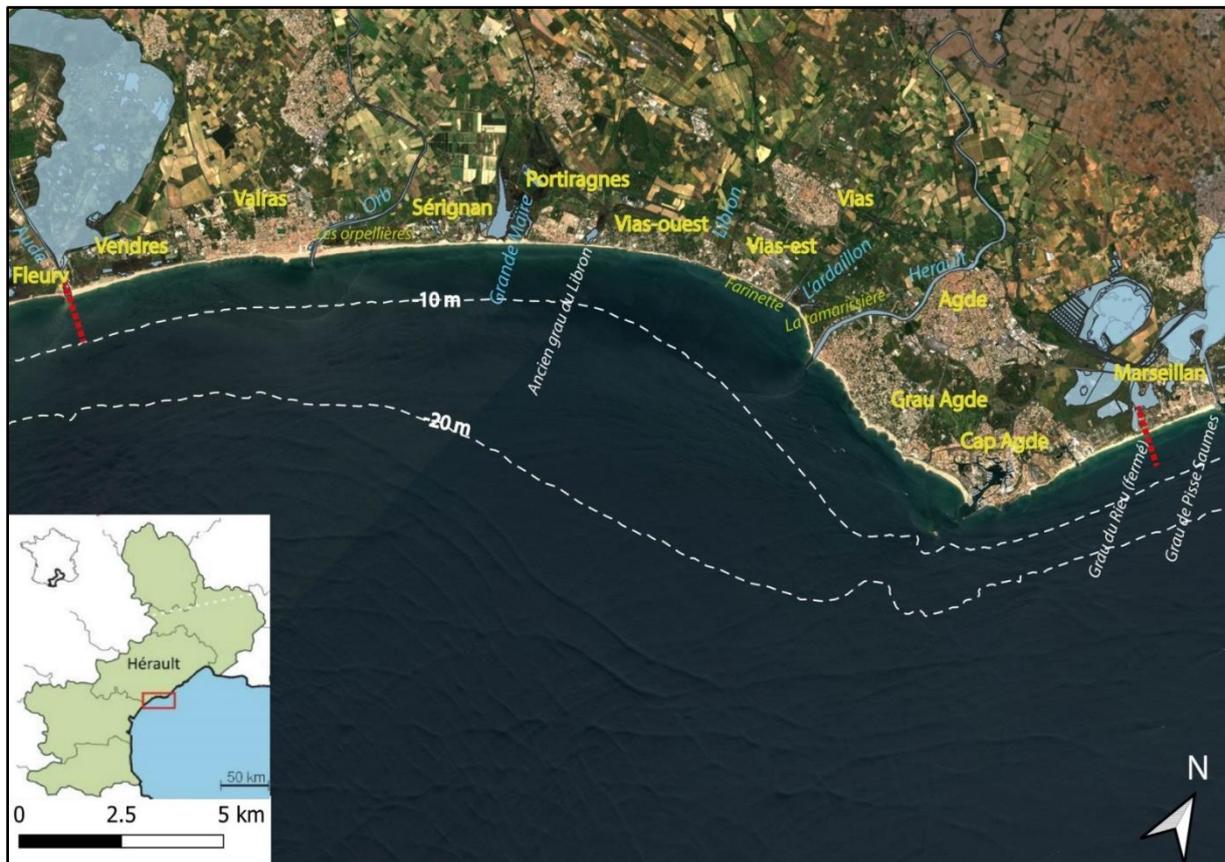
Figure 1 : site d'étude de l'ouest du département de l'Hérault (limites représentées par un trait pointillé rouge)

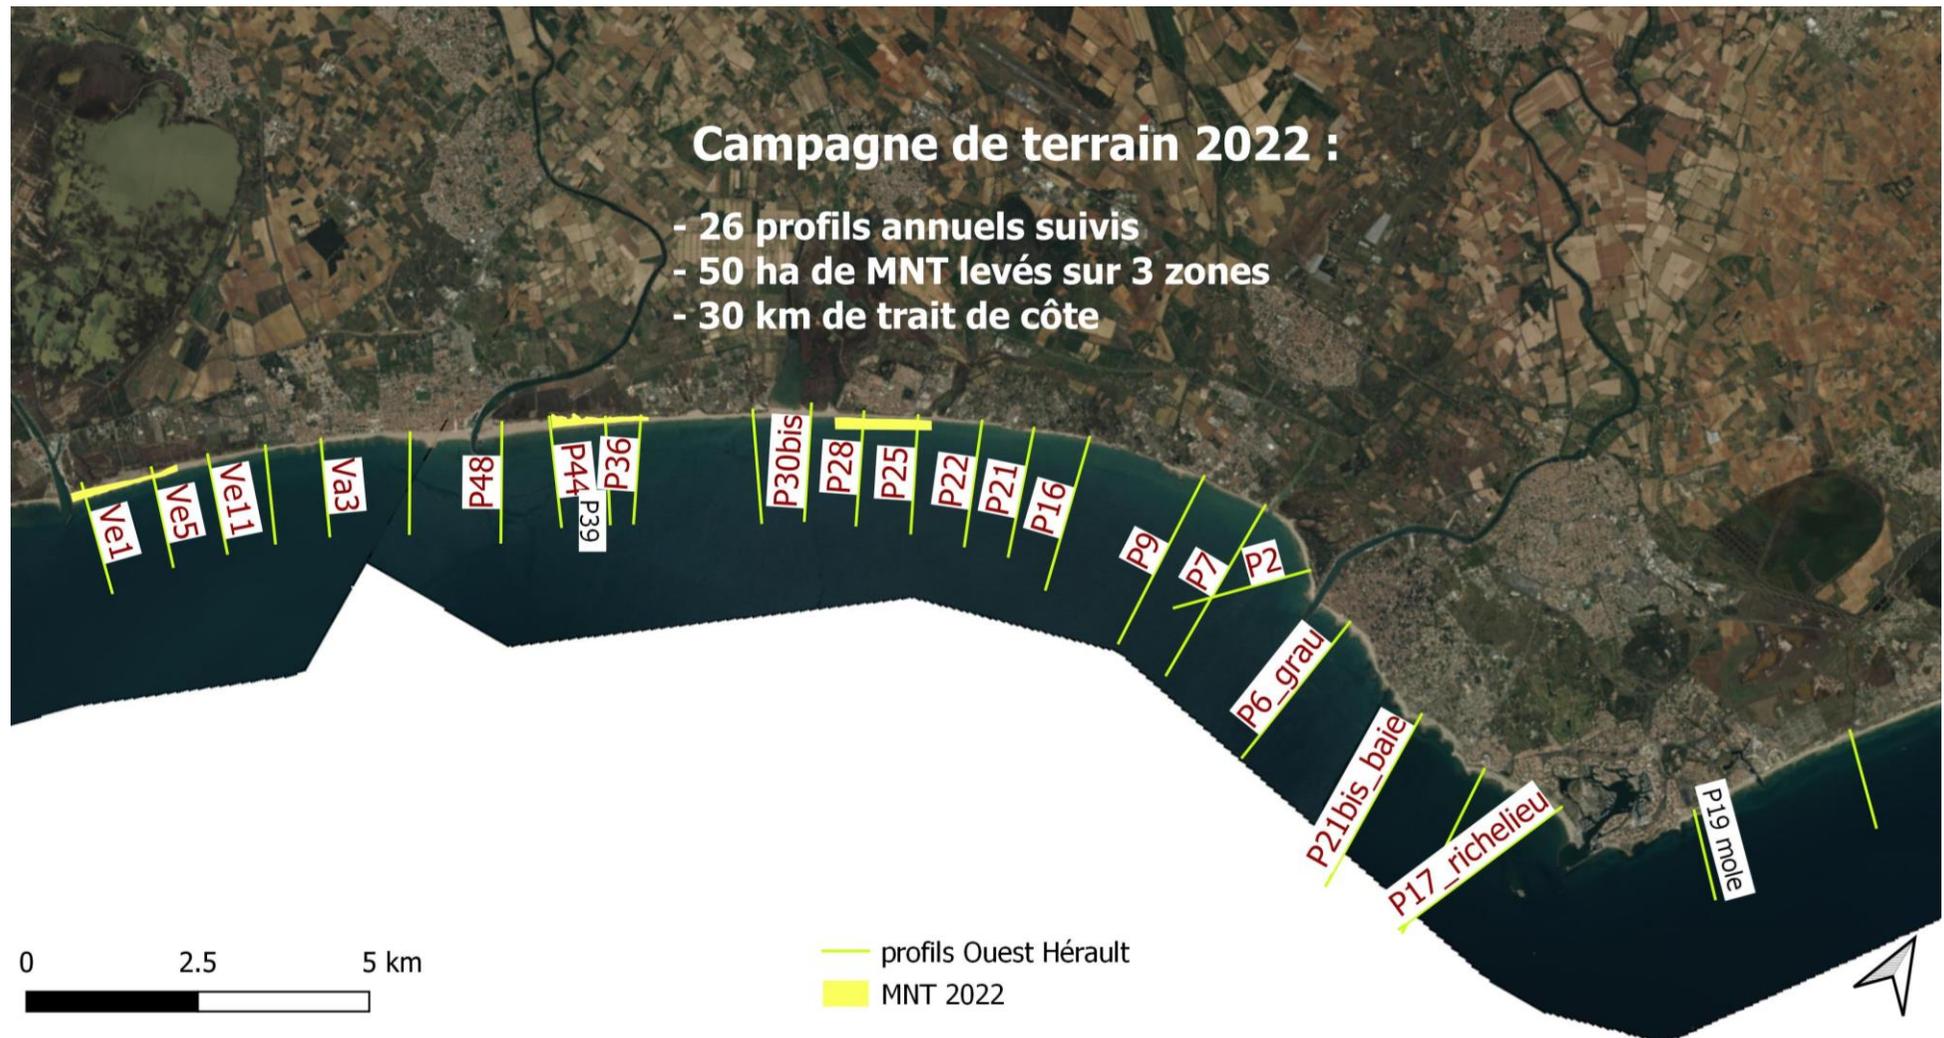
Figure 2 : représentation des 26 profils et des zones de levés MNT choisis lors de la réunion de lancement de l'année 3 du projet

Pour rappel, les 26 profils suivis chaque année sont les mêmes (axes localisés et coordonnées rappelées dans les figures 2 et 3 ci-dessous). Ils s'étendent du sommet de la dune et s'avancent en mer jusqu'à la profondeur de -10 m. Ils sont levés en deux étapes : les profils topographiques s'étendent du haut de dune jusqu'aux petits fonds en bas de plage (vers 60 à 80 cm de profondeur), et viennent se connecter à la bathymétrie, dont les profils peuvent être levés jusque dans des fonds de 50-60 cm si la mer est calme.

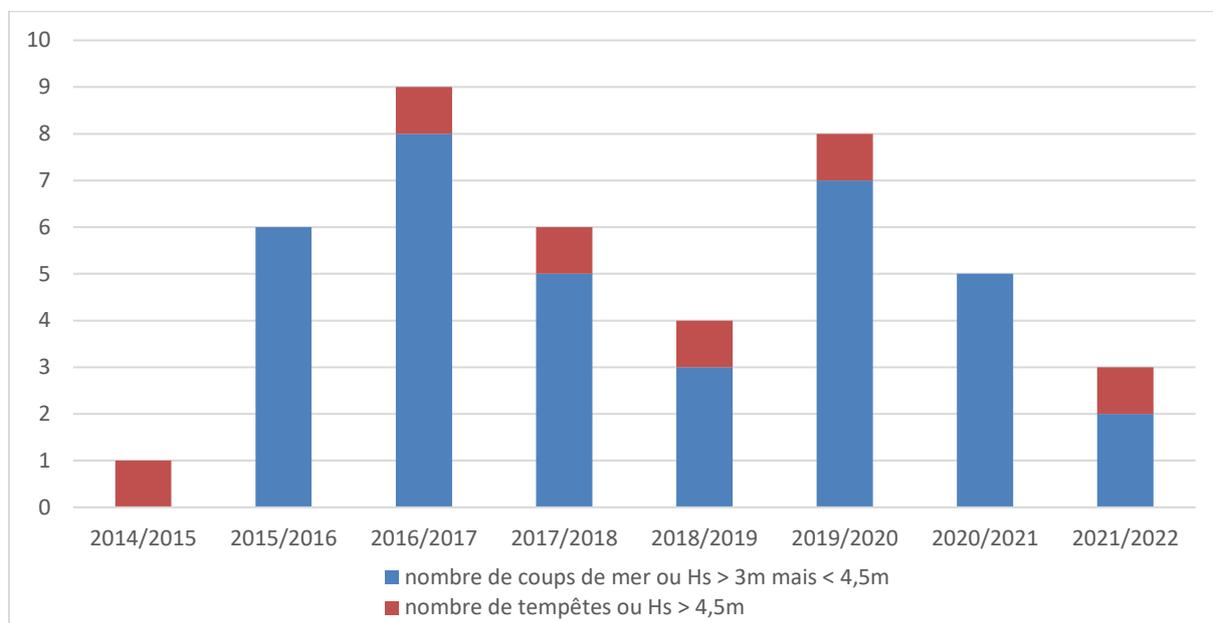
**Figure 4 : bilan des évènements (tempêtes/coups de mer) dont la houle dépasse 3 m à la bouée houlographique de Sète depuis 2014, selon les données du réseau tempêtes**

Le tableau ci-dessous montre l'évolution de la fréquence de ces évènements chaque année depuis l'hiver 2014-2015. Il n'y a pas de réelle cyclicité et le nombre d'évènements est très variable, avec cependant une moyenne de 1 évènement plus conséquent affectant la côte chaque hiver depuis une dizaine d'années.

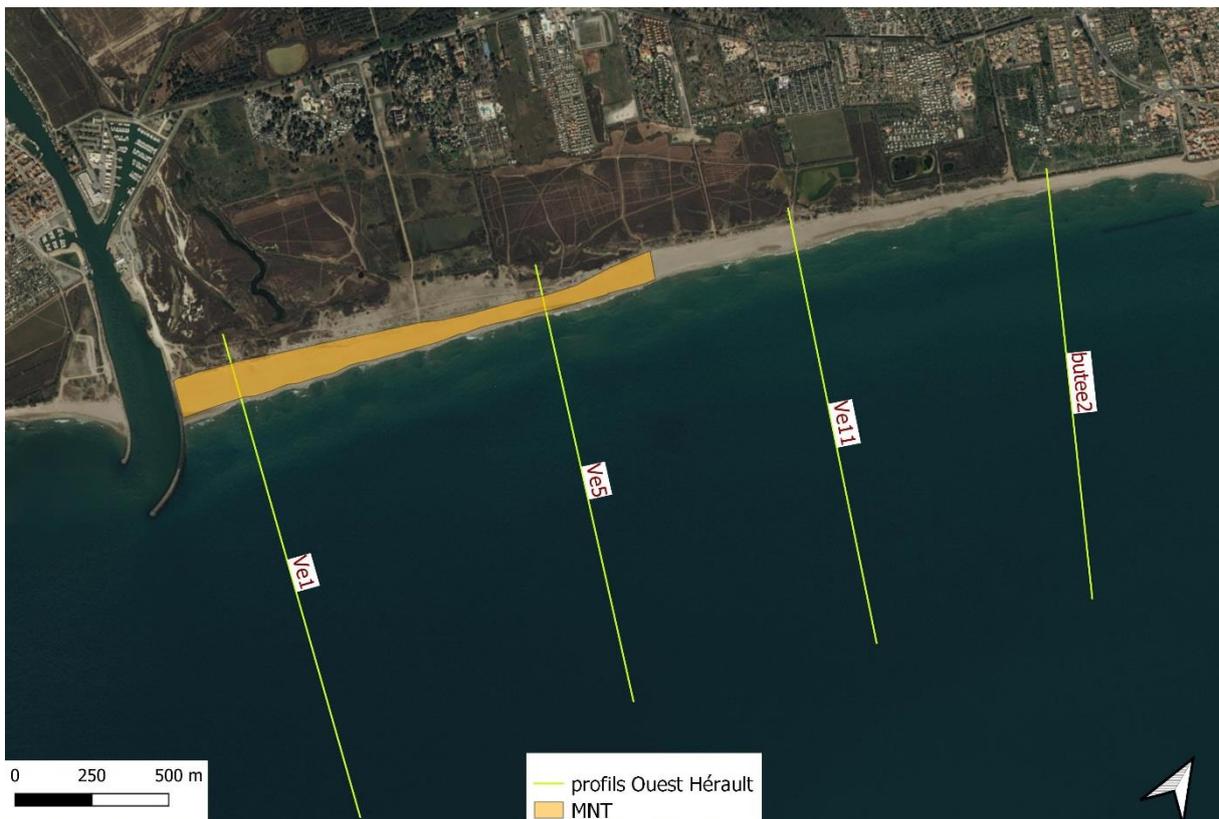
Figure 5 : rappel des levés réalisés sur le secteur 1 lors de la campagne 2022

Le secteur 1 s'étend sur l'ensemble de la commune de Vendres, entre l'embouchure de l'Aude à l'ouest et la limite communale avec Valras à l'est (Figure 5 ci-dessous). Les figures 6 et 7 pages suivantes montrent que le trait de côte a avancé sur la partie ouest près de la digue de l'embouchure de l'Aude. Pour le reste, la position est assez similaire à l'an dernier même s'il y a de nombreuses oscillations locales qui donnent des avancées ou des reculs légers. Ces variations sont particulièrement visibles au niveau de l'encoche d'érosion sur l'est de Vendres, à la limite avec Valras.

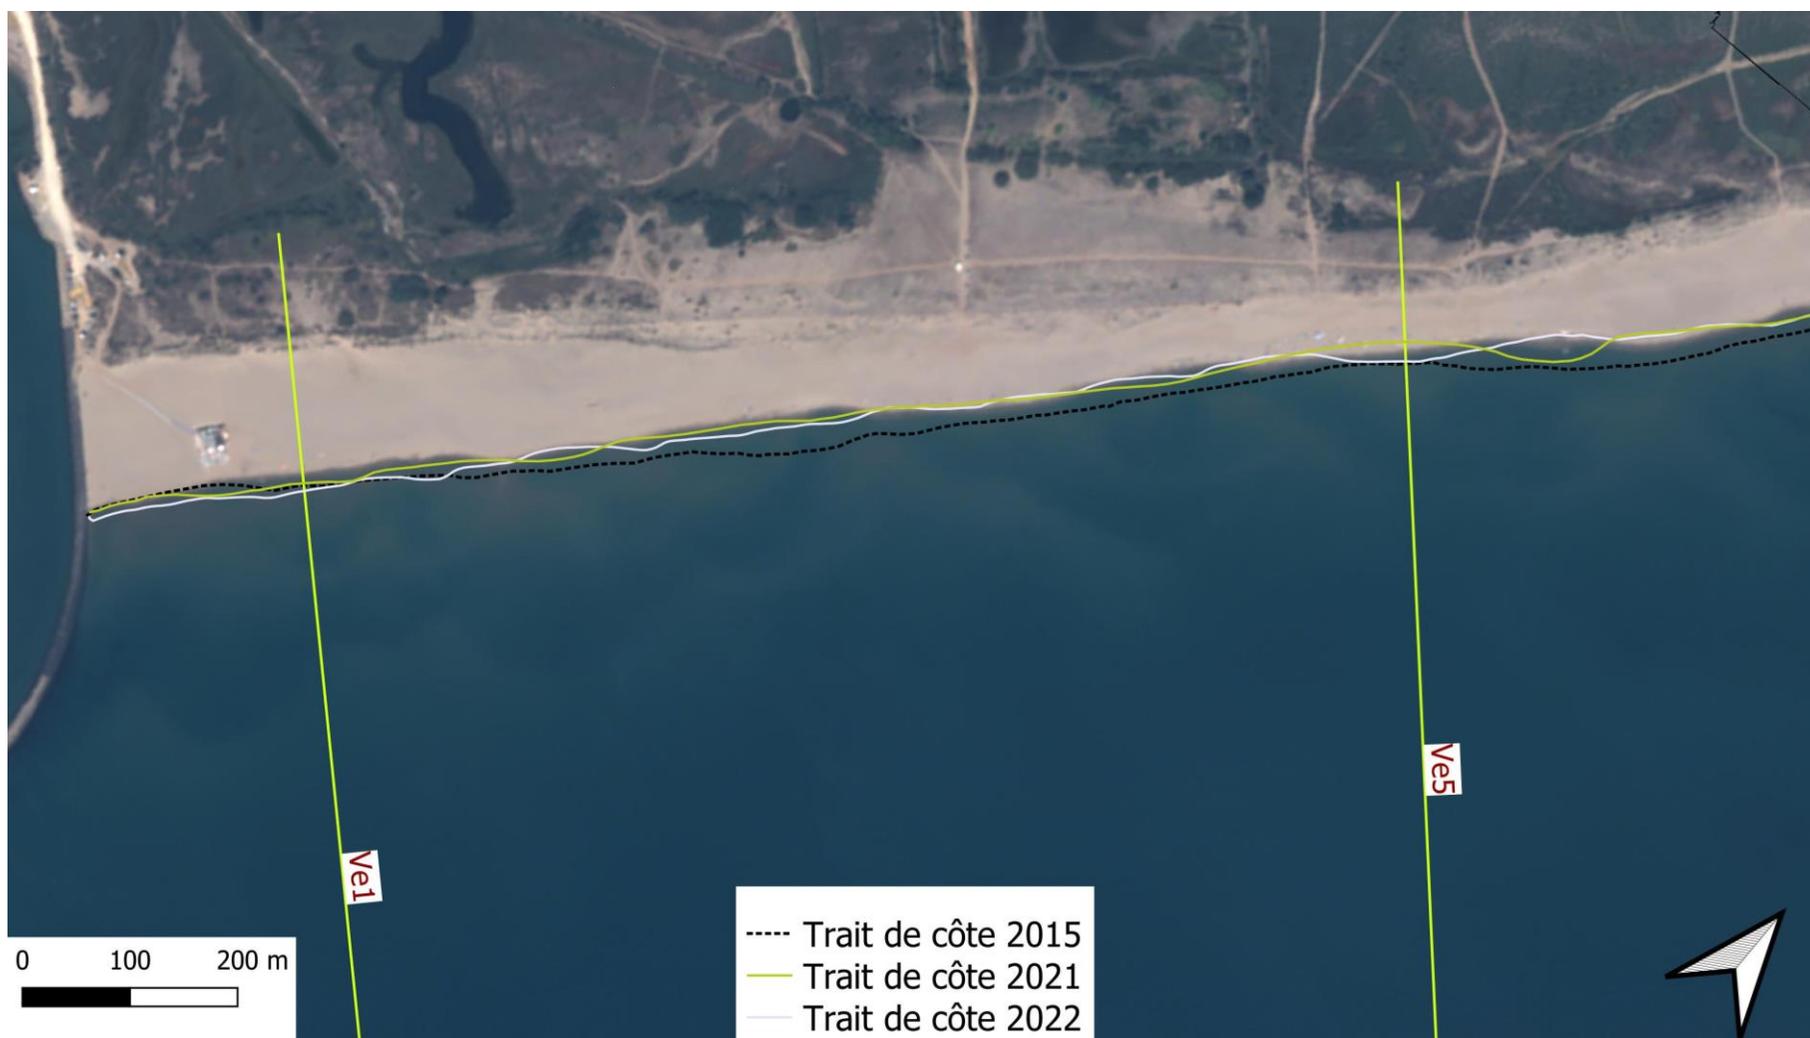
Figure 6 : variations du trait de côte entre 2015 (pointillé), 2020 (position du trait de côte visible sur l'image), 2021 (jaune) et 2022 (bleu) sur la partie ouest du secteur 1 (orthophotographie Pléiades 2020)

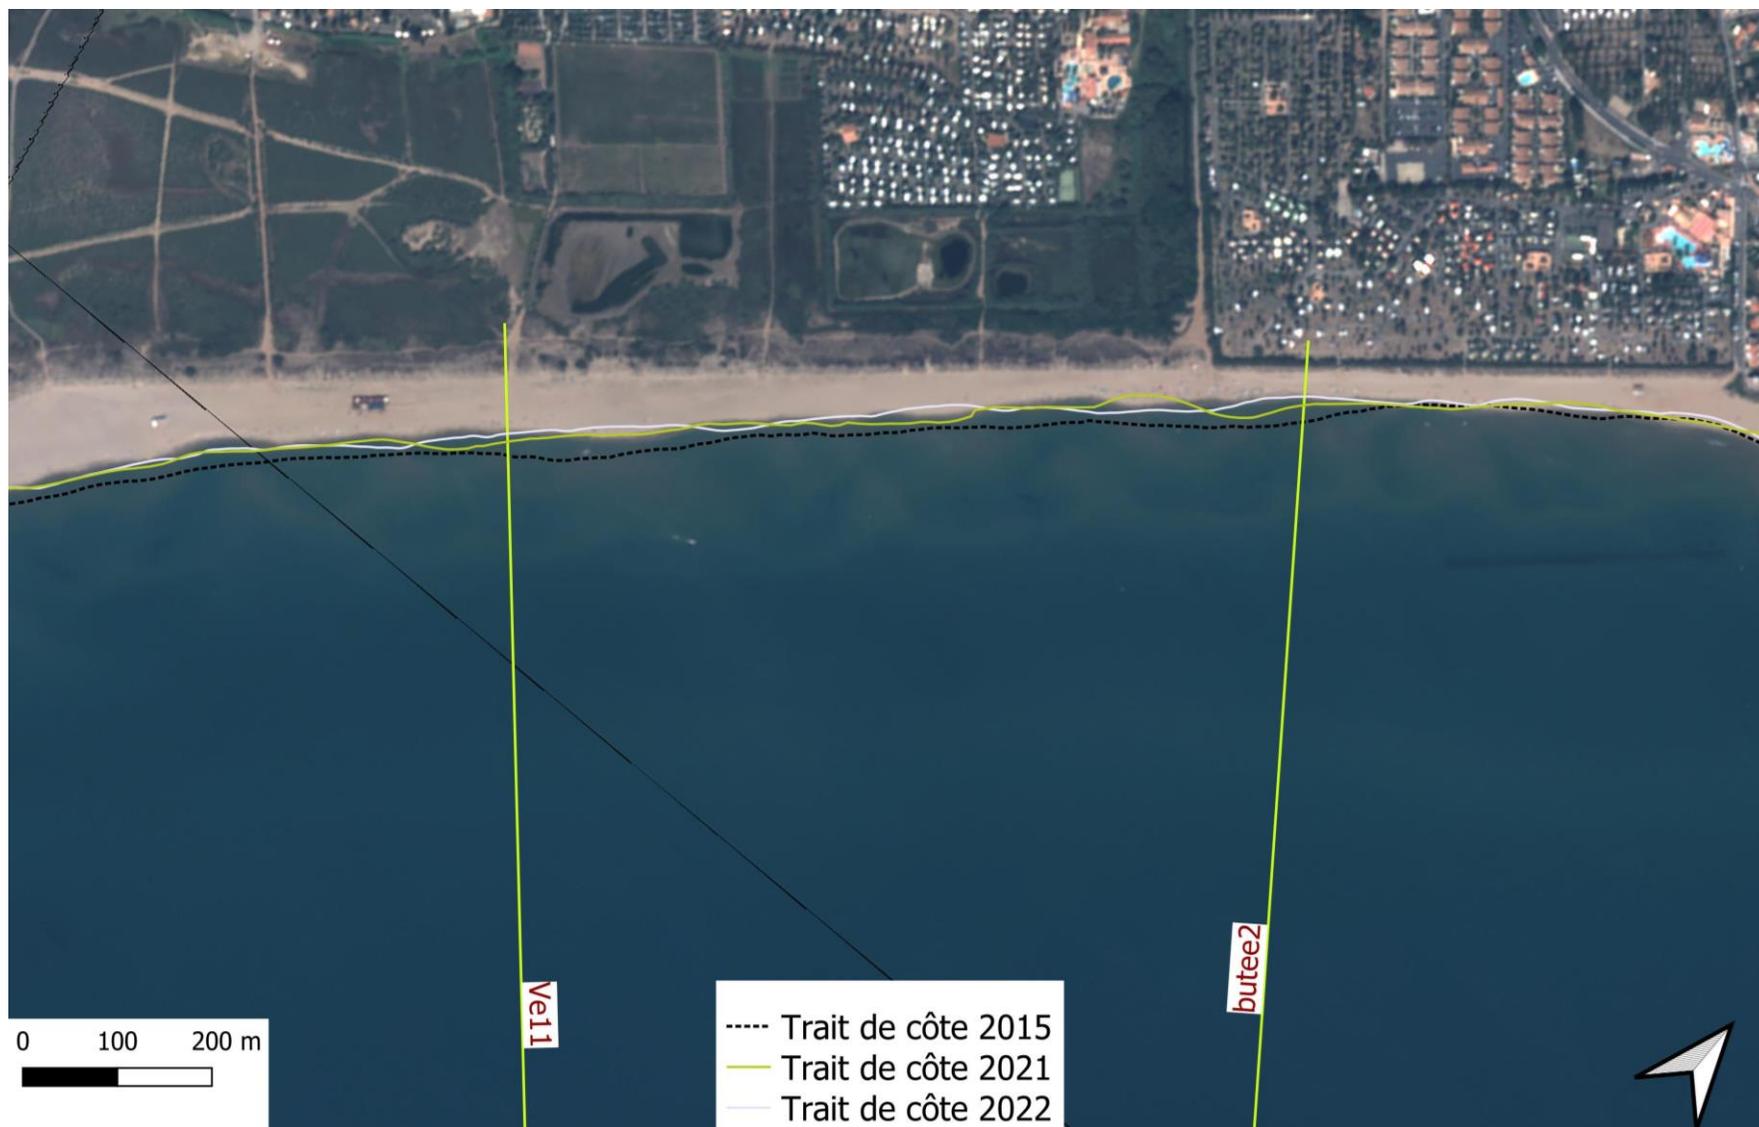
Figure 7 : variations du trait de côte entre 2015 (pointillé), 2020 (position du trait de côte visible sur l'image), 2021 (jaune) et 2022 (bleu) sur la partie est du secteur 1 (orthophotographie Pléiades 2020)

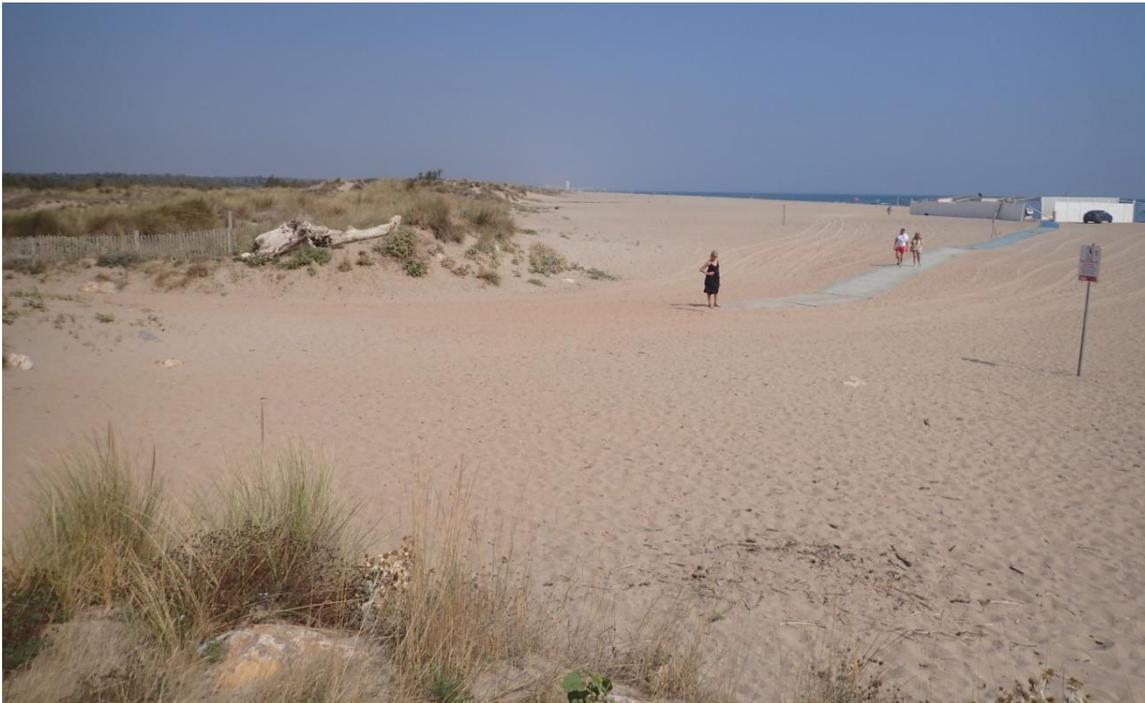
*Figure 8 : photographie prise depuis l'entrée ouest de la plage de Vendres contre la digue de l'Aude, avec vue sur la paillotte du Chichoulet-plage (© photo EID-Med, 14 septembre 2020).*

Le profil **Ve1** est situé à 200 m de l'entrée à la plage le long de la digue de l'Aude, en venant du port du Chichoulet. A cet endroit, la dune est assez haute et la plage bénéficie d'une largeur importante, liée à une accumulation sableuse favorisée par la digue de l'embouchure de l'Aude. Sur la Figure 6 on observe une très légère avancée du trait de côte par rapport à la courbe de 2021.

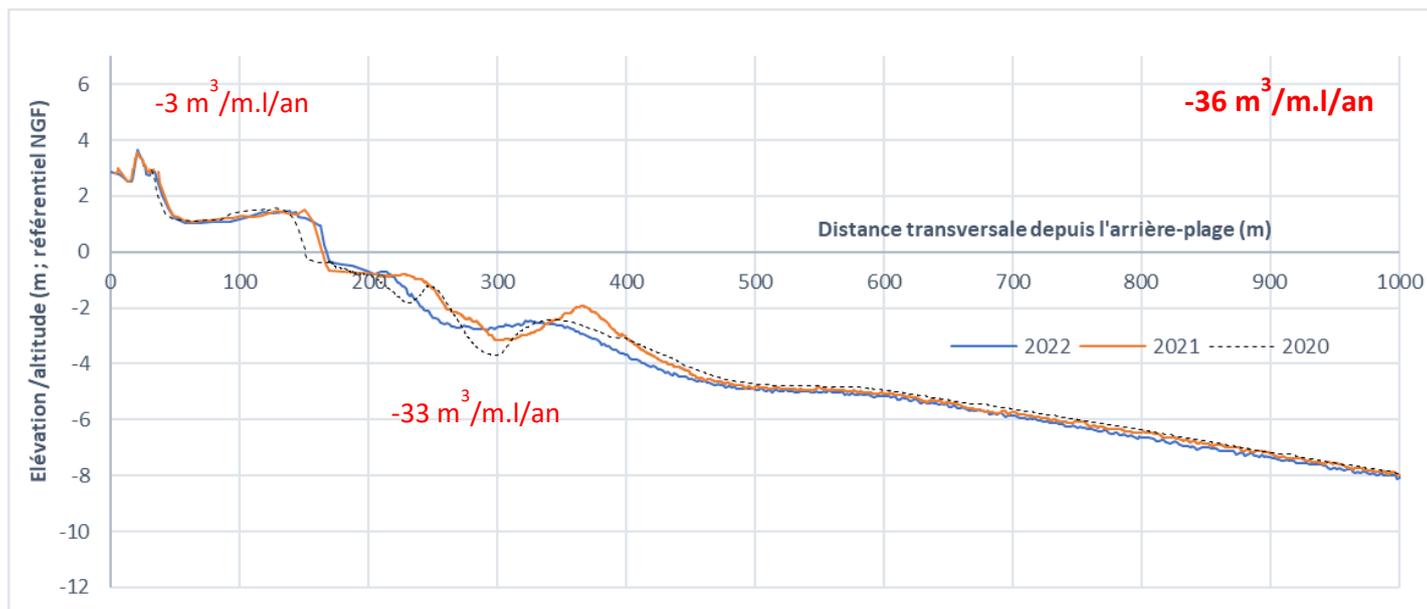
Le graphique ci-dessous (Figure 9) montre un abaissement général du profil 2022 comparé à celui de 2021, pour la partie immergée. Le cordon dunaire reste encore une fois très stable, comme pour les deux années précédentes. L'avancée du trait de côte observée l'an dernier s'est maintenue en 2022. Du point de vue de volumes une légère perte de stock sableux est observée (-3 m<sup>3</sup>/ml), liée à l'abaissement de la berme. La partie immergée affiche un léger gain sableux au niveau des petits fonds, mais le reste du profil est en déficit, notamment sur la première barre située à une cinquantaine de mètres du trait de côte. La plus grosse perte de sable se situe sur la barre d'avant-côte principale, qui s'est rapprochée du rivage et a perdu près de 50 cm de hauteur en un an.

Figure 9 : évolution du profil topo-bathymétrique Ve1 entre les levés 2020, 2021 et 2022 (volumes comparés entre 2021 et 2022)

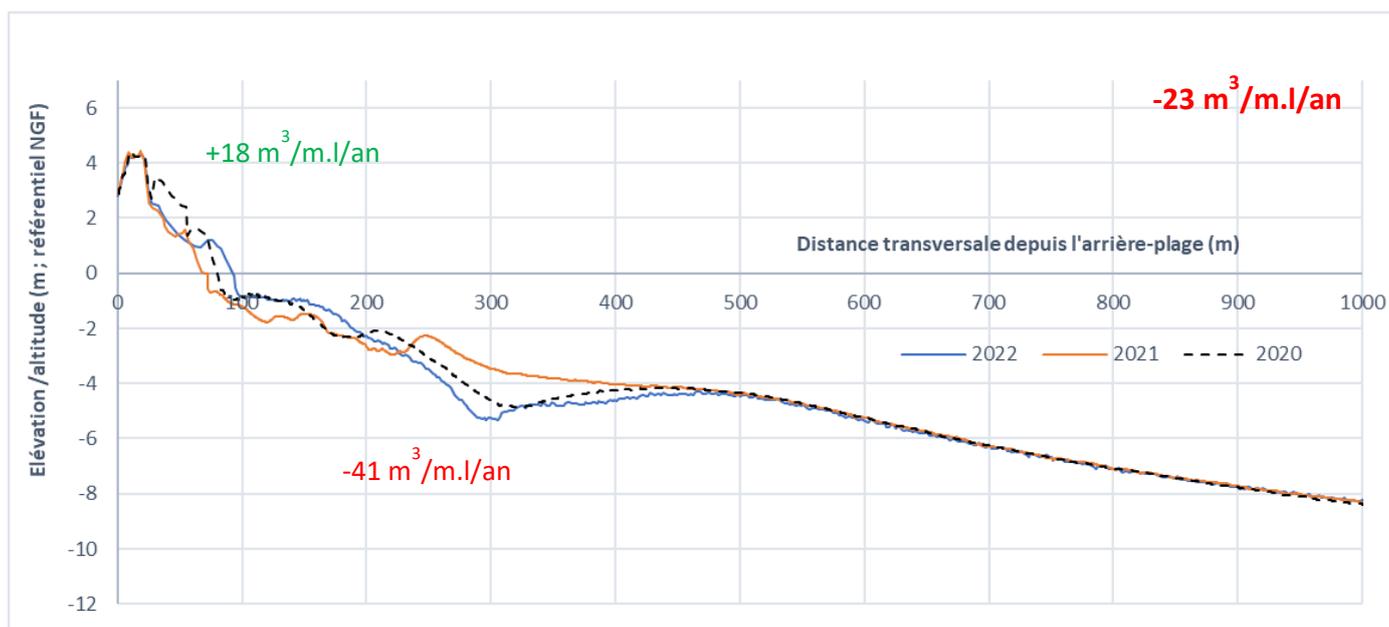
Figure 11 : évolution du profil topo-bathymétrique Ve5 entre les levés 2020, 2021 et 2022 (volumes comparés entre 2021 et 2022)

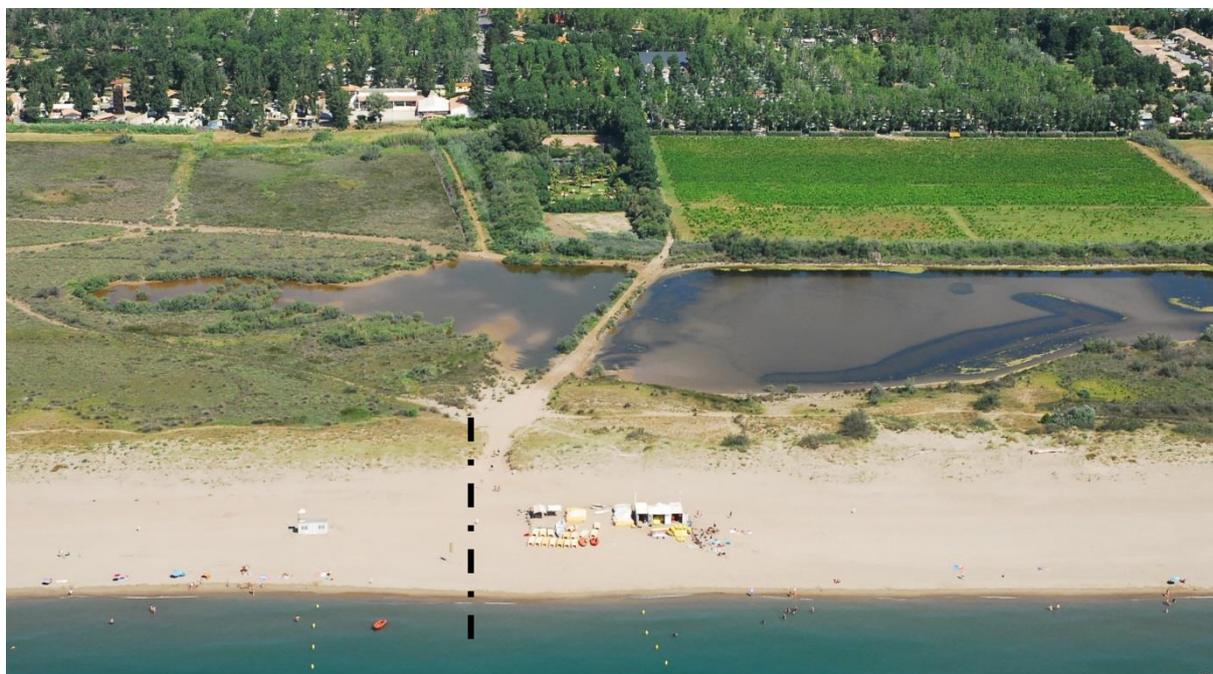
Le profil **Ve11** se situe à l'ouest de l'accès plage du camping Sandaya - Les vagues, qui traverse une lagune préexistante dans le paysage des années 1950 (photos aériennes anciennes : un

grau était visible au niveau de l'accès à la plage actuel). Son trait de côte a reculé d'après les levés de terrain, contrairement à l'année précédente.

Figure 12 : photographie aérienne du secteur de plage du profil Ve11 (en trait pointillé). Photo 2018 © EID-Med, CD 34

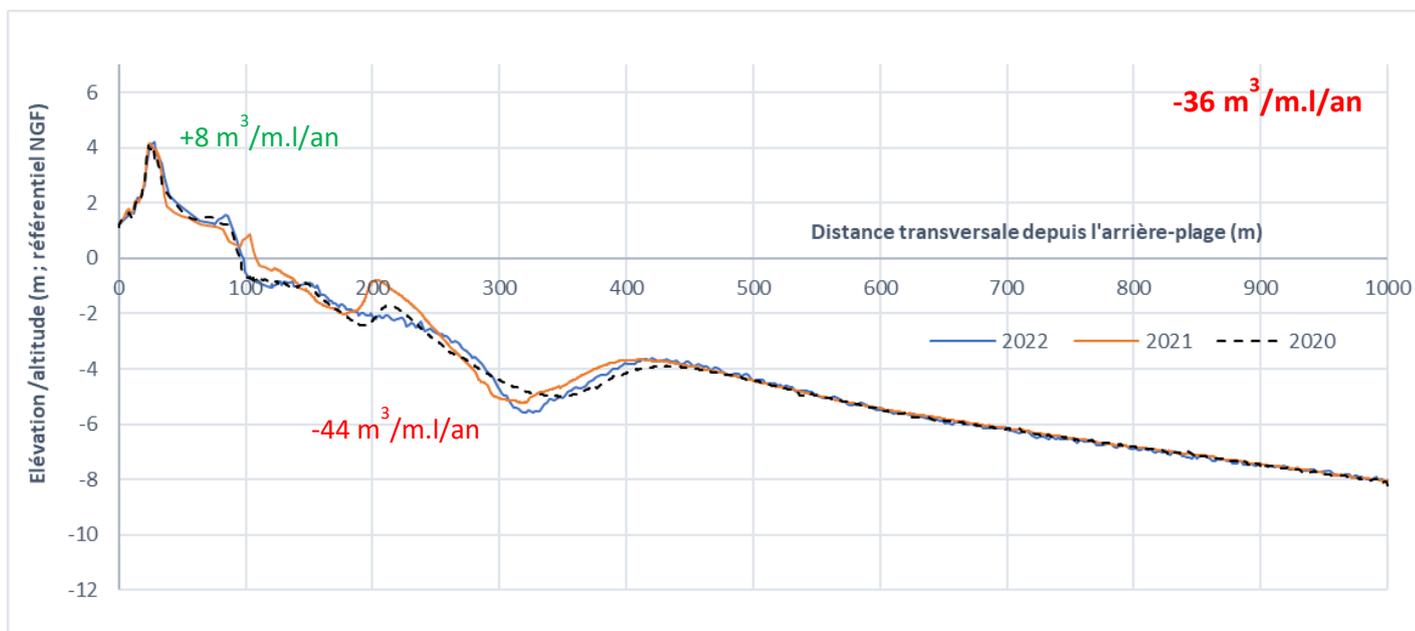
Figure 12 : évolution du profil topo-bathymétrique Ve11 entre les levés 2020, 2021 et 2022 (volumes comparés entre 2021 et 2022)

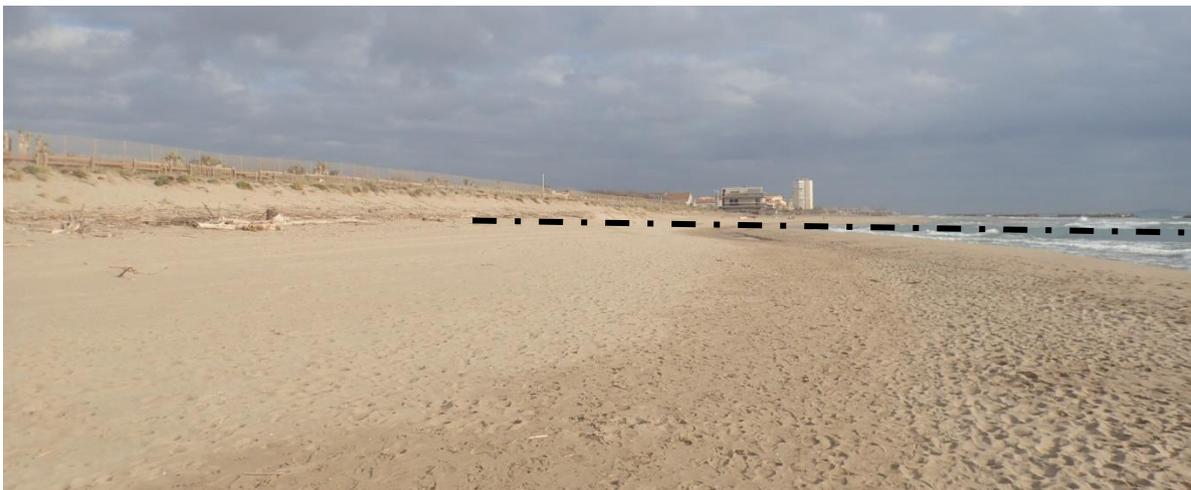
Le profil **Butée 2** se situe à l'ouest du camping Valras – la plage et dans l'axe des résidences le Hameau du Soleil. Le profil est ainsi nommé car il passait historiquement sur le brise-lames immergé ("butée de pied") fait de containers géotextiles. Comme le profil précédent, son trait de côte a reculé sur quelques mètres (Figure 7).

*Figure 13 : photographie de la plage du secteur de plage du profil Butée2 pris en vue oblique le 6 janvier 2020 (photo © EID-Med, 2020)*

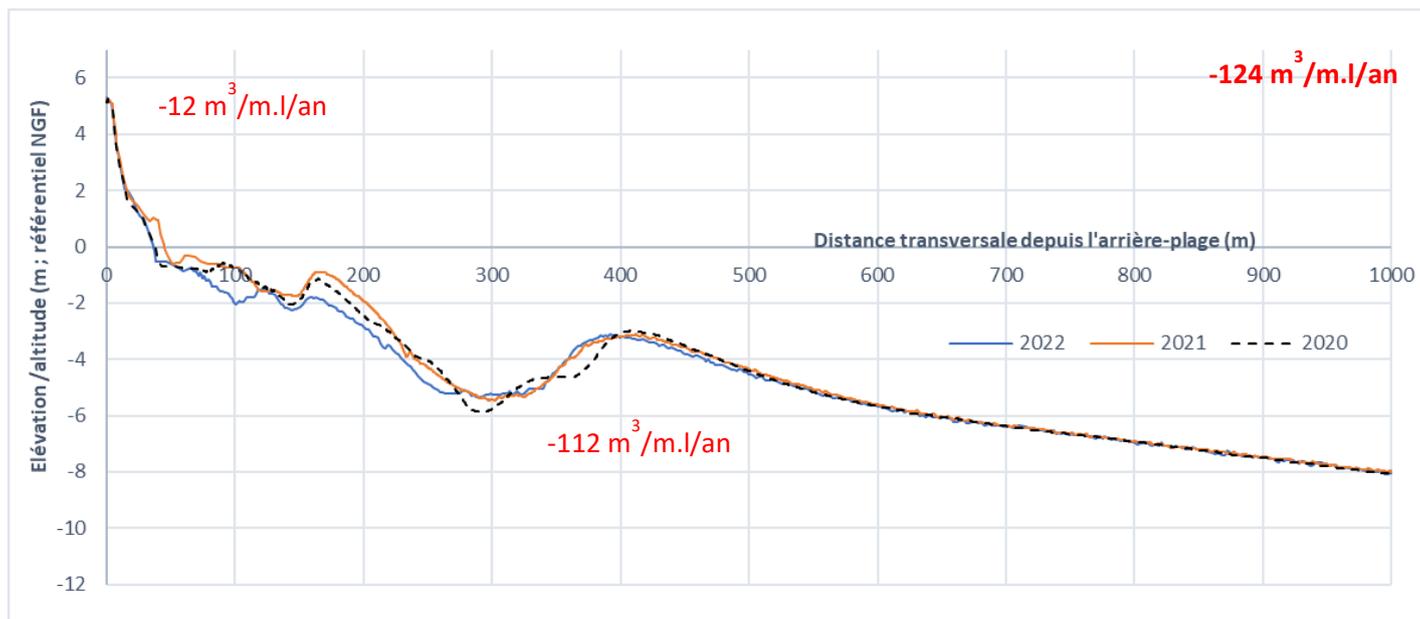
Figure 14 : évolution du profil topo-bathymétrique Butée2 entre les levés 2020, 2021 et 2022 (volumes comparés entre 2021 et 2022)

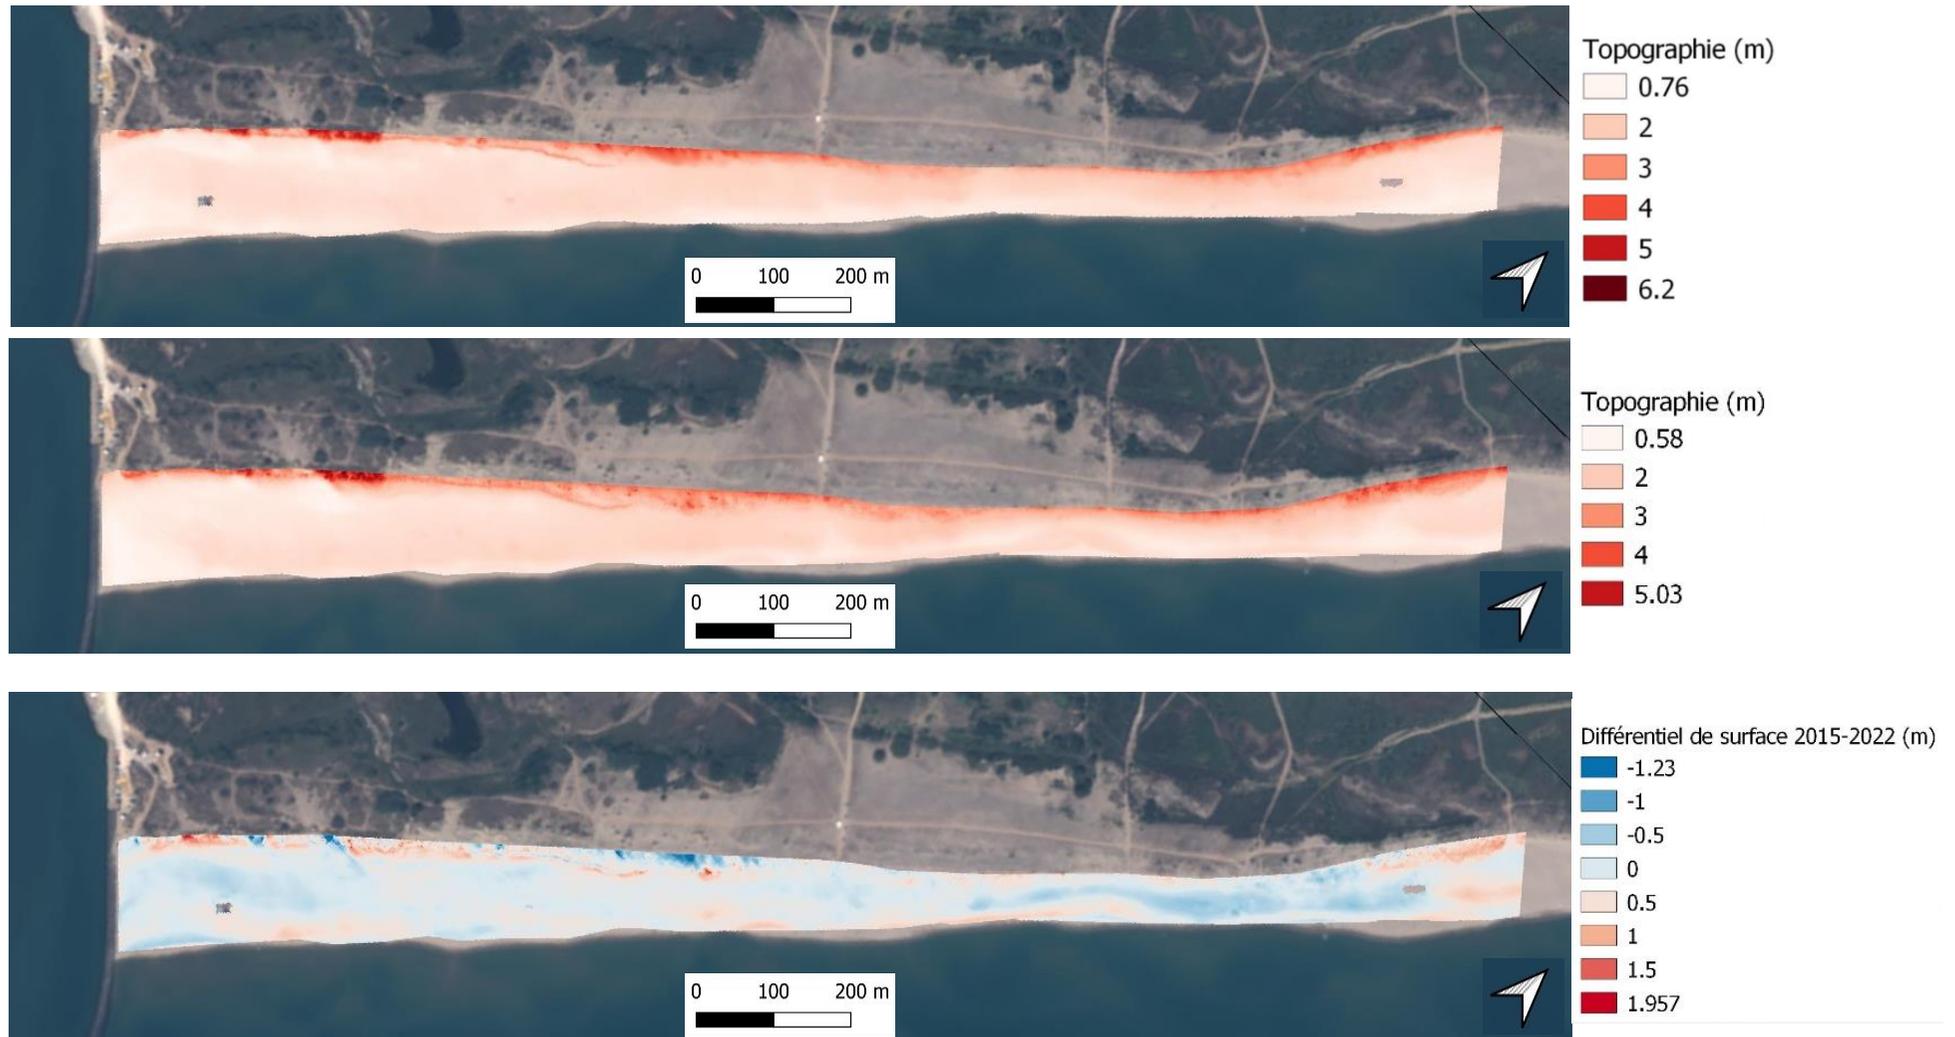
Figure 15 : MNT terrestre de la partie ouest de la plage de Vendres selon le Lidar 2015 (haut), les levés terrain de 2022 (milieu) et le comparatif des 2 dates (bas).

Sur la partie ouest, la plage présente une petite perte sableuse généralisée entre le trait de côte et le pied de dune, avec des valeurs de près de 40 cm en moins. La dune à proximité directe de la digue montre des gains supérieurs à 1.20 m. Ces gains sont moins importants mais assez généralisés quand on se déplace vers l'est sur plusieurs centaines de mètres. Cependant, deux petits secteurs du cordon dunaire montrent des pertes dont la valeur maximale atteint 1 m. Cette observation correspond à une dégradation dunaire induite par la présence d'un accès piéton.

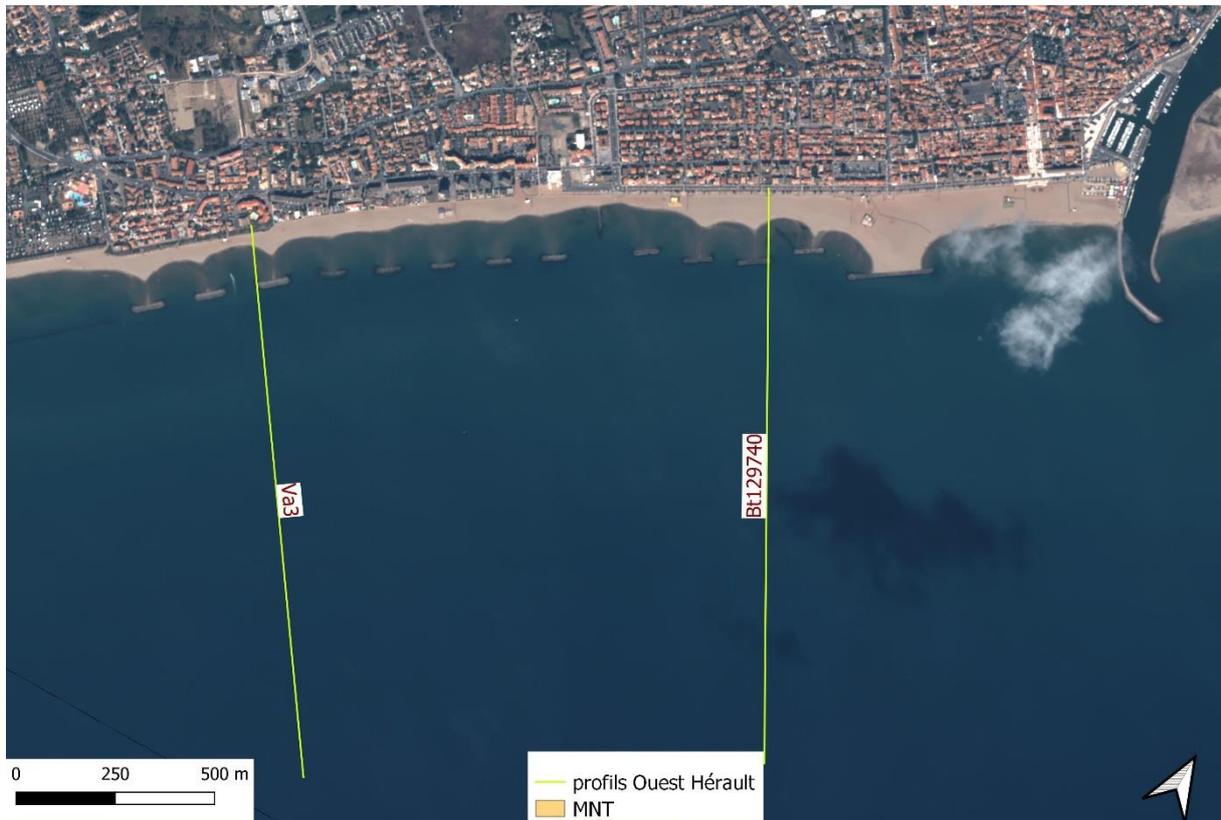
L'extrémité ouest de la commune de Valras montre une stabilité du trait de côte sur une petite portion. À l'approche des ouvrages, la limite terre-mer est encore relativement stable depuis le début du suivi en 2020. On observe une légère avancée du trait de côte sur la partie centrale des brise-lames, à l'ouest du plus grand ouvrage (Figure 17). Pour le reste, le profil est similaire aux autres années, montrant une certaine stabilité sur le secteur.

Figure 16 : rappel des levés réalisés sur le secteur 2 lors de la campagne 2022

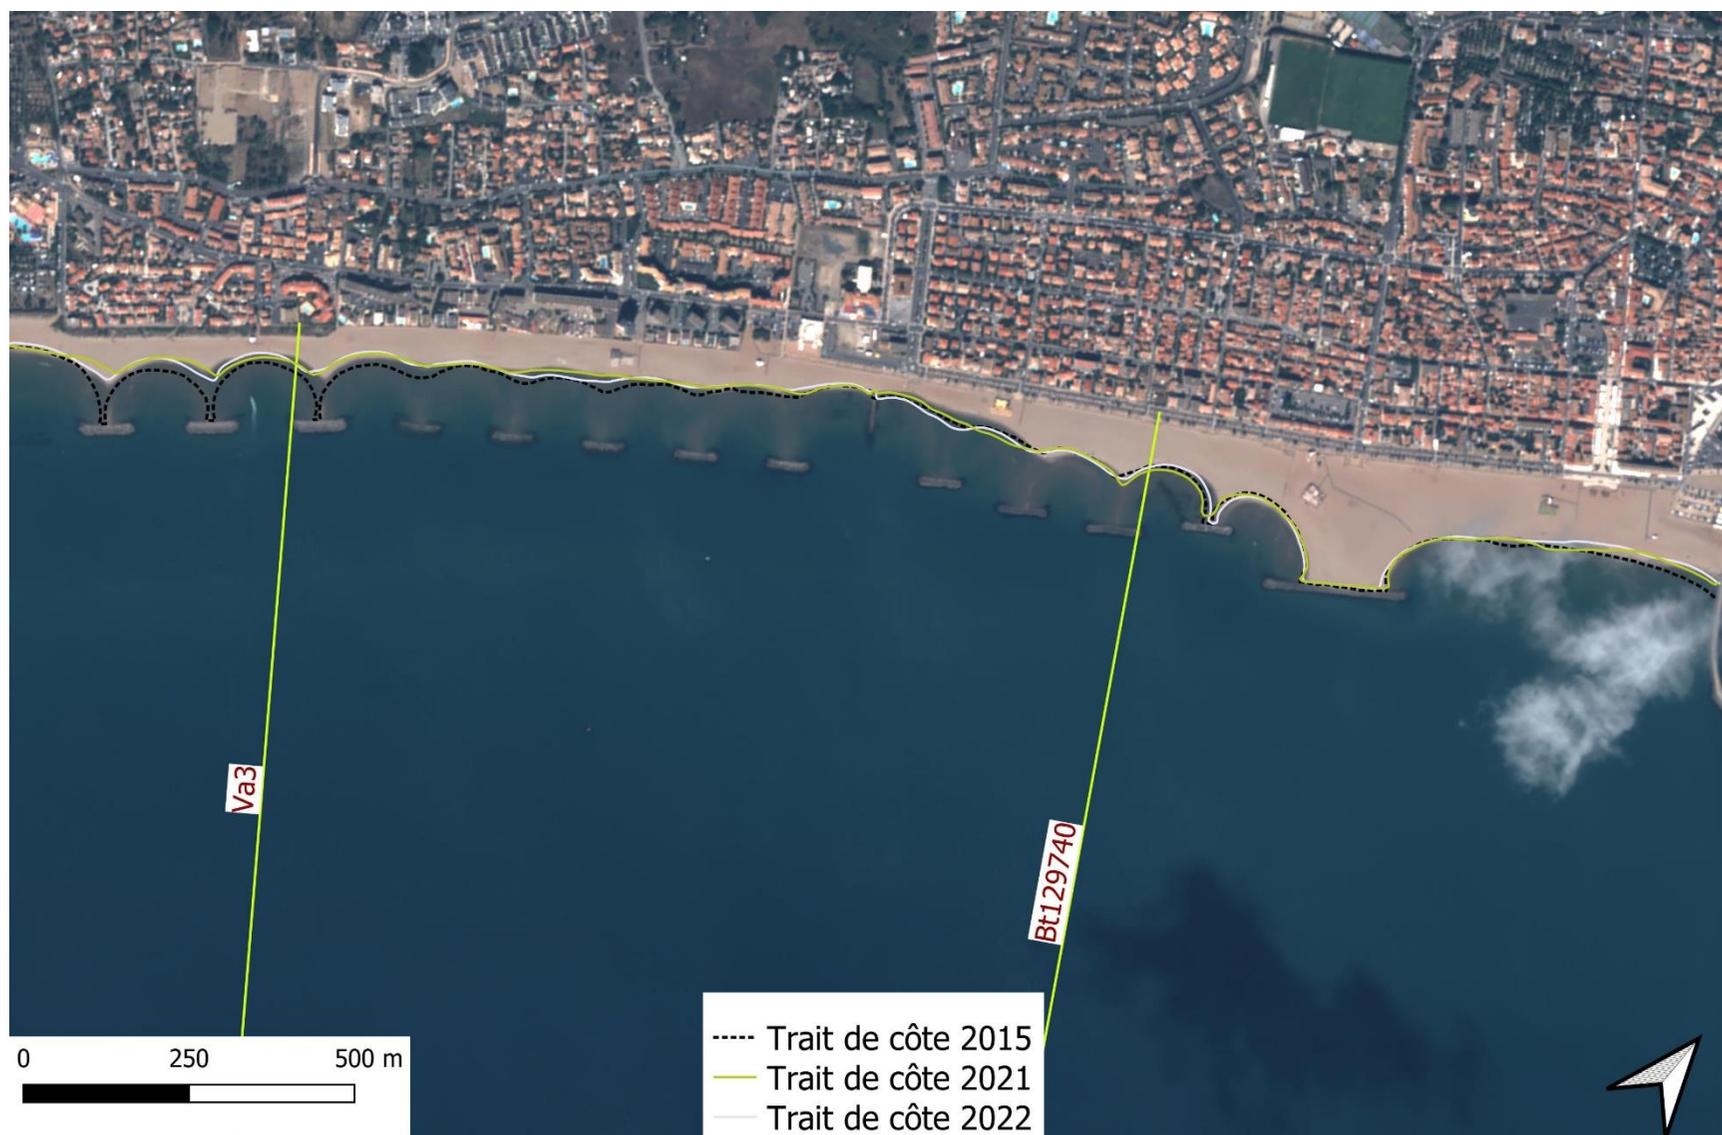
Figure 17 : variations du trait de côte entre 2015 (pointillé), 2020 (position du trait de côte visible sur l'image), 2021 (jaune) et 2022 (bleu) sur le secteur 2 (orthophoto Pléiades 2020)

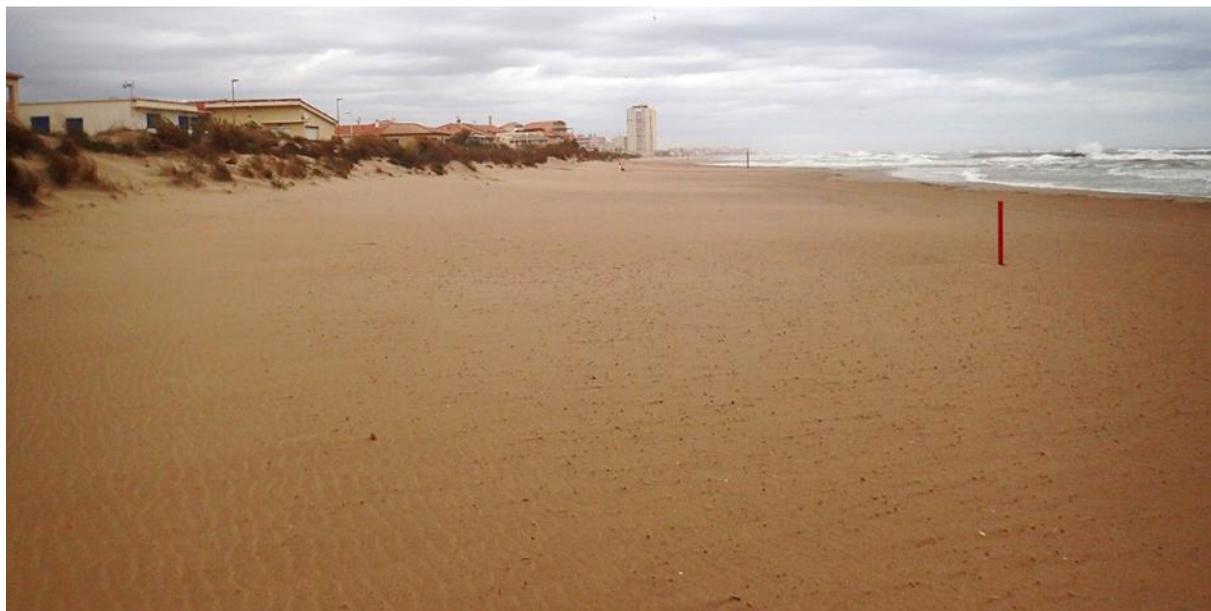
Le profil **Va3** est un tracé historique proche du premier des trois brise-lames construits en 2007-2008. Le profil bathymétrique passe sur l'extrémité (musoir) du brise-lames et cette zone est donc exclue des calculs de volume (entre 134 m et 180 m de distance sur le profil depuis son origine). Le trait de côte est resté assez stable depuis l'an dernier et de manière générale sur l'ensemble de l'étude (Figure 17).

*Figure 18 : photographie du 20 octobre 2020 lors d'un petit coup de mer du début de la plage de Valras face au brise-lames et au cordon refait en 2007 (© photo EID-Med ; N.B. : le profil Va3 se situe dans le fond de la photo, après le second piquet en bois sur la plage).*

La partie immergée est parfaitement stable au niveau du trait de côte comme pour le stock sableux depuis 2021. Cet équilibre était déjà visible l'an dernier ou seul un léger recul du trait de côte avait été observé.

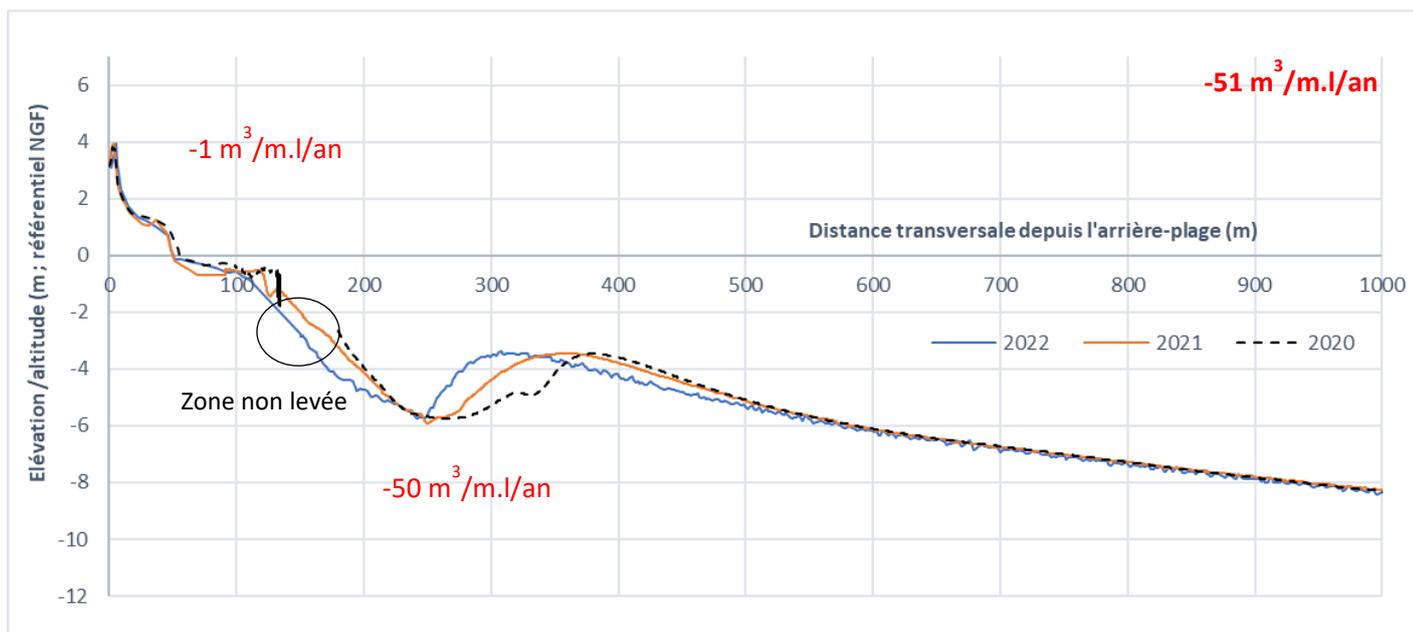
Figure 19 : évolution du profil topo-bathymétrique Va3 entre les levés 2020, 2021 et 2022 (volumes comparés entre 2021 et 2022)
