# Suivi du littoral ouest-Hérault

## Rapport de la campagne d'automne 2022

Accord-cadre d'études EID - Conseil Départemental de l'Hérault

Mars 2023

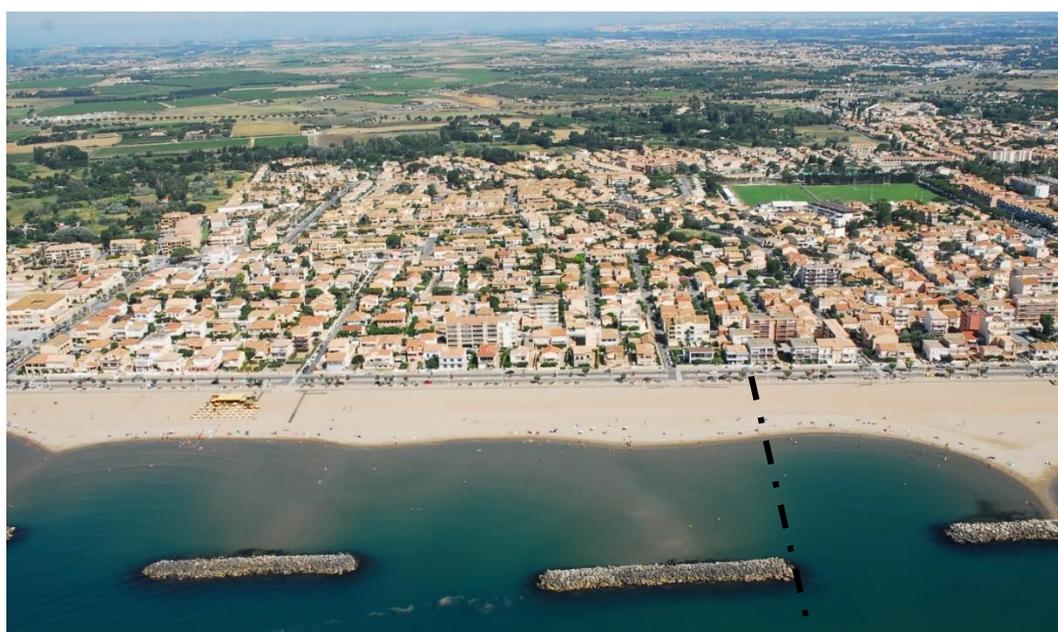
Le profil **Bt129740**, dans l'axe de la rue Jules Cadenat, traverse l'extrémité est du 3<sup>ème</sup> brise-lames depuis l'Orb. Cette zone est historiquement connue comme étant moins en érosion que la zone précédente du casino. Comme pour le profil Va3, les changements de volume ne sont pas calculés sur la portion de profil d'une quarantaine de mètre qui touche le brise-lames. À l'échelle du secteur, le trait de côte est stable.

Figure 20 : photographie aérienne du secteur de plage du profil Bt129740 (en trait pointillé) pris en vue aérienne le 27 juin 2018 (photo © EID-Med, CD 34)

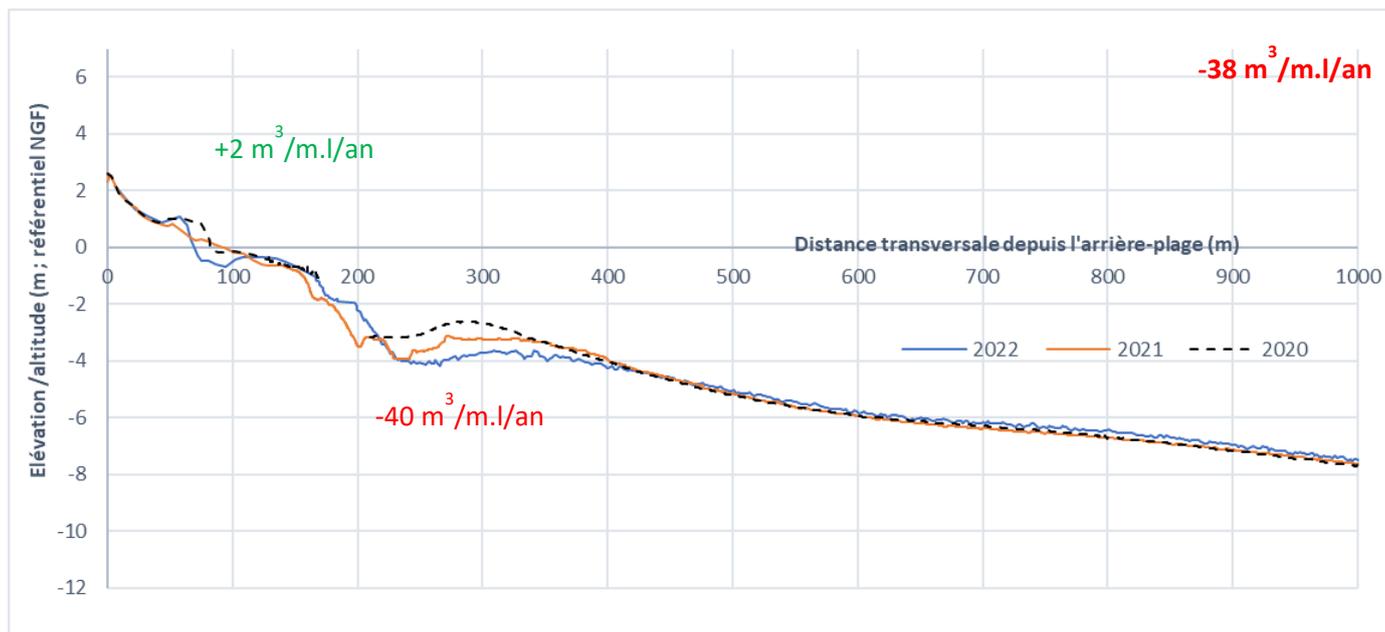
Figure 21 : évolution du profil topo-bathymétrique Bt129740 entre les levés 2020, 2021 et 2022 (volumes comparés entre 2021 et 2022)

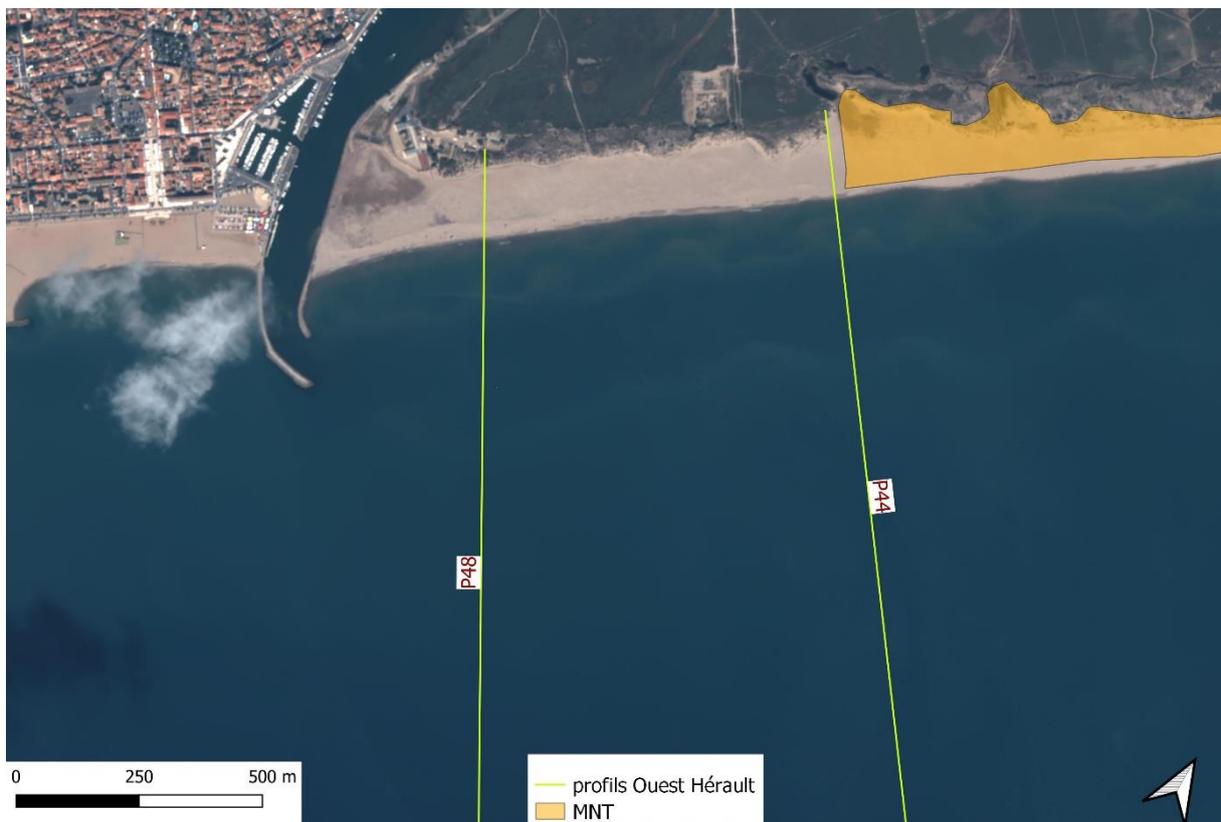
Le secteur 3 se situe à l'est de l'embouchure de l'Orb, sur la zone naturelle des Orpellières, jusqu'à la limite communale avec Sérignan. Cette zone est généralement en accrétion sur la partie émergée comme immergée, même si le trait de côte a tendance à reculer comme le montrait l'étude de la première année de ce suivi, entre 2015 et 2020. La partie ouest du secteur enregistre des reculs supérieurs à 10 m par endroit. Le trait de côte est plutôt stable aux abords du profil P44 (Figure 23).

Figure 22 : rappel des levés réalisés sur le secteur 3 lors de la campagne 2022

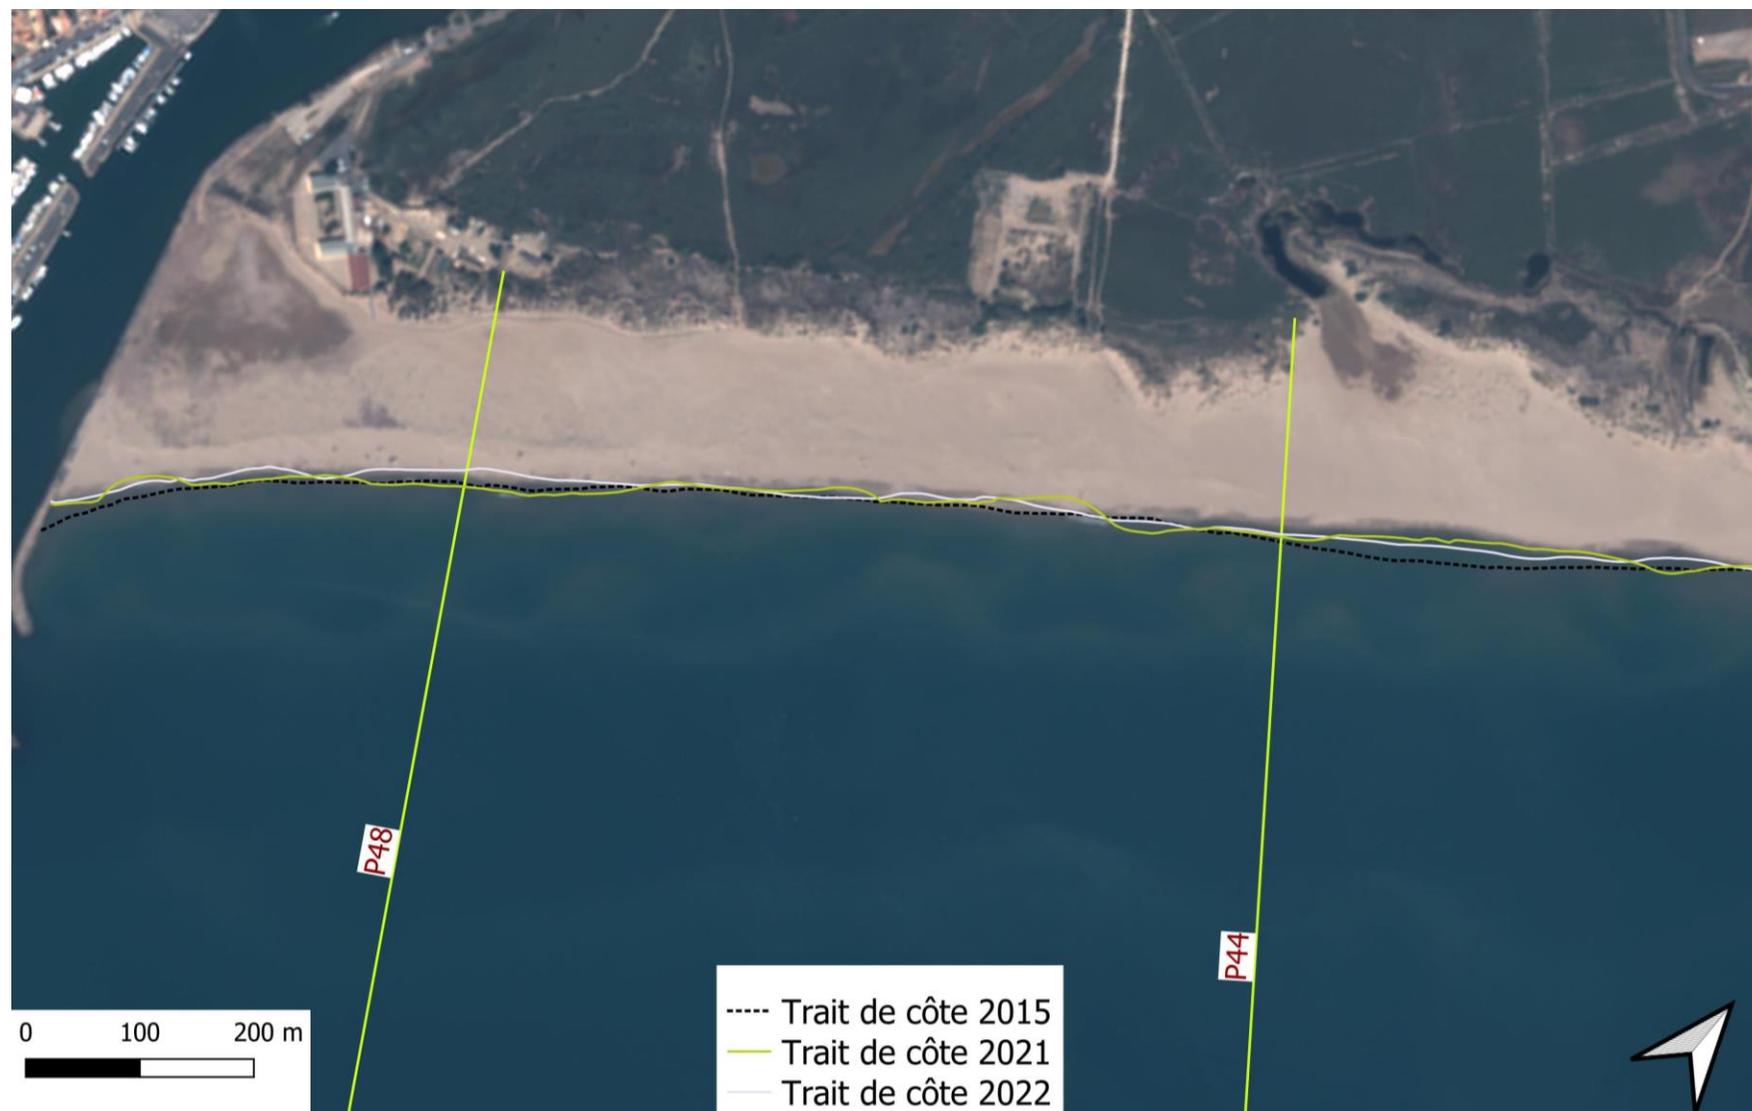
Figure 23 : : variations du trait de côte entre 2015 (pointillé), 2020 (position du trait de côte visible sur l'image), 2021 (jaune) et 2022 (bleu) sur le secteur 3 (orthophotographie Pléiades 2020)

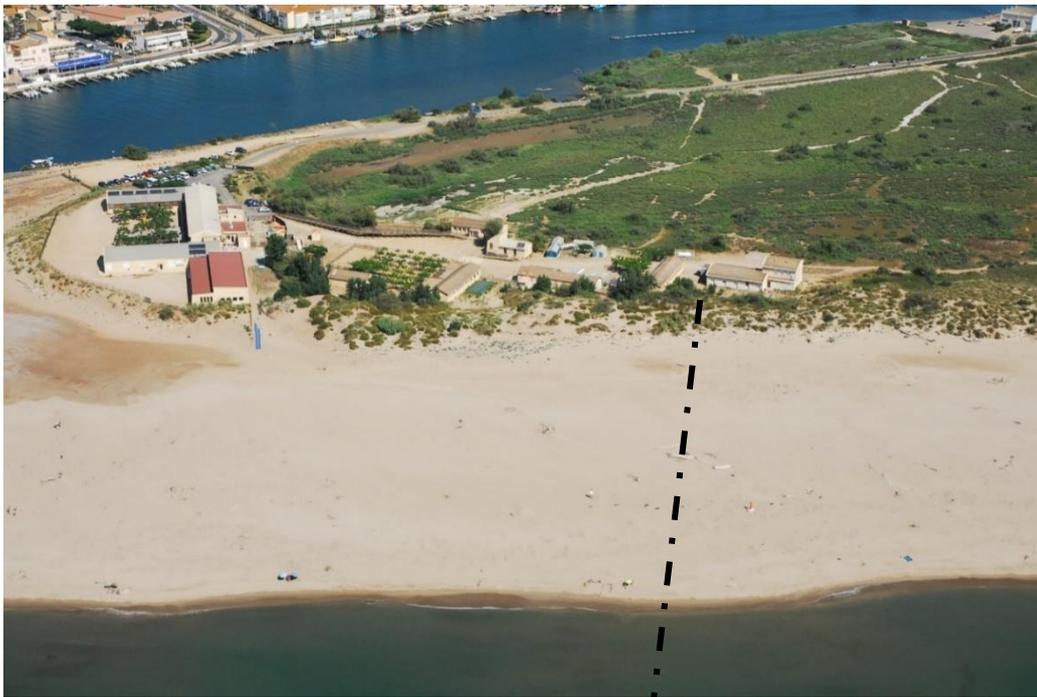
Le profil **P48** est le plus proche de la digue de l'Orb, sur la partie est de la colonie Mer et Soleil, face aux bâtiments annexes de la colonie. À cet endroit la dune est très haute en raison des apports historiques de sable par le fleuve, au niveau de son delta. Le trait de côte enregistre son plus fort recul ici depuis l'an dernier, d'après la Figure 23.

*Figure 24 : photographie aérienne du secteur de plage du profil P48 de la colonie des Orpellières (en trait pointillé) pris en vue aérienne le 27 juin 2018 (photo © EID-Med, CD 34)*

Ce profil est similaire au précédent pour l'évolution du trait de côte puisqu'après une avancée d'une dizaine de mètres observée en 2021, c'est un fort recul de plus de 20 mètres qui s'est avéré cette année. C'est essentiellement à cause de ce recul que la plage affiche un bilan sédimentaire négatif au cours de l'année. Le reste du haut de plage est stable, comme il l'était déjà l'an dernier (Figure 25).

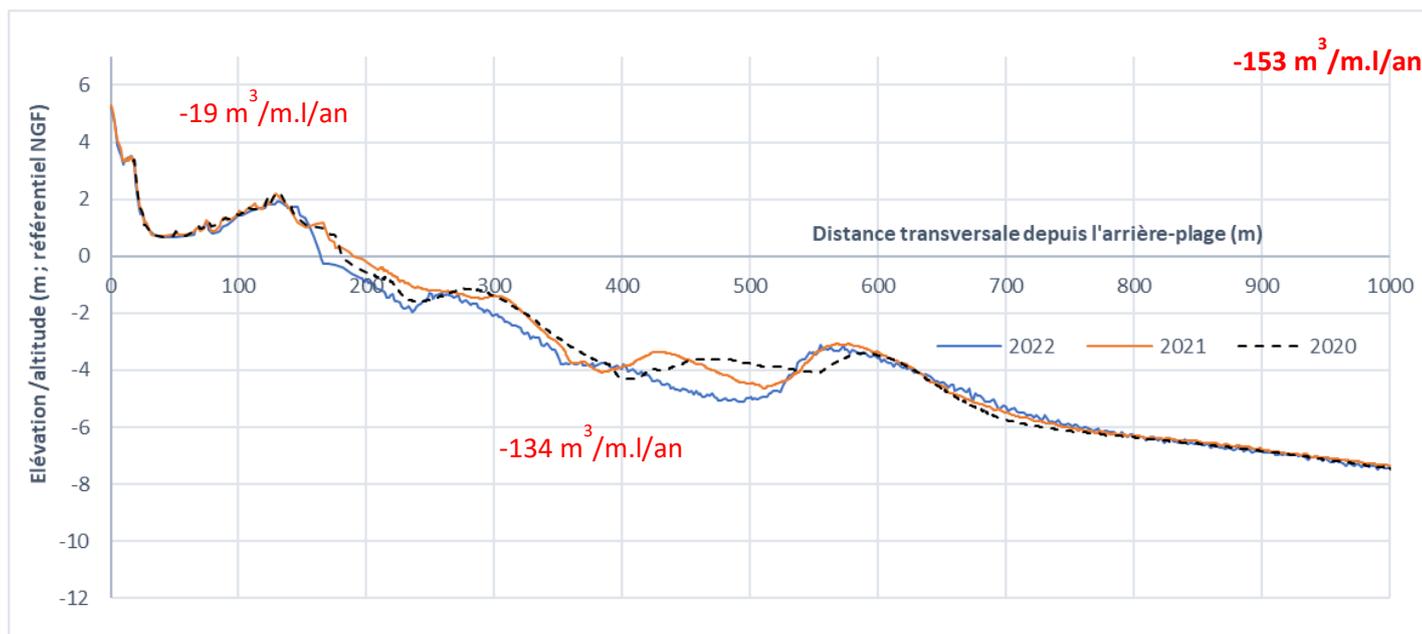
Figure 25 : évolution du profil topo-bathymétrique P48 entre les levés 2020, 2021 et 2022 (volumes comparés entre 2021 et 2022)

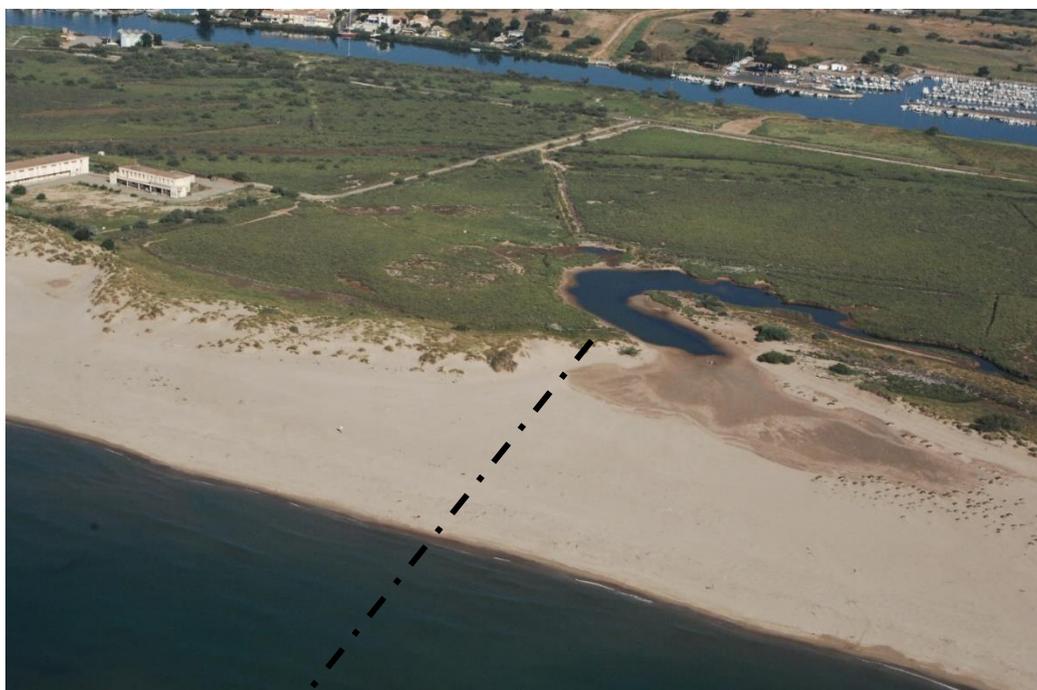
Le profil **P44** se trouve proche de l'entrée du grau principal des Orpellières. Ce profil intersecte ici de manière oblique le cordon dunaire. Le trait de côte est resté stable cette année sur ce secteur, confirmant ainsi les observations de 2021.

Figure 26 : photographie aérienne du secteur de plage du profil P44 à la limite du grau des Orpellières (en trait pointillé) pris en vue aérienne le 27 juin 2018 (photo © EID-Med, CD 34)

Le profil est très stable sur le haut de plage. Une légère perte est observable au niveau de la berme mais le trait de côte est resté fixe depuis l'an dernier. Le bilan est donc légèrement déficitaire sur l'année écoulée.

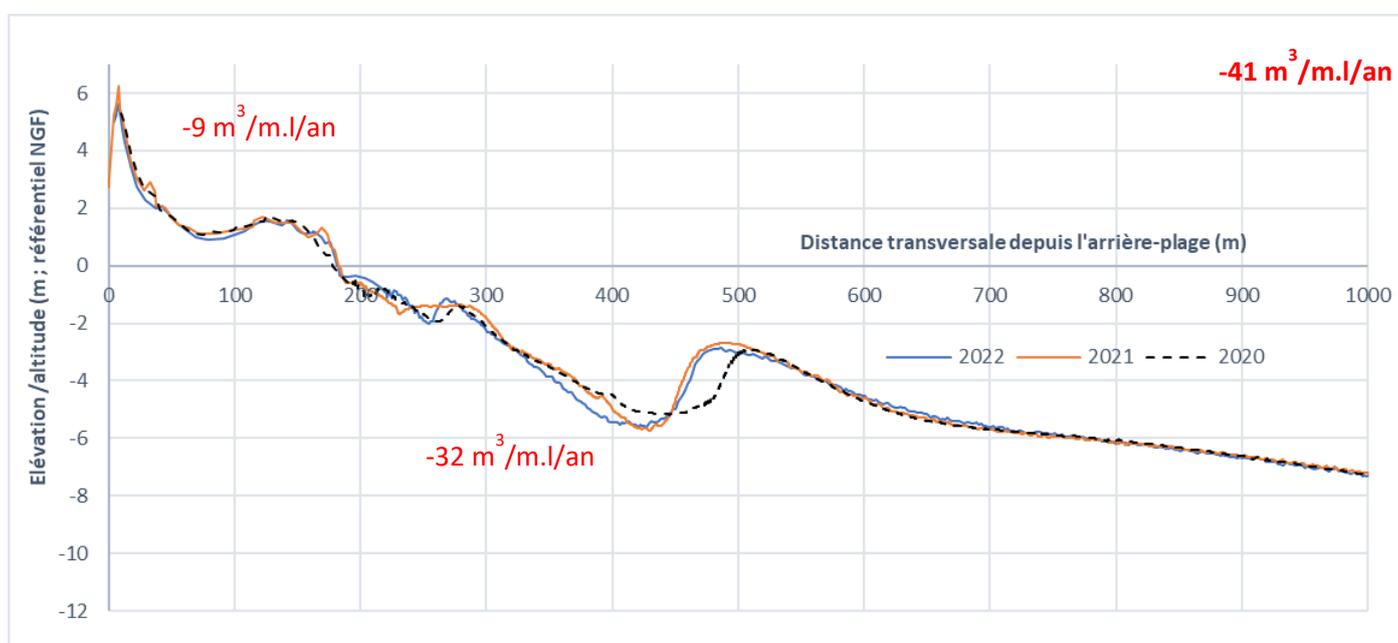
Figure 27 : évolution du profil topo-bathymétrique P44 entre les levés 2020, 2021 et 2022 (volumes comparés entre 2021 et 2022)

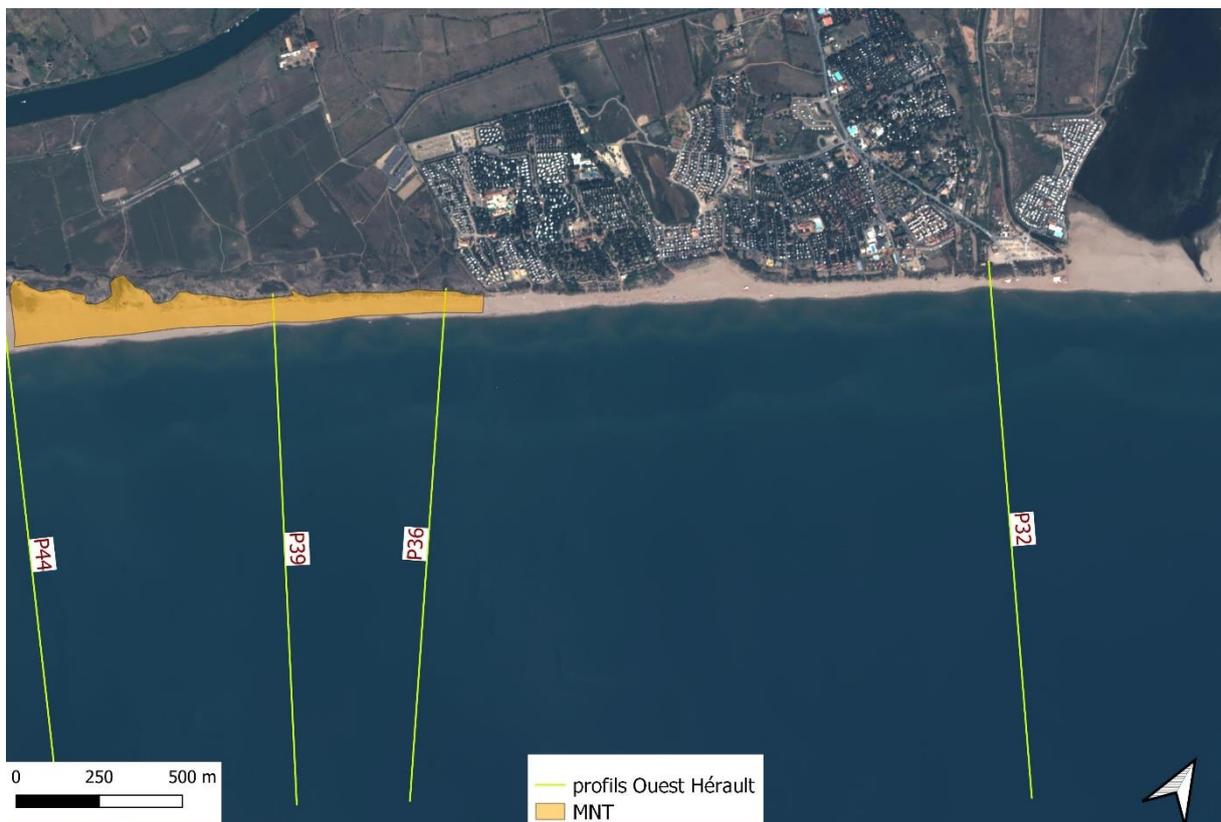
Le secteur 4 correspond à la zone naturelle des Orpellières sur la partie communale de Sérignan à l'ouest et s'étend jusqu'au grau de la Grande Maire à l'est, en passant par la zone urbanisée (campings) de la ville. La partie ouest face aux Orpellières montre une stabilité du trait de côte par rapport à l'an dernier, et confirme donc ce gain bien marqué depuis 2020. À l'approche de la partie urbanisée, on note un certain recul cette année, qui se prolonge jusqu'au secteur de la Grande Maire.

Figure 28 : rappel des levés réalisés sur le secteur 4 lors de la campagne 2022

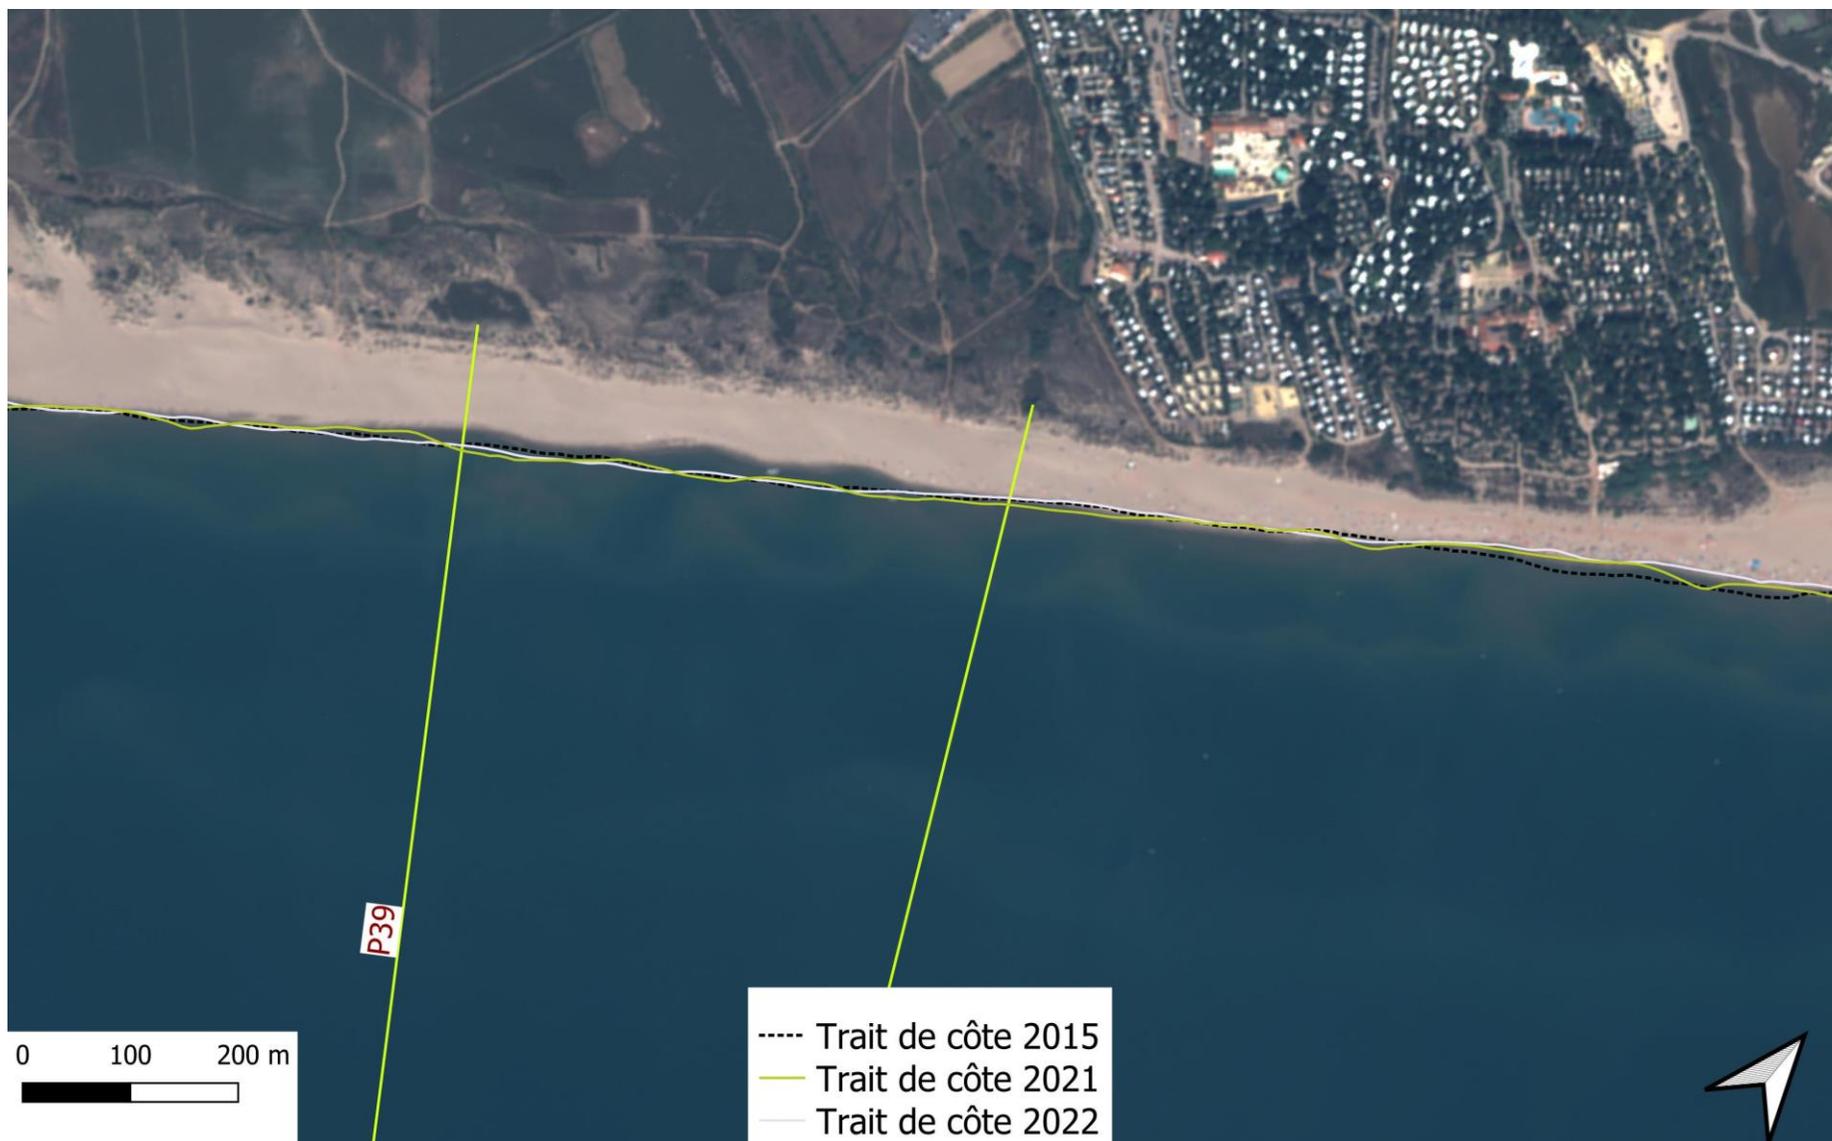
Figure 29 : variations du trait de côte entre 2015 (pointillé), 2020 (position du trait de côte visible sur l'image), 2021 (jaune) et 2022 (bleu) sur la partie ouest du secteur 4 (orthophotographie Pléiades 2020)

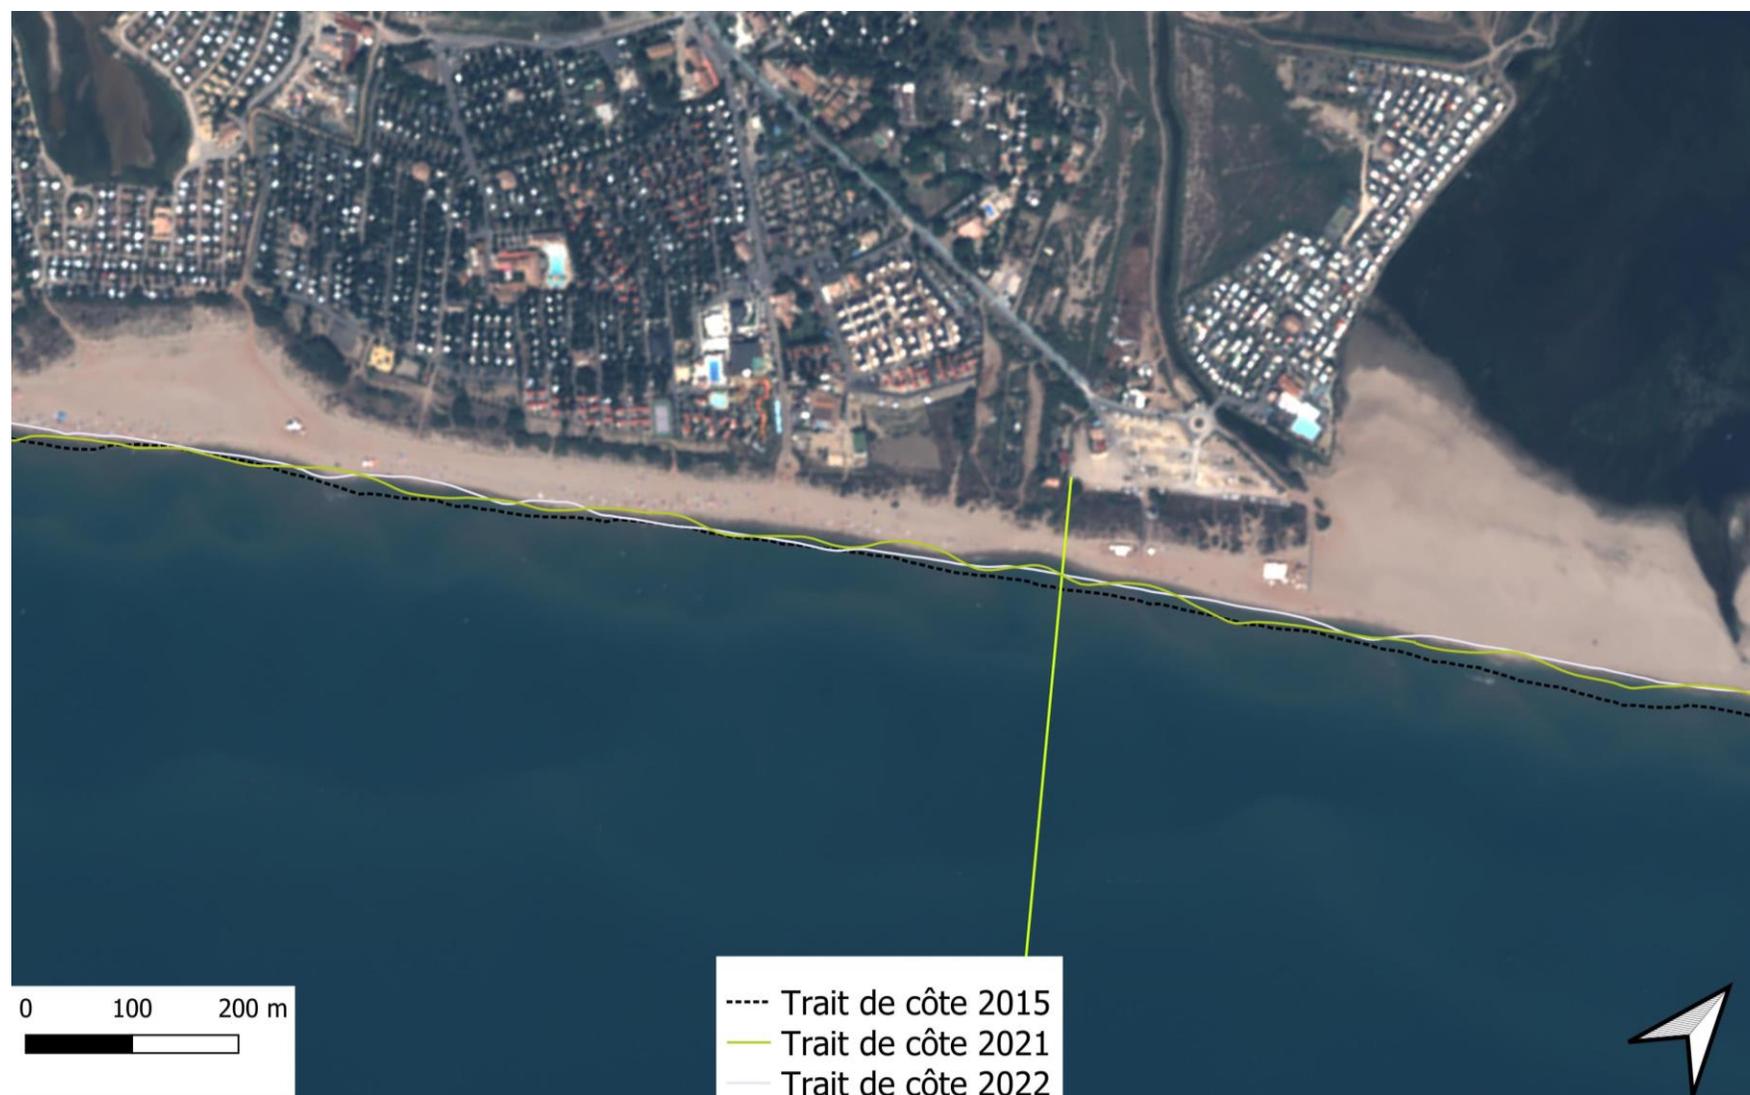
Figure 30 : variations du trait de côte entre 2015 (pointillé), 2020 (position du trait de côte visible sur l'image), 2021 (jaune) et 2022 (bleu) sur la partie est du secteur 4 (orthophotographie Pléiades 2020)

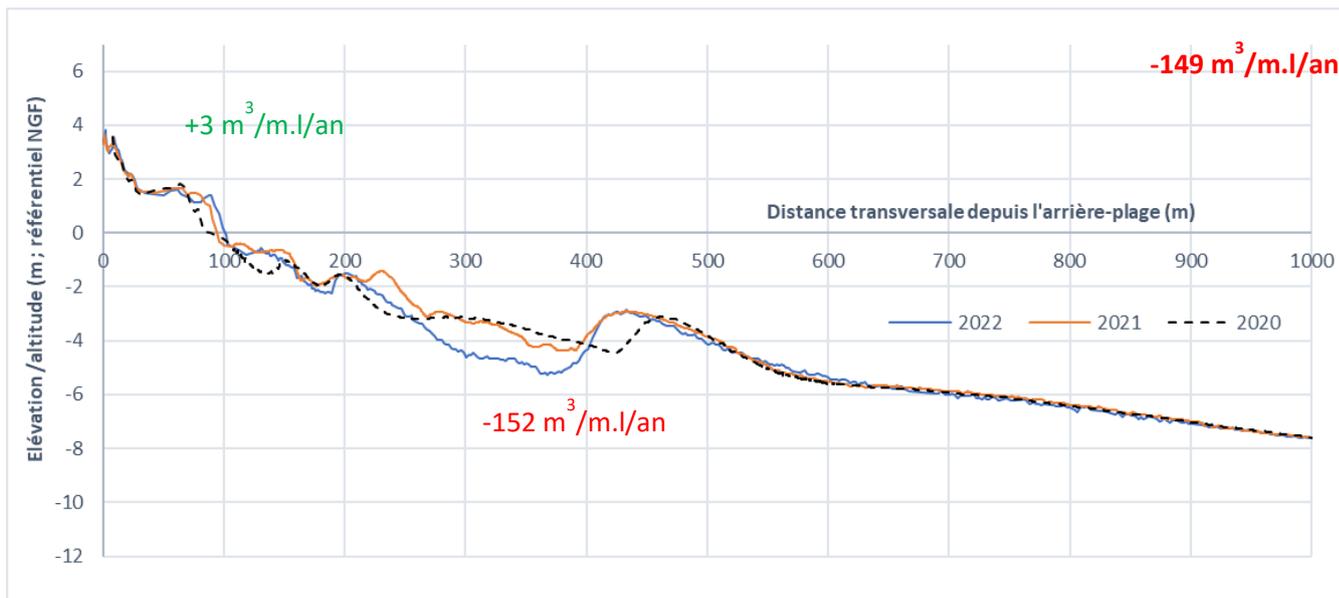
**L'évolution du profil depuis le début du projet montre qu'il n'a cessé d'avancer sur la mer et de se recharger sur la partie haute de la plage depuis 2 ans. Cependant la tendance s'est inversée sous l'eau puisque le sable qui s'était fortement accumulé l'an dernier est parti et que la partie immergée se retrouve en déficit sur la période globale, à cause de la forte érosion subie sur cette dernière année.**

Figure 32 : évolution du profil topo-bathymétrique P39 entre les levés 2020, 2021 et 2022 (volumes comparés entre 2021 et 2022)

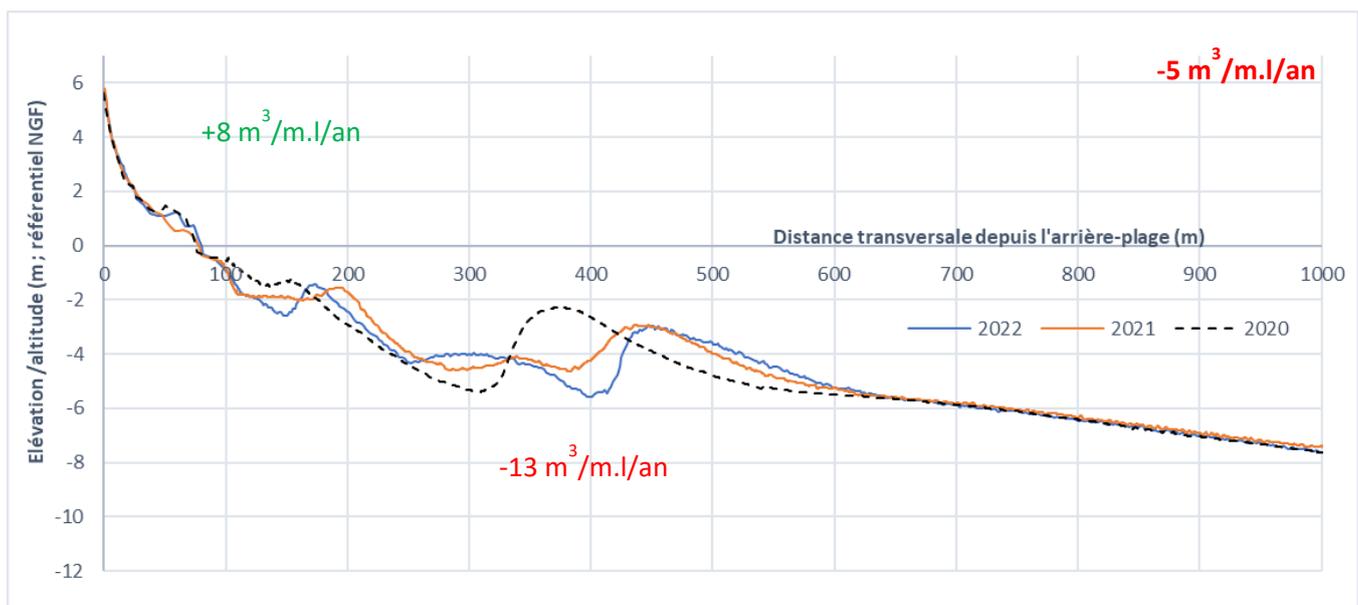
Figure 34 : évolution du profil topo-bathymétrique P36 entre les levés 2020, 2021 et 2022 (volumes comparés entre 2021 et 2022)

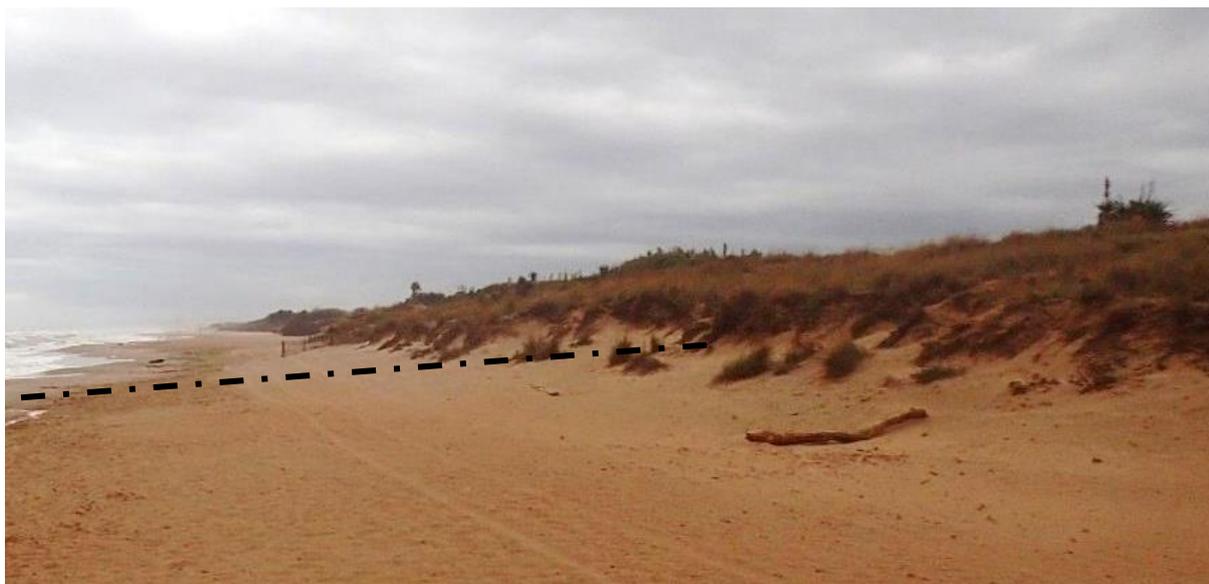
Le profil **P32** se situe sur la partie est de Sérignan-plage, dans le secteur le plus érodé de la commune. Ce fut notamment le cas après la tempête décennale de mars 2018 où de forts impacts ont été remarqués sur la dune. Ce secteur a d'ailleurs fait l'objet de travaux de protection et de restauration dunaire (mise en défens et stabilisation par paillage) en février 2021. Le secteur paraît avoir un trait de côte plutôt stabilisé depuis les levés de l'an dernier (Figure 30).

*Figure 35 : photographie correspondant au profil P32 (secteur en érosion de Sérignan où la ganivelle de 2017 avait été arrachée par la mer) pris en vue oblique depuis l'accès à la plage du grand parking lors d'un petit coup de mer le 20 octobre 2020 (photo © EID-Med, 2020)*

La partie haute de plage évolue sur la même lancée que les profils précédents, avec un léger gain de sable conjugué à une petite avancée du trait de côte. Ces évolutions ne concernent que la partie basse de la plage émergée puisque la berme et la dune sont stables en comparaison du profil de 2021.

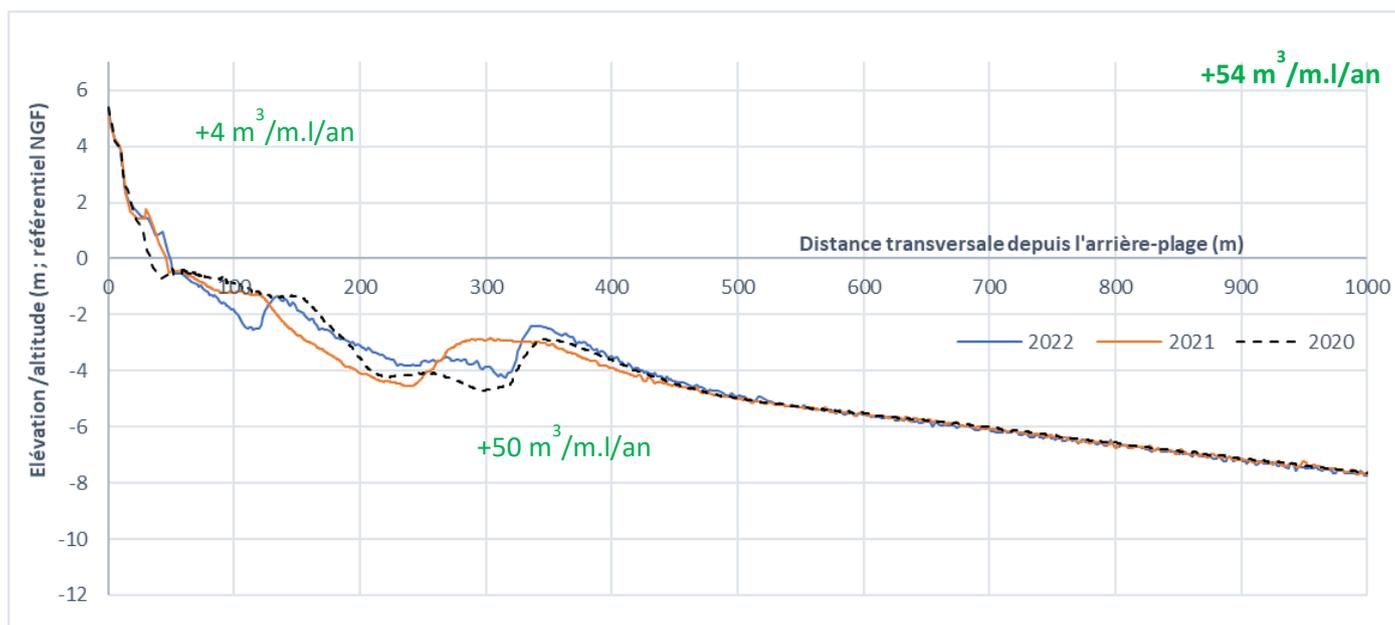
Figure 36 : évolution du profil topo-bathymétrique P32 entre les levés 2020, 2021 et 2022 (volumes comparés entre 2021 et 2022)

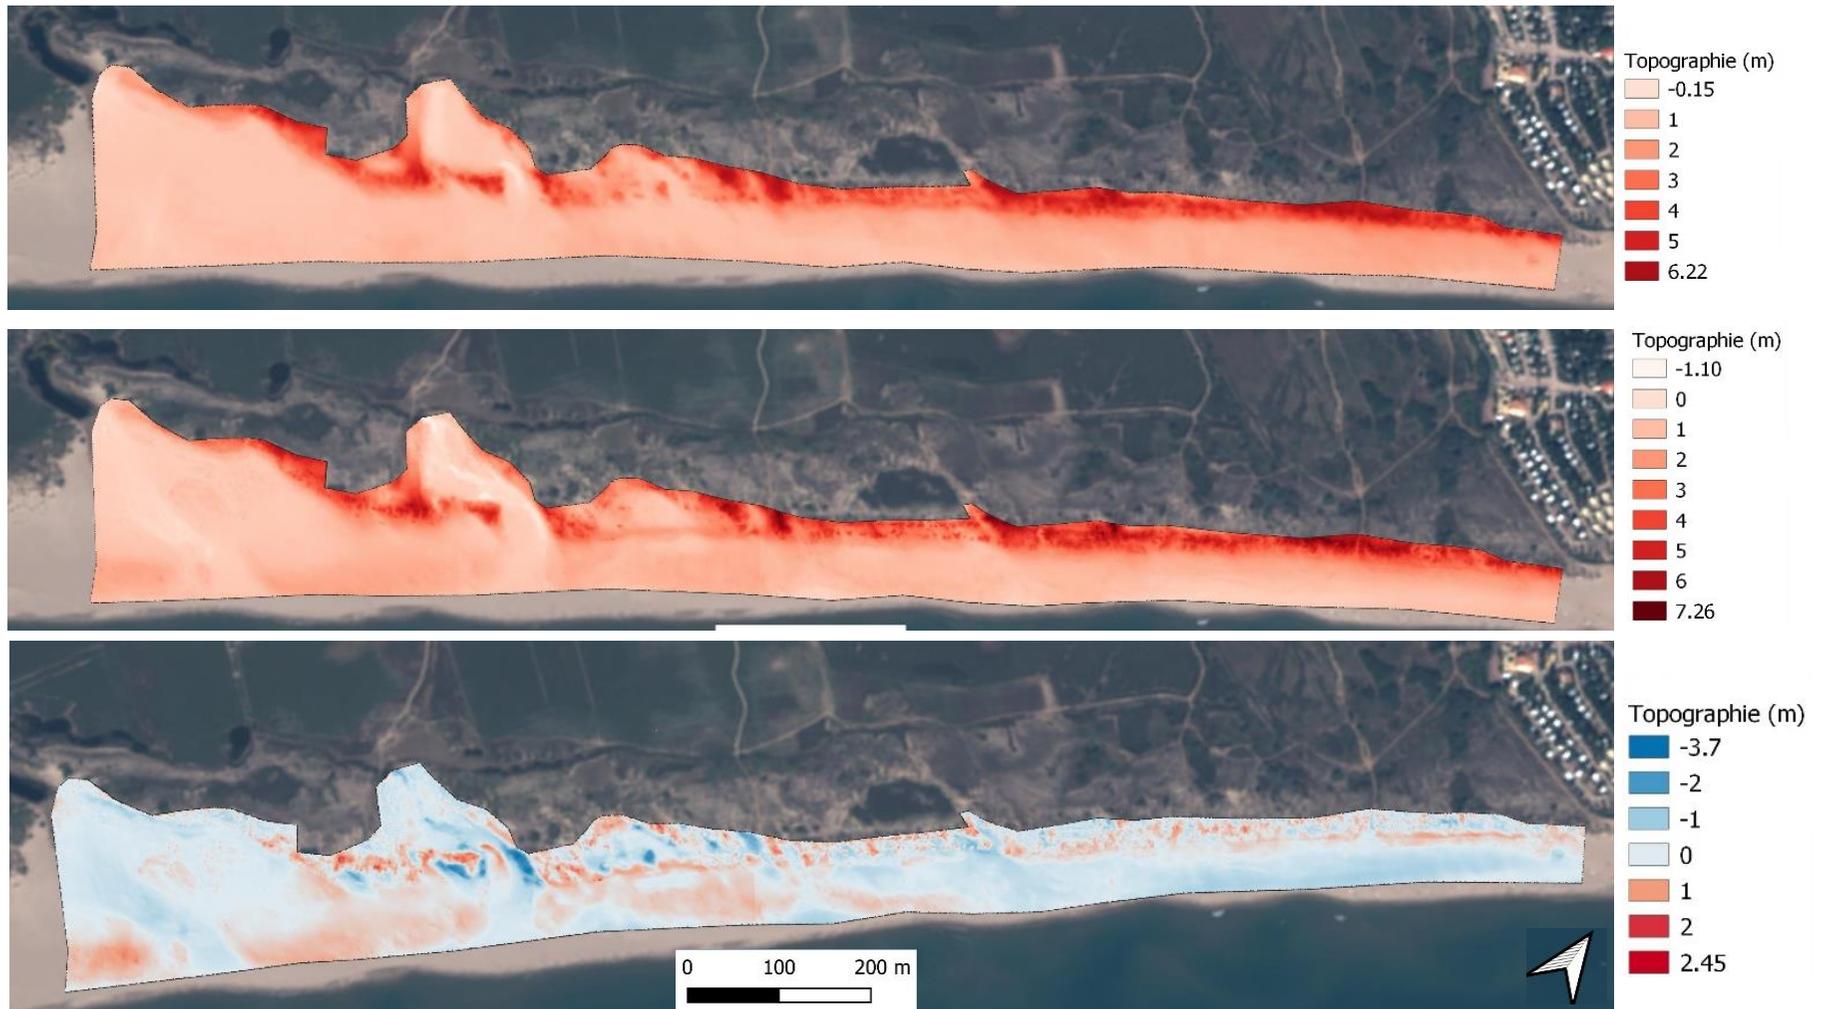
Figure 37 : MNT terrestre de la partie ouest de la plage des Orpellières côté Sérignan selon le Lidar 2015 (haut), les levés terrain de 2022 (milieu) et le comparatif des 2 dates (bas).

- la moitié est, à l'approche des campings, montre une érosion généralisée de la plage, entre 0.30 et 0.80 m d'épaisseur. En revanche, le cordon dunaire à ce niveau est maintenu et même consolidé avec un apport évalué entre 0.20 à 0.50 m en moyenne, jusqu'à 0.90 m. Néanmoins quelques érosions ponctuelles sont à signaler, correspondant à des dégradations liées au piétinement par le public.

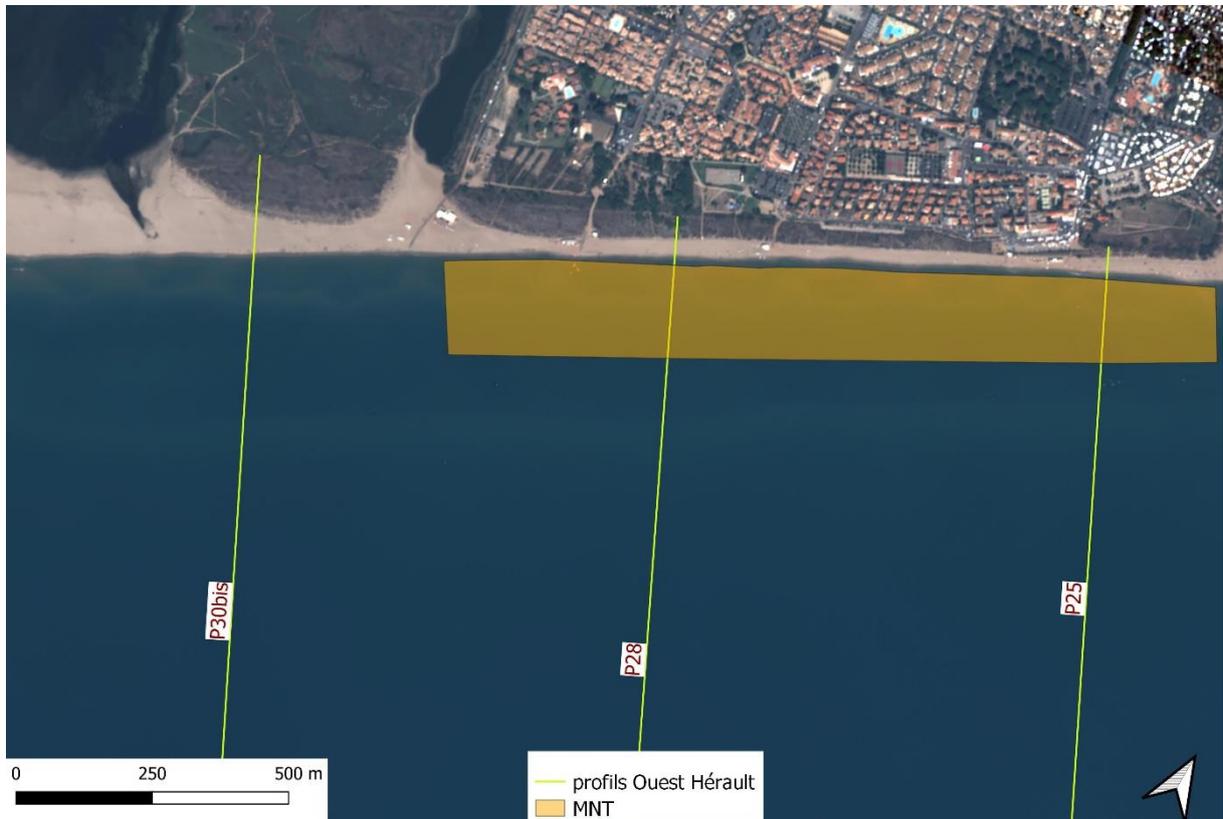
*Figure 38 : rappel des levés réalisés sur le secteur 5 lors de la campagne 2022*

Le secteur 5 comprend l'ensemble de la commune de Portiragnes et s'étend du grau de la Grande Maire à l'ouest jusqu'à la limite communale avec Vias à l'est, juste avant l'ancien grau du Libron. Le trait de côte apparaît majoritairement en recul cette année, excepté sur la partie urbanisée où il s'est stabilisé globalement (Figure 39).

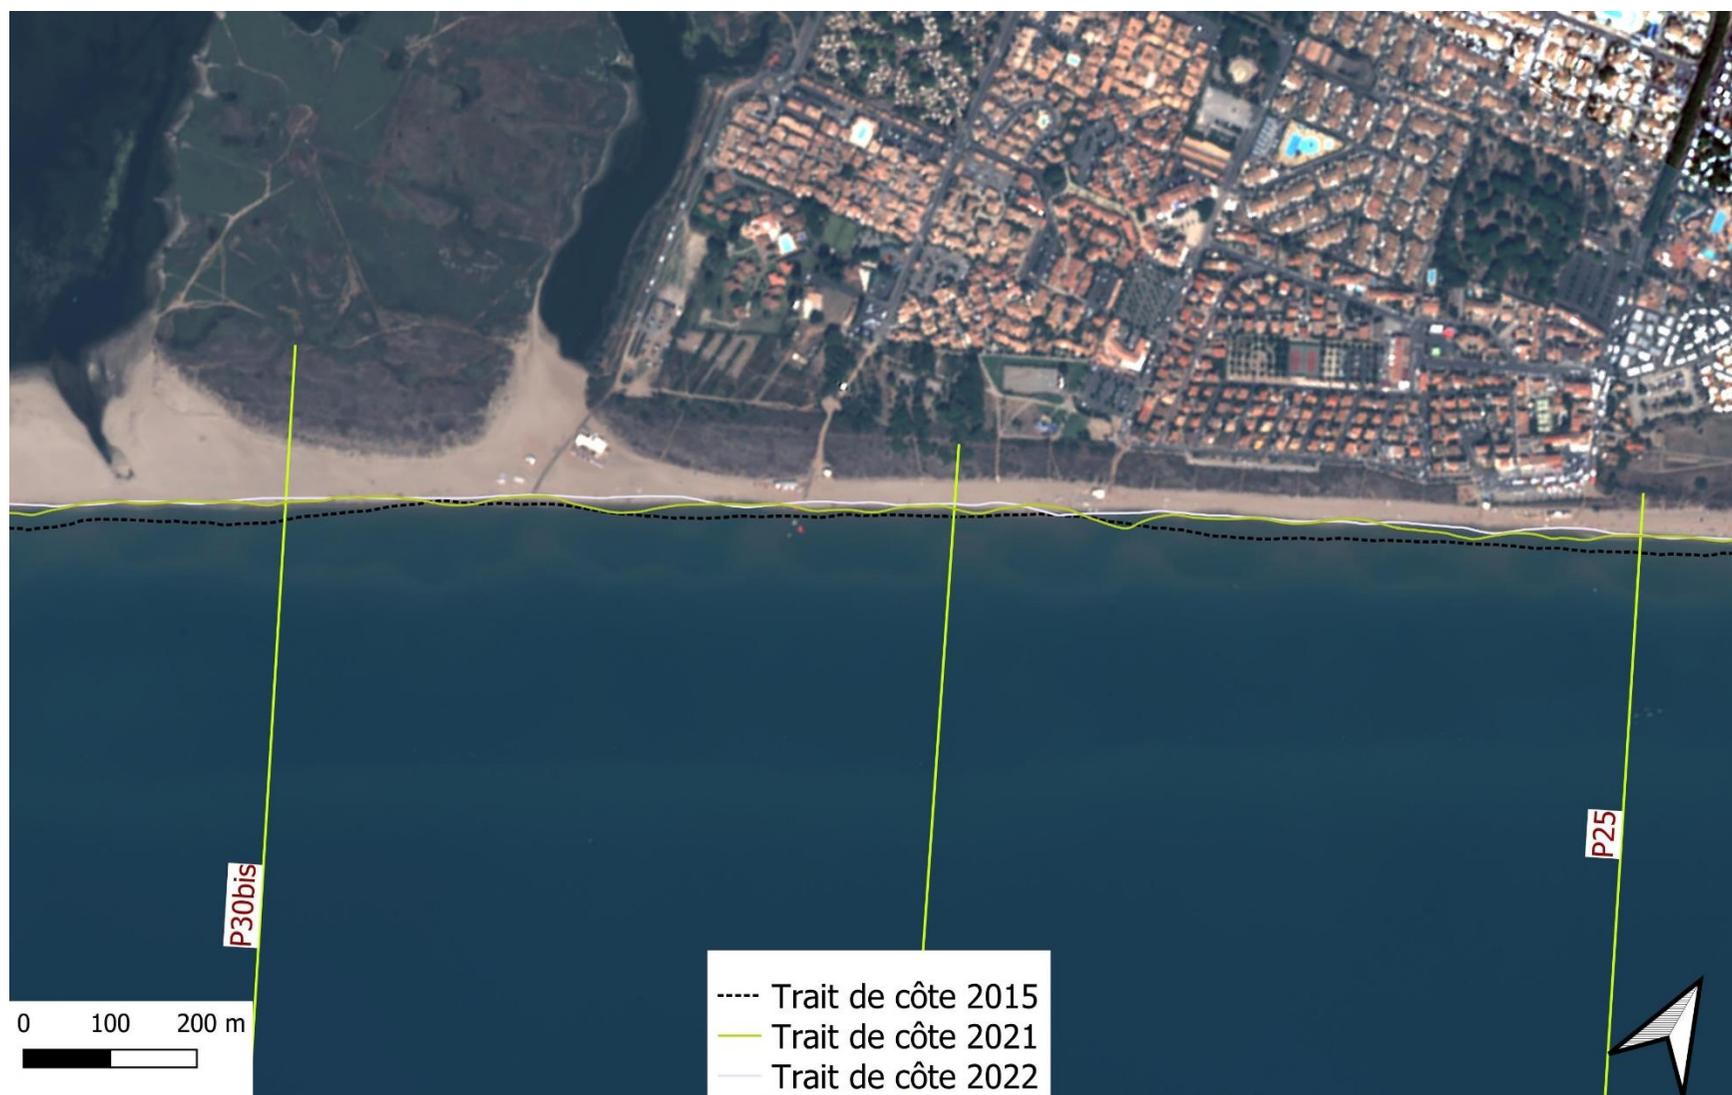
Figure 39 : variations du trait de côte entre 2015 (pointillé), 2020 (position du trait de côte visible sur l'image), 2021 (jaune) et 2022 (bleu) sur le secteur 5 (orthophotographie Pléiades 2020)
