# Suivi du littoral ouest-Hérault

## Rapport de la campagne d'automne 2022

Accord-cadre d'études EID - Conseil Départemental de l'Hérault

Mars 2023

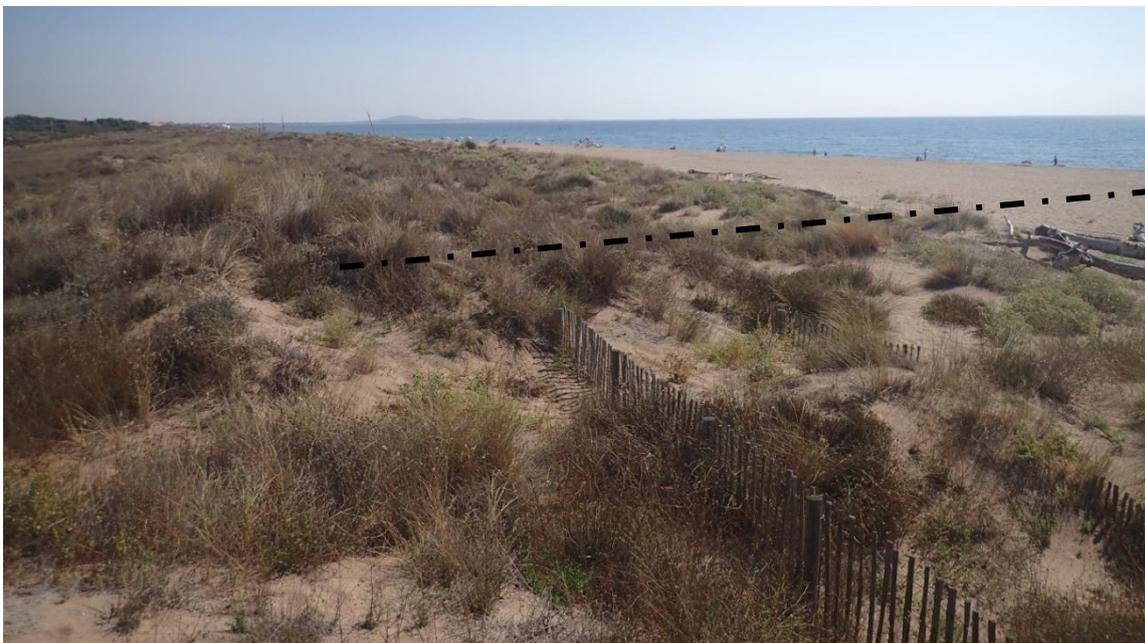
Le profil **P30bis** est situé entre la Maïre et la Riviérette et traverse le cordon dunaire entre ces deux graus. Le trait de côte est stable sur ce point (Figure 39).

*Figure 40 : photographie de la dune entre la Maïre et la Riviérette le 14 septembre 2020, et position approximative du profil P30bis*

Ce profil est resté plutôt stable depuis les levés de l'an dernier. Le trait de côte n'a pas bougé et seule une infime accentuation au niveau de la berme permet au volume du profil de basculer en positif depuis 2021 sur la partie émergée.

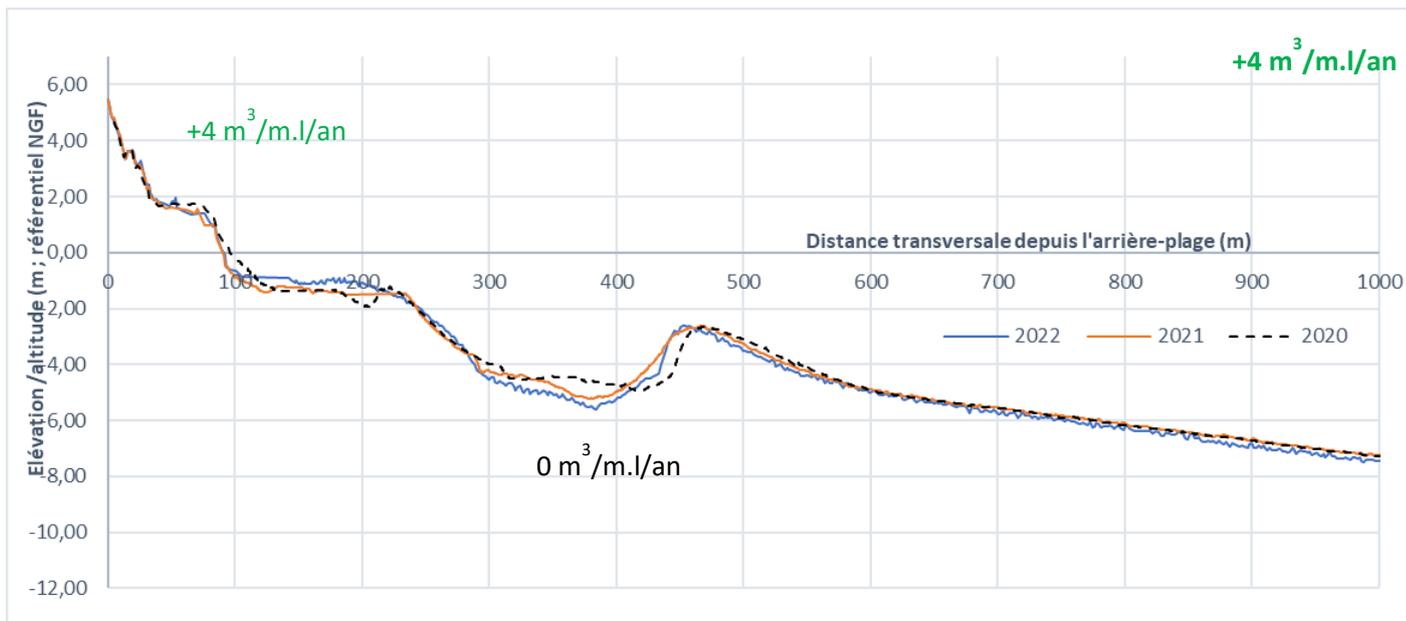
Figure 41 : évolution du profil topo-bathymétrique P30bis entre les levés 2020, 2021 et 2022 (volumes comparés entre 2021 et 2022)

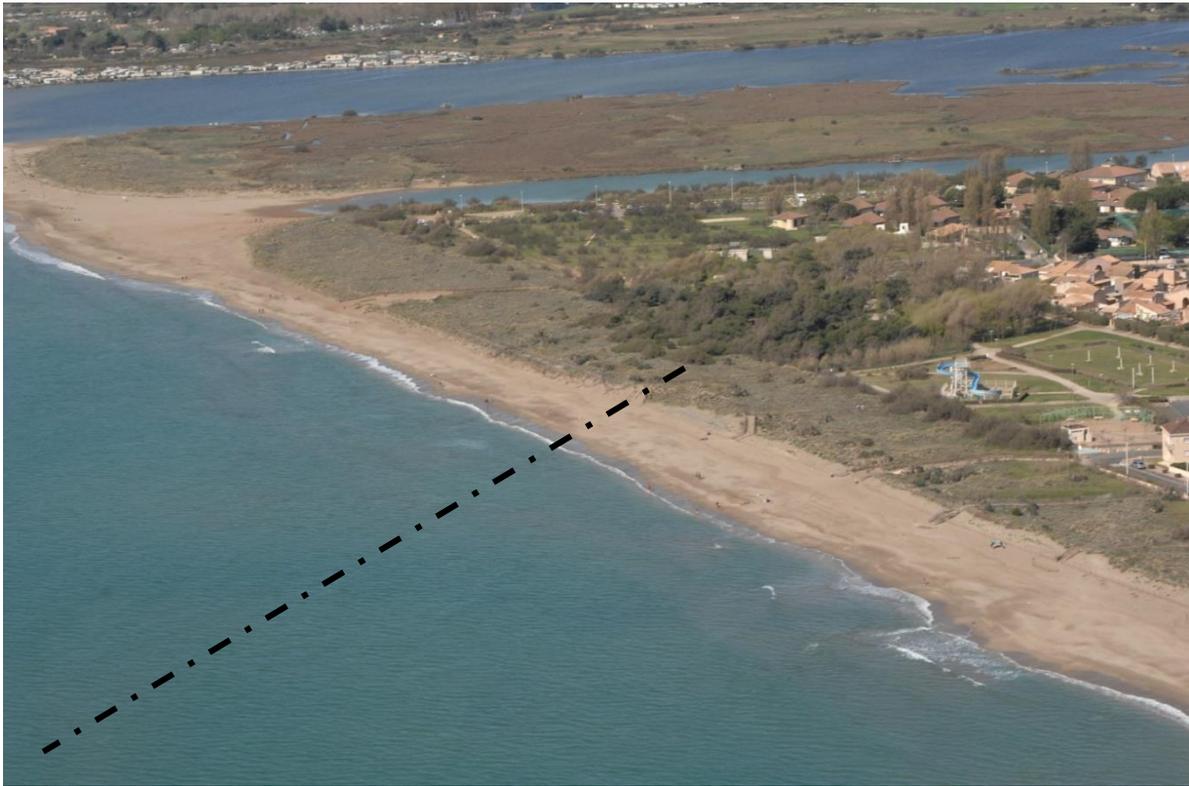
Le profil **P28** est localisé à l'est de Portiragnes, au droit du secteur d'arrière-plage arboré dit bois du Bosquet. Ce secteur était au cœur d'une encoche d'érosion qui s'est généralisée à l'ensemble de la commune depuis les dernières tempêtes importantes ayant affecté le secteur. Comme pour son profil voisin, il y a également une stabilité du trait de côte depuis l'an dernier à cet endroit précis (Figure 29).

Figure 42 : photographie aérienne du secteur ouest de Portiragnes en avril 2014, avec en trait pointillé noir la position du profil P28 qui est suivi (photo © EID-Med, CD 34)

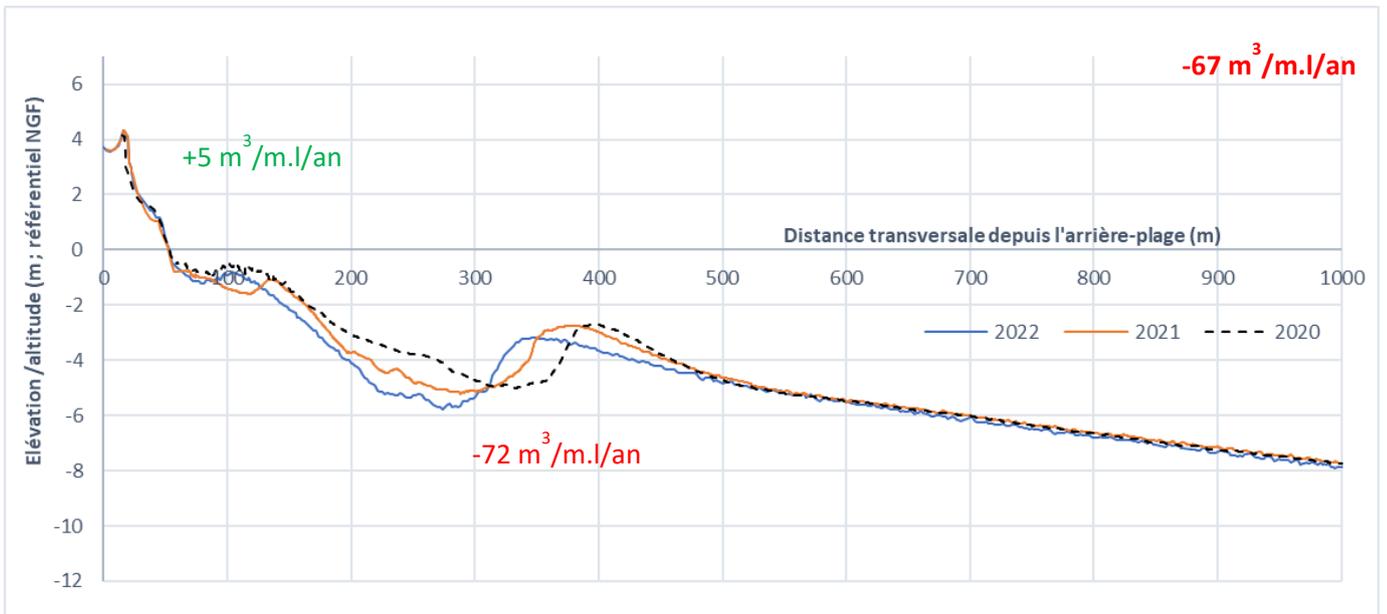
Figure 43 : évolution du profil topo-bathymétrique P28 entre les levés 2020, 2021 et 2022 (volumes comparés entre 2021 et 2022)

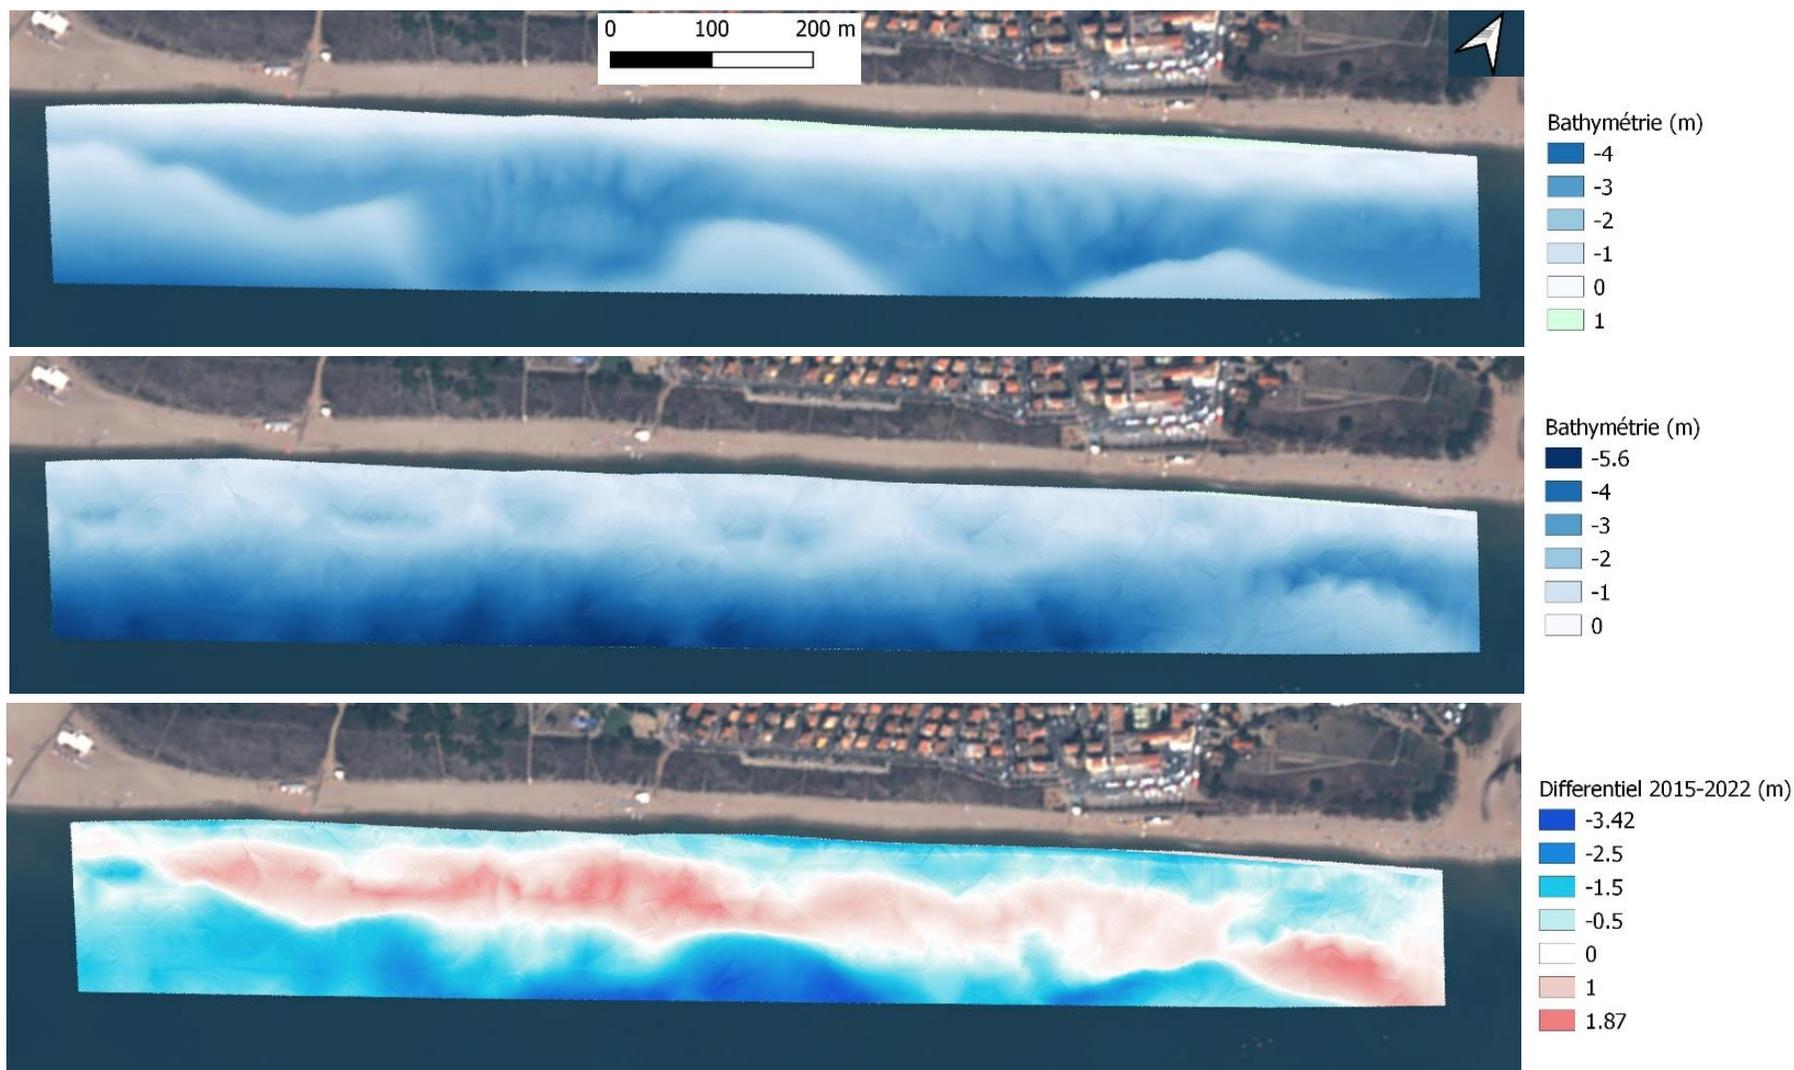
Figure 44 : MNT bathymétrique des petits fonds de la plage de Portiragnes selon le Lidar 2015 (haut), les levés terrain de 2022 (milieu) et le comparatif des 2 dates (bas)

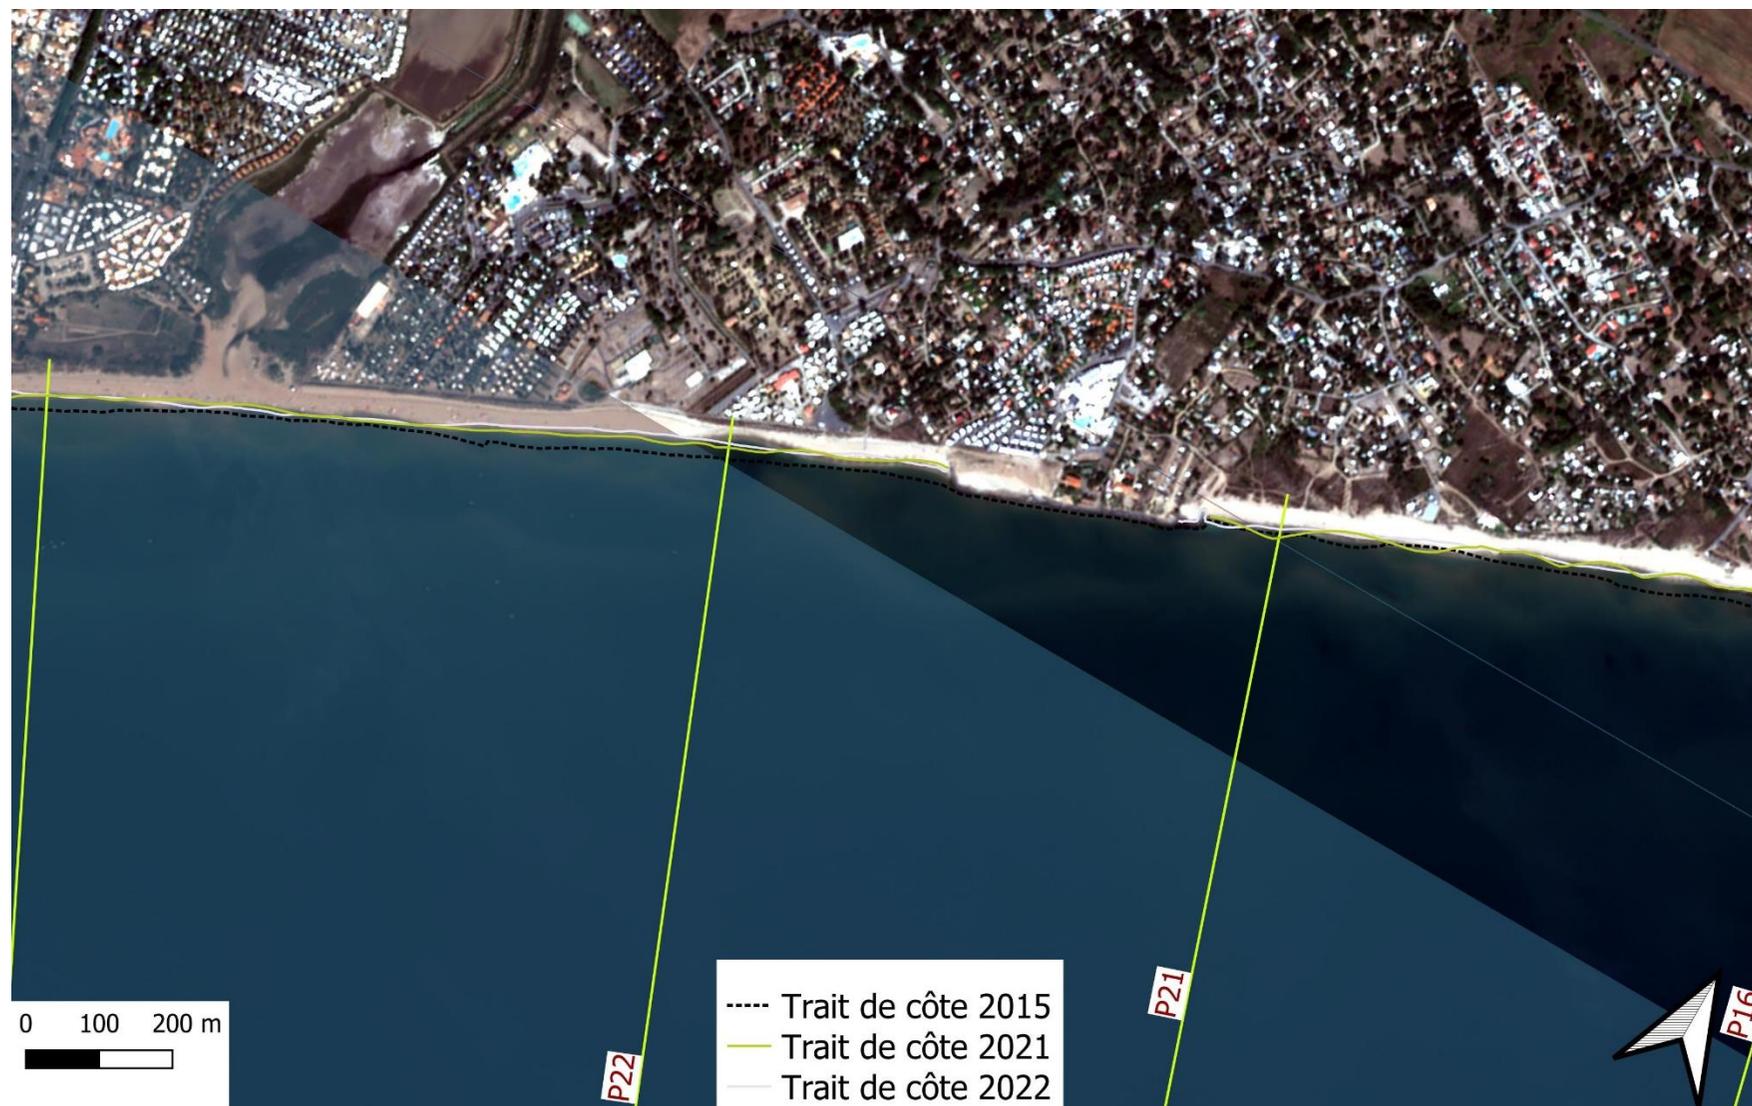
Figure 46 : variations du trait de côte entre 2015 (pointillé), 2020 (position du trait de côte visible sur l'image), 2021 (jaune) et 2022 (bleu) sur a partie ouest du secteur 6 (orthophotographie Pléiades 2020)

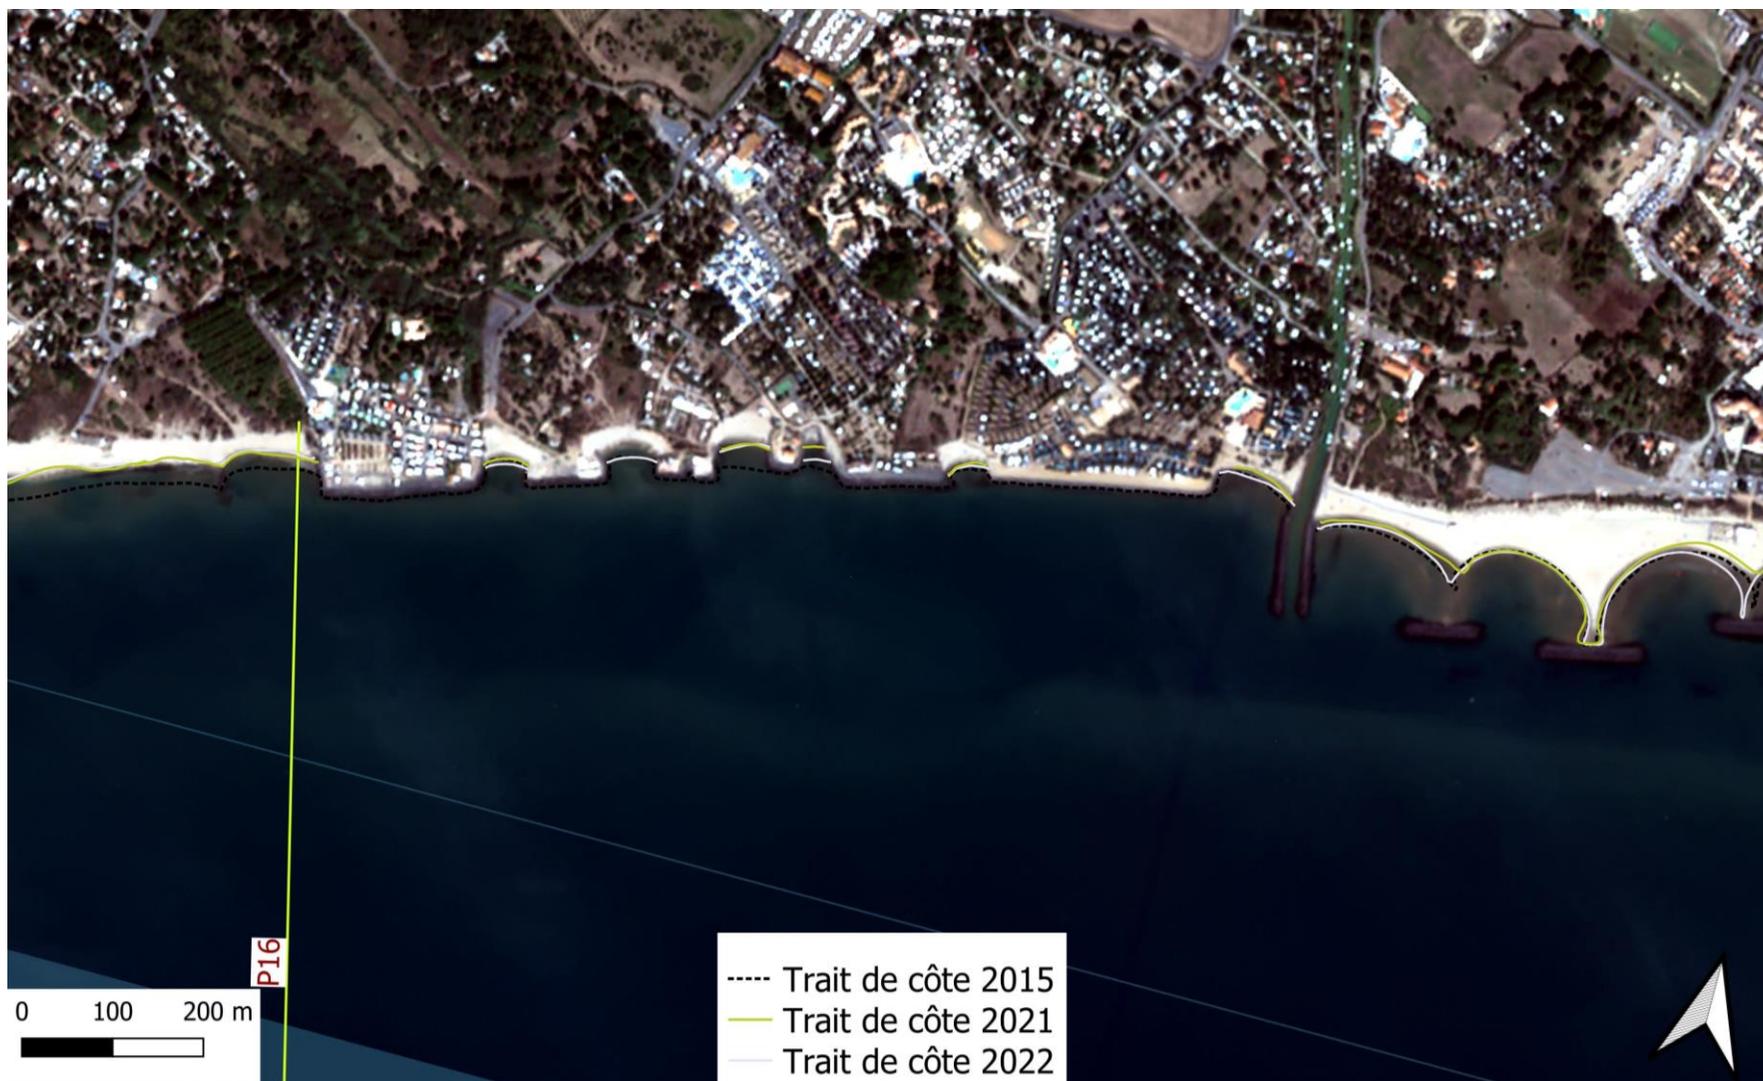
Figure 47 : variations du trait de côte entre 2015 (pointillé), 2020 (position du trait de côte visible sur l'image), 2021 (jaune) et 2022 (bleu) sur a partie est du secteur 6 (orthophotographie Pléiades 2020)

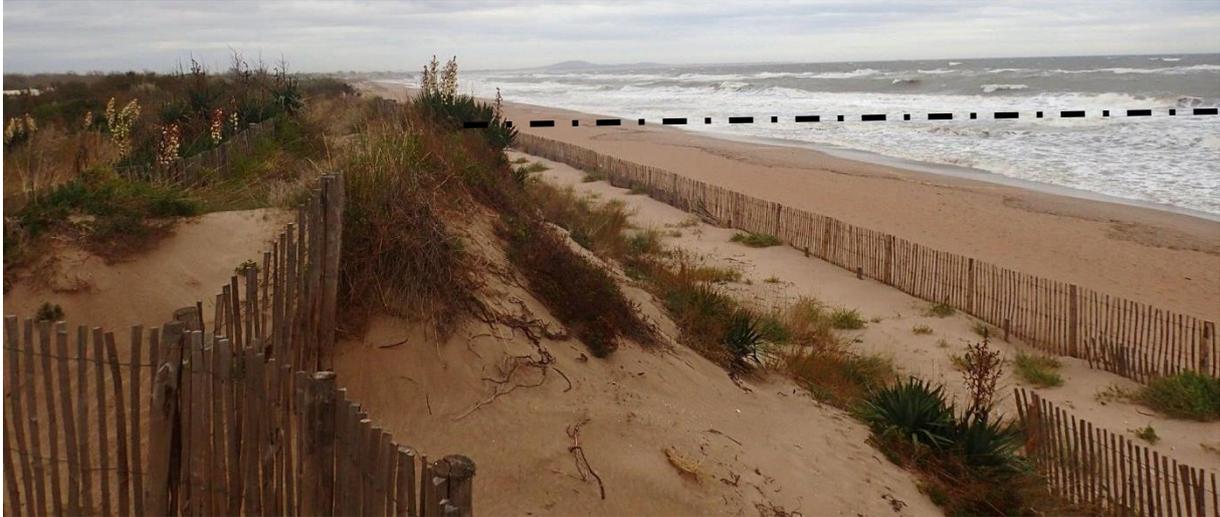
Le profil **P25**, le plus à l'ouest du secteur, se positionne sur l'extrémité ouest du cordon dunaire de Vias, à proximité de la limite avec Portiragnes. Le trait de côte à ce niveau a reculé, d'après la comparaison des levés (Figure 46).

*Figure 48 : photographie du 20 octobre 2020 montrant la zone du grand cordon dunaire à l'est de Portiragnes où passe le profil P25 (© photo EID-Med, 2020).*

En un an la plage a perdu en largeur mais également en volume, avec l'effondrement et le recul de la berme qui confirme un stock sableux déficitaire sur cette partie. Le reste du profil de haut de plage est stable.

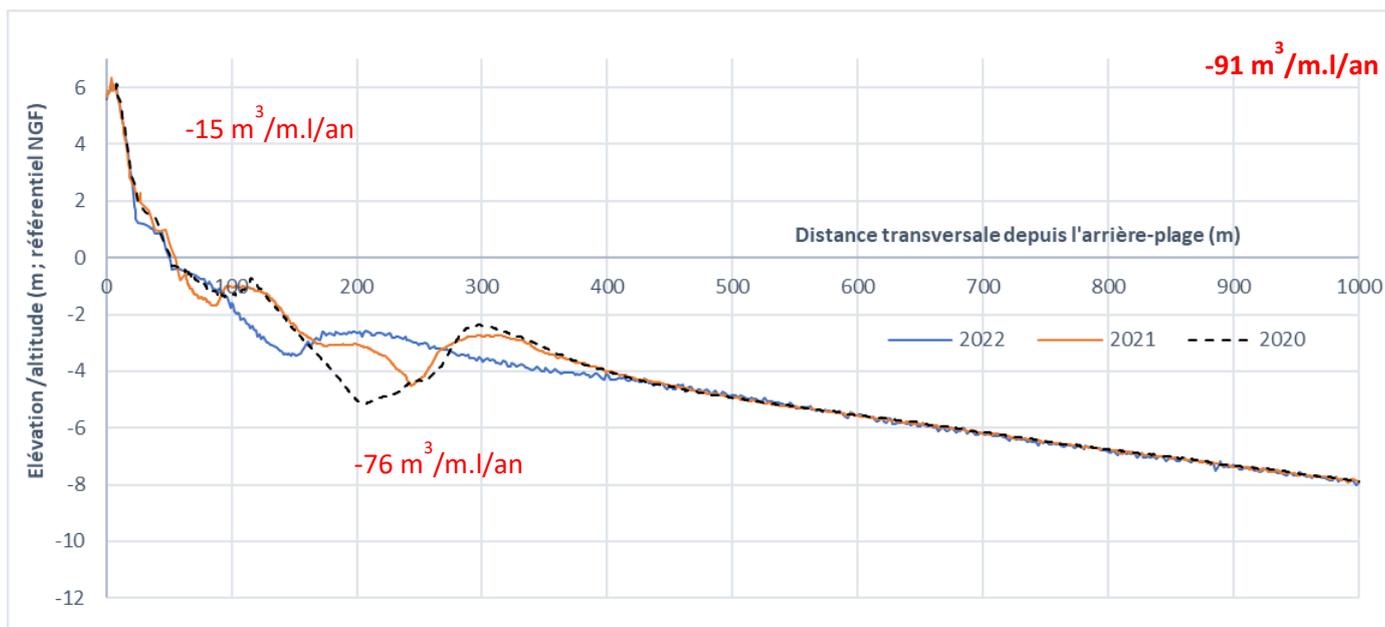
Figure 49 : évolution du profil topo-bathymétrique P25 entre les levés 2020, 2021 et 2022 (volumes comparés entre 2021 et 2022)

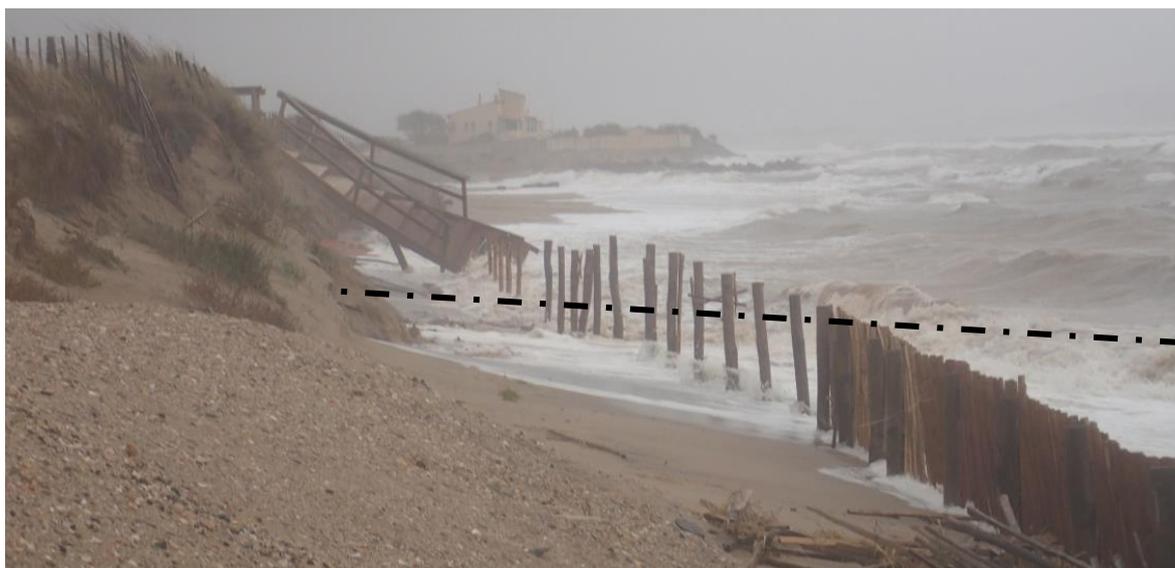
Le profil **P22** est situé dans le secteur du nouveau cordon de Vias-ouest, face au camping GCU. Ce secteur est l'un des plus étroits, en termes de largeur de plage, et les tempêtes font régulièrement des dégâts sur le front dunaire malgré les aménagements mis en place pour limiter l'érosion. Ce cordon a été rénové lors de l'année 2020 et une chronologie de ces travaux a été détaillée dans le rapport de cette même année. Malgré la faible largeur de la plage à ce niveau, le trait de côte n'a pas vraiment évolué de sa position depuis l'an dernier (Figure 46).

Figure 50 : photo prise de la partie centrale-Est du cordon de Vias le 21 octobre 2020 (un peu plus à l'Est du point d'érosion de 2018 et 2019) et à proximité directe du profil P22 (pointillés sur la photographie)

Si le trait de côte s'est stabilisé depuis l'an dernier, la partie basse de la plage s'est élevée de 20 à 30 m au niveau de la berme. Cette élévation permet ainsi d'afficher un bilan positif sur la partie émergée.

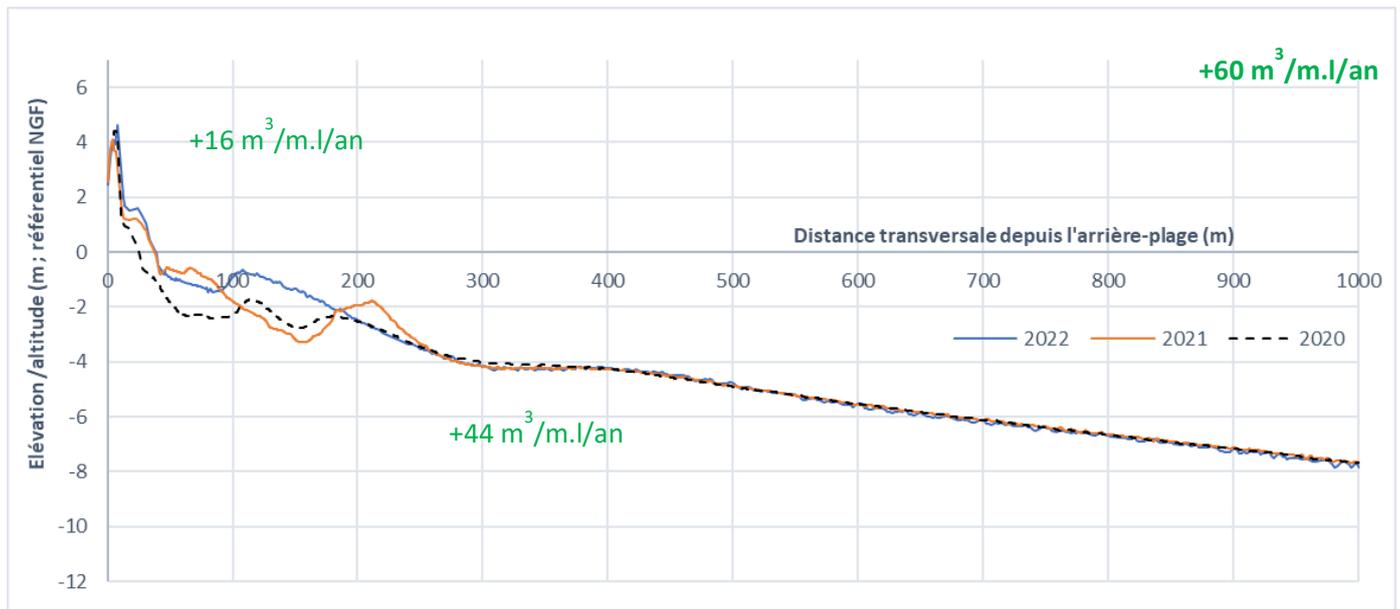
Figure 51 : évolution du profil topo-bathymétrique P22 entre les levés 2020, 2021 et 2022 (volumes comparés entre 2021 et 2022)

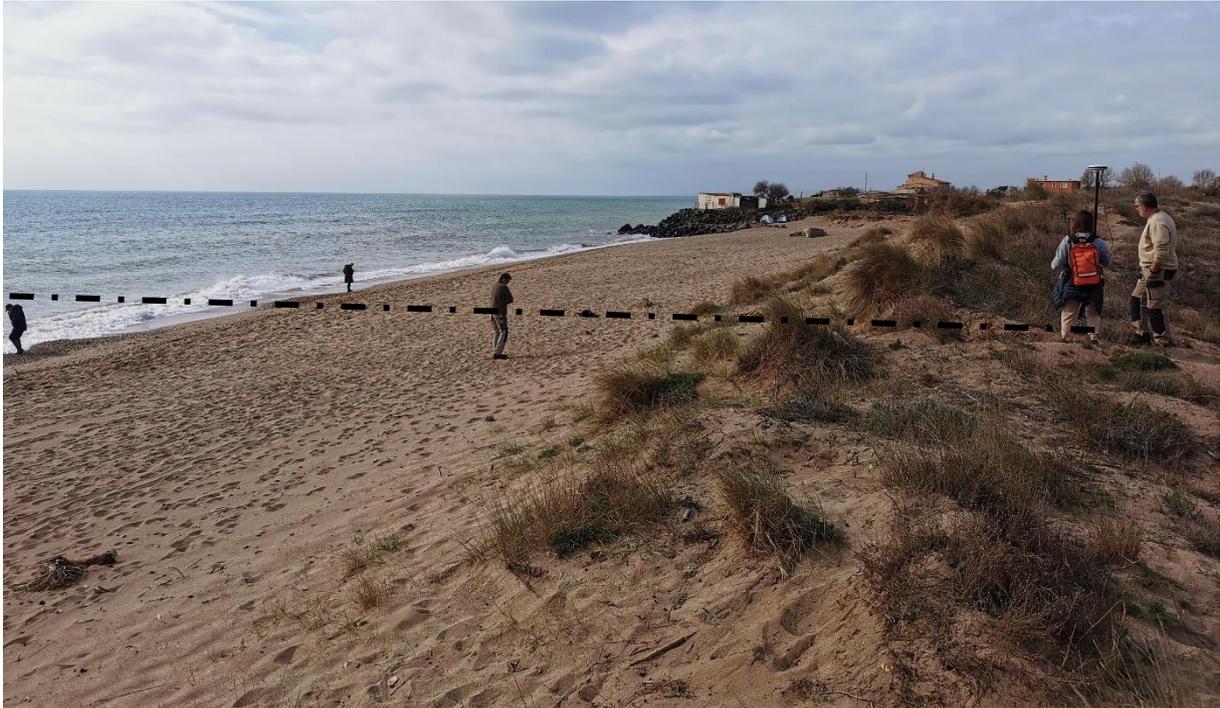
Le profil **P21** se situe à l'est des enrochements du camping "Le Petit Mousse". Il présente des caractéristiques similaires au précédent, avec un cordon dunaire haut de près de 4 m NGF, mais également une plage qui s'est considérablement rétrécie ces dernières années. Le secteur montre des évolutions qui tendent au recul depuis les levés de l'an dernier (Figure 46).

*Figure 52 : photo prise de la partie centrale-Est du cordon de Vias le 24 février 2022, juste après les enrochements du camping "Le Petit Mousse", à proximité du profil P21 (pointillés sur la photographie)*

Le profil présente un recul du trait de côte de près de 10 m depuis l'an dernier, entraînant ainsi une perte du stock sableux depuis le bas de plage jusqu'en haut de la berme (Figure 53). Le haut de plage n'a pas bougé depuis le début des levés.

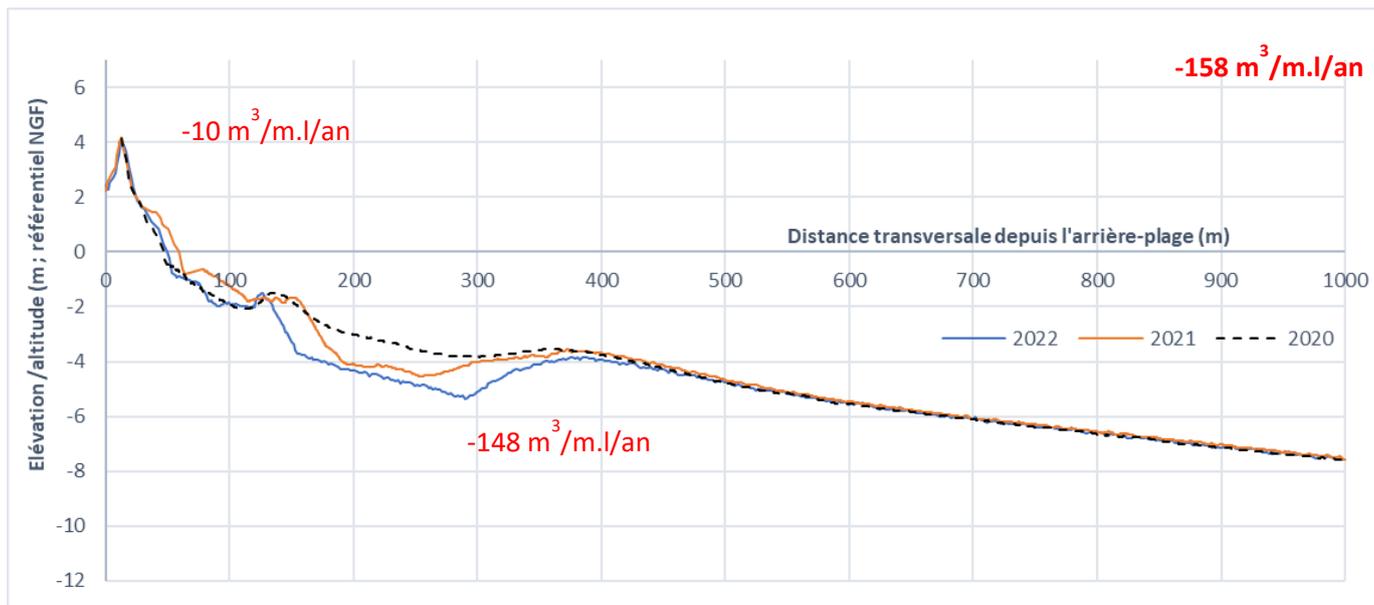
Figure 53 : évolution du profil topo-bathymétrique P21 entre les levés 2020, 2021 et 2022 (volumes comparés entre 2021 et 2022)

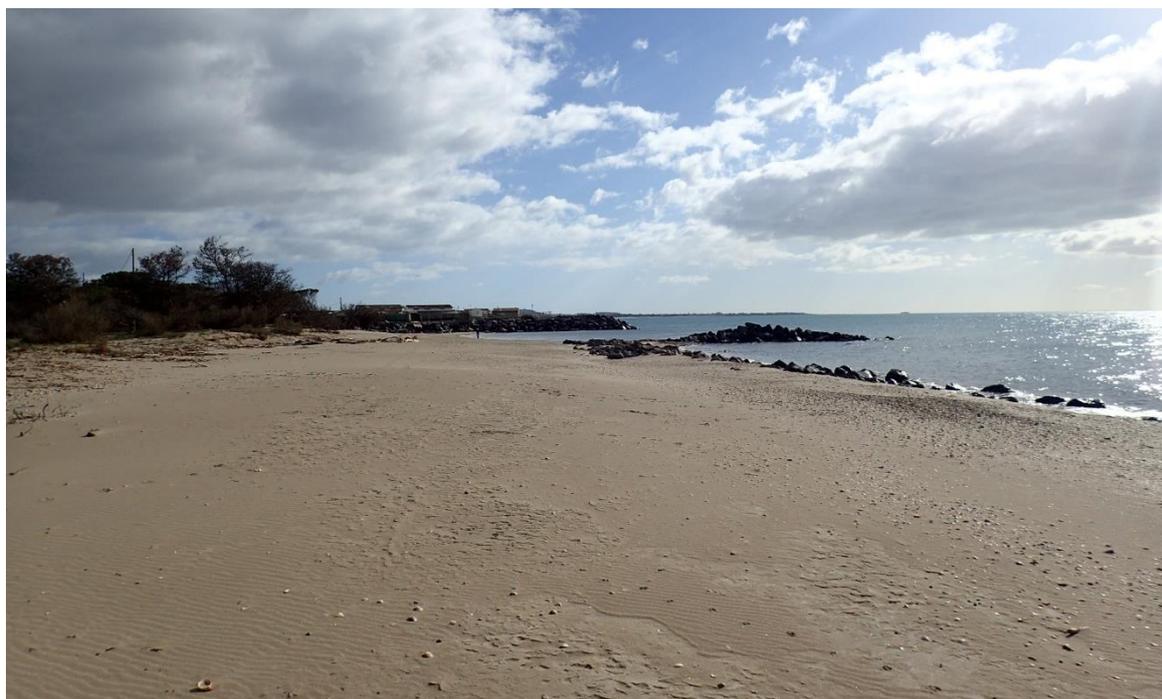
Figure 54 : photo prise en mars 2019 sur la plage Sainte-Geneviève, où l'emplacement du profil P16 se situe entre l'épis et les enrochements du camping « le Roucan » (© photo EID-Med, 2019)

Le profil **P16** se situe à l'est de la plage de Sainte-Geneviève, après le promontoire rocheux du parking en haut de plage, contre les enrochements du camping le "Roucan ouest".

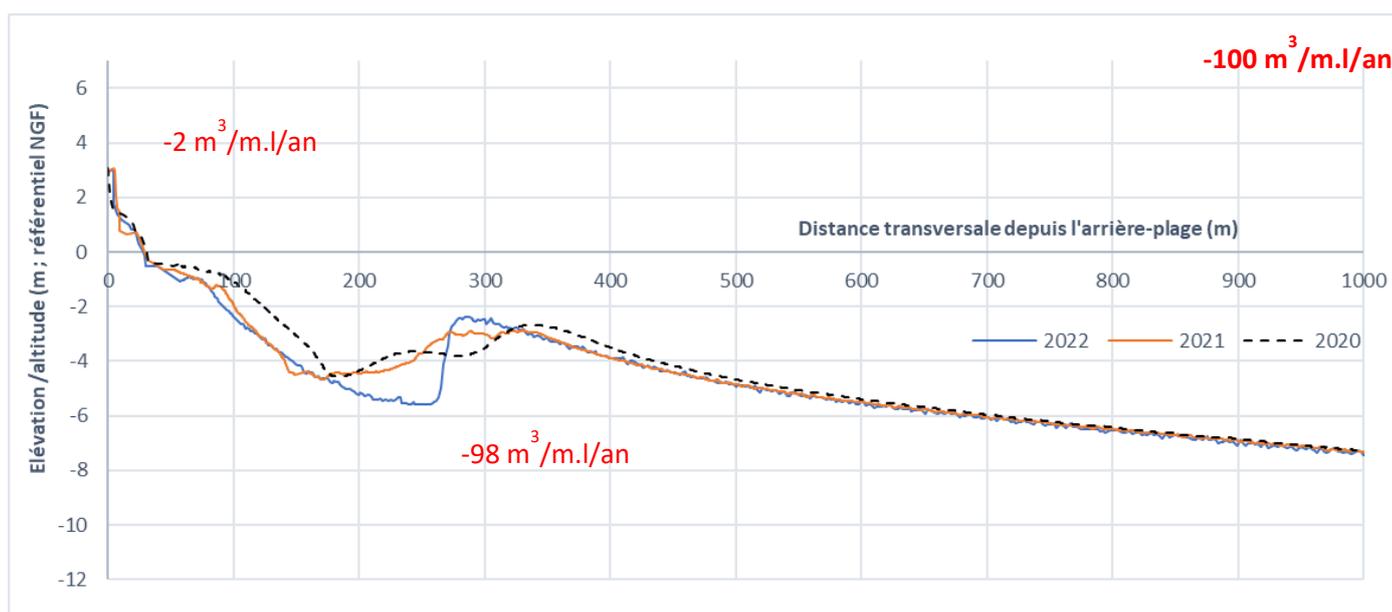
Figure 55 : évolution du profil topo-bathymétrique P16 entre les levés 2020, 2021 et 2022 (volumes comparés entre 2021 et 2022)

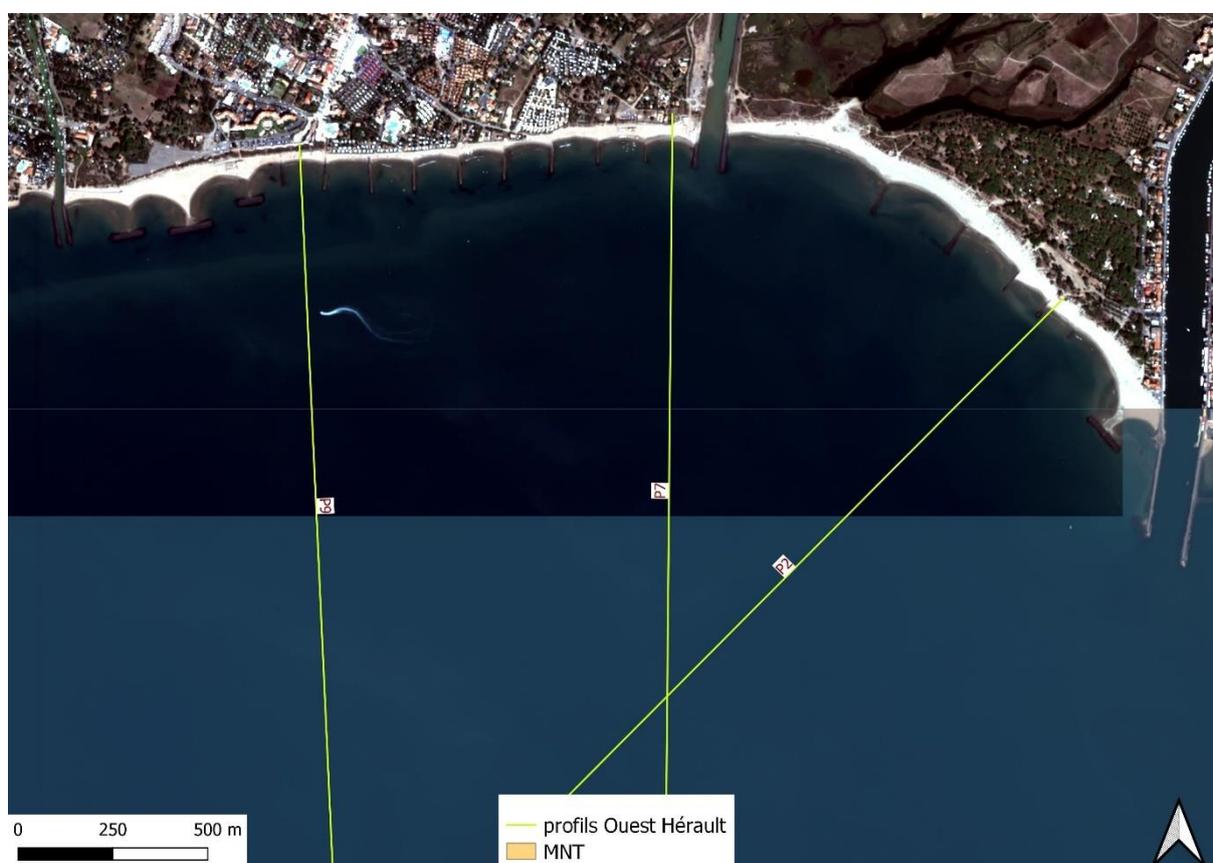
Le secteur 7 s'étend de l'embouchure du Libron jusqu'à celle de l'Hérault, et comprend les zones de Farinette plage pour la commune de Vias, l'embouchure de l'Ardaillon et la Tamarissière pour la commune d'Agde.

Le secteur de Farinette plage montre une stabilité du trait de côte, entrecoupée d'avancées locales, notamment sur les tombolos à l'ouest ou sur certains épis. Le secteur de la Tamarissière est également en équilibre sauf près de l'embouchure de l'Ardaillon où l'on constate une belle avancée du trait de côte, comme au niveau du premier épi.

Figure 56 : rappel des levés réalisés sur le secteur 7 lors de la campagne 2022

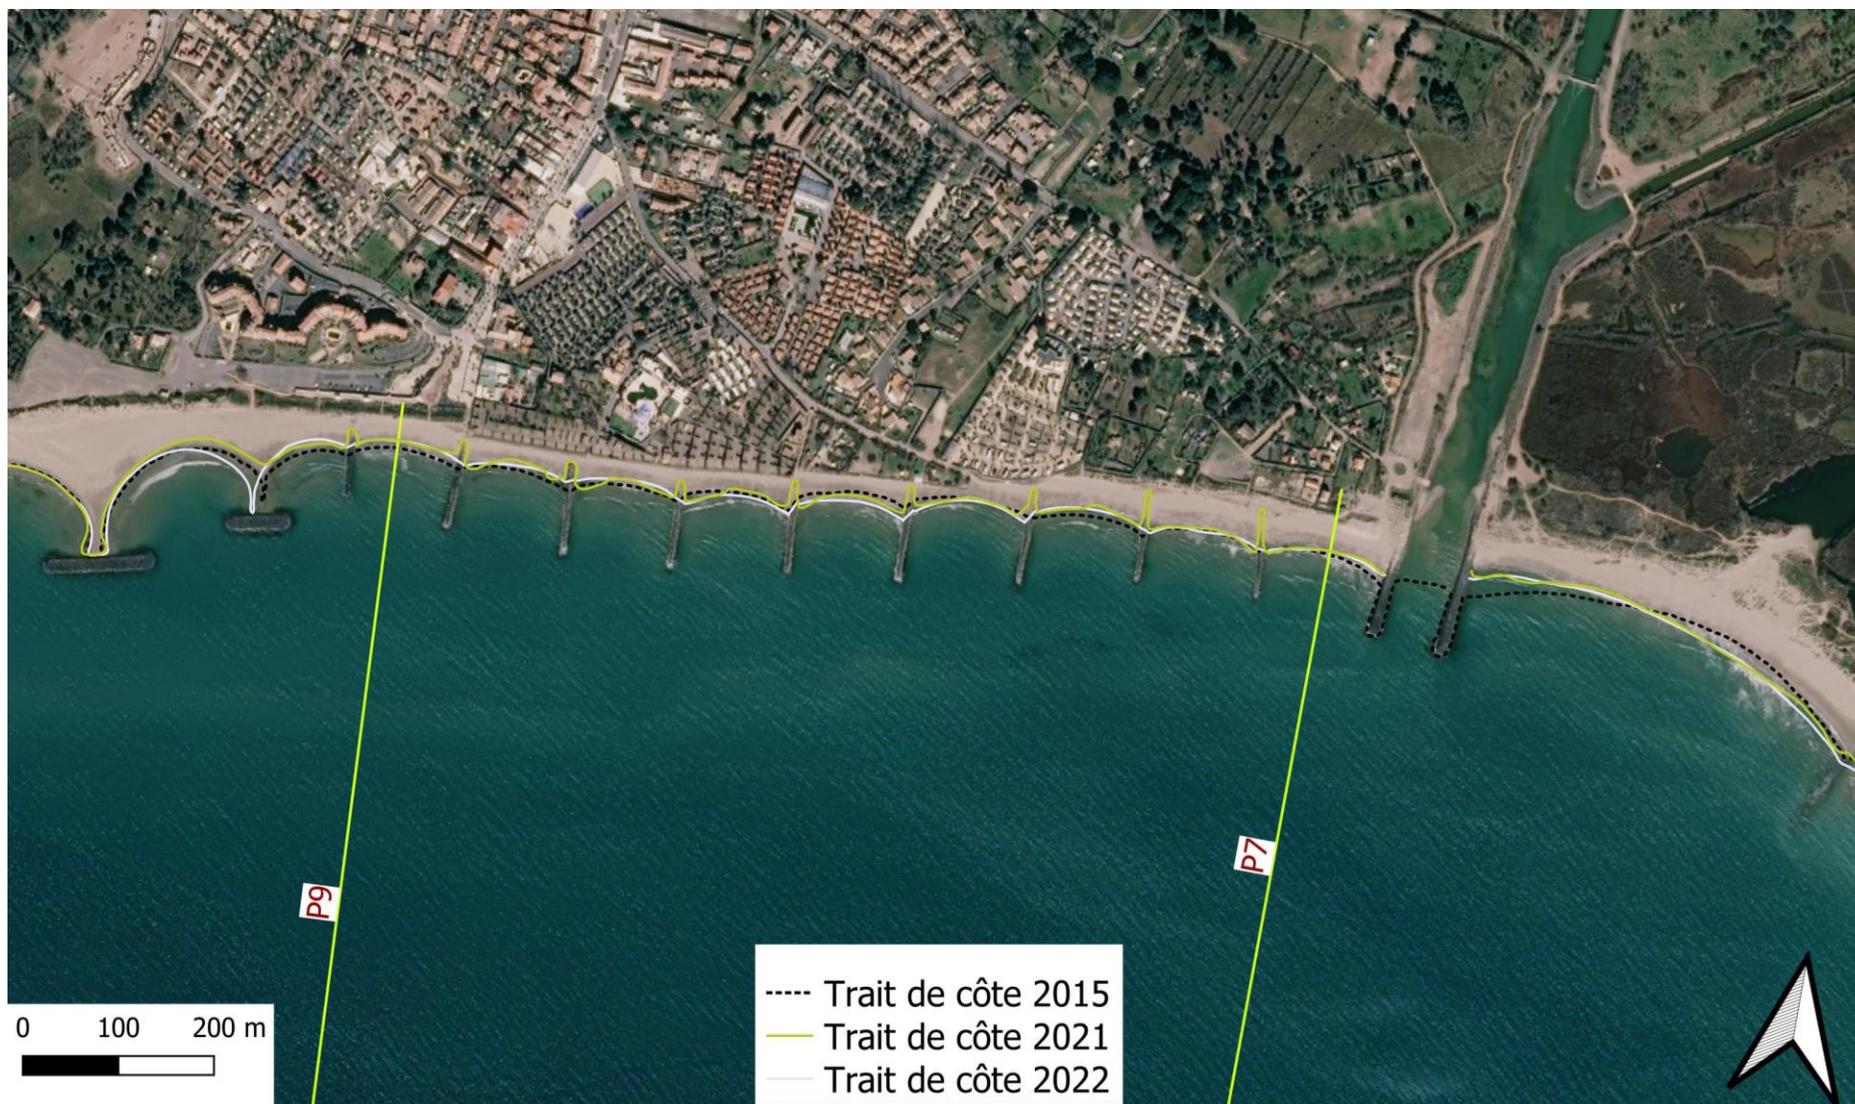
Figure 57 : variations du trait de côte entre 2015 (pointillé), 2020 (position du trait de côte visible sur l'image), 2021 (jaune) et 2022 (bleu) sur a partie ouest du secteur 7 (orthophotographie Pléiades 2020)

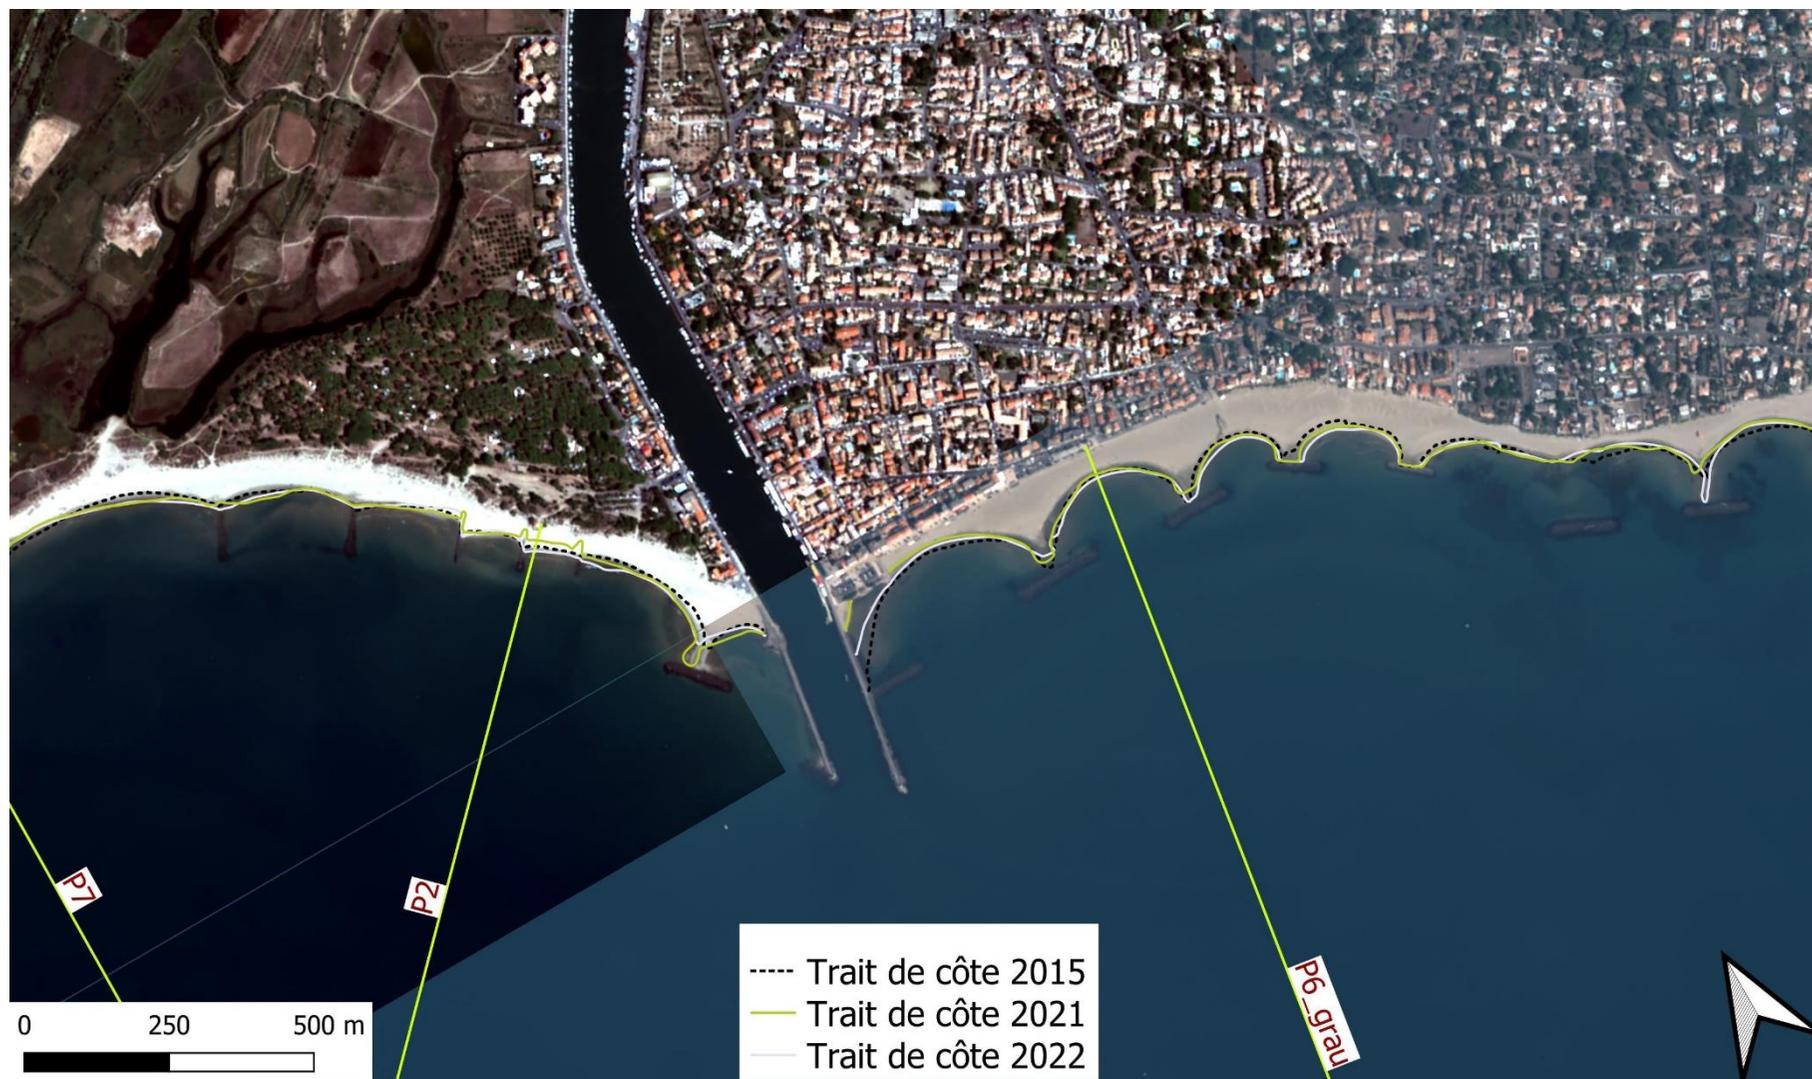
Figure 58 : variations du trait de côte entre 2015 (pointillé), 2020 (position du trait de côte visible sur l'image), 2021 (jaune) et 2022 (bleu) sur a partie est du secteur 7 (orthophotographie Pléiades 2020)

Le profil **P2** jouxte le poste de secours à l'est de la plage de la Tamarissière. Sur ce secteur, la hauteur de la dune dépasse 6 m NGF. Le profil se limite ici à la partie frontale de la dune qui est la seule zone mobile. Son trait de côte a gagné du terrain sur la mer (Figure 58).
