# Suivi du littoral ouest-Hérault

## Rapport de la campagne d'automne 2022

Accord-cadre d'études EID - Conseil Départemental de l'Hérault

Mars 2023

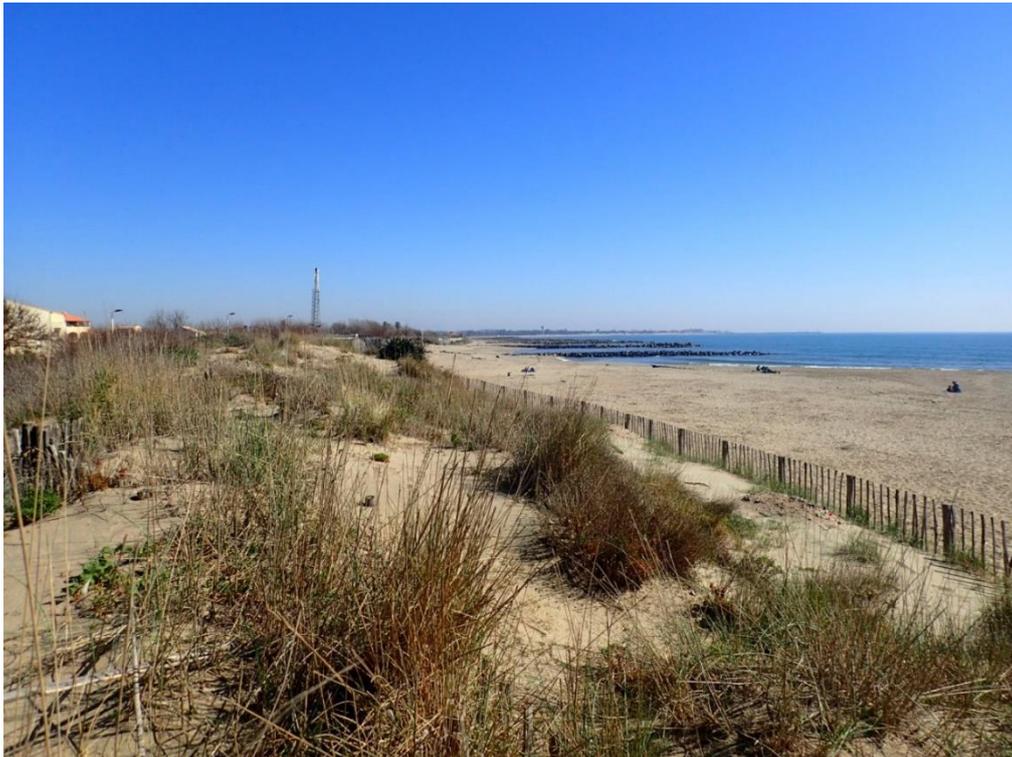
Le profil **P9** se situe sur la plage de Farinette, entre les deux épis, face à la passerelle-baladoir du front de mer construite en 2019. Cette zone marque un décrochement dans le trait de côte entre la partie ouest, large (zone à brise-lames), et la partie est, étroite (zone à épis). Le trait de côte semble assez stable selon la comparaison des levés (**Erreur ! Source du renvoi introuvable.**).

*Figure 59 : photographie du 3 mars 2020 montrant le secteur du profil P9 qui se trouve entre les deux premiers épis visibles sur l'image (© photo EID-Med, 2020)*

La plage présente un léger recul du trait de côte cette année qui, combiné à un petit affaissement de la berme, donne un bilan sédimentaire négatif. Le reste du profil du haut de plage est stable. Les petits fonds sont érodés et plus bas que l’an dernier mais l’on retrouve ce sable au niveau de la petite fosse, qui s’est comblée sur plusieurs dizaines de centimètres. La barre d’avant-côte est très légèrement au-dessus de celle de l’an dernier mais elle est également plus étroite et présente des pentes plus raides, notamment sur son flan externe.

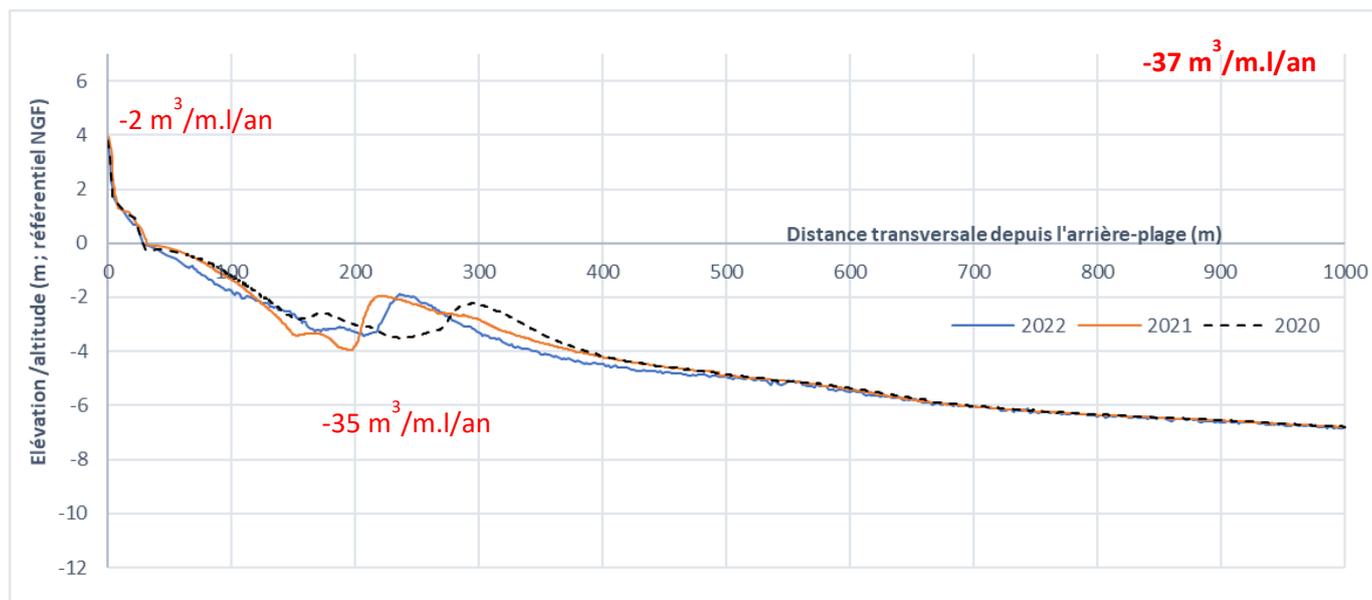
Figure 60 : évolution du profil topo-bathymétrique P9 entre les levés 2020, 2021 et 2022 (volumes comparés entre 2021 et 2022)

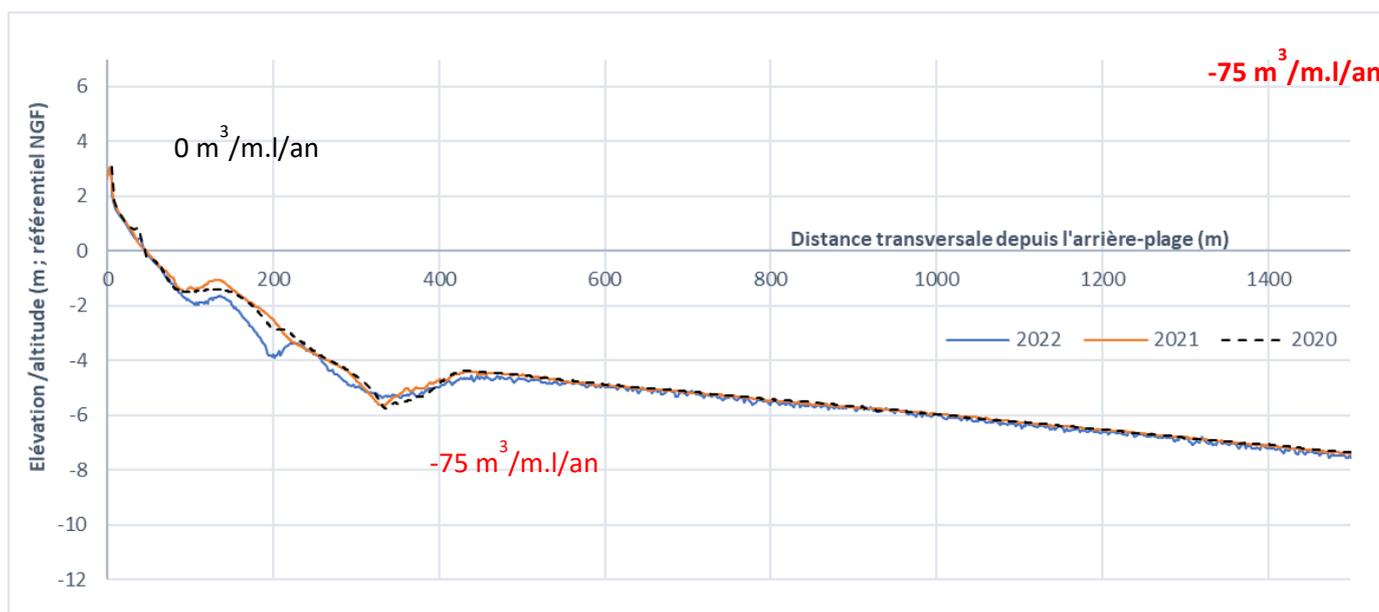
Figure 61 : évolution du profil topo-bathymétrique P7 entre les levés 2020, 2021 et 2022 (volumes comparés entre 2021 et 2022)

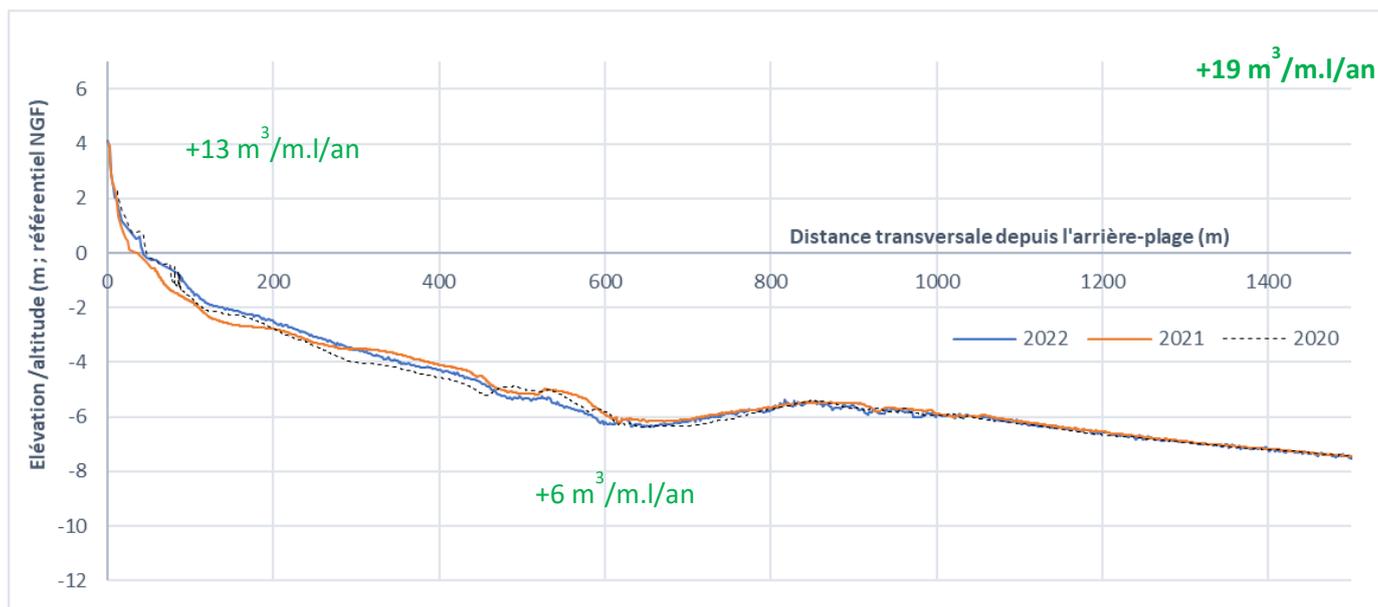
Figure 62 : évolution du profil topo-bathymétrique P2 entre les levés 2020, 2021 et 2022 (volumes comparés entre 2021 et 2022)

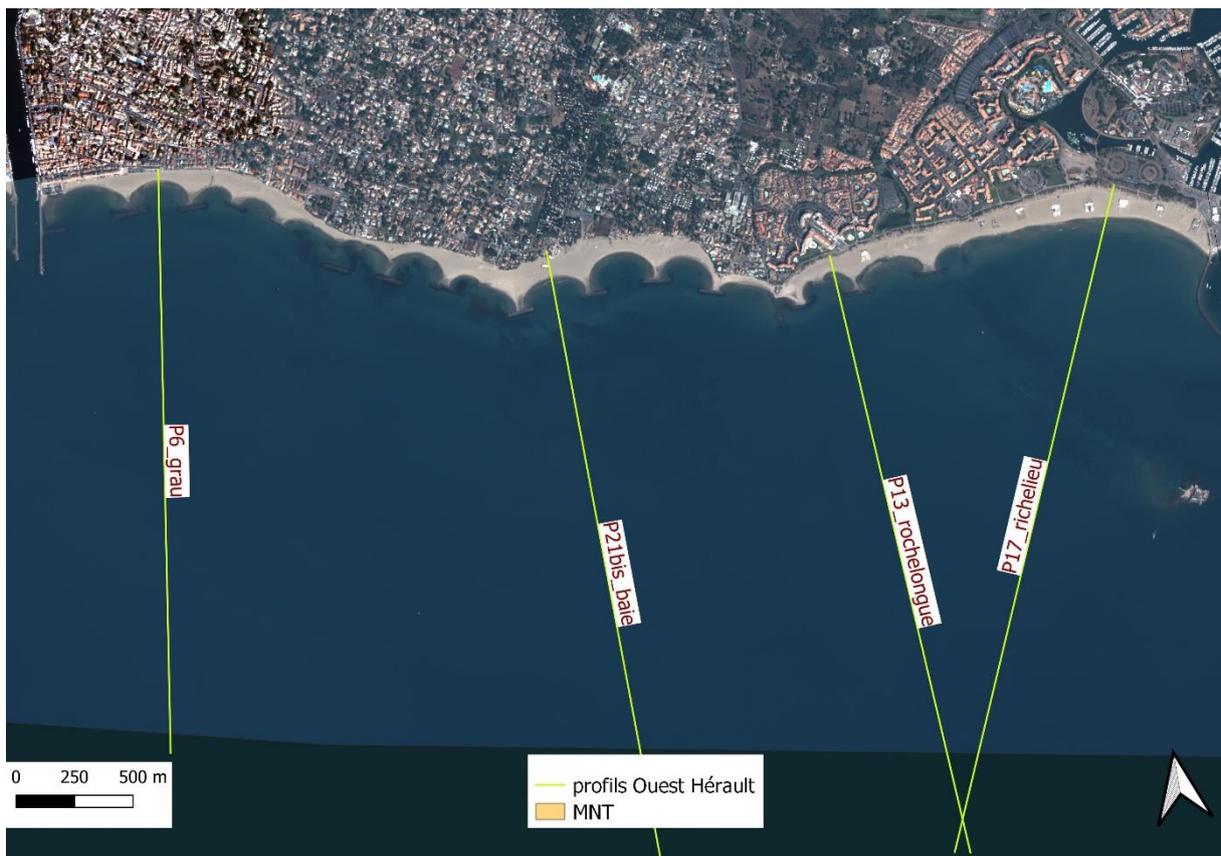
Figure 63 : rappel des levés réalisés sur le secteur 8 lors de la campagne 2022

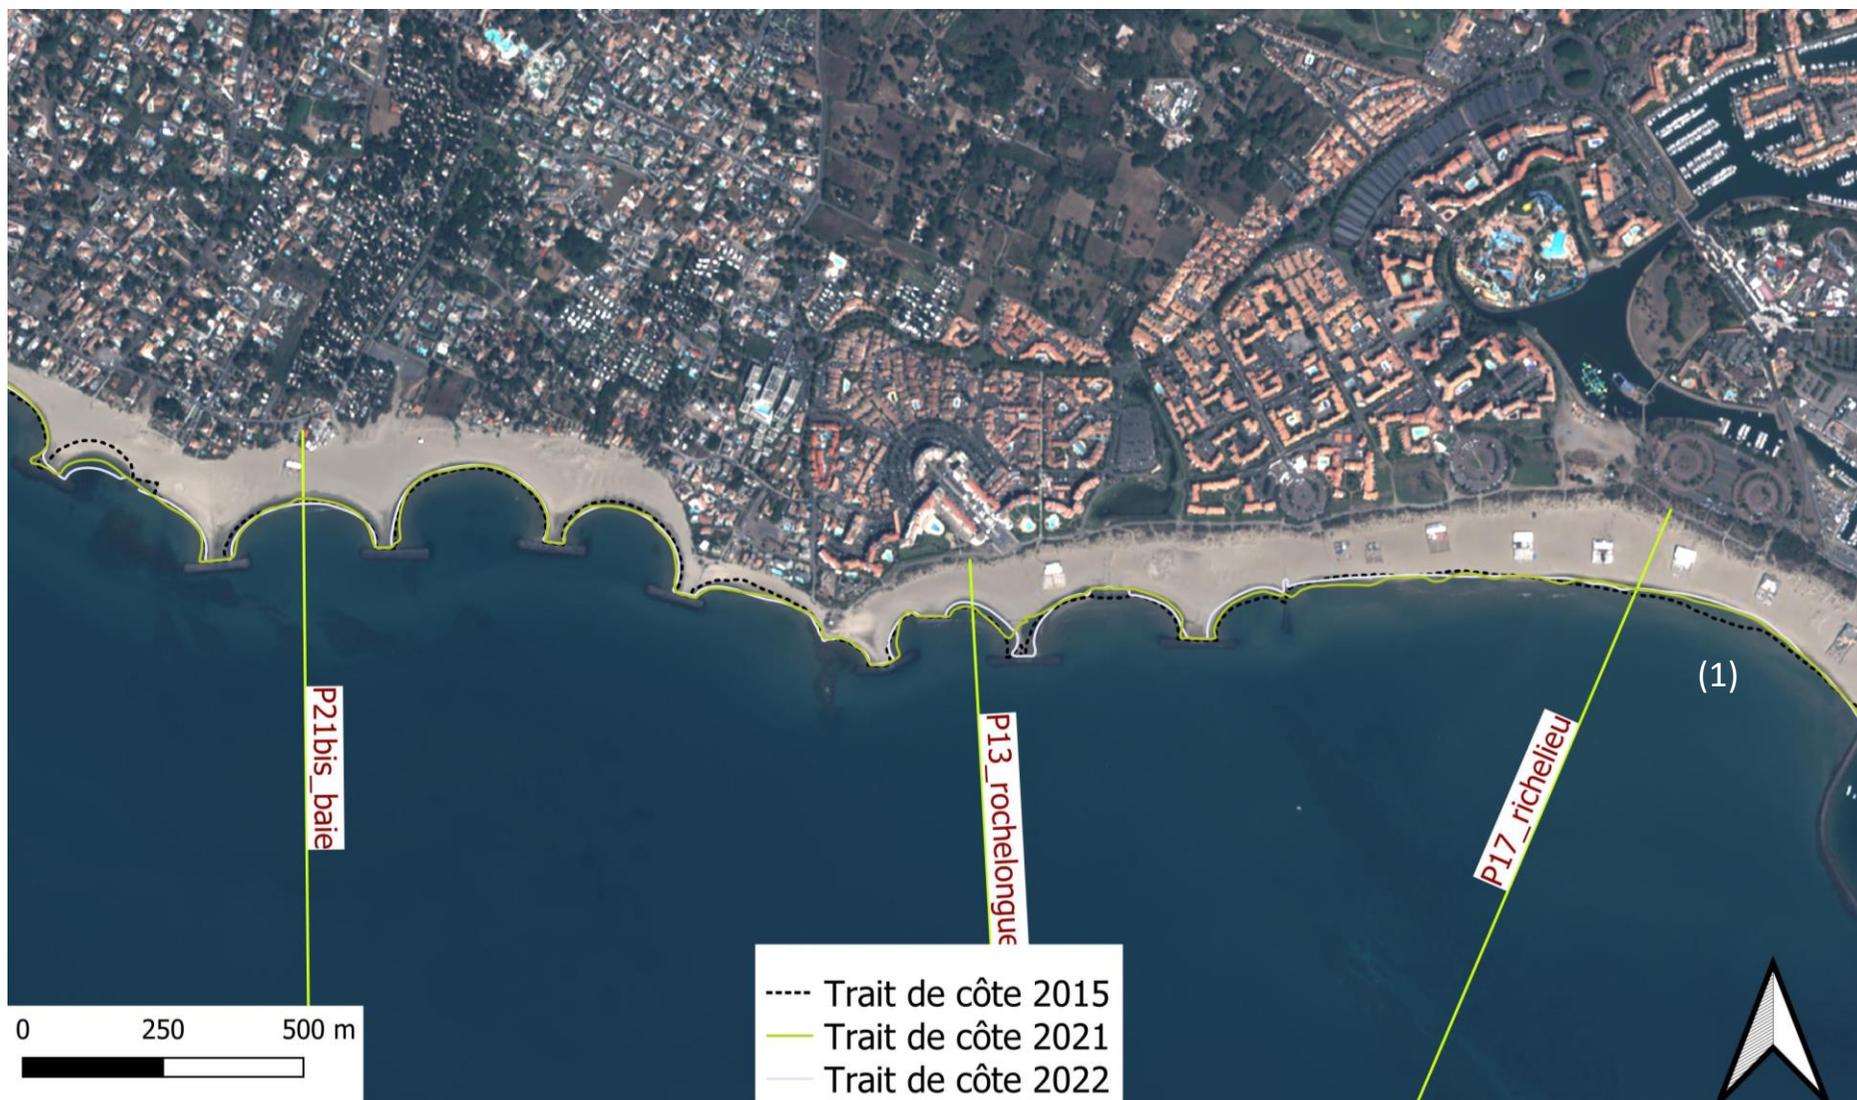
Figure 64 : variations du trait de côte entre 2015 (pointillé), 2020 (position du trait de côte visible sur l'image), 2021 (jaune) et 2022 (bleu) sur le secteur 8 (orthophotographie Pléiades 2020)

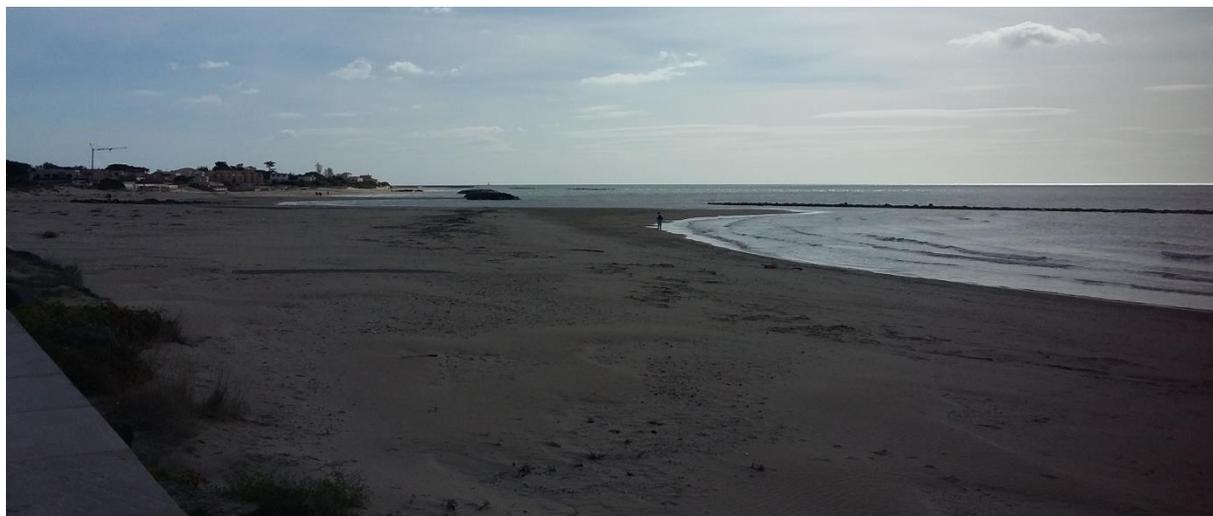
Le profil **P6-Grau** passe au cœur du second compartiment de plage entre les brise-lames, face au poste de secours. Ce profil présente une plage relativement large, encadrée en haut par un muret. Le trait de côte montre une avancée sur ce point précis d'après les comparaisons de terrain (Figure 64).

*Figure 65 : photographie du 07 octobre 2020 montrant la plage du profil P6-grau face au poste de secours (@ photo EID-Med, 2020)*

La partie haute de plage est stable depuis l'an dernier entre le muret et la berme. Cette dernière s'est légèrement érodée cette année mais elle est compensée par une avancée du trait de côte qui permet même à la partie émergée d'afficher un bilan positif.

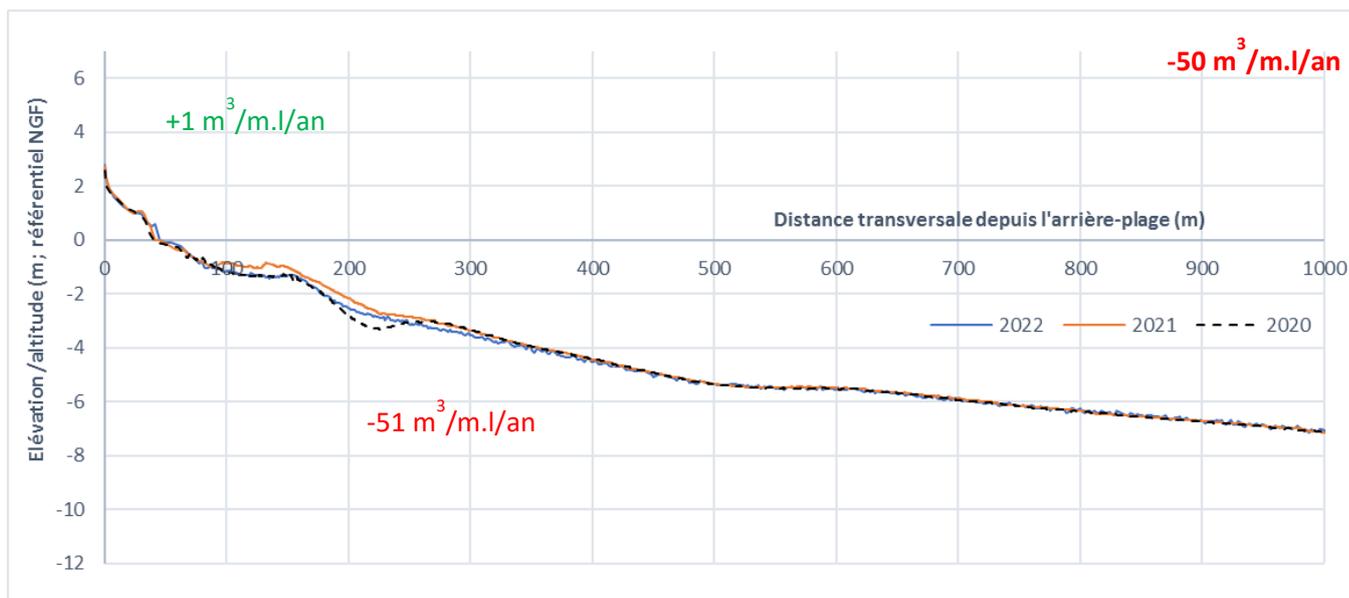
Figure 66 : évolution du profil topo-bathymétrique P6 entre les levés 2020, 2021 et 2022 (volumes comparés entre 2021 et 2022)

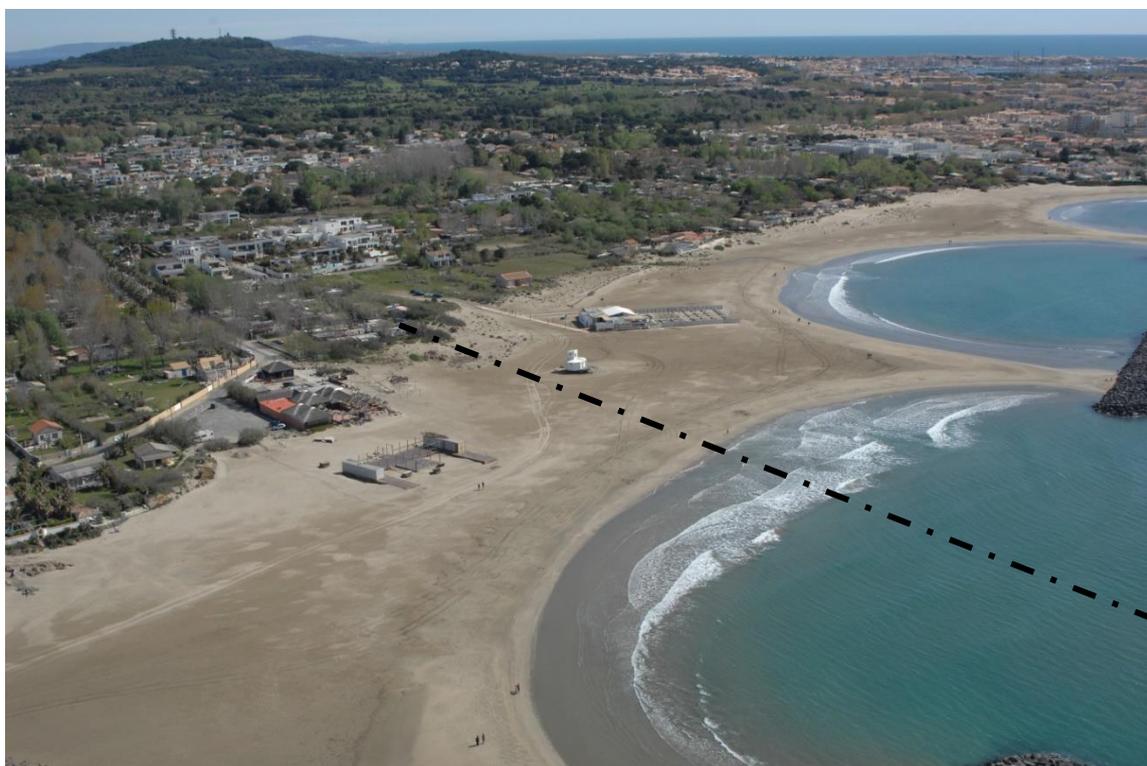
Le profil **P21bis** est situé en dehors de la zone d'enrochements pour les besoins de ce projet qui couvre l'ensemble du continuum terre-mer. Ce profil couvre en bathymétrie un plateau rocheux de basalte assez typique des plages du Cap d'Agde.

Figure 67 : vue aérienne du 15 avril 2016 montrant par des traits pointillés la position du profil P21bis suivi dans ce projet (© photo EID-Med et CD 34, 2016)

Depuis l'an dernier, une avancée de plus de 15 m du trait de côte est observée sur ce profil (Figure 64). Mais celle-ci est dûe en partie par la diminution de la berme en amont. Le haut de plage présente également quelques zones en légère érosion. Le stock sableux reste tout de même stable sur cette partie émergée.

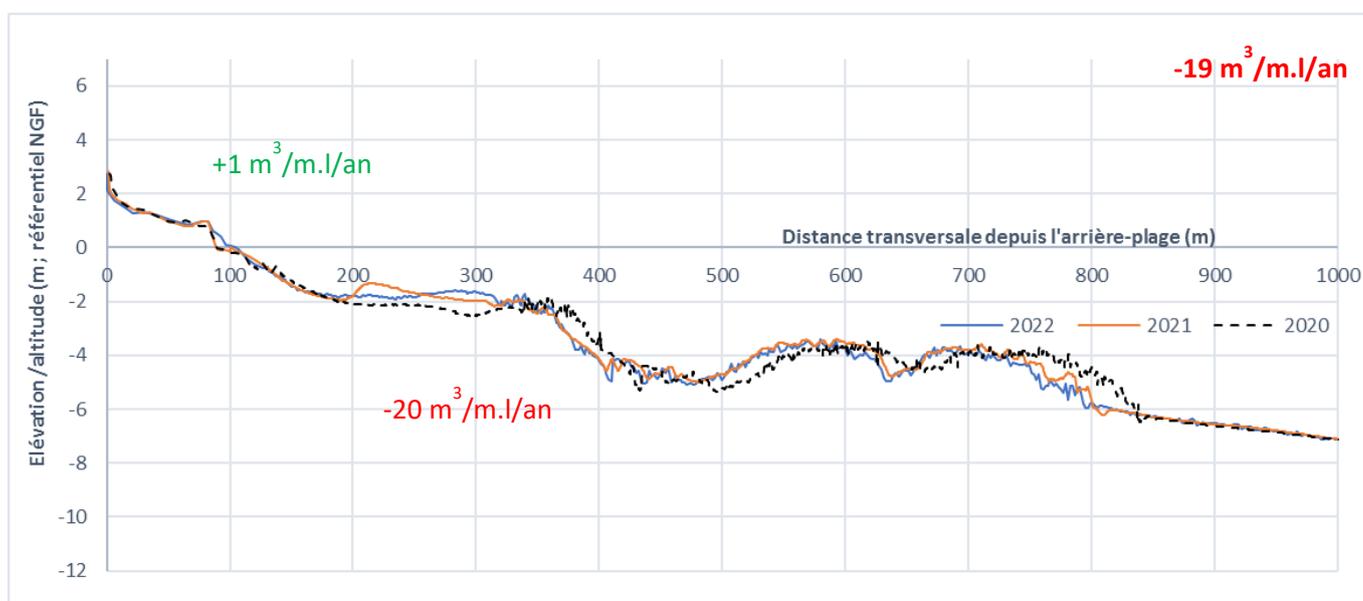
Figure 68 : évolution du profil topo-bathymétrique P21bis entre les levés 2020, 2021 et 2022 (volumes comparés entre 2021 et 2022)

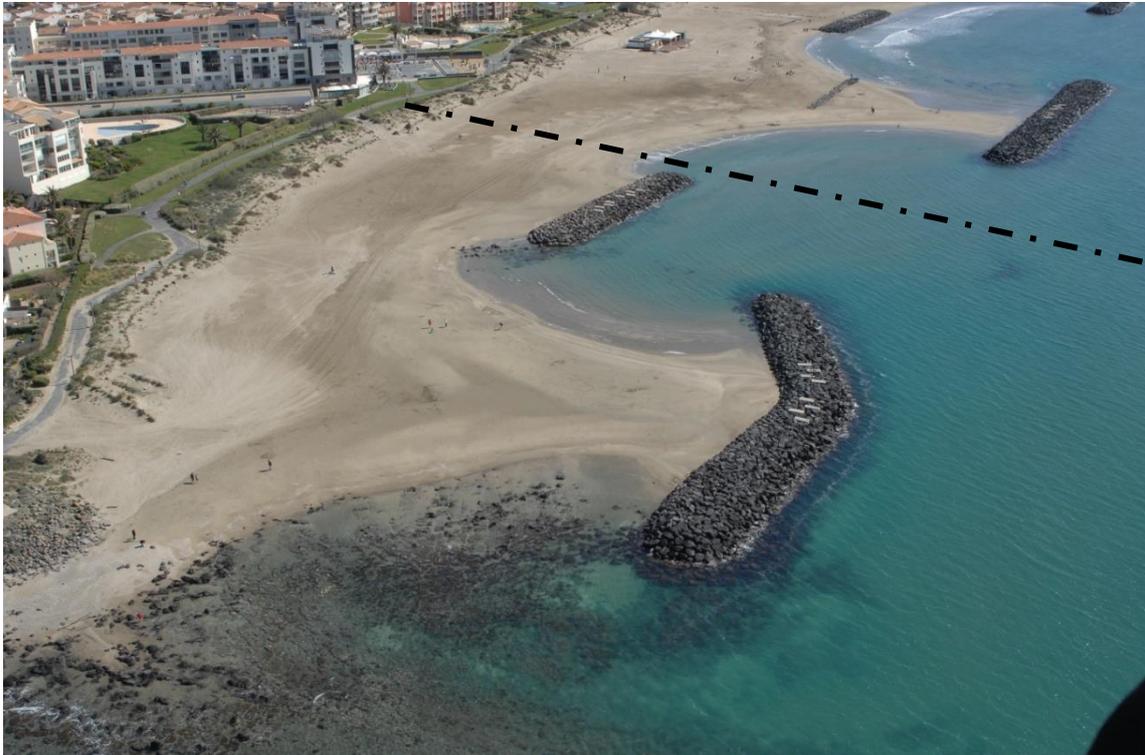
Le profil **P13-Rochelongue** est situé à l'est de la coulée basaltique dite du Mail de Rochelongue entre les brise-lames comme le montre la photo ci-dessous. L'évolution du trait de côte semble être stabilisé depuis l'an dernier (Figure 64).

*Figure 69 : photographie aérienne du secteur du profil P13-Rochelongue (position approximative en pointillés). Cliché pris le 15 avril 2016 (© photo EID-Med., CD 34)*

Le profil de haut de plage ne montre pas d'évolution particulière sur la topographie, ce qui est également le cas pour la berme. Au contraire, un recul d'environ 5 m du trait de côte est observé cette année. Ce mouvement induit donc une légère perte du stock sableux pour le bilan de 2022.

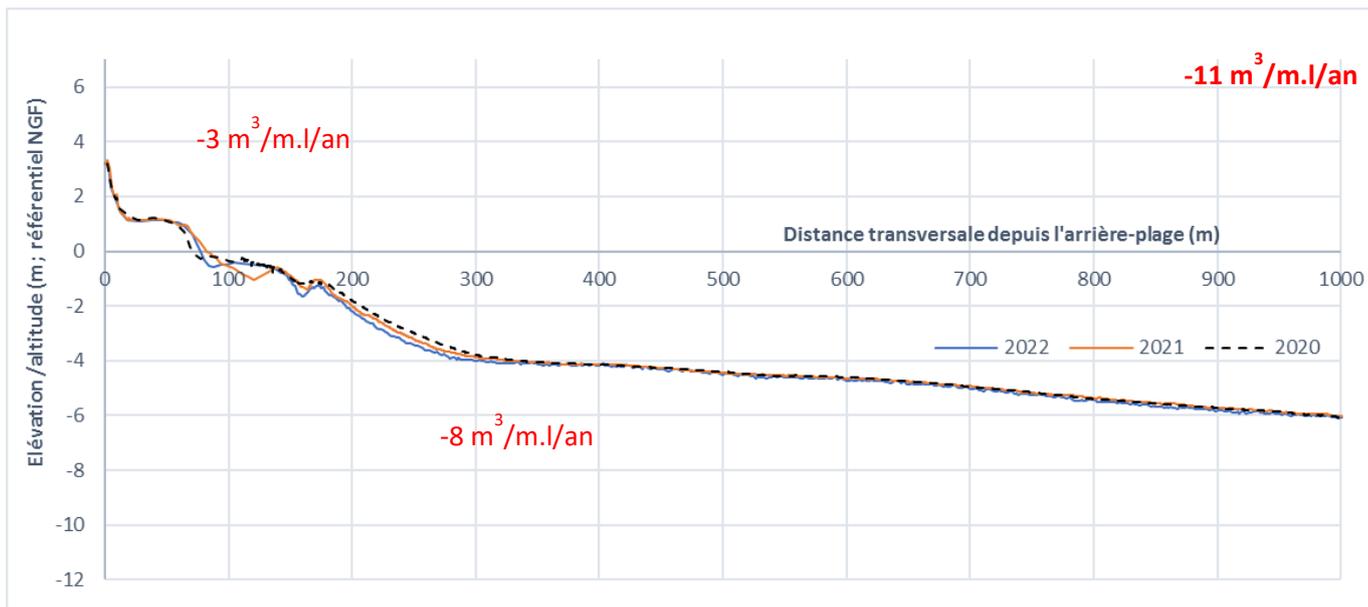
Figure 70 : évolution du profil topo-bathymétrique P13 entre les levés 2020, 2021 et 2022 (volumes comparés entre 2021 et 2022)

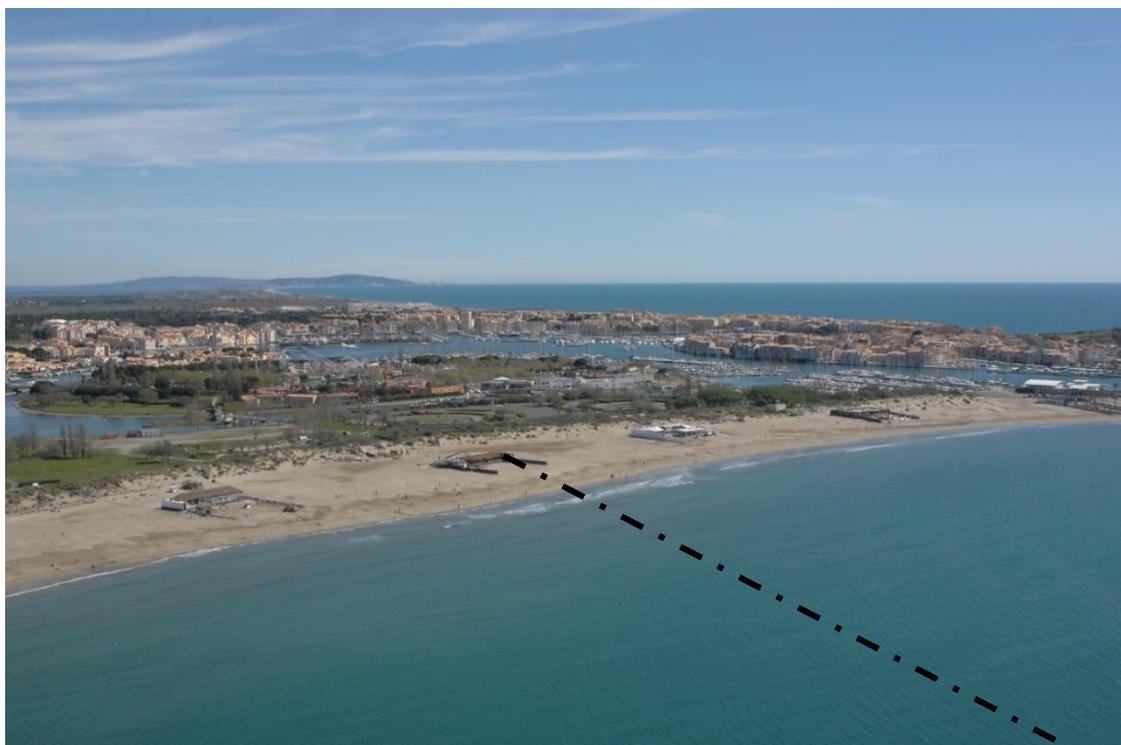
Le profil **P17** est situé sur la plage Richelieu, comme l'indique la photo ci-dessous (Figure 71). Celle-ci est différente de la plage de Rochelongue dans le sens où elle présente une largeur très confortable et des massifs dunaires beaucoup plus hauts (le cas de la "dune Richelieu" est extrême), suite à l'action séculaire de la contre-dérive littorale venant de l'ouest à cet endroit.

Figure 71 : photographie aérienne du secteur du profil P17-Richelieu (position approximative en pointillés). Cliché pris le 15 avril 2016 (© photo EID-Med., CD 34)

Le haut de plage est à nouveau stable sur ce profil. On remarque également un petit affaissement de la berme, qui est comblé par une avancée du trait de côte sur la mer de près de 4 m. Ces mouvements, qui s'annulent, donnent ainsi un équilibre à la plage émergée depuis l'an dernier.

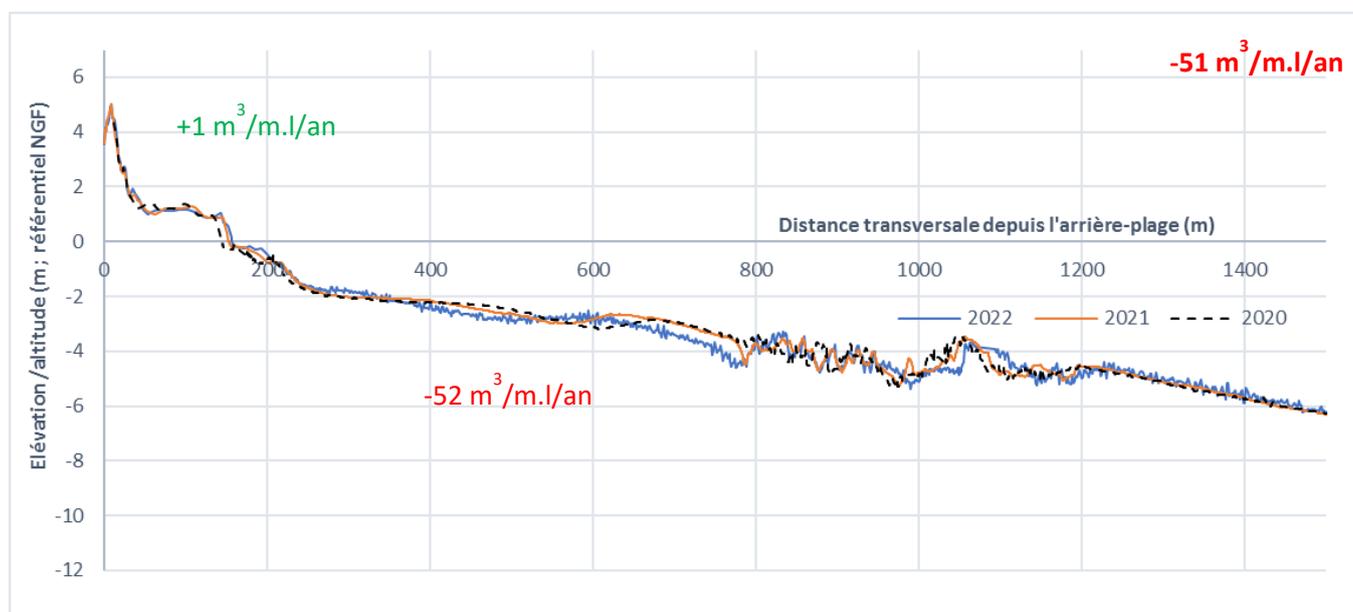
Figure 72 : évolution du profil topo-bathymétrique P17 entre les levés 2020, 2021 et 2022 (volumes comparés entre 2021 et 2022)

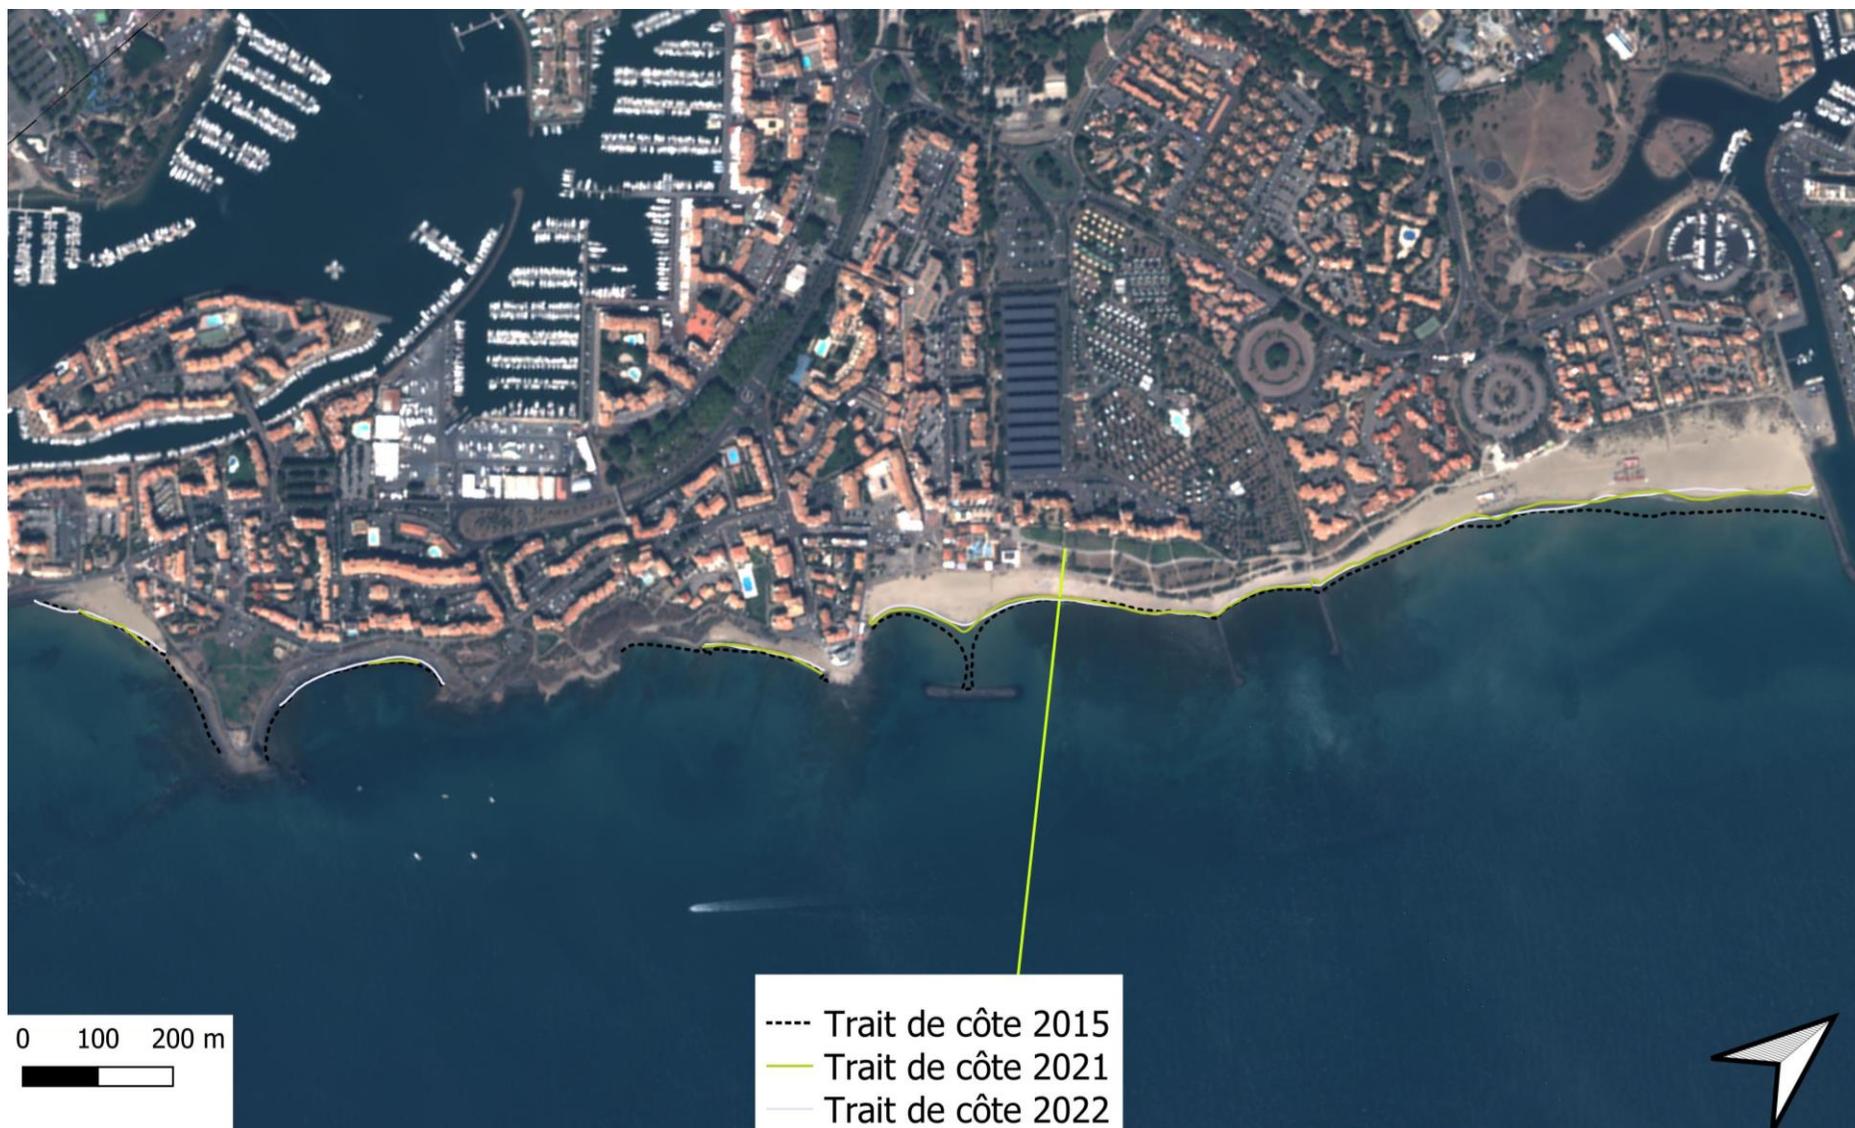
Figure 74 : variations du trait de côte entre 2015 (pointillé), 2020 (position du trait de côte visible sur l'image), 2021 (jaune) et 2022 (bleu) sur la partie ouest du secteur 9 (orthophotographie Pléiades 2020)

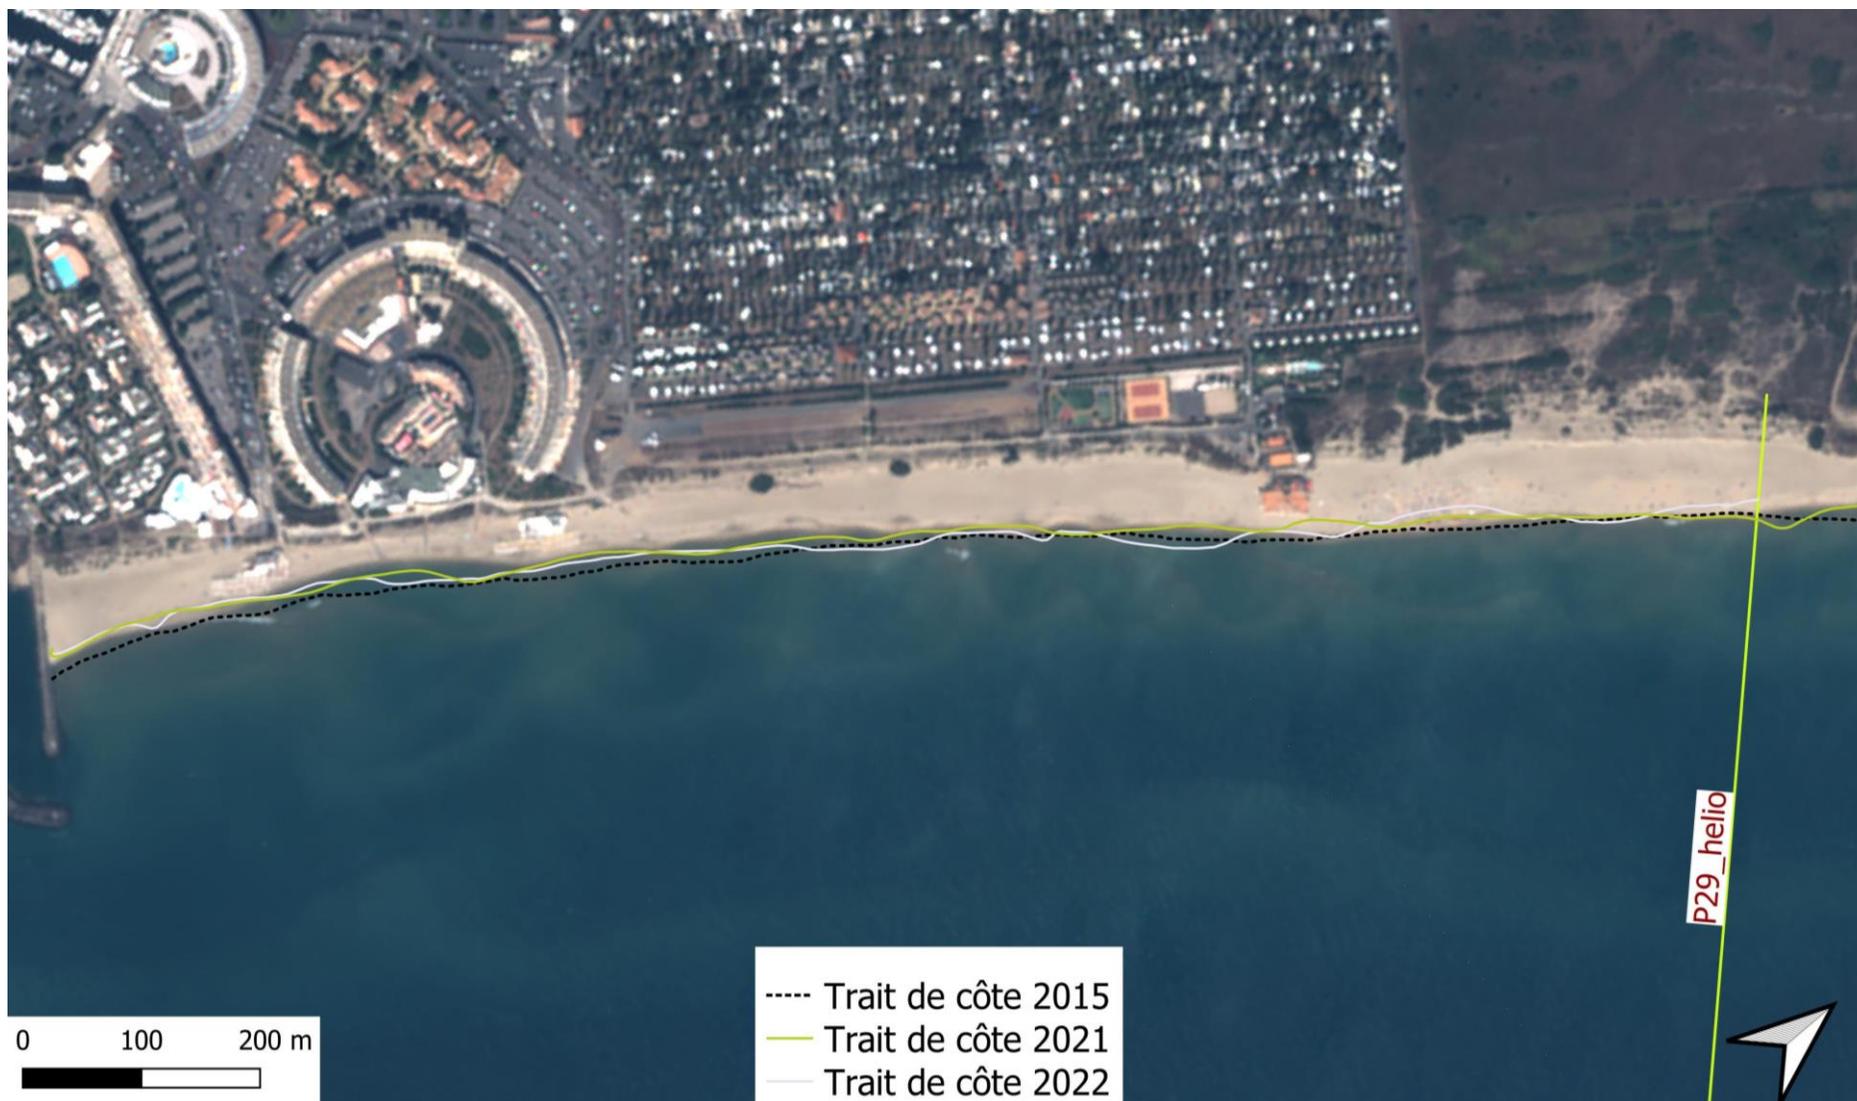
Figure 75 : Variations du trait de côte entre 2015 (pointillé), 2020 (position du trait de côte visible sur l'image), 2021 (jaune) et 2022 (bleu) sur la partie est du secteur 9 (orthophotographie Pléiades 2020)

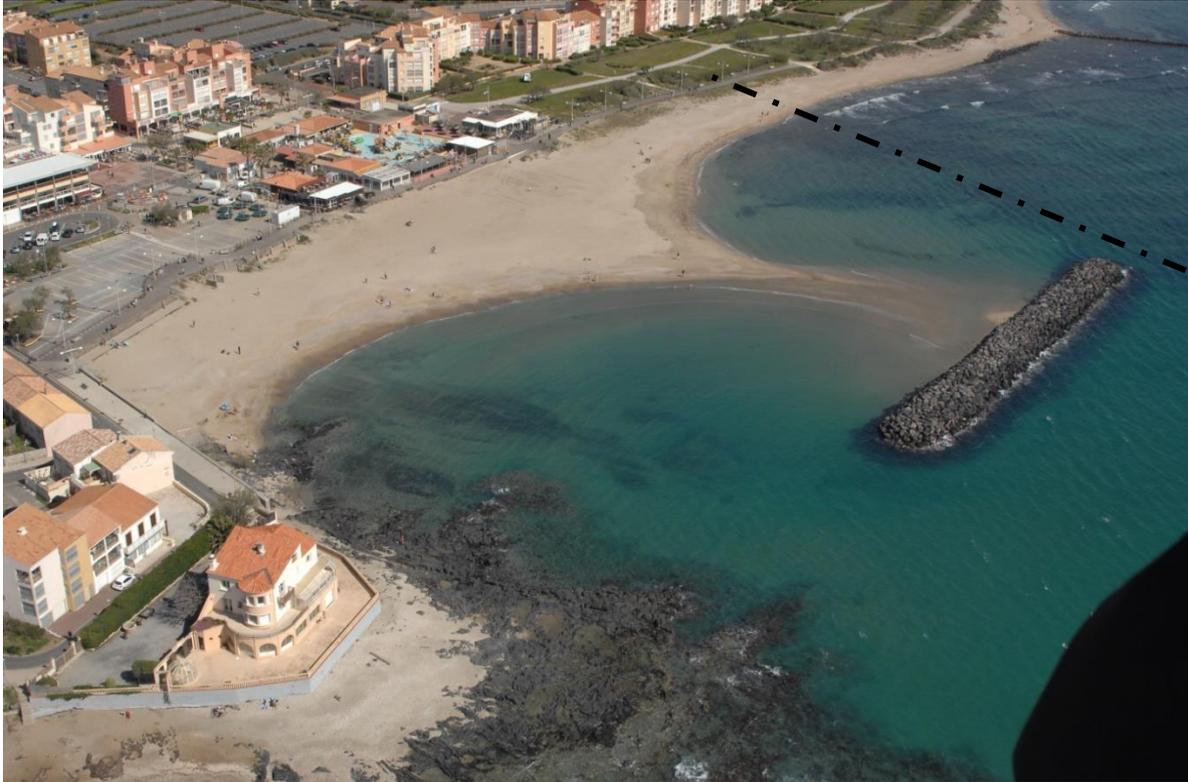
Le profil P19-Môle se trouve comme son nom l'indique, sur la plage du Môle, à l'est du brise-lames où la plage a assez fortement reculé (cf. figure ci-dessous). Ce profil passe sur un domaine de plage mixte entre chaos de blocs rocheux en pied de plage et sable partout ailleurs. Le trait de côte semble être légèrement en avance sur celui de l'an dernier (Figure 74).

*Figure 76 : vue aérienne de la plage du Môle le 15 avril 2016 (© photo EID & CD 34, 2016).*

Le profil de haut de plage est assez similaire à celui de l'an dernier. Cependant, une légère avancée du trait de côte (+ 3 m) permet d'obtenir un bilan sableux positif sur la partie émergée.

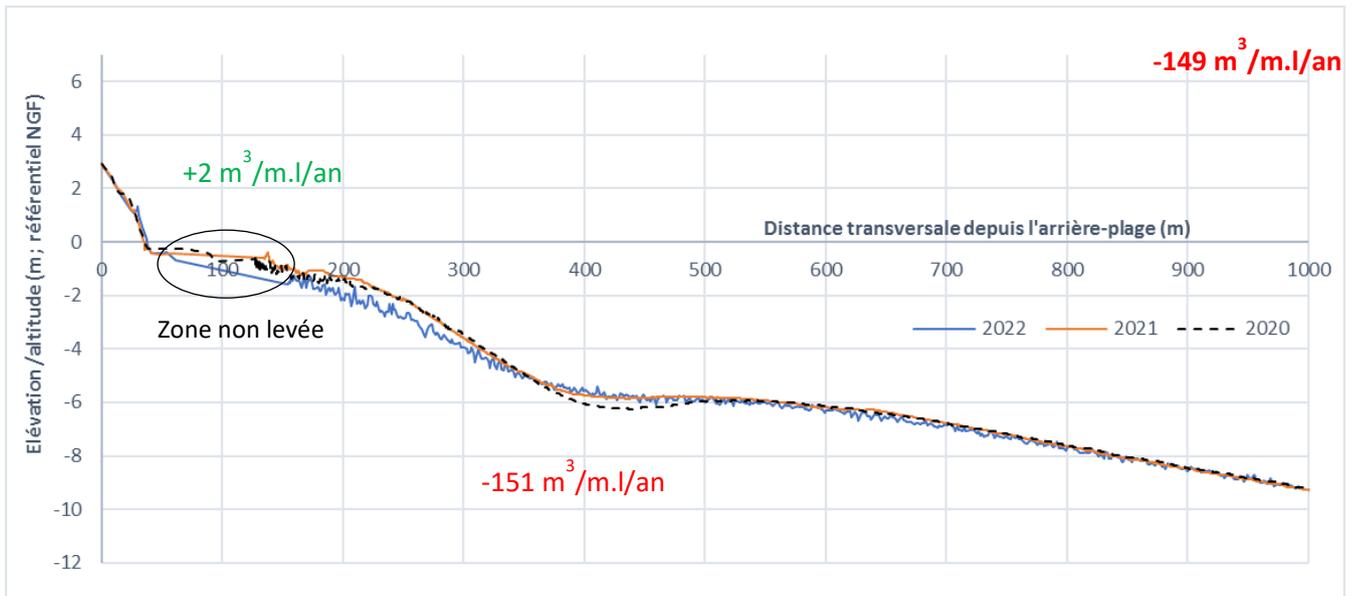
Figure 77 : évolution du profil topo-bathymétrique P19 entre les levés 2020, 2021 et 2022 (volumes comparés entre 2021 et 2022)

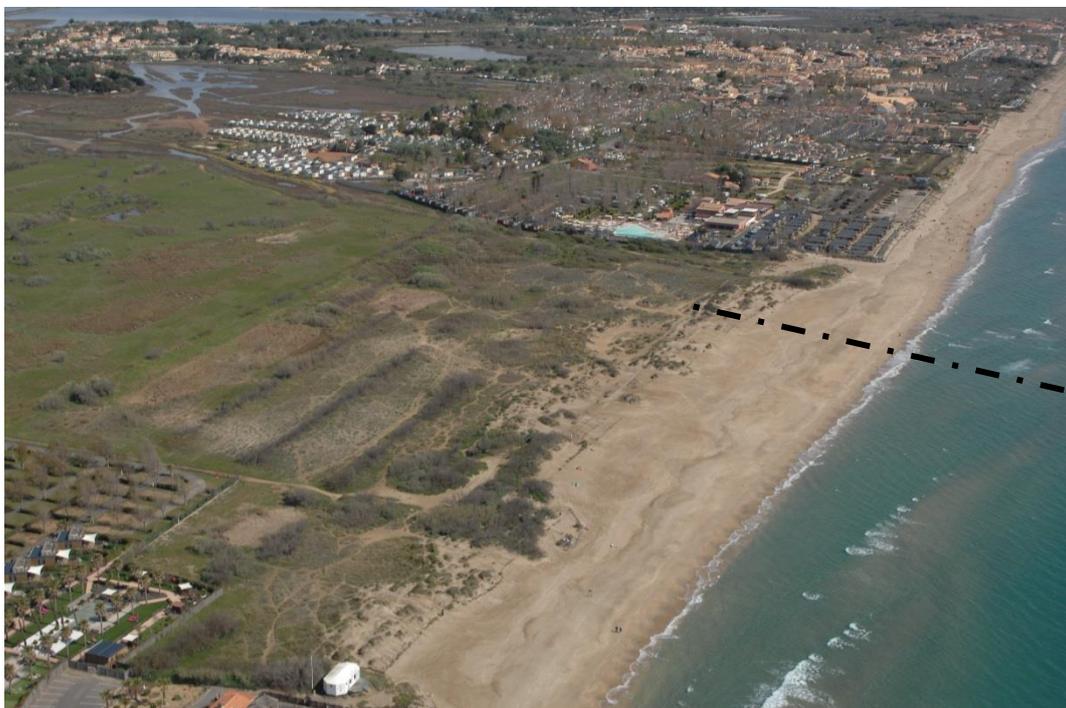
Le profil **P29** est placé à l’extrémité orientale de la zone d’étude, traversant le cordon dunaire du Bagnas, à proximité de l’ancien grau du Rieu, qui marque la limite avec Marseillan. A cet endroit la plage est nettement plus large et plus stable. Un fort recul est observé sur ce secteur d’après la Figure 75.

Figure 78 : vue aérienne de la plage devant la réserve du Bagnas le 15 avril 2016 (© photo EID & CD 34, 2016).

Le haut de la dune semble être un petit plus haut que les années précédentes (apport éolien ?). La berme est plus proche de la dune mais surtout bien plus étroite cette année. Cette observation est expliquée par le recul du trait de côte à ce niveau, sur près de 7 m. Le bilan sédimentaire est donc négatif sur la plage émergée.

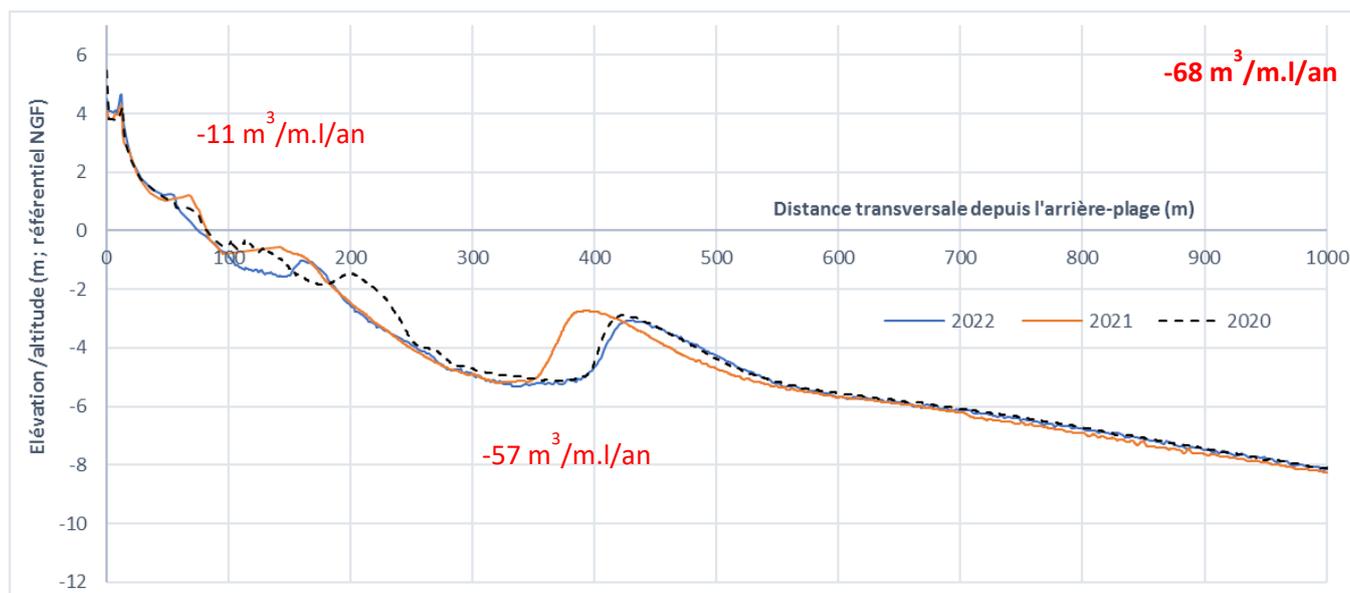
Figure 79 : évolution du profil topo-bathymétrique P29 entre les levés 2020, 2021 et 2022 (volumes comparés entre 2021 et 2022)
