# Suivi du littoral ouest-Hérault

## Rapport de la campagne d'automne 2022

Accord-cadre d'études EID - Conseil Départemental de l'Hérault

Mars 2023

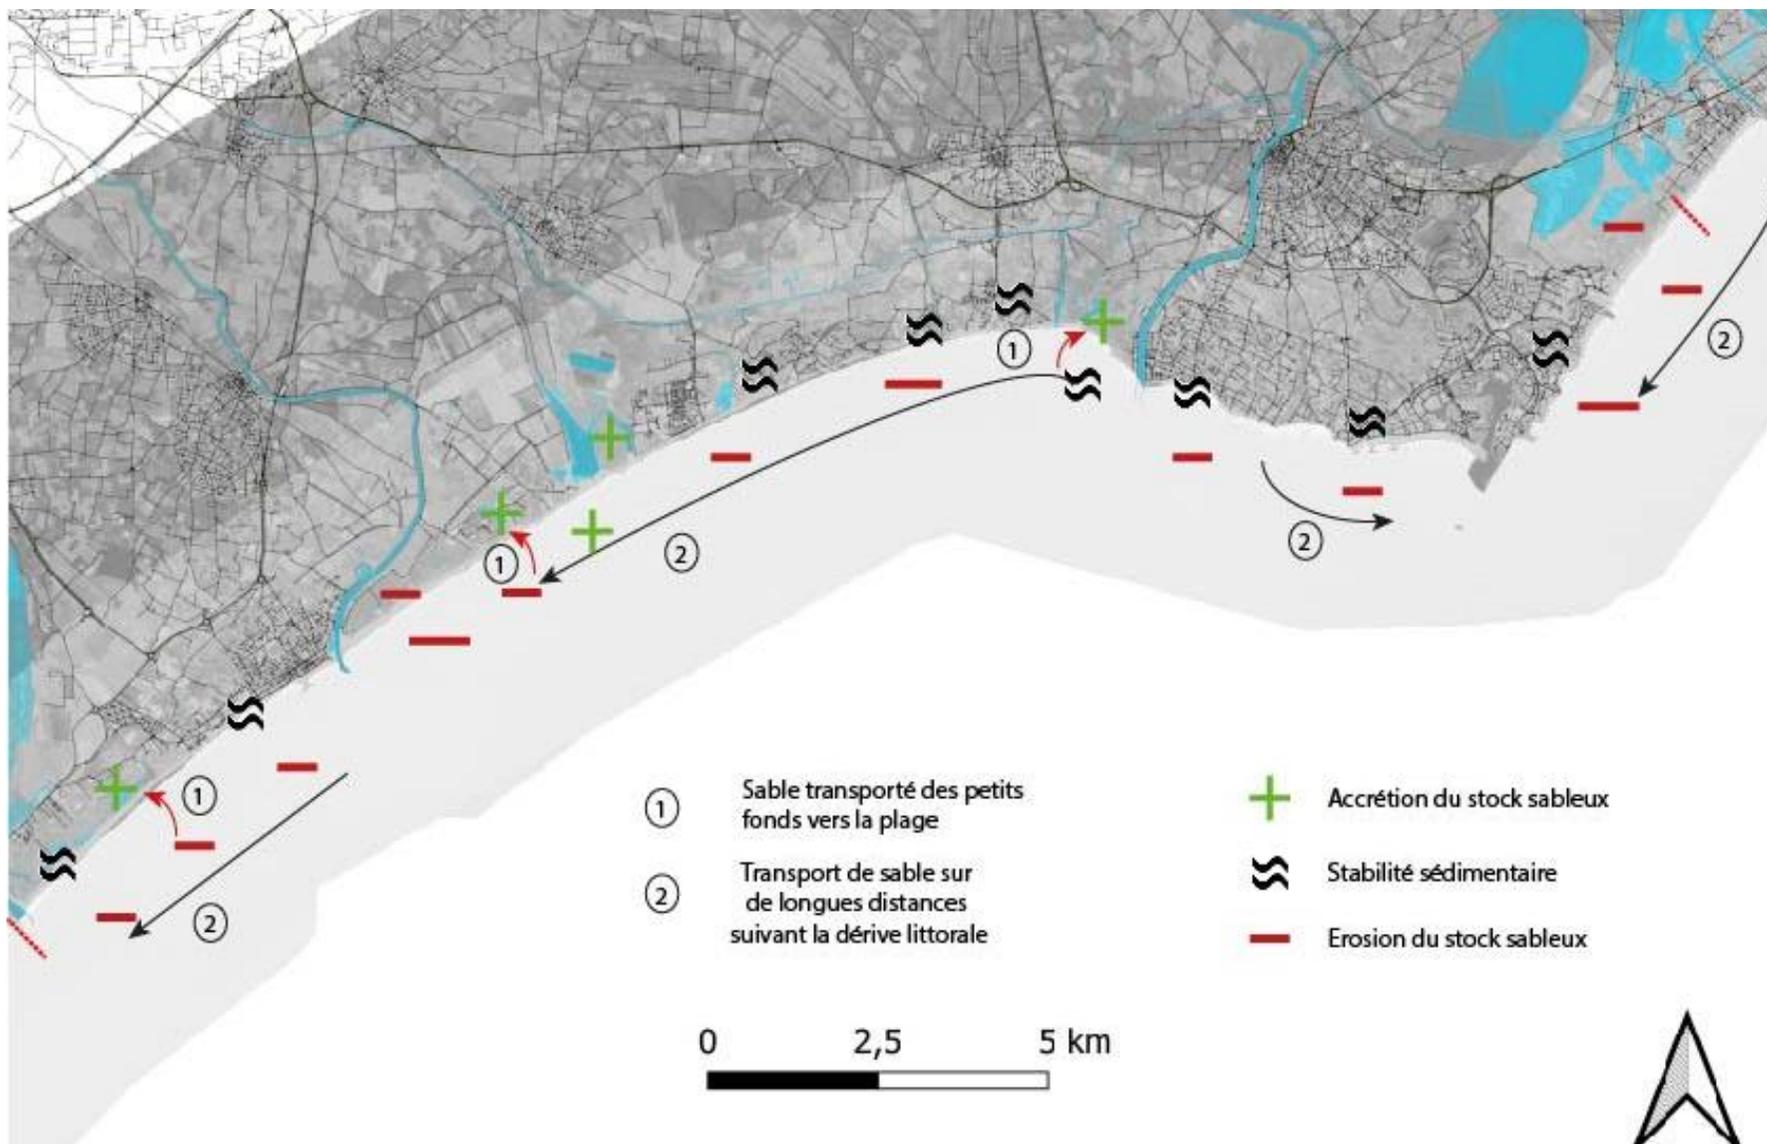
Au final, ces résultats montrent que le sable a fait le trajet inverse à celui de l'an dernier, c'est-à-dire qu'il s'est accumulé sur les parties basses des plages émergées, notamment à la suite de la tempête de Mars 2022. Il est donc important de souligner une nouvelle fois l'échange permanent entre les différentes sections d'une plage, même lorsque les conditions saisonnières sont plutôt calmes dans l'ensemble (Figure 80).

Figure 80 : schéma bilan de l'évolution morphodynamique de la côte ouest Hérault sur la période 2021-2022

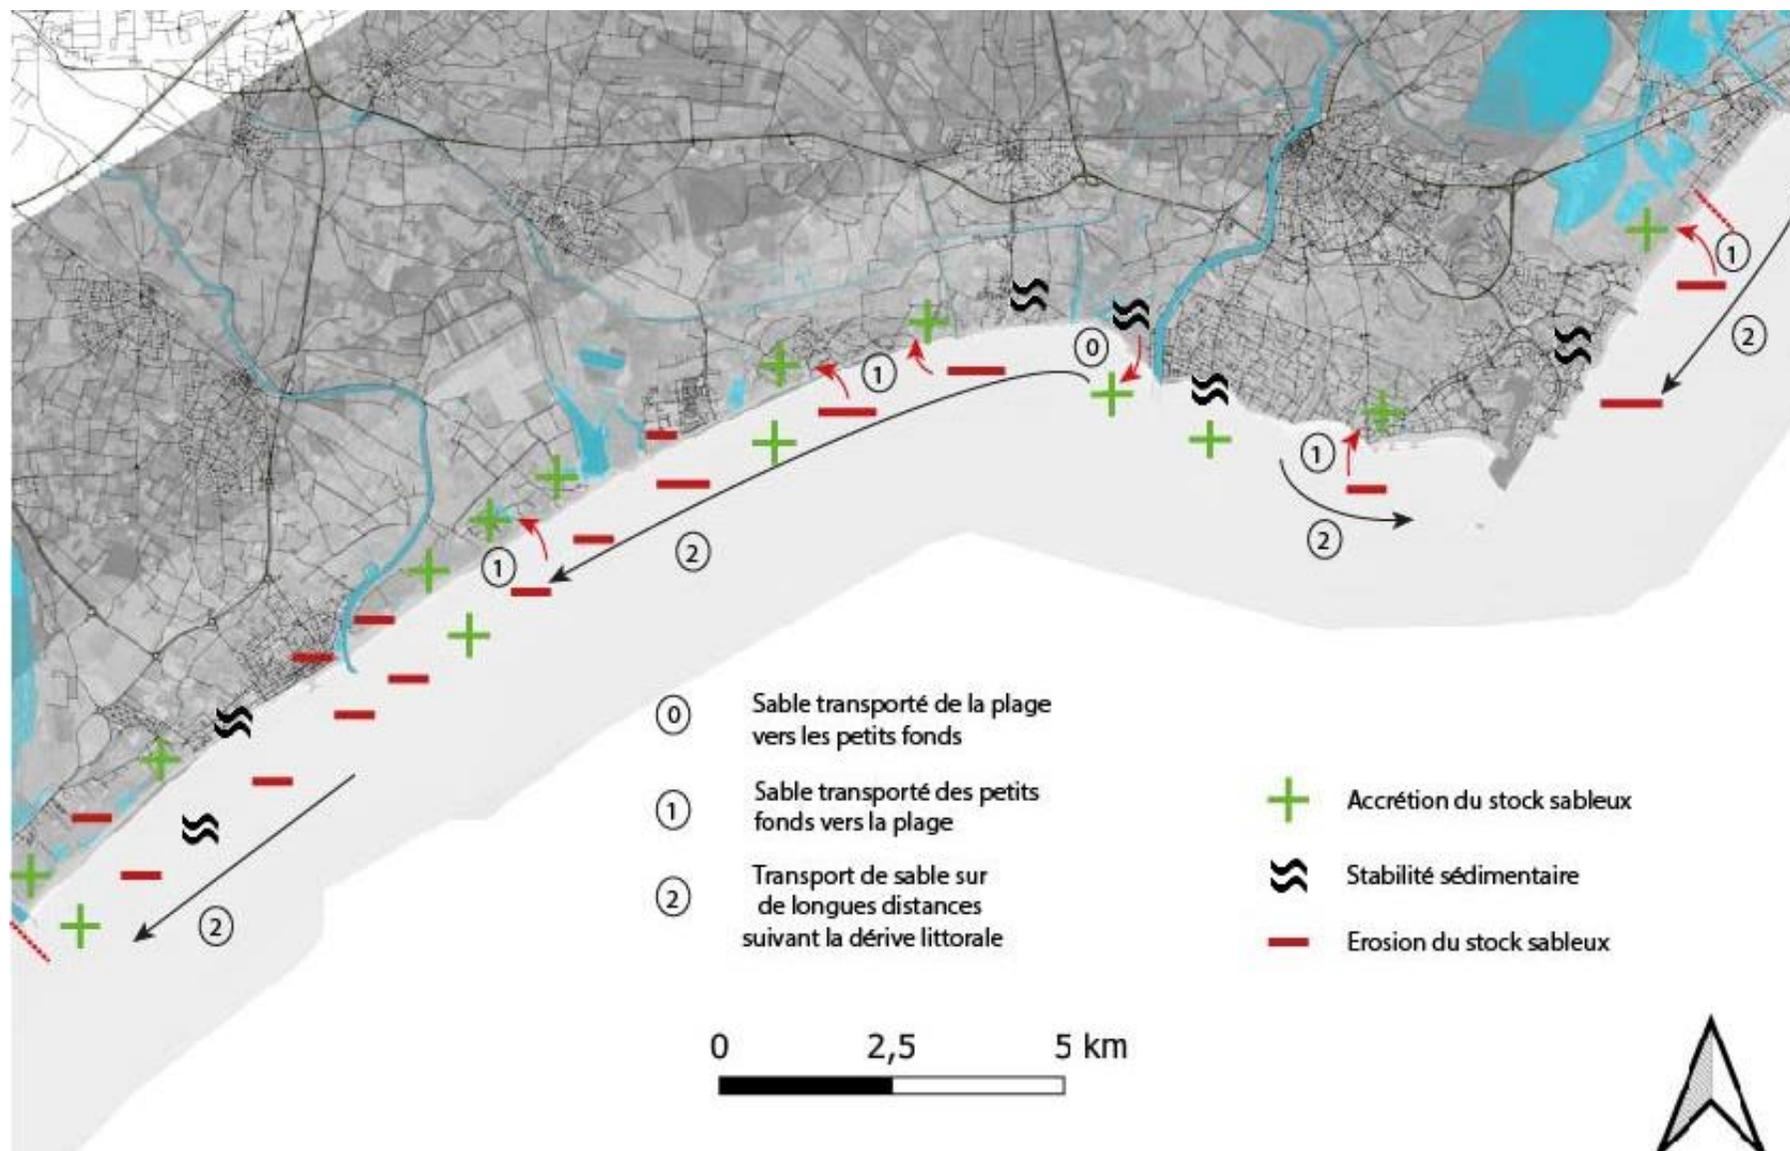
- Les mouvements sur la partie basse de la plage sont une nouvelle fois bien marqués, avec des transferts de sable entre la berme, le trait de côte et les petits fonds. Ces échanges sont réguliers selon les conditions météorologiques (houle, vent) (Figure 81) ;

Figure 81 : schéma bilan de l'évolution morphodynamique de la côte ouest Hérault sur la période globale du projet (2020-2022)
