Suivi du littoral ouest-Hérault

Rapport de la campagne de septembre 2020

Accord-cadre d'études EID - Conseil Départemental de l'Hérault

Février 2021

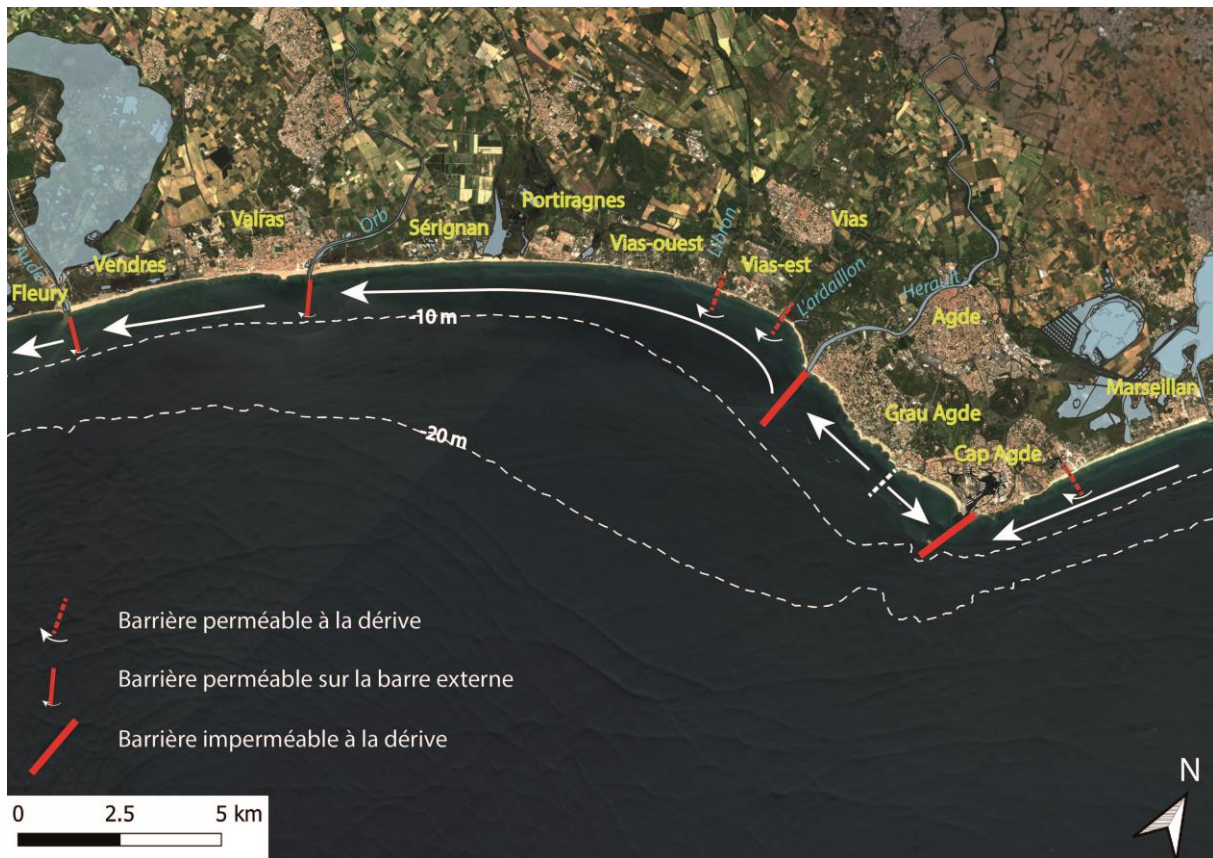
Figure 3 : schéma synthétique des barrières artificielles (ouvrages transversaux) qui entravent de manière plus ou moins marquée le déplacement longitudinal des sables sous l'action de la dérive littorale (flèches blanches).

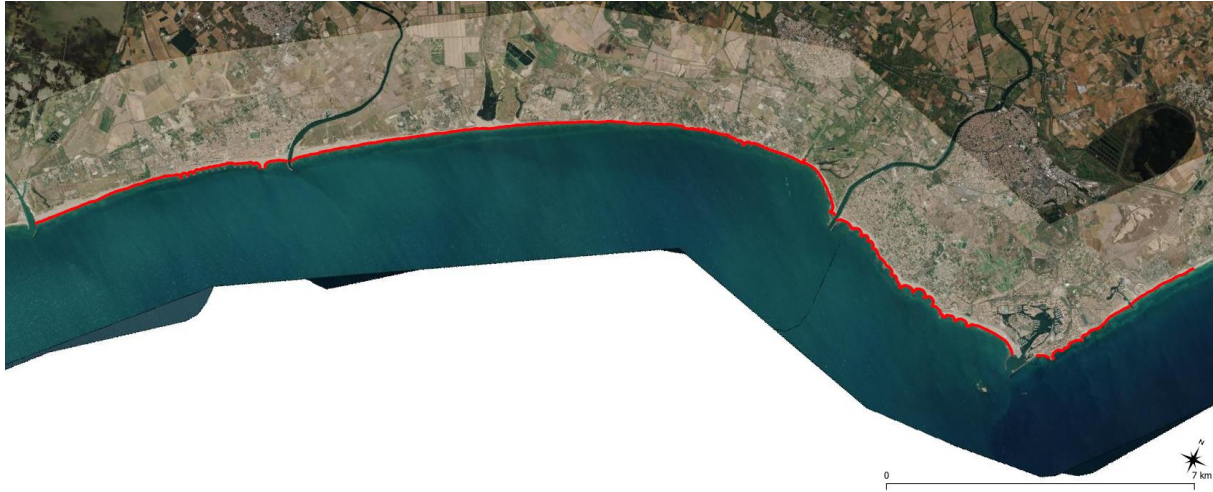
Figure 5 : emprise géographique du trait de côte (trait rouge) qui sera suivi annuellement

- le trait de côte sera suivi de manière précise au DGPS sur tout le territoire d'étude chaque année en septembre, période où les plages sont censées être les plus larges (Figure 5) :

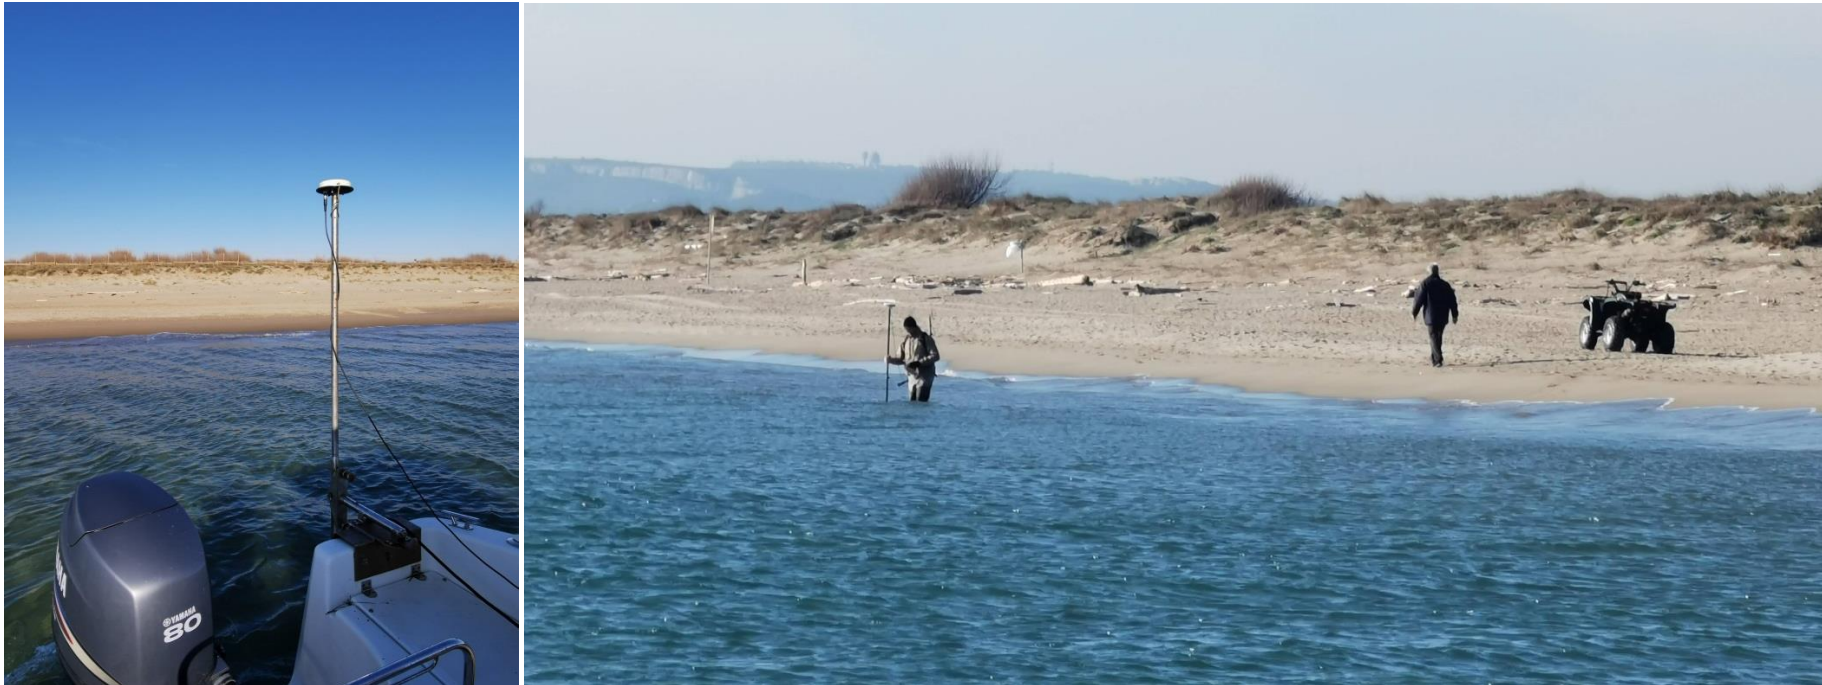
Figure 8 : illustration d'un levé de profil topo-bathymétrique (exemple à Vendres). Une jonction est faite entre les points topographiques et bathymétriques (dans la mesure du possible en fonction du niveau d'agitation de la mer).

Comme le montre la Figure 8 les profils topographiques sont suivis sans discontinuité entre la dune et les bancs de sable près du bord ; ils viennent ensuite se raccorder aux profils bathymétriques (l'embarcation de l'EID est spécialement adaptée aux petits fonds afin d'approcher le plus possible le trait de côte). Les points de sonde bathy viennent recouvrir les points topo pris dans les petits fonds (bas de plage immergé = "talus de collusion") :

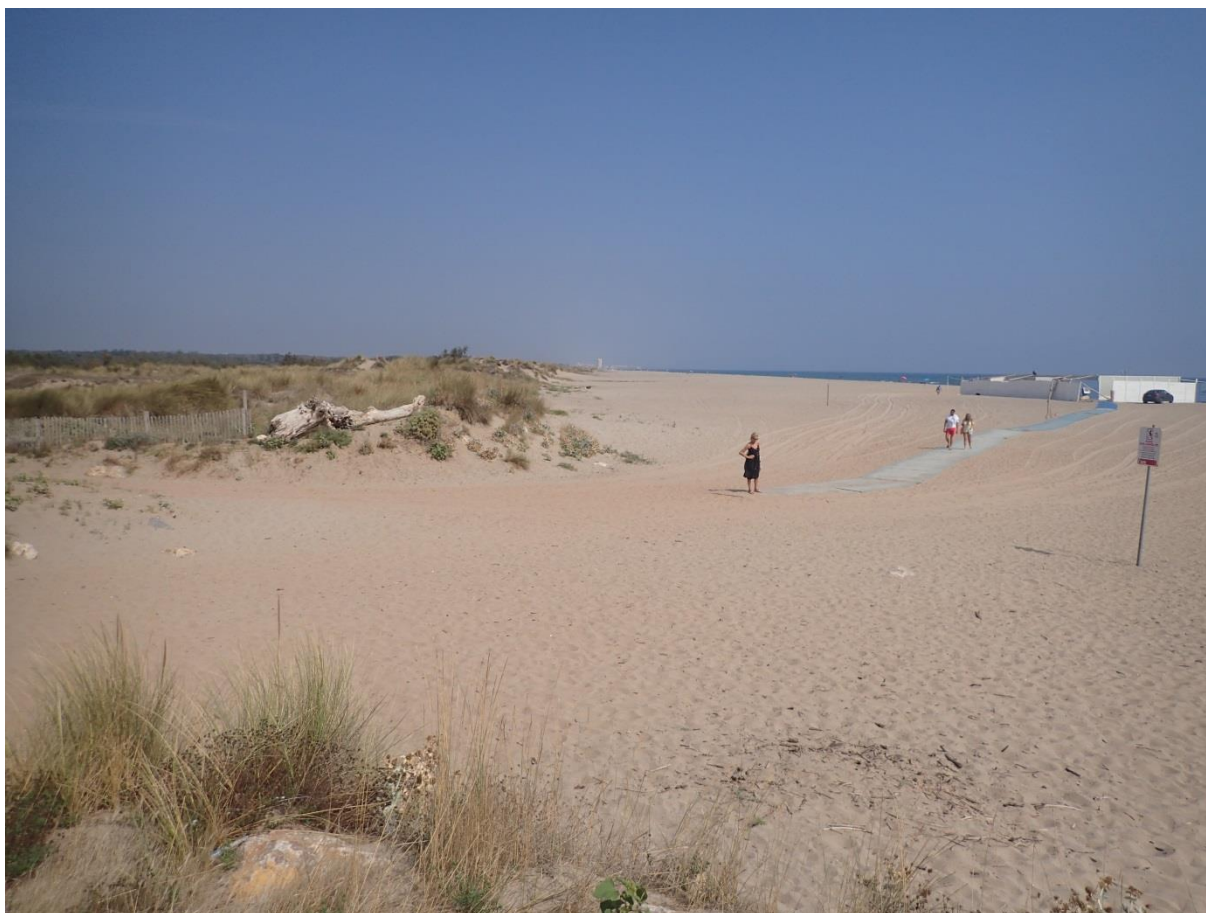
Figure 37 : photographie prise depuis l'entrée ouest de la plage de Vendres contre la digue de l'Aude, avec vue sur la paillette du Chichoulet-plage (© photo EID-Méditerranée, 14 septembre 2020).

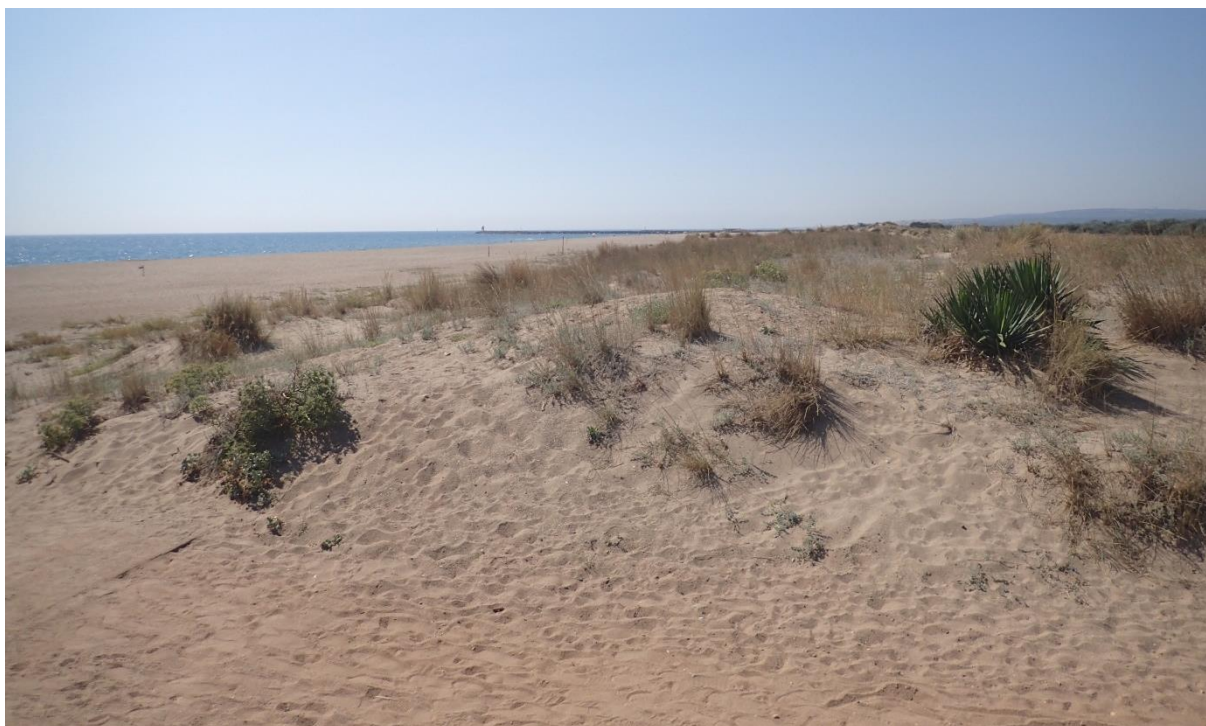
Figure 39 : photo prise depuis l'accès de plage des Montilles, 100 m à l'est du profil de plage Ve3 étudié (© photo EID-Méditerranée, 14.09.2020)

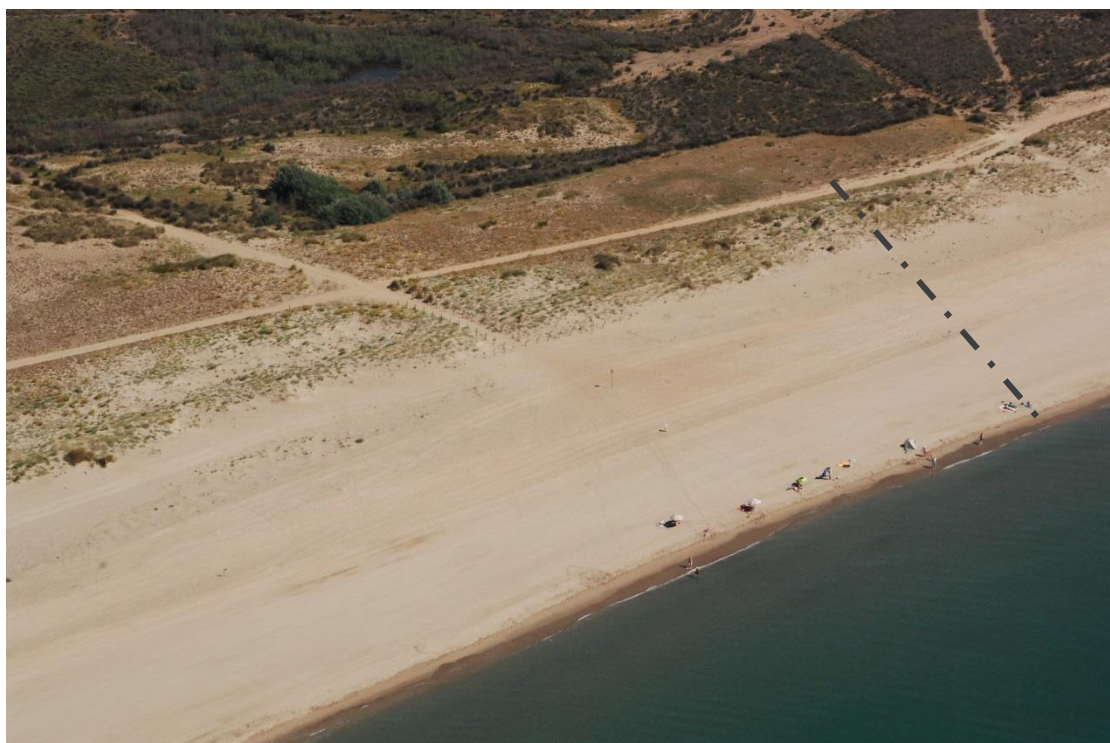
Figure 41 : photographie aérienne du secteur de plage du profil Ve5 (en trait pointillé) pris en vue aérienne le 27 juin 2018 (photo © EID-Méditerranée, CD-34)

Le profil **Ve5** se situe entre les deux accès à la plage venant du camping *Sandaya Blue Bayou*. A cet endroit, le cordon est un peu plus haut et certainement plus mature (ancien), avec un relief de crête supérieur ou voisin de 4 m NGF. La végétation dunaire est aussi plus marquée (plus couvrante sur les images). Plus au nord-est le cordon marque une angulation vers les terres pour se connecter à un cordon rectiligne reconstitué au début des années 2000, en protection d'une zone basse inondable.

Le profil Ve5 révèle clairement une accumulation en crête de dune, et un nouveau cordon semble se développer en avant de l'ancien. Par conséquent, malgré une érosion modérée (recul du trait de côte de 13 m en 5 ans), le bilan de la zone émergée est positif grâce à ces dépôts sur la partie haute du profil de plage. Sous l'eau, l'érosion domine, avec un affaissement global des barres.

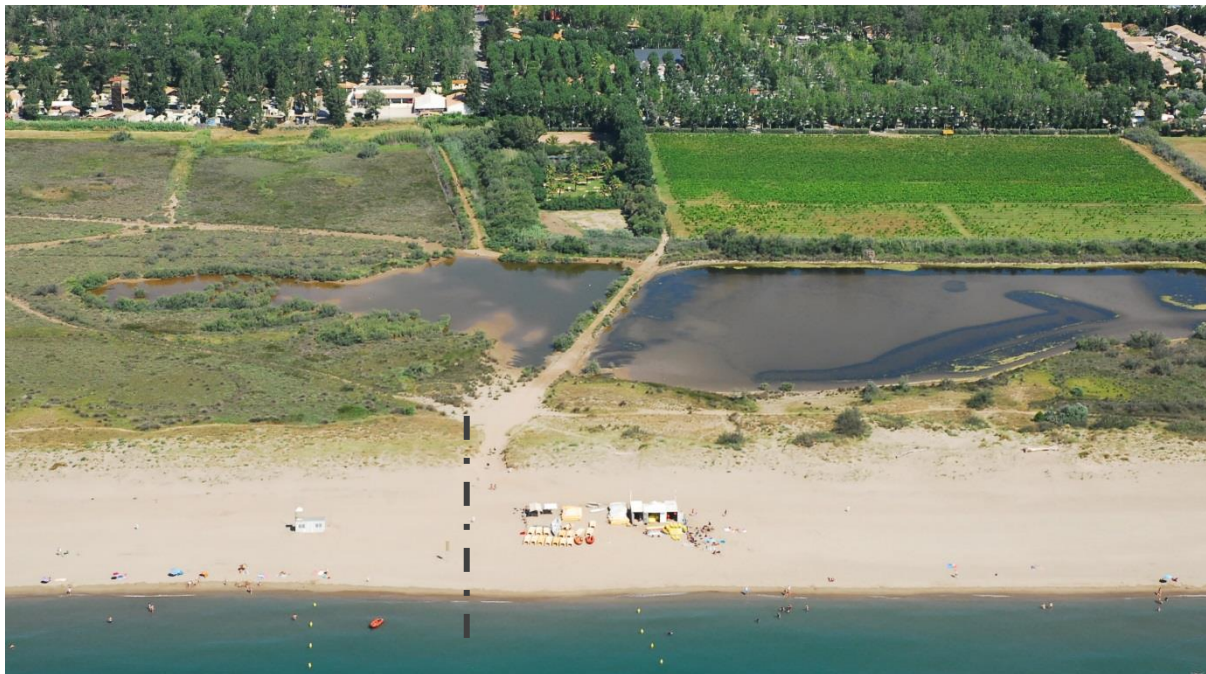
Figure 43 : photographie aérienne du secteur de plage du profil Ve11 (en trait pointillé) pris en vue aérienne le 27 juin 2018 (photo © EID-Méditerranée, CD-34)

Malgré son éloignement, le profil Ve11 est aujourd'hui attenant à la grande zone de l'encoche d'érosion aval-dérive liée aux brise-lames de Valras-plage. Sur toute cette zone, le trait de côte a fortement reculé entre 2015 et 2020. A cette extrémité du cordon, le profil Ve11 est sur une zone de dunaire un peu plus large, mais un peu moins haute : 4 m de hauteur en crête, contre 4,70 m plus à l'ouest.

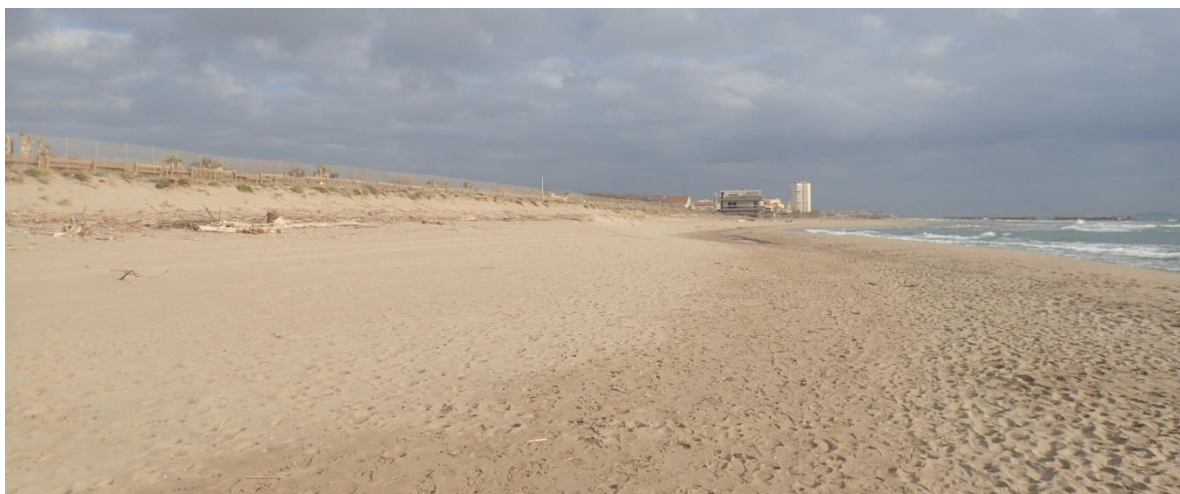
Figure 45 : photographie de la plage du secteur de plage du profil Butée2 pris en vue oblique le 6 janvier 2020 (photo © EID-Méditerranée, 2020)

La réponse du profil est sans appel : la plage a subi un décaissement sur toute la zone, avec une perte sans précédent de $45 \text{ m}^3/\text{ml}$ en 5 ans. En revanche, le recul et l'affaissement général du motif de barre interne près du bord a profité à la barre externe, qui a nettement pris de la hauteur, impliquant au final un gain de sable significatif sur l'avant-côte. Par conséquent, si la plage émergée s'érode, du sable a été apporté par les courants sur la partie sous-marine.

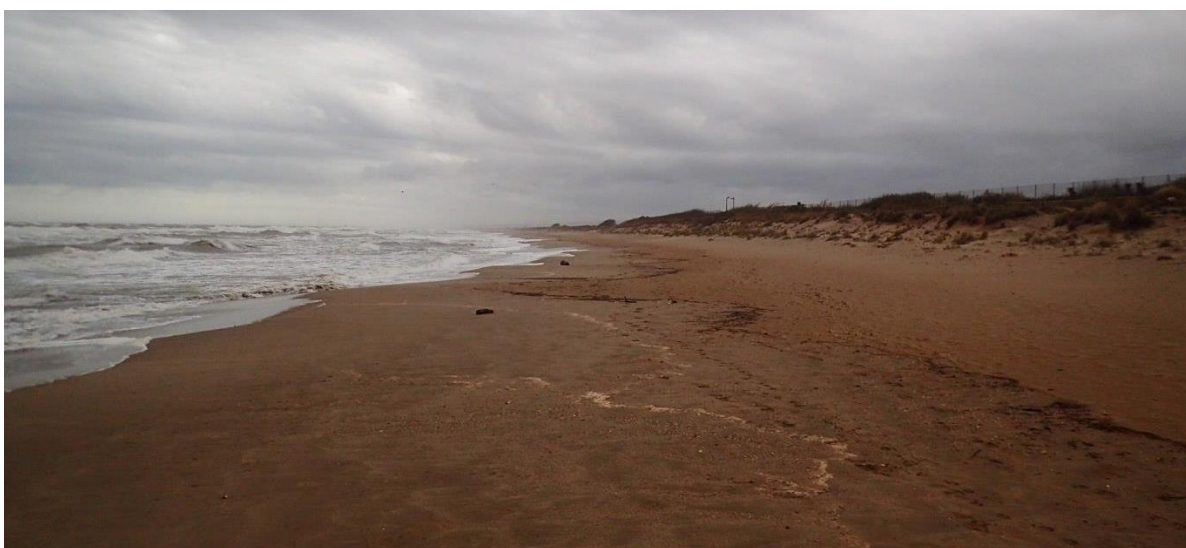
Figure 46 : photographie de la plage du secteur de plage du profil Butée2 pris en vue oblique le 20 octobre 2020 lors d'un petit coup de mer (photo © EID-Méditerranée, 2020)

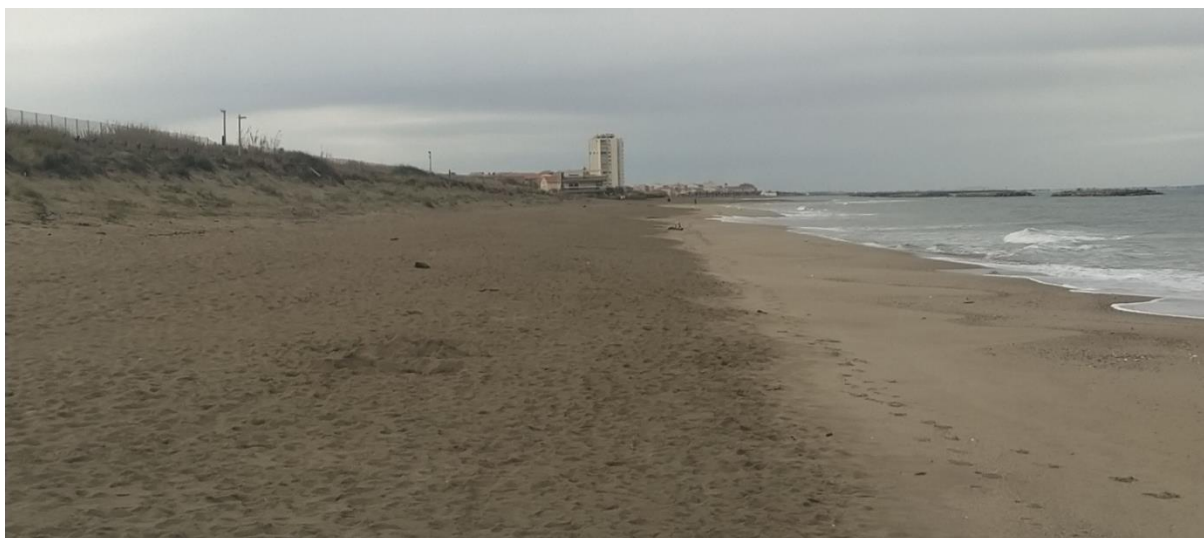
Figure 48 : photographie de la plage du secteur de plage du profil Ve14 (brise-lame en enrochement) pris en vue oblique le 26 octobre 2020 (photo © EID-Méditerranée, 2020)

A cet endroit, l'érosion a été présente sur la plage, mais nettement moins forte qu'au sud-ouest. Le profil s'est surtout creusé dans sa partie basse, mais les bancs de sable immergés collés à la plage semblent un peu plus nourris qu'en 2015. Une accumulation marquée est à noter de part et d'autre du brise-lames immergé (*attention l'accumulation en crête sur l'ouvrage atténuateur de houle est un artefact lié à la meilleure résolution spatiale du sondeur que celle de la donnée lidar qui comporte un point d'altitude moyenne tous les mètres*). La barre externe au large a reculé, mais elle semble plus haute et plus nourrie en 2020 qu'en 2015.

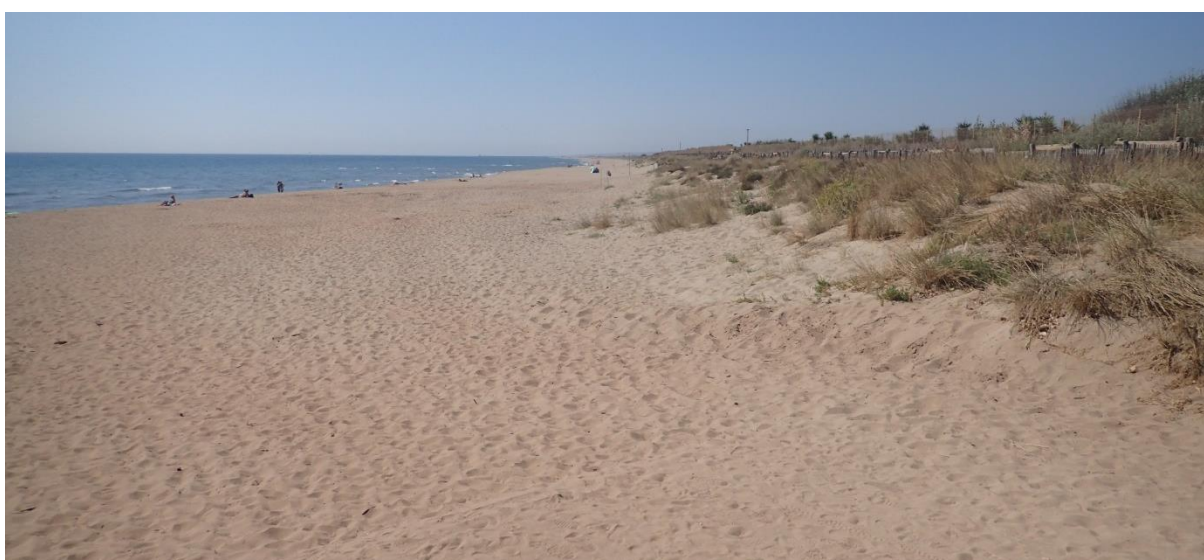
Figure 49 : photographie de la plage du secteur de plage du profil Ve14 (brise-lame en enrochement) pris en vue oblique depuis l'accès à la plage du chemin des pêcheurs le 14 septembre 2020 (photo © EID-Méditerranée, 2020)

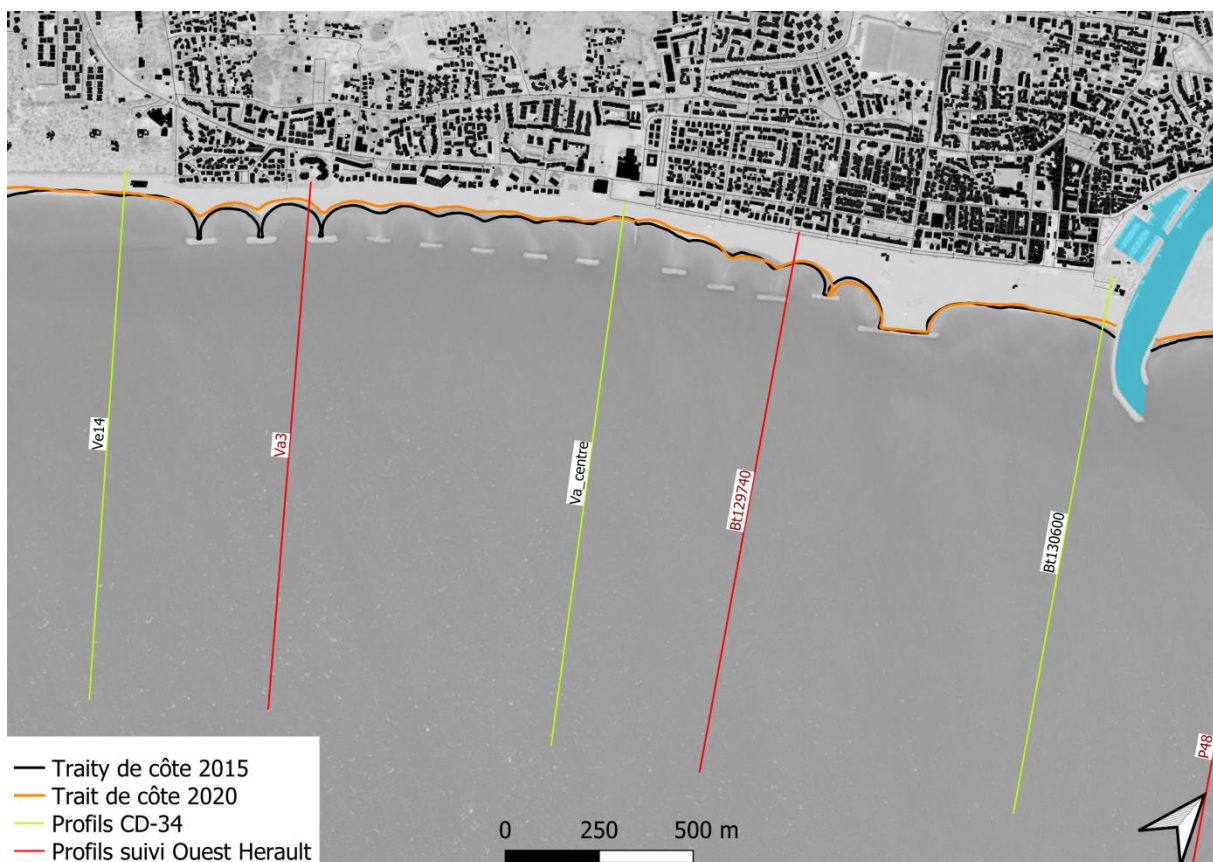
Figure 52 : carte générale du secteur 2 de Valras-Plage zone "urbaine", montrant le recul général du trait entre 2015 et 2020 et la position des profils topo-bathymétriques suivis (profils : Va3, Va-centre, Bt129740, et Bt130600)

Le secteur 2 comprend les plages situées sur la commune de Valras, du 1^{er} brise lame à l'ouest jusqu'à l'embouchure de l'Orb à l'est. . Entre 2015 et 2020, toute la plage de Valras-plage est en érosion à l'exception d'un linéaire de 700 m comportant le secteur du grand-brise-lame et des 3 premiers petits brise-lames dans son alignement. Les chiffres montrent un recul pouvant atteindre jusqu'à -4 m/an. Il est aussi intéressant de noter que les 3 derniers brises lames installés à la fin des années 2000 (partie la plus à l'ouest) ne sont plus réellement reliés à la plage par des tombolos, comme c'était encore le cas en 2015 ou bien même en 2019. Cette réalité confirme tout de même une perte fréquente et annuelle de la quantité de sable disponible sur ce secteur

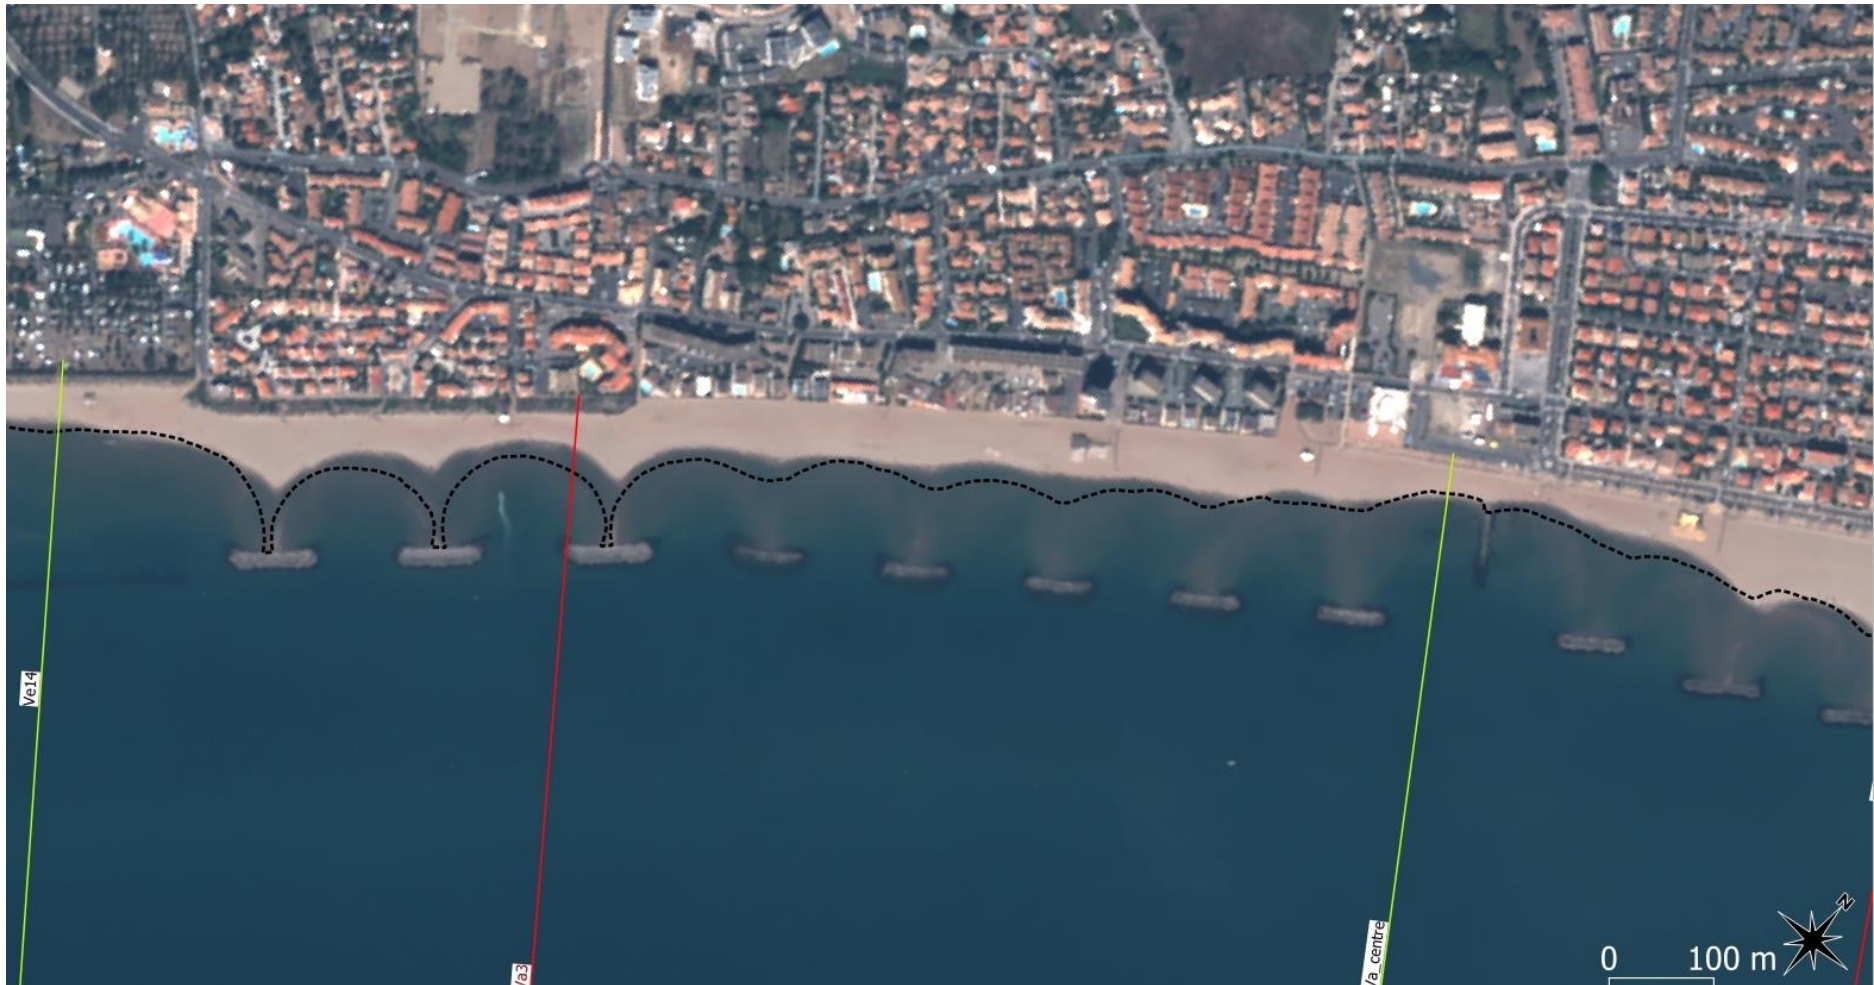
Figure 53 : ortho-photographie 2020 (Pléiades) du secteur 2 (Valras ouest) montrant la morphologie de la plage et des barres d'avant-côte (visibles par transparence de l'eau). La position du trait de côte en 2015 est rappelée par un trait pointillé noir.

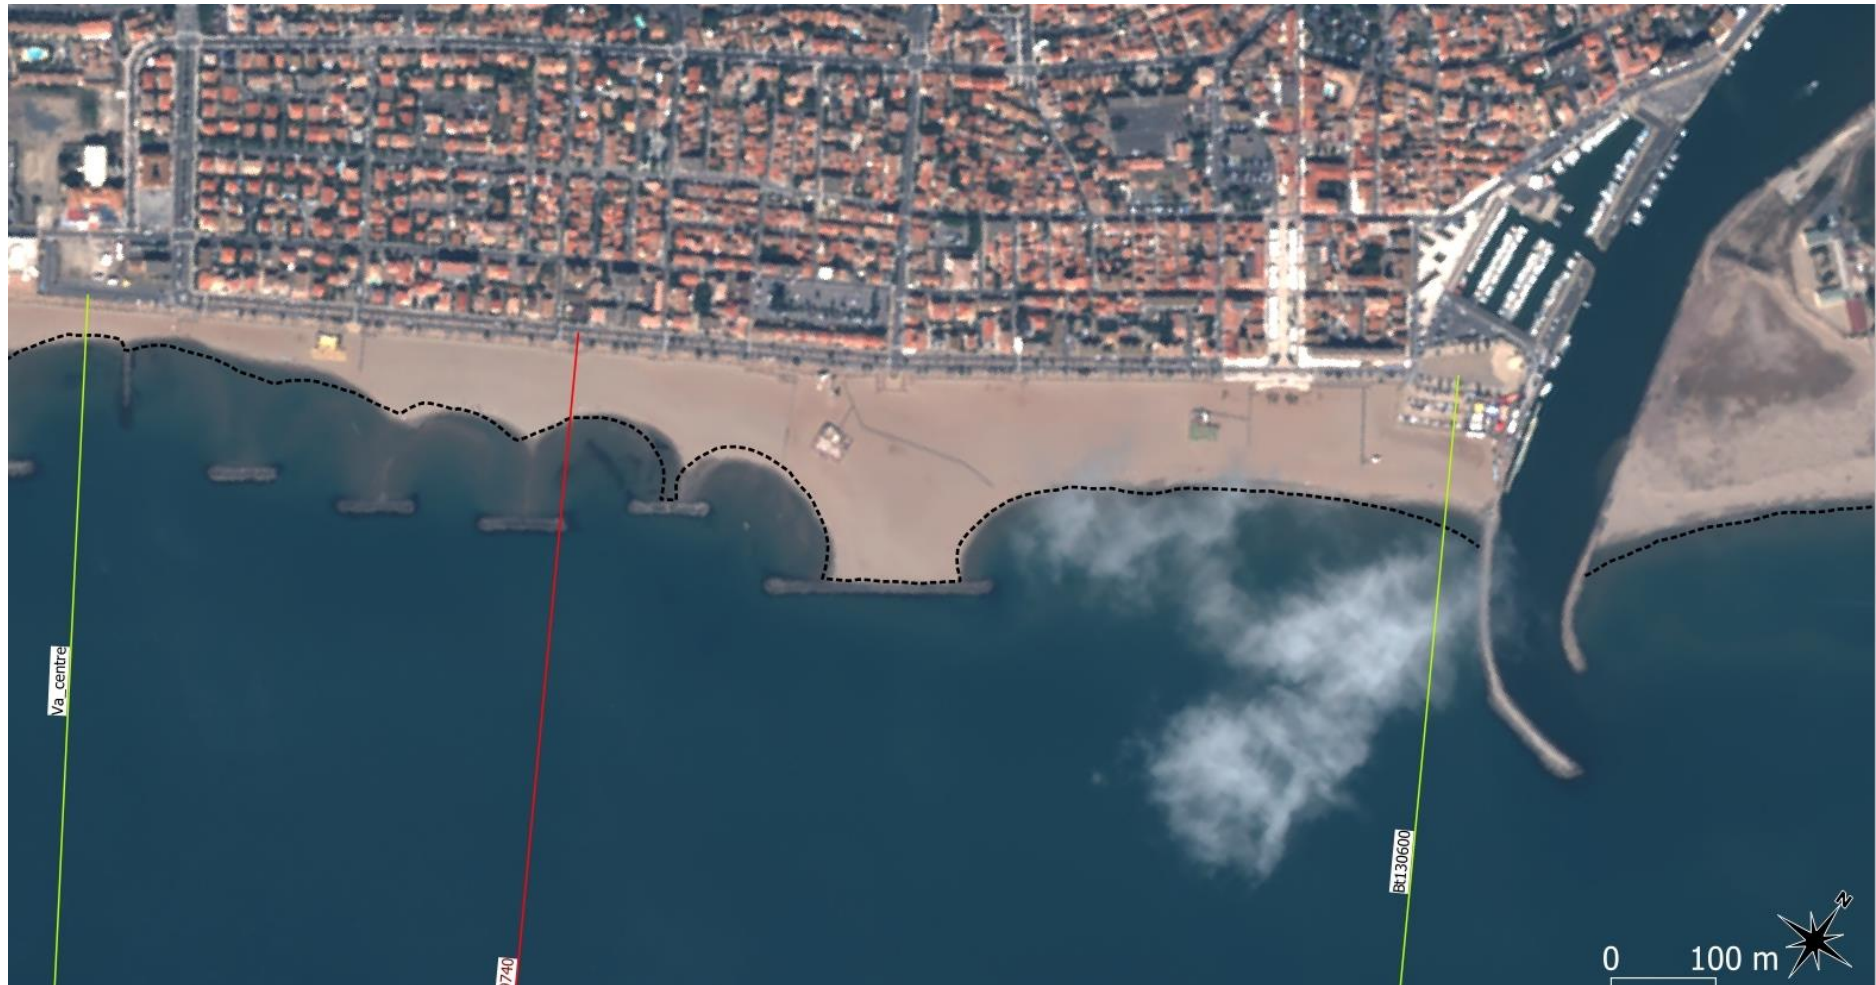
Figure 54 : ortho-photographie 2020 (Pléiades) du secteur 2 (Valras centre) montrant la morphologie de la plage et des barres d'avant-côte (visibles par transparence de l'eau). La position du trait de côte en 2015 est rappelée par un trait pointillé noir).

Ce profil montre une bonne stabilité de son trait de côte entre les deux levés, mais des pertes sur la partie haute de la plage émergée. De part et d'autre de l'ouvrage en mer, l'accumulation est importante. Entre l'ouvrage et la plage, les fonds se sont clairement ensablés. Au large du brise-lames, la barre externe a légèrement reculé, mais s'est étalée jusqu'à l'enrochement, ce qui n'est pas le cas sur les ouvrages voisins où, d'après les images (Figure 54) la fosse a été maintenue et s'est même élargie avec le recul de la barre.

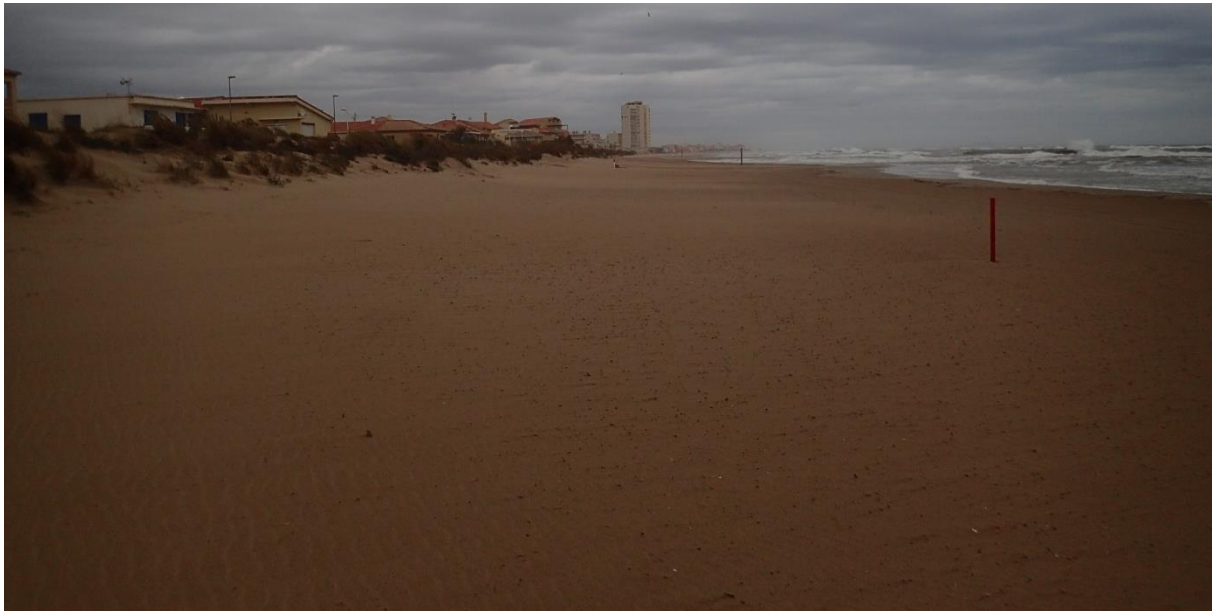
Figure 55 : photographie du 20 octobre 2020 lors d'un petit coup de mer du début de la plage de Valras face au nouveau brise-lame et au nouveau cordon de 2007 (© photo EID-Méditerranée, 2020 ; N.B. : le profil Va3 se situe dans le fond de la photo, après le second piquet en bois sur la plage).

Le premier profil **Va3** levé à Valras est un tracé historique qui effleure le premier des trois brise-lames construits en 2007-2008. Le profil bathymétrique passe sur l'extrémité (musoir) du brise-lame et n'a donc pas pu être levé. Cette zone est donc exclue des calculs de volume (entre 134 m et 180 m de distance sur le profil depuis l'origine dans la dune).

Cette zone des 3 derniers brise-lames est la zone la plus en érosion de Valras. Sur le profil Va3 on note une érosion record de 151 m³/ml perdus en 5 ans.

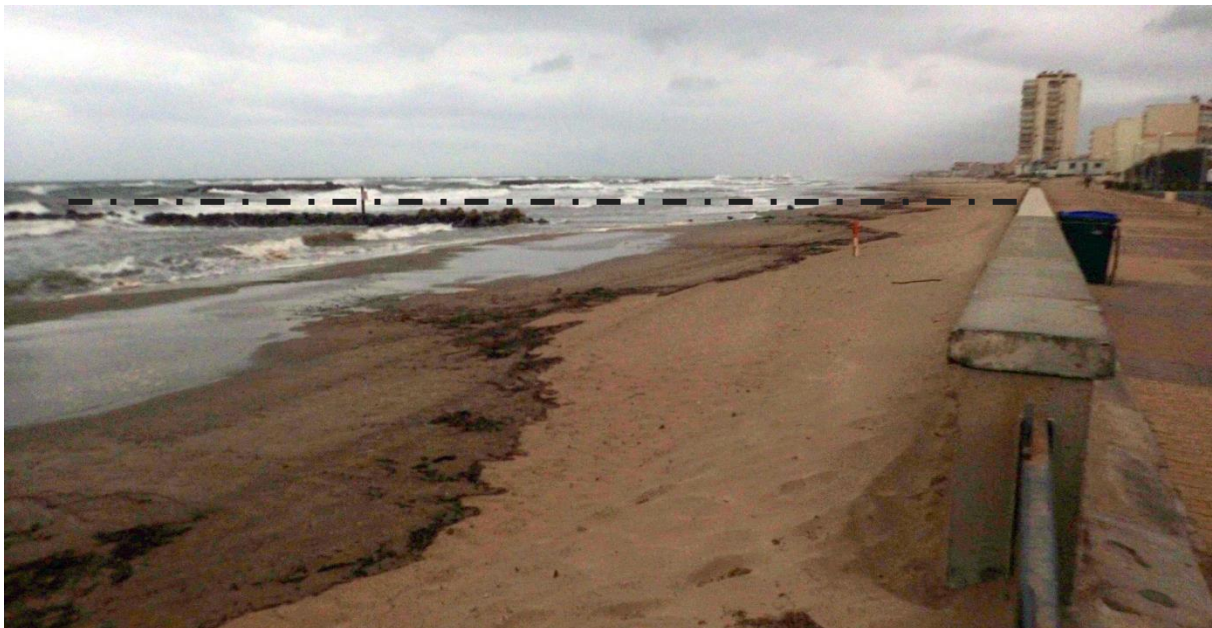
Figure 57 : photographie lors d'un petit coup de mer de la plage centrale de Valras montrant la position du profil Va3 (trait pointillé noir) et l'accumulation éolienne du sable contre le muret de haut de plage (© photo EID-Méditerranée, 16.03.2020).

Si ce point est connu comme le plus en érosion et soumis lors des tempêtes à des effets de submersion totale de la plage et de franchissement de paquets de mer sur le muret de haut de plage (où l'hiver sont placés des batardeaux, cf. Figure 57 par exemple), les valeurs mesurées de pertes sédimentaires sur le profil n'ont pas été très importantes.

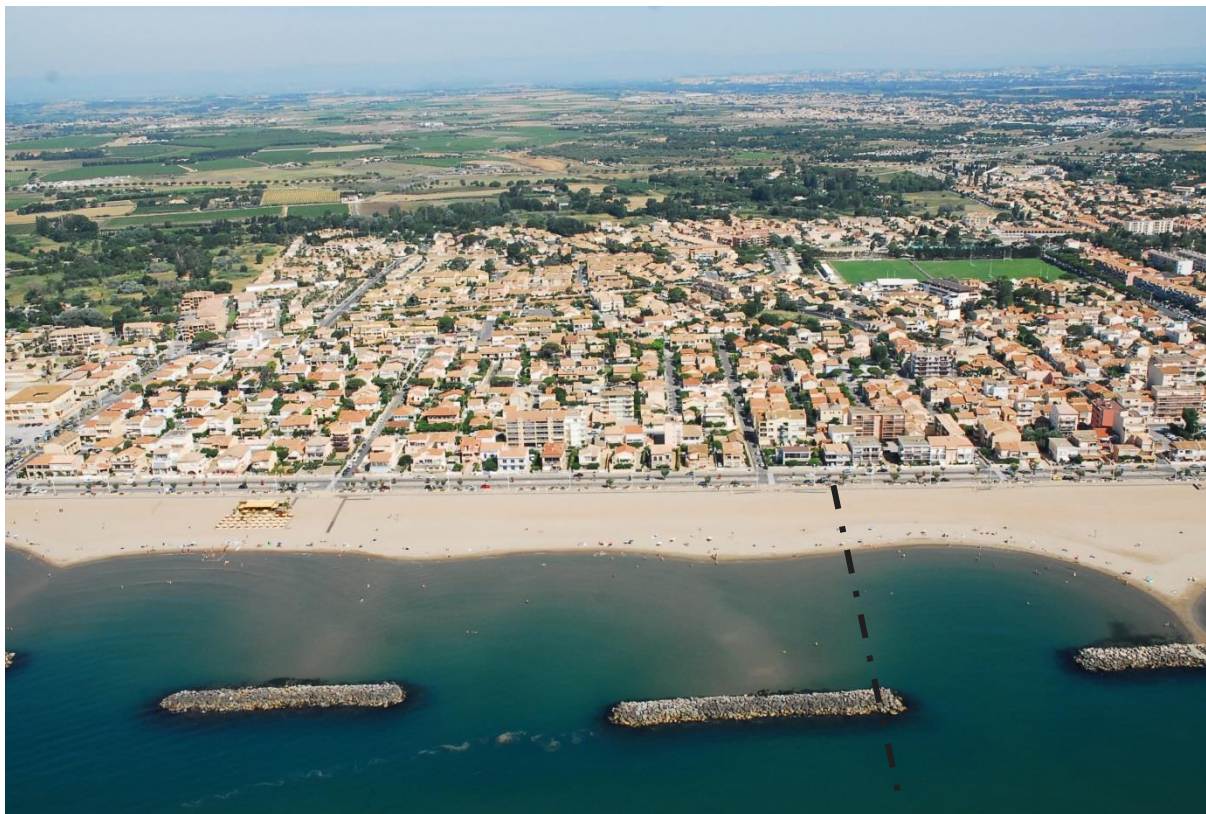
Figure 59 : photographie aérienne du secteur de plage du profil Bt129740 (en trait pointillé) pris en vue aérienne le 27 juin 2018 (photo © EID-Méditerranée, CD-34)

Le profil **Bt129740**, dans l'axe de la rue Jules Cadenat perpendiculaire à l'allée du front de mer, a été suivi dans les années 90 et 2000 par le SMNLR ; il traverse l'extrémité est du 3^{ème} brise-lame depuis l'Orb. Cette zone est connue comme étant moins en érosion historiquement que la zone précédente du casino. Comme pour le profil Va3, les changements de volume ne sont pas calculés sur la portion de profil d'une quarantaine de mètre qui touche le brise-lame.

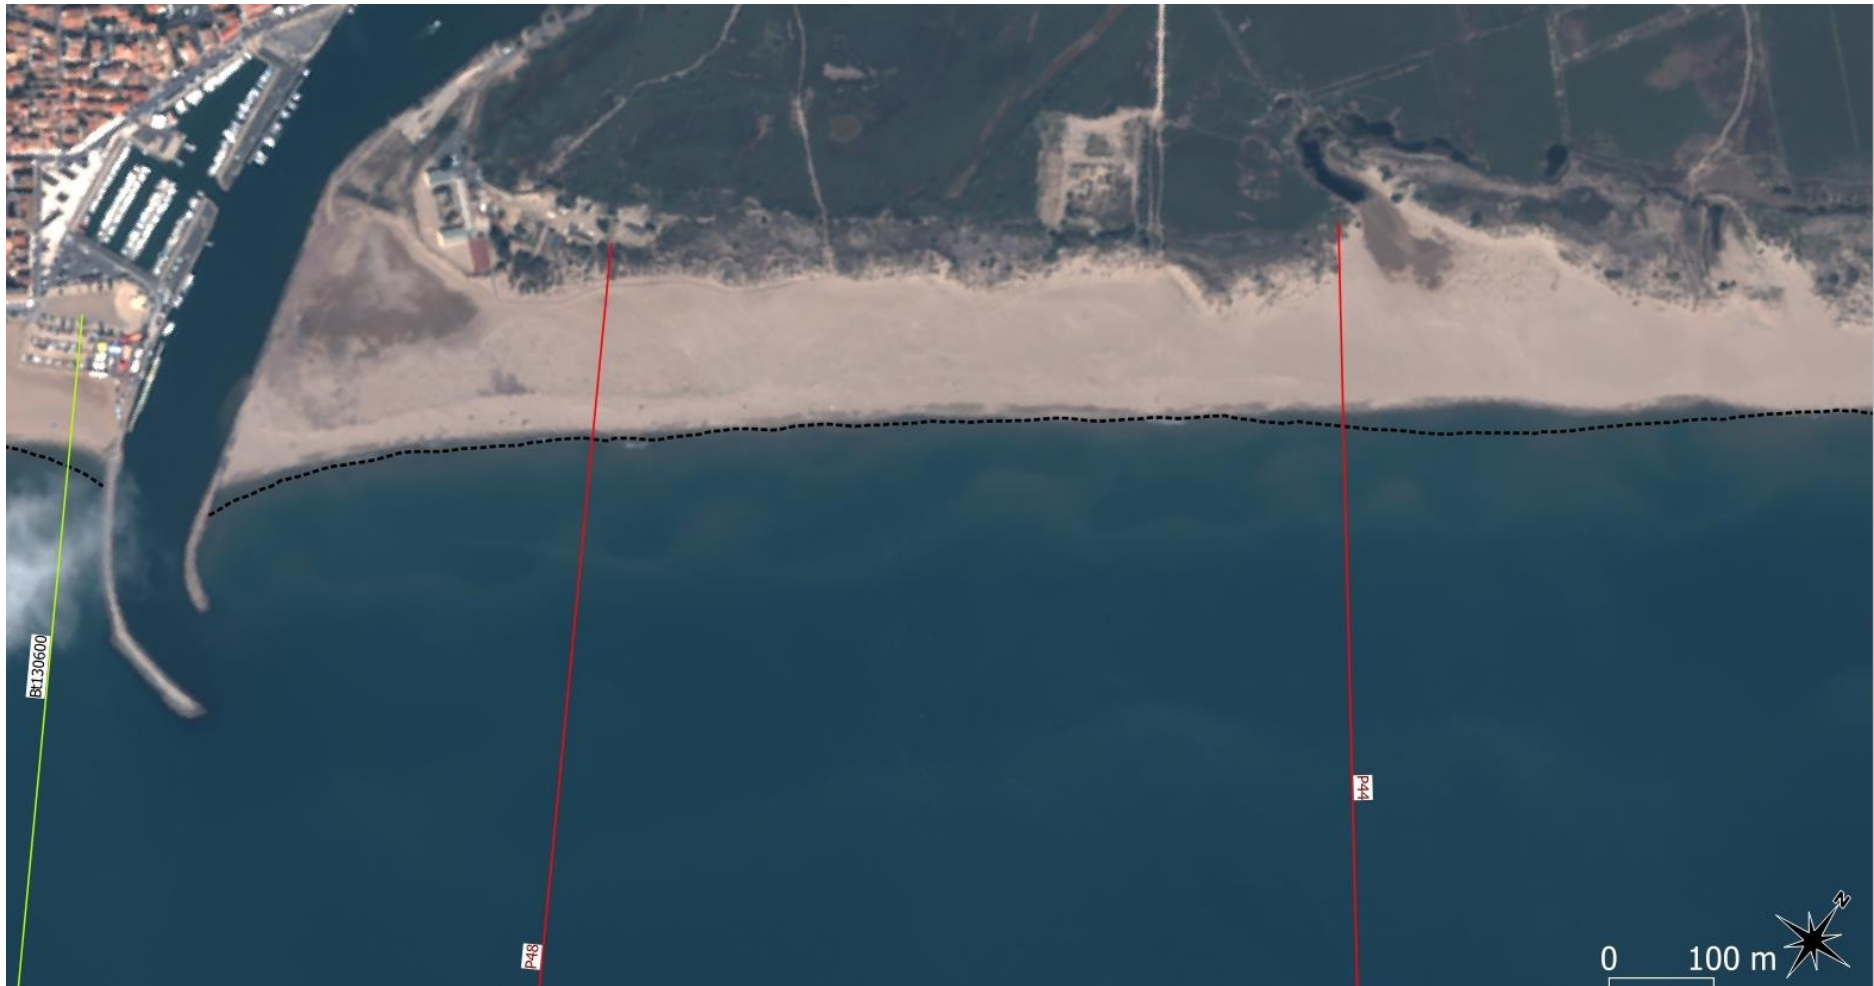
Figure 63 : ortho-photographie 2020 (Pléiades) du secteur 3 (Orpellières ouest) montrant la morphologie de la plage et des barres d'avant-côte (visibles par transparence de l'eau). La position du trait de côte en 2015 est rappelée par un trait pointillé noir.

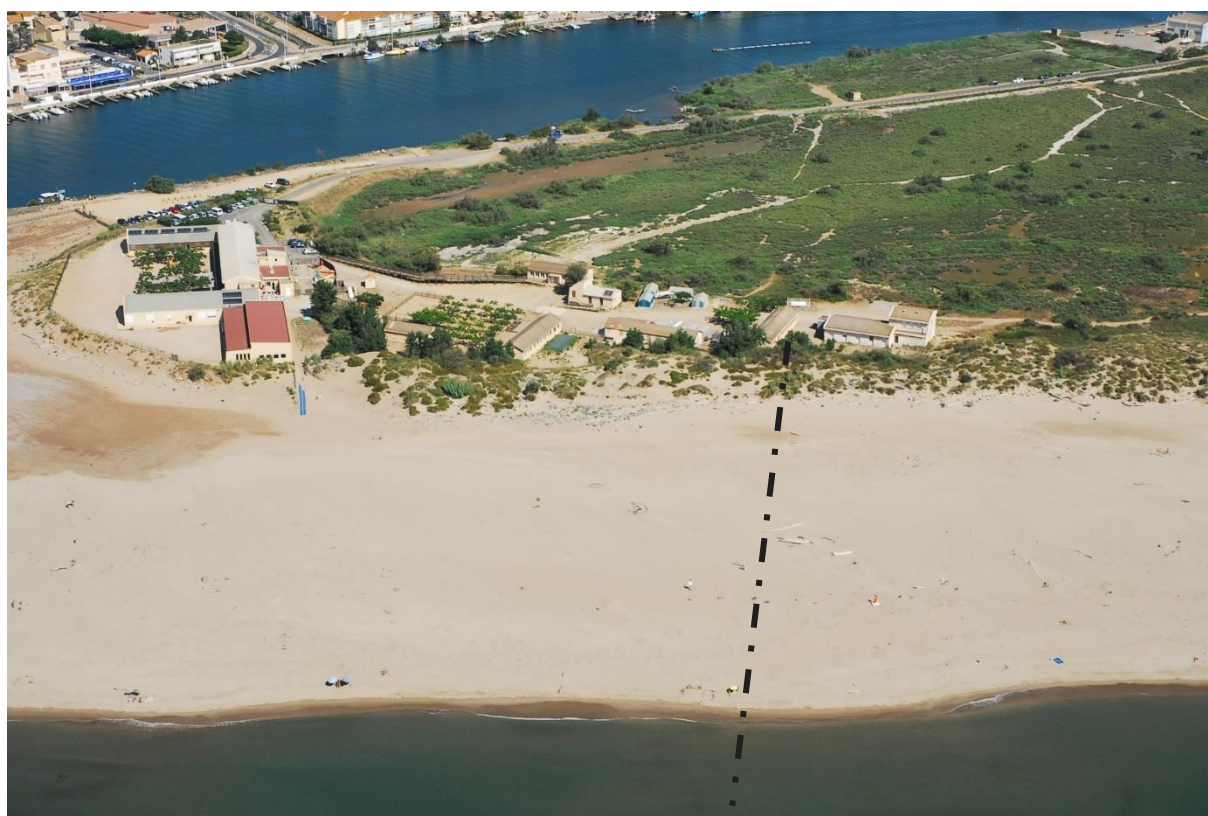
Le profil **P48** se situe sur la partie est de la colonie Mer et Soleil, face aux bâtiments annexes de la colonie. A cet endroit la dune est très haute en raison des apports historiques de sable par le fleuve sur ce delta de l'Orb. Depuis 2018 et le passage de fortes tempêtes, le profil de la plage émergée est plus étroit, mais plus haut, impliquant des cumuls record de sable sur ce suivi 2015-2020 de tout l'ouest-Hérault. En octobre 2018, la crue de l'Orb a également emporté des quantités massives de bois flotté sur toute la partie ouest de la plage des Orpellières, créant des amoncellements aujourd'hui enfouis sous le sable.

Sous l'eau, l'accrétion domine également, et les barres ont reculé majoritairement vers le large, selon des cycles pluriannuels typiques sur les plages naturelles de la région Occitanie.

Figure 65 : photographie aérienne du secteur de plage du profil P48 de la colonie des Orpellières (en trait pointillé) pris en vue aérienne le 27 juin 2018 (photo © EID-Méditerranée, CD-34)
