Suivi du littoral ouest-Hérault

Rapport de la campagne de septembre 2020

Accord-cadre d'études EID - Conseil Départemental de l'Hérault

Février 2021

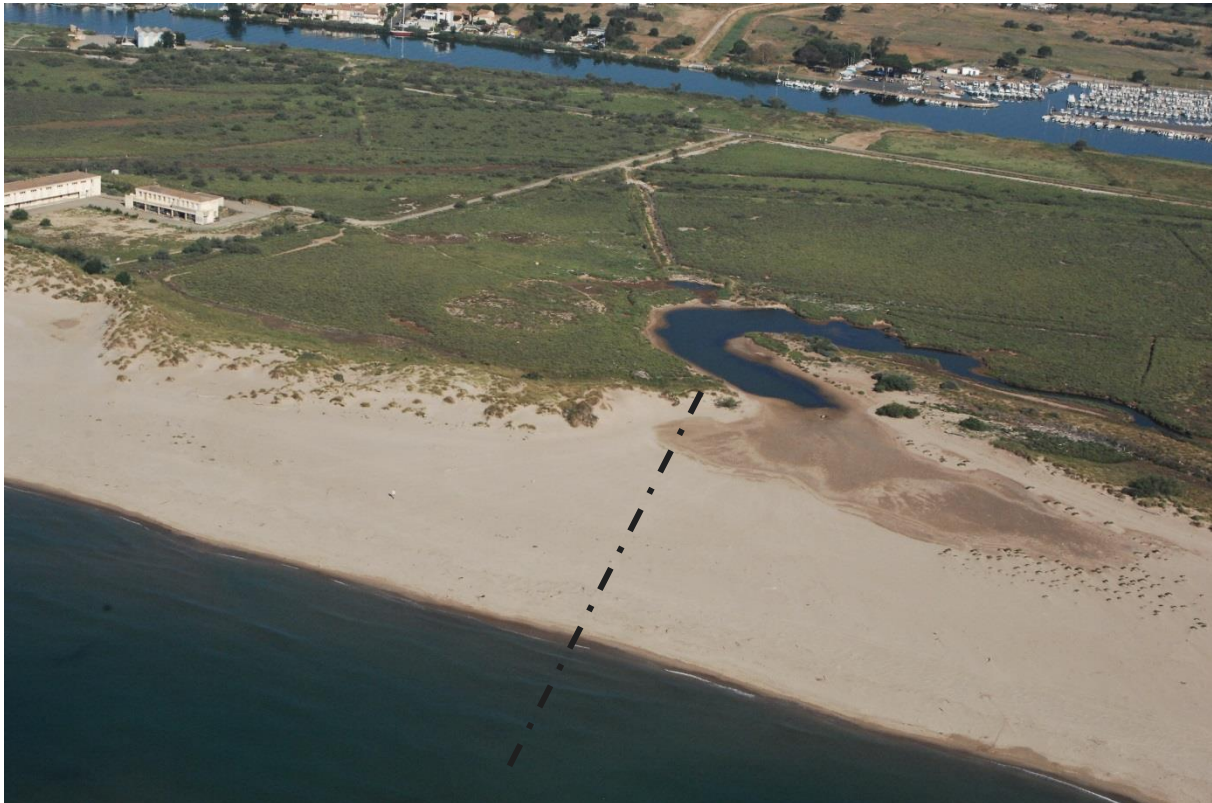
Le profil **P44** se trouve sur la bordure ouest de l'entrée du grau principal des Orpellières. Ce profil intersecte ici de manière oblique le cordon dunaire. Sur ce flanc ouest du chenal du grau, la dune est massive et très haute, et sa crête a été l'objet d'accumulation de sable entre 2015 et 2020.

Le trait de côte a reculé de 34 m sur ce profil avec une translation de tout le relief de la plage et de la berme vers les terres, donc vers le grau. Pour autant, le gain de plage sur tout le haut de plage est significatif, avec plus de 30 cm de sable déposé en moyenne sur une centaine de mètres. Sous l'eau, la réponse du profil est importante mais le bilan sédimentaire reste globalement équilibré.

Figure 67 : photographie aérienne du secteur de plage du profil P44 à la limite du grau des Orpellières (en trait pointillé) pris en vue aérienne le 27 juin 2018 (photo © EID-Méditerranée, CD-34)

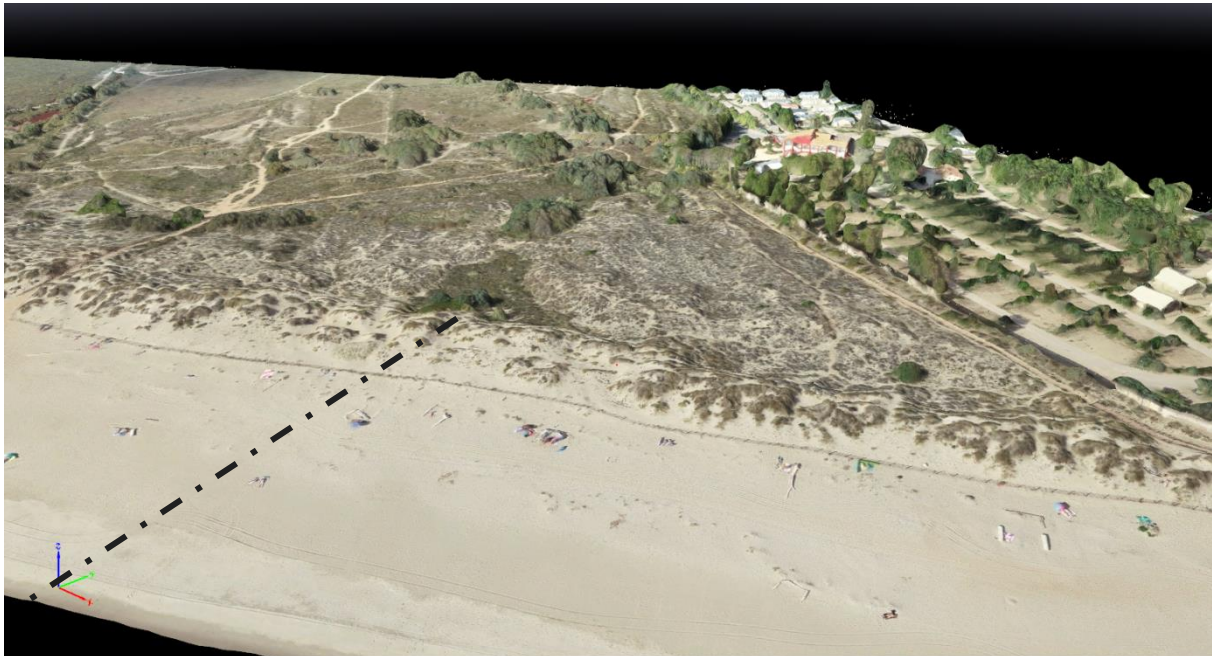
Le profil **P36** se situe à l'extrémité est de la zone naturelle des Orpellières, avant les campings de Sérignan-plage, à l'endroit où la largeur de plage reste confortable, mais toutefois en nette diminution. A cet endroit, la dune est globalement en bonne santé, haute et large. Seul le front dunaire, désormais mis en défens, présente des signes de dégradation et d'instabilité, qui devraient s'estomper avec le temps si la mise en défens (ligne de ganivelles) est respectée et entretenue.

Figure 71 : position du profil P36 par rapport à une modélisation du relief de la dune issu d'un levé réalisé en drone (photogrammétrie) par l'EID en octobre 2019 (© EID, CABM 2019).

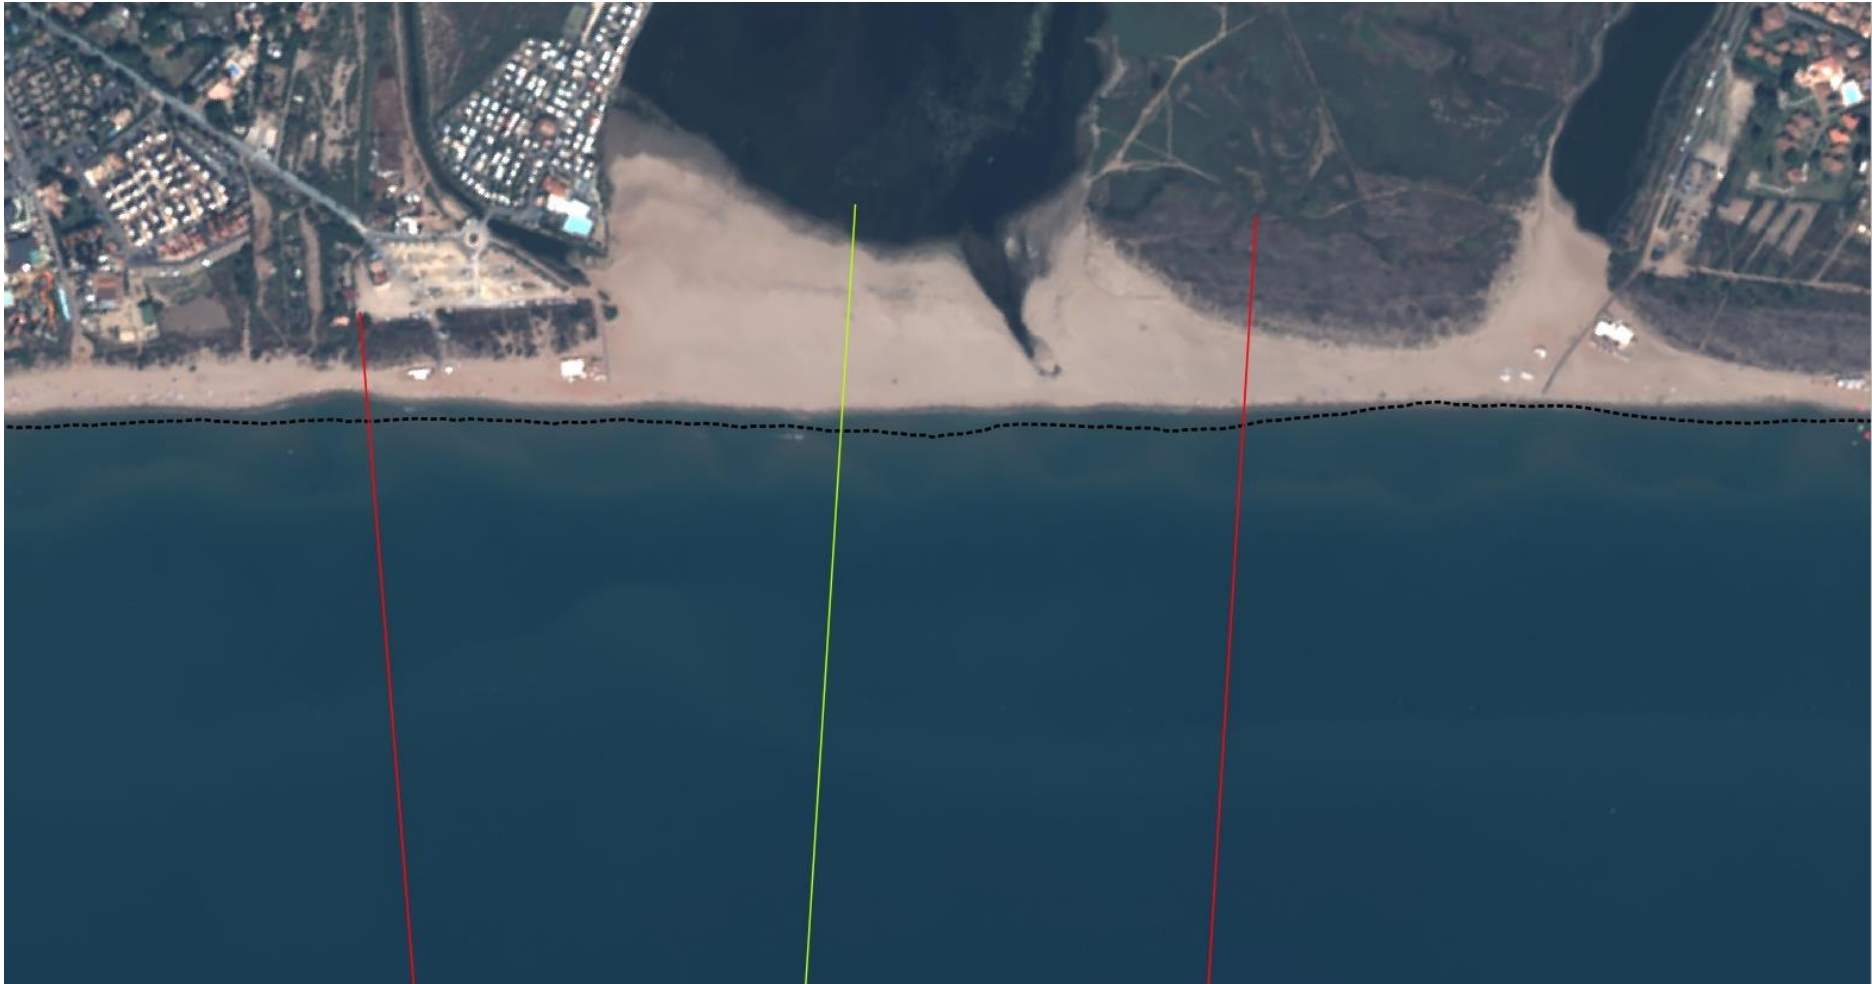
Figure 75 : ortho-photographie 2020 (Pléiades) du secteur 4 (graus de la Maire et de la Riviérette) montrant la morphologie de la plage et des barres d'avant-côte (visibles par transparence de l'eau). La position du trait de côte en 2015 est rappelée par un trait pointillé noir.

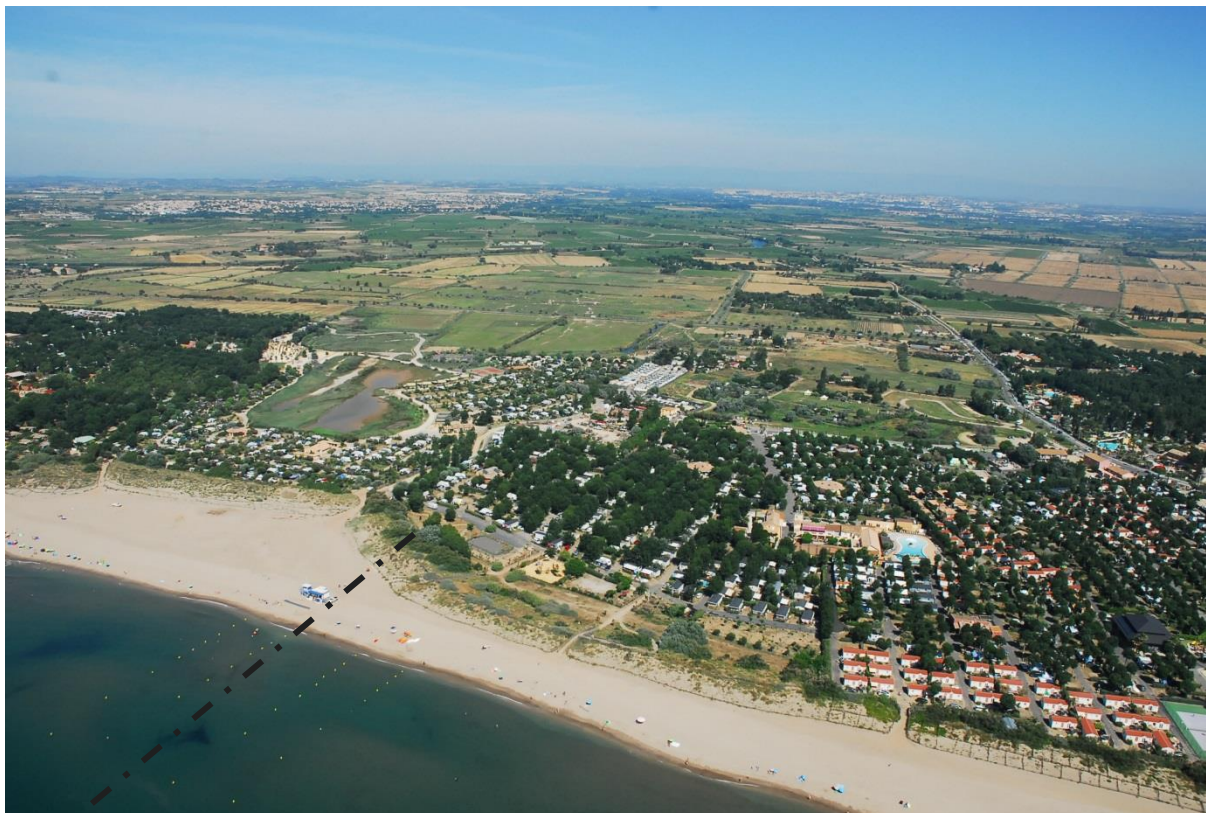
Figure 76 : photographie aérienne du secteur de plage central de Sérignan et du profil P34 (en trait pointillé) prise le 27 juin 2018 (photo © EID-Méditerranée, CD-34)

Cette portion de littoral autour du profil P34 est sujette à une érosion d'intensité modérée sur le trait de côte, marqué par un recul de 11 mètres entre 2015 et 2020. Malgré cela, le dépôt majoritaire de sable généré par les dernières tempêtes sur le haut de plage, et l'accumulation éolienne légère sur le front dunaire, traduisent l'équilibre sédimentaire (légèrement positif) de la plage.

Concernant la partie immergée, le bilan des volumes est tout juste au-dessus de l'équilibre, bien que l'on assiste à des changements majeurs sur le dimensionnement et la position des barres (images aériennes et Figure 74).

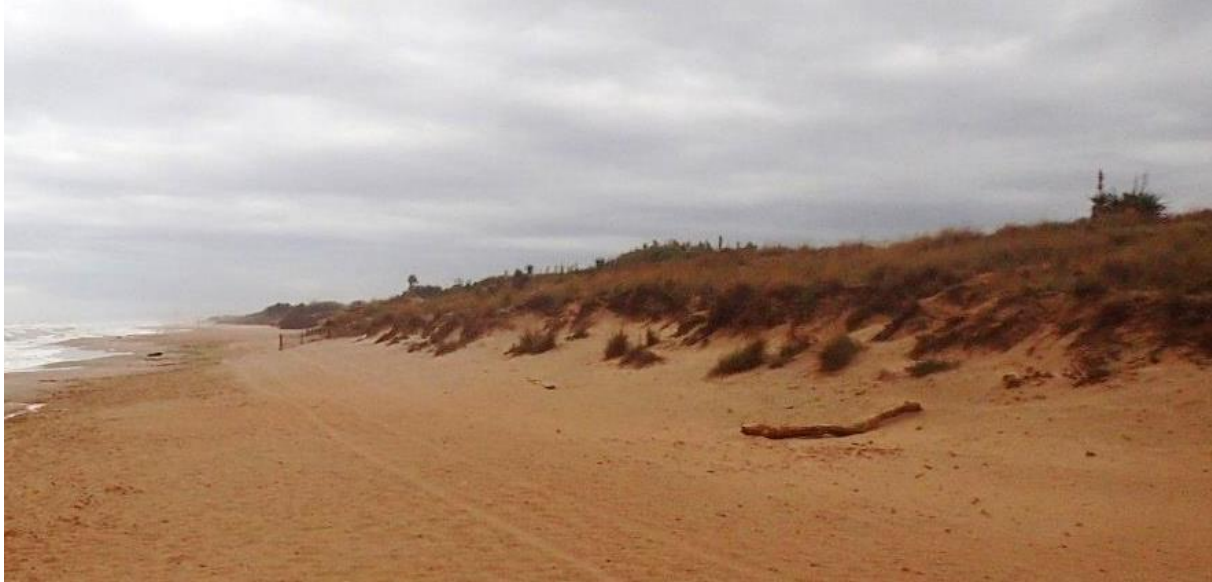
Figure 78 : photographie de la plage du secteur du profil P32 (secteur en érosion de Sérignan où la ganivelle de 2017 avait été arrachée par la mer) pris en vue oblique depuis l'accès à la plage du grand parking lors d'un petit coup de mer le 20 octobre 2020 (photo © EID-Méditerranée, 2020)

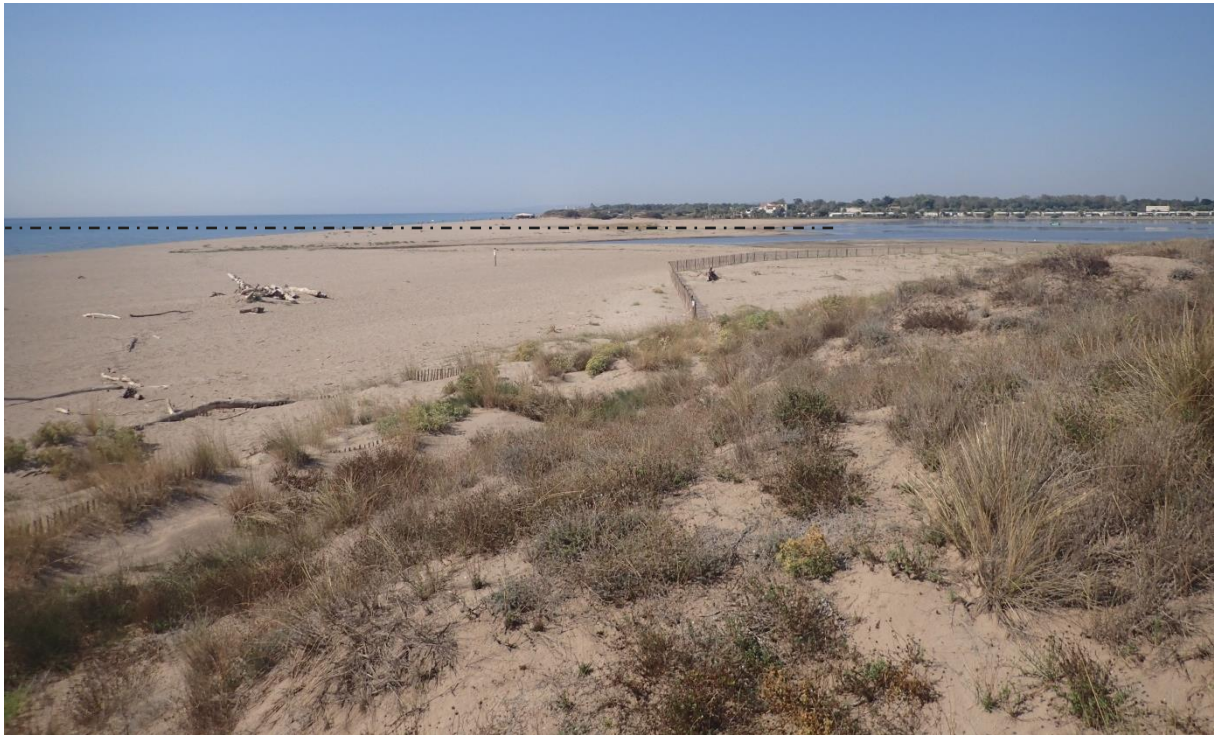
Le profil **P31** passe au milieu du grau de la Grande Maire, à la limite entre les communes de Sérignan et Portiragnes. Sur cette portion de plage le recul du trait de côte a également été important, de l'ordre de 20 m entre 2015 et 2020.

Figure 80 : photographie de la plage de la Grande Maire (secteur en érosion) et du profil P31 (position approximative montrée par un trait pointillé). Photo prise en vue oblique plongeante depuis la dune à l'est le 14 septembre 2020 (photo © EID-Méditerranée, 2020)

Les levés topo-bathymétriques sur l'axe P31 révèlent que l'érosion du bas de plage a été compensée du point de vue des volumes par un export de sable vers la lagune ; il semble avoir été éjecté par-dessus la berme pour couvrir toute la pente descendante vers la lagune, ce qui est la marque d'un franchissement par overwash lors des tempêtes. Le cordon de plage chercherait ici à reculer en direction de la lagune.

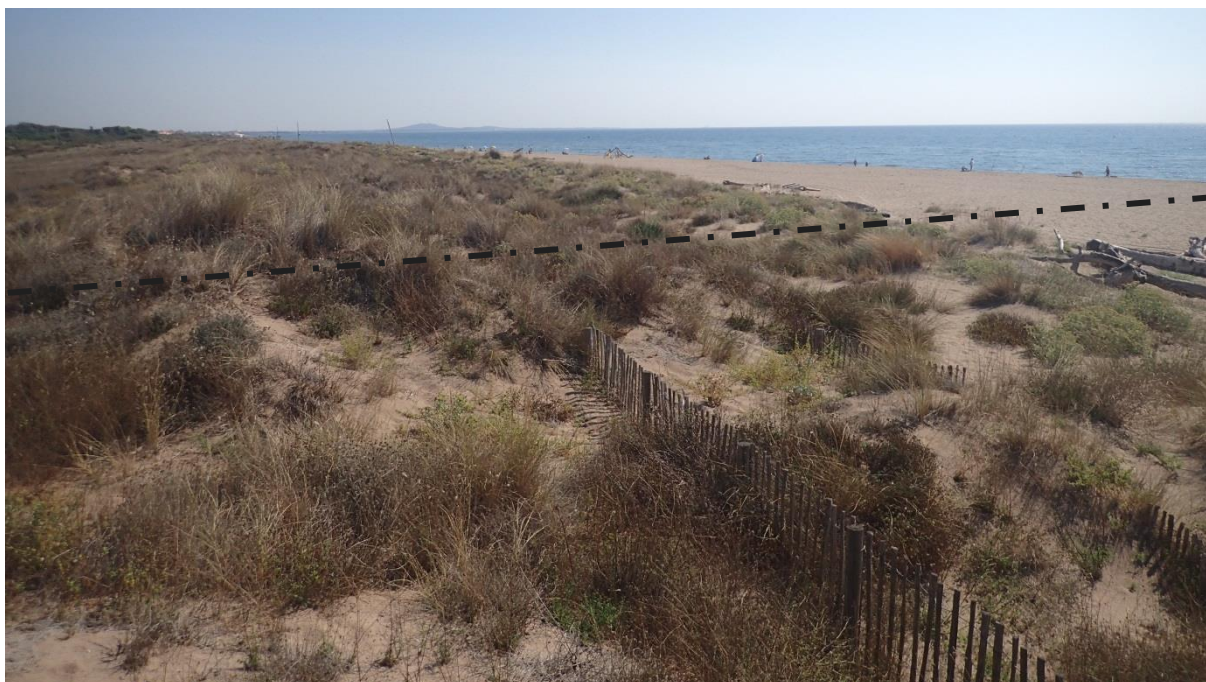
Le profil **P30bis** est situé entre la Maire et la Riviérette et traverse le cordon dunaire entre les deux lagunes, relief massif et d'altitude voisine de 5 m NGF.

Figure 82 : photographie de la dune entre la Maire et la Riviérette le 14 septembre 2020, et position approximative du profil P30bis

Le comportement du profil entre 2015 et 2020 est assez typique de la zone : le recul et l'érosion du bas de plage s'accompagne d'un dépôt sur la partie supérieure du profil. Sur le domaine du front de dune, l'accumulation par les vents marins est assez nette, montrant ici un rôle efficace de piège éolien créé naturellement par la végétation. Sous l'eau, bien que les barres présentent un relief plus marqué en 2020 qu'en 2015, le creusement d'une fosse entre la barre externe et la barre interne et le creusement du pied de plage génèrent une perte de sable dominante sur l'avant-côte.

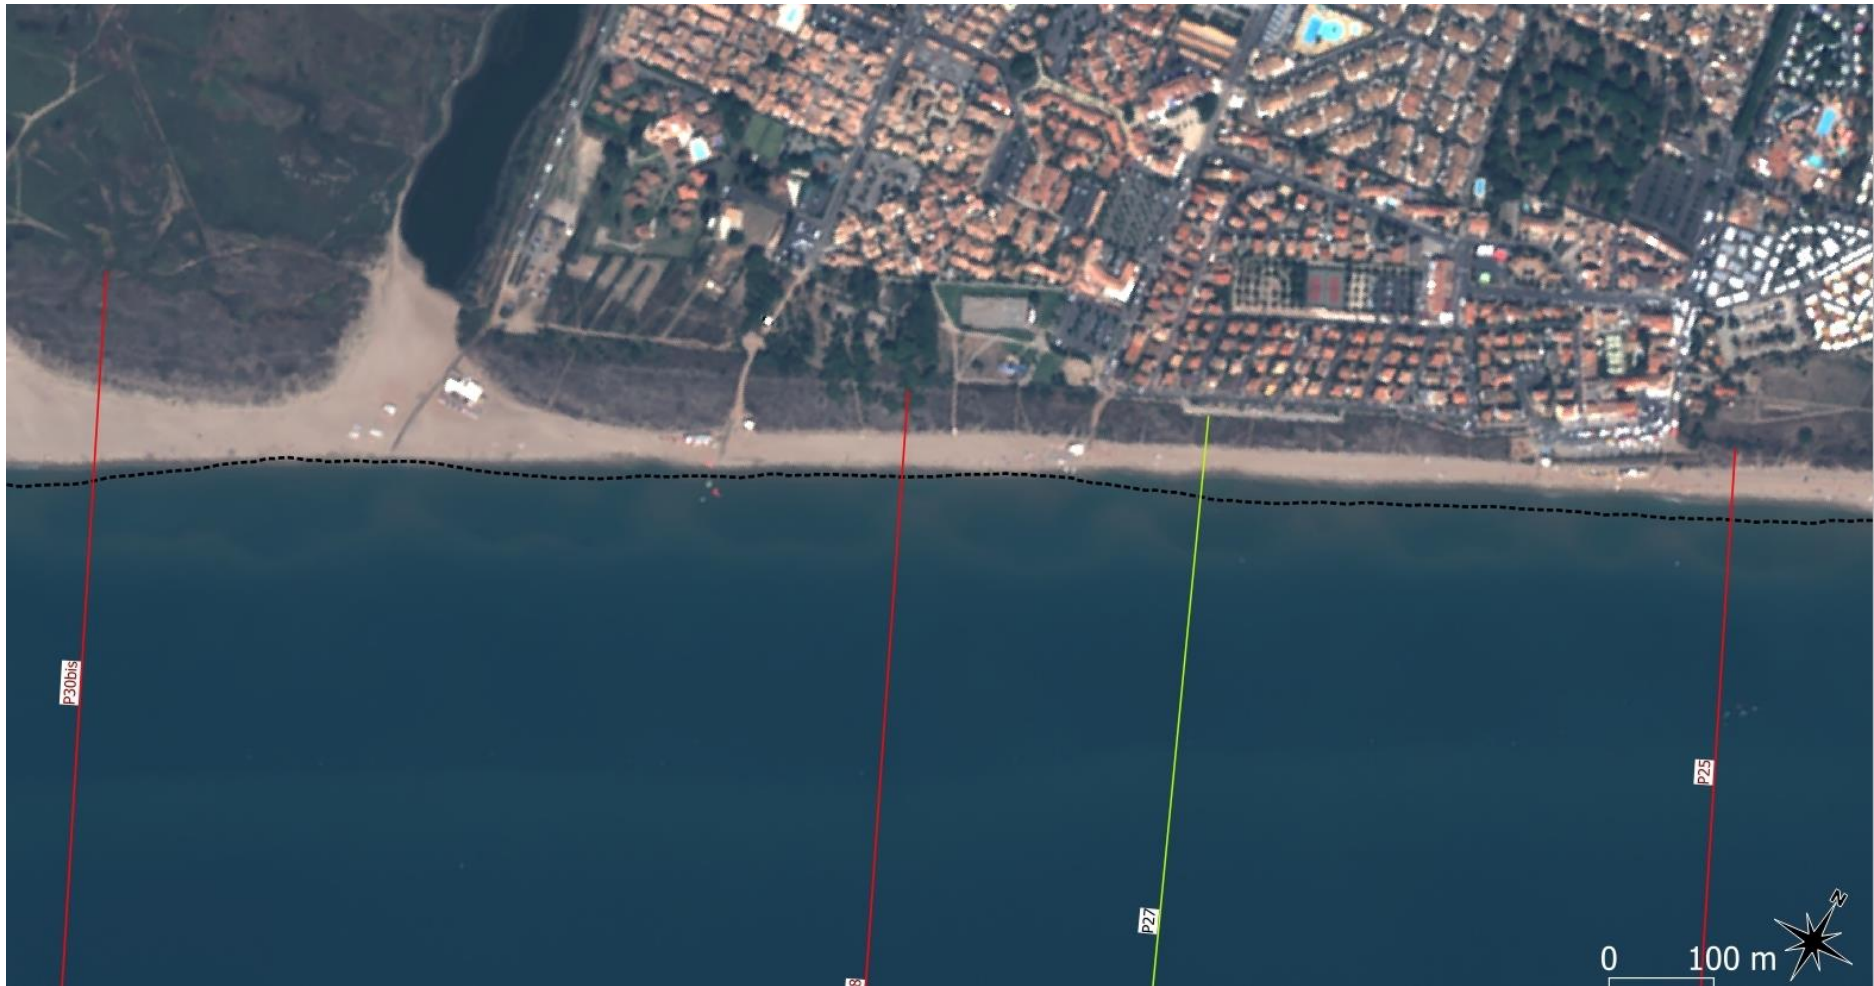
Figure 88 : ortho-photographie 2020 (Pléiades) du secteur 5 (Portiragnes) montrant la morphologie de la plage et des barres d'avant-côte (visibles par transparence de l'eau). La position du trait de côte en 2015 est rappelée par un trait pointillé noir.

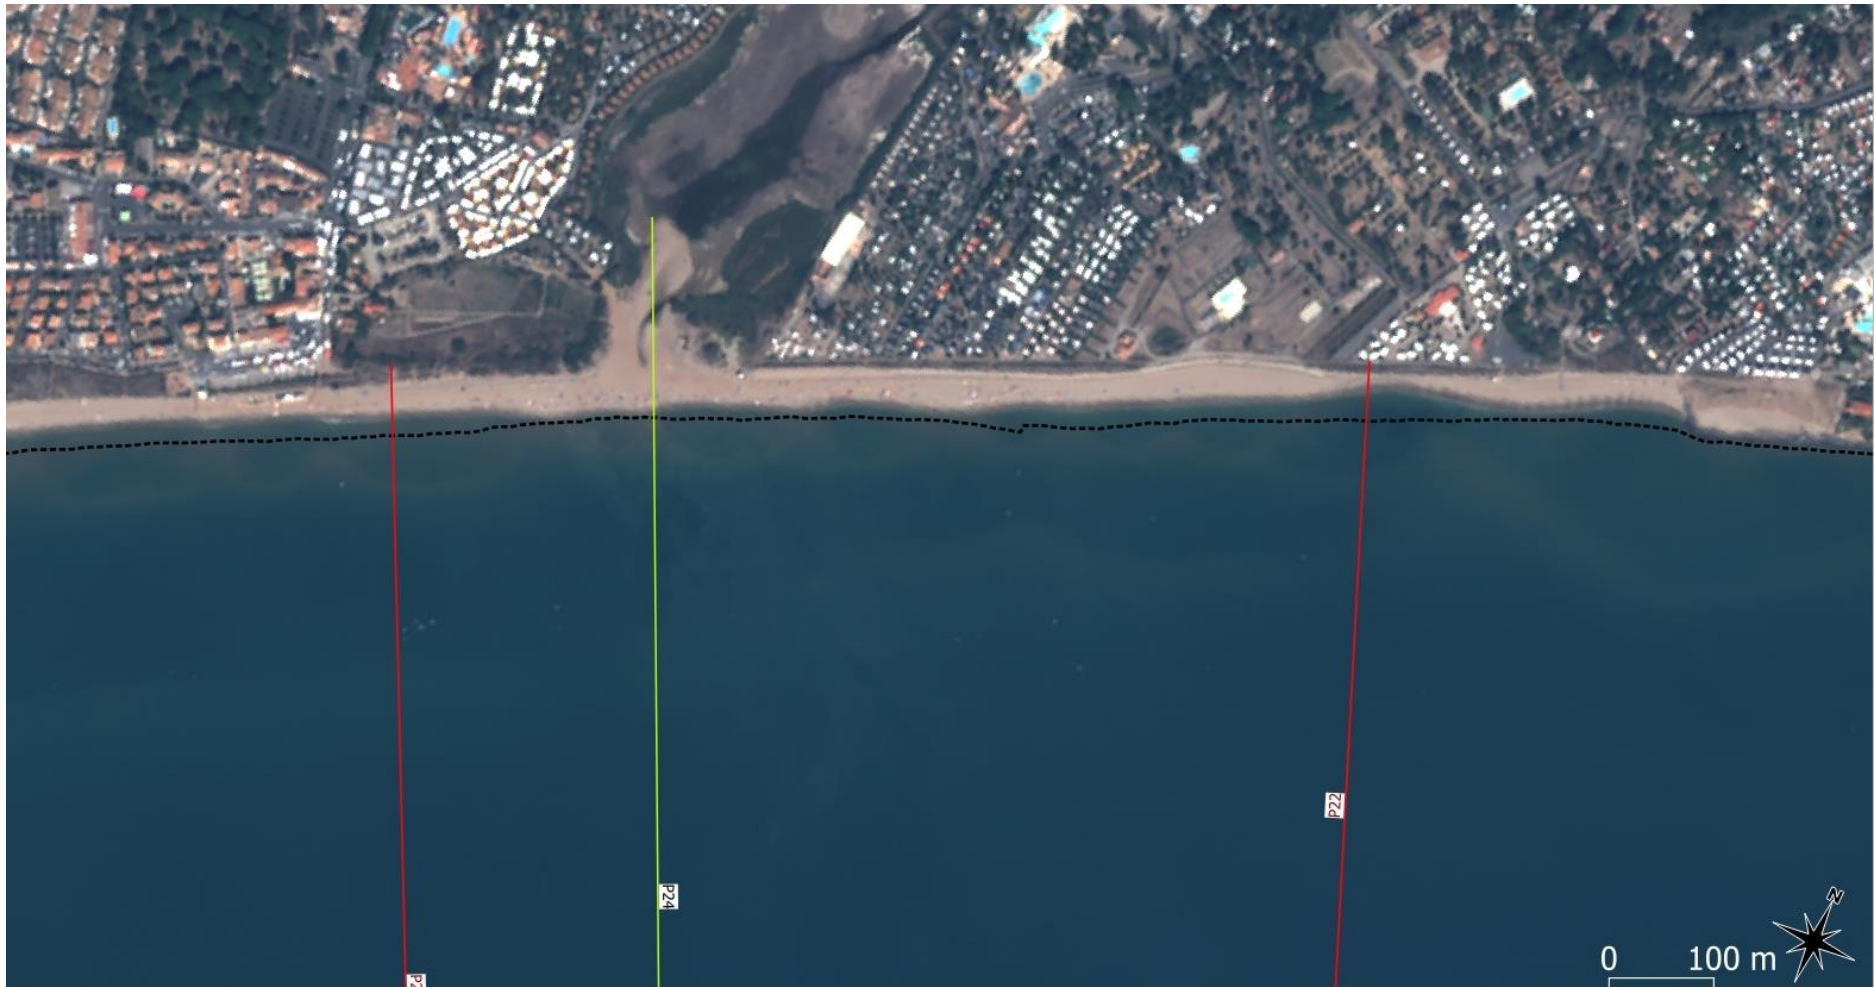
Figure 89 : ortho-photographie 2020 (Pléiades) du secteur 5 (Vias côte ouest) montrant la morphologie de la plage et des barres d'avant-côte (visibles par transparence de l'eau). La position du trait de côte en 2015 est rappelée par un trait pointillé noir.

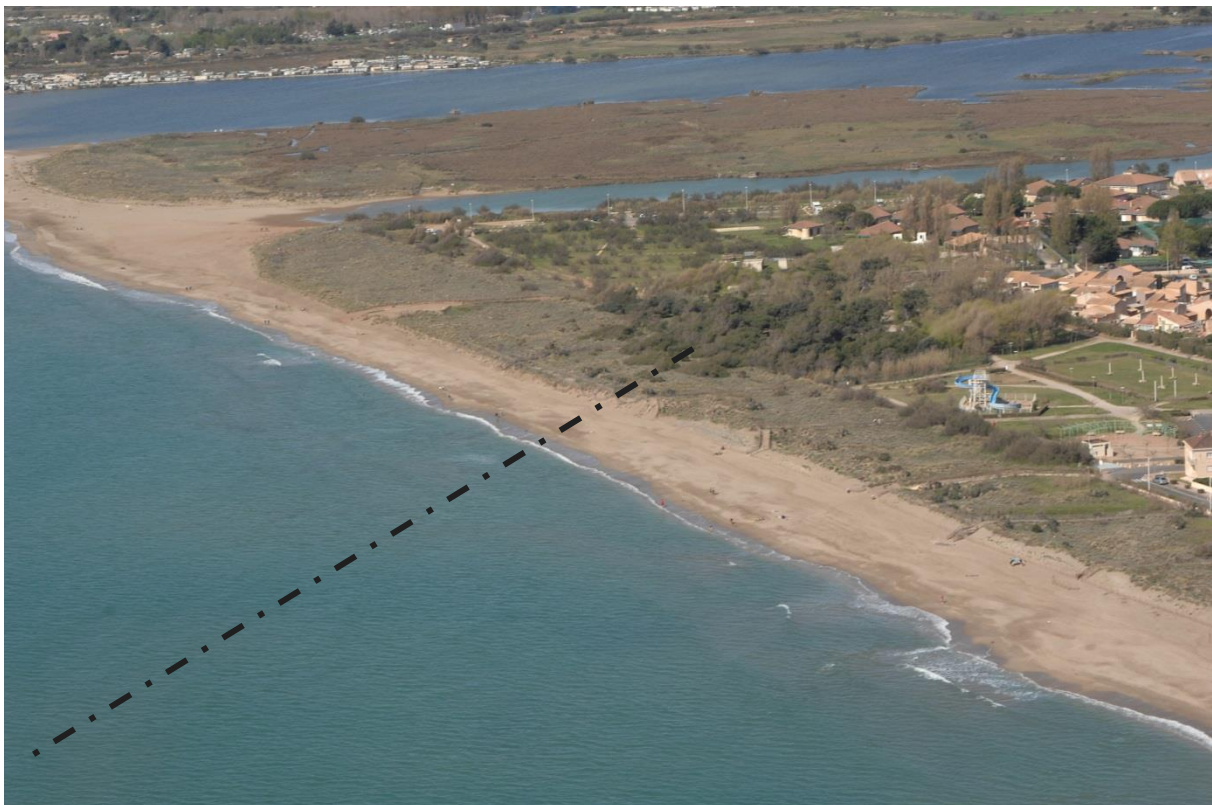
Le profil **P28** se localise à l'ouest de Portiragnes, au droit du secteur d'arrière plage arboré dit du Bosquet. A cet endroit une encoche d'érosion, à l'origine de reculs dunaires, existait début 2017, mais cette particularité a disparu ; c'est désormais **l'ensemble du front de dune de Portiragnes qui a été sapé par les dernières grandes tempêtes comme celle de mars 2018.**

Cette portion de plage est en légère érosion (relativement aux secteurs adjacents à l'est), le trait de côte y a reculé de 9 m en 5 ans. L'ensemble du profil et de la pente de la plage s'est déplacé vers les terres et la perte de volume de sable est notable. Sous l'eau en revanche le gain de sable est notable sur le profil, mais d'après l'orthophoto, le levé 2020 a traversé une corne de barre interne, il est donc possible que ce gain de sable ne soit pas représentatif de toute le secteur (quelques centaines de mètres de part et d'autre du profil).

Figure 90 : photographie aérienne du secteur ouest de Portiragnes en avril 2014, avec en trait pointillé noir la position du profil P28 qui est suivi (photo © EID-Méditerranée, CD-34)

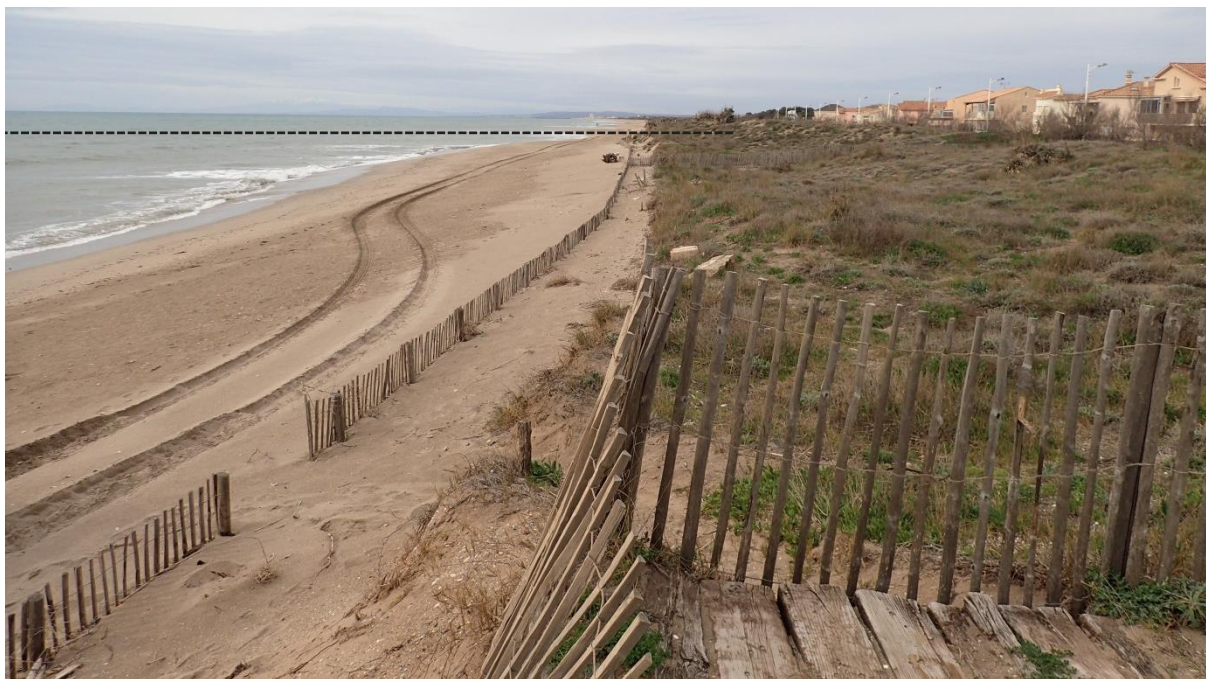
Le profil **P27** se positionne au début du front de mer urbanisé de Portiragnes (côté ouest), au démarrage de la zone qui est depuis quelques années la plus fortement en érosion.

Les levés de profils montrent une érosion généralisée et uniforme de la plage, avec un grand décaissement du prisme sableux et un recul de la plage de 21 m en 5 ans. Le profil de plage est aujourd'hui très étroit et par conséquent très raide à cet endroit, laissant présager un risque de collision élevé des vagues avec la dune lors des prochaines fortes tempêtes. L'érosion sur l'avant-côte est également dominante et les chiffres des pertes en 5 années sont importants.

Figure 92 : photographie du 03 mars 2020 montrant la position approximative du profil P27 prise depuis une ancienne entrée de la plage de Portiragnes aujourd'hui fermée, à l'est de l'aire de jeu (© photo EID-Méditerranée, 2020).

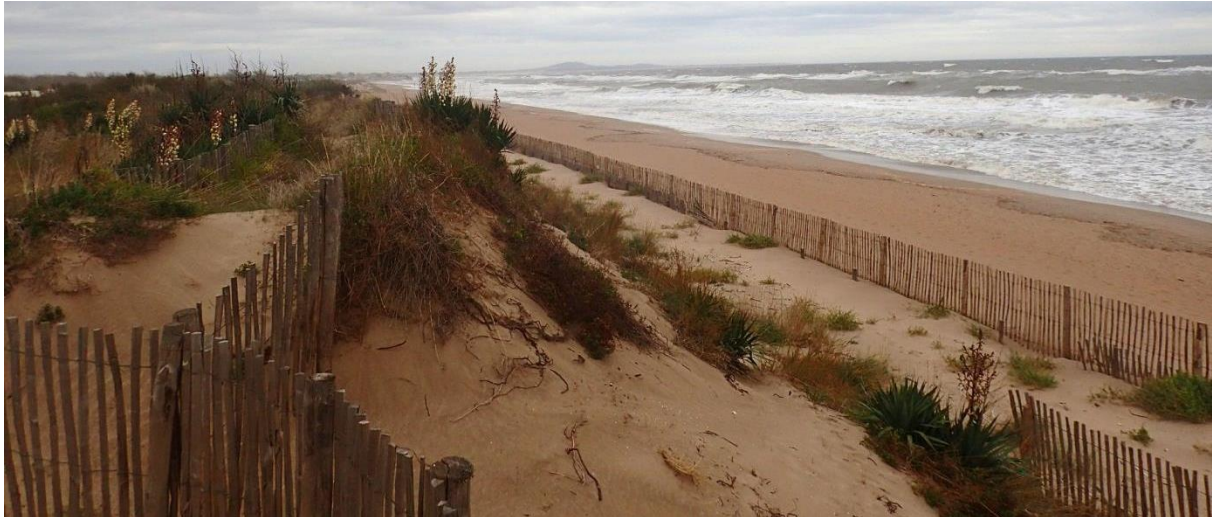
Le profil **P25** se positionne sur l'extrémité ouest du cordon dunaire de Vias (mais à proximité immédiate de la station de Portiragnes), massif et haut (altitude supérieure à 6 m NGF), séparant d'anciennes culture (vigne) de la mer.

Figure 94 : photographie du 20 octobre 2020 montrant la zone du grand cordon dunaire à l'est de Portiragnes où passe le profil P25 (© photo EID-Méditerranée, 2020).

Sur ce profil, l'érosion des dernières tempêtes a taillé en falaise le front de la dune. Toute la partie basse de la plage a été fortement érodée par la mer, avec un recul du trait de côte de 16 mètres durant les 5 dernières années.

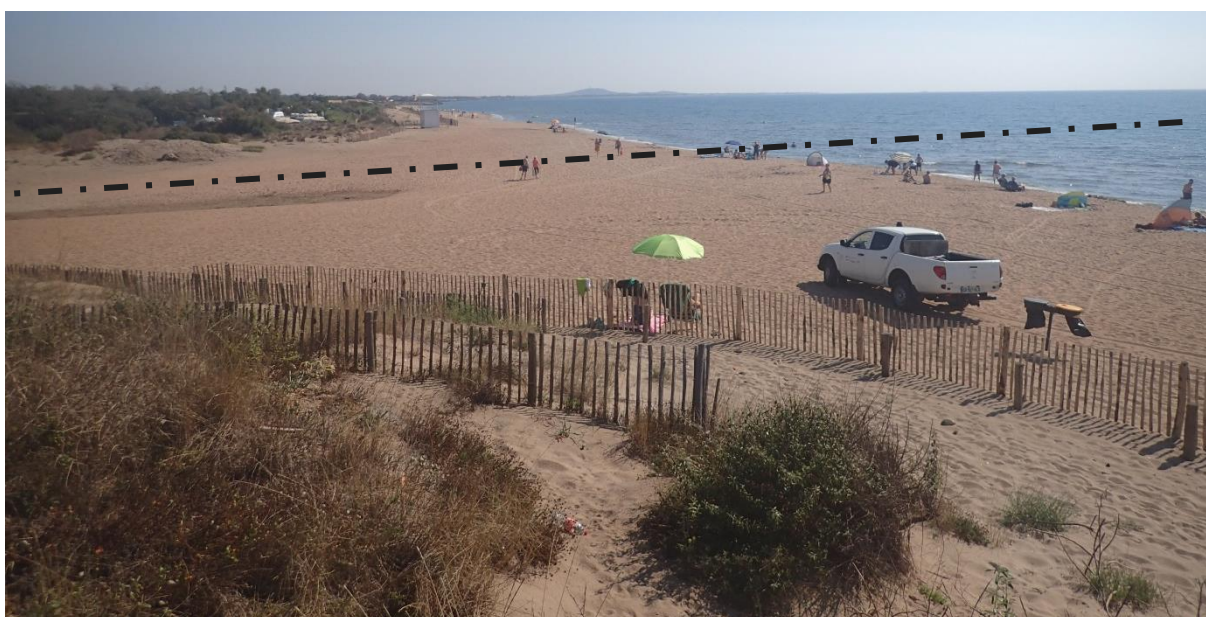
Sur ce secteur le trait de côte a reculé de manière moins importante que dans les secteurs adjacents. On note un dépôt dominant sur la partie arrière du profil et sur les dunes embryonnaires en formation à l'intérieur du grau, ainsi que sur la langue de sable qui pénètre visiblement davantage vers le nord en 2020 qu'en 2015. Ce transfert de sable est le fait d'épisodes d'overwashes successifs produits au cours de la chronique complexe de tempêtes qui s'est opérée chaque hiver depuis 5 ans.

Les pertes de sable sur l'avant de la plage et sous l'eau sont significatives mais encore une fois moins prononcée que sur les secteurs limitrophes.

Figure 96 : photographie du 14 septembre 2020 montrant la position approximative du profil P24 prise dans l'ancien grau de l'ancien Libron (© photo EID-Méditerranée, 2020).

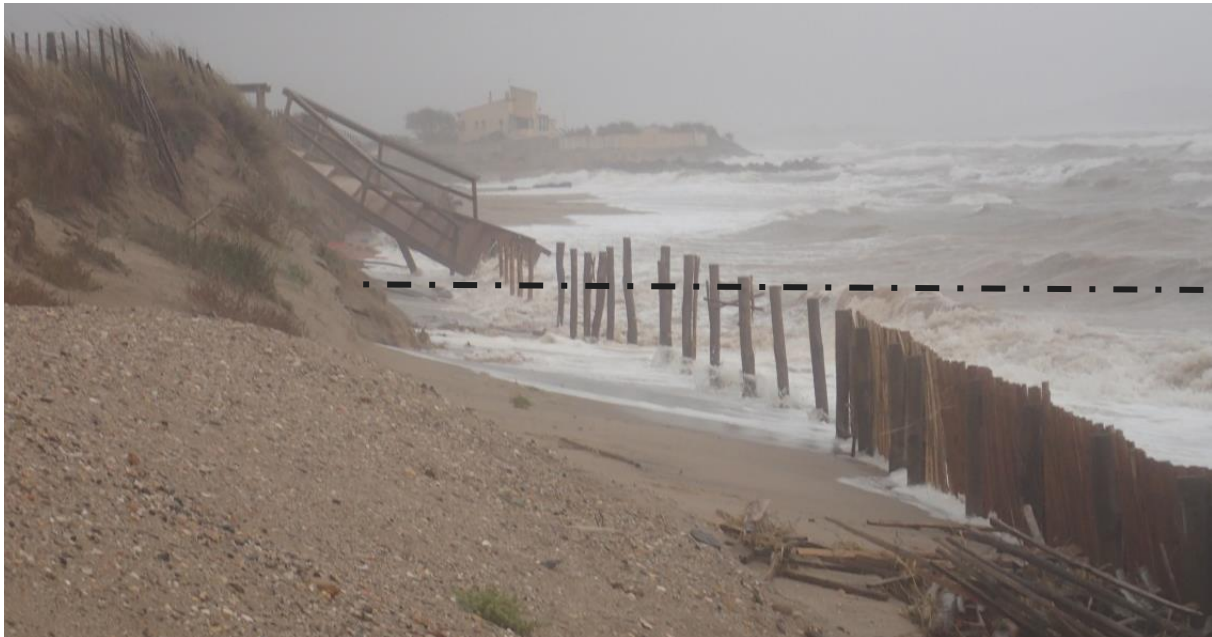
Le profil **P22** est situé dans le secteur du nouveau cordon de Vias-ouest, face au camping GCU.

Figure 99 : photo prise de la partie centrale-Est du cordon de Vias le 21 octobre 2020 (un peu plus à l'Est du point d'érosion de 2018 et 2019) et à proximité directe du profil P22 (pointillés sur la photographie)

Ce cordon a subi depuis son édification en 2015 de nombreuses phases d'impacts successifs décrits dans le précédent rapport de bibliographie. A l'issue de l'hiver 2017-2018, une encoche d'érosion particulière s'est formée avec un creusement très prononcé de la plage, localisée au droit de la piscine du camping GCU. Le creusement a été tel, en particulier après la tempête de mars 2018, puis de nouveau après celle d'octobre 2018, que le cordon dunaire a été localement détruit, et que seul a subsisté le chemin d'arrière-dune. Les Figure 100 à Figure 102 illustrent la chronologie de réparation récente de cette partie du cordon.

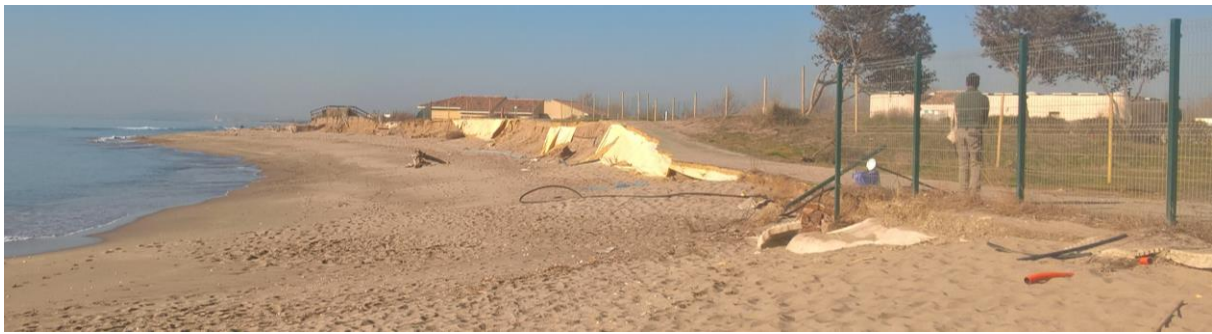
Figure 100 : photo prise de la portion centrale-ouest du cordon de Vias dans l'encoche de très forte érosion le 27 février 2019 © photo EID-Méditerranée

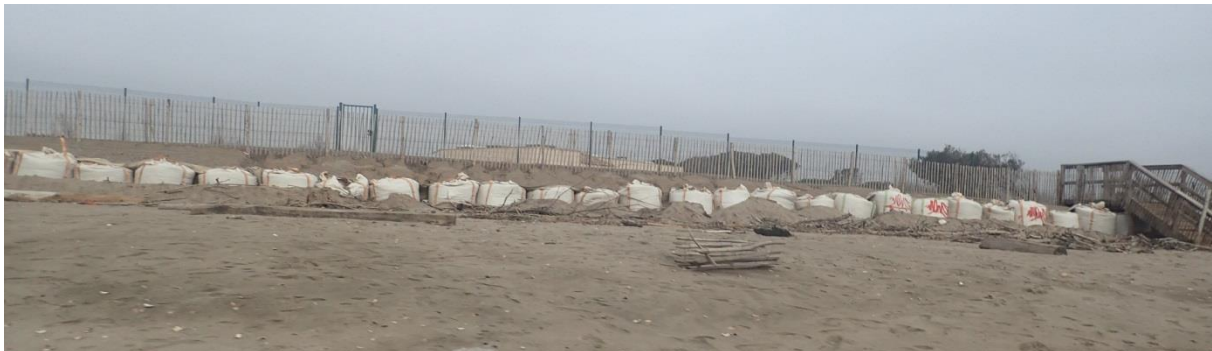
Figure 101 : photo des travaux de reconstitution de la partie détruite du cordon le 27 janvier 2020 avec un cordon étroit qui a été reconstruit à cœur grâce à des big-bags de sable

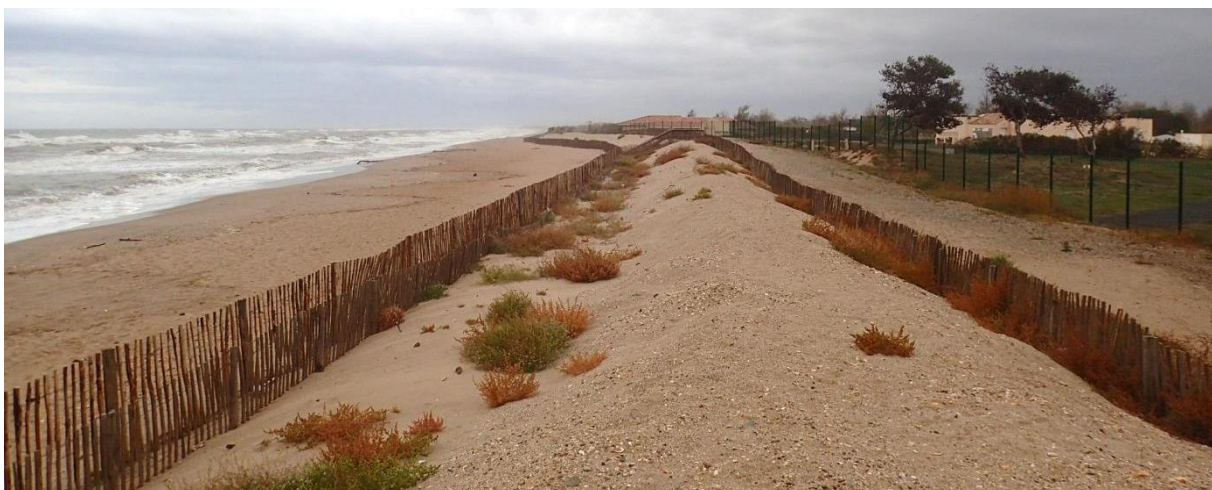
Figure 102 : photographie du 20 octobre 2020 montrant la partie rénovée du cordon (visible comme un cordon de couleur blanche sur l'ortho-image satellite de 2020 en Figure 89)

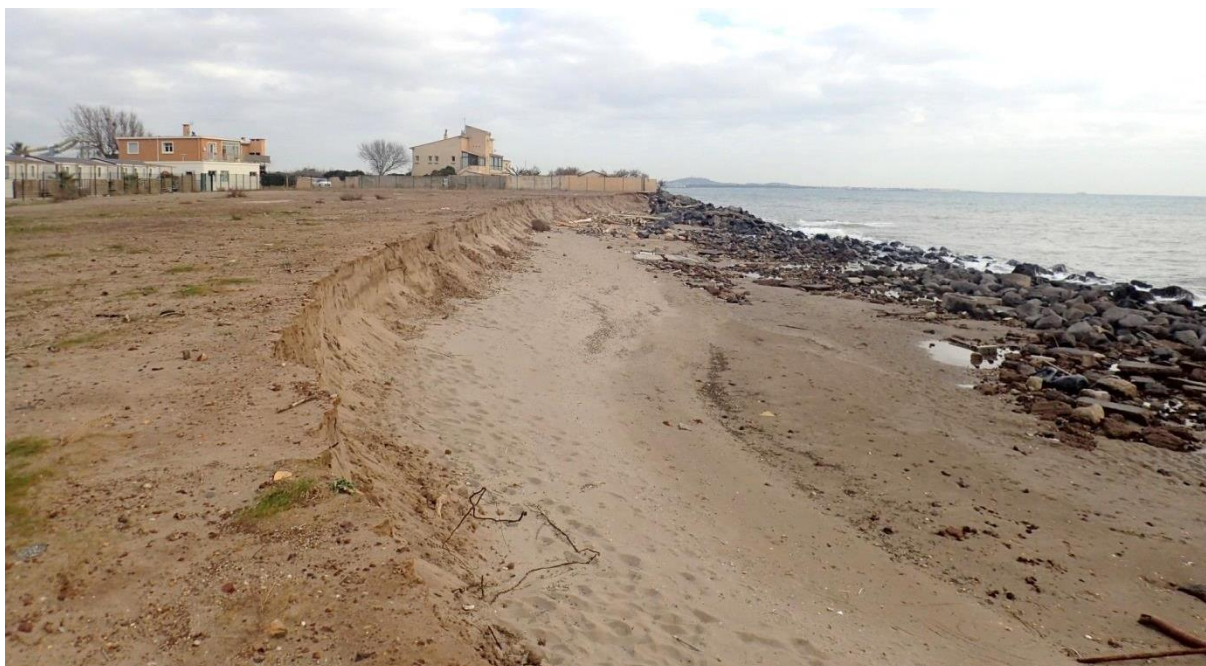
Enfin, il est important de souligner également sur ce secteur de Vias-ouest, à proximité du camping du *Petit Mousse*, le creusement sensible de la zone de plage terrassée encerclée par les enrochements (Figure 103).

Figure 103 : photo prise de la zone terrassée à l'extrémité de la plage, en forte érosion également malgré son cerclage de rochers (© photo EID-Méditerranée, 2020)

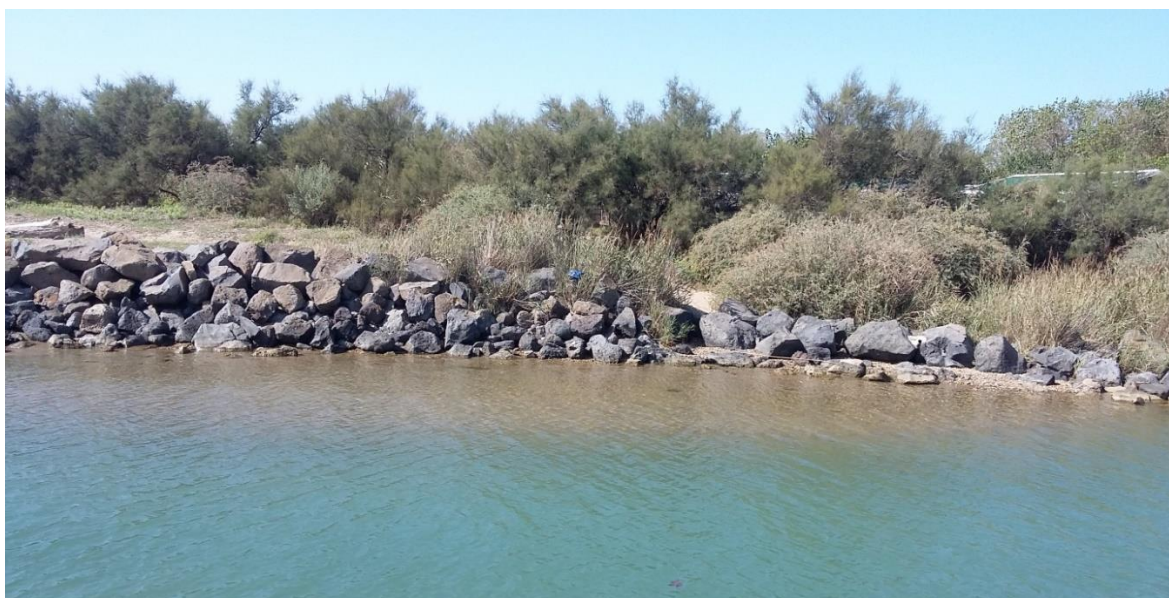
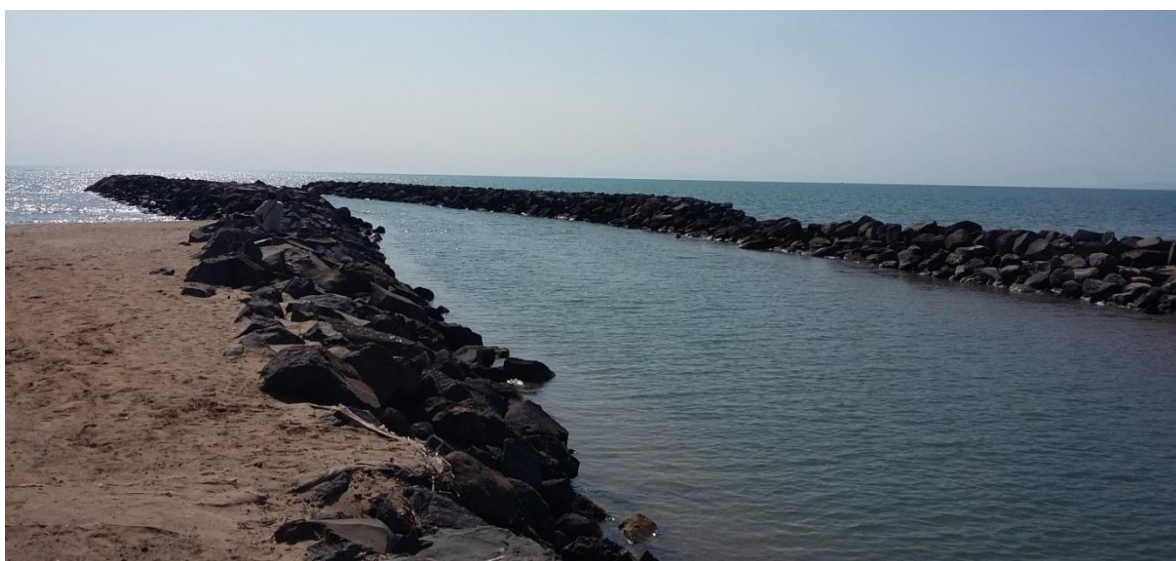
Le levé réalisé cette année montre une légère obturation de l'intérieur du chenal, à hauteur des plages, où les fonds se sont rehaussés, passant de -1 m à -0,75 m NGF dans la partie la plus profonde du chenal, ce qui peut être gênant pour la navigation. En revanche, l'exutoire des digues en mer montre un chenal nettement plus profond. Ce changement est sans doute d'origine à la fois anthropique (dragage) et naturelle (remodelage du sable suite à modification des barres sur l'avant-côte environnante).

Figure 111 : photos montrant la partie de l'exutoire en mer du libron avec la présence de bancs de sable accrochés le long des digues, en particulier le long de la digue ouest (© photo EID-Méd., 30.09.2020)

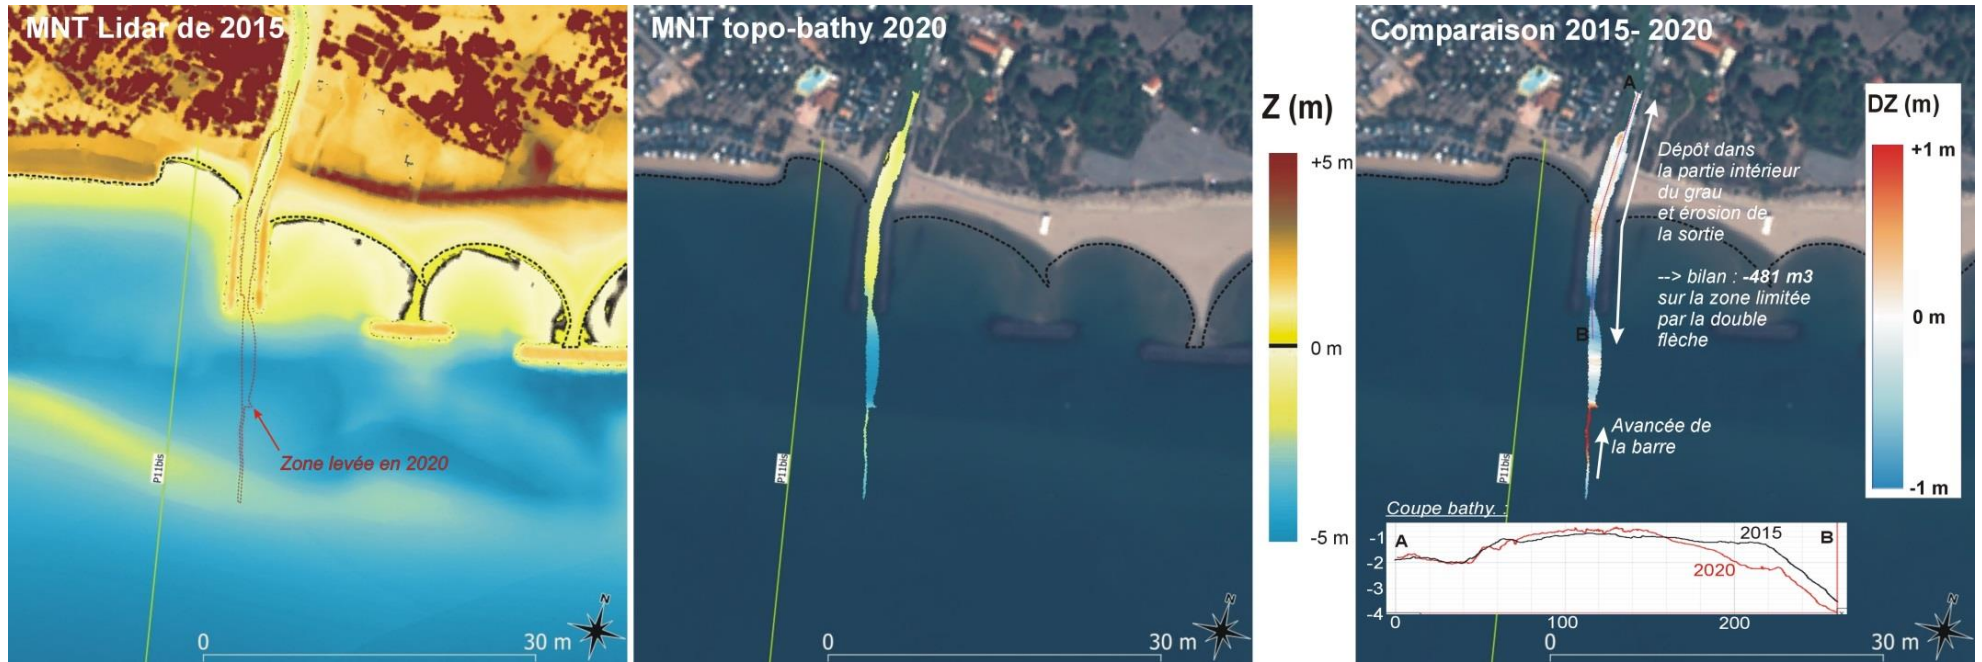
Figure 112 : comparaison du levé topo-bathymétrique du 13 octobre 2020 dans le libron avec le levé Lidar de 2015 et profil terre-mer illustrant le changement de fond dans le chenal
