Suivi du littoral ouest-Hérault

Rapport de la campagne de septembre 2020

Accord-cadre d'études EID - Conseil Départemental de l'Hérault

Février 2021

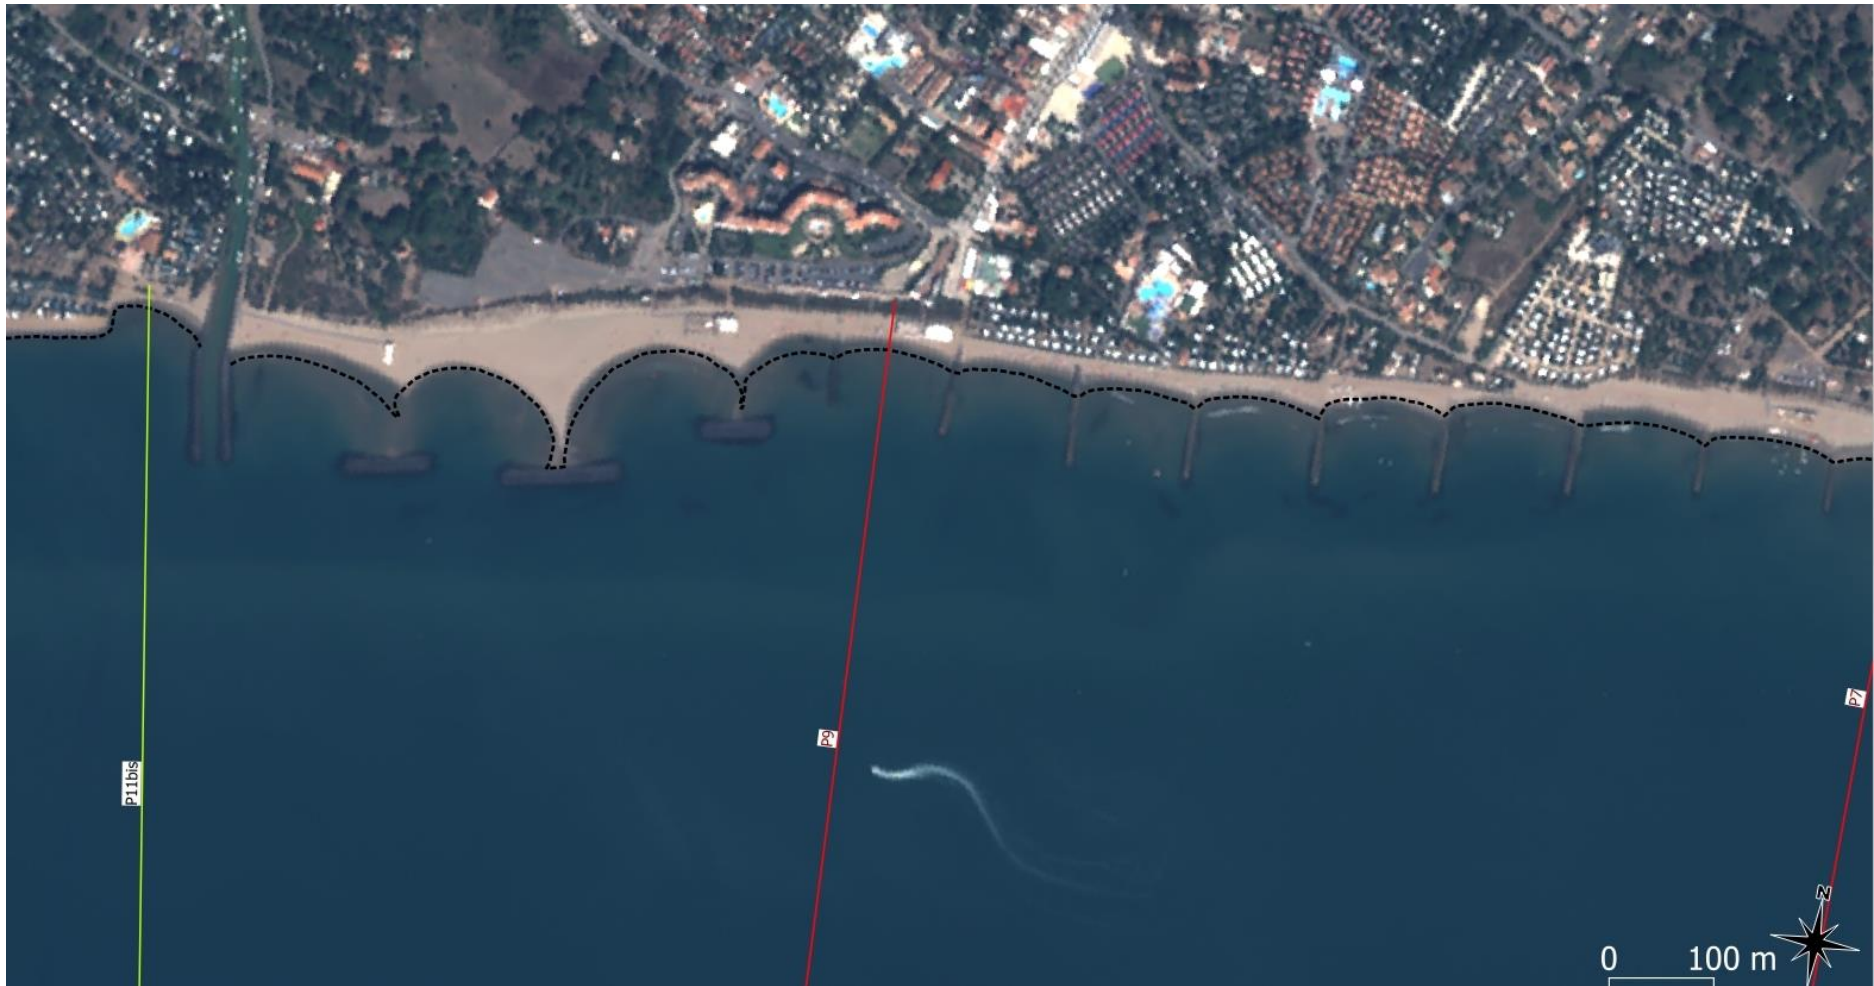
Figure 114 : ortho-photographie 2020 (Pléiades) du secteur 7 (Vias – Farinette) montrant la morphologie de la plage et des barres d'avant-côte (visibles par transparence de l'eau). La position du trait de côte en 2015 est rappelée par un trait pointillé noir.

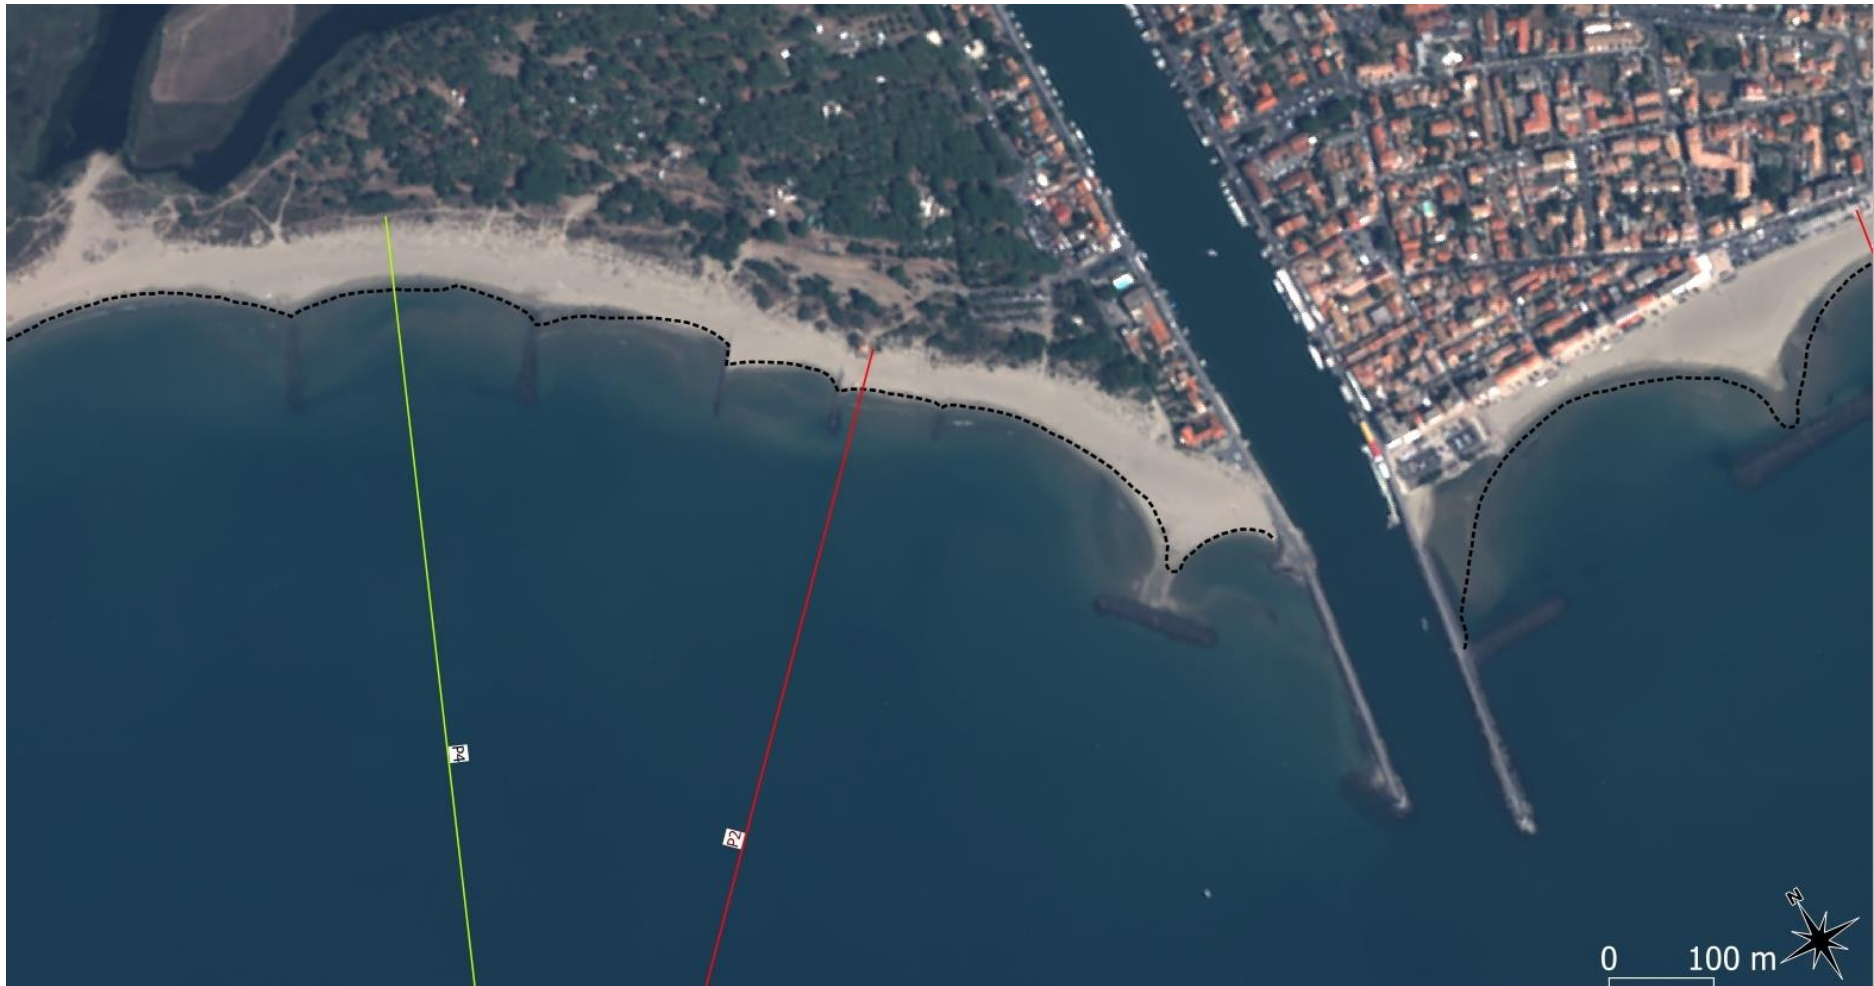
Figure 116 : ortho-photographie 2020 (Pléiades) du secteur 7 (Agde – Tamarissière/Grau d'Agde) montrant la morphologie de la plage et des barres d'avant-côte (visibles par transparence de l'eau). La position du trait de côte en 2015 est rappelée par un trait pointillé noir.

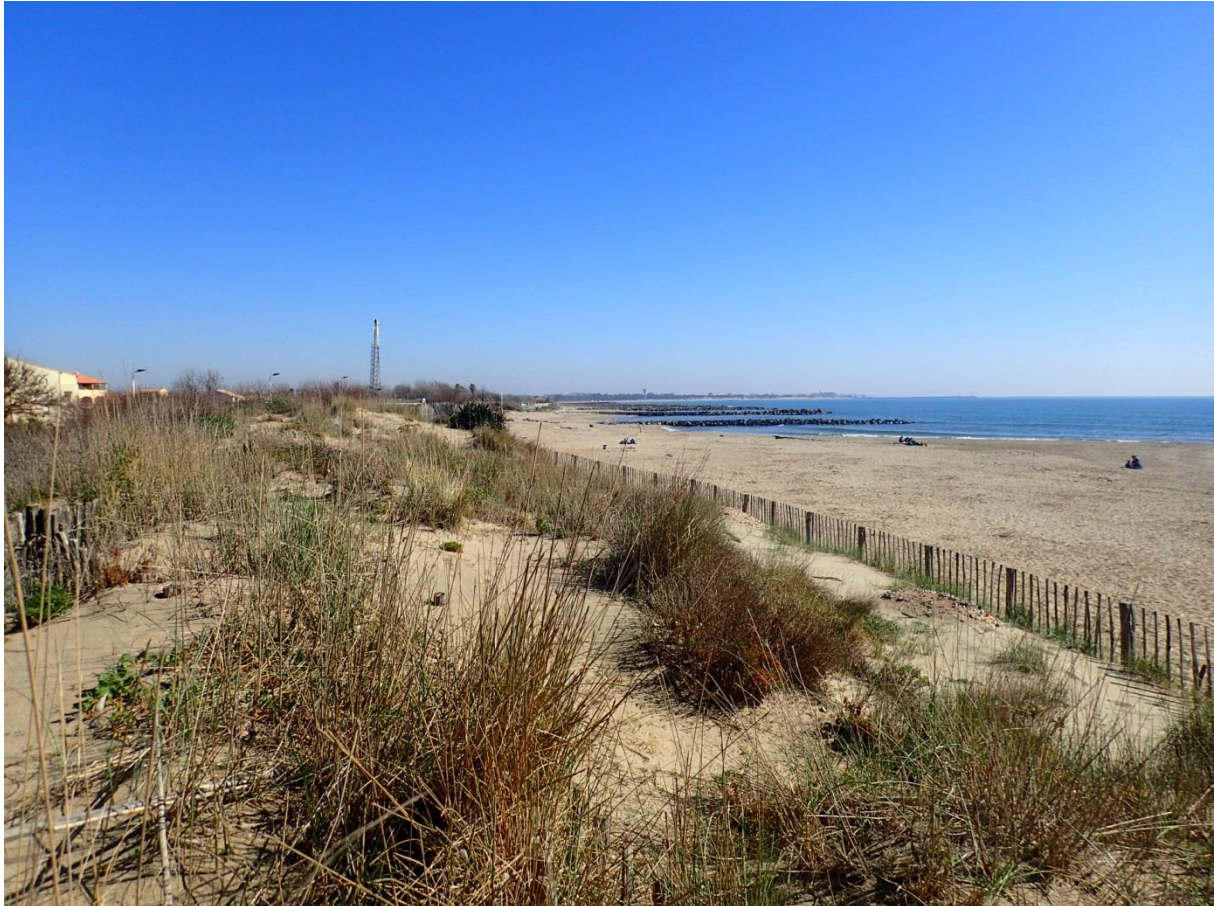
Figure 117 : photographie du 3 mars 2020 montrant le secteur du profil P9 qui se trouve entre les deux premiers épis visibles sur l'image (© photo EID-Méd, 2020)

A cet endroit le littoral a fortement perdu de sa largeur entre 2015 et 2020 : le trait de côte a reculé de plus de 10 m en 5 ans. Les levés montrent que le front de dune est très raide à cet endroit, quasiment taillé en falaise. Le haut de plage conserve une altitude similaire sur la période, mais le bas de plage a été décaissé de 12 m³. L'avant-plage a peu évolué, mais les barres du large ont reculé en se sont dédoublant, formant un relief en moyenne plus haut. Comme sur les profils plus à l'ouest, jusqu'à Sainte-Geneviève, le gain de sable sous l'eau est important.

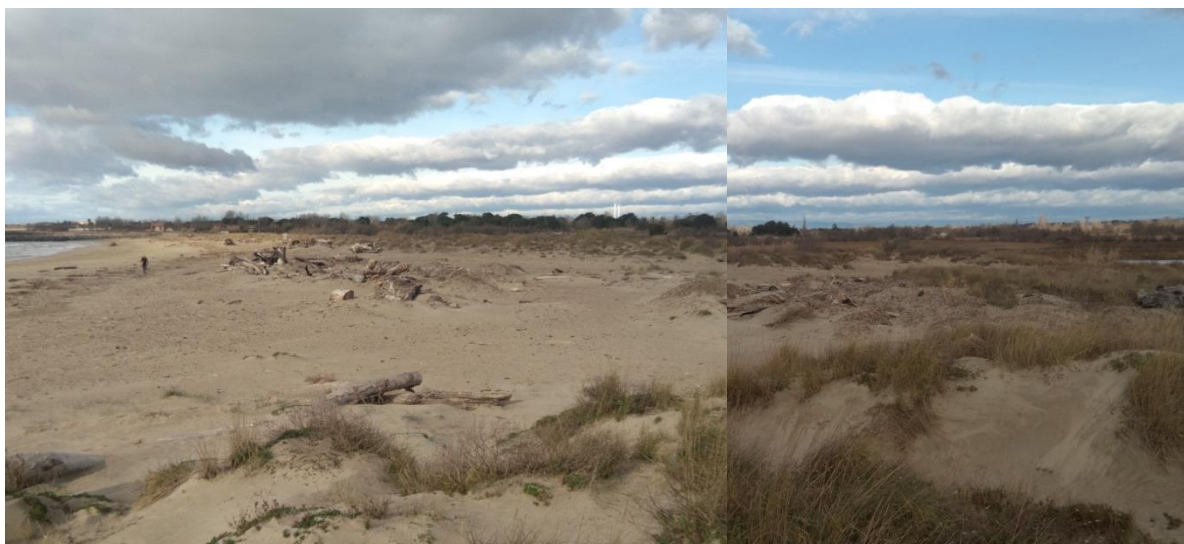
Figure 123 : photographie panoramique du 28 janvier 2021 octobre montrant l'accumulation de bois flottés dans le grau du Clot de Vias (© photo EID-Méd., 2021 ; point de vue depuis l'est de la zone du grau).

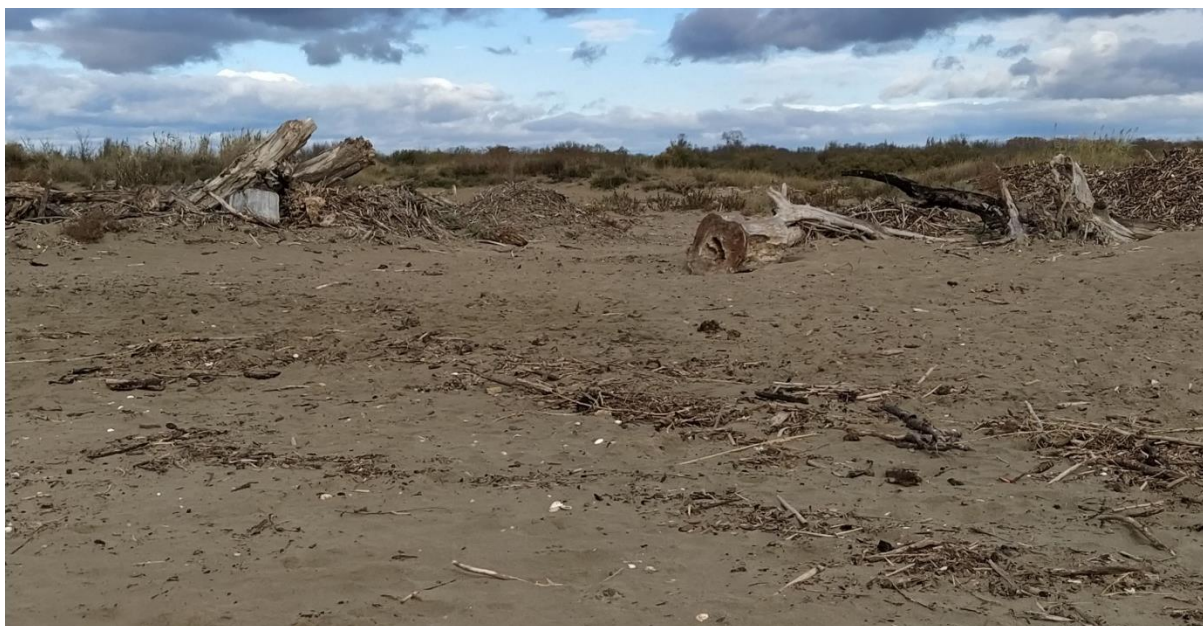
Figure 124 : déchets de bois flottés placés dans la dune du Clot de Vias (© photo EID-Méd., 2021, 28 janvier 2021)

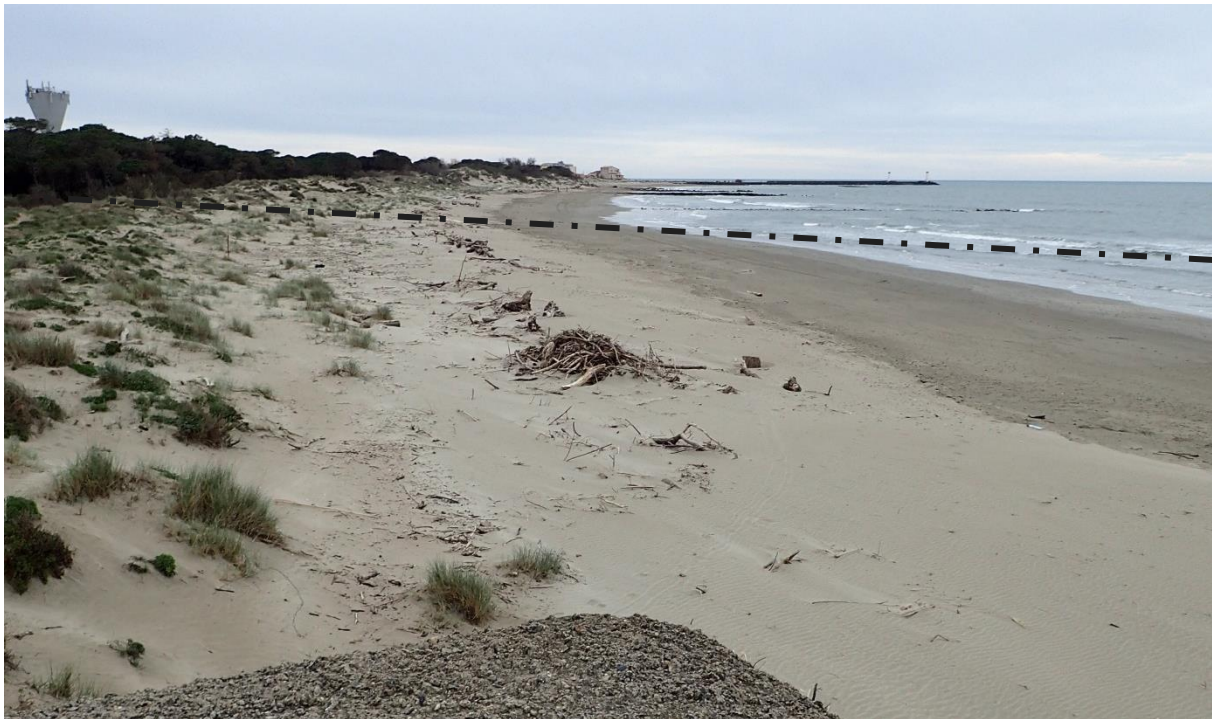
Le profil **P4** se situe dans la partie centrale de la plage de la Tamarissière, connue pour ses massifs dunaires hauts, liés aux apports historiques de grandes quantités de sédiments au niveau de l'embouchure de l'Hérault sur les derniers 10 000 ans. L'axe du profil traverse un cordon dunaire de 3.40 m d'altimétrie, mais les dunes voisines sont plus élevées.

Figure 125 : localisation du profil P4 suivi sur la partie centrale de la plage de la Tamarissière (position approximative donnée par le trait pointillé noir)

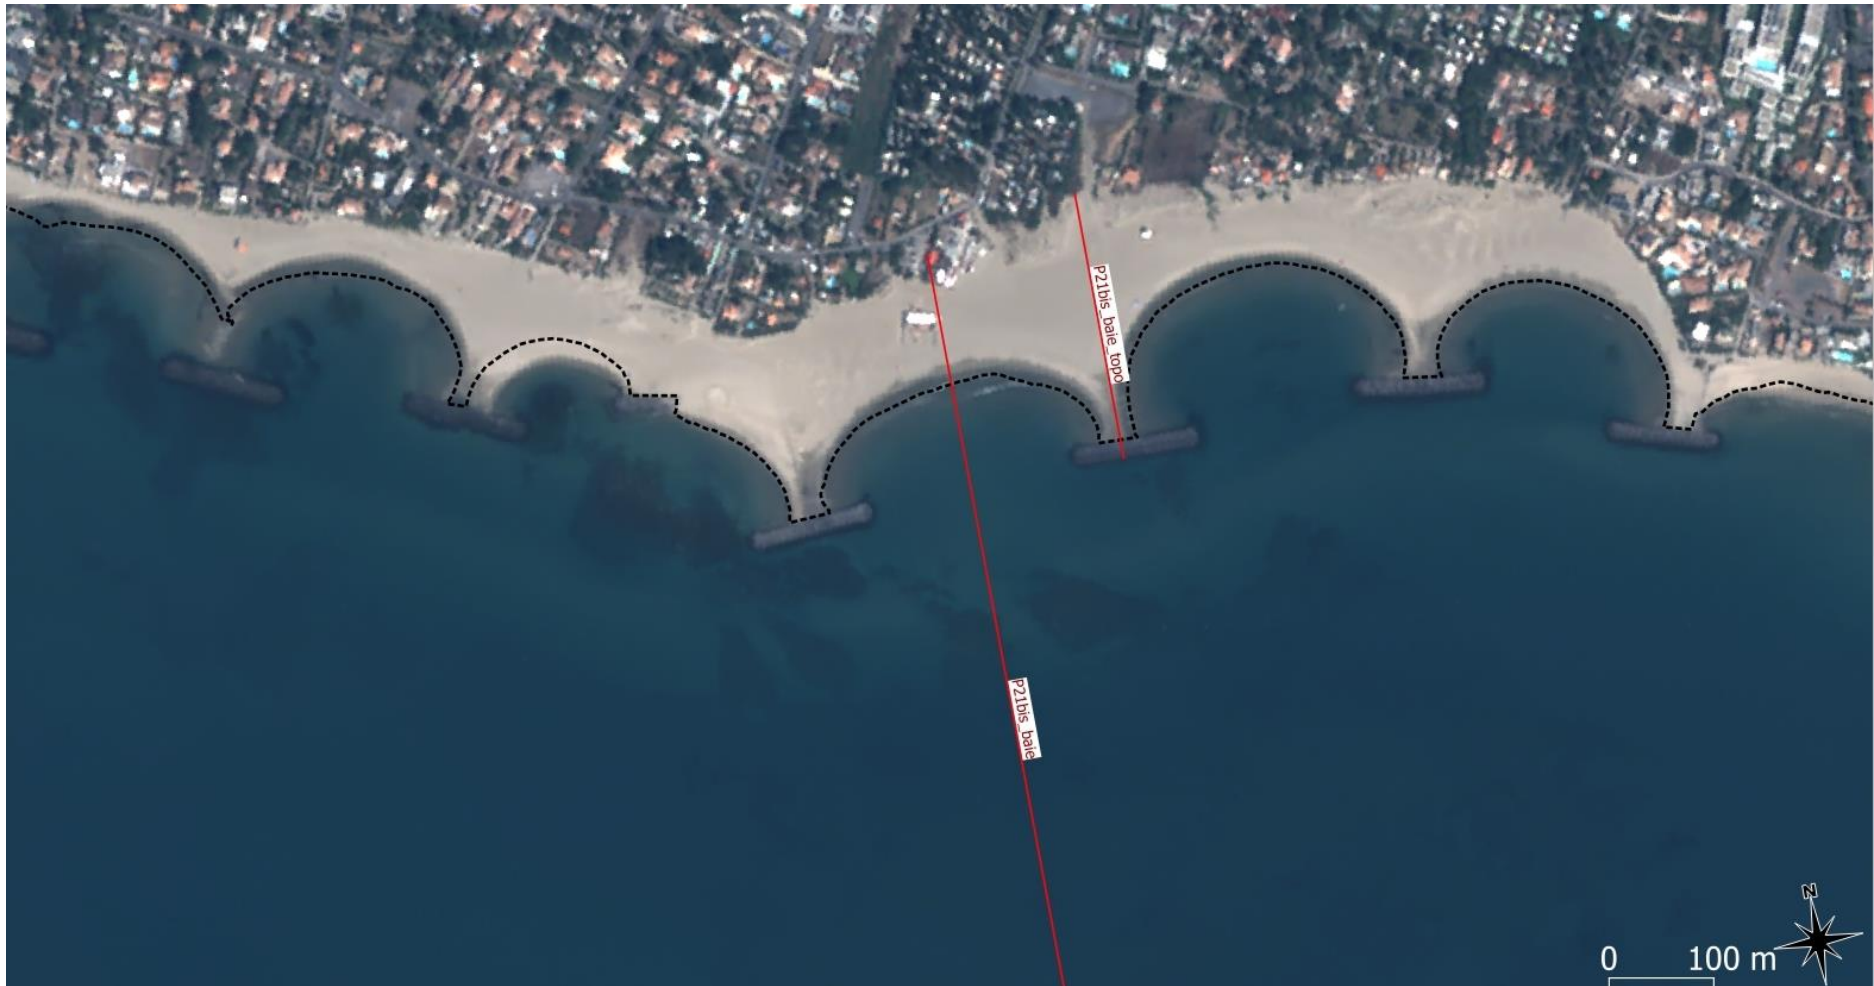
Figure 130 : ortho-photographie 2020 (Pléiades) du secteur 8 (Agde – St Vincent) montrant la morphologie de la plage et des barres d'avant-côte (visibles par transparence de l'eau). La position du trait de côte en 2015 est rappelée par un trait pointillé noir.

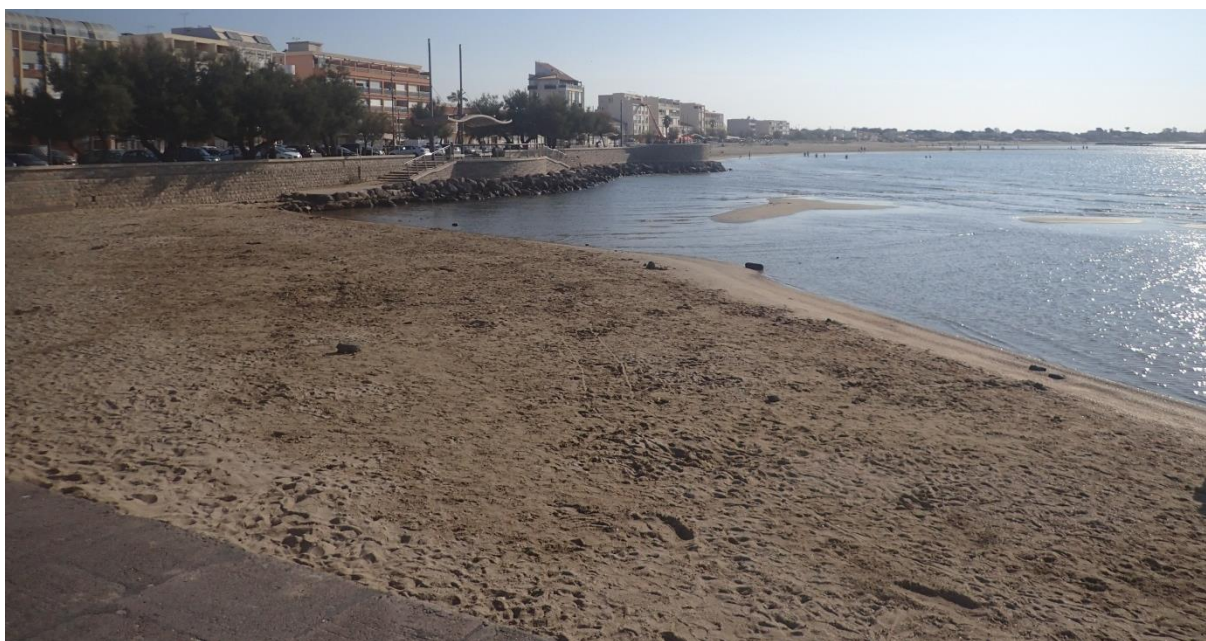
La plage du grau d'Agde est la dernière à avoir fait l'objet de la construction d'ouvrages de défense (entre 2006 et 2013) afin de remédier à l'érosion, favorisée jusque-là par la présence en haut de plage d'un muret réfléchissant pour les vagues de tempête. Toutefois, si les brise-lames ont joué leur rôle face à l'avenue Saint-Vincent et au boulodrome, l'aménagement pourrait avoir induit des effets néfastes sur le secteur face au boulevard du front de mer. En effet, le parking du promontoire est aujourd'hui trop avancé en mer et devient lui-même source d'érosion. C'est pourquoi ce site est régulièrement rechargé, par exemple immédiatement après la tempête décennale du 1^{er} mars 2018, où un transfert de sable a été réalisé par les services techniques agathois (4 à 5 000 m³ ont été prélevés sur Saint-Vincent puis repositionnés sur la plage du grau d'Agde) ; et des rechargements ont eu lieu en mars 2020 sur le même secteur.

Figure 131 : photographie du 14 septembre 2020 montrant le principal problème lié à l'aménagement du front de mer (point de vue depuis la digue de l'Hérault ; © photo EID-Méd, 2020)

Il serait pertinent de pouvoir bénéficier des informations concernant ces rechargements, notamment les volumes en jeu, pour en tenir compte dans l'analyse des variations de volumes des profils.

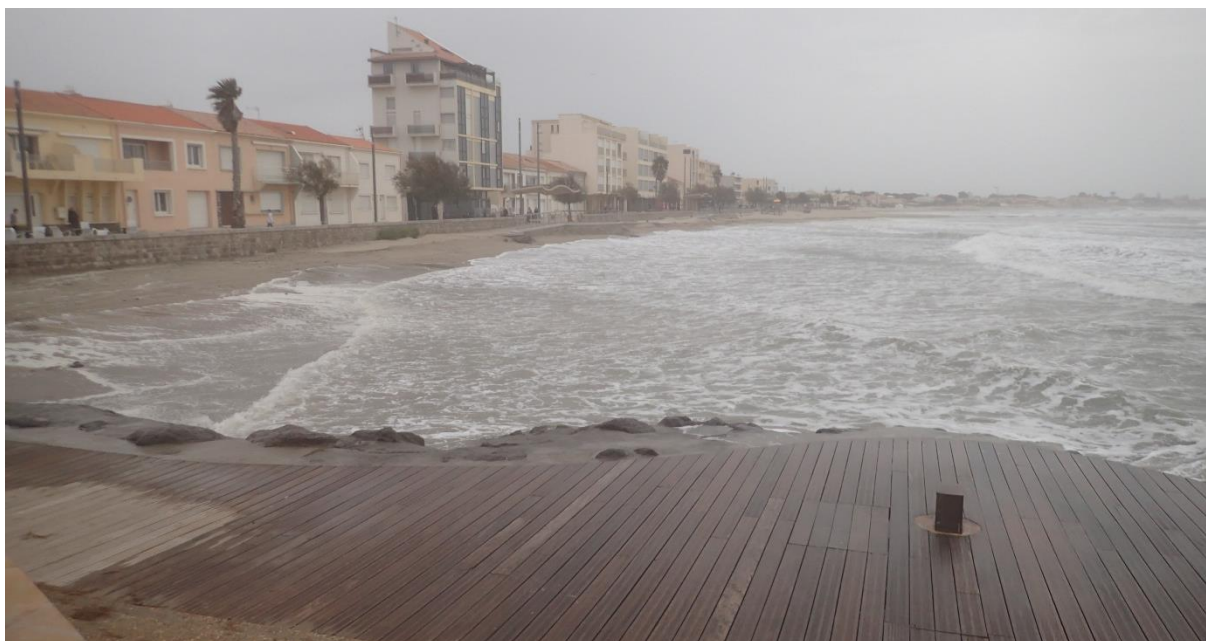
Figure 132 : photographie du 21 octobre 2020 montrant la submersion totale de la plage ouest (vue depuis le promontoire) lors d'un coup de mer d'ampleur moyenne (© photo EID-Méd, 2020)

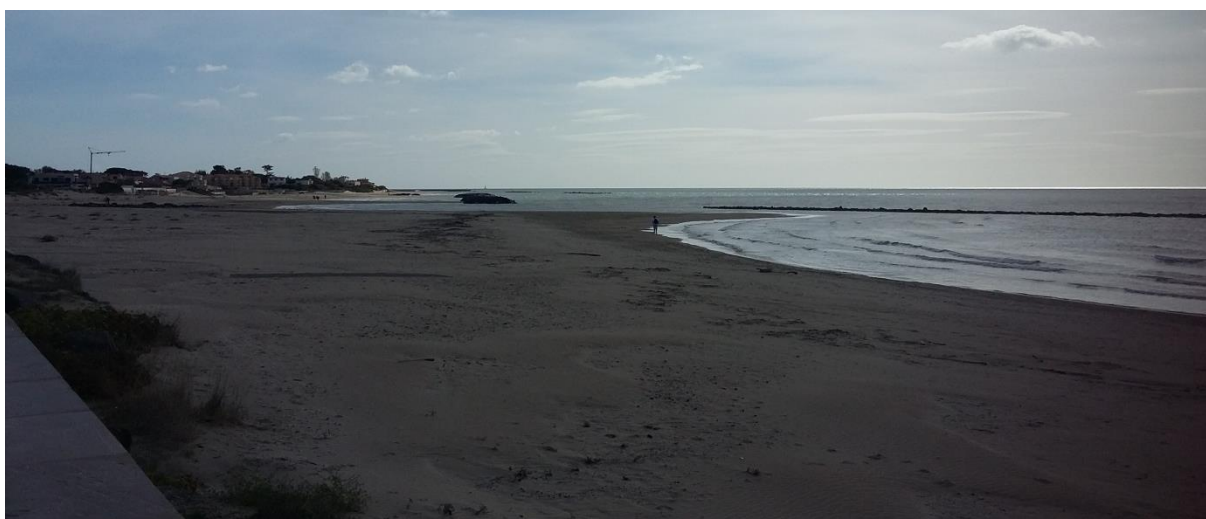
Figure 133 : photographie du 07 octobre 2020 montrant la plage du profil P6-grau face au poste de secours (© photo EID-Méd, 2020)

Le profil **P6-Grau** passe au cœur du second compartiment de plage entre les brise-lames, face au poste de secours. Ce profil présente une plage relativement large, encadrée en haut par un muret.

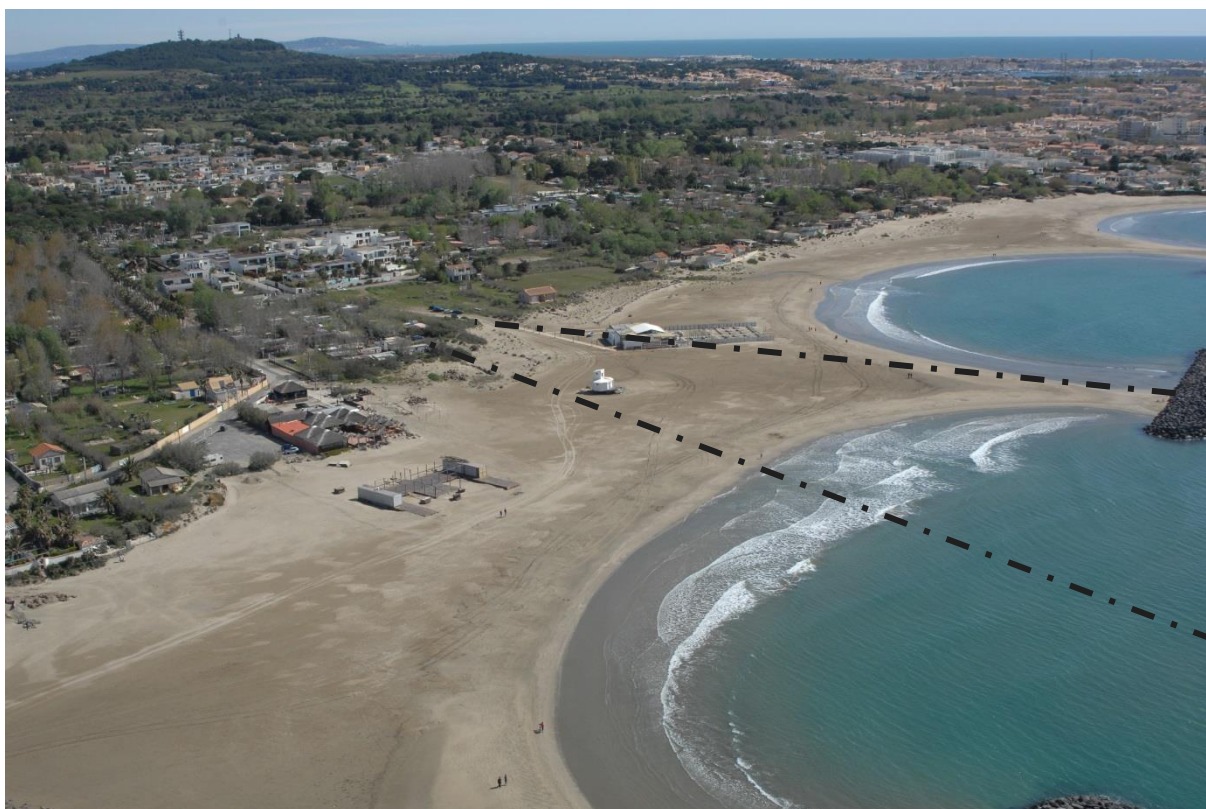
Sous l'eau, le profil P21-baie montre une nette dominance de l'érosion, avec de fortes pertes de sable entre les deux levés. Toutefois, il est important de noter pour la suite que le fond rocheux est un récif fixe qui permettra de protéger cette plage de l'attaque trop directe des vagues.

Figure 135 : vue aérienne du 15 avril 2016 montrant par des traits pointillés la position du profil P21baie et P21baie-topo suivi dans ce projet (© photo EID-Méd et CD-34, 2016)

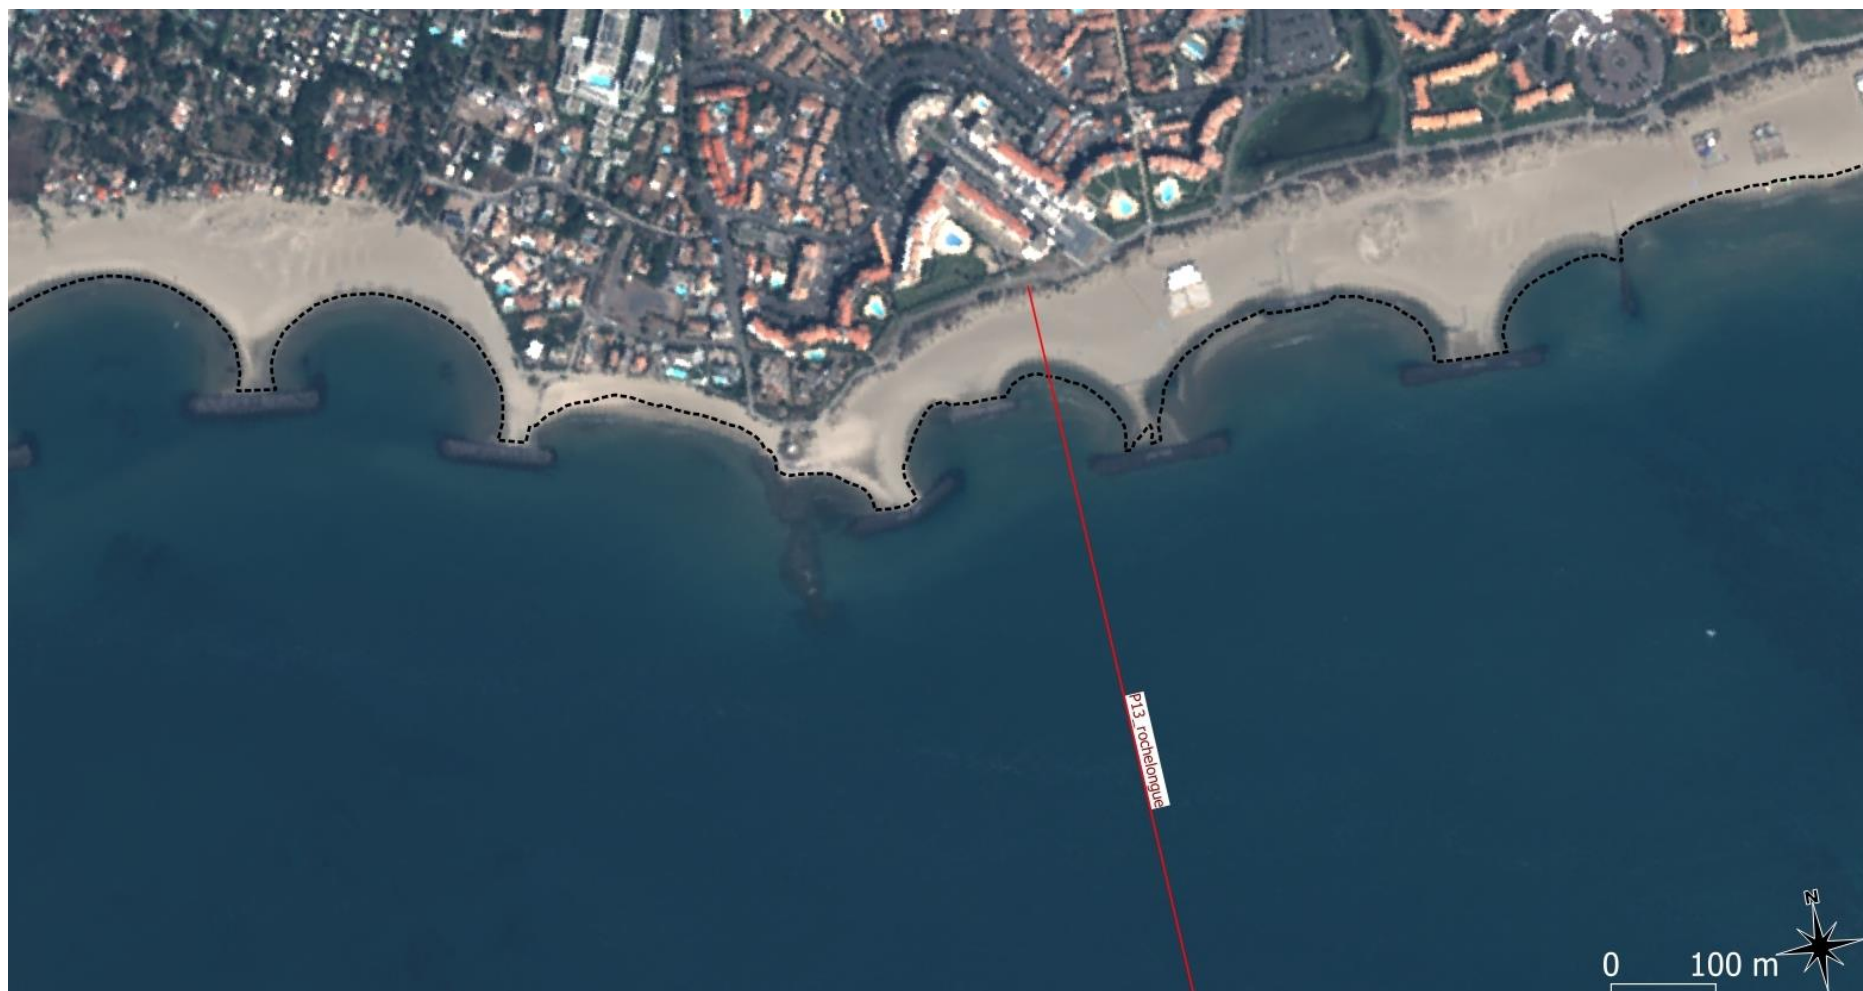
Figure 139 : ortho-photographie 2020 (Pléiades) du secteur 9 (Agde – Rochelongue) montrant la morphologie de la plage et des barres d'avant-côte (visibles par transparence de l'eau). La position du trait de côte en 2015 est rappelée par un trait pointillé noir.

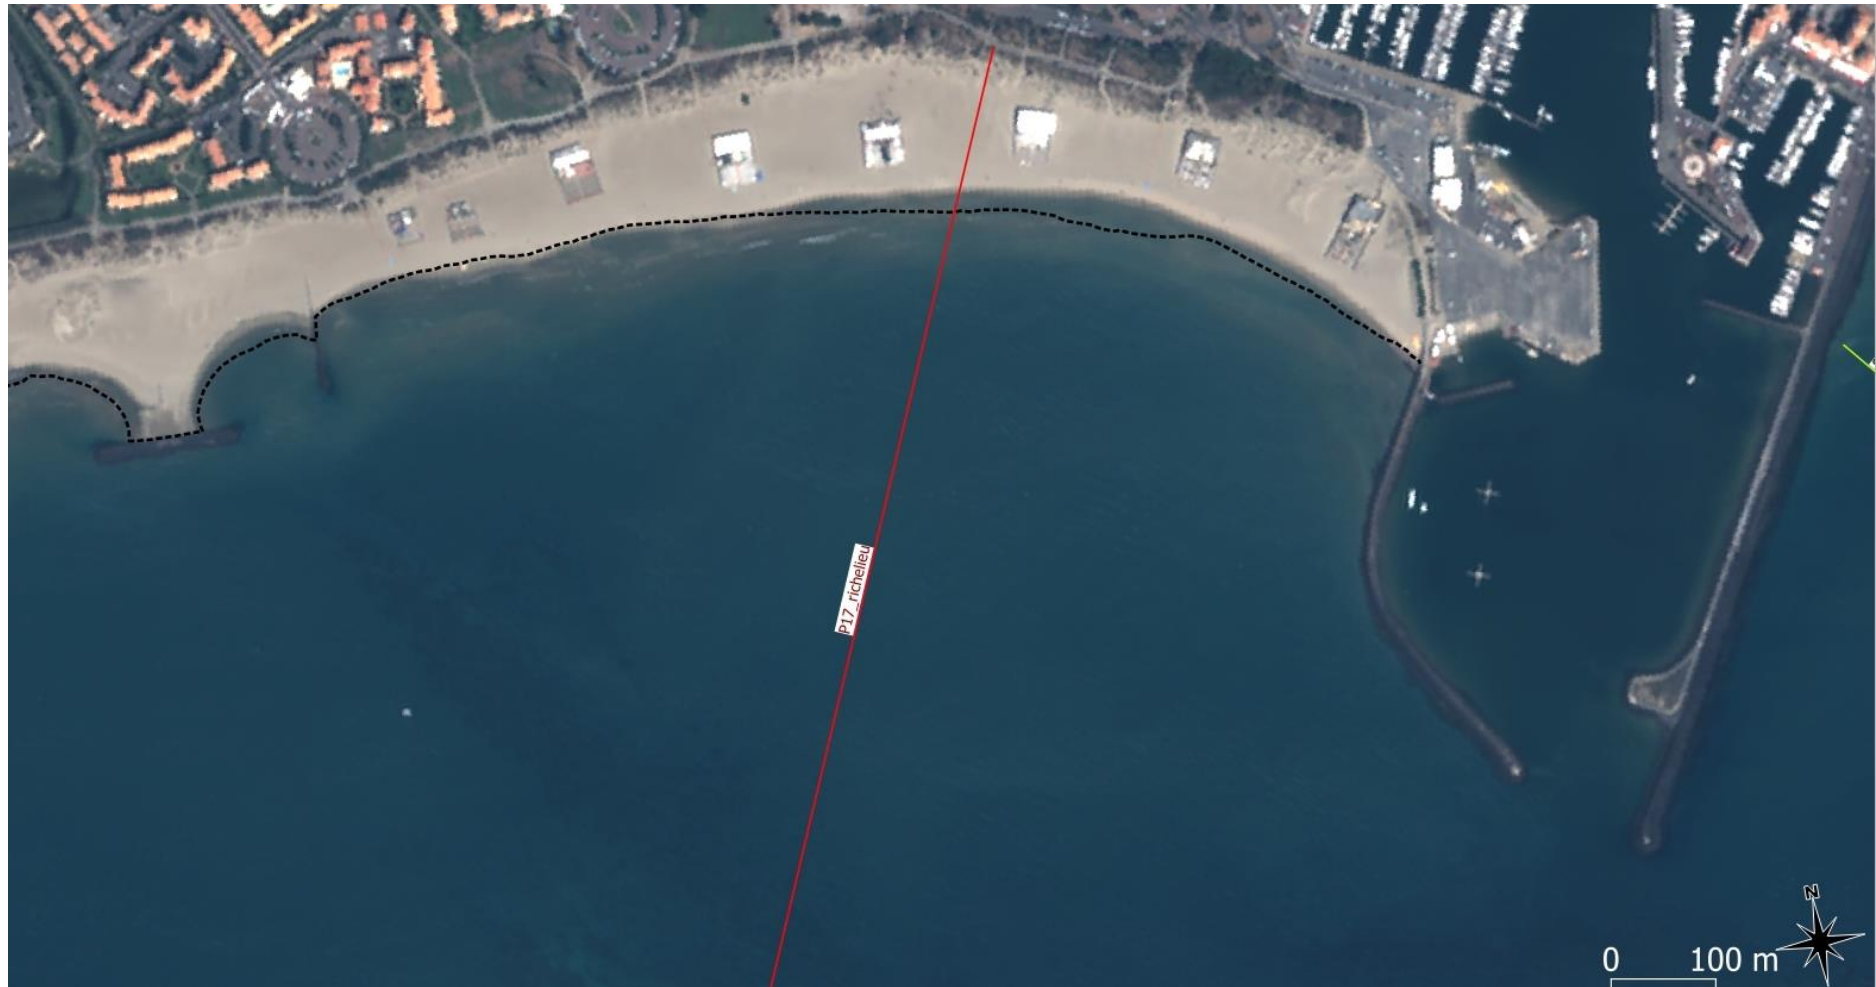
Figure 140 : ortho-photographie 2020 (Pléiades) du secteur 9 (Agde – Richelieu) montrant la morphologie de la plage et des barres d'avant-côte (visibles par transparence de l'eau). La position du trait de côte en 2015 est rappelée par un trait pointillé noir.

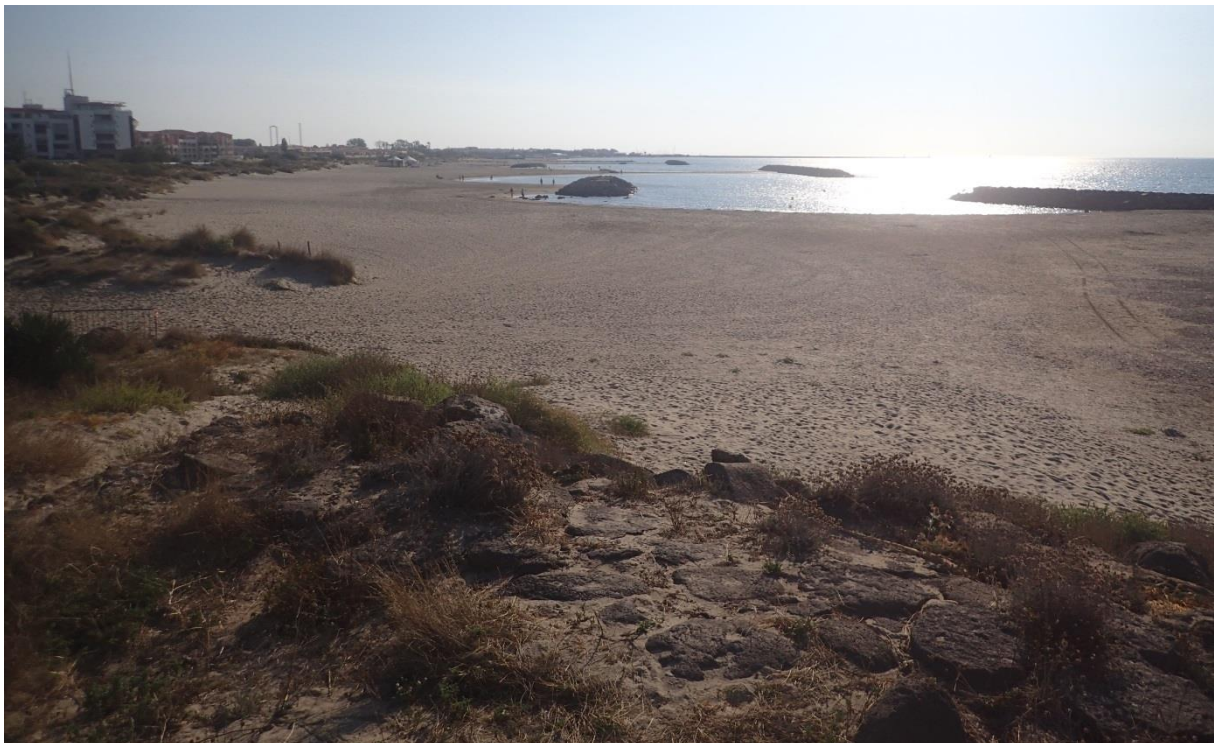
Figure 141 : photo du 14 septembre 2020 de la plage de Rochelongue depuis la pointe rocheuse (promontoire du poste de secours)

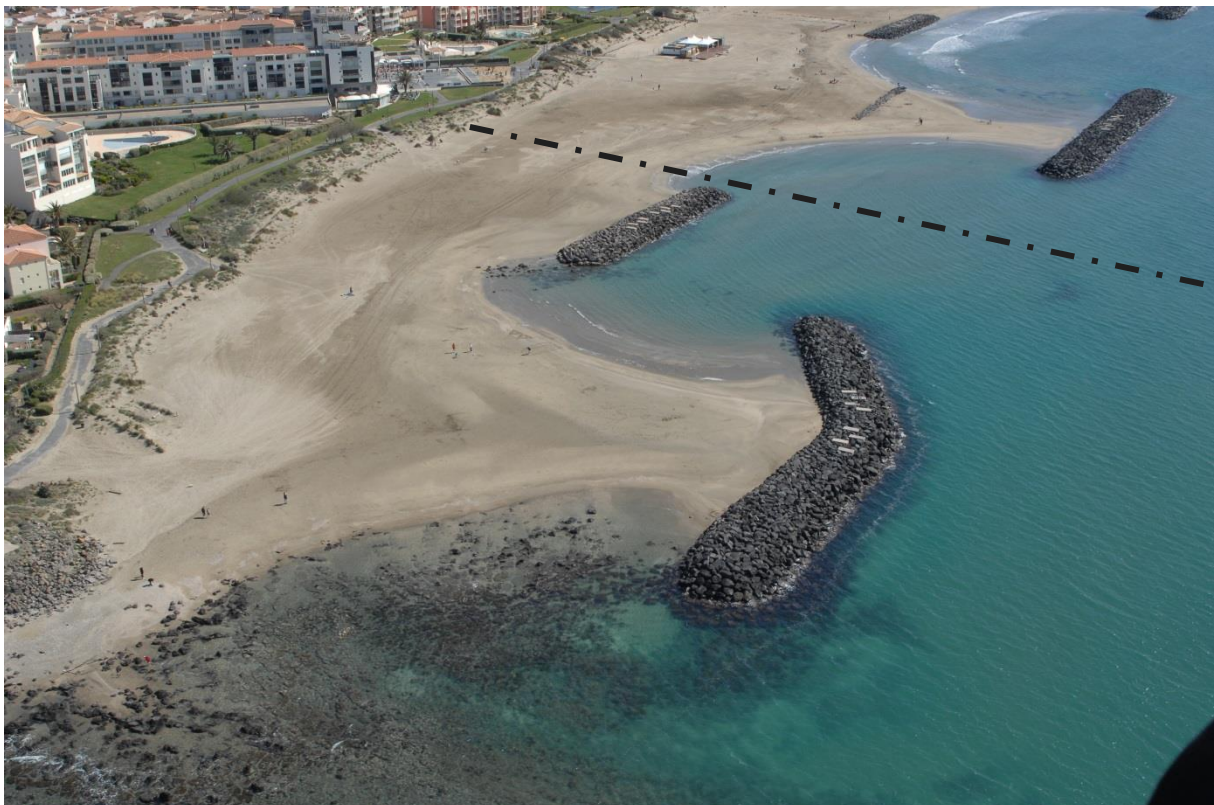
Figure 142 : photographie aérienne du secteur du profil P13-rochelongue (position approximative en pointillés). Cliché pris le 15 avril 2016 (© photo EID-Méd., CD-34)

Le profil **P13-Rochelongue** est situé à l’est de la coulée basaltique dit du Mail de Rochelongue entre les brise-lames.

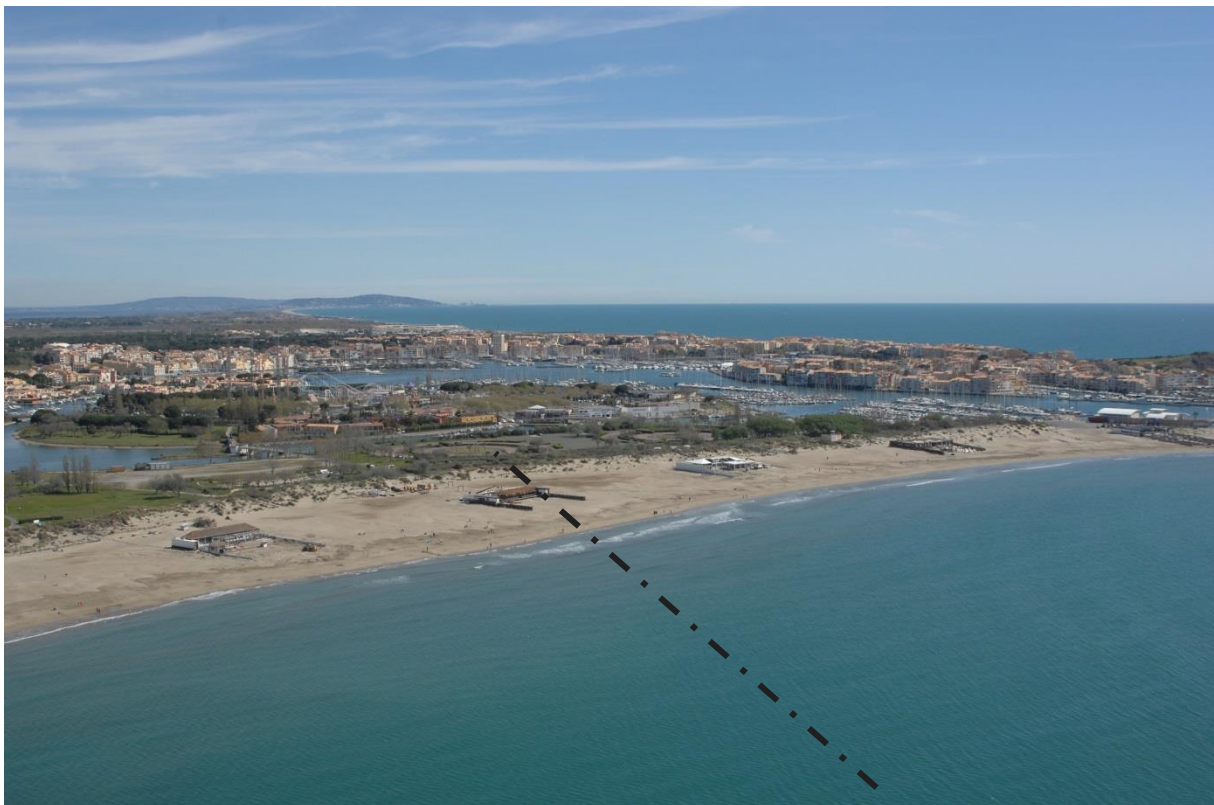
Pourtant l'érosion a largement dominé au terme de la période 2015-2020, et on note un recul assez inhabituel pour cette plage pour toute sa partie est : -18 m en 5 ans sur le profil **P17-Richelieu**. Ce profil a perdu du volume sur tout le bas de plage, et sur le front de la dune. En revanche, on note une accumulation de sable sur le haut de la plage. Sous l'eau, tout le pied de plage entre 0 et -2 m NGF a été érodé, mais le reste du profil au large demeure très stable.

Figure 144 : photographie aérienne du secteur du profil P17-Richelieu (position approximative en pointillés). Cliché pris le 15 avril 2016 (© photo EID-Méd., CD-34)

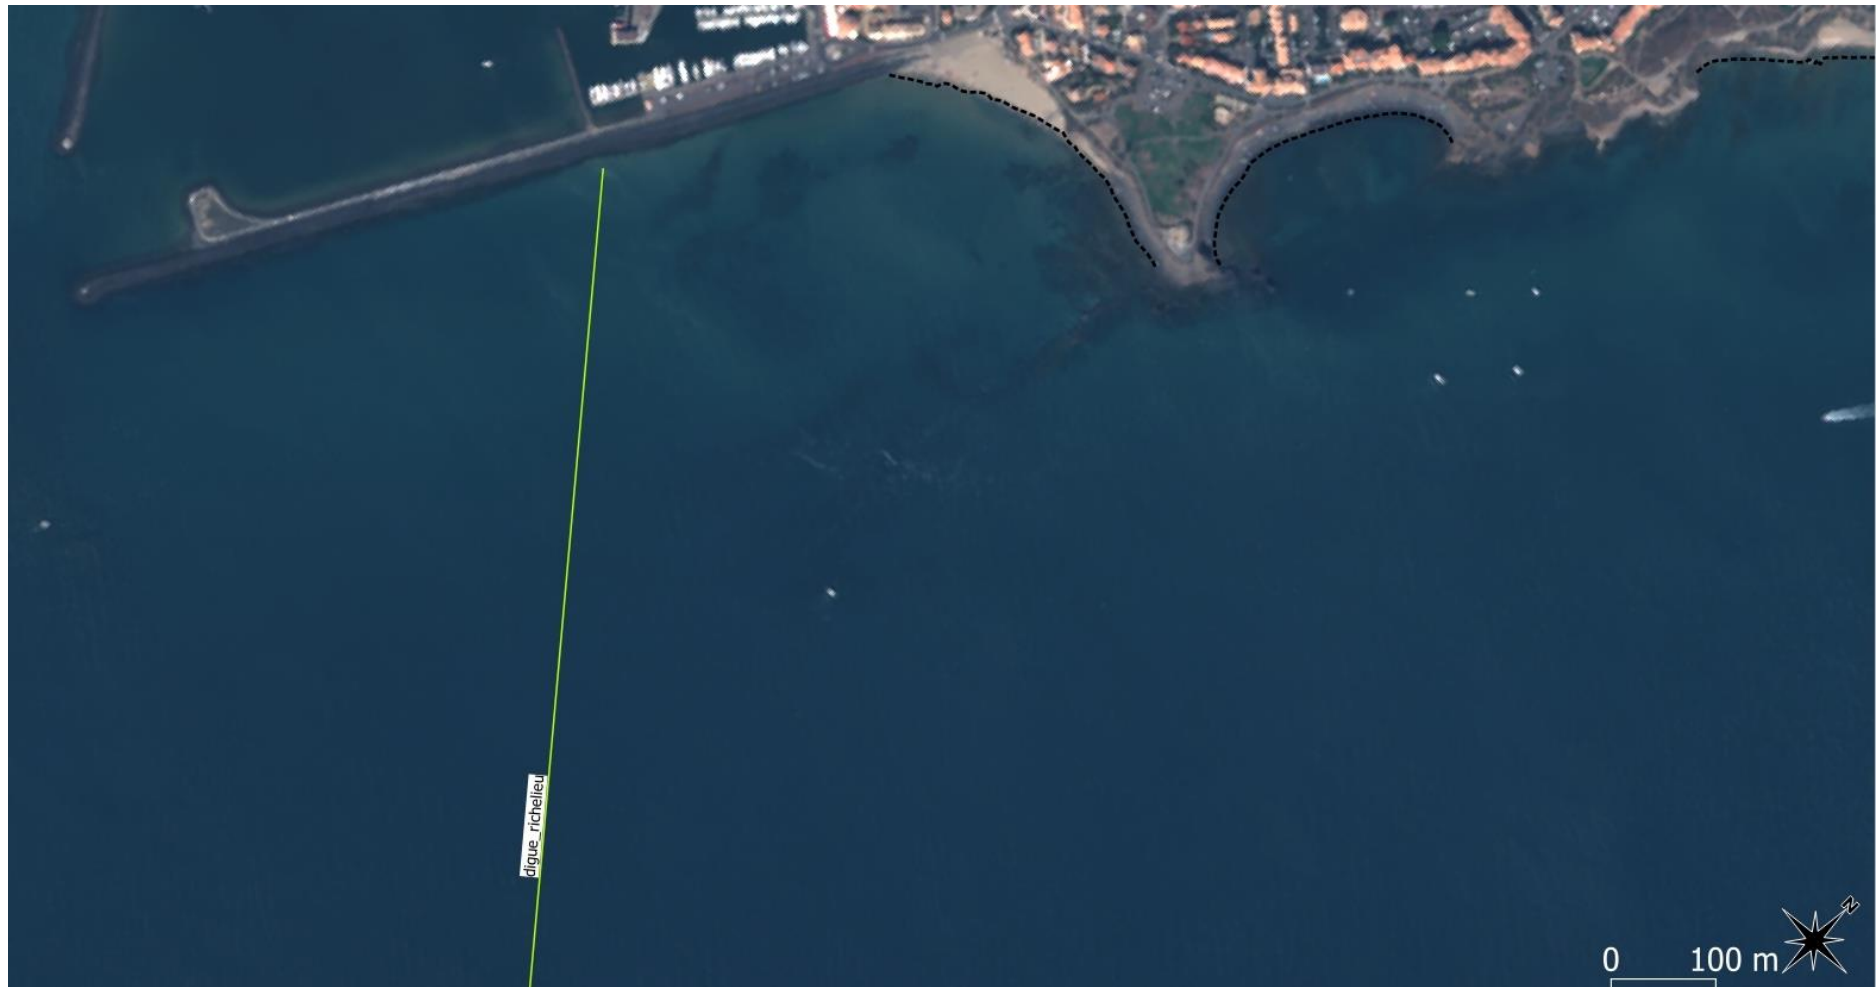
Figure 147 : ortho-photographie 2020 (Pléiades) du secteur 10 (Agde – la Conque) montrant la morphologie de la plage et des barres d'avant-côte (visibles par transparence de l'eau). La position du trait de côte en 2015 est rappelée par un trait pointillé noir.
