Suivi du littoral ouest-Hérault

Rapport de la campagne de septembre 2020

Accord-cadre d'études EID - Conseil Départemental de l'Hérault

Février 2021

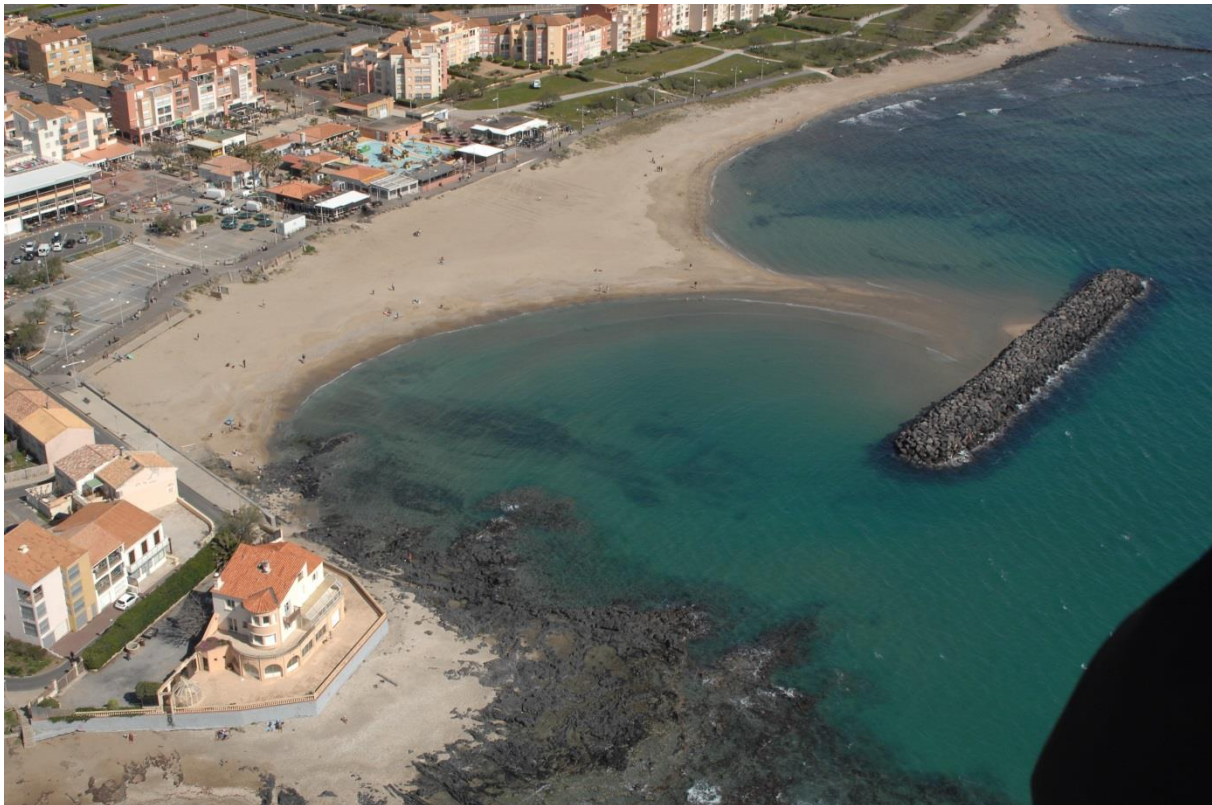
Figure 151 : vue aérienne de la plage du môle le 15 avril 2016 (© photo EID & CD-34, 2016).

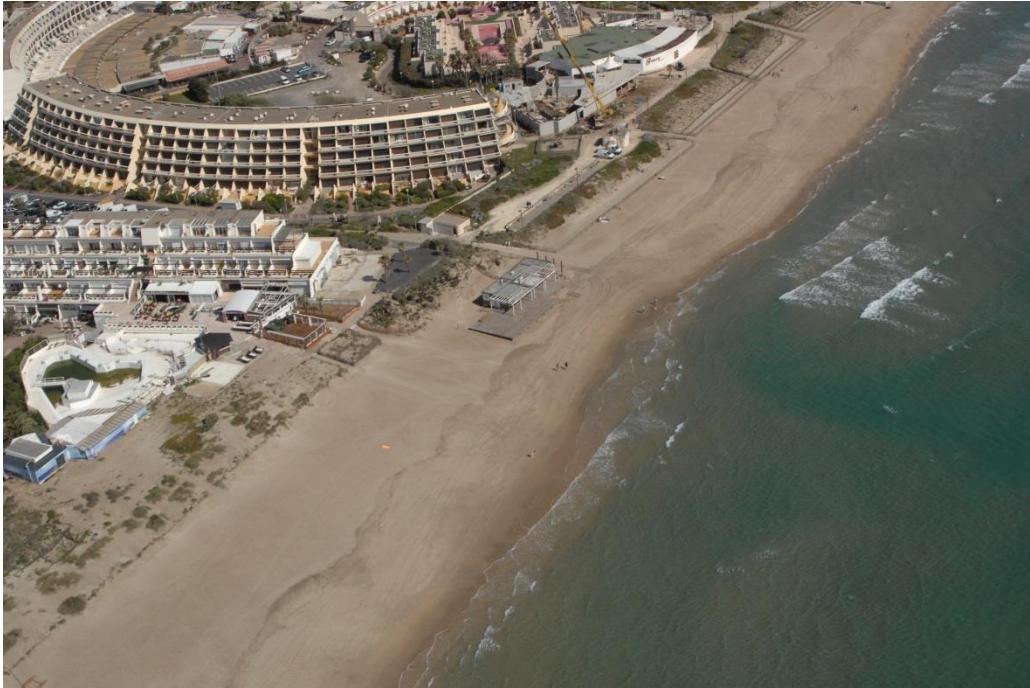
Tous les indicateurs sont au vert pour ce profil ; la plage émergée peut être considérée comme stable, et la plage immergée présente un gain de sable très favorable (comme pour le profil voisin plus au sud-ouest). Quant au cordon dunaire, malgré une fréquentation toujours difficile à maîtriser, on note un certain gain en épaisseur du haut de plage.

Figure 156 : vue aérienne de la plage d'Hélio polis à Agde le 15 avril 2016 (© photo EID & CD-34, 2016).

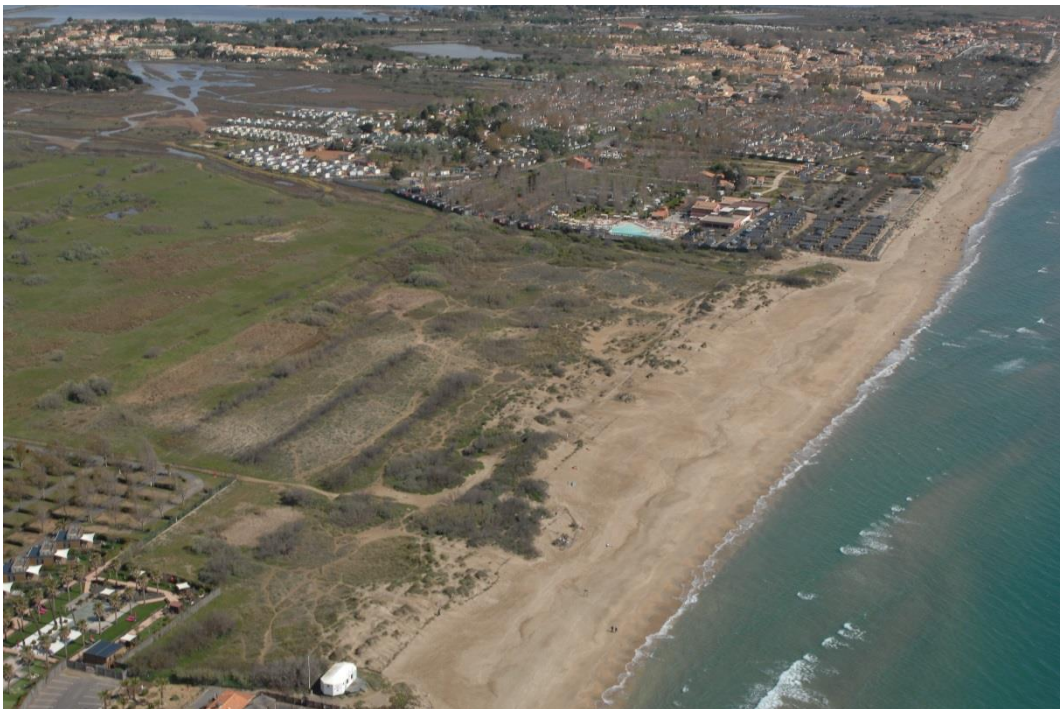
Figure 157 : vue aérienne de la plage devant la réserve du Bagnas le 15 avril 2016 (© photo EID & CD-34, 2016).
