Suivi du littoral ouest-Hérault

Rapport de la campagne de septembre 2021

Accord-cadre d'études EID - Conseil Départemental de l'Hérault

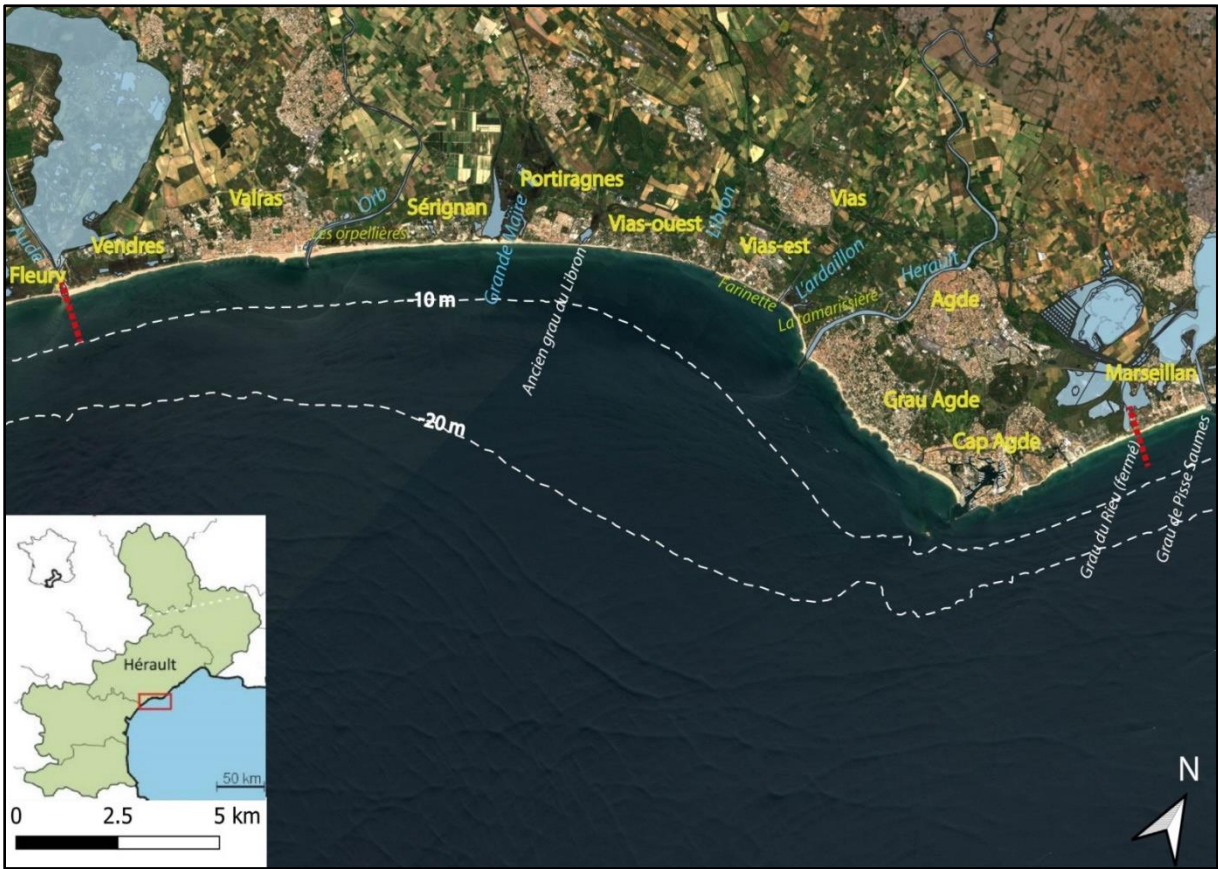
Figure 1 : Site d'étude avec ses limites représentées par un trait pointillé rouge

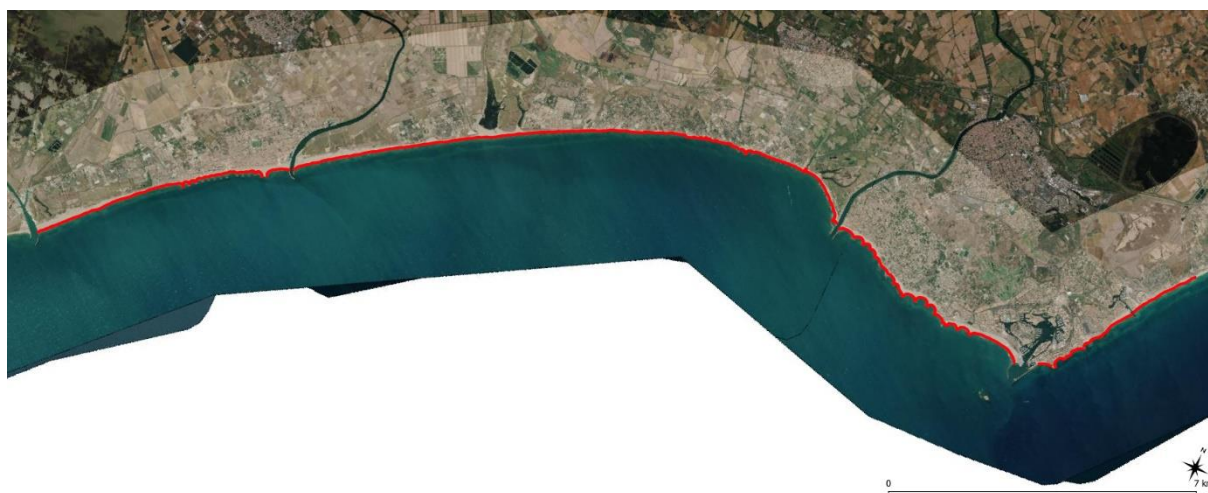
Figure 2 : Représentation du trait de côte levé pour les 3 années de suivi du projet

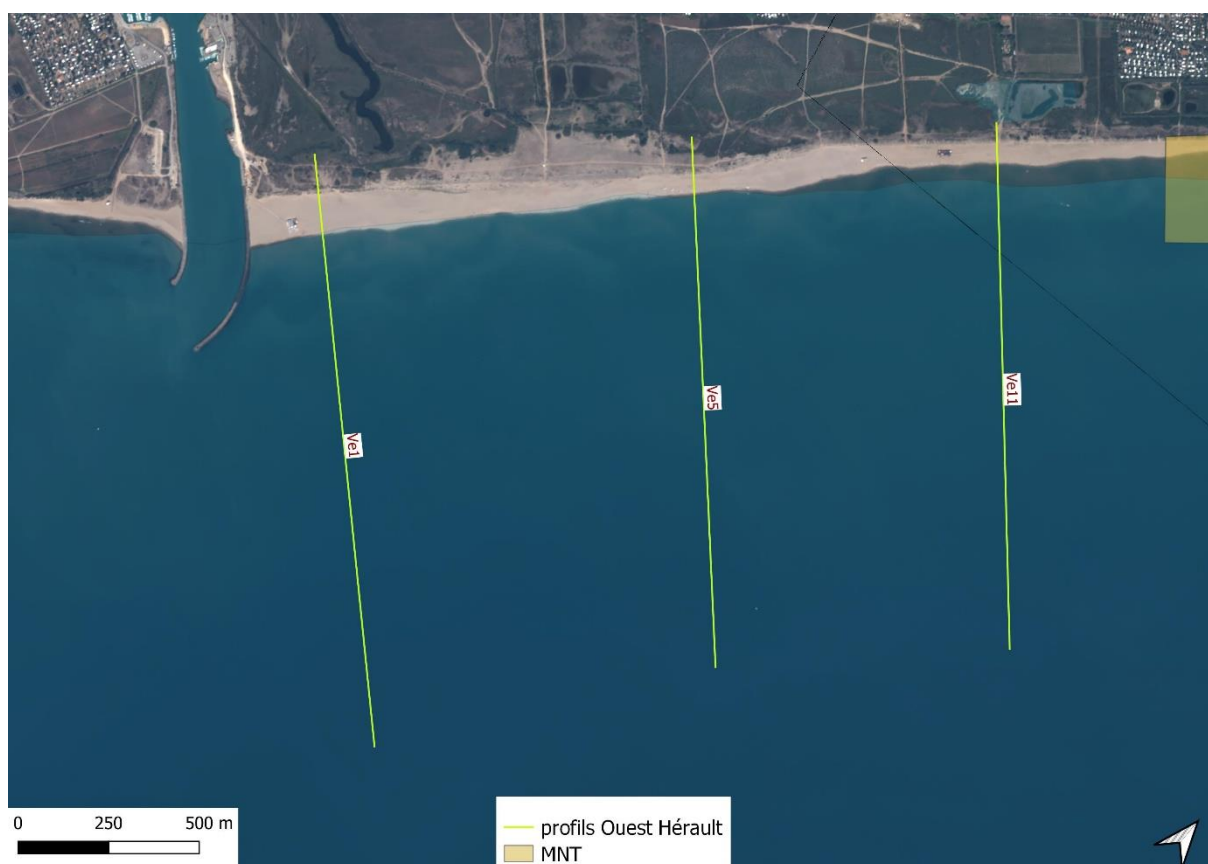
Figure 5 : carte générale du littoral de Vendres plage, montrant les profils topo-bathymétriques du secteur ainsi qu'une partie du MNT à l'est de la commune.

Le secteur 1 s'étend sur l'ensemble de la commune de Vendres, entre l'embouchure de l'Aude à l'est et la limite communale avec Valras à l'ouest. Contrairement à l'an dernier, le trait de côte a majoritairement avancé sur la mer entre 2020 et 2021. C'est le cas sur l'extrémité ouest protégée par la digue de l'Aude, permettant ainsi un gain record pour le secteur de près d'une quinzaine de mètres (profil Ve1). Sur le reste de la commune, l'évolution oscille entre de légères avancées et de légers reculs. L'encoche d'érosion visible sur l'est de Vendres, à la limite avec Valras, s'est stabilisée puisque l'on observe même une petite avancée depuis l'an dernier. Les figures 6 et 7 qui suivent illustrent ces propos.

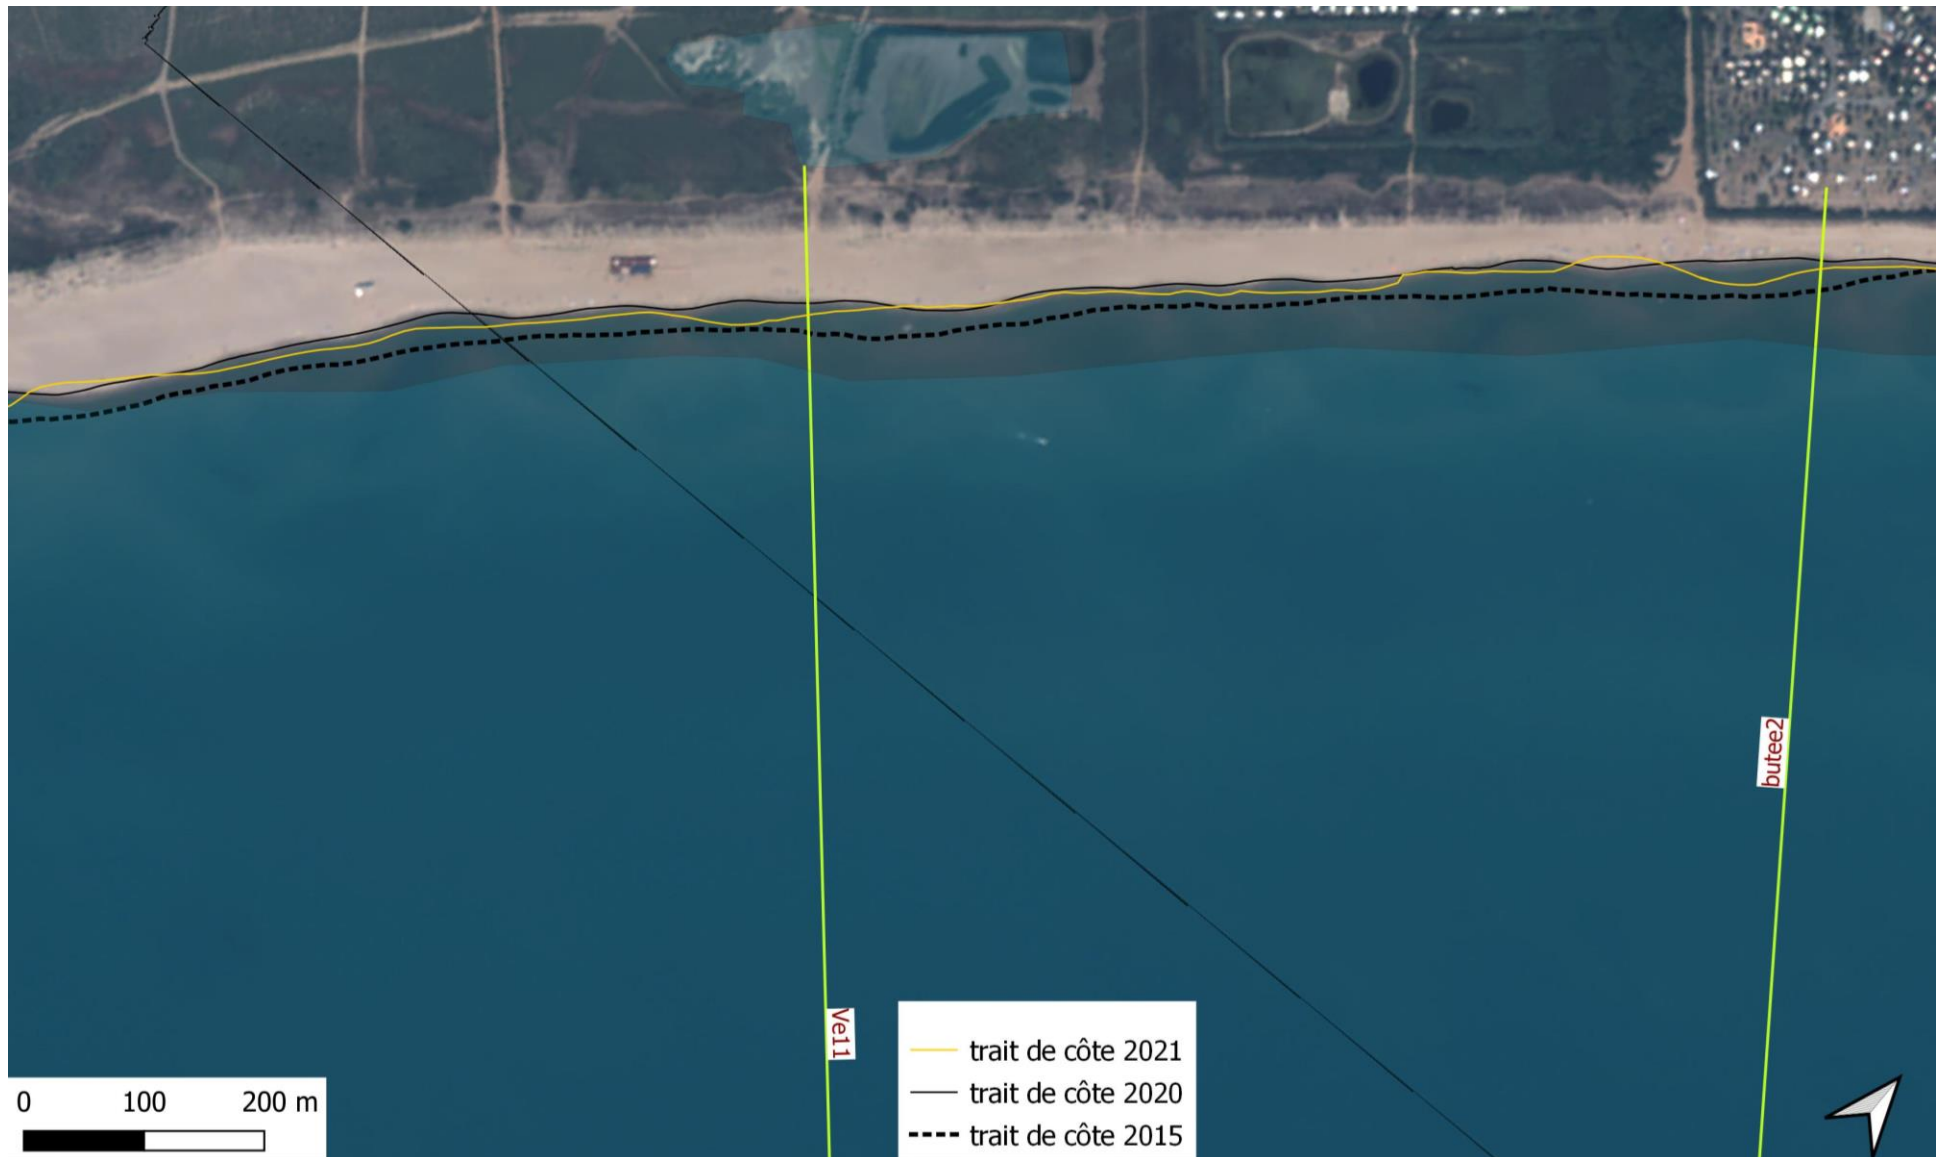
Figure 7 : ortho-image Pléiades de 2020 sur la partie est de Vendres permettant de comparer l'évolution du trait de côte entre 2015 (pointillé), 2020 (noir) et 2021 (jaune)

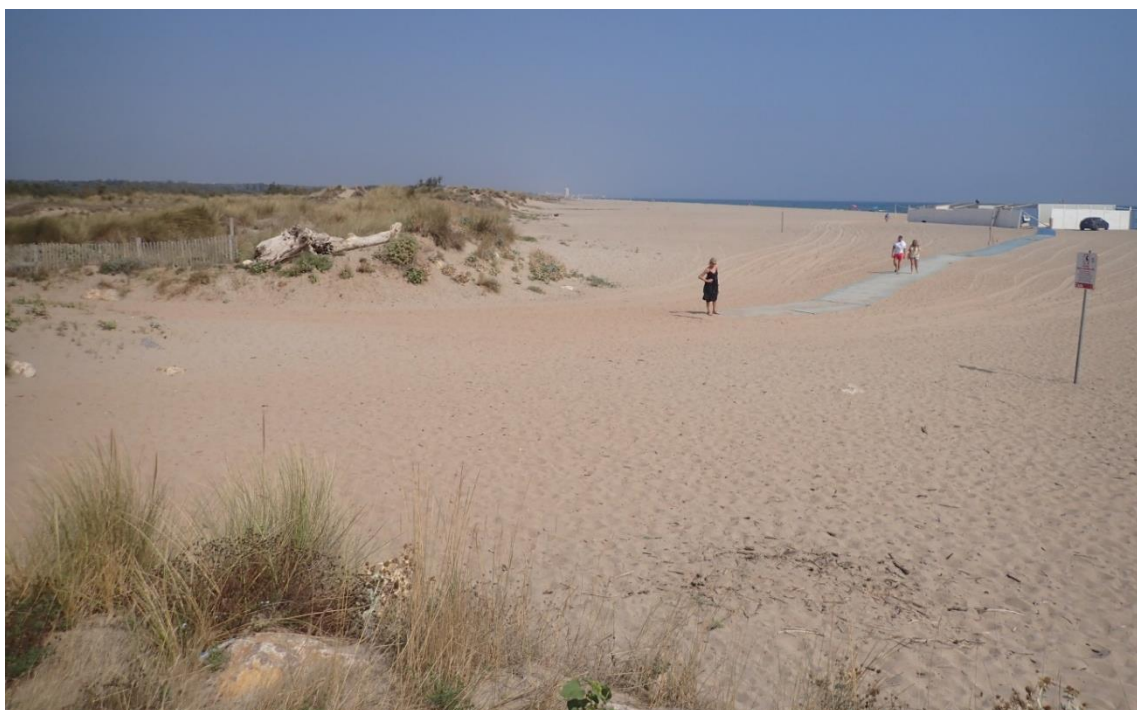
Figure 8 : photographie prise depuis l'entrée ouest de la plage de Vendres contre la digue de l'Aude, avec vue sur la paillote du Chichoulet-plage (© photo EID-Méditerranée, 14 septembre 2020).

Le graphique ci-dessous montre un cordon dunaire toujours aussi stable sur les 2 profils, avec des valeurs supérieures par endroits à 3 m (NGF). Les valeurs positives sur la partie émergée sont surtout liées à l'accumulation de sable sur la berme, en partie basse de la plage. En effet, le trait de côte a avancé de 11 m sur le profil, confirmant ainsi le bilan sédimentaire positif du lieu entre 2020 et 2021.

Pour la partie immergée, la fosse présente en 2020 entre la plage et la barre interne a été comblée et la barre d'avant côte interne est donc plus large, même si sa hauteur reste assez similaire. Le même phénomène est observé pour la fosse entre les 2 barres littorales. La barre externe a cependant avancé vers le large de quelques dizaines de mètres (pour sa partie haute) tout en s'élevant de près de 60 cm en 2021. Elle est désormais à -2 m de profondeur, contre -2,6 m en 2020. Le bilan de la partie immergée est donc en gain de 48 m³/ml/an, dû majoritairement au comblement des fosses.

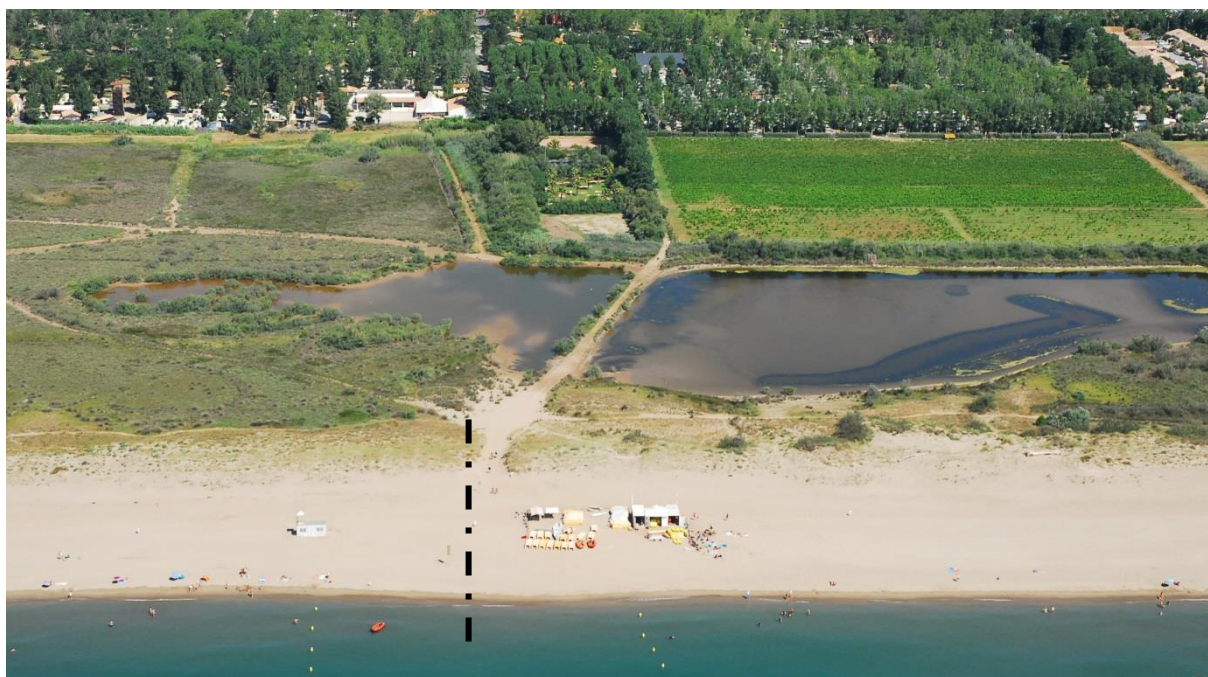
Figure 12 : photographie aérienne du secteur de plage du profil Ve11 (en trait pointillé) le 27 juin 2018 (photo © EID-Méditerranée, CD-34) sur la commune de Vendres

Le profil **Ve11** se situe à l'ouest de l'accès plage du camping Sandaya - Les vagues, qui traverse une lagune pré-existante dans le paysage des années 1950 (photos aériennes anciennes : un grau était visible au niveau de l'accès à la plage actuel).

L'année 2021 marquée par une période hivernale relativement calme, a permis de ralentir le recul du trait de côte sur ce secteur où l'encoche d'érosion est très visible à partir de la fin du géotube immergé. En effet, entre 2020 et 2021, la limite terre-mer a avancé vers les terres d'une dizaine de mètres sur le graphique (figure 13).

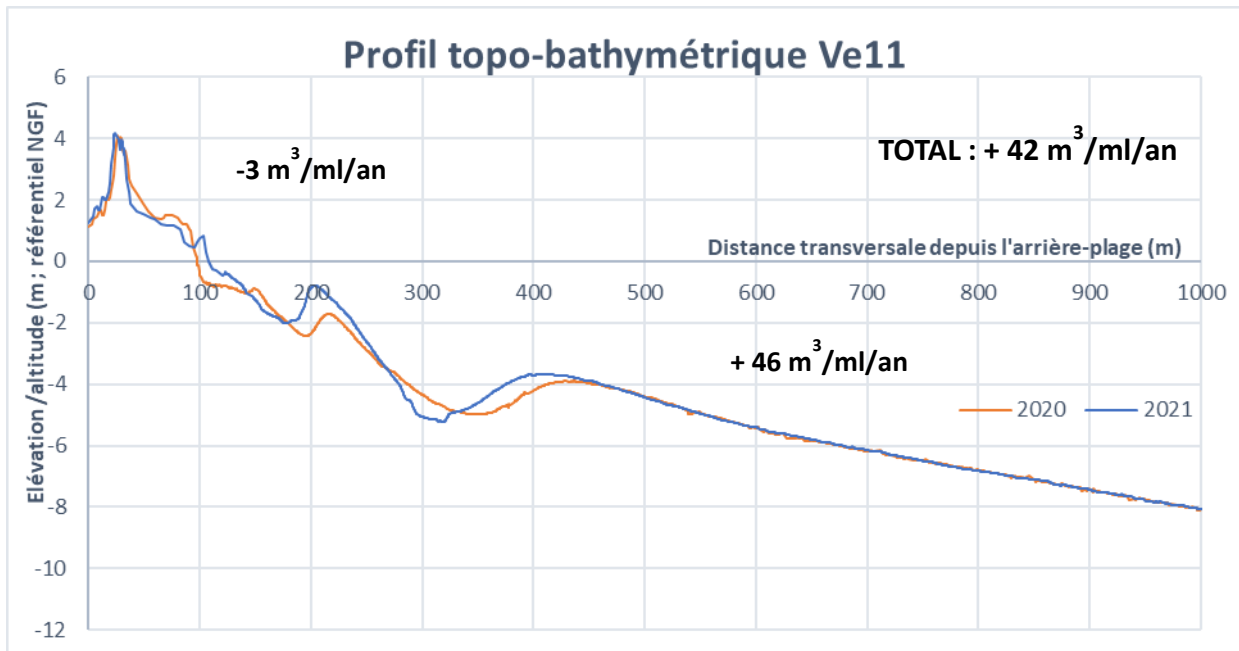
Le cordon dunaire semble très proche de celui de 2020 mais l'érosion du pied de dune est visible jusqu'à la berme. Néanmoins, l'avancée du trait de côte coïncide avec la formation d'une nouvelle berme. Globalement, la plage émergée est stable en termes de volume sableux.

Pour l'avant côte, le sable s'est légèrement accumulé sur les petits fonds près de la limite eau-sable, mais aussi sur les 2 barres. La barre interne est désormais plus haute avec moins de 1 m de profondeur au niveau de son sommet, alors que la barre externe est à - 3,7 m pour sa crête. La fosse entre ces 2 bancs de sable s'est légèrement creusée et rapprochée de la plage de l'ordre d'une cinquantaine de mètres. Le bilan de la partie avant côte est donc largement positif sur ce profil.

Figure 13 : Evolution du profil topo-bathymétrique Ve11 entre 2020 et 2021

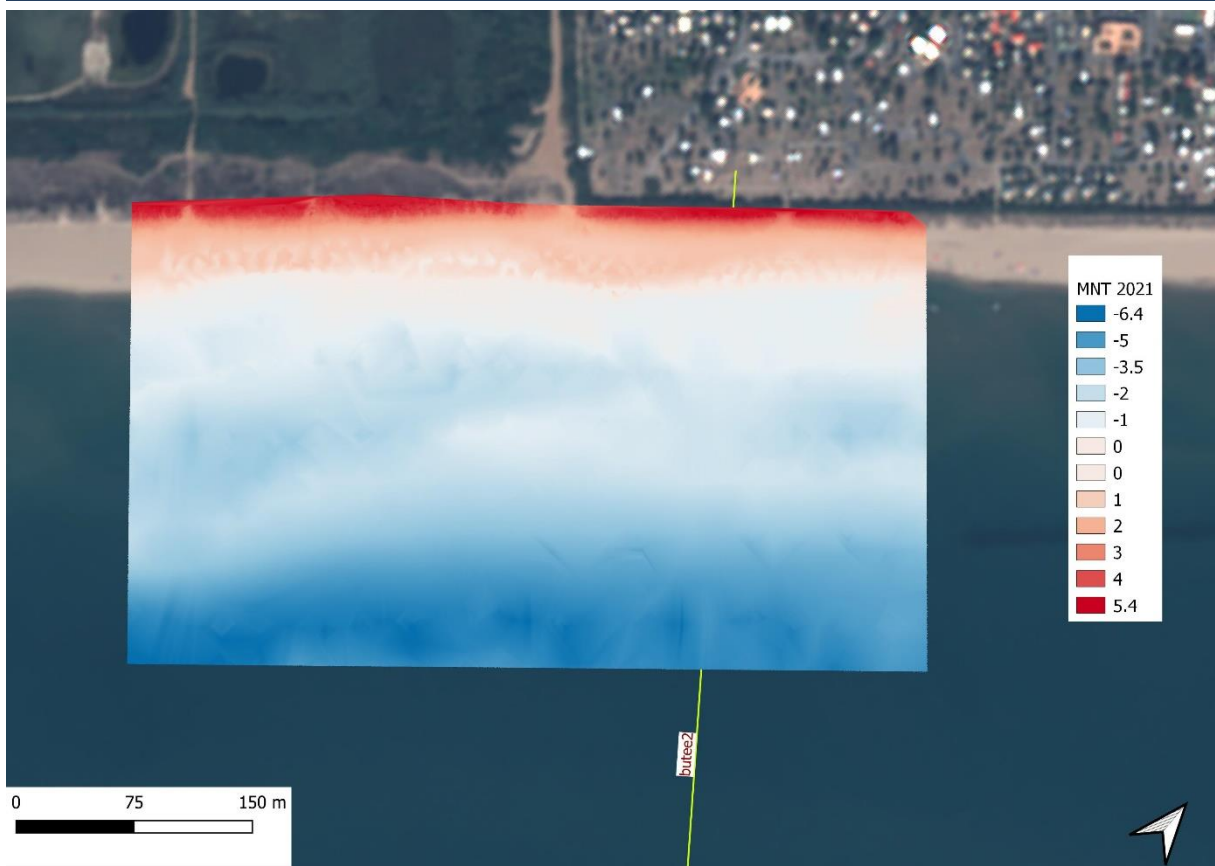
Figure 14 : Représentation du relief sur le MNT à la limite communale entre Vendres et Valras, pour le Lidar 2015 (haut) et les levés terrain de 2021 (bas)

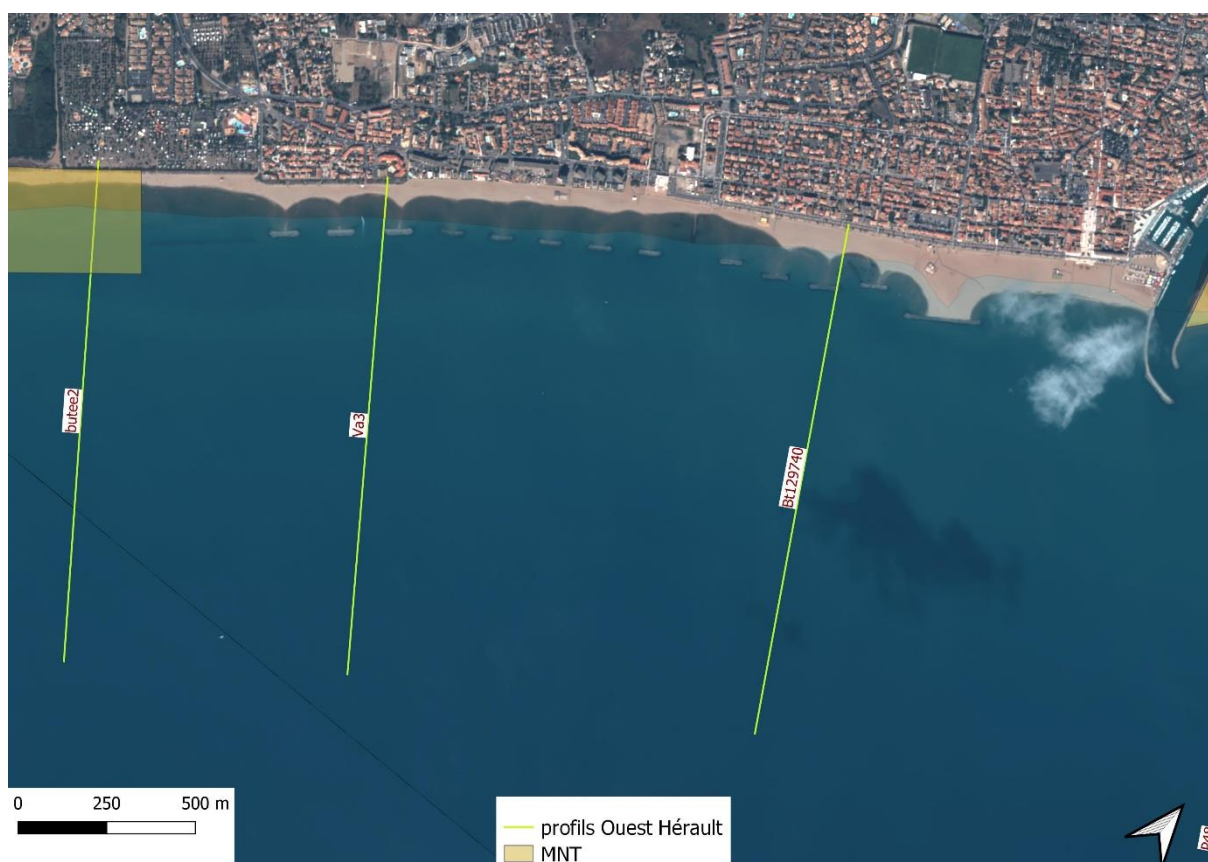
Figure 16 : carte générale du littoral de Valras plage sur la partie urbanisée, montrant les profils topo-bathymétriques du secteur ainsi qu'une partie du MNT à l'ouest de la commune.

Le secteur 2 s'étend de la limite communale avec Vendres à l'ouest, jusqu'à l'embouchure de l'Orb à l'est, comprenant ainsi toute la partie urbanisée de Valras. L'extrémité ouest de la commune de Valras montre une avancée significative du trait de côte sur une petite portion. A l'approche des ouvrages, la limite terre-mer est relativement stable par rapport à 2020. Les premiers brise-lames à l'ouest décalent la position des tombolos sans toutefois apporter d'autres variations puisque ces tombolos ne sont plus reliés à leur ouvrage, comme c'était le cas en 2015. Le trait de côte reste assez proche de celui de l'an dernier, à l'exception d'une petite zone à l'ouest du grand brise-lame qui semble être en avancée de plusieurs mètres.

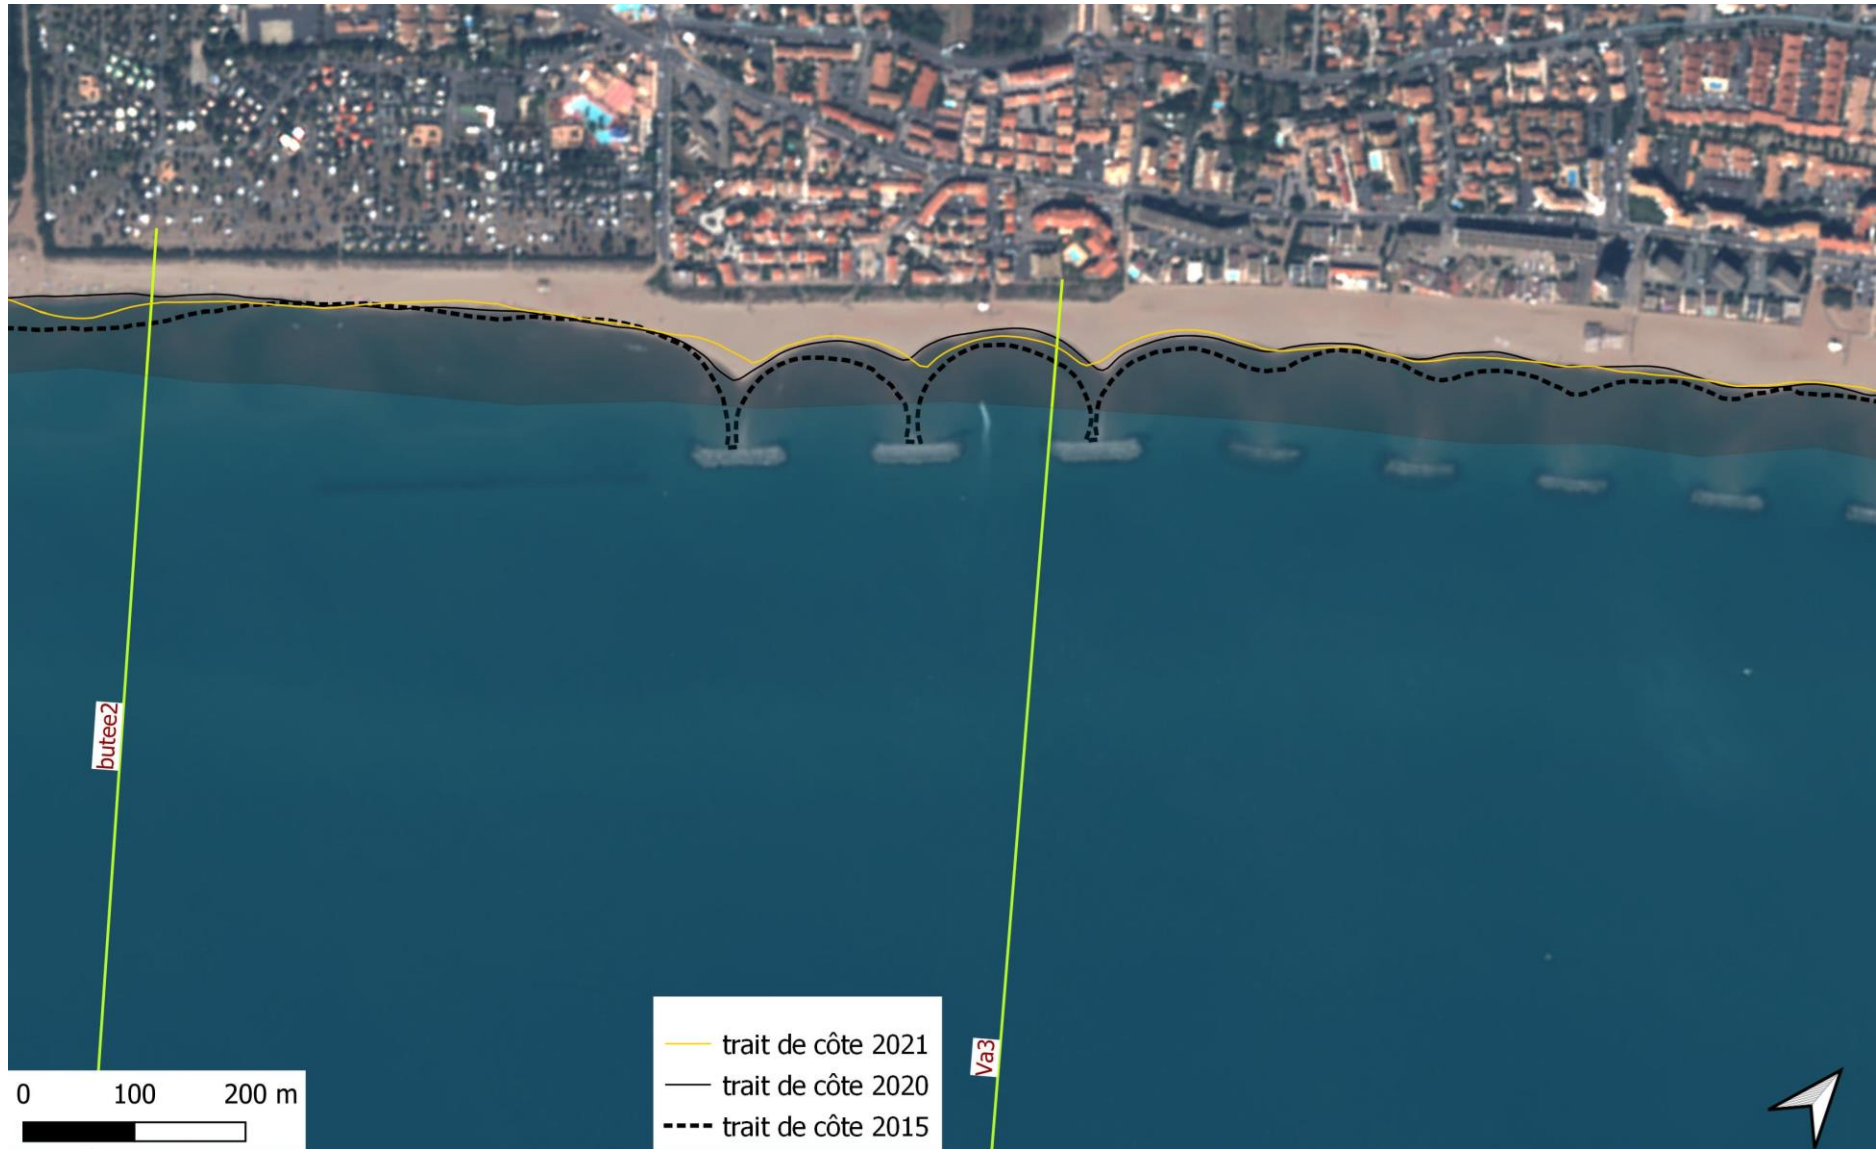
Figure 17 : ortho-image Pléiades de 2020 (commune de Valras) sur la partie ouest du secteur 2, montrant l'évolution du trait de côte entre 2015 (pointillé), 2020 (noir) et 2021 (jaune)

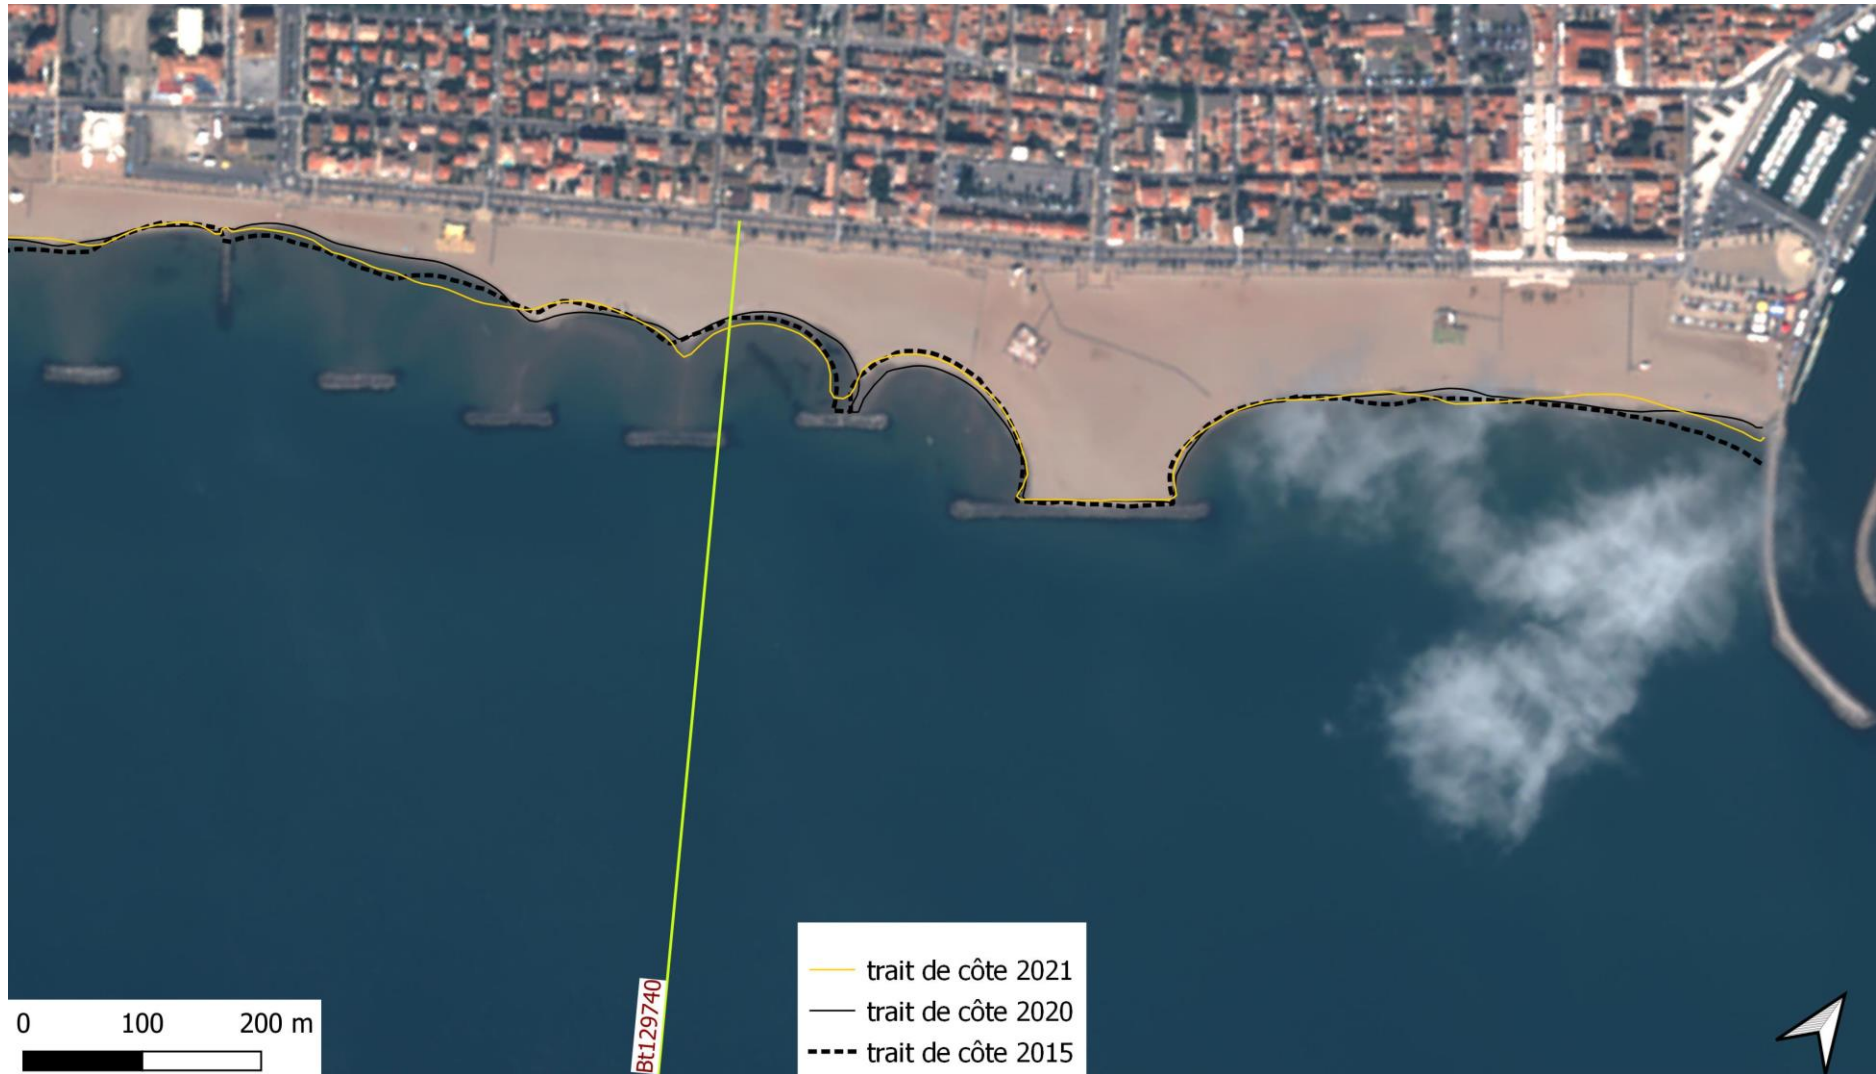
Figure 18 : ortho-image Pléiades de 2020 (commune de Valras) sur la partie est du secteur 2, permettant de comparer l'évolution du trait de côte entre 2015 (pointillé), 2020 (noir) et 2021 (jaune)

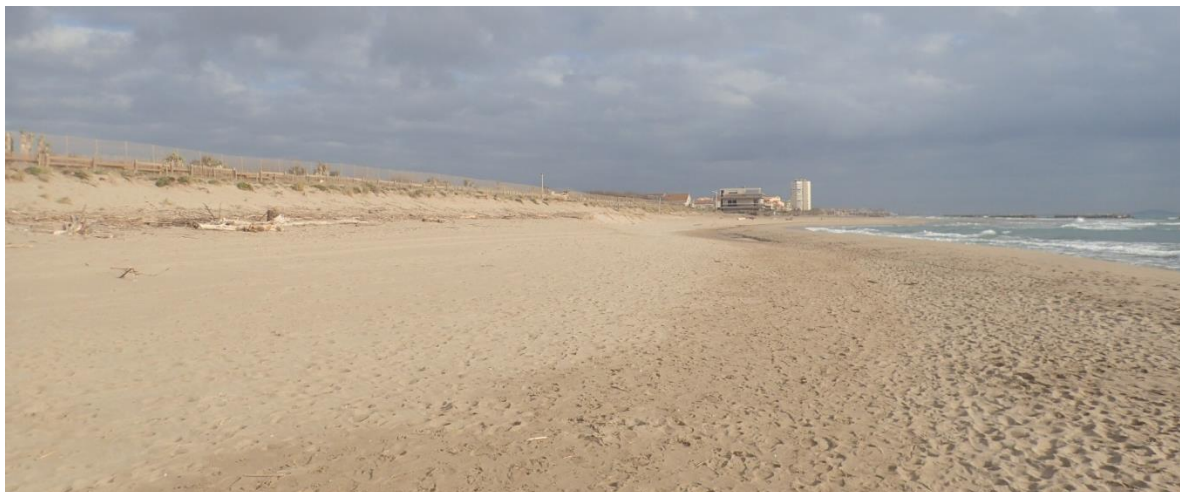
Figure 19 : photographie de la plage du secteur de plage du profil Butée2 pris en vue oblique le 6 janvier 2020 (photo © EID-Méditerranée, 2020)

Le profil **Butée 2** se situe à l'ouest du camping Valras – la plage et dans l'axe des résidences le Hameau du Soleil. Le profil est ainsi nommé car il passait historiquement sur le brise-lames immergé ("butée de pied") fait de containers géotextiles. Les observations terrain de l'an dernier ont été confirmées par le modèle numérique de terrain ci-dessus, réalisé sur le secteur et ne montrant plus de relief particulier à l'emplacement même de la butée de pied.

Le cordon dunaire n'a pas bougé depuis l'an dernier et les hauteurs dépassent toujours 5 m NGF. Seule la partie basse de la plage s'est étoffée puisque le trait de côte a avancé de 8 m, permettant ainsi à la berme de s'élargir et d'afficher un bilan légèrement positif pour le secteur émergé.

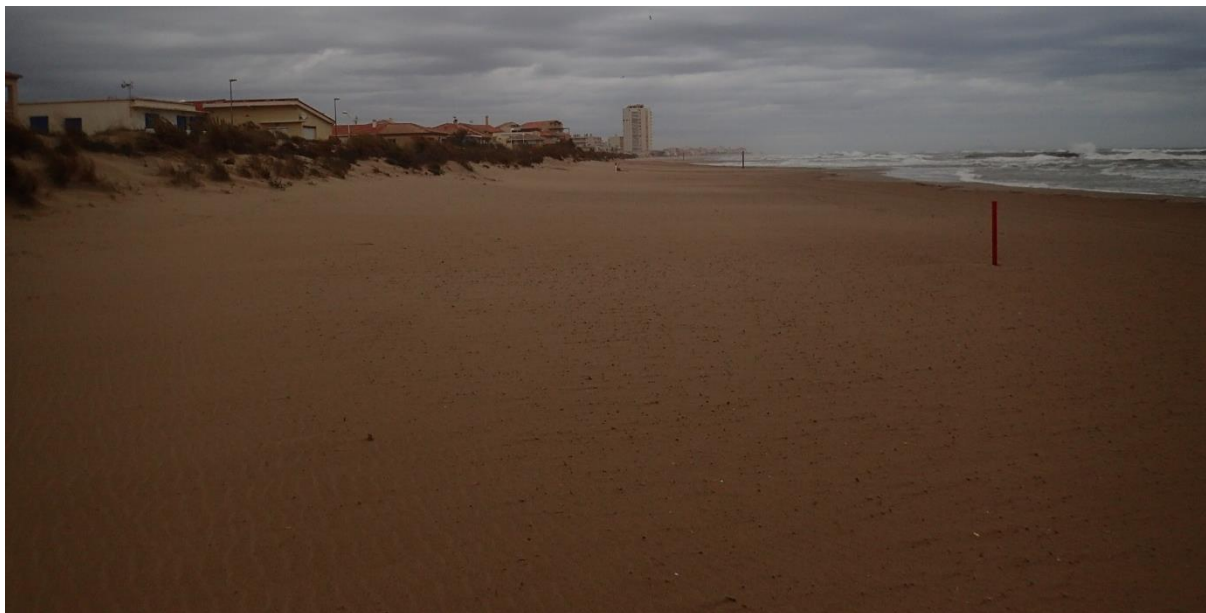
Figure 21 : photographie du 20 octobre 2020 lors d'un petit coup de mer du début de la plage de Valras face au brise-lame et au cordon de 2007 (© photo EID-Méditerranée, 2020 ; N.B. : le profil Va3 se situe dans le fond de la photo, après le second piquet en bois sur la plage).

Le profil **Va3** levé à Valras est un tracé historique proche du premier des trois brise-lames construits en 2007-2008. Le profil bathymétrique passe sur l'extrémité (musoir) du brise-lame et cette zone est donc exclue des calculs de volume (entre 134 m et 180 m de distance sur le profil depuis l'origine dans la dune non levée en 2020).

Sur ce profil, le haut de plage est très stable jusqu'à la mer comme le confirme l'évolution du stock sableux. Le trait de côte a reculé de 3 m depuis l'an dernier.

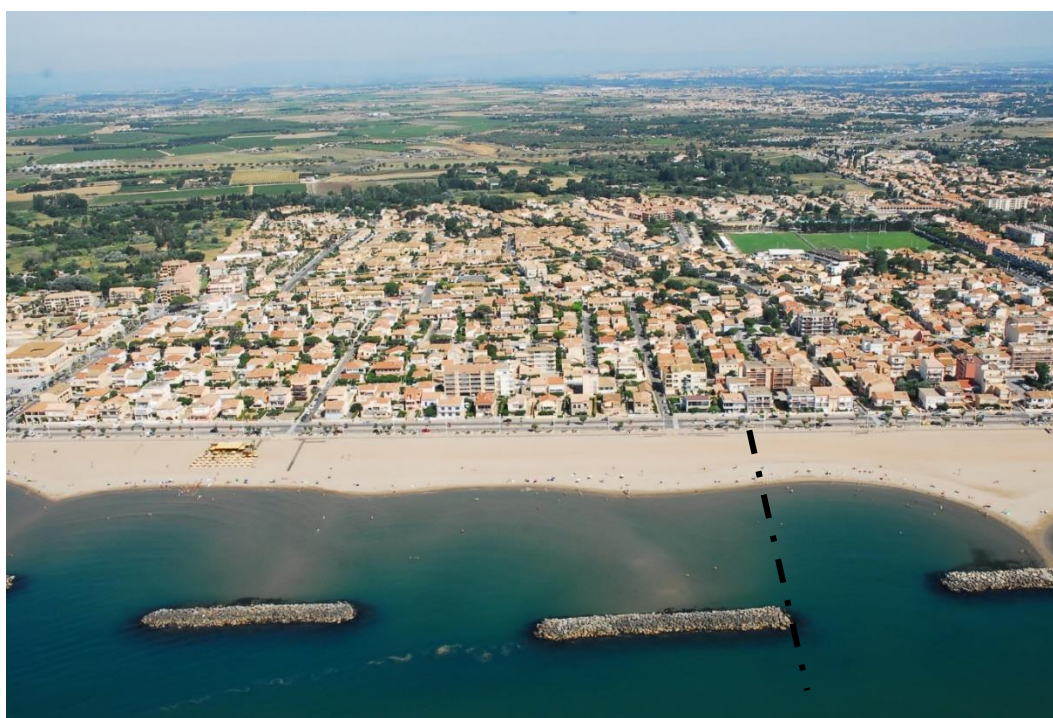
Figure 23 : photographie aérienne du secteur de plage du profil Bt129740 (en trait pointillé) pris en vue aérienne le 27 juin 2018 (photo © EID-Méditerranée, CD-34)

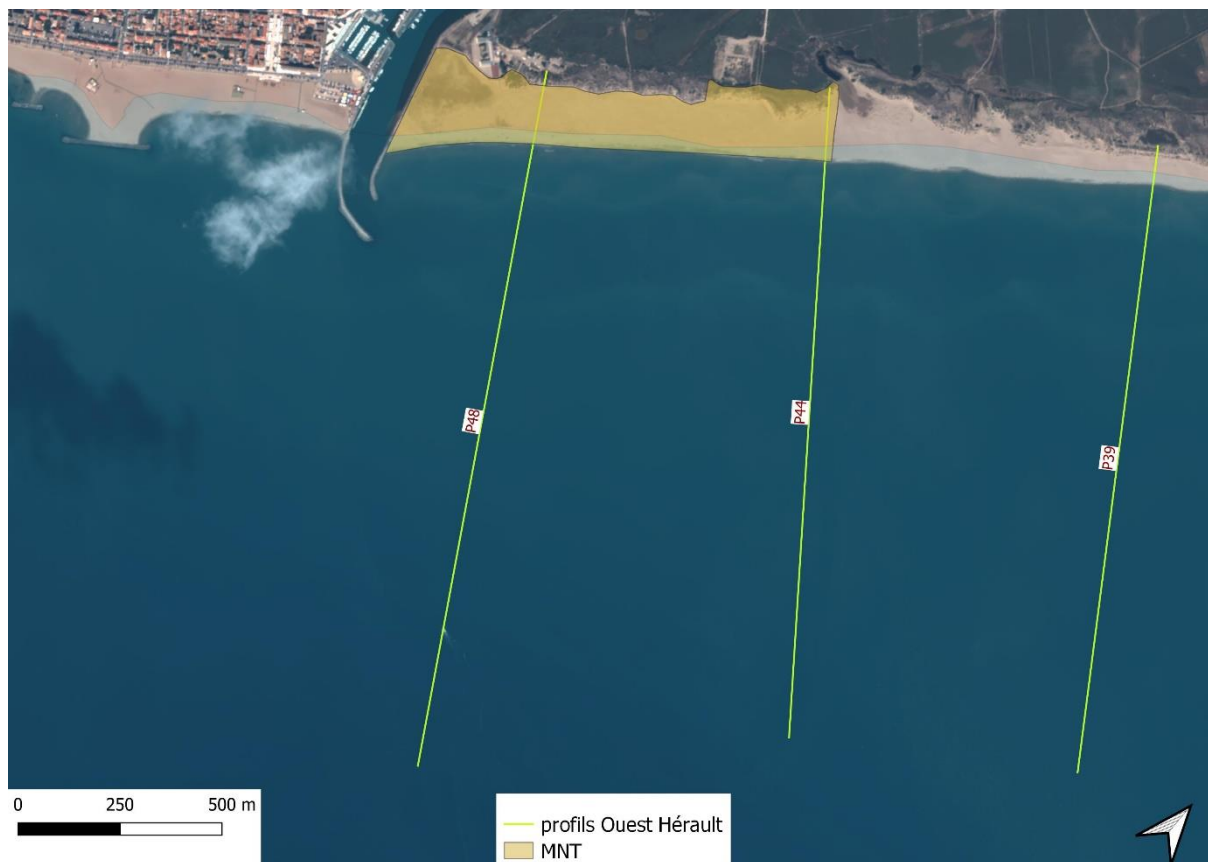
Figure 25 : carte générale du littoral de Valras plage au niveau de la zone naturelle des Orpellières, montrant les profils topo-bathymétriques du secteur ainsi que le MNT topographique à l'est de l'embouchure de l'Orb.

Le secteur 3 se situe à l'est de l'embouchure de l'Orb, sur la zone naturelle des Orpellières et jusqu'à la limite communale avec Sérignan. Cette zone est généralement en accrétion sur la partie émergée comme immergée, même si le trait de côte a tendance à reculer comme le montrait l'étude l'an dernier entre 2015 et 2020. Cependant, les levés de cette année indiquent une inversion de cette tendance, avec ce gain sur la mer de plusieurs mètres généralisé à la zone des Orpellières de la commune de Valras. Ce dernier atteint 10 m par endroits comme c'est le cas sur le profil P48.

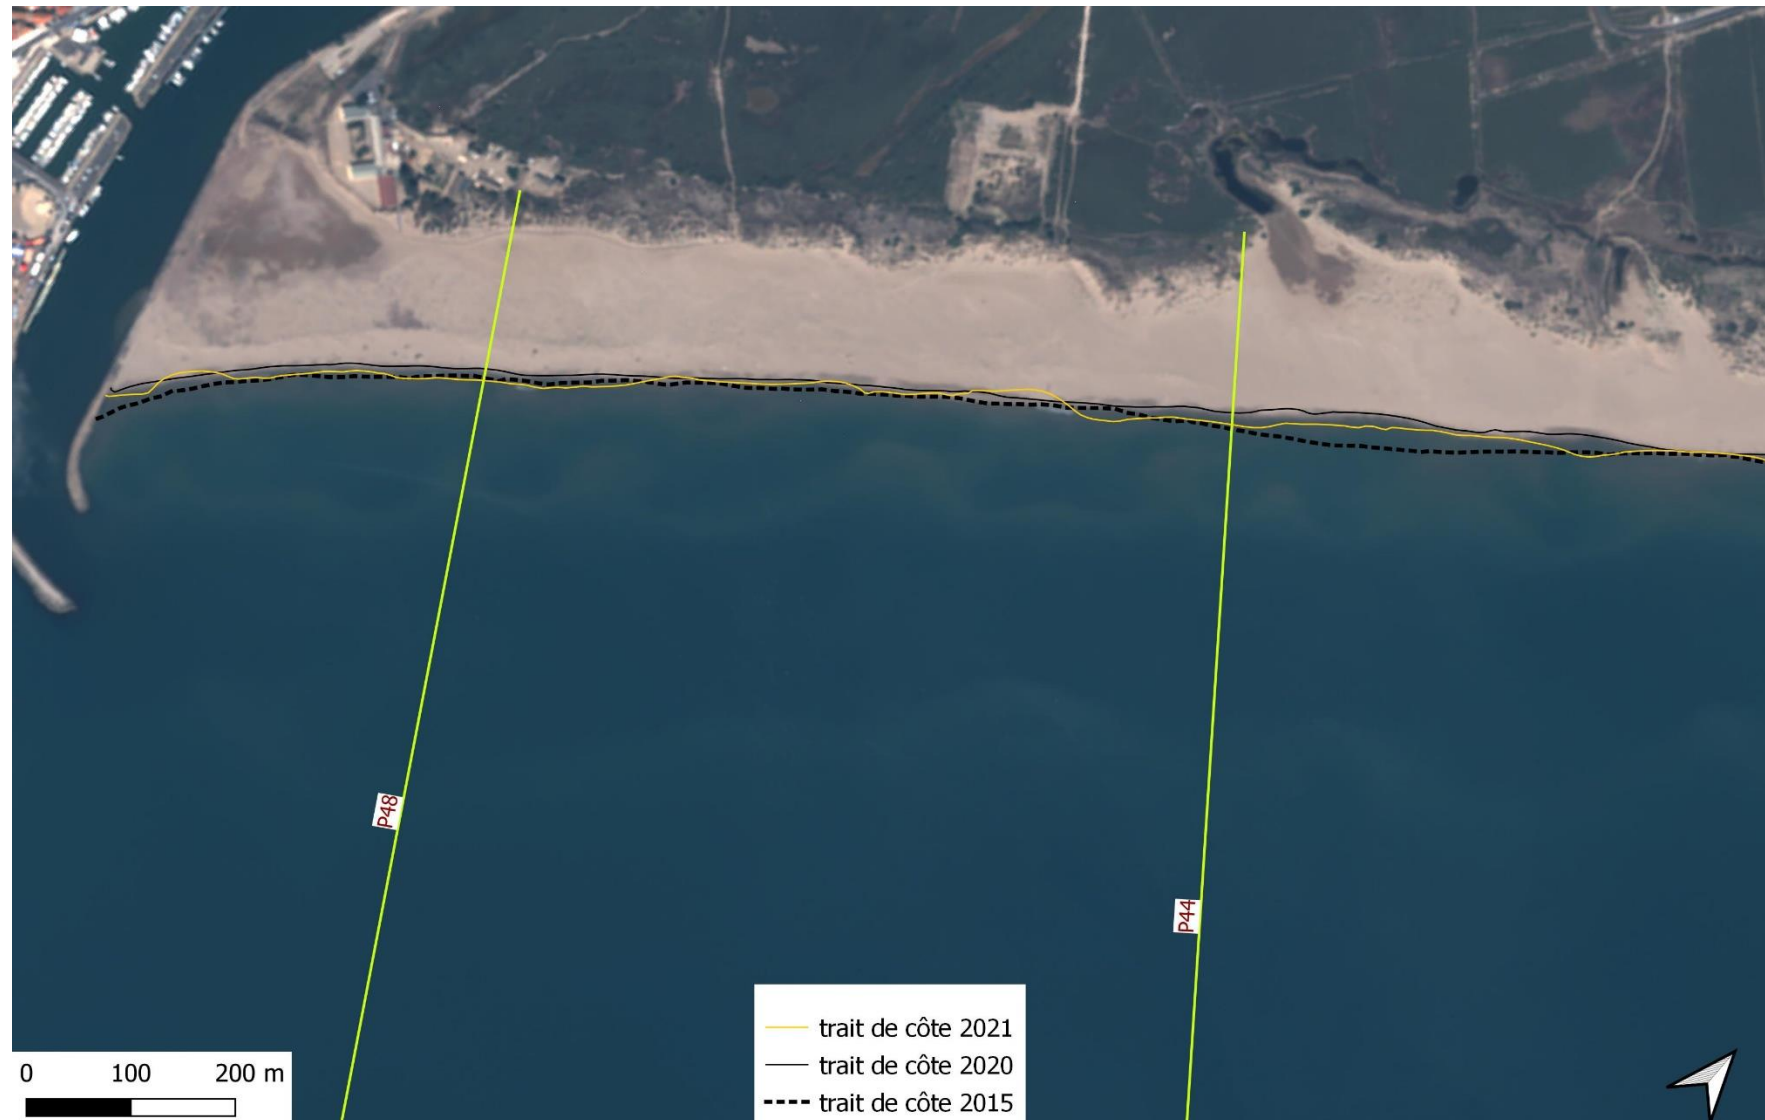
Figure 26 : ortho-image Pléiades de 2020 sur la partie Valras de la zone naturelle des Orpellières, permettant de comparer l'évolution du trait de côte entre 2015 (pointillé), 2020 (noir) et 2021 (jaune)

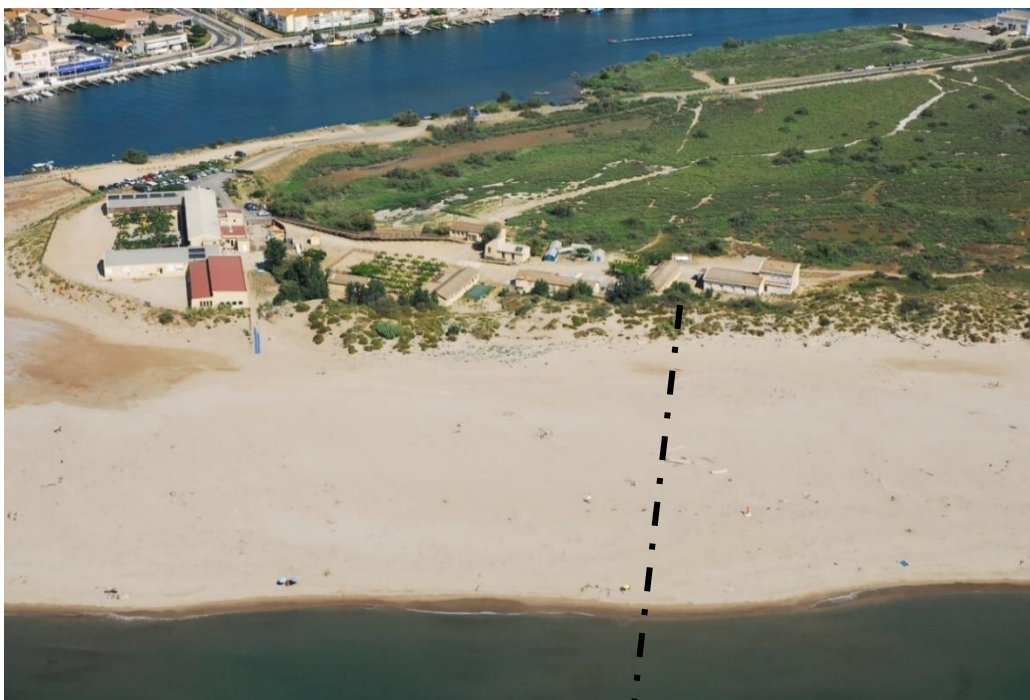
Figure 27 : photographie aérienne du secteur de plage du profil P48 de la colonie des Orpellières (en trait pointillé) pris en vue aérienne le 27 juin 2018 (photo © EID-Méditerranée, CD-34)

Le profil **P48** est le plus proche de la digue de l'Orb, sur la partie est de la colonie Mer et Soleil, face aux bâtiments annexes de la colonie. A cet endroit la dune est très haute en raison des apports historiques de sable par le fleuve sur ce delta de l'Orb.

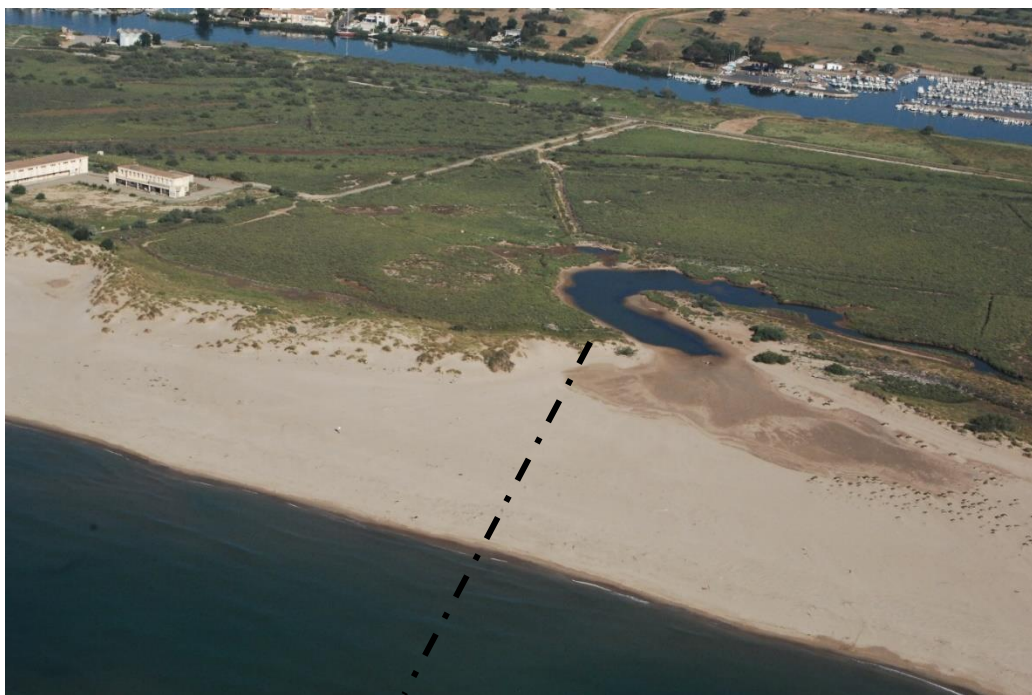
Figure 29 : photographie aérienne du secteur de plage du profil P44 à la limite du grau des Orpellières (en trait pointillé) pris en vue aérienne le 27 juin 2018 (photo © EID-Méditerranée, CD-34)

Le profil **P44** se trouve proche de l'entrée du grau principal des Orpellières. Ce profil intersecte ici de manière oblique le cordon dunaire.
