Suivi du littoral ouest-Hérault

Rapport de la campagne de septembre 2021

Accord-cadre d'études EID - Conseil Départemental de l'Hérault

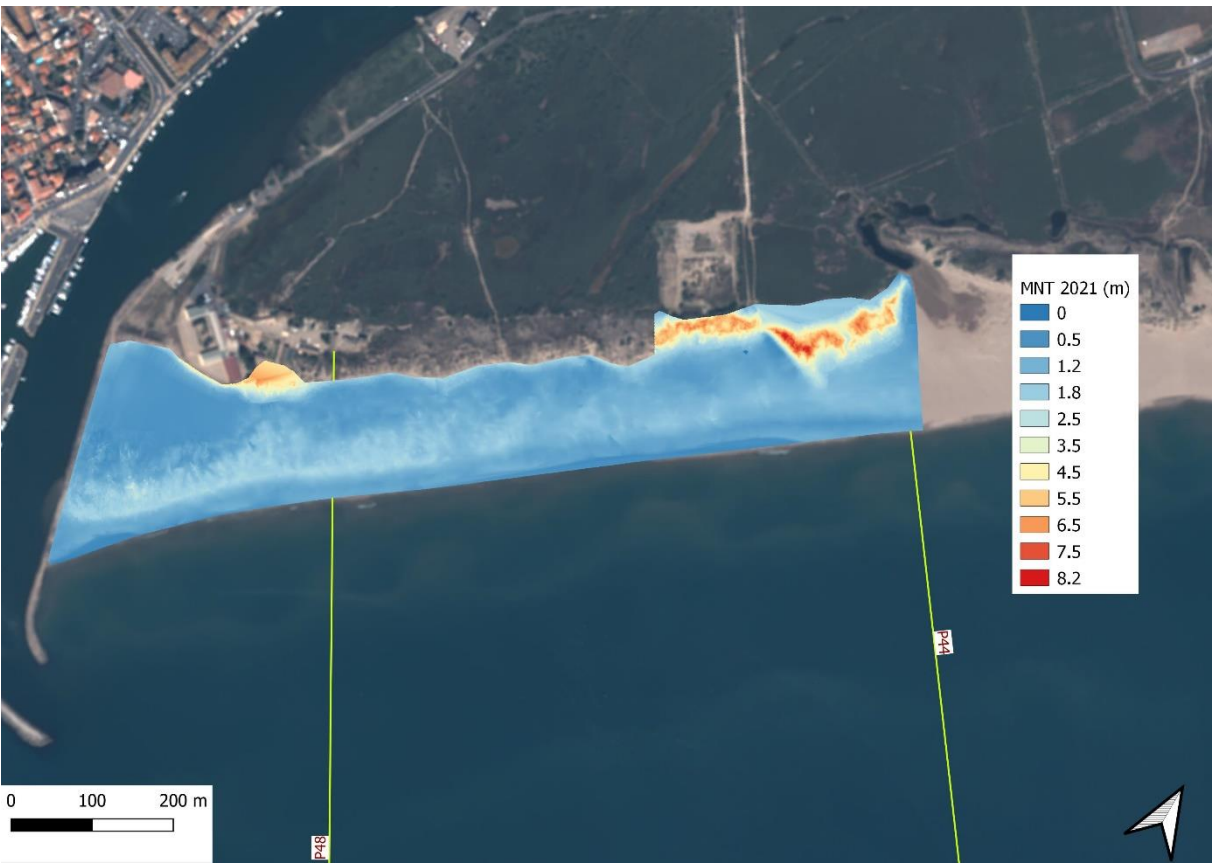
Figure 31 : Représentation du relief sur le MNT topographique des Orpellières côte Valras, d'après le Lidar 2015 (haut) et les levés 2021 (bas)

Les dunes atteignent ainsi plus de 8 m pour certaines sur le levé terrain de 2021. La dune à l'est du MNT semble avoir évoluée depuis 2015. Le sommet de celle-ci a reculé sous l'effet du vent, montrant ainsi des pertes supérieures à 2 m à cet endroit précis. Cependant, on peut parler d'érosion en allant encore plus à l'est de ce système dunaire, où l'on distingue une zone bleue placée entre deux pics sur le différentiel de surface, et qui correspond à l'ouverture d'une petite brèche bien visible sur le terrain. Celle-ci est à surveiller dans l'optique d'une prochaine tempête afin de voir sa réaction et anticiper ainsi les risques pour le cordon dunaire de ce secteur.

Pour le reste, le sable s'est accumulé majoritairement sur la plage même si une légère perte est à noter au niveau du trait de côte, correspondant au recul de celui-ci sur la période 2015-2021. Il y a également une accumulation de sable près de la digue de l'Orb, où l'on observe une partie du sable se déverser dans le lit du fleuve. Enfin, la partie rouge foncé près de la colonie Mer et Soleil correspond au recul de la dune qui s'est étalée et empiète désormais sur le terrain privé.

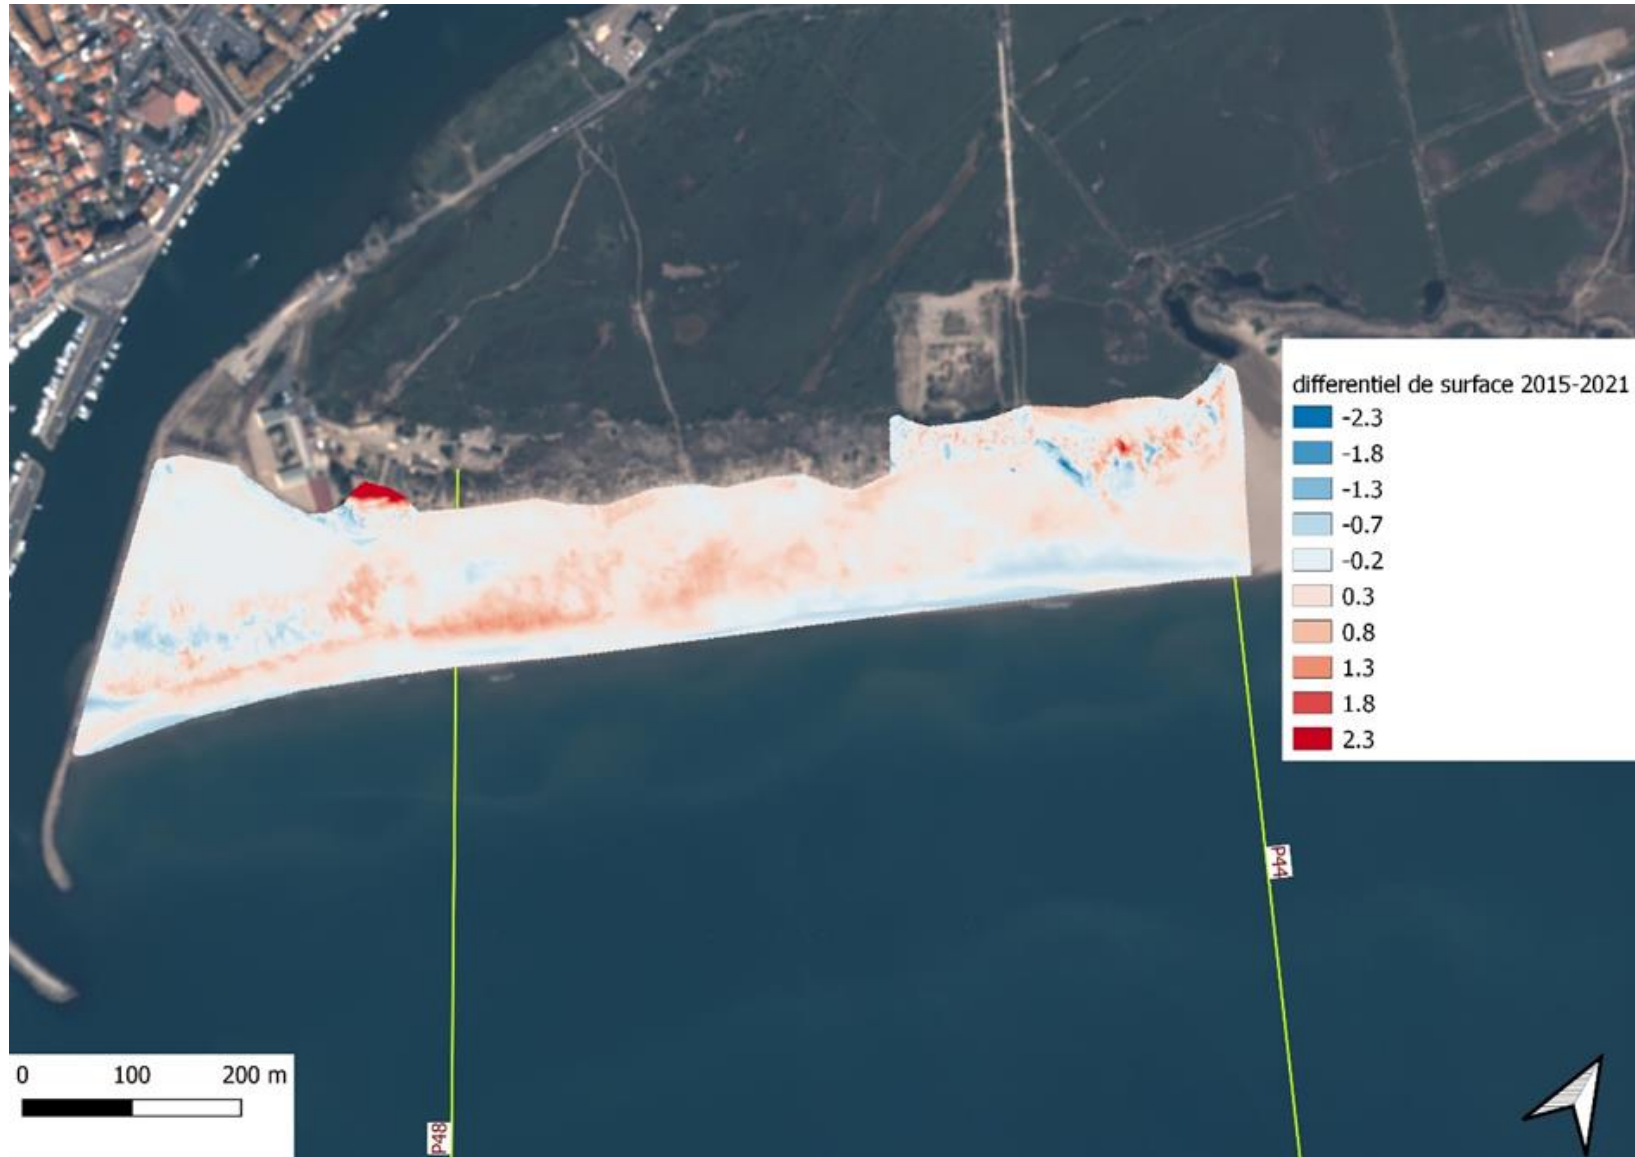
Figure 32 : Evolution du relief sur le MNT topographique des Orpellières côté Valras entre 2015 et 2021

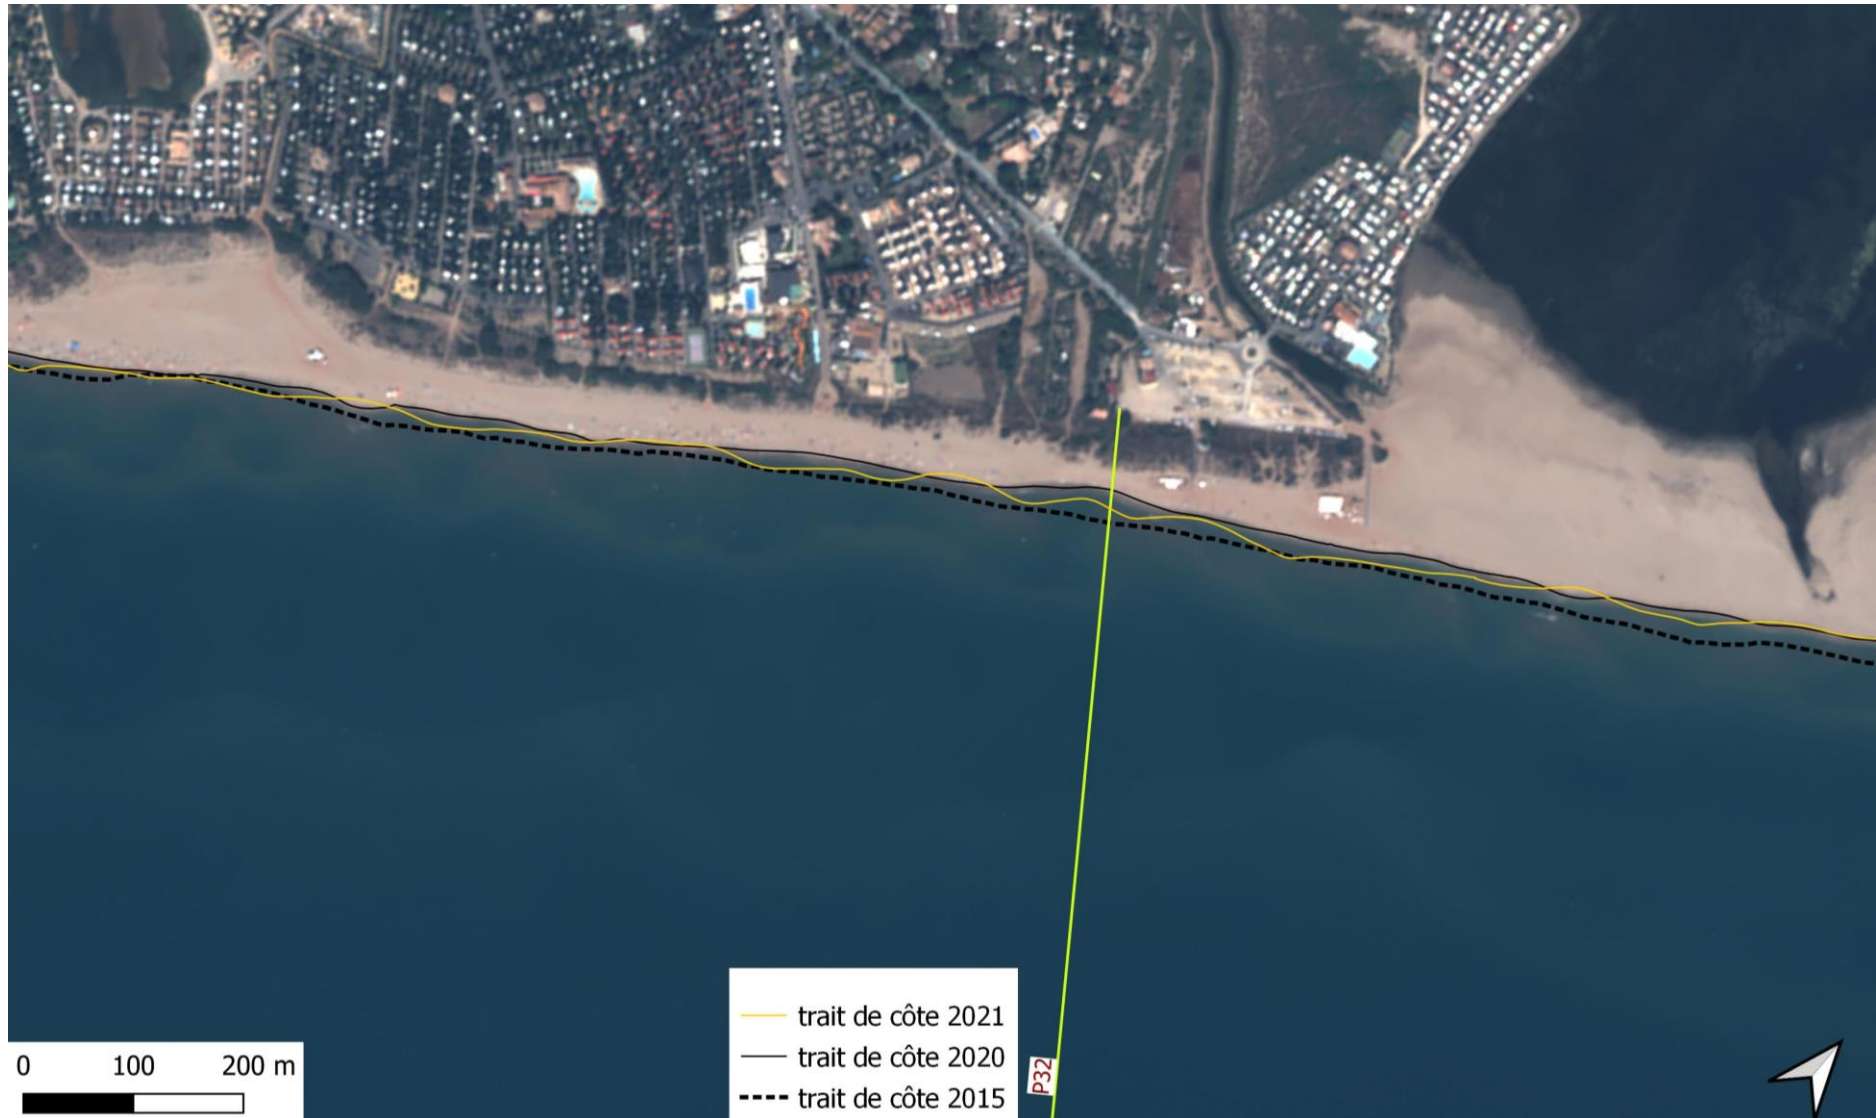
Figure 35 : ortho-image Pléiades de 2020 sur la partie est de Sérignan plage, permettant de comparer l'évolution du trait de côte entre 2015 (pointillé), 2020 (noir) et 2021 (jaune)

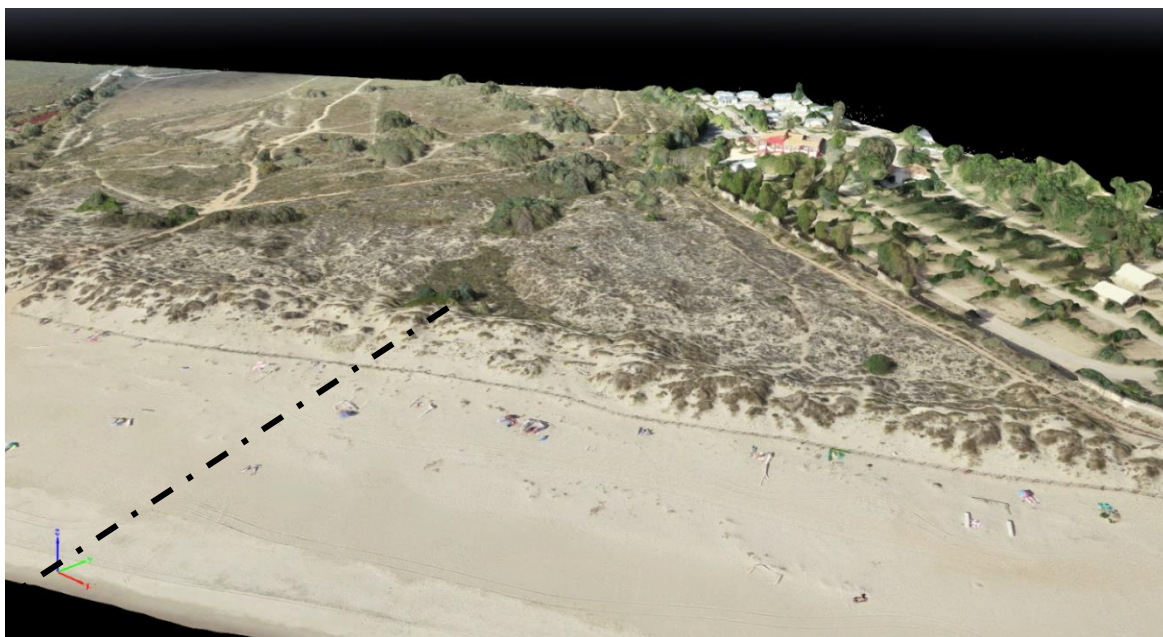
Figure 38 : position du profil P36 par rapport à une modélisation du relief de la dune issu d'un levé réalisé en drone (photogrammétrie) par l'EID en octobre 2019 (© EID, CABM 2019).

Le profil **P36** se situe à l'extrémité est de la zone naturelle des Orpellières, avant les campings de Sérignan-plage, à l'endroit où la largeur de plage reste confortable, mais toutefois en nette diminution ces dernières années. La dune est globalement en bonne santé, haute et large sur ce secteur même si les tempêtes ont affecté le front dunaire, désormais mis en défens, ces dernières années.

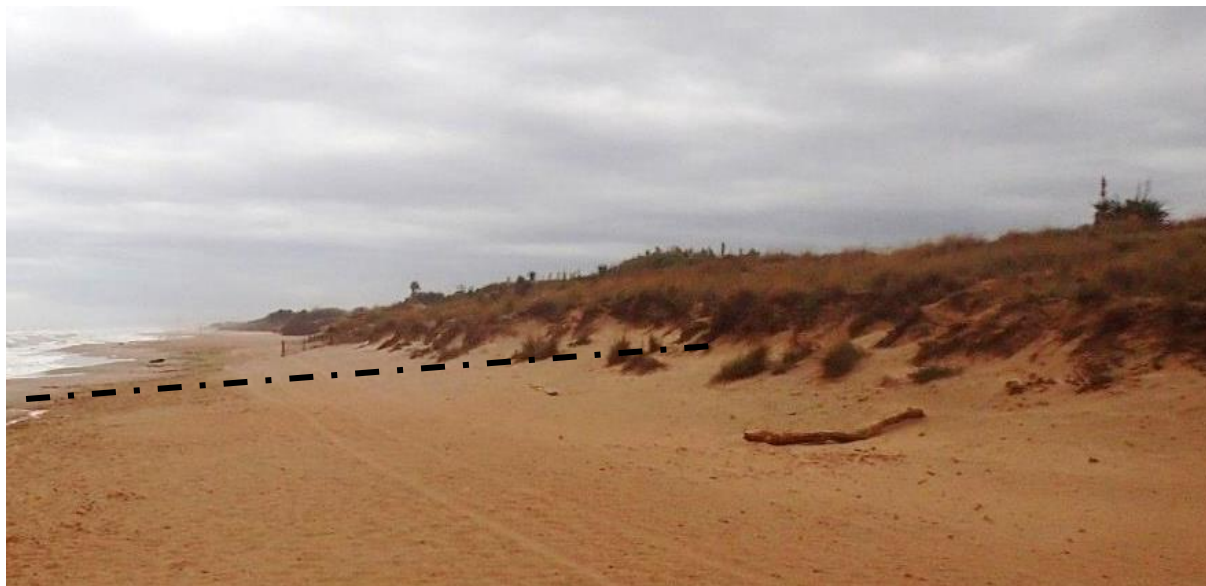
Figure 40 : photographie correspondant au profil P32 (secteur en érosion de Sérignan où la ganivelle de 2017 avait été arrachée par la mer) pris en vue oblique depuis l'accès à la plage du grand parking lors d'un petit coup de mer le 20 octobre 2020 (photo © EID-Méditerranée, 2020)

Le profil **P32** se situe sur la partie est de Sérignan-plage, dans le secteur le plus érodé de la commune. Ce fut notamment le cas après la tempête décennale de mars 2018 où de forts impacts ont été remarqués sur la dune. Ce secteur a d'ailleurs fait l'objet de travaux de protection et de restauration dunaire (mise en défens et stabilisation par paillage) début février 2021.

Le cordon dunaire n'a pas été affecté depuis l'an dernier et présente un bilan à l'équilibre. Le gain de stock sableux se situe surtout sur le bas de plage, correspondant à une avancée du trait de côte de 12 m qui a permis un élargissement de la berme.

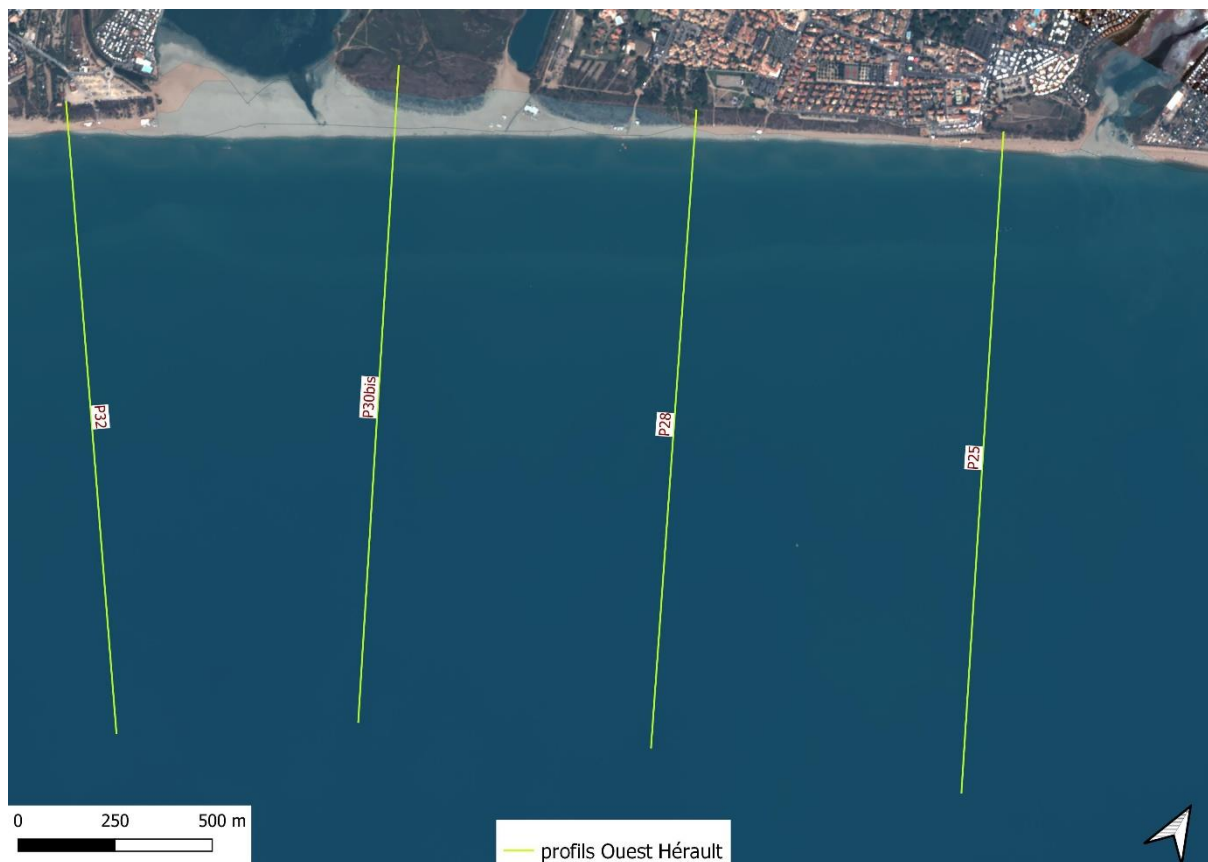
Figure 42 : carte générale du littoral de Portiragnes plage, montrant les profils topo-bathymétriques du secteur.

Le secteur 5 comprend l'ensemble de la commune de Portiragnes et s'étend du grau de la Grande Maire à l'ouest jusqu'à la limite communale avec Vias à l'est, juste avant le grau de l'ancien Libron. Globalement, le trait de côte est maintenu sur ce secteur depuis l'an dernier, comme c'est le cas à l'ouest sur le secteur naturel Grande Maire-Rivière qui présentait un recul assez important sur l'étude de l'an dernier. Cependant, certaines zones présentent des avancées locales, parfois proche de 10-15 m, tranchant avec des zones de légers reculs. Ces fluctuations locales sont observées notamment sur la partie urbanisée de Portiragnes

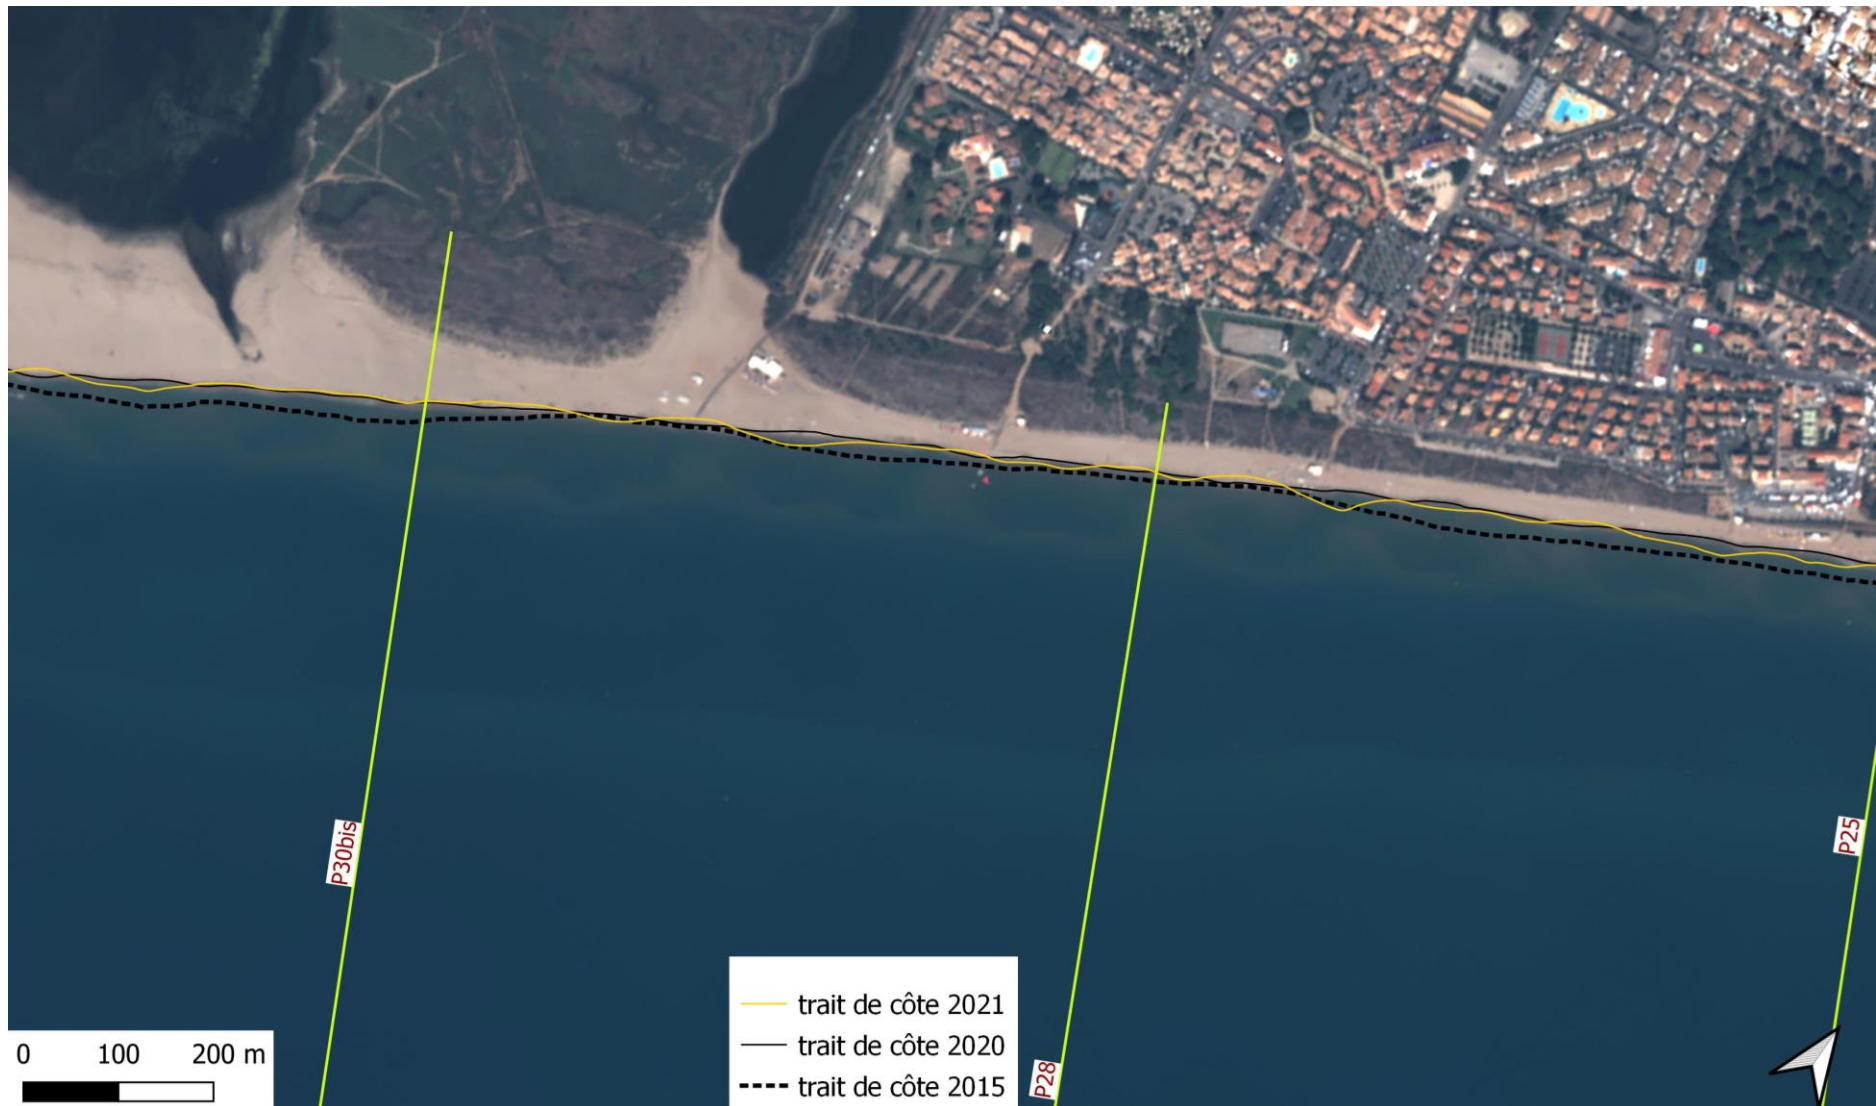
Figure 43 : ortho-image Pléiades de 2020 sur l'ensemble du littoral de Portiragnes, permettant de comparer l'évolution du trait de côte entre 2015 (pointillé), 2020 (noir) et 2021 (jaune)

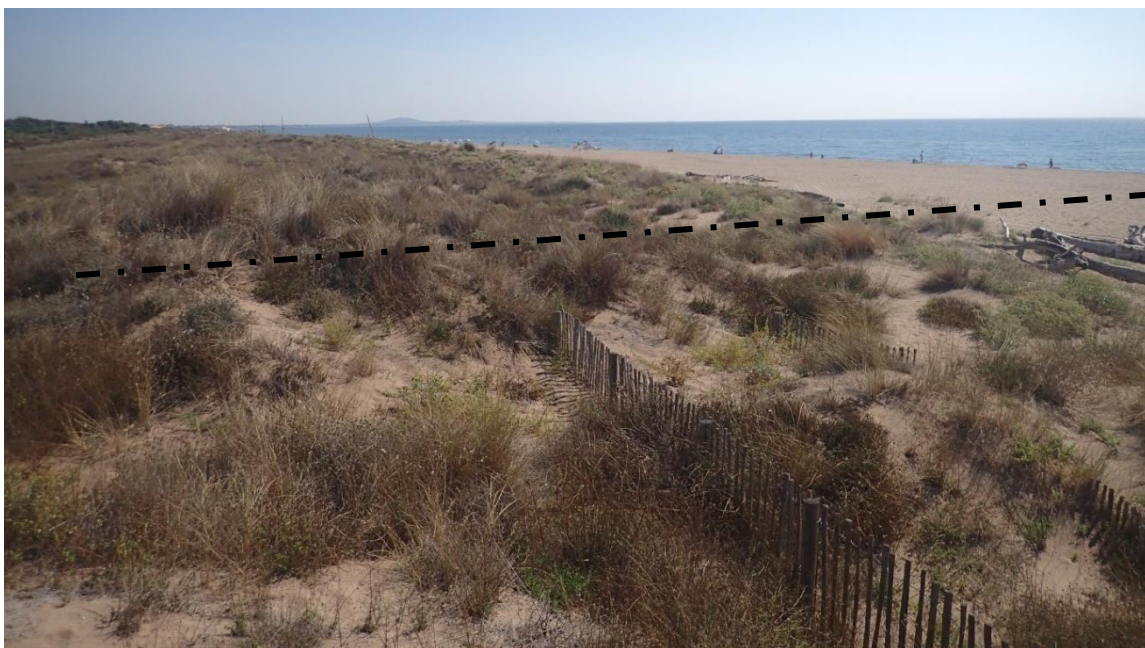
Figure 44 : photographie de la dune entre la Maire et la Riviérette le 14 septembre 2020, et position approximative du profil P30bis

Le profil **P30bis** est situé entre la Maire et la Riviérette et traverse le cordon dunaire entre les deux lagunes. Le relief est toujours supérieur à 5 m NGF en son point le plus haut au niveau du cordon dunaire en 2021.

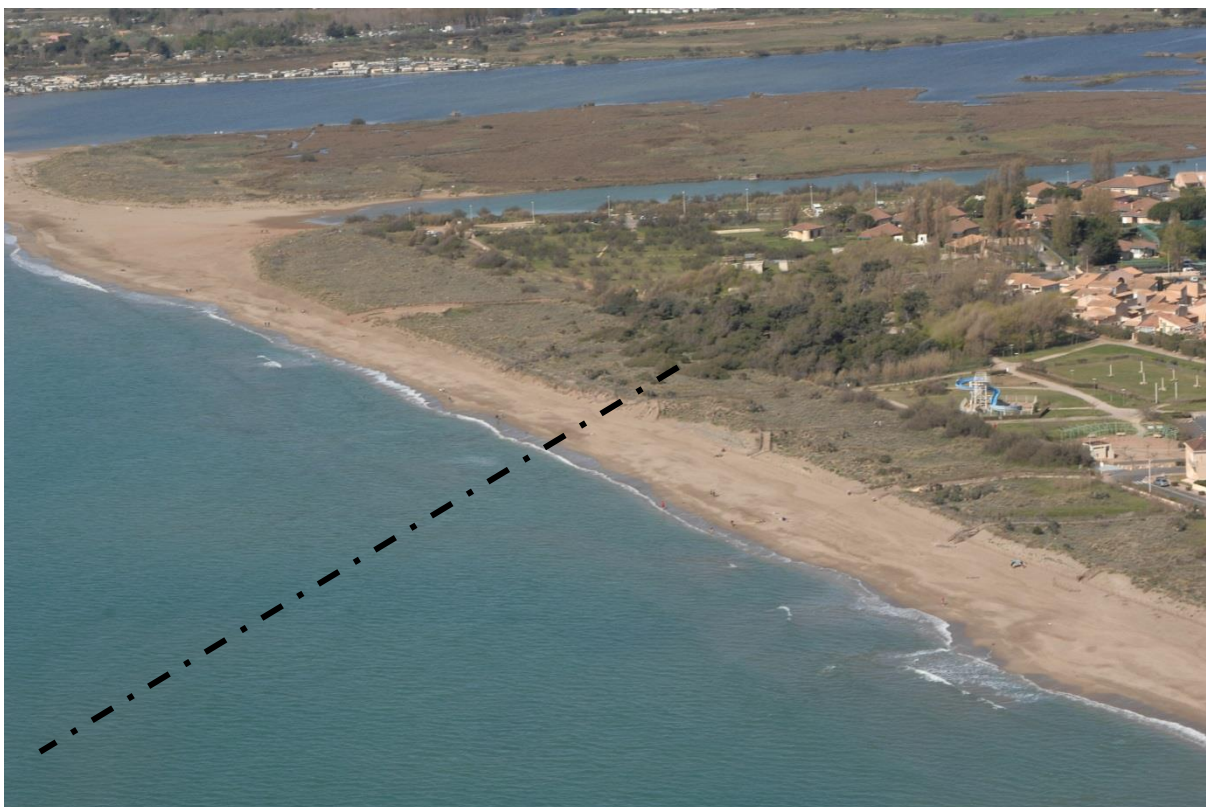
Figure 46 : photographie aérienne du secteur ouest de Portiragnes en avril 2014, avec en trait pointillé noir la position du profil P28 qui est suivi (photo © EID-Méditerranée, CD-34)

Le profil **P28** est localisé à l'est de Portiragnes, au droit du secteur d'arrière plage arboré dit du Bosquet. Ce secteur était au cœur d'une encoche d'érosion qui s'est généralisée à l'ensemble de la commune depuis les dernières tempêtes importantes ayant affecté le secteur.

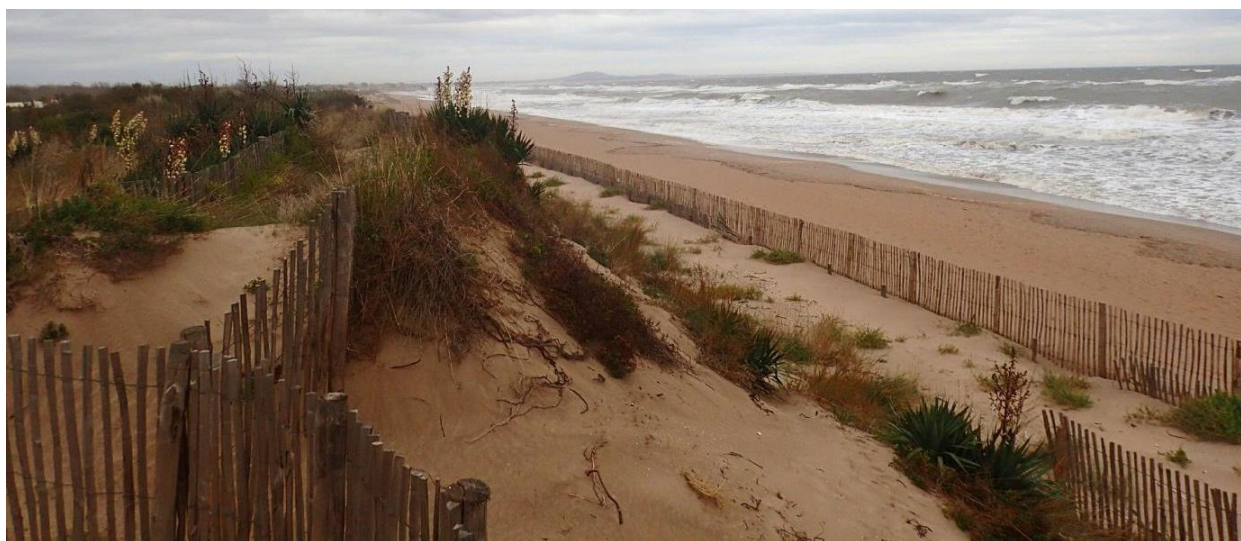
Figure 51 : photographie du 20 octobre 2020 montrant la zone du grand cordon dunaire à l'est de Portiragnes où passe le profil P25 (© photo EID-Méditerranée, 2020).

Le profil **P25**, le plus à l'ouest du secteur, se positionne sur l'extrémité ouest du cordon dunaire de Vias, à proximité de la limite avec Portiragnes.

Le cordon dunaire à cet emplacement est massif et haut (altitude supérieure à 6 m NGF), correspondant aux observations de l'an dernier. Le pied de dune est également toujours aussi abrupt, signe des différentes tempêtes qui ont érodé le front dunaire en falaise. Le profil de plage est similaire à celui de l'an dernier comme le montre l'évolution du stock sableux depuis l'an dernier, malgré l'avancée du trait de côte de 4 m.

Sous l'eau, des changements sont observables, notamment sur la fosse entre les 2 barres qui s'est considérablement remplie depuis le mois de septembre 2020. On observe un léger creusement de la fosse entre le trait de côte et la barre interne, et un affaissement d'une vingtaine de centimètres de la barre externe, qui se compense par son léger élargissement. Dans son ensemble, le profil P25 est donc largement en accumulation sur l'année 2021.

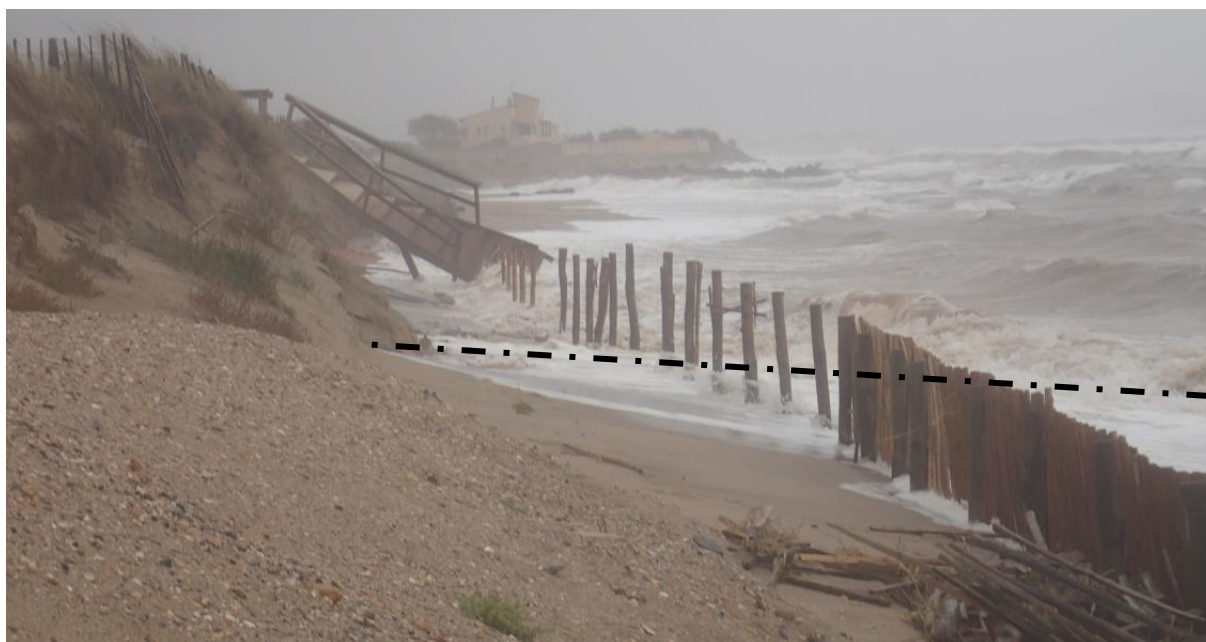
Le profil **P22** est situé dans le secteur du nouveau cordon de Vias-ouest, face au camping GCU. Ce secteur est l'un des plus étroits, en termes de largeur de plage, et les tempêtes font régulièrement des dégâts sur le front dunaire et les aménagements mis en place pour limiter l'érosion. Ce cordon a été rénové lors de l'année 2020 et une chronologie de ces travaux a été détaillée dans le rapport de l'année 2020.

Figure 53 : photo prise de la partie centrale-Est du cordon de Vias le 21 octobre 2020 (un peu plus à l'Est du point d'érosion de 2018 et 2019) et à proximité directe du profil P22 (pointillés sur la photographie)

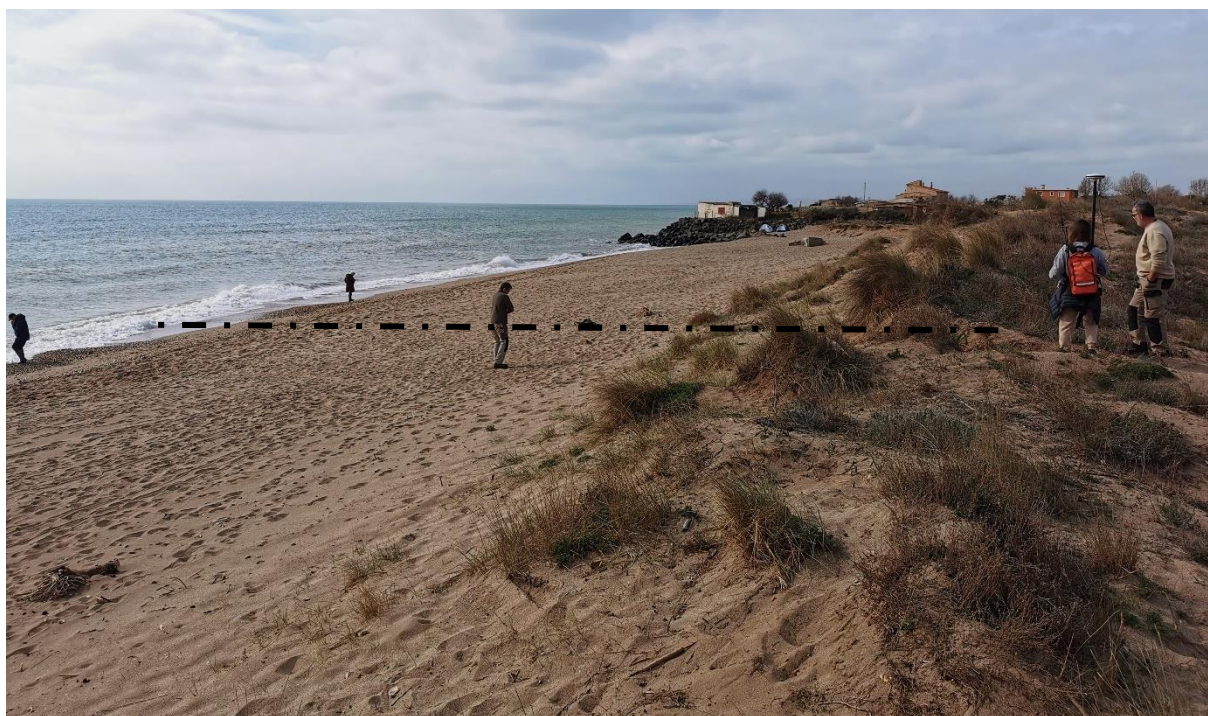
Le profil **P21** se situe à l'est des enrochements du camping « Le Petit Mousse ». Il présente des caractéristiques similaires au précédent, avec un cordon dunaire haut de près de 4 m NGF, mais une plage qui s'est considérablement rétrécie ces dernières années.

Figure 55 : photo prise de la partie centrale-Est du cordon de Vias le 24 février 2022, juste après les enrochements du camping « Le Petit Mousse », à proximité du profil P21 (pointillés sur la photographie)

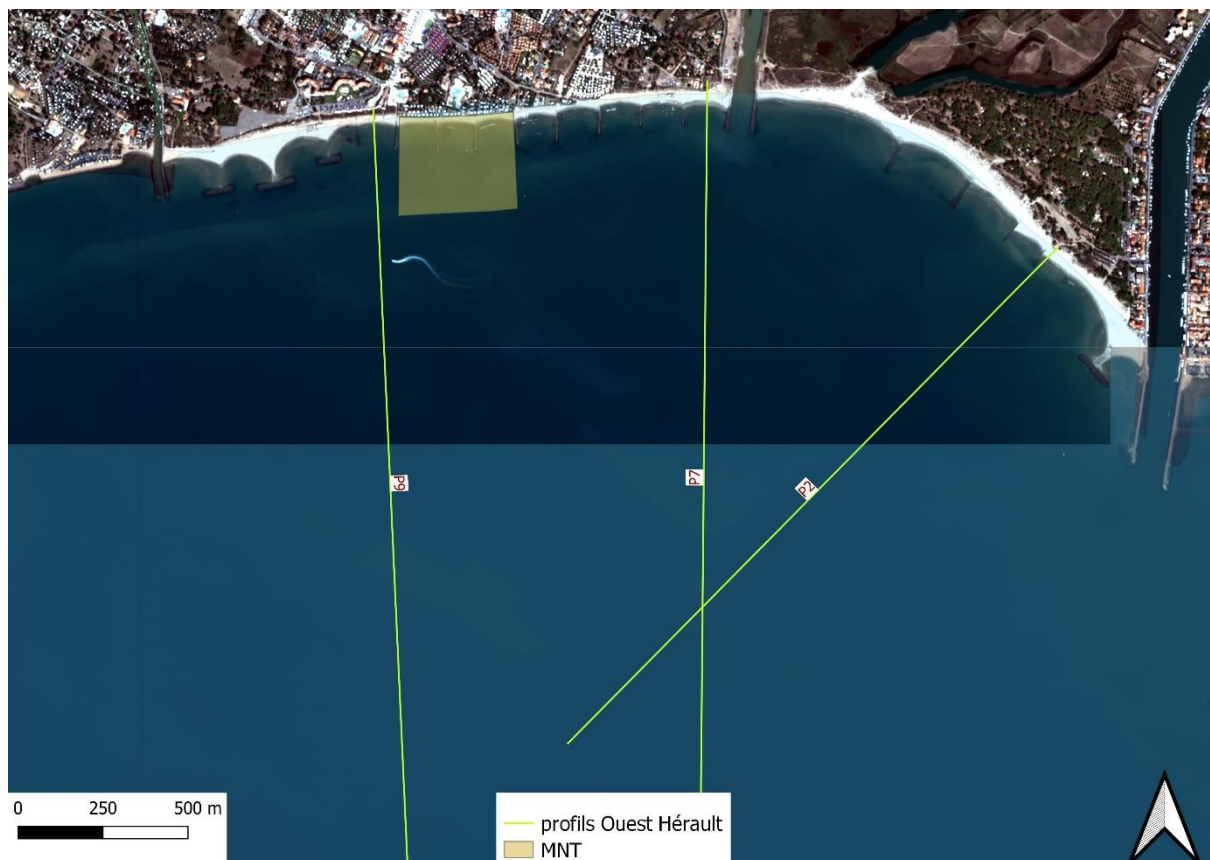
Figure 58 : carte générale du littoral de Vias est, sur le secteur de Farinette, et de la Tamarissière pour la commune d'Agde, montrant le MNT levé sur la zone en 2021 ainsi que les profils topo-bathymétriques du secteur.

Le secteur 7 s'étend de l'embouchure du Libron jusqu'à celle de l'Hérault, et comprend les zones de Farinette plage pour la commune de Vias, l'embouchure de l'Ardaillon et la Tamarissière pour la commune d'Agde.

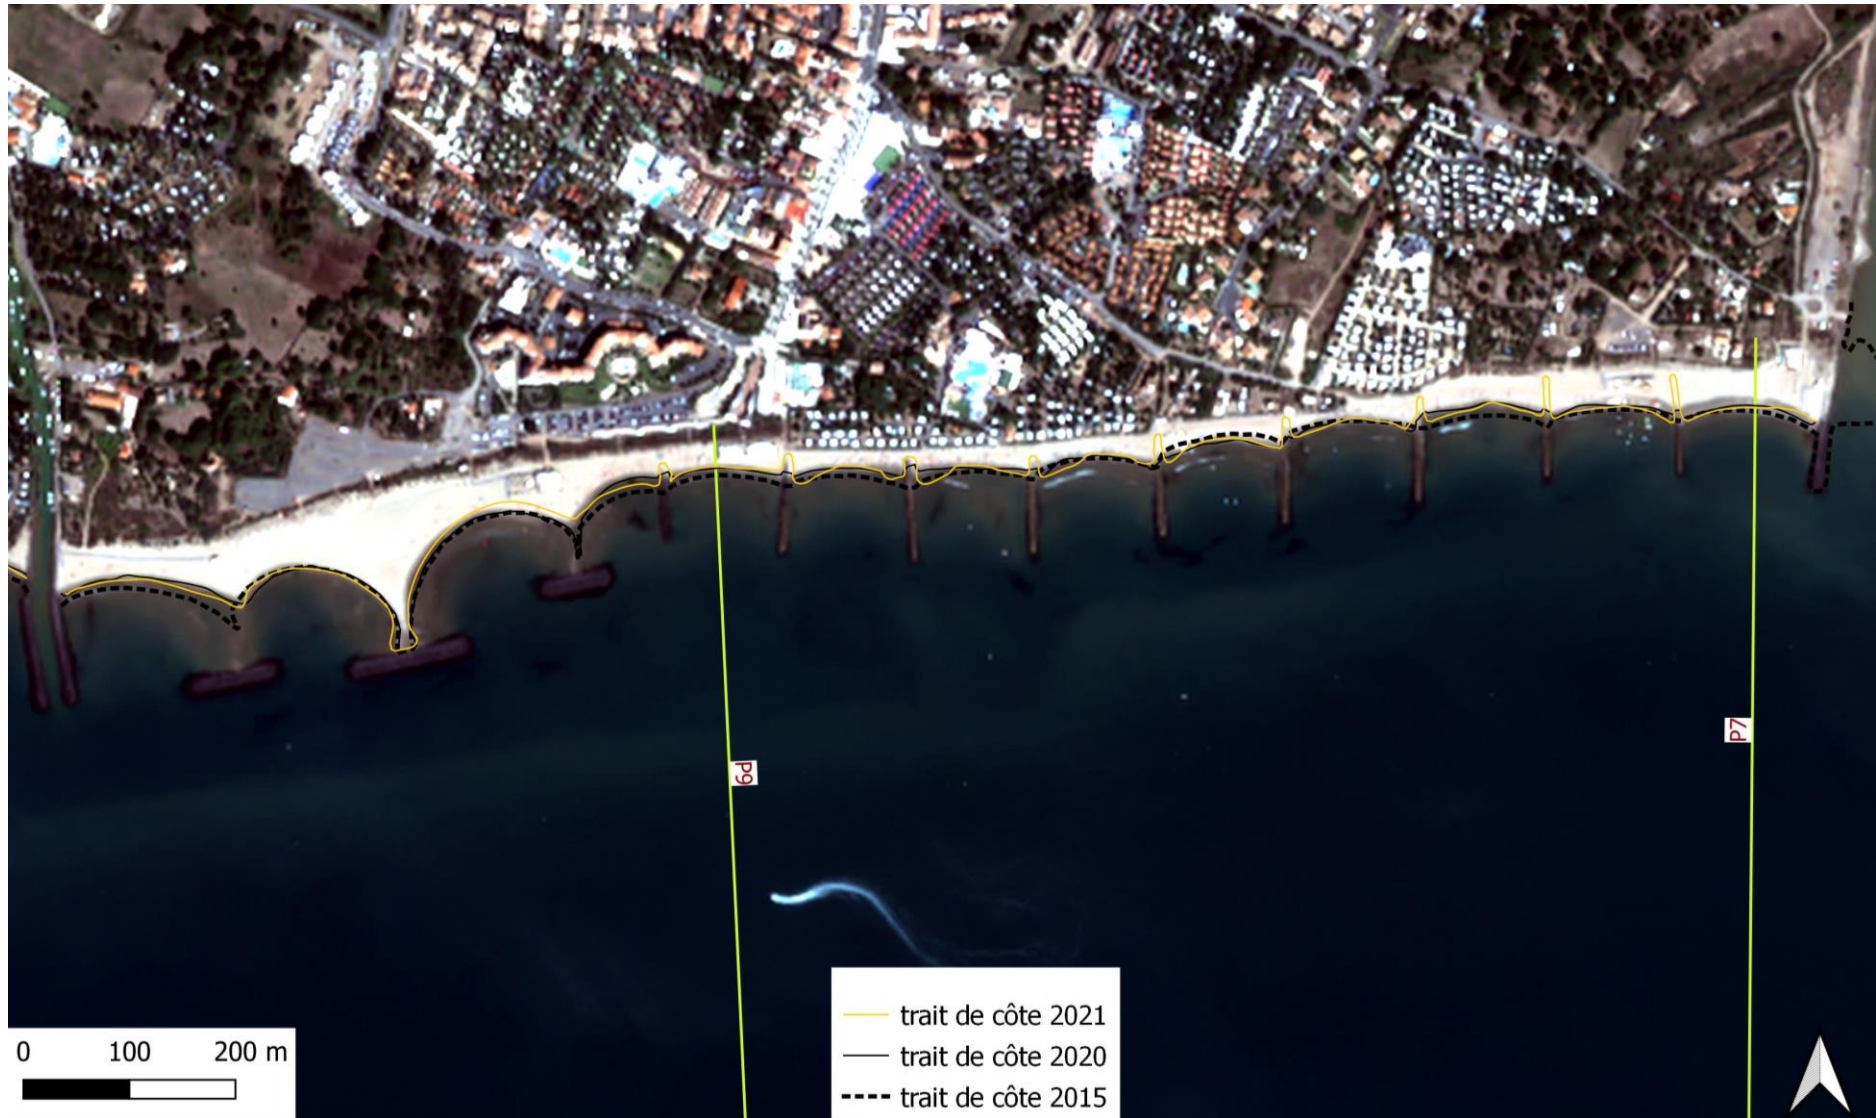
La zone à l'ouest plage de Farinette montre des irrégularités sur la position du trait de côte par rapport à celui de l'an passé, avec tantôt des avancées puis des reculs entre les brise-lames. Au niveau des épis, la plage s'est plutôt renforcée, notamment sur les secteurs ouest, derrière les ouvrages, qui retiennent le sable de la dérive littorale.

Figure 59 : ortho-image Pléiades de 2020 sur la plage de Farinette (Vias est), permettant de comparer l'évolution du trait de côte entre 2015 (pointillé), 2020 (noir) et 2021 (jaune)

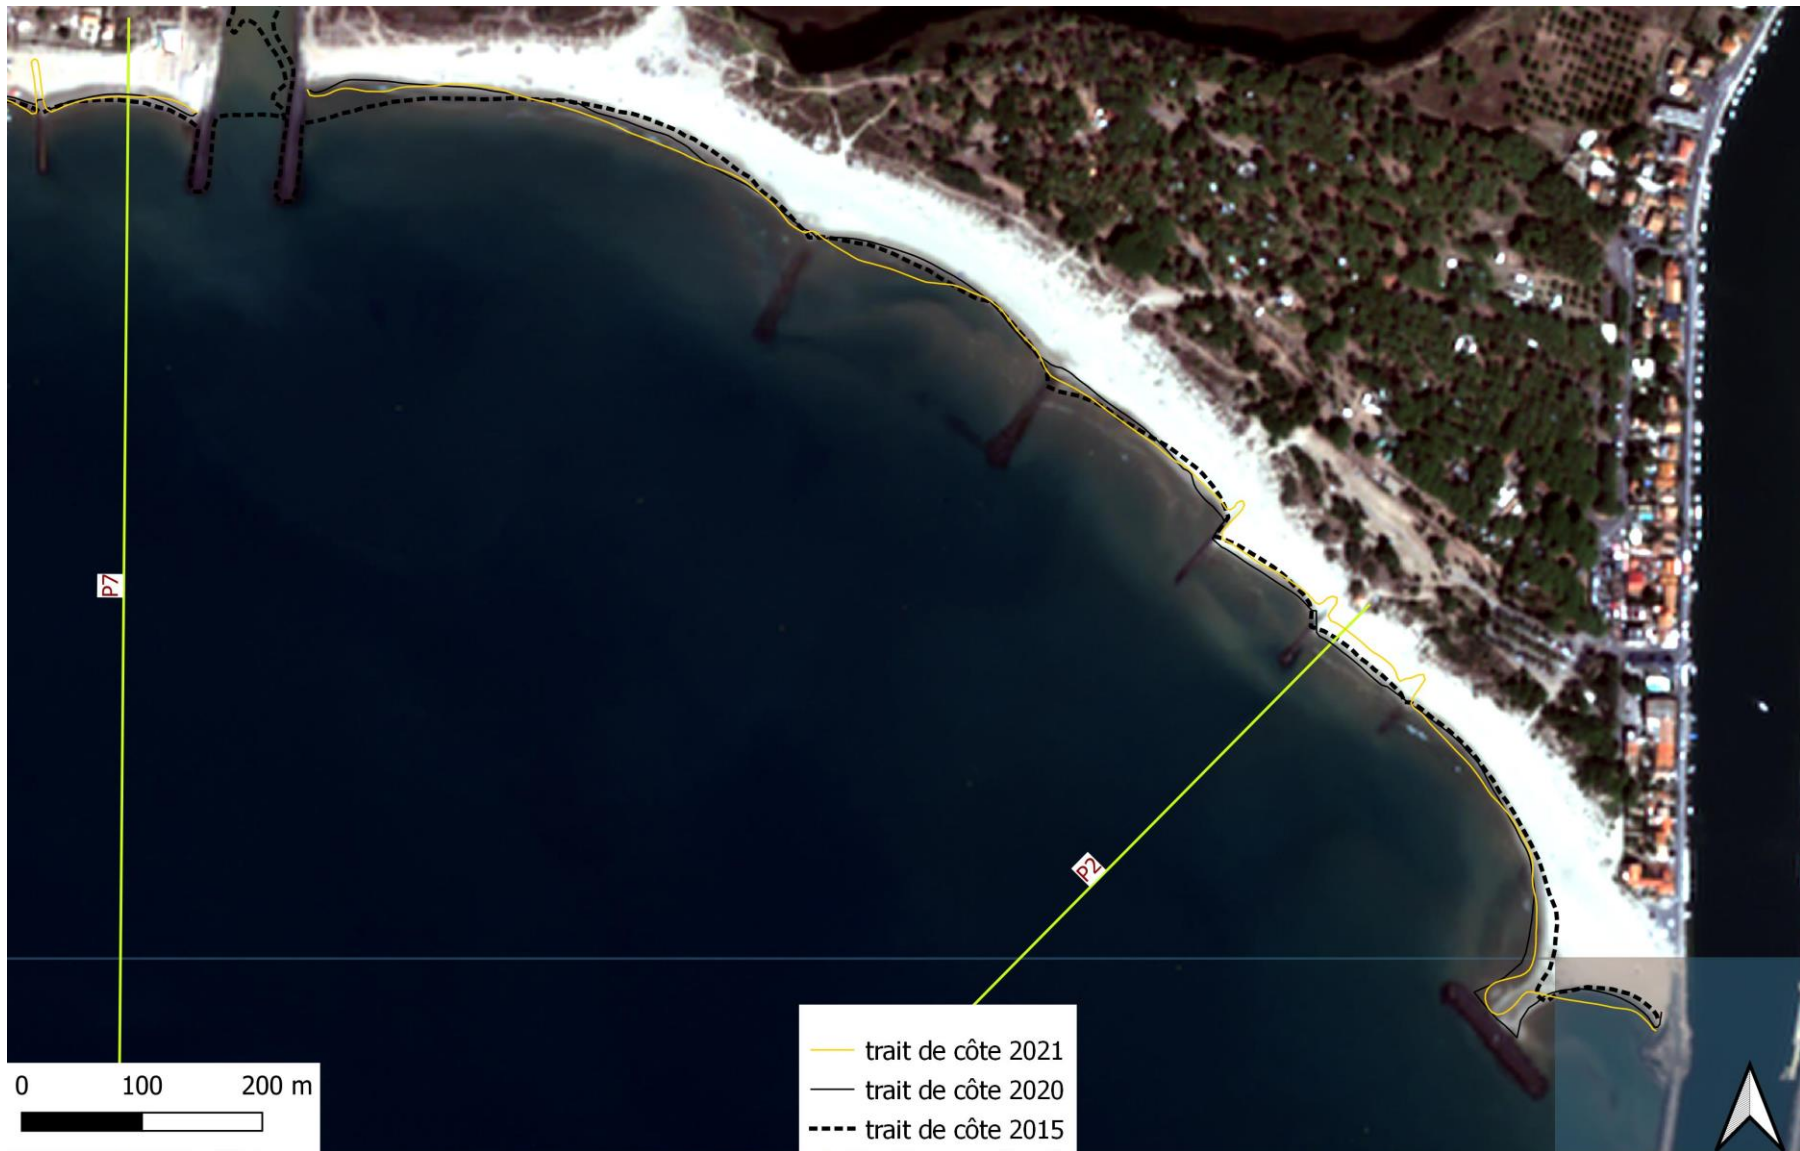
La plage de la Tamarissière montre aussi une accrétion généralisée sur son ensemble, même si le secteur central, au niveau des épis les plus petits près de l'embouchure de l'Hérault, affiche un recul du trait de côte localisé pouvant dépasser 10 m en un an.

Figure 60 : ortho-image Pléiades de 2020 sur le secteur de la Tamarissière (Agde), permettant de comparer l'évolution du trait de côte entre 2015 (pointillé), 2020 (noir) et 2021 (jaune)

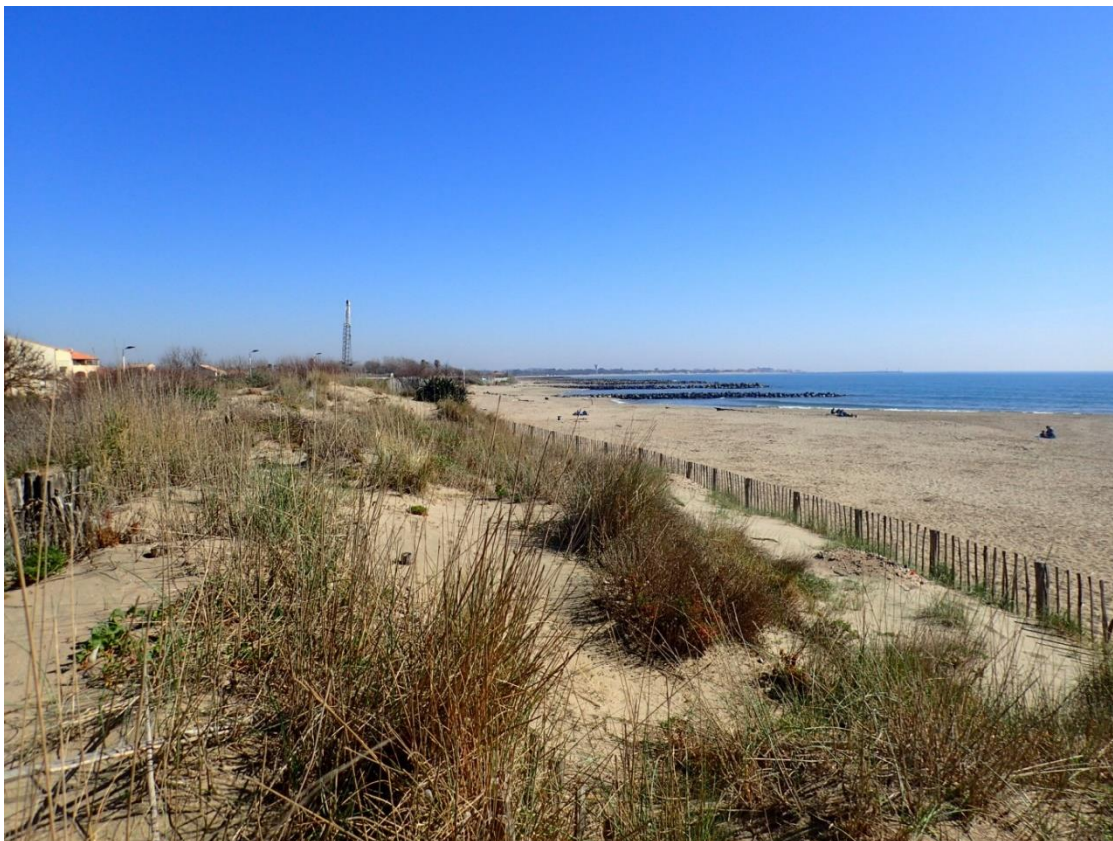
Le profil **P9** se situe sur la plage de Farinette, entre les deux épis face à la passerelle-baladoir du front de mer construite en 2019. Cette zone marque un décrochement dans le trait de côte entre la partie ouest, large (zone à brise-lames), et la partie est, étroite (zone à épis).

Figure 61 : photographie du 3 mars 2020 montrant le secteur du profil P9 qui se trouve entre les deux premiers épis visibles sur l'image (© photo EID-Méd, 2020)
