Suivi du littoral ouest-Hérault

Rapport de la campagne de septembre 2021

Accord-cadre d'études EID - Conseil Départemental de l'Hérault

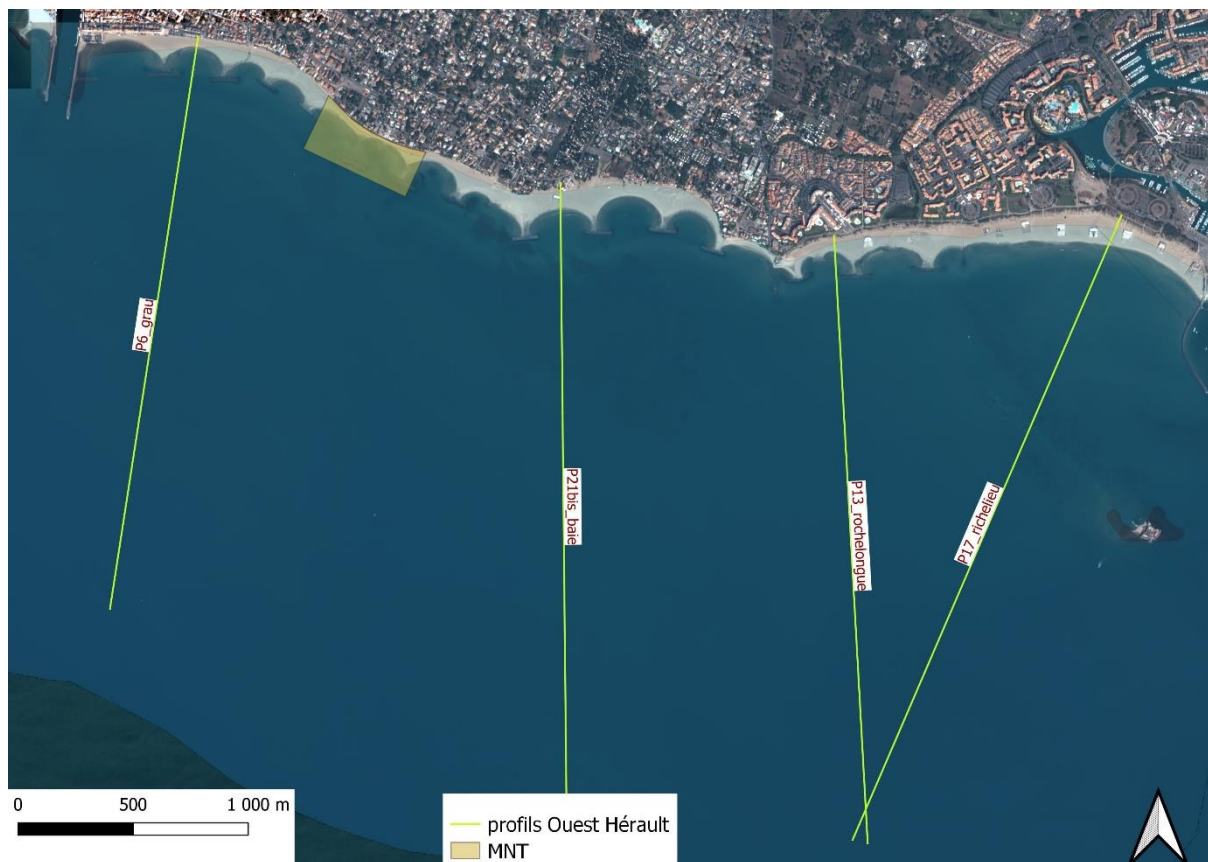
Figure 67 : carte générale du littoral du Grau d'Agde jusqu'au port du Cap d'Agde, montrant le MNT levé en 2021 sur la zone, ainsi que les profils topo-bathymétriques du secteur.

Le secteur 8 démarre à l'est de l'embouchure de l'Hérault et englobe les plages du grau d'Agde, de Rochelongue et de Richelieu jusqu'à la digue du port du Cap d'Agde.

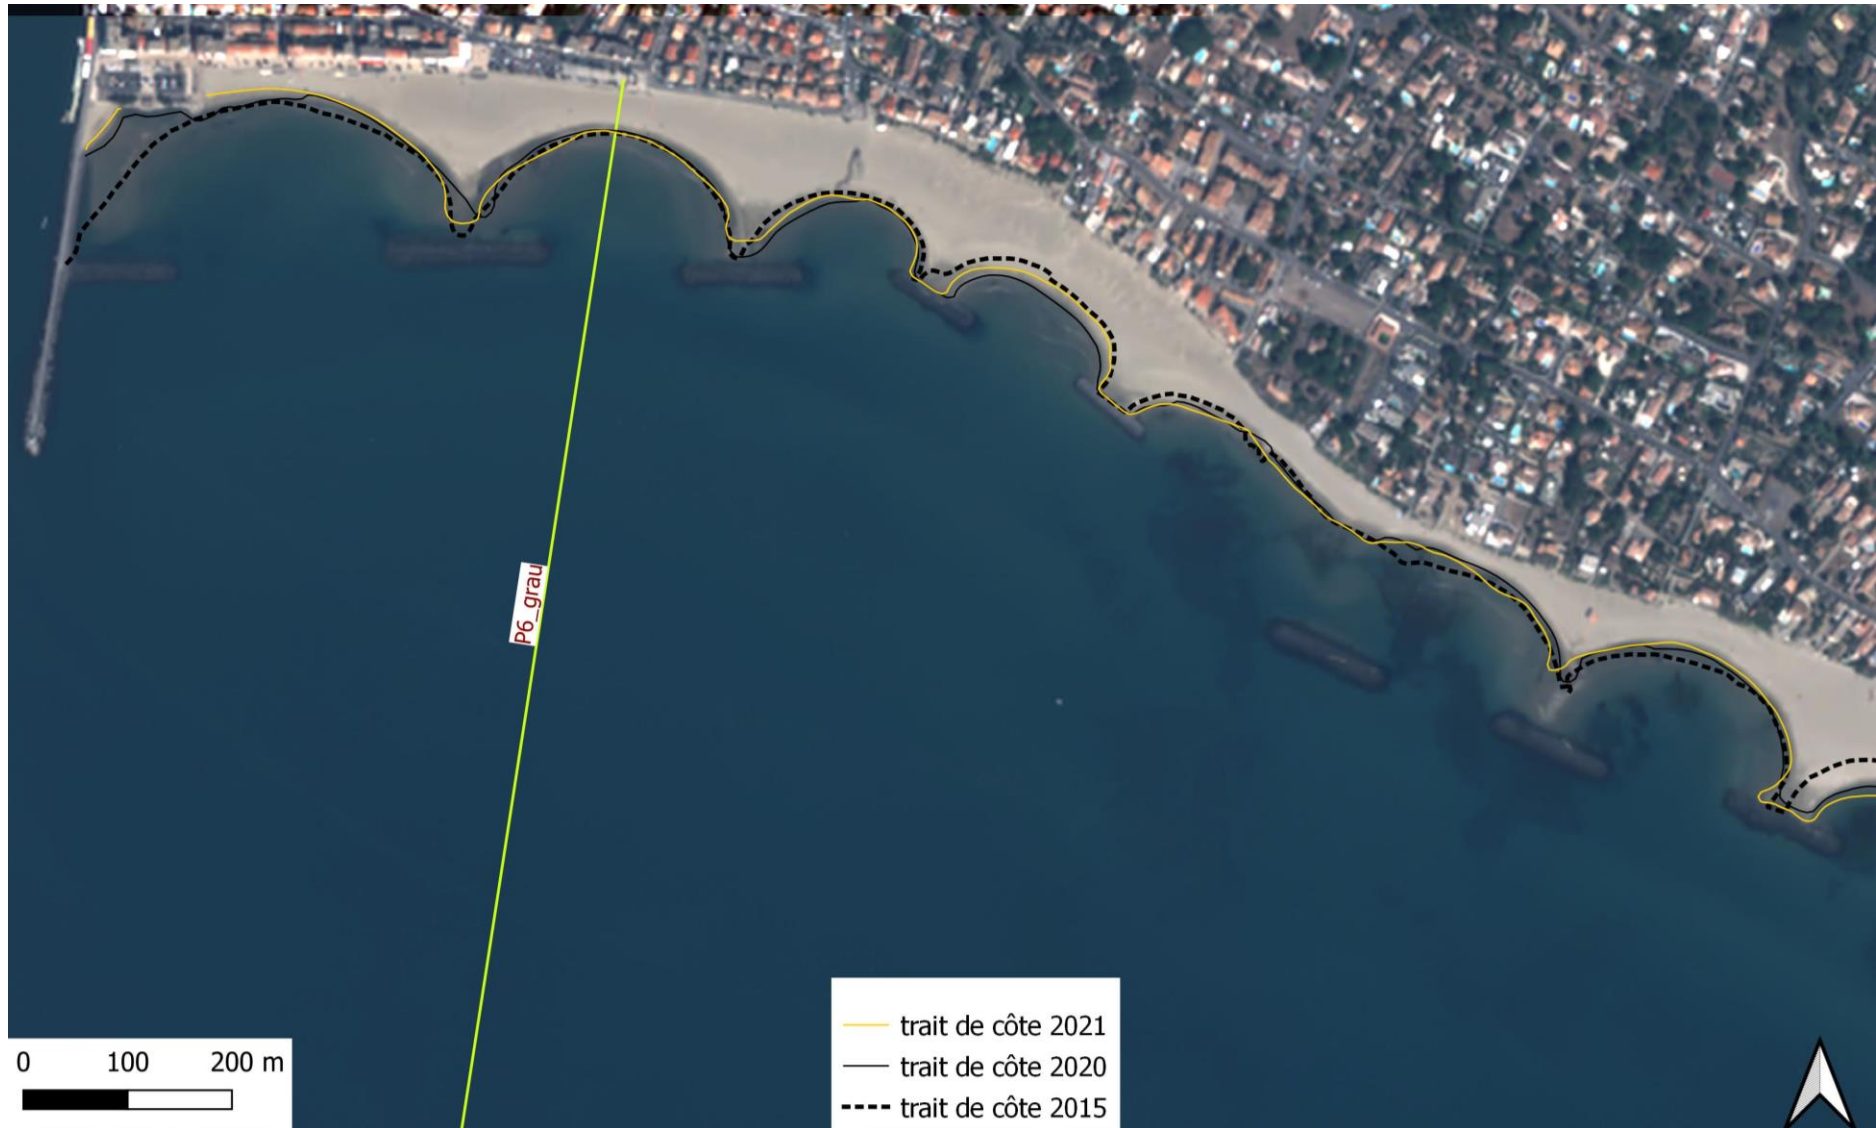
L'extrémité ouest de la plage du grau d'Agde, directement au contact de la digue de l'Hérault, monte toujours un recul de son trait de côte sur quelques mètres. Pour le reste, la comparaison avec l'an dernier est irrégulière avec quelques pertes sableuses sur les plages entre les brise-lames, mais avec des tombolos globalement plus fournis qu'en 2020. En s'approchant de la pointe de Rochelongue, une accumulation de sable est visible au niveau du brise-lame, même si son voisin à l'est montre au contraire une perte sableuse importante au niveau du tombolo. Enfin, la plage Richelieu est en légère avancée sur une majeure partie de sa surface jusqu'au port du Cap d'Agde.

Figure 68 : ortho-image Pléiades de 2020 sur le secteur du grau d'Agde, permettant de comparer l'évolution du trait de côte entre 2015 (pointillé), 2020 (noir) et 2021 (jaune)

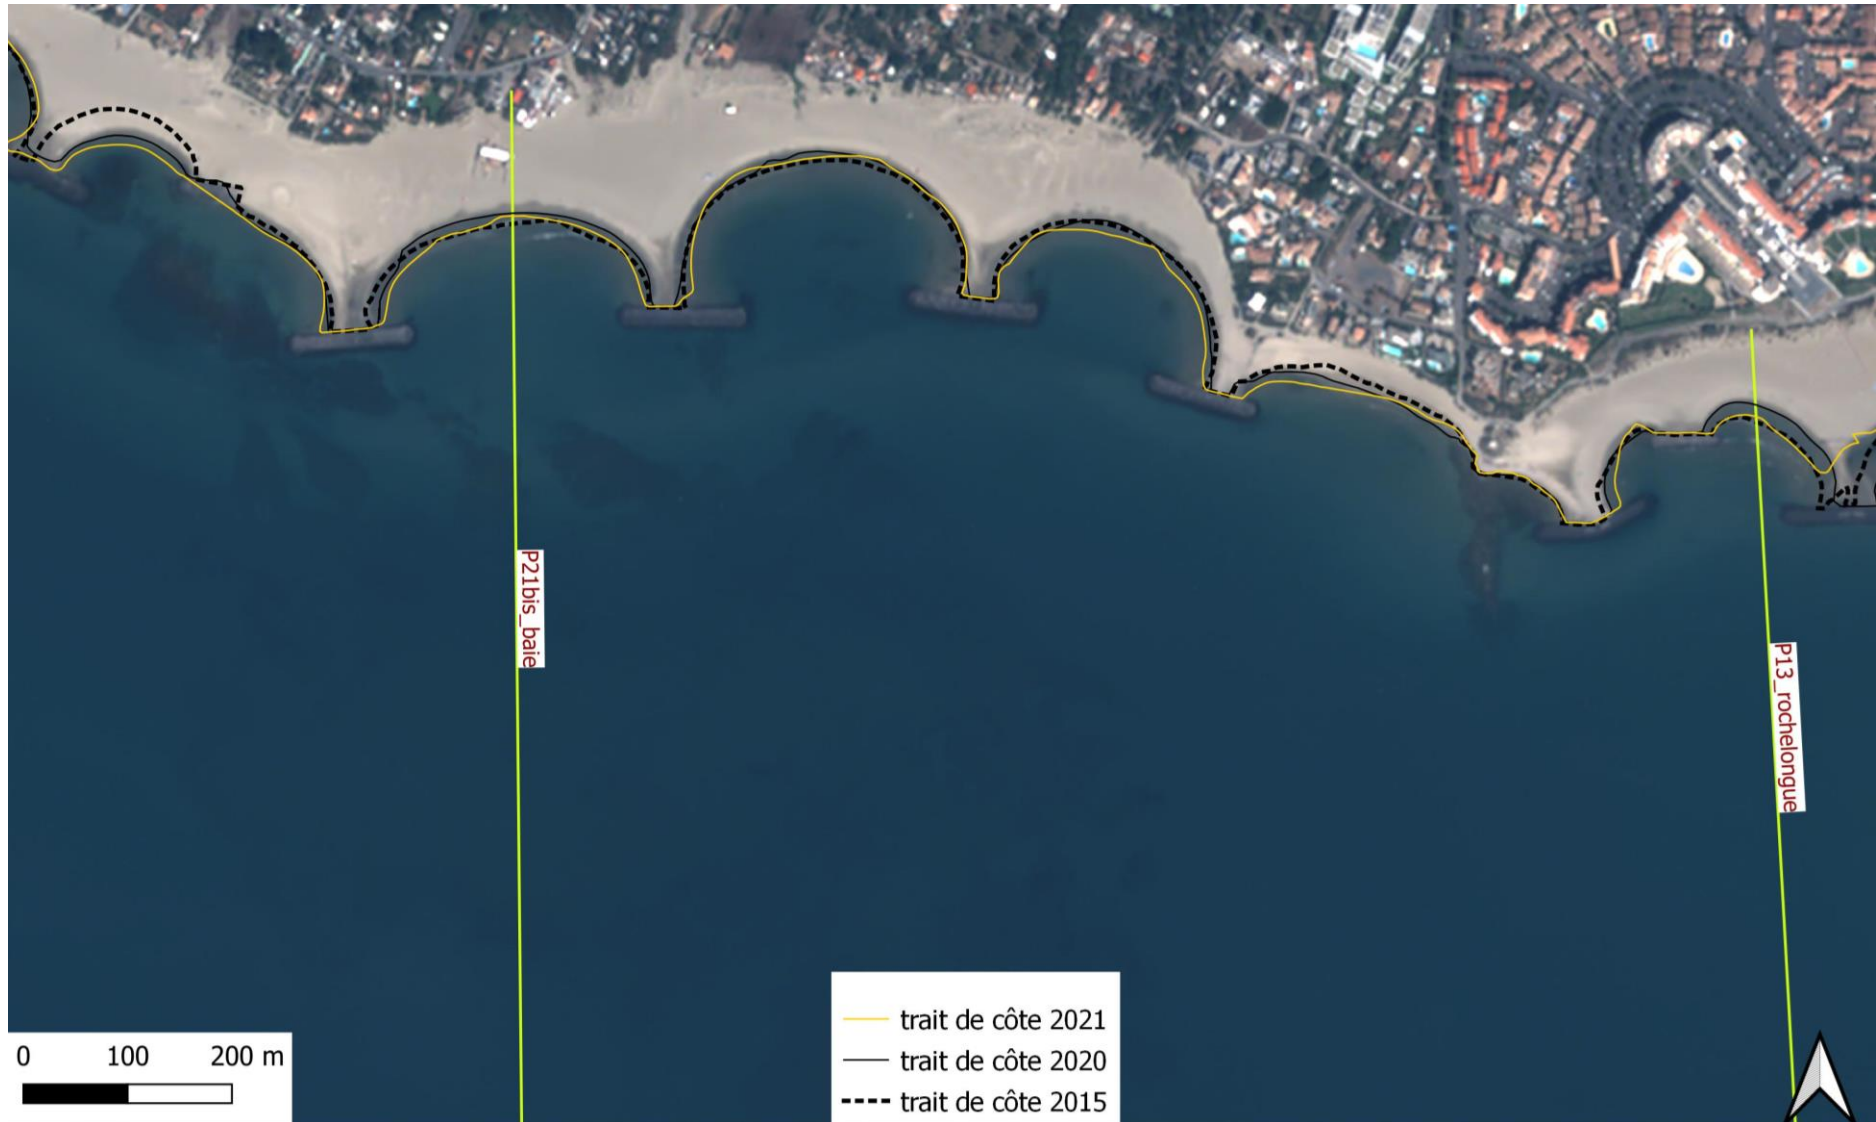
Figure 69 : ortho-image Pléiades de 2020 au niveau de la pointe et de la plage de la plage de Rochelongue, permettant de comparer l'évolution du trait de côte entre 2015 (pointillé), 2020 (noir) et 2021 (jaune)

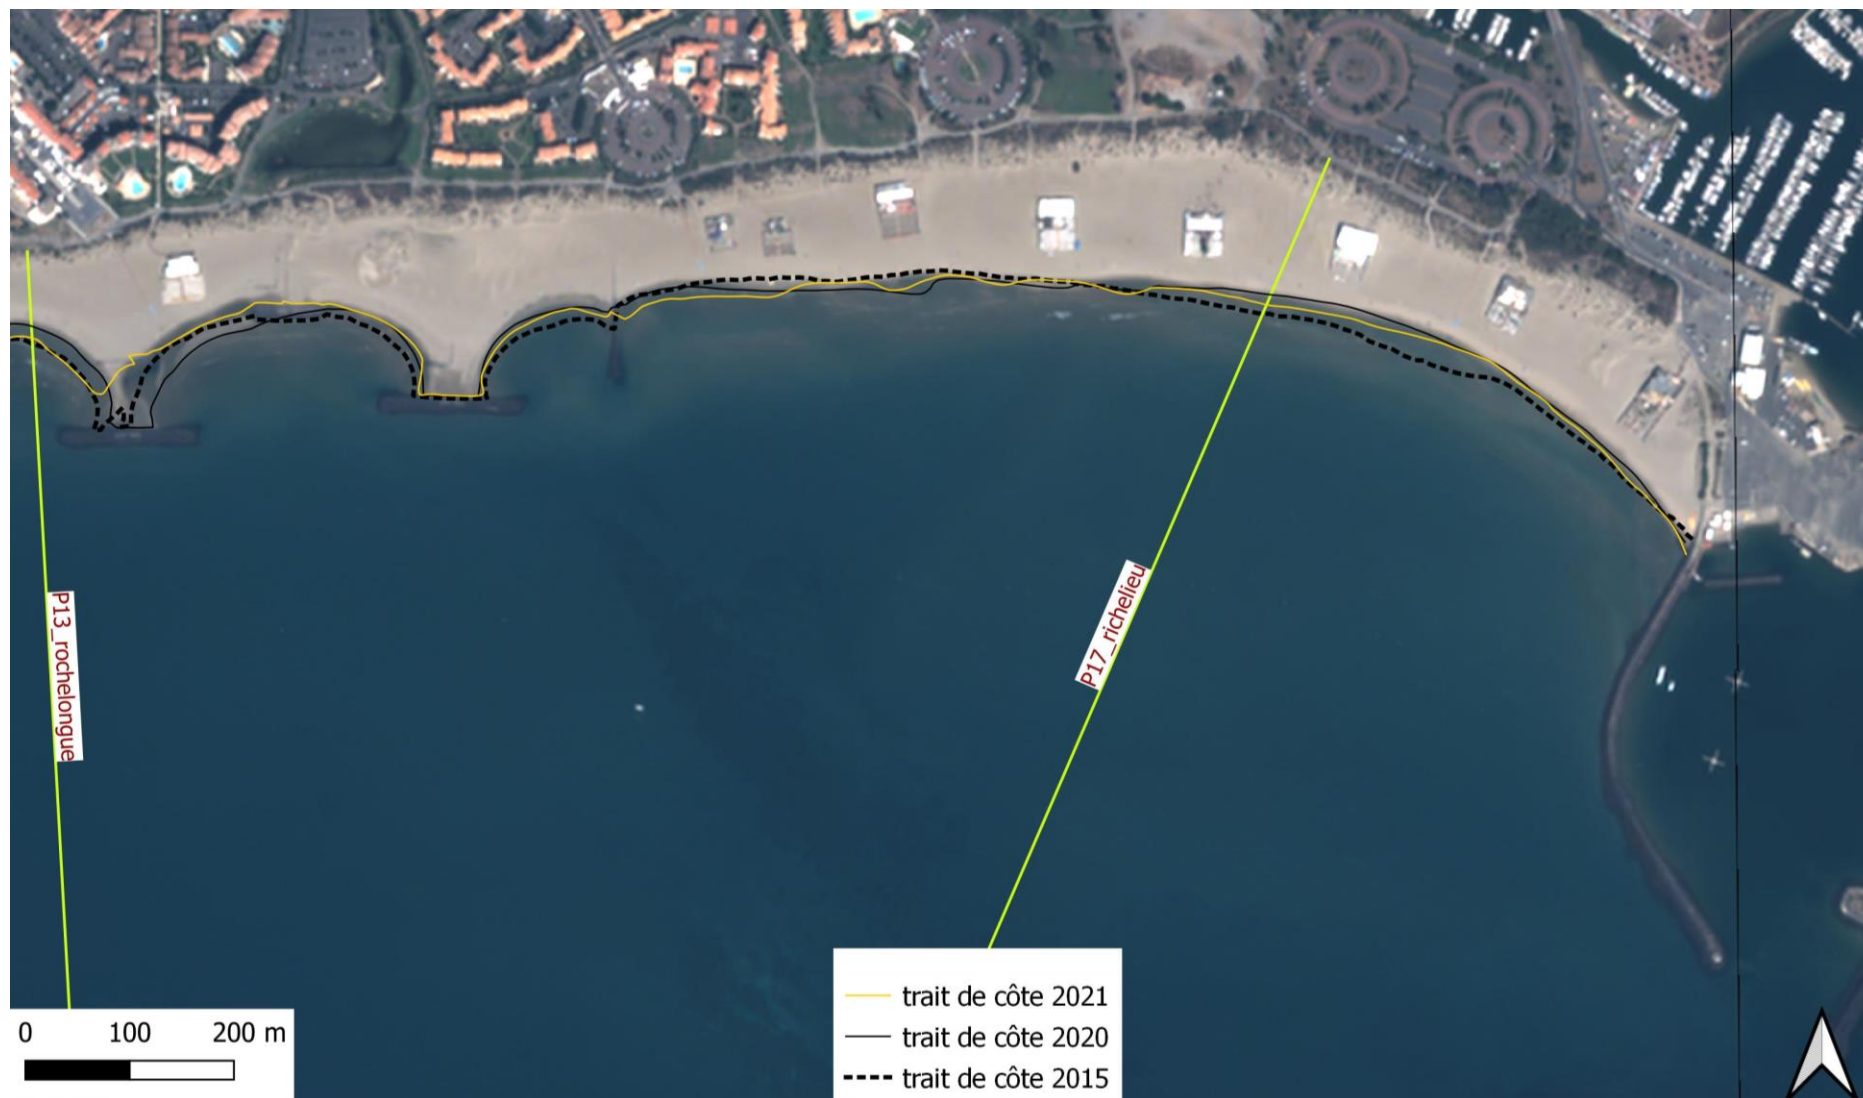
Figure 70 : ortho-image Pléiades de 2020 sur la plage de Richelieu, permettant de comparer l'évolution du trait de côte entre 2015 (pointillé), 2020 (noir) et 2021 (jaune)

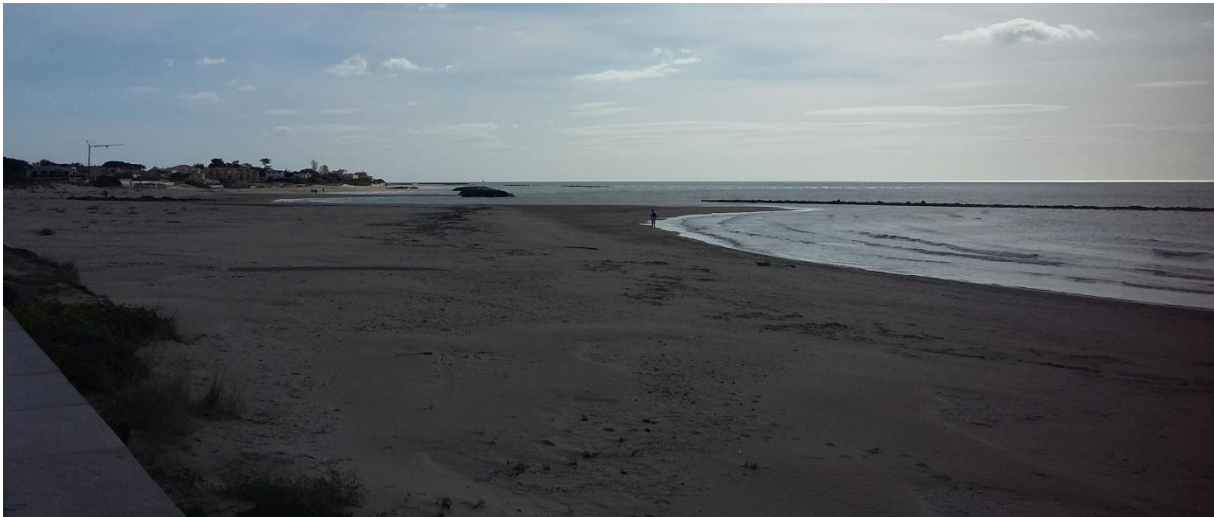
Figure 71 : photographie du 07 octobre 2020 montrant la plage du profil P6-grau face au poste de secours (© photo EID-Méd, 2020)

Le profil **P6-Grau** passe au cœur du second compartiment de plage entre les brise-lames, face au poste de secours. Ce profil présente une plage relativement large, encadrée en haut par un muret.

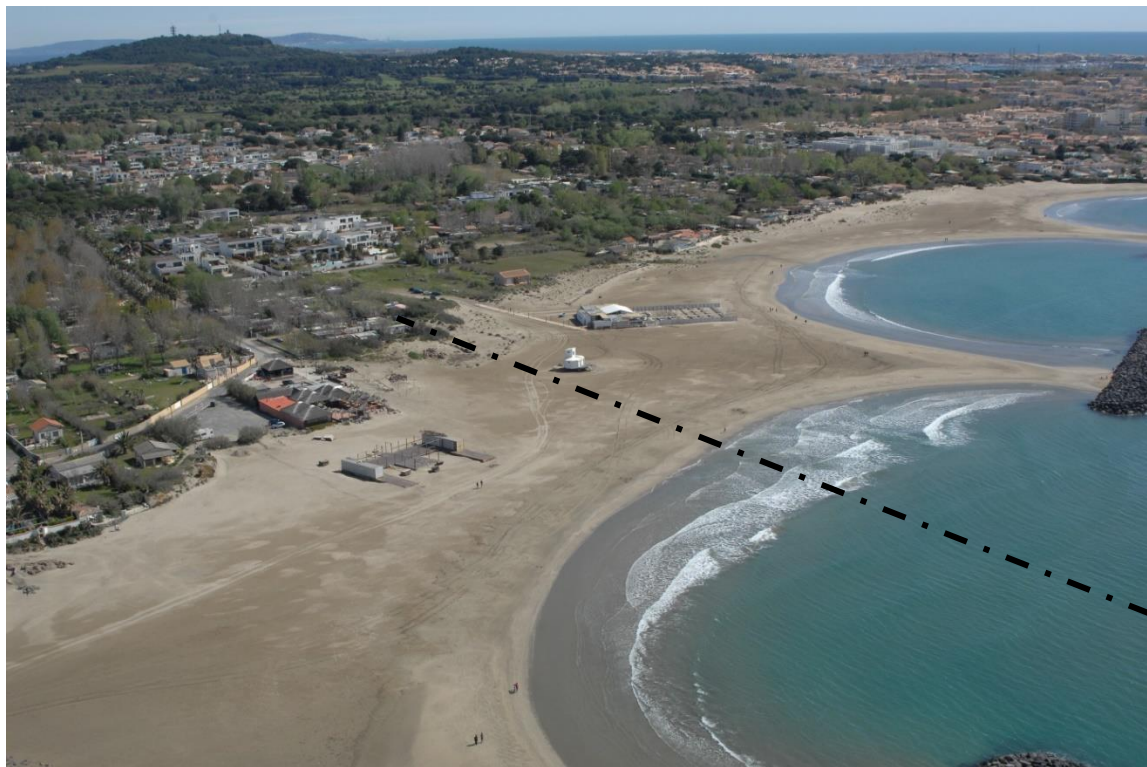
Le profil **P21bis** est situé en dehors de la zone d'enrochements pour les besoins de ce projet qui couvre l'ensemble du continuum terre-mer. Ce profil couvre en bathymétrie un plateau rocheux de basalte assez typique des plages du cap d'Agde.

Figure 73 : vue aérienne du 15 avril 2016 montrant par des traits pointillés la position du profil P21baie et P21baie-topo suivi dans ce projet (© photo EID-Méd et CD-34, 2016)

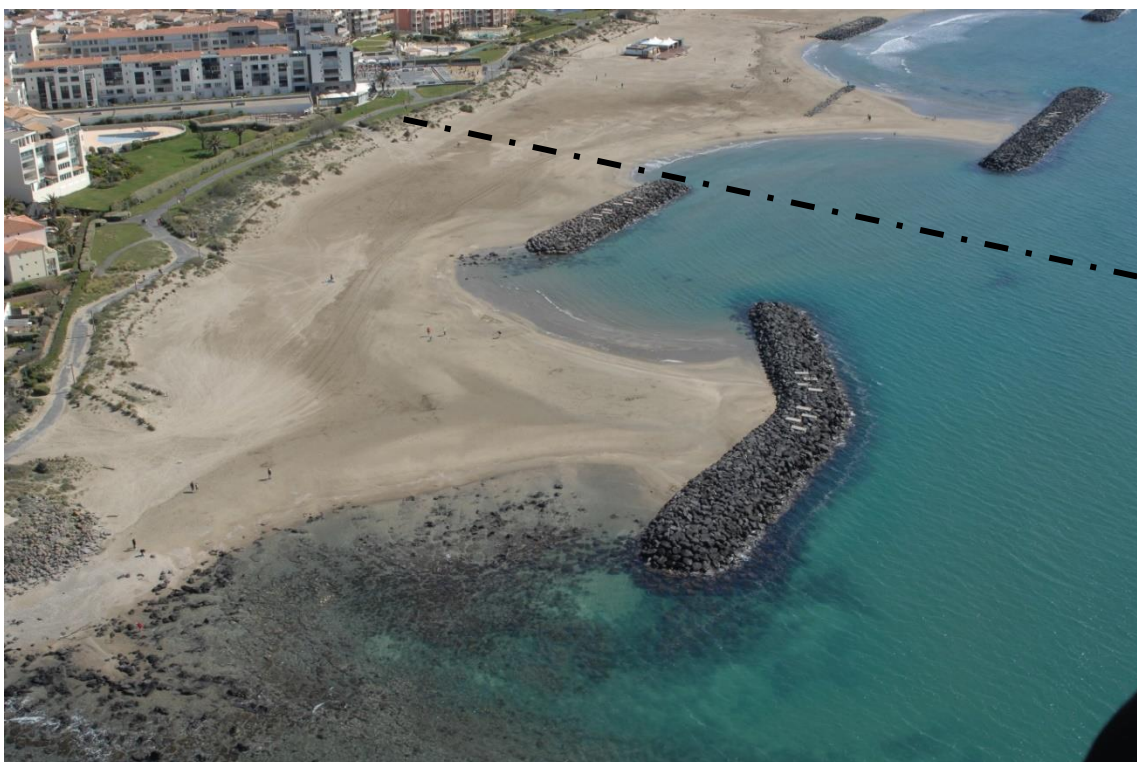
Le profil **P13-Rochelongue** est situé à l'est de la coulée basaltique dite du Mail de Rochelongue entre les brise-lames comme le montre la photo ci-dessous (figure 75).

Figure 75 : photographie aérienne du secteur du profil P13-Rochelongue (position approximative en pointillés). Cliché pris le 15 avril 2016 (© photo EID-Méd., CD-34)

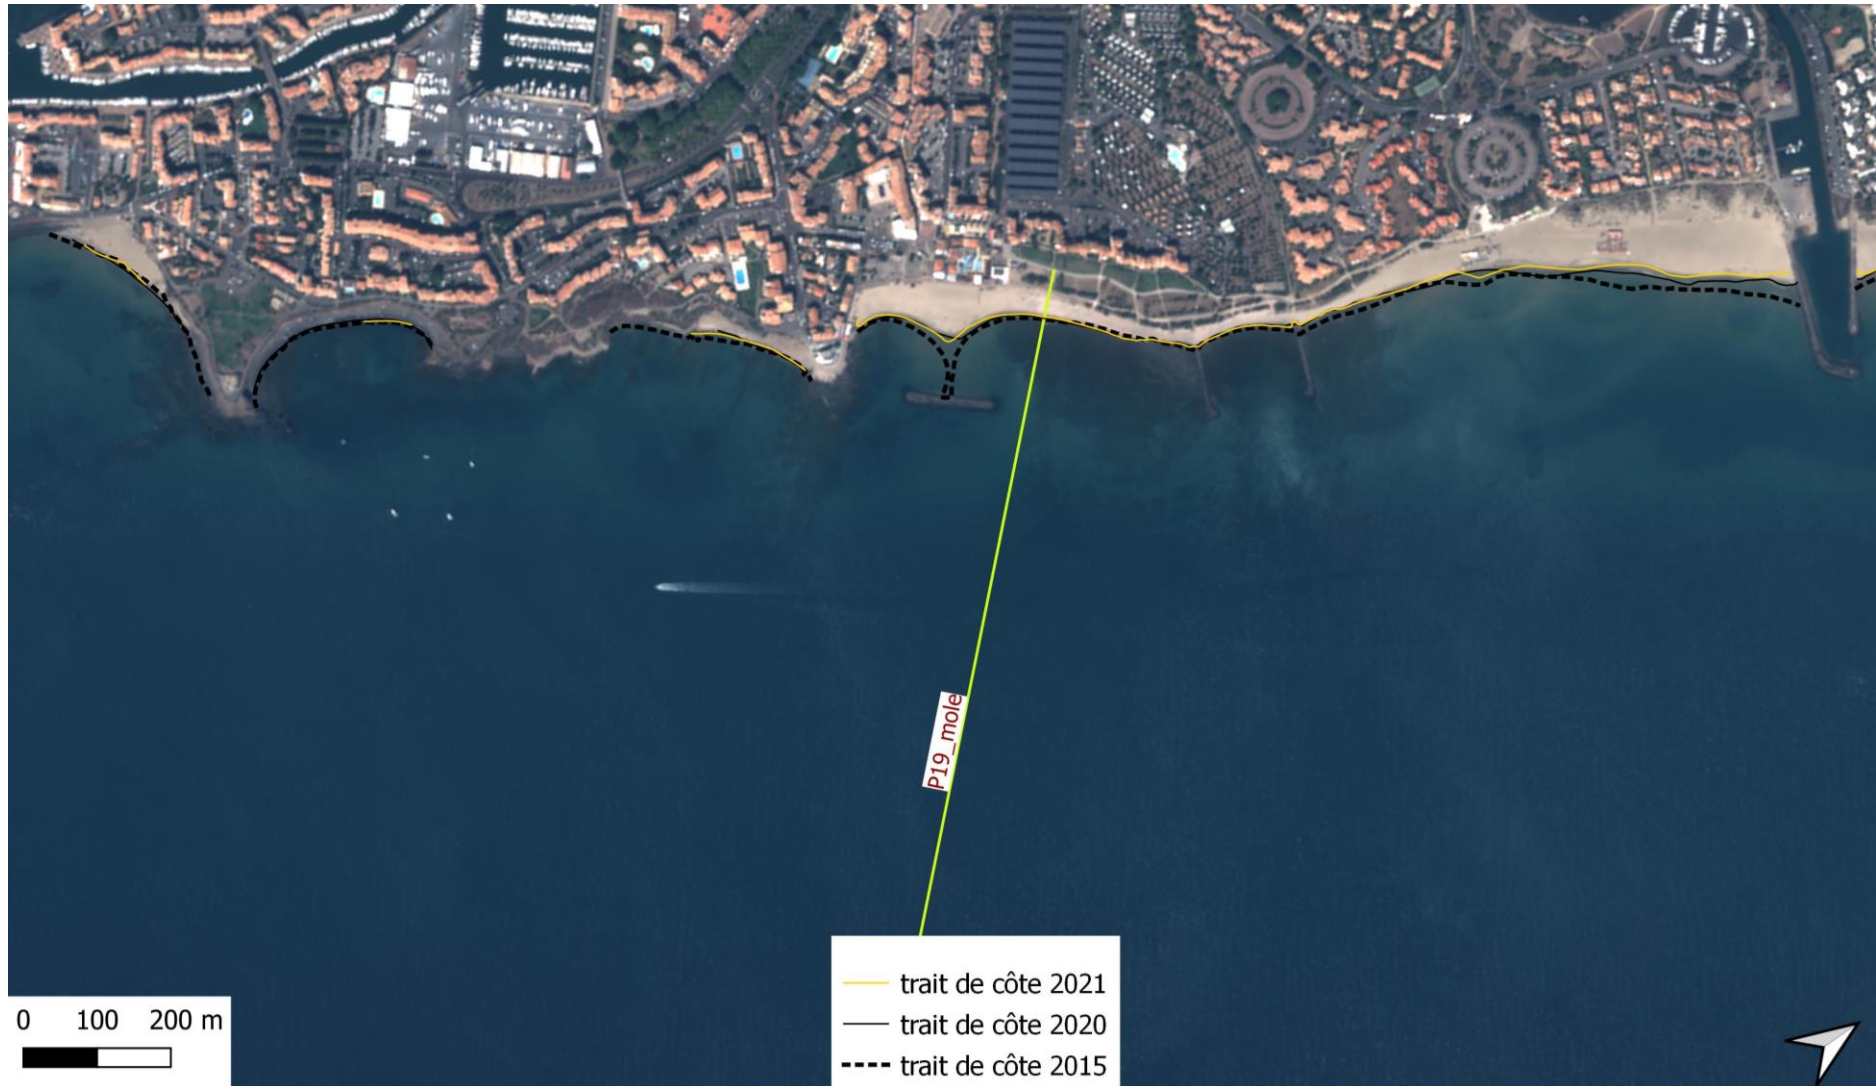
Les plages rocheuses à l'est du port du Cap d'Agde sont isolées et protégées et présentent ainsi une stabilité de leur trait de côte. La plage du Môle, ainsi que le secteur sud-ouest de la plage de la Roquille, sont restées stable depuis l'an dernier. En revanche, la partie nord de cette dernière, bloquée de tout apport sableux par la digue de port Ambonne, présente un recul pouvant atteindre 10 m. De l'autre côté, la plage face aux bâtiments d'Héliopolis a avancé d'une dizaine de mètres mais seulement sur un petit périmètre puisque l'ensemble de la plage face à la zone urbanisée du camp naturiste évolue irrégulièrement avec la succession d'avancées et de reculs locaux. Enfin, l'extrémité de la plage face à la zone naturelle, à proximité de la commune de Marseillan, a légèrement reculé en 2021.

Figure 82 : ortho-image Pléiades de 2020 sur les plages de poche, du Môle et de la Roquette, permettant de comparer l'évolution du trait de côte entre 2015 (pointillé), 2020 (noir) et 2021 (jaune)

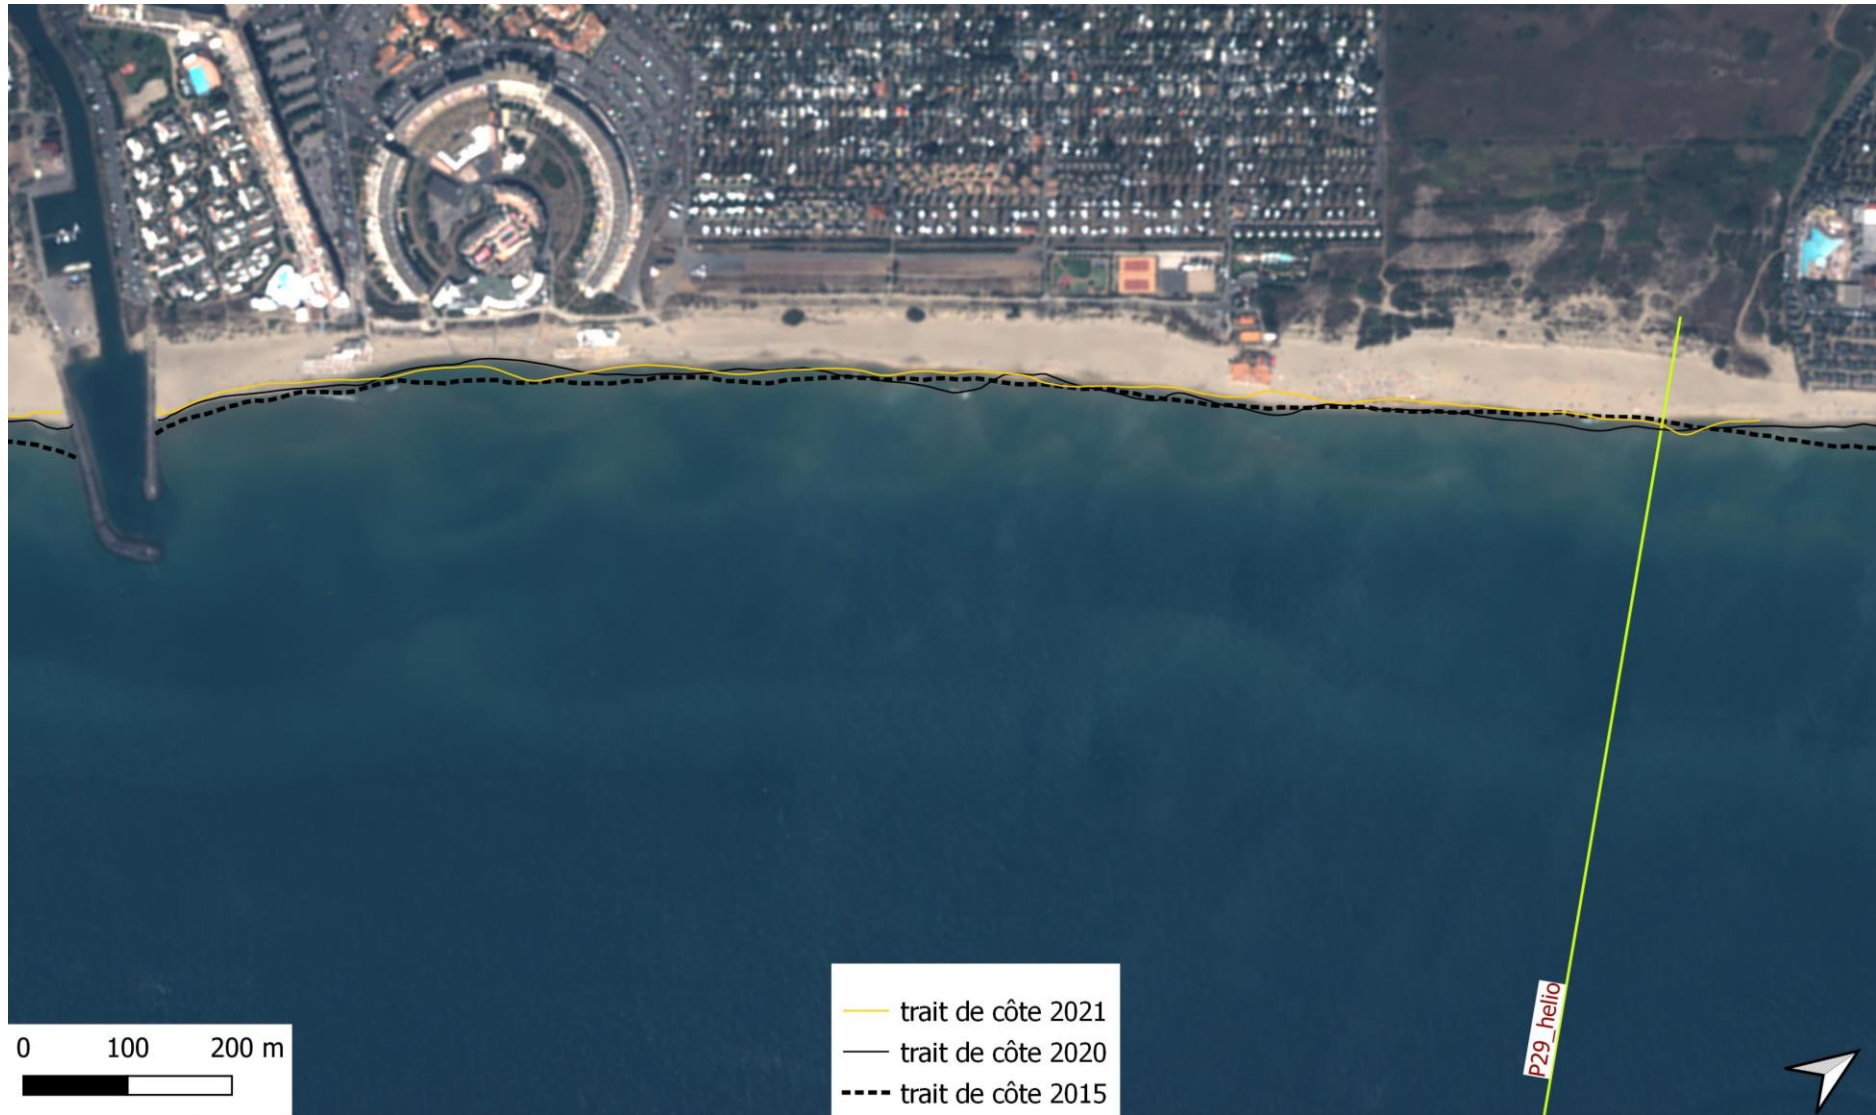
Figure 83 : ortho-image Pléiades de 2020 sur la plage Richelieu, permettant de comparer l'évolution du trait de côte entre 2015 (pointillé), 2020 (noir) et 2021 (jaune)

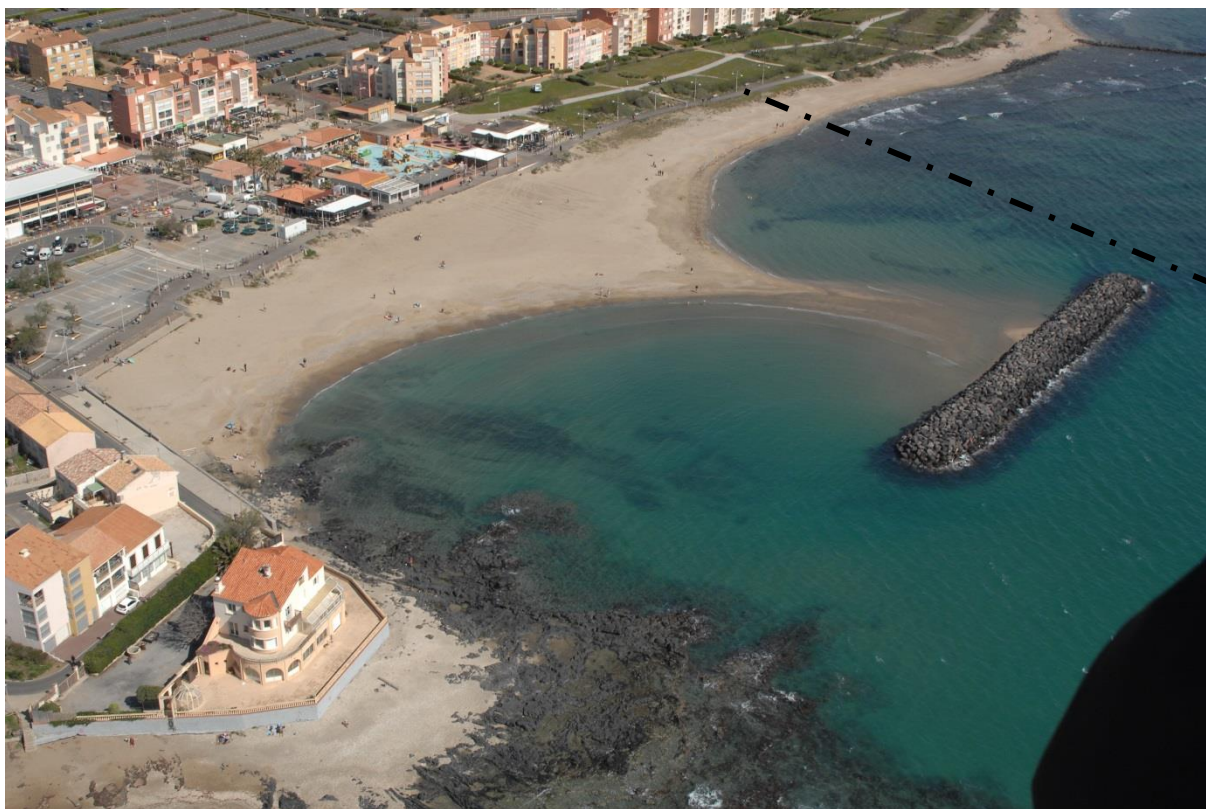
Le profil P19-Môle se trouve comme son nom l'indique, sur la plage du Môle, à l'est du brise-lame où la plage a assez fortement reculé (cf. figure ci-dessous). Ce profil passe sur un domaine de plage mixte entre chaos de blocs rocheux en pied de plage et sable partout ailleurs.

Figure 84 : vue aérienne de la plage du Môle le 15 avril 2016 (© photo EID & CD-34, 2016).

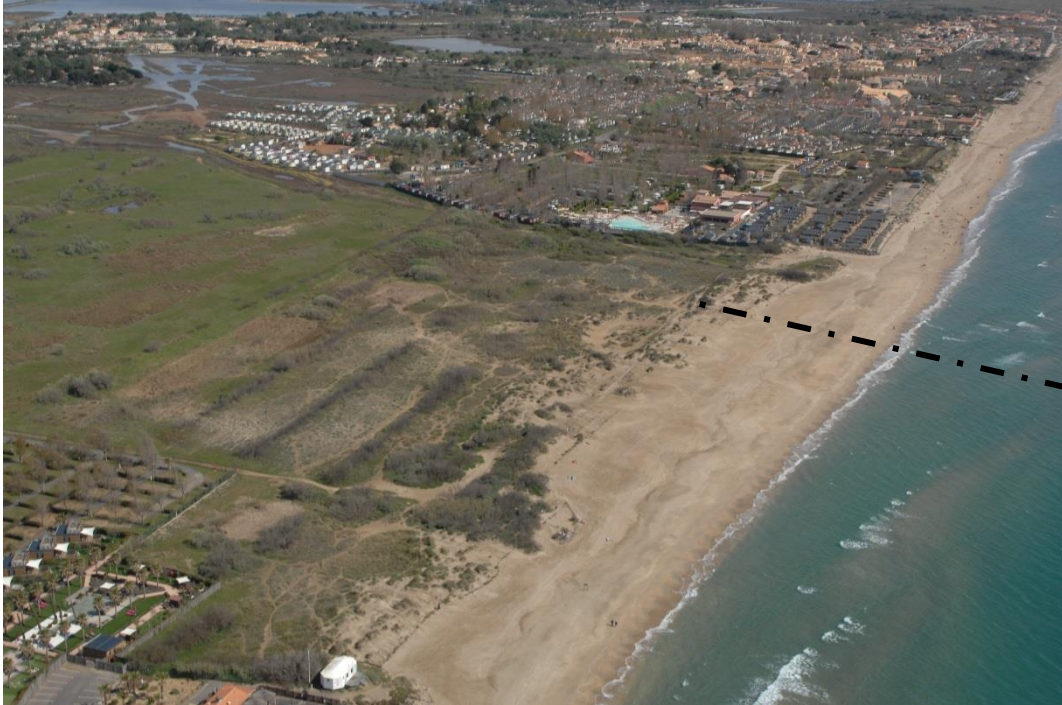
Le profil **P29** est placé à l'extrémité orientale de la zone d'étude, traversant le cordon dunaire du Bagnas, à proximité de l'ancien grau du Rieu, qui marque la limite avec Marseillan. A cet endroit la plage est nettement plus large et plus stable.

Figure 86 : vue aérienne de la plage devant la réserve du Bagnas le 15 avril 2016 (© photo EID & CD-34, 2016).
