# Suivi des plages 2024

## Fiche communale de Vendres

**Commune** : Vendres

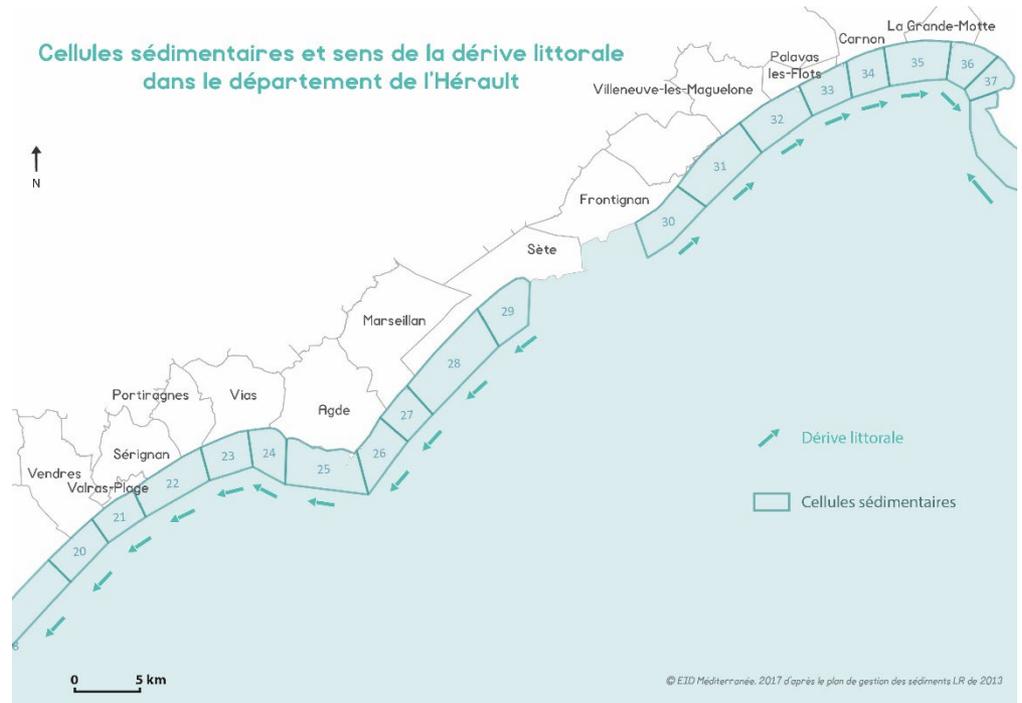
Le littoral de Vendres est couvert par deux cellules.

Cette cellule, qui était en gain de sédiments entre 1895 et 1984, présente une forte érosion depuis. Les pertes avoisinent 83 000 m<sup>3</sup>/an sur la partie sous-marine (entre 0 et -8 m).

Même constat que la cellule 20 ; les pertes sont estimées à 62 000 m<sup>3</sup>/an sur la partie sous-marine (entre 0 et -8 m).

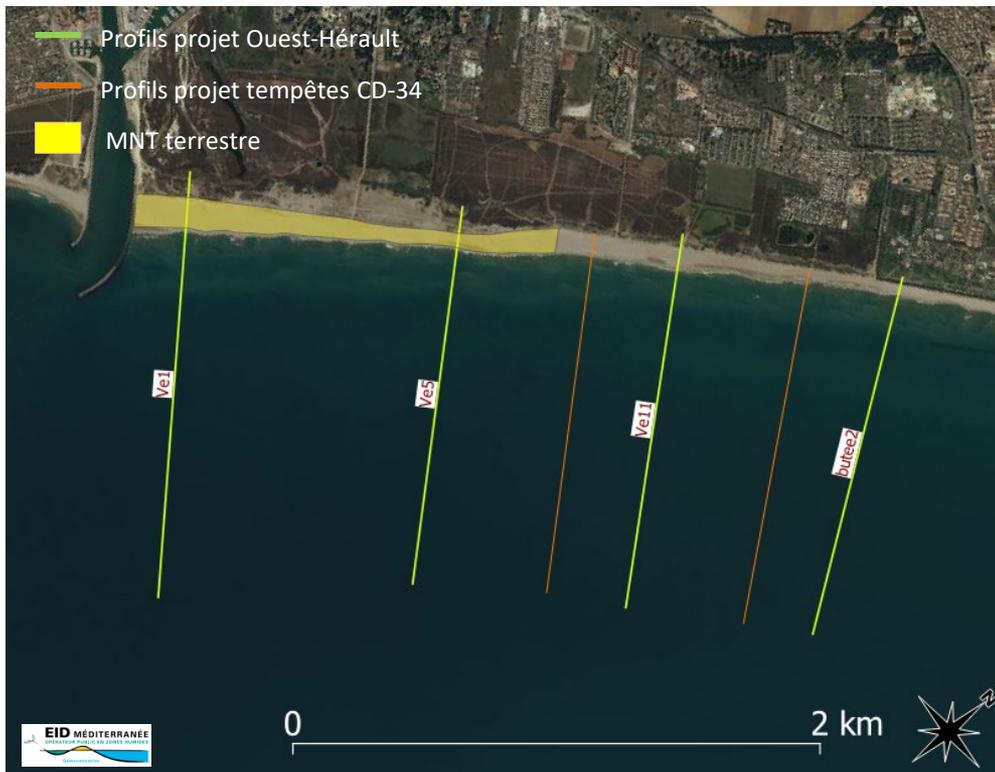
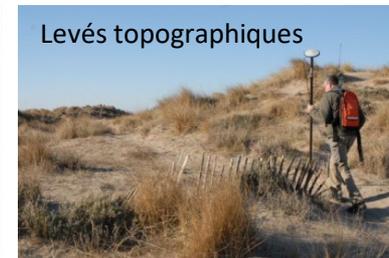
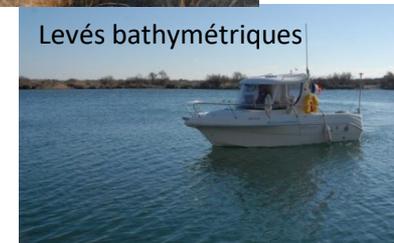
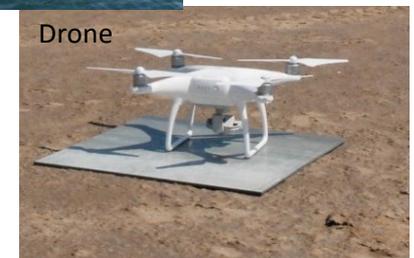
En 2020, le suivi de l'ouest Hérault est lancé pour le compte du département. À Vendres cela représente 8 profils topo-bathymétriques et 2 km de linéaire de plage suivis au drone. En 2021, quatre profils topo-bathymétriques et un MNT couvrant l'encoche d'érosion et le géotube immergé. Deux profils sont également levés pour le suivi des tempêtes.

En 2022, le suivi de l'ouest Hérault s'est poursuivi pour la dernière année avec comme l'année précédente, quatre profils topo-bathymétriques. Cette année-là, un MNT terrestre (14,1 ha) a été réalisé sur la plage des Montilles depuis l'embouchure de l'Aude et sur 1,6 km environ vers l'est. Deux profils topo-bathymétriques ont également été réalisés pour le suivi des tempêtes dans le cadre de la convention avec le CD34 et sont inclus dans le suivi de l'ouest Hérault.

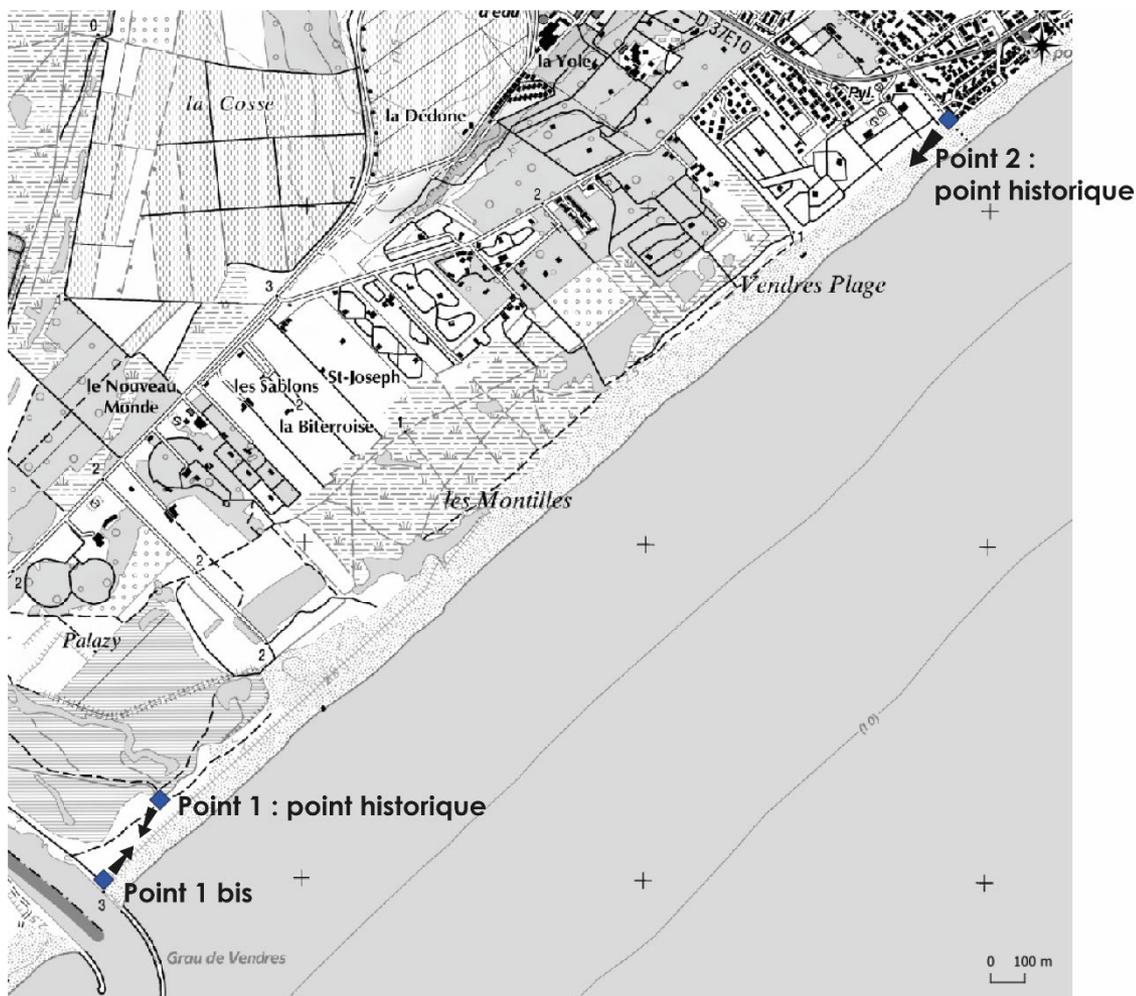
Sur Vendres, trois points photos sont établis et font l'objet d'un suivi.

Rappel : en 2020, le suivi photographique a évolué, certains points stables ont été retirés et d'autres ont été ajoutés sur des secteurs plus intéressants en termes de dynamiques.

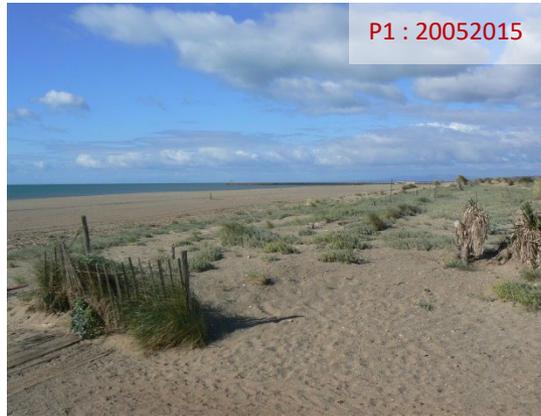
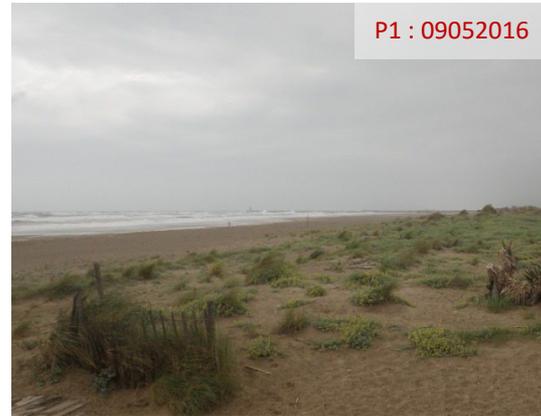
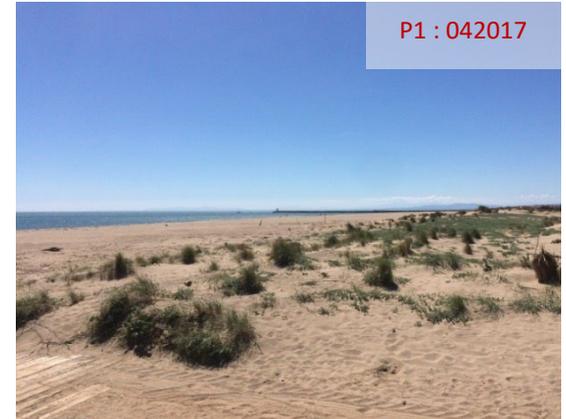
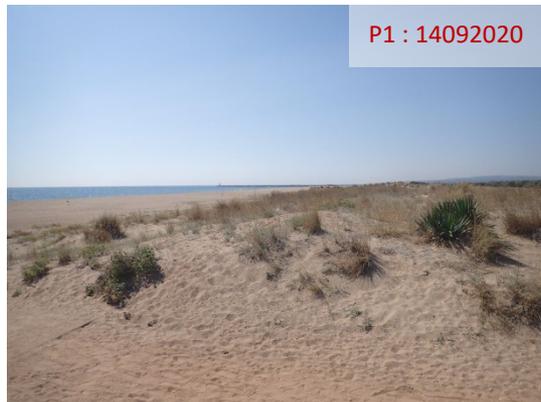
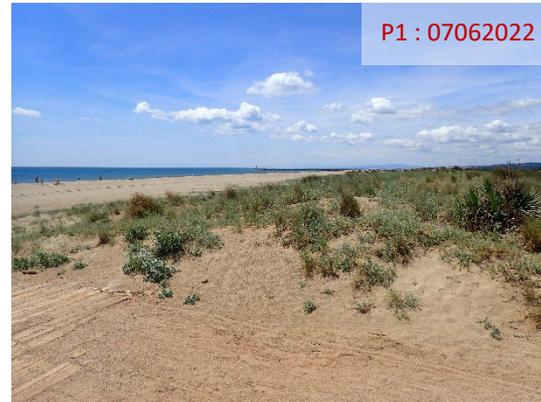
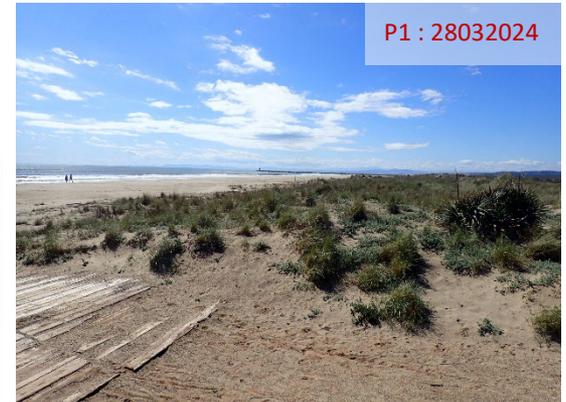
## Point 1

Sur la plage des Montilles ouest (au niveau de la résidence des Mûriers), le secteur semble stable. On peut noter un bon développement de la végétation si l'on compare les printemps 2017 et 2022, et un piégeage de sable croissant depuis 2015. La présence de yuccas (espèce invasive) est très ponctuelle mais reste à surveiller.

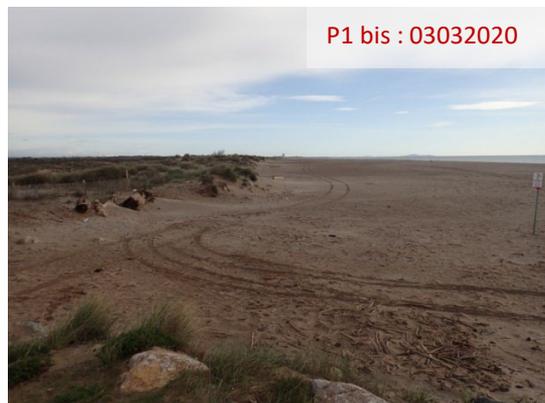
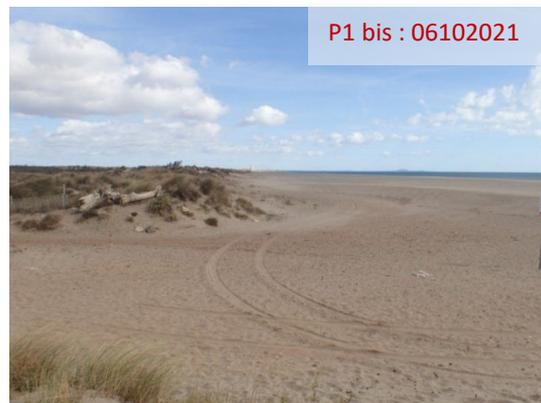
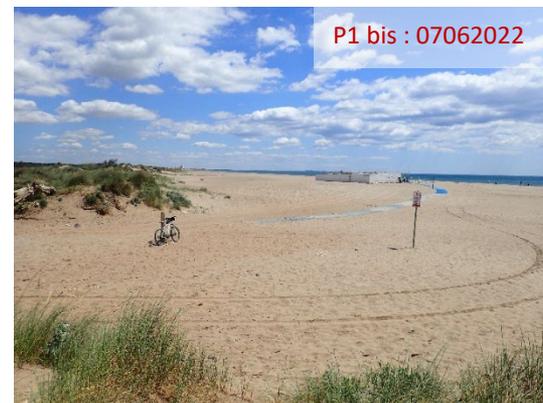
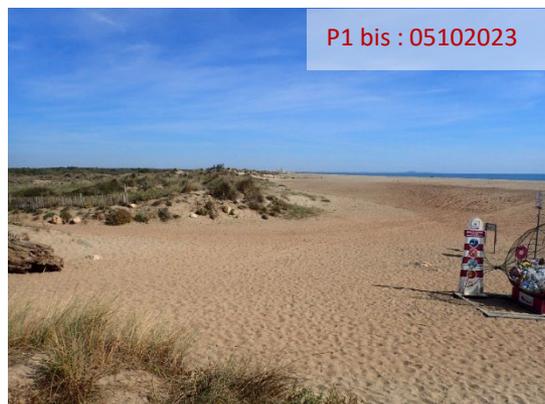
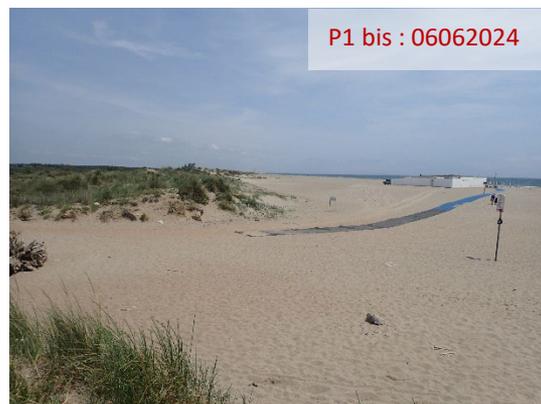
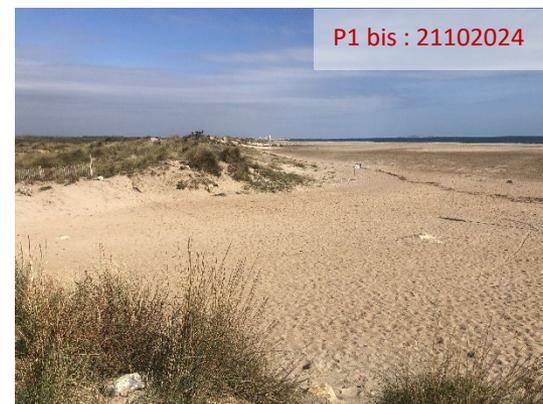
## Point 1 bis

Ce point récent de la plage des Montilles au niveau de la digue de l'Aude, marquant la limite ouest de Vendres, permet d'observer le même secteur que le point historique 1, mais avec une orientation inverse, en direction de l'est. Pas d'évolution significative pour le moment. La présence d'une concession de plage à proximité de l'accès montre quelques aménagements saisonniers. Pour l'été 2023, un « poisson glouton » du département avait été positionné sur ce secteur (récupération des déchets de plage recyclables). On note la laisse de mer sur le cliché d'octobre 2024, témoin de la montée de la mer lors des précédents coups de mer.

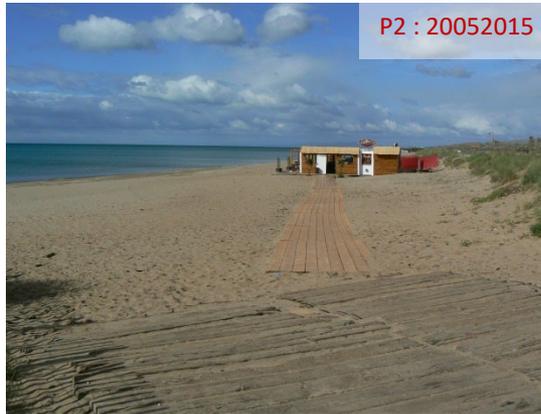
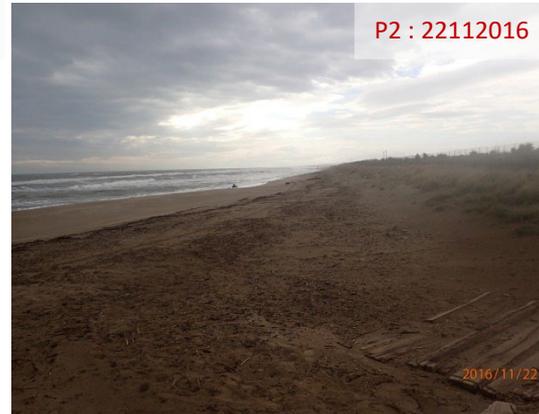
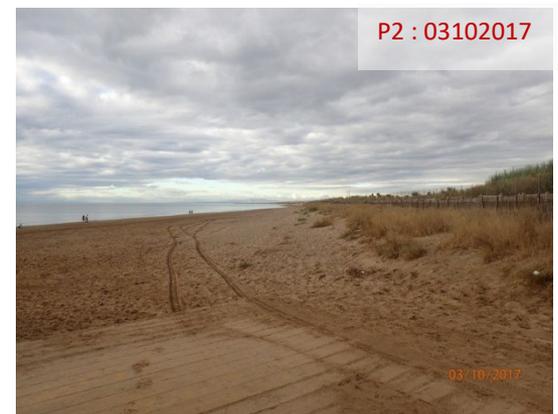
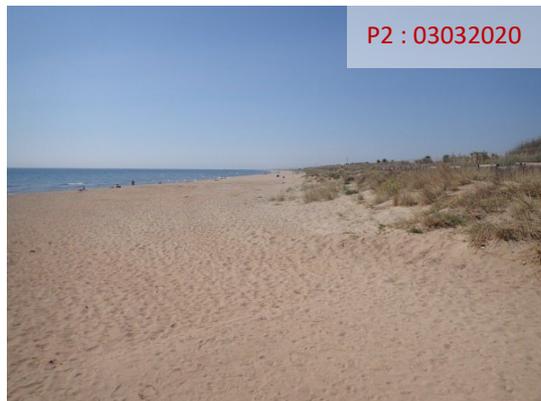
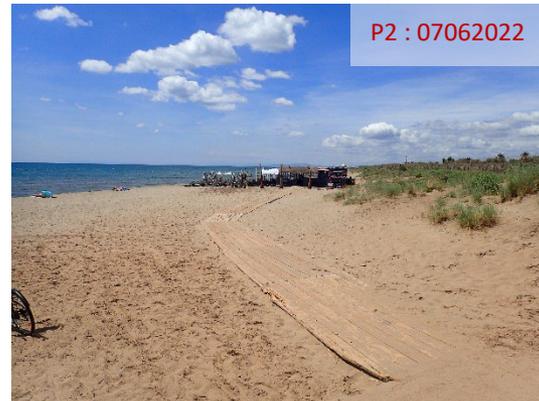
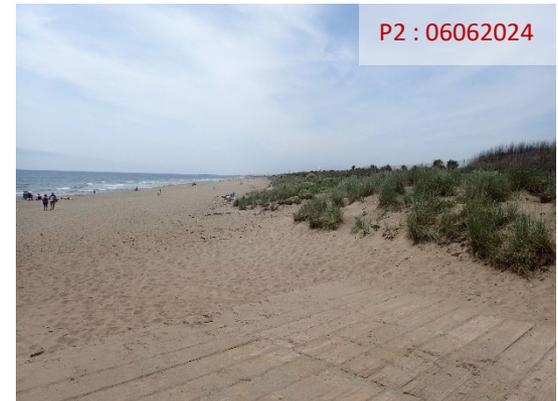
## Point 2

À l'extrémité est de Vendres (limite avec Valras-Plage), le secteur semble stable, la dune n'est pas particulièrement dégradée malgré la présence d'une concession de plage en période estivale, très proche du cordon dunaire.

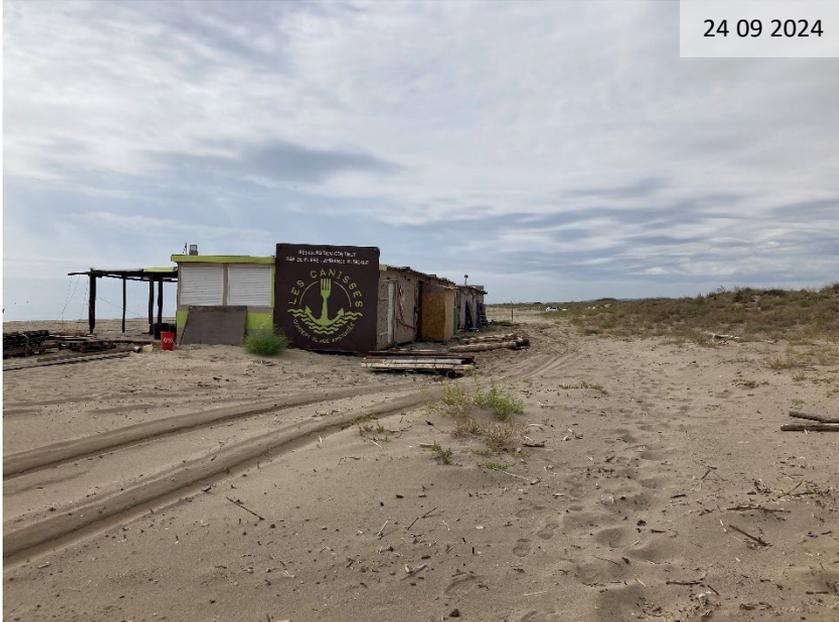
24 09 2024

Les concessions de plages, désormais interdites sur les plages considérées comme naturelles (Montilles), avaient été autorisées cette année par une dérogation des services déconcentrés de l'Etat, mais cette action a été contestée en justice.

La commune de Vendres s'est donc donné pour ambition la rédaction d'un schéma d'aménagement de plage (SAP), dans l'objectif de concilier usages économiques (concessions de plage) et préservation de la biodiversité littorale. Une étude préliminaire menée par le CEREMA, l'EID et le CAUE est en cours.
