# Suivi des plages 2024

## Fiche communale de Valras-Plage

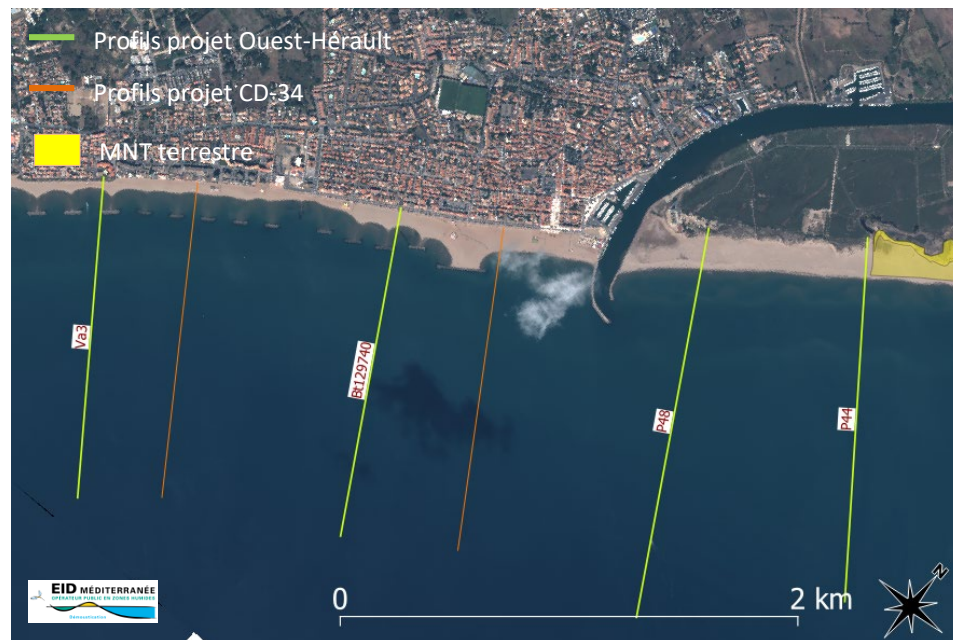
En 2020, le suivi de l'ouest Hérault est lancé pour le compte du département. À Valras-Plage, cela représente huit profils topo-bathymétriques. En 2021 cela concerne quatre profils topo-bathymétriques et un MNT topo-bathymétrique couvrant l'encoche d'érosion et le géotube à l'ouest du dernier brise-lames (immergé, à cheval sur les communes de Vendres et Valras-Plage). Un second MNT terrestre de 17,5 ha est réalisé entre la digue de l'Orb et l'ancienne colonie des Tellines sur le secteur des Orpellières. Deux profils sont également levés pour le suivi des tempêtes.

En 2022, le suivi de l'ouest Hérault s'est poursuivi pour la dernière année avec comme en 2021, quatre profils topo-bathymétriques. Cette année-là, un MNT terrestre a été réalisé à cheval avec la commune de Sérignan où se situe la plus grande partie du MNT. Deux profils topo-bathymétriques ont également été réalisés pour le suivi des tempêtes dans le cadre de la convention avec le CD34 et sont inclus dans le suivi de l'ouest Hérault.

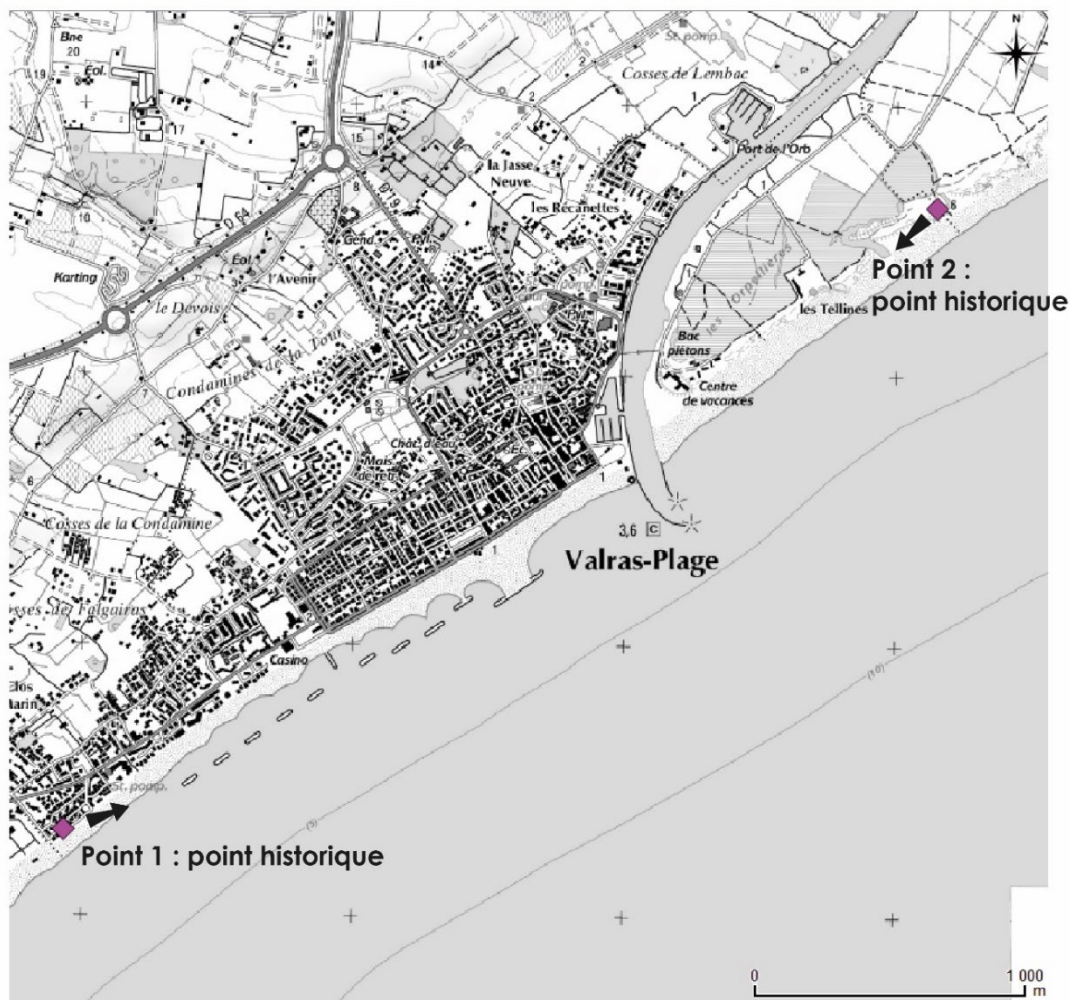
Sur Valras-Plage, deux points photos sont établis et font l'objet d'un suivi.

Au niveau de la limite communale est, la plage des Orpellières semble stable et le piégeage sableux au niveau des touffes d'oyats sur la dune vive est bien visible. On peut noter le recouvrement de la plage par la mer lors de tempêtes comme sur la photo du mois de mars 2024.

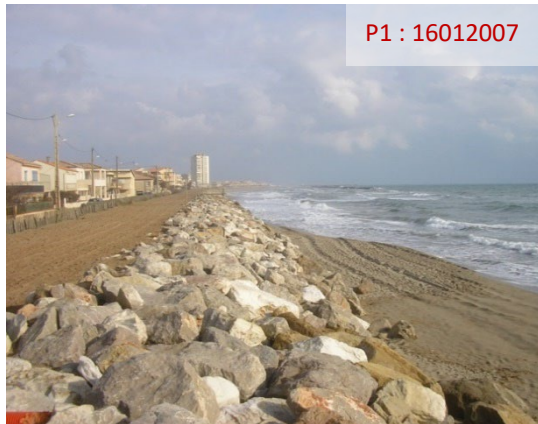
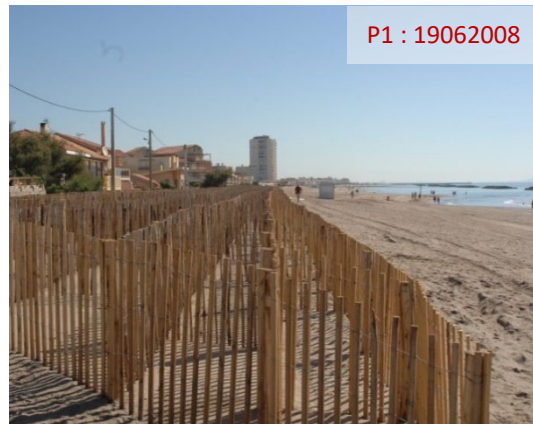
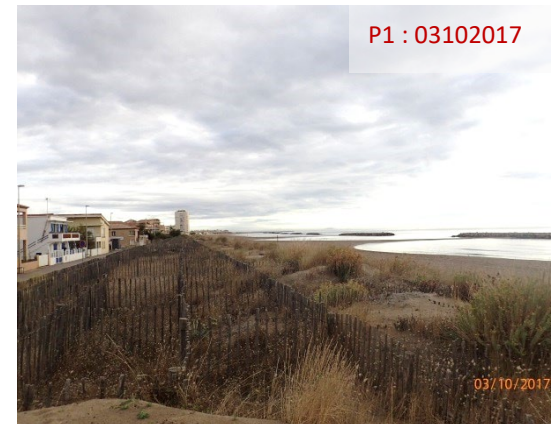
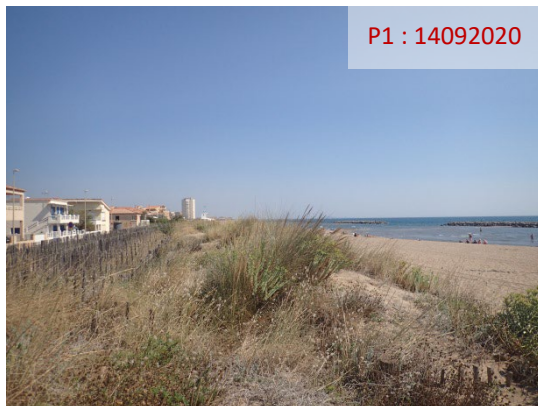
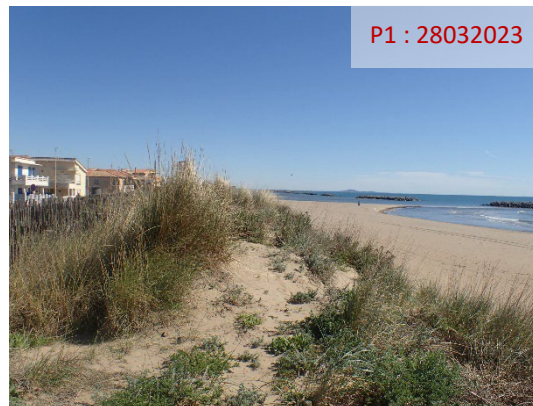
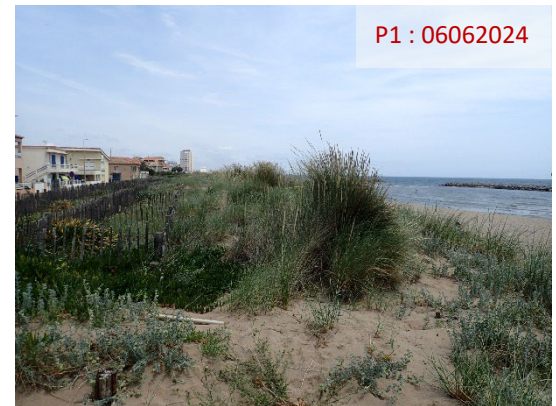
## Point 1

Depuis les travaux de pose de ganivelles en 2008 à l'extrémité ouest de Valras-Plage, le cordon dunaire s'est correctement ensablé et végétalisé. La plage en avant du cordon dunaire est stable également (brise-lames). On peut noter la formation de tombolos au niveau des brise-lames, lors des périodes favorables à l'accumulation sableuse.

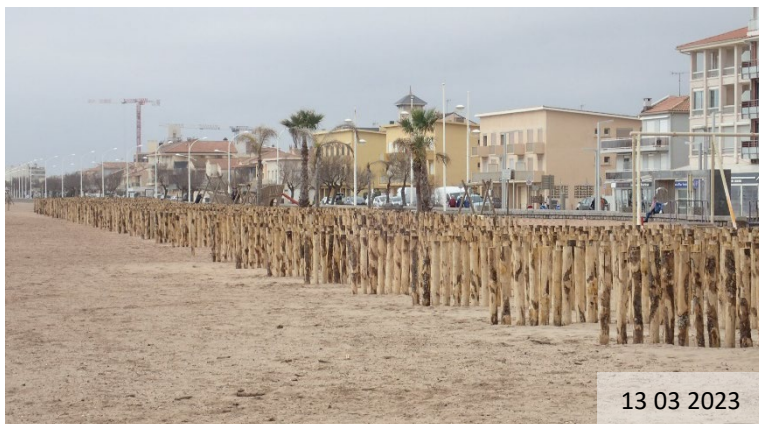
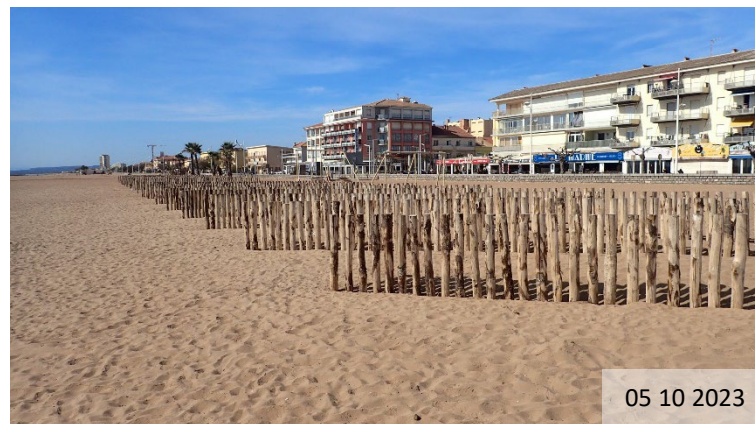
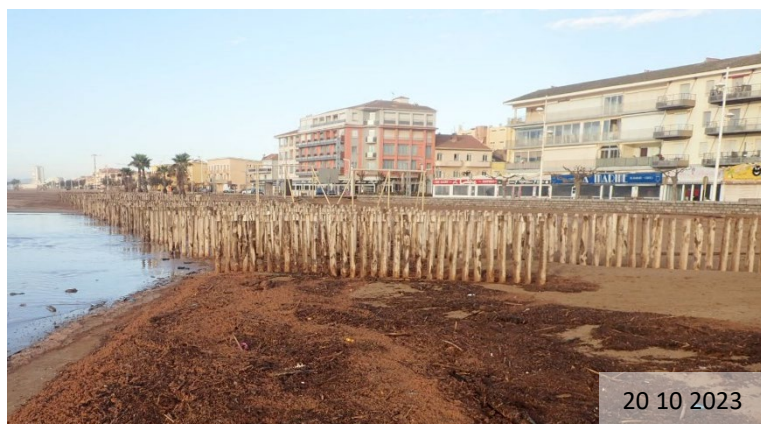
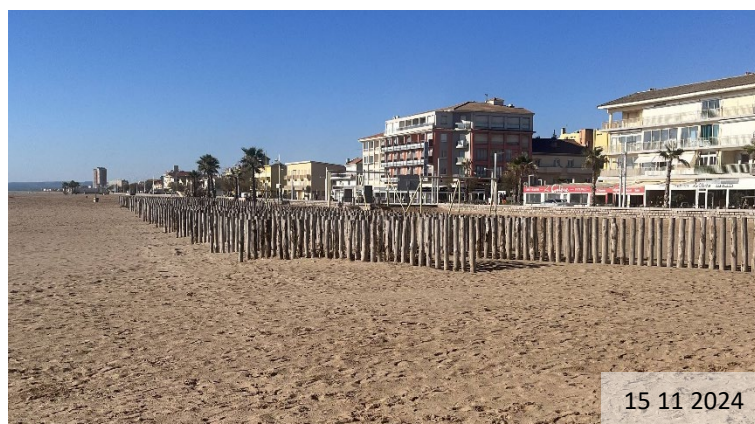
Les pieux installés en mars 2023 sur Valras-Plage, afin de piéger le sable et d'éviter l'ensablement du boulevard Jean Moulin, semblent jouer leur rôle et sont restés en place malgré les coups de mer et tempêtes de novembre 2023 à avril 2024.

- A l'extrémité est de Valras-Plage, la plage en accrétion fait face à une problématique d'ensablement de la voirie urbaine. Une expérimentation avec des pieux en bois a été réalisée en 2023 afin de piéger le sable et de permettre son enlèvement par des engins, cette gestion permettant de récupérer des volumes sableux utilisables pour renforcer les autres secteurs fragiles.

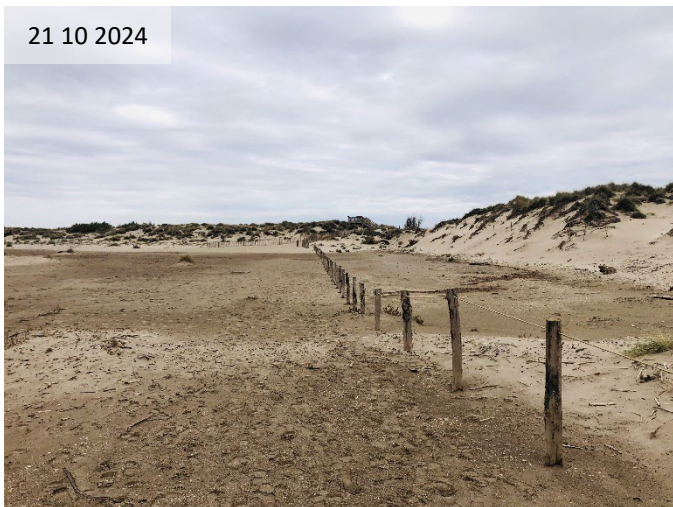
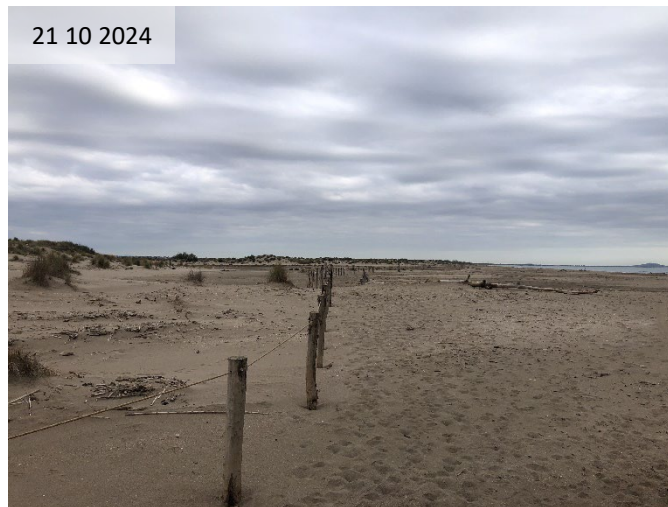
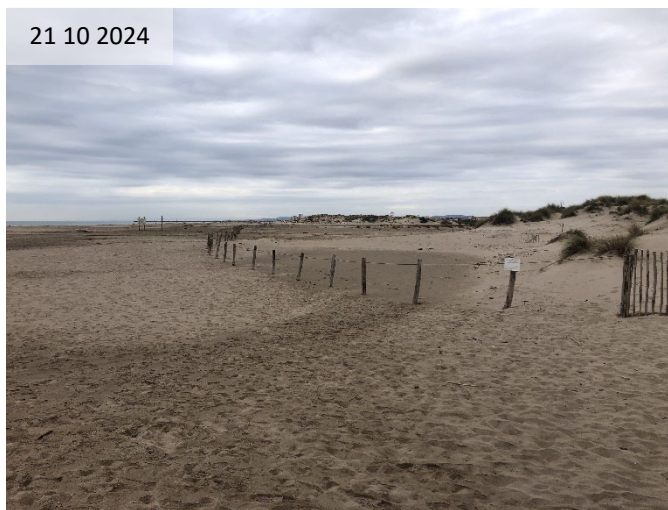
En début d'année, la mise en défens du cordon dunaire des Orpellières a évolué avec le positionnement de piquets reliés par une corde ou de ganivelles sur plus d'1,5 km de linéaire. Des chemins d'accès ont été délimités par des ganivelles et du broyat de bois flotté a été positionné à certains endroits du cordon dunaire. Les travaux ont été encadrés par la CABM et les gardes du littoral.
