Suivi des plages 2024

Fiche communale de Sérignan

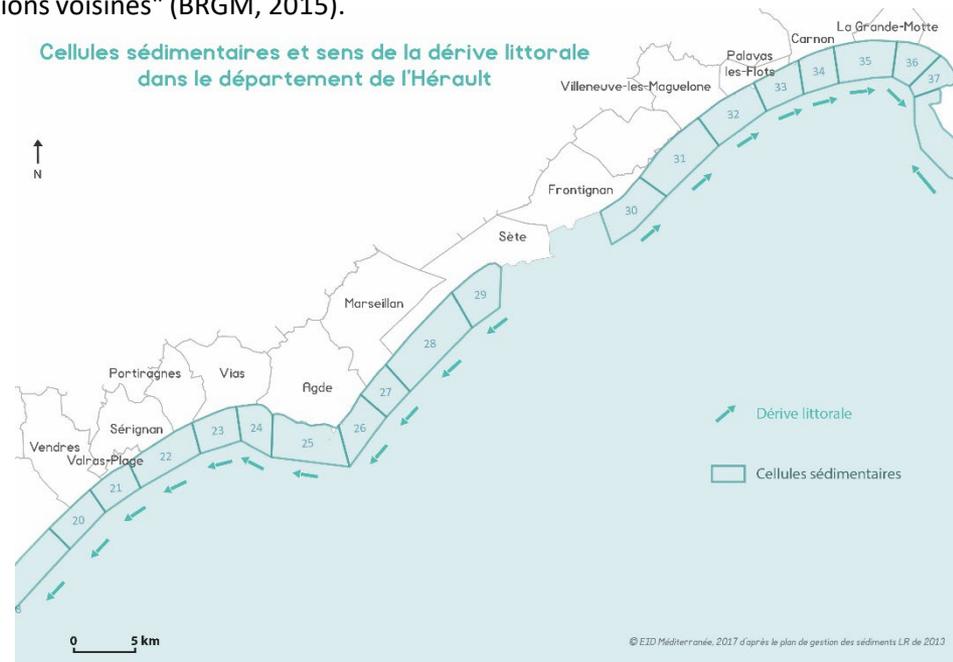
Cellule 22 "Orb-Portiragnes"

La cellule est en perte de sédiments depuis 1895. À partir de 1984, le taux d'érosion est quasiment multiplié par deux, les pertes atteignent 47 000 m³/an (entre 0 et -8 m). Ce sable transite vers le sud-ouest en direction de Valras et s'accumule contre les digues de l'Orb. Le littoral communal s'en trouve donc stable, voire excédentaire en sédiments.

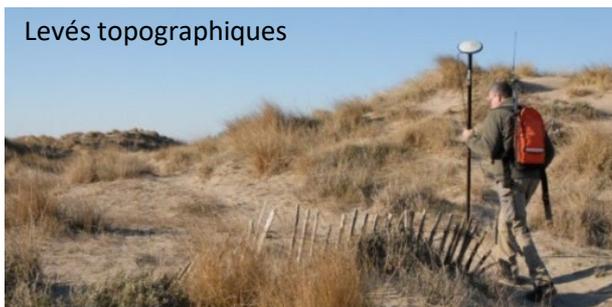
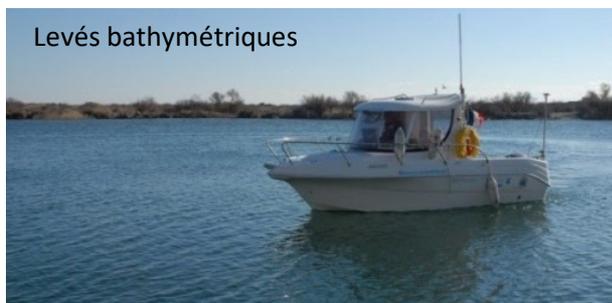
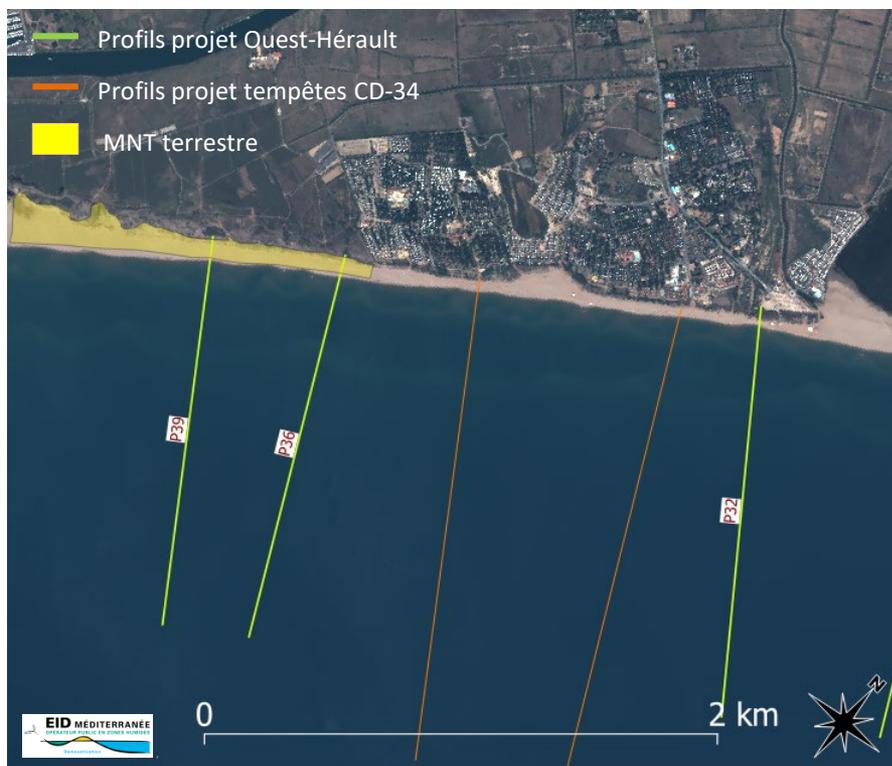
En 2022, le suivi de l'ouest Hérault s'est poursuivi pour la dernière année avec comme en 2021, trois profils topo-bathymétriques. Un MNT terrestre (13,9 ha) a également été réalisé à cheval sur la commune de Valras. Deux profils topo-bathymétriques ont été réalisés pour le suivi des tempêtes dans le cadre de la convention avec le CD34 et sont inclus dans le suivi de l'ouest Hérault.

Les Orpellières font l'objet d'attentions toutes particulières, car dans un contexte de forte érosion des plages de toute la cellule hydro-sédimentaire allant de l'Hérault jusqu'à l'Orb, et des plages de la cellule voisine (Valras-Vendres), les Orpellières demeurent le seul site où de l'accumulation de sable se produit encore sous l'effet de la dérive littorale venant de l'est.

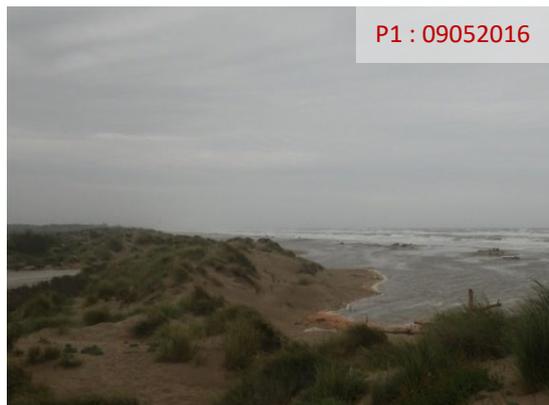
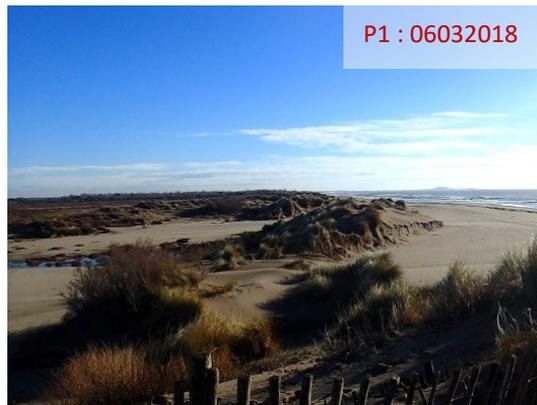
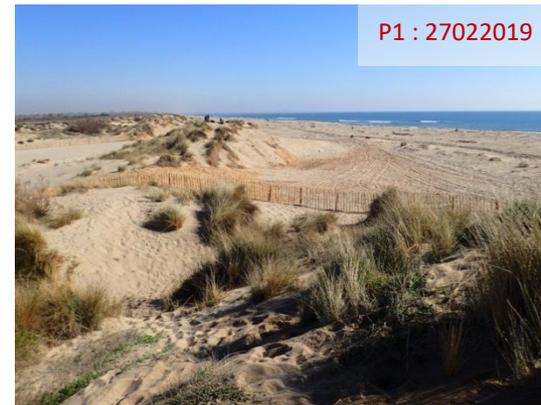
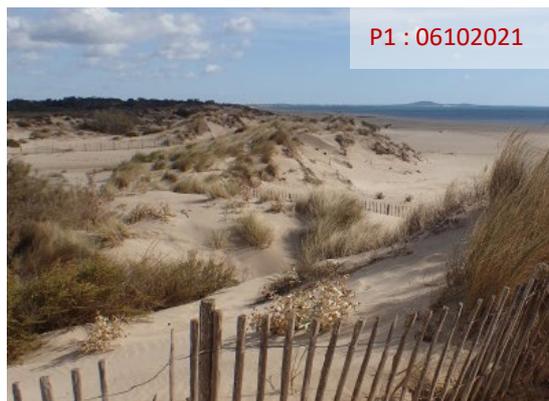
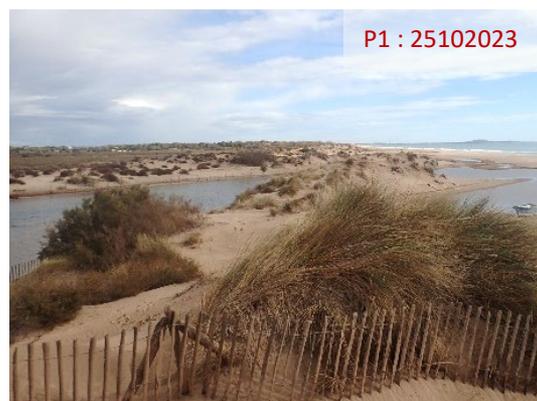
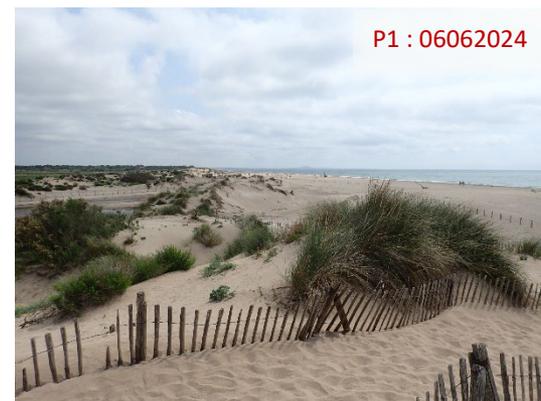
Point 1

Sur ce secteur, observé depuis la limite communale ouest, des aménagements récents sont visibles (ganivelles). À titre expérimental un cordon sableux recouvert de copeaux de bois flotté broyé a été édifié en 2019 pour combler une faiblesse dunaire. Depuis, un creusement s'est formé en 2021 et s'est accentué (cf. partie aménagements et observations récentes). En 2023, les coups de mer successifs du 19 au 24 octobre ont entraîné une submersion de la plage des Orpellières visible sur la photo.

Le système plage/dune de ce secteur est dynamique mais excédentaire.

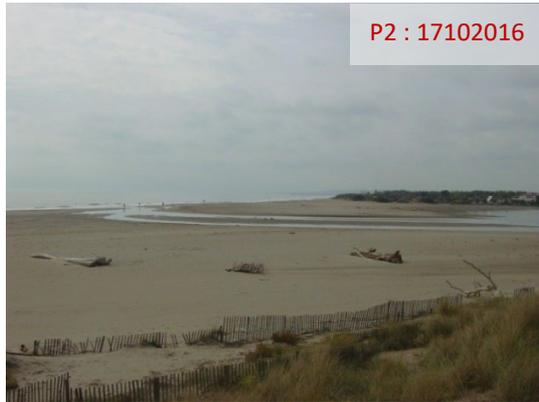
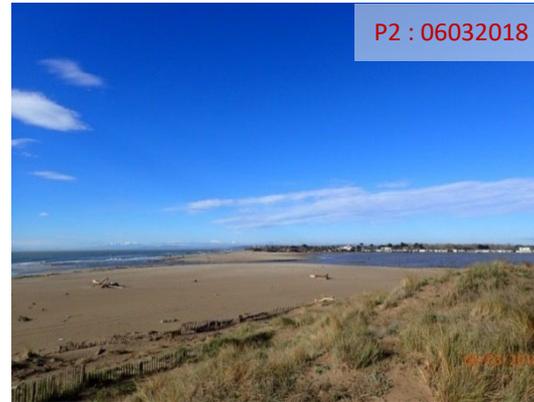
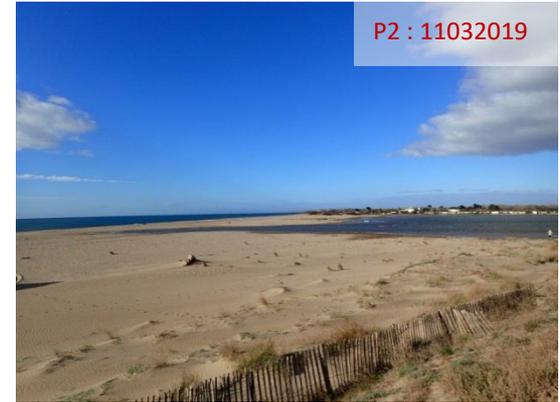
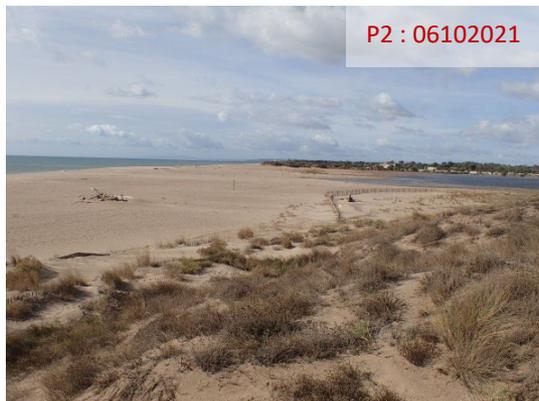
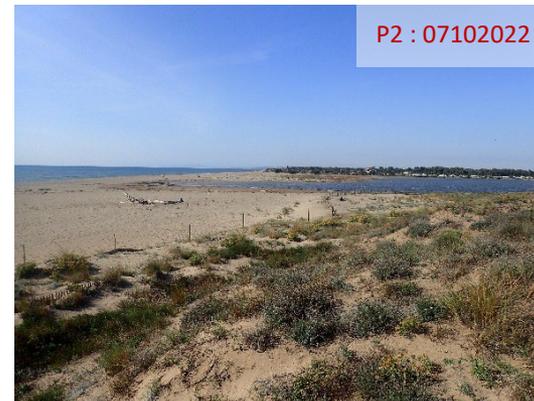
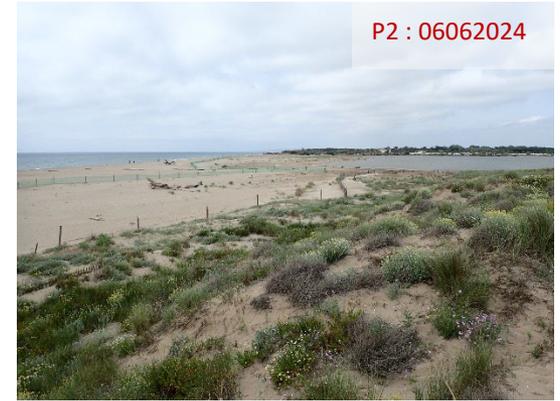
Point 2

Observée depuis Portiragnes, la plage au niveau de la Grande Maïre connaît peu d'évolution, mis à part les ouvertures (mécaniques ou naturelles) du grau en fonction des niveaux d'eau. A chaque printemps, depuis quelques années, des filets de protection pour favoriser la nidification des oiseaux et empêcher le passage des usagers sont installés sur cette plage.

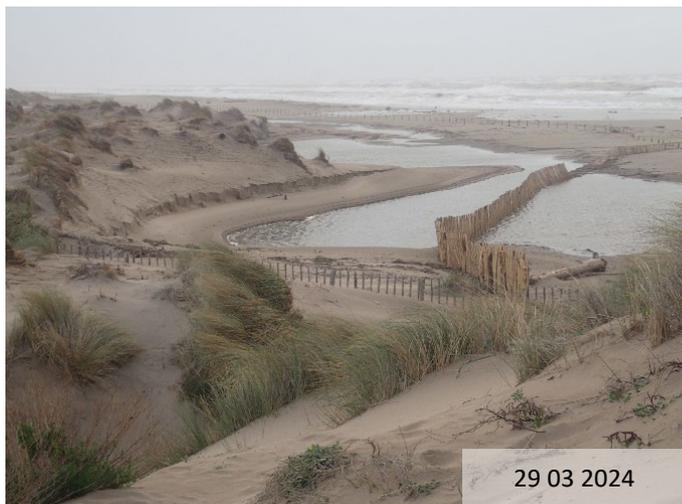
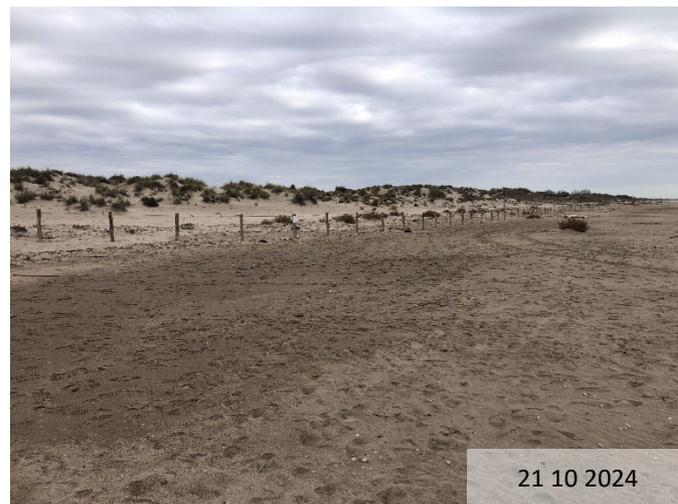
Sur la plage des Orpellières, les tempêtes et coup de mer du printemps ont bien attaqué le pied de dune comme on peut le voir sur les photos.

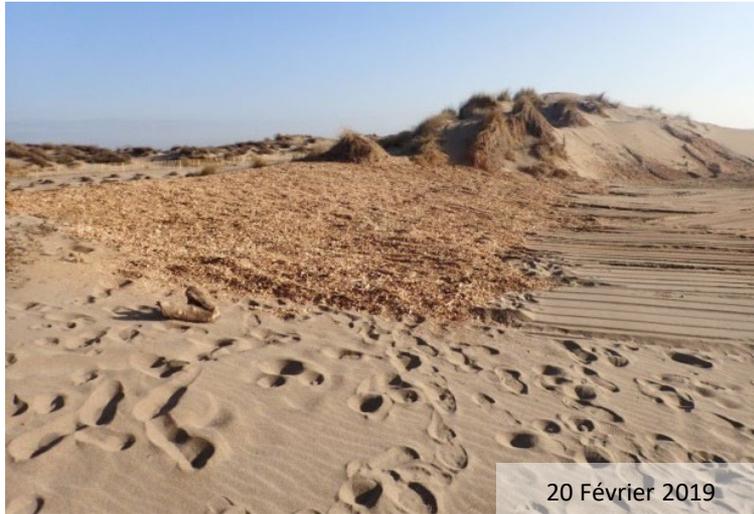
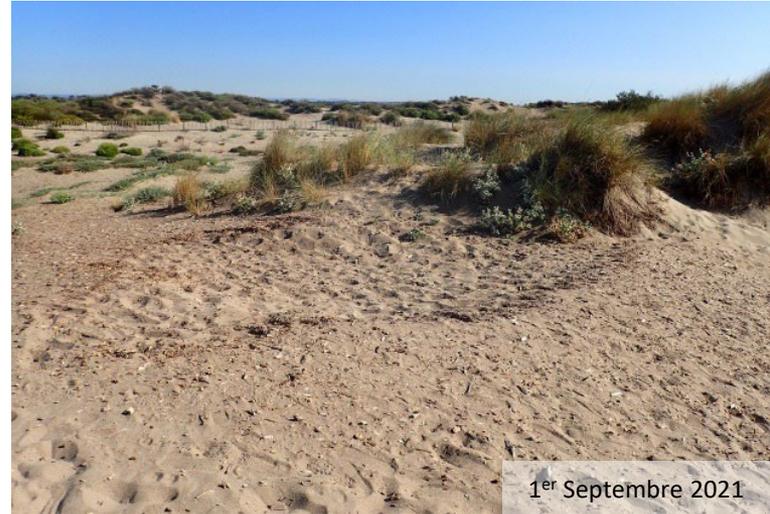
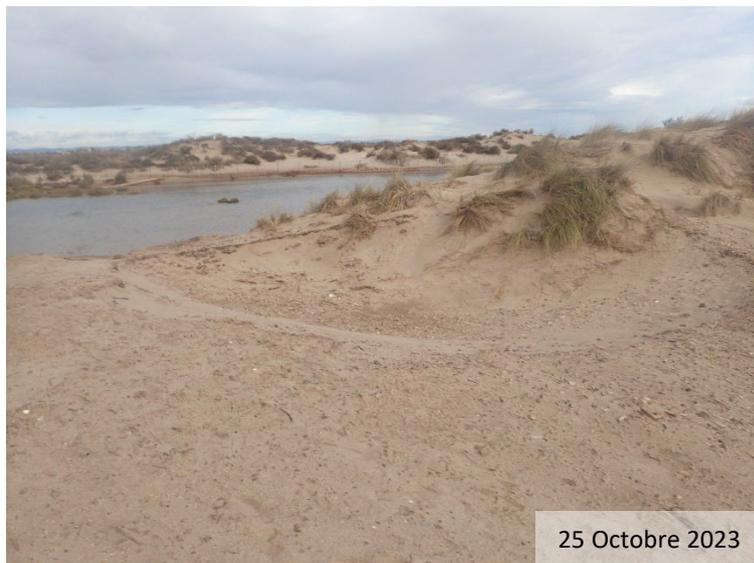
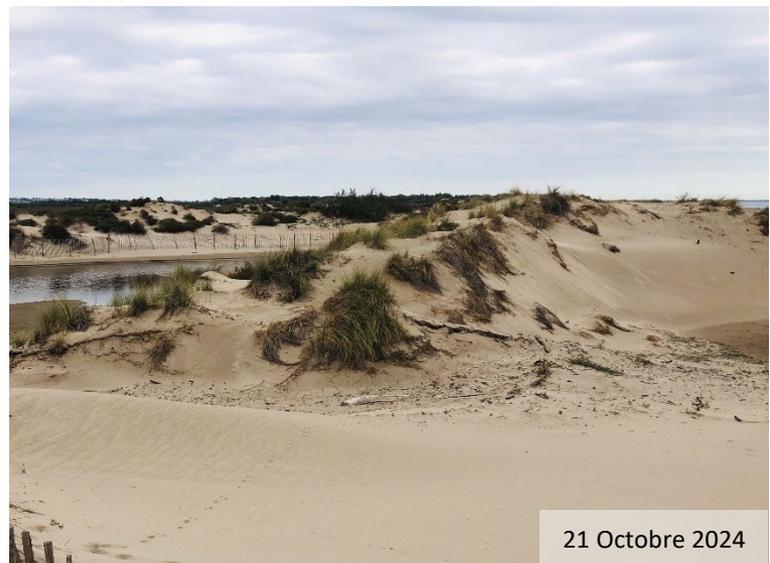
Aux Orpellières, le bourrelet sableux recouvert par une couche légère de broyat de bois flotté (expérimentation 2019) subit un creusement par le vent depuis 2021 qui s'est accentué depuis. La végétation ne s'est pas développée sur ce cordon or ce secteur est fortement soumis au piétinement car les usagers de la plage, n'utilisant pas les accès-plage dédiés, traversent ce secteur en période estivale. La zone a été mise en défens lors des travaux du début d'année mais l'on peut observer que le creusement s'est intensifié.
