Suivi des plages 2024

Fiche communale de Portiragnes

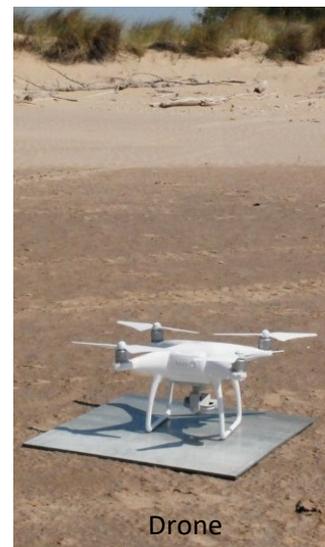
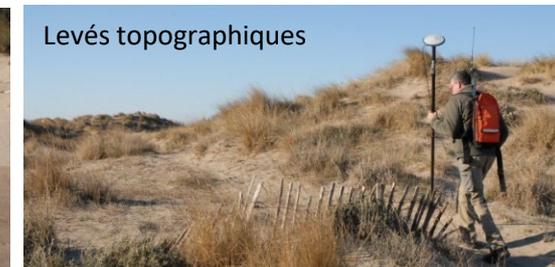
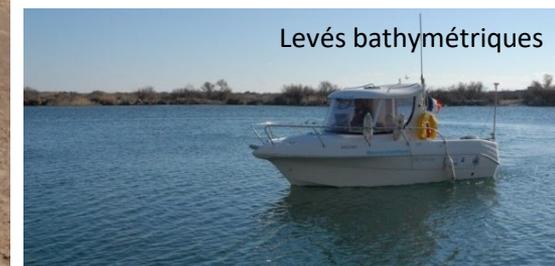
Principaux évènements météo-marins 2024 sur le département de l'Hérault

Sur l'année 2024, à l'échelle du littoral héraultais, on comptabilise trois coups de mer (deux printaniers et un automnal) et deux tempêtes de printemps. Les hauteurs significatives (la moyenne des hauteurs mesurées entre crête et creux du tiers des plus fortes vagues) de ces événements ont variés entre 3 et 4,6 m. Globalement c'est principalement la tempête de fin mars qui a eu des impacts sur la morphologie du littoral de toute le département.

Evènement	Date	Hauteur Significative mesurée (bouée de Sète)	Secteur touché
Coup de mer	03/03/2024	3 m	Peu d'impact
Tempête Monica	10/03/2024	4,3 m	Peu d'impact
Tempête	26/03/2024	4,6 m	Tout le département
Coup de mer	27/04/2024	3,3 m	Plutôt l'est
Coup de mer	09/10/2024	3,2 m	Peu d'impact

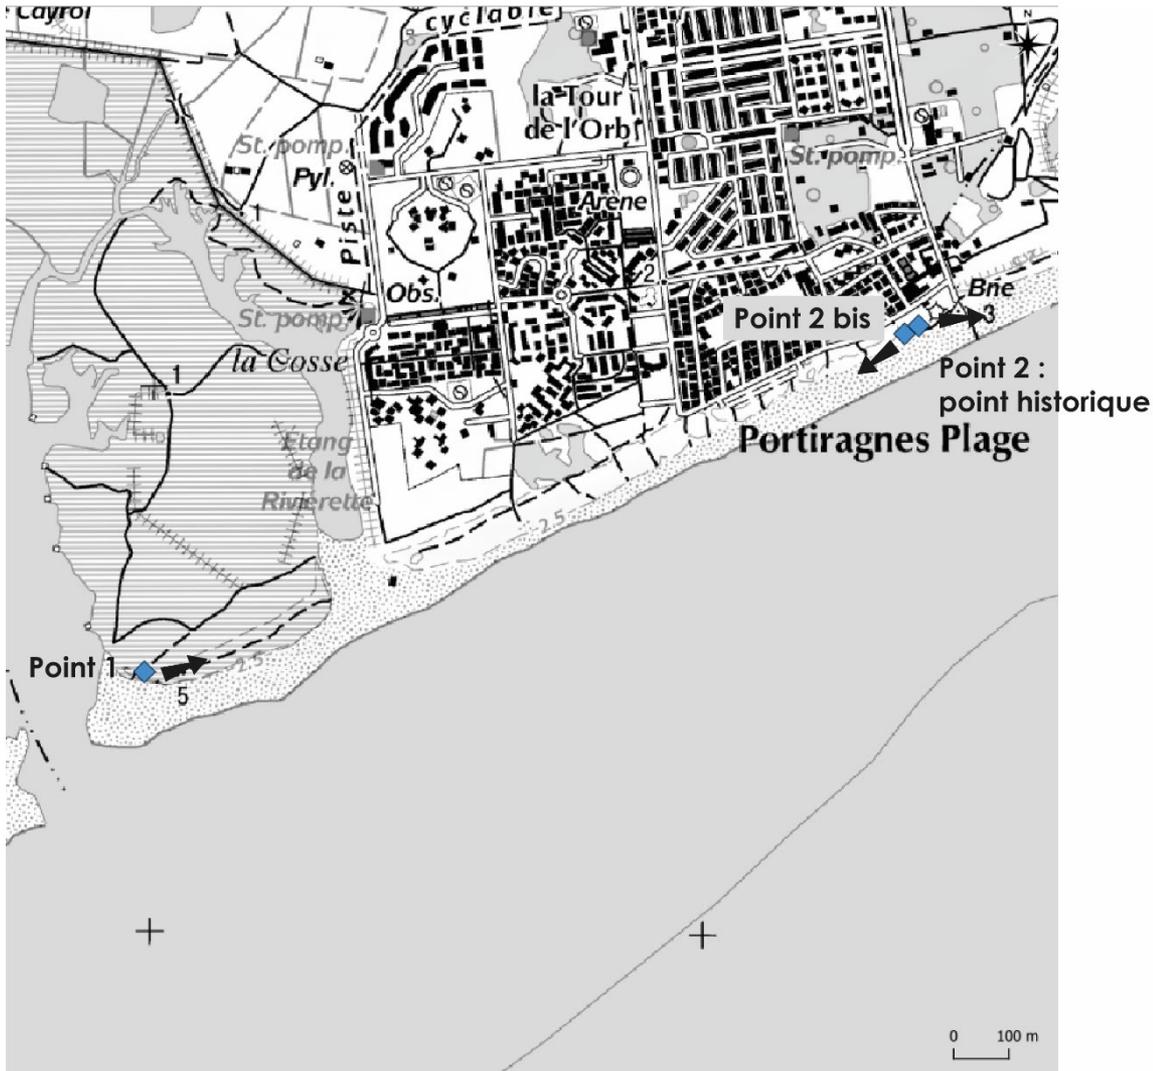
Sur Portiragnes, trois points photos sont établis et font l'objet d'un suivi.

Rappel : en 2020, le suivi photographique a évolué, certains points stables ont été retirés et certains ont été ajoutés sur des secteurs plus intéressants en termes de dynamiques.

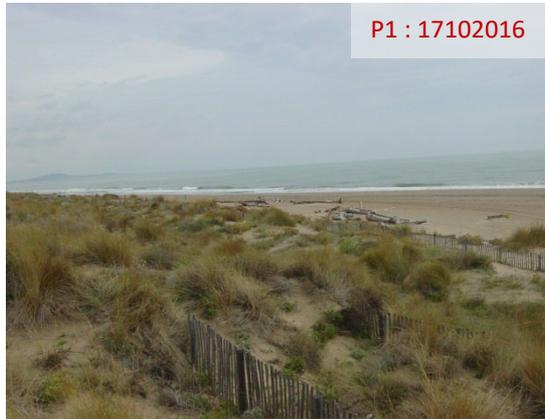
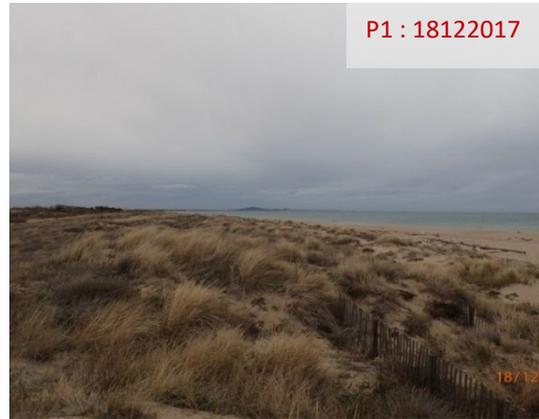
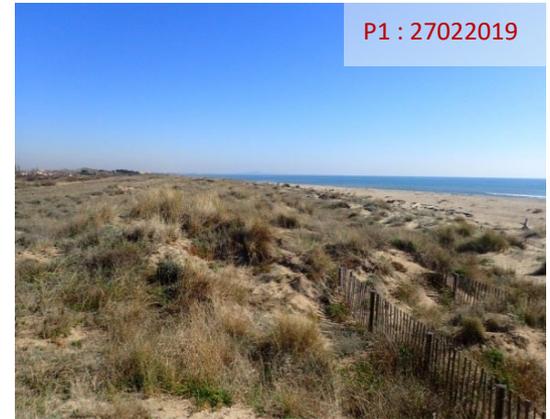
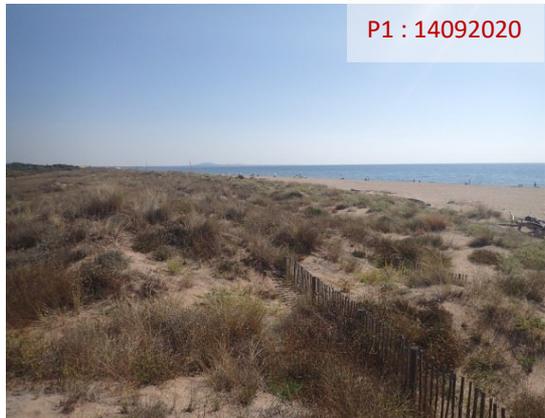
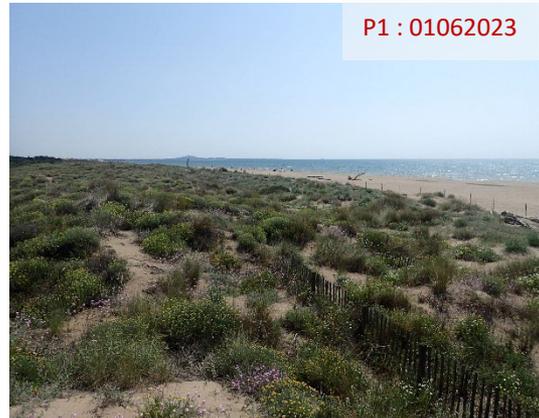
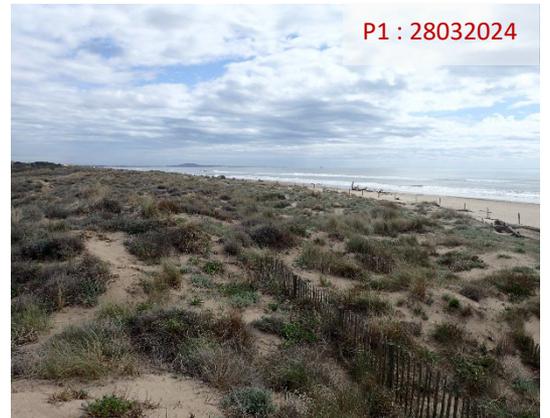
Point 1

Ce cordon dunaire est stable, avec un couvert végétal satisfaisant et typique d'un habitat de dune vive.

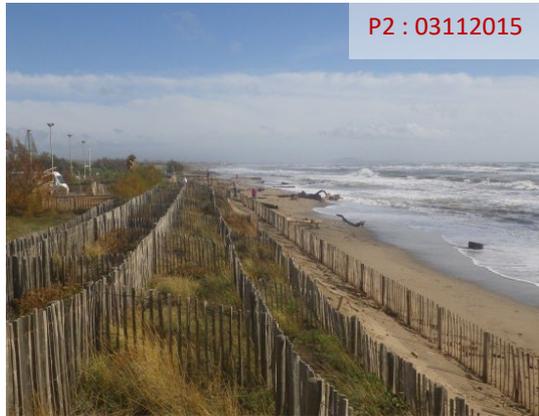
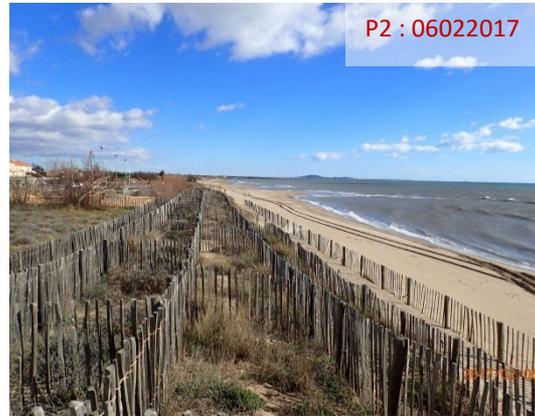
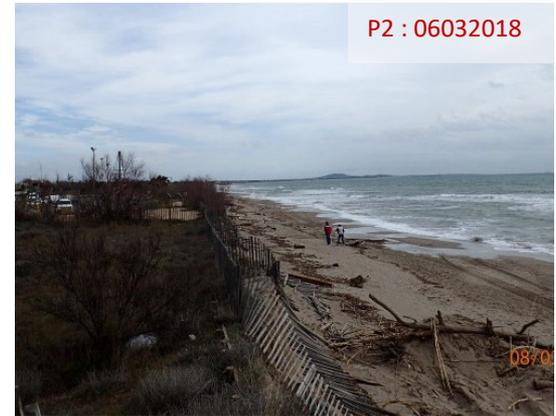
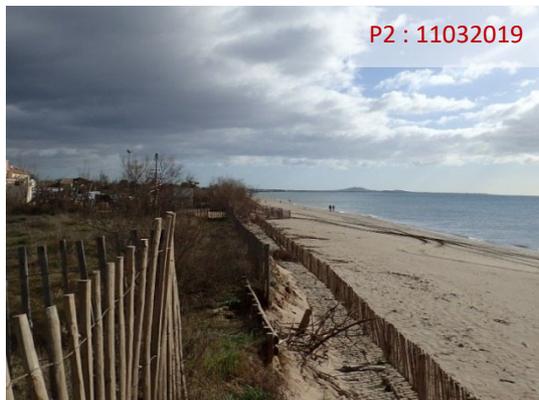
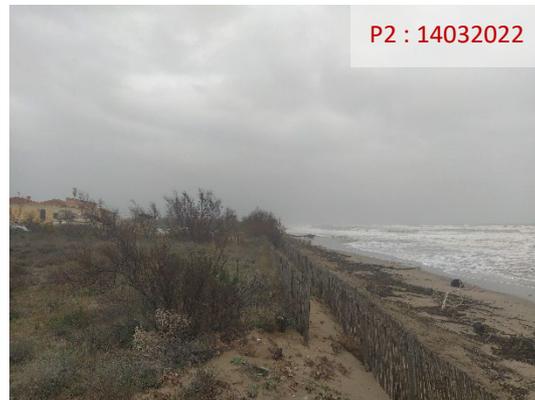
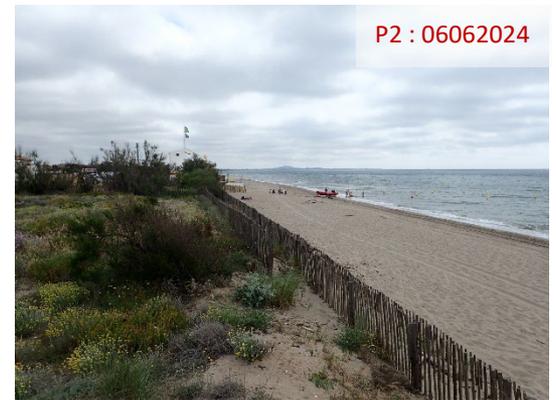
Point 2

Le front de mer de Portiragnes-Plage, et le maillage de ganivelles qui le composait, ont beaucoup souffert lors du coup de mer de début mars 2018. Depuis, des réparations ont été effectuées mais le cordon n'a pas retrouvé son volume initial et la végétation peine à se développer (au premier plan de la photo). En revanche, le coup de mer de mars 2022 n'a pas eu d'impact sur les ganivelles sur ce secteur. Au printemps 2024, la végétation dunaire composée de différentes espèces était bien développée.

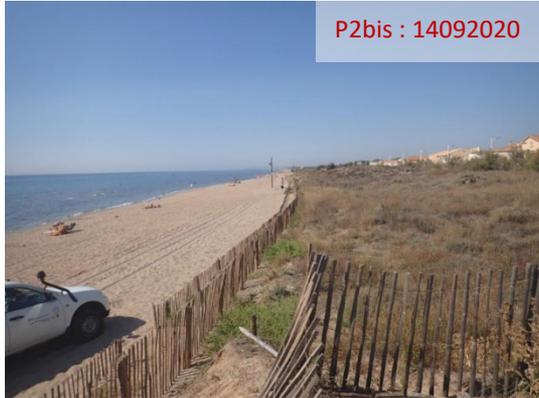
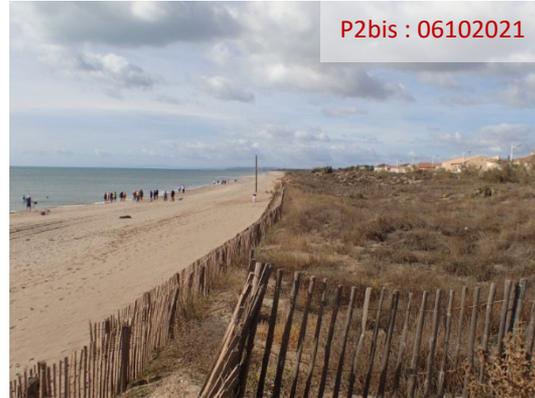
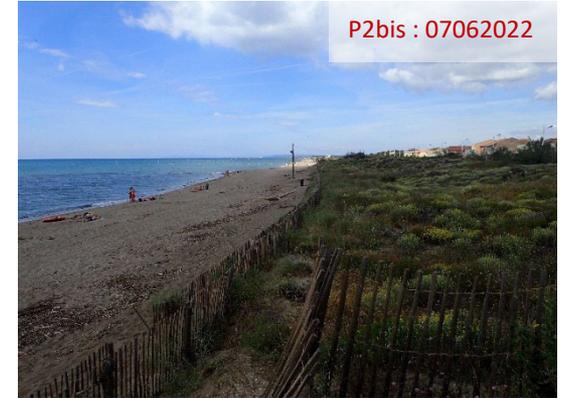
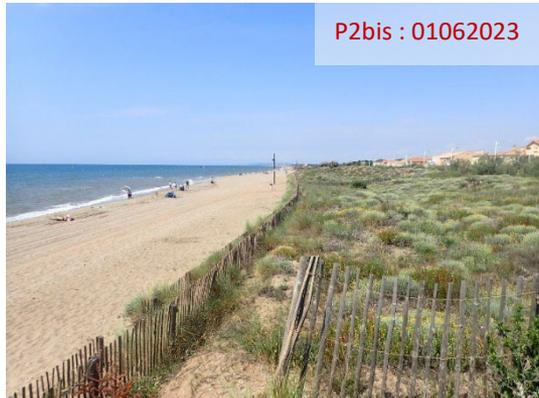
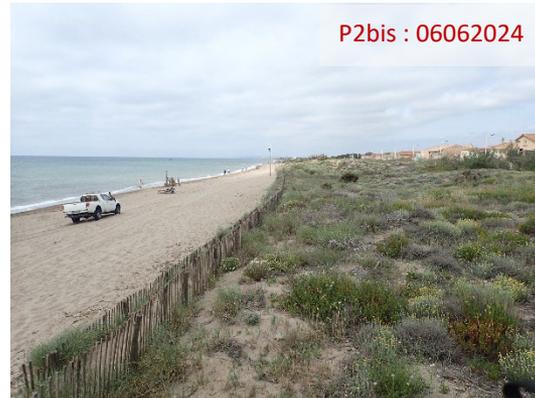
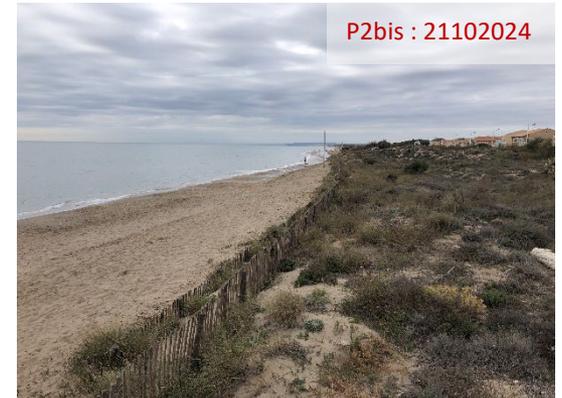
Point 2 bis

Ce point récent permet de suivre Portiragnes-Plage d'est en ouest. On ne note pas d'évolution particulière depuis le début du suivi photo. La végétation présente sur la dune est homogène et se développe très bien au printemps. Dans la continuité du point photo précédent, la végétation s'est particulièrement bien développée à l'avant des ganivelles côté plage entre 2022 et 2023. La plage en arrière-plan a été érodée lors des coups de mer d'octobre 2024 et sa largeur a bien diminué.

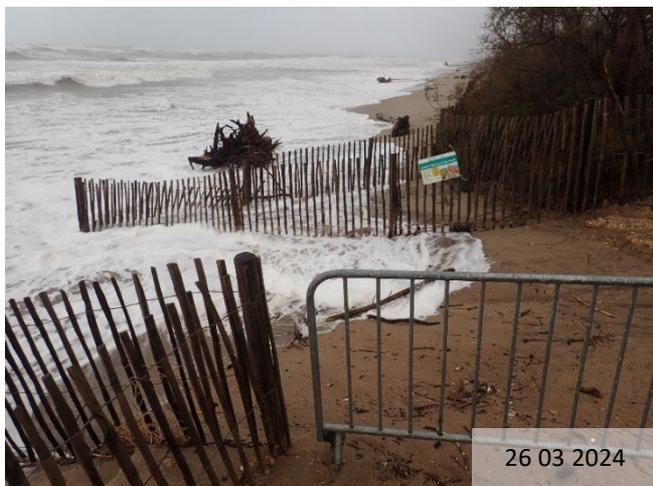
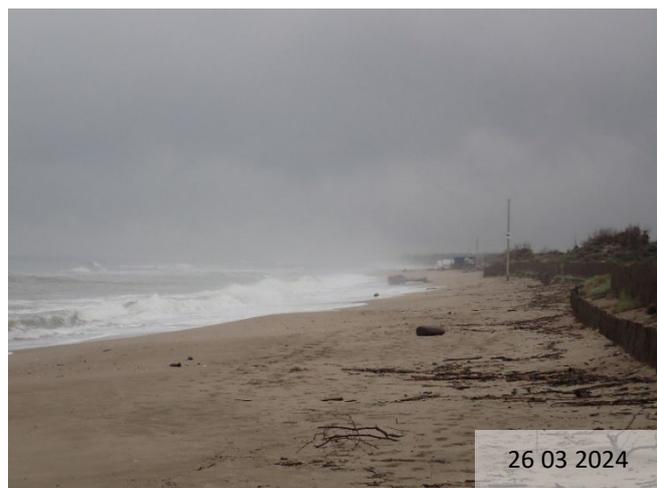
Plusieurs coups de mer et tempêtes se sont succédés aux mois de mars et avril 2024, sans provoquer de dégâts importants sur le littoral de Portiragnes. On note simplement des dépôts de bois flotté et de laisse de mer assez importants.

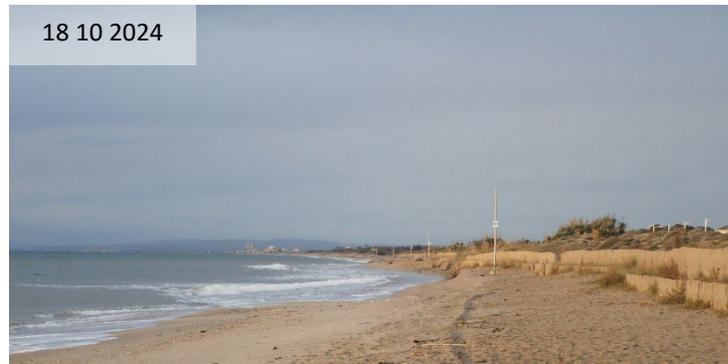
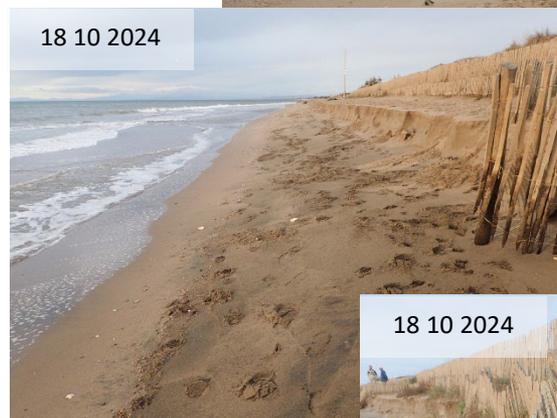
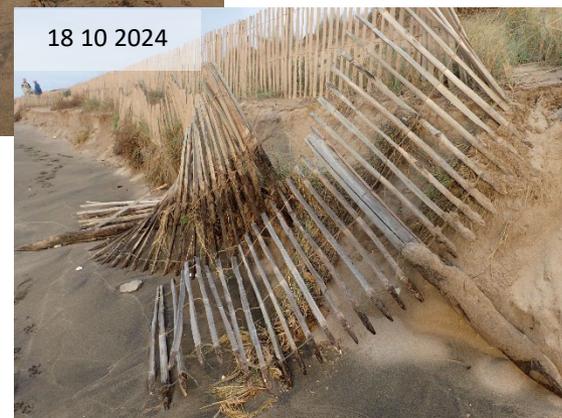
En revanche, les coups de mer du mois d'octobre 2024 ont provoqué une forte érosion sur le littoral de Portiragnes, la dune a été taillée en falaise, plusieurs rangées de ganivelles en ont été déchaussées,
