Suivi des plages 2024

Fiche communale de Vias

Commune : Vias

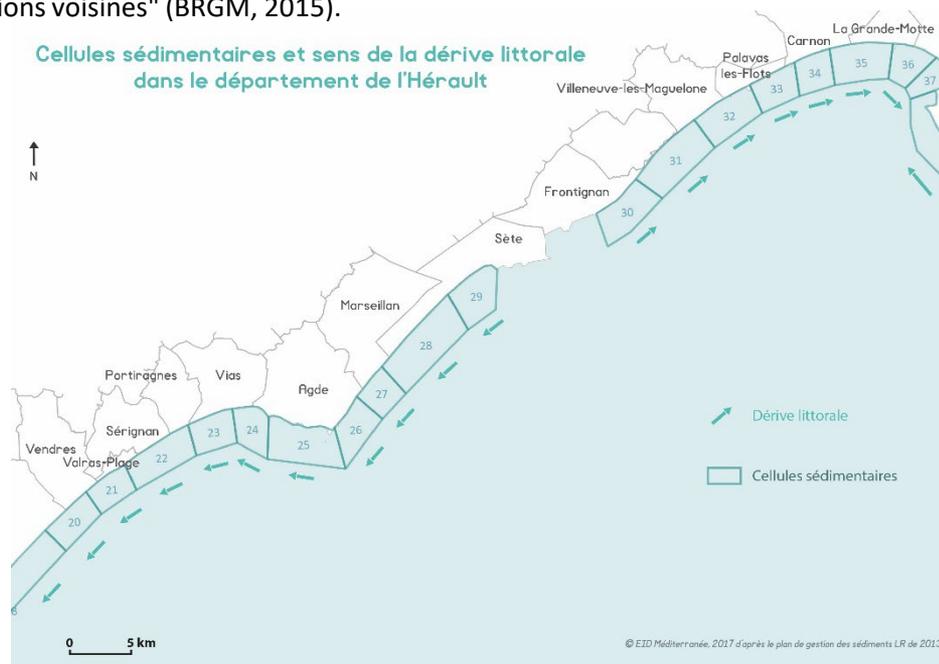
Le littoral de Vias est couvert par deux cellules au comportement différent.

Le trait de côte de cette cellule sédimentaire est en recul depuis 1895. À partir de 1984 le taux d'érosion est quasiment multiplié par sept ; les pertes atteignent 72 000 m³/an (entre 0 et -8 m).

Le trait de côte de l'ensemble de cette cellule est en recul depuis 1895, malgré une petite phase d'avancée entre 1977 et 2000. Depuis 1984 les pertes sont voisines de 41 000 m³/an (entre 0 et -8 m).

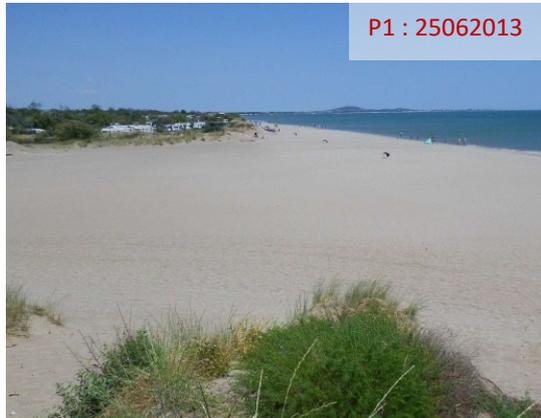
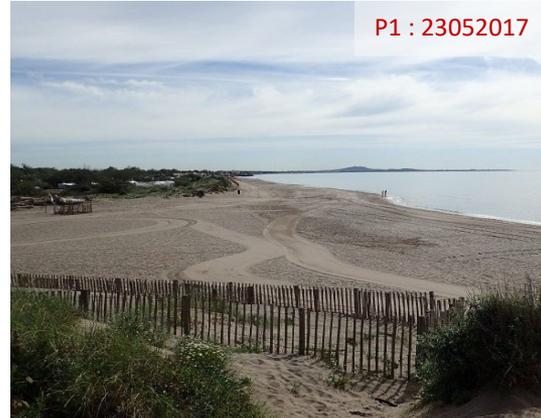
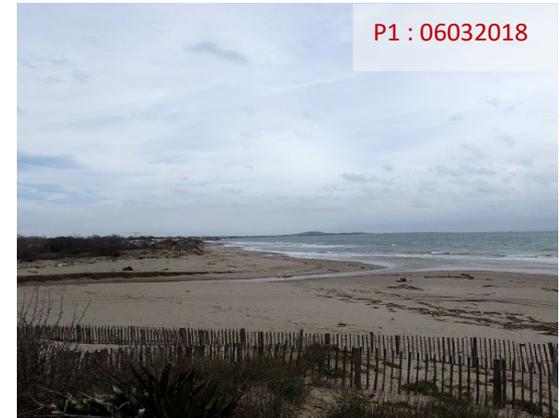
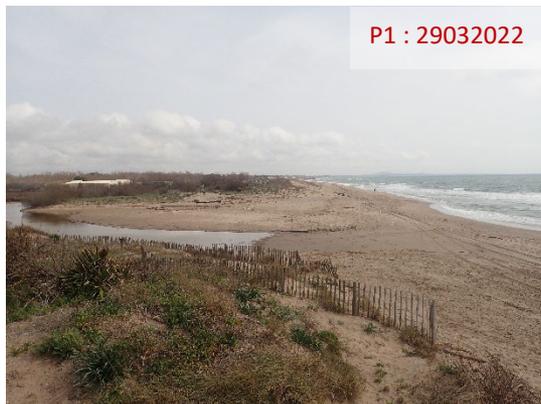
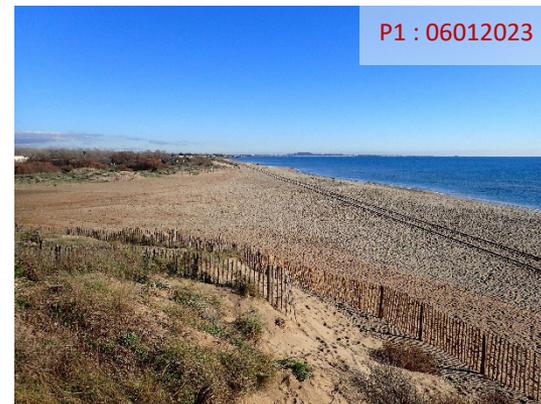
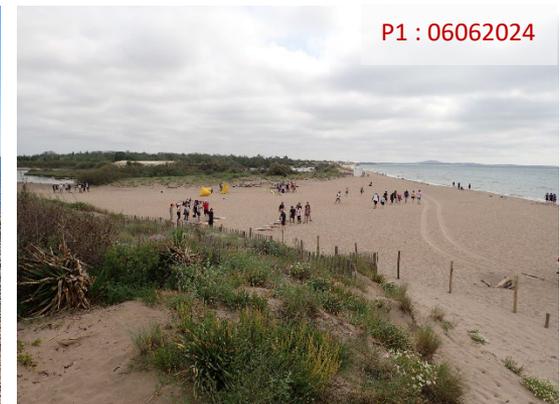
Point 1

Au niveau de l'ancien grau du Libron, la plage montre une largeur relativement stable d'une année sur l'autre, avec certaines années l'ouverture du grau (naturelle ou artificielle) comme lors de la tempête Célia du 11 au 16 mars 2022. La mise en défens du cordon ouest (au premier plan) est régulièrement entretenue car, en plus des dégâts occasionnés par les événements tempétueux, elle subit également le vandalisme (vol). D'ailleurs les ganivelles n'ont pas été réinstallées ici depuis octobre 2023.

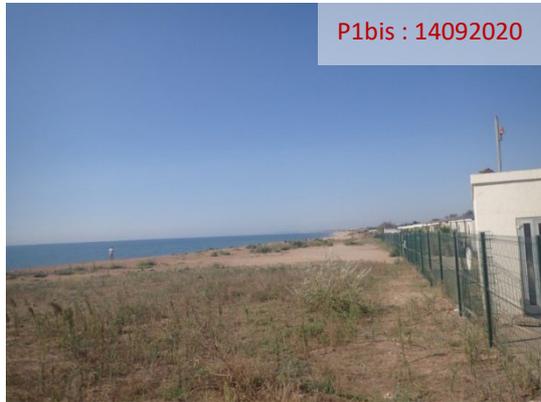
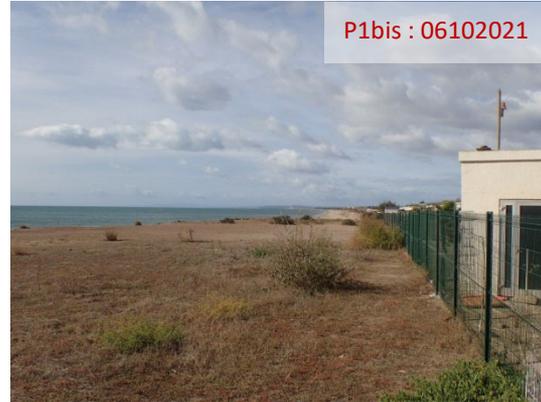
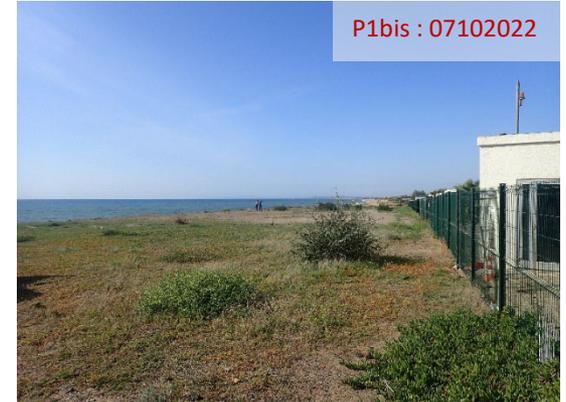
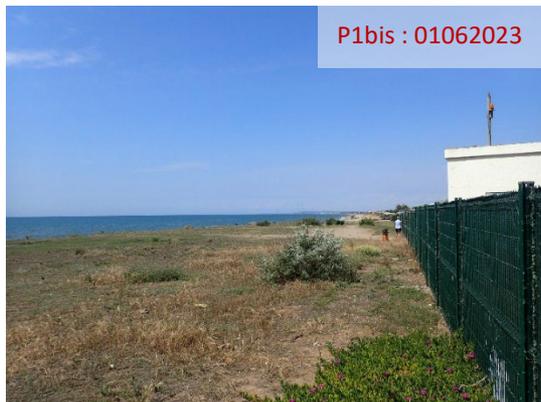
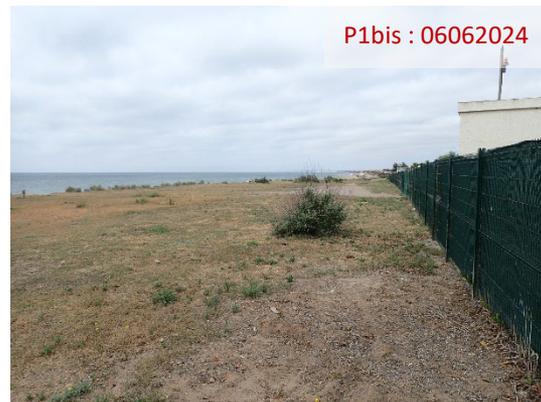
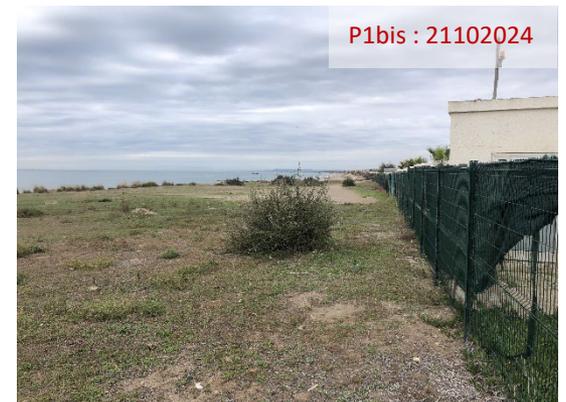
Point 1 bis

Ce point récent permet de suivre la zone des enrochements au niveau du Camping du Petit Mousse. On ne note pas d'évolution significative pour le moment si ce n'est la croissance d'espèces envahissantes (olivier de Bohème et griffes de sorcières), mêlées à des espèces rudérales, et tout de même quelques espèces dunaires. Les griffes de sorcières ont d'ailleurs été arrachées au printemps 2024 mais sont toujours présentes côté camping.

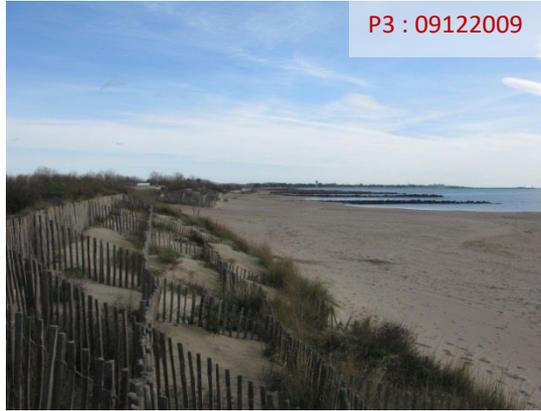
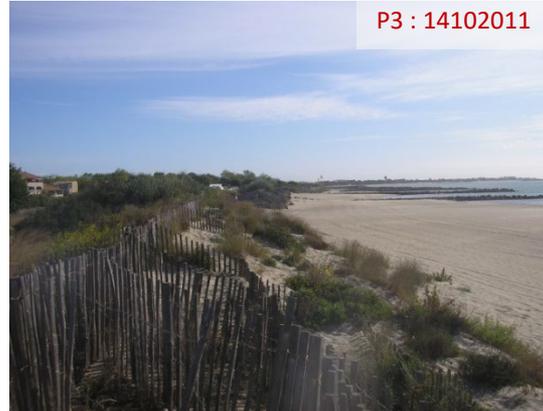
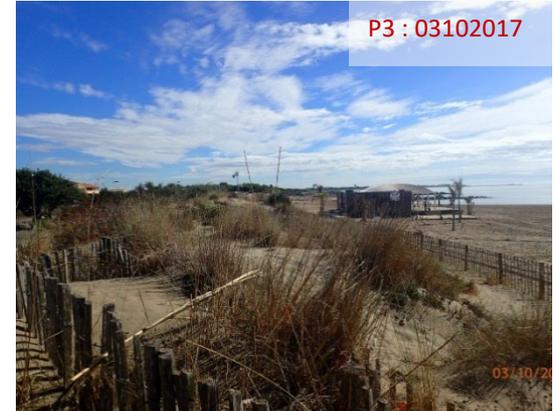
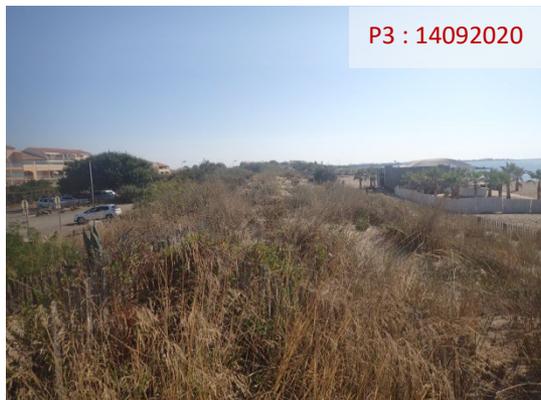
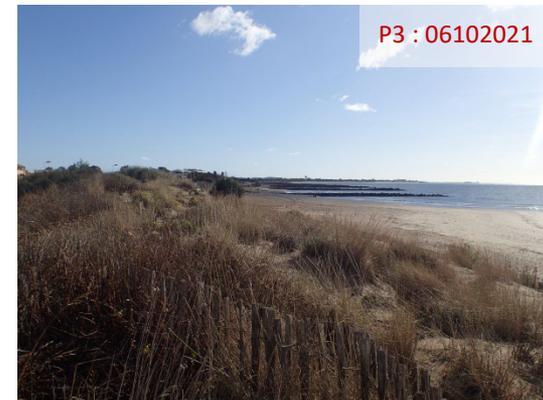
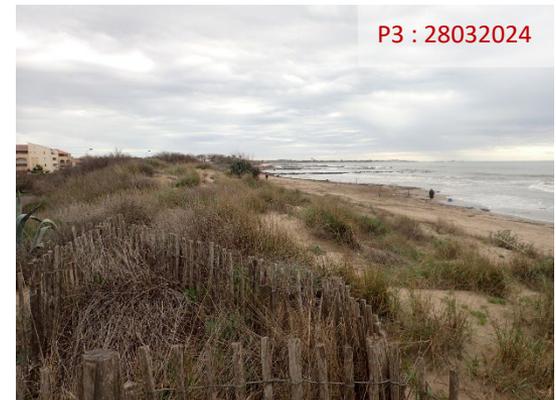
Point 3

Sur le secteur de Farinette, à l'ouest des brise-lames, juste avant les épis, la plage et la dune sont relativement stables. La dune s'est bien ensablée et végétalisée depuis 10 ans. Une ligne de mise en défens supplémentaire avait été mise en place en 2017 pour la protéger et a été quasiment ensablée depuis.

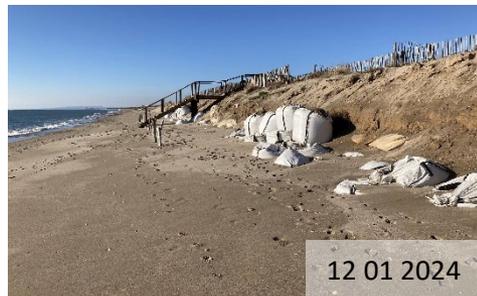
Au mois de janvier 2024, le littoral de la Côte Ouest de Vias était largement érodé, notamment suite au coup de mer d'octobre 2023 :

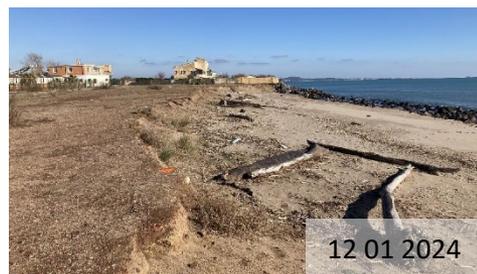
L'espace protégé par des enrochements depuis le camping du Petit Mousse, s'érode de plus en plus depuis 2018 :

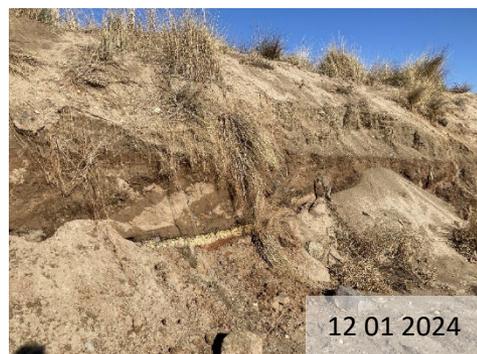
En allant à l'ouest, vers Portiragnes, les anciens revêtements du campings affleurent dans le cordon reconstitué :

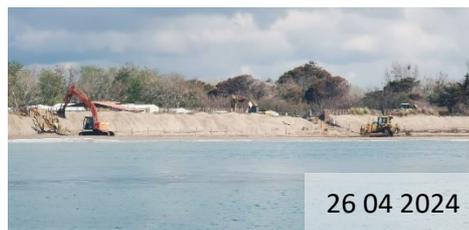
Un rechargement sableux a été effectué après les tempêtes de mars :

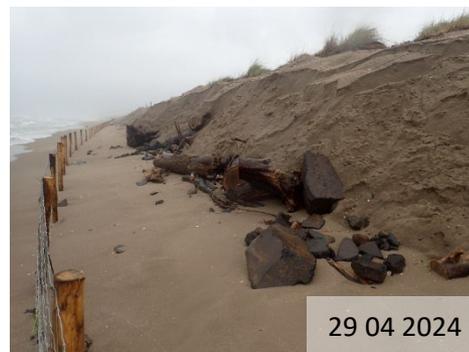
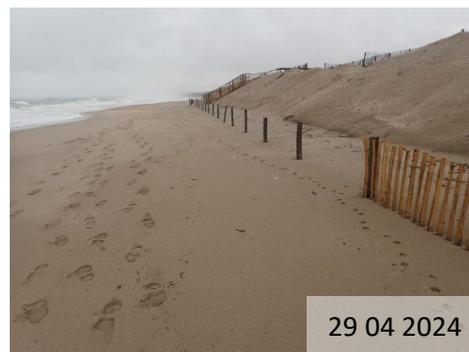
Malheureusement un dernier coup de mer fin avril a emporté une bonne partie du sable, laissant apparaître des enrochements (le rechargement atteignait la ligne de ganivelles) :

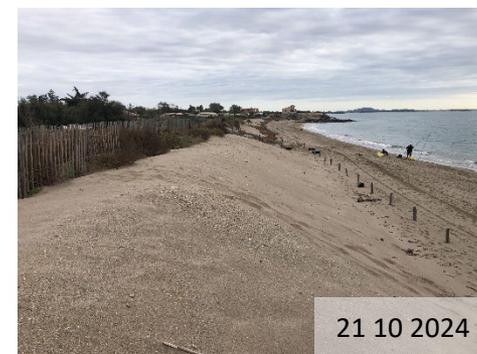
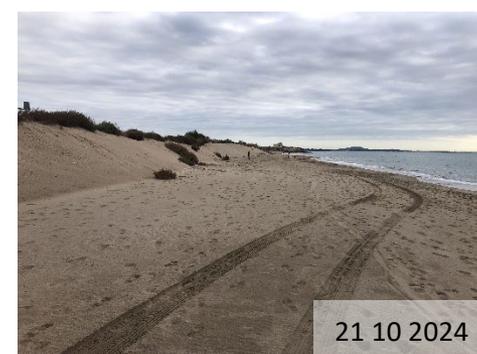
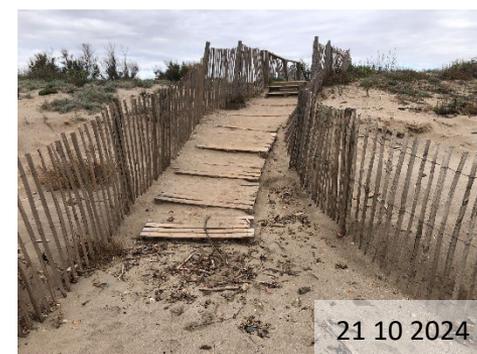
Durant la saison estivale et malgré les coups de mer d'octobre, le cordon s'est maintenu et les big bags n'ont pas été découverts.

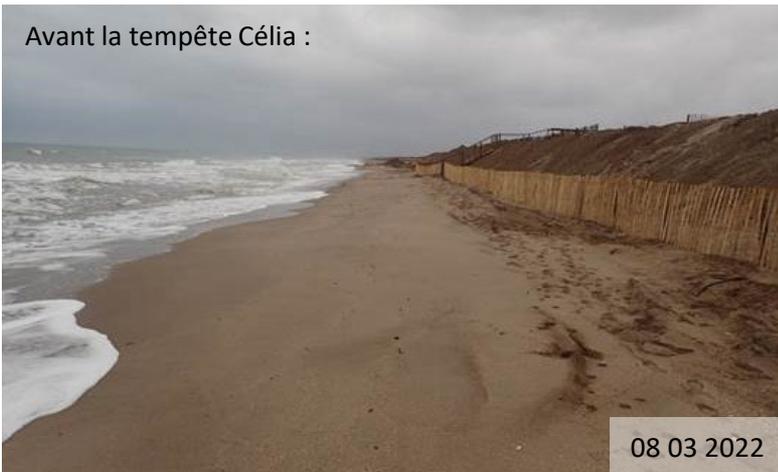
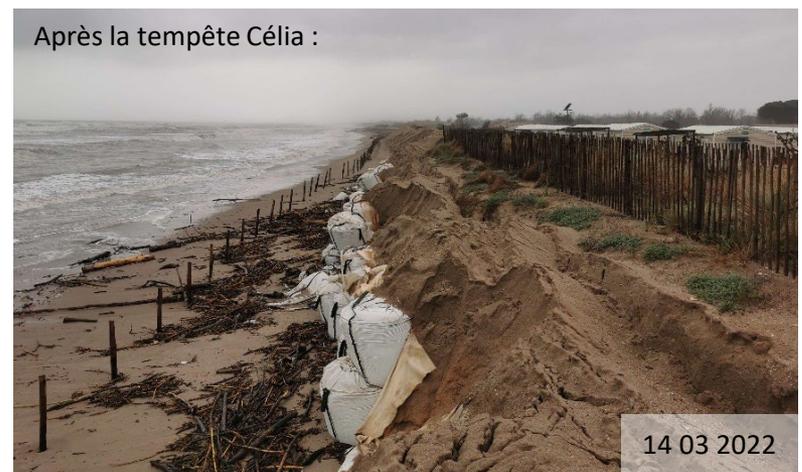
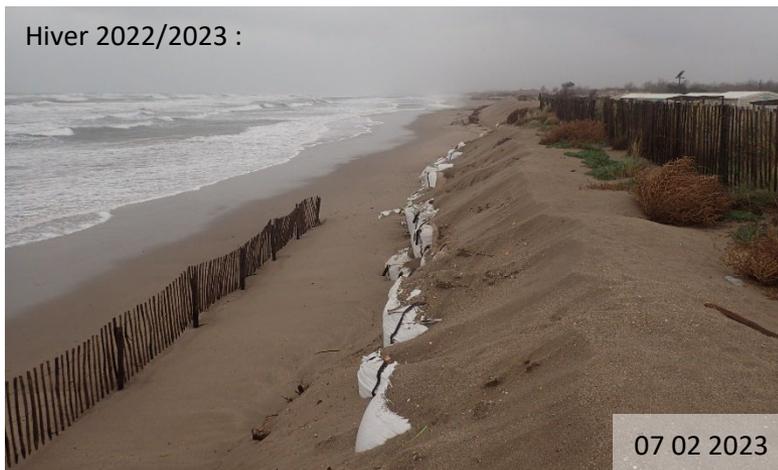
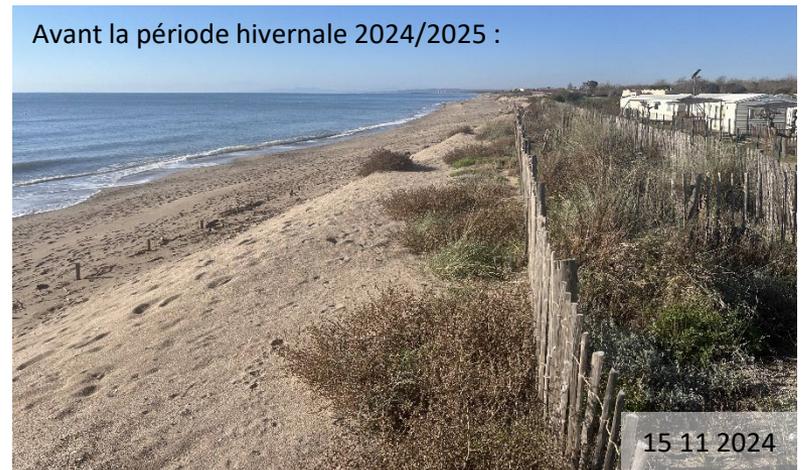
Sur la Côte Ouest de Vias, le cordon dunaire restauré début 2022 (big bags, rechargement en sable prélevé dans l'ancien grau du Libron et mise en défens en ganivelles) avait fortement souffert lors de la tempête Célia (mars 2022) alors que les travaux n'étaient pas terminés. Le cordon a donc bénéficié d'un second rechargement post-tempête. Lors de l'hiver 2022/2023, aucune tempête majeure ne s'est produite mais les quelques coups de mer de la saison ont sapé le pied de dune, emportant du sable et laissant apparaître les big bags. Un nouveau rechargement a donc été effectué au printemps 2023, avec du sable provenant certainement du grau du Libron comme lors des précédents prélèvements. Cette année, après une érosion importante au printemps, un rechargement a été réalisé en avril 2024 et le cordon s'est maintenu depuis.

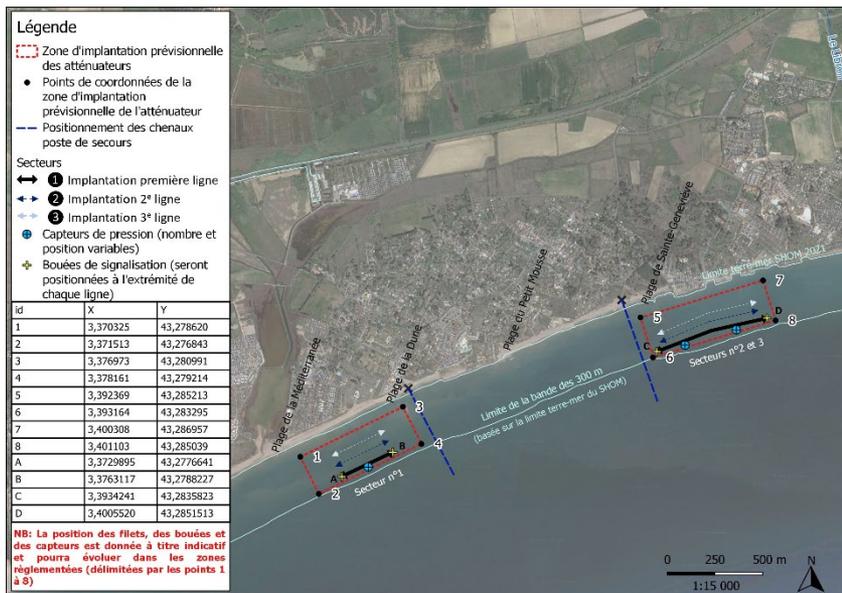
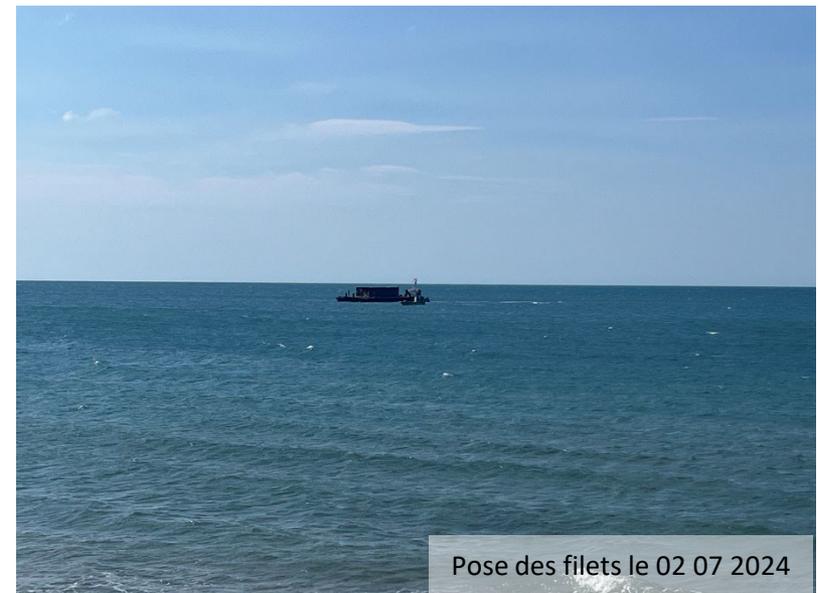
Cartographie : CAHM, 2023

Pose de filets pour le piégeage de sable dans les petits fonds marins : Au début du mois de juillet 2024, une partie des filets sous-marins expérimentaux de la société S-Able a été mise en place, afin de piéger le sable en transit jusqu'à la plage. 900 m de filets ont été installés, en deux parties. 2 nouvelles lignes de 900 m seront mise en place dans une seconde phase, si les résultats de la première sont concluants.
