Suivi des plages 2024

Fiche communale d'Agde

Commune : Agde

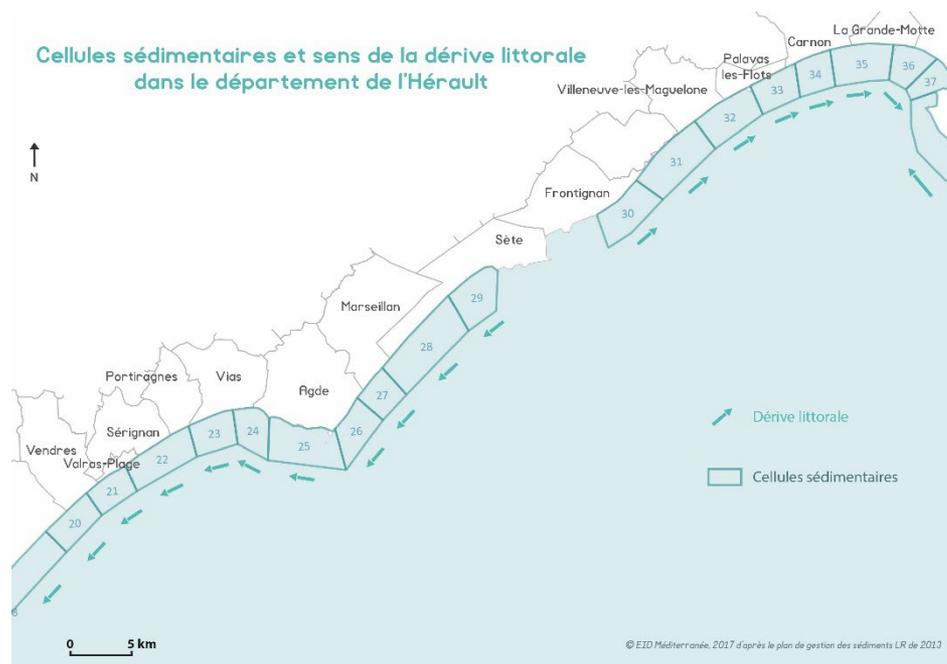
Le trait de côte de l'ensemble de cette cellule est en recul depuis 1895 malgré une petite phase d'avancée entre 1977 et 2000. Actuellement le trait de côte de cette cellule est en recul avec $-41\ 000\ \text{m}^3/\text{an}$ (entre 0 et $-8\ \text{m}$).

La cellule était en gain jusque 1984. À partir de cette date, elle connaît une forte érosion de $-51\ 000\ \text{m}^3/\text{an}$ (entre 0 et $-8\ \text{m}$).

La cellule était, elle aussi, en gain jusqu'en 1984. À partir de cette date, elle connaît une érosion de l'ordre de $-12\ 000\ \text{m}^3/\text{an}$ entre (0 et $-8\ \text{m}$).

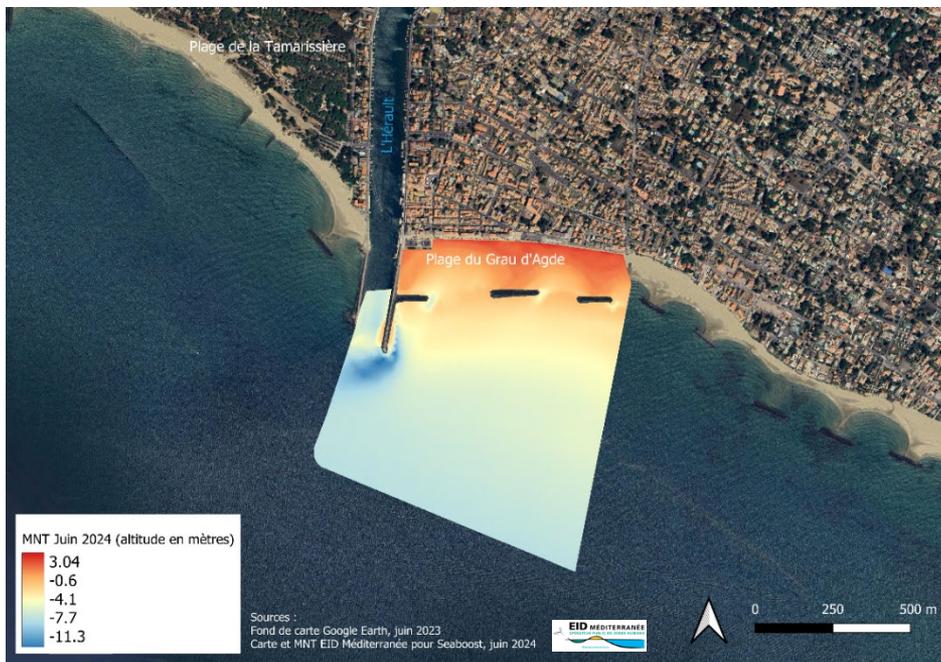
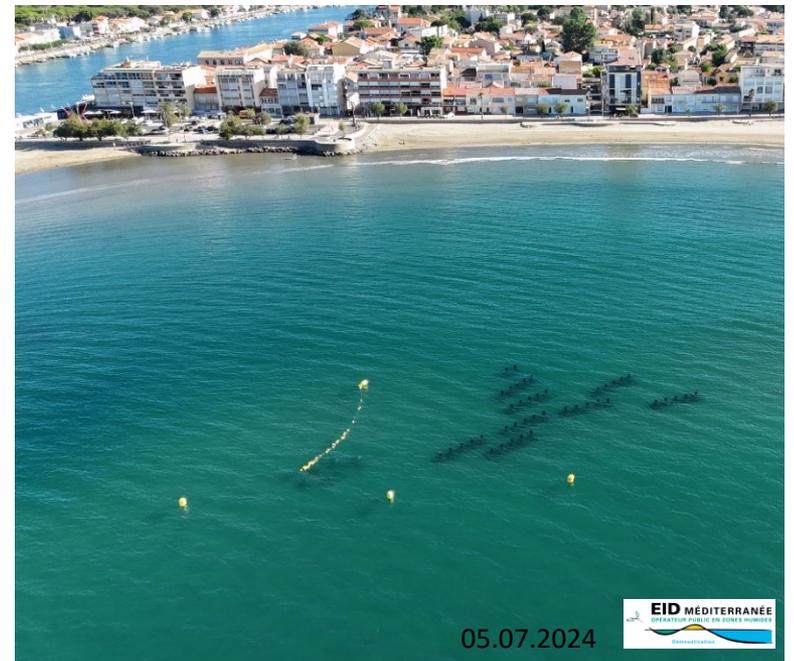
En 2024, un MNT topo-bathymétrique a été effectué pour le compte de la société Seaboost dont les modules atténuateurs de houle ont été installés en mai 2022 sur la plage immergée du Grau d'Agde et qui réalise des suivis pour le compte de la CAHM.

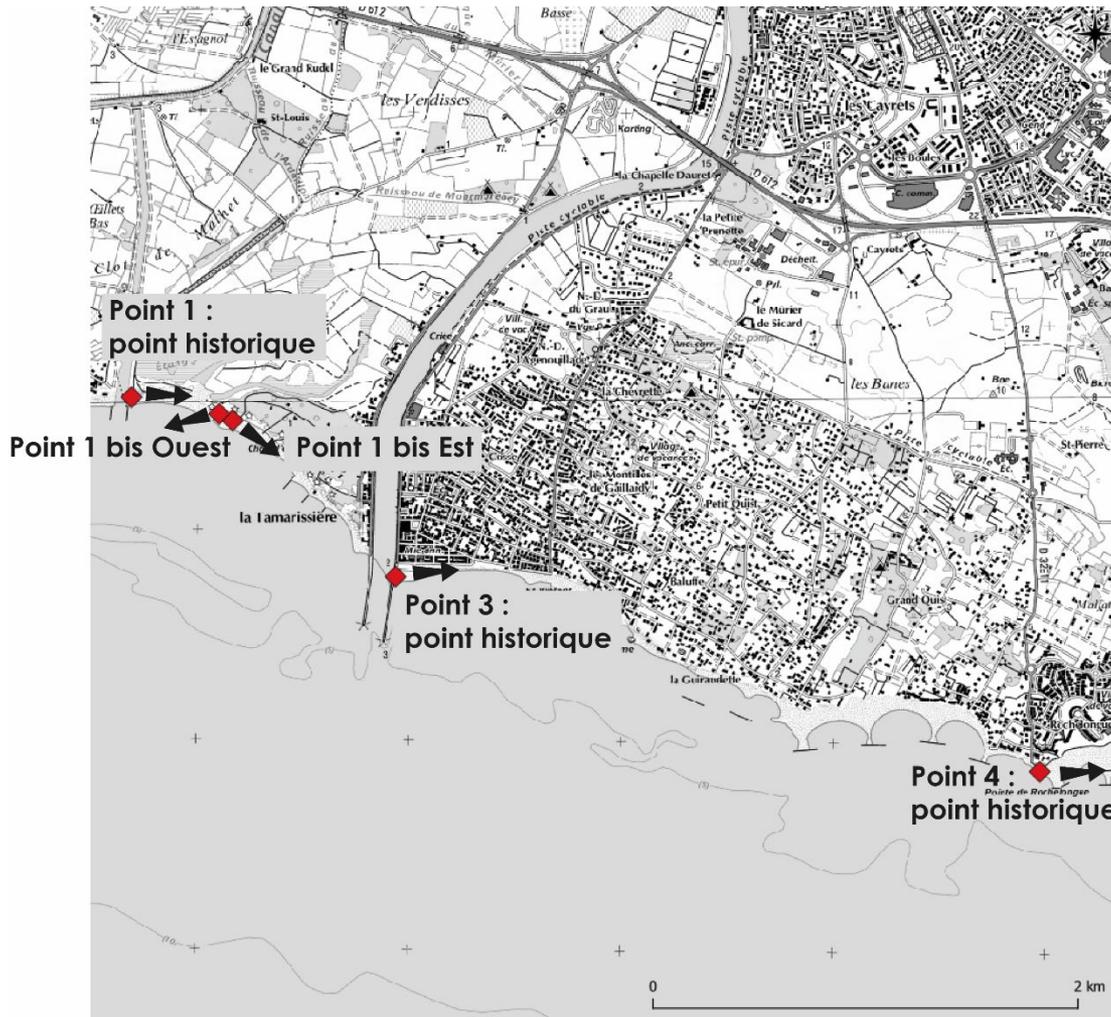
Sur Agde, cinq points photos sont établis et font l'objet d'un suivi.

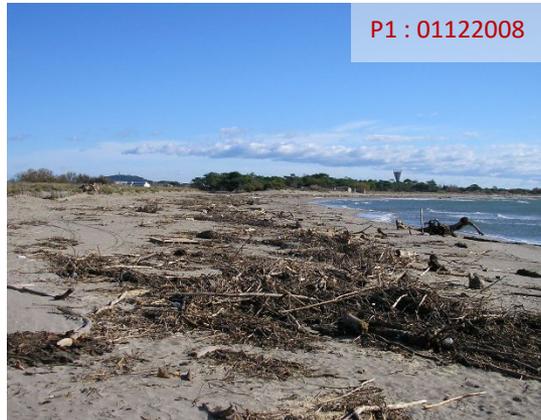
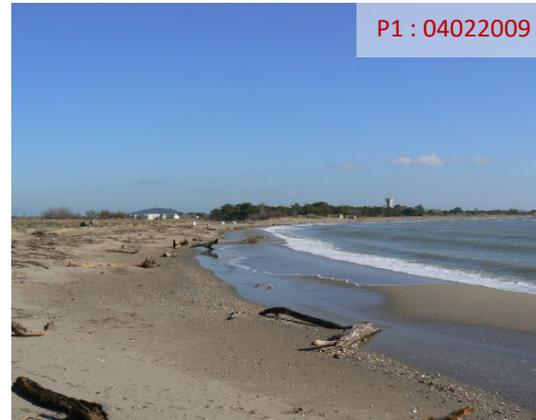
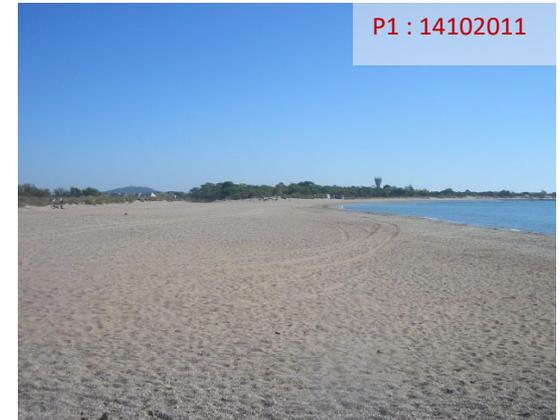
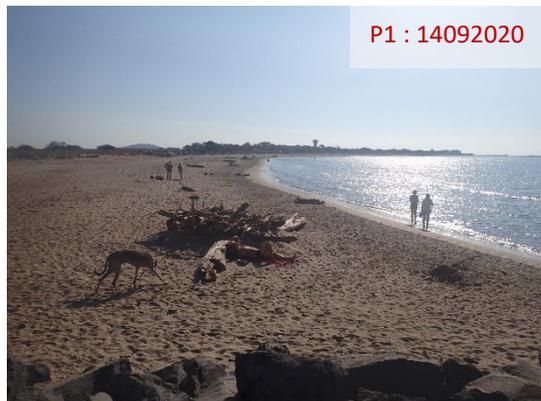
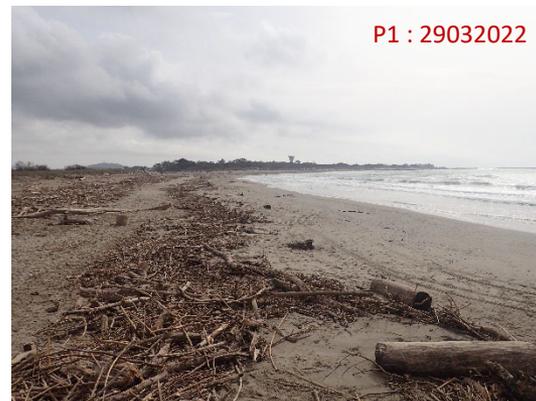
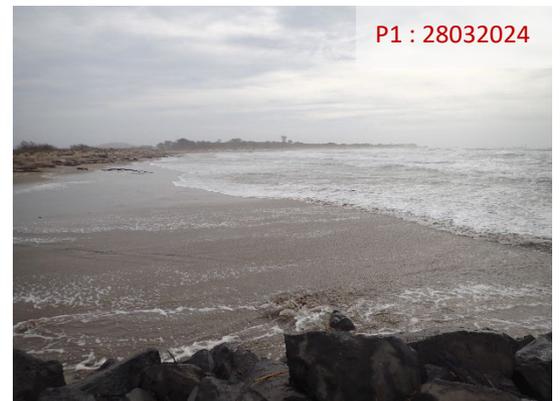
Point 1

La plage du Clot de Vias (depuis la digue du grau de l'Ardailon) montre une largeur relativement stable d'une année sur l'autre avec certaines années, et en fonction de la période, des dépôts de bois flotté provenant de l'Hérault, comme en mars 2022 et 2024. Plusieurs tempêtes et coups de mers se sont succédés ce printemps comme on peut le voir avec le niveau de la mer sur le dernier cliché.

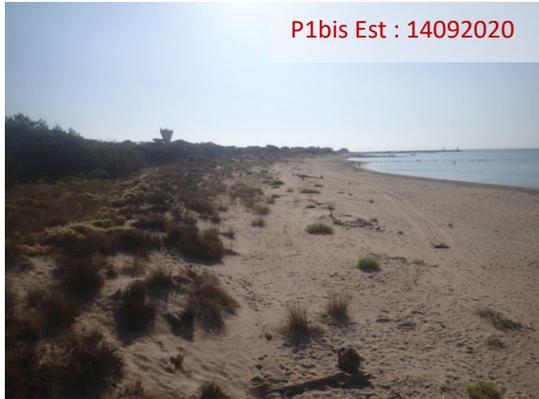
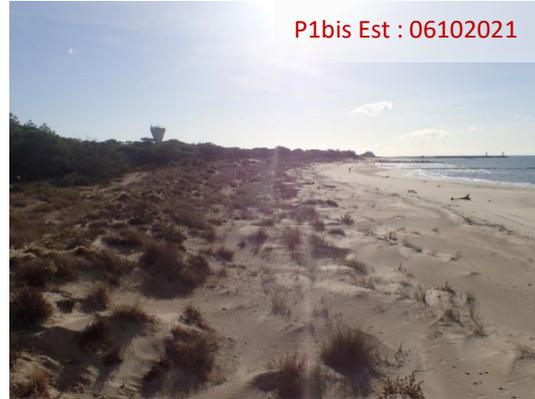
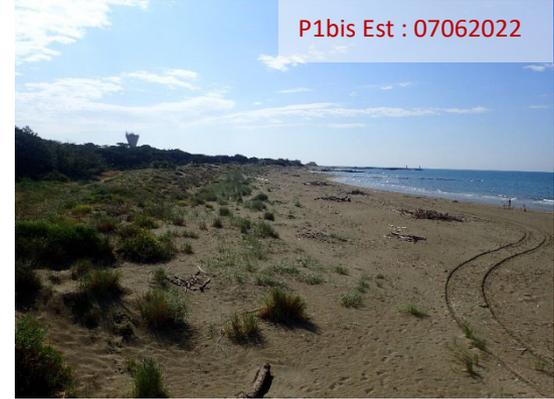
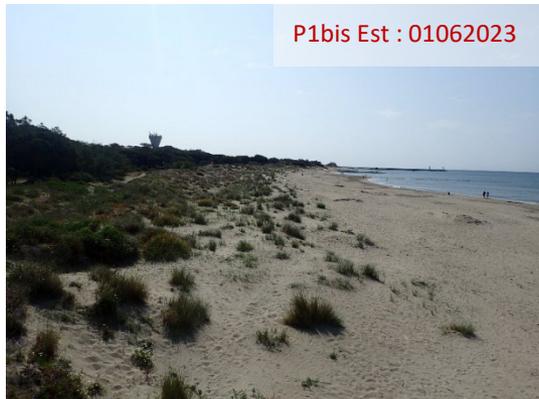
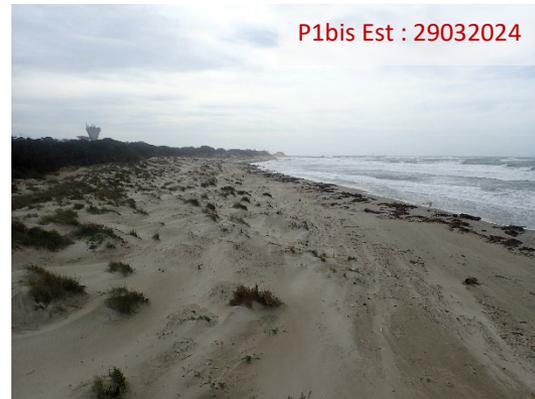
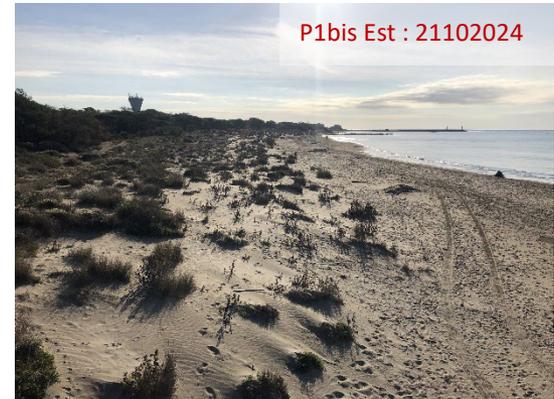
Point 1 bis Est

Ce point récent permet de suivre la plage de la Tamarissière, en direction de l'est, vers l'embouchure de l'Hérault. La largeur de plage semble relativement stable pour le moment. En termes de végétation on observe un taux de recouvrement qui semble plus important à la limite du haut de plage/dune embryonnaire en octobre 2021 par rapport au mois de septembre 2020, ce qui est positif, bien qu'il ne semble pas y avoir de progression par la suite. On remarque bien la dynamique sédimentaire sur le cliché de mars 2024 durant un coup de mer ; sur le secteur à l'ouest des épis, la plage n'a d'ailleurs pas retrouvé sa largeur habituelle pour la saison estivale.

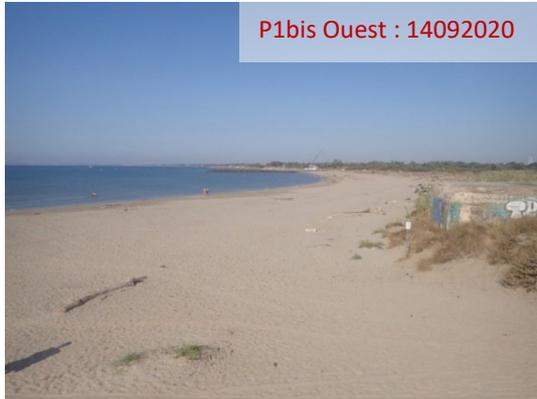
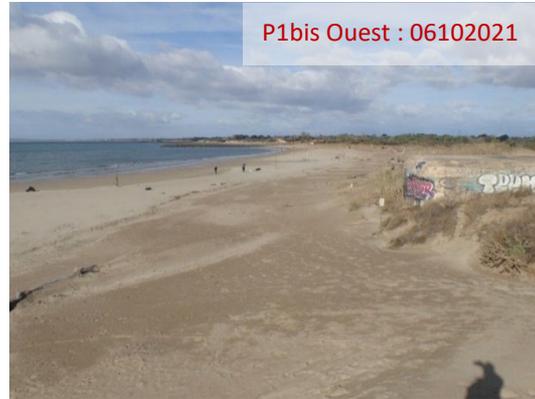
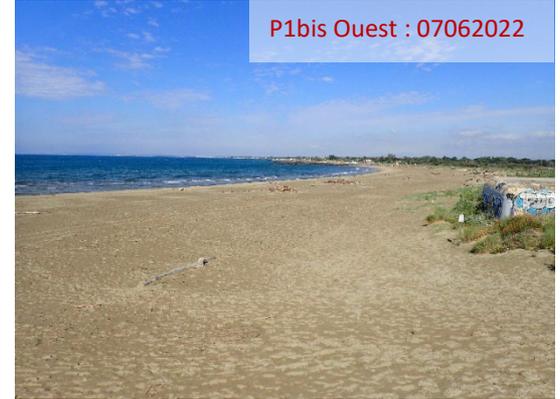
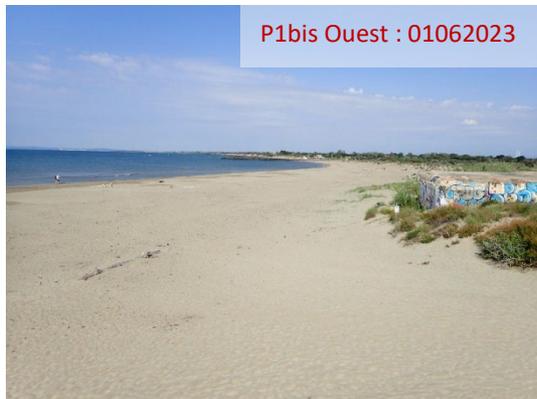
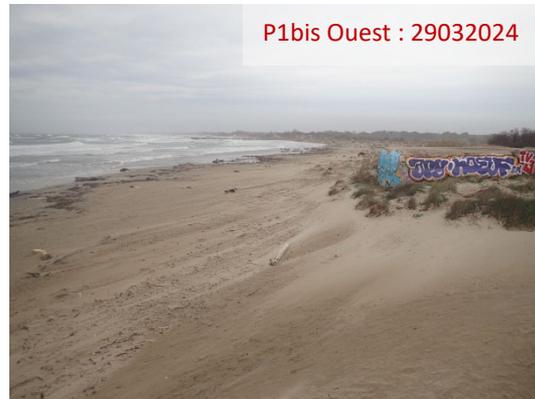
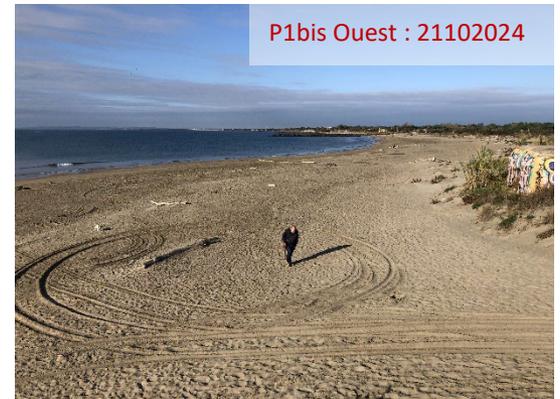
Point 1 bis Ouest

Ce point récent permet de suivre la plage du Clot de Vias vers l'ouest, en direction du chenal de l'Ardaillon.
Pas d'évolution significative pour le moment. On note la dynamique sableuse éolienne et l'érosion visible lors de la tempête sur le cliché de mars 2024.

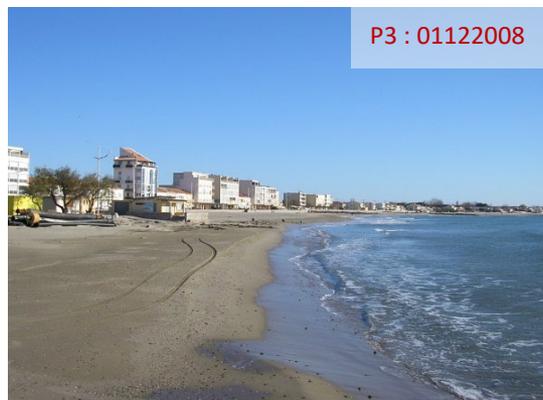
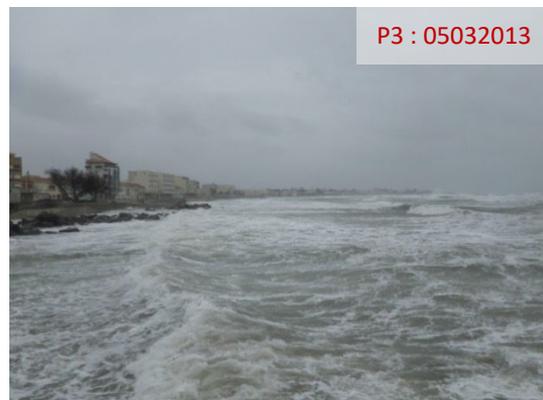
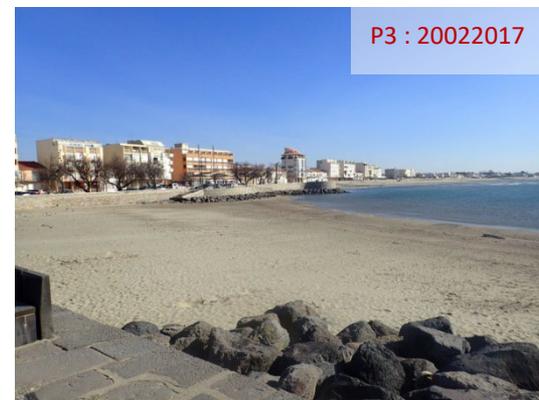
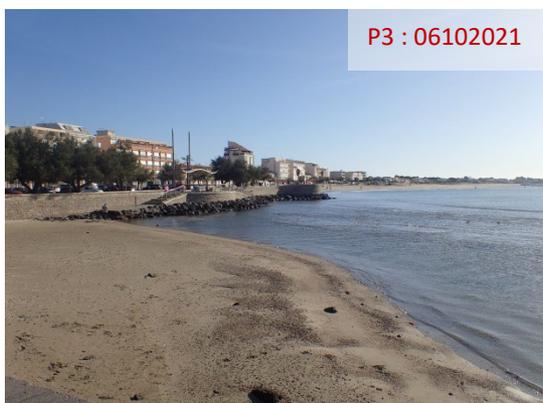
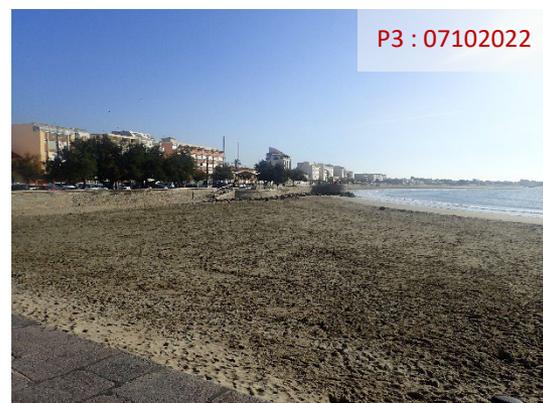
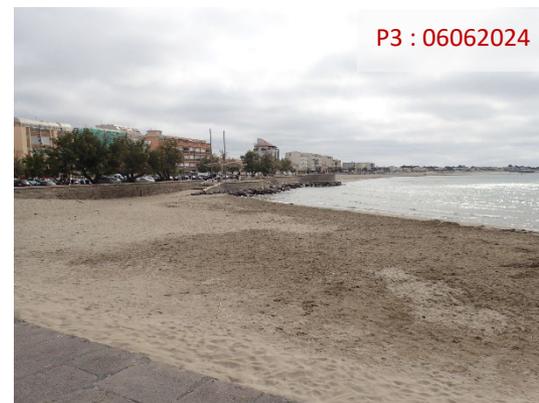
Point 3

La plage du Grau d'Agde connaît des épisodes de submersion fréquents lors des coups de mer. Elle peut même disparaître complètement au niveau des enrochements de haut de plage. En octobre 2022, la plage est plus large que les années précédentes à la même période, probablement grâce au rechargement en sable réalisé en janvier de la même année ; la situation semble s'être maintenue jusqu'en 2023.

A noter que depuis mai 2022, des modules atténuateurs de houles ont été installés sous l'eau par la société Seaboost pour la CAHM afin de casser les vagues et favoriser l'engraissement des petits fonds

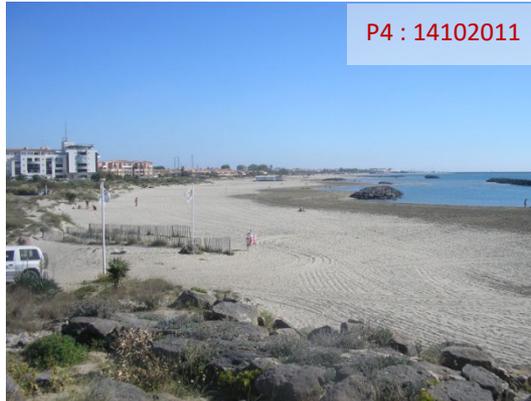
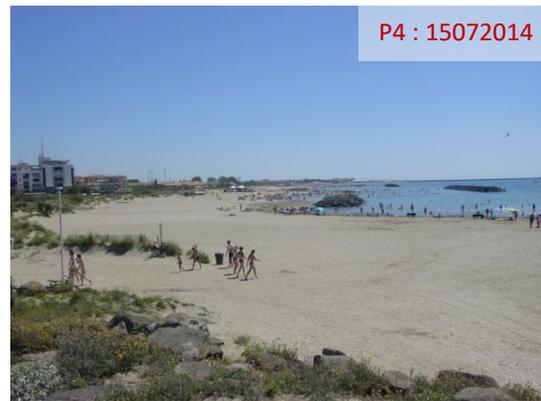
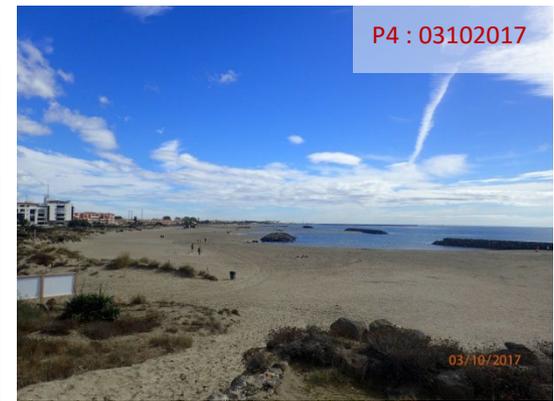
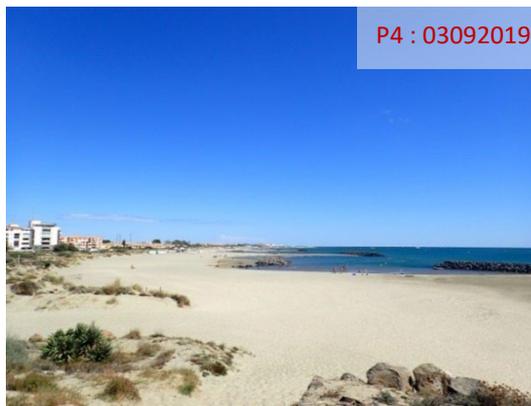
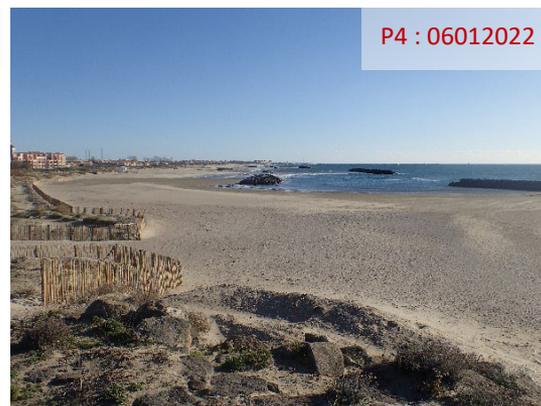
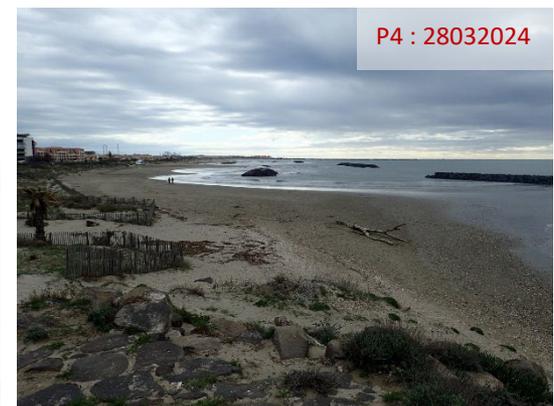
Point 4

Ce point photographique permet d'observer la plage de Rochelongue, depuis la pointe du même nom ; on ne note pas d'évolution significative depuis le début du suivi. Lors de l'hiver 2021/2022, des ganivelles ont été installées en haut de plage afin de mettre en défens la dune et de délimiter les accès plage. Des palmiers ont été plantés sur cet accès plage au printemps 2022 et de la végétation s'est développée sur un amas de sable formé très certainement lors des précédents travaux.

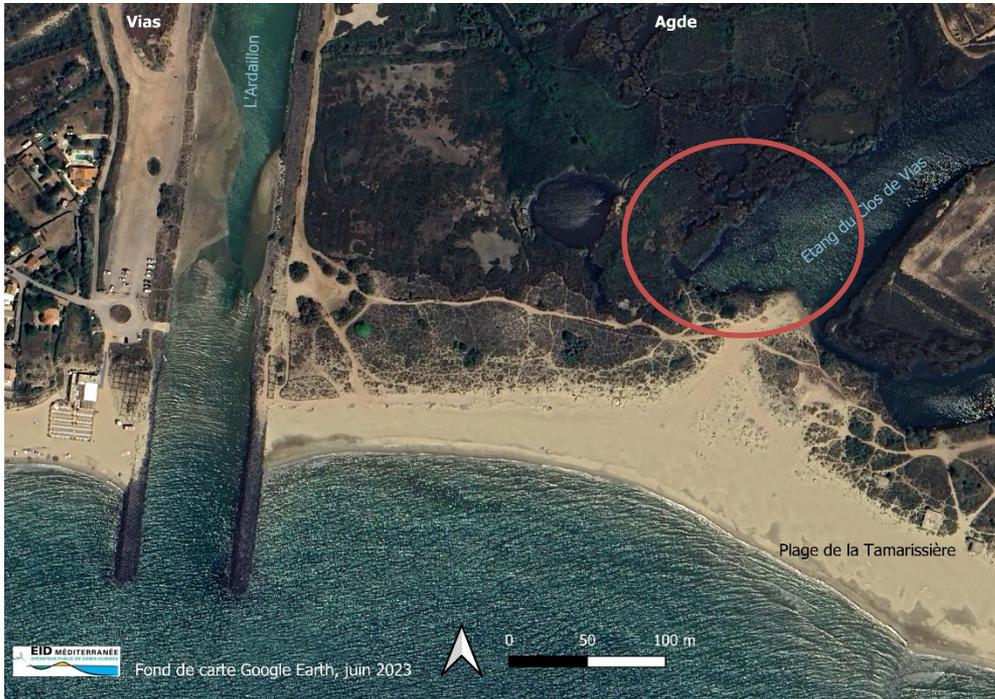
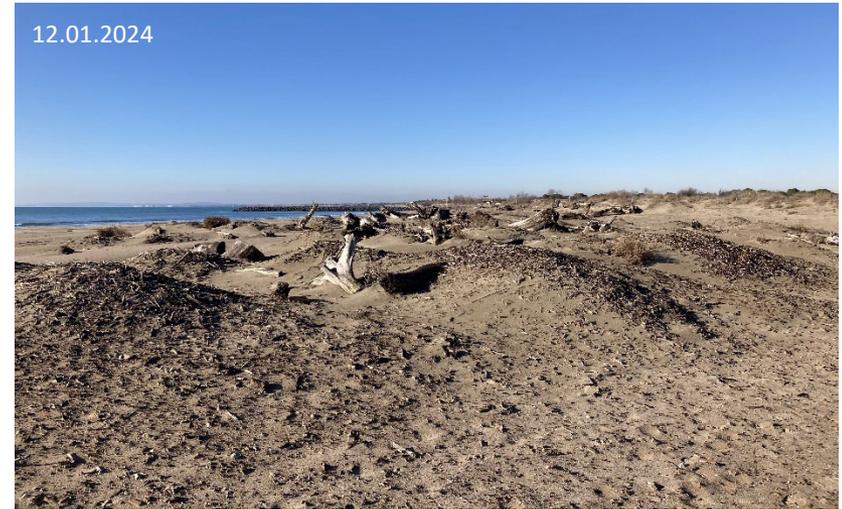
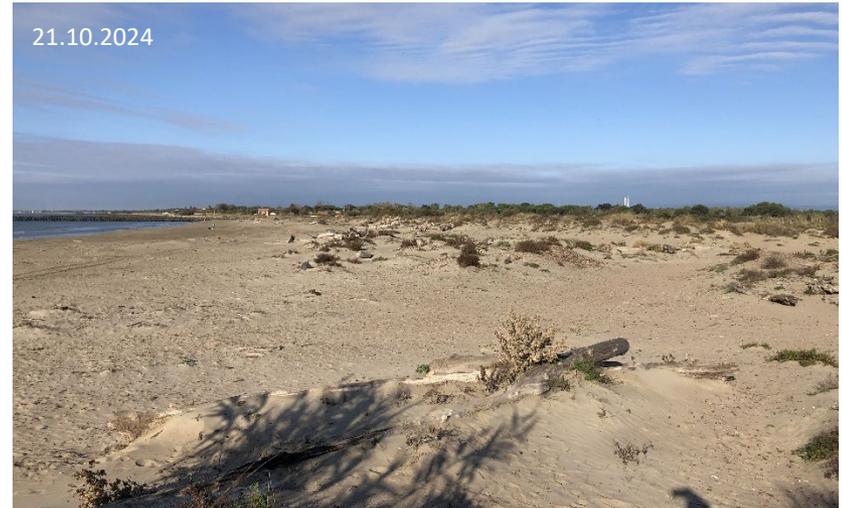
Sur la plage du Clot de Vias, la laisse de mer, triée après le nettoyage d'une partie de la plage, est redéposée au niveau de l'ancien grau (celui-ci ne s'ouvre plus depuis plusieurs années et le secteur s'apparente plutôt à une brèche) et les produits de nettoyage de plage positionnés en plusieurs tas favorise un piégeage sableux comme on peut le voir sur les photographies ci-contre.

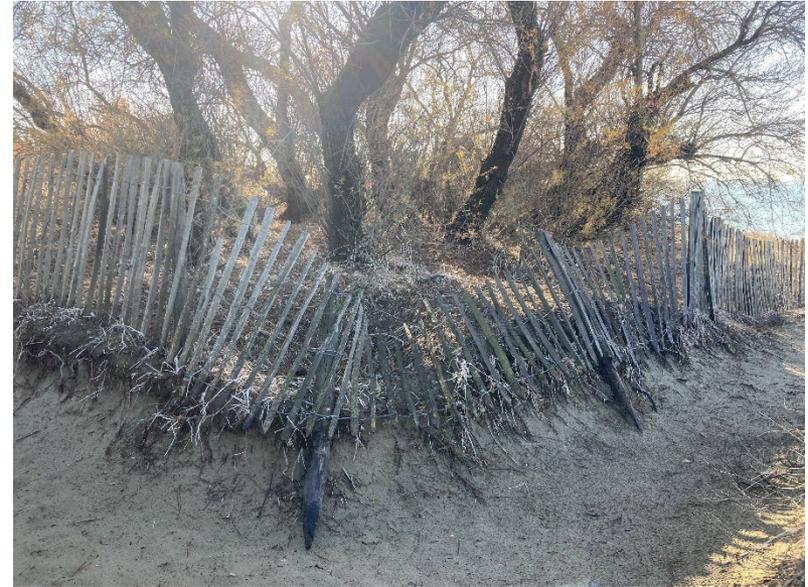
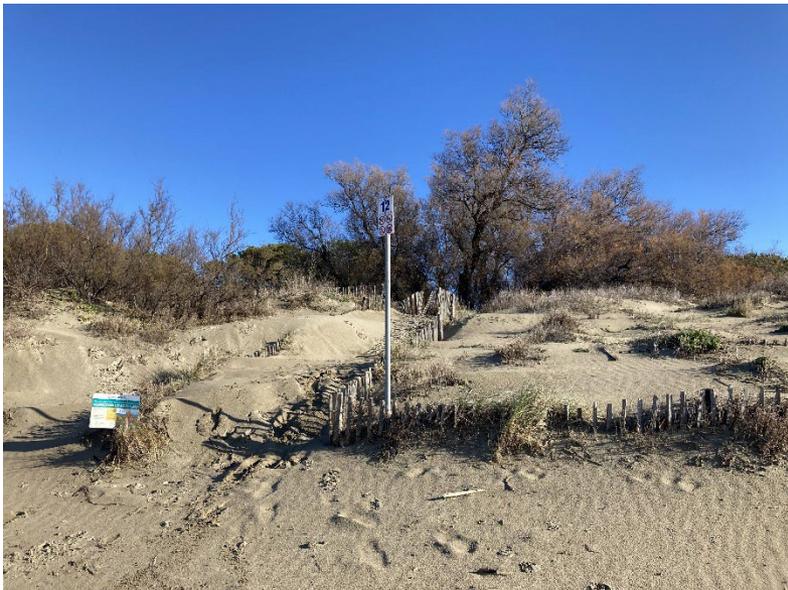
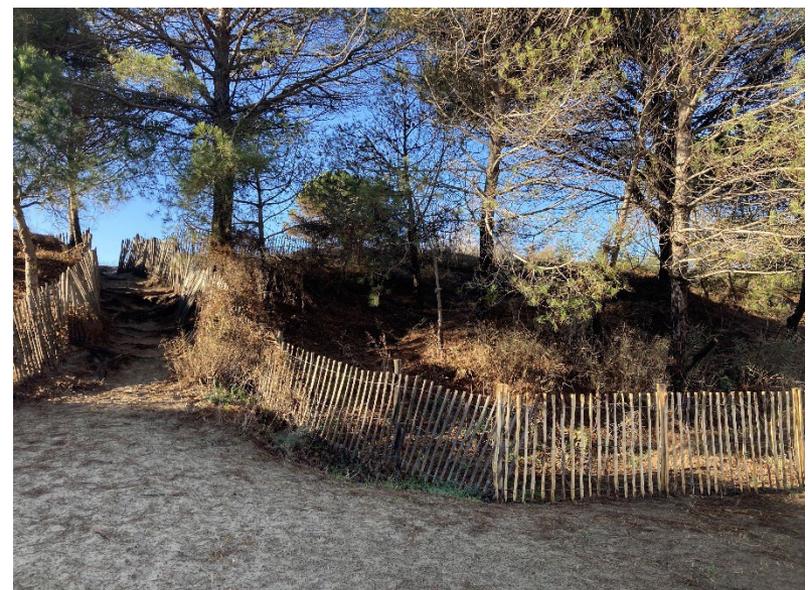
Sur la plage de la Tamarissière , les ganivelles délimitant les accès depuis le parking et protégeant les dunes sont saturées et il est facilement possible de les enjamber et ainsi piétiner le cordon dunaire (photo ci-dessous). En période estivale, plusieurs usagers y sont d'ailleurs installés, ajoutant un impact néfaste sur la flore et la faune.

En crête de dune certaines ganivelles sont déchaussées, y compris les piquets comme sur la photo à droite. Le creusement des accès par le piétinement et le manque d'apport sableux naturel y sont en cause. Bien que quelques réparations aient été effectuées ponctuellement côté parking comme on peut le voir sur la photo en bas à droite, un diagnostic de l'ensemble du cordon dunaire serait favorable pour maintenir la protection de la seule plage naturelle de la commune.

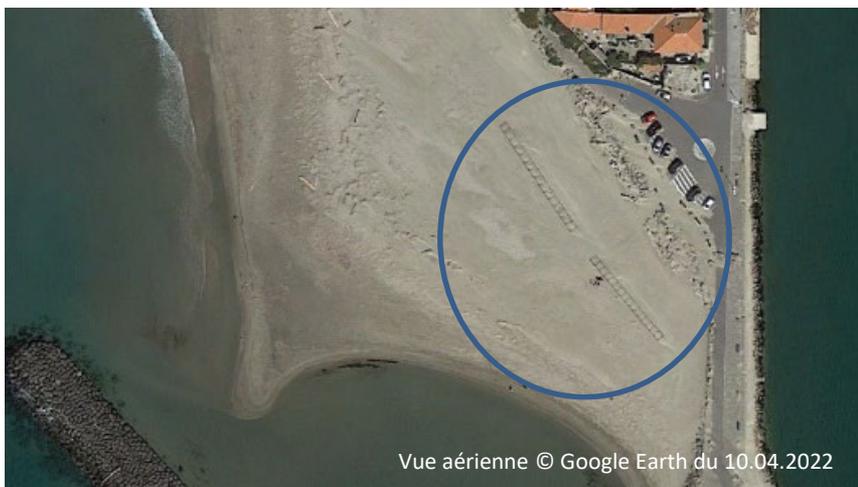
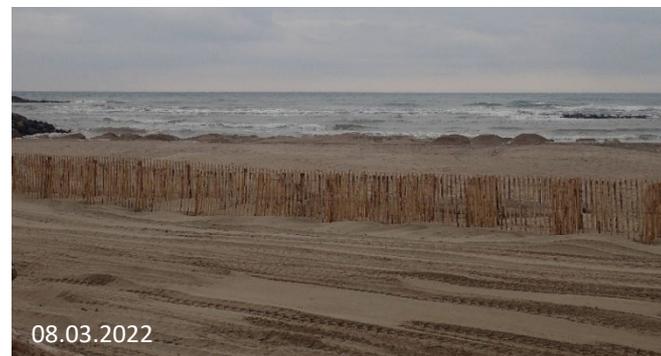
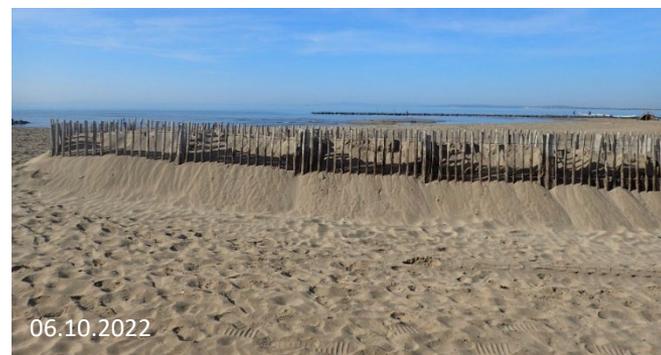
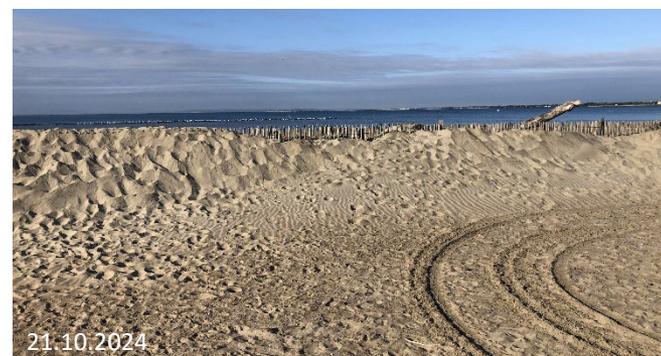
Sur la plage de la Tamarissière (au niveau de la digue de l'Hérault), les casiers de ganivelles installés en haut de plage en 2022 remplissent leur rôle de piège à sable pour limiter l'ensablement du parking voisin.

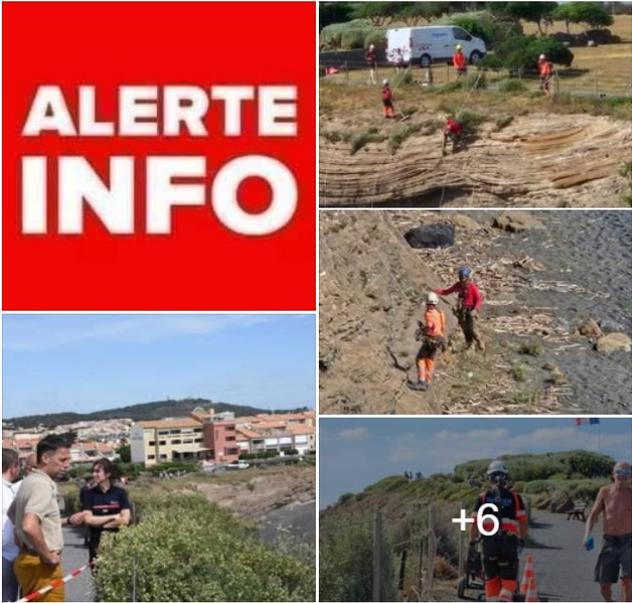
Opération de sécurisation de la plage de la Grande Conque (secteur Cap d'Agde) pour enlever les rochers dangereux menaçant éboulement :

Après plusieurs semaines de fermeture dès le mois de mai à cause d'un risque d'éboulement conséquent venant de la falaise et des travaux de sécurisation, le site de la plage de la Grande Conque au Cap d'Agde a rouvert au public courant juillet.

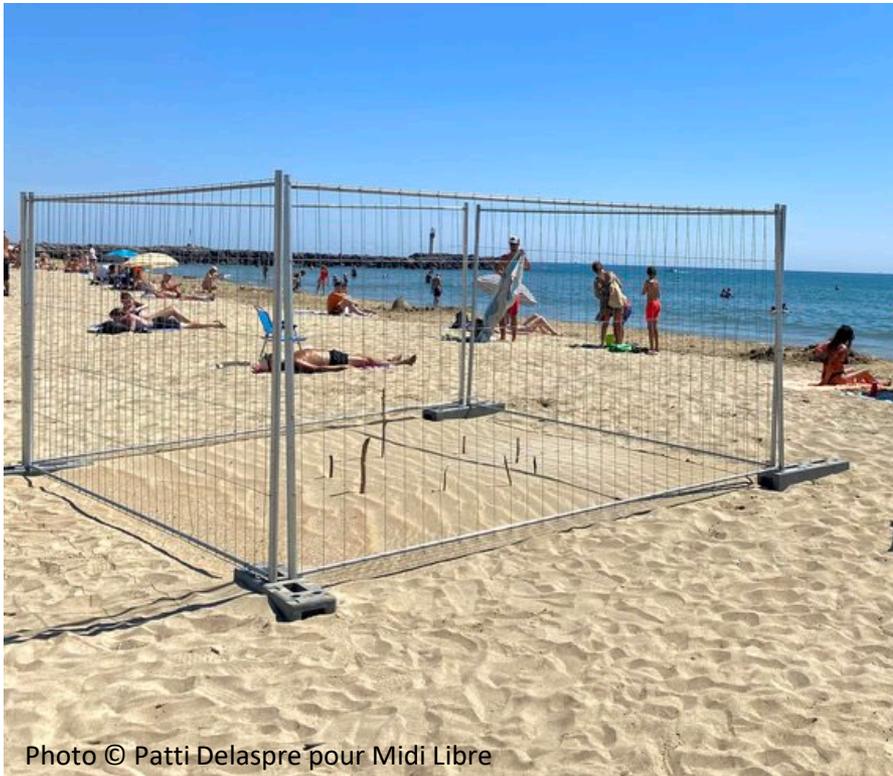
La ponte d'une tortue caouanne a été identifiée dans la nuit du 1^{er} au 2 août sur la plage de la Roquille. Le nid a été protégé et des capteurs de température ont été installés sur le site afin de surveiller les conditions environnementales. L'éclosion attendue pour fin septembre n'a pas eu lieu, la ponte étant un peu tardive pour la saison et les conditions météo trop humides.

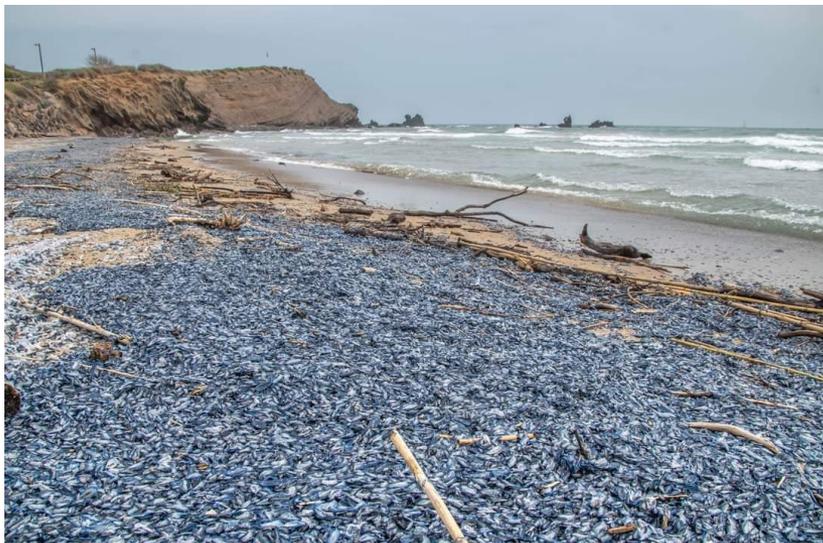
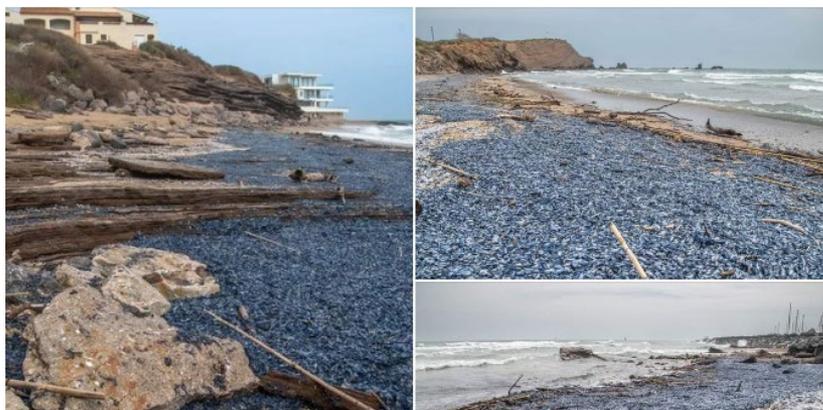
Photographies page facebook ©Cap d'Agde 06.04.2024

Au mois d'avril 2024, de nombreuses véielles se sont échouées à plusieurs reprises sur le littoral héraultais et notamment sur les plages de poche du Cap d'Agde :
