Suivi des plages 2024

Fiche communale de Marseillan

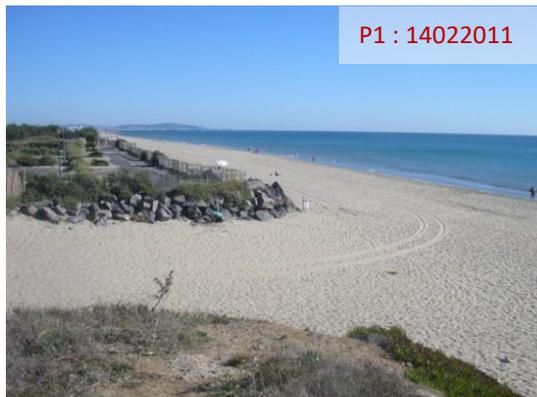
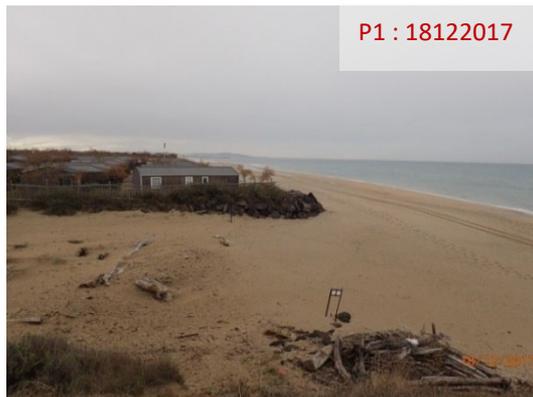
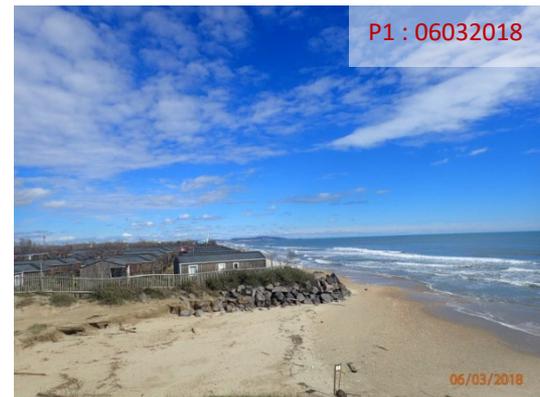
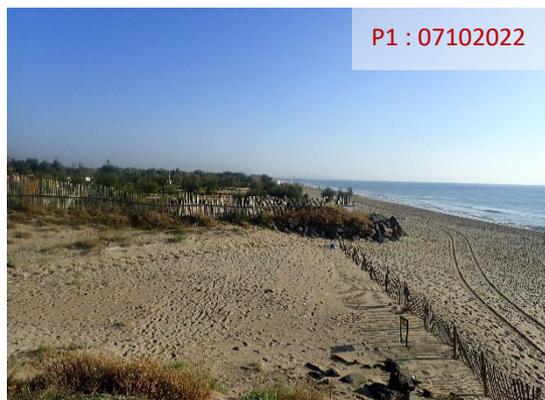
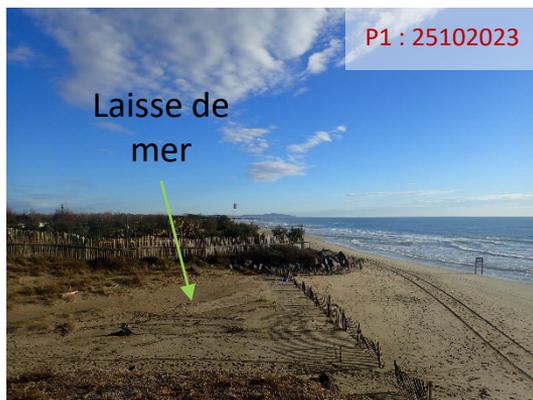
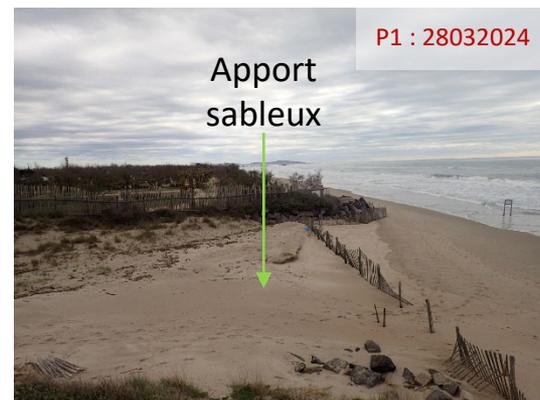
Point 1

Au niveau de la limite communale sud-ouest de Marseillan, en direction du nord-est, la plage, adossée aux enrochements du camping, montre une largeur variable d'une année sur l'autre (sans disparaître complètement). Début 2019 une ligne de ganivelles (visible au premier plan) a été installée au niveau de la réserve naturelle du Bagnas pour fermer l'accès de l'ancien grau du Rieu au public. Ces ganivelles ont été ouvertes (dégradation humaine) durant la saison estivale 2023. Entre janvier et mars 2023, des ganivelles de mise en défens ont été installées au niveau des rochers du camping "les Méditerranées".

Les coups de mer du 19 au 24 octobre 2023 n'ont pas occasionné de dégâts remarquables sur le littoral de Marseillan, on remarquera toute de même que la plage a disparu sous les vagues lors de cet événement car la laisse de mer est visible jusque dans l'accès fermé ; de même pour les coups de mers du mois de mars 2024, qui ont également apporté du sable.

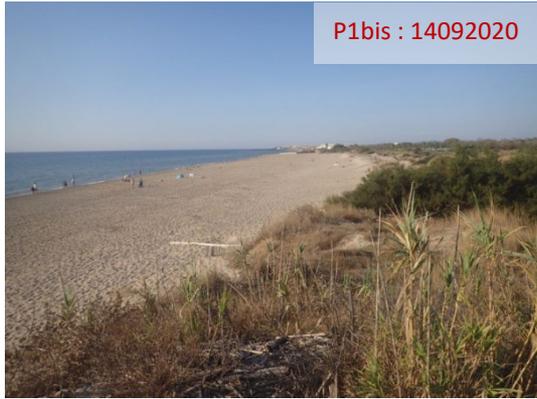
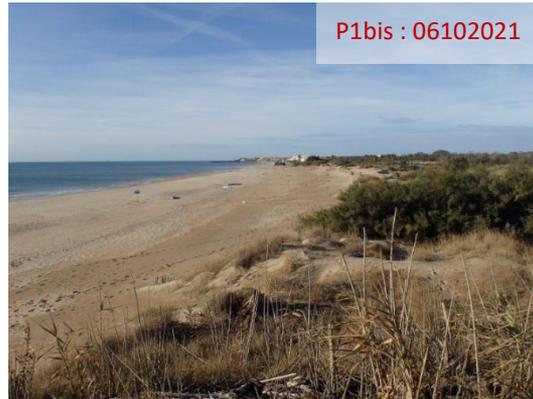
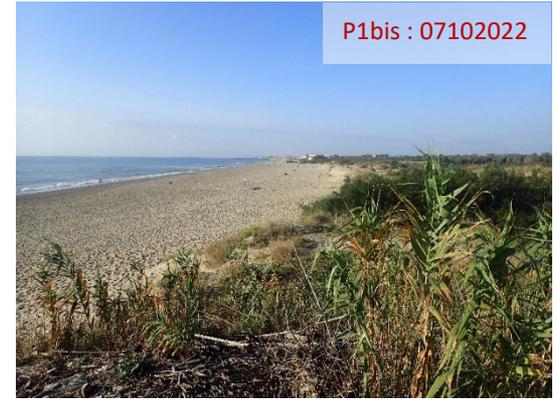
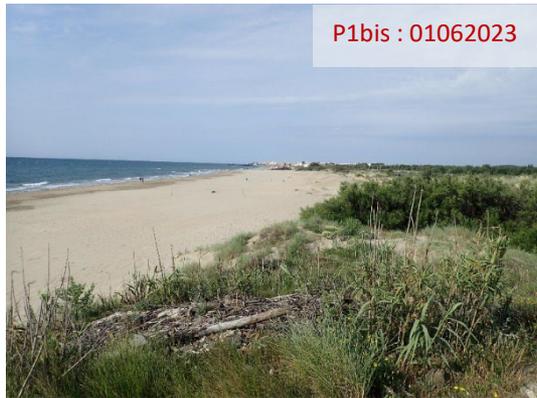
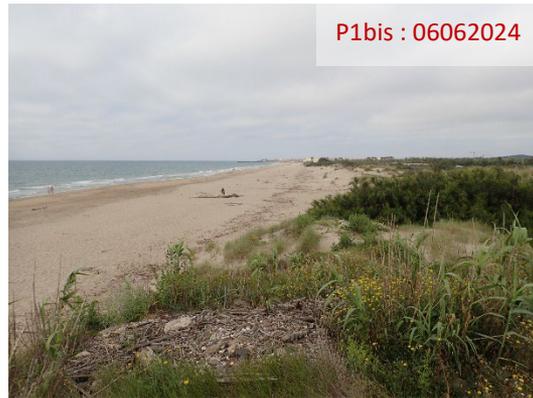
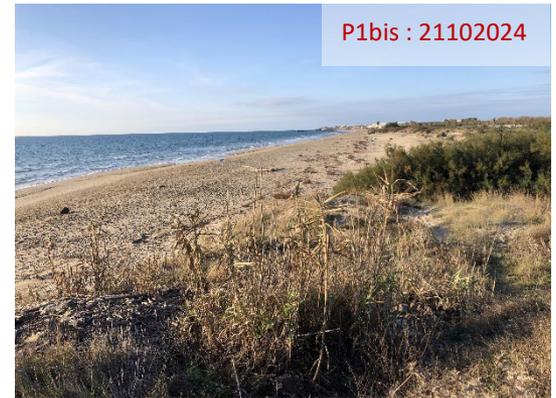
Point 1 bis

Ce point récent permet de suivre le secteur de Marseillan sud, en direction d'Agde et des plages d'Héliopolis. Pas d'évolution significative pour le moment. On peut noter la présence de canne de Provence sur le cordon dunaire, espèce envahissante.

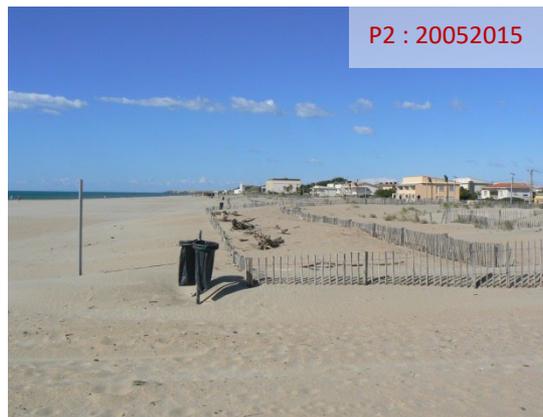
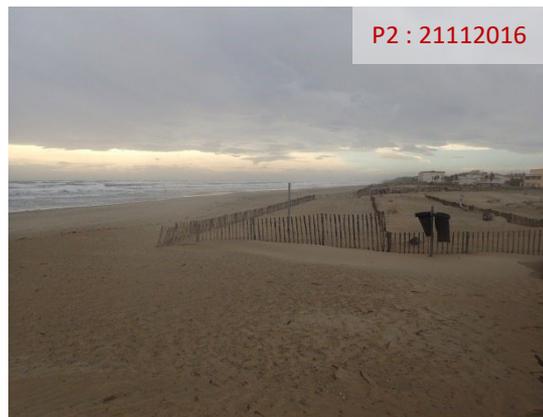
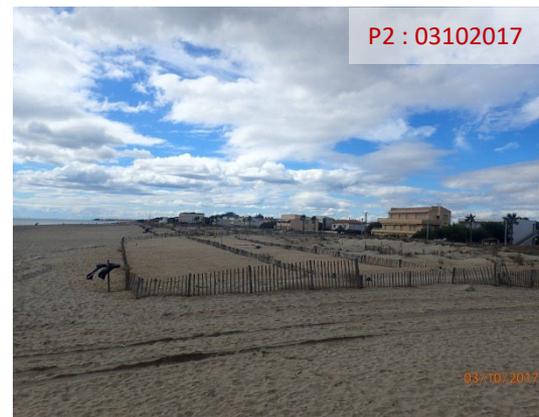
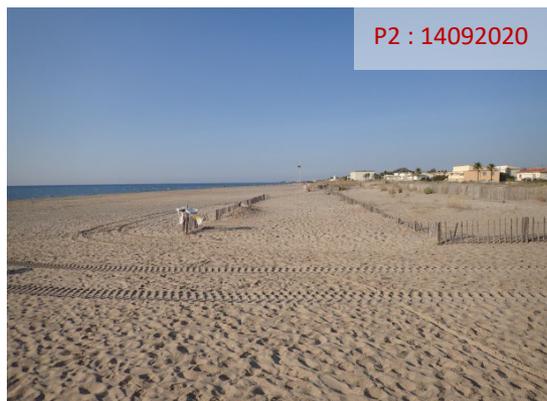
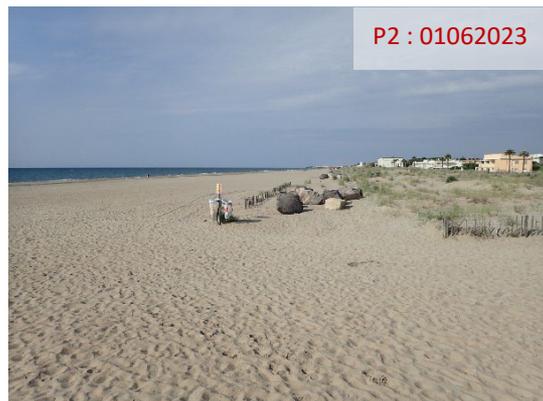
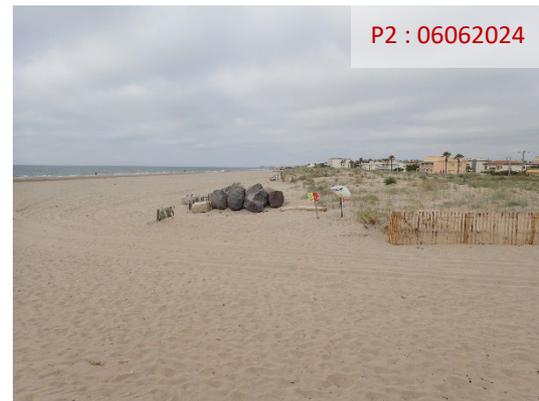
Point 2

Au niveau du port de Marseillan le secteur reste assez stable. Trois lignes de ganivelles ont été installées successivement depuis 2012 afin de piéger le sable et limiter l'ensablement de la promenade située derrière le cordon. Le sable piégé s'est progressivement végétalisé, d'abord le plus proche de la dune existante, et depuis 2020, dans le casier de ganivelles le plus proche de la plage. Au mois d'octobre 2022, la végétation est nettement plus homogène que les années précédentes à la même période. Au printemps 2023 et 2024, les rochers permettant de bloquer l'accès à la plage lorsque nécessaire, ont été entreposés entre les ganivelles et la végétation, perturbant le milieu. La mise en défens du cordon au niveau des accès-plage a également été renouvelée au mois de mai 2024.

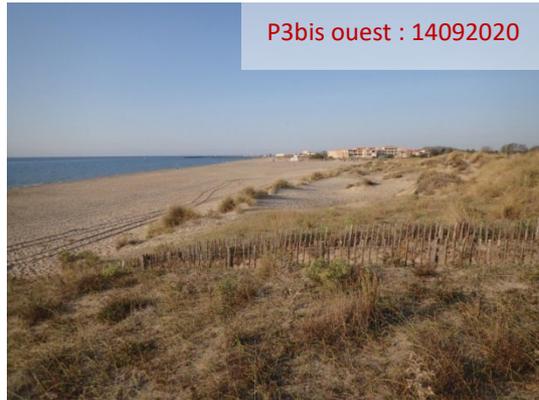
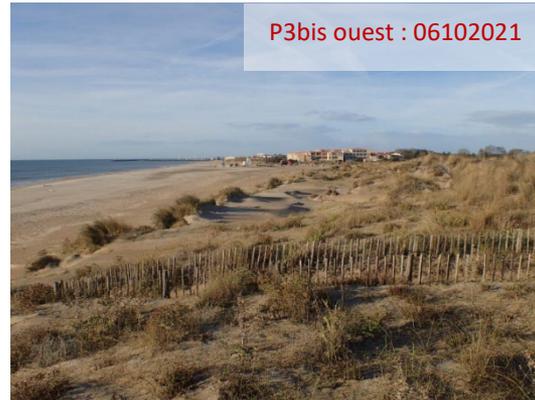
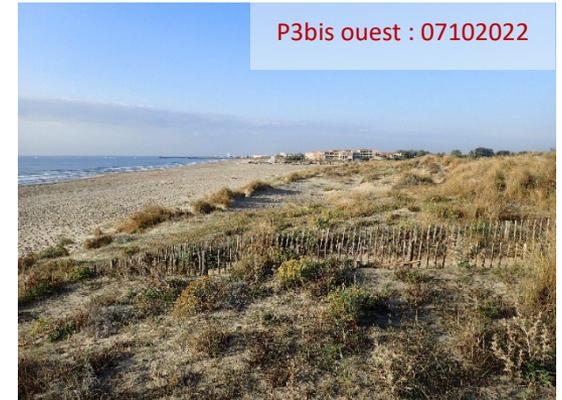
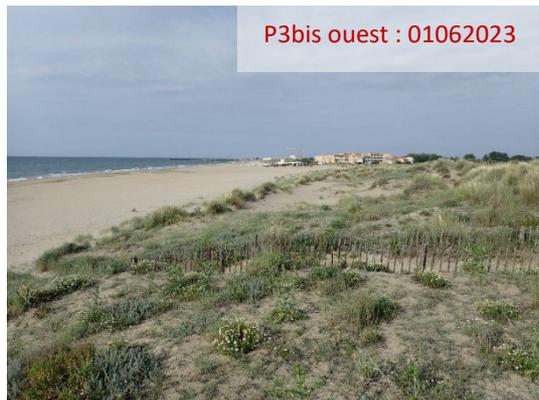
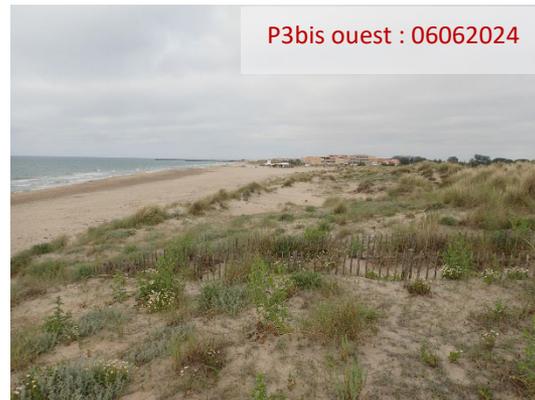
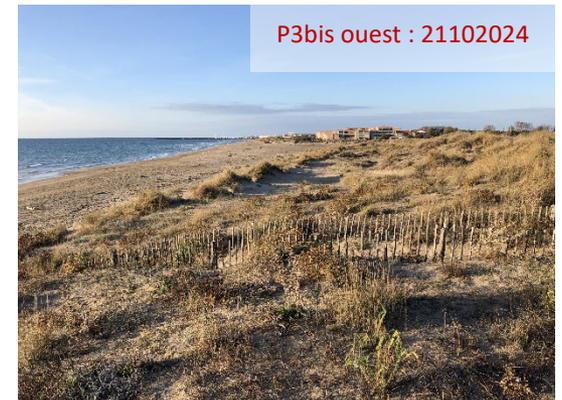
Point 3 bis ouest

Ce point récent permet de suivre une forme de dégradation particulière due au vent appelée caoudeyre (terme gascon qui signifie chaudron ; zone dunaire dépourvue de végétation, à l'arrière-plan). La photo est prise au niveau de la plage nord de Marseillan, permettant de suivre la plage et le développement de la végétation dunaire visuellement ; pas d'évolution notable, mais il semble que la végétation s'est un peu développée depuis le début du suivi.

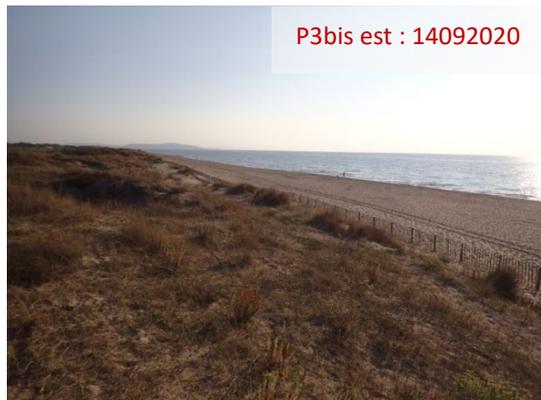
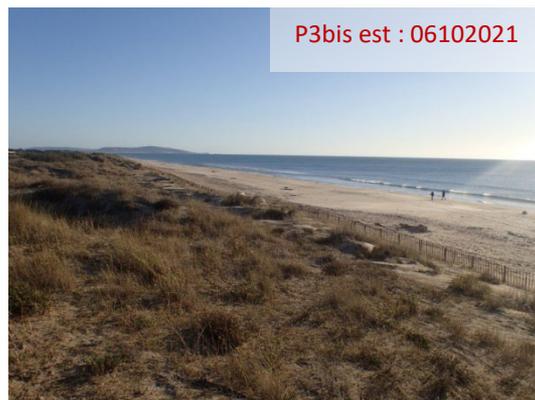
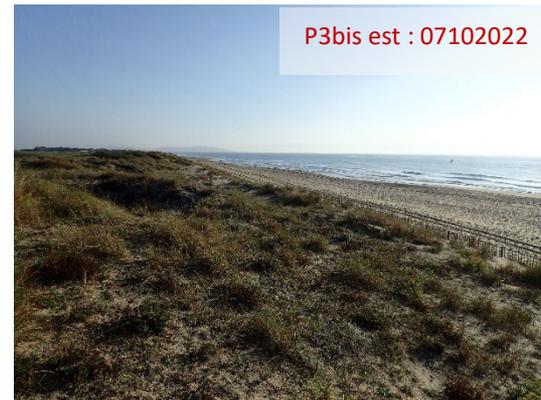
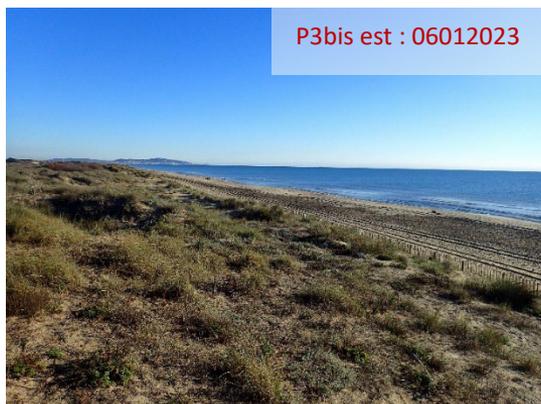
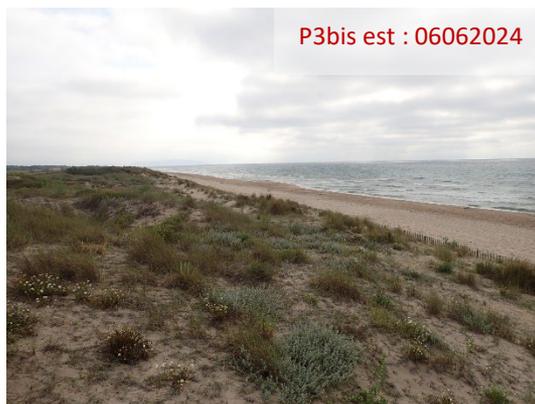
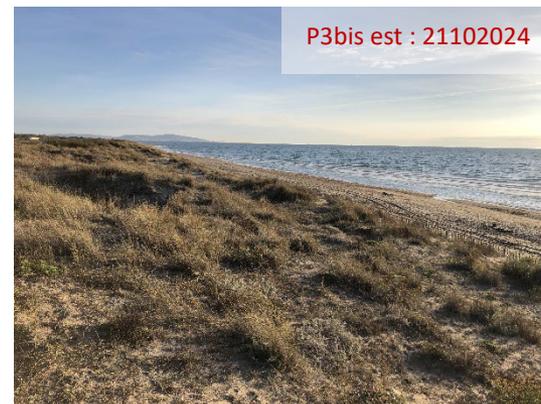
Point 3 bis est

Le point 3 bis est permet d'étudier la dune de Marseillan de la plage nord. Ce secteur semble assez stable et la végétalisation de la dune est homogène.

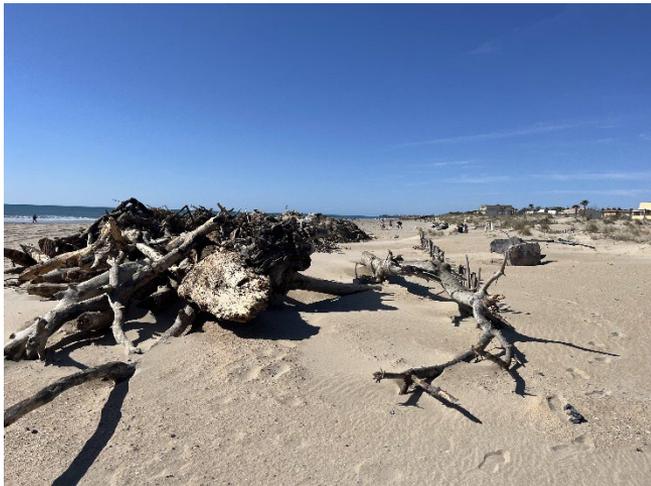
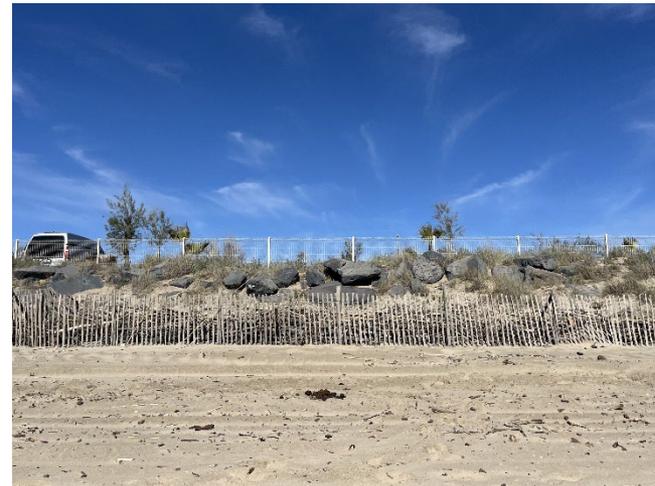
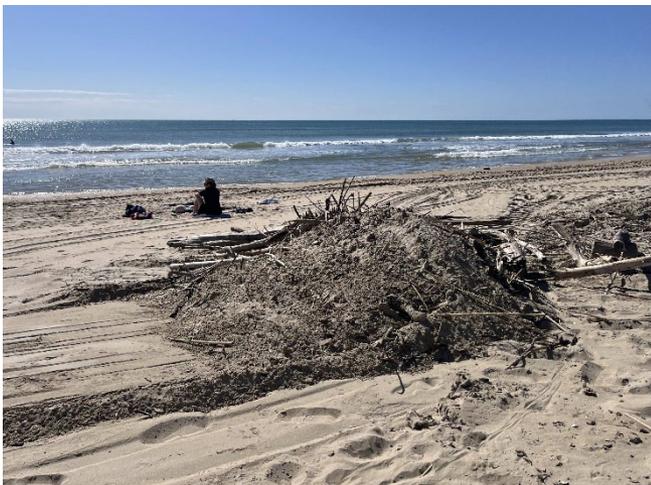
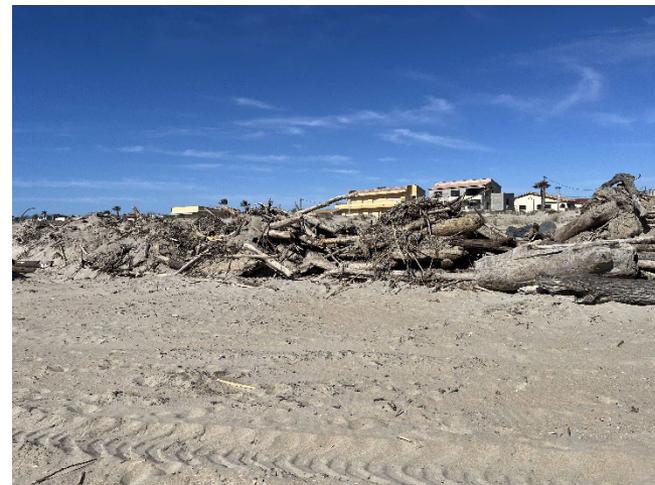
Photographies du 11 avril 2024

Après les tempêtes et coups de mer des mois de mars et avril, beaucoup de bois flotté s'est accumulé sur la plage de Marseillan, principalement au sud de la digue ; les services techniques communaux se sont occupés de son ramassage et de son stockage (sur un terrain au lieu dit "Maldormir" près de l'Etang de Thau).
