Suivi des plages 2024

Fiche communale de Sète

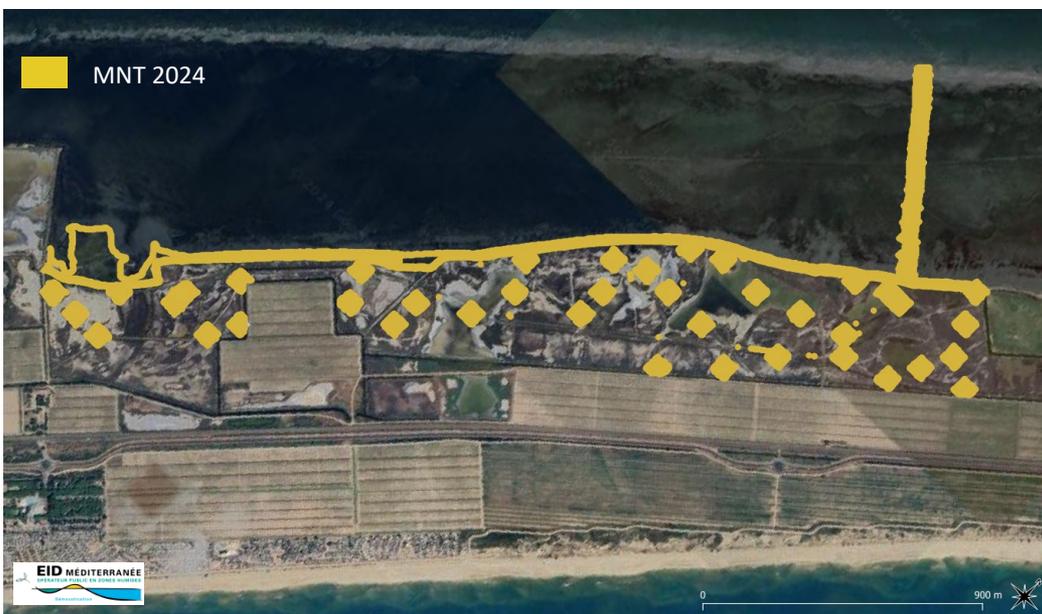
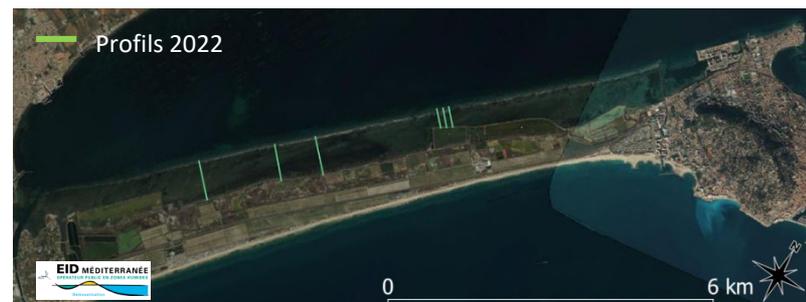
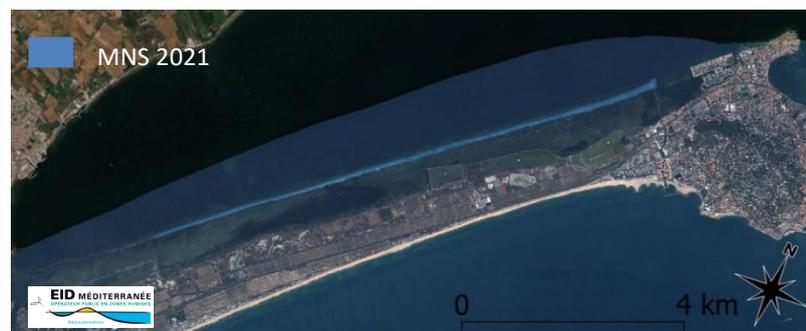
En 2022, pour le compte du Conservatoire du Littoral, dans le cadre d'un projet sur une meilleure connaissance des Tocs, l'EID a levé 6 profils entre ceux-ci et la digue du lido. Ils permettent de connaître la profondeur de l'étang au sud des Tocs (zone dénommée "le lagon"), et de fournir les bases d'un suivi de l'évolution de la profondeur de l'étang sur ce secteur.

En 2024, l'EID a réalisé plusieurs MNT sur la partie ouest de la zone humide du lido pour le compte du CEN Occitanie et de SAM. Ces levés interviennent dans le cadre des mesures compensatoires suite aux travaux du port de Port-la-Nouvelle. Les MNT sur plusieurs secteurs vont permettre de suivre l'état de la digue et les zones potentiellement affectées en cas de dégradation de celle-ci, ainsi qu'un secteur du lagon. Les secteurs levés ont été choisis en fonction des données flore déjà connues par le CEN afin d'avoir le moyen de les comparer à des données futures, dans le cas d'une augmentation du niveau de l'eau.

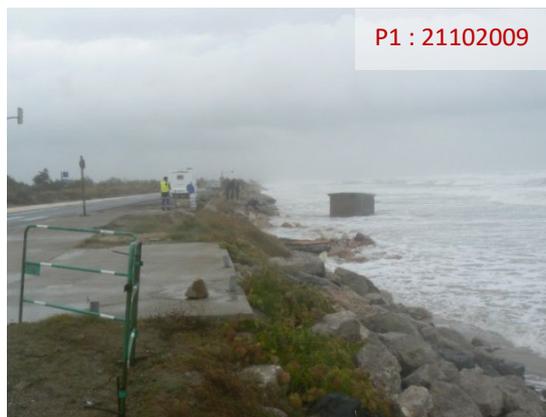
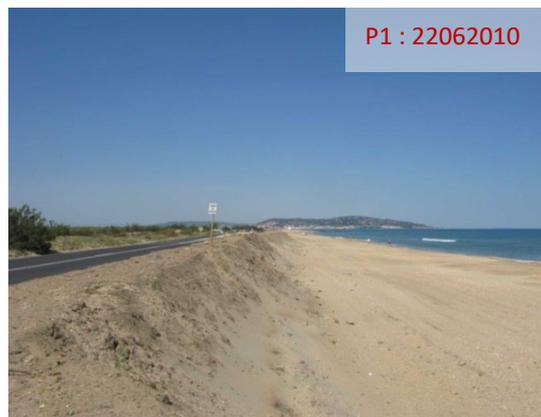
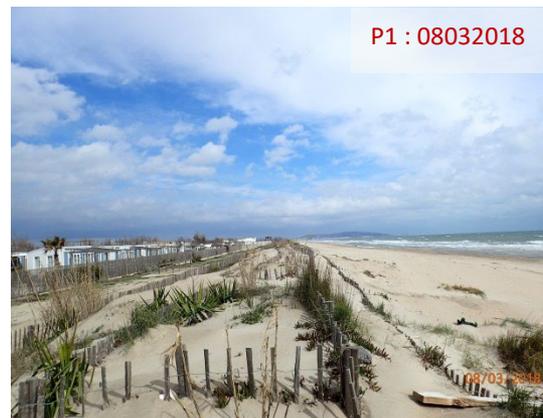
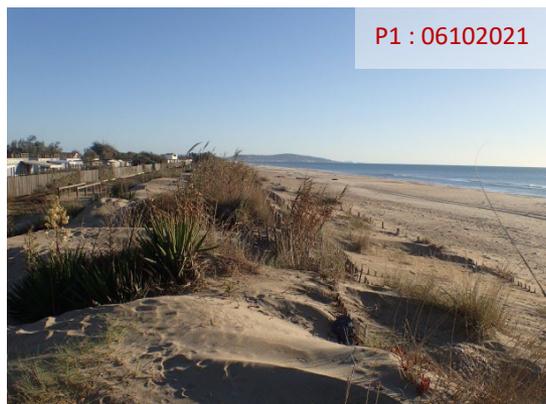
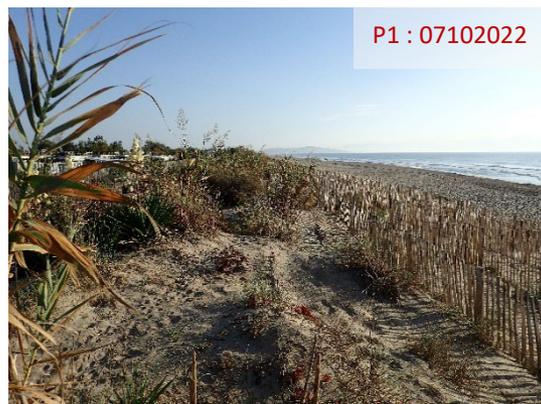
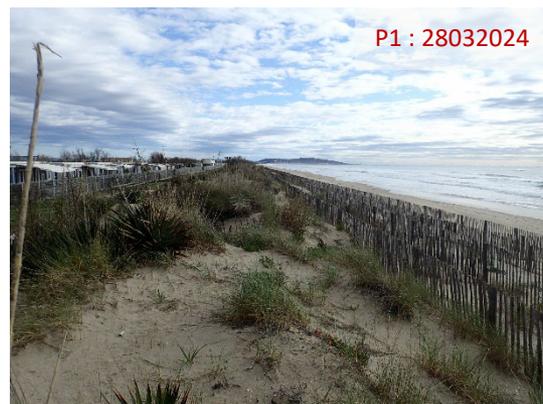
Point 1

Depuis la limite communale ouest de Marseillan, on observe sur la plage du Castellans un net ensablement, et pas de marques d'érosion. Le cordon dunaire est en excellente santé, la végétation de dune embryonnaire semble se développer un peu plus chaque année. La présence de cannes de Provence, de griffes de sorcière et de yuccas (espèces envahissantes) et l'ensablement de la voie verte en arrière du cordon sont les seuls éléments à déplorer. Pour contrer ce dernier point, de nouveaux casiers de ganivelles ont été installés au printemps 2022 afin de contenir le piégeage sableux côté plage, et éviter que le sable soit emporté par le vent jusque sur la voie verte. Dès l'année suivante le piégeage sableux a commencé et des espèces végétales dunaires se sont développées dans les casiers.

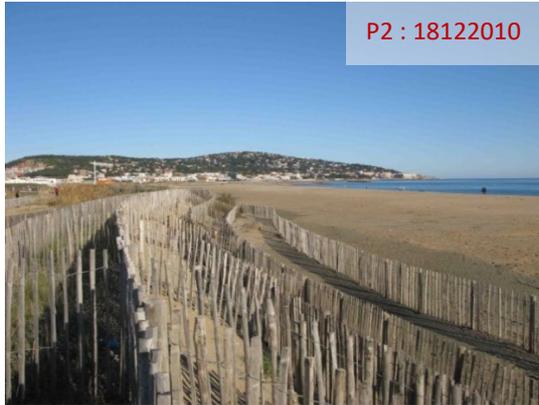
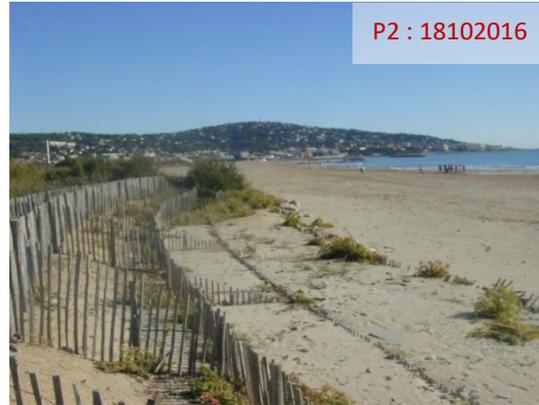
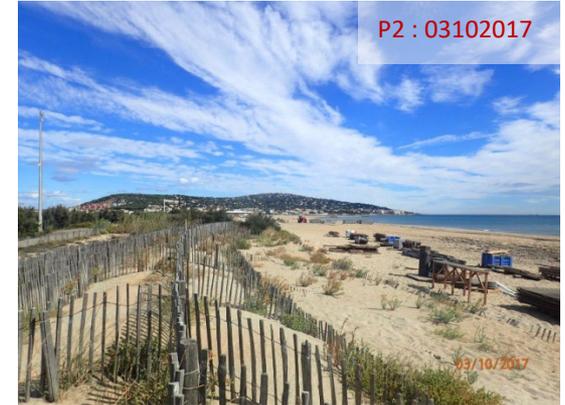
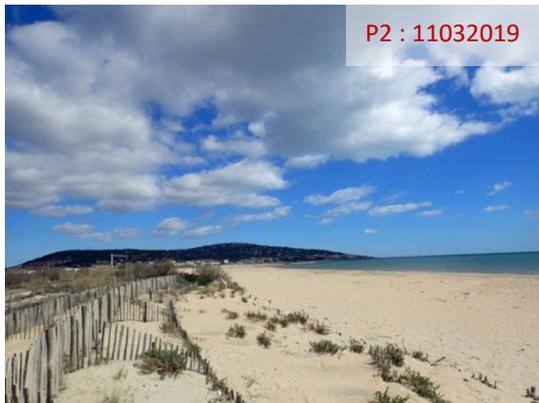
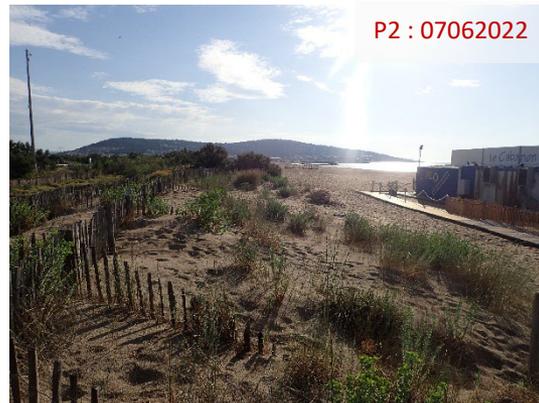
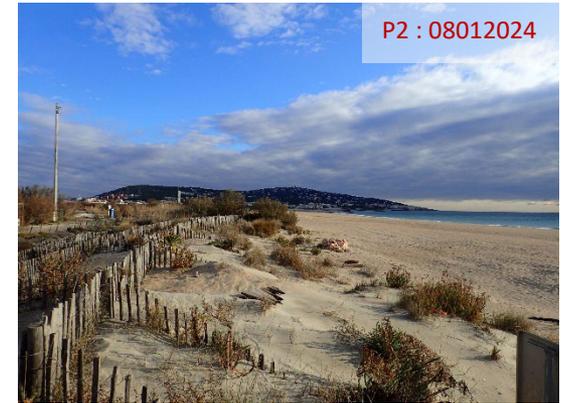
Point 2

Depuis l'accès 24, vers l'est, la plage du Lido présente elle aussi un net ensablement, sans marques d'érosion. Le couvert végétal se développe lentement ; il n'y a pas d'espèces envahissantes sur ce secteur. En période estivale une concession de plage s'y installe.

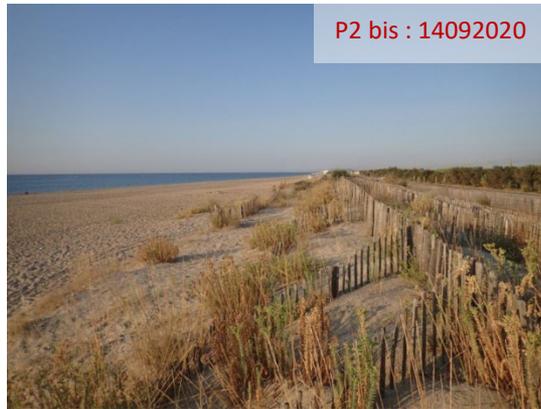
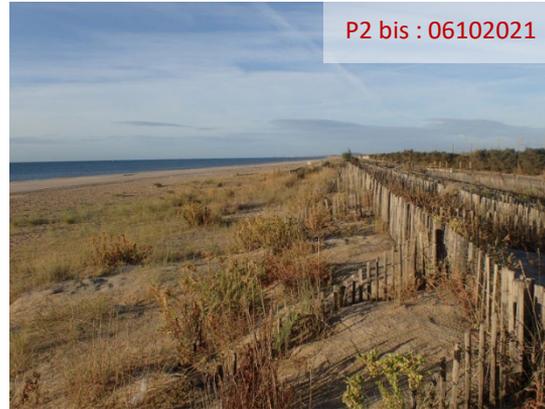
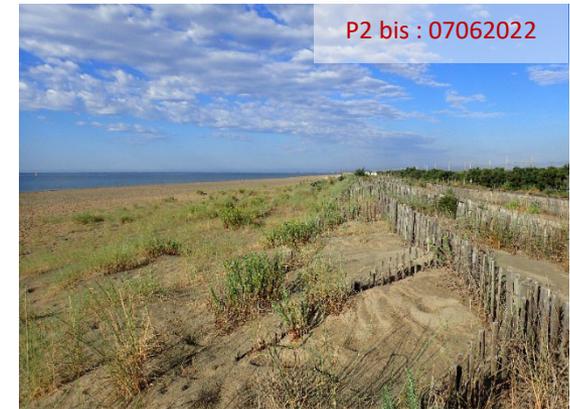
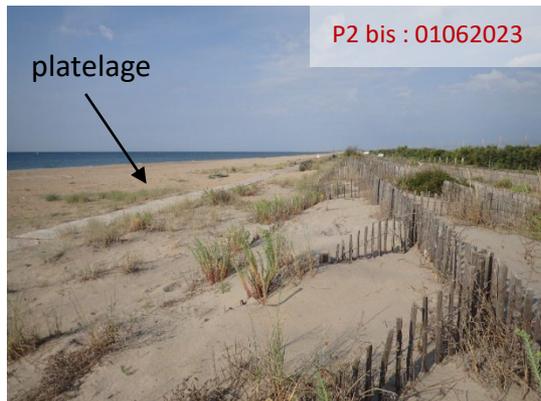
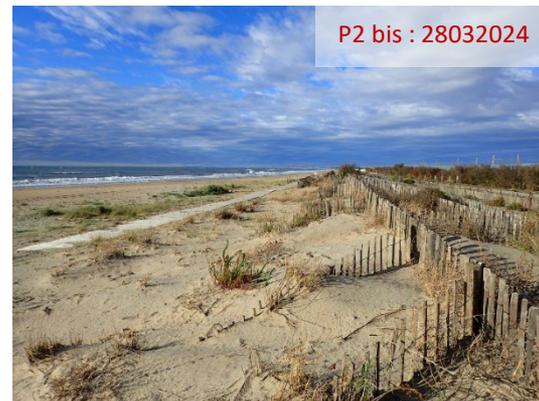
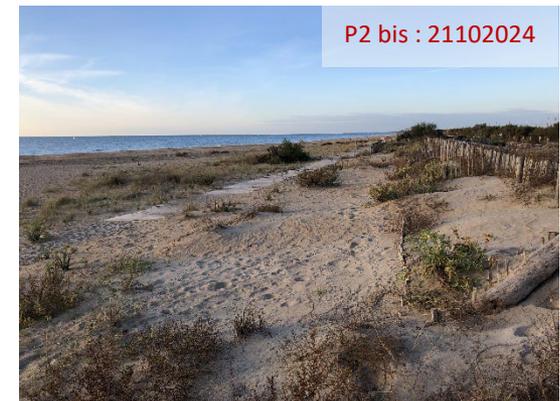
Point 2 bis

Toujours depuis l'accès 24, ce point récent permet de suivre la plage du Lido, mais avec une orientation vers l'ouest. Entre septembre 2020 et septembre 2021, on note une densification de la végétation de haut de plage, un phénomène tout à fait positif et d'autant plus visible au printemps 2022. Puis il semble que ce phénomène se soit stabilisé, peut-être suite à l'installation d'un platelage en bois en pied de dune courant 2022 ; la différence de végétation est bien visible de part et d'autre de l'emplacement du platelage.

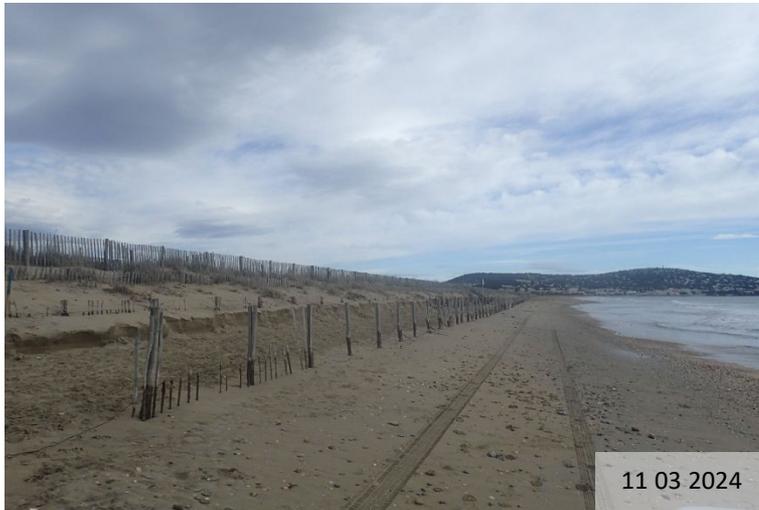
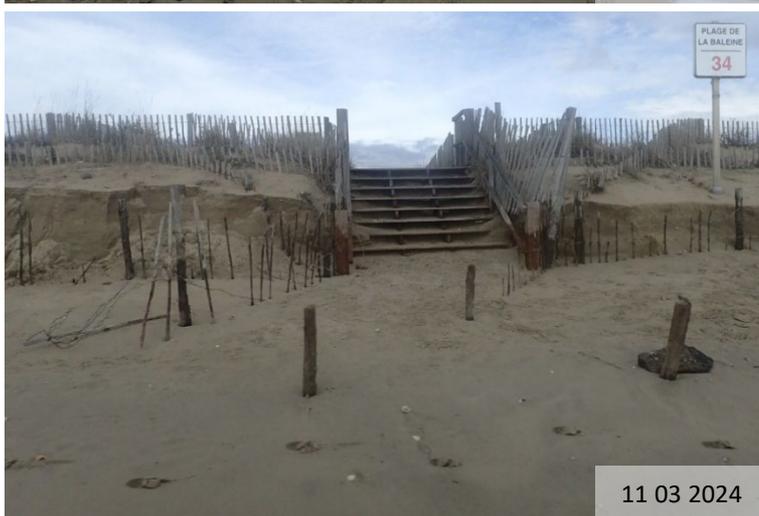
Les deux tempêtes qui se sont succédées au mois de mars 2024 ont provoqué une érosion conséquente sur le lido de Sète à Marseillan, notamment sur le secteur du Villeroy, entre les accès 33 et 37 (c'est principalement la falaise d'érosion qui est à remarquer, les ganivelles étant déjà en partie vétustes avant les tempêtes) :

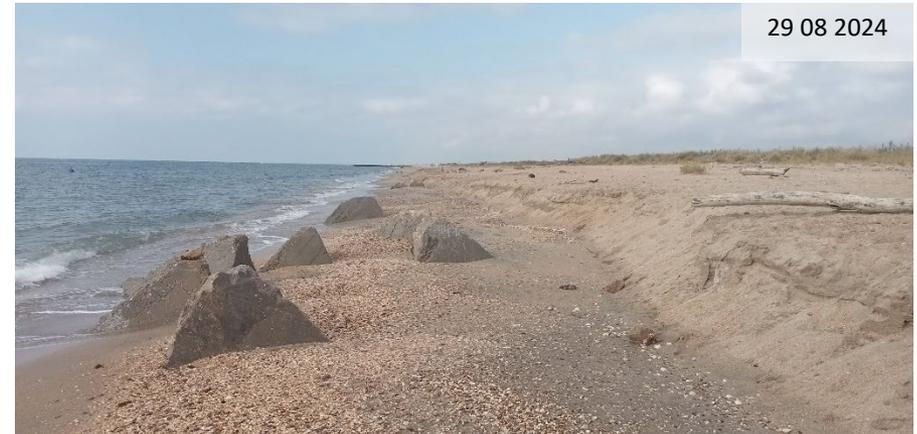
Le week-end du 24 et 25 août 2024, un léger coup de mer a généré la formation d'une encoche d'érosion sur la plage du Lido de Sète, à l'est des trois épis. Une perte de sable est constatée sur plusieurs mètres, formant une micro falaise de plage, et des pyramides anti-débarquement (seconde guerre mondiale) ont été découvertes.

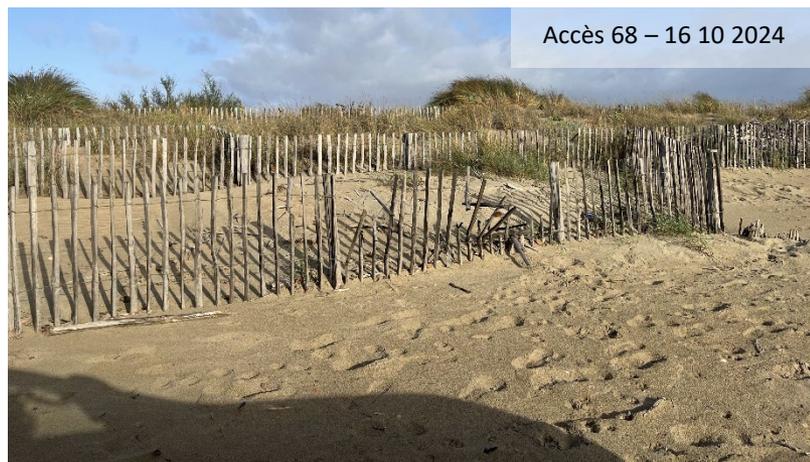
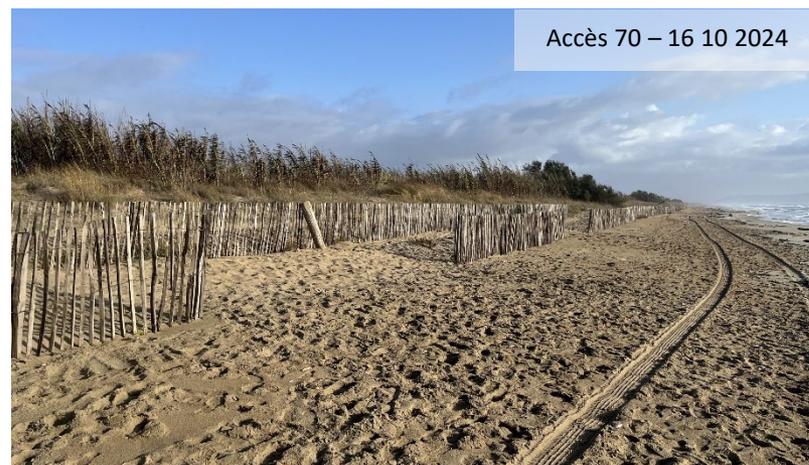
Sur le secteur du **Castellas**, quelques ganivelles récentes (2024) ont semble-t-il été volées au niveau de l'accès 70, une ligne entière étant manquante. D'autres ont été dégradées au niveau de l'accès 68.

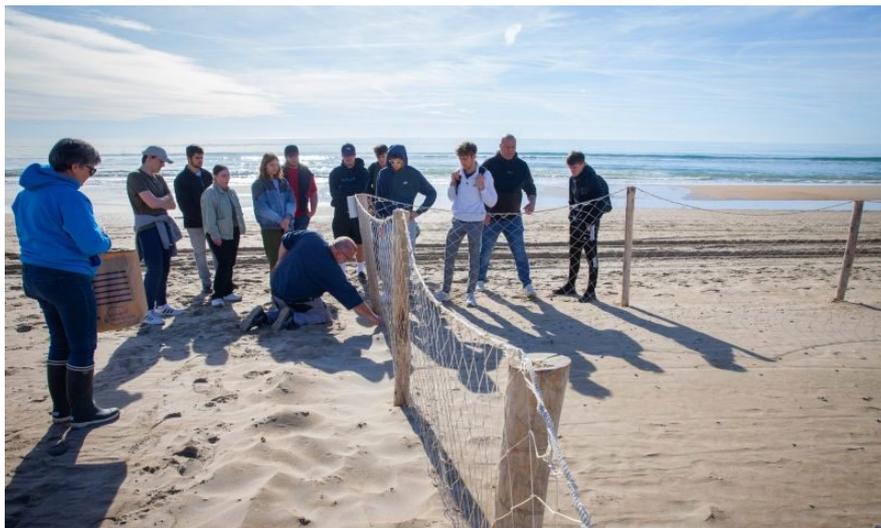
« Les équipes du service des plages de la Ville et le Syndicat Mixte du Bassin de Thau (SMBT) se sont, une nouvelle fois cette année, attelés à la tâche de protéger les deux zones de nidification si fragile de ces oiseaux. Et c'est tout aussi naturellement qu'ils ont travaillé une fois de plus avec une dizaine d'étudiants en BTS pêche gestion de l'environnement marin du lycée de la Mer. L'an dernier, ces mêmes étudiants avaient fabriqué et installé les filets de protection sur la plage. Au mois de mars, la mission était donc de restaurer sur site les filets endommagés par les intempéries. "A part des nœuds dans les mailles dû surtout au vent, nous n'avons eu à déplorer aucun vandalisme", se réjouit Alain Birba, agent du service des plages. Il faut dire que la zone est bien surveillée toute l'année, et encore davantage en saison de reproduction. De nombreux panneaux explicatifs à l'entrée de la plage et sur les filets préviennent aussi les promeneurs des nidifications. »

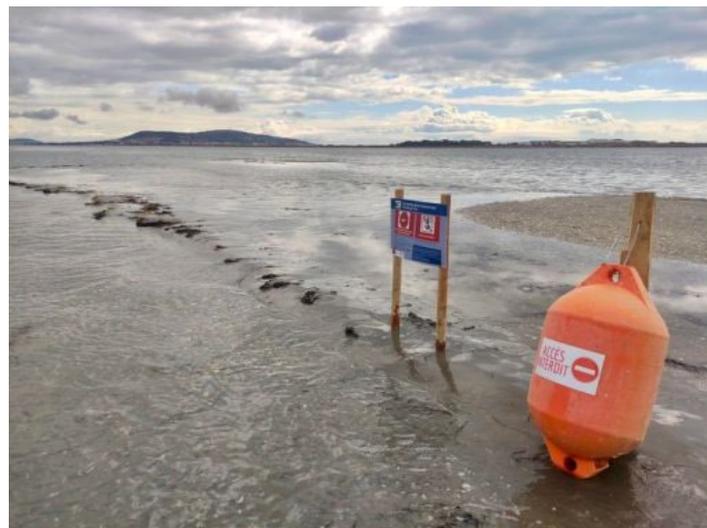
Comme chaque année, les Tocs ont été mis en défens pour protéger la reproduction des laro-limicoles. Il est interdit de naviguer et d'accoster sur la zone centrale des Tocs du mois de mai au mois d'août en vertu de l'arrêté préfectoral n° 140/2024 du 13 mai 2024.

Afin d'avertir les navigateurs, la zone sensible est identifiée cette année par cinq bouées orange disposées tous les kilomètres, associées à des panneaux d'informations sur les 5 km réglementés.
