# Suivi des plages 2024

## Fiche communale de Mauguio-Carnon

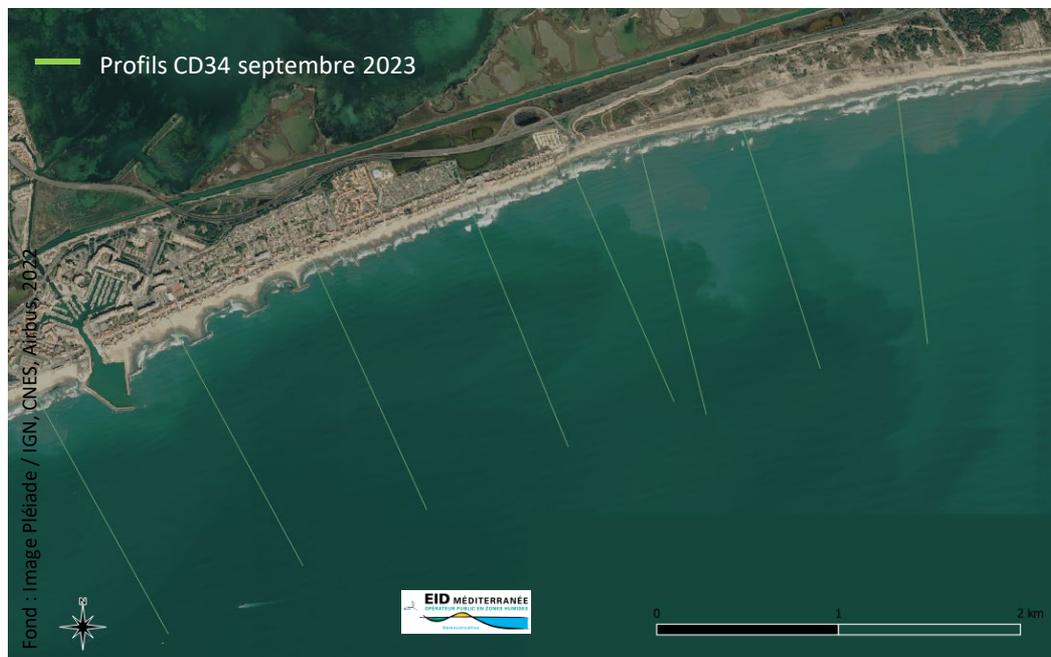
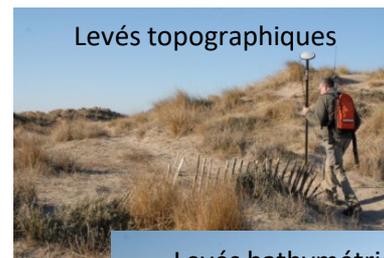
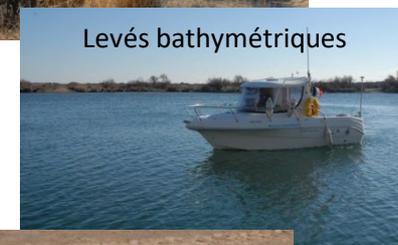
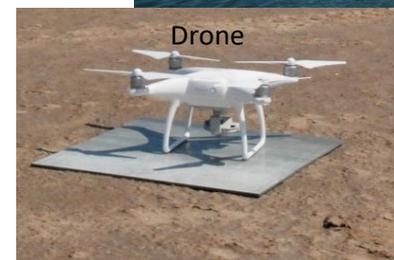
En 2021, 20 profils topo-bathymétriques ont été réalisés entre Carnon et la Grande-Motte, aux mois de juin et juillet, pour le compte du département de l'Hérault. À Carnon, cela représente neuf profils depuis l'est des épis jusqu'à la limite communale.

En septembre 2023, huit profils topo-bathymétriques sont levés sur le littoral de la commune (un à l'ouest du port et les sept autres de l'est du port à la plage du Petit Travers) Ces levés sont réalisés dans le cadre de la convention avec le CD34 afin d'effectuer un suivi du littoral de l'est de l'Hérault.

Des levés ont également été réalisés par POA sur le secteur à l'est de la plage urbaine et au commencement de celle du Petit Travers afin de préparer les travaux des épis dégressifs qui ont eu lieu d'octobre 2023 à mars 2024. Des suivis post travaux sont prévus dès 2025 pour une durée de 4 ans

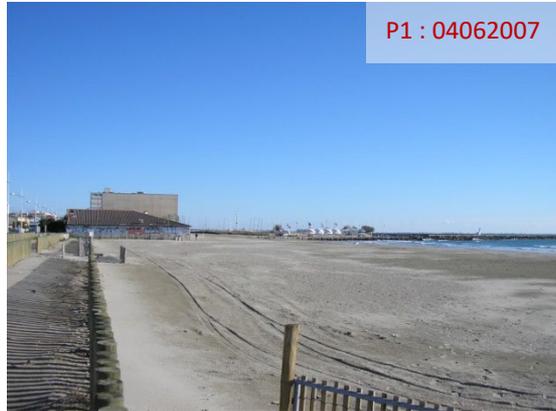
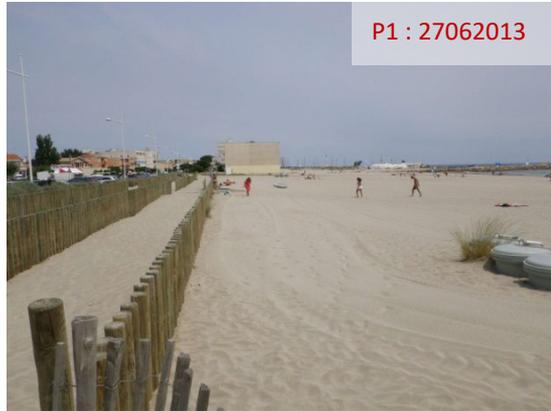
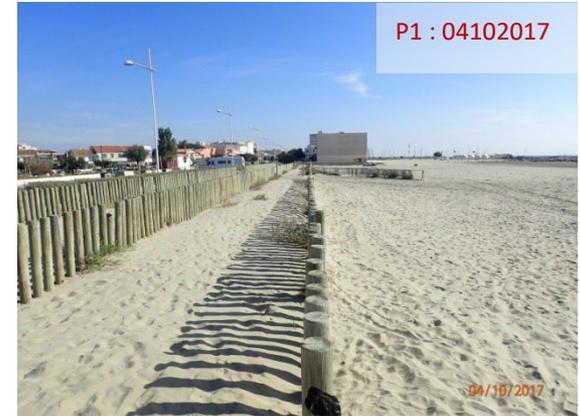
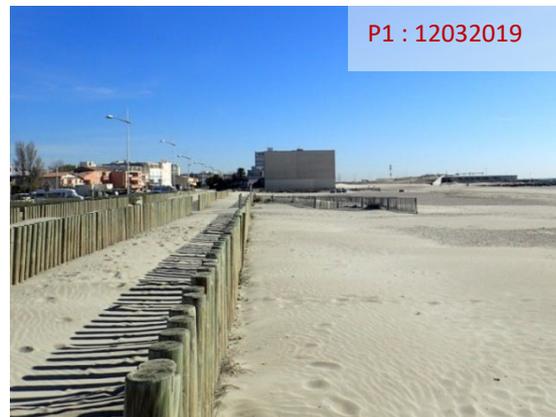
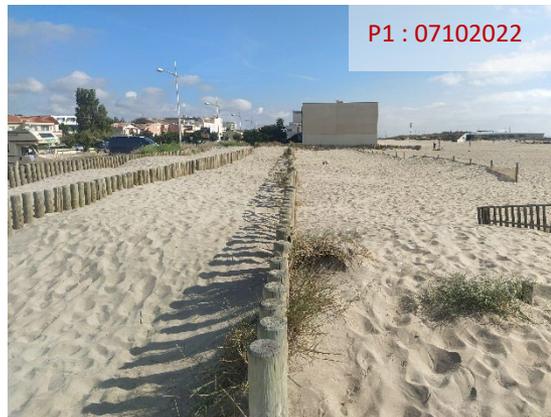
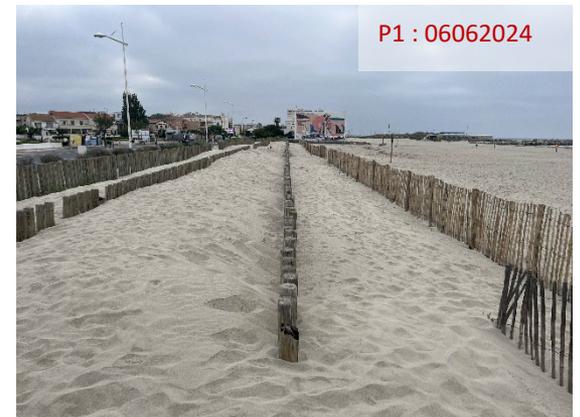
## Point 1

À l'ouest du port de Carnon, en rive droite, l'ouvrage de piégeage sableux en pieux témoigne de l'évolution des phases d'ensablement de la plage. Le sable piégé par l'ouvrage est régulièrement retiré par les services techniques de la commune et redéposé sur la plage. Début 2024, une ligne de ganivelle a été ajoutée devant l'ouvrage.

En mars 2024, une nouvelle ligne de ganivelles a été installée devant l'ouvrage para-sable en pieux de bois au niveau du point de suivi photo numéro 1.

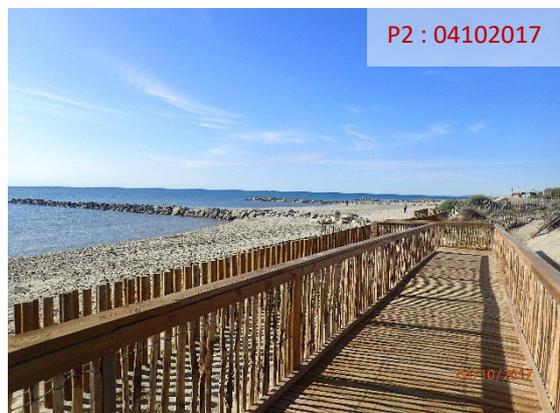
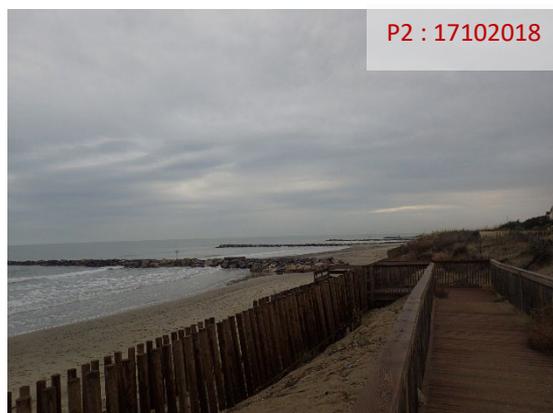
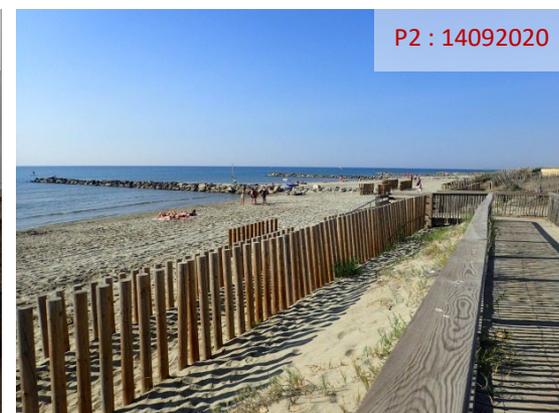
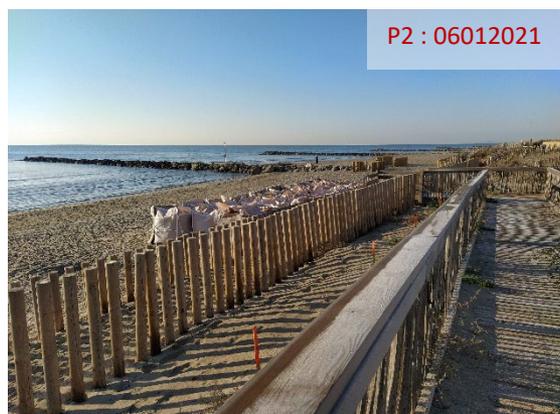
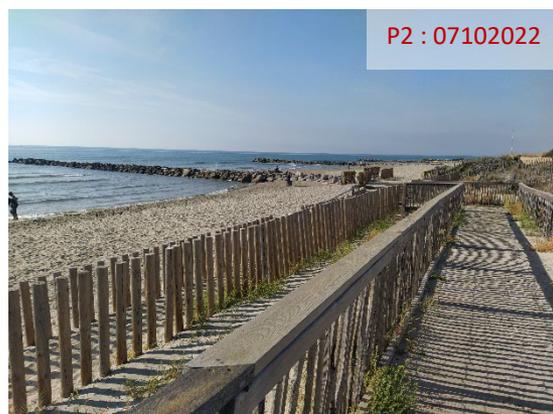
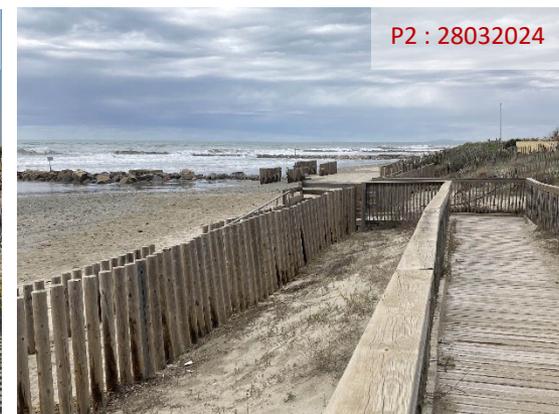
## Point 2

À l'est des derniers épis de Carnon, sur la plage du Petit-Travers en direction de l'ouest, le secteur est très sensible au départ de sable étant donné son exposition frontale aux houles dominantes. Des rechargements ponctuels y sont donc régulièrement réalisés depuis l'installation de pieux en 2017. Entre 2020 et 2021, les quelques pieux placés devant l'accès-plage depuis 2019 ont été retirés, peut-être pour permettre un meilleur positionnement du dispositif de protection "wavebumper" pendant la saison hivernale. On peut noter le développement de la végétation entre les rangées de pieux, visible également sur le point photo 2 bis.

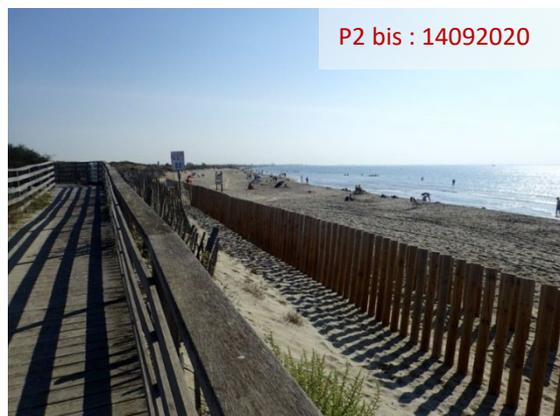
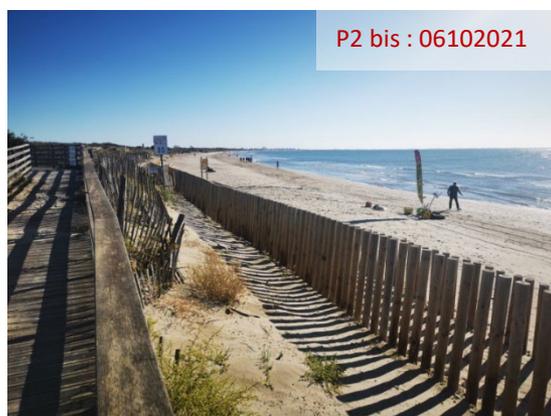
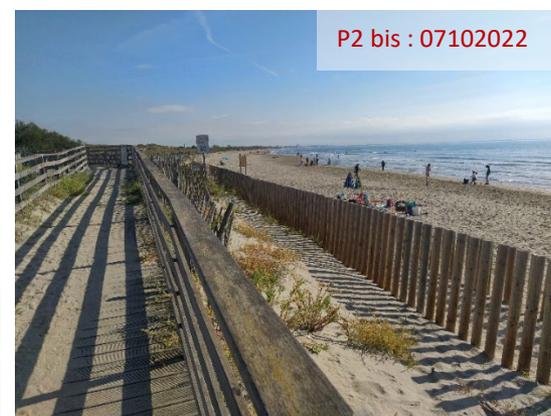
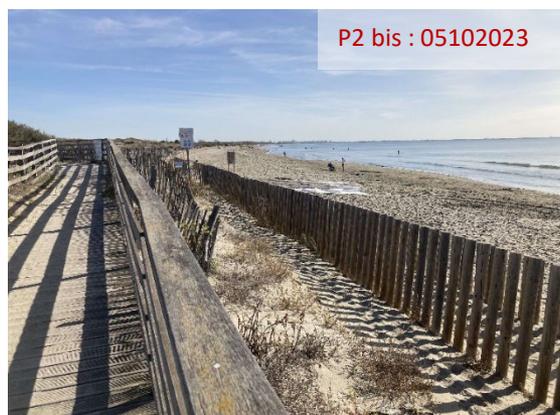
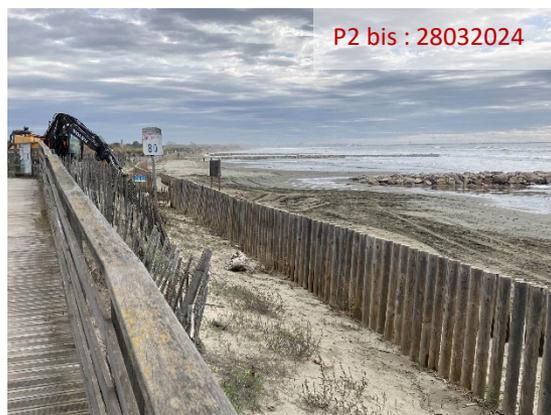
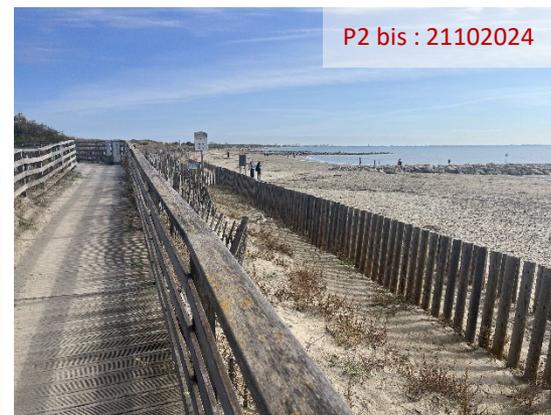
## Point 2 bis

Toujours à l'est des derniers épis de Carnon, mais cette fois-ci en direction de l'est, le récent point 2 bis est intéressant à suivre du fait de l'exposition frontale aux houles dominantes de ce secteur. On peut également observer la formation de dunes embryonnaires entre la rangée de pieux et la rampe d'accès PMR. Au mois de mars 2024, les travaux se sont achevés avec l'ajout de trois épis dégressifs et un rechargement en sable (la plage est restée fermée d'octobre 2023 à mars 2024).

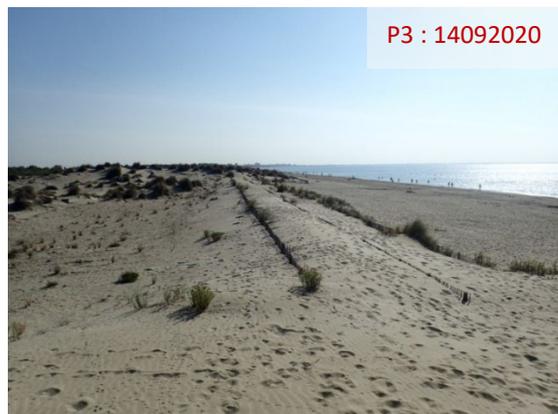
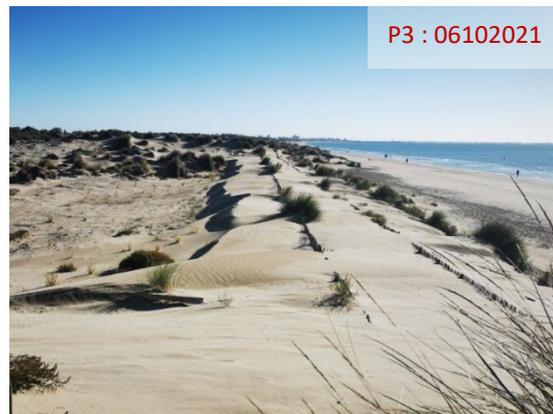
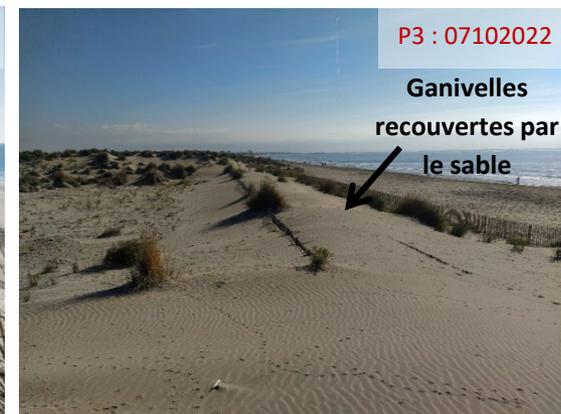
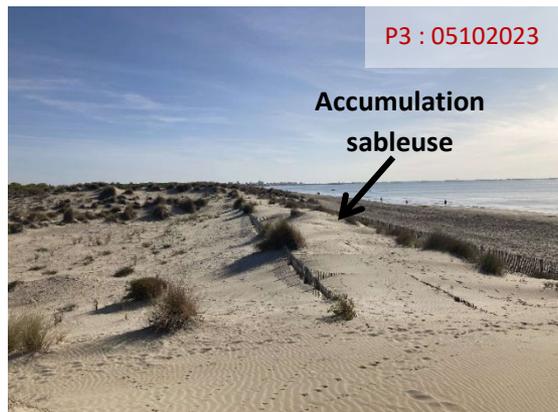
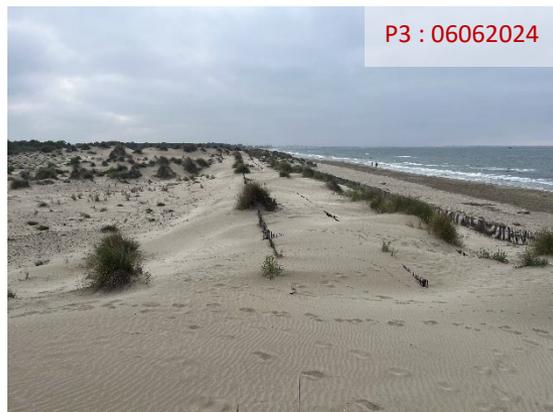
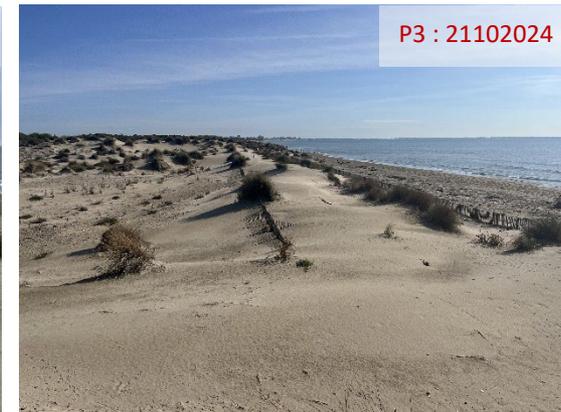
## Point 3

Ce point récent permet de suivre l'évolution d'une forme de dégradation particulière due au vent, appelée caoudeyre (terme gascon qui signifie chaudron), sur la plage du Petit Travers.

Une ligne de ganivelles a été installée côté plage au printemps 2022, dans le cadre d'une intervention globale de mise en défens de tout le cordon des Petit et Grand Travers par Pays de l'Or Agglomération.

Concernant le piégeage sableux on peut noter une accumulation qui se fait lentement mais sûrement car on ne distingue plus la ligne de ganivelles centrale et qu'un relief s'est formé au centre de l'ouvrage. Concernant la végétation l'évolution reste lente.

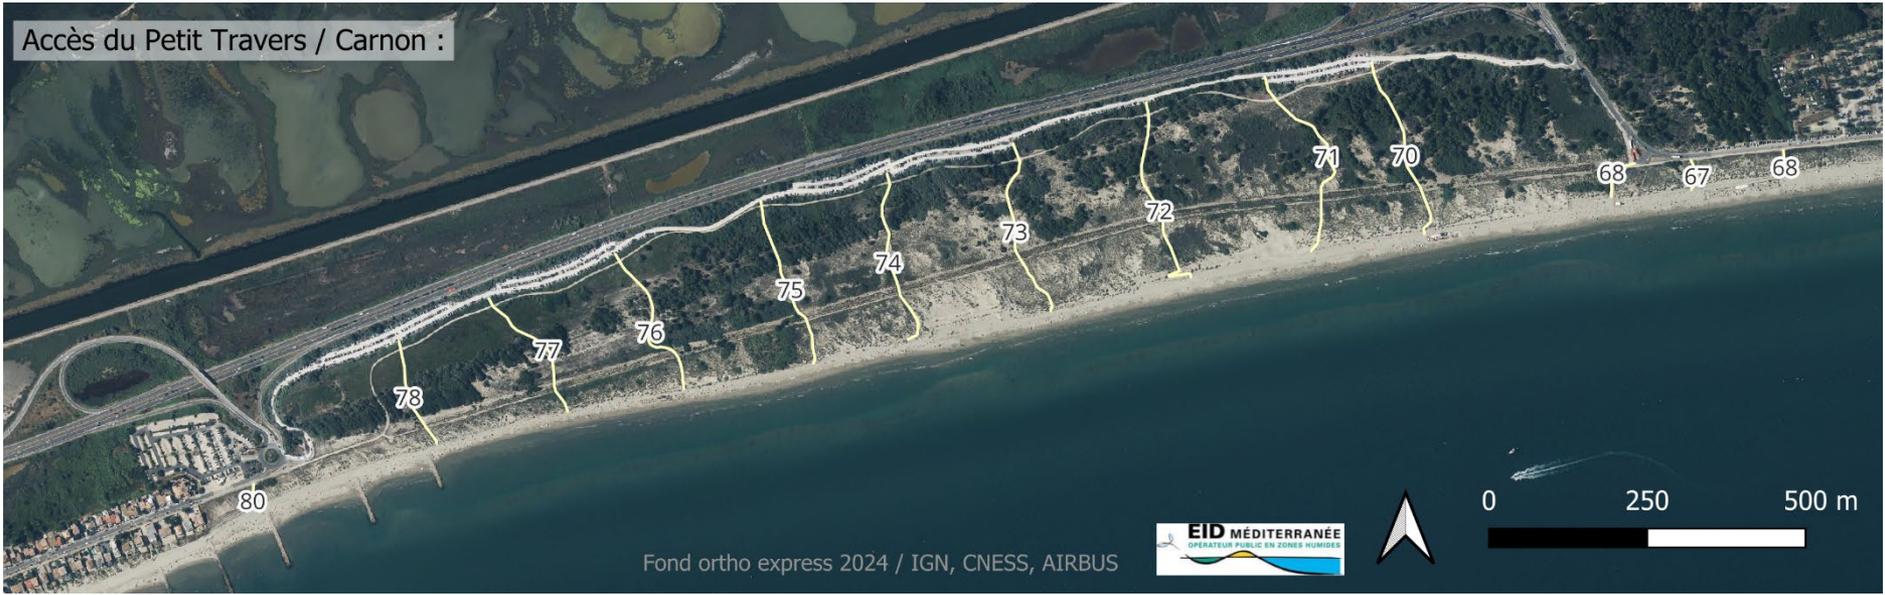
Accès du Petit Travers / Carnon :

Sur le Petit Travers, les coups de mer et tempêtes ont occasionné de gros dégâts sur le littoral, notamment des accès 73 à 80. Une érosion très marquée est visible sur les photos, provoquant la chute des ganivelles et plantes dunaires, et d'un recul du cordon supérieur à 1 m par endroits. Bien que les pluies printanières aient renforcé la végétation, les ganivelles arrachées par les coups de mer ont entraîné un recul de la végétation du fait du piétinement, avec notamment des impacts sur l'euphorbe peplis en dune embryonnaire. De nombreux accès ont été attaqués et ceux ne permettant plus d'accéder à la plage avec sécurité ont été fermés jusqu'au début de la saison estivale.

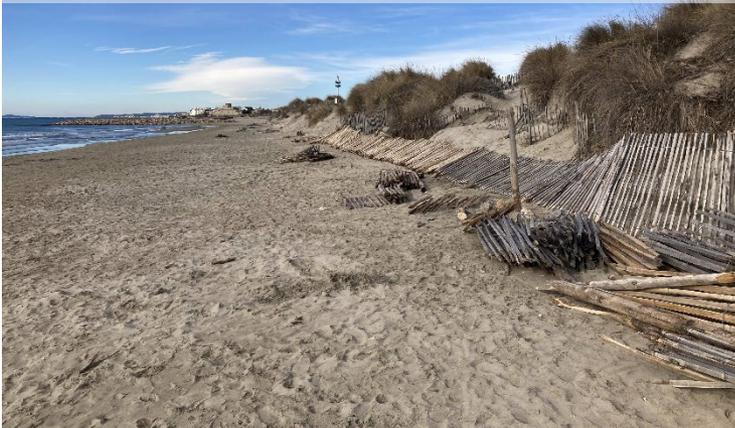
Ganivelles déchaussées - 20 02 2024

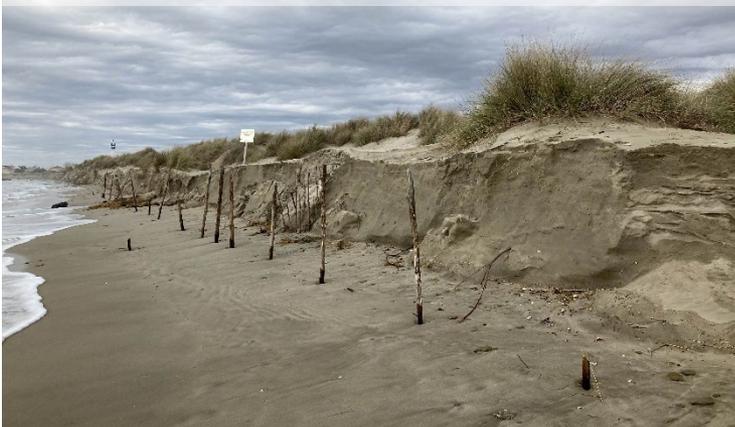
Erosion de la dune au niveau de l'accès 74 - 28 03 2024

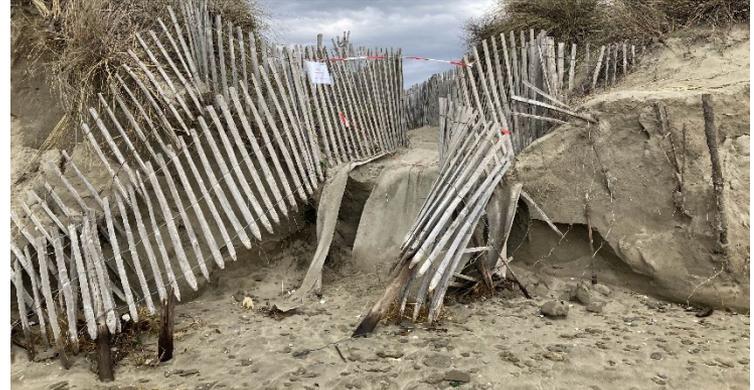
Erosion de la dune formant une falaise dunaire au niveau de l'accès 77 - 28 03 2024

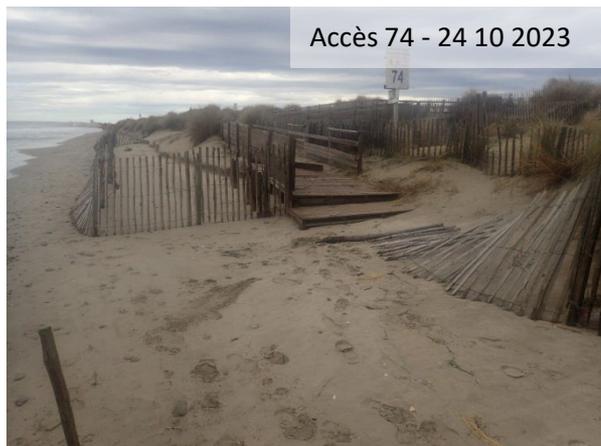
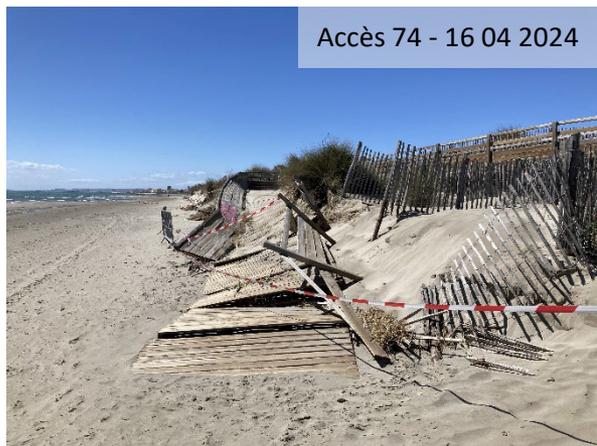
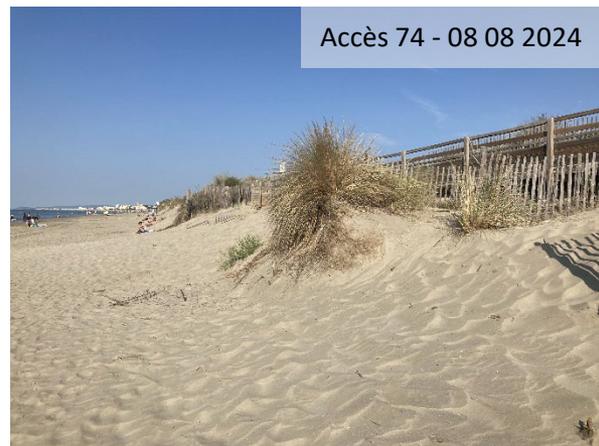
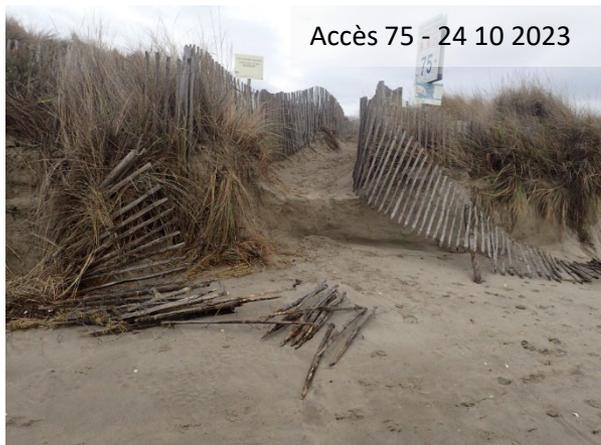
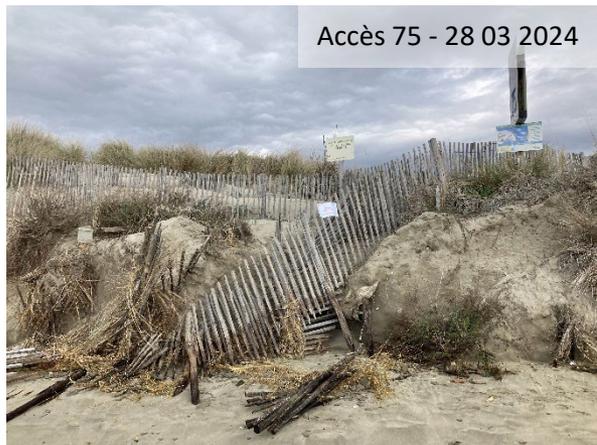
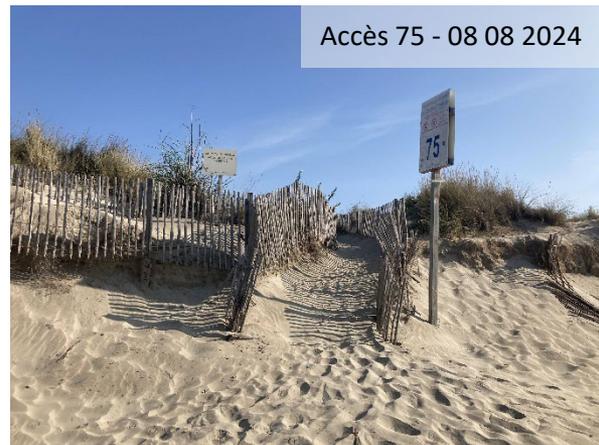
Certains accès déjà fragilisés par le coup de mer d'octobre 2023 ont été fortement endommagés au printemps 2024 et ont été réparés, parfois de façon temporaire comme les accès 74 et 75 ci-dessous :

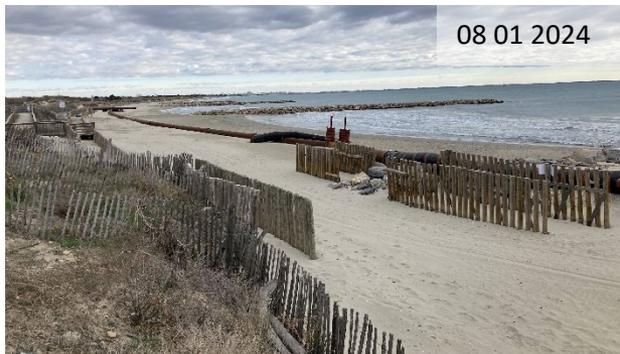
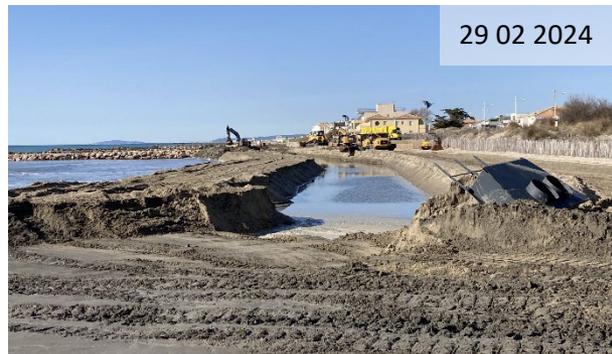
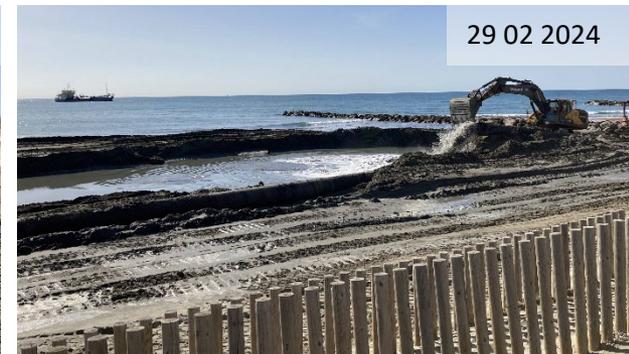
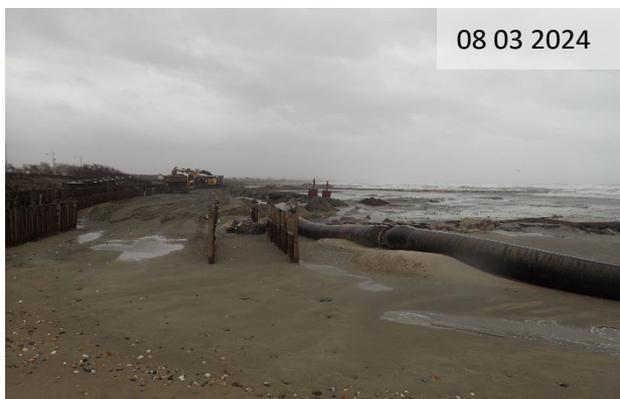
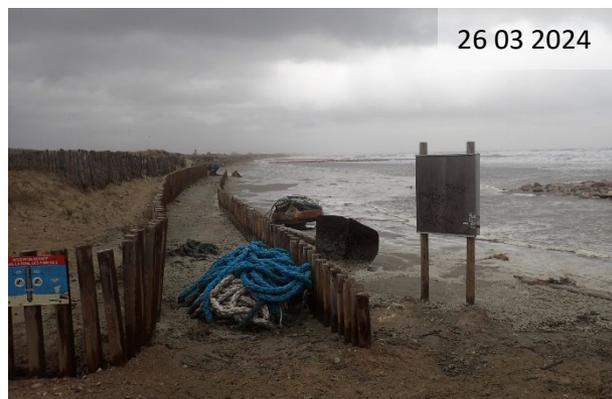
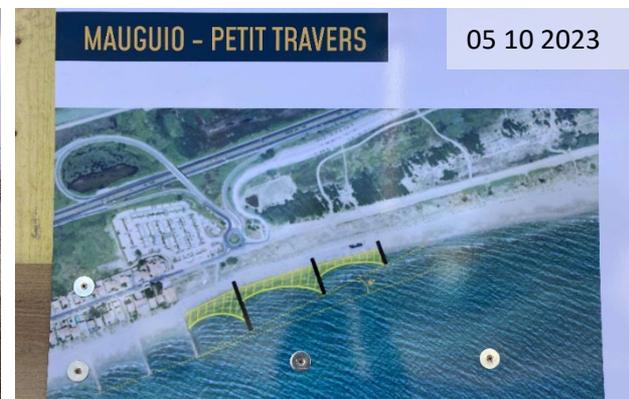
En 2024, les travaux des épis de Carnon, débutés en octobre 2023, se sont poursuivis. Les épis (visible sur la première photo) ont été terminés en novembre 2023 ; le rechargement en sable a débuté en février 2024 avec l'aménagement de casiers de décantation sur la plage (deuxième photo), puis l'apport de sable récolté par une drague au niveau du port de La Grande-Motte refoulant par conduites le matériau sur la plage (troisième photo). Le rechargement à peine terminé, plusieurs coups de mer et tempêtes se sont succédés (photos 4 et 5) et une partie du sable a été emportée dans les petits fonds (donc malgré tout au sein du système plage/dune).

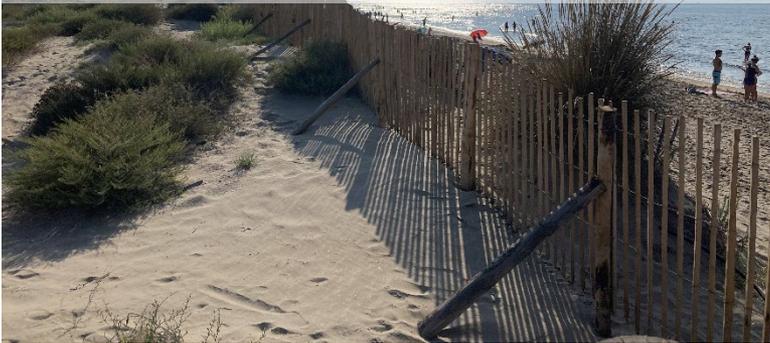
08 08 2024 – ganivelles en haut de dune depuis l'accès 78

Au mois de juin, des travaux de mise en défens du cordon ont été réalisés après les dégâts des coups de mer et tempêtes 2023/2024. Des ganivelles ont été posées notamment des accès 80 à 76 sur 1 km environ afin d'éviter le piétinement du cordon dunaire durant la saison estivale. Les ganivelles sont positionnés en haut de dune, légèrement en recul de la crête de dune, pour éviter d'être à nouveau arrachées par un coup de mer. La rampe de l'accès 74 a été démonté car elle présentait une dangerosité mais cela a nécessité des reprises régulières à la tractopelle tout au long de l'été.

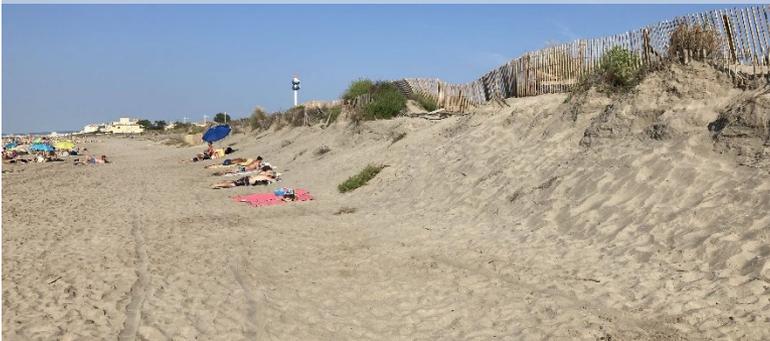
08 08 2024 – ganivelles en haut de dune depuis la plage

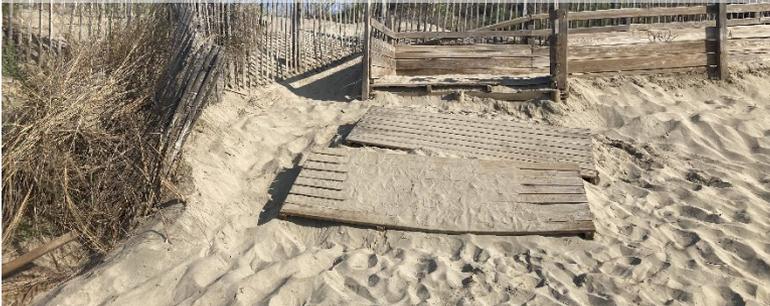
Accès 74 - 08 08 2024 – pose de platelage temporaire pour faciliter l'accès
