BILAN DE LA TEMPETE DU 28 ET 29 NOVEMBRE 2014 SUR LE LITTORAL DE L'HERAULT

EID-Méditerranée

B. Observations de terrain lors de la tempête du 28 Novembre 2014 : les conséquences sur le littoral héraultais

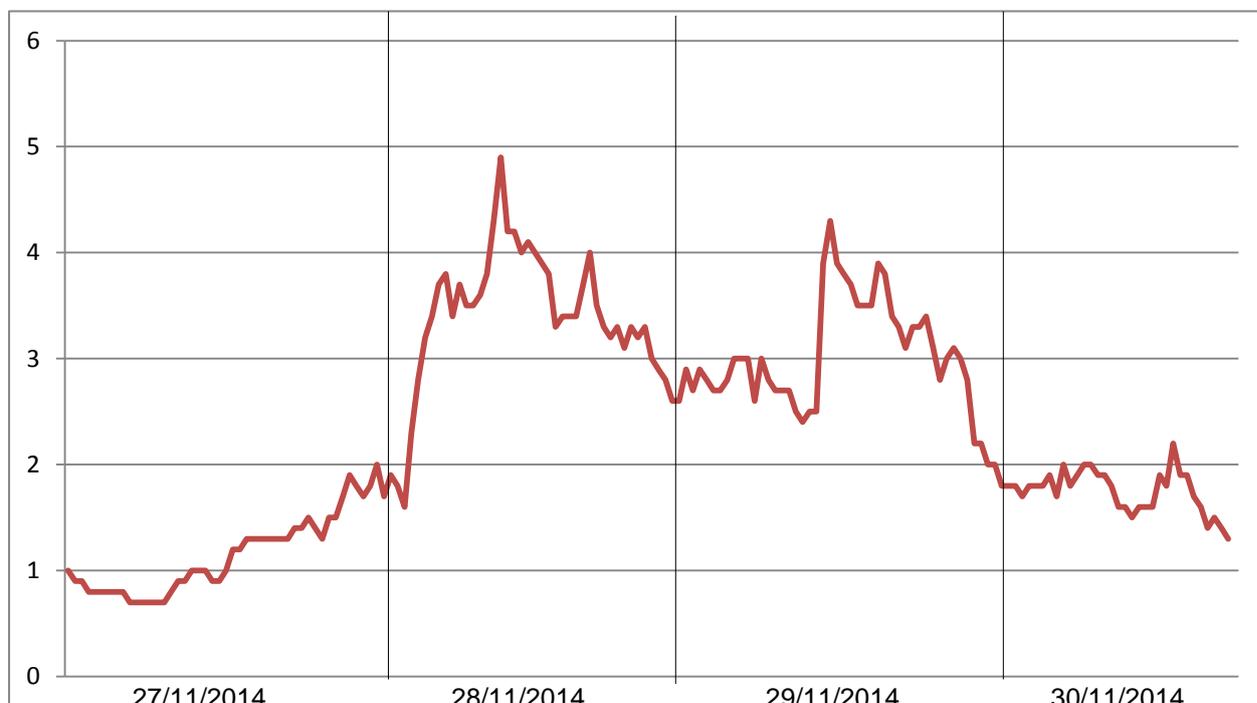
Figure 1 : H 1/3 (ou Hs) en mètres au houlographe de Sète lors du coup de mer de Novembre 2014 (données CANDHIS)

Il s'agit de la hauteur significative de la houle (moyenne des hauteurs du tiers des plus fortes vagues sur une durée définie) qui a atteint 4,8m le 29/11/2014 à 11h. Cette Hs nous amène sur un événement d'occurrence 4 ans.

A Sète la hauteur maximale de houle atteinte pendant cet épisode a été de 7,6 mètres le 28/11/2014 à 13h30.

Un second pic de houle a suivi le premier avec un interval de 24 heures. La houle significative a alors atteint 4,3 mètres mais c'est cet épisode de la tempête qui s'est avérée être la plus destructrice pour le littoral (cf. paragraphe sur les dégâts par communes pages suivantes).

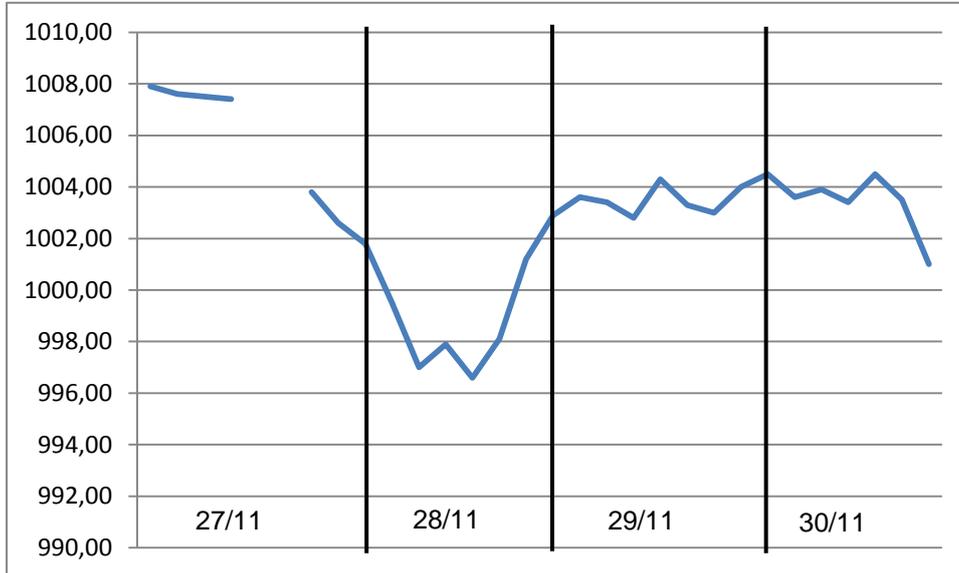
Figure 2 : Evolution de la pression atmosphérique à Sète pendant le coup de mer en HPa (données pleinchamps)

Le 28/11/2014 à 12h00 au moment où la houle était la plus haute, la pression atmosphérique était la plus basse : 996 HPa.

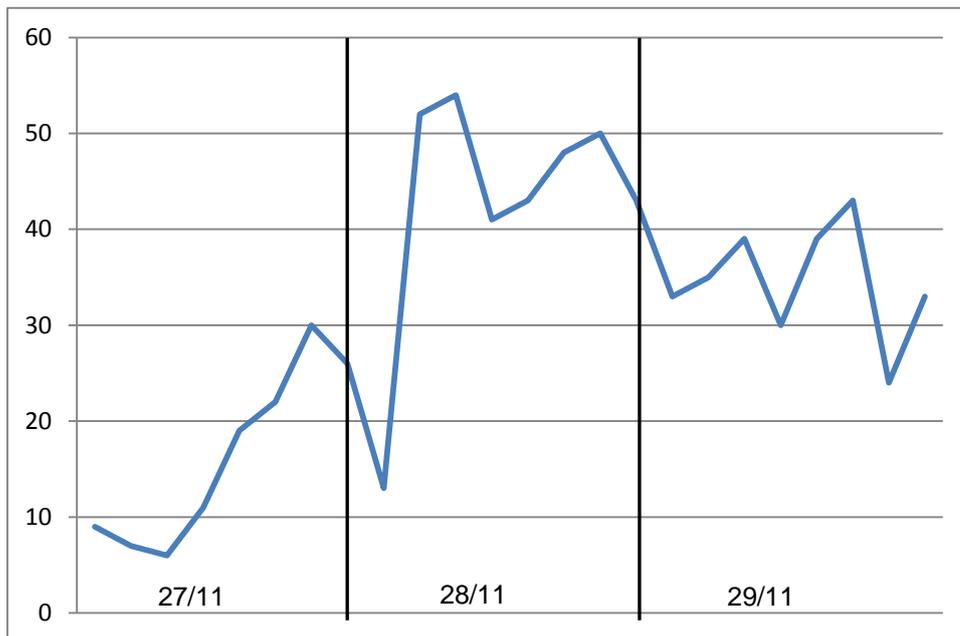
Figure 4 : Vitesse du vent à 10 mètres à Sète pendant la tempête en km/h (données pleinchamps)

Les données sont exprimées en en km/h (vitesse moyenne du vent durant la période de 10 minutes qui précède le moment de l'observation)

Les vents ont soufflé depuis l'Est et le Sud-Est du 27/11 à 12h au 29/11 à 21h. Les plus fortes rafales atteignaient 54km/h le 28/11 à 6h00. Pour mémoire des rafales de 166km/h ont été enregistrées au Sémaphore de Sète lors de la tempête du 7 et 8 novembre 1982.

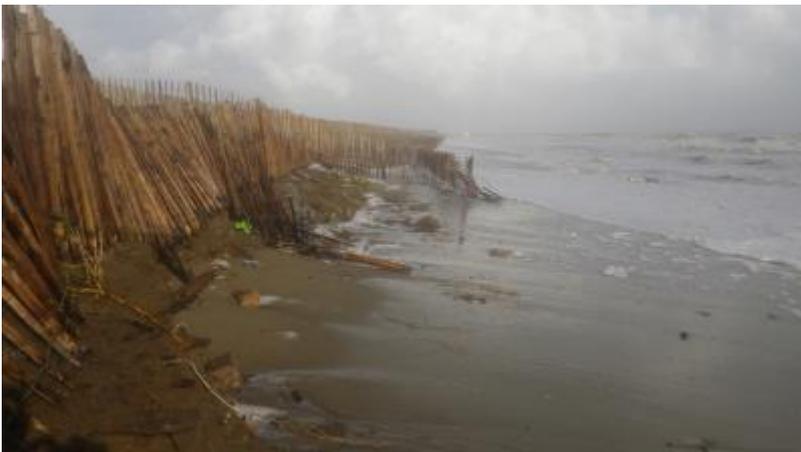
Le cordon dunaire réalisé en 2014 a été essentiellement touché dans sa partie la plus occidentale, également la plus proche du trait de côte. Il s'agit d'environ 200 mètres de cordon et de dune détériorés à des degrés divers. L'ouvrage a été détruit jusqu'à la ligne de crête dans son extrémité Ouest. Une importante laisse de mer s'est déposée en pied de cordon.

Extrémité Ouest du cordon, façade maritime, le 28/11 pendant la tempête.

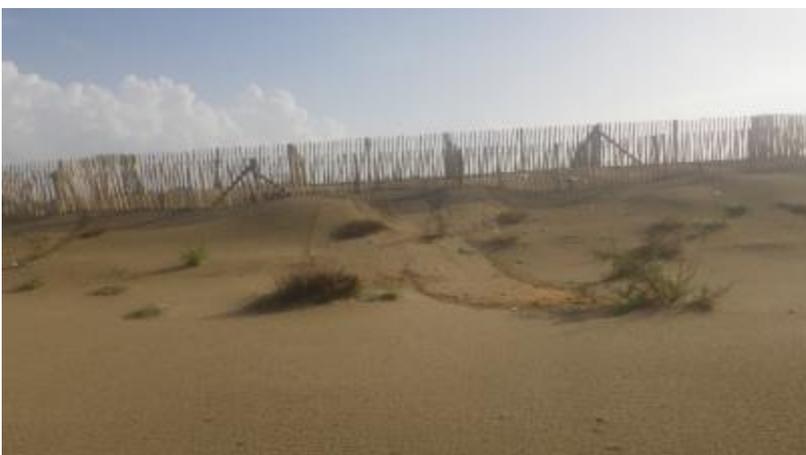
Traces de submersion marine en arrière dune, le 28/11

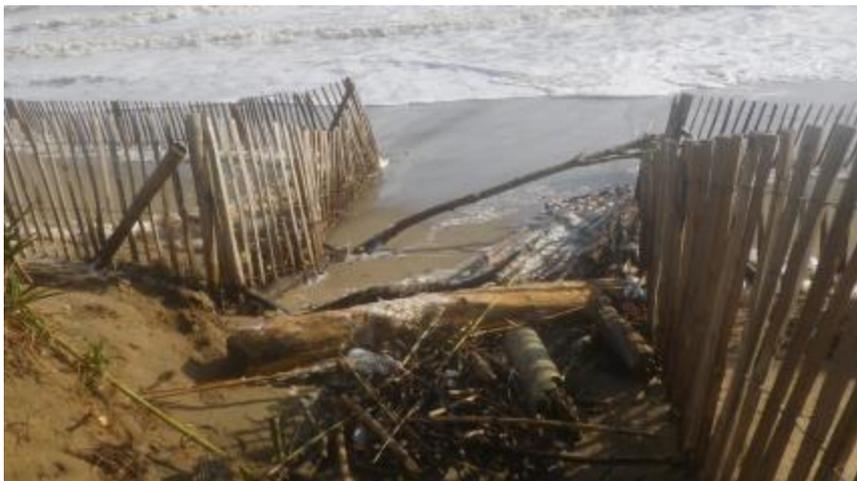
Amas de bois flottés dans l'accès piéton Est le 28/11

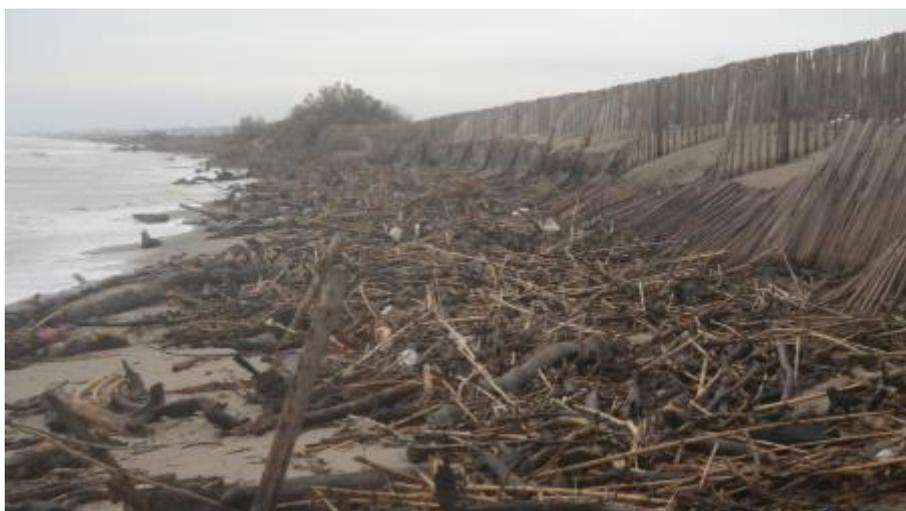
Amas de bois flottés en pied de dune et destruction des 2 premiers casiers de ganivelles le 01/12, après la tempête

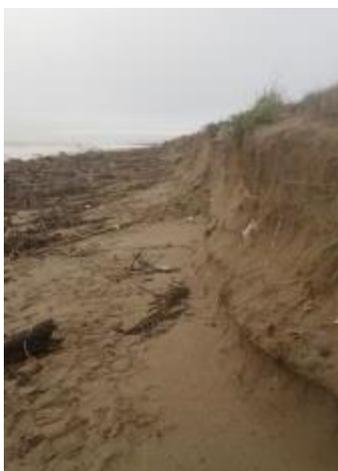
Falaise dunaire d'environ 1,50 mètre entre le poste de secours et le cordon reconstitué (01/12)

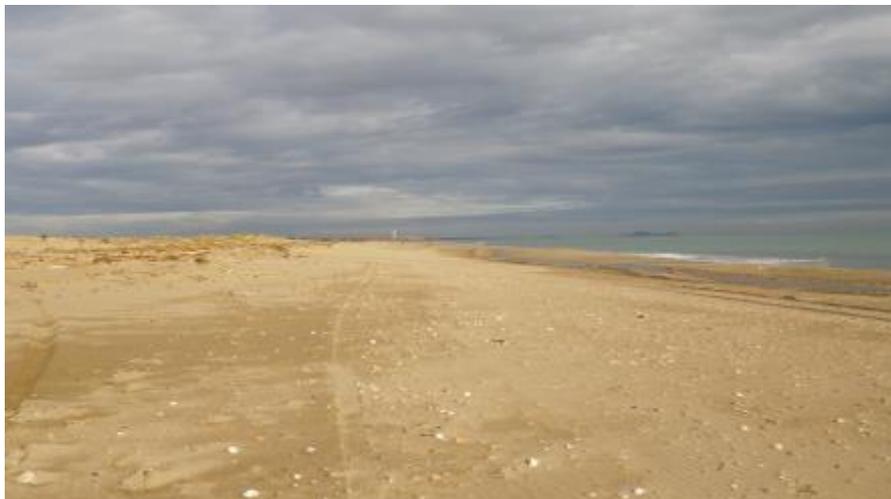
A l'Ouest, les plages larges ont permis la dissipation de la houle et les dégâts sont donc peu marqués à Vendres : bois flottés et léger recul du trait de côte après la tempête (04/12)

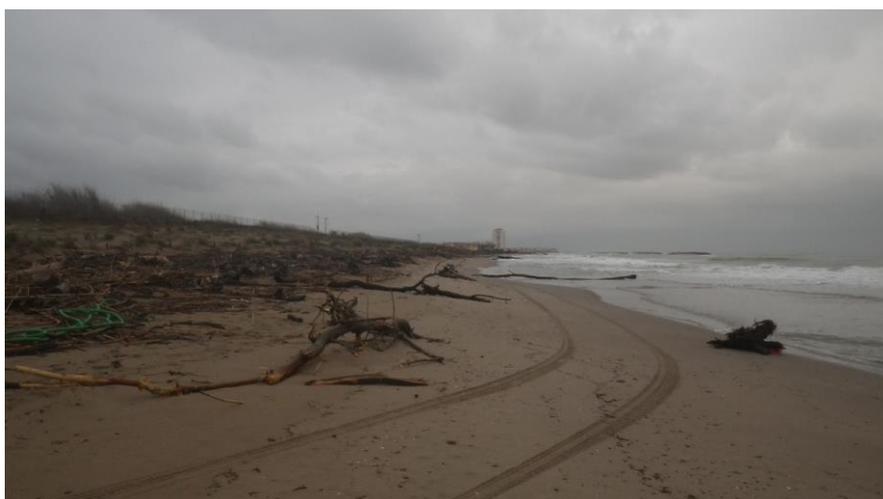
A l'Est on note une perte de sable importante sur la plage (01/12)

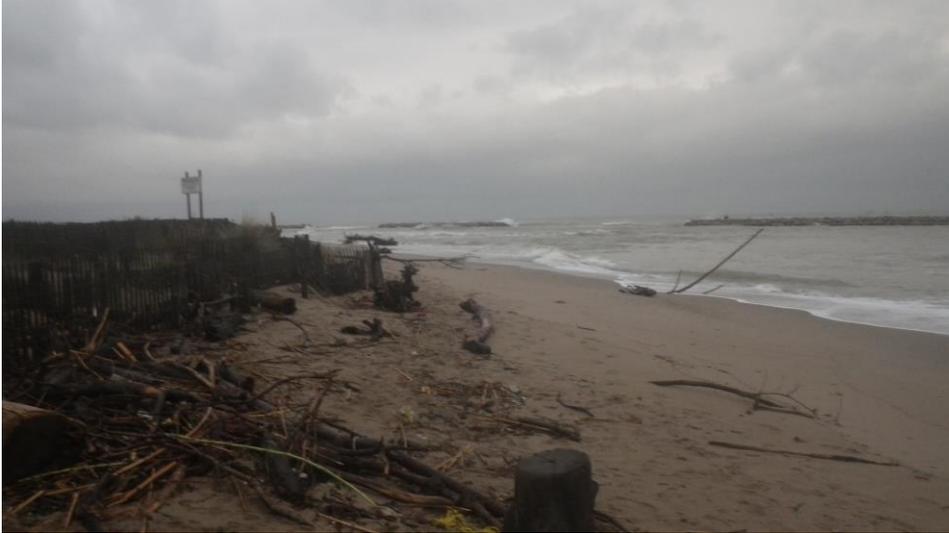
Les ouvrages en ganivelles ont été déchaussés par endroits et le bois flotté est très présent sur les plages (01/12)

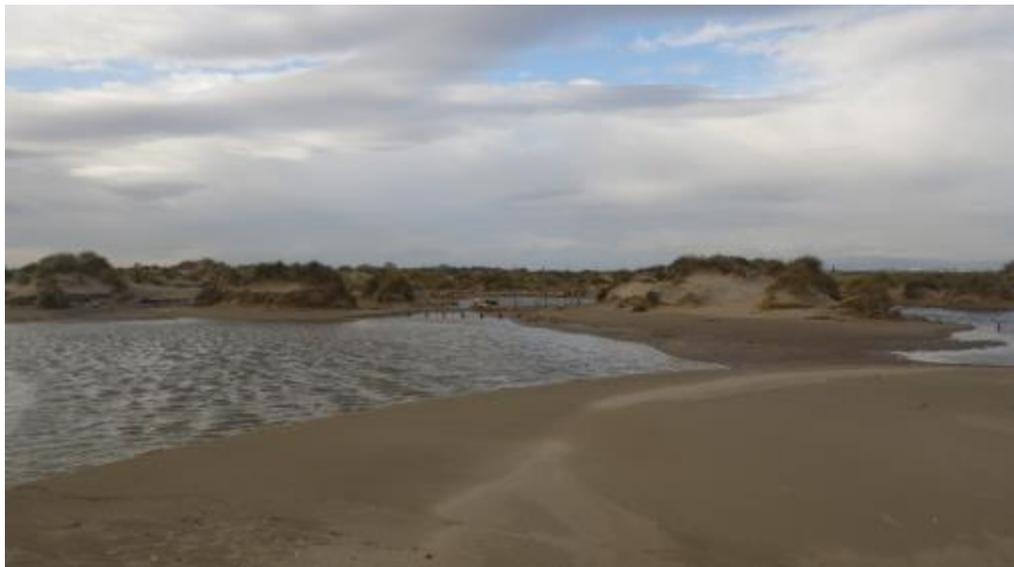
Aux Orpellières, les brèches se sont ouvertes sous la pression des vagues. L'arrière dune a été submergée. Un grau temporaire s'est formé au niveau de la 6eme brèche (02/12)

Les derniers ouvrages en ganivelles aménagés ici sont aujourd'hui inexistants. Les anciens ouvrages installés sur les brèches, au niveau le plus bas, réapparaissent de plus en plus au fur et à mesure que les dunes s'érodent.

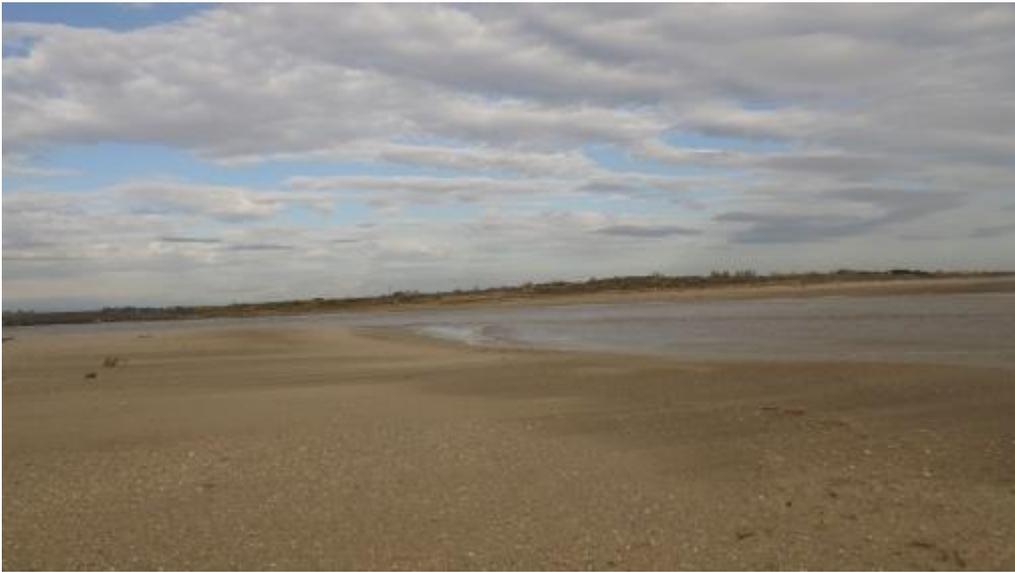
A Sérignan-plage, le grau de la Grande Maire s'est ouvert et ne s'était pas refermé le 02/11.

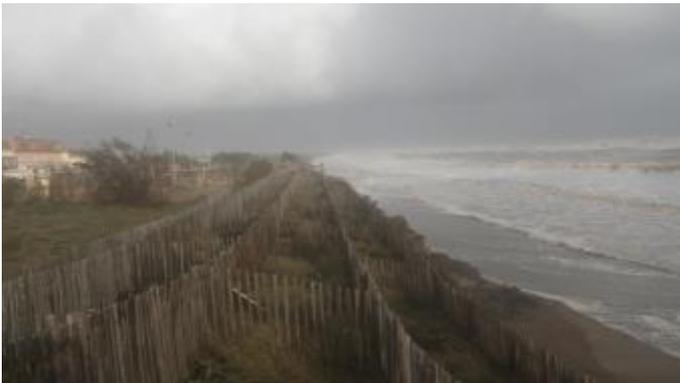
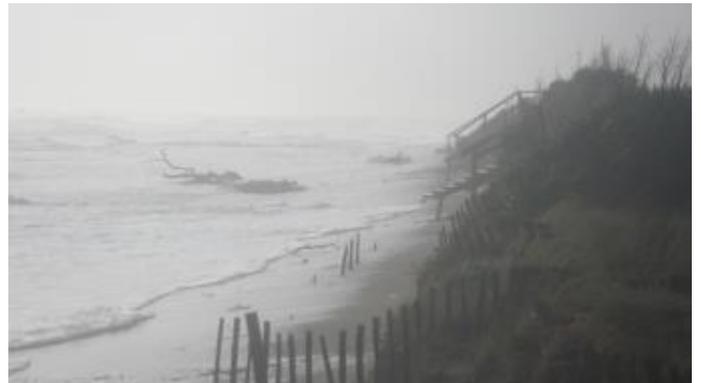
Au pic de tempête (le 28/11 à la mi-journée) des dégâts ont été constatés : falaises dunaires, passerelles suspendues, ...

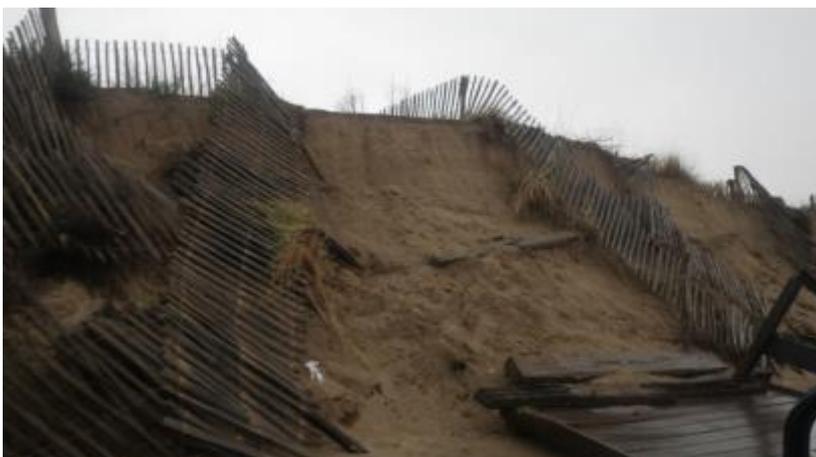
Après la tempête le bilan s'est alourdi suite au second pic de tempête le 29/11. Les falaises dunaires ont été taillées par la mer à partir de la crête de dune, elles mesurent jusqu'à environ 3 mètres NGF aux Bosquets (04/12)

Cette commune a été particulièrement touchée par l'épisode météo-marin décrit ici. En effet l'orientation de la côte l'expose aux forçages de Sud-Est. De plus, le second pic de houle, légèrement moins important, est survenu après un premier pic violent avec des niveaux marins hauts. La morphologie héritée n'a pas pu dissiper ce nouveau train de houle.

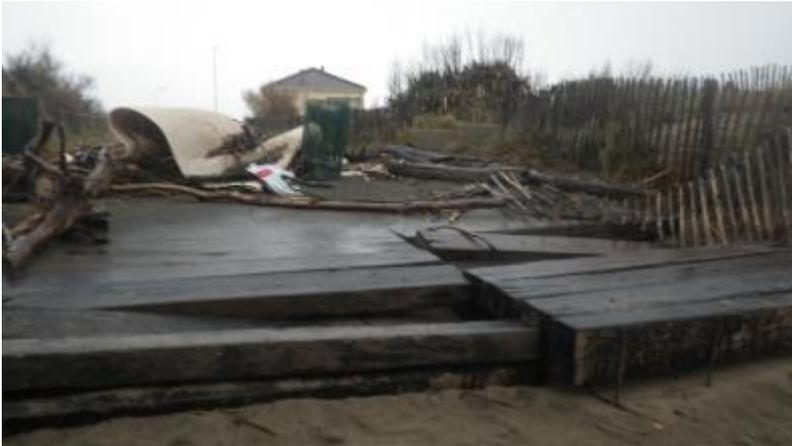
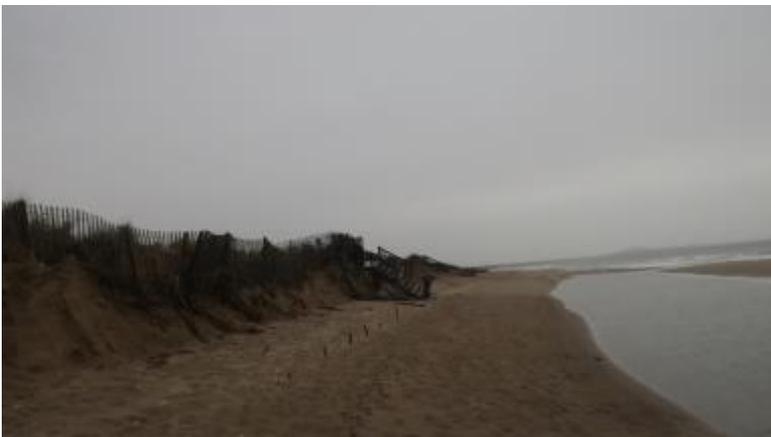
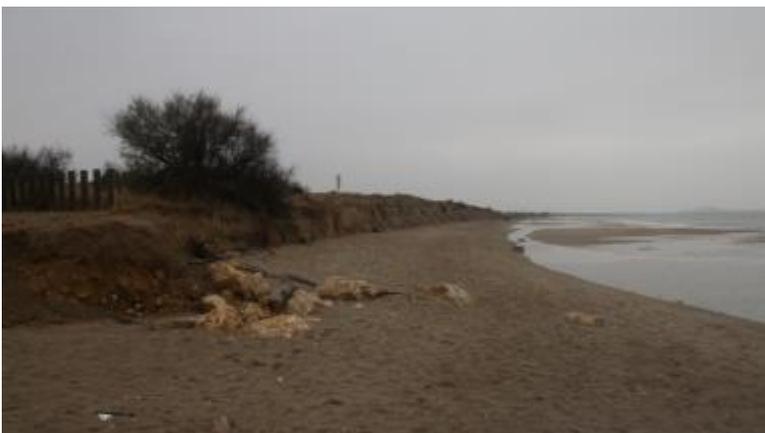
Les passerelles, passages trans-dunaires et ouvrages en ganivelles sont fortement dégradés. De la laisse de mer s'accumule en haut de plage (04/12)

La situation est préoccupante sur la quasi-totalité du linéaire communal : Les Bosquets, la Redoute, Les dunes oubliées (entre la Redoute et l'ancien grau du Libron).

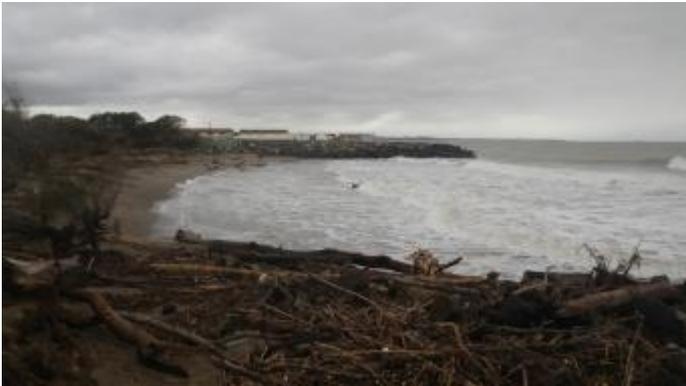
Comme d'habitude la côte Ouest de Vias a subi un fort recul du trait de côte pendant l'épisode de tempête. On observe des dépôts de sable matérialisés par des falaises dunaires. La laisse de mer est également importante en raison de la concomitance avec un épisode de crue (28/11).

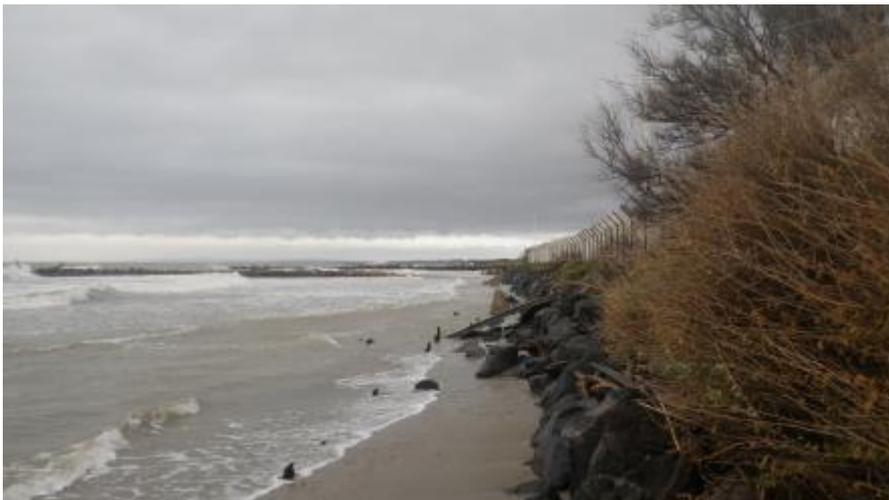
A Farinette les dégâts sont moins importants, néanmoins on observe l'apparition d'anciens ouvrages en bois et de pyramides en pierre témoignant d'un départ de sédiment (28/11).

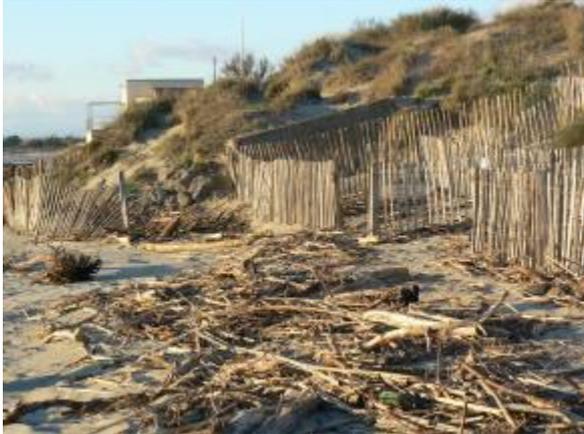
L'ouvrage neuf a été en partie déchaussé et abimé par la mer. On observe de grosses quantités de bois flotté en haut de plage. La plage paraît être engraisée au droit du château d'eau (07/12).

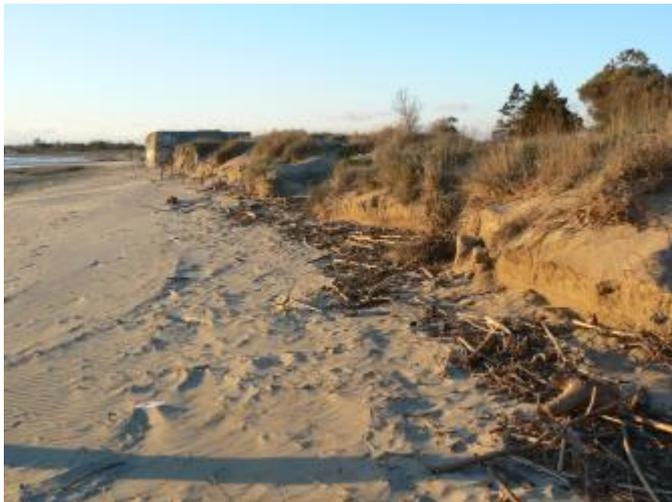
La dune est taillée en falaise face aux épis les plus à l'est.

Une importante perte de sédiment est à constater au droit des blockhaus (falaise d'environ 1m80 en moyenne). À l'extrémité ouest de la plage, près du Clot de Vias, le sédiment en place est très grossier, à texture grenue, alors qu'il était sableux auparavant (07/12)

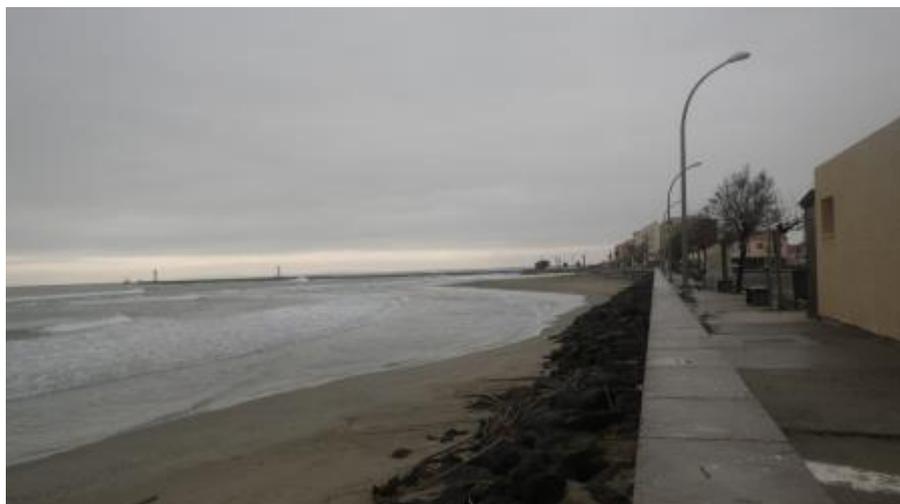
Le secteur du Grau d'Agde a été relativement épargné par le coup de mer. La plage est parvenue à dissiper l'énergie des vagues (28/11).

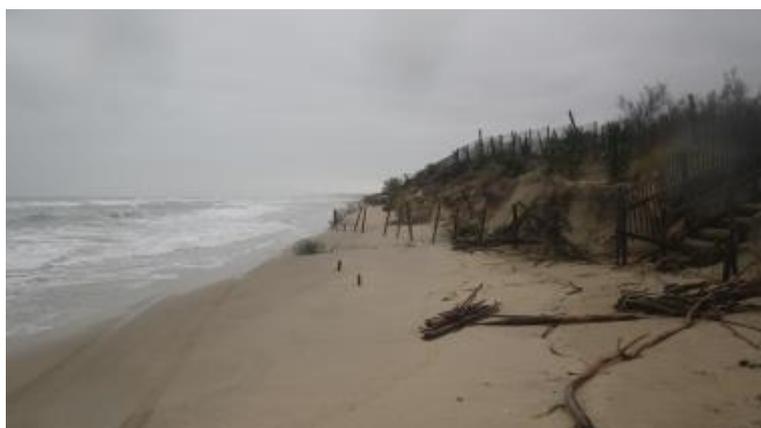
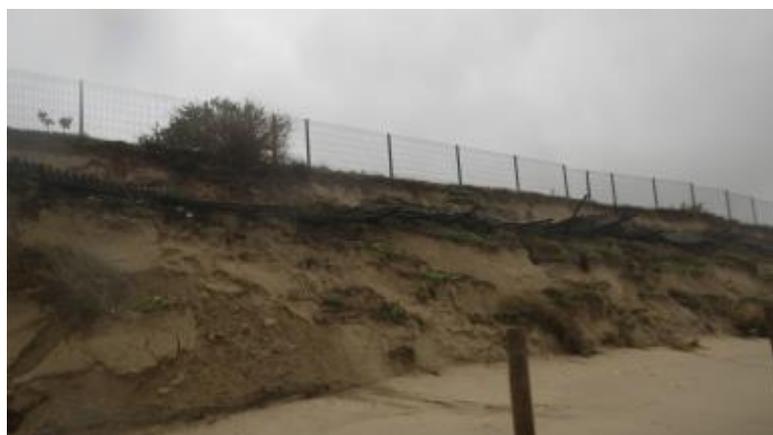
Des dégâts ont été observés sur les ouvrages en ganivelles et la mise en défens des campings (01/12).

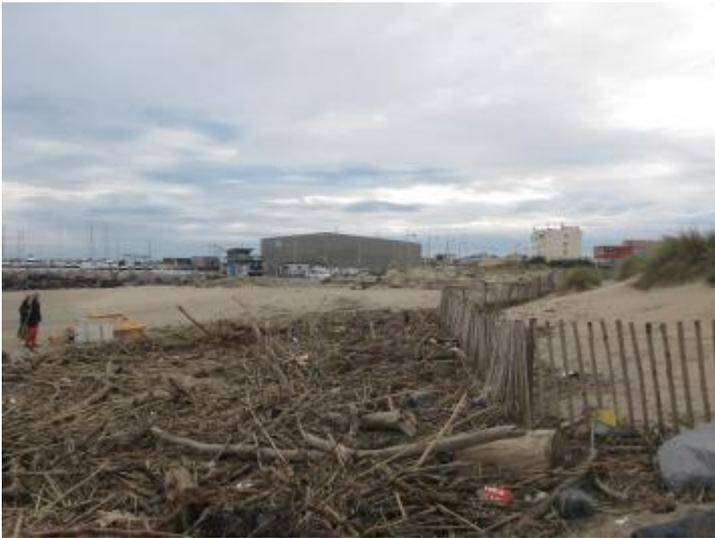
De la laisse de mer s'est déposée près du port (04/12).

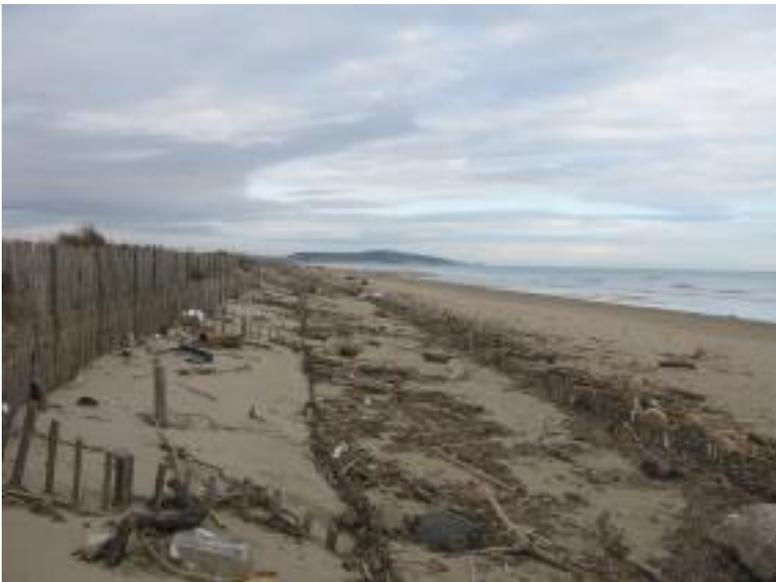
La plage du lido a bien réagit à ce coup de mer. La plage a pu dissiper les houles. Les casiers de ganivelles les plus proches du trait de côte se sont remplis de sable et de laisse de mer. Il n'y pas de fortes marques d'érosion à constater ici (04/12).

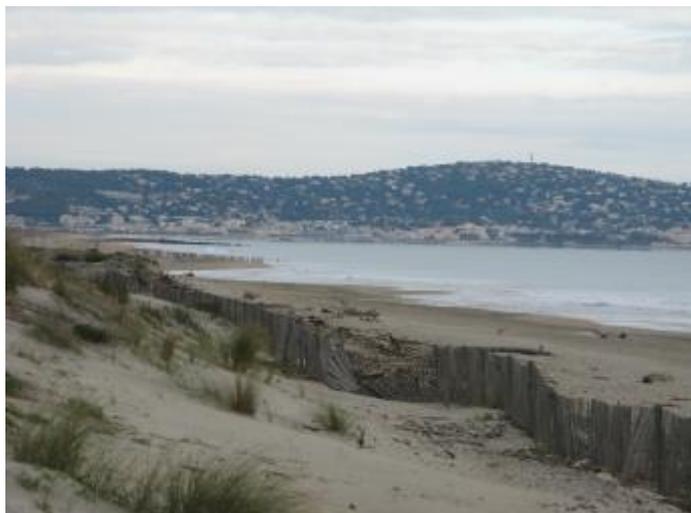
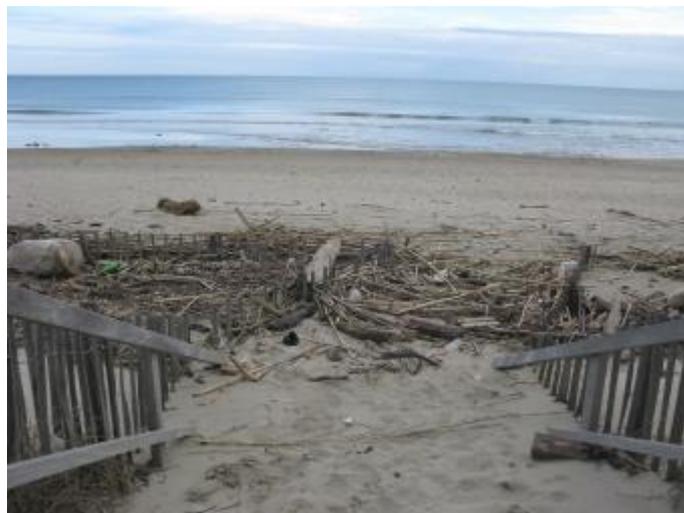
On note seulement quelques mètres de ganivelles couchées et des accès encombrés (04/12).

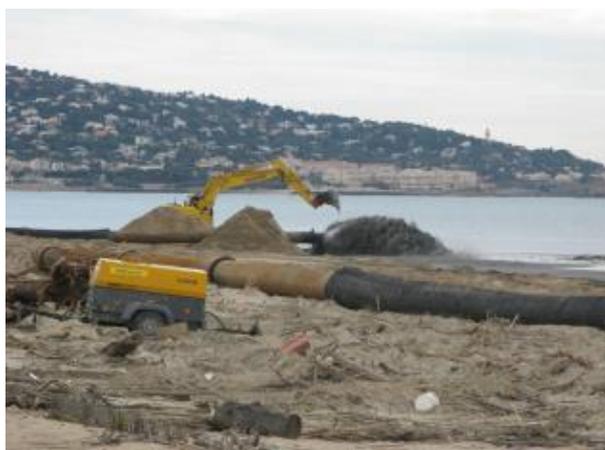
A noter qu'une opération de rechargement de plage est en cours dans ce secteur.

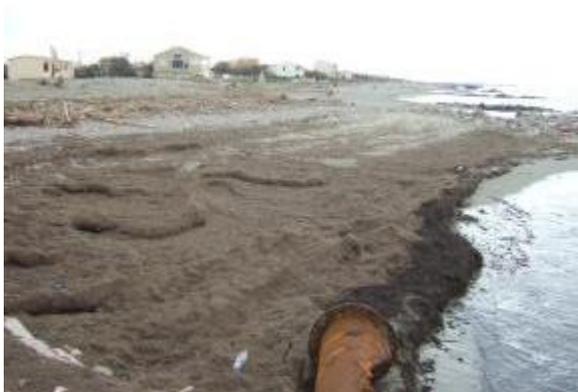
A la Peyrade, la laisse de mer, constituée de matre morte de posidonies, atteint le pied du cordon en galet (08/12). On constate un départ de sédiment au niveau du trait de côte. Le fait que des plantes aquatiques, comme les posidonies ont été remaniées, montre que les houles étaient suffisamment puissantes pour réfracter sur des fonds d'au moins 5 mètres de profondeur (début d'apparition de la posidonie en Languedoc-Roussillon).

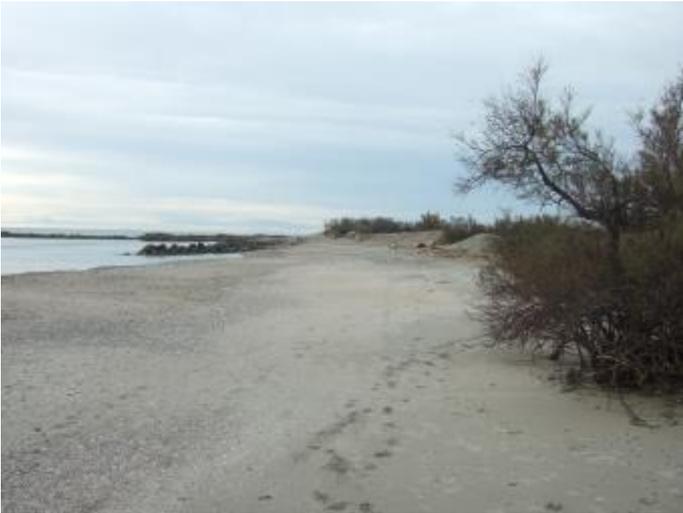
Aux Aresquiers, la partie la plus à l'Est du cordon en ganivelles a été submergé et taillé en falaise (08/12)

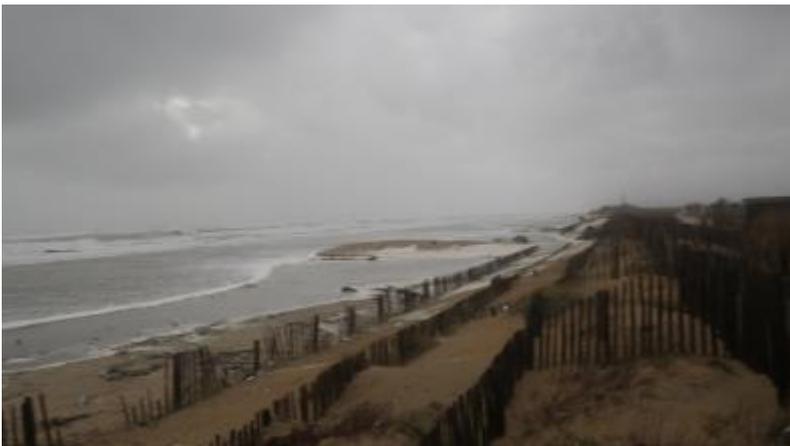
Tout le long de la commune les ouvrages ont été mis à mal (28/11)

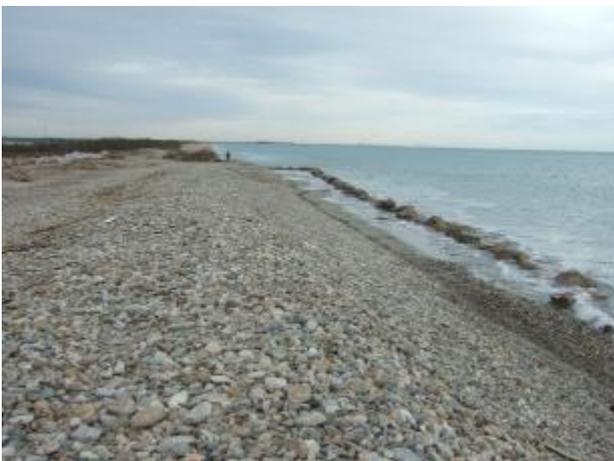
Du côté de l'étang de Pierre Blanche le cordon en galet poursuit son recul (08/12)

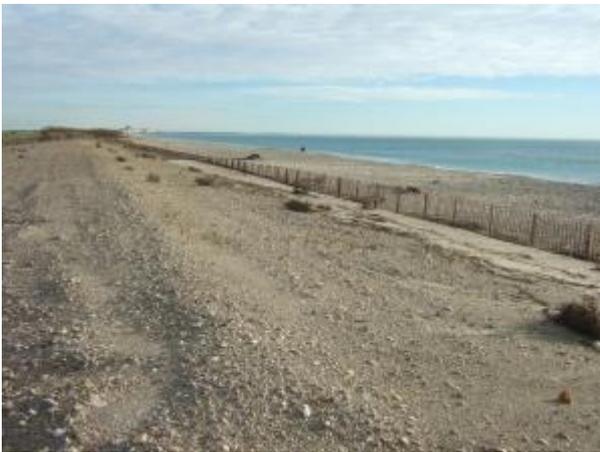
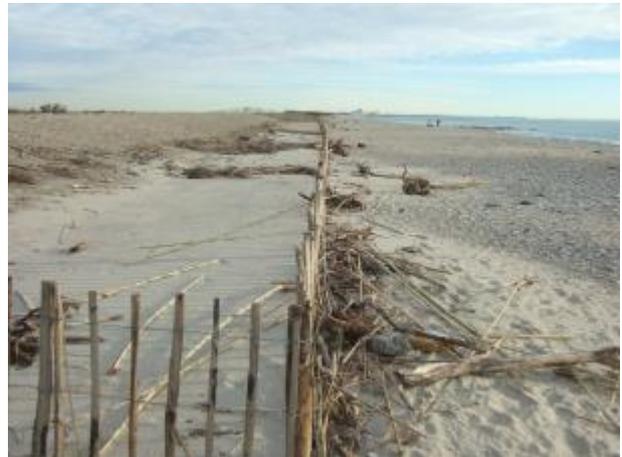
Au droit du nouveau cordon dunaire reconstitué on note la présence de laisse de mer contre la première rangée de ganivelles. Toutefois les ganivelles n'ont pas été déchaussées et les accès n'ont pas été submergés (08/12).

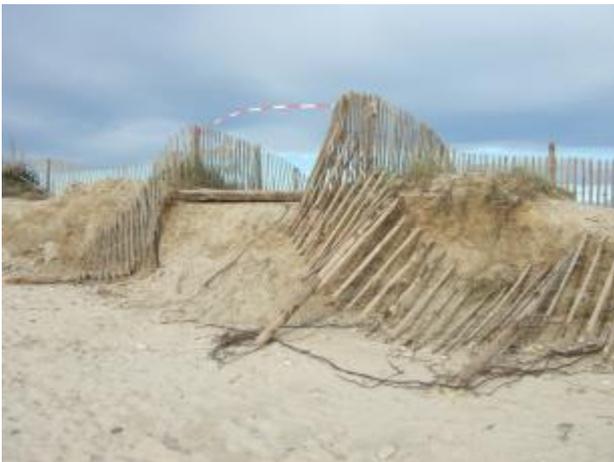
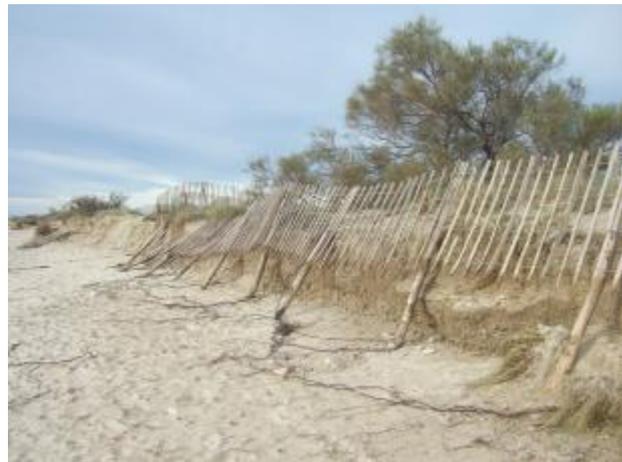
Plus à l'Est (entre le nouveau cordon et le camping du grau du Prévost) les dégâts ont été plus importants, la mer a franchi le cordon par endroit. Les accès et la première ligne de ganivelles ont été déchaussés. Le cordon est taillé en falaise (08/12).

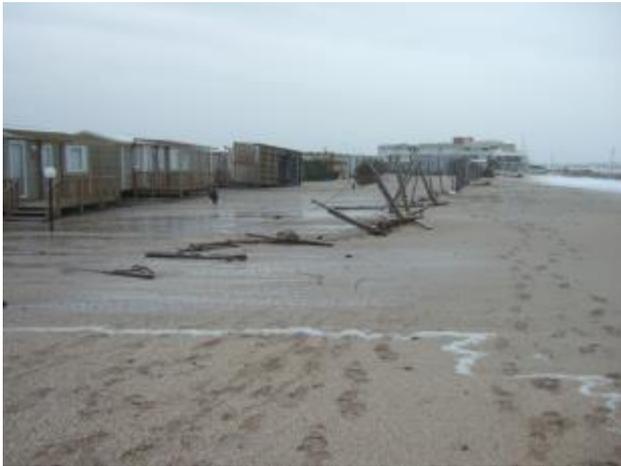
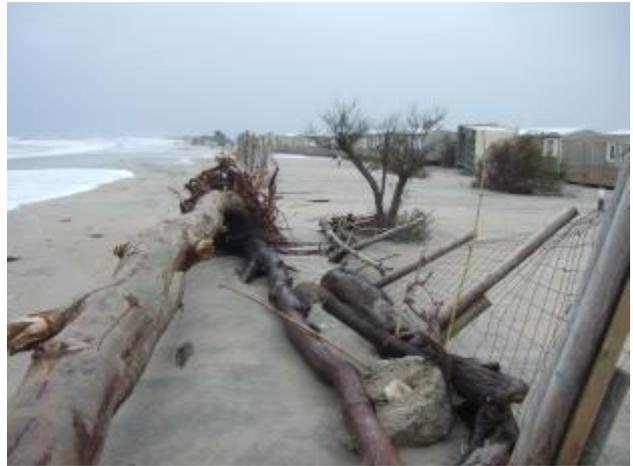
Au Grau du Prévost le camping, très proche du trait de côte, a été submergé par la mer et a subi de nombreux dégâts, une dizaine de mobil-homes ont été renversés et détruits (29/11).

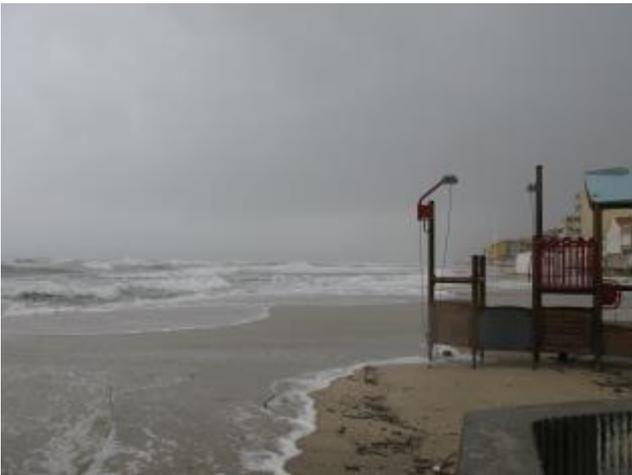
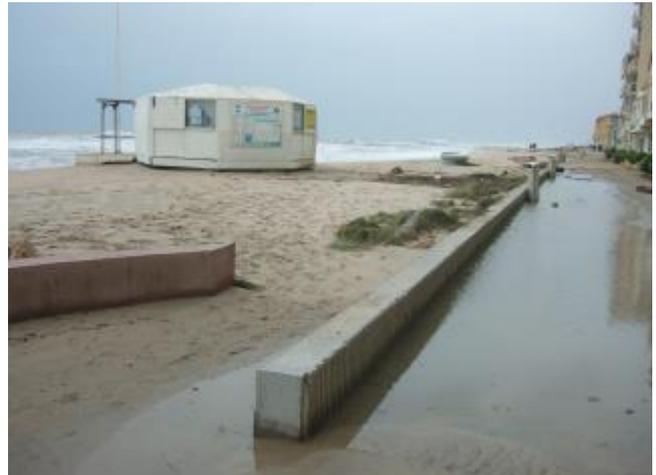
Le parking Est a été inondé par la brèche formée à l'emplacement de la concession de plage.

La zone urbaine a été inondée en raison de la concomitance de l'épisode de submersion et de crue. Dans ces zones basses littorales les enjeux sont coincés entre la mer et les étangs dont le niveau est haut tout en recevant les apports des cours d'eau, le Lez en l'occurrence (28/11).

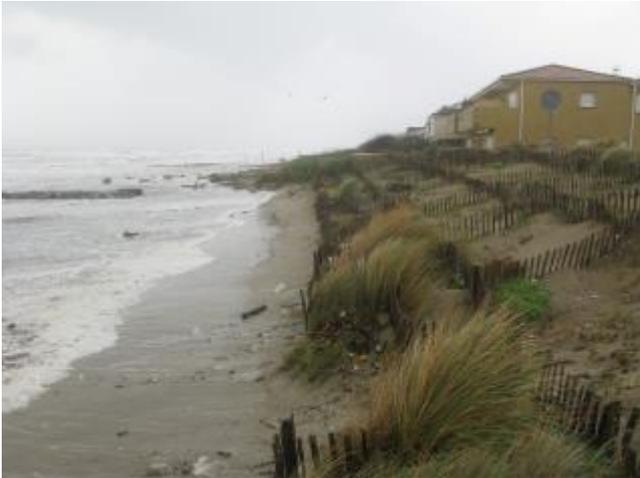
Dans la zone urbaine l'eau de mer atteint les rues les plus proches de la plage.

C'est au droit du petit Travers que la plage et la dune ont été les plus érodées. En été 2014 des pertes de sédiments étaient déjà constatées dans ce secteur, la tempête a aggravé le phénomène (28/11).

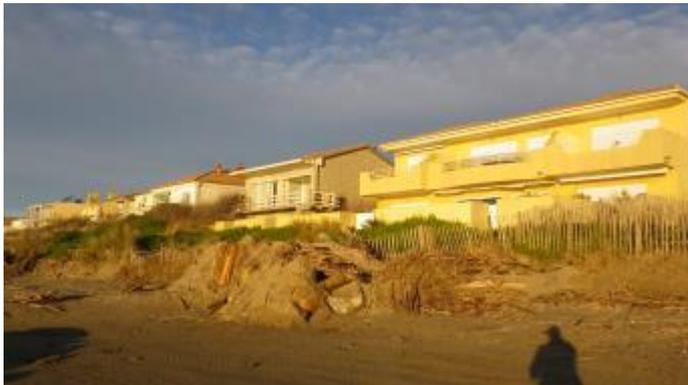
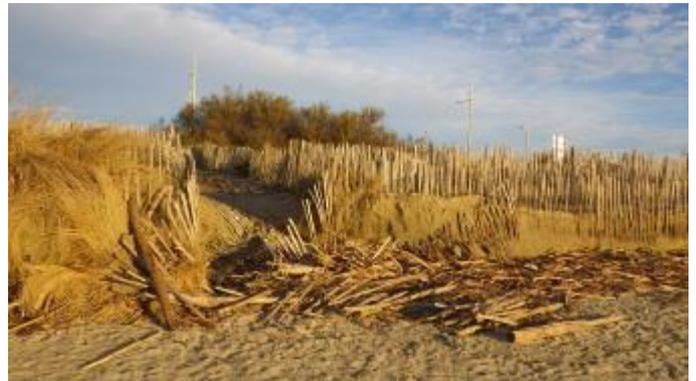
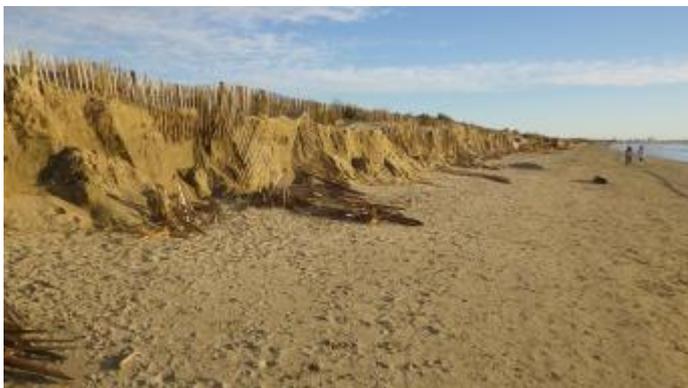
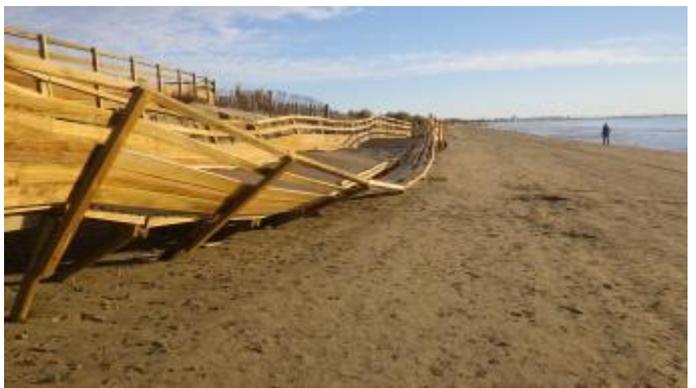
Une passerelle PMR a été disloquée, les ouvrages en ganivelles sont très dégradés par endroits (08/12).

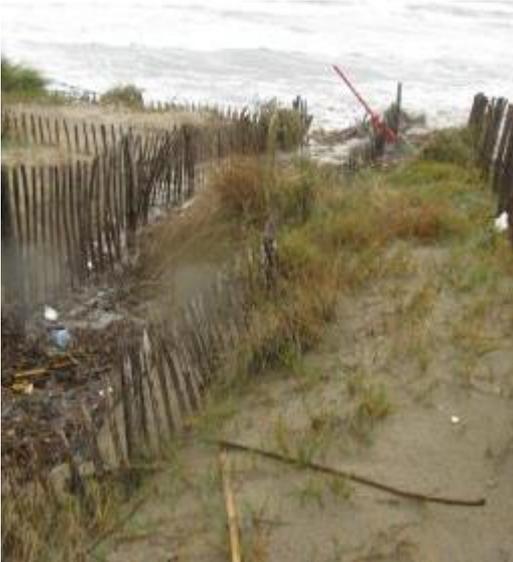
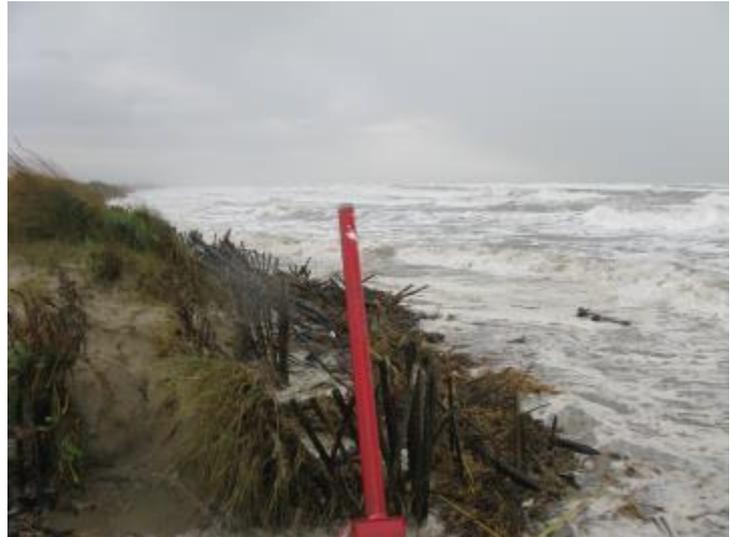
Les passages trans-dunaires ont été encombrés de laisse de mer (28/11).

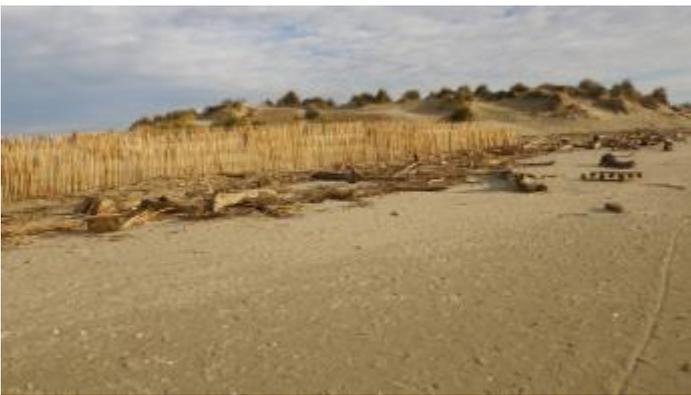
Les travaux neufs de la Grande Caudeyre, située entre les 2 carrefours routiers des travers, ont résisté à l'assaut des vagues (08/12).

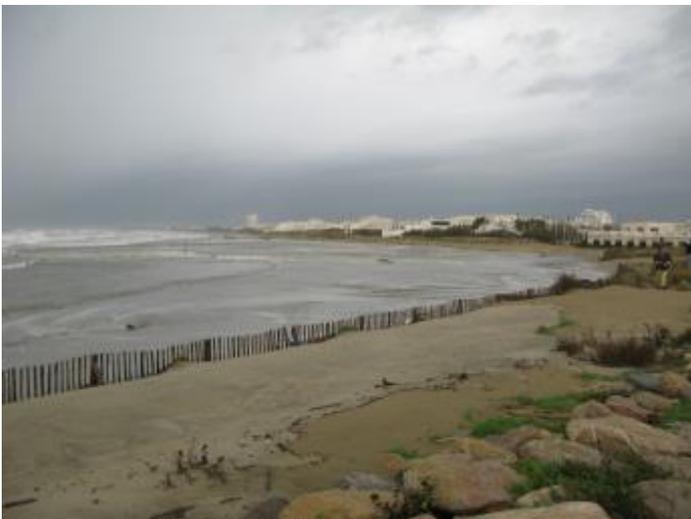
Cette commune a bénéficié de sa position abritée en fond de Golfe d'Aigues-Mortes (28/11).
