# Analyse morphologique issues des images de la webcam de Valras Plage (2018 - 2019)

**EID Méditerranée**  
**Pôle Littoral**

Rapport de septembre 2020

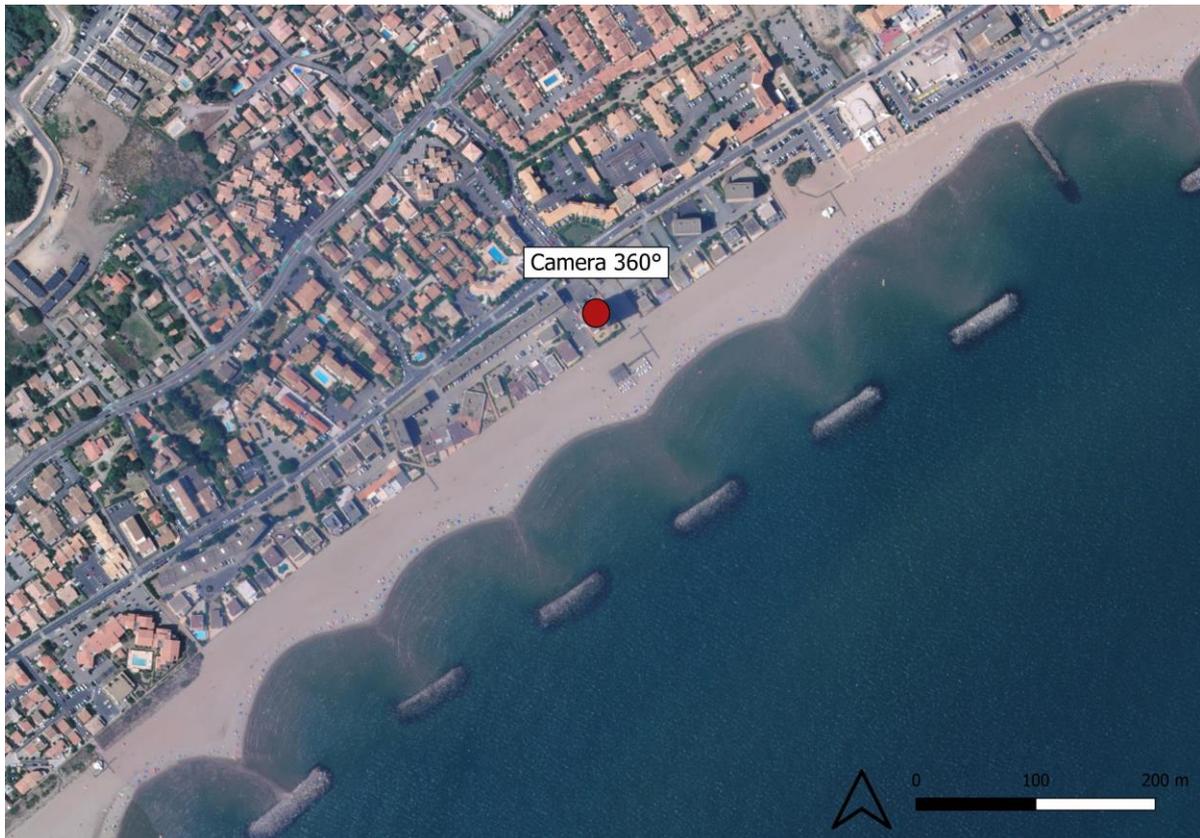
**Figure 1 : stations de mesure vidéo de Valras (<http://www.casagec.fr/?q=fr/content/valras>)**

La caméra vidéo est située sur l'immeuble le plus haut du front de mer, bâtiment en forme d'étoile dans la continuité de la rue de la Traîne.

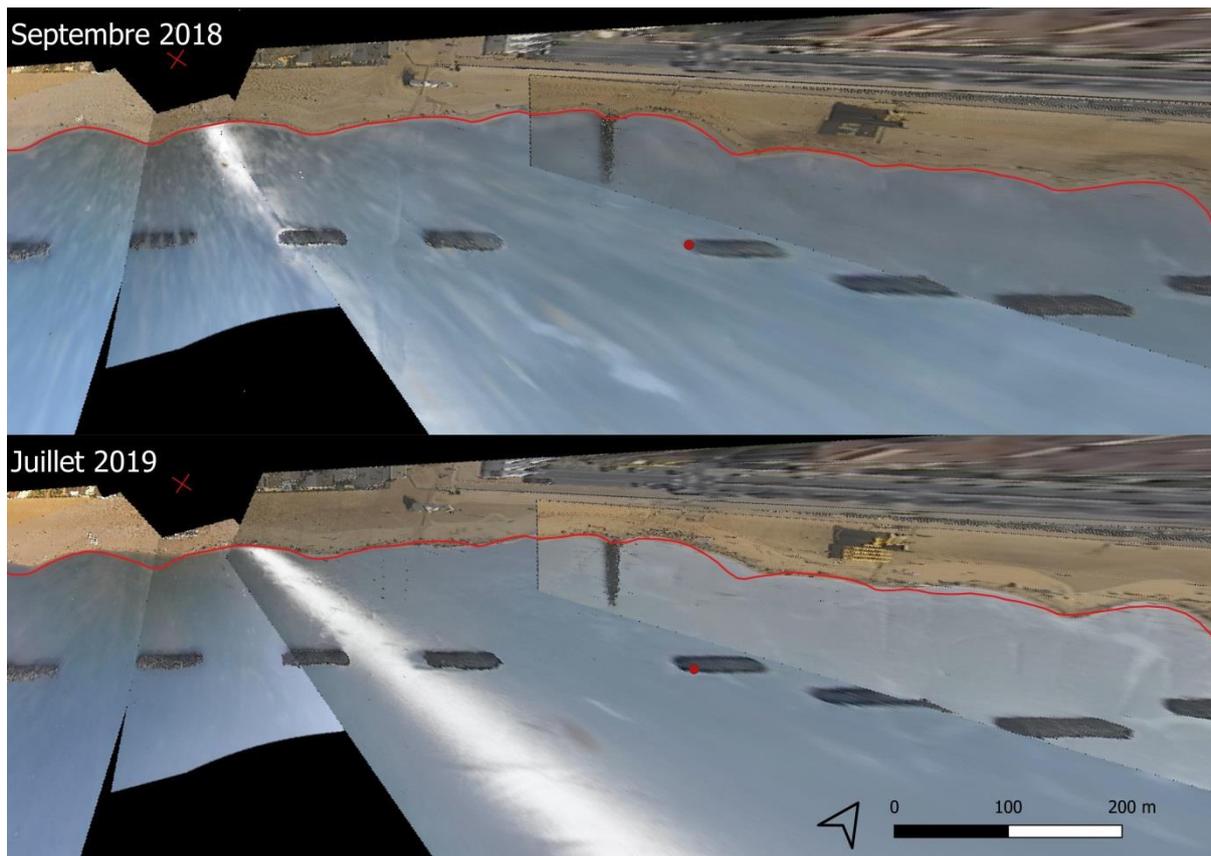
**Figure 2 : illustration du mauvais géoréférencement des orthoimages fournies par CASAGEC**

Les projections des ortho-images fournies par CASAGEC au CD-34 ne sont pas satisfaisantes pour une utilisation dans un logiciel de SIG sans une nouvelle étape de traitement. Des effets de dilatation importants sont observés entre les différentes données / différentes dates. Cette dilatation varie en fonction des « faisceaux » d'images qui sont les différents points de vue sur les images initiales obliques à 360°, qui constituent la donnée de base pour construire la mosaïque de l'orthophotographie en adaptant plusieurs projections et points de repères selon les angles de vue.

Une partie des erreurs est due aux mouvements de l'immeuble avec la dilatation thermique. En conséquent, une nouvelle projection a été adaptée pour chaque jour/acquisition, mais cela n'a pas été suffisant.

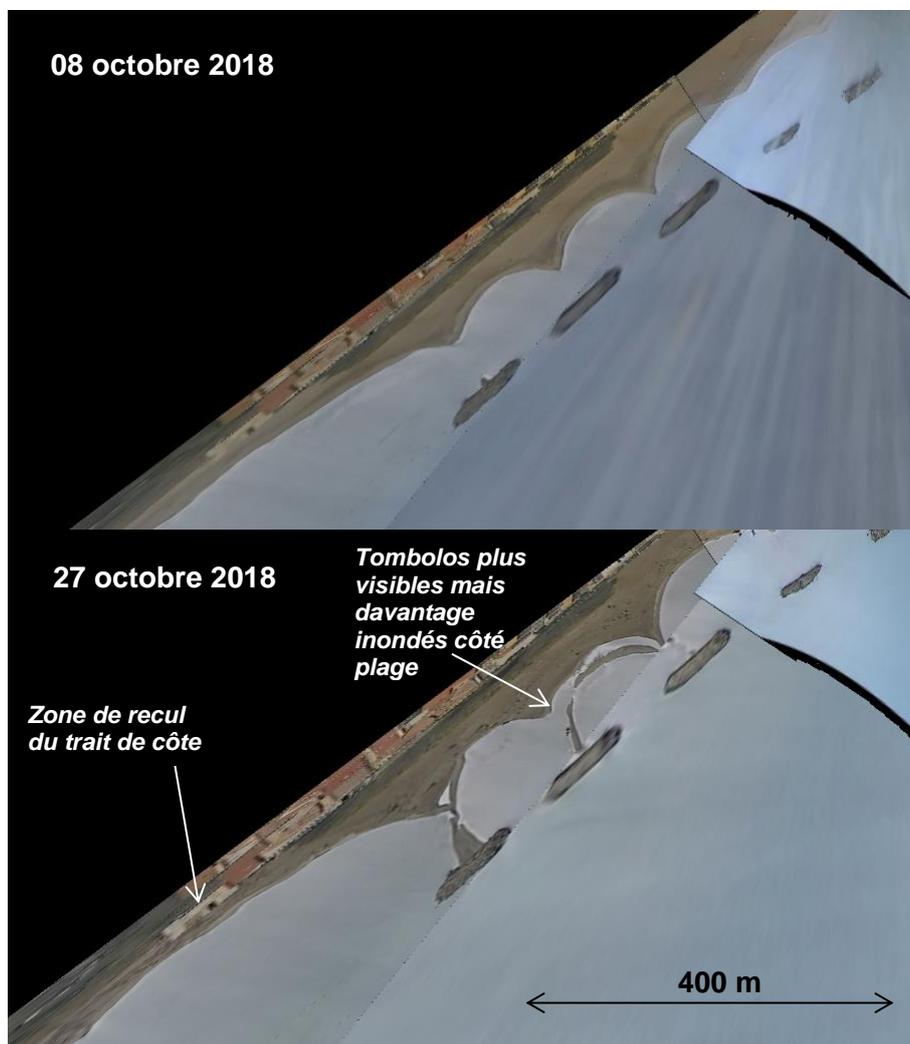
En comparant les données du 8 et du 27 octobre 2018, on remarque un recul du trait de côte et de la plage à l'extrémité des brise-lames à l'ouest de Valras. Les tombolos apparaissent également nettement moins marqués :

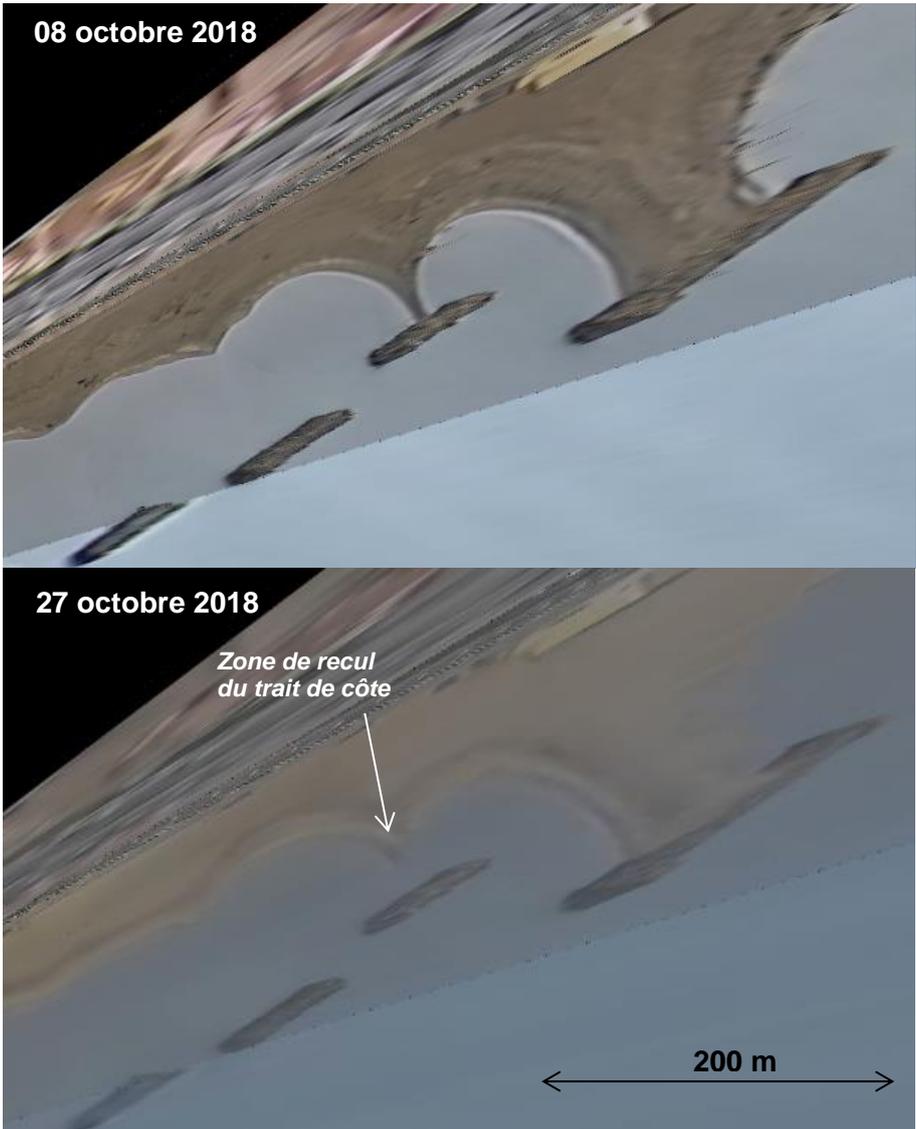
Sur le secteur à l'est de la ville, le trait de côte recule également et on observe la diminution d'un tombolo à l'ouest du très grand brise-lames :

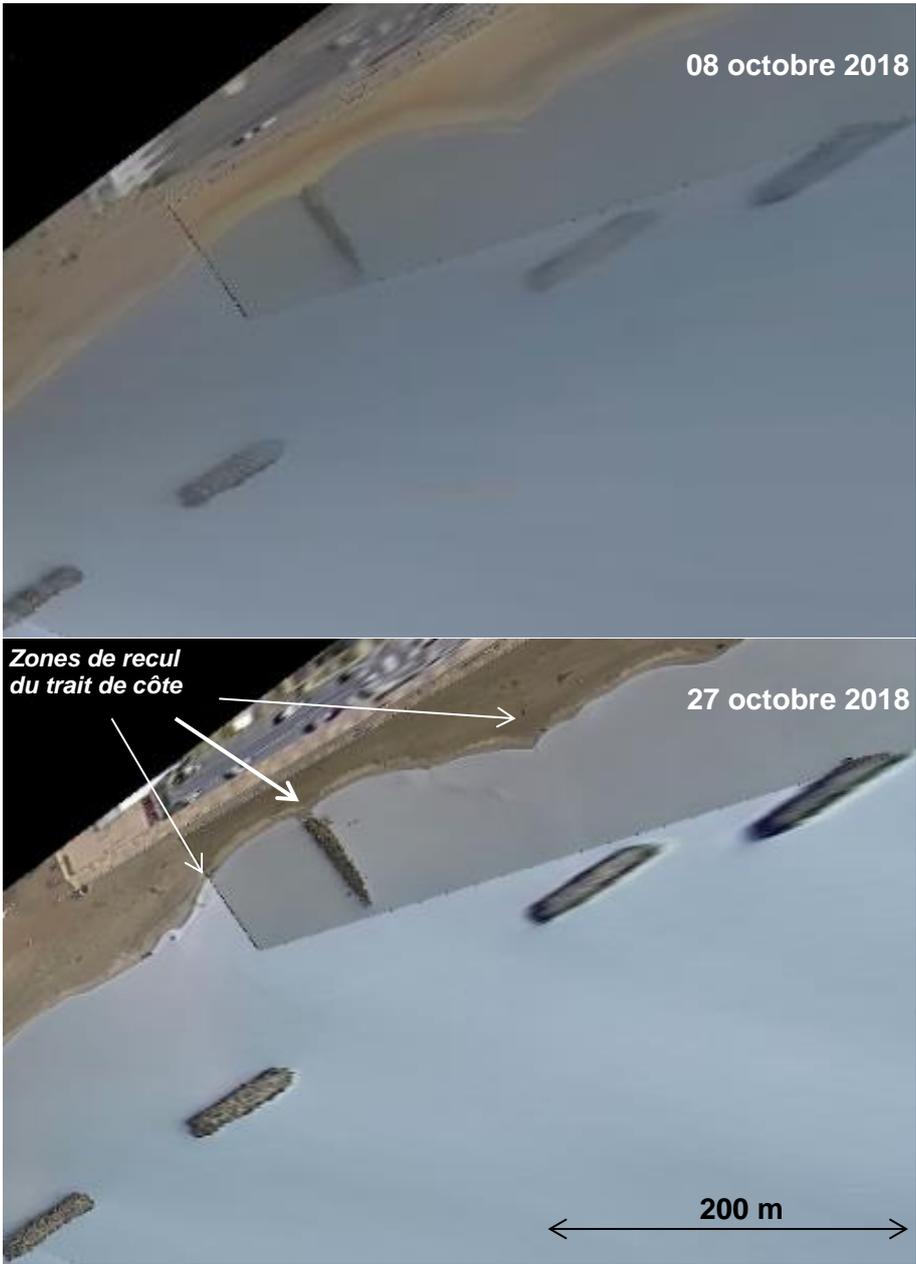
Sur la plage du Casino le trait de côte recule ; l'épi central est à la limite du déchaussement (creusement autour de l'ouvrage) :

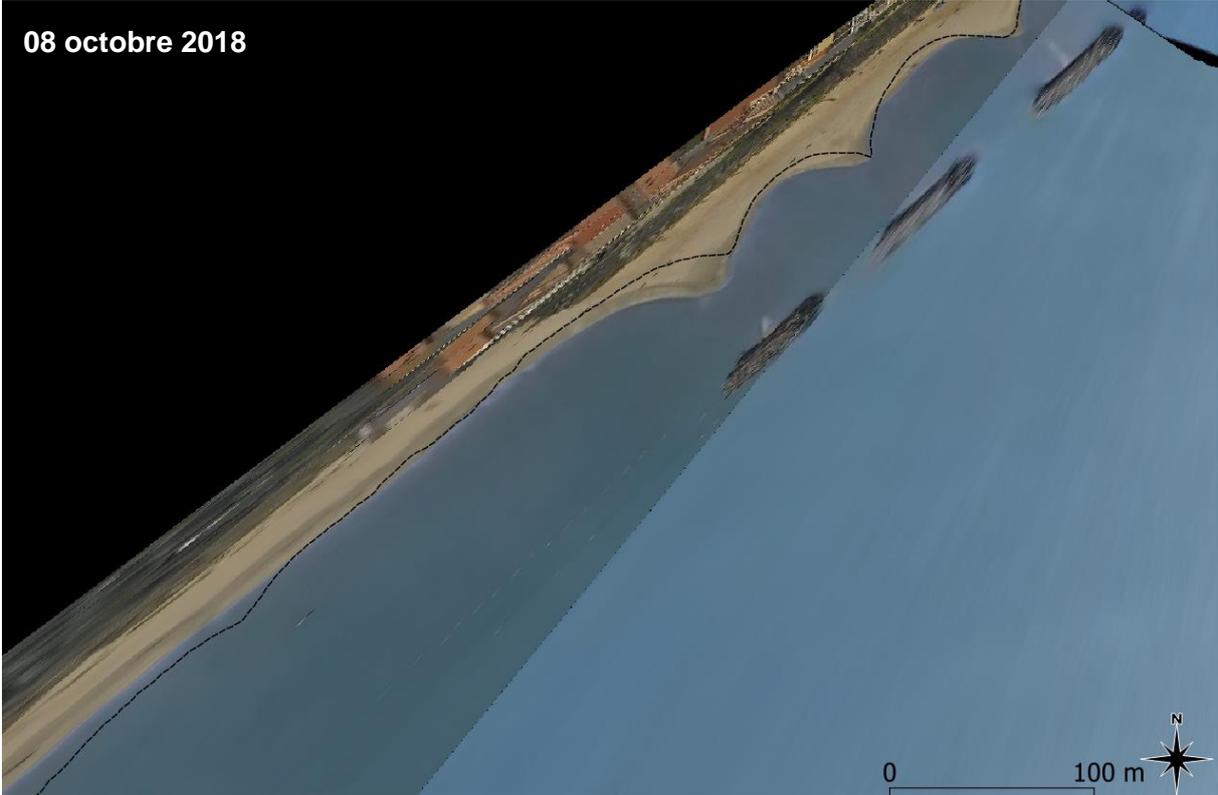
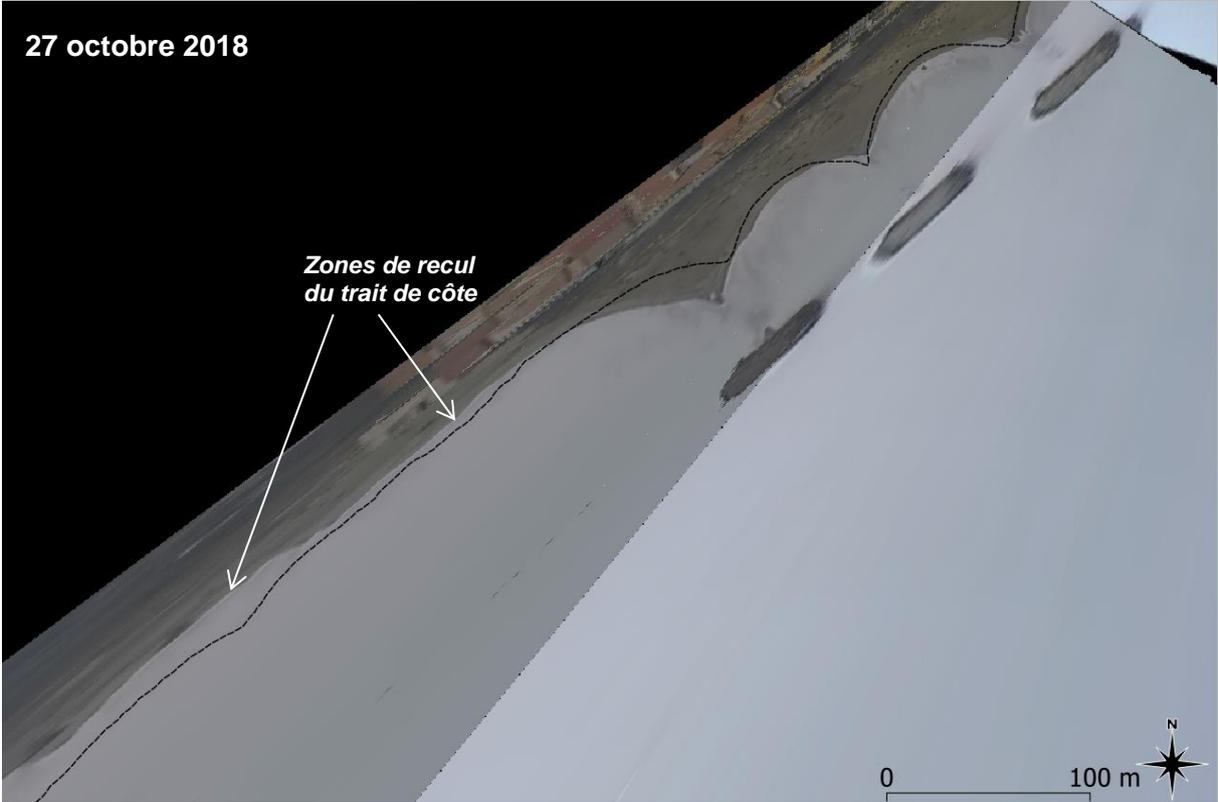
A l'extrémité ouest de la ville, l'encoche d'érosion devant la butée de pied se creuse clairement, comme l'indique la carte suivante où le trait de côte de l'année 2009 en pointillé noir offre un repère visuel fixe qui permet d'apprécier ce recul :

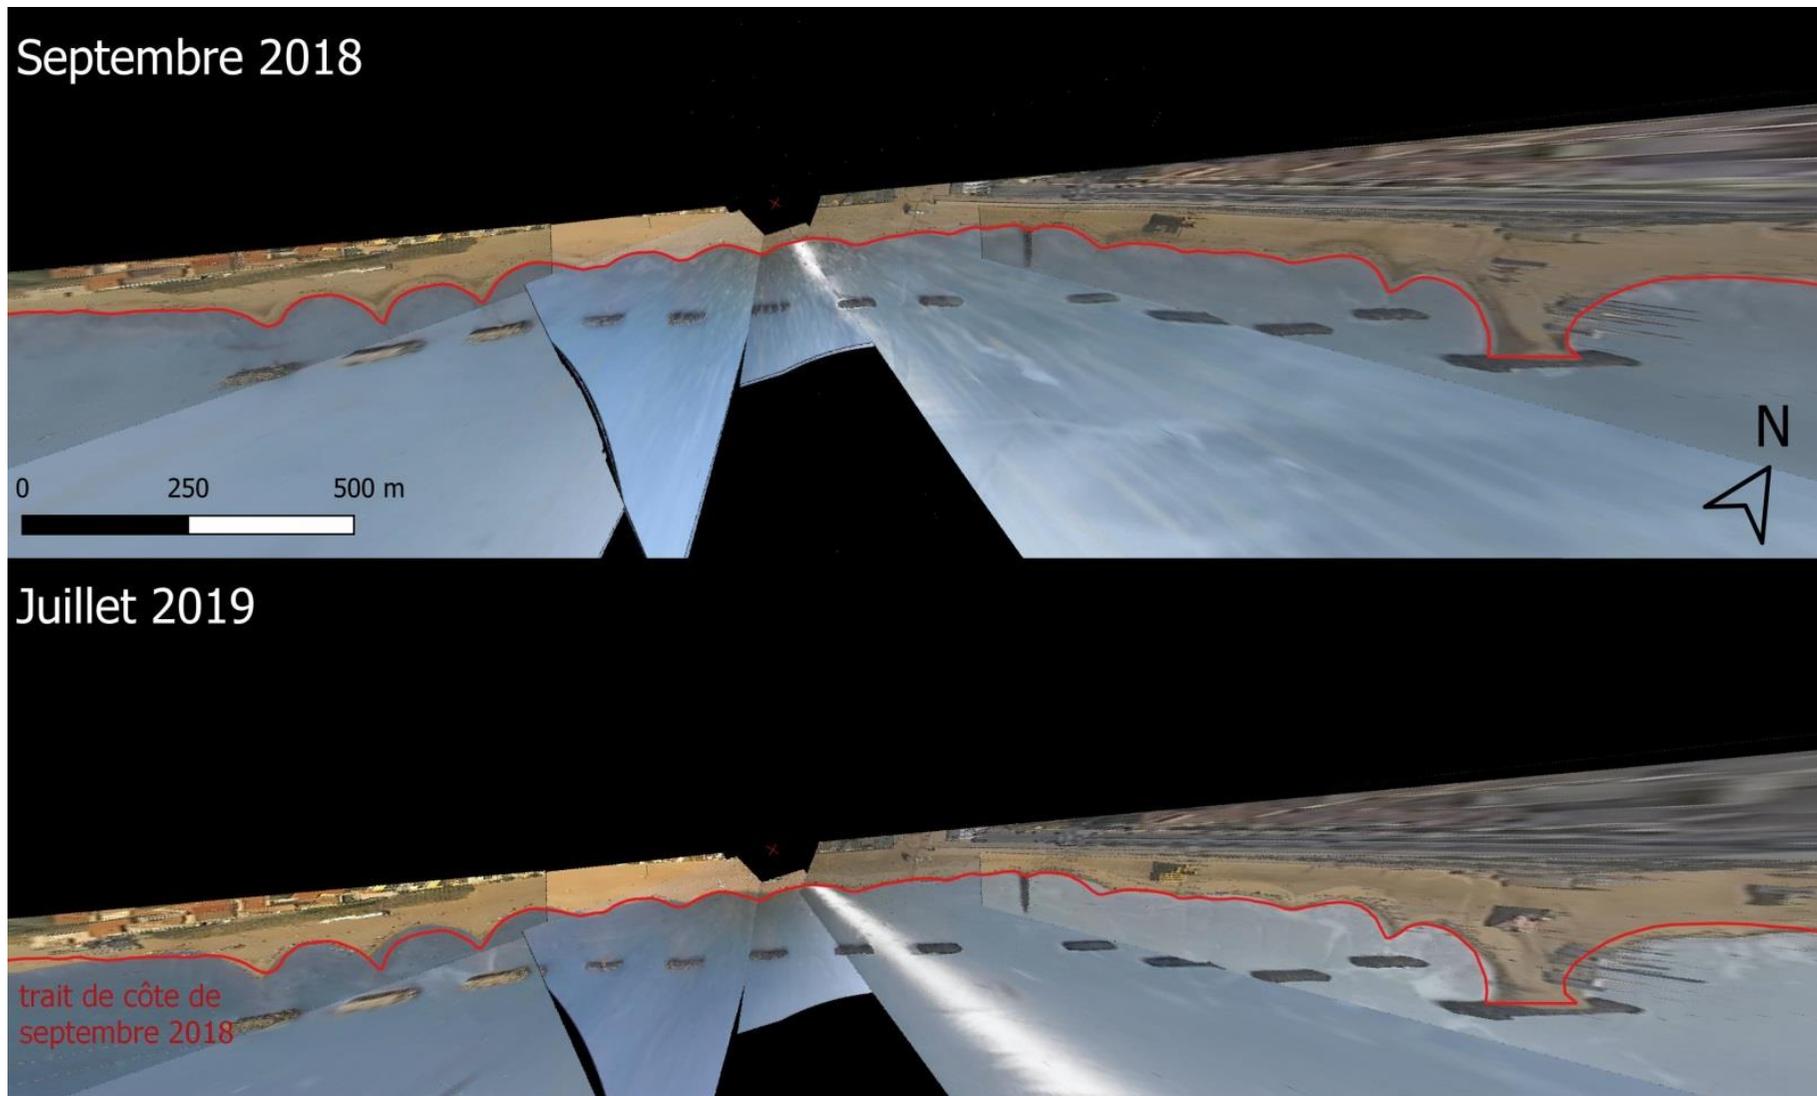
Figure 3 : évolution entre les étés 2018 et 2019 de la configuration de la plage de Valras. Le trait de côte représenté en rouge est celui de septembre 2018

Si l'on compare les images webcam de Valras-Plage entre septembre 2018 et juillet 2019, on observe une nette érosion sur certains secteurs de la plage, en partie due à la tempête du 15 octobre 2018.

Le recul du trait de côte est visible

- A l'ouest des trois derniers brise-lames,
- Au niveau de la webcam,
- A l'est de l'épi central,
- Enfin, au niveau des deux derniers brise-lames, à l'est.

En revanche, à l'extrémité est de la photo, la plage est en accrétion sur cette même période, alors que l'érosion était bien visible juste après la tempête du 15 octobre 2018. Cela montre l'importance de la prise en compte de la résilience de la plage sur un temps plus long.

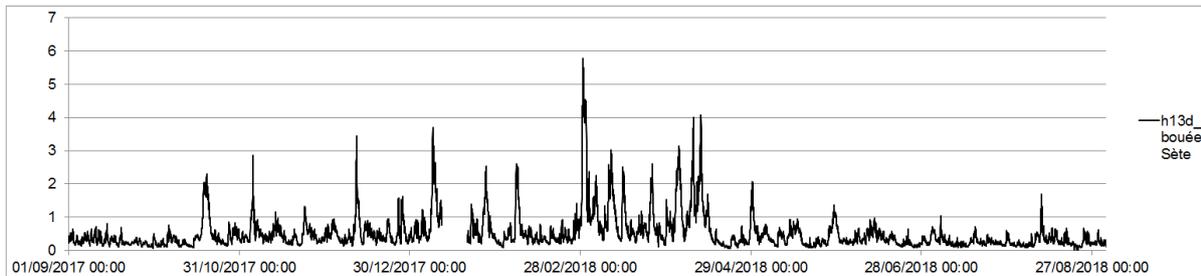
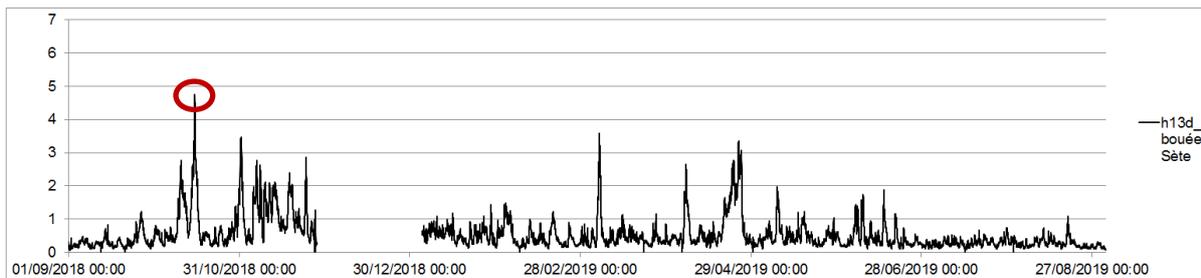
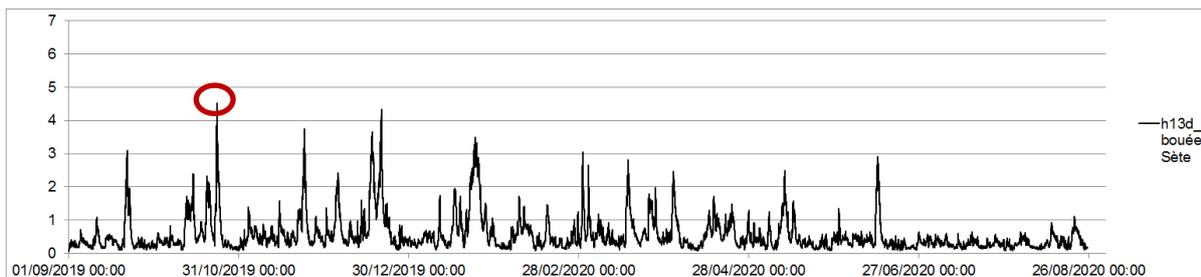
Ces houlogrammes montrent l'évolution de la hauteur significative des vagues au niveau de la bouée de Sète (mesure à -30 m de fond devant les plages de la corniche) au cours de la période d'acquisition par le système vidéo.

Les deux tempêtes étudiées sont celles surlignées par un cercle rouge
