Rapport tempête du 12 au 16 Mars 2011 sur le littoral du Golfe du Lion

Frontignan, Aresquiers, EID-Med, 15 mars 2011

Direction Technique de l'Environnement (DE)

Entente interdépartementale pour la démoustication
du littoral méditerranéen

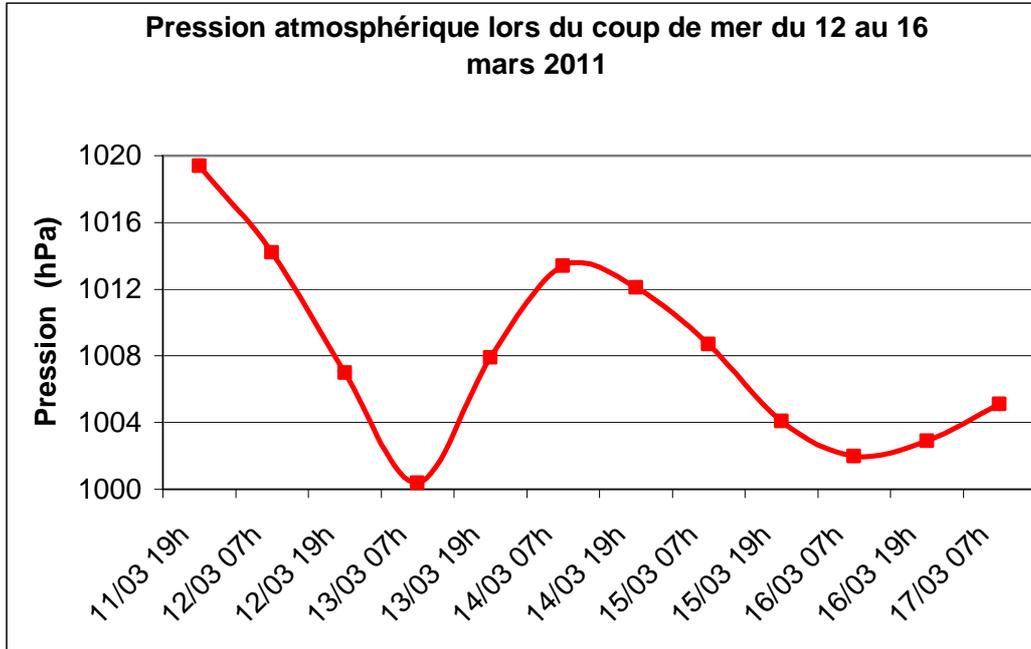
Graphique 1 : Pression atmosphérique lors du coup de mer du 12 au 16 mars 2011

Le Graphique 1 montre deux dépressions successives : une le 12 et le 13 mars 2011 et une le 15 et le 16 mars 2011. Ces deux dépressions correspondent aux deux pics de tempête rencontrés dans cet épisode.

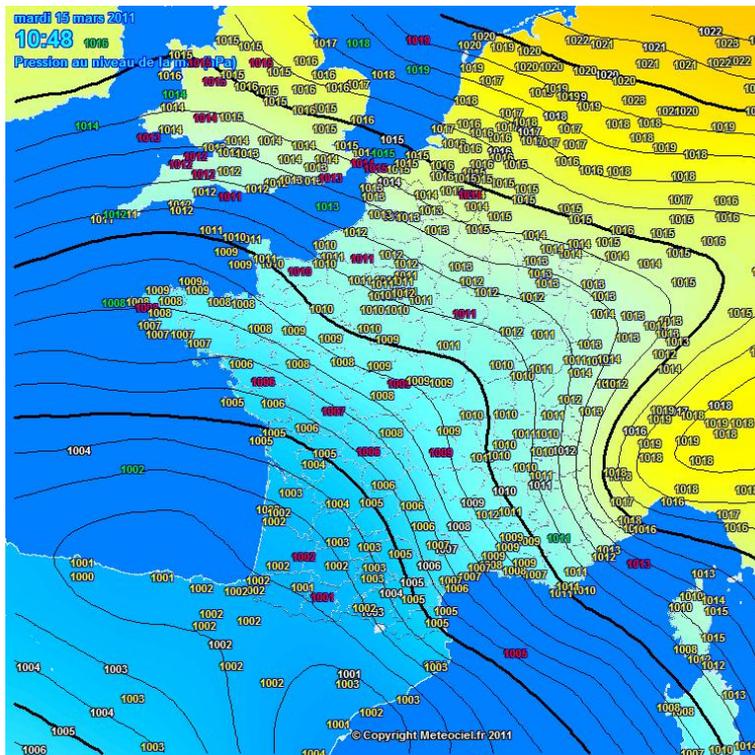
Graphique 2 : Pression atmosphérique le 15 mars 2011 à 10h48

Le Graphique 2 montre les pressions atmosphériques de la France le mardi 15 mars à 10h48. Sur le littoral du Golfe du Lion, ces pressions s'échelonnent de 1005 hPa dans les Pyrénées Orientales à 1008 hPa dans le Gard. En temps normal, les pressions atmosphériques oscillent autour de 1036 hPa.

On notera qu'une diminution de la pression atmosphérique entraîne une augmentation du niveau marin (surcote). C'est l'effet barométrique inverse.

Dans le cas de cet épisode cévenol, les pressions atmosphériques ont diminué mais pas de manière très importante. Ainsi, la surcote était faible.

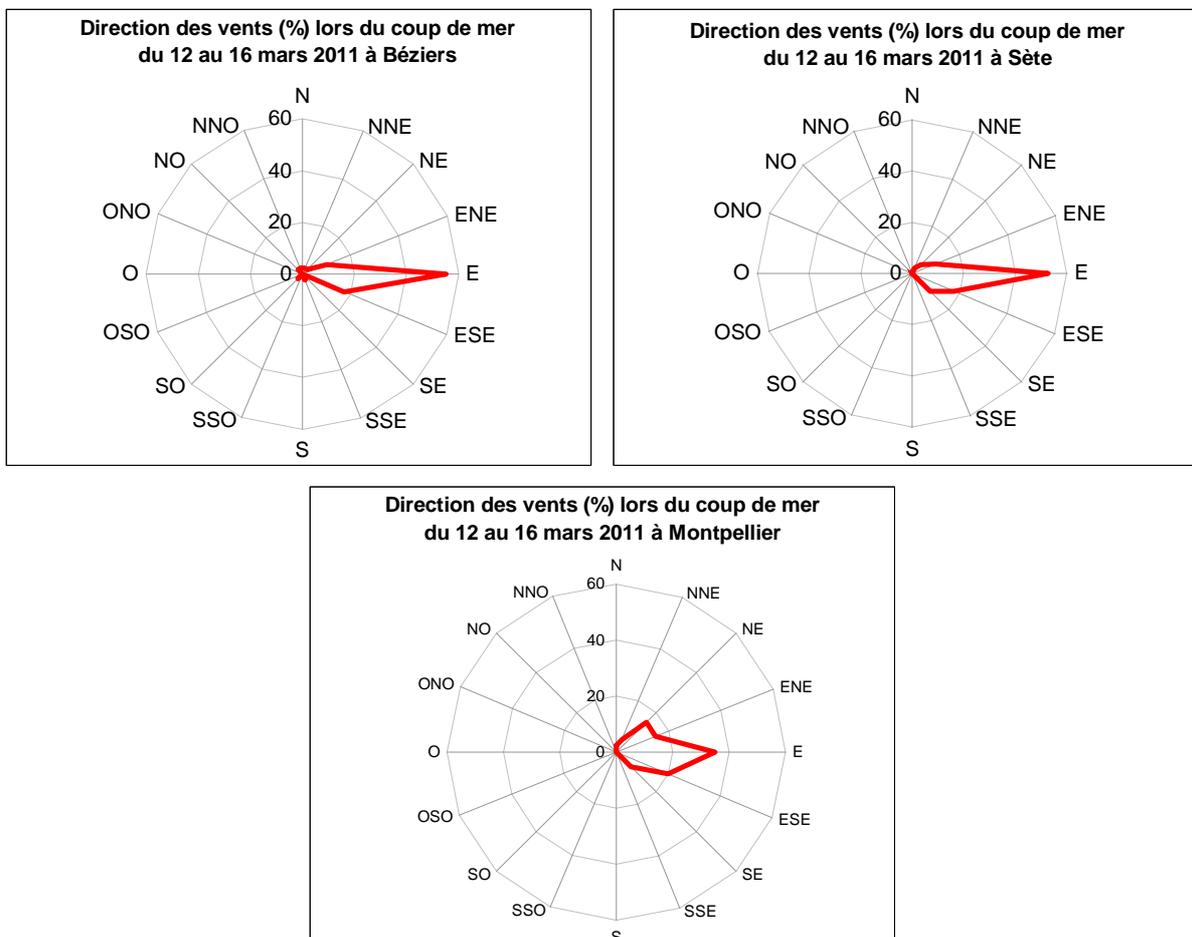
Graphiques 3 : Direction des vents en pourcentage lors du coup de mer du 12 au 16 mars 2011

Les trois graphiques ci-dessus (Graphiques 3) indiquent que pour les stations de Béziers et de Sète, plus de 50% des vents soufflent de l'Est. Ce pourcentage descend à 35% pour Montpellier.

On notera également que les vents de secteur Est-Sud Est sont relativement importants puisqu'ils sont situés en seconde position après ceux de secteur Est, à hauteur de 20%.

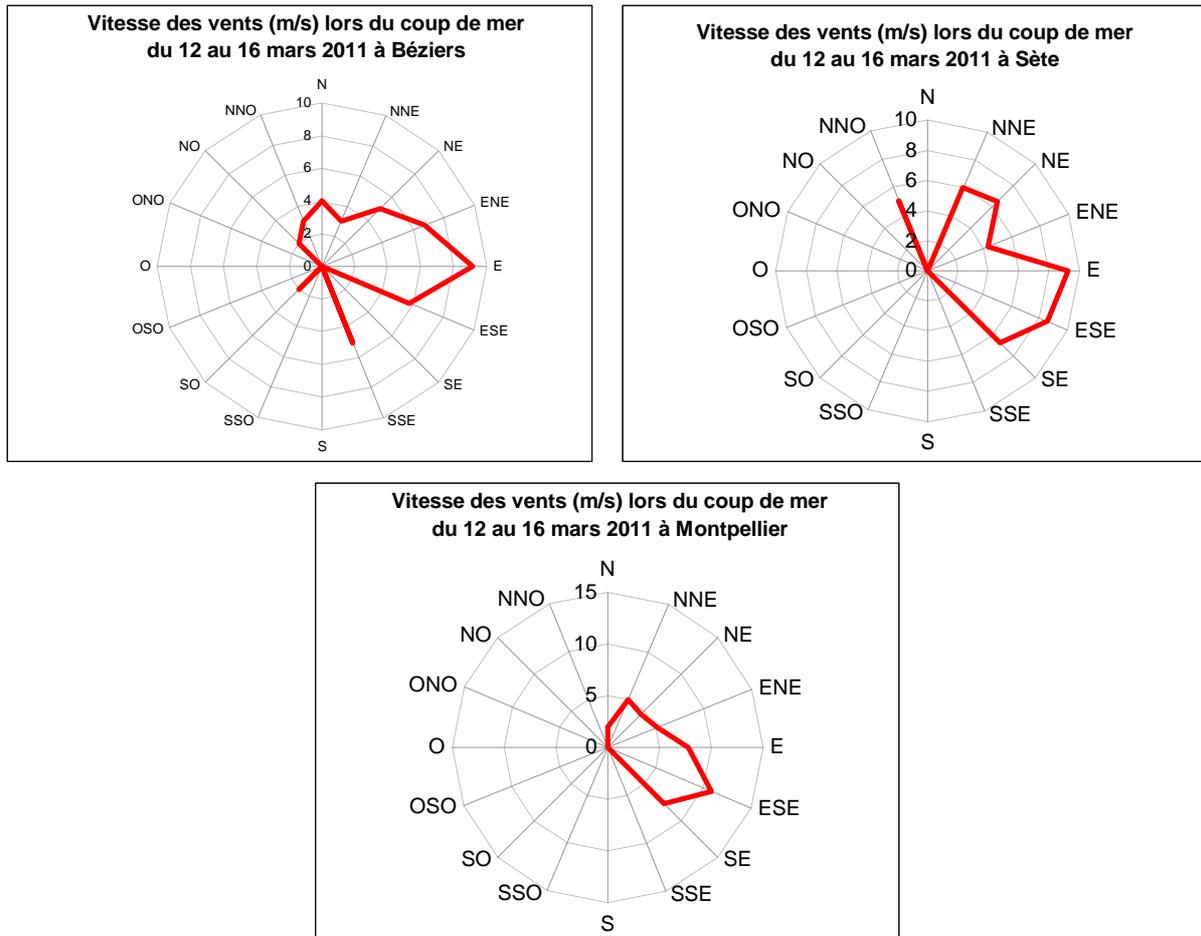
Graphique 4 : Vitesse des vents en m/s lors du coup de mer du 12 au 16 mars 2011

A Béziers, les vents moyens les plus forts sont ceux de secteur Est (9,1 m/s) puis ceux de secteur Est-Nord Est (6,8 m/s).

A Sète, les vents moyens les plus forts sont également ceux de secteur Est (9,2 m/s) puis ceux de secteur Est-Sud Est (8,6 m/s).

Enfin, sur Montpellier, les vents moyens les plus violents sont ceux de secteur Est-Sud Est (10,9 m/s) puis ceux de secteur Est (7,8 m/s).

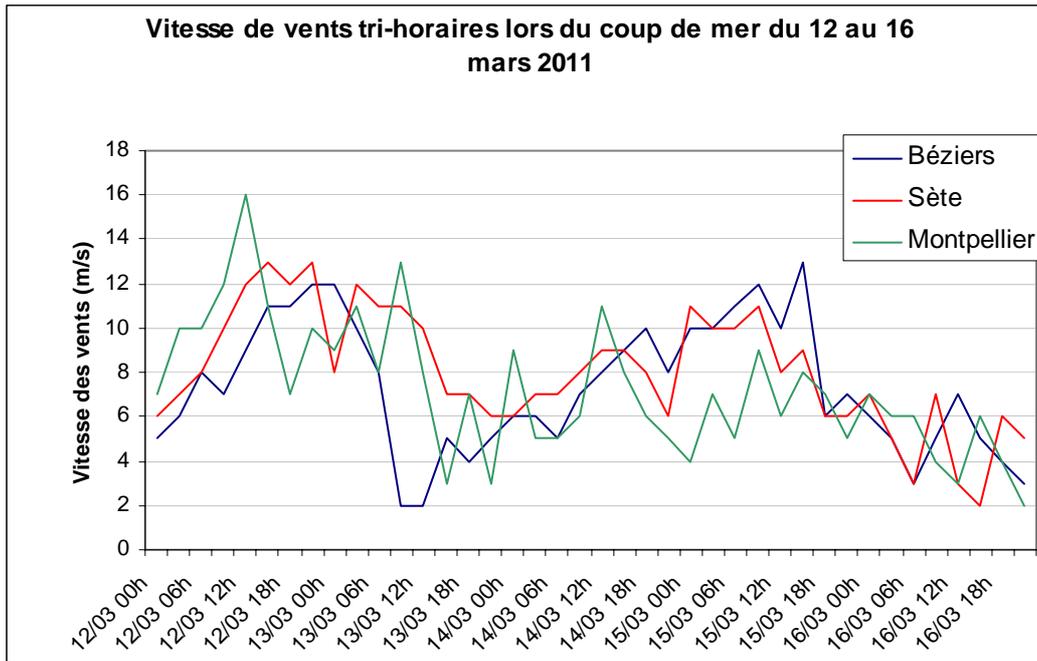
Graphique 5 : Vitesse de vents tri-horaires lors du coup de mer du 12 au 16 mars 2011

Le Graphique 5 indique l'évolution de la vitesse des vents sur les trois stations d'enregistrements sur toute la durée de l'épisode tempétueux. On constate bien deux pics le 12 et le 15 mars. Ils correspondent aux deux pics de houle, de pression atmosphérique et de précipitations.

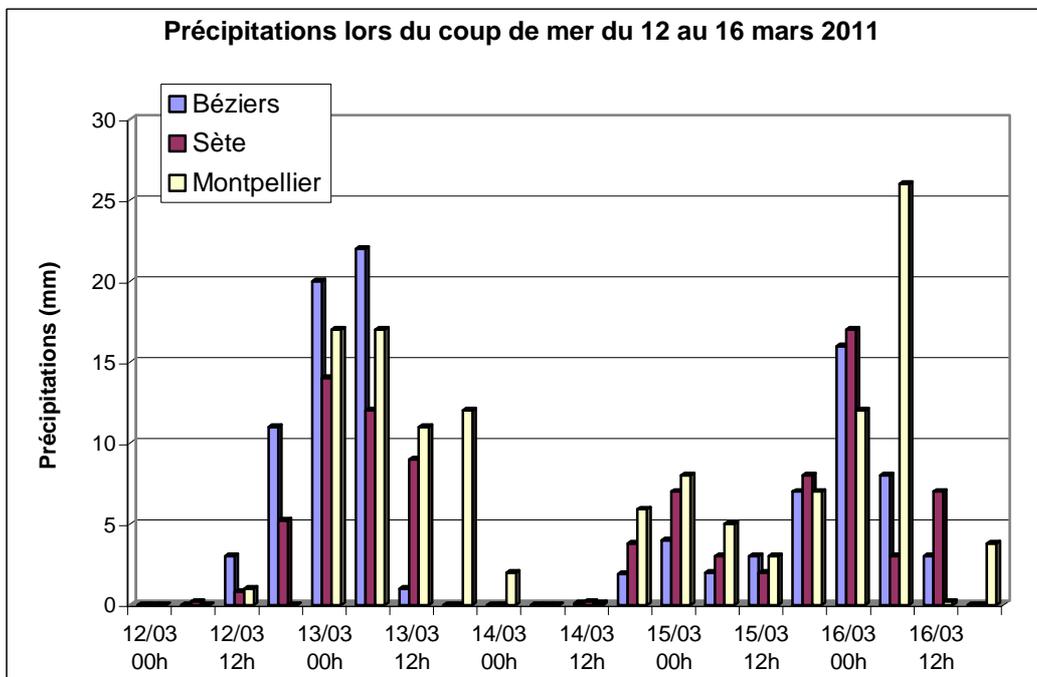
Graphique 6 : Précipitations lors du coup de mer du 12 au 16 mars 2011

On constate deux épisodes pluvieux : le premier a lieu le 13 mars et le second le 16 mars. Les cumuls de pluie ne sont pas très importants dans le département de l'Hérault puisque le maximum atteint est de 26 mm en six heures à Montpellier le 16 mars au matin (4,3 mm/h en moyenne).

Pour comparaison, durant la tempête d'octobre 2009, les précipitations ont atteint 23mm/h à Vias.

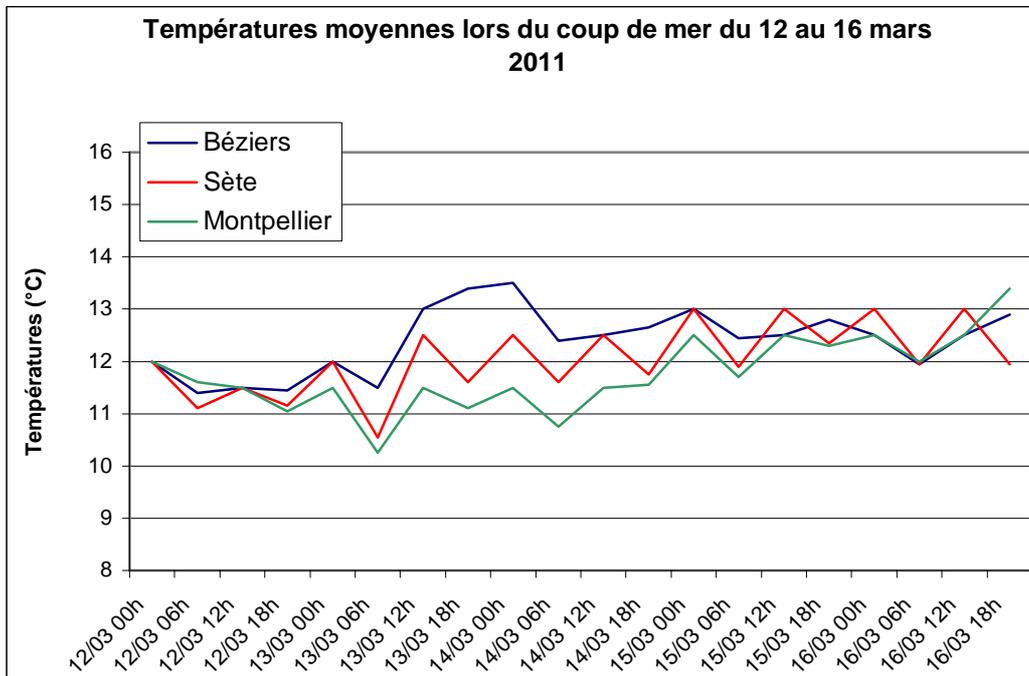
Graphique 7 : Températures moyennes lors du coup de mer du 12 au 16 mars 2011

Le Graphique 7 montre les variations de températures sur les trois stations lors du coup de mer. On ne constate pas de modifications particulières. En effet, la température est plutôt stable, malgré une légère augmentation, autour de 12°C.

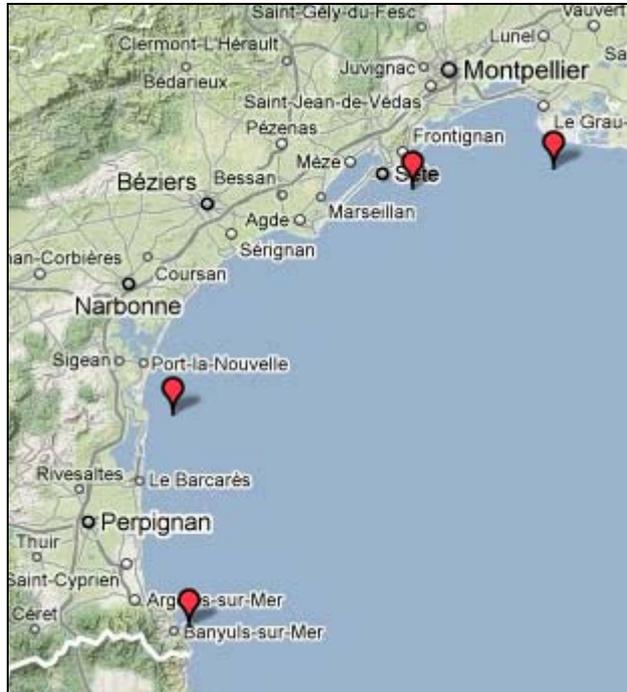
Carte 1 : Localisation des bouées houlographes

Les mesures présentées ici sont issues du réseau Candhis et ont été récoltées en temps réel grâce à quatre stations localisées à Banyuls, Leucate, Sète et l’Espiguette. Il s’agit de bouées houlographes situées au large de la côte. Les données sont donc des données de houle non déformée.

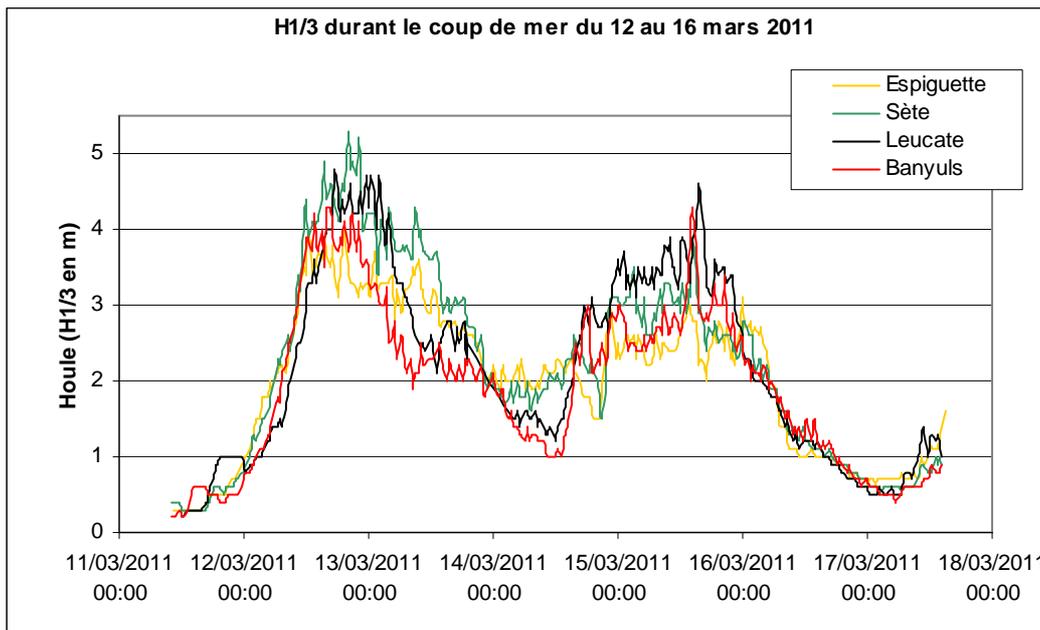
Graphique 8 : Houle significative (m) durant le coup de mer du 12 au 16 mars 2011

Le graphique ci-dessus montre l'évolution des données de houle significative (H1/3 : hauteur moyenne du tiers des vagues les plus hautes) pour les quatre stations.

On observe deux pics de houle : le 12 mars dans la matinée (début de la tempête) et le 15 mars tôt le matin (second pic de la tempête). Le second pic est moins important que le premier. Cette tendance est clairement lisible pour les quatre stations.

L'intensité de la tempête s'est rapidement développée et atteint son apex le 12 mars dans l'après midi (entre 12h30 à l'Espiguette et 20h à Sète). Par contre, les forçages ont mis du temps à se calmer. Le montant de la tempête (période que met la houle pour atteindre son paroxysme) a duré en moyenne 9h30 (7h30 à l'Espiguette et jusqu'à 14h à Sète), ce qui est court par rapport au tombant (période que met la houle pour revenir à son état normal) qui a duré en moyenne 14h30 (13h30 à Sète et jusqu'à 15h30 à Leucate) malgré un second pic. Cela se confirmera lors des observations de terrain.

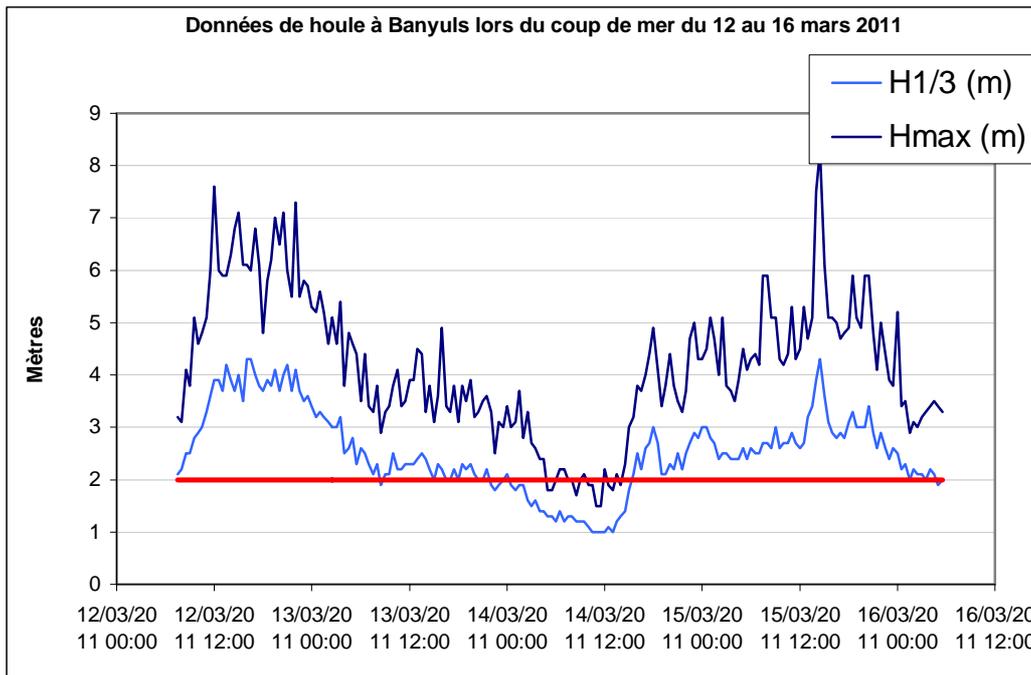
Graphique 9 : Houle significative à Banyuls sur Mer

De même que précédemment on observe les deux pics de houle. La houle significative (H1/3) est montée à plus de 4 mètres le 12 mars dans la seconde partie de journée et le 15 mars en début d'après midi.

Le ligne rouge indique à partir de quelle houle significative on estime le coup de mer.

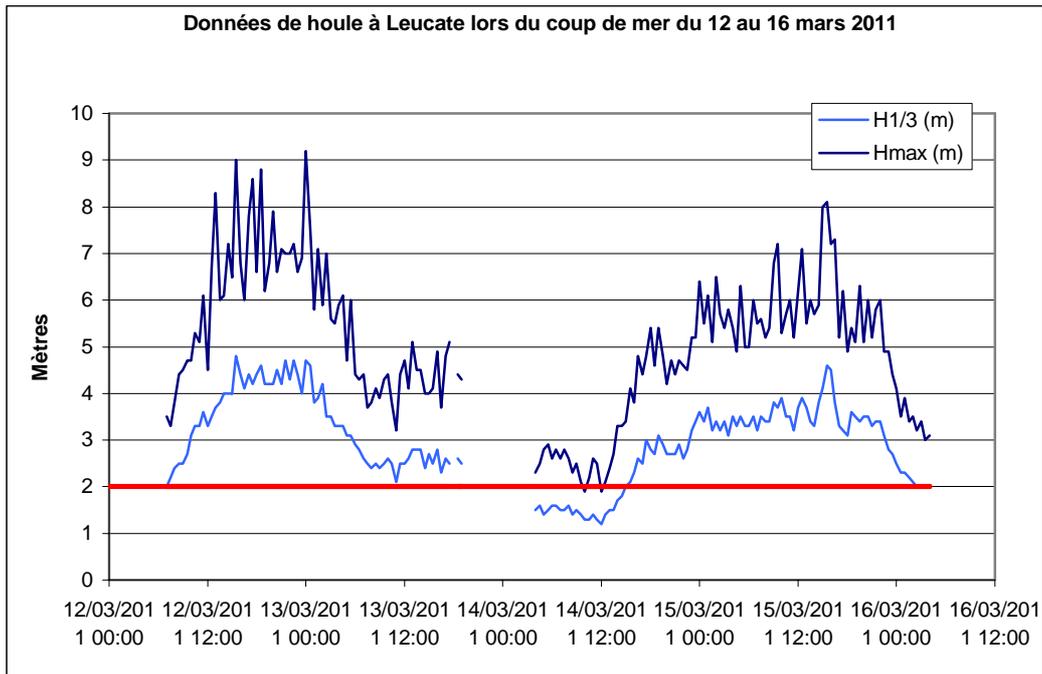
Graphique 10 : Houle significative à Leucate

La houle significative à Leucate est plus importante qu'à Banyuls sur Mer car elle est montée jusqu'à plus de 4,5 mètres le 12 et le 15 mars. De même que précédemment les deux pics de la tempête sont bien visibles.

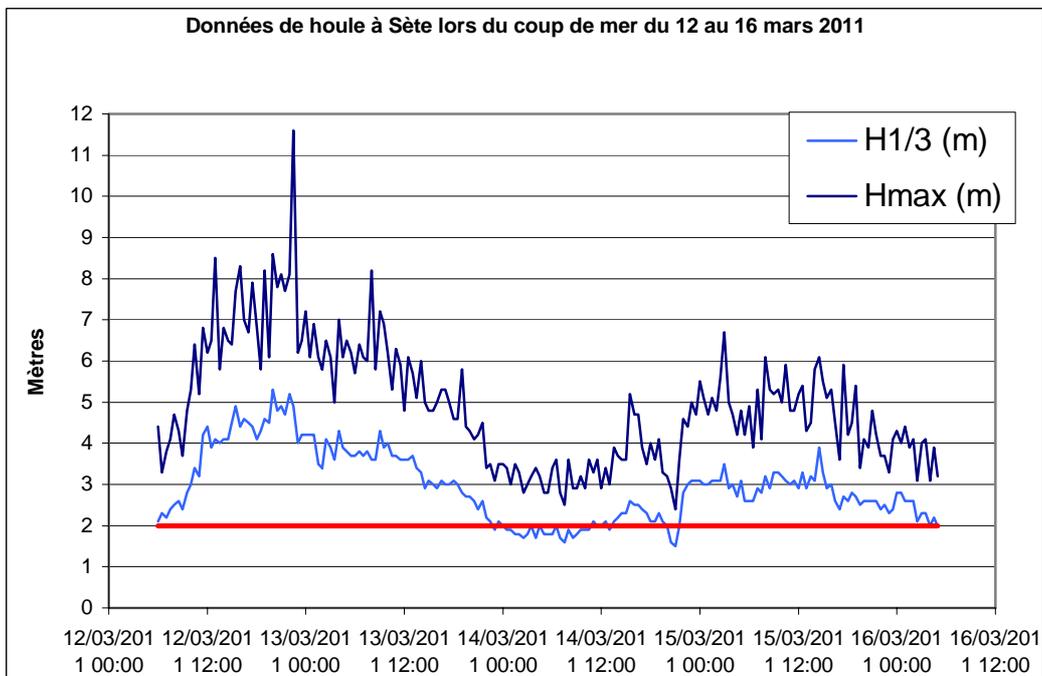
Graphique 11 : Houle significative à Sète

La houle significative était relativement violente sur Sète le 12 mars 2011 puisque des valeurs supérieures à 5 mètres ont été enregistrées. C'est d'ailleurs sur cette portion du littoral que les houles ont été les plus importantes. Durant le second pic de houle, le 15 mars 2011, la houle significative n'atteint pas 4 mètres.

En Avril 1998, le CETMEF a donné des valeurs pour les houles significatives annuelles, décennales et cinquantennales :

- $H_{1/3}$ annuelle : 4,63 m (marge d'erreur : 4,63 à 4,87 m)
- $H_{1/3}$ décennale : 6,09 m (marge d'erreur : 5,78 à 6,46 m)
- $H_{1/3}$ cinquantennale : 6,93 m (marge d'erreur : 6,56 à 7,37 m).

Avec des valeurs supérieures à 5 m, la houle significative enregistrée en mars 2011 à Sète est supérieure à une houle significative annuelle.

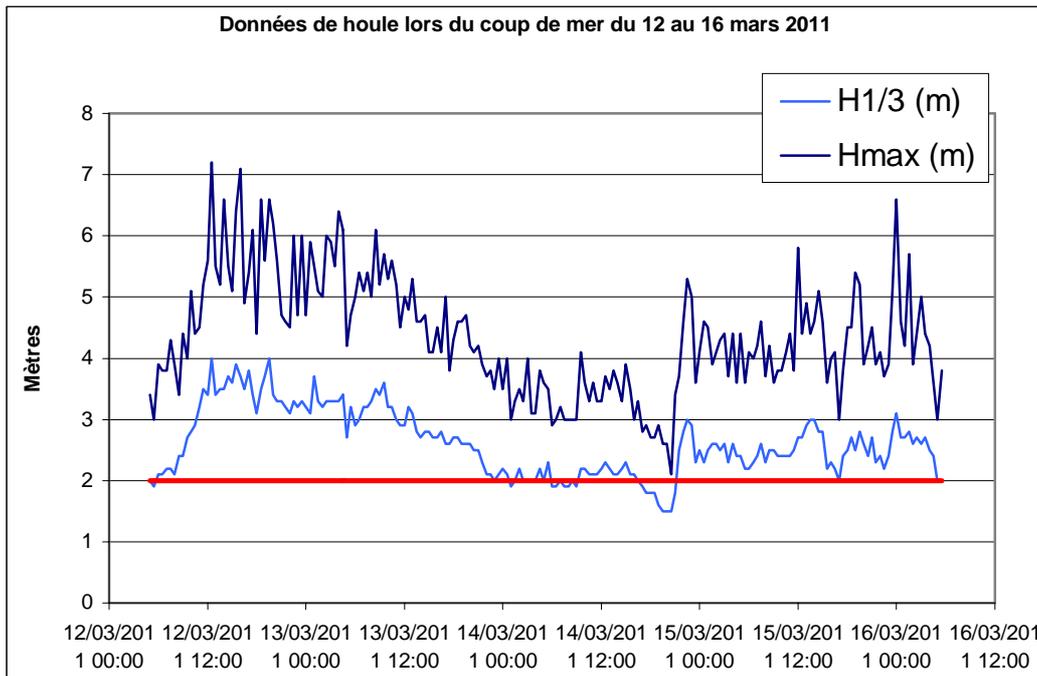
Graphique 12 : Houle significative à l'Espiguette

A l'Espiguette, la tempête n'a pas été aussi importante que sur les trois stations vues précédemment puisque la houle significative maximale est de 4 mètres le 12 mars 2011. De plus, lors du second pic, la houle significative dépasse à peine les 3 mètres. On notera que pour cette station, la diminution de la hauteur de houle le 14 mars est moins visible que pour les autres stations.

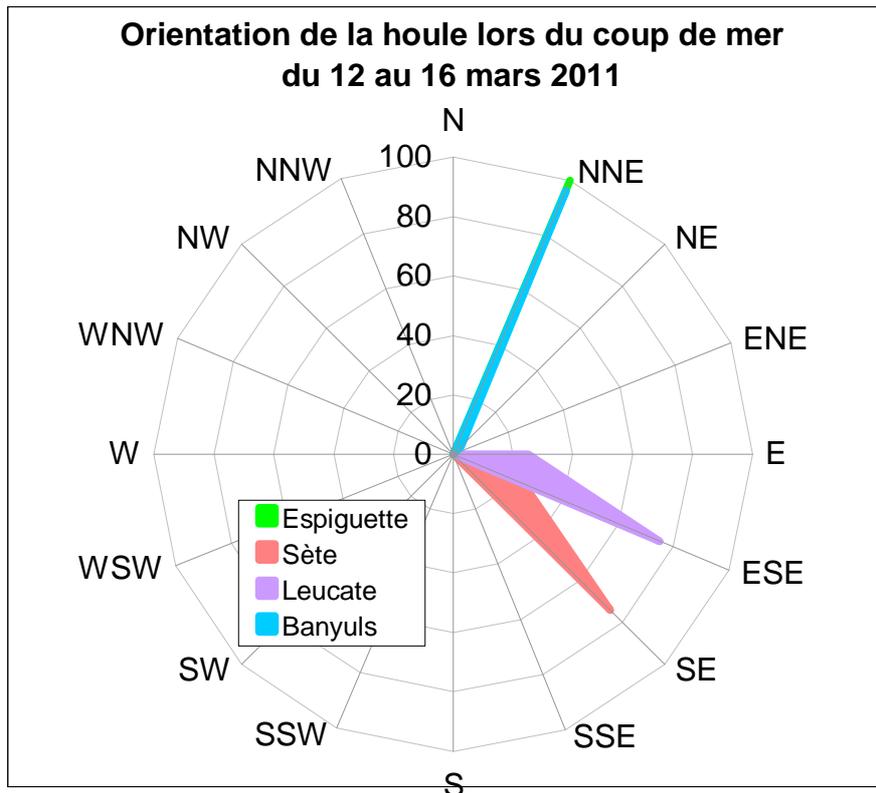
Graphique 13 : Orientations de la houle durant la tempête du 12 au 16 mars 2011

Le Graphique 13 indique l'orientation de la houle au droit des quatre stations d'enregistrement : l'Espiguette, Sète, Leucate et Banyuls sur Mer.

Pour les stations de L'Espiguette et de Banyuls sur Mer, les houles sont essentiellement de secteur Nord-Nord Est tandis que pour les stations de Sète et de Leucate les houles sont de secteur Sud-Sud Est et Sud Est.

Les houles de Sud Est sont les plus impactantes sur le littoral Héraultais du fait de son orientation Sud Ouest / Nord Est. En effet, ce type de houle va venir frapper la côte en angle droit.

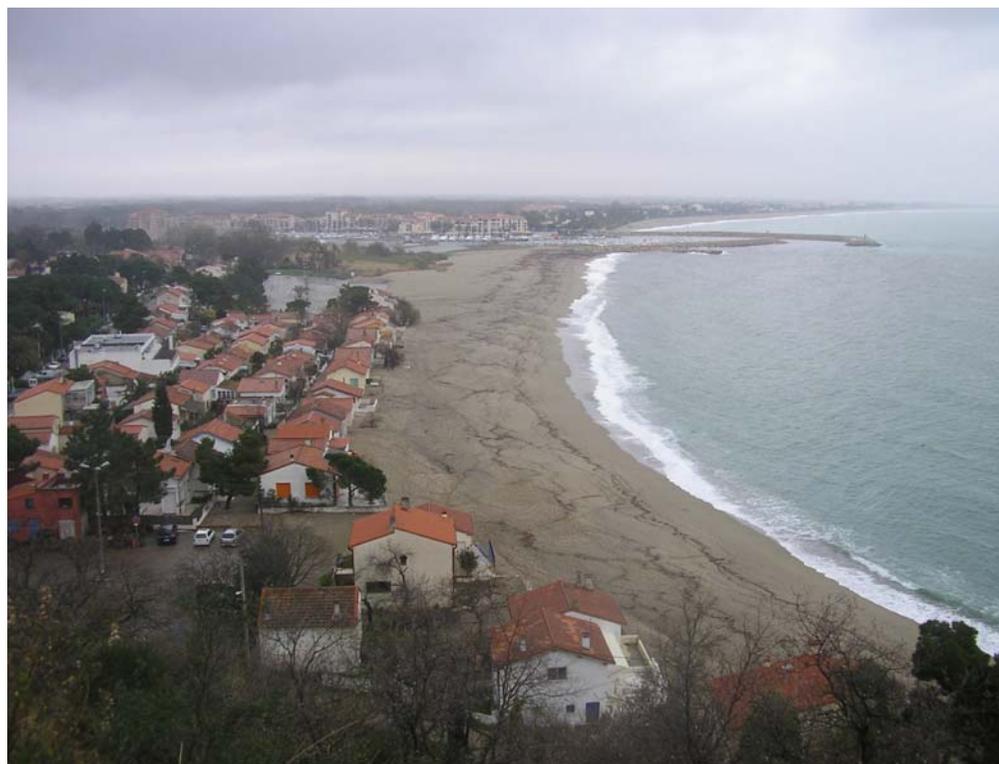
Photo 1 : 13 Mars 2011 – Le Racou

La photographie montre l'urbanisation située très à proximité de la plage. On observe également la laisse de mer qui indique jusqu'où la mer est montée.

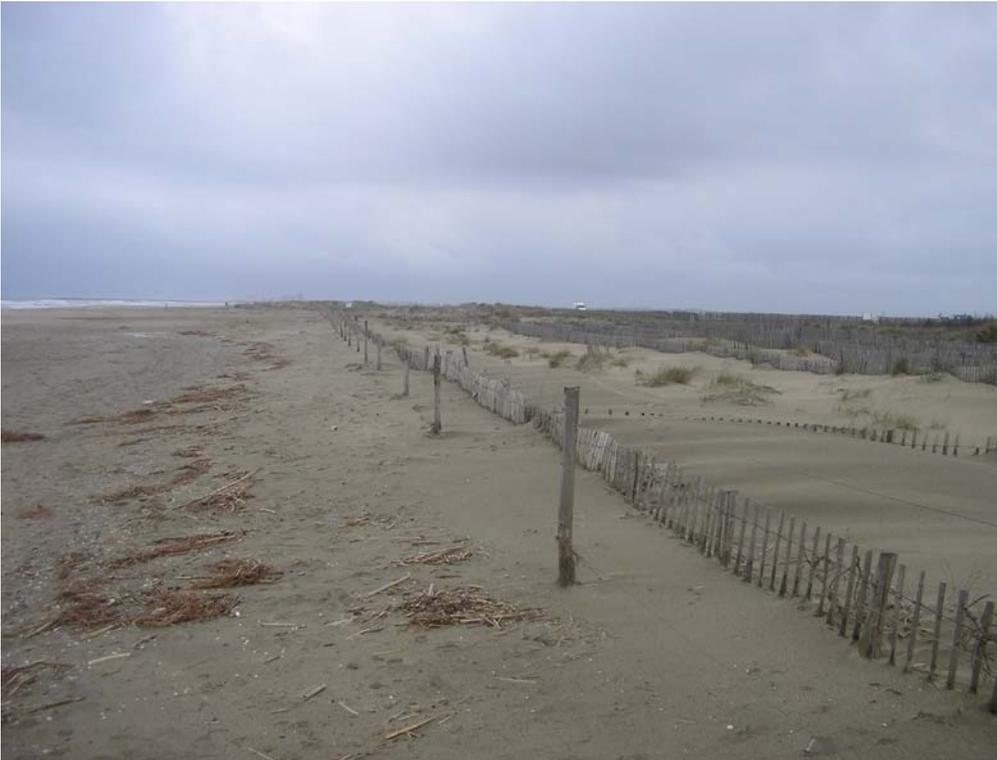
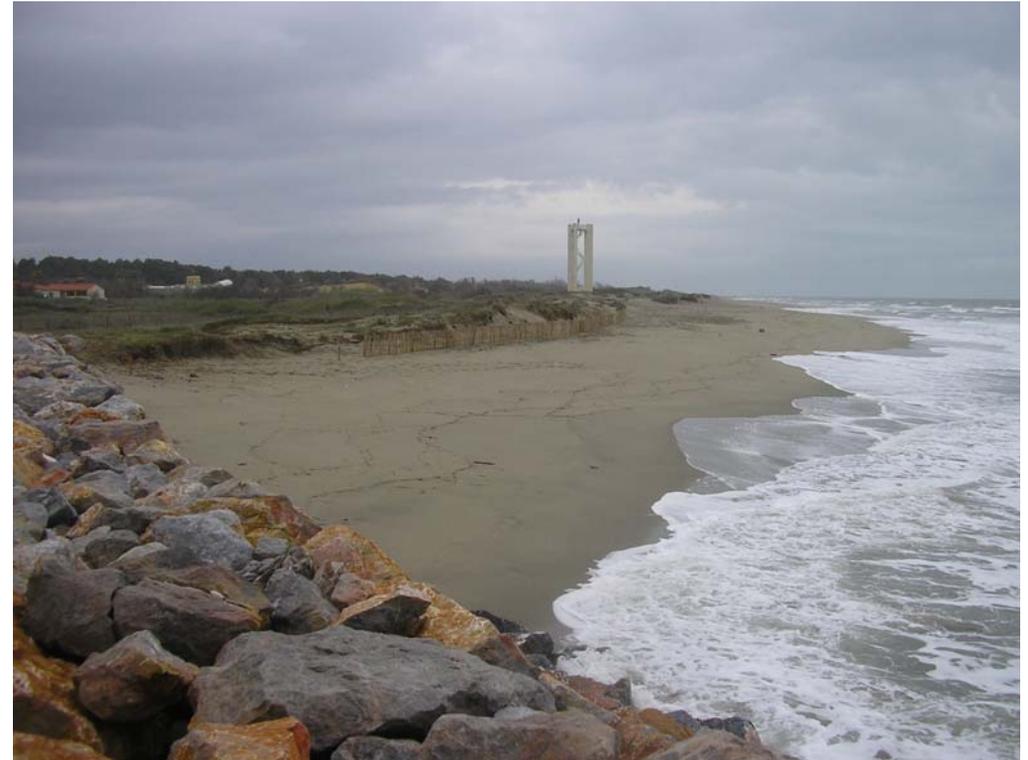
Sur la Photo 2 et la Photo 3, la laisse de mer est clairement visible. Elle indique que la mer est montée relativement haut sans toutefois arriver jusqu'aux ouvrages en ganivelles.

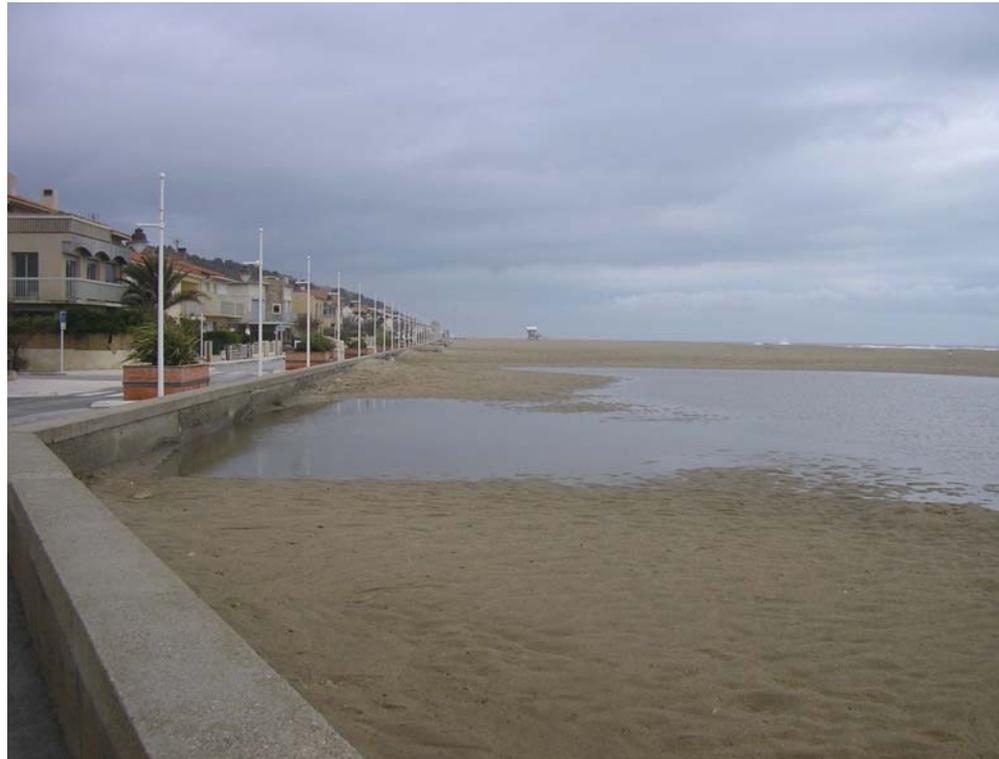
Photo 4 : 13 Mars 2011 – Plage de Leucate

La plage de Leucate a été immergée durant la tempête. L'eau est montée jusqu'à la base du perret comme le montre la Photo 4. Le haut du perret se situe à 2,34 mNGF.

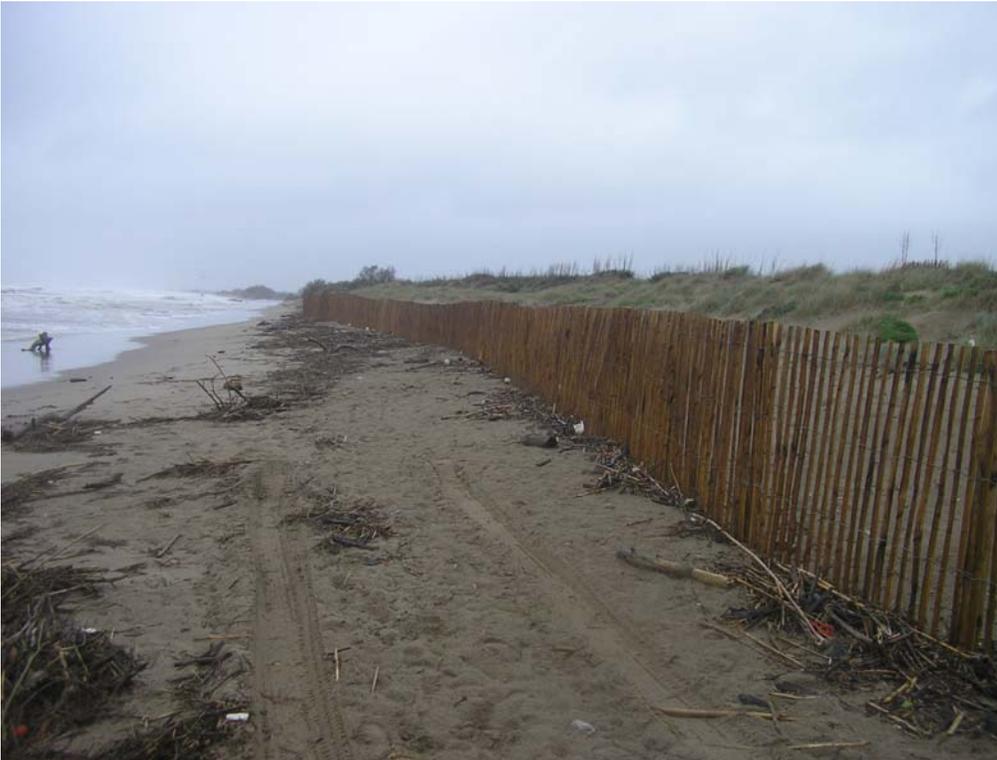
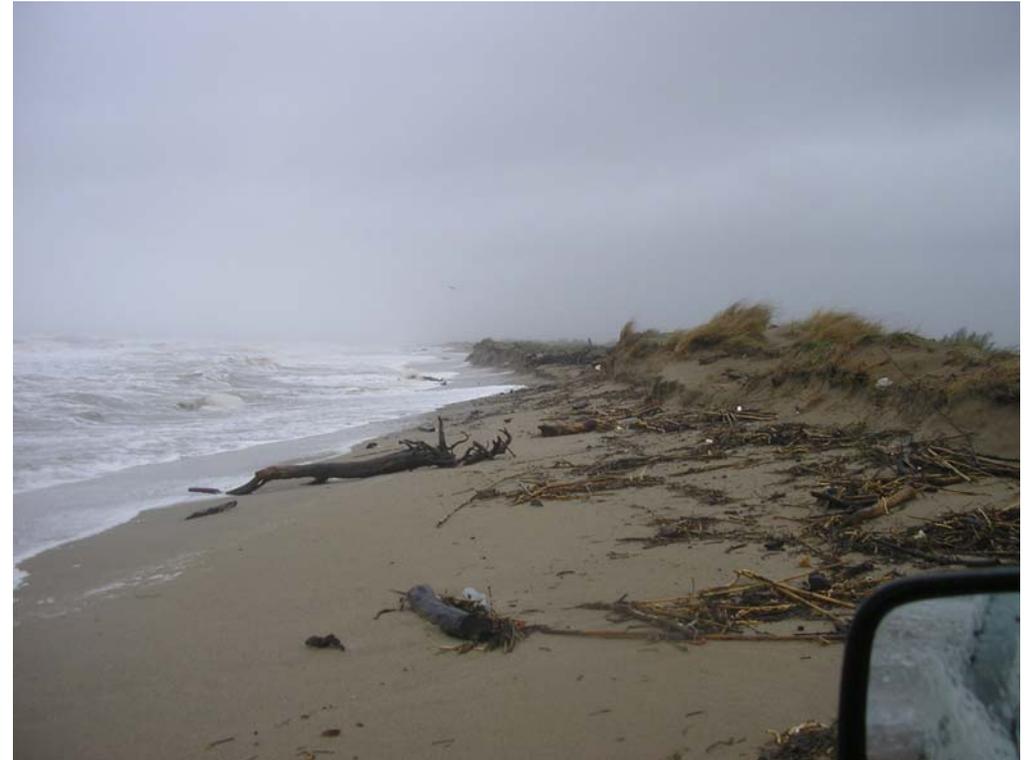
Sur la plage des cabanes de Fleury, la laisse de mer est très importante (grande quantité de bois, déchets...) et est venue s'accumuler devant les ouvrages en ganivelles et devant la dune.

On notera que la dune est taillée en falaise, signe d'une érosion.

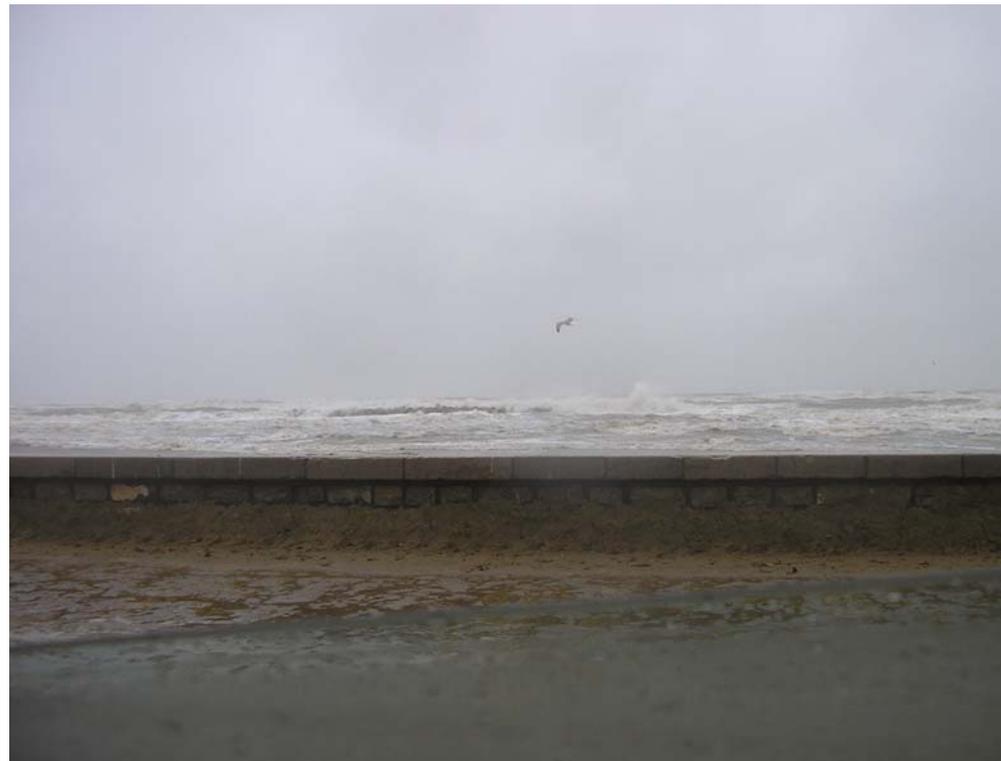
Photo 7 : 13 Mars 2011 – Plage de Valras-Plage

Les brises lame de Valras-Plage sont soumis à une forte houle. La mer passe au dessus de l'ouvrage. La laisse de mer est également présente en très grande quantité sur les plages de cette commune (pas de photo).

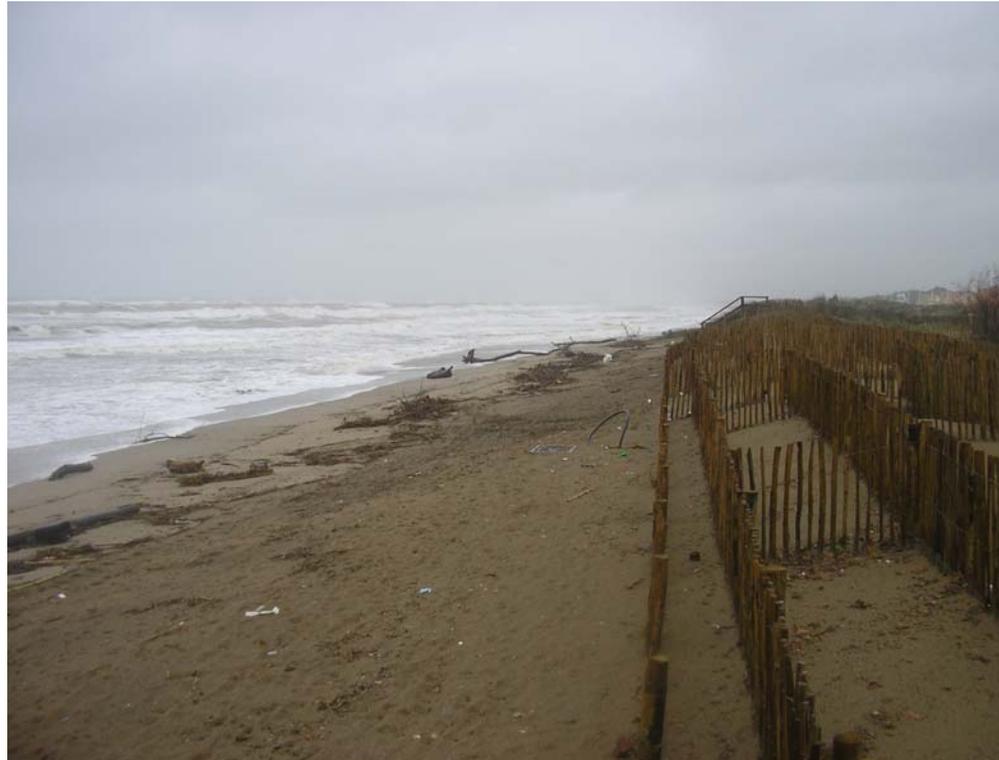
Photo 8 : 13 Mars 2011 – Plage de Portiragnes

La laisse de mer est relativement importante. Elle nous indique que la mer n'est pas montée très haut sur ce secteur puisque environ la moitié de la plage n'a pas été immergée.

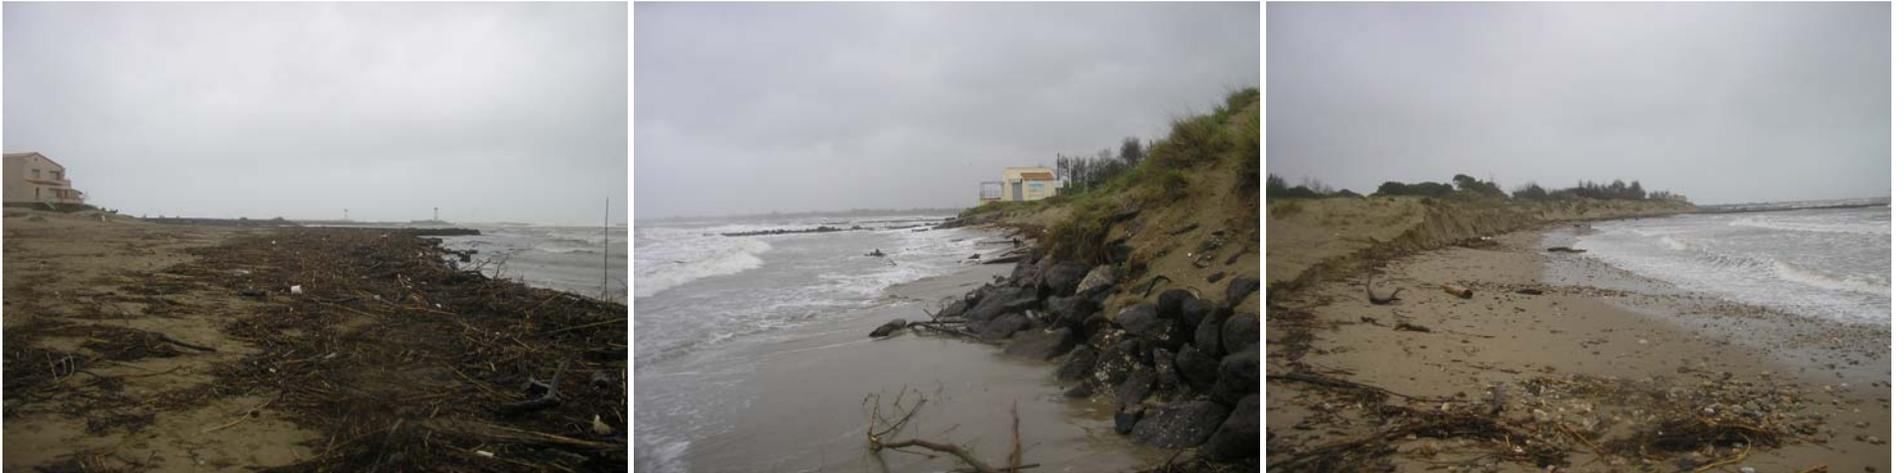
Photos 9 : 13 Mars 2011 – Plage de la Tamarissière

La laisse de mer est très importante, comme on peut le voir sur la première photo. La seconde photo montre que l'eau est montée jusqu'en haut de la plage puisqu'elle est au niveau des enrochements. Sur la dernière photo, on observe que la dune est taillée en falaise, signe d'une perte de sédiments importante.

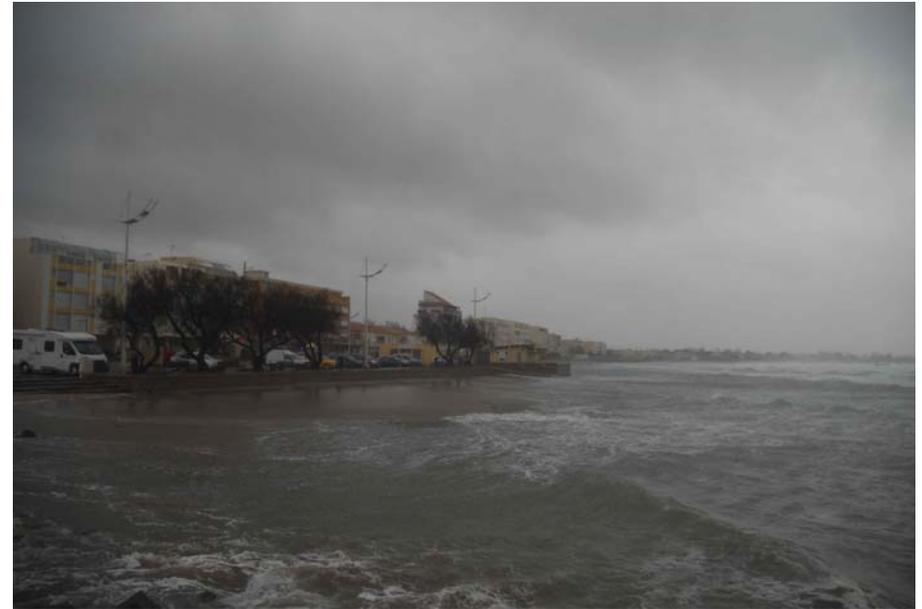
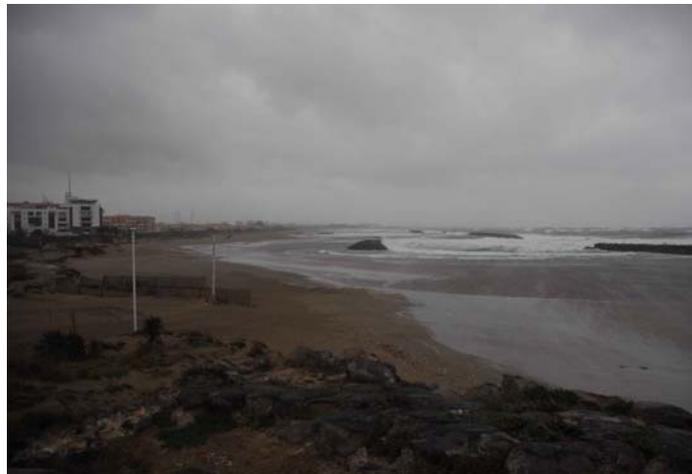
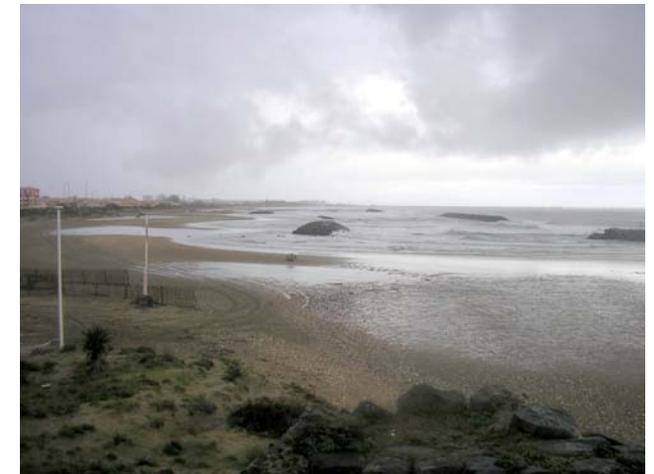
On constate que, lors de la tempête, les plages d'Agde sont quasiment voire totalement submergées (Photo 11, Photo 13 et Photo 14). La mer arrive au pied des ouvrages sur la première photo. De plus, les tombolos reliant les brises lames à la plage sont complètement submergés durant le coup de mer.

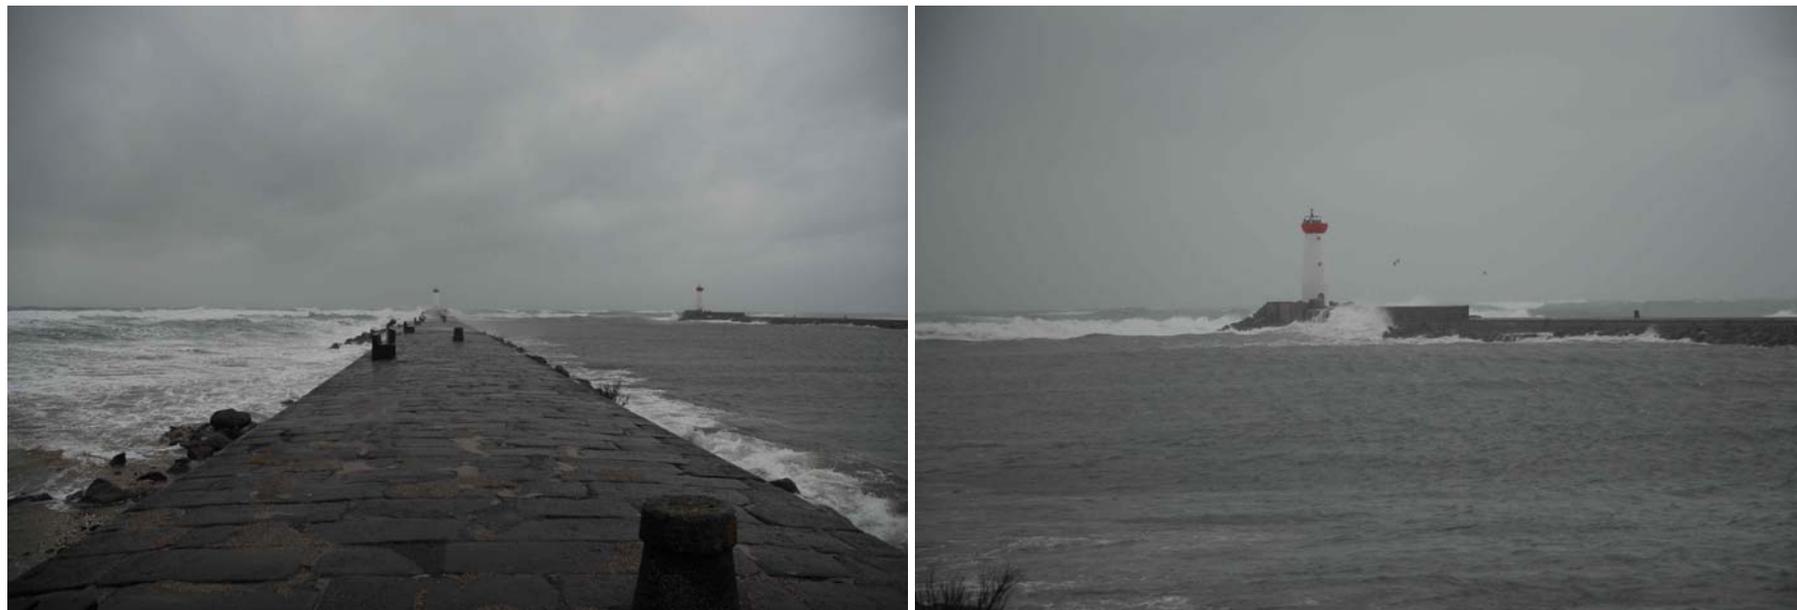
Photos 15 : 13 Mars 2011 – Le Grau d'Agde

Les ouvrages du grau d'Agde sont soumis à une houle importante comme le montre les deux photos précédentes.

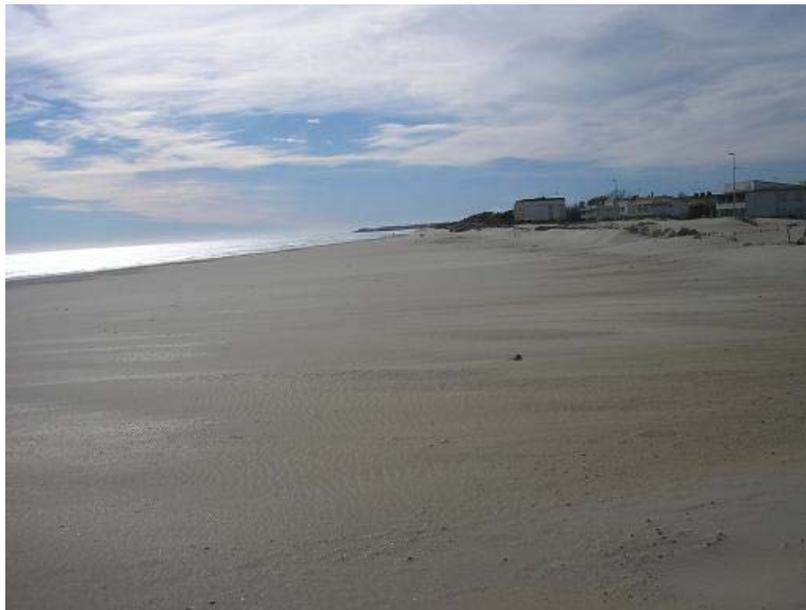
Photo 16 : 03 Février 2011 – Plage de Marseillan

La situation sur la commune de Marseillan est similaire à celle d'Agde.
