Rapport tempête du 12 au 16 Mars 2011 sur le littoral du Golfe du Lion

Frontignan, Aresquiers, EID-Med, 15 mars 2011

Direction Technique de l'Environnement (DE)

Entente interdépartementale pour la démoustication
du littoral méditerranéen

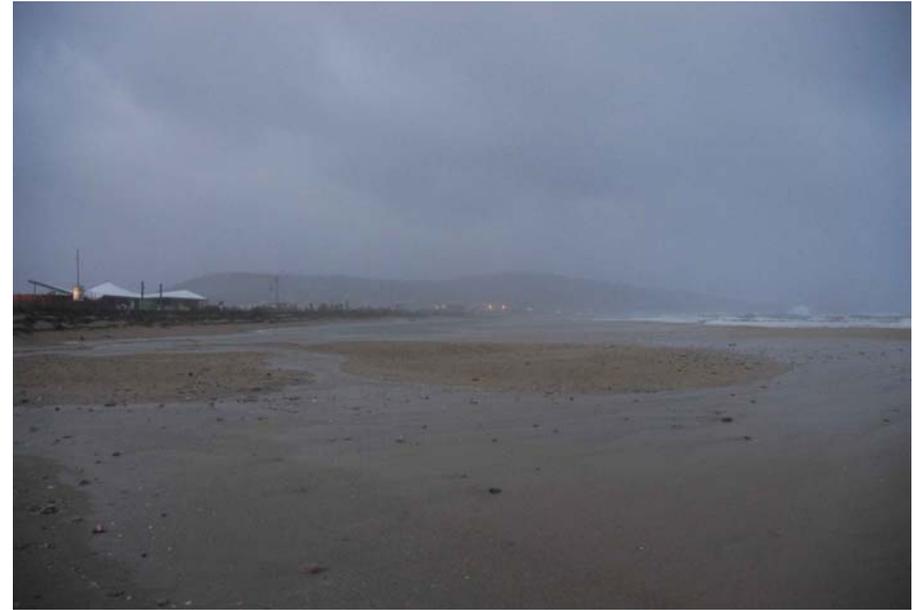
Photo 19 : 12 Mars 2011 – Villeroy

La langue de plage du lido de Sète à Marseillan est en partie submergée mais parvient à dissiper l'énergie des houles en raison d'un niveau marin modéré.

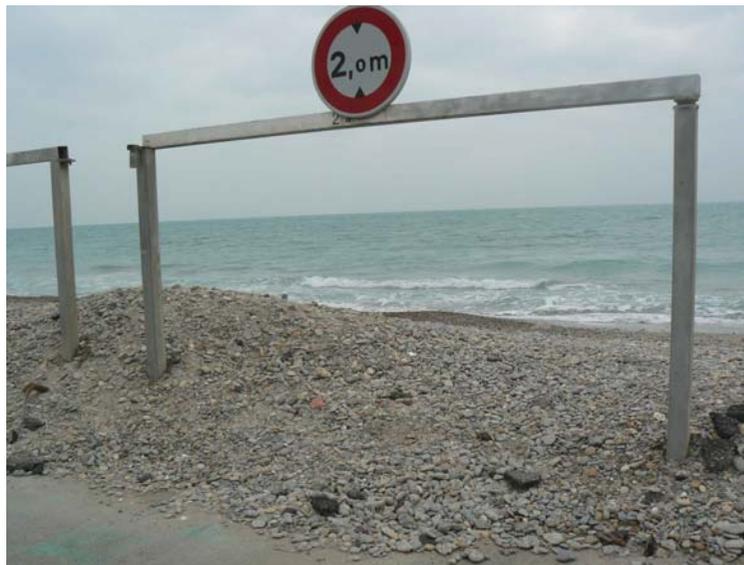
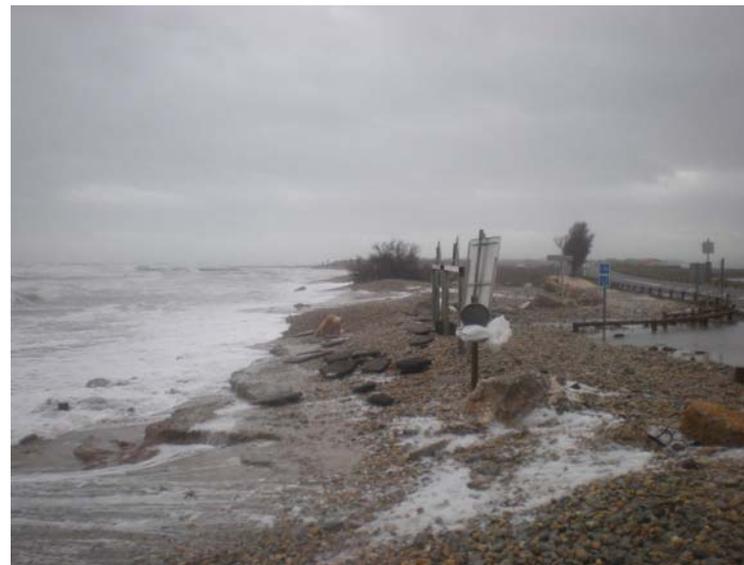
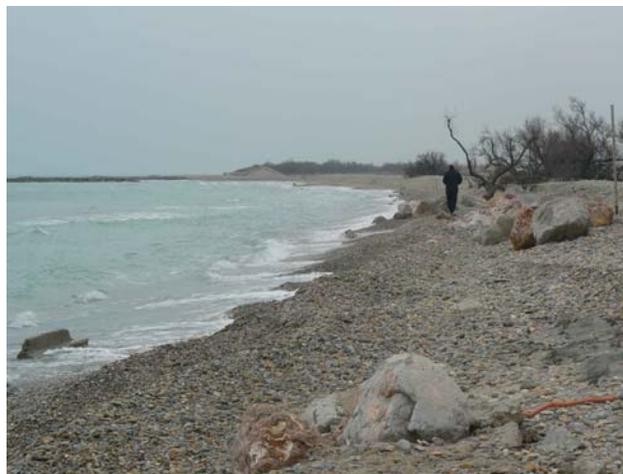
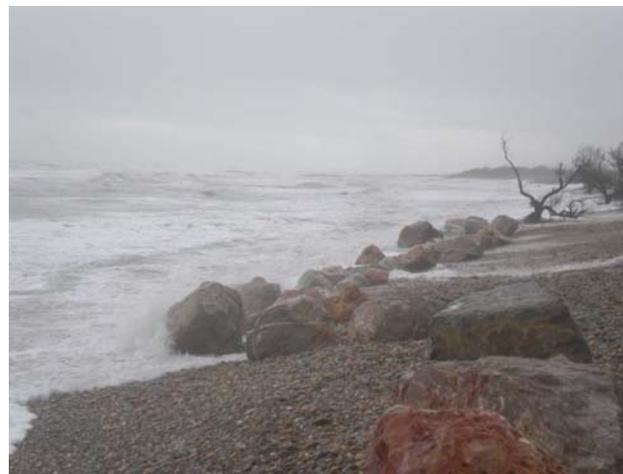
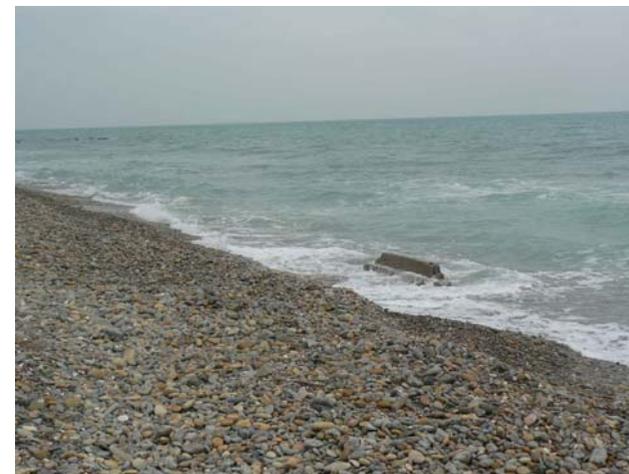
Aux Aresquiers, la plage est de plus en plus étroite et est partiellement submergée lors des coups de mer. On notera cependant que le morceau de béton, particulièrement bien visible le 11 mars, n'était plus visible le 18 mars 2011 (pas de photo). Ainsi, la plage s'est engraisée et les sédiments ont enseveli le morceau de béton.

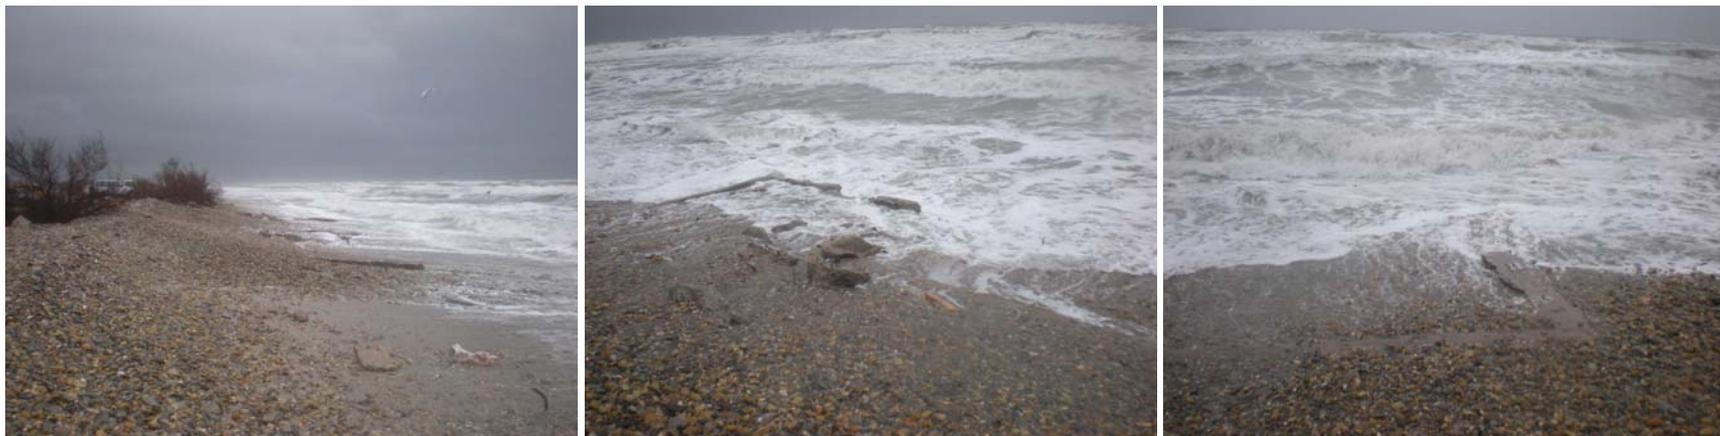
Photos 25 : 13 Mars 2011 – Les Aresquiers

Lors des tempêtes, sur la plage des Aresquiers, les fondations des anciens restaurants de plage sont visibles. C'est le cas sur les Photos 25. La Photo 26 montre un restaurant (l'Escale) avant sa destruction.

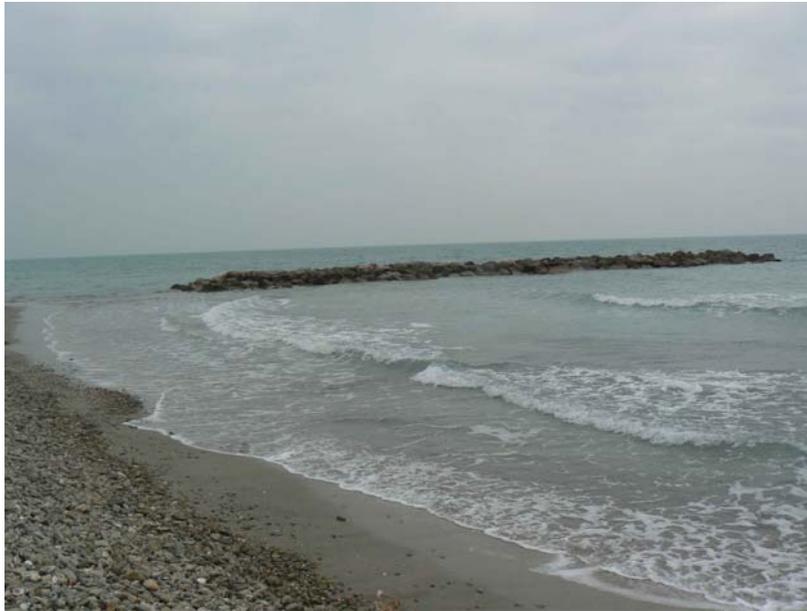
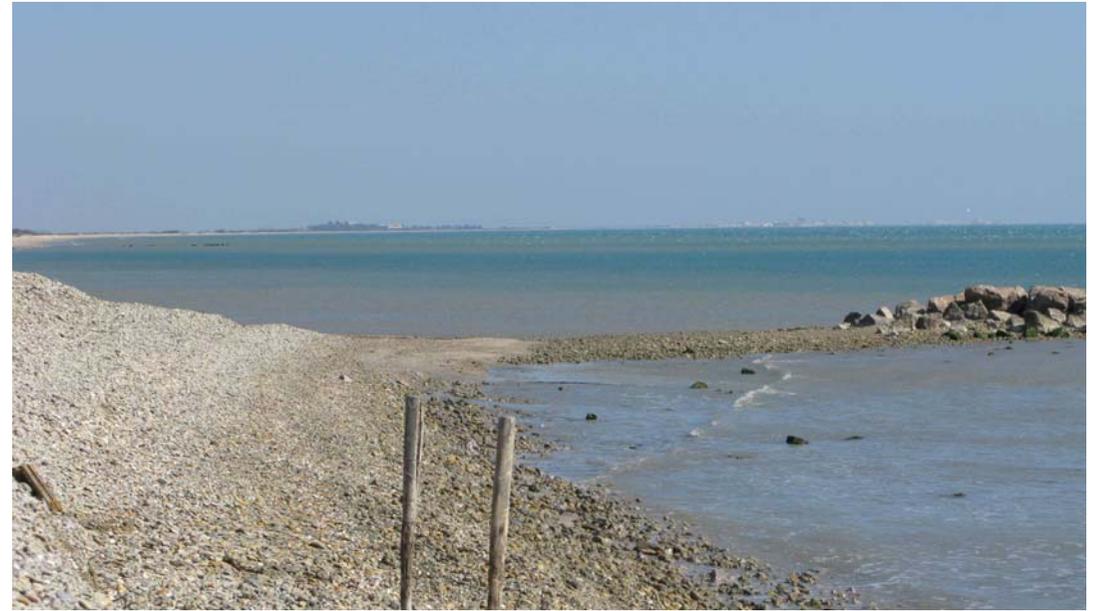
On constate un engraissement de la plage puisque l'épi qui était déconnecté de la plage se retrouve à nouveau en contact après la tempête.

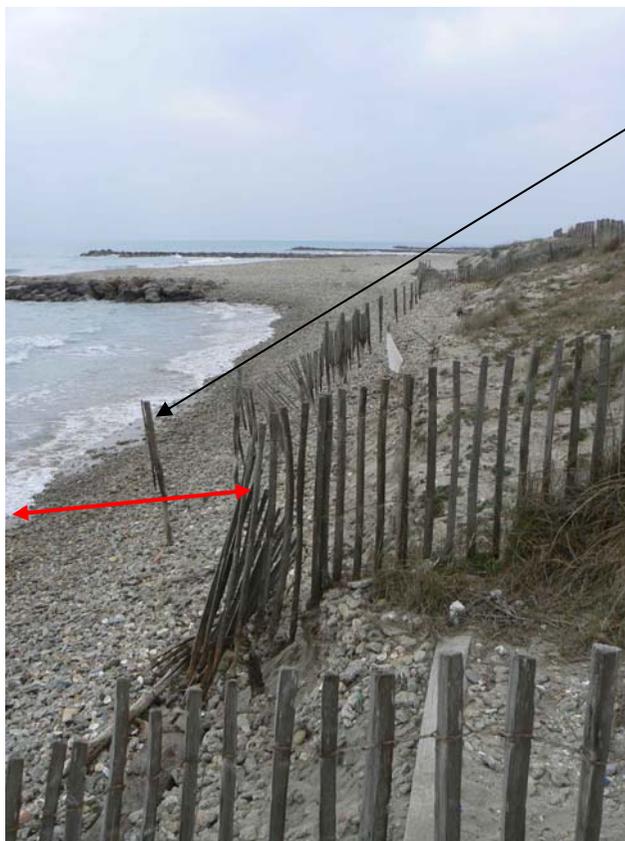
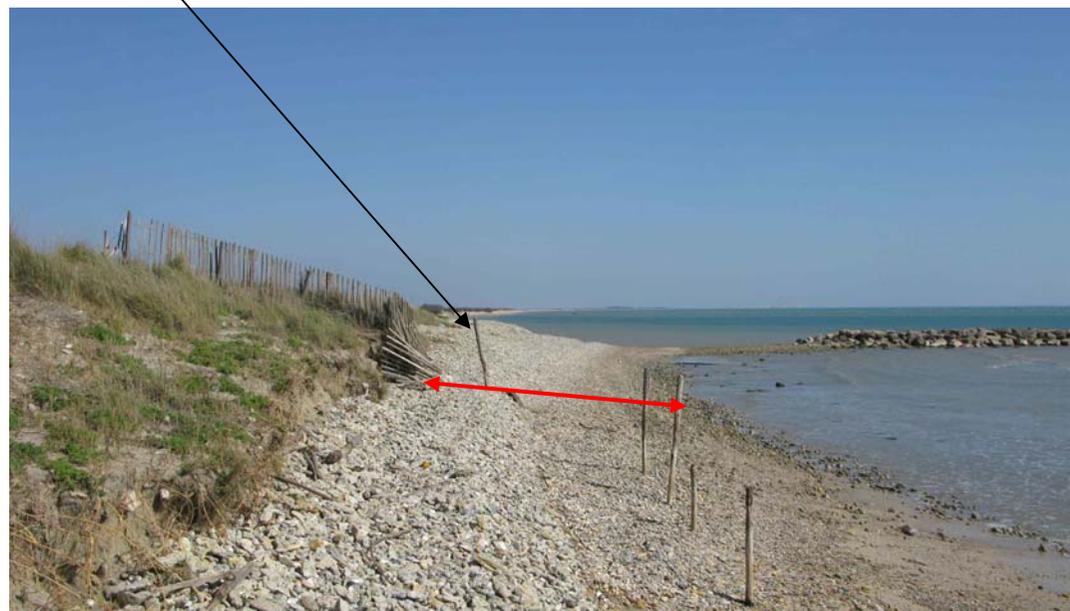
Cet engraissement est également visible sur la Photo 29 et la Photo 30. En effet, le rivage est bien plus éloigné des escaliers après la tempête qu'avant. On notera tout de même des signes d'érosion comme l'affleurement du socle argileux présent sous la plage comme le montre les Photos 31.

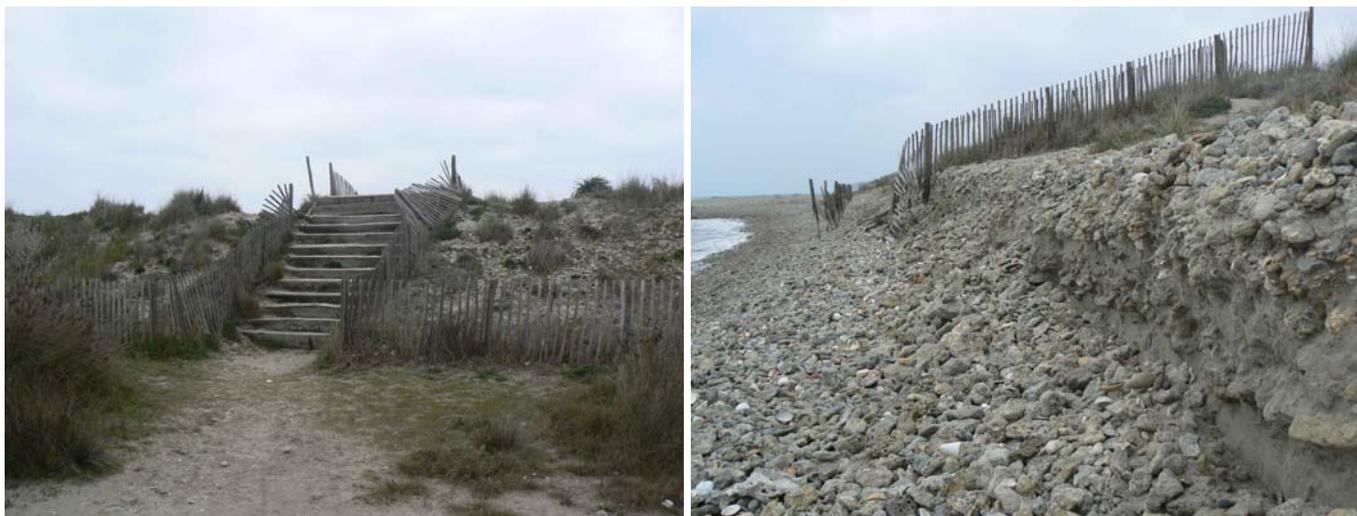
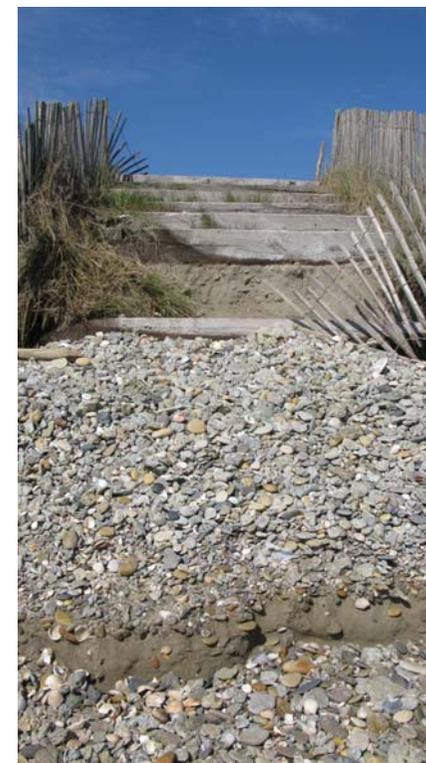
On notera que les escaliers qui enjambent la dune sont en très mauvais état. La première photo montre que les ganivelles, coté dune, sont renversées. Coté dune, les escaliers en eux-mêmes sont dans un état satisfaisant. Cependant, coté plage, les traverses sont tombées du fait de l'érosion (on observe une falaises d'érosion sur la seconde photo). De ce coté-ci, les ganivelles sont également renversées. L'état de cet ouvrage peut être dangereux pour les usagers.

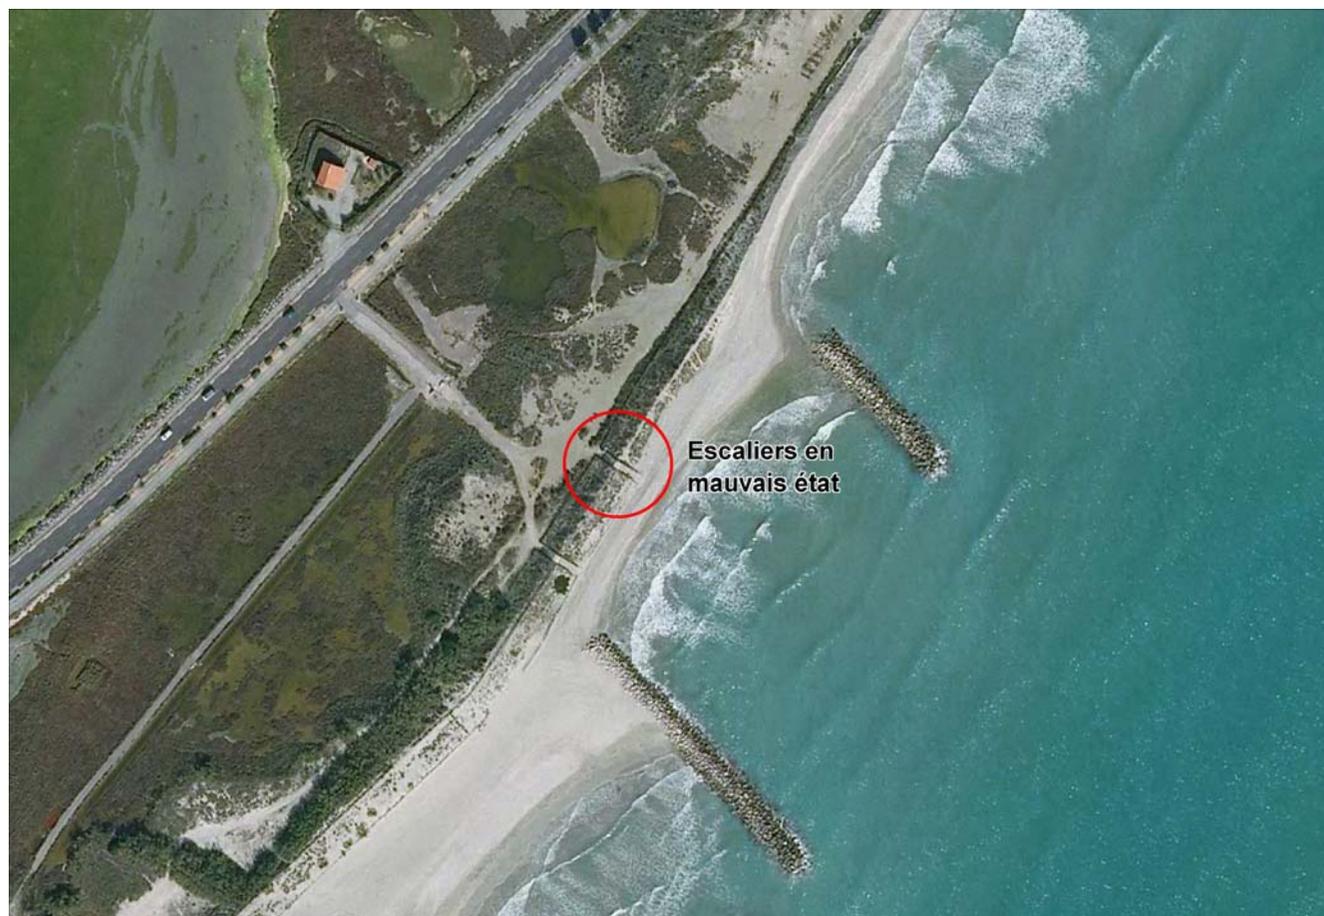
Carte 2 : localisation des escaliers de Frontignan en mauvais état

La Carte 2 localise les escaliers en mauvais état de Frontignan.

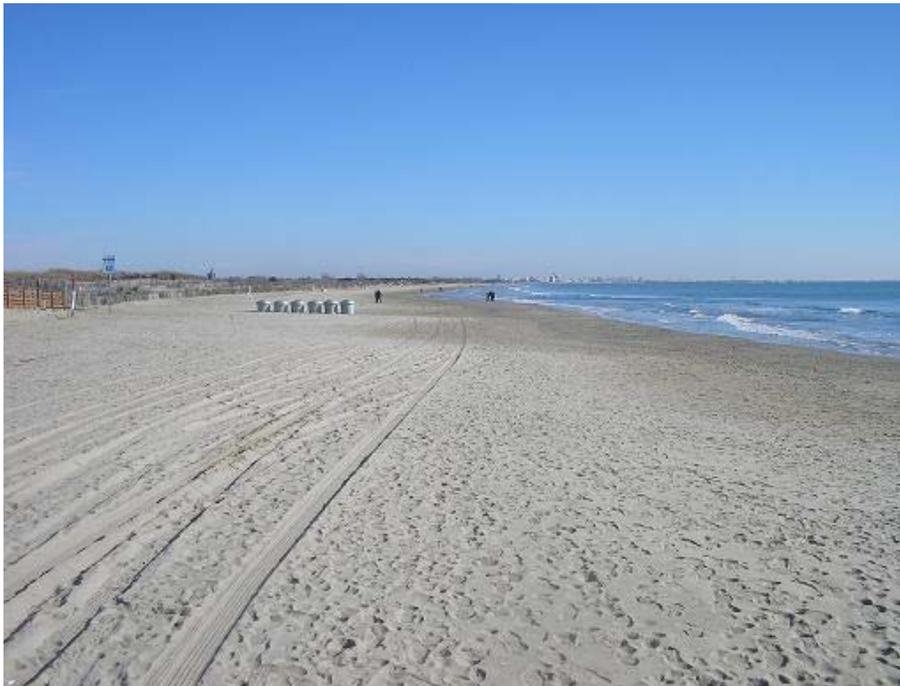
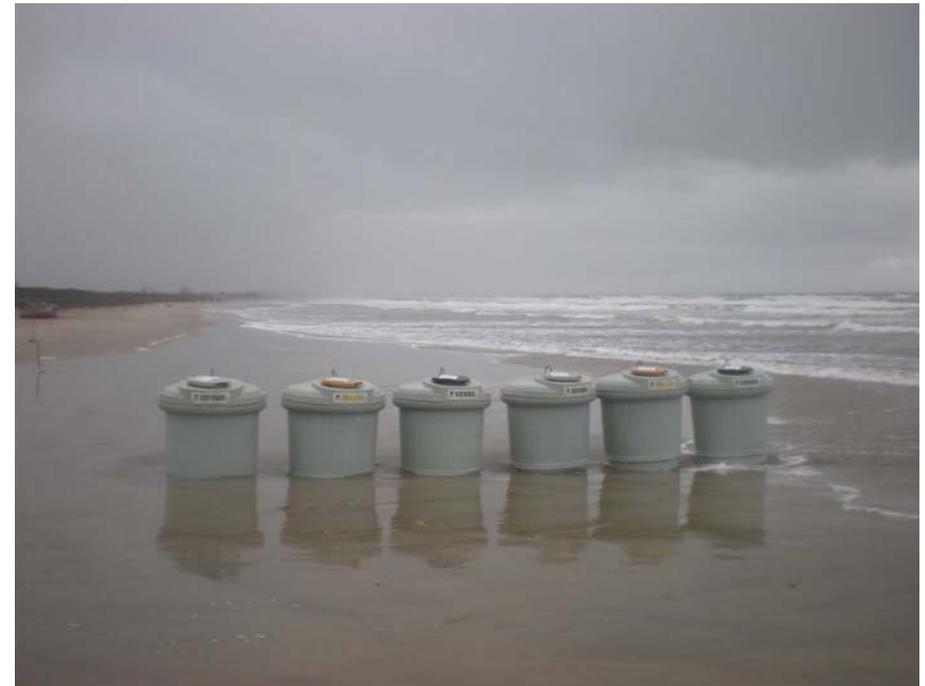
On constate une immersion partielle de la plage lors de la tempête.

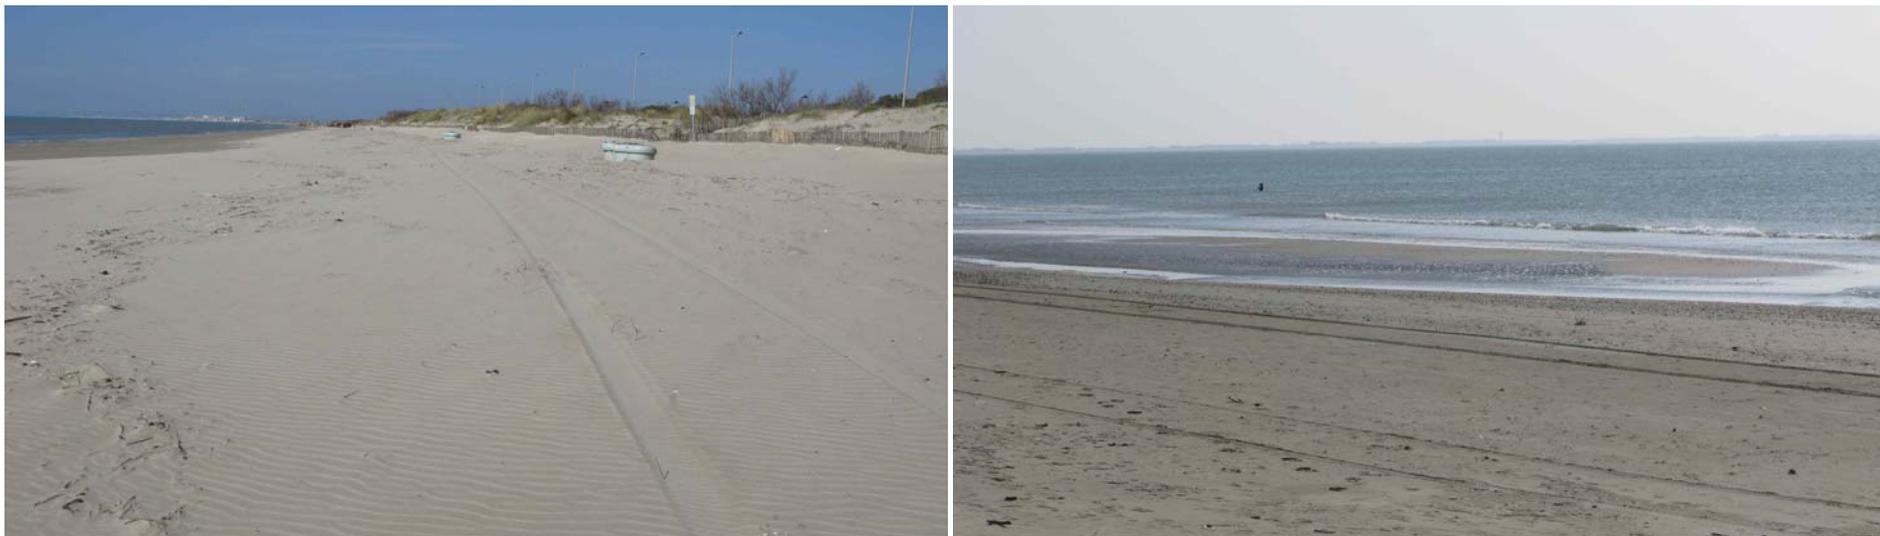
Photo 36 : 18 mars 2011 – Le Travers

On constate peu de dégâts sur la plage du Grand Travers après la tempête du 12 au 16 mars 2011. De plus, on remarque une accumulation de sable sur l'avant plage (seconde photo), signe d'une migration des barres immergées vers le trait de côte.
