# Synthèse des données 2022 sur les profils tempête sur le secteur ouest du département de l'Hérault

Convention de partenariat

Conseil Départemental de l'Hérault / EID Méditerranée

Décembre 2022

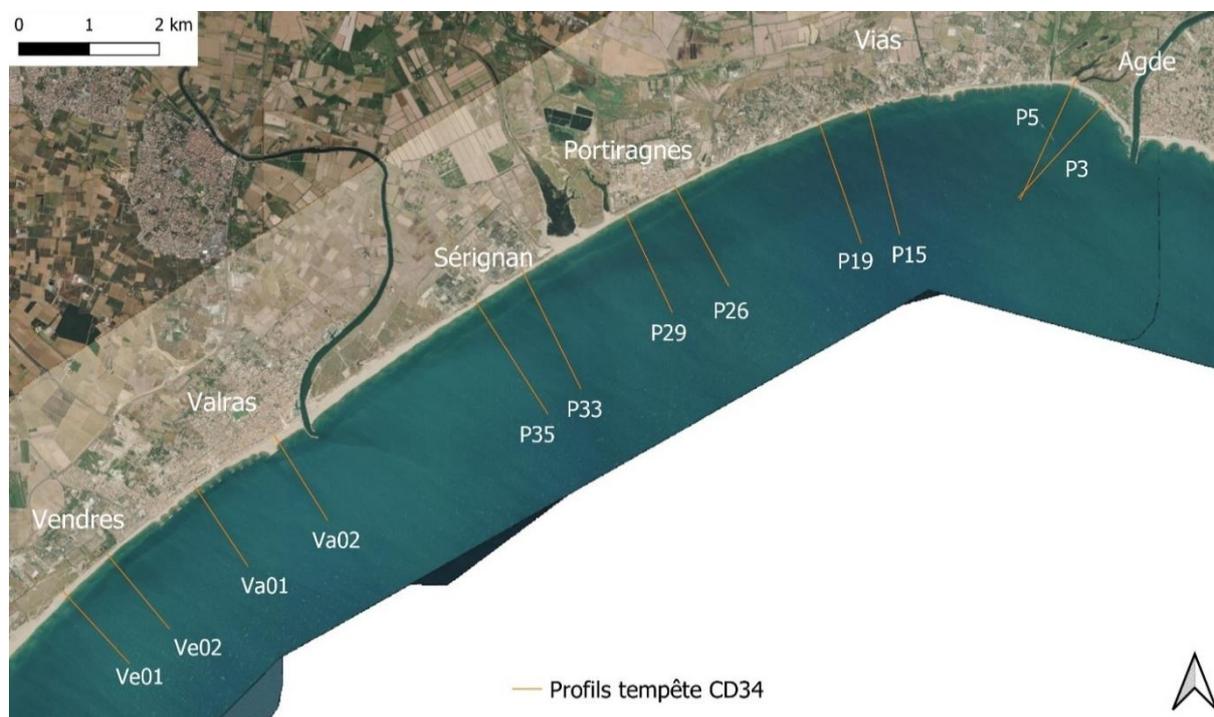
Figure 1 : Emplacement des profils tempête sur le secteur ouest du département de l'Hérault

Ainsi, dans le cadre de cette mission de suivi tempête, 12 profils sont suivis sur le secteur ouest de l'Hérault entre les communes de Vendres et Agde (Figure 1). 6 communes sont concernées, en ajoutant Valras, Sérignan, Portiragnes et Vias, et il y a 2 profils pour chacune d'entre elles. Ils sont suivis du haut de plage, sur la crête de dune, jusqu'à - 8 m, correspondant à la profondeur à partir de laquelle même les tempêtes importantes n'ont plus d'impact sur le fond. L'objectif de ce suivi reste d'imager les variations de profil, aussi bien sur la plage, que sur les fonds marins, afin de mieux appréhender les événements futurs et leur impact.

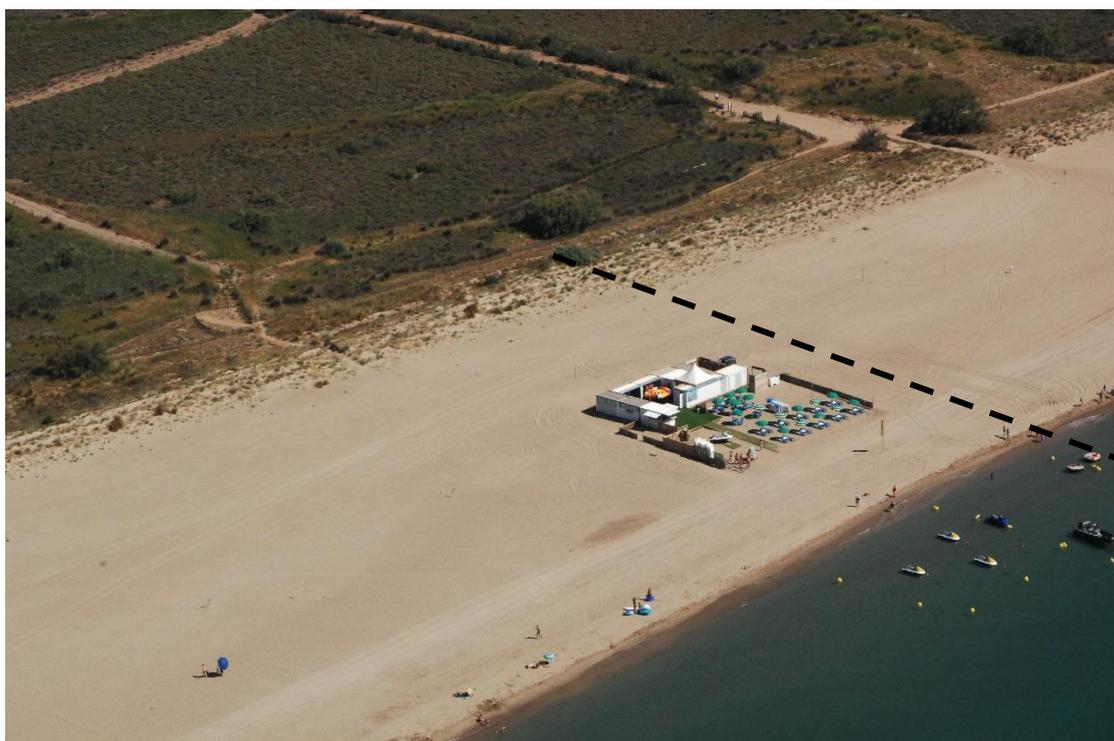
*Figure 3 : Vue aérienne de l'emplacement du profil Ve01 (EID Méditerranée 2018)*

Le profil Ve01, le plus à l'ouest de la zone d'étude, est situé face au camping « Les Sablines ».

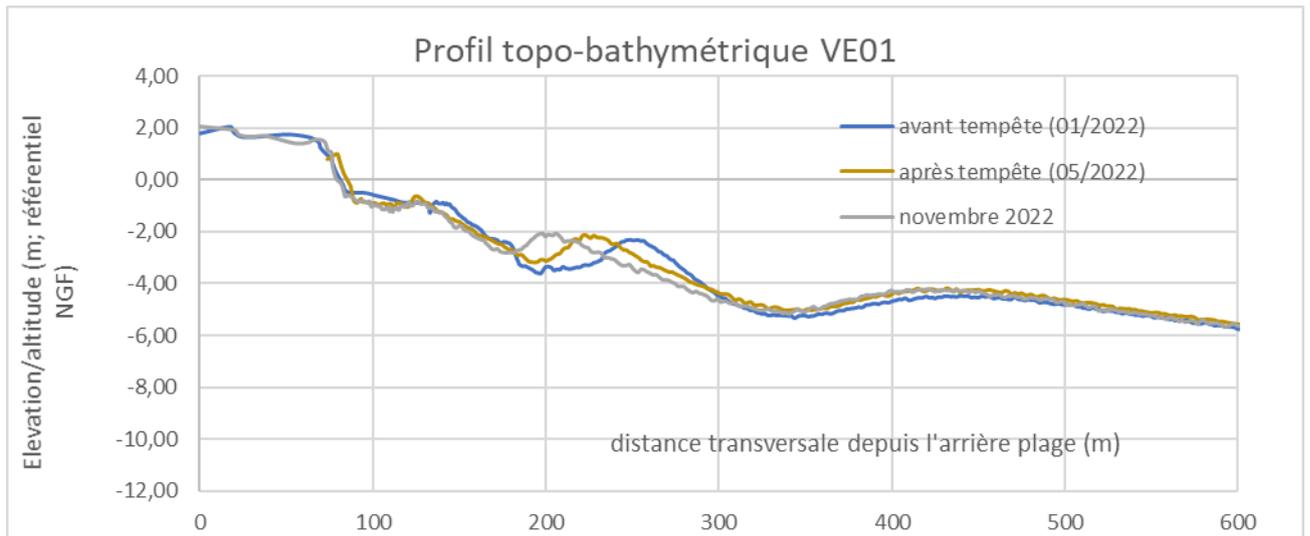
Figure 4 : Evolution du profil topo-bathymétrique Ve01 entre janvier et novembre 2022

Le graphique ci-dessous (Figure 4) permet de visualiser le déplacement de la barre d'avant côte sur plusieurs dizaines de mètres en quelques mois. Celle-ci s'est rapprochée de la côte suite à la tempête Célia au mois de mars sur près de 20-30 m et a continué son rapprochement au fil de l'année. Sa hauteur est restée stable, aux alentours de  $-2$  m sous le niveau de la mer. Les petits fonds n'ont pas sensiblement évolué et le trait de côte est assez stable à quelques mètres près. Le haut de plage monte également une stabilité sur toute l'année.

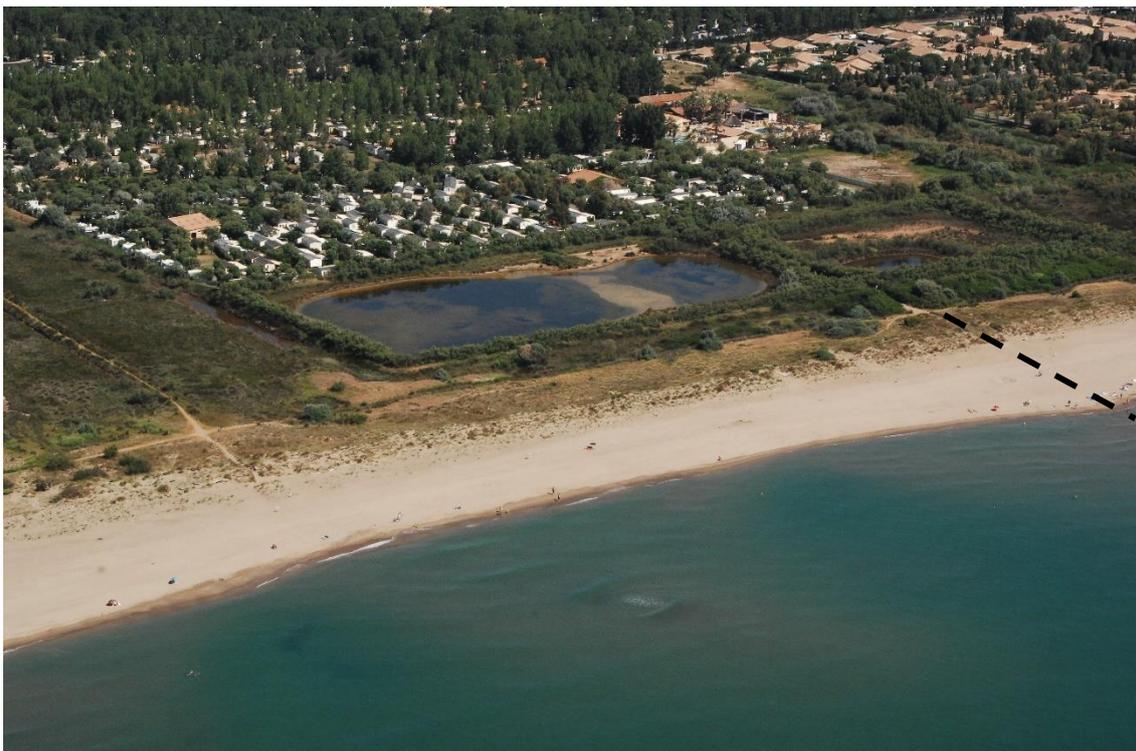
Figure 5 : Vue aérienne de l'emplacement du profil Ve02 (EID Méditerranée 2018)

Le profil Ve02 est situé face au camping « Cap Fun Lou village », en limite est de commune.

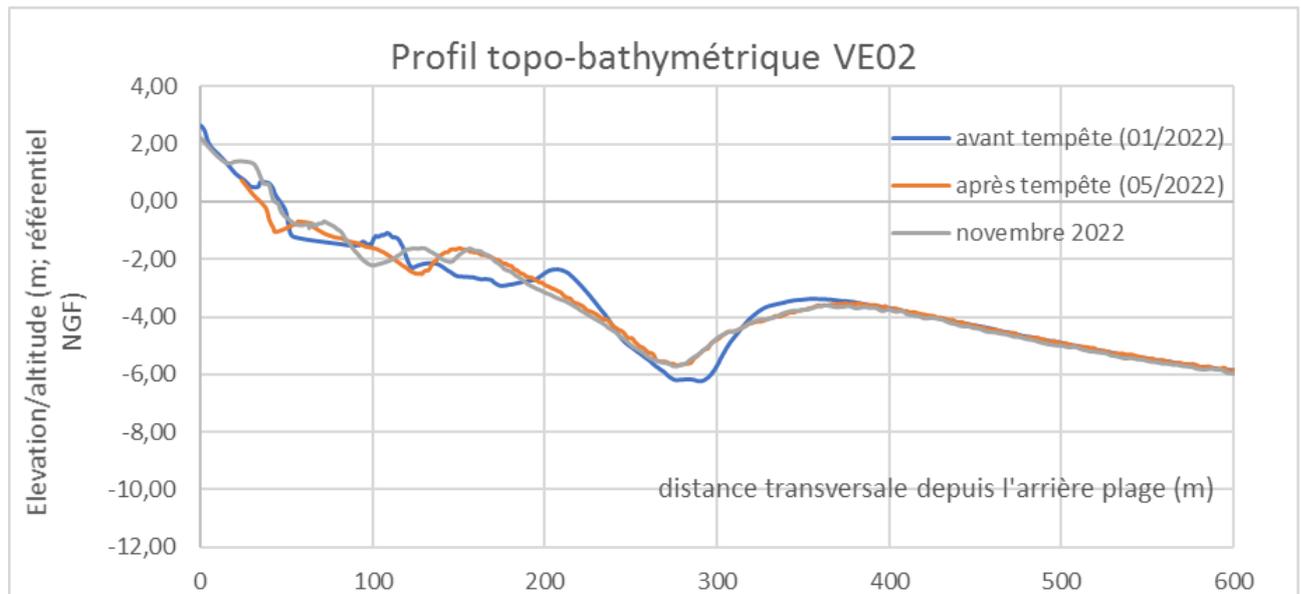
Figure 6 : Evolution du profil topo-bathymétrique Ve02 entre janvier et novembre 2022

Ce secteur est connu comme présentant une encoche d'érosion, liée à la proximité avec l'ouvrage immergé de Valras. Les courbes affichées ci-dessous (Figure 6) montrent plusieurs petites variations au cours de l'année. Tout d'abord, la barre externe est légèrement plus basse suite à la tempête mais cette perte de sédiment se retrouve en aval du banc de sable

au niveau de la fosse externe. La barre interne, visible à environ 200 m du début du profil, s'est rapprochée du rivage après le passage de Célia. Elle a également gagné près de 25 cm de hauteur. Le sable des petits fonds s'est aussi rapproché du bord entre janvier et mai 2022. Le trait de côte a subi un recul d'une dizaine de mètres après la tempête mais sa position s'est rééquilibrée dans les mois qui ont suivi. Au final, il est resté stable sur l'année écoulée. Enfin, le haut de plage, déficitaire en sédiments suite à la tempête, s'est rechargé lors des mois qui ont suivi jusqu'au dernier levé de novembre.

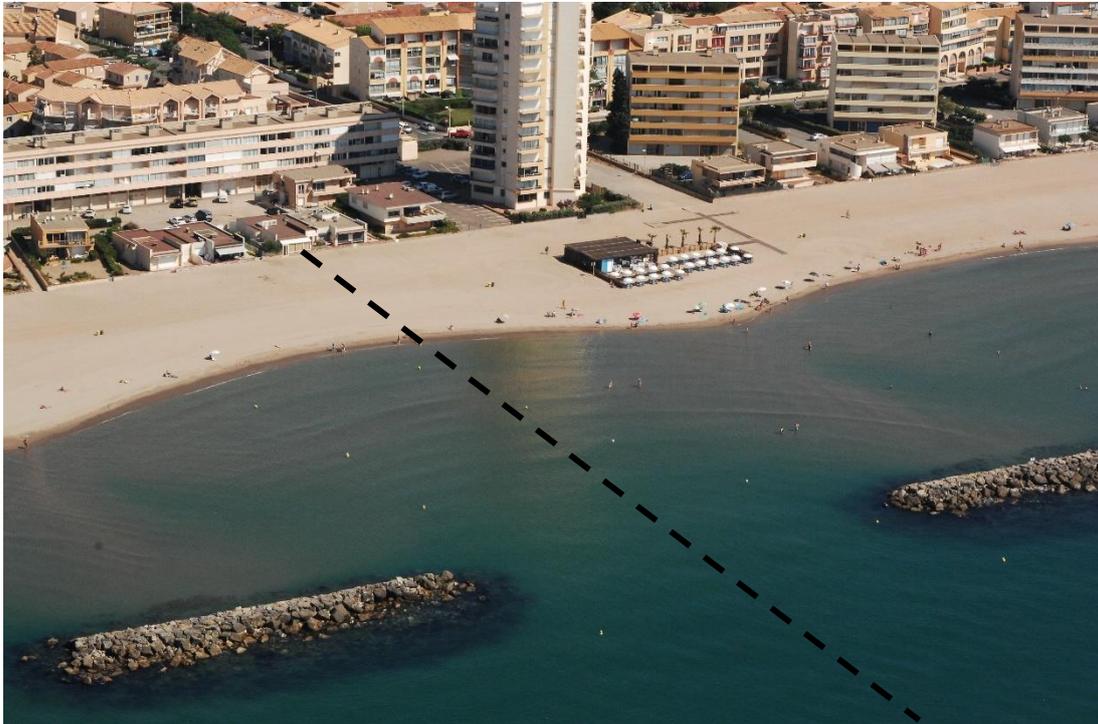
*Figure 7 : Vue aérienne de l'emplacement du profil Va01 (EID Méditerranée 2018)*

Le profil Va01 se situe entre les brise-lames sur la partie ouest de Valras.

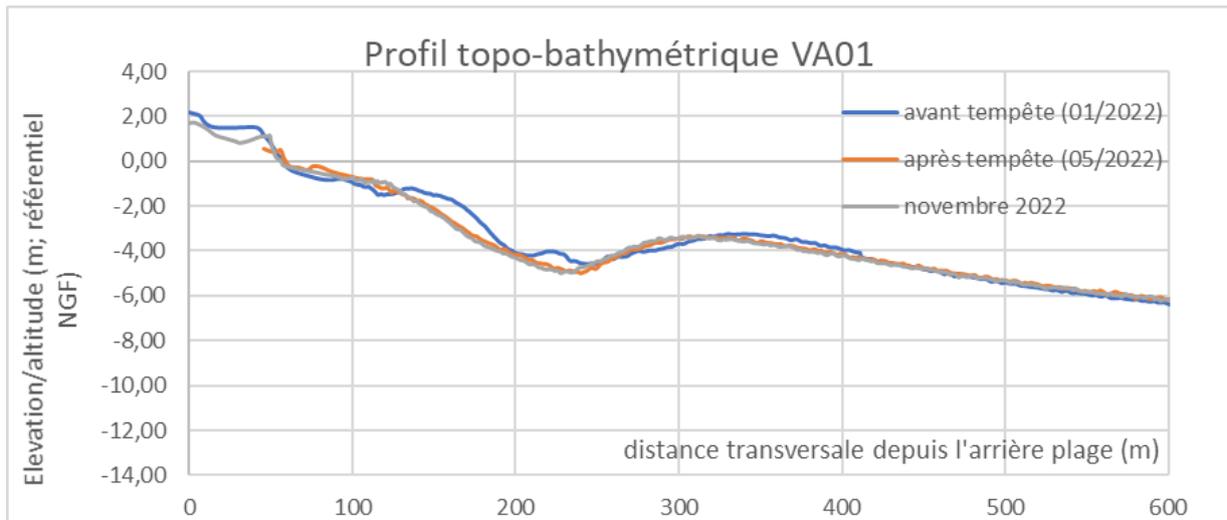
Figure 8 : Evolution du profil topo-bathymétrique Va01 entre janvier et novembre 2022

La barre externe s'est légèrement rapprochée après la tempête (Figure 8). La fosse sous-marine en arrière a également été creusée suite à l'évènement météorologique. On remarque également que les petits fonds sont un peu plus fournis en sédiments désormais, puisque il n'y a que quelques dizaines de centimètres de profondeur à 20 m du trait de côte. Ce dernier est resté stable tout au long de l'année. La partie haute de la plage, près de la promenade, a cependant perdu une partie de son stock sableux depuis le mois de janvier.

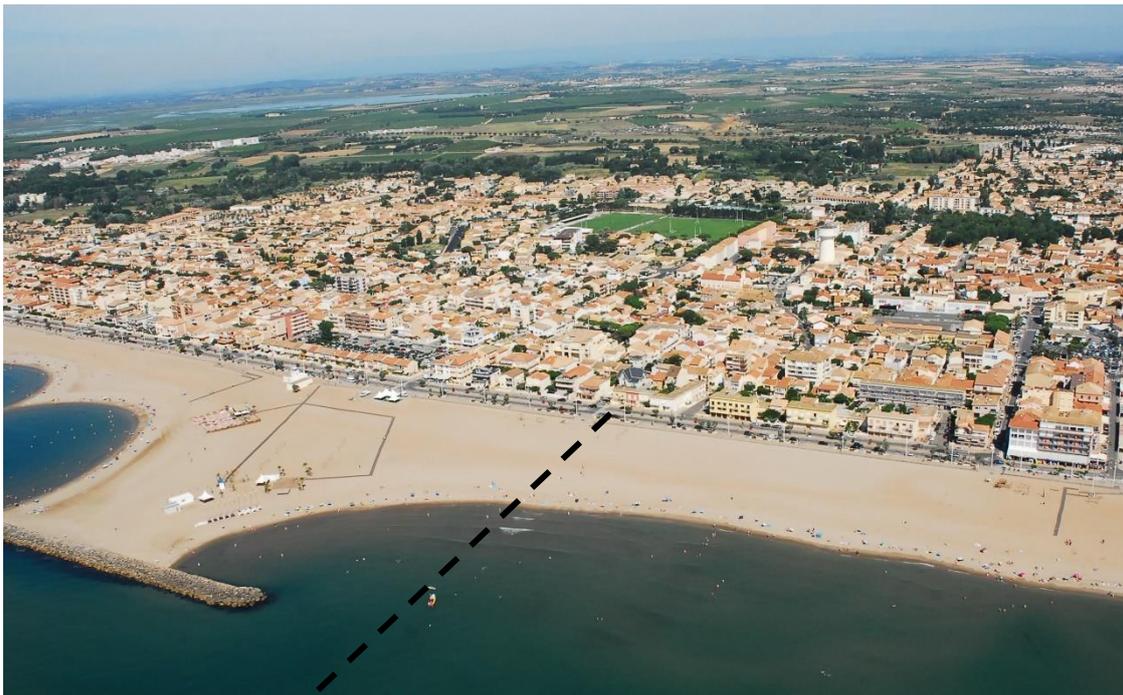
Figure 9 : Vue aérienne de l'emplacement du profil Va02 (EID Méditerranée 2018)

Le profil Va02 se situe sur le côté est du grand brise-lame de Valras, à l'ouest de l'embouchure de l'Orb.

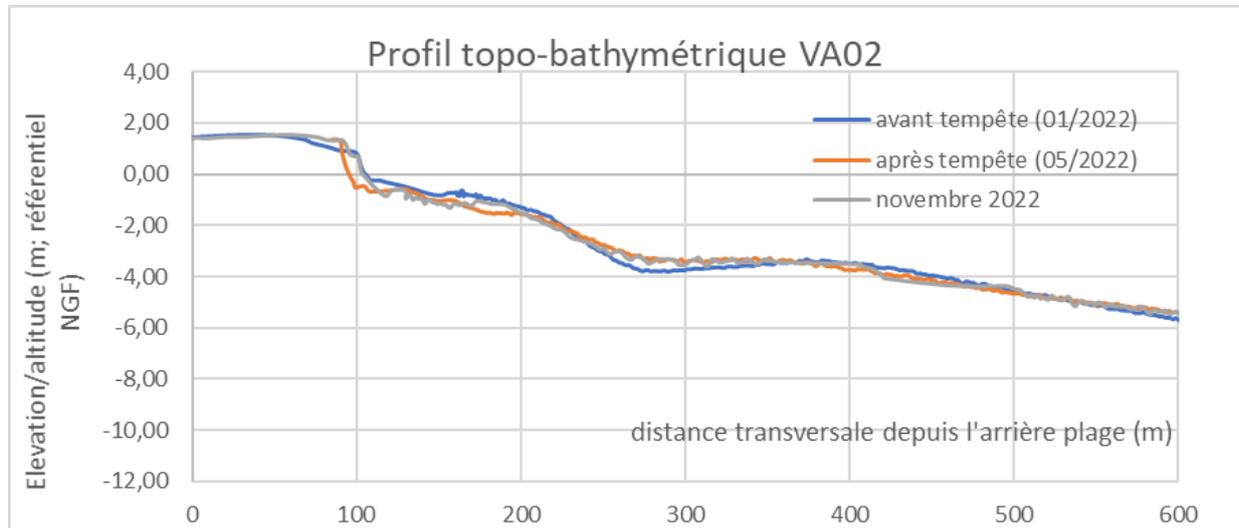
Figure 10 : Evolution du profil topo-bathymétrique Va02 entre janvier et novembre 2022

Il n'y a pas de barre d'avant côte bien formée sur cette zone mais l'on constate tout de même un comblement de la fosse à 300 m du début du profil à partir de la fin de l'hiver (Figure 10). Ce gain de sédiments provient certainement des petits fonds qui présentent un déficit suite au passage de Célia en mars 2022. Mais le point le plus important à signaler sur ce profil reste

l'évolution du trait de côte, en recul de près d'une dizaine de mètres entre janvier et mai, et qui retrouve sa position initiale au mois de novembre, suite au passage de la saison estivale. La berme de plage est désormais plus pentue et prononcée qu'en début d'année.

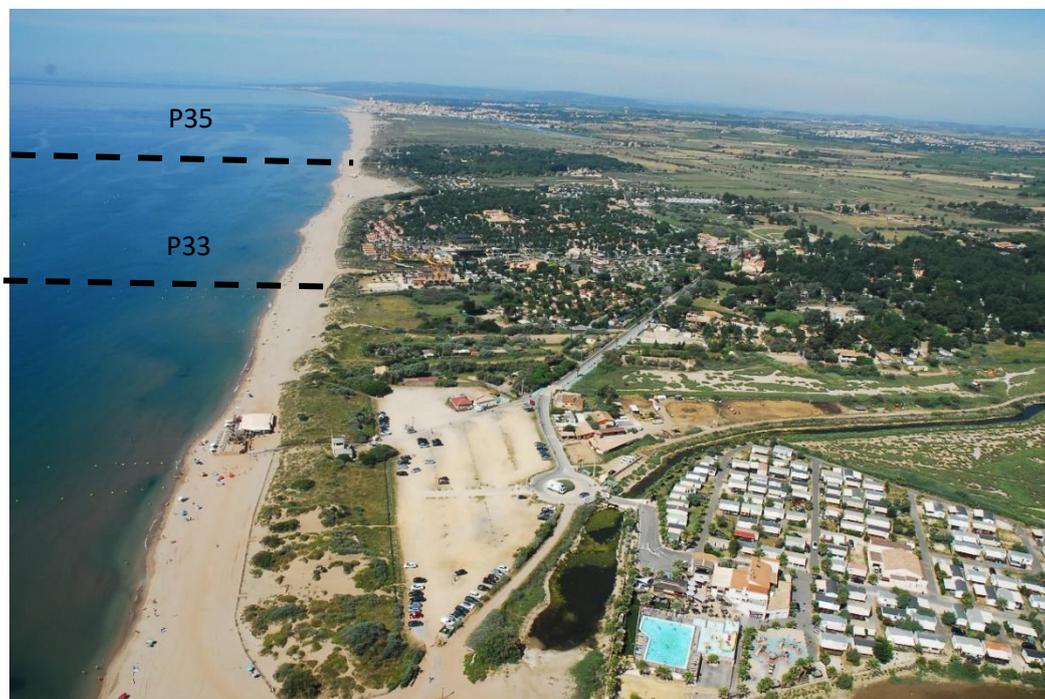
Figure 11 : Vue aérienne de l'emplacement des profils P35 et P33 (EID Méditerranée 2018)

Le profil topo-bathymétrique P35 est localisé à l'est de la zone naturelle des Orpellières, face à la partie urbanisée (campings) de la commune.

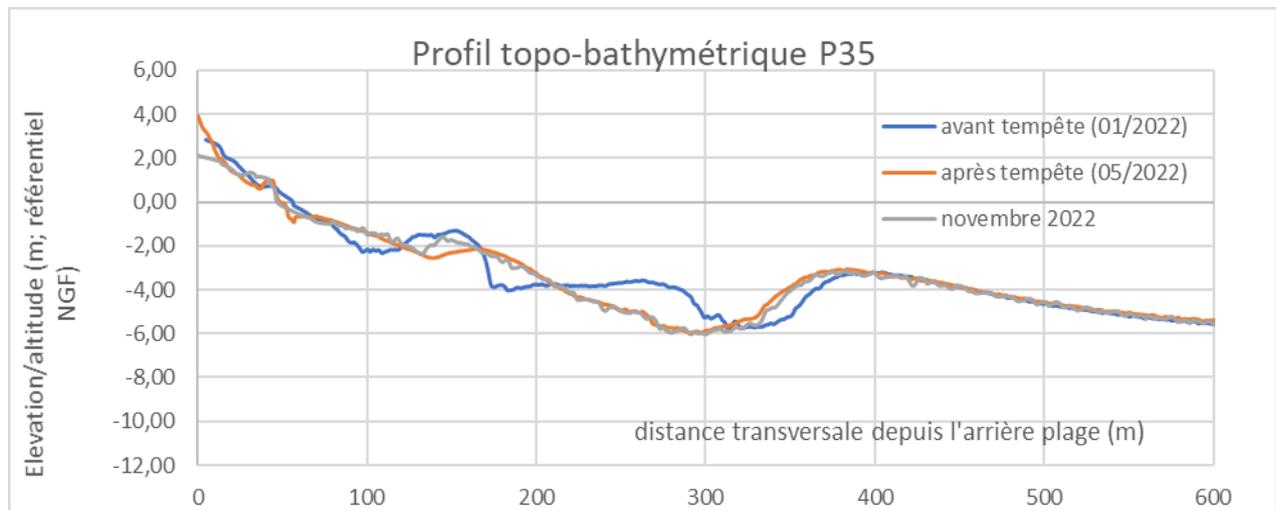
Figure 12 : Evolution du profil topo-bathymétrique P35 entre janvier et novembre 2022

Le graphique ci-dessus (Figure 12) présente une variation importante du profil sur l'année qui vient de s'écouler. La barre externe semble plus fournie et surtout mieux formée qu'avant la tempête, ou l'on distingue comme une « double barre » séparée par une petite fosse. On retrouve cette dernière un peu plus profonde en arrière de la barre, à 300 m du début du profil. Le profil remonte ensuite de manière linéaire sans réelle barre interne, pourtant présente quelques mois auparavant. Le trait de côte a légèrement reculé suite à la tempête et s'est ensuite stabilisé à cette position durant la période estivale. Enfin, le haut de plage, près de la dune a perdu une partie de son stock sédimentaire depuis la fin du printemps, même si cela n'est pas exceptionnel puisque l'on se situe près d'un accès plage et qu'il a pu y avoir des déplacements locaux et anthropiques du sable à cet endroit.

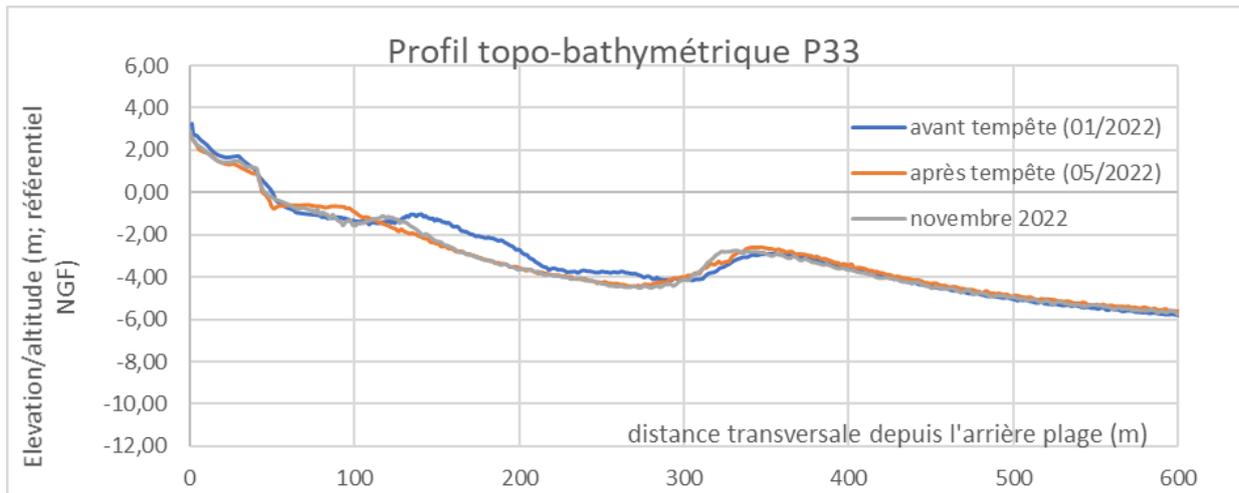
Figure 13 : Evolution du profil topo-bathymétrique P33 entre janvier et novembre 2022

Les courbes du graphique (Figure 13) mettent en évidence une similarité sur une majorité du profil. Cependant, un changement principal réside dans la perte de stock sableux au niveau de la fosse entre les 2 barres. Non seulement la barre interne n'est plus vraiment visible mais la fosse s'est agrandie en quelques mois. La barre externe s'est très légèrement rapprochée de la côte mais sa hauteur est restée stable. Les petits fonds semblent un peu plus chargés désormais qu'avant le passage de la tempête. Le trait de côte et la plage émergée sont restés relativement similaires (une légère perte de sédiments se distingue entre janvier et mai) au fil de l'année.

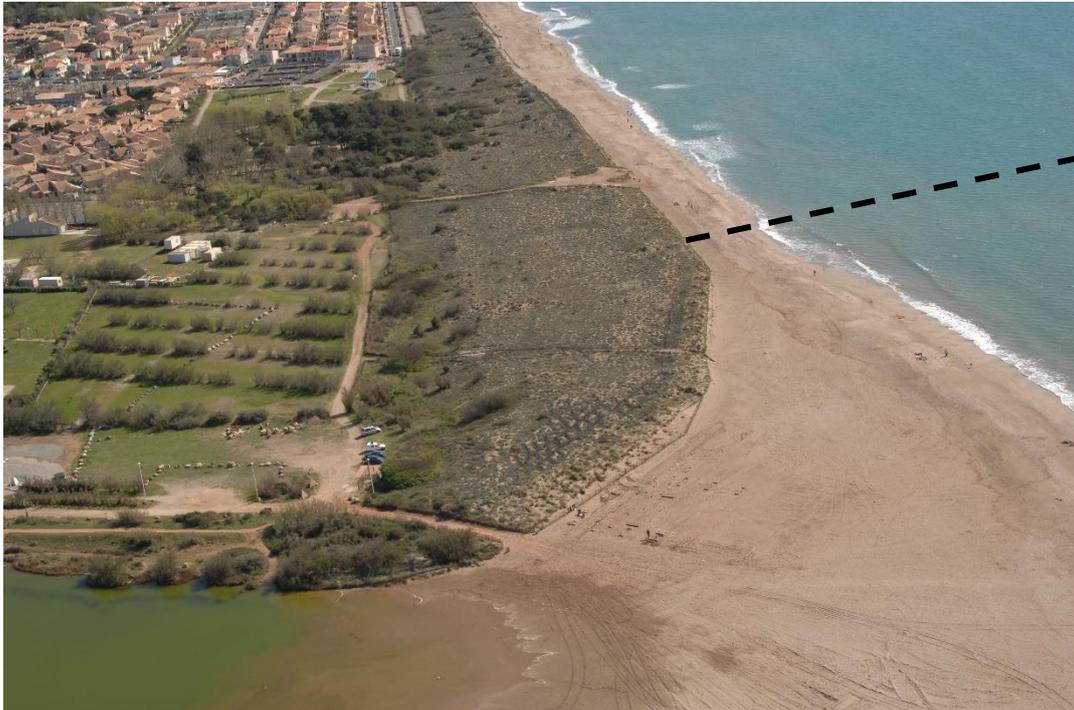
Figure 14 : Vue aérienne de l'emplacement du profil P29 (EID Méditerranée 2015)

Le profil P29 se trouve à l'ouest du secteur urbanisé de Portiragnes, à proximité du grau de la Riviérette.

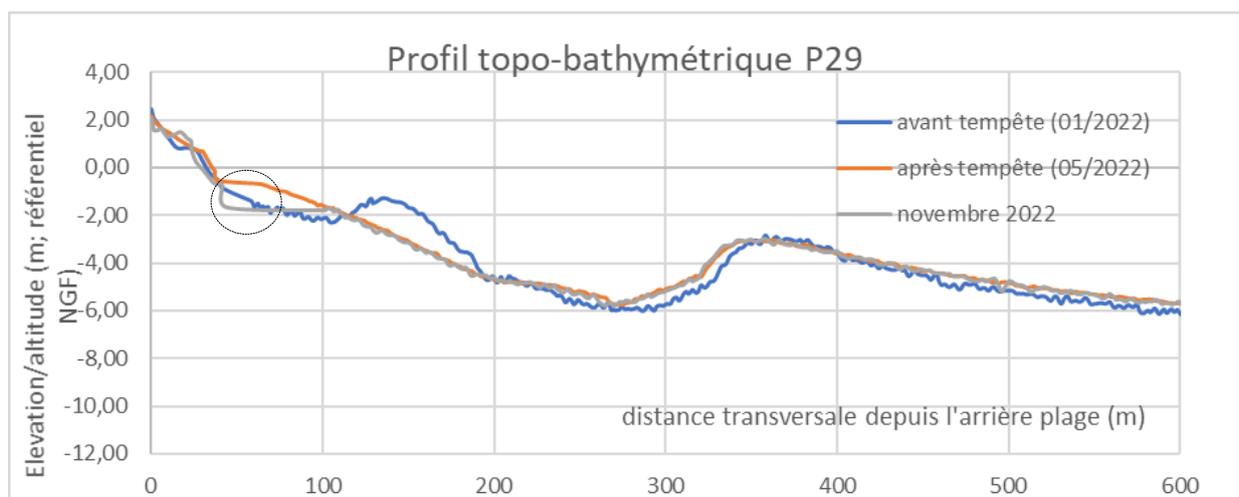
Figure 15 : Evolution du profil topo-bathymétrique P29 entre janvier et novembre 2022

Les courbes sont très proches au niveau de la barre externe, aux alentours de 350 m après le début du profil (Figure 15). Un léger comblement est observé au niveau de la fosse en arrière du banc de sable, après le passage de Célia. Le changement principal de ce profil se situe au niveau de la barre interne, qui a disparue après la saison hivernale. Les profils de mai et novembre montrent une potentielle accumulation de sable sur les petits fonds, confirmée par les observations sur le terrain, mais pas complète sur le graphique, dû à un manque de données, d'une vingtaine de mètres à ce niveau. Le trait de côte a évolué de quelques mètres au fil de l'année, aussi bien en avancée qu'en recul de la plage. La partie émergée de la plage est restée homogène, sans présenter de grandes modifications sur son profil.

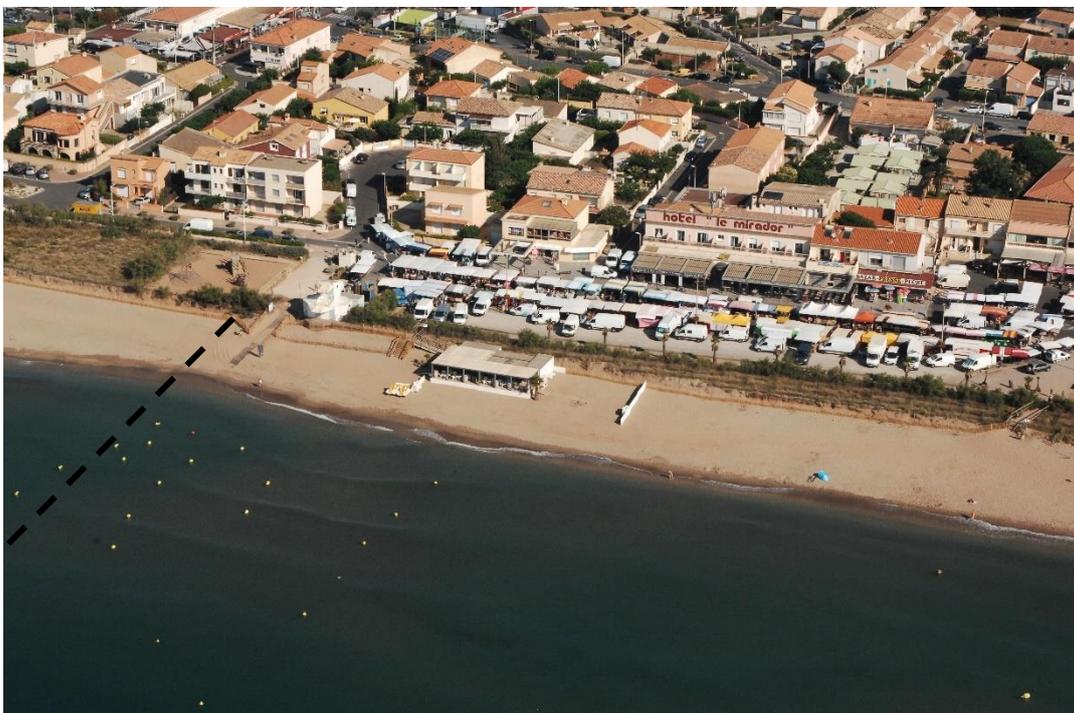
Figure 16 : Vue aérienne de l'emplacement du profil P26 (EID Méditerranée 2018)

Le profil P26 est situé sur la partie est urbanisée de la ville, près de la limite communale avec Vias.

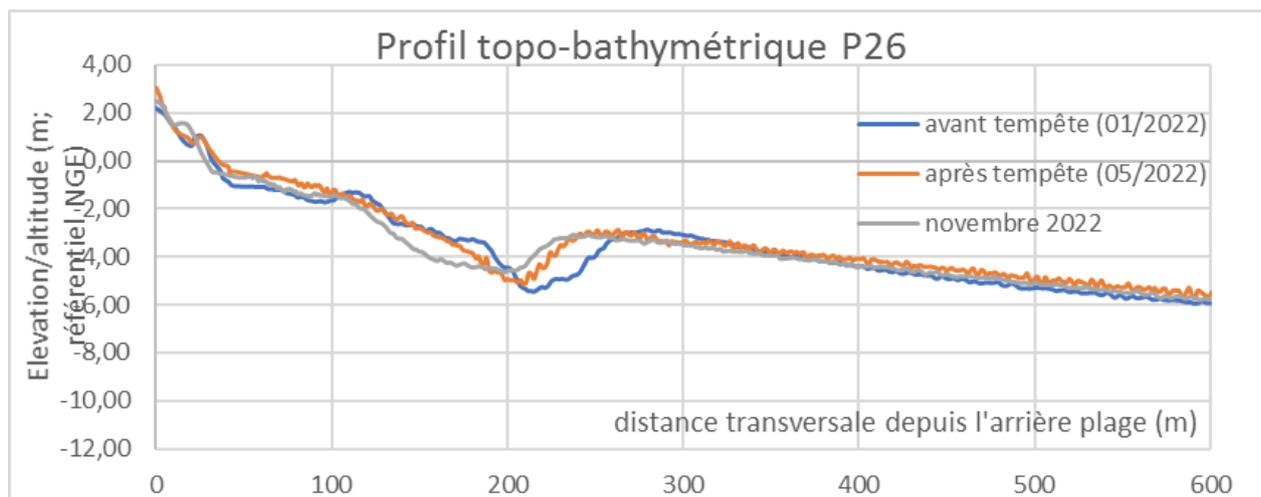
Figure 17 : Evolution du profil topo-bathymétrique P26 entre janvier et novembre 2022

La partie immergée présente plusieurs modifications au niveau des courbes ci-dessus (Figure 17). Tout d'abord, la barre externe s'est rapprochée de la côte sur une trentaine de mètres, sans changer de hauteur. L'arrière du banc de sable est resté stable après la tempête, mais il s'est creusé sur près d'un mètre entre 150 et 170 m du début du profil. Les petits fonds sont plus fournis désormais qu'en début d'année. Le trait de côte ne montre pas d'évolution particulière sur le profil même si un léger recul est observé sur la fin d'année. Celui-ci s'accompagne d'une élévation de la berme et donc de la pente de plage.

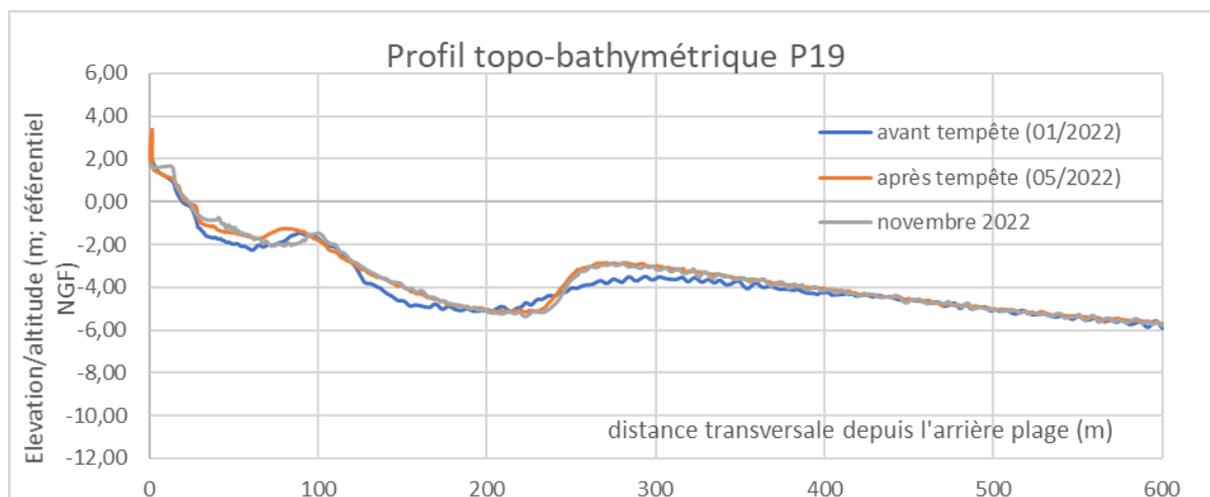
Figure 19 : Evolution du profil topo-bathymétrique P19 entre janvier et novembre 2022

La barre externe a été remodelée à la suite de la saison hivernale. Son sommet, situé à 270 m du début du profil, s'est élevé de près de 80 cm (Figure 19). La pente de la barre est cependant plus abrupte désormais. La fosse reste de même largeur mais elle se retrouve plus creusée sur sa partie extérieure et légèrement comblée au pied de la barre interne. Cette dernière s'est légèrement réhaussée au mois de mai, avant de retrouver sa hauteur initiale à -1m90 de la surface. Les petits fonds sont plus chargés qu'en début d'année et le trait de côte n'a pas bougé depuis janvier. Enfin, la berme est plus haute de près de 30 cm comparé aux profils de

janvier et de mai 2022, correspondant à la période de retour du sable sur les plages lors de la saison estivale.

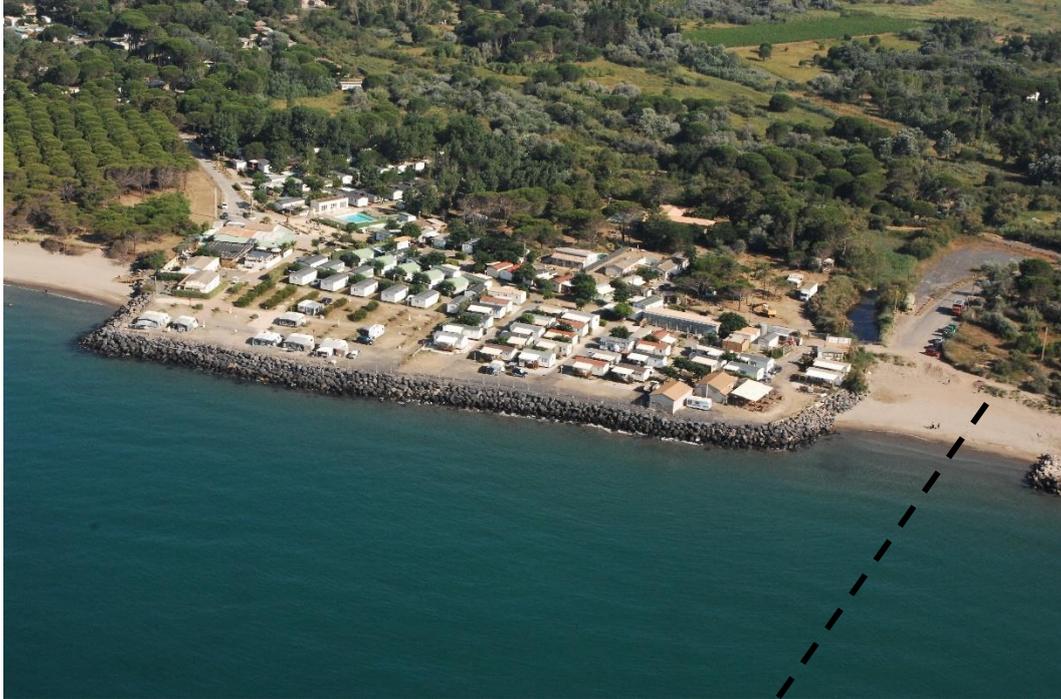
Figure 20 : Vue aérienne de l'emplacement du profil P15 (EID Méditerranée 2018)

Le profil P15 est localisé face à une plage de poche, directement à l'est du camping du Roucan.

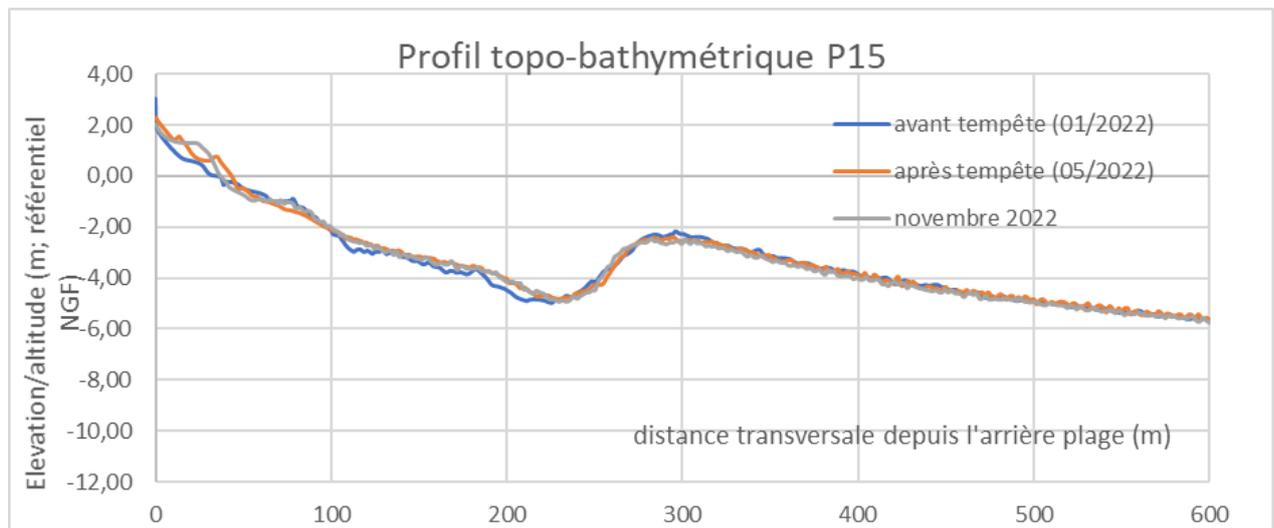
Figure 21 : Evolution du profil topo-bathymétrique entre janvier et novembre 2022

La partie immergée du profil est similaire entre les 3 campagnes de levés (Figure 21). En effet, la barre externe est au même endroit et seulement érodée de quelques centimètres depuis le début de l'année. Au contraire, la fosse s'est très légèrement comblée en remontant vers la côte, sans modifier réellement le profil. De même pour les petits fonds qui n'évoluent que très peu en terme de stock sédimentaire. Le trait de côte a avancé suite à la tempête avant de reculer un peu plus légèrement jusqu'au mois de novembre. La vraie évolution concerne la partie émergée puisque la plage a sensiblement « grossi » son stock sédimentaire à la fois suite à la saison hivernale, mais également après la saison estivale 2022.

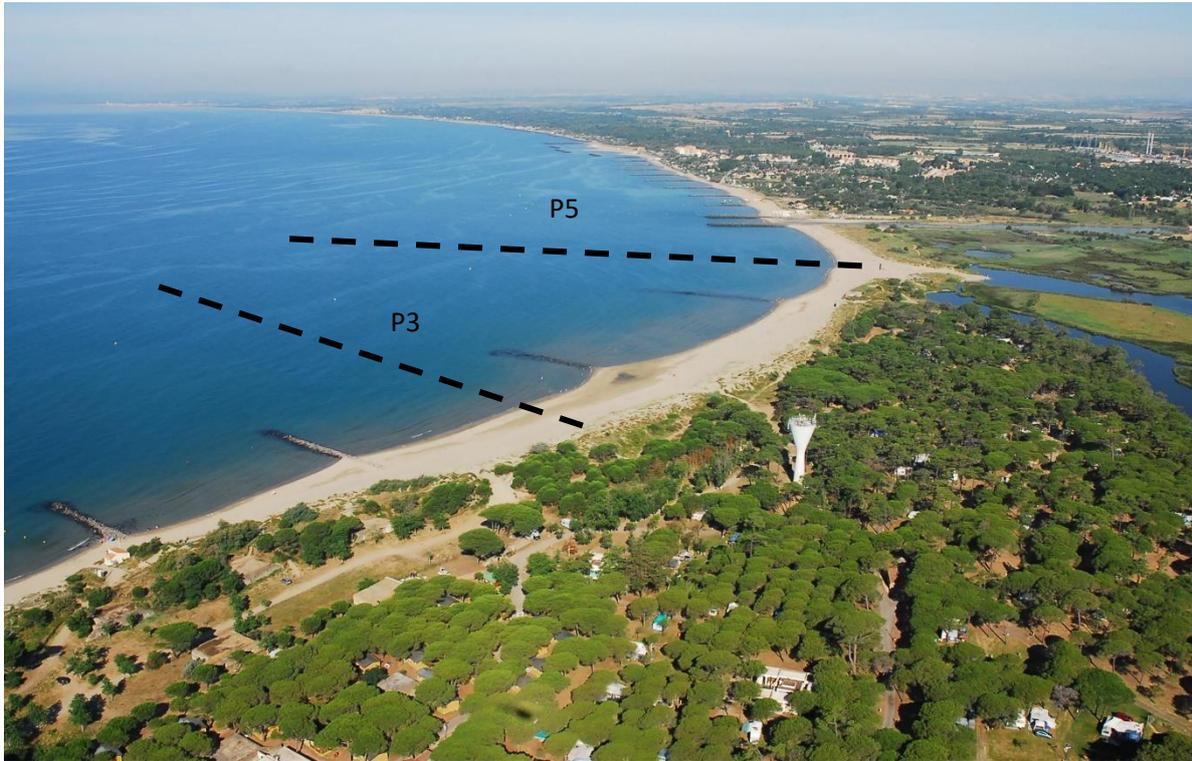
Figure 22 : Vue aérienne de l'emplacement des profils P5 et P3 (EID Méditerranée 2018)

Le profil P5 est situé sur le secteur de la Tamarissière, à l'est de l'embouchure de l'Ardailon.

Le profil P3, le plus à l'est de la zone d'étude, est également positionné sur le secteur de la Tamarissière, et plus précisément à l'ouest de l'embouchure de l'Hérault. La pente de plage est donc aussi très douce à ce niveau-là.

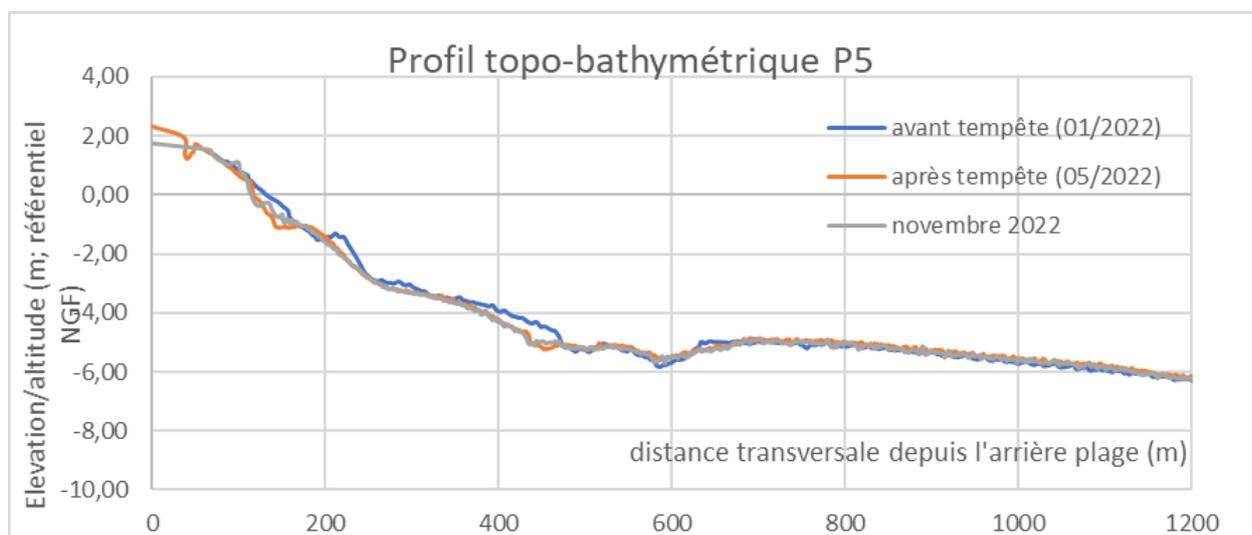
Figure 23 : Evolution du profil topo-bathymétrique P5 entre janvier et novembre 2022

Les courbes sont confondues au niveau de la barre d'avant côte, vers 700 m après le début du profil (Figure 23). Cette similarité se poursuit jusqu'à la partie aval de la fosse, vers 450 m de distance, qui s'est creusée de quelques dizaines de centimètres depuis le début de l'année. Le profil avant tempête semble légèrement plus élevé jusqu'au bord de la côte. Le trait de côte a reculé depuis le mois de janvier, sur une petite dizaine de mètres. La partie émergée de la plage est stable, de la berme jusqu'à la dune.

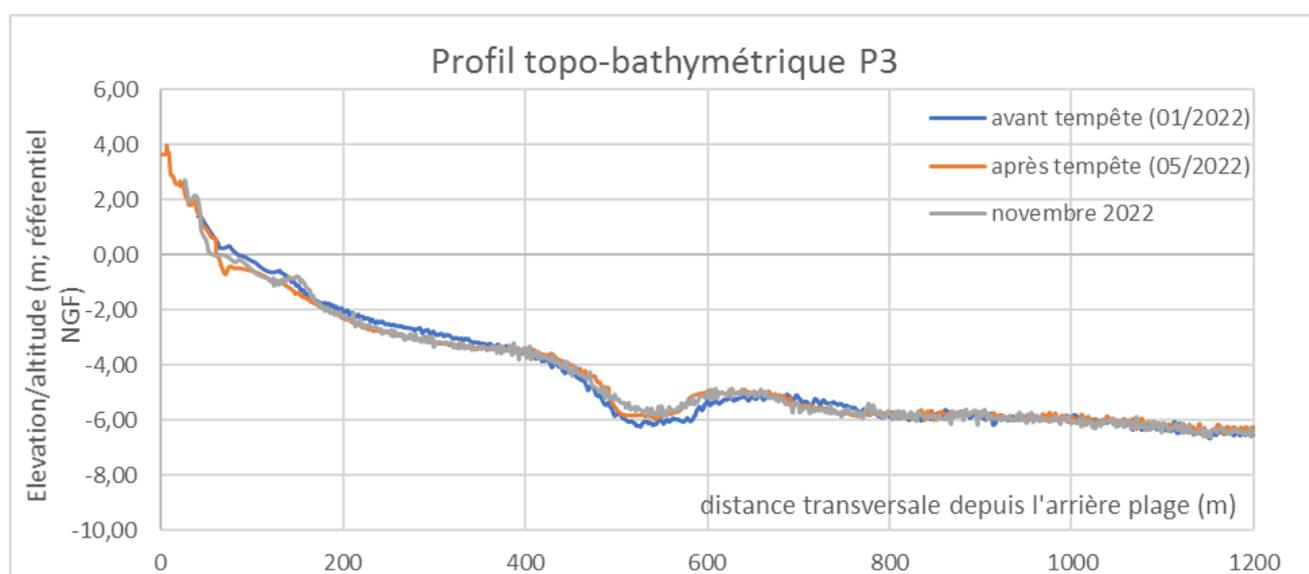
Figure 24 : Evolution du profil topo-bathymétrique P3 entre janvier et novembre 2022

La barre externe, située au-delà de 600 après le début du profil, s'est légèrement réhaussée (entre 10 et 20 cm) et rapprochée (20-30 m) de la côte (Figure 24). La fosse est située au même emplacement depuis le début de l'année mais elle a été comblée sur une dizaine de centimètres. Cette observation contraste avec la suite du profil qui présente un déficit à la fois en remontant vers la côte, mais aussi au niveau des petits fonds depuis le passage de la tempête Célia. Le trait de côte a reculé sur plusieurs mètres entre janvier et mai, puis à nouveau de 2-3 mètres jusqu'en novembre. La pente de plage est désormais plus forte sur la partie émergée, sachant que la berme n'est pas plus chargée en sédiments.
