Suivi 2012 de la qualité des eaux des bassins versants de l'étang de Thau, de l'étang de l'Or, du Lez et de la Mosson

Rapport du suivi de l'année 2012

mai 2013

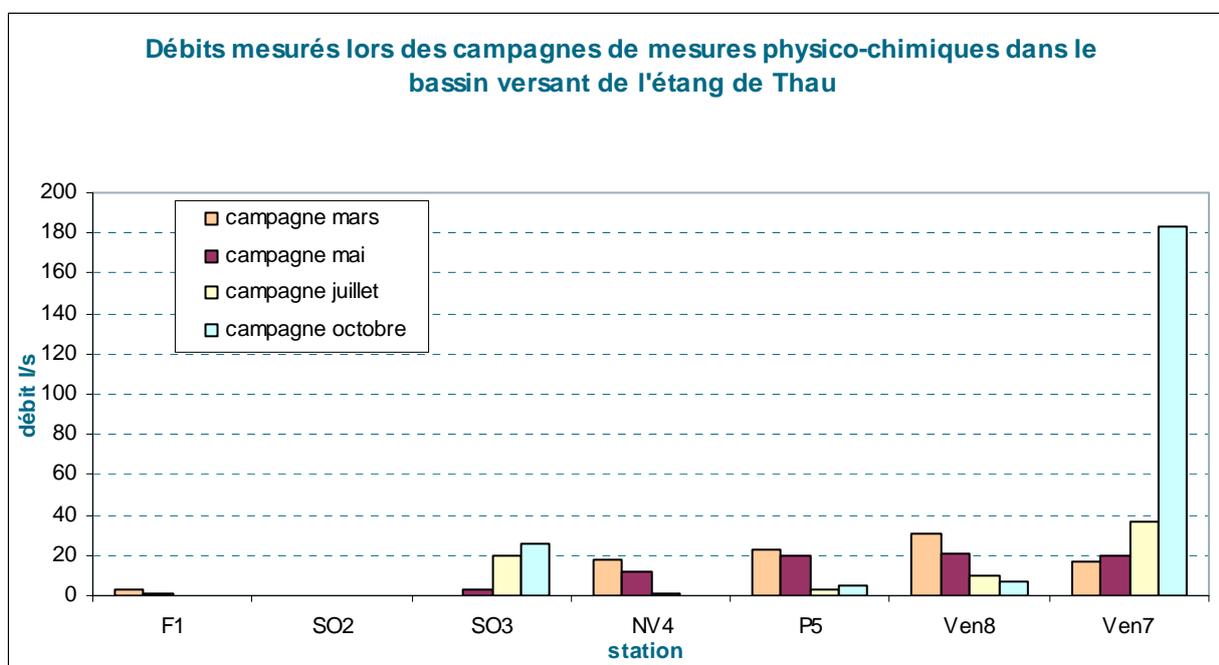
La station **SO3** présente une évolution des débits surprenante pour plusieurs raisons.

- Lors de la première campagne, les écoulements en amont du point de prélèvement étaient nuls. Le cours d'eau était essentiellement alimenté par les remontées du rejet de l'aquaculture.
- Au mois de mai, le débit provenant de l'amont a été mesuré à l'aide du micro moulinet en amont immédiat de la station de prélèvement et semble correct.
- Lors de la campagne de juillet, le débit a été mesuré à l'aide d'un flotteur. Il est possible que cette mesure ait conduit à une surestimation du débit car le flotteur indique la vitesse d'écoulement en surface et peut être influencé par le vent.
- En octobre, le fossé habituellement sec qui rejoint le cours d'eau en amont immédiat du point de prélèvement présentait un débit nettement plus élevé (22l/s) que le débit du Soupié en amont de la confluence (environ 0,4l/s).

La mesure réalisée à la **station Ven7 au mois d'octobre** est également surprenante. Les pluies qui ont précédé la campagne ont vraisemblablement généré une augmentation importante du débit des sources et des affluents (ruisseau des Oulettes) qui alimentent la Vène entre les stations ven8 et Ven7.

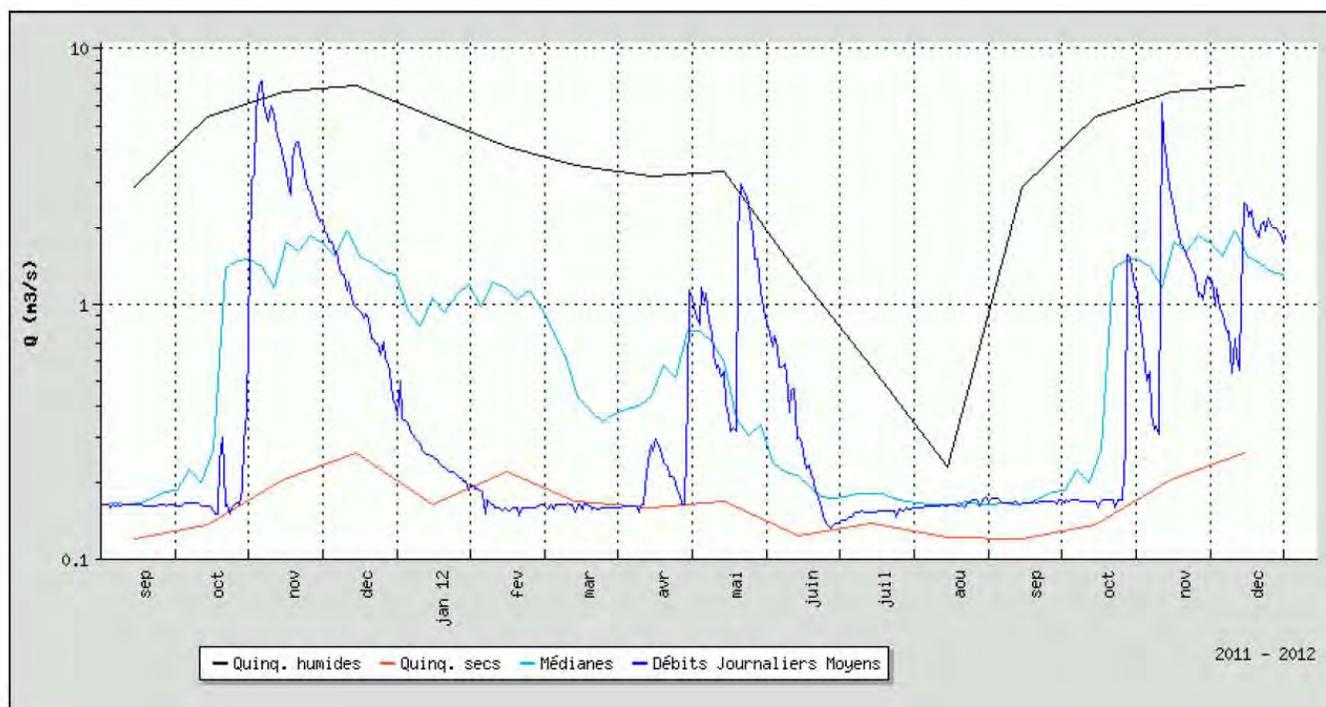
LE LEZ à MONTFERRIER-SUR-LEZ [LAVALETTE]

ENTRE2 : PERIODE DU 01/09/2011 AU 31/12/2012 COMPAREE A L'ENSEMBLE DE LA PERIODE CONNUE

On observe que les débits du mois de mars sont extrêmement faibles comparés aux débits moyens. Le débit statistique moyen de mars est 9 fois supérieur au débit mesuré dans le Lez à Lavalette et 6 fois plus important que le débit mesuré dans la Mosson à Saint-Jean-de-Védas.

En juillet les conditions d'étiage sont particulièrement sévères dans le Lez et la Mosson. Le débit mesuré dans le Lez en aval de la source est nettement inférieur à la valeur du QMNA biennal (débit mensuel minimum annuel pour une période de retour de 2 ans). Les autres valeurs de débit mesurées dans le Lez (Lavalette) et la Mosson (Saint-Jean-de-Védas) demeurent toutefois supérieures au QMNA biennal.

Les débits relevés lors de la campagne d'octobre sont particulièrement faibles. Les pluies automnales n'ont pas encore eu lieu et les cours d'eau sont en conditions d'étiage.

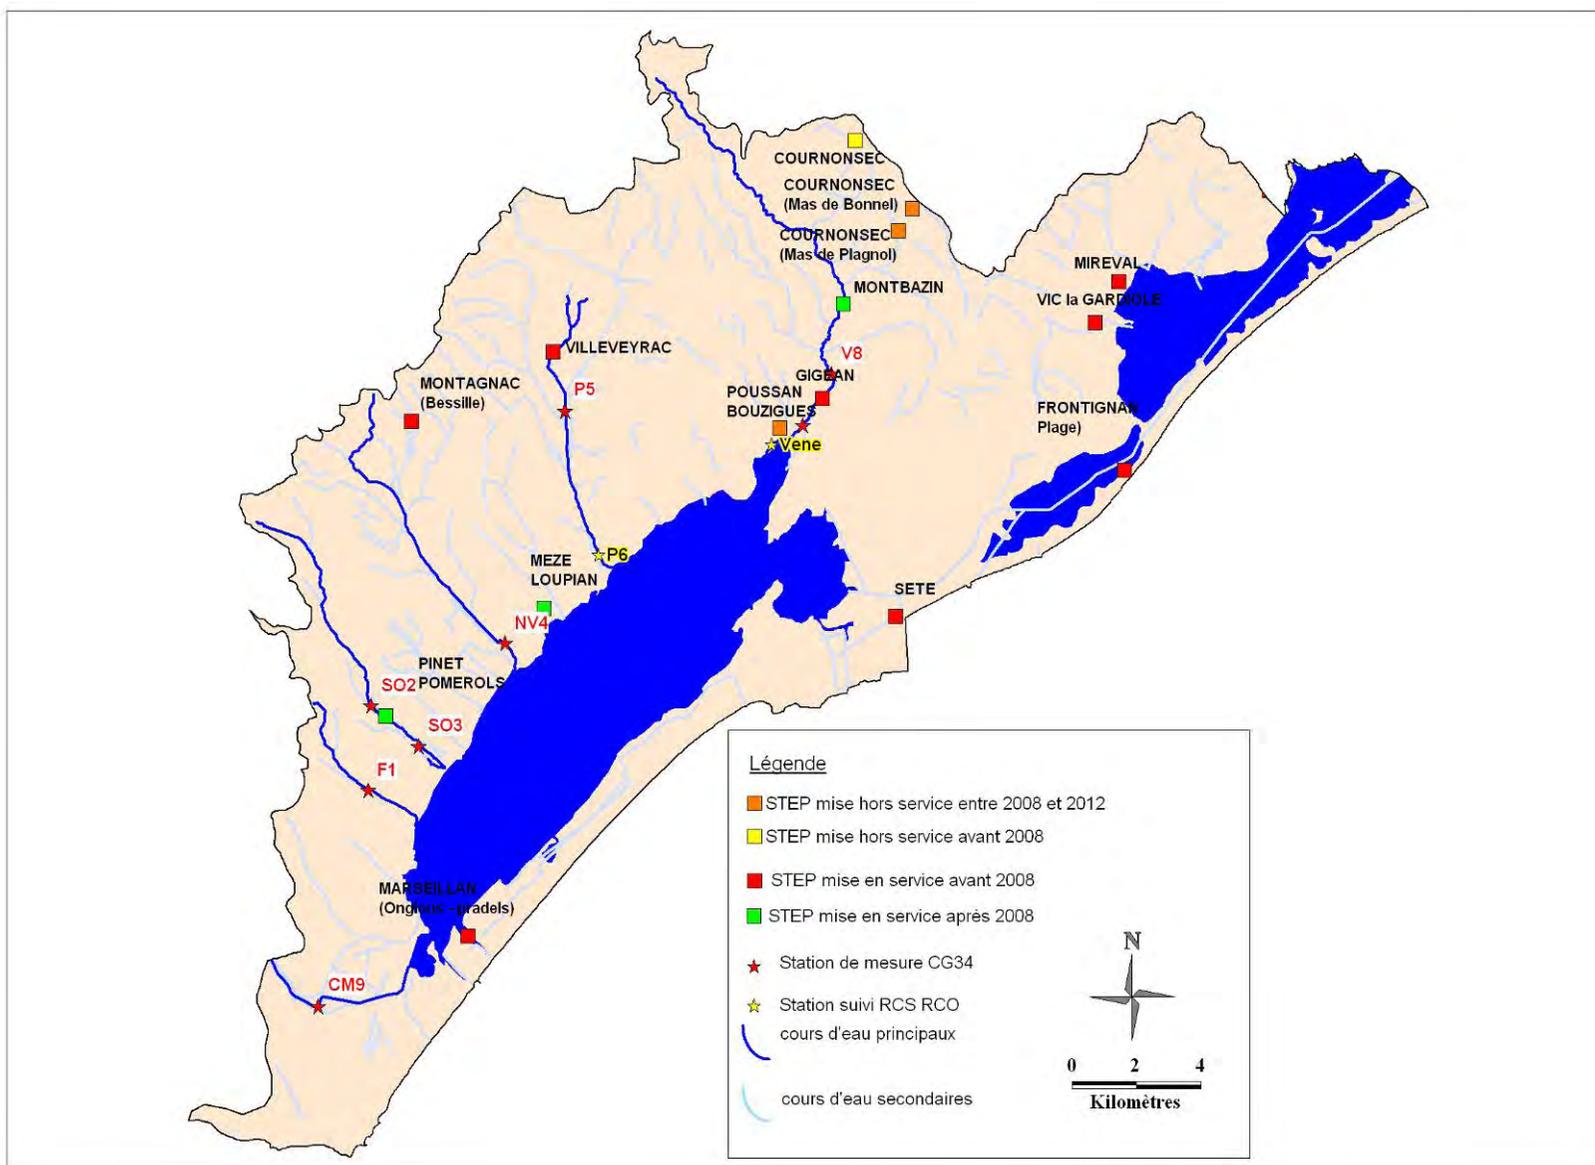
Localisation des stations d'épuration du bassin versant de l'étang de Thau

En **gras** : station modernisée ou mise en service depuis 2008

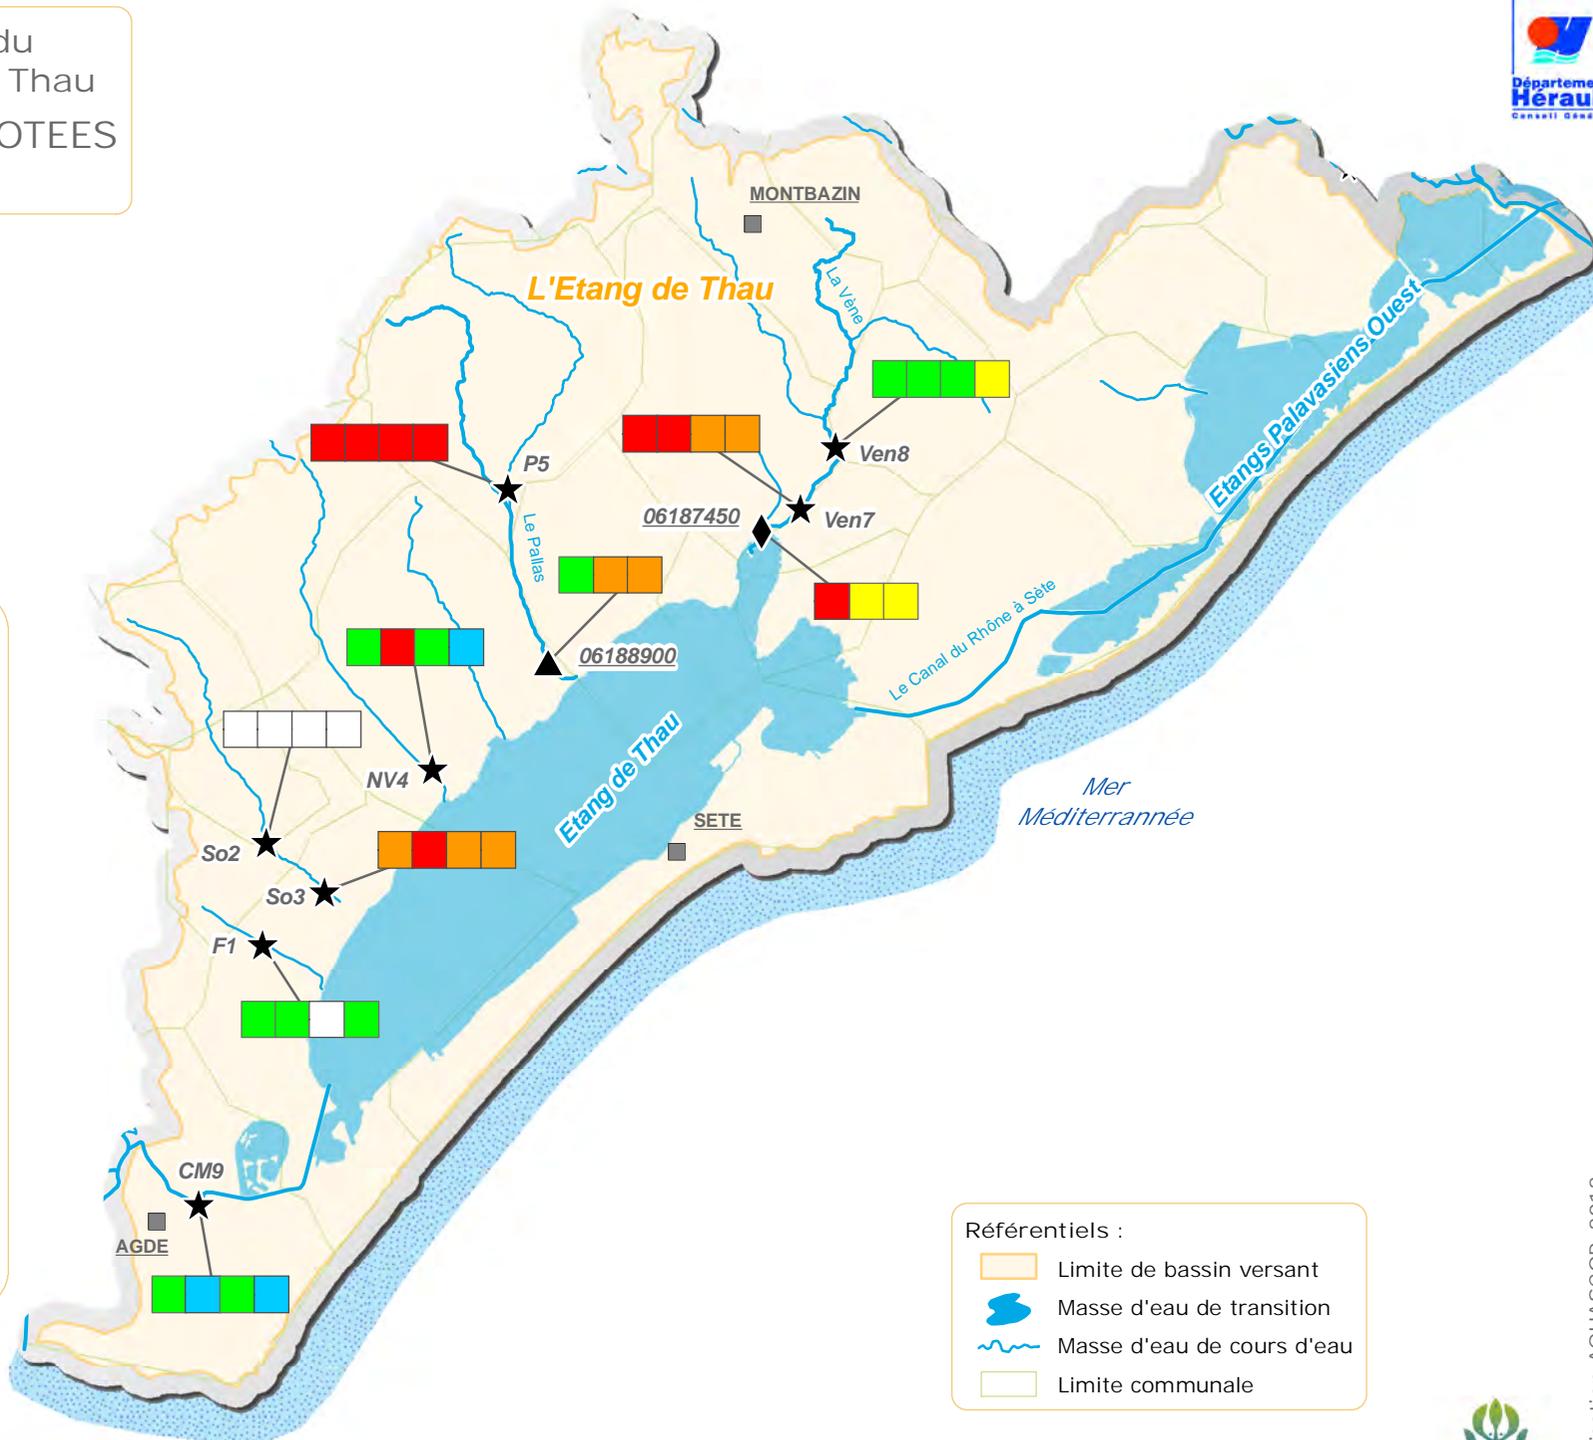
Etude de la qualité de l'eau du bassin versant de l'Etang de Thau
ALTERATION MATIERES AZOTEES
 Campagnes de 2012

Les concentrations en azote sont globalement peu élevées toutefois un dépassement ponctuel est relevé : la concentration en azote ammoniacal mesurée au mois de mai est très mauvaise (26 mg NH_4/l). On peut aussi noter que la teneur en nitrates observée en juillet est moyenne, dix fois plus élevée que lors des autres campagnes.

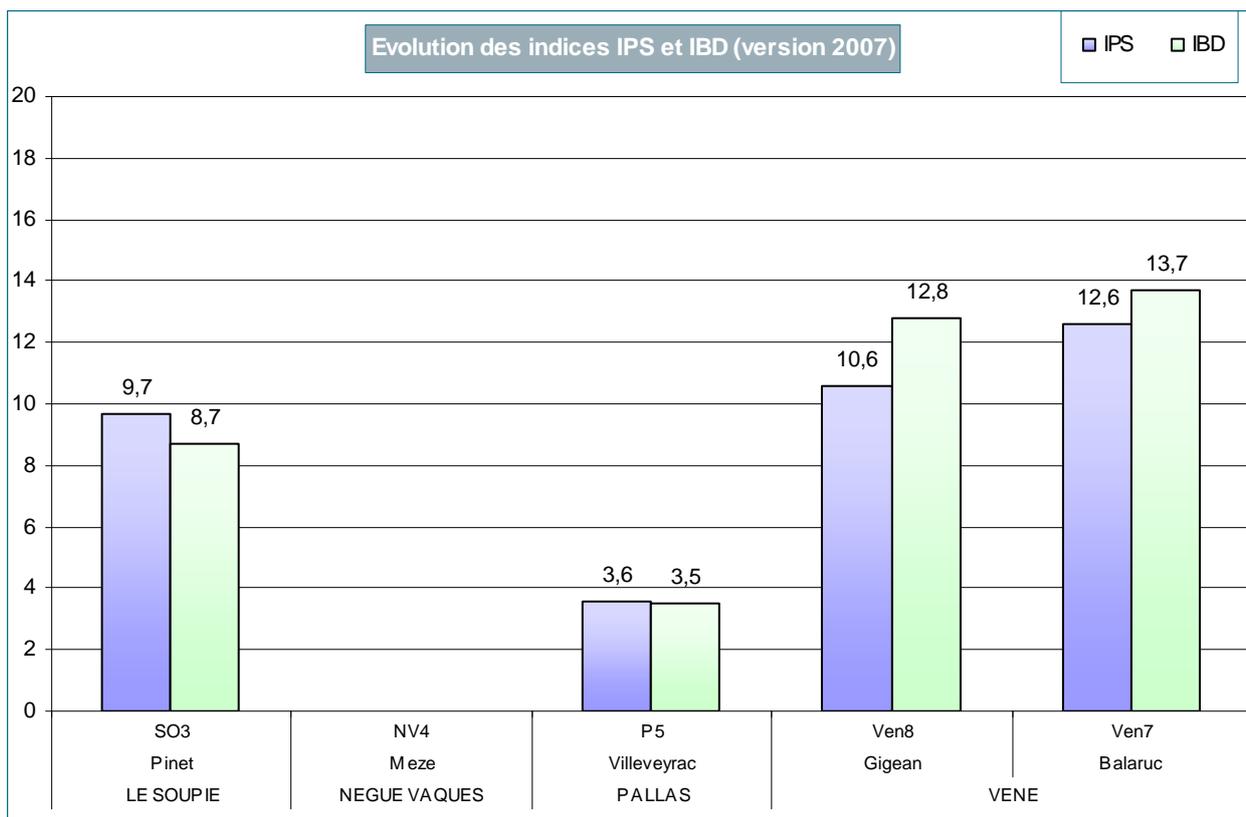
Le Soupié (SO3)

Les notes indicelles IPS et IBD, respectivement égales à 9,7 et 8,7/20, témoignent d'une **qualité biologique de l'eau moyenne, voire dégradée**.

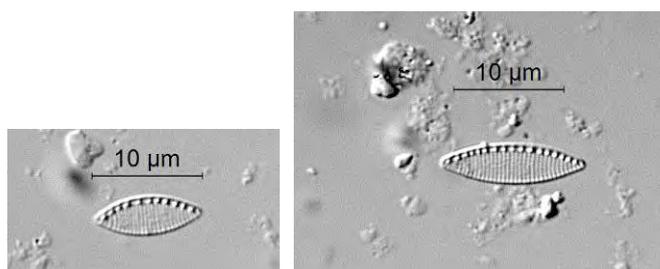
Nitzschia sp.3

La *Nitzschia* non déterminée semble correspondre à *Nitzschia sp.3* présentée dans l'Atlas des diatomées des Alpes-Maritimes et de la Région Provence-Alpes-Côte d'Azur (planche 111). Une planche de photographies a été adressée à un expert pour avis. Le genre *Nitzschia*, d'une manière générale, est lié à des milieux dégradés

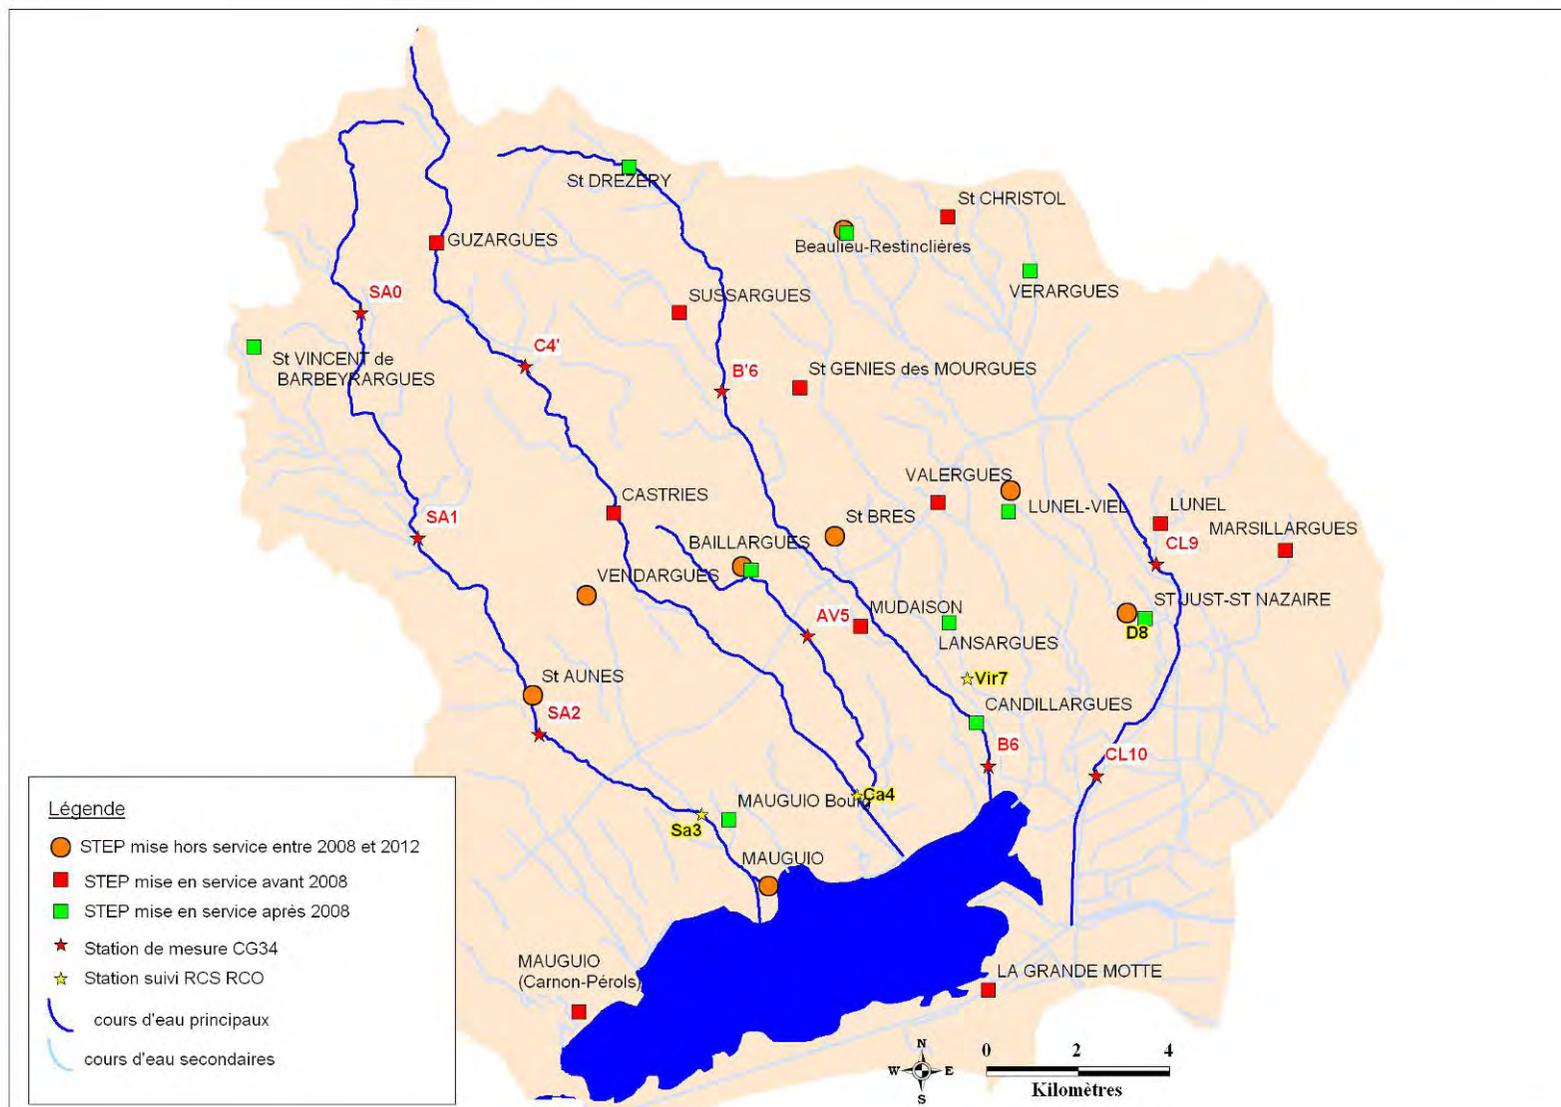
Localisation des stations d'épuration de l'étang de l'Or

En **gras** : station modernisée ou mise en service depuis 2008

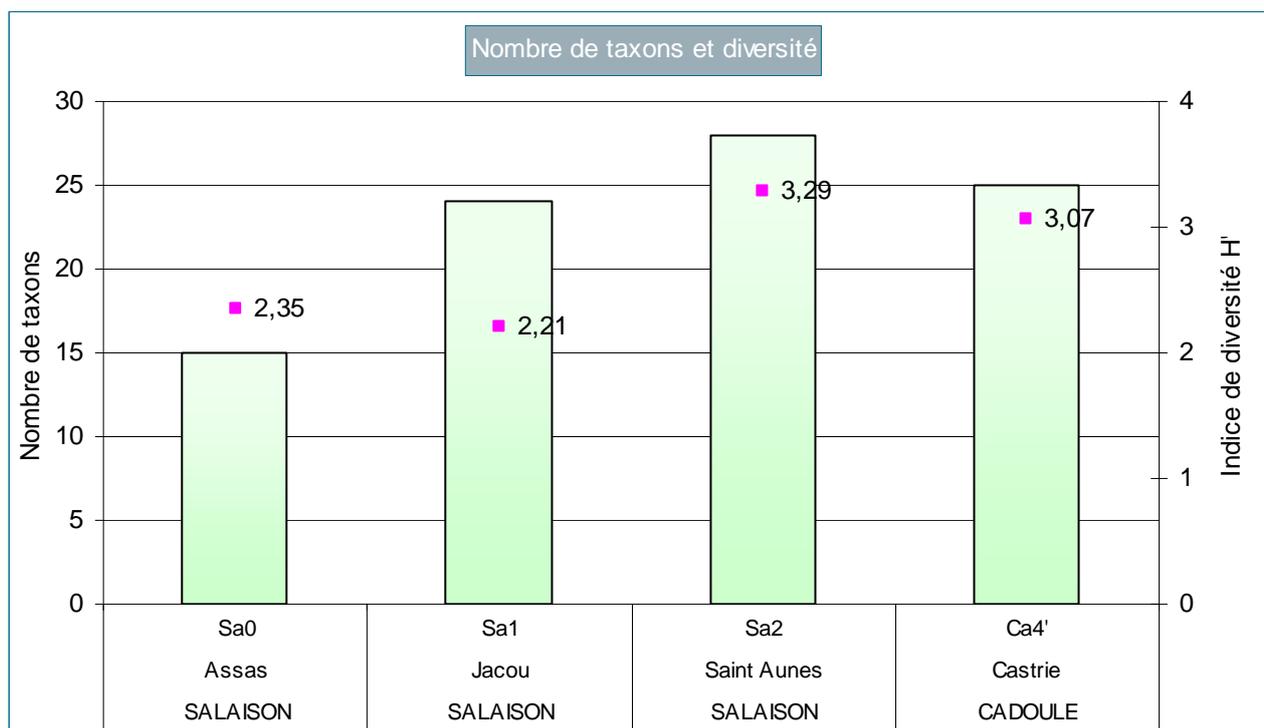
Les résultats des indices diatomiques sont présentés dans les graphiques suivants. Les listes floristiques et les graphiques représentant la structure du peuplement pour chaque station sont présentés à l'annexe 1.1.

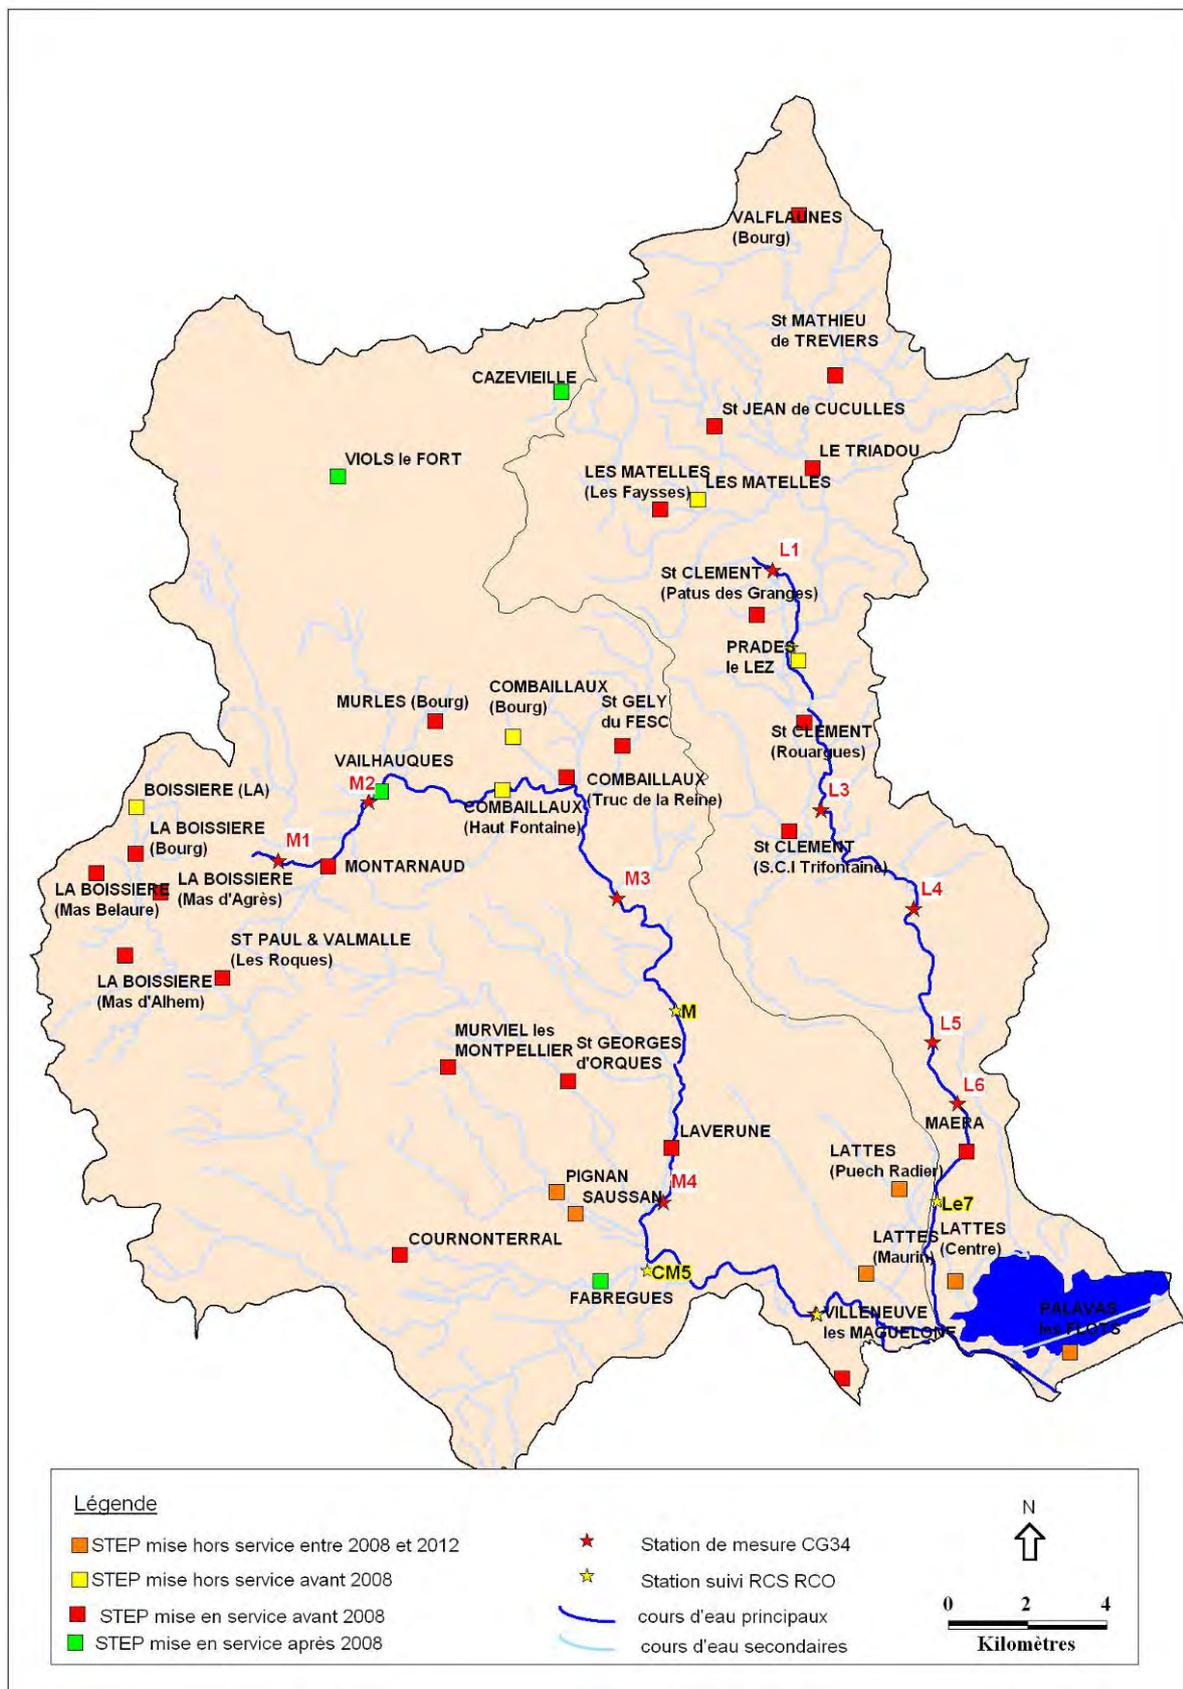
Stations d'épuration des bassins versants du Lez et de la Mosson

En **gras** : station modernisée ou mise en service depuis 2009

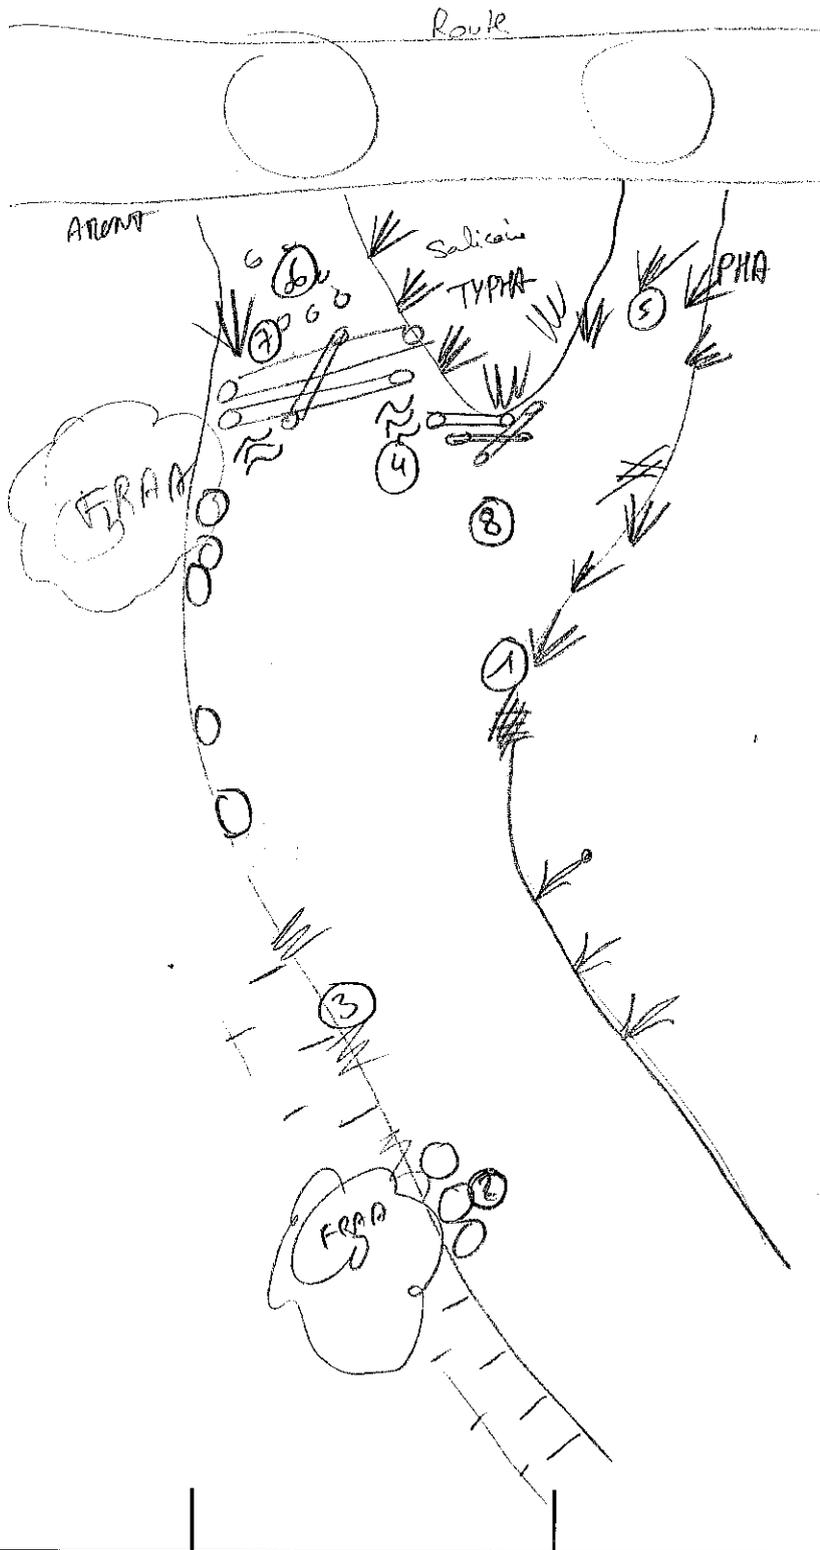
RIVIERE	Nègue-Vaques
STATION	NV4
DATE	29/06/2012

Avec une note IBGN de 5/20, l'état écologique de la station NV4 pour le compartiment « invertébrés » est qualifié de mauvais. Il est probablement davantage lié à la piètre qualité de l'habitat qu'à la dégradation chimique du milieu.

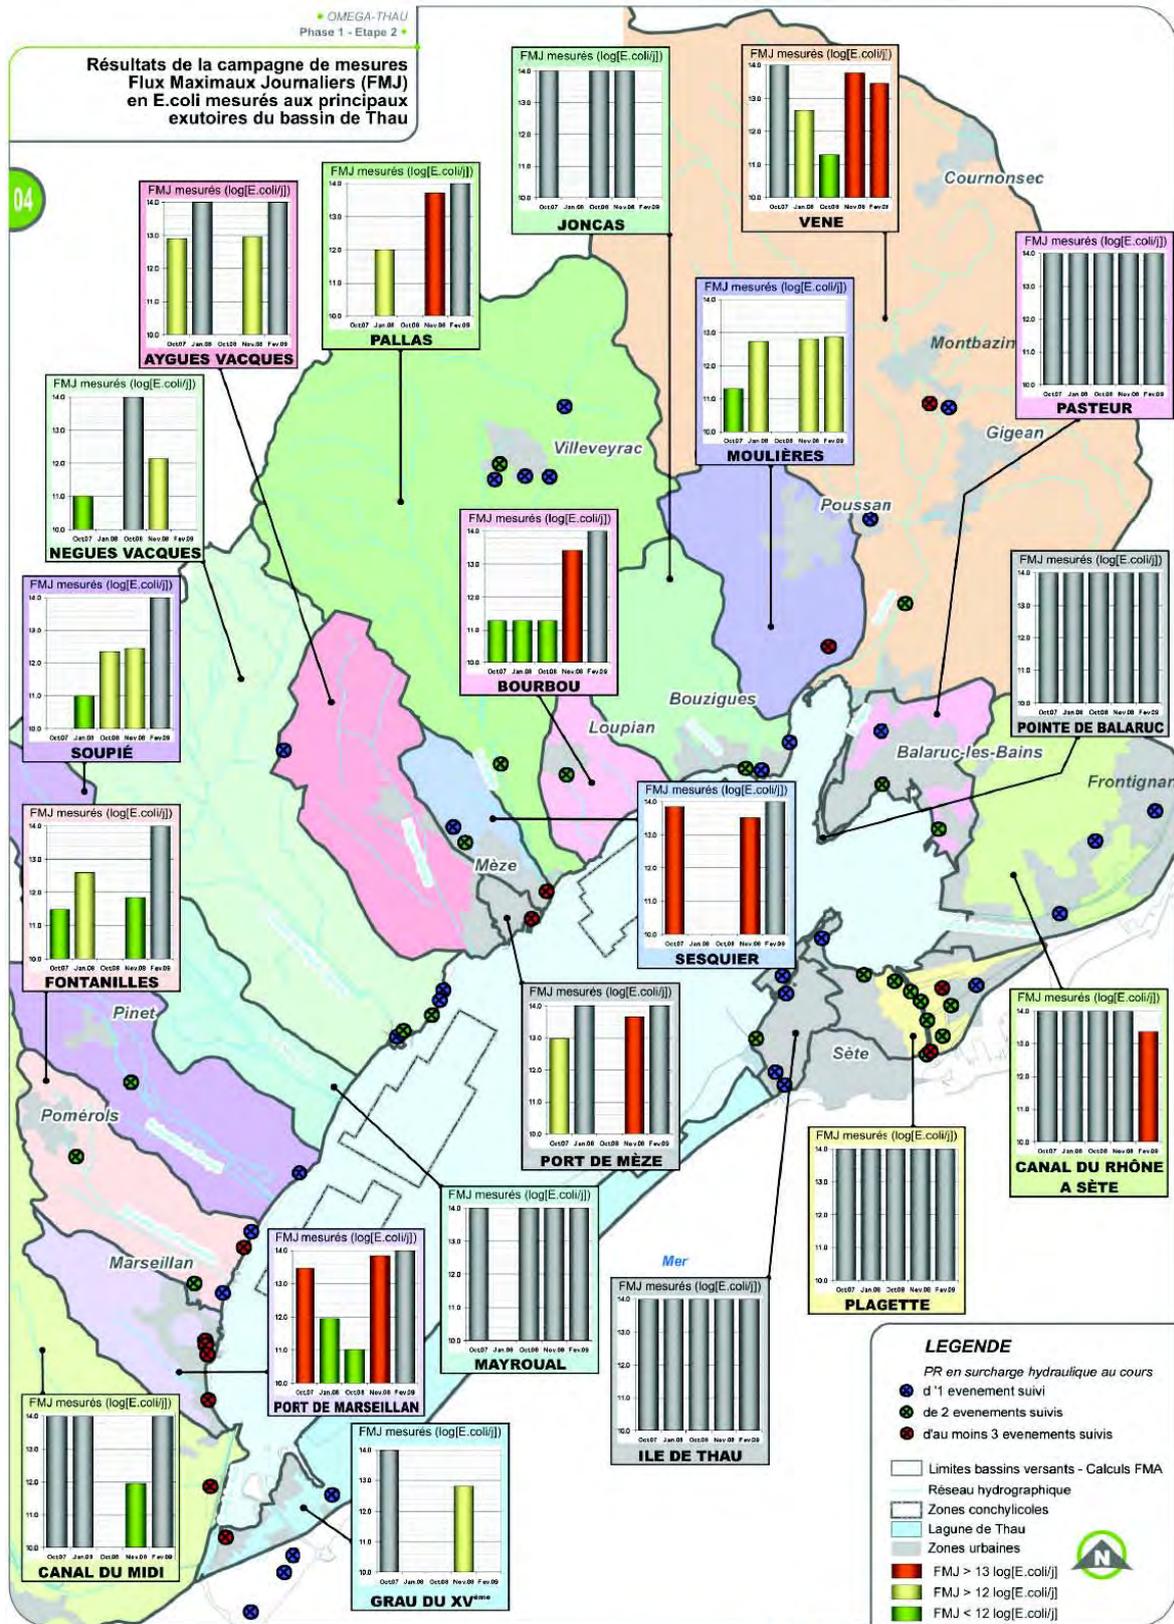
Les bassins versants particulièrement contributeurs, et inversement, ont été identifiés. Cependant, l'analyse comparative des différents bassins versants est difficile en raison de l'hétérogénéité spatiale et temporelle des pluies sur le territoire et par conséquent de sollicitations pluviométriques des bassins versants variables. Néanmoins, dans l'optique de comparer ces apports sur une base commune minimum, nous avons isolé pour chaque événement, les apports maximum mesurés à l'exutoire de chaque bassin versant sur une même base temporelle de 24h. Ces apports, dénommés Flux Maximaux Journaliers (FMJ), sont reportés sur la Figure 4.

Figure 4 : Flux maximum journaliers mesurés aux principaux exutoires du bassin versant à l'issue des campagnes de mesures (BRLi, Egis Eau, Ifremer, 2009). Pour chaque bassin versant, un histogramme contenant 5 barres, représente le FMJ mesuré à l'exutoire durant les 5 campagnes BV-Lagune, sur une échelle logarithmique. La couleur grise symbolise une absence de suivi. Aucune barre apparente signifie un apport inférieur à 10 log (E.coli/l)
