R A P P O R T D ' A C T I V I T E
2 0 0 5 - 2 0 0 6

***La protection et la gestion du
littoral héraultais***

Août 2006

**Entente interdépartementale pour la démoustication
du littoral méditerranéen**

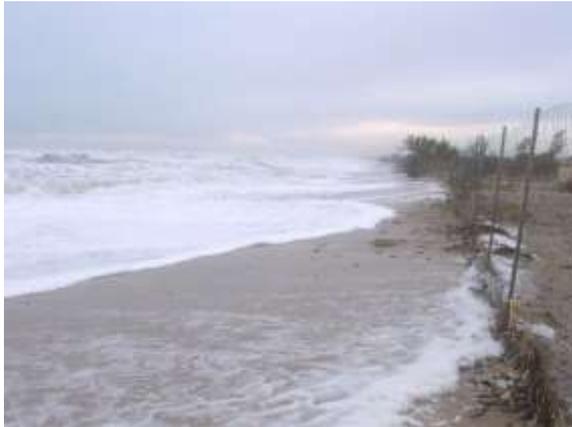
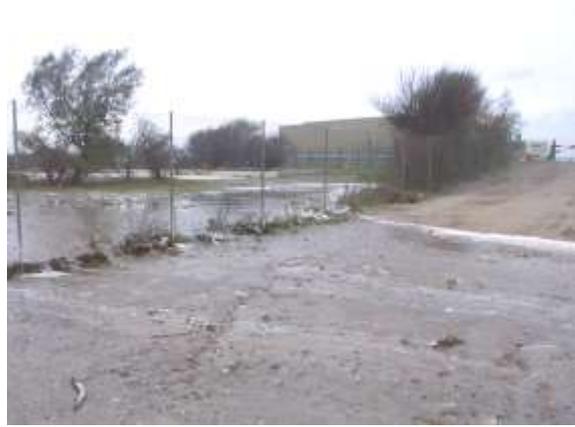
- Un coup de mer sans précipitations, d'orientation sud, a touché le littoral héraultais sur une courte durée le 2 décembre 2005, essentiellement sur sa partie orientale (même si des variations locales ont pu être observées : rafales de sud-ouest jusqu'à près de 80 km/h enregistrées au Cap d'Agde). Les photos ci-dessous montrent une intrusion marine dans le camping de Palavas, près du grau du Prévost.

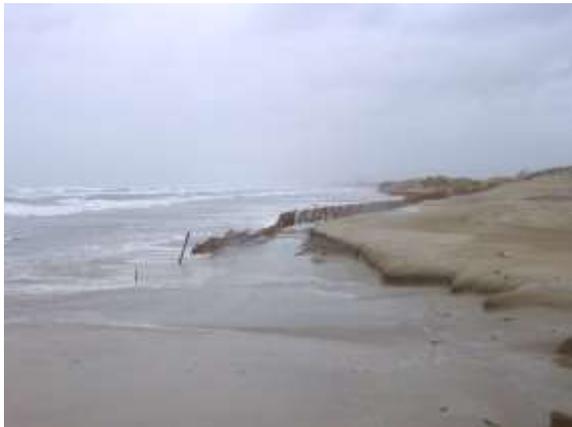
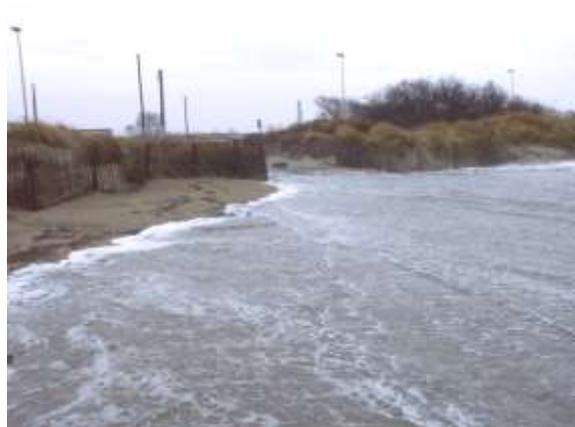
- Un autre coup de mer a touché le littoral héraultais les 28 et 29 janvier 2006 ; le 28, seule la partie orientale du littoral a été concernée par un coup de vent de sud, avec des rafales dépassant 90 km/h enregistrées dans le secteur de la Grande-Motte (au même moment, le vent était orienté à l'ouest dans le secteur de Portiragnes). Au contraire, le 29, prenant une orientation est et faiblissant, le coup de vent a surtout concerné la partie ouest du littoral héraultais. De fortes précipitations ont accompagné ces deux journées d'intempéries (cf. graphique précédent). Les photos ci-dessous, prises le 28 janvier, illustrent quelques dégâts provoqués sur le secteur du Petit Travers à Carnon, dans les secteurs où la plage est trop étroite.

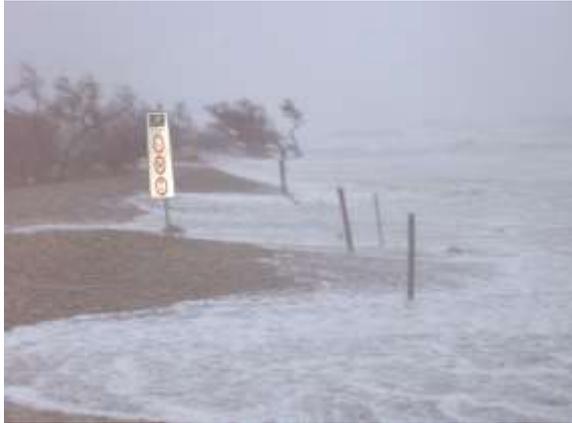
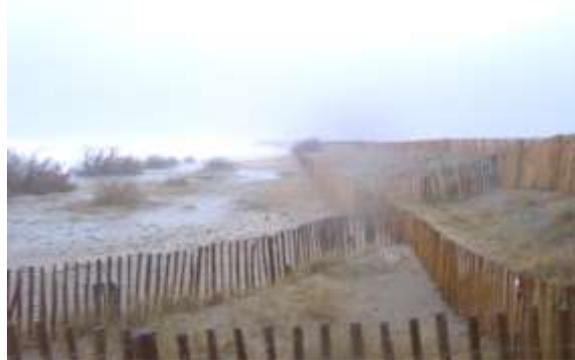
Les photos ci-dessous, également prises le 28, montrent la réaction de deux secteurs proches du littoral des Aresquiers face à la poussée de la mer : intrusion dans le secteur de l'ex-Mayflower (photo de gauche), étalement sur la plage dans le secteur des épis plus à l'ouest (photo de droite).

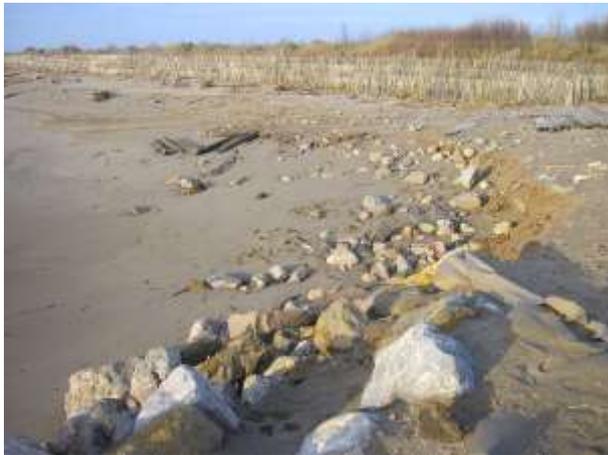
Vendres

← Extrémité est du linéaire côtier de la commune (coup de mer de fin janvier 2006) ; l'érosion marine sensible à Valras touche également le littoral de cette commune : une attaque marine est visible à l'avant de l'ouvrage en ganivelles (l'érosion a contourné les enrochements mis en place dans le secteur des Mouettes).

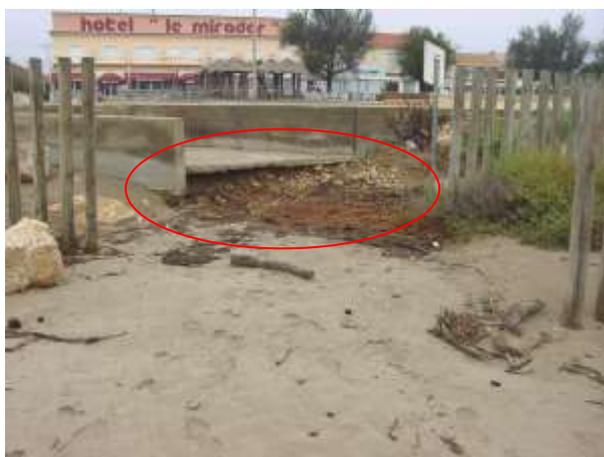
Portiragnes

Un problème (entre autres) continue à se poser dans le secteur de la Redoute, à Portiragnes-Plage, lors des épisodes fortement pluvieux : le ruissellement depuis le parking provoque le ravinement du haut de plage, à l'origine du déchaussement de certaines parties d'ouvrages de piéage du sable. →

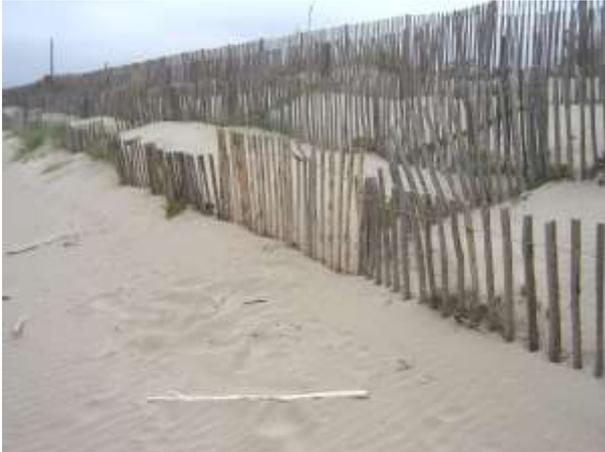
Vias

← Ouvrage de reconstitution dunaire dans le secteur de Farinette ; récemment réparé, son ensablement se poursuit lentement sur son versant maritime ; la colonisation spontanée par la végétation reste faible.

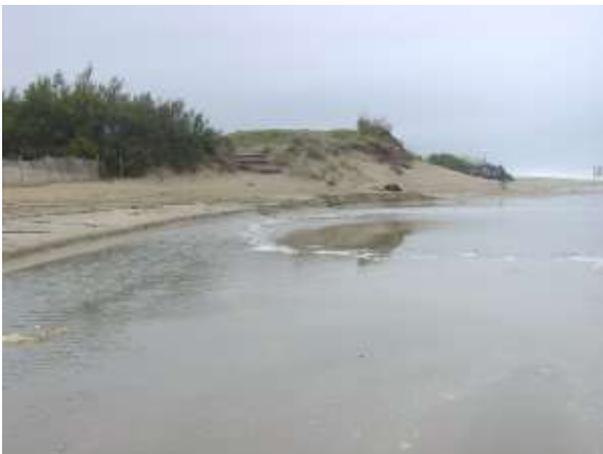
Marseillan

← Petit coup de mer affectant ici l'extrémité ouest du linéaire côtier de la commune, à proximité de la Réserve du Bagnas. La plage est submergée sur la quasi-totalité de sa surface, occasionnant l'inversion de son profil et la création d'une bêche (avec une microfalaise).

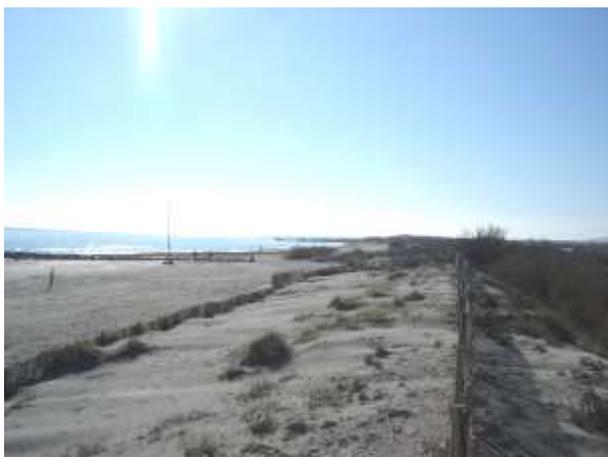
Frontignan

← Secteur des Aresquiers, où de nombreuses réparations ont été effectuées. L'ensablement du bourrelet de fond de plage réalisé en 1998 est remarquable. Le développement de la végétation se poursuit.

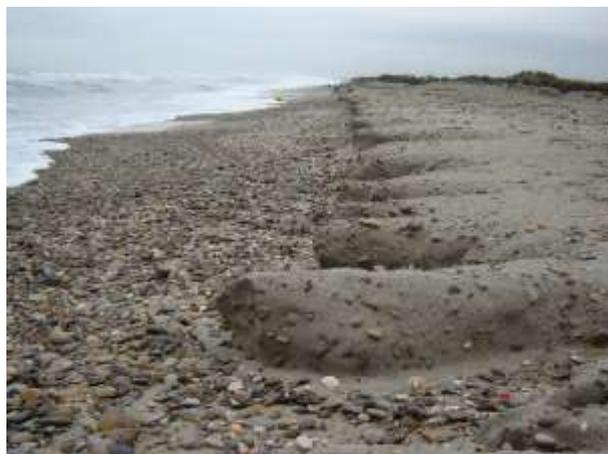
Villeneuve-les-Maguelone

Secteur du lido de l'étang de Pierre-Blanche ; une érosion ponctuelle se traduit ici par un ravinement du bas de plage ; une micro-falaise festonnée marque la limite entre le haut de plage, sableux, et le bas de plage, nettement graveleux. →

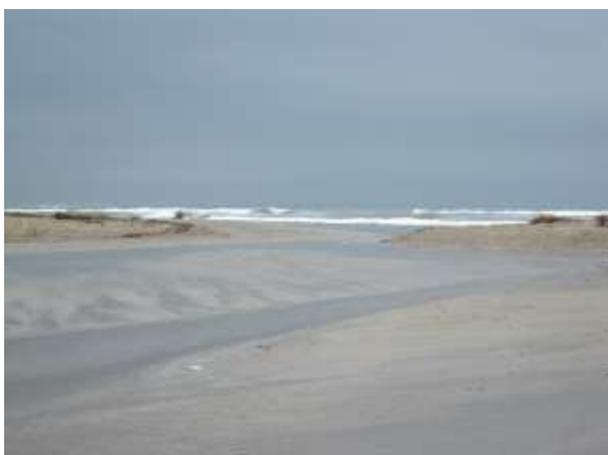
← Même secteur que précédemment ; ouverture d'un grau lors d'un petit coup de mer en octobre 2005.

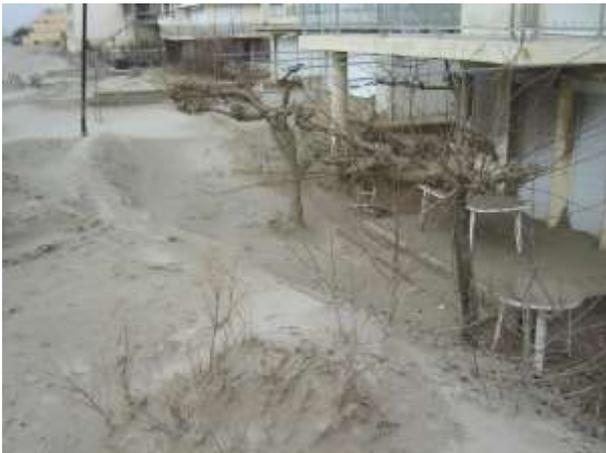
← Fort envahissement sableux des maisons du front de mer urbanisé de Carnon, lors d'un coup de vent en février 2006.

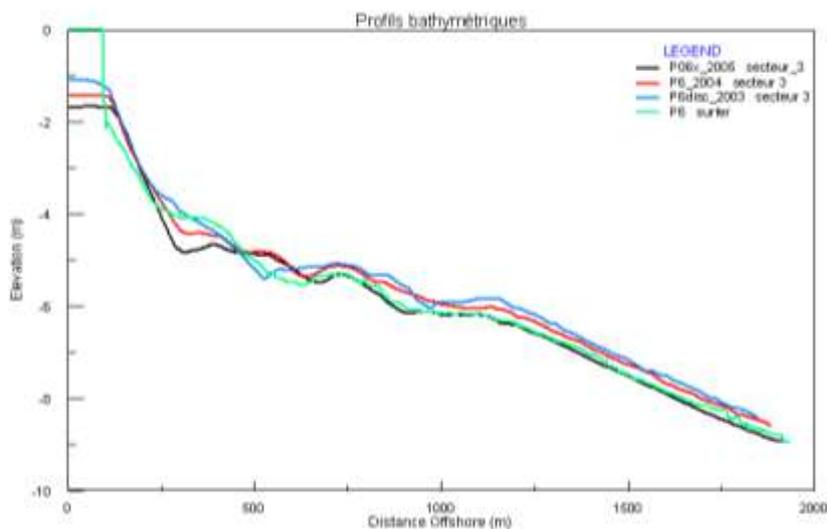
On observe un comblement de la fosse qui était très creuse en 2005.

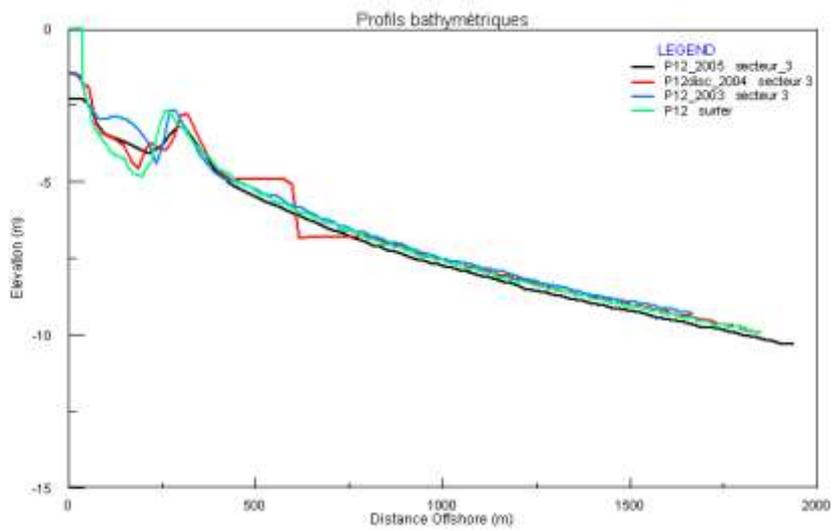
Migration de la barre externe vers le rivage.

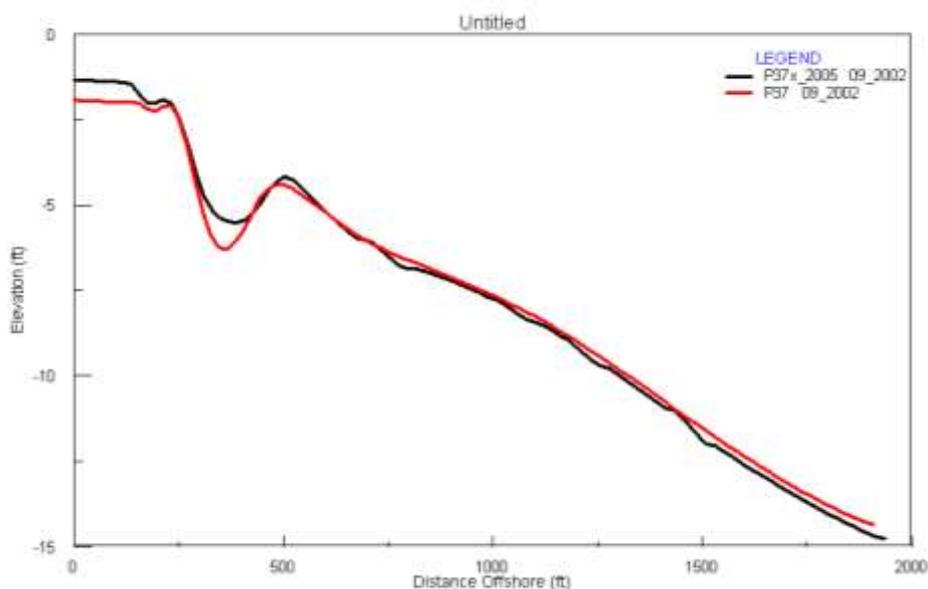
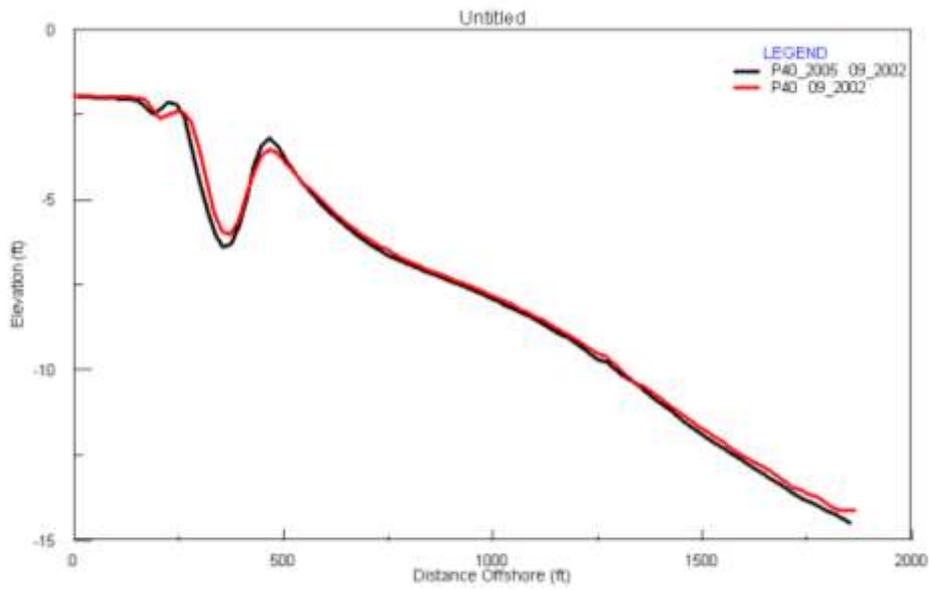
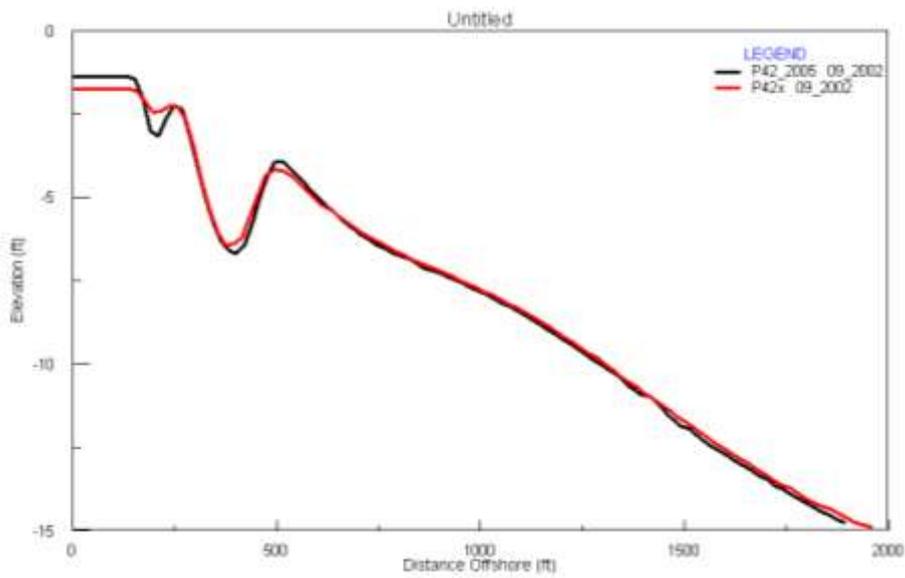
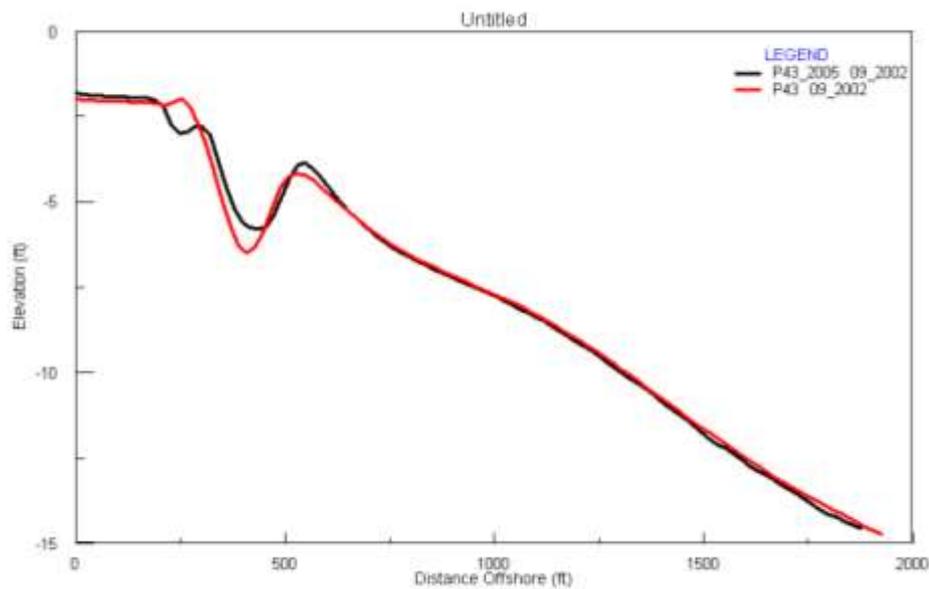
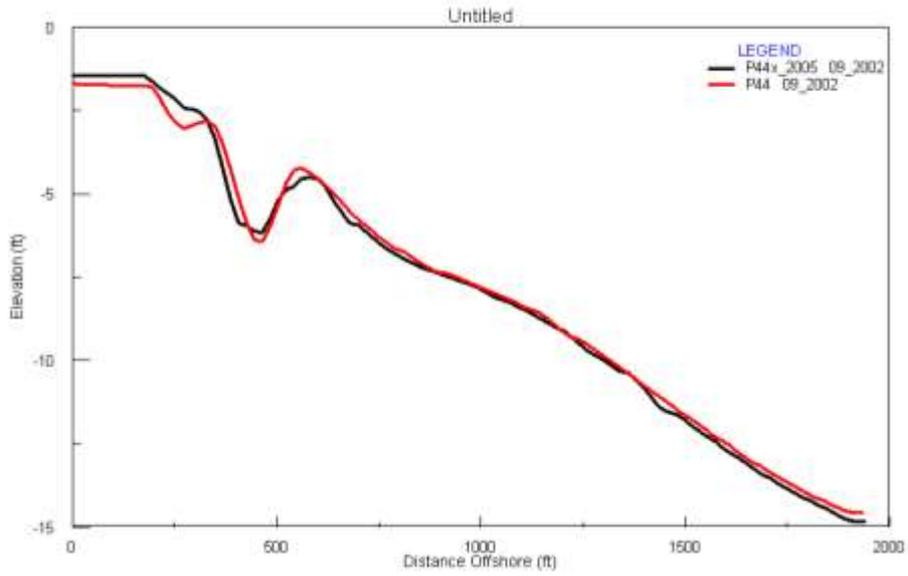
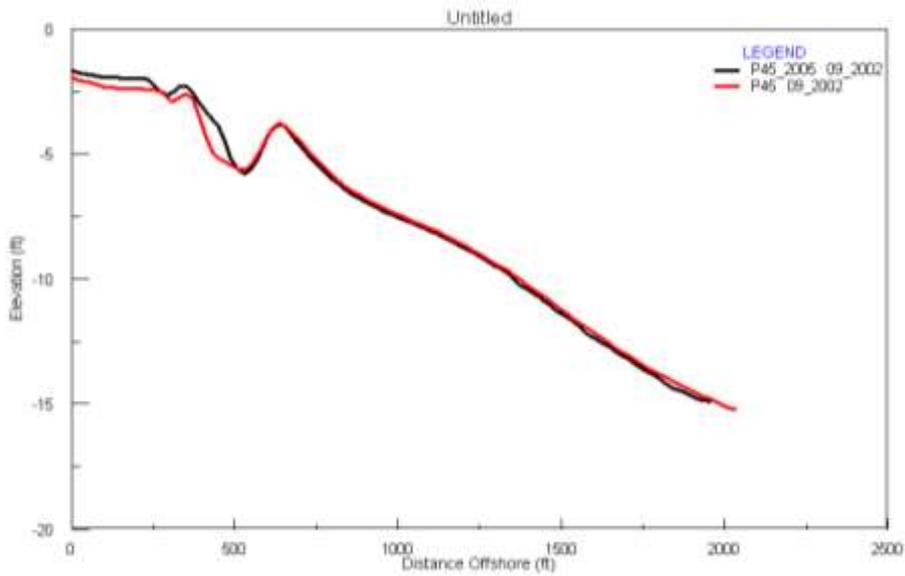
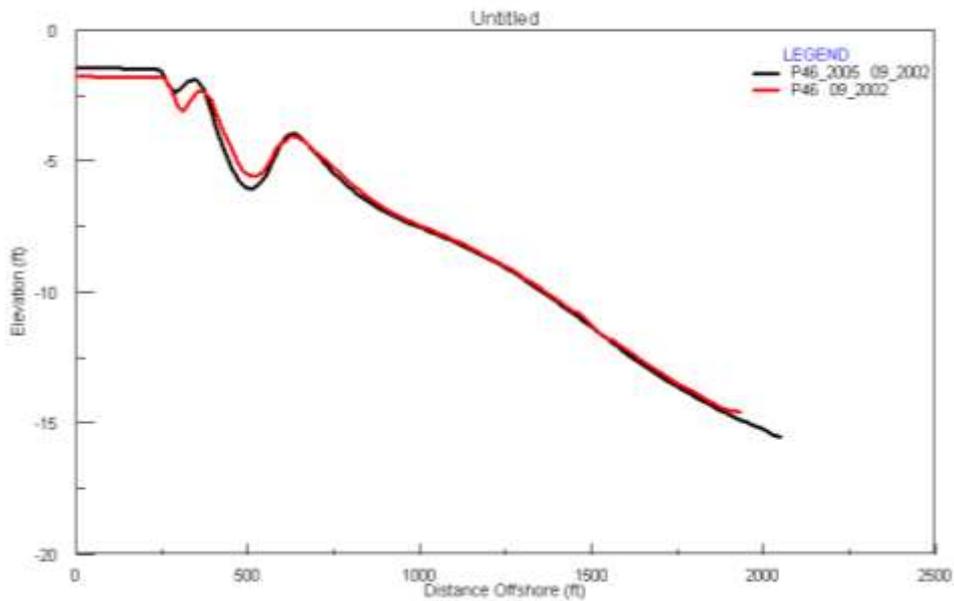
En rouge : Profils de l'année 2006

Dans tous les cas les profils sont très semblables d'une année sur l'autre. Les seules différences se trouvent au niveau des barres, celles-ci étant simplement remaniées par la dérive littorale dans le sens long-shore. La zone n'est visiblement pas en érosion durant la période de temps séparant les profils.

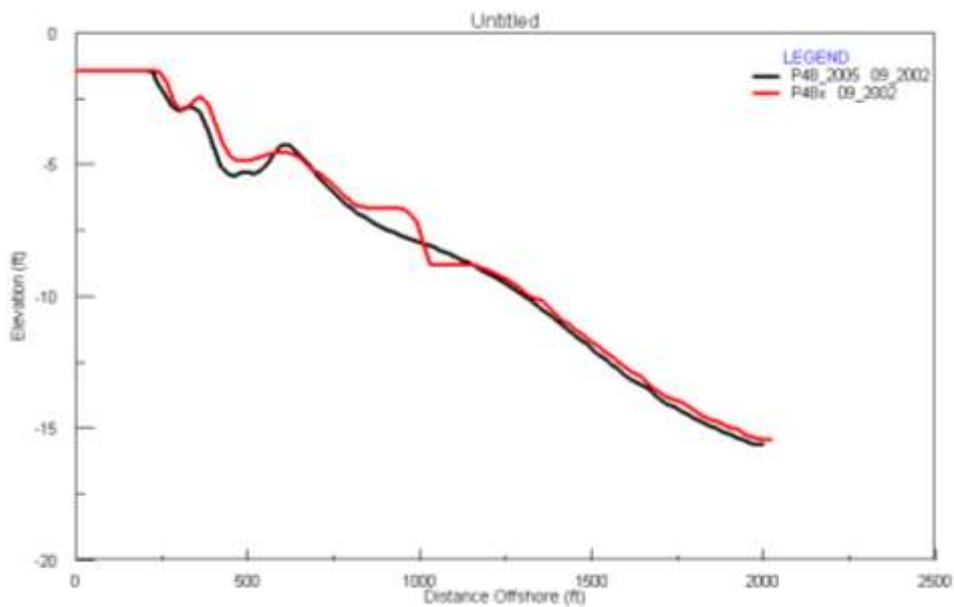
Les profils n'ont pas évolué de manière significative depuis 2004, ce secteur reste donc stable, ce qui peut être attribué d'une part à l'apport de sédiments par l'est provenant de la dérive littorale locale (Est-Ouest), qui se termine contre les digues de l'Orb, d'autre part à l'absence de grosses perturbations météorologiques sur l'ensemble des saisons 2004, 2005 et 2006 (tout au moins, pour cette dernière année, jusqu'à présent).

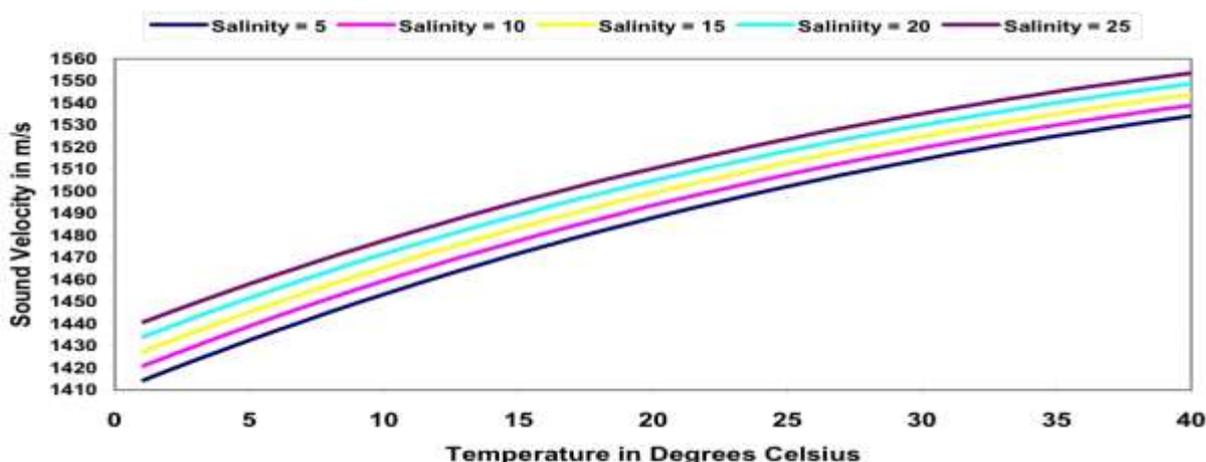
Les vitesses du son dans l'eau en fonction de la température (vT1 et vT2) sont calculées à partir du graphique ci-dessous.

Lors de la comparaison des profils on retrouve bien cette différence donnée par la théorie aux alentours de 10 m, on peut donc en conclure que **le signal prédominant sur les profils dans les environs de la profondeur de fermeture est celui de l'erreur du capteur due aux variations de la température de l'eau.**

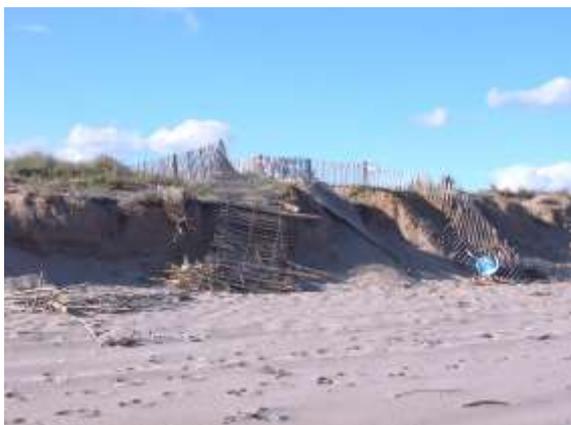
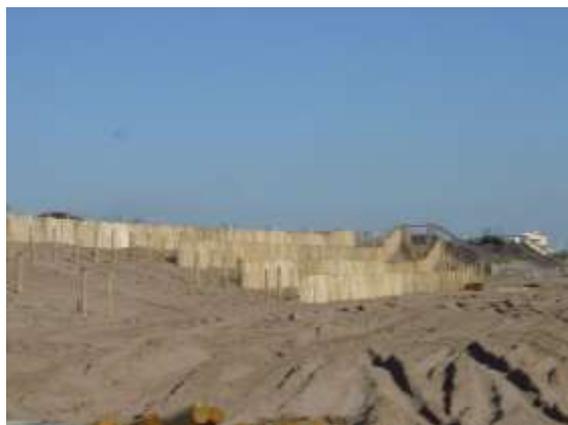
Une seule intervention s'est déroulée sur la période concernée ; il s'agit de la réparation des dégâts infligés par la tempête de décembre 2003 sur la partie centrale du littoral de Portiragnes (recul du cordon dunaire). Sous maîtrise d'ouvrage de la Communauté d'Agglomération Hérault-Méditerranée, les travaux ont été réalisés en fin d'année 2005. Un apport de 1000 m³ de sable (en provenance du grau de la Grande Maïre) a permis de redonner un volume satisfaisant au cordon dunaire ; il a ensuite été protégé par la mise en place d'un ouvrage (800 m de ganivelles). Une passerelle en bois de franchissement du cordon dunaire, emportée par la tempête en 2003, a également été remplacée (photos ci-dessous : décembre 2003, à gauche, octobre 2005, à droite).
