# LA PROTECTION ET LA GESTION DU LITTORAL HERAULTAIS

Suivi par communes 2014-2015

## EID-Méditerranée

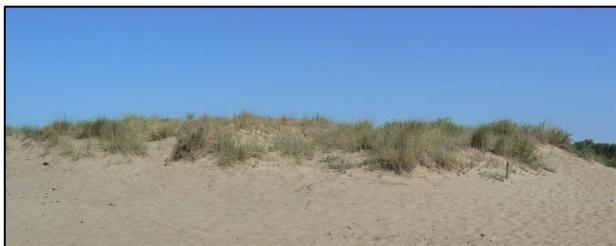
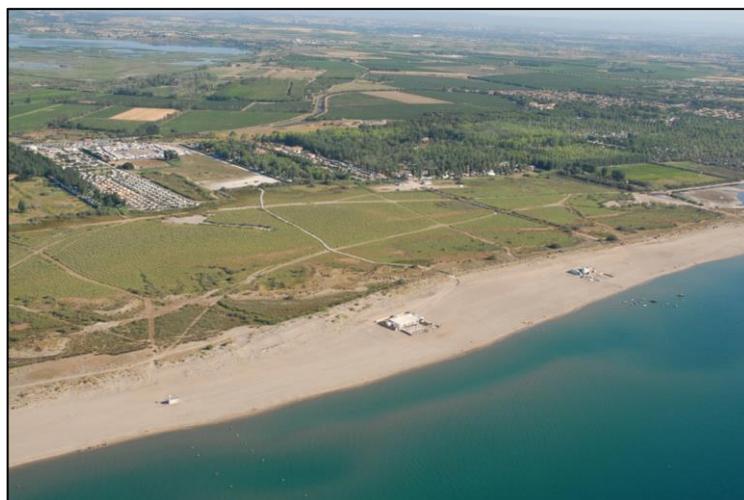
Le système dune/plage est naturellement bien constitué et cette portion de littoral conserve un caractère majoritairement naturel. Toutefois, il manque un système de mise en défens pour protéger la dune.

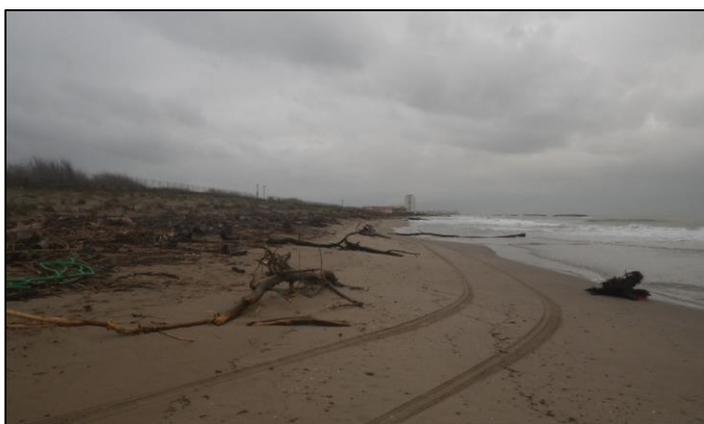
Le coup de mer du 29 novembre 2014 n'a pas causé de dégâts particuliers sur le cordon dunaire. Des pertes de sédiments sur les plages ont cependant été observées à l'Est de la commune.

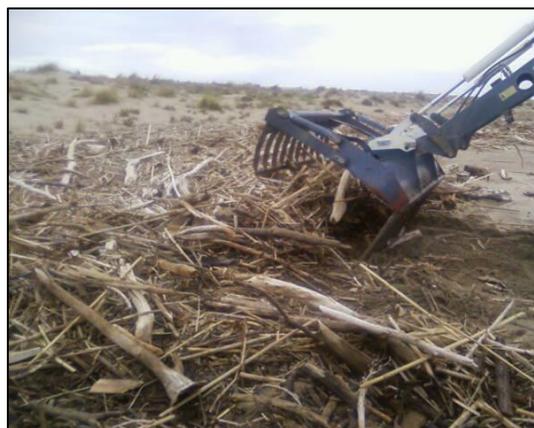
Par ailleurs, la commune a dû mettre en œuvre des moyens considérables pour gérer l'épaisseur (parfois jusqu'à 1,5 mètre) de bois flottés amenée par la houle.

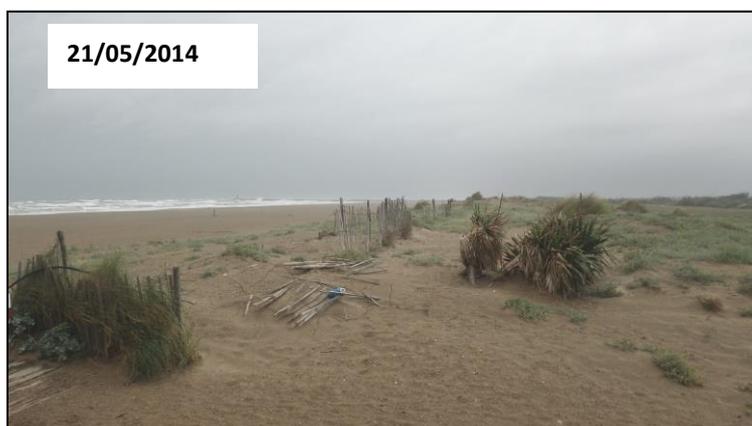
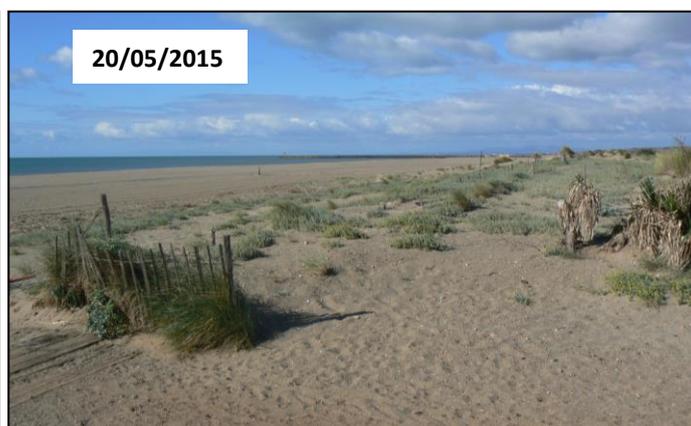
### VENDRES 1 (Grau de Vendres)

- Disparition de la ligne de mise en défens restante
- Largeur de la plage constante

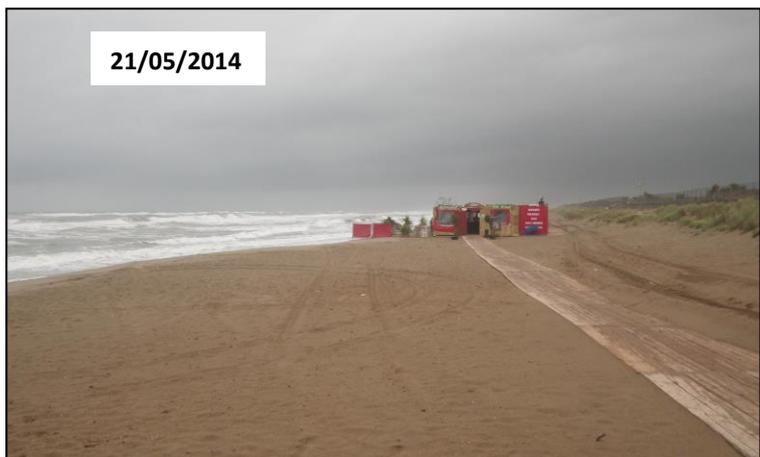
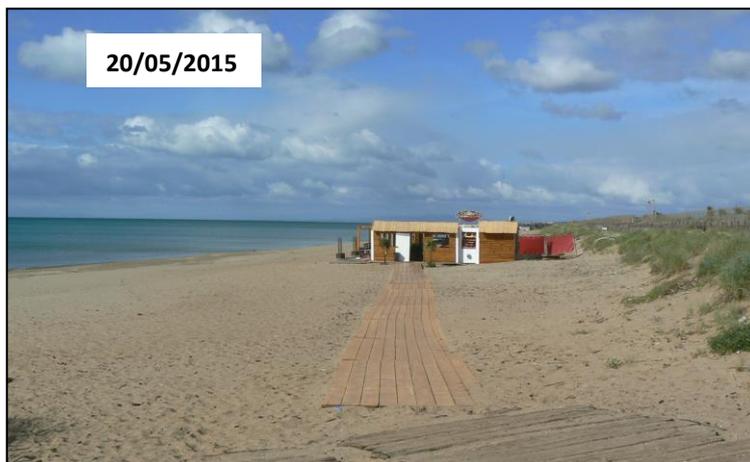
### VENDRES 2 (Chemin des pêcheurs)

- La végétation de dune embryonnaire a tendance à se développer entre 2014 et 2015

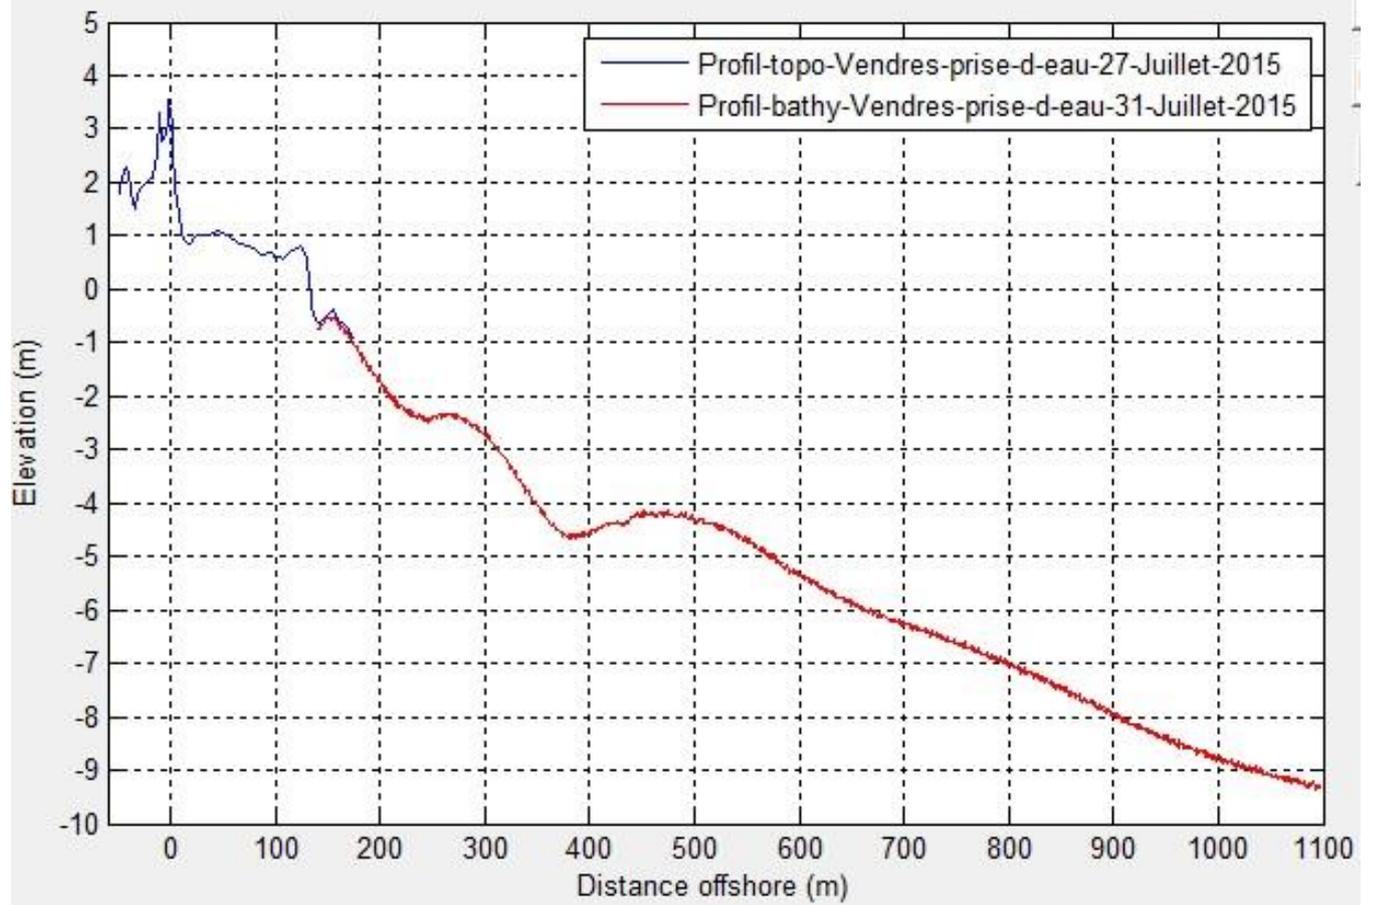
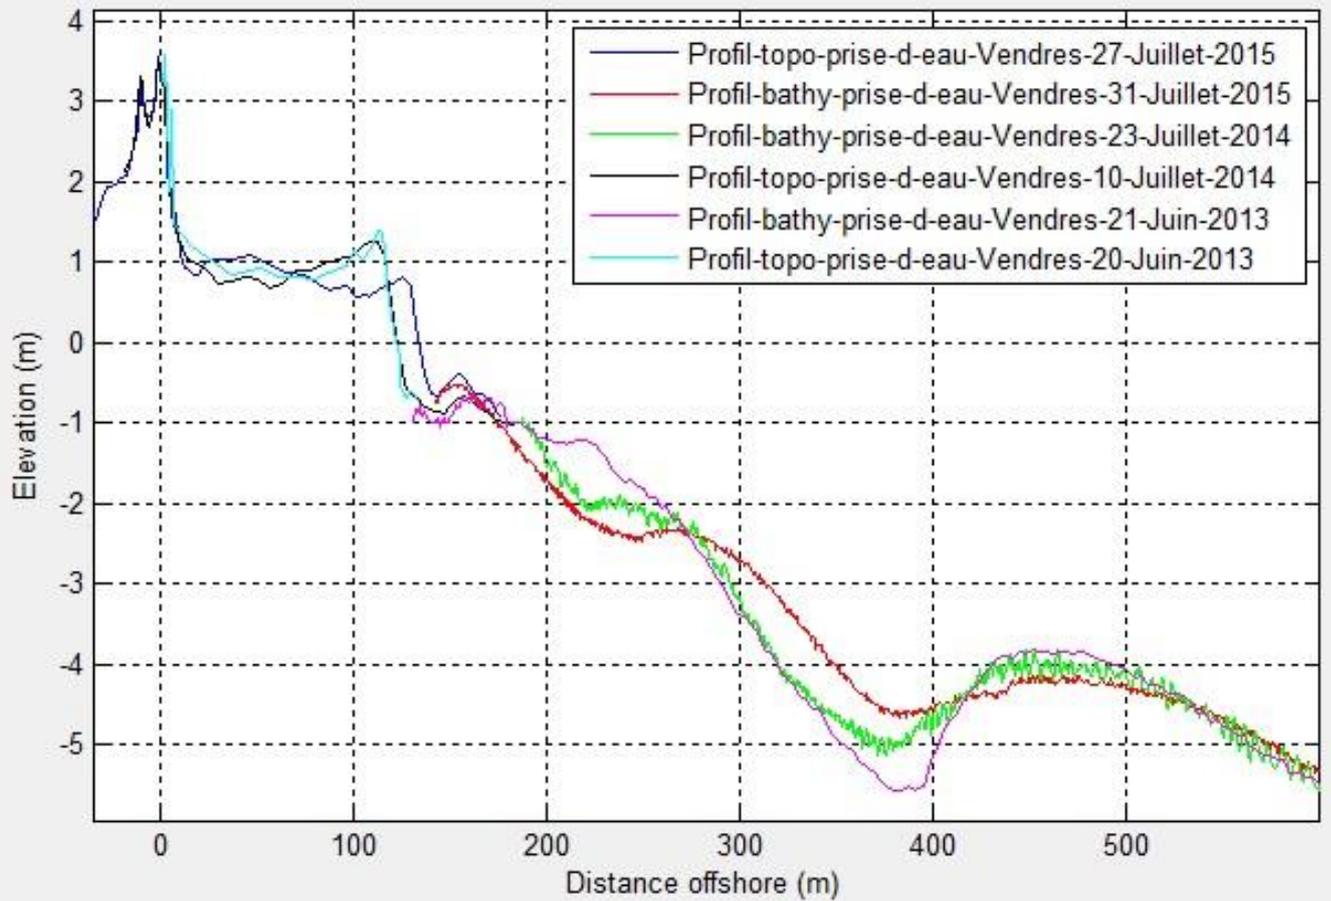
Au droit de la prise d'eau, le profil de plage est composé de 2 barres sédimentaires bien constituées, voire une troisième près du trait de côte. Globalement le profil est resté stable d'un point de vue sédimentaire. En bathymétrie, le système de barres évolue mais le volume global reste équivalent.

En topographie par contre le profil de plage est perturbé. En effet même si la dune est très stable, la plage est basse (aux alentours d'1 mètre NGF) et se creuse même par endroits. Au niveau du trait de côte la pente est forte (environ 15%) mais il a progradé d'une dizaine de mètres entre 2014 et 2015.

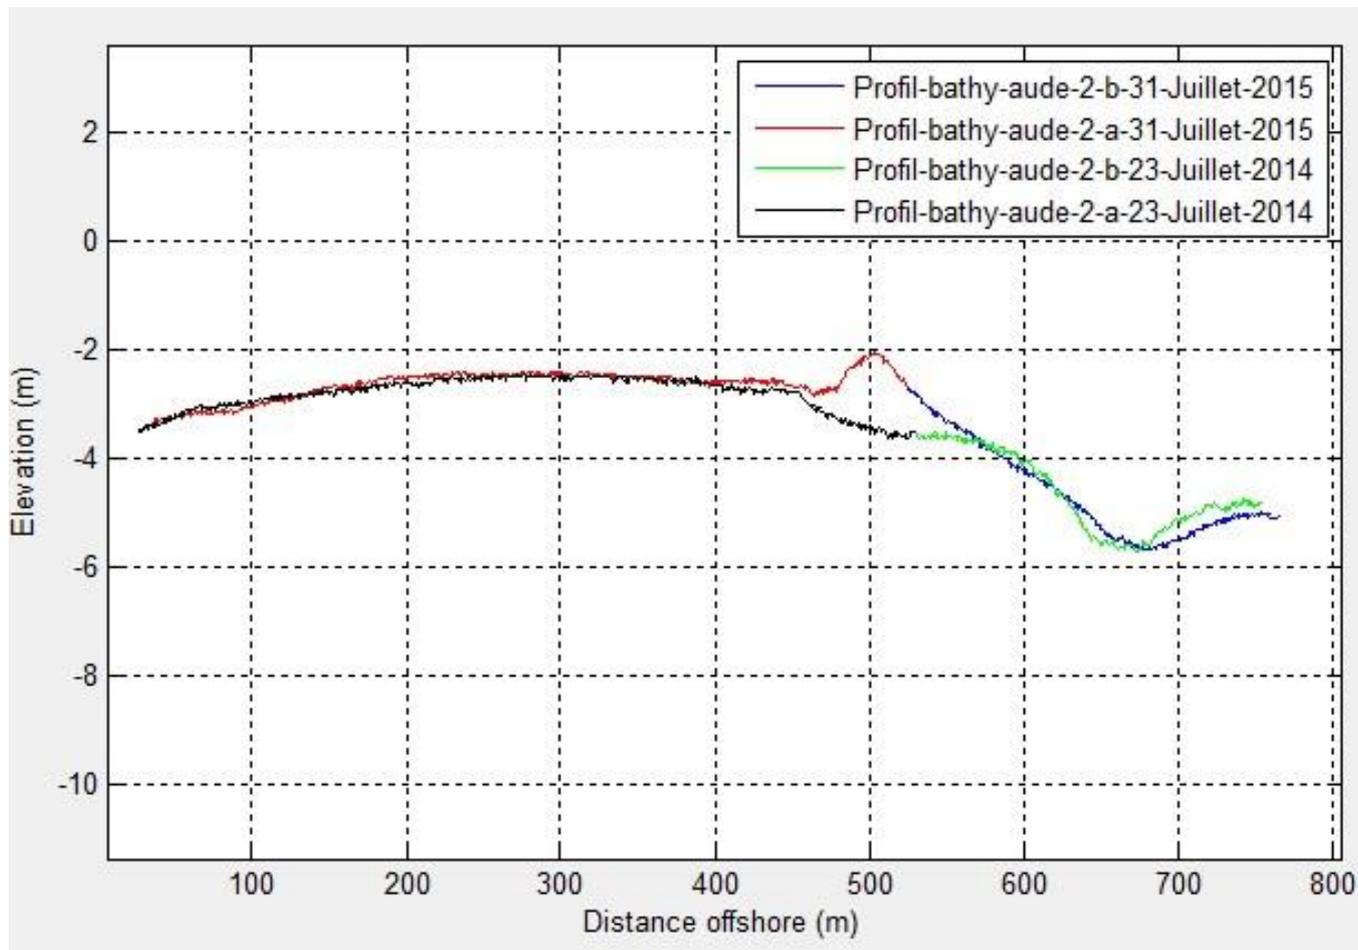
Pour le profil le plus à l'Ouest par contre on observe une stabilité générale, excepté au niveau de la courbure de la digue où des sédiments se sont accumulés.

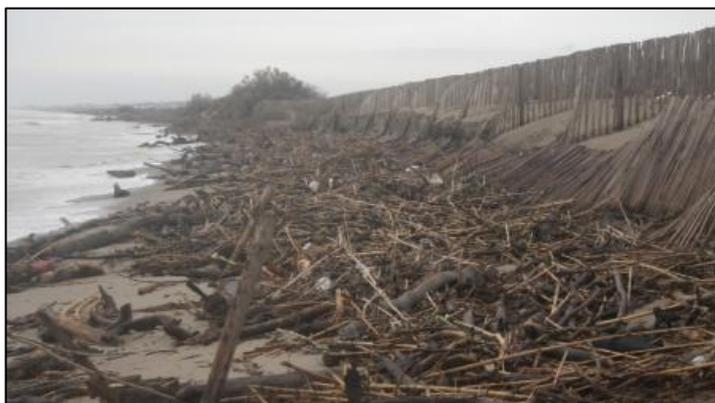
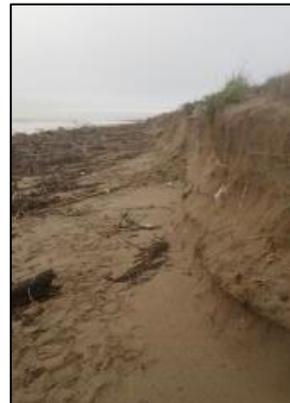
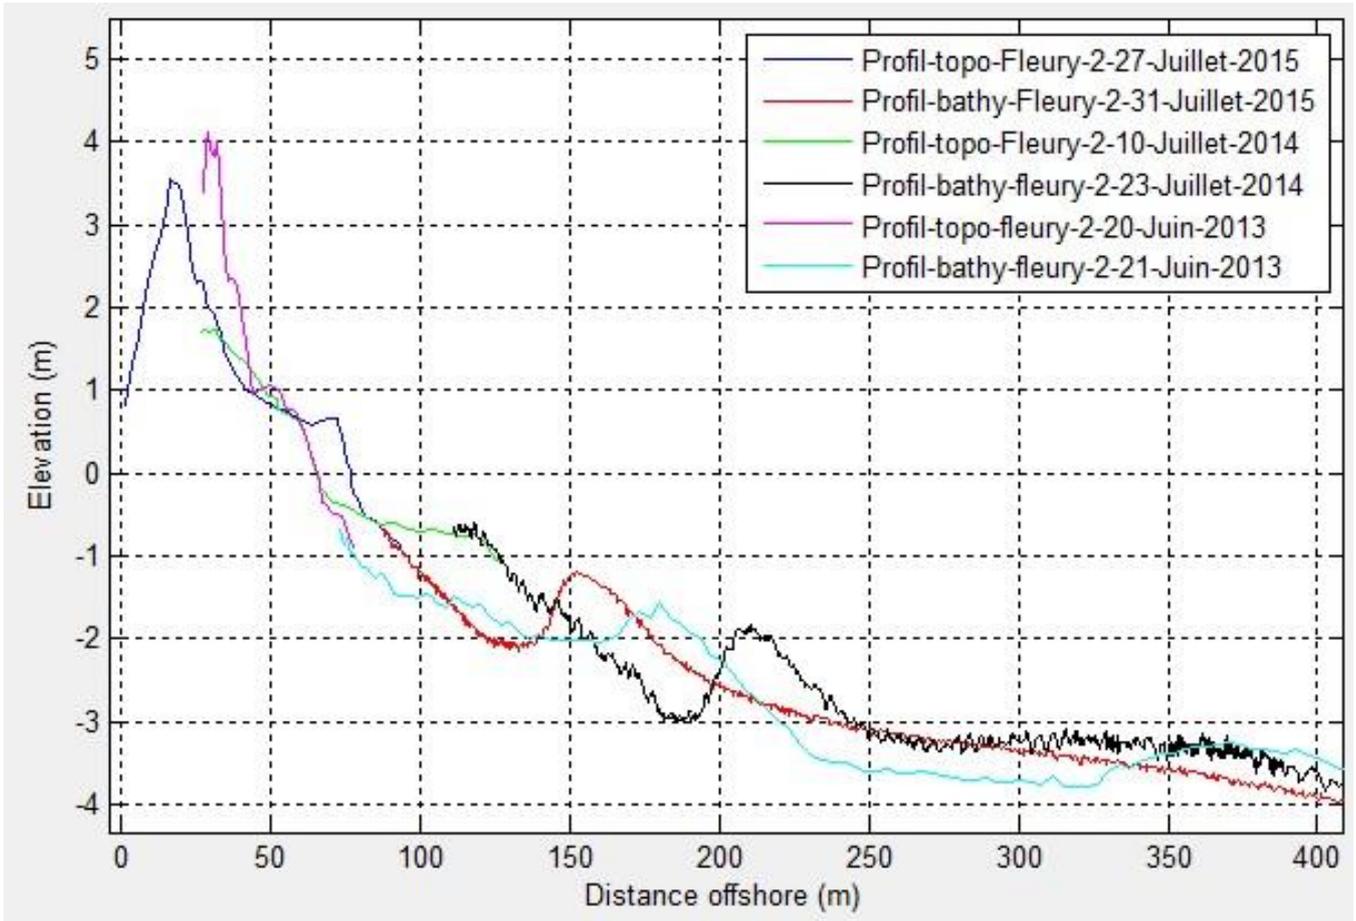
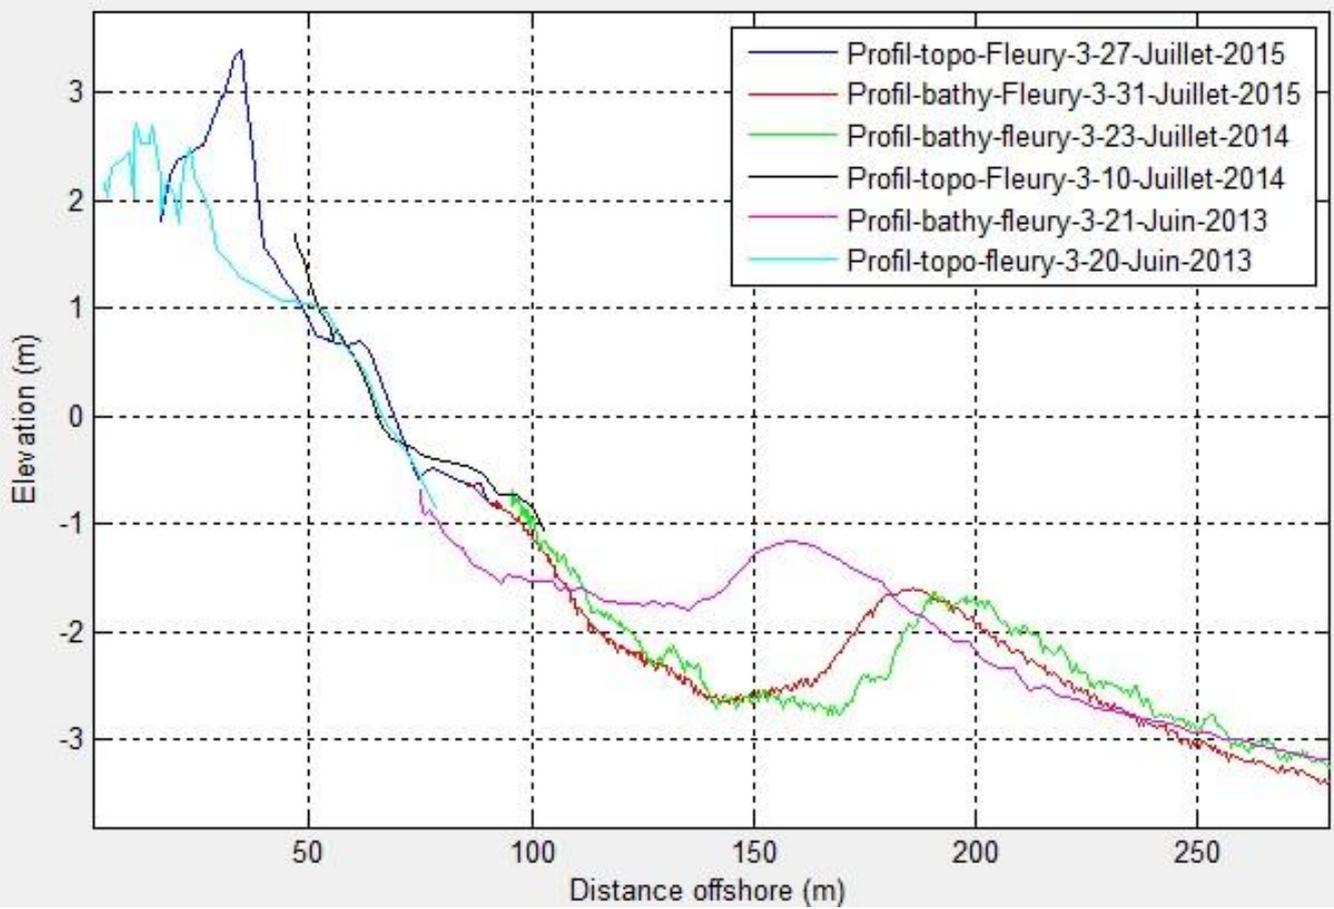
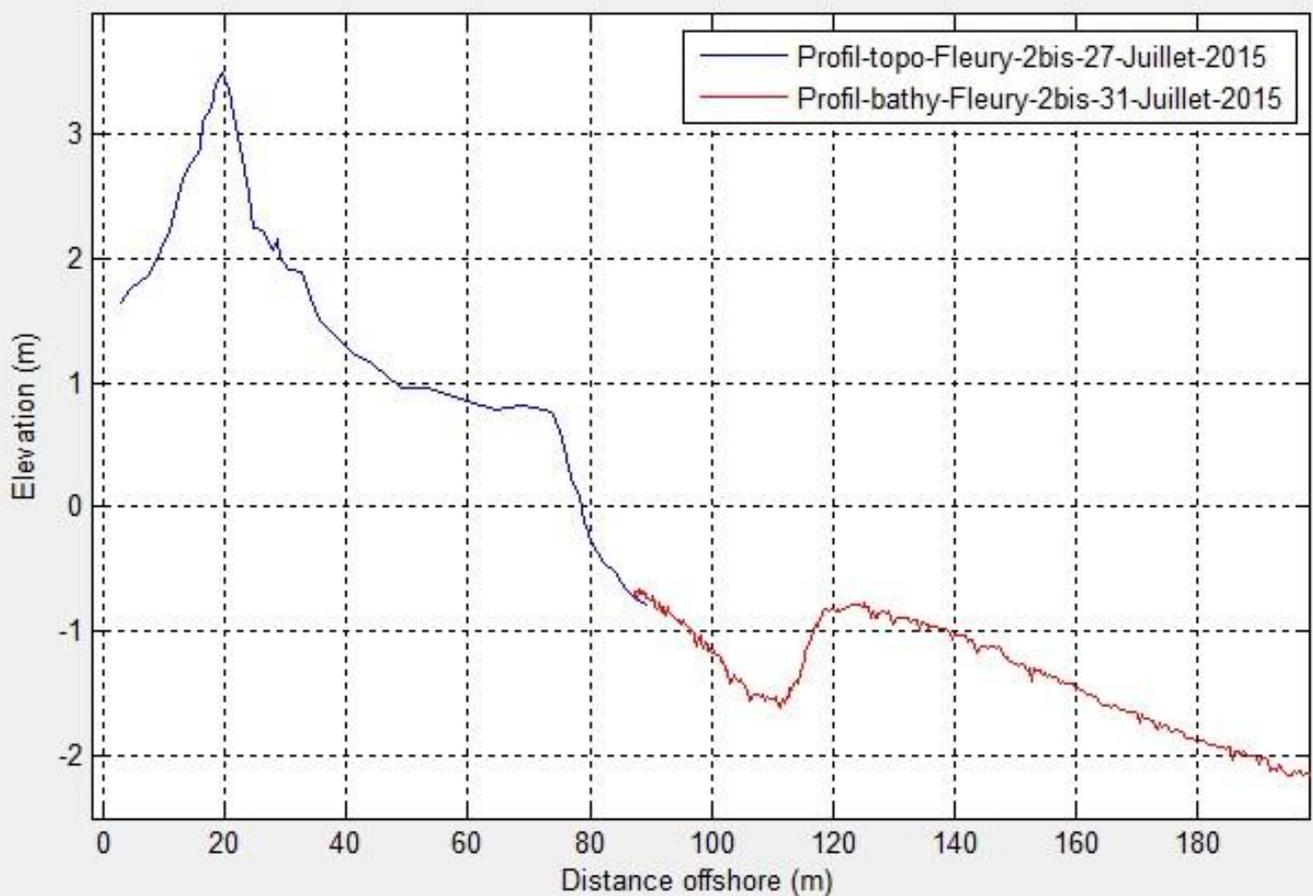
- Une dune qui a reculé entre 6 et 10 mètres suite au coup de mer de novembre / décembre 2014. Cela correspond à 2 rangées de casiers de ganivelles par endroits.
- Une forte dynamique sédimentaire dans les petits fonds. Le volume reste stable et se distribue entre les barres et la berme.
- Un trait de côte qui a tendance à prograder en 2014 et 2015 (entre 3 et 10 mètres).

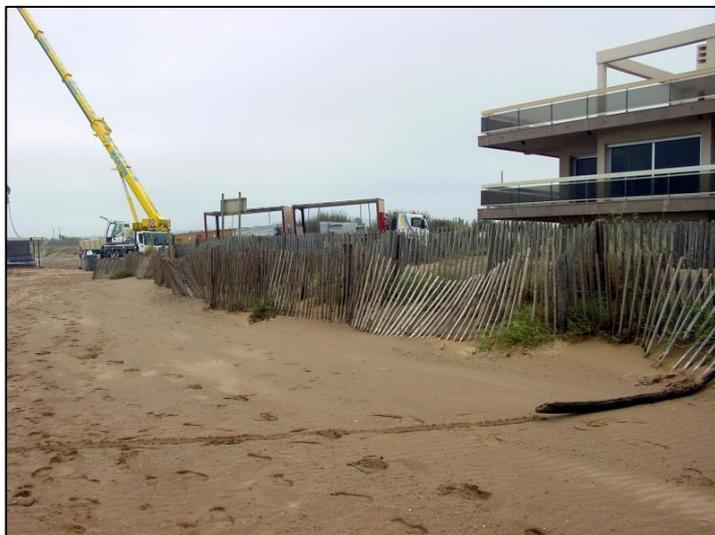
Sur la partie urbaine le cordon dunaire équipé de ganivelles mériterait d'être mieux entretenu pour limiter les faiblesses et favoriser l'accumulation de sable.

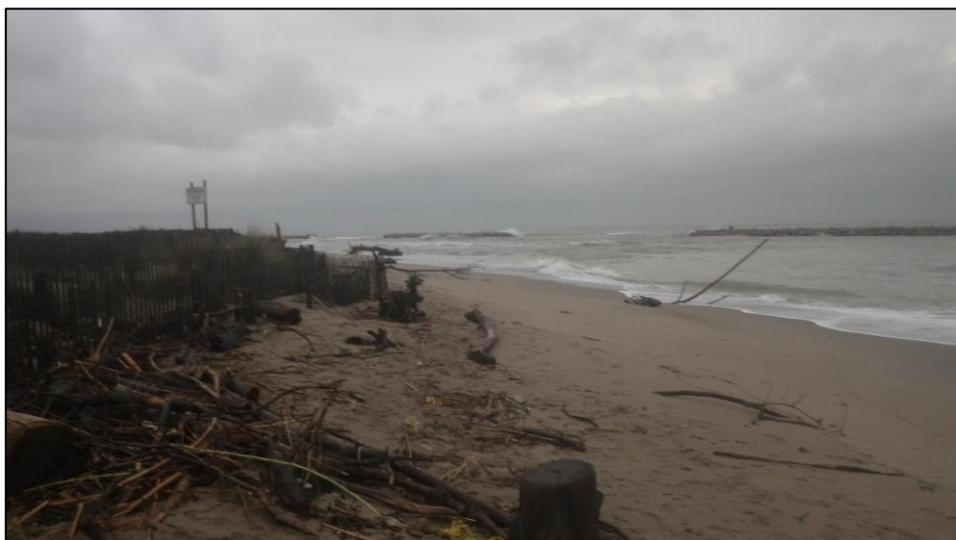
Coup de mer du 29 novembre 2014 : les ouvrages en ganivelles ont été déchaussés par endroits et le bois flotté est très présent sur les plages.

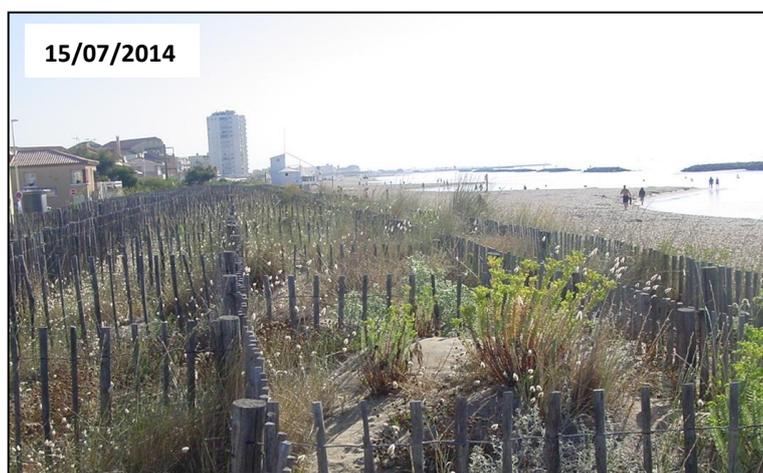
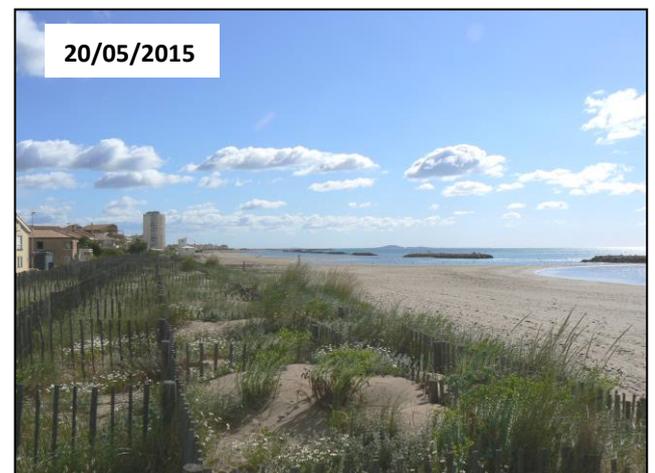
La formation des tombolos entre la plage et les brise-lames se poursuit.

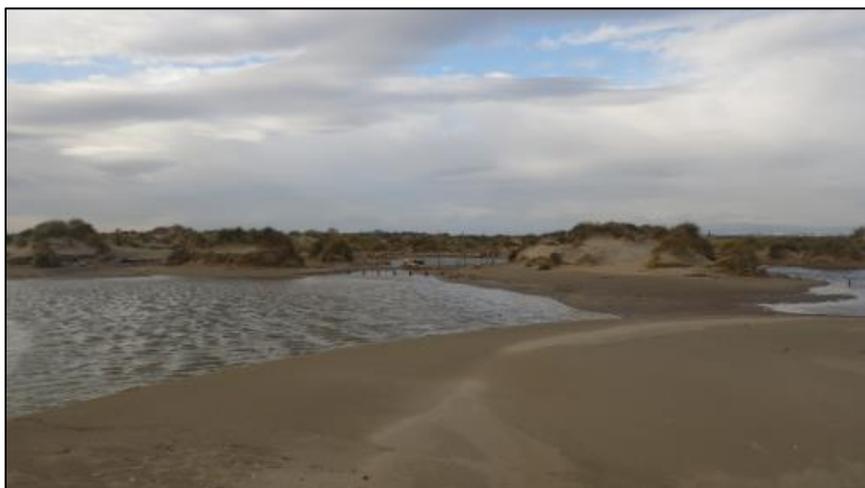
Aux Orpellières, les brèches se sont ouvertes sous la pression des vagues du coup de mer du 29/11/2014. L'arrière dune a été submergée. Un grau temporaire s'est formé au niveau de la 6eme brèche (02/12)

Les derniers ouvrages en ganivelles aménagés ici sont aujourd'hui inexistantes. Les anciens ouvrages installés sur les brèches, au niveau le plus bas, réapparaissent de plus en plus au fur et à mesure que les dunes s'érodent.

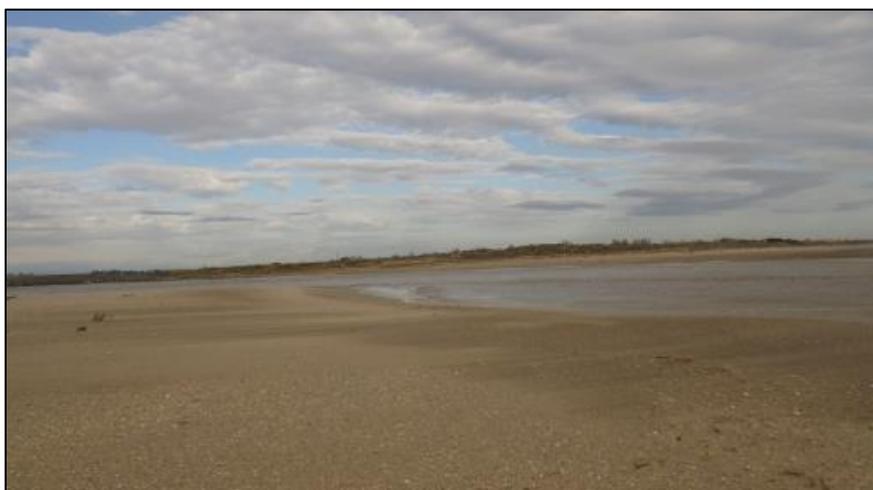
A Sérignan-plage, le grau de la Grande Maire s'est ouvert et ne s'était pas refermé le 02/11.

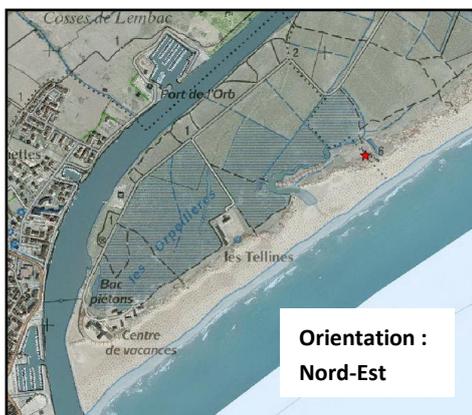
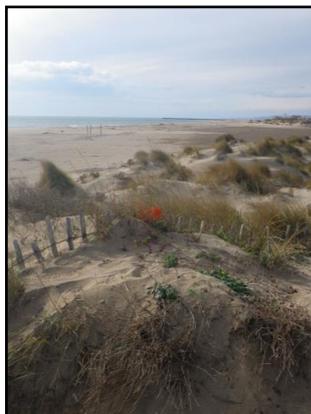
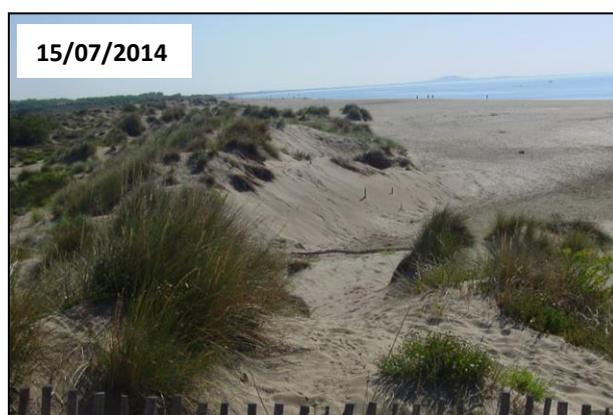
### SERIGNAN 1 (Orpellières 6<sup>ème</sup> brèche)

- Pas d'évolution significative

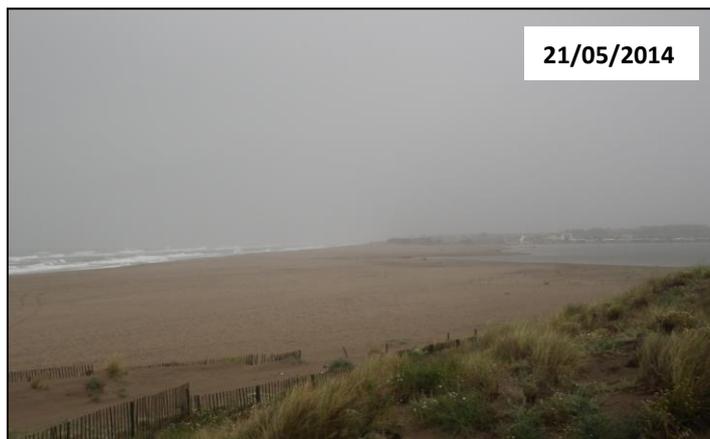
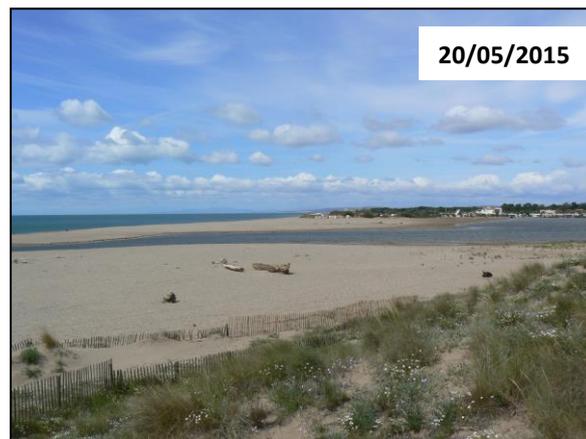
### SERIGNAN 2 (Grande Maire)

Le grau évolue d'une année à l'autre au gré des tempêtes et des ouvertures artificielles. En 2015 il s'est décalé vers l'Est. Ce secteur est dynamique d'un point de vue morphologique, la dune embryonnaire a tendance à se développer.

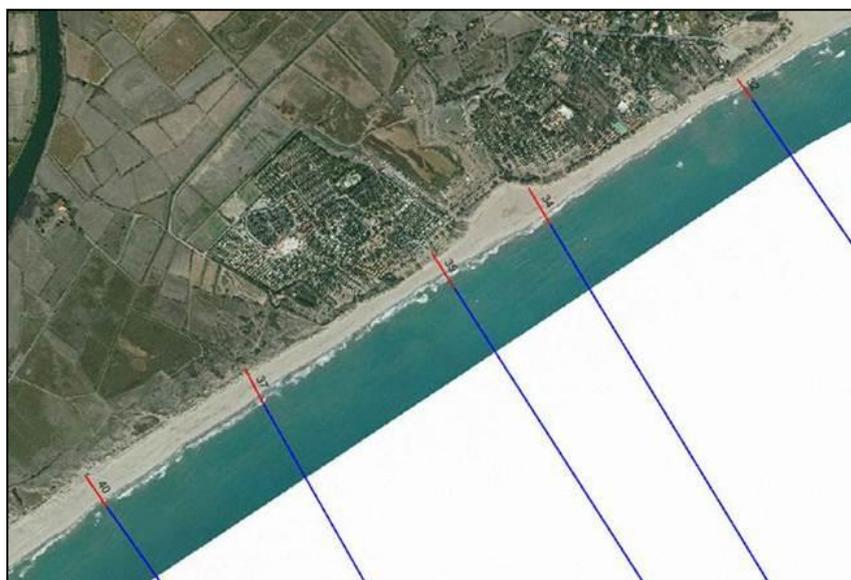
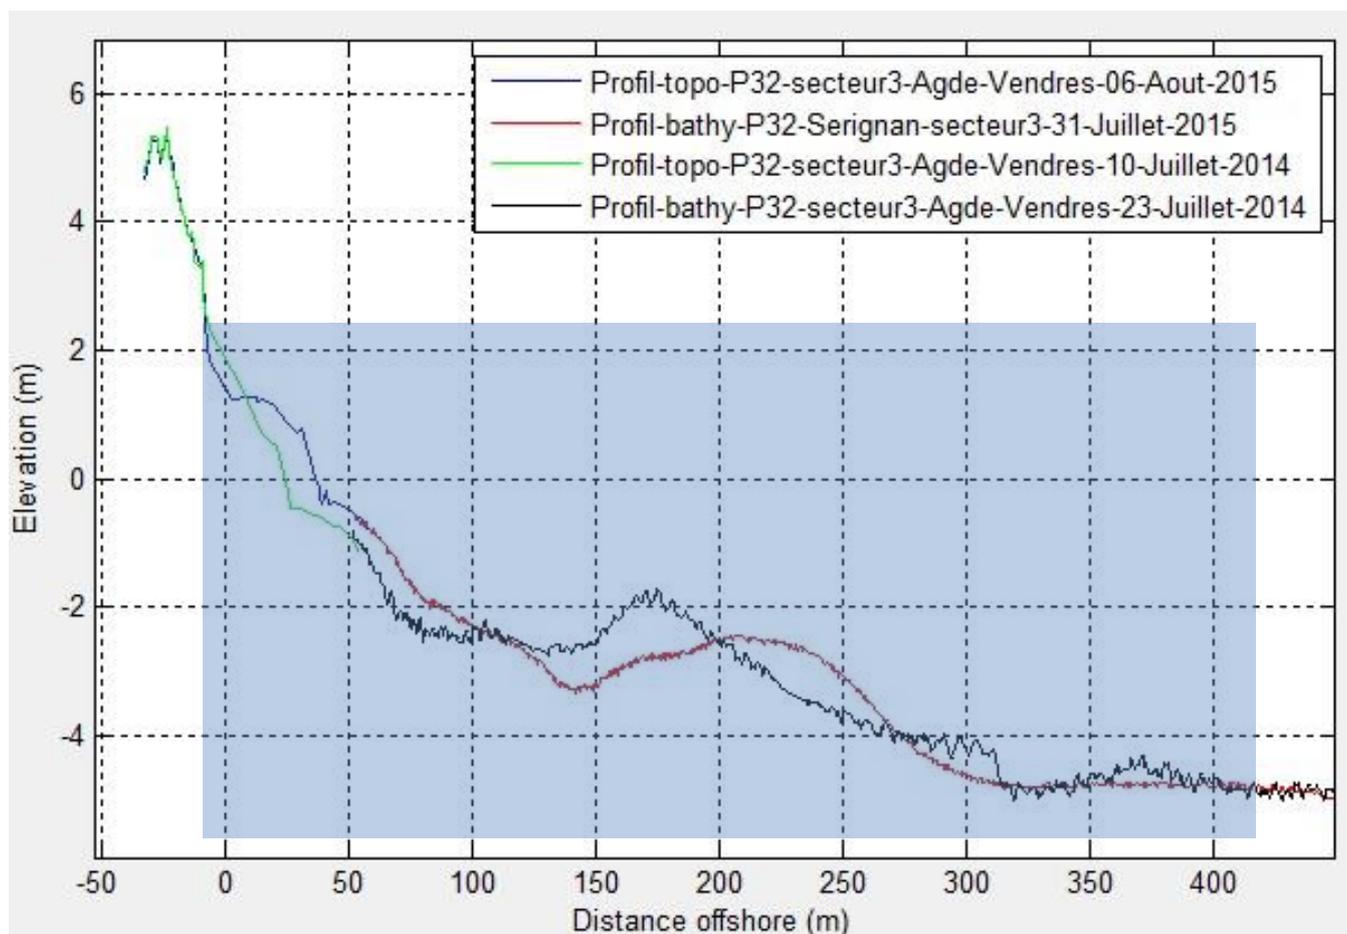
La zone bleutée a été étudiée pour les calculs de volume. On s'aperçoit qu'entre 2014 et 2015 le trait de côte a progressé de 15 mètres environ. Cela est dû au jeu des barres sableuses qui migrent tantôt vers la côte, tantôt vers le large. La partie immergée du profil est très stable (autour de  $1260 \text{ m}^3/\text{ml}$ ), la partie émergée de la plage ainsi que les tous petits fonds (jusqu'à -1 mètre NGF) connaissent une légère accrétion entre et 2014 et 2015 (environ  $150 \text{ m}^3/\text{ml}$ ).

Cette stabilité se vérifie également sur une échelle de temps plus large. En effet, en 10 ans le profil topographique est resté stable. La dune a cependant tendance à reculer mais les volumes de sable se retrouvent sur la plage.

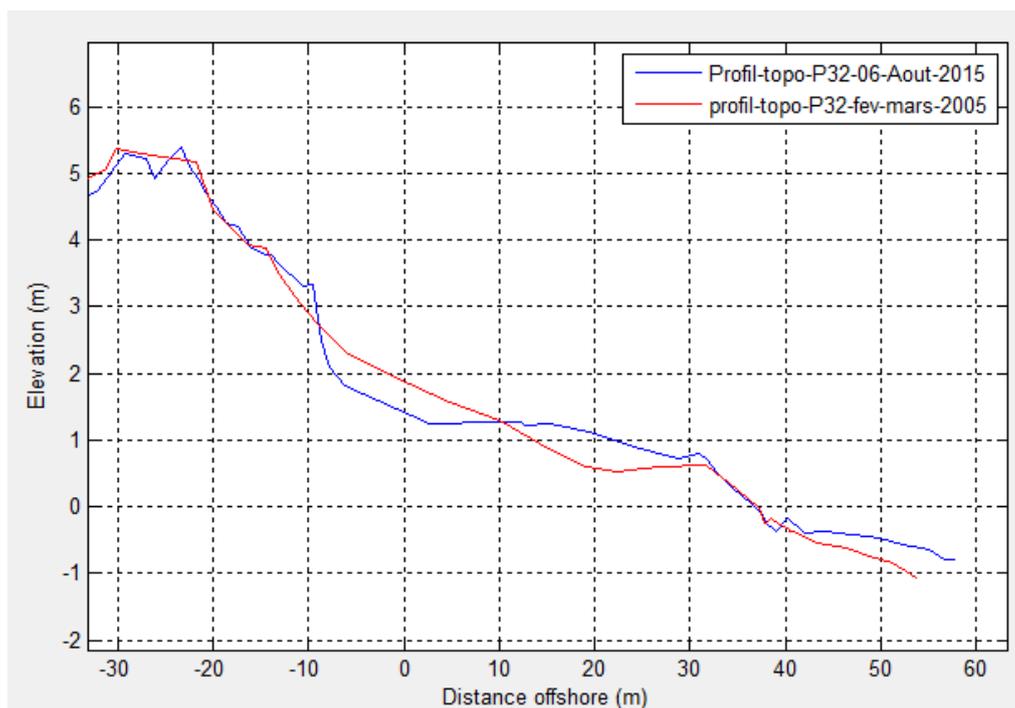
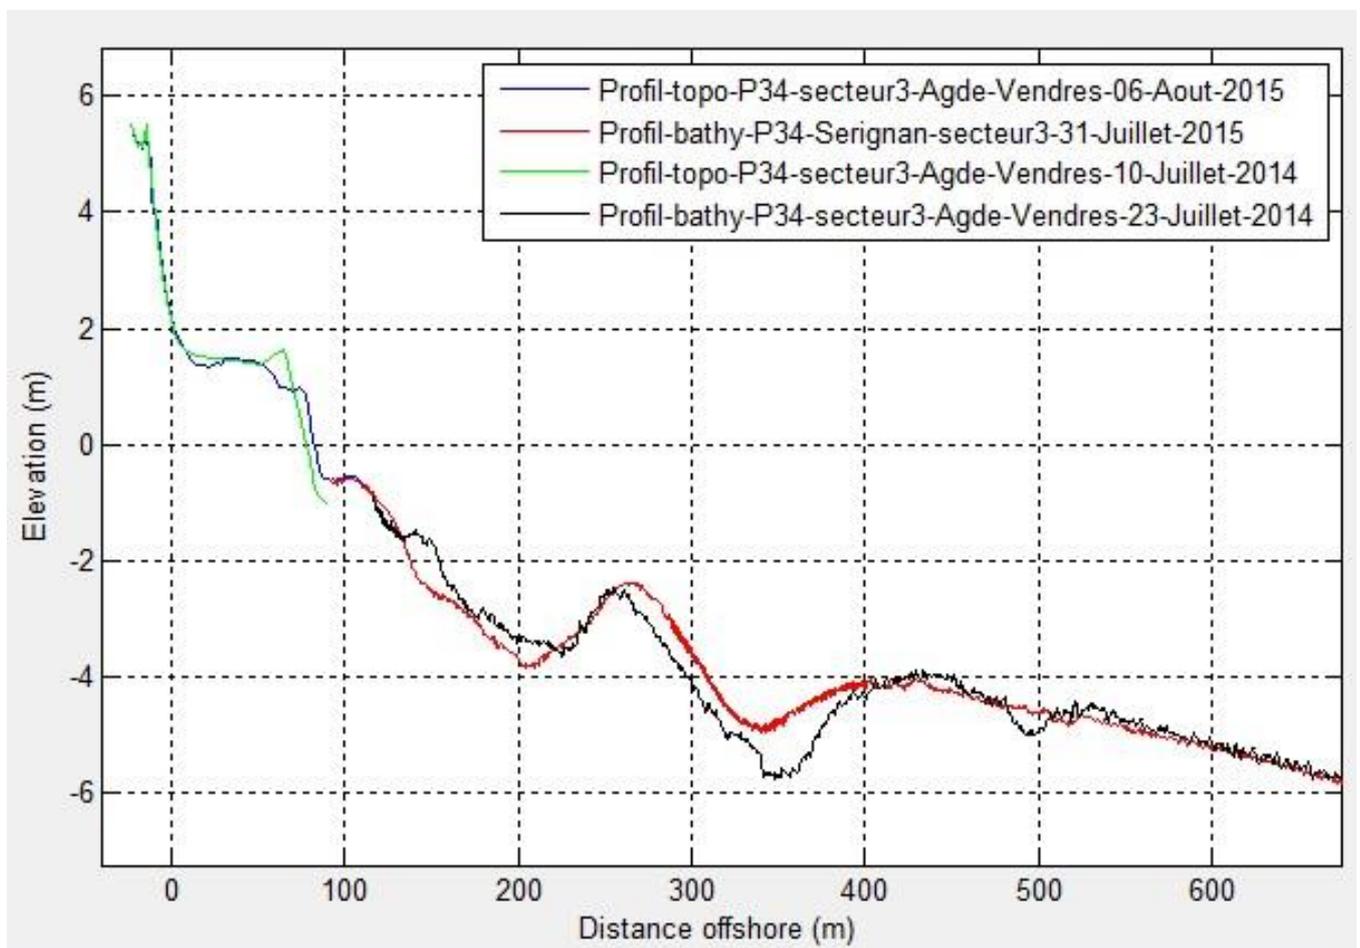
L'évolution du profil 34 est similaire à celle du profil 32 précédemment étudié.

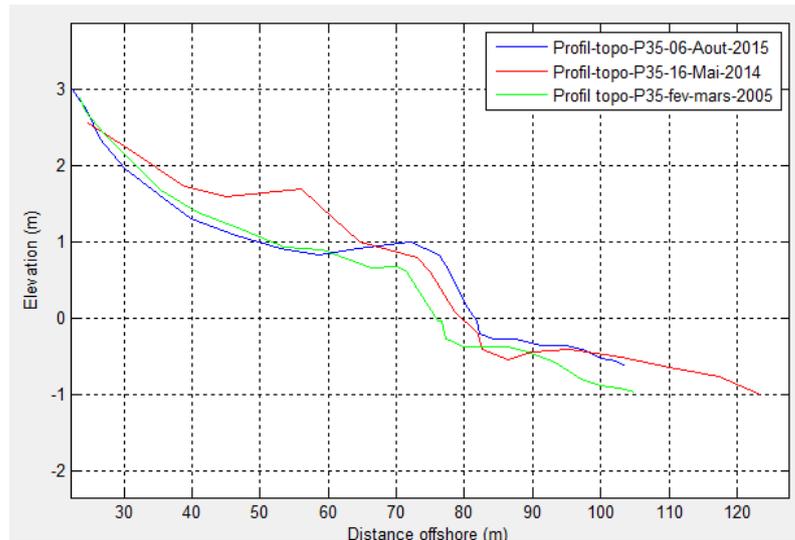
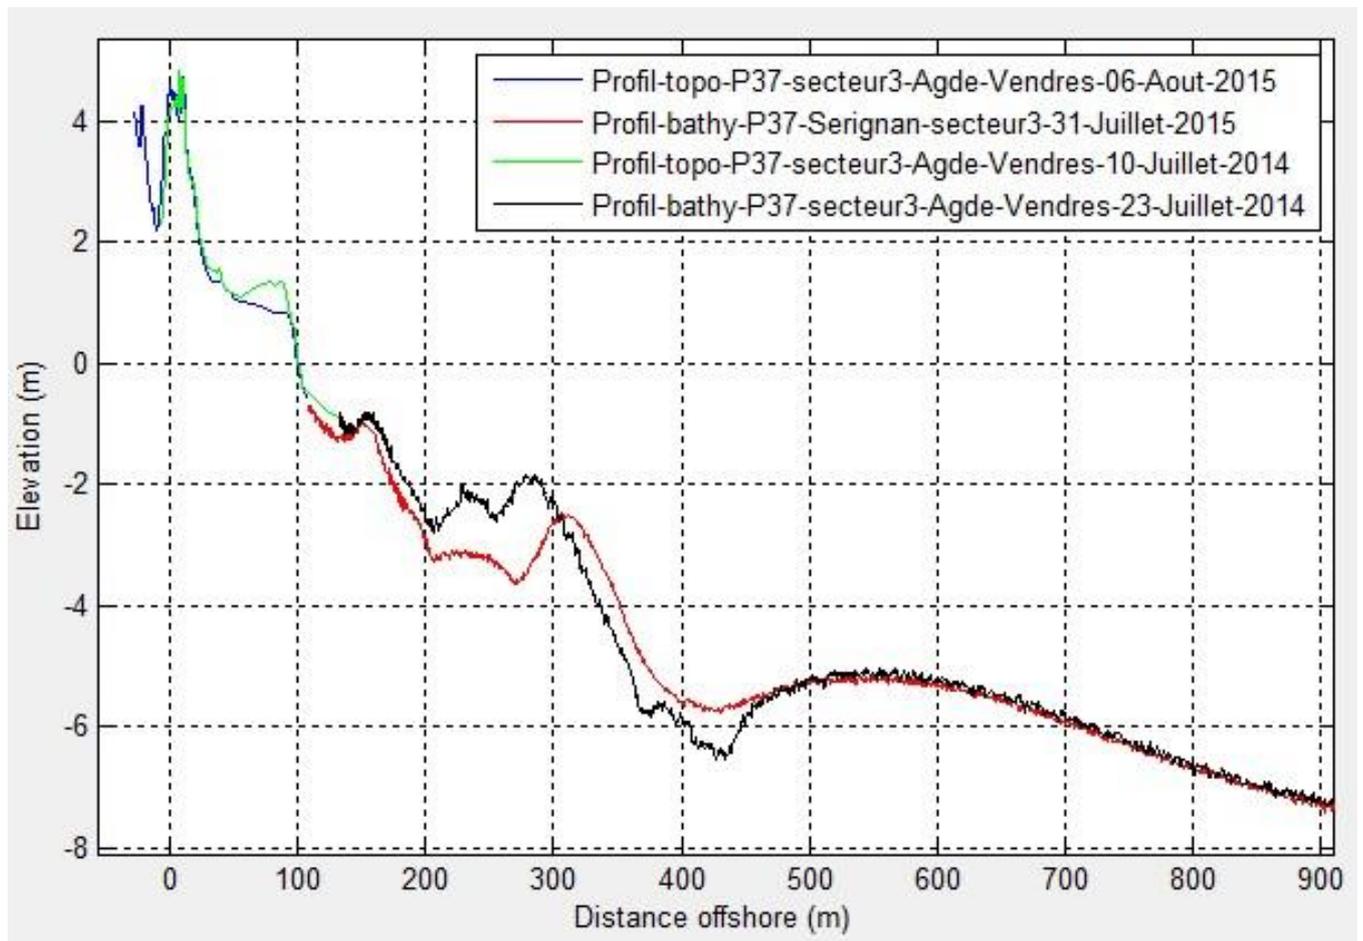
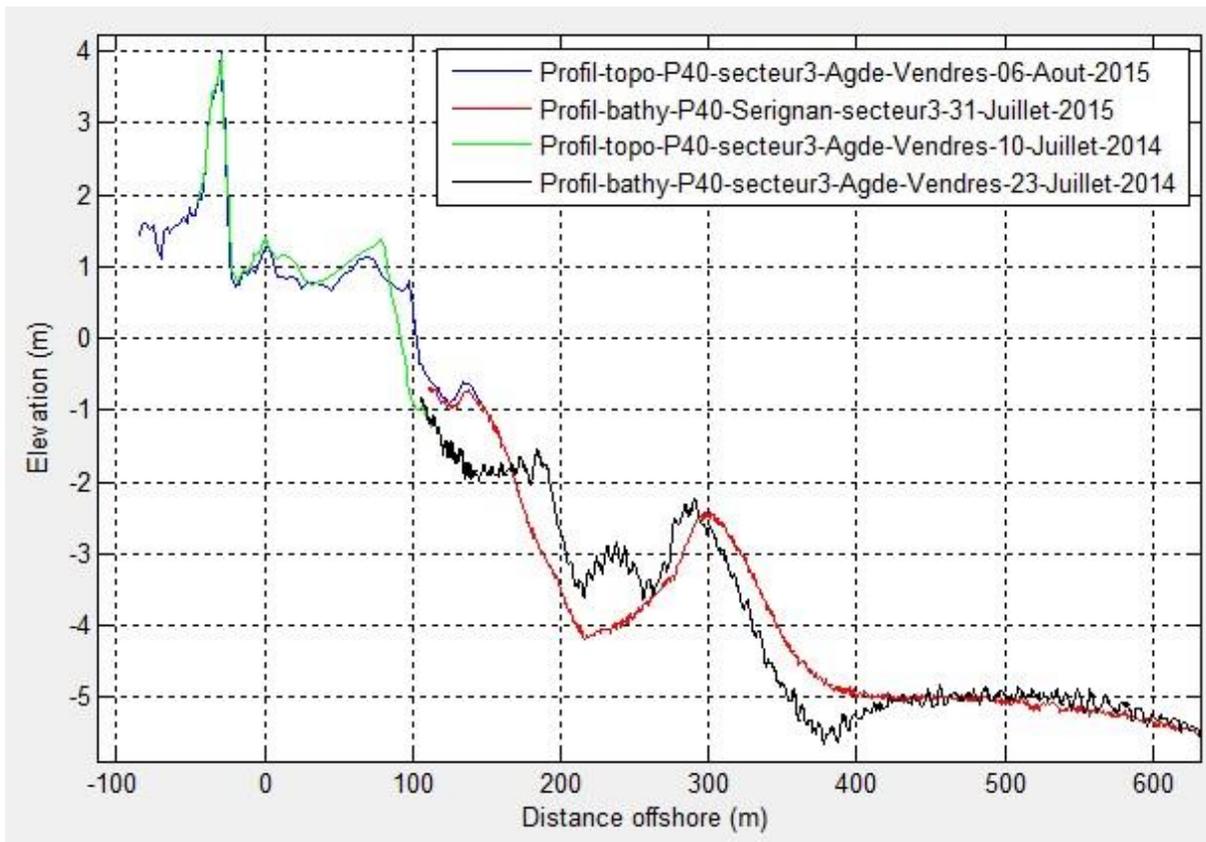
Les profils 37 et 40 sont légèrement différents puisqu'une troisième barre se dessine plus franchement. Ces barres restent mobiles mais stables en termes de volume sédimentaire. Ils sont également plus chaotiques, en topographie et en bathymétrie.

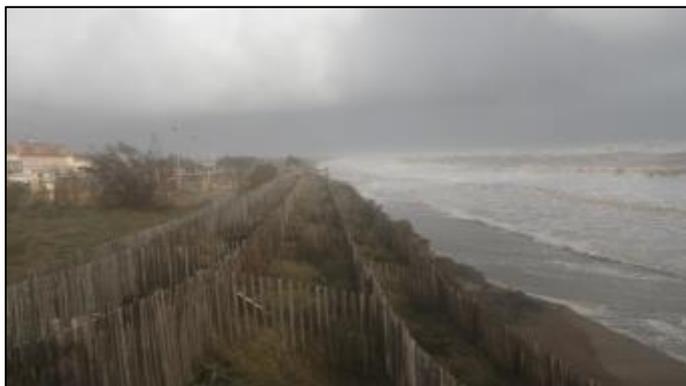
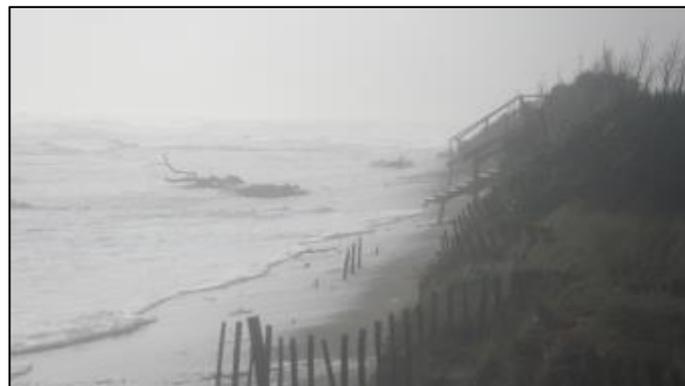
Au pic de tempête (le 28/11 à la mi-journée) des dégâts ont été constatés : falaises dunaires, passerelles suspendues, ...

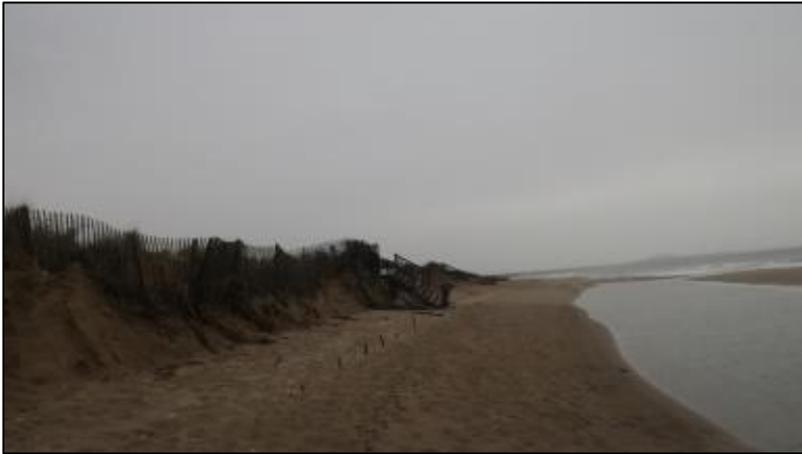
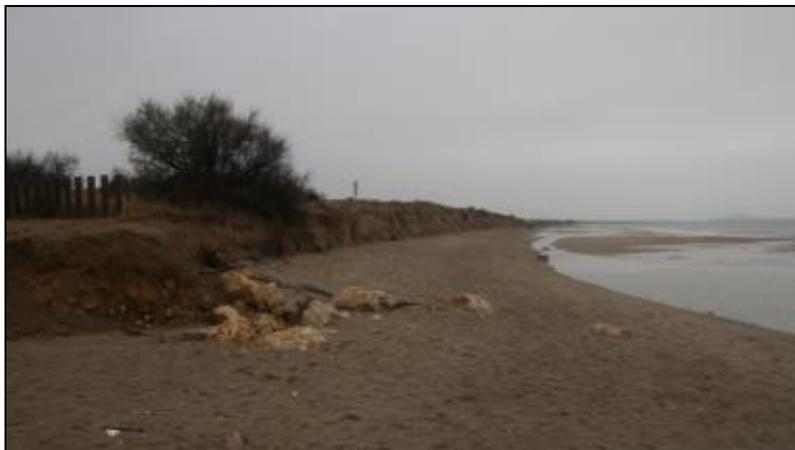
Les passerelles, passages trans-dunaires et ouvrages en ganivelles sont fortement dégradés. De la laisse de mer s'accumule en haut de plage (04/12)

La situation est préoccupante sur la quasi-totalité du linéaire communal : Les Bosquets, la Redoute, le secteur des "plages oubliées" (entre la Redoute et l'ancien grau du Libron).

Cette commune a été particulièrement touchée par l'épisode météo-marin décrit ici. En effet l'orientation de la côte l'expose aux forçages de Sud-Est. De plus, le second pic de houle, légèrement moins important, est survenu après un premier pic violent avec des niveaux marins hauts. La morphologie héritée n'a pas pu dissiper ce nouveau train de houle.
