# LA PROTECTION ET LA GESTION DU LITTORAL HERAULTAIS

Suivi par communes 2014-2015

## EID-Méditerranée

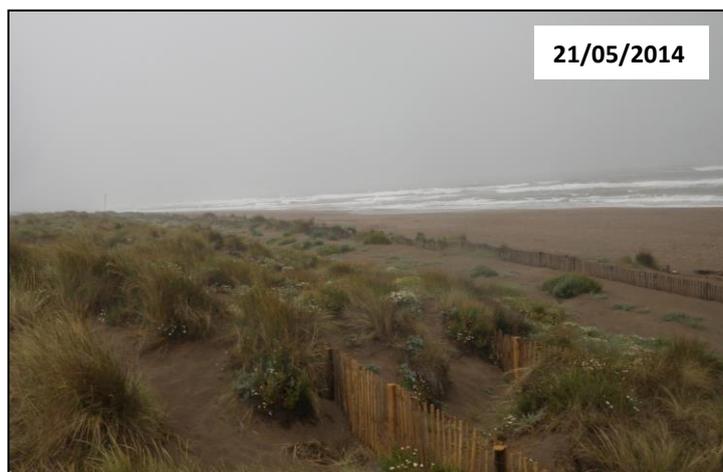
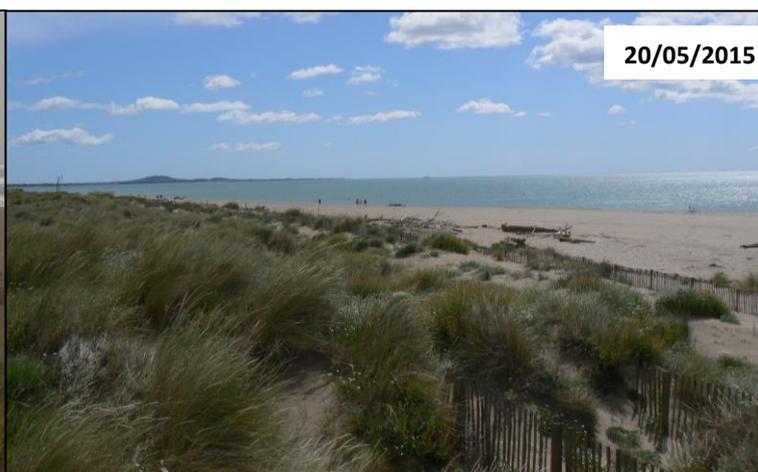
- Pas d'évolution significative hormis les restes de laisse de mer issus des tempêtes de l'hiver.

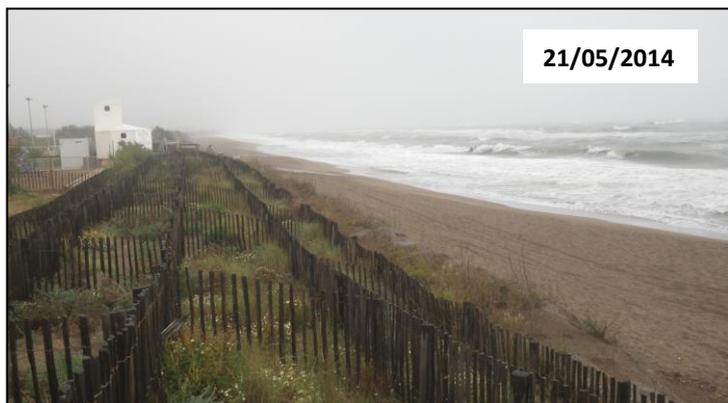
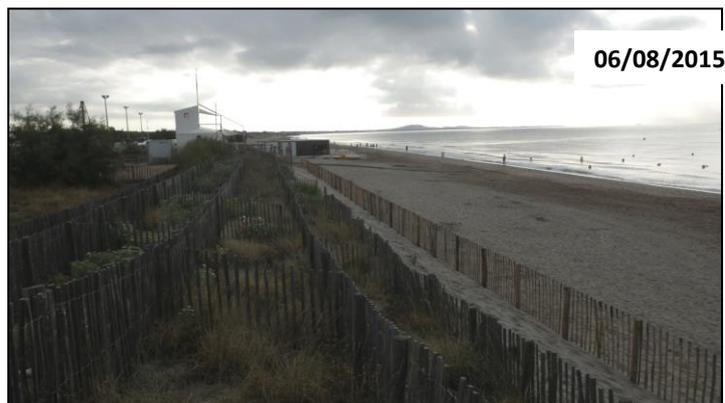
### PORTIRAGNES 2 (La Redoute)

- Le cordon dunaire est bien végétalisé
- La ligne supplémentaire de mise en défens installée en 2015 facilitera le développement de la dune embryonnaire.

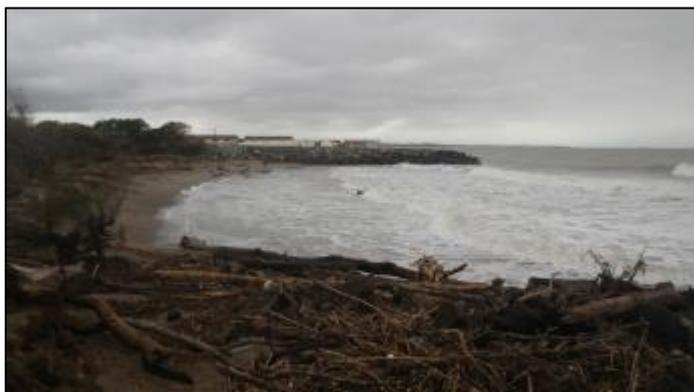
Comme d'habitude la côte Ouest de Vias a subi un fort recul du trait de côte pendant l'épisode de tempête. On observe des départs de sable matérialisés par des falaises dunaires. La laisse de mer est également importante en raison de la concomitance avec un épisode de crue (28/11/2014).

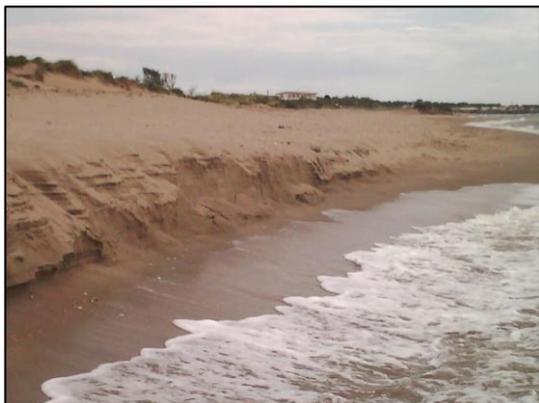
Dans le secteur de Sainte-Geneviève le déficit est chronique et les houles de beaux temps ne font pas disparaître les marques d'érosion (26/05/2015).

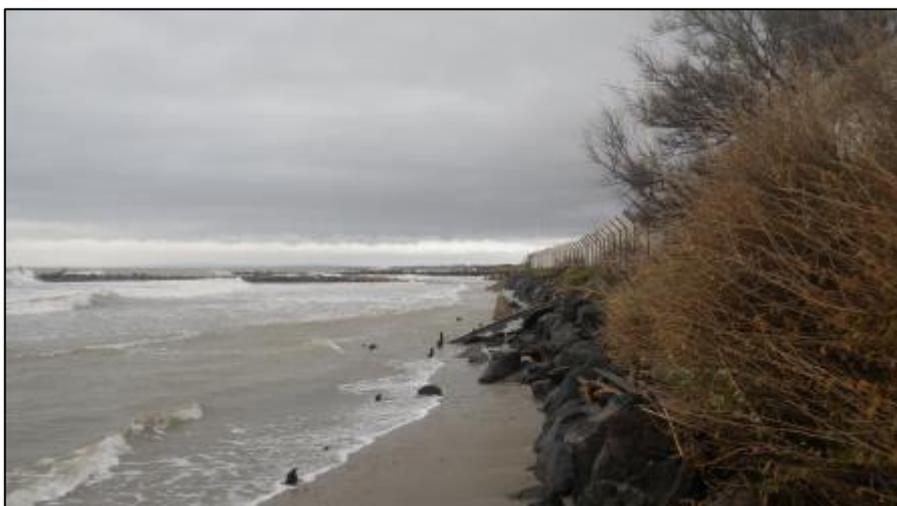
A Farinette les dégâts sont moins importants, néanmoins on observe l'apparition d'anciens ouvrages en bois et de pyramides en pierre témoignant d'un départ de sédiment (28/11/2014).

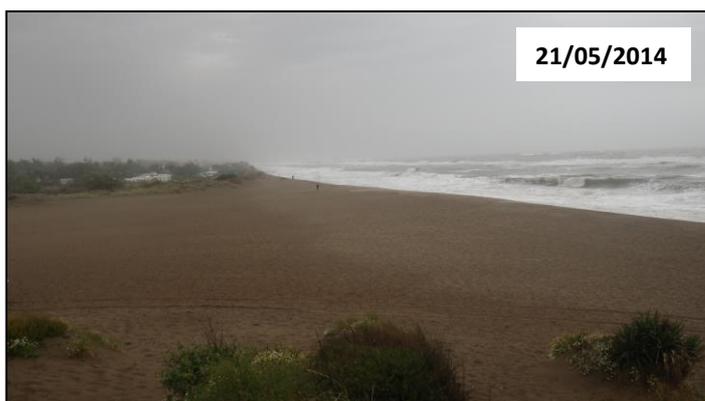
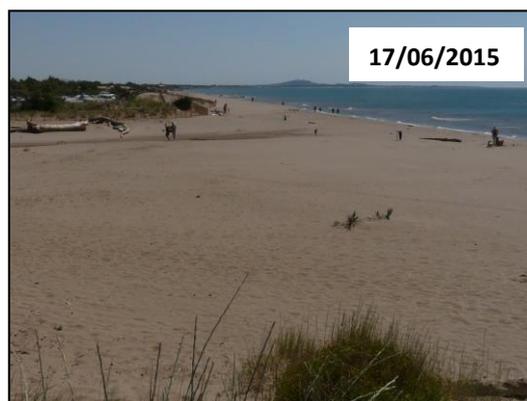
VIAS 1 (Ancien grau du Libron)

Pas d'évolution significative

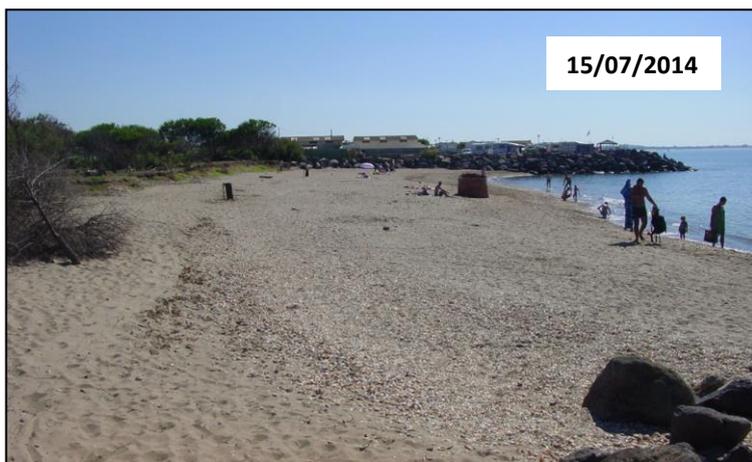
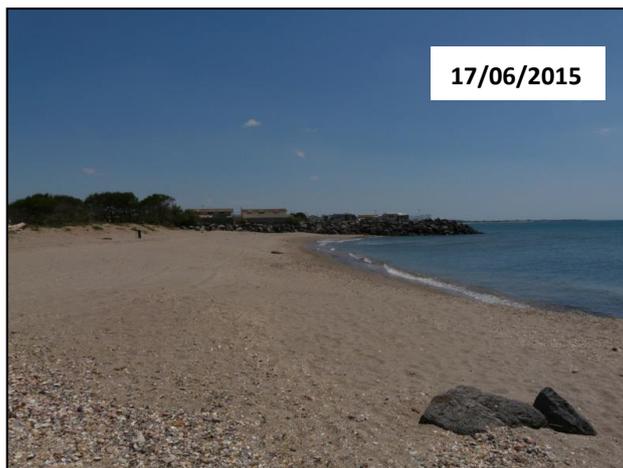
VIAS 2 (Sainte Geneviève)

Pas d'évolution significative

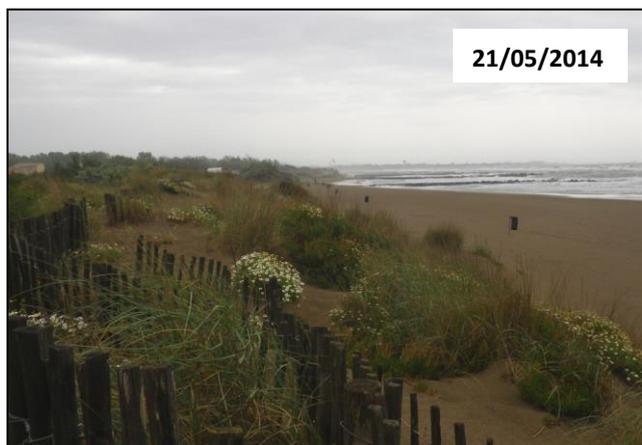
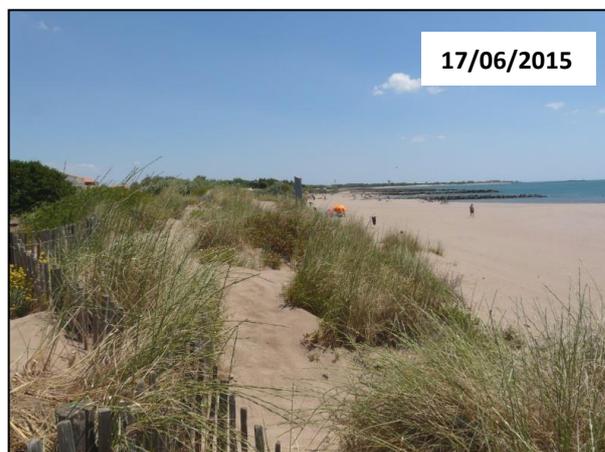
VIAS 3 (Farinette)

Pas d'évolution significative

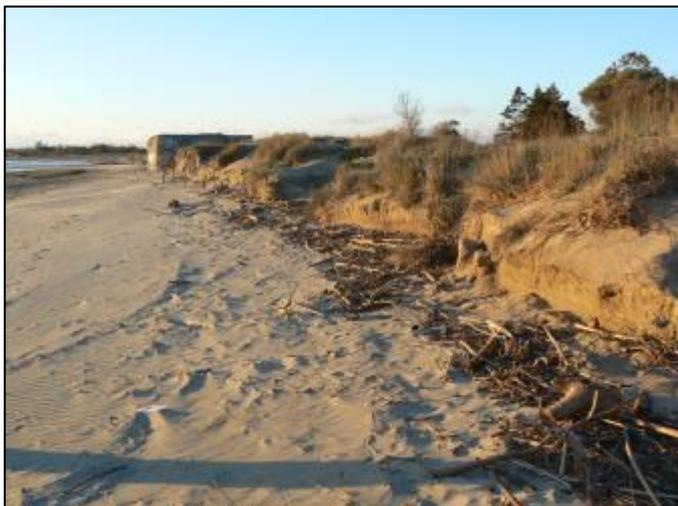
L'ouvrage neuf a été en partie déchaussé et abimé par la mer. On observe de grandes quantités de bois flottés en haut de plage. La plage paraît être engraisée au droit du château d'eau (07/12/2014).

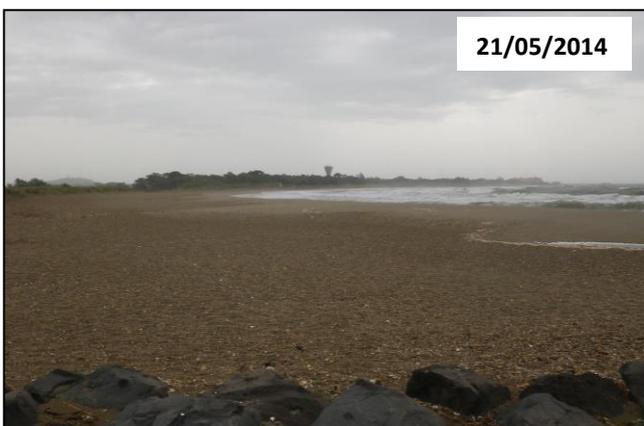
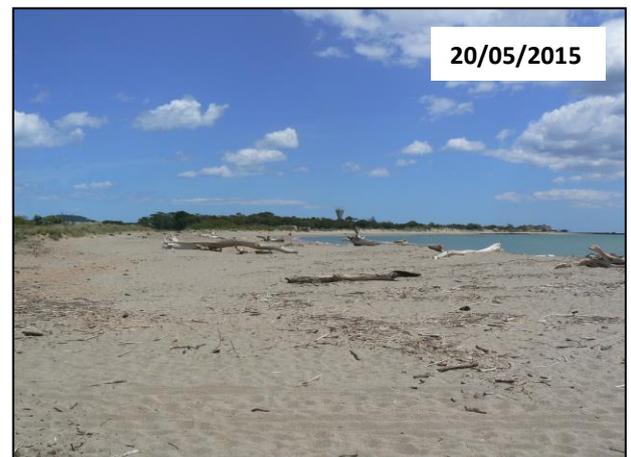
**AGDE 1 (Clot de Vias)**

- Secteur morphologiquement stable
- L'embouchure de l'Ardillon est toujours très ensablée

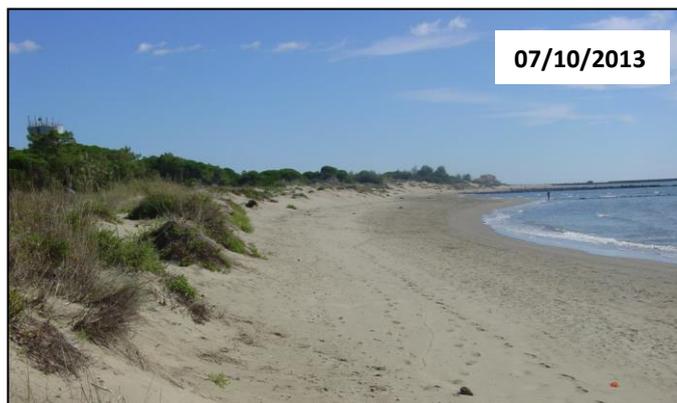
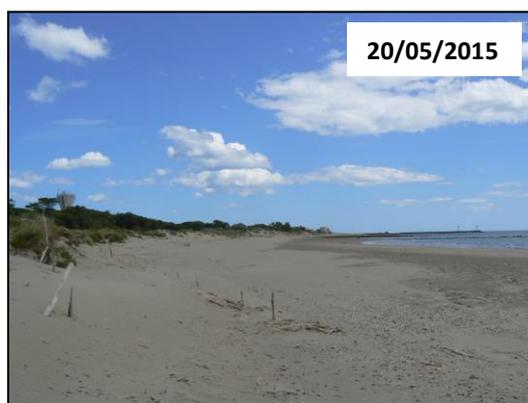
**AGDE 2 (Tamarissière)**

La dune embryonnaire a souffert des houles de la dernière tempête, elle ne s'est pas reconstruite au printemps suivant. L'apparition de vestiges d'anciens ouvrages témoigne d'un départ de sédiment.

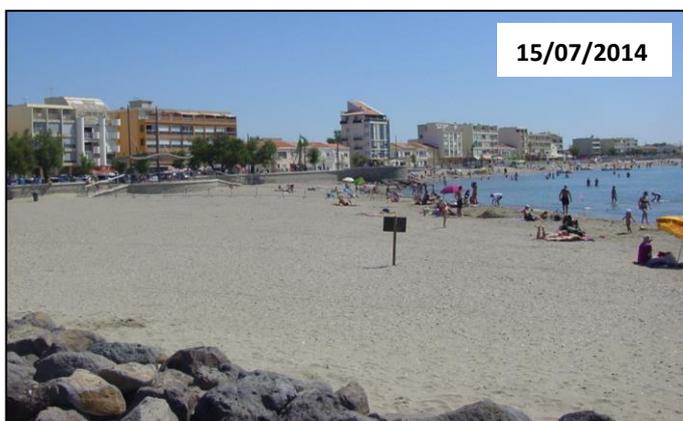
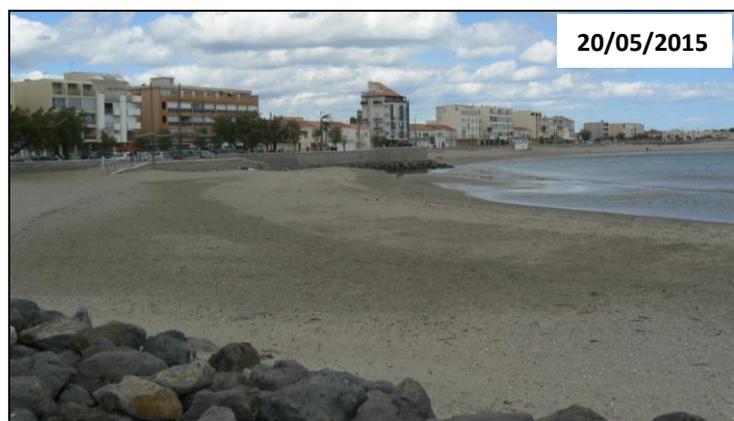
**AGDE 3 (Grau d'Agde)**

Un amas de sable semble être apparu en milieu de plage. Ce secteur reste à surveiller suite aux derniers aménagements.

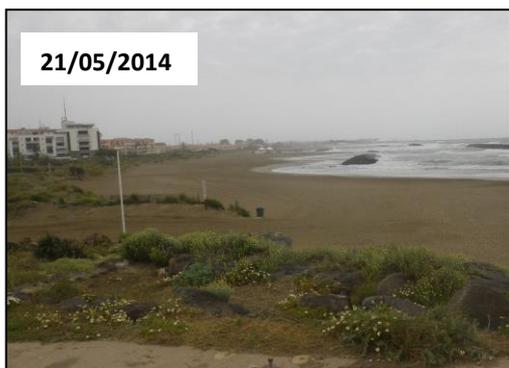
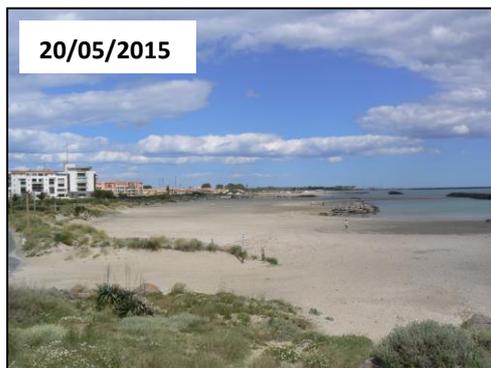
**AGDE 4 (Rochelongue)**

Pas d'évolution significative

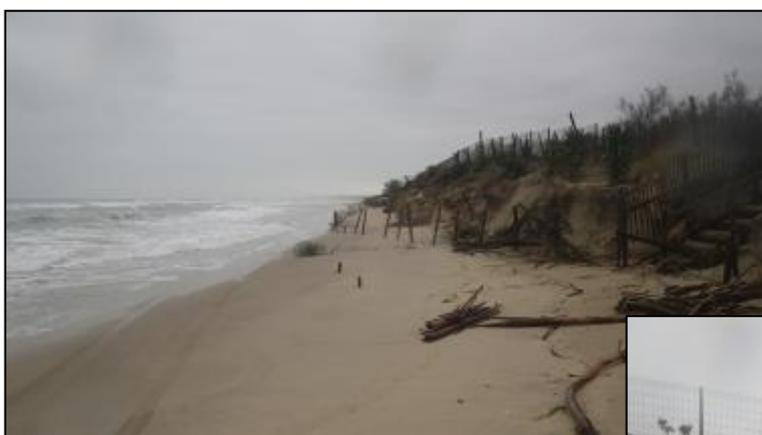
Des dégâts ont été observés sur les ouvrages en ganivelles et la mise en défens des campings (01/12/2014).

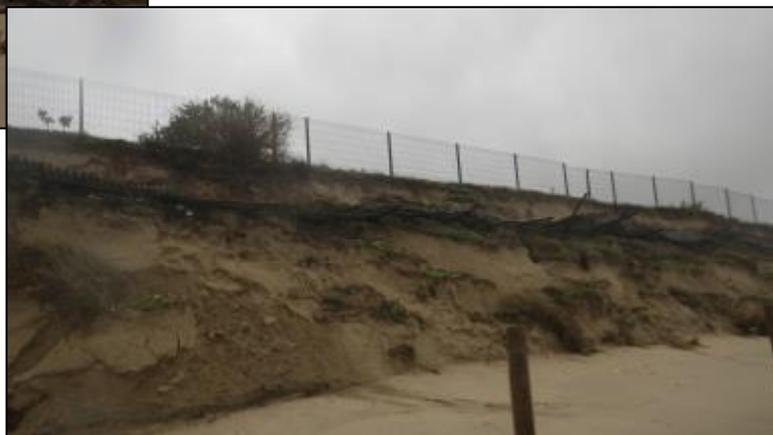
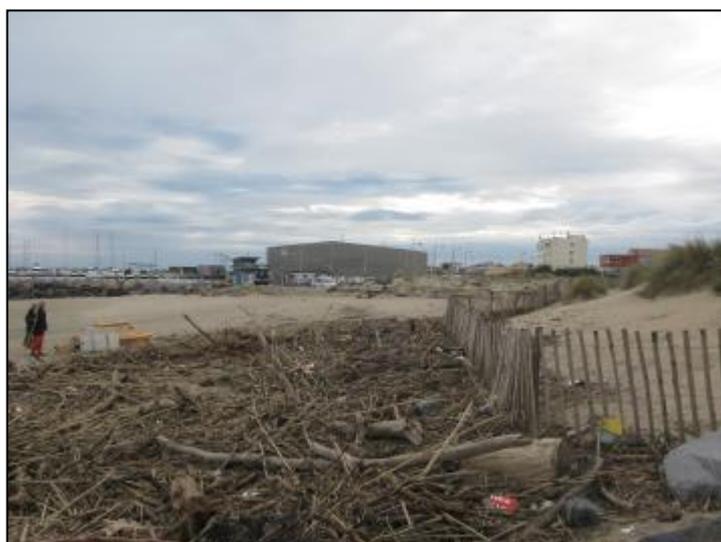
De la laisse de mer s'est déposée près du port (04/12/2014).

Toujours une forte dynamique sédimentaire autour du port, qui a tendance à s'ensabler.

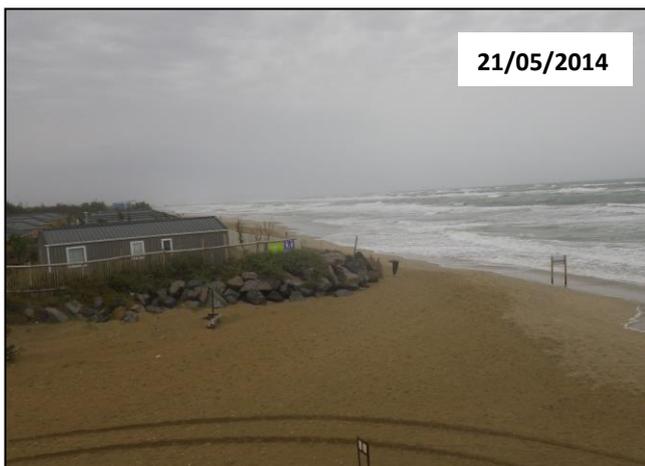
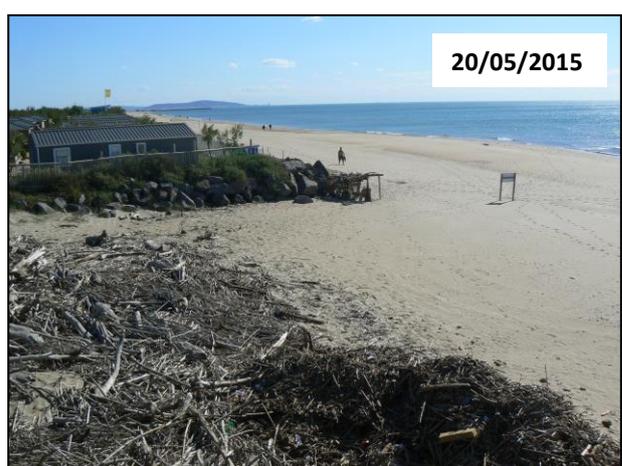
#### MARSEILLAN 1 (Beach Garden)

- Secteur morphologiquement stable
- Une grande quantité de bois flottés issue des dernières tempêtes est encore présente sur la plage

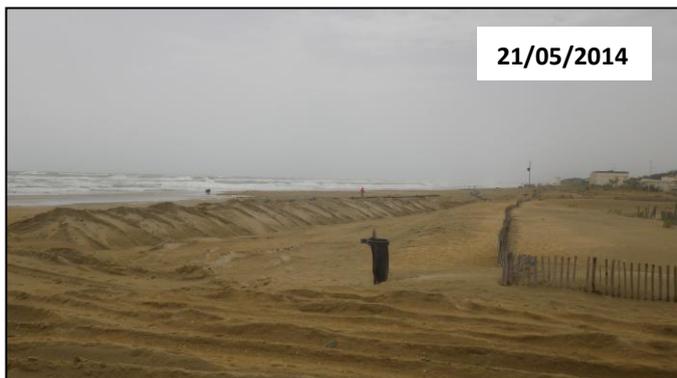
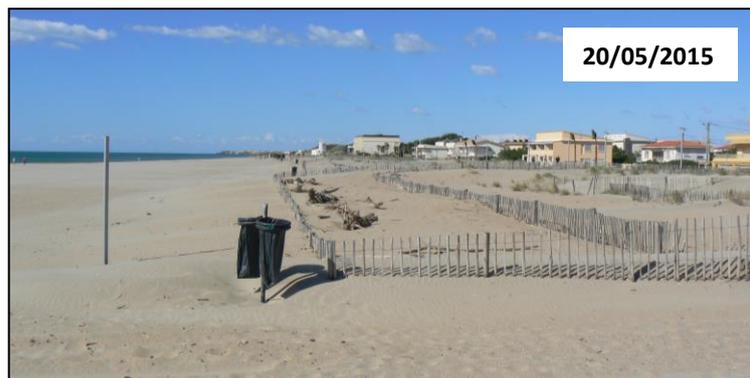
## MARSEILLAN 2 (Port)

- Une forte dynamique éolienne en haut de plage
- Des bois flottés rejetés à l'arrière de la ligne de mise en défens

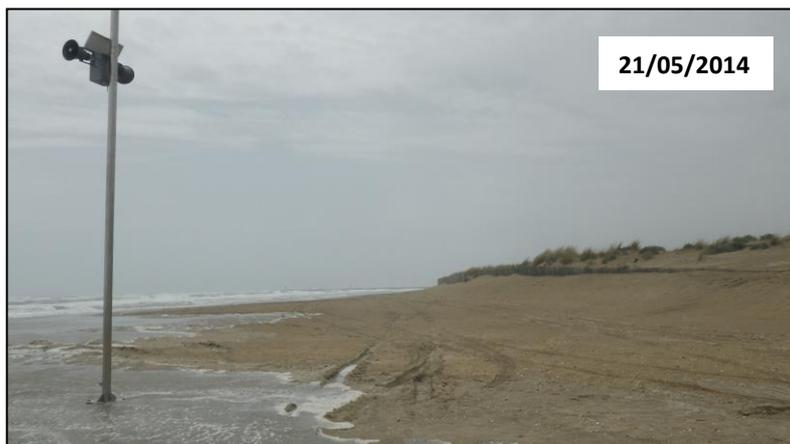
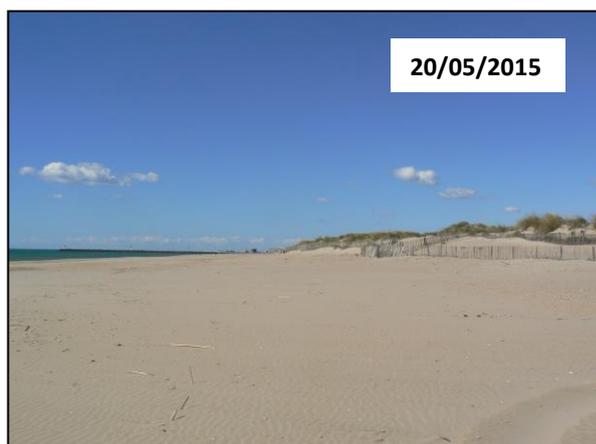
## MARSEILLAN 3 (grau du 15<sup>ème</sup>)

Pas de changement significatif

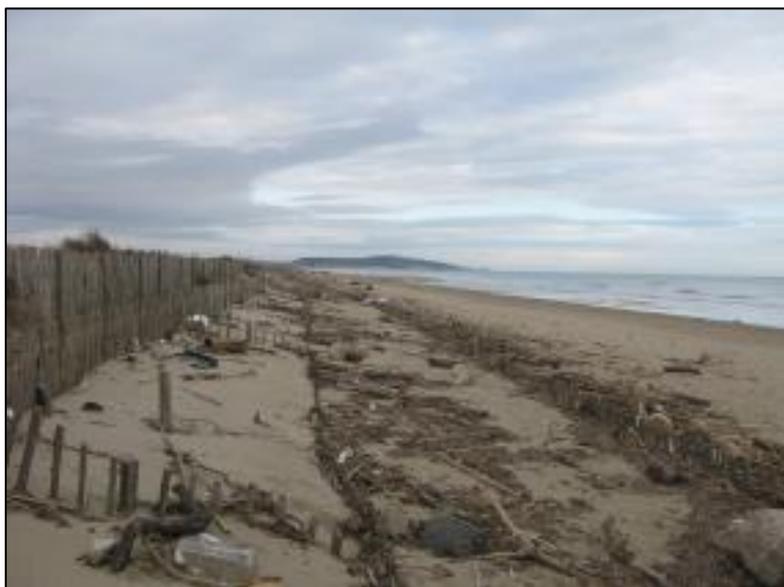
La plage du lido a bien réagi à ce coup de mer. La plage a pu dissiper les houles. Les casiers de ganivelles les plus proches du trait de côte se sont remplis de sable et de laisse de mer. Il n'y pas de fortes marques d'érosion à constater ici (04/12/2014).

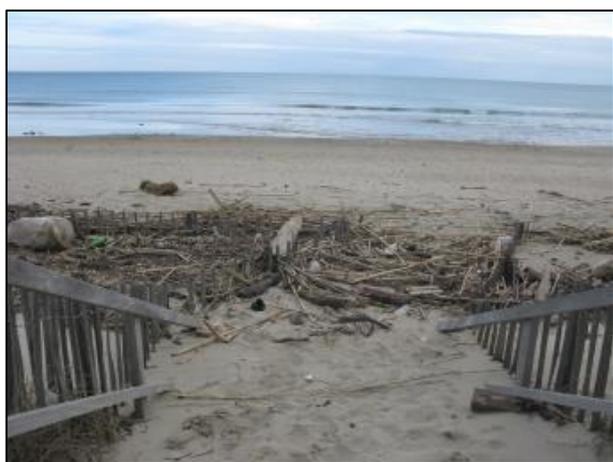
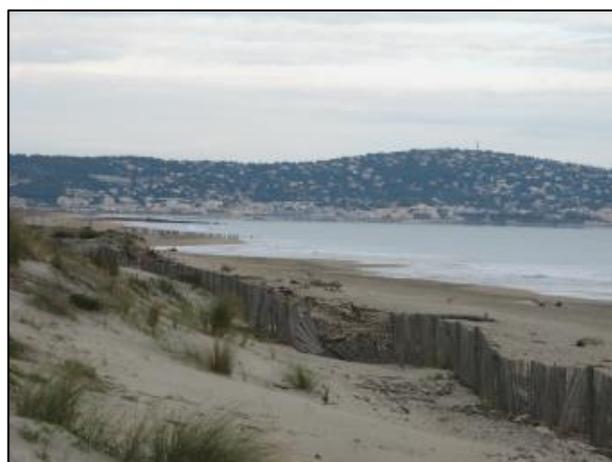
On note seulement quelques mètres de ganivelles couchées et des accès encombrés (04/12/2014).

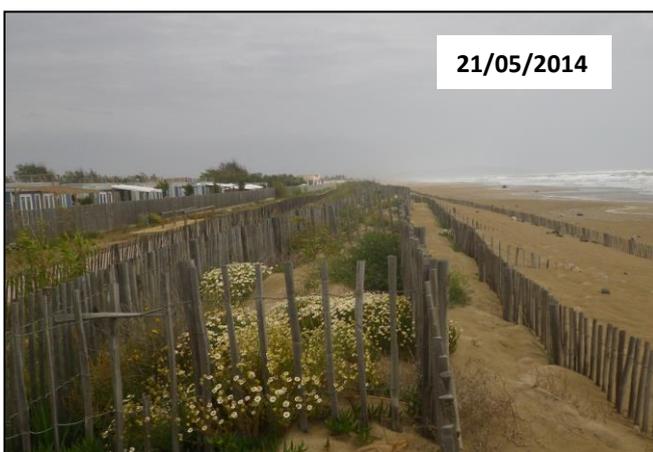
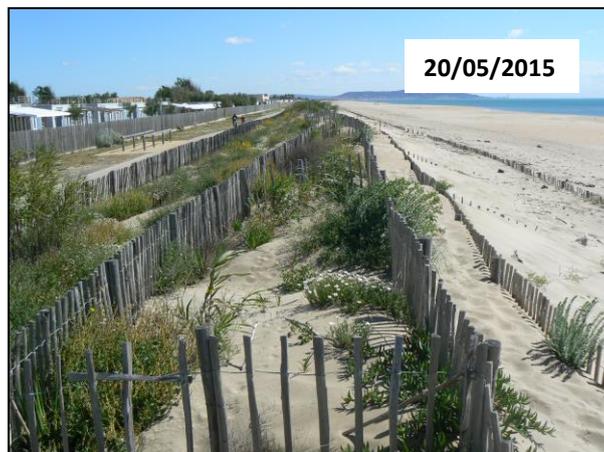
#### SETE 1 (Le Castellás)

La dune embryonnaire a du mal à se végétaliser en raison de la forte dynamique sédimentaire. Les 2 premières lignes de ganivelles sont d'ailleurs déjà saturées à 90%.

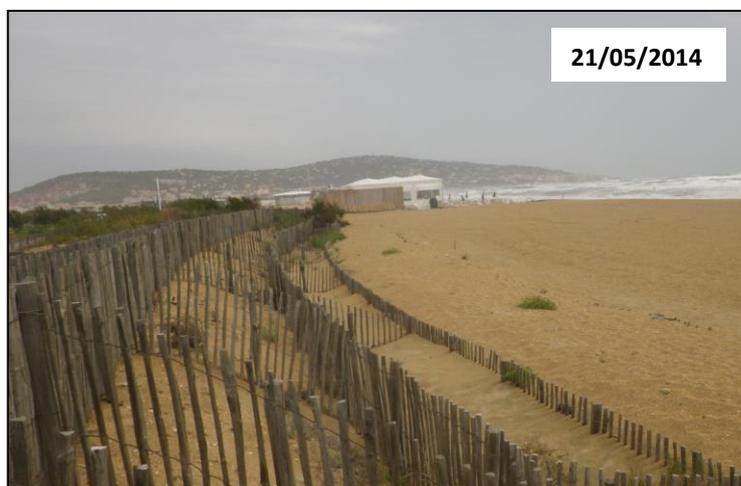
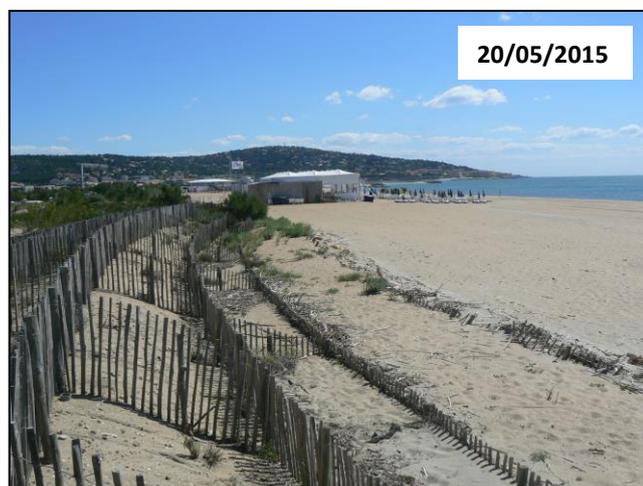
## SETE 2 (Villeroy)

La présence de laisse de mer a favorisé de développement d'une végétation de dune embryonnaire. Les deux premiers casiers de ganivelles sont saturés en sable mais la dune vive a des difficultés à se former. Globalement le cordon dunaire est peu végétalisé.

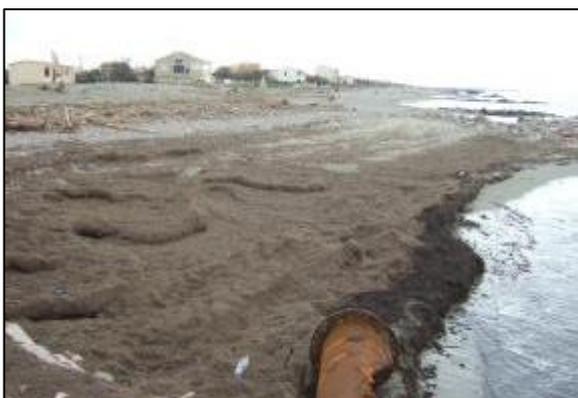
A la Peyrade, la laisse de mer, constituée de matie morte de posidonies, atteint le pied du cordon en galet (08/12/2014). On constate un départ de sédiment au niveau du trait de côte. Le fait que des plantes aquatiques, comme les posidonies ont été remaniées, montre que les houles étaient suffisamment puissantes pour réfracter sur des fonds d'au moins 5 mètres de profondeur (début d'apparition de la posidonie en Languedoc-Roussillon).

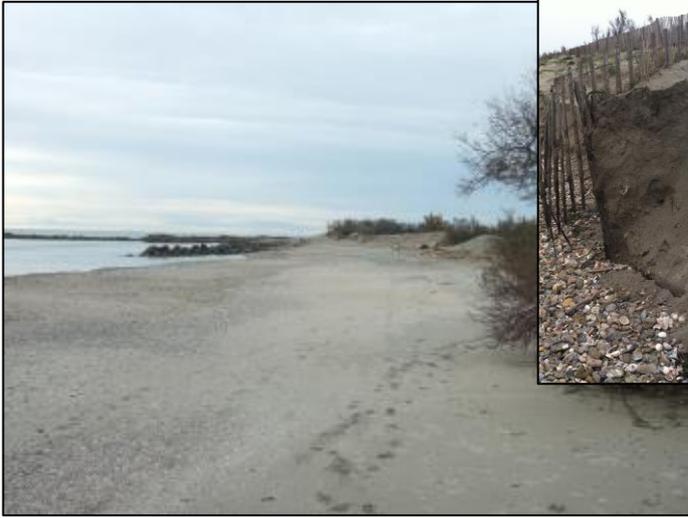
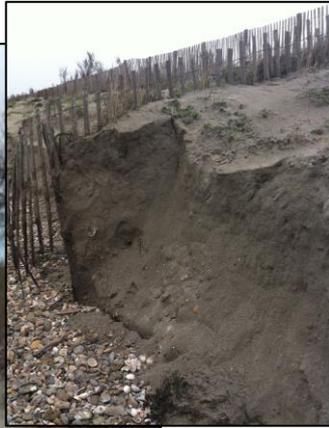
Aux Aresquiers, la partie la plus à l'Est du cordon en ganivelles a été submergé et taillé en falaise (08/12/2014)

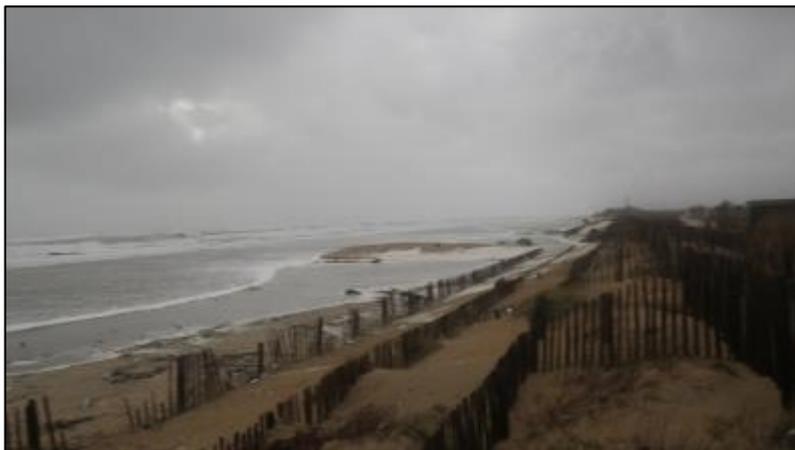
Tout le long de la commune les ouvrages ont été mis à mal (28/11/2014)

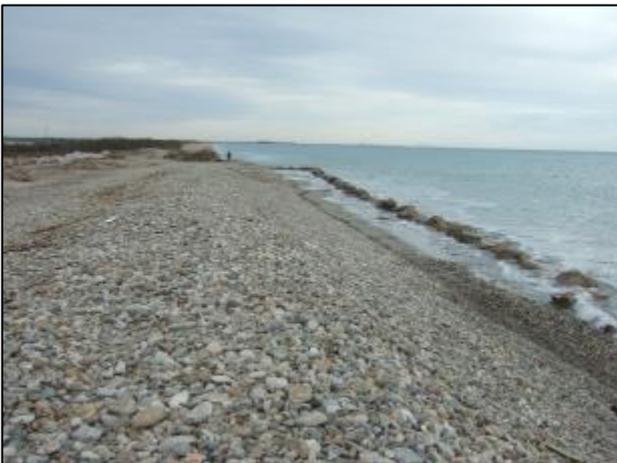
Du côté de l'étang de Pierre Blanche le cordon en galet a poursuivi son recul (08/12/2014)

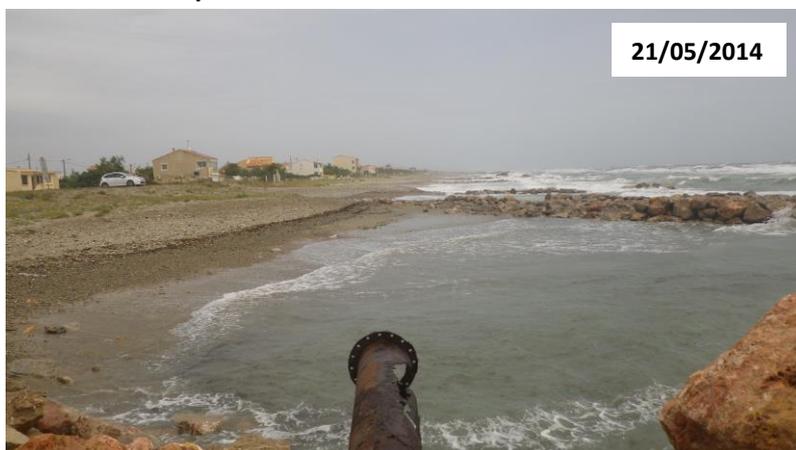
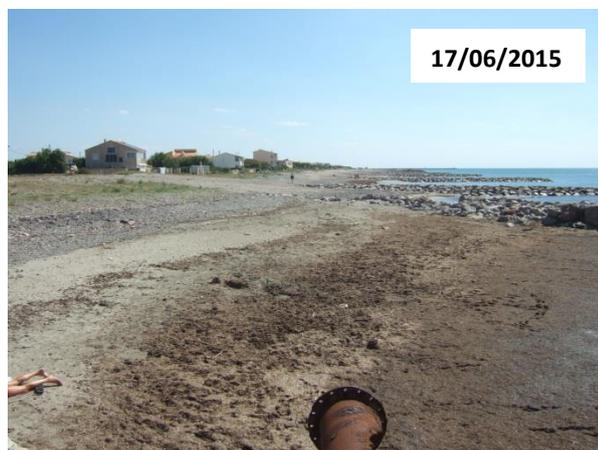
### FRONTIGNAN 1 (La Peyrade)

Pas de changement significatif

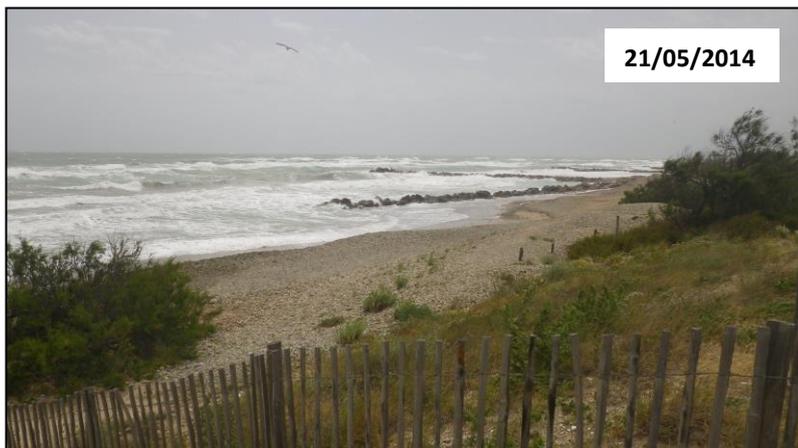
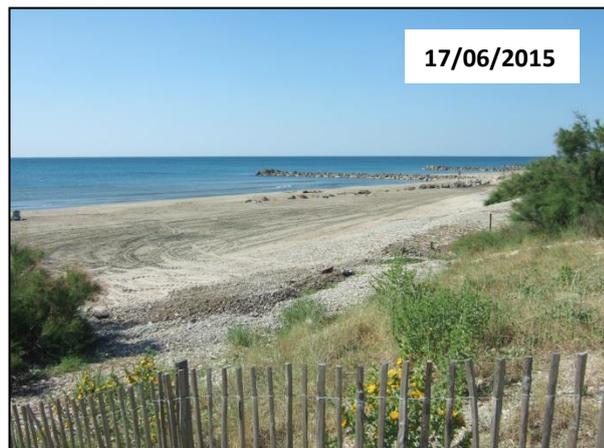
### FRONTIGNAN 2 (Lagunage)

On remarque significativement l'effet du rechargement de plage par une plage élargie.

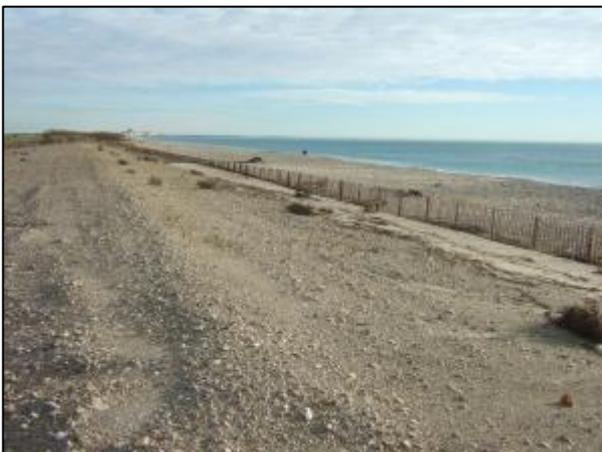
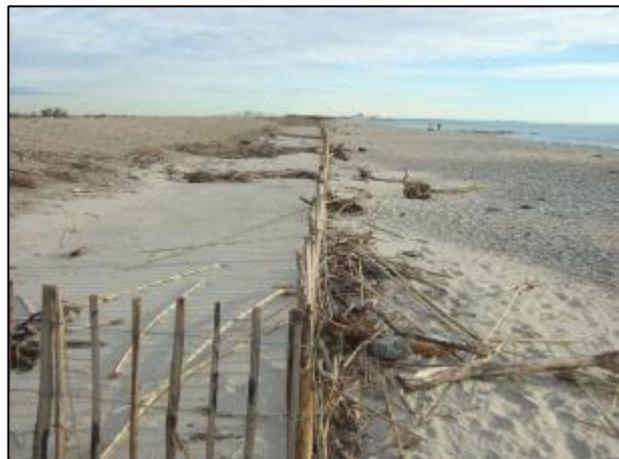
Au droit du nouveau cordon dunaire reconstitué on note la présence de laisse de mer contre la première rangée de ganivelles. Toutefois les ganivelles n'ont pas été déchaussées et les accès n'ont pas été submergés (08/12/2014).

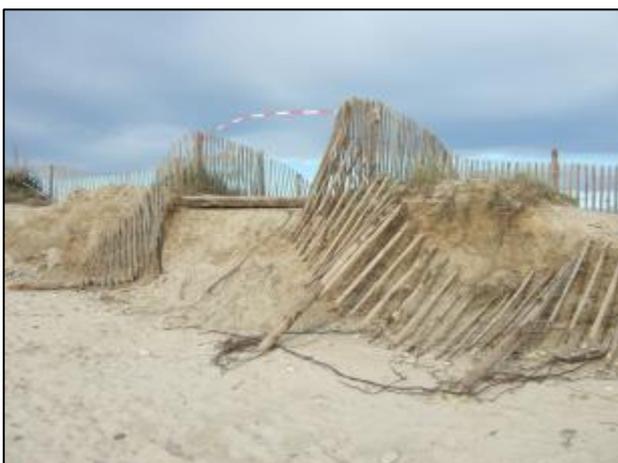
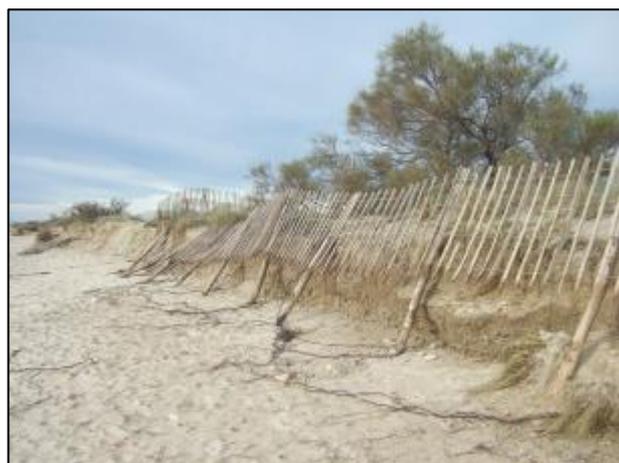
Plus à l'Est (entre le nouveau cordon et le camping du grau du Prévost) les dégâts ont été plus importants, la mer a franchi le cordon par endroit. Les accès et la première ligne de ganivelles ont été déchaussés. Le cordon est taillé en falaise (08/12/2014).

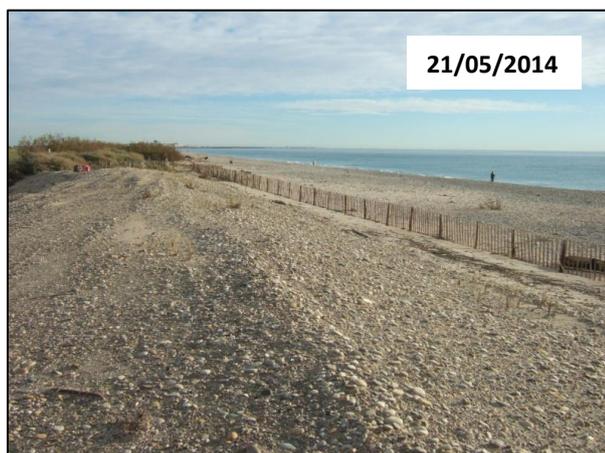
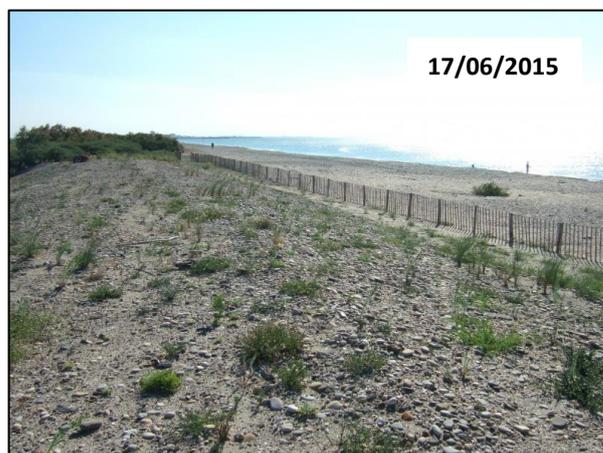
La végétation sur la dune reconstituée (plantée, semée et/ou spontanée) se développe peu à peu.

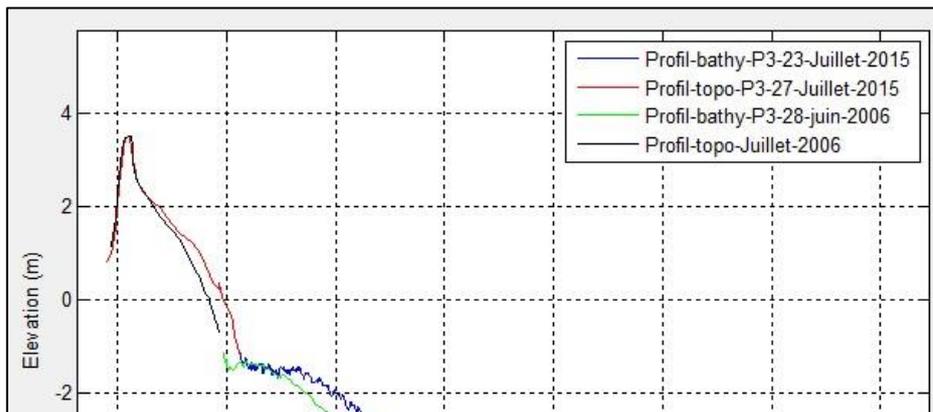
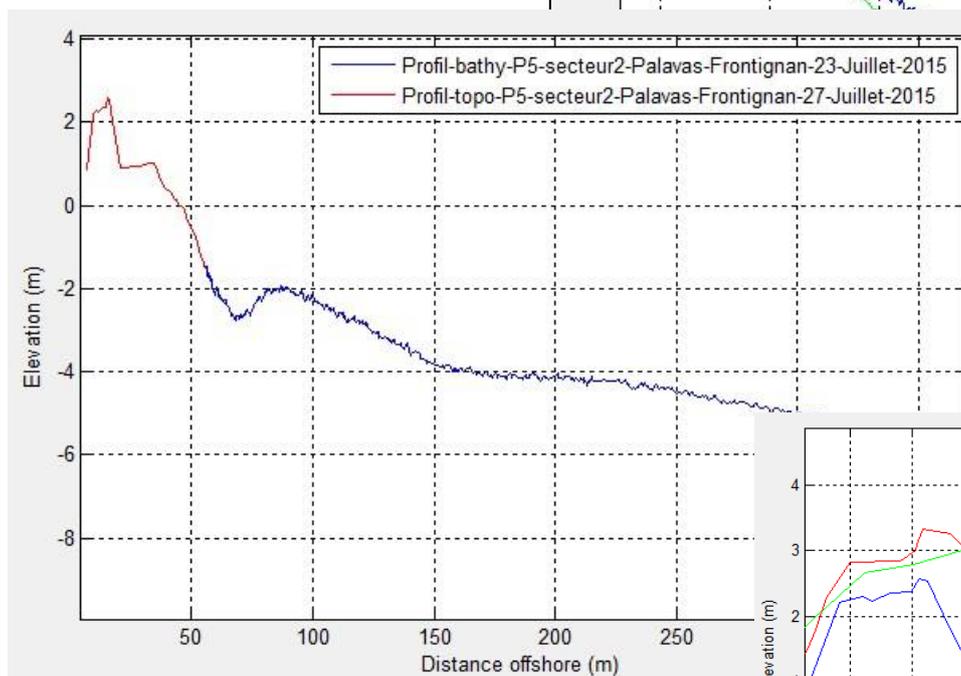
Le profil 5 montre une bathymétrie similaire au profil précédent, cependant la topographie a été mise à mal par les tempêtes successives. Outre le trait de côte en recul (environ 5 mètres en 5 ans), la dune a perdu 10 m<sup>3</sup> de sédiment entre 2010 et 2015.

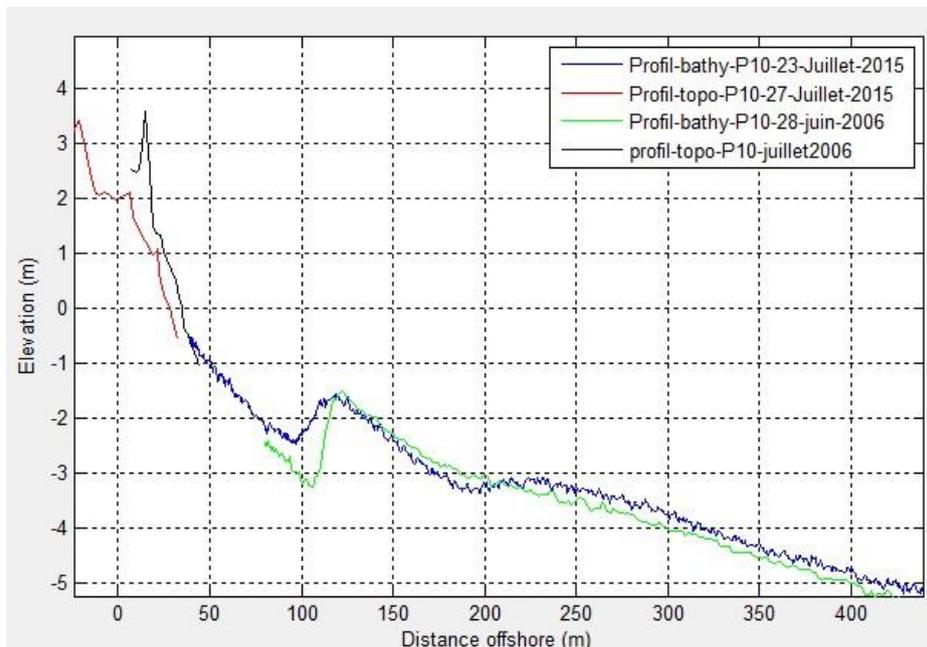
Les profils 10 et 11 sont levés au droit du nouveau cordon dunaire. On observe une dune d'environ 3 mètres NGF. Sa largeur est plus importante que précédemment à l'époque où la piste coupait le système. La plage n'est pas plus large aujourd'hui mais sa pente est plus douce. Les petits fonds qui ont dû bénéficier du rechargement de plage ont tendance à s'engraisser.

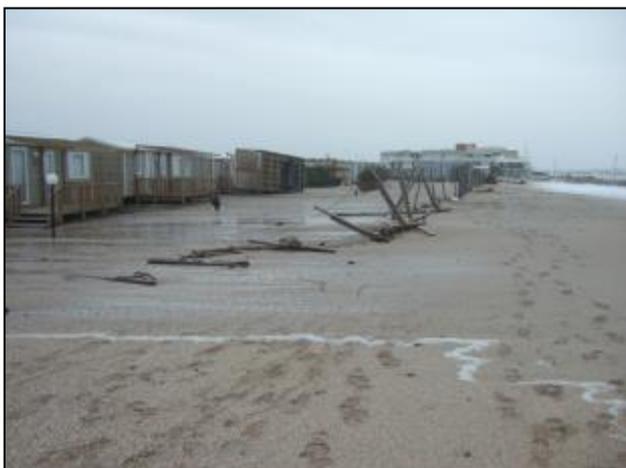
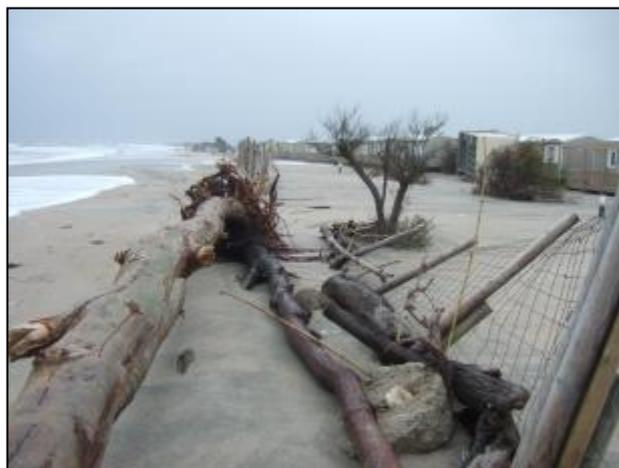
Au Grau du Prévost le camping, très proche du trait de côte, a été submergé par la mer et a subi de nombreux dégâts, une dizaine de mobil-homes ont été renversés et détruits (29/11/2014).

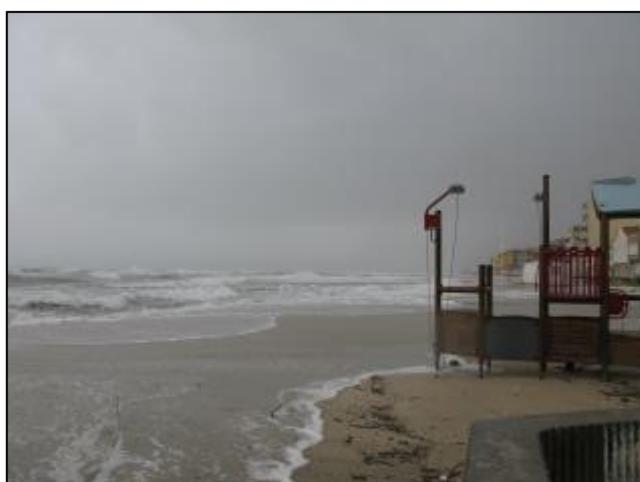
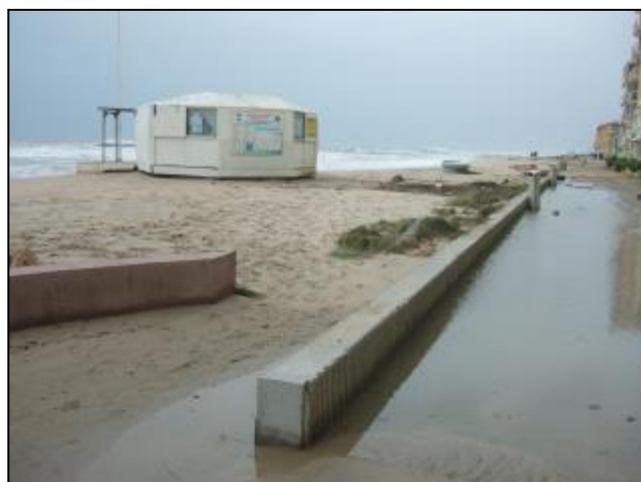
La zone urbaine a été inondée en raison de la concomitance de l'épisode de submersion et de crue. Dans ces zones basses littorales les enjeux sont coincés entre la mer et les étangs dont le niveau est haut tout en recevant les apports des cours d'eau, le Lez en l'occurrence (28/11/2014).

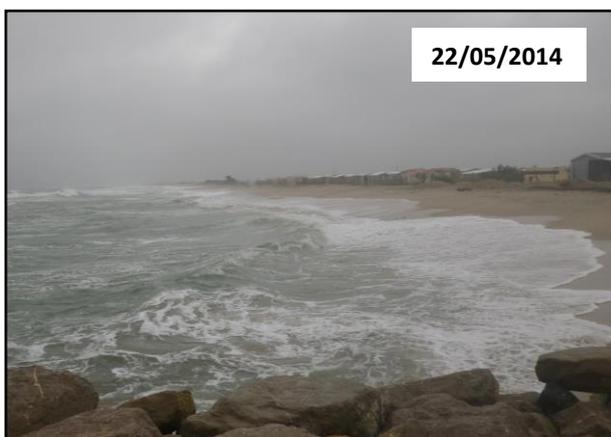
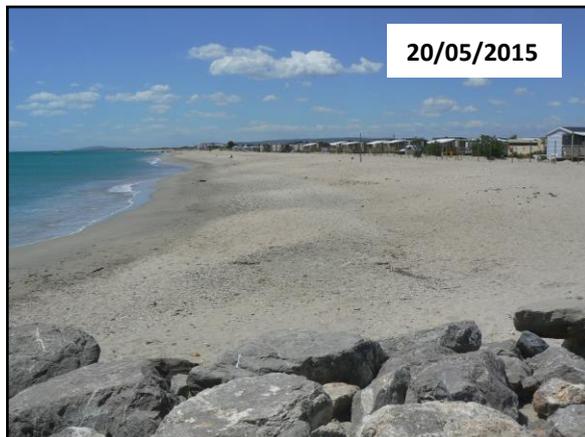
### PALAVAS 1 (Prévoist)

Pas de changement significatif

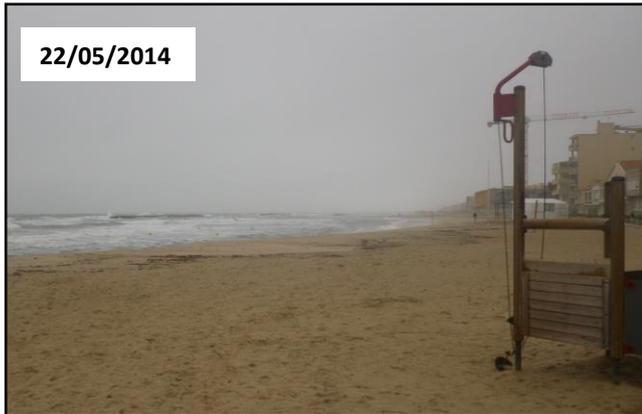
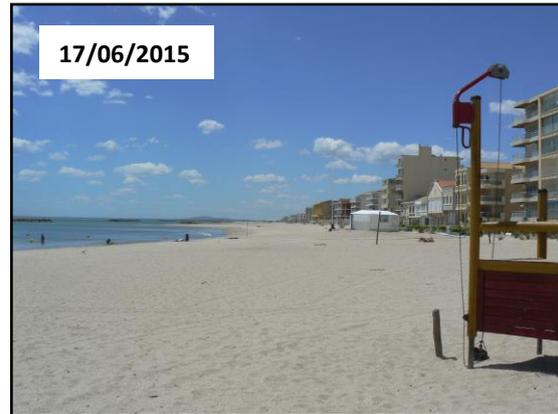
### PALAVAS 2 (Port)

Pas de changement significatif

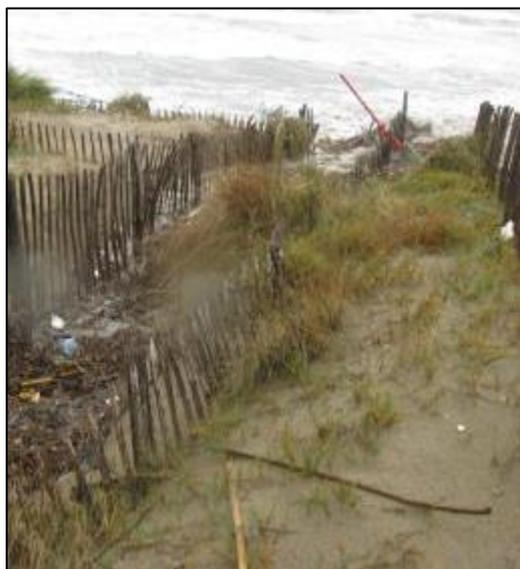
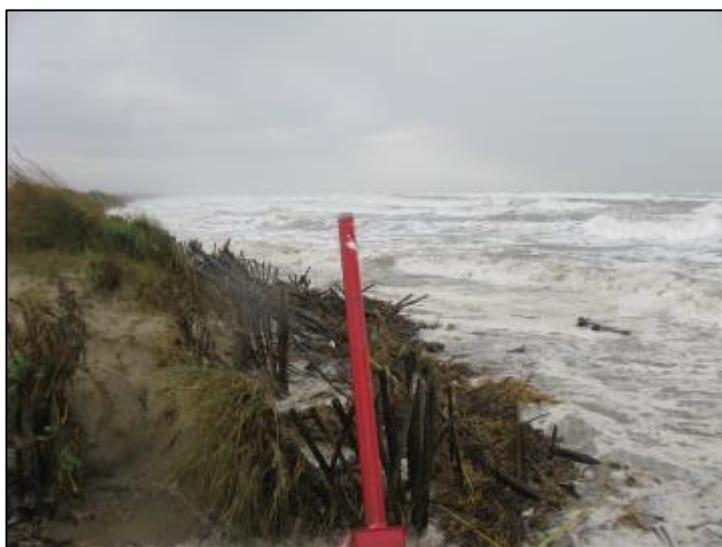
Les passages trans-dunaires ont été encombrés de laisse de mer (28/11/2014).

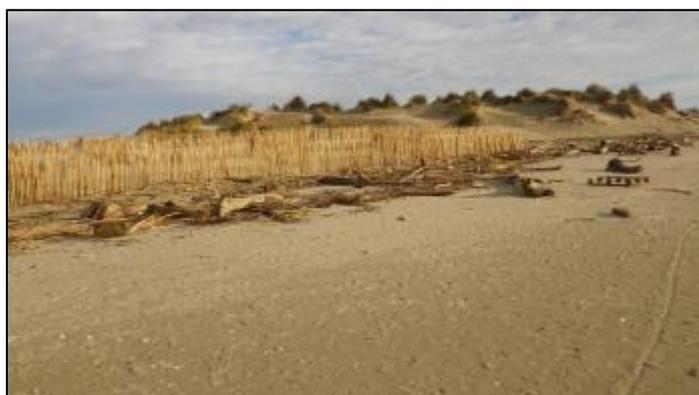
Les travaux neufs de la Grande Caudeyre, située entre les 2 carrefours routiers des travers, ont résisté à l'assaut des vagues (08/12/2014).

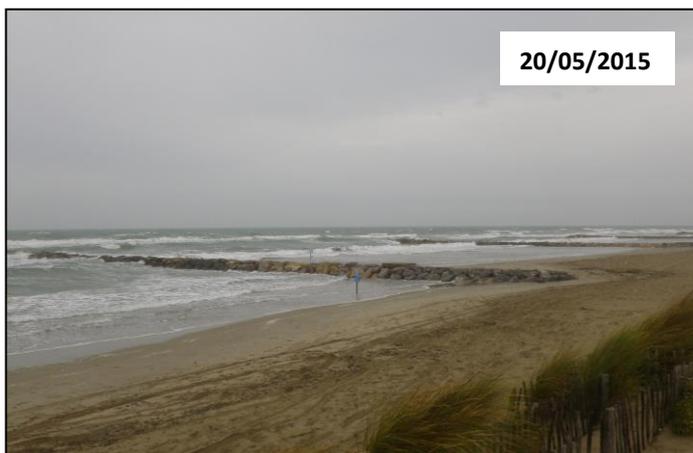
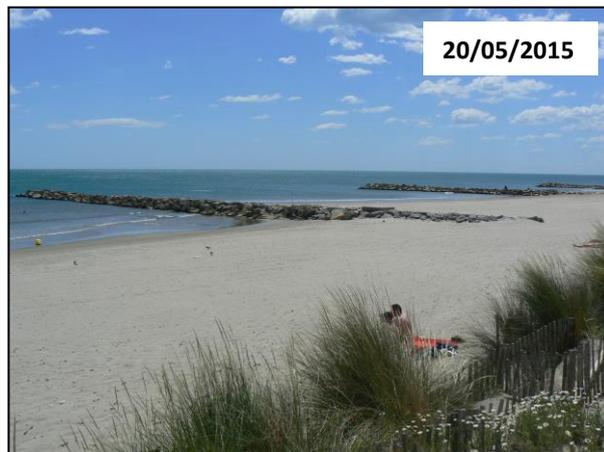
Pas d'évolution significative

Juste à l'Est de cette photo, la concession de plage n'a pas été renouvelée à cause d'une plage trop étroite.

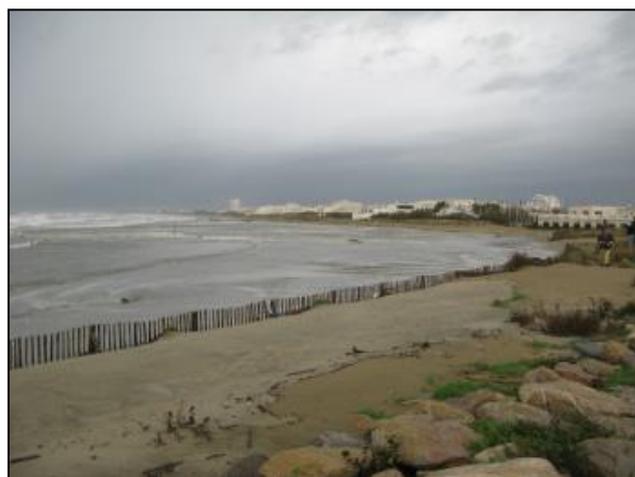
Lors de la tempête de Novembre 2014, cette commune a bénéficié de sa position abritée en fond de Golfe d'Aigues-Mortes (28/11/2014).
