# LA PROTECTION ET LA GESTION DU LITTORAL HERAULTAIS

Suivi par communes 2014-2015

## EID-Méditerranée

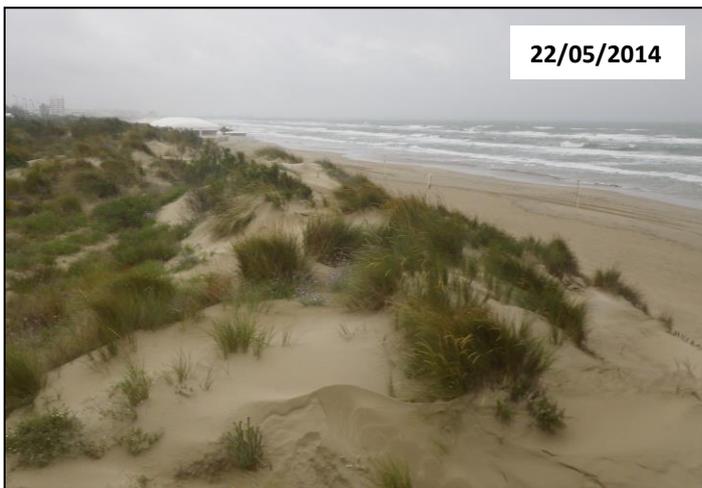
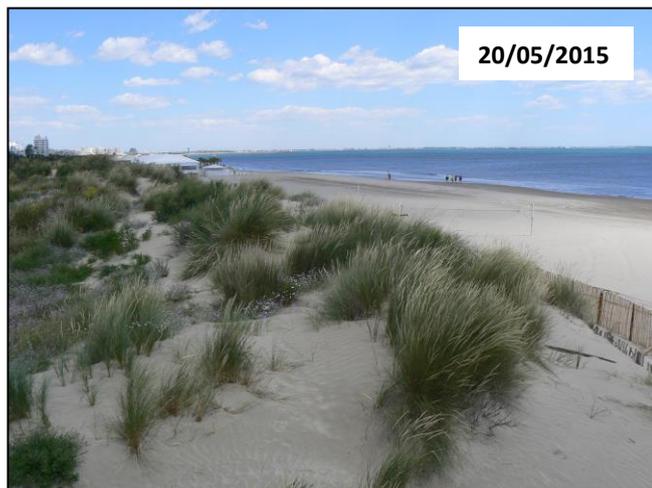
#### LA GRANDE MOTTE 1 (Grand Travers)

- La végétation de dune vive se développe
- Une nouvelle ligne de mise en défens a été installée en pied de dune

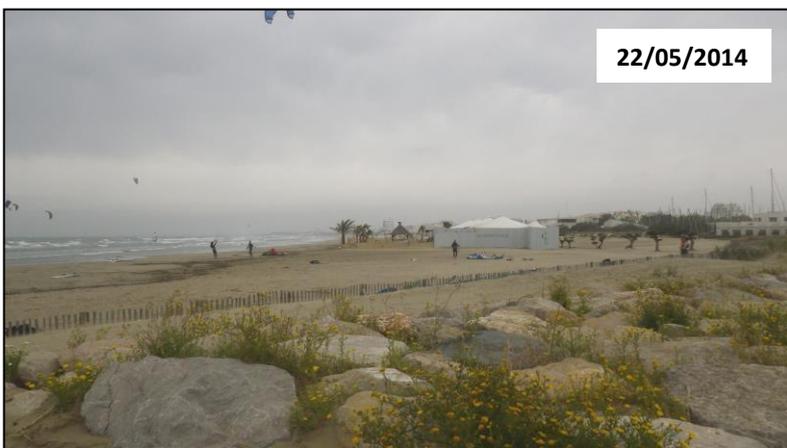
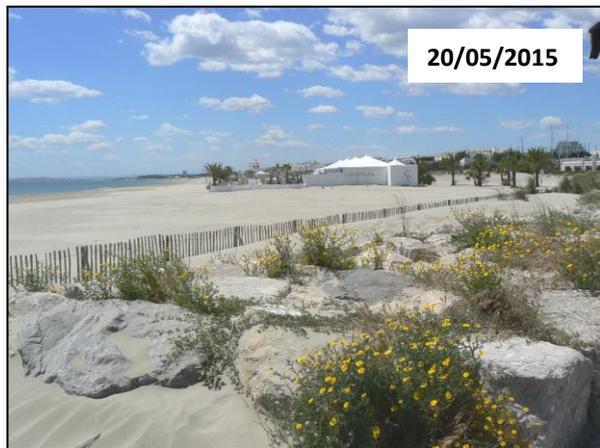
**LA GRANDE MOTTE 2 (Le Port)**

Pas de changement significatif
