Suivi biologique et morphologique du cordon dunaire de la plage des Cabanes

Bilan de l'état du cordon 5 ans après les travaux à Fleury d'Aude

Septembre 2020

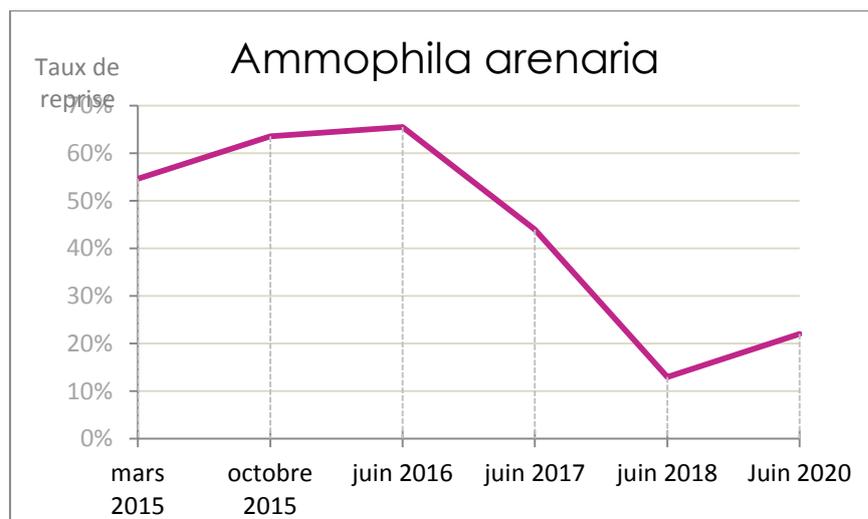
L'oyat, principalement présent en crête de dune a très largement souffert des tempêtes qui ont occasionné une taille de la dune en falaise. Beaucoup de plants ont vu leurs racines exposées à nu, ce qui a certainement conduit à une forte mortalité de l'espèce bouturée.

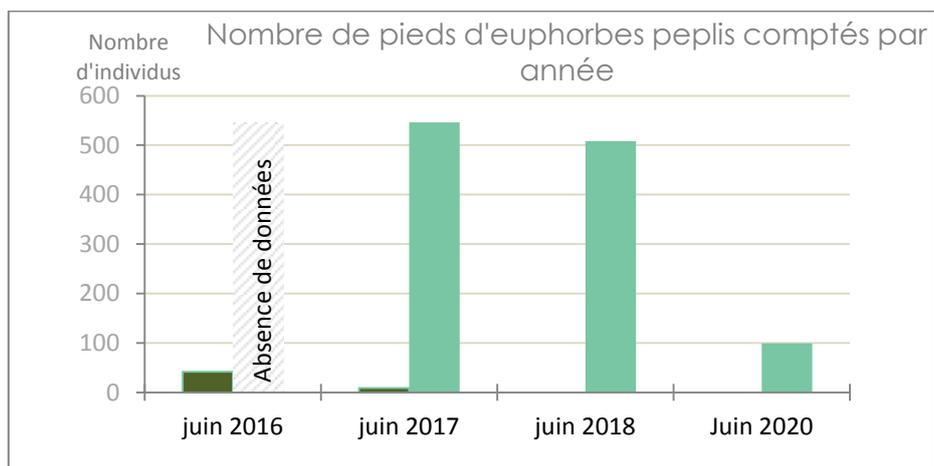
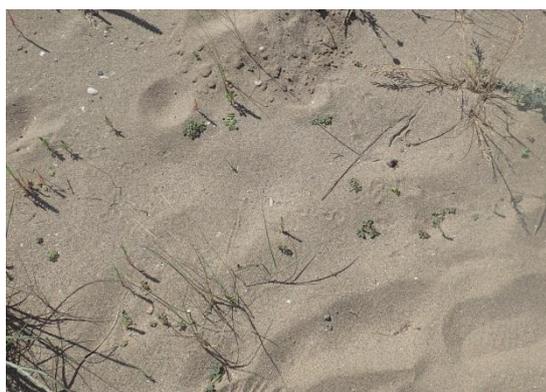
Etant donné les faibles résultats obtenus du fait certainement de la trop forte dégradation de la dune, un comptage exhaustif a été réalisé. Les pieds d'Euphorbes Peplis identifiés se situent sur la zone arrière ouest du cordon (voir Cartographie synthétique).

Une centaine de pieds a été dénombrée sur la zone arrière de la dune.

Figure 6 : Zone en arrière-dune sur laquelle il y a des Euphorbes Peplis

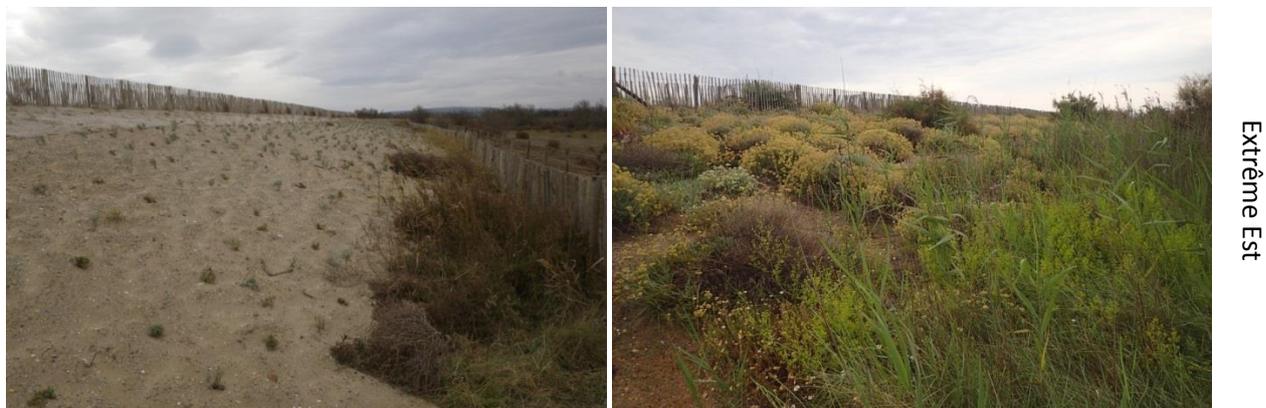
D'une manière générale le recouvrement du cordon par la végétation est bon comme en témoigne le taux de reprise global et les photographies ci-dessous. Attention tout de même aux invasives et principalement aux cannes de Provence qui commencent à envahir certains secteurs (voir Partie 3.3 sur l'analyse par zone).

Figure 7 : Recouvrement en 2015 à gauche et en 2020 à droite, (EID Méditerranée)

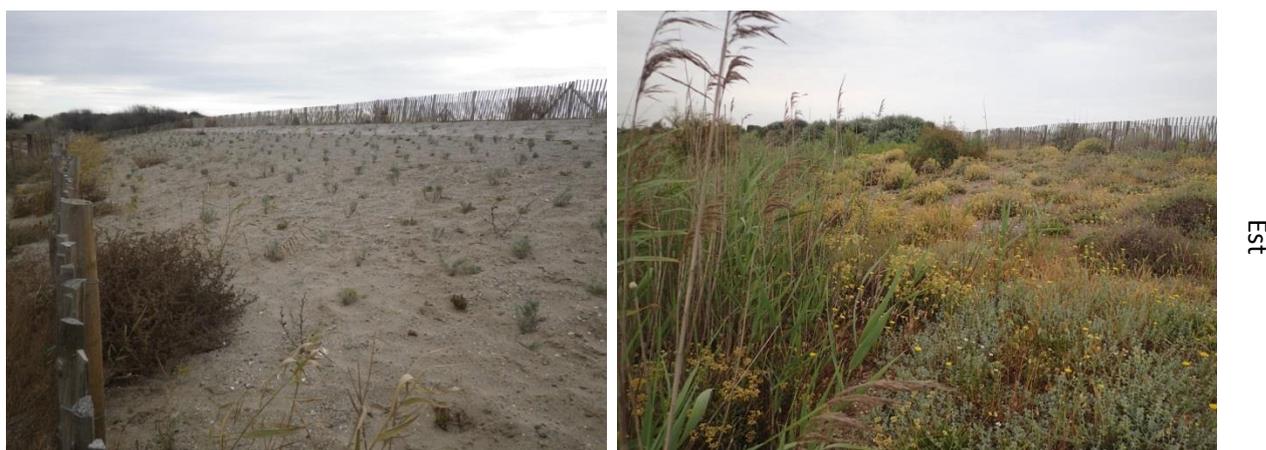
Figure 8 : Recouvrement en 2015 à gauche et en 2020 à droite, (EID Méditerranée)

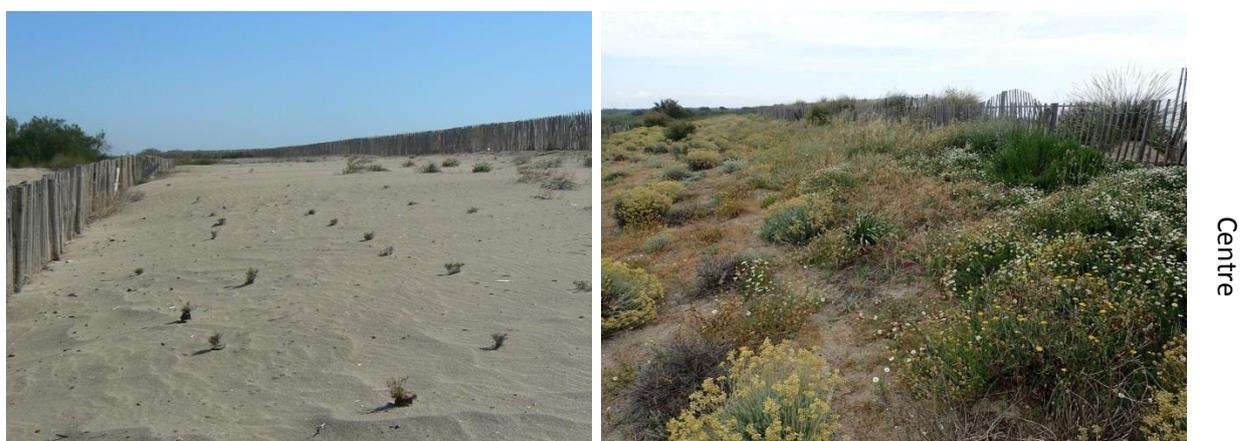
Figure 9 : Recouvrement en 2015 à gauche et en 2020 à droite, (EID Méditerranée)

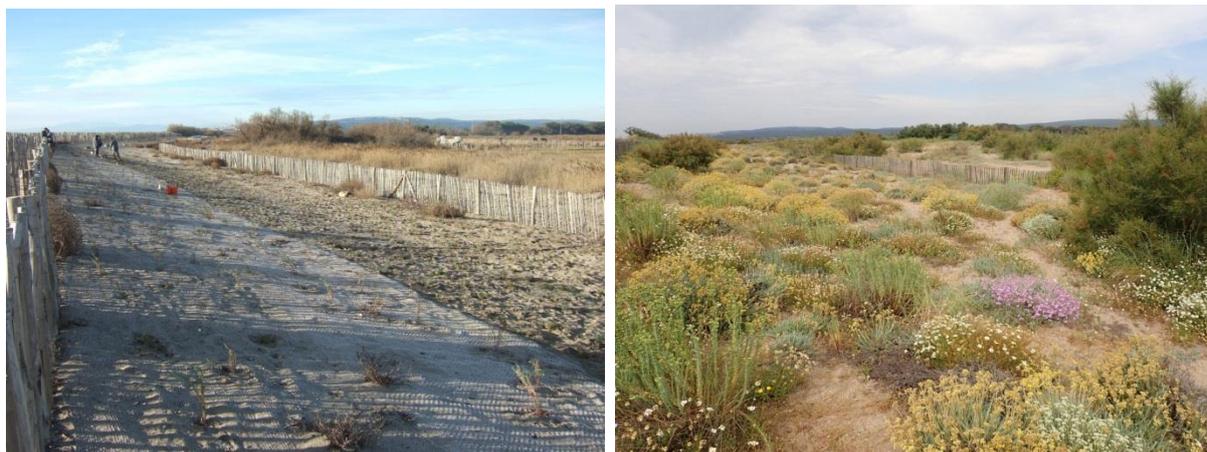
Figure 10 : Recouvrement en 2015 à gauche et en 2020 à droite, (EID Méditerranée)

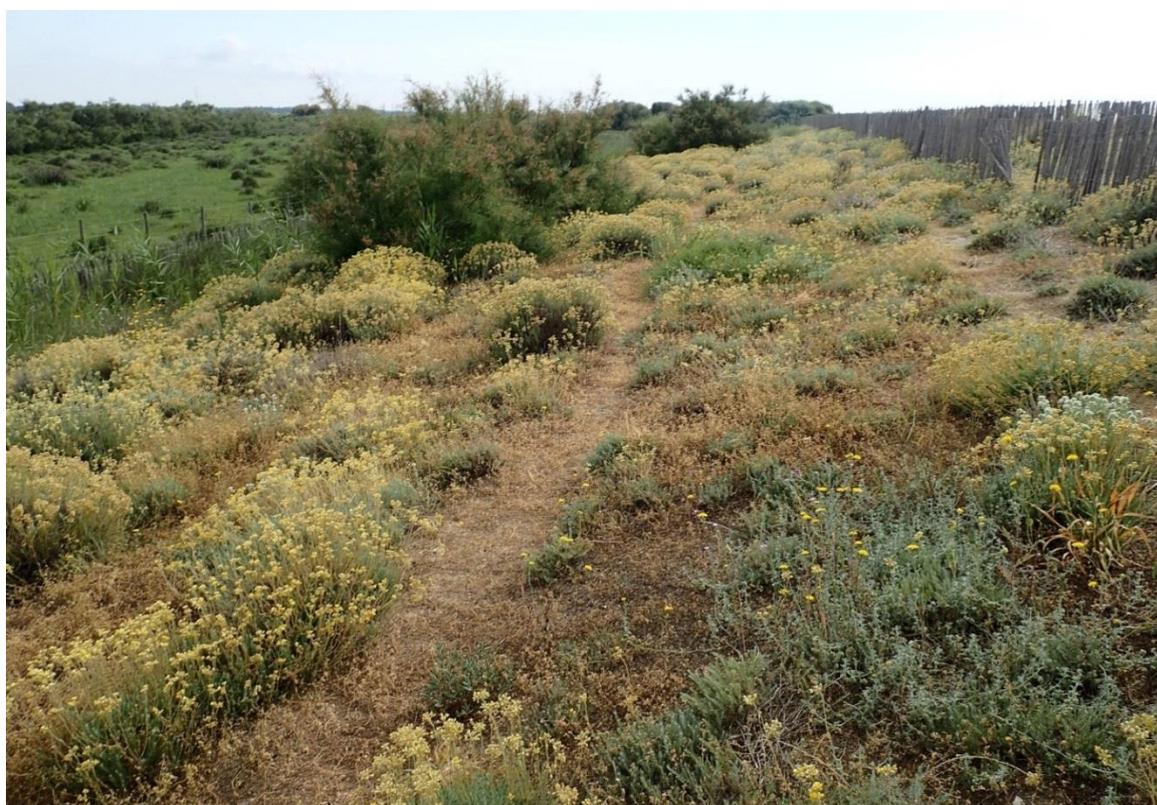
La couverture végétale est très largement marquée en dune fixée par l'immortelle qui recouvre une large couverture de la zone. Quelques tamaris, giroflées, malcomies et luzernes sont tout de même présents. La partie plus haute sur laquelle du géotextile avait été installé est marquée par la présence ponctuelle de lys et d'euphorbes paralias mais en très faible quantité. La crête de dune est-elle composée majoritairement d'oyats.

Figure 14: Couverture importante d'immortelles sur la zone 1

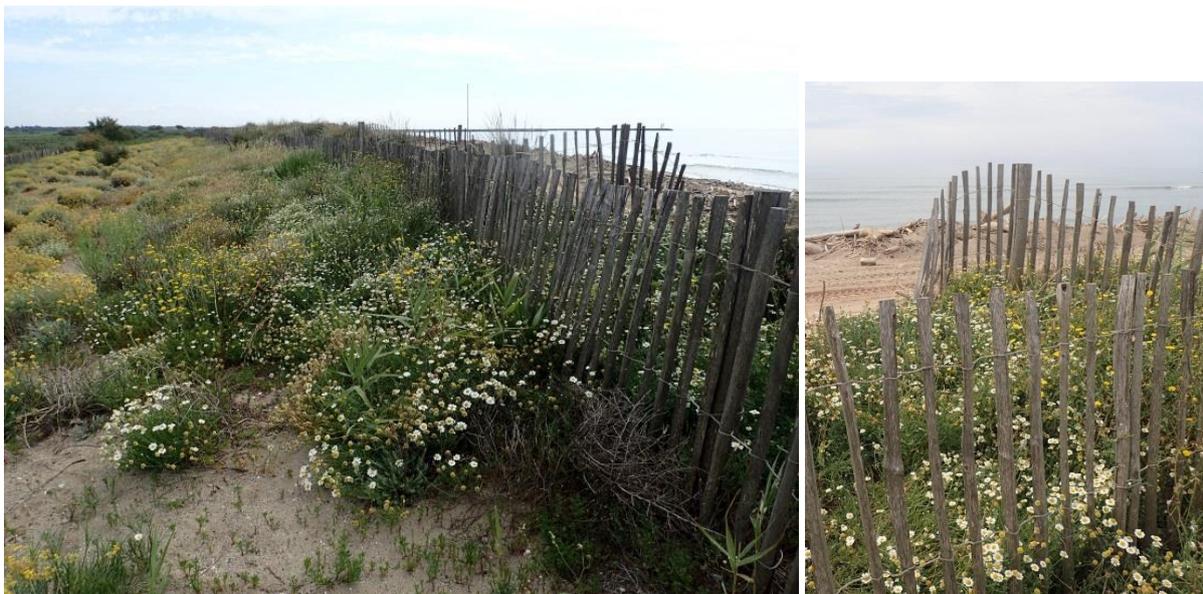
L'immortelle prend toujours une place importante mais moins dense en dune fixée que pour la zone précédente. On constate le retour de la camomille maritime. Il semblerait que les camomilles soient préférentiellement présentes en bordure de tamaris et en dune vive ou le recouvrement quasi-total empêche un bon comptage.

Figure 16: Retour de la camomille maritime sur la zone 2

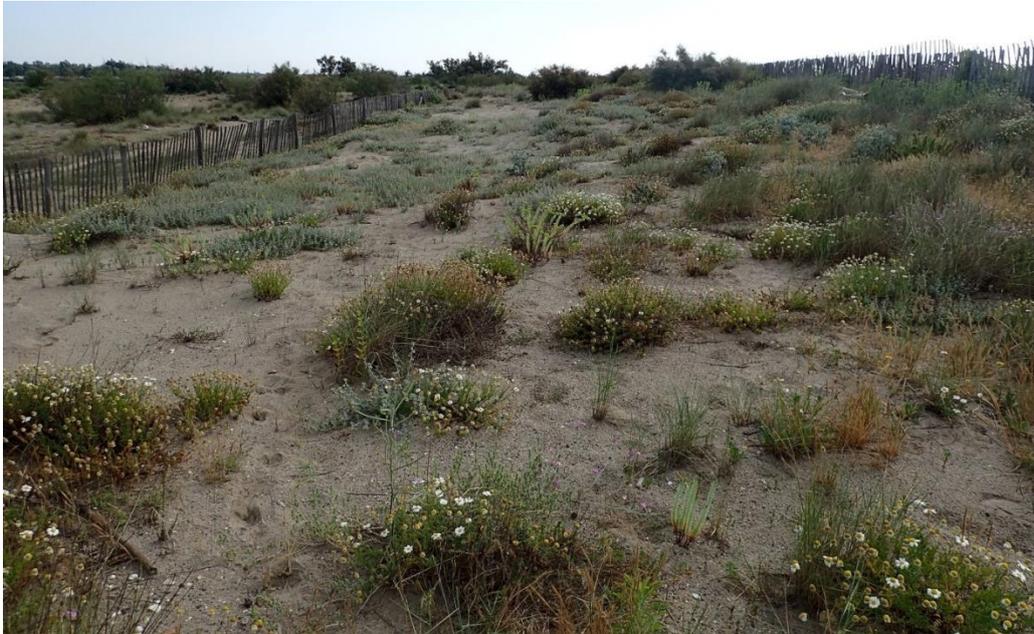
Sur cette zone la couverture végétale est moins dense et on retrouve un lit sableux important en dune fixée. Cette zone est la seule à contenir des raisins de mer en dune fixée. Cette couverture plus sablonneuse laisse plus de place aux euphorbes paralias et aux camomilles maritimes.

Figure 18: Illustration de la végétation trouvée en zone 3

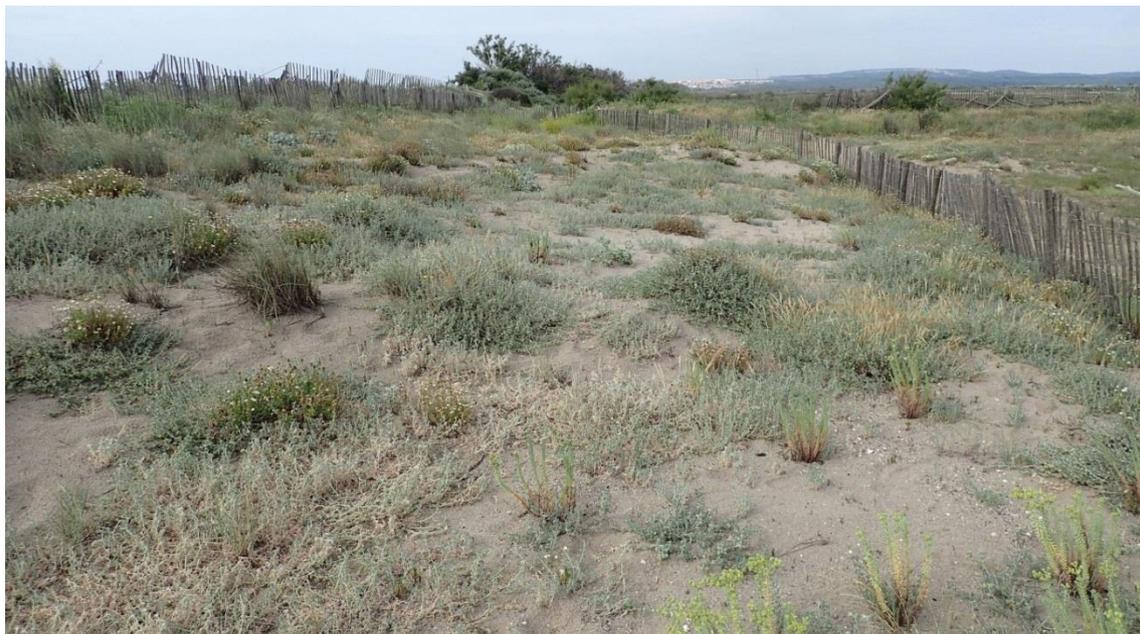
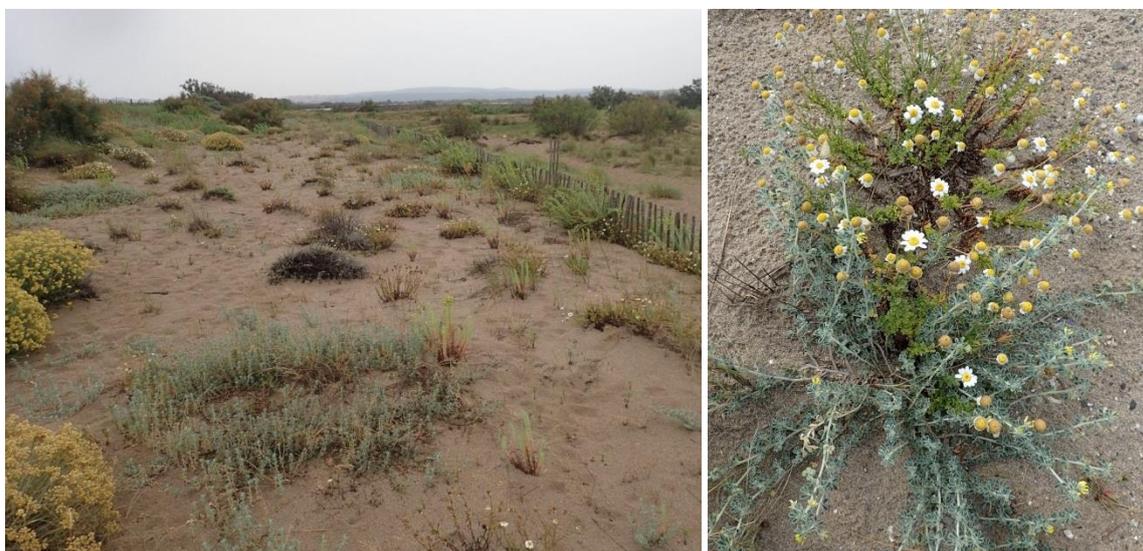
Cette zone est également largement sablonneuse et il semblerait qu'il y ait un roulement vers le nord de la dune. En effet sur la zone normalement couverte par un habitat de dune fixée on retrouve un habitat et des espèces typiques de dune vive. Un bourrelet s'est également formé avec un surcreusement plus au nord. Des luzernes et des panicauts apparaissent enfin.

Figure 19: Illustration de la couverture végétale de la zone 4

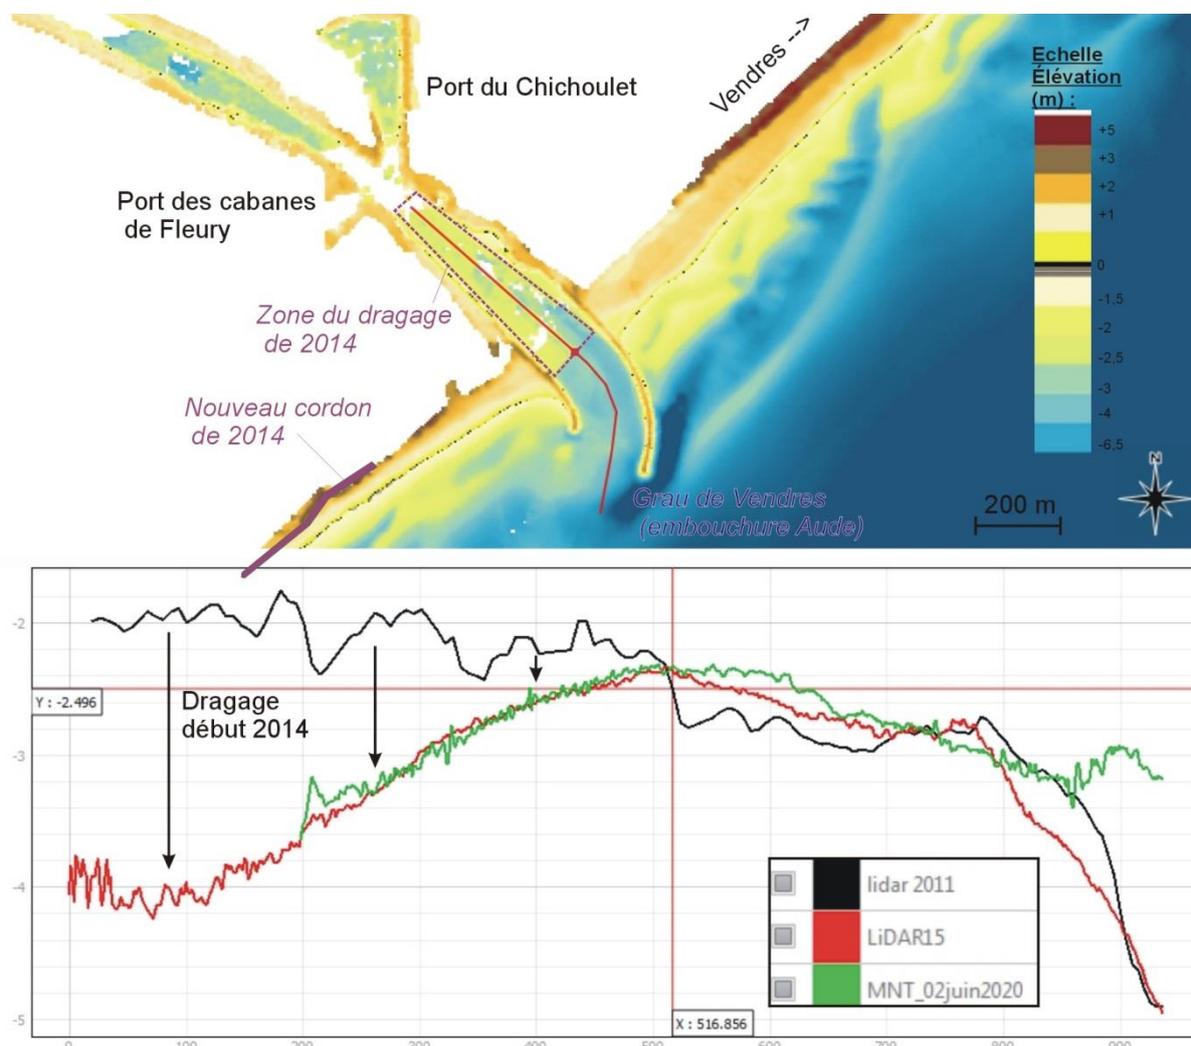
Figure 24 : évolution d'un profil central dans l'embouchure d'après les données bathymétriques LiDAR de 2011 et 2015 (bathymétrie par laser aéroportés, données DREAL-Occitanie / litto3D) et d'après le dernier levé bathymétrique au sondeur et DGPS de l'EID-Méditerranée (fond de carte bathy : LiDAR été 2011)

La Figure 24 montre l'évolution depuis 2011 d'un long profil dans l'embouchure lors de plusieurs été : en 2011, avant dragage, en 2015, après dragage, et en juin 2020 actuellement. Cette figure montre que l'essentiel du dragage a été réalisé sur la partie amont du site qui est ici étudié. En effet, le suivi de l'EID vise la partie de l'embouchure plus en aval par où le sable revient par comblement lent ces 6 dernières années (dans l'espace coudé de l'embouchure et au niveau des premiers bancs de sable en mer).

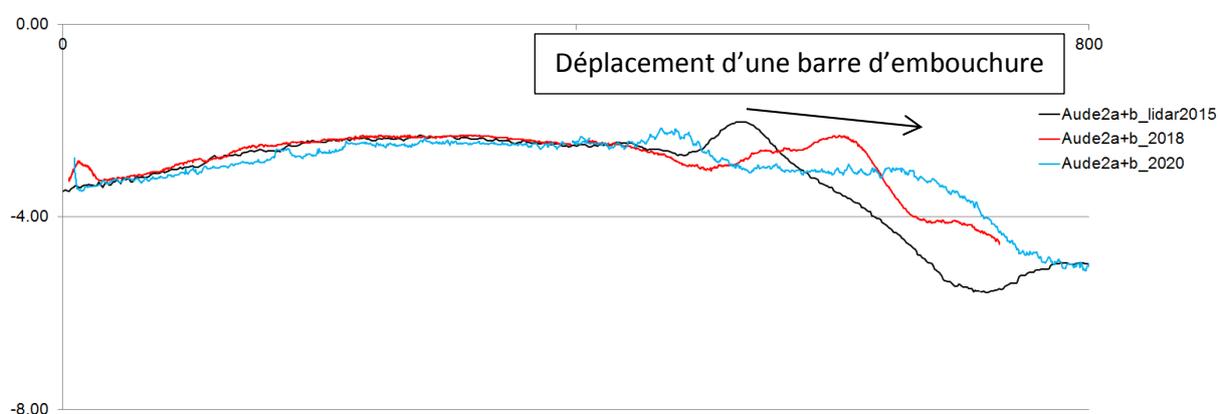
Sur les deux profils levés chaque année dans l'embouchure de l'Aude, présentés en Figure 25 et Figure 26 suivantes, le stock du bouchon sableux paraît se reconstituer surtout par la mer, avec la construction et le déplacement d'une barre d'embouchure lié aux apports de sable par la mer et au déferlement des vagues. Ces barres comblent nettement une fosse initialement très prononcée avant le dragage de 2014 le long de la digue la plus en mer, fosse certainement liée à un dragage antérieur à l'été 2011 car on la voit nettement sur la bathymétrie de la Figure 24. Il est aussi possible que cette fosse soit le résultat du creusement par de forts courants de dérive et d'arrachement contraints et déviés par la digue de l'Aude.

Figure 25 : évolution du profil au « Aude 2 » dans la partie SO de l'embouchure (profil prolongé ici en mer lors des levés par rapport au plan initial de suivi défini en Figure 23 précédente)

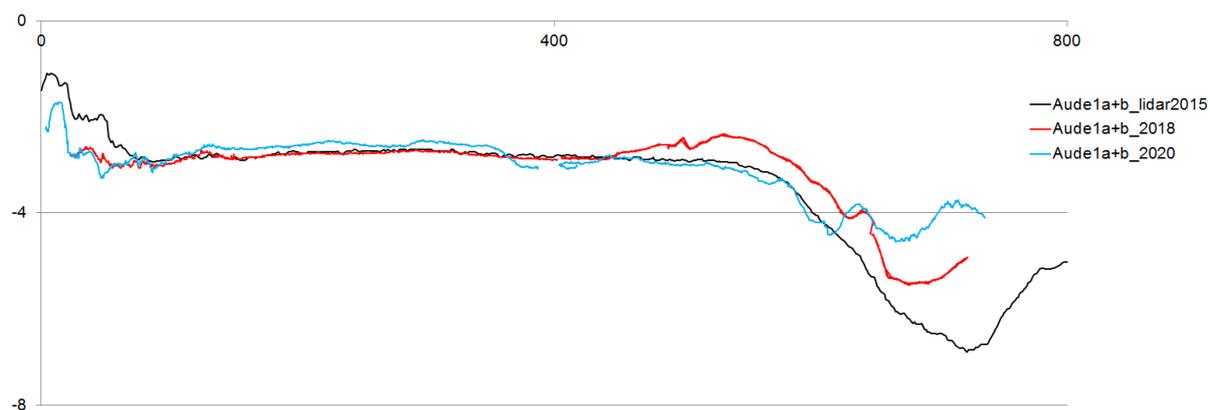
Figure 26 : évolution du profil au « Aude 1 » dans la partie NE de l'embouchure (profil prolongé ici en mer lors des levés par rapport au plan initial de suivi défini en Figure 23 précédente)

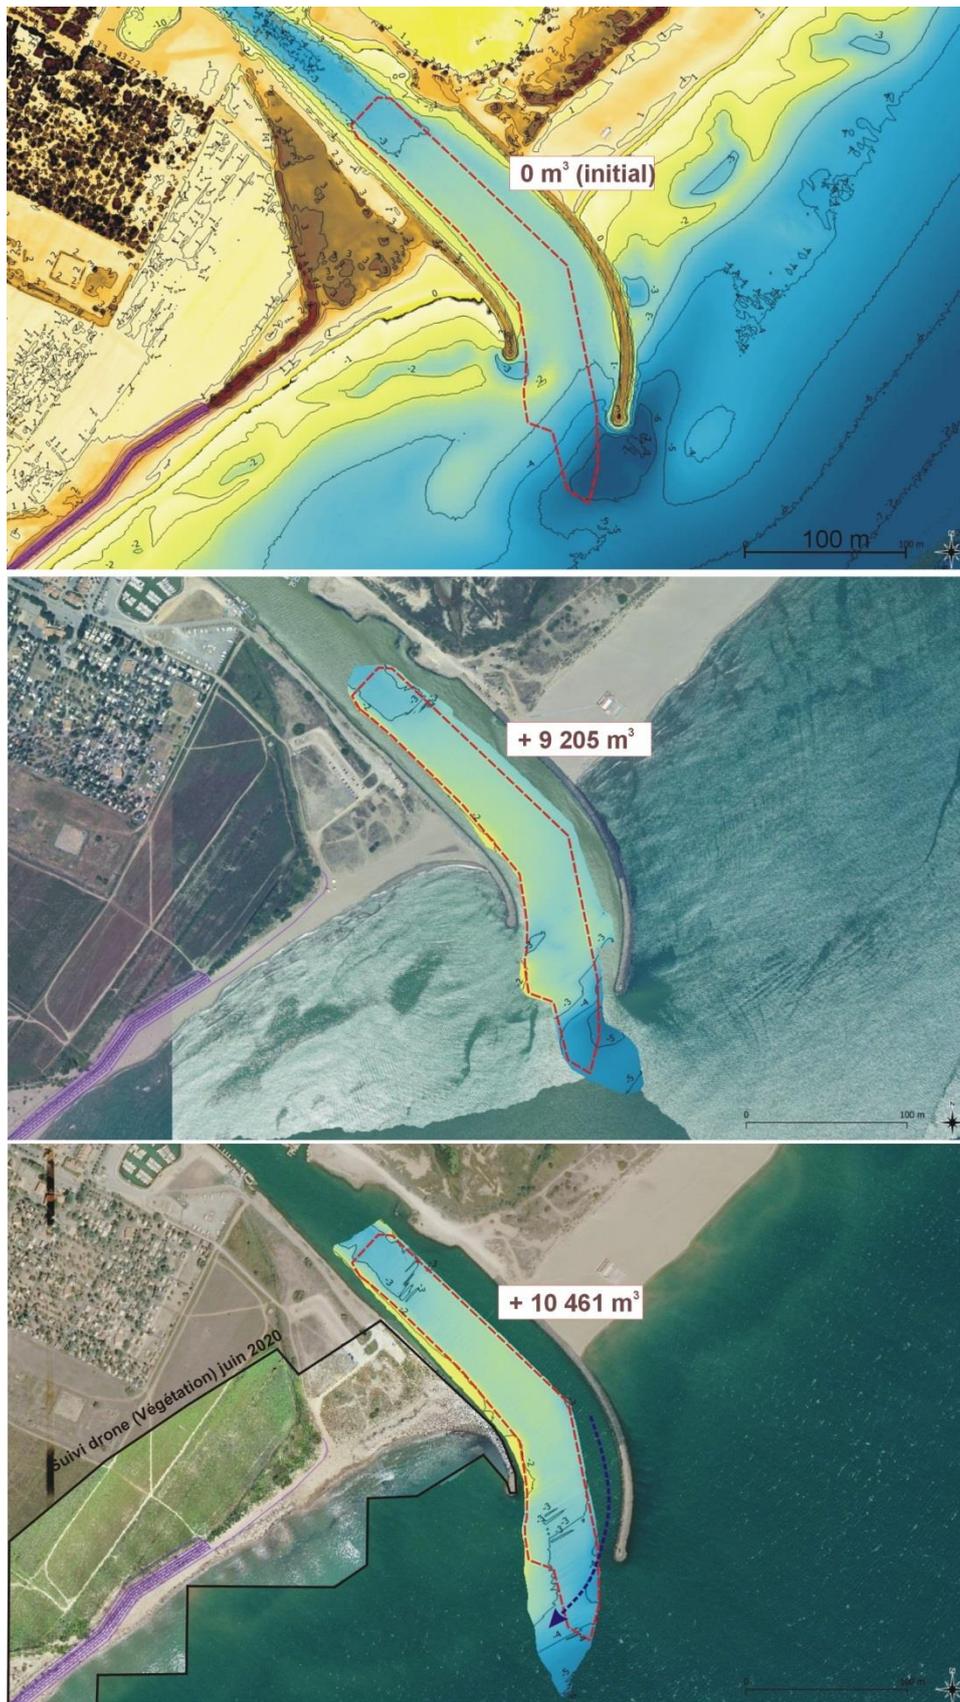
Ces cartes montrent bien que la bathymétrie change surtout au niveau de l'extrémité des digues, qu'un banc de sable progresse vers la mer entre les deux musoirs des 2 digues. Toutefois un chenal paraît se creuser le long de la digue NE la plus longue, sur la rive gauche de l'embouchure, certainement en raison de la contrainte fluviale et des récentes crues d'octobre 2019 et du 21-22 janvier 2020 (tempête Gloria). Dans le polygone rouge de la Figure 27, espace symbolisant la zone qui a été levé chaque année, on estime qu'environ 10 500 m³ s'est accumulé naturellement sous l'action des houles ce qui prouve que l'embouchure se comble naturellement (à l'exception d'un petit chenal de vidange à l'est qui se maintient mais qui doit bouger fortement selon les chroniques de crues et de tempêtes.

Figure 27 : Evolution de la bathymétrie de l'Aude en 2015, 2018 et 2020 (périodes estivales). Le cadre rouge représente une zone commune de levé sur laquelle des volumes peuvent être calculés par rapport à l'été 2015.

La bathymétrie de l'embouchure se montre nettement ensablée sur toute la berge située en rive droite le long de la digue là où la contrainte d'écoulement fluvial est moindre.

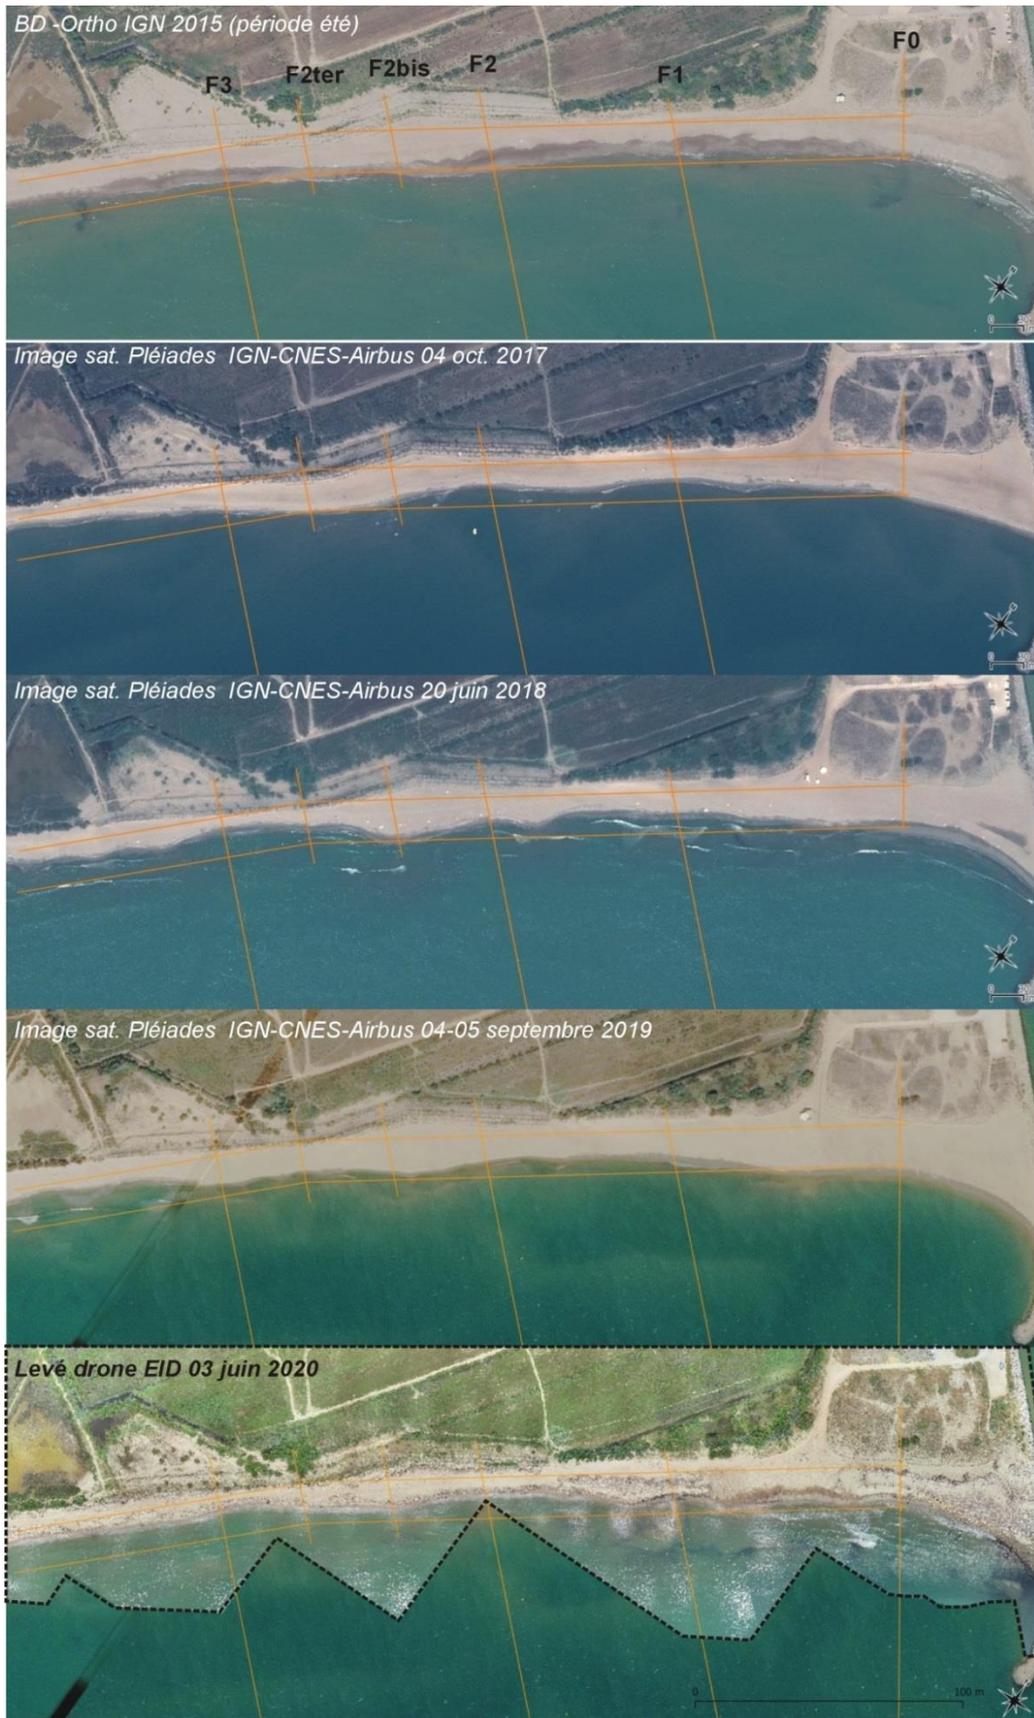
Pour mieux comprendre les évolutions de la partie émergée des profils et de l'érosion du trait de côte (ici creusement du « bas de plage ») la Figure 30 montre les images aériennes disponibles au moment des levés réalisés. Ces images révèlent que l'érosion a été très forte dès l'hiver-2016-2017, puis également lors de l'hiver 2017-2018 (avec la grosse tempête de mars 2018). On note une petite récupération, mais sans retour à l'état initial, pendant la saison 2018-2019. En 2019-2020, il faut noter le dépôt massif de bois flotté sur la plage et des sinuosités marquées de la plage (forme de grands croissants avec des creux et des « caps » du trait de côte) en lien avec les barres sous-marine qui ont varié fortement. Au final les zones les plus creusées en 2020 semblent être sur les profils F1, F2 et F3, en face donc du nouveau cordon.

Figure 30 : illustration des mouvements du trait de côte depuis 2015 d'après toutes les images aériennes disponibles sur la zone des profils suivis en topographie correspondant à la zone d'aménagement de la plage et du nouveau cordon

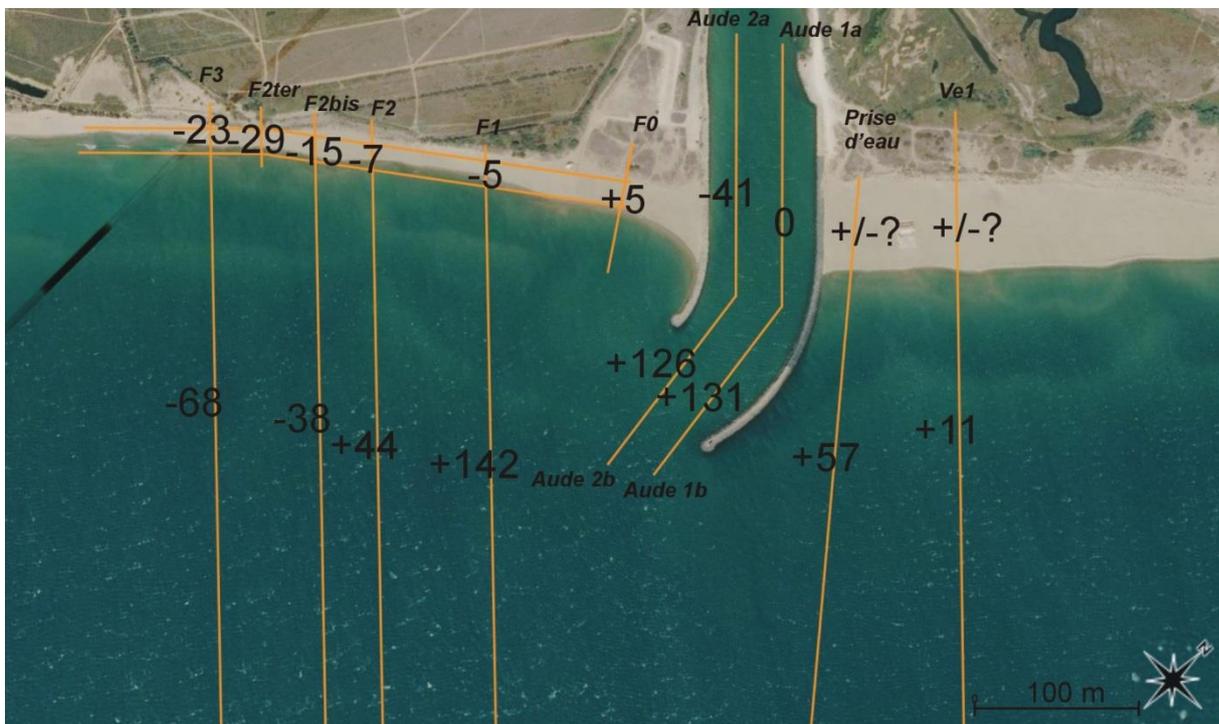
D'après les profils situés à proximité, de part et d'autre de l'embouchure, il apparaît assez clairement que le volume reste plutôt stable, en particulier sur la zone sous-marine. L'érosion qui était initialement présente sur la zone émergée après la phase 2016-2018 sur le profil F1 notamment ne semble pas se poursuivre (légère récupération). Il est étonnant de voir que l'accrétion des fonds directement à l'ouest de l'embouchure est importante, bien que l'endroit se trouve en aval-dérive de l'embouchure. Comme attendu, les fonds en amont-dérive, côté Vendres, accumulent du sable, et cela bien au-delà de la distance en mer que forme l'obstacle des digues, face à l'endroit où le trait de côte a progressé vers la mer, cela malgré le contexte tempétueux entre les étés 2016-2018.

En revanche, il est nettement plus préoccupant de constater que si l'érosion se stabilise directement au contact de la digue, celle-ci progresse vers l'ouest sur toute la longueur de côte face au nouveau cordon. A la fois les volumes émergés et immergés s'amenuisent. Sur les profils les plus en érosion, 20 à 30 m³ ont été perdus entre la crête de dune et le trait de côte entre 2015 et 2020 (pour un recul du trait de côte d'une vingtaine de mètres). Comme pour ce qui a été observé dans d'autres études pour l'encoche d'érosion au nord-est de Vendres, au contact des brise-lames de Valras, il semble ici que l'encoche d'érosion s'élargisse sur une plus grande distance longitudinalement plutôt que de se creuser indéfiniment juste derrière l'ouvrage

Figure 31 : Bilan des volumes pour l'évolution entre les étés 2015 et 2020 des volumes sableux de la plage émergée (volumes au-dessus du niveau de la mer correspondant au Z = 0 m NGF) et les volumes de la zone sous-marine entre le trait de côte et l'isobathe de -7 m (les chiffres sont exprimés en m³ pour une bande de littoral d'un mètre de largeur entre la dune et le large).

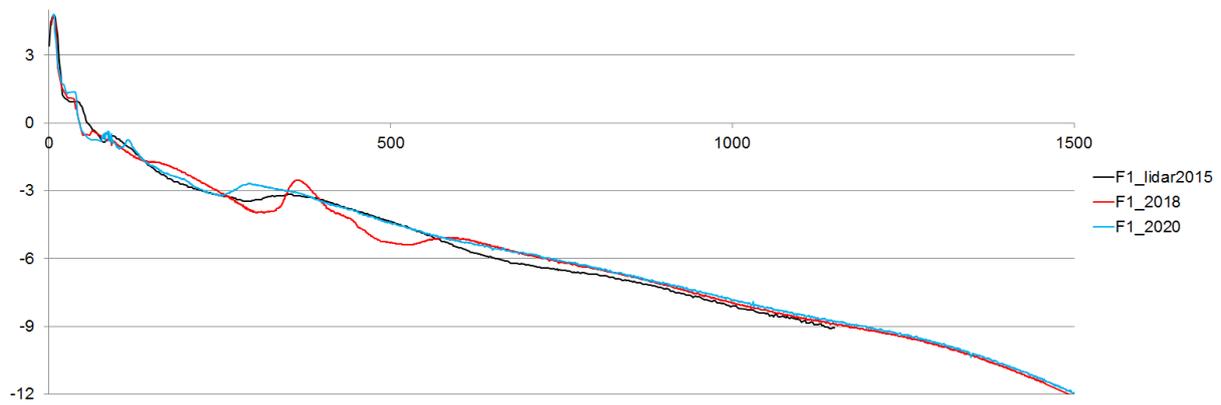
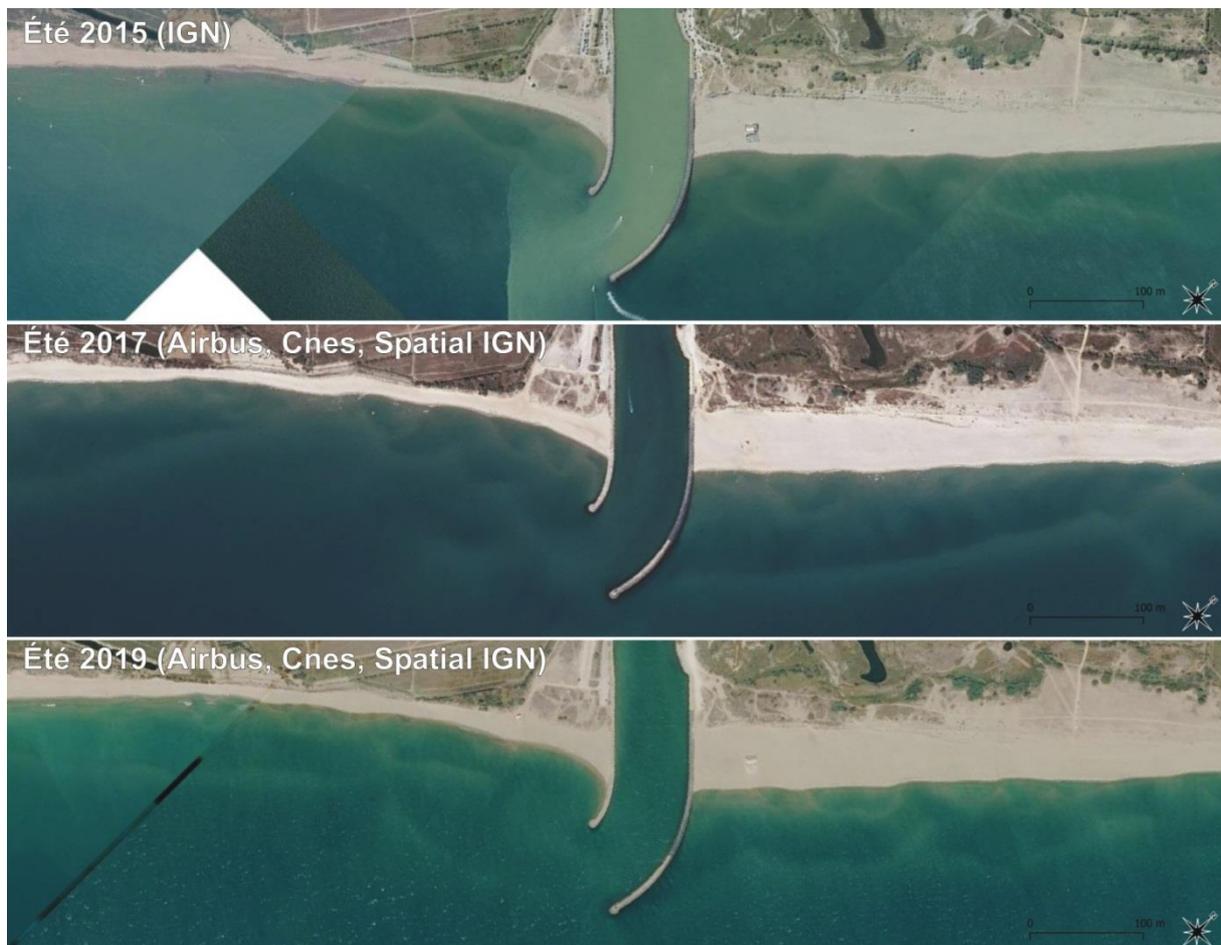
Les profils bathymétriques entre F3 à F1 montrent d'une manière générale un recul des systèmes de barres en direction du large, avec un dépôt de sable au large de l'ancienne barre externe (bancs de sable immergé le plus au large) visible en 2015. En réponse à cela, la plage émergée (et sa continuité sous l'eau en pied de plage) se creuse fortement, et une nouvelle barre apparaît le plus souvent proche de la plage.

Figure 32 : images aériennes disponibles où sont visibles les motifs de barres d'avant-côte entre 2015 et 2019 (pas d'image encore en 2020)

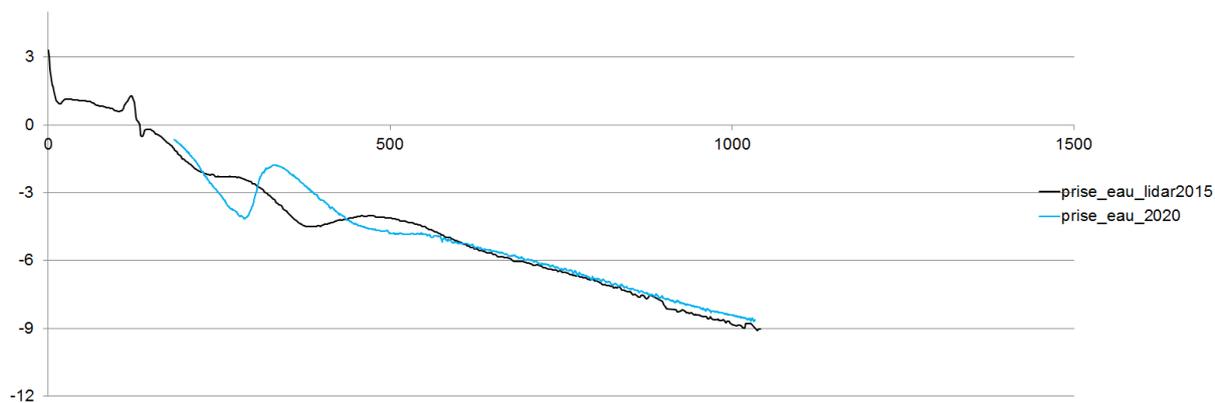
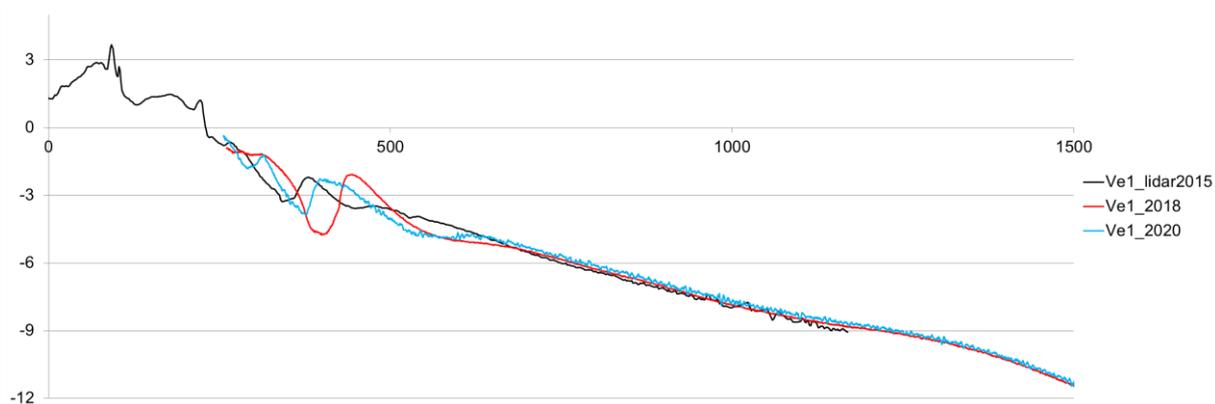
Du côté de Vendres, le système de barre a aussi reculé vers le large et un système double barres (deux reliefs sous-marin sont bien marqués aujourd'hui entre le trait de côte et la limite des digues de l'Aude en mer), ce que l'on voit surtout apparaître sur le profil Ve1. Même si aucun profil topographique n'a été réalisé depuis le Lidar de 2015, il apparaît nettement que l'avant-plage (pied de plage sous l'eau) ne recule pas autant qu'à l'ouest de l'Aude.
