# Suivi biologique du cordon dunaire de la plage des Cabanes

Bilan de l'état du cordon 8 ans après les travaux de  
restauration dunaire aux Cabanes de Fleury

**Septembre 2023**

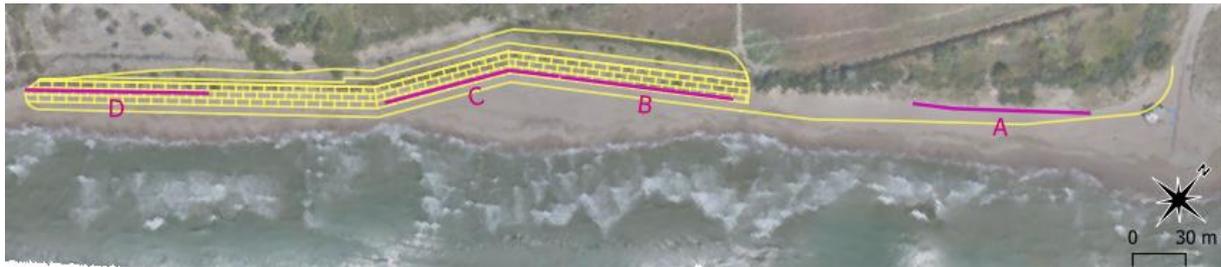
Figure 2 : Implantation d'origine des ganivelles en jaunes et transects suivis en rose (EID Méditerranée, 2020)

Comme expliqué dans le rapport de l'année précédente, l'ouvrage en ganivelles a beaucoup souffert des différents coups de mer depuis sa mise en place en 2014 (EID Med, 2022). Plusieurs lignes de ganivelles côté mer ont été emportées et les casiers de piégeage sableux n'existent plus par endroits, compromettant la survie de la flore et l'implantation de l'euphorbe péplis en haut de plage et pied de dune.

Dès 2020 notamment, la présence de dépôts de bois flotté lié à la tempête Gloria du mois de janvier n'avait pas permis à l'euphorbe péplis de se développer dans son milieu habituel. Un comptage exhaustif en pied de dune avait été réalisé cette année-là mais aucun pied n'avait été observé côté plage. Au-delà des dépôts de bois, la structure de l'ouvrage avait largement été modifiée du fait de l'arrachage de ganivelles par la mer lors de la tempête mais aussi lors des précédents coups de mer. Depuis 2020, d'autres coups de mer ont accentué l'érosion de la plage et de la dune ainsi que la structure de l'ouvrage, l'assaut des vagues grignotant petit à petit des secteurs de ganivelles et donc du cordon dunaire. L'implantation initiale des ganivelles ne peut donc pas être conservée pour les suivis dont les transects ont été adaptés sur le terrain, respectant toutefois les mêmes secteurs. L'état des ganivelles n'a pas changé depuis le rapport de 2022, la cartographie effectuée au printemps dernier est, de ce fait, toujours juste et montre l'état actuel des ganivelles (Figure 3).

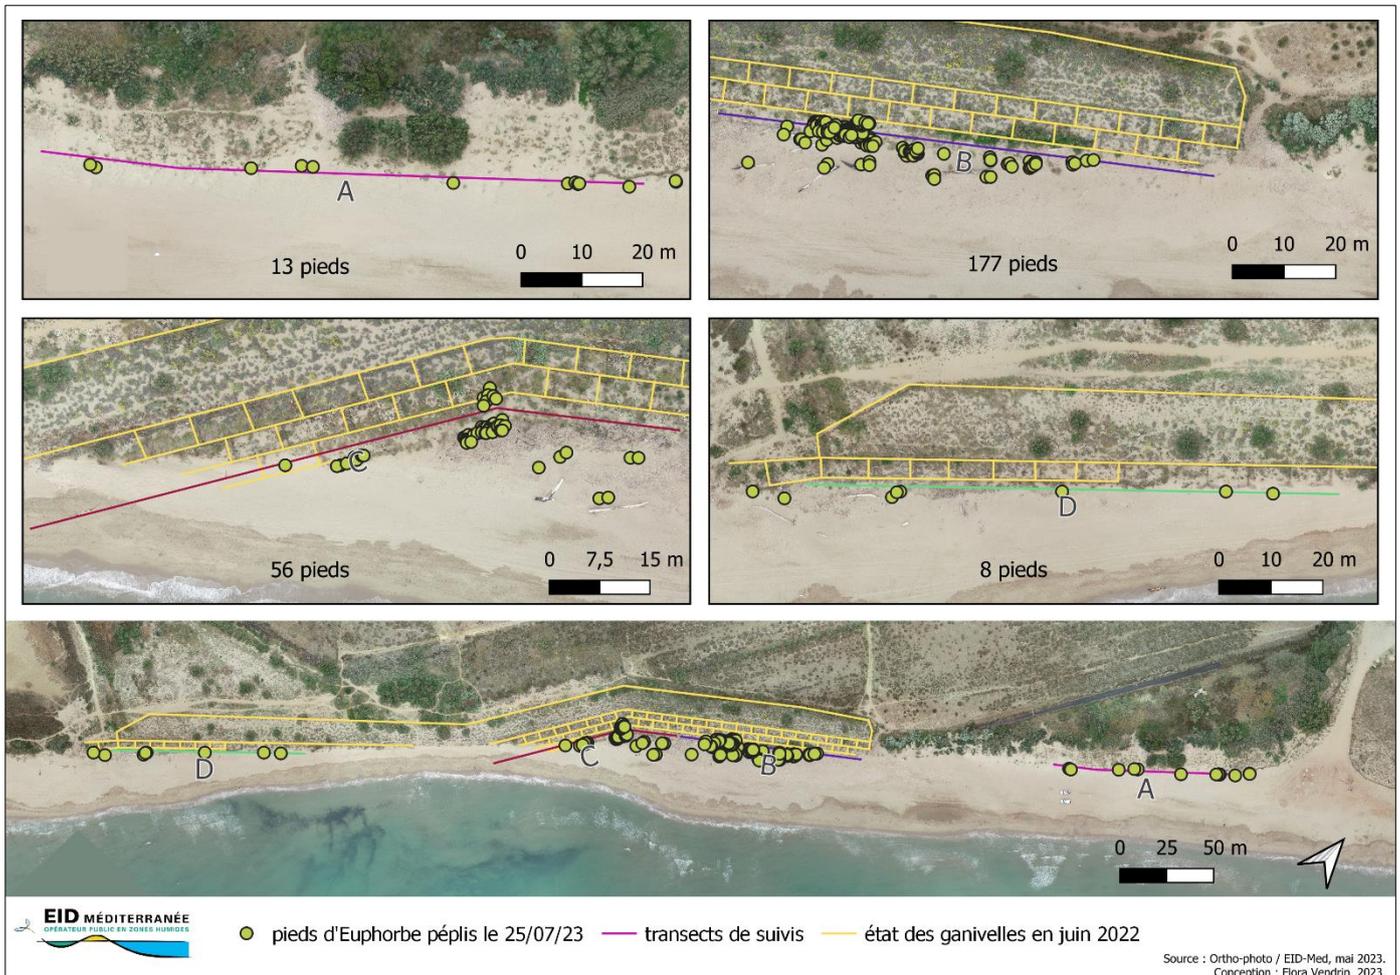
Cette année, 254 pieds ont été comptabilisés en haut de plage / amorce de dune, la Figure 4 suivante présente la situation des euphorbes péplis sur une cartographie.

On remarque une accumulation de pieds par secteurs, ce qui peut facilement être expliqué par le niveau d'érosion de l'ouvrage accentué par endroits. On retrouve des euphorbes péplis en pied de dune mais également en début de pente de dune, dans les casiers de ganivelles.

Bien que le suivi ait été réalisé depuis l'accès à la plage jusqu'à la fin de l'ouvrage, du haut de plage au versant maritime de la dune, il n'y a qu'au niveau des transects définis que des pieds ont été comptabilisés (parfois un tout petit peu à l'ouest ou à l'est de ces derniers mais relativement proches). Les différents transects sont présentés plus en détail ci-dessous.

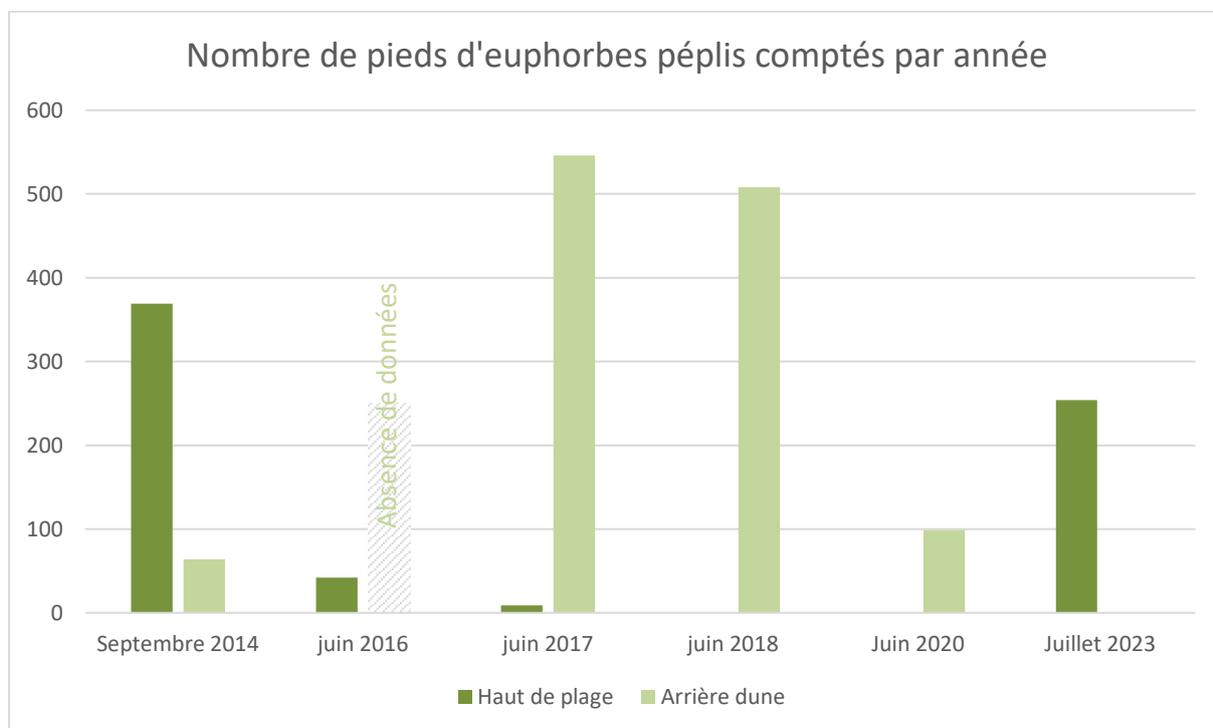
Figure 12 : Pieds d'euphorbe péplis par année et par secteur depuis la restructuration d'une partie du cordon dunaire de la plage des Cabanes de Fleury de 2014 à 2023 (EID Méditerranée, 2023)

En septembre 2014, de nombreux pieds d'euphorbe péplis étaient présents du haut de plage au versant maritime de la dune, donc dans son habitat habituel. Mais on en retrouvait également en arrière-dune (64 pieds comptabilisés). Il s'avère qu'après cette date et jusqu'en 2020, la majorité des pieds comptabilisés étaient situés en arrière-dune (même si un manque de données est noté pour l'année 2016, il semble que cette configuration était en place à cette période) et plus du tout en haut de plage pour 2018 et 2020. En 2020, aucune euphorbe péplis n'avait été repérée en pied de dune, très certainement du fait de la présence d'une quantité importante de bois flotté après le passage de la tempête Gloria en début d'année mais également du passage d'engins sur la plage pour son nettoyage (Figure 13). En revanche, elles étaient présentes, comme les années précédentes en arrière dune.
