# Etat de la ressource en eau de 2013 à 2026

## Tendance du mois et appréciation des niveaux des nappes

# Etat des ressources en eaux souterraines - Situation début juin 2026

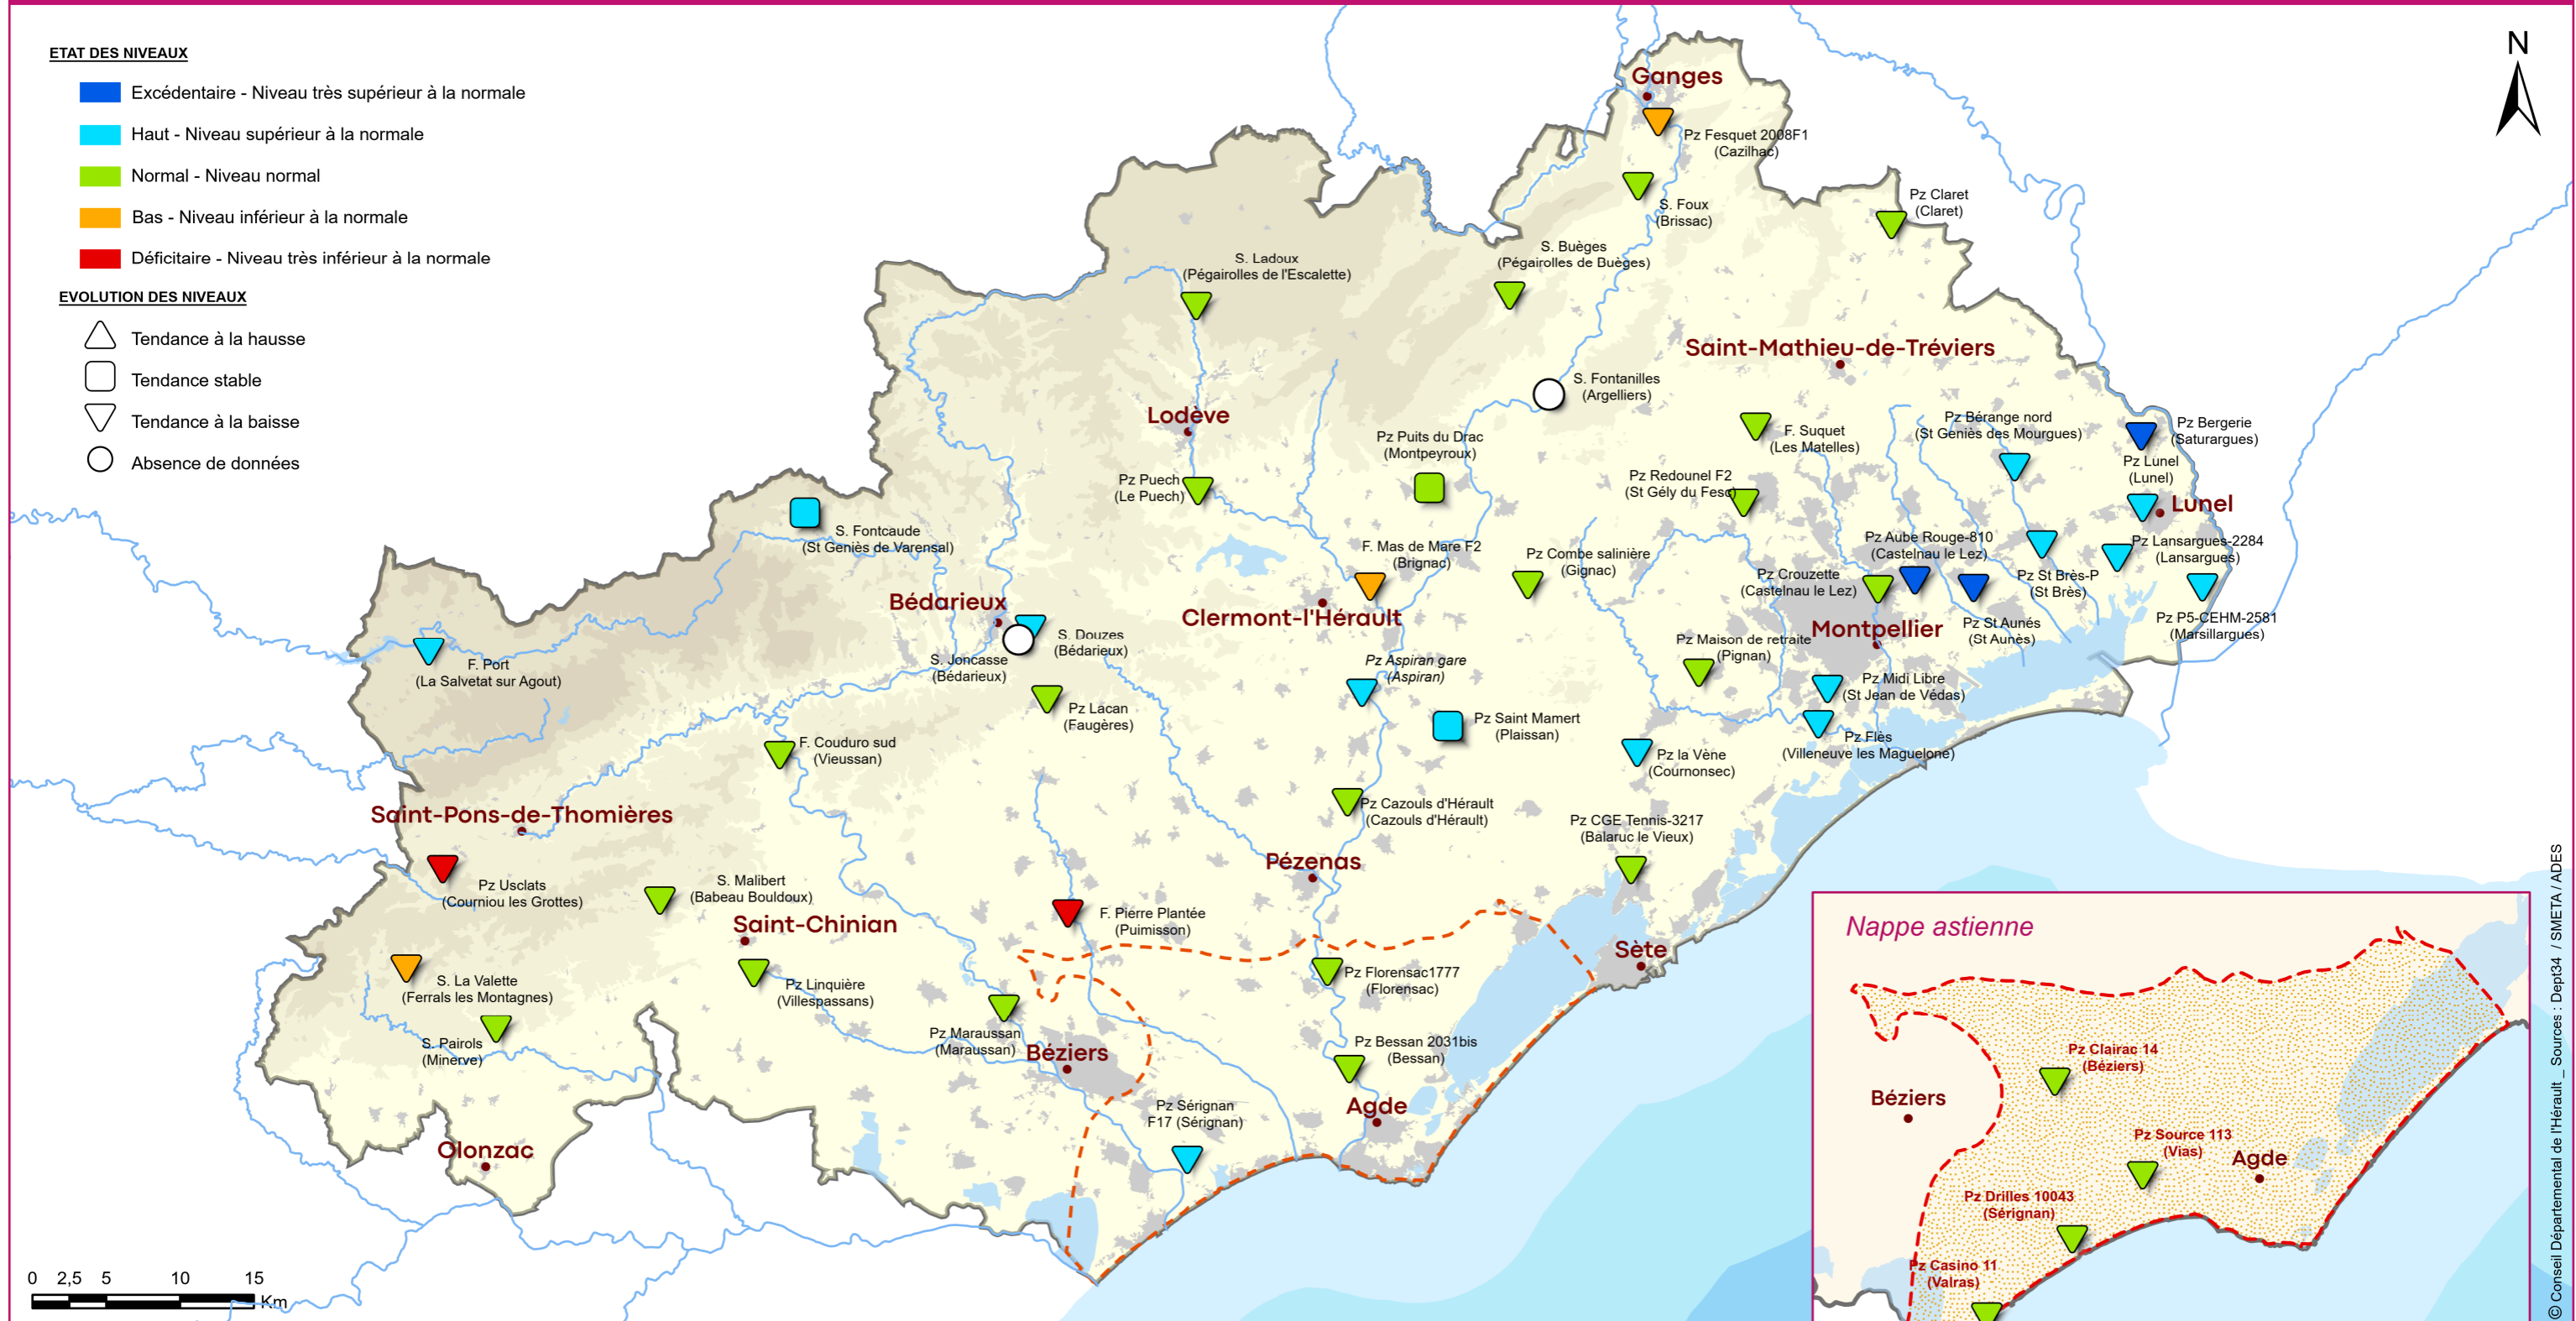
Les niveaux d'eau des nappes restent normaux pour 53 % des stations et sont hauts pour 36%. La tendance à la baisse se poursuit passant de 92 % à 94 % des points.

Les aquifères karstiques présentent des niveaux normaux à hauts majoritairement en baisse. Les nappes alluviales affichent des niveaux normaux en baisse. La nappe villafranchienne présente un niveau haut en baisse. Les aquifères fissurés montrent des niveaux hauts en baisse. La nappe astienne présente un niveau normal en baisse.

Les précipitations du mois mai ont généré localement des recharges sur certains aquifères, interrompant la baisse des niveaux durant une dizaine de jours. Cette pluie aura apporté un complément avant la période estivale. Ce phénomène n'est cependant pas observable à l'Ouest (Orb, Minervois) où la décroissance n'a pas cessé. Les systèmes plus « inertiels » (forages profonds) se stabilisent et montrent ainsi la fin de leur recharge lente et différée. Globalement, les niveaux d'eau sont supérieurs aux moyennes saisonnières, malgré 4 stations présentant des niveaux bas à très bas pour la saison. La situation hydrogéologique reste favorable à l'approche de l'été grâce à une recharge hivernale significative et aux pluies de mai. Les eaux souterraines affichent une situation meilleure que certains cours d'eau qui souffrent déjà.

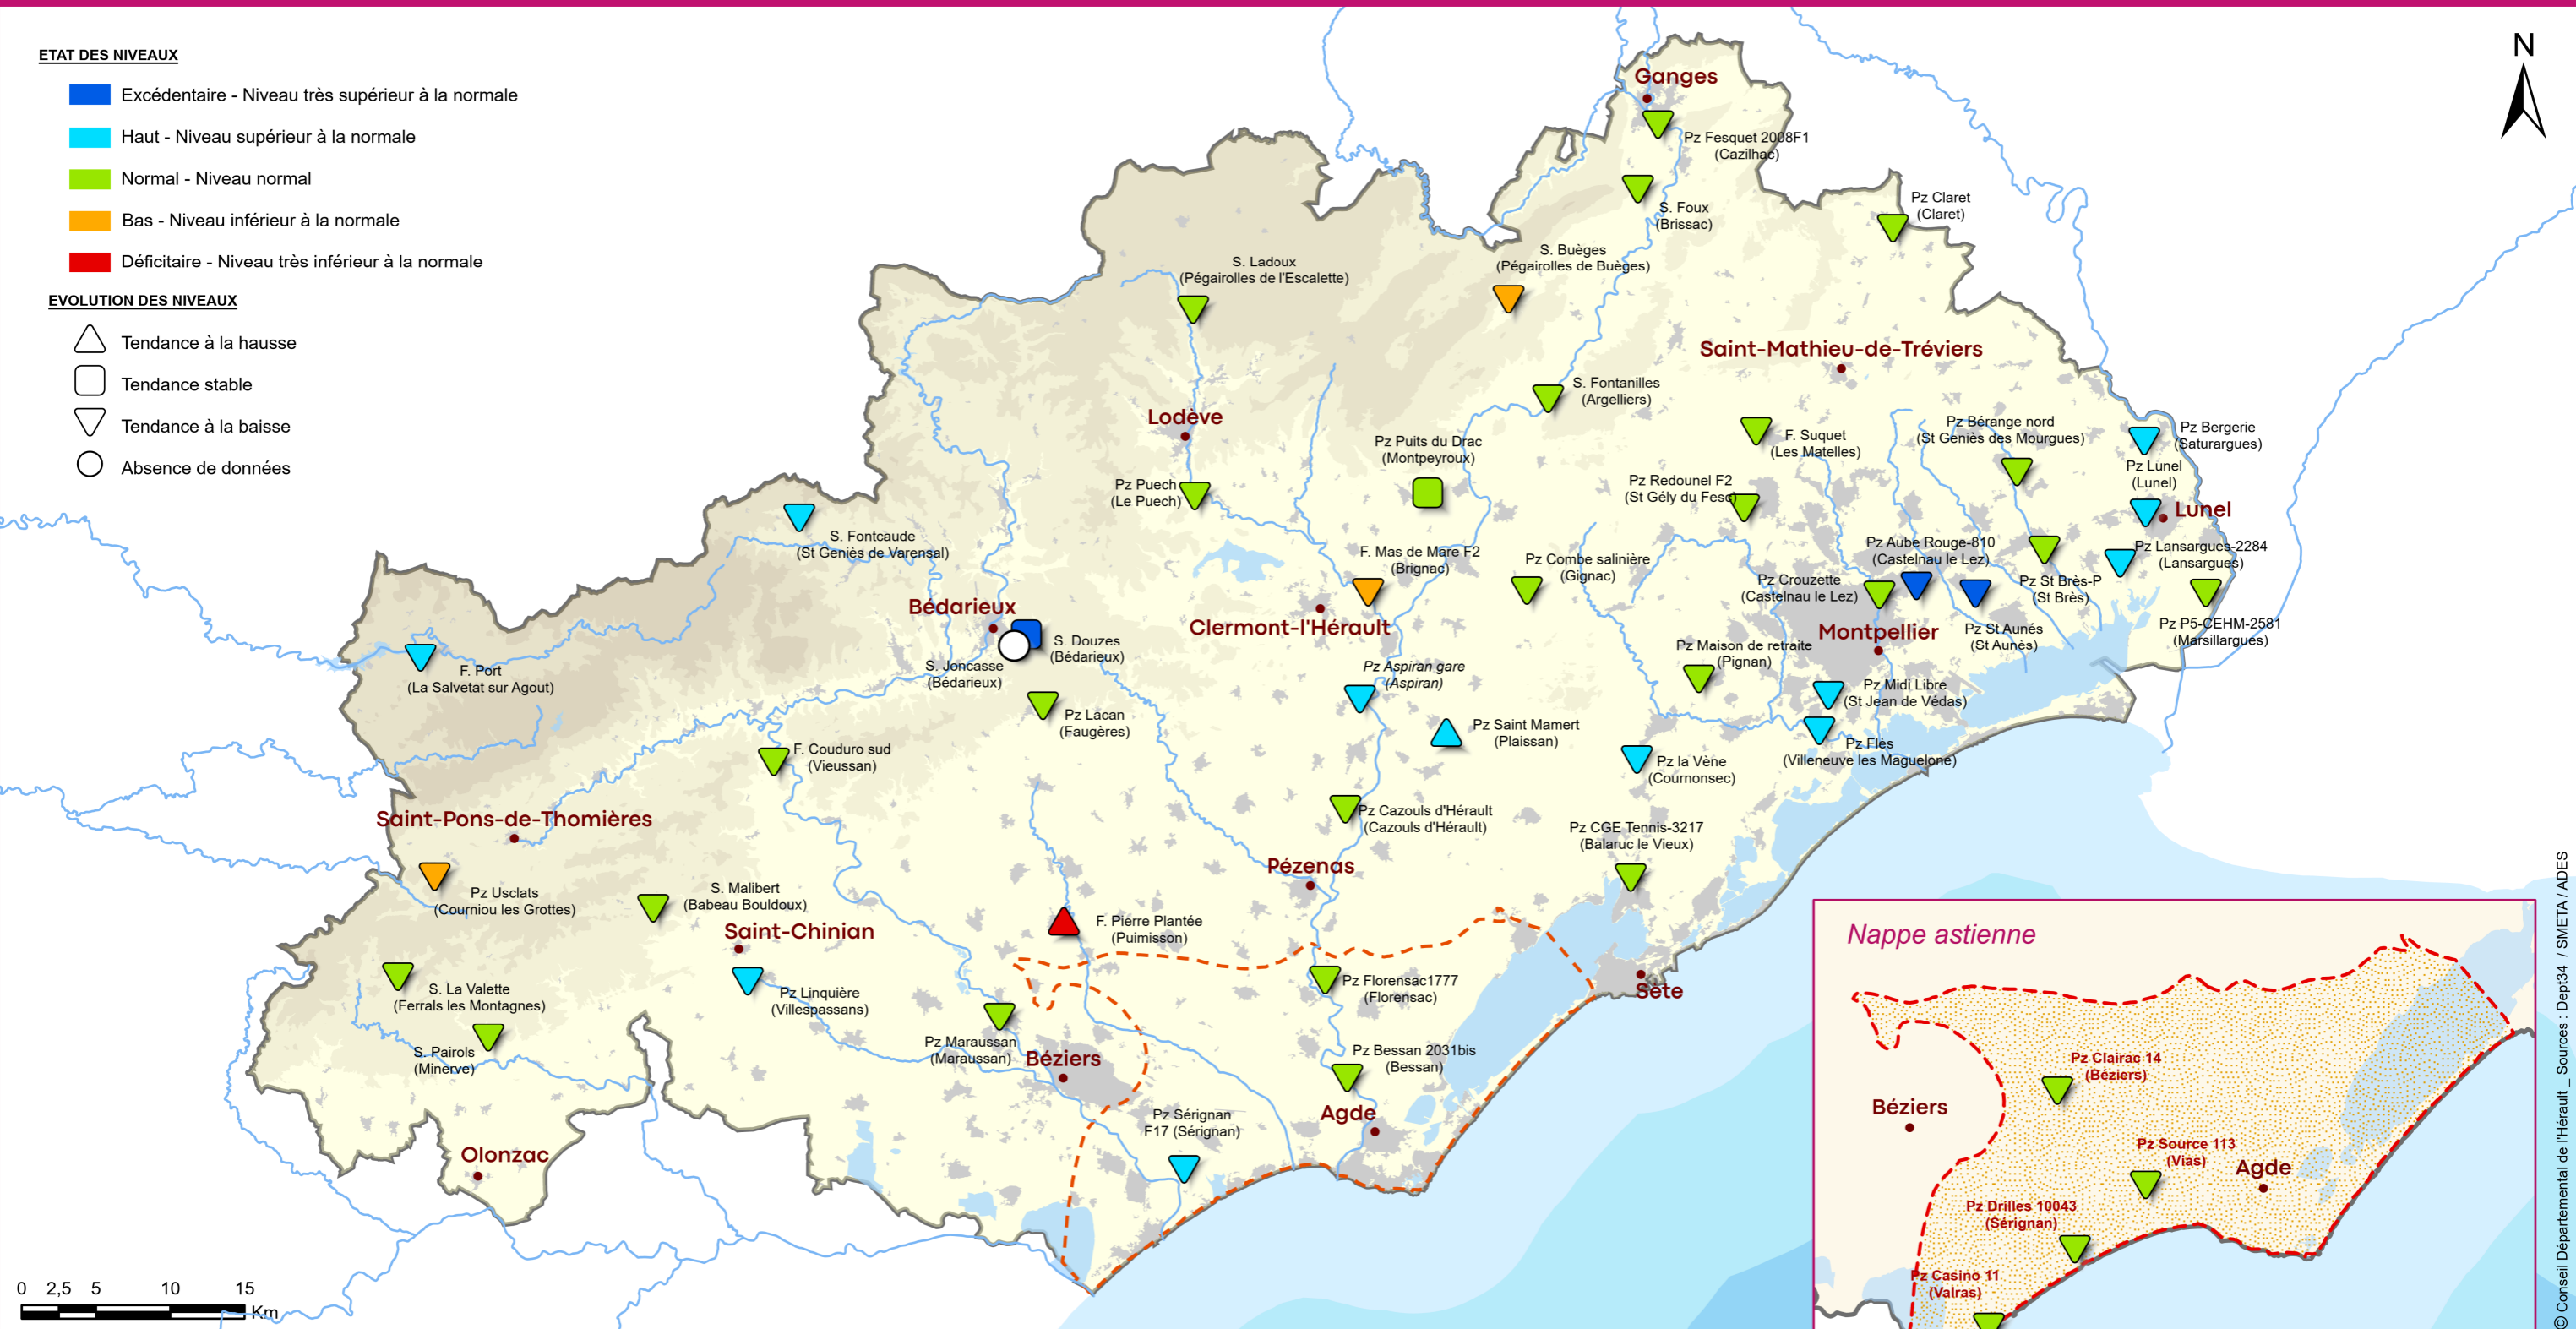
# Etat des ressources en eaux souterraines - Situation début mai 2026

Les niveaux d'eau des nappes deviennent majoritairement normaux pour 60 % des stations. La tendance à la baisse se poursuit passant de 85 % à 92 % des points.

Les aquifères karstiques présentent des niveaux normaux à hauts majoritairement en baisse. Les nappes alluviales affichent des niveaux normaux en baisse. La nappe villafranchienne présente un niveau haut en baisse. Les aquifères fissurés montrent des niveaux hauts en baisse. La nappe astienne présente un niveau normal en baisse.

L'absence de précipitations en avril entraîne une baisse généralisée des aquifères. Les aquifères dits « réactifs » poursuivent leur décroissance naturelle suite aux pluies cumulées des derniers mois. D'autres systèmes, plus « inertiels » poursuivent leur hausse grâce à une recharge lente et différée. Globalement, les niveaux d'eau sont supérieurs aux moyennes saisonnières, malgré 4 stations présentant des niveaux bas à très bas pour la saison. La situation hydrogéologique reste donc favorable à l'approche de l'été grâce à une recharge hivernale significative - une situation inexistante depuis 4 ans ! Néanmoins, les mois de mai et de juin devront conserver une pluviométrie proche des normales afin de maintenir cette situation favorable.

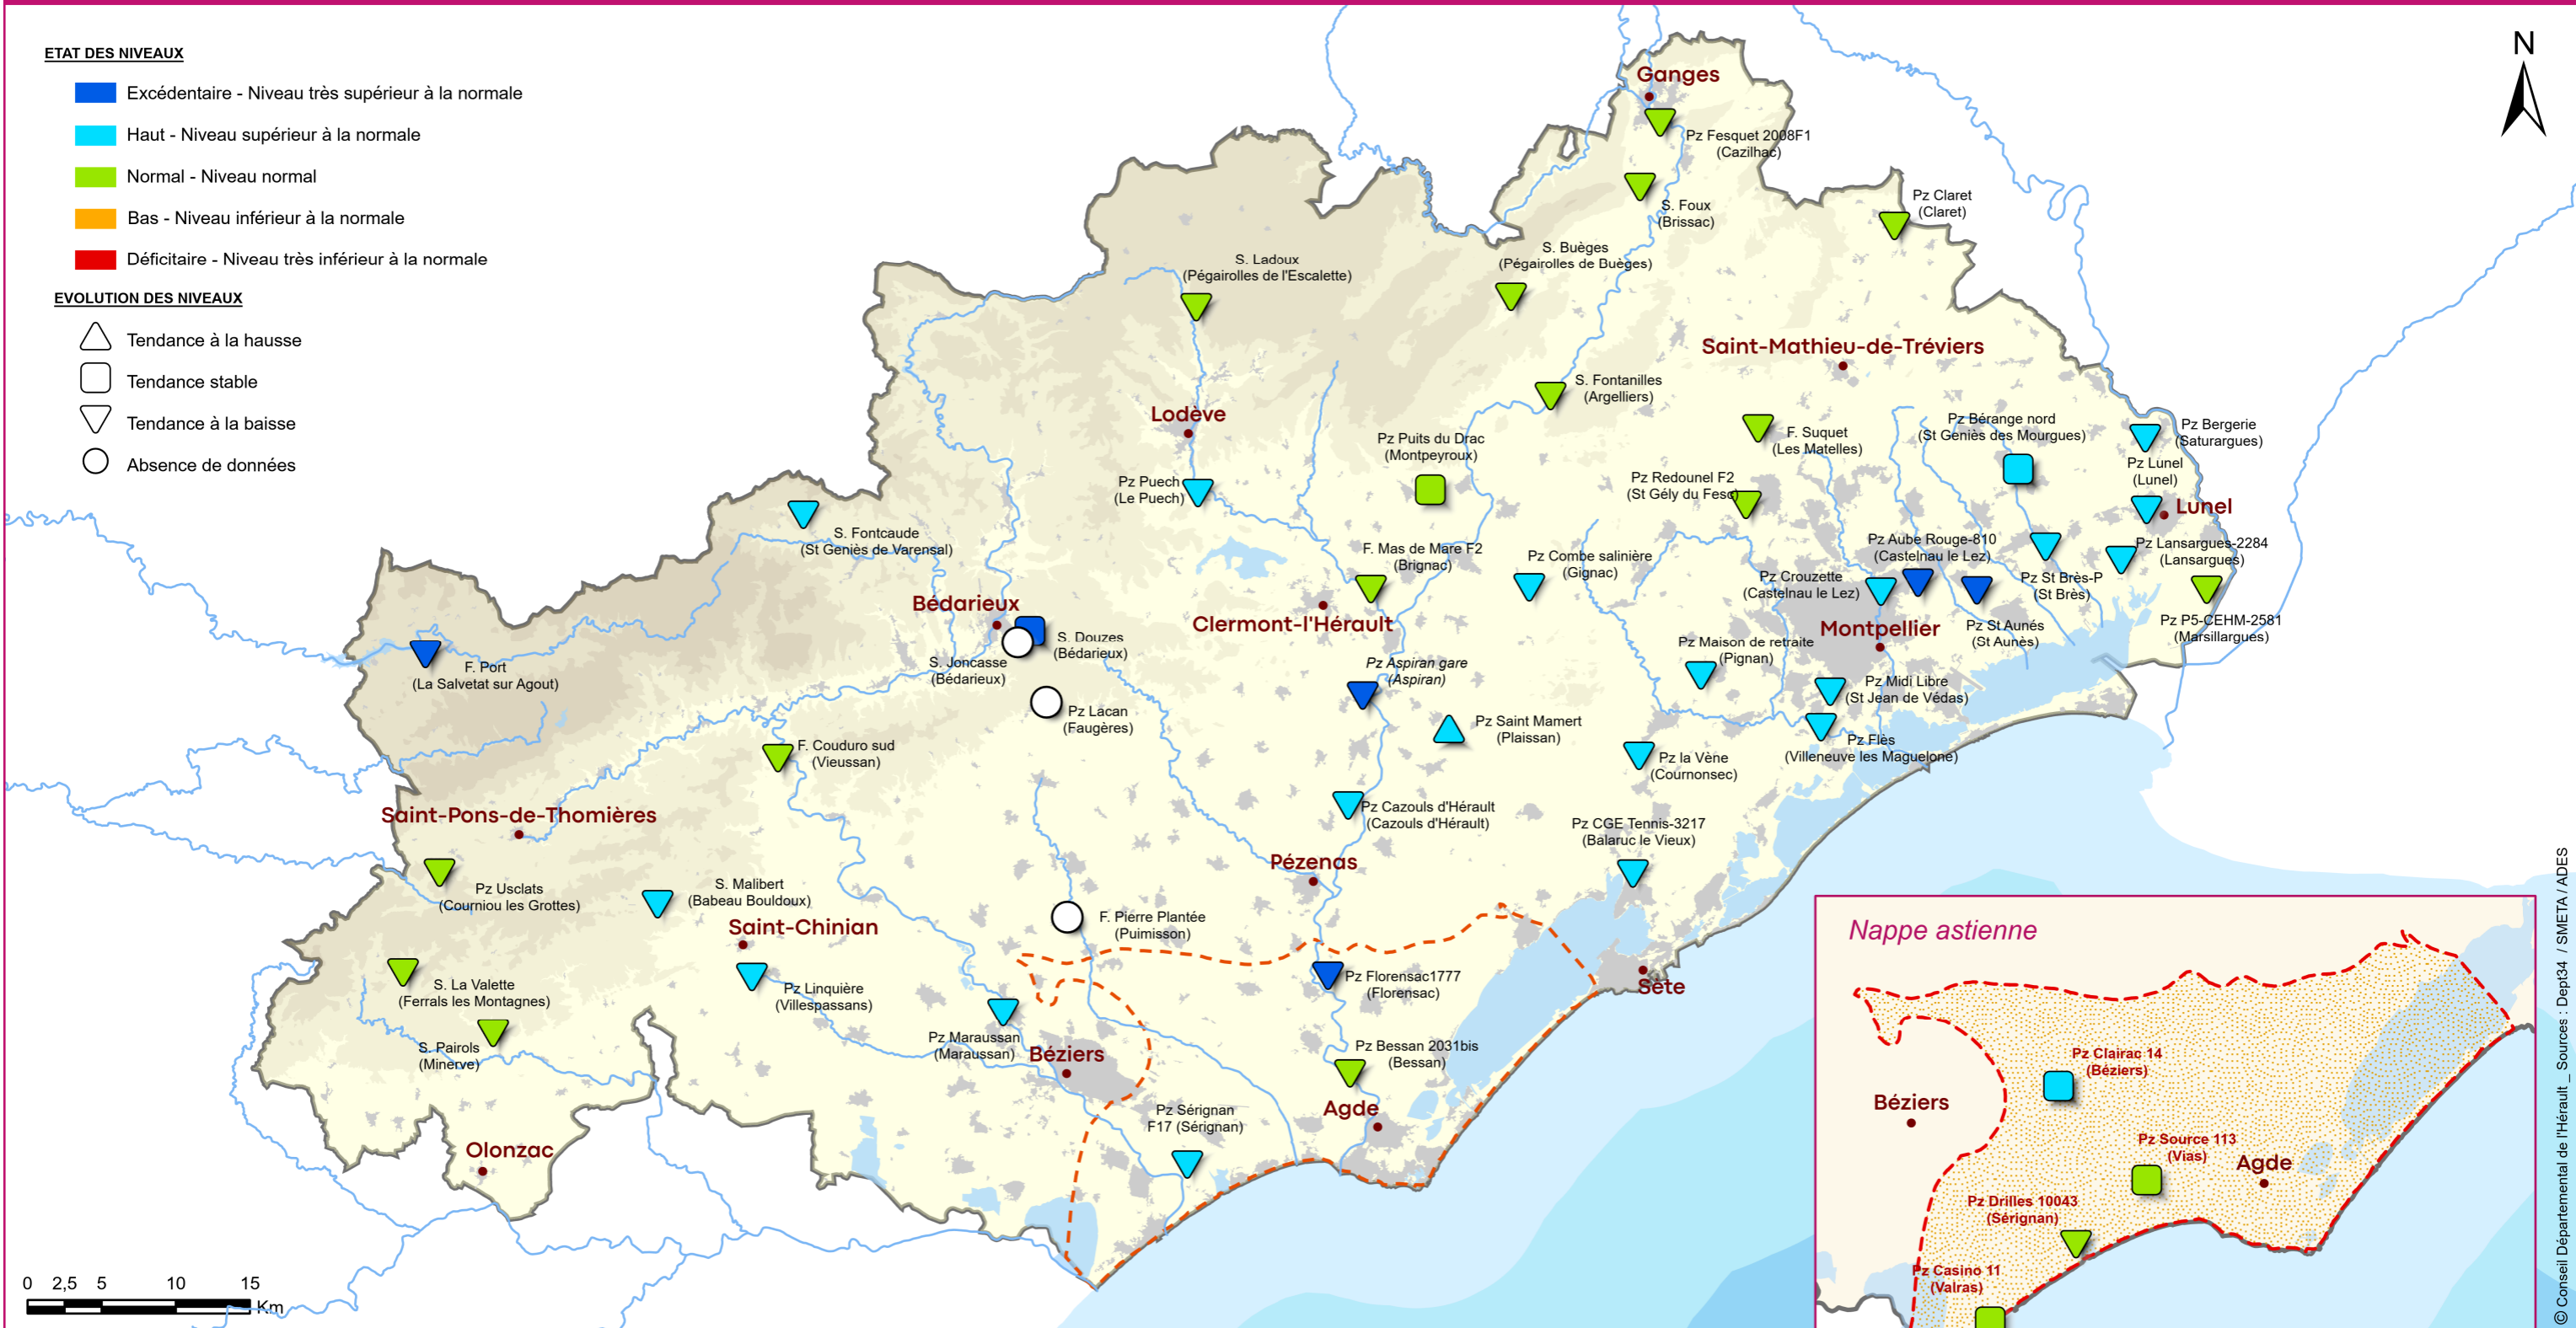
# Etat des ressources en eaux souterraines - Situation début avril 2026

Les niveaux d'eau dans les nappes restent majoritairement hauts, avec de nouveaux maxims atteints au cours du mois de mars. La tendance à la baisse se généralise pour 85 % des points, baisse naturelle et classique après un épisode pluvieux.

Les aquifères karstiques présentent des niveaux hauts majoritairement en baisse. Les nappes alluviales affichent des niveaux hauts toutes en baisse. La nappe villafranchienne présente un niveau haut en baisse. Les aquifères fissurés montrent des niveaux hauts en baisse. La nappe astienne présente un niveau normal stable.

L'épisode pluvieux de début mars a consolidé les niveaux d'eau des aquifères héraultais, provoquant localement de nouvelles hausses. Globalement, les niveaux d'eau restent normaux, supérieurs aux moyennes saisonnières ou hauts à très hauts. Les aquifères amorcent une phase de décroissance naturelle et progressive pour atteindre une stabilisation. La situation hydrogéologique est très favorable grâce une recharge hivernale efficace. Des précipitations dans les mois à venir permettront de prolonger cet état favorable et de temporiser la baisse saisonnière attendue.

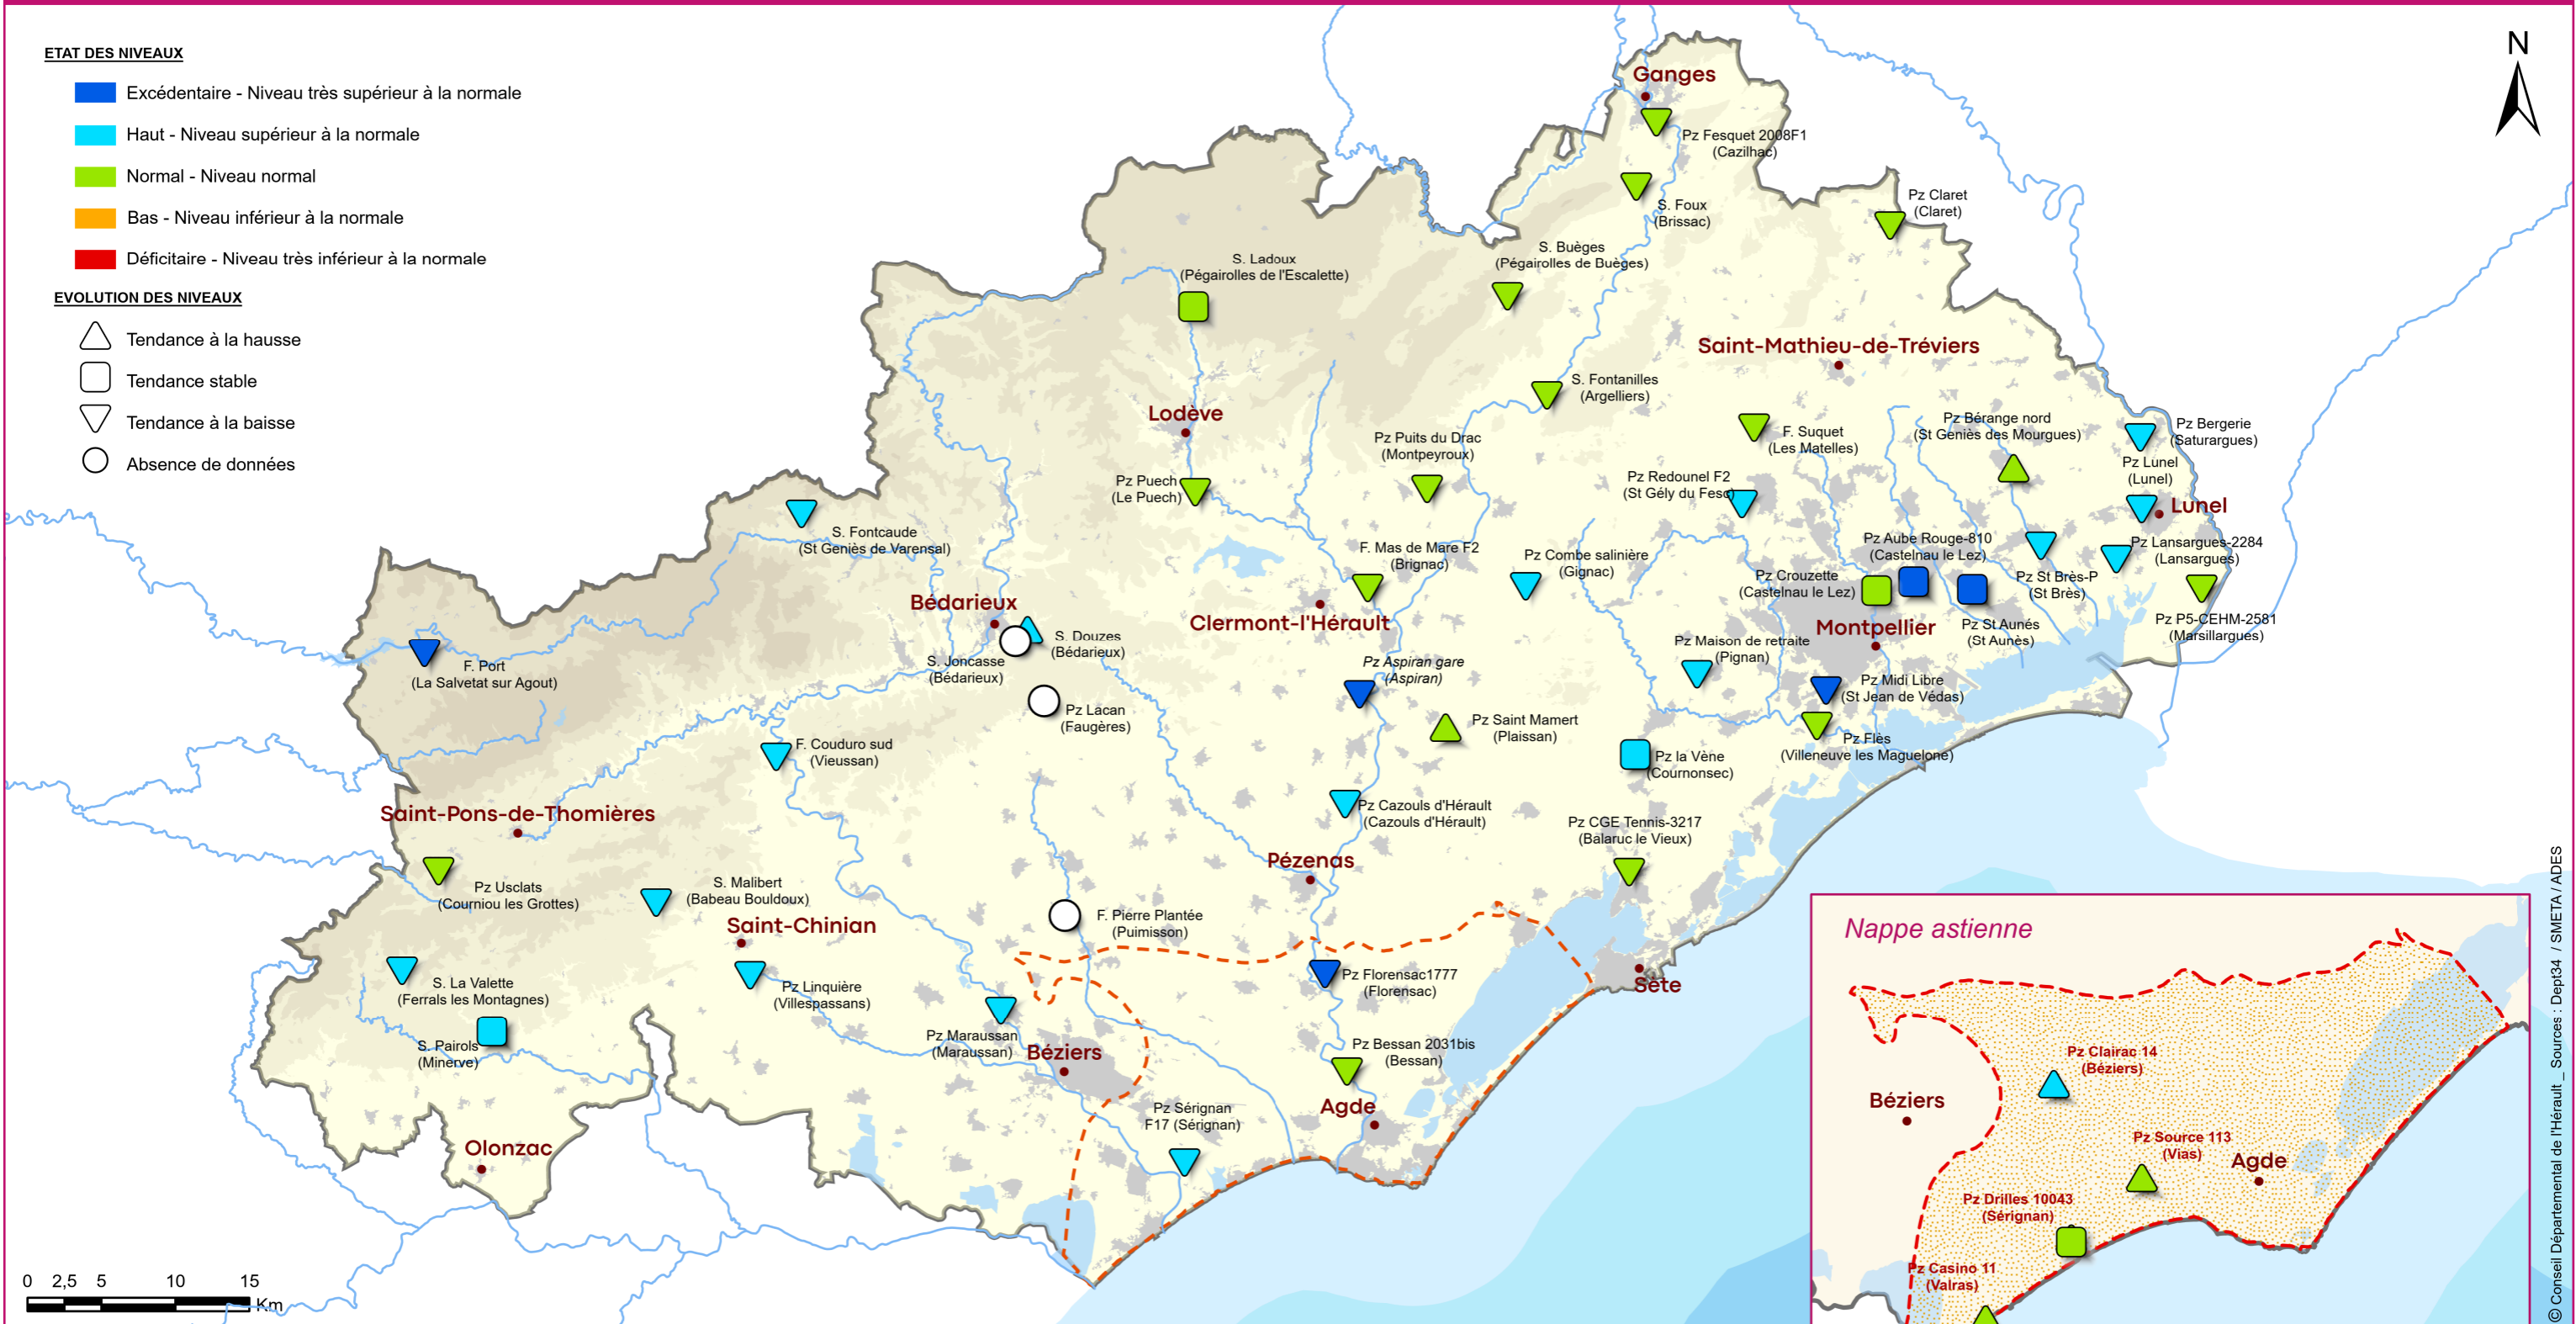
# Etat des ressources en eaux souterraines - Situation début mars 2026

Les aquifères karstiques présentent des niveaux normaux à hauts majoritairement en baisse. Les nappes alluviales affichent des niveaux normaux à très hauts en baisse. La nappe villafranchienne présente des niveaux normaux à très hauts majoritairement en baisse. Les aquifères fissurés montrent des niveaux hauts en baisse. La nappe astienne présente un niveau normal à la hausse.

Les précipitations abondantes depuis le mois de décembre permettent de recharger efficacement les aquifères héraultais. Les niveaux d'eau sont globalement hauts pour la saison. La décroissance naturelle des aquifères est en cours, un phénomène classique pour retrouver un état d'équilibre. La situation actuelle est très favorable pour la saison. De prochaines précipitations pourraient engendrer une nouvelle remontée des nappes et maintenir ce niveau haut pendant plusieurs semaines ou mois.

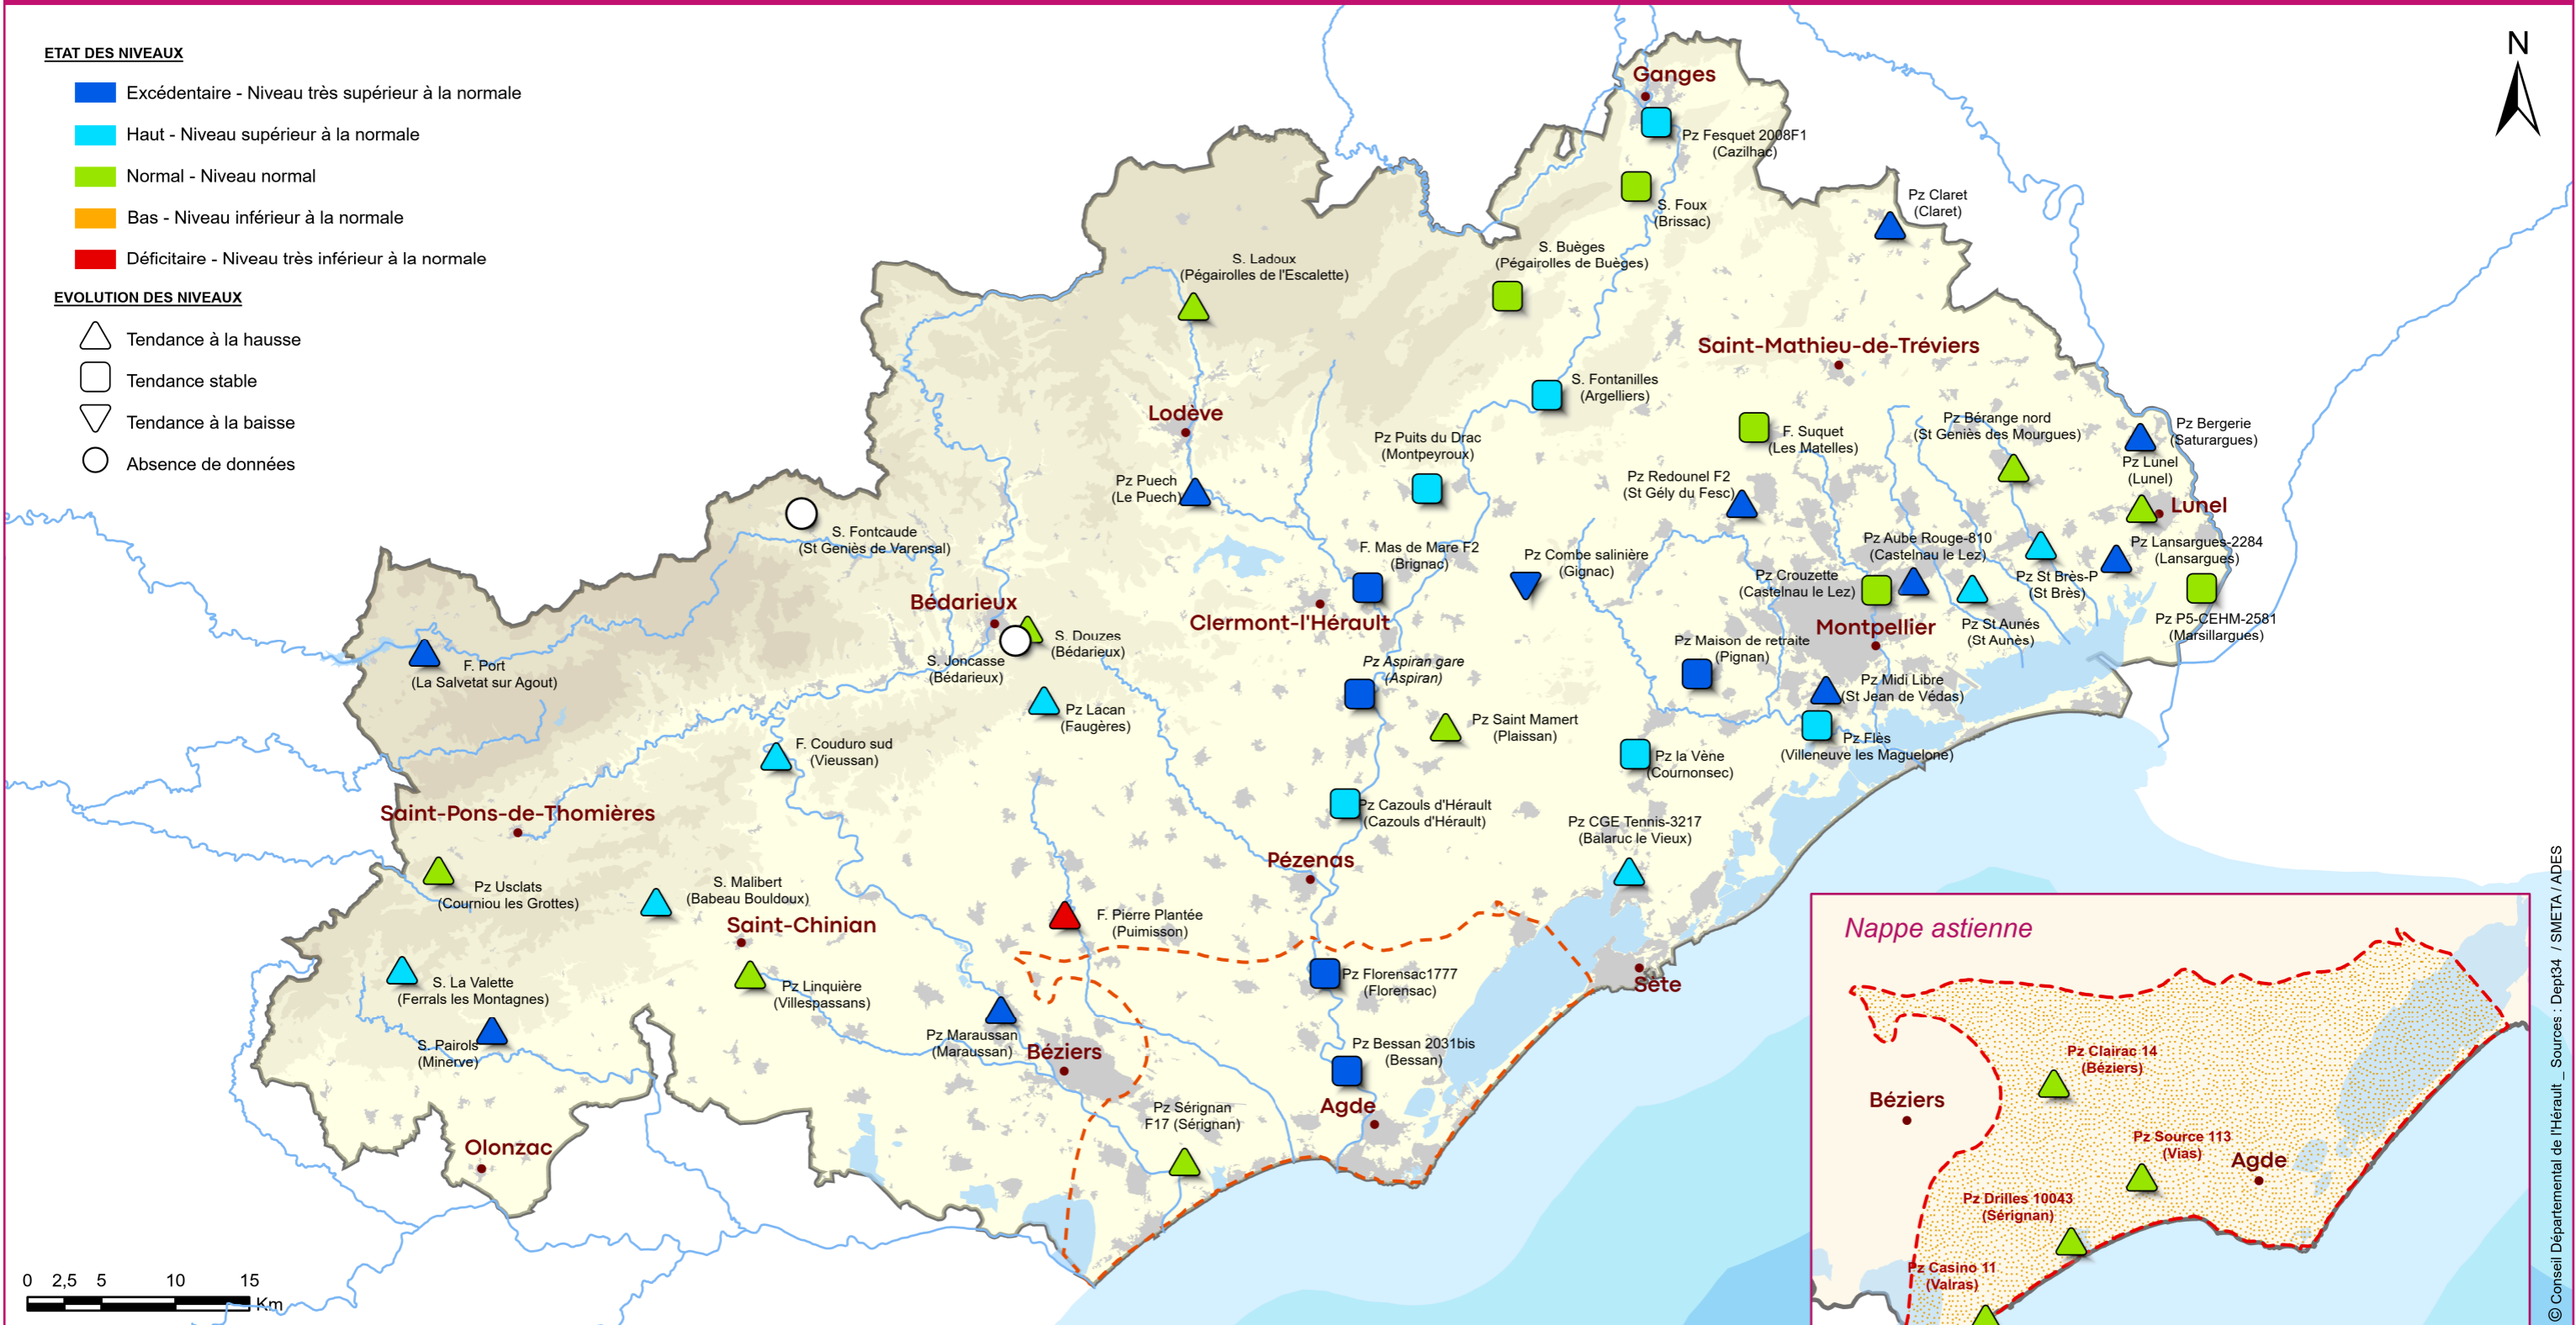
# Etat des ressources en eaux souterraines - Situation début février 2026

Avec les pluies importantes du mois de janvier, les niveaux d'eau dans les nappes deviennent normaux à hauts pour respectivement 36 % et 62 % des stations. La tendance est à la hausse pour 64 % des points de suivi.

Les aquifères karstiques présentent des niveaux normaux à haut en hausse. Les nappes alluviales affichent des niveaux excédentaires stables voire en hausse. La nappe villafranchienne présente des niveaux normaux à excédentaires en hausse. Les aquifères fissurés montrent des niveaux excédentaires en hausse. La nappe astienne présente un niveau normal en hausse.

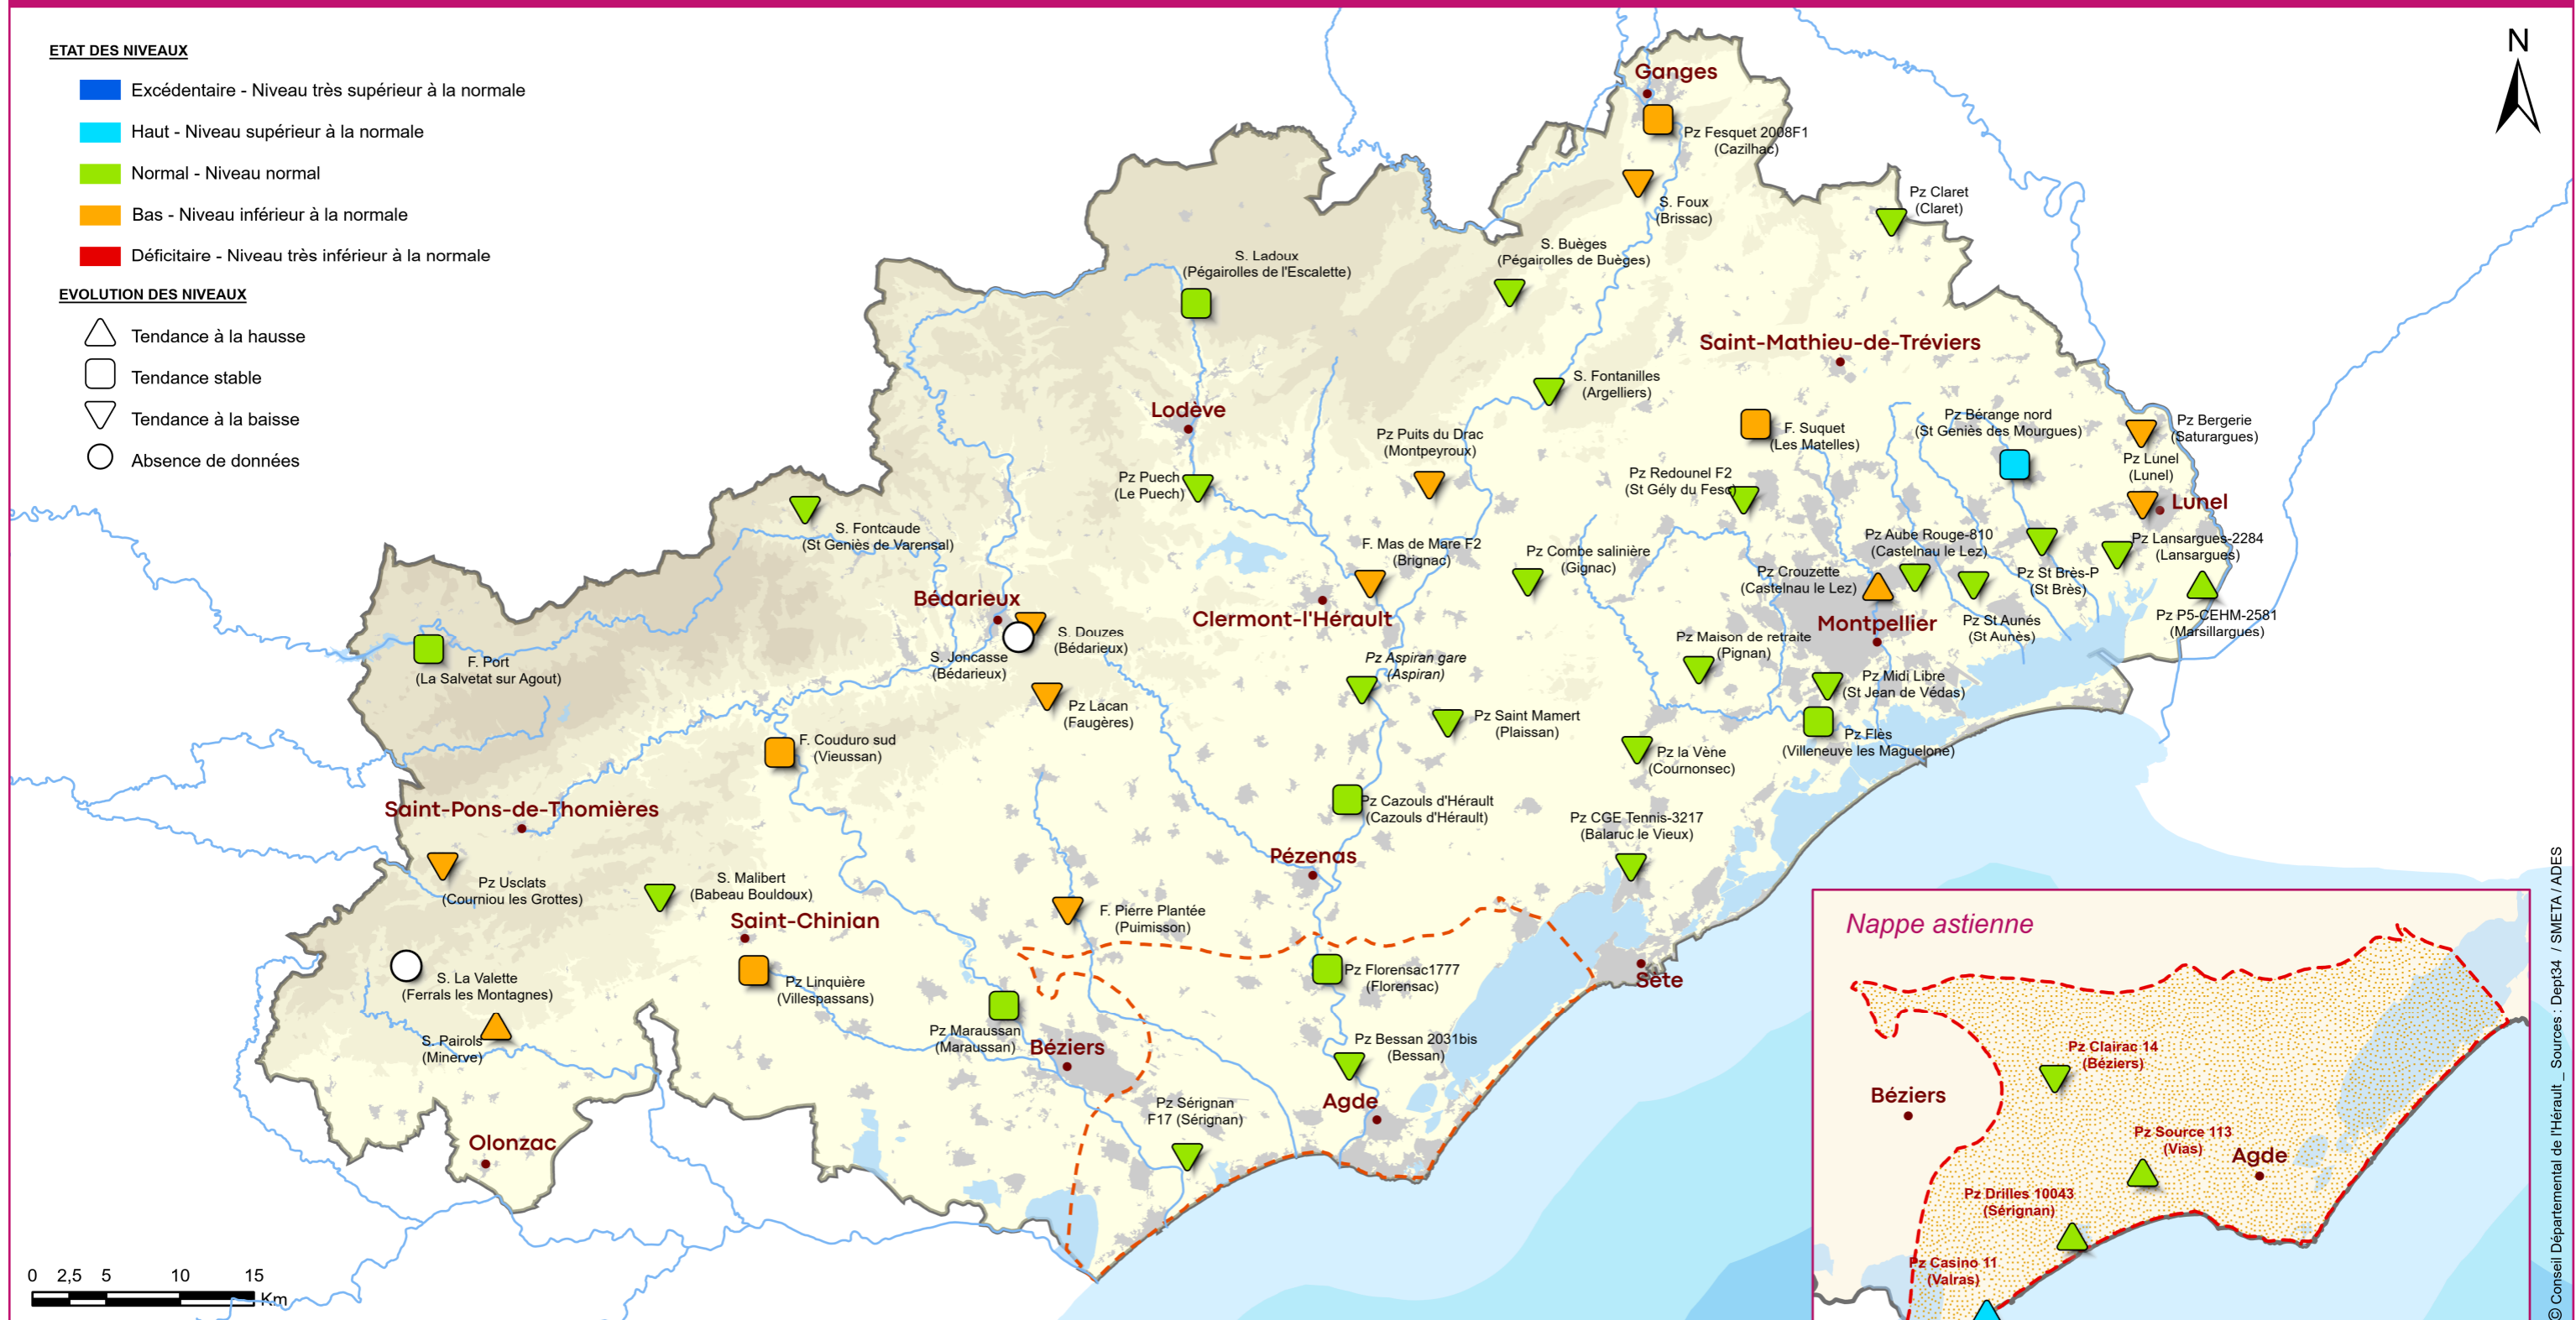
# Etat des ressources en eaux souterraines - Situation début octobre 2025

Les aquifères karstiques présentent des niveaux normaux en baisse. Les nappes alluviales affichent des niveaux normaux en baisse. La nappe villafranchienne présente des niveaux normaux en baisse. Les aquifères fissurés montrent des niveaux normaux stables. La nappe astienne présente un niveau normal en hausse.

Les pluies insuffisantes du mois de septembre se traduisent par une poursuite de la baisse ou une stabilisation des niveaux d'eau. Les aquifères atteignent un état d'équilibre plutôt à un niveau bas. Cette évolution est normale avant le début de la recharge automnale. Les besoins en eau diminuent avec la fin des vendanges, de l'irrigation et la période touristique. Cependant, des pluies efficaces seront indispensables dans les prochains mois pour initier une véritable recharge automnale et hivernale. Le comité ressource en eau reste mobilisé et l'arrêté sécheresse demeure en vigueur dans l'attente de pluies.
