# Etat de la ressource en eau de 2013 à 2026

## Tendance du mois et appréciation des niveaux des nappes

# Etat des ressources en eaux souterraines - Situation début juin 2026

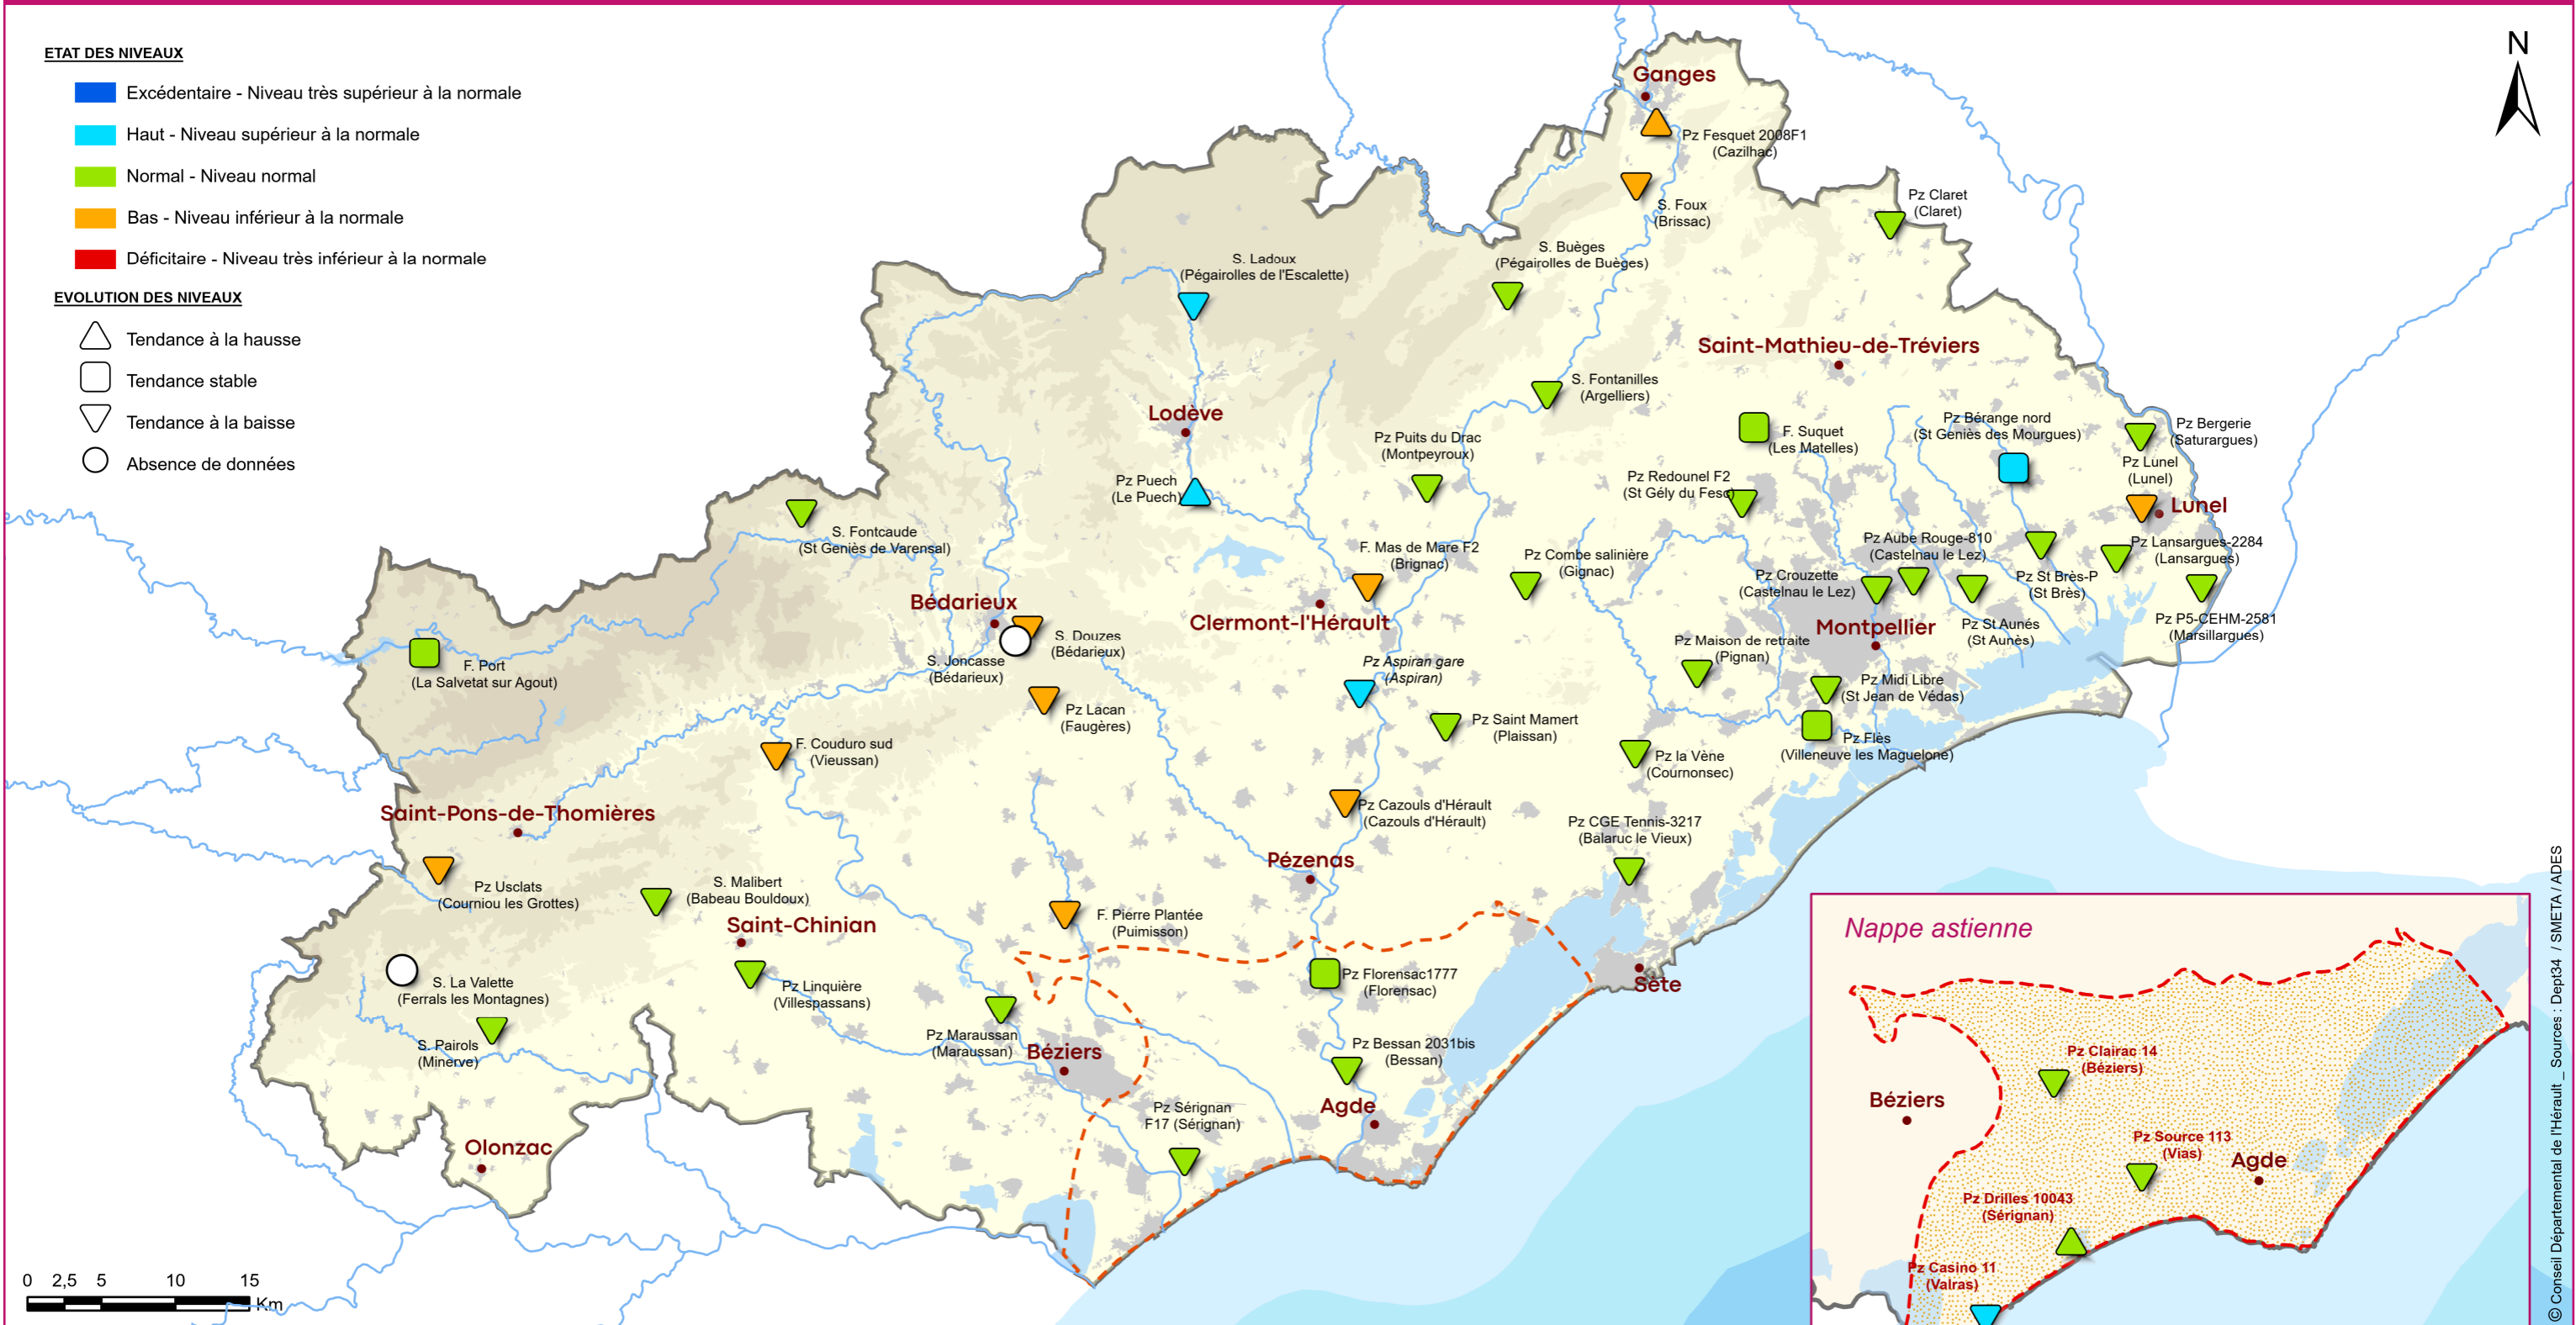
# Etat des ressources en eaux souterraines - Situation début septembre 2025

Les aquifères karstiques présentent des niveaux normaux en baisse. Les nappes alluviales affichent des niveaux normaux à hauts en baisse. La nappe villafranchienne présente des niveaux normaux en baisse. Les aquifères fissurés montrent des niveaux normaux stables. La nappe astienne présente un niveau normal en baisse.

Les épisodes orageux du mois d'août restent insuffisants pour agir sur les aquifères. La végétation et les sols fortement impactés par la canicule ont absorbé une grande partie des précipitations, limitant leur infiltration. Les nappes d'eau se maintiennent toutefois à des niveaux normaux à l'Est, tandis que les niveaux sont bas sur le secteur élargi du Bédaricien. Cette baisse estivale reste classique et traduit la vidange des aquifères. L'arrêté sécheresse demeure en vigueur, avec des seuils de restrictions ajustés localement selon la pression exercée sur la ressource et l'évolution des débits et niveaux d'eau.

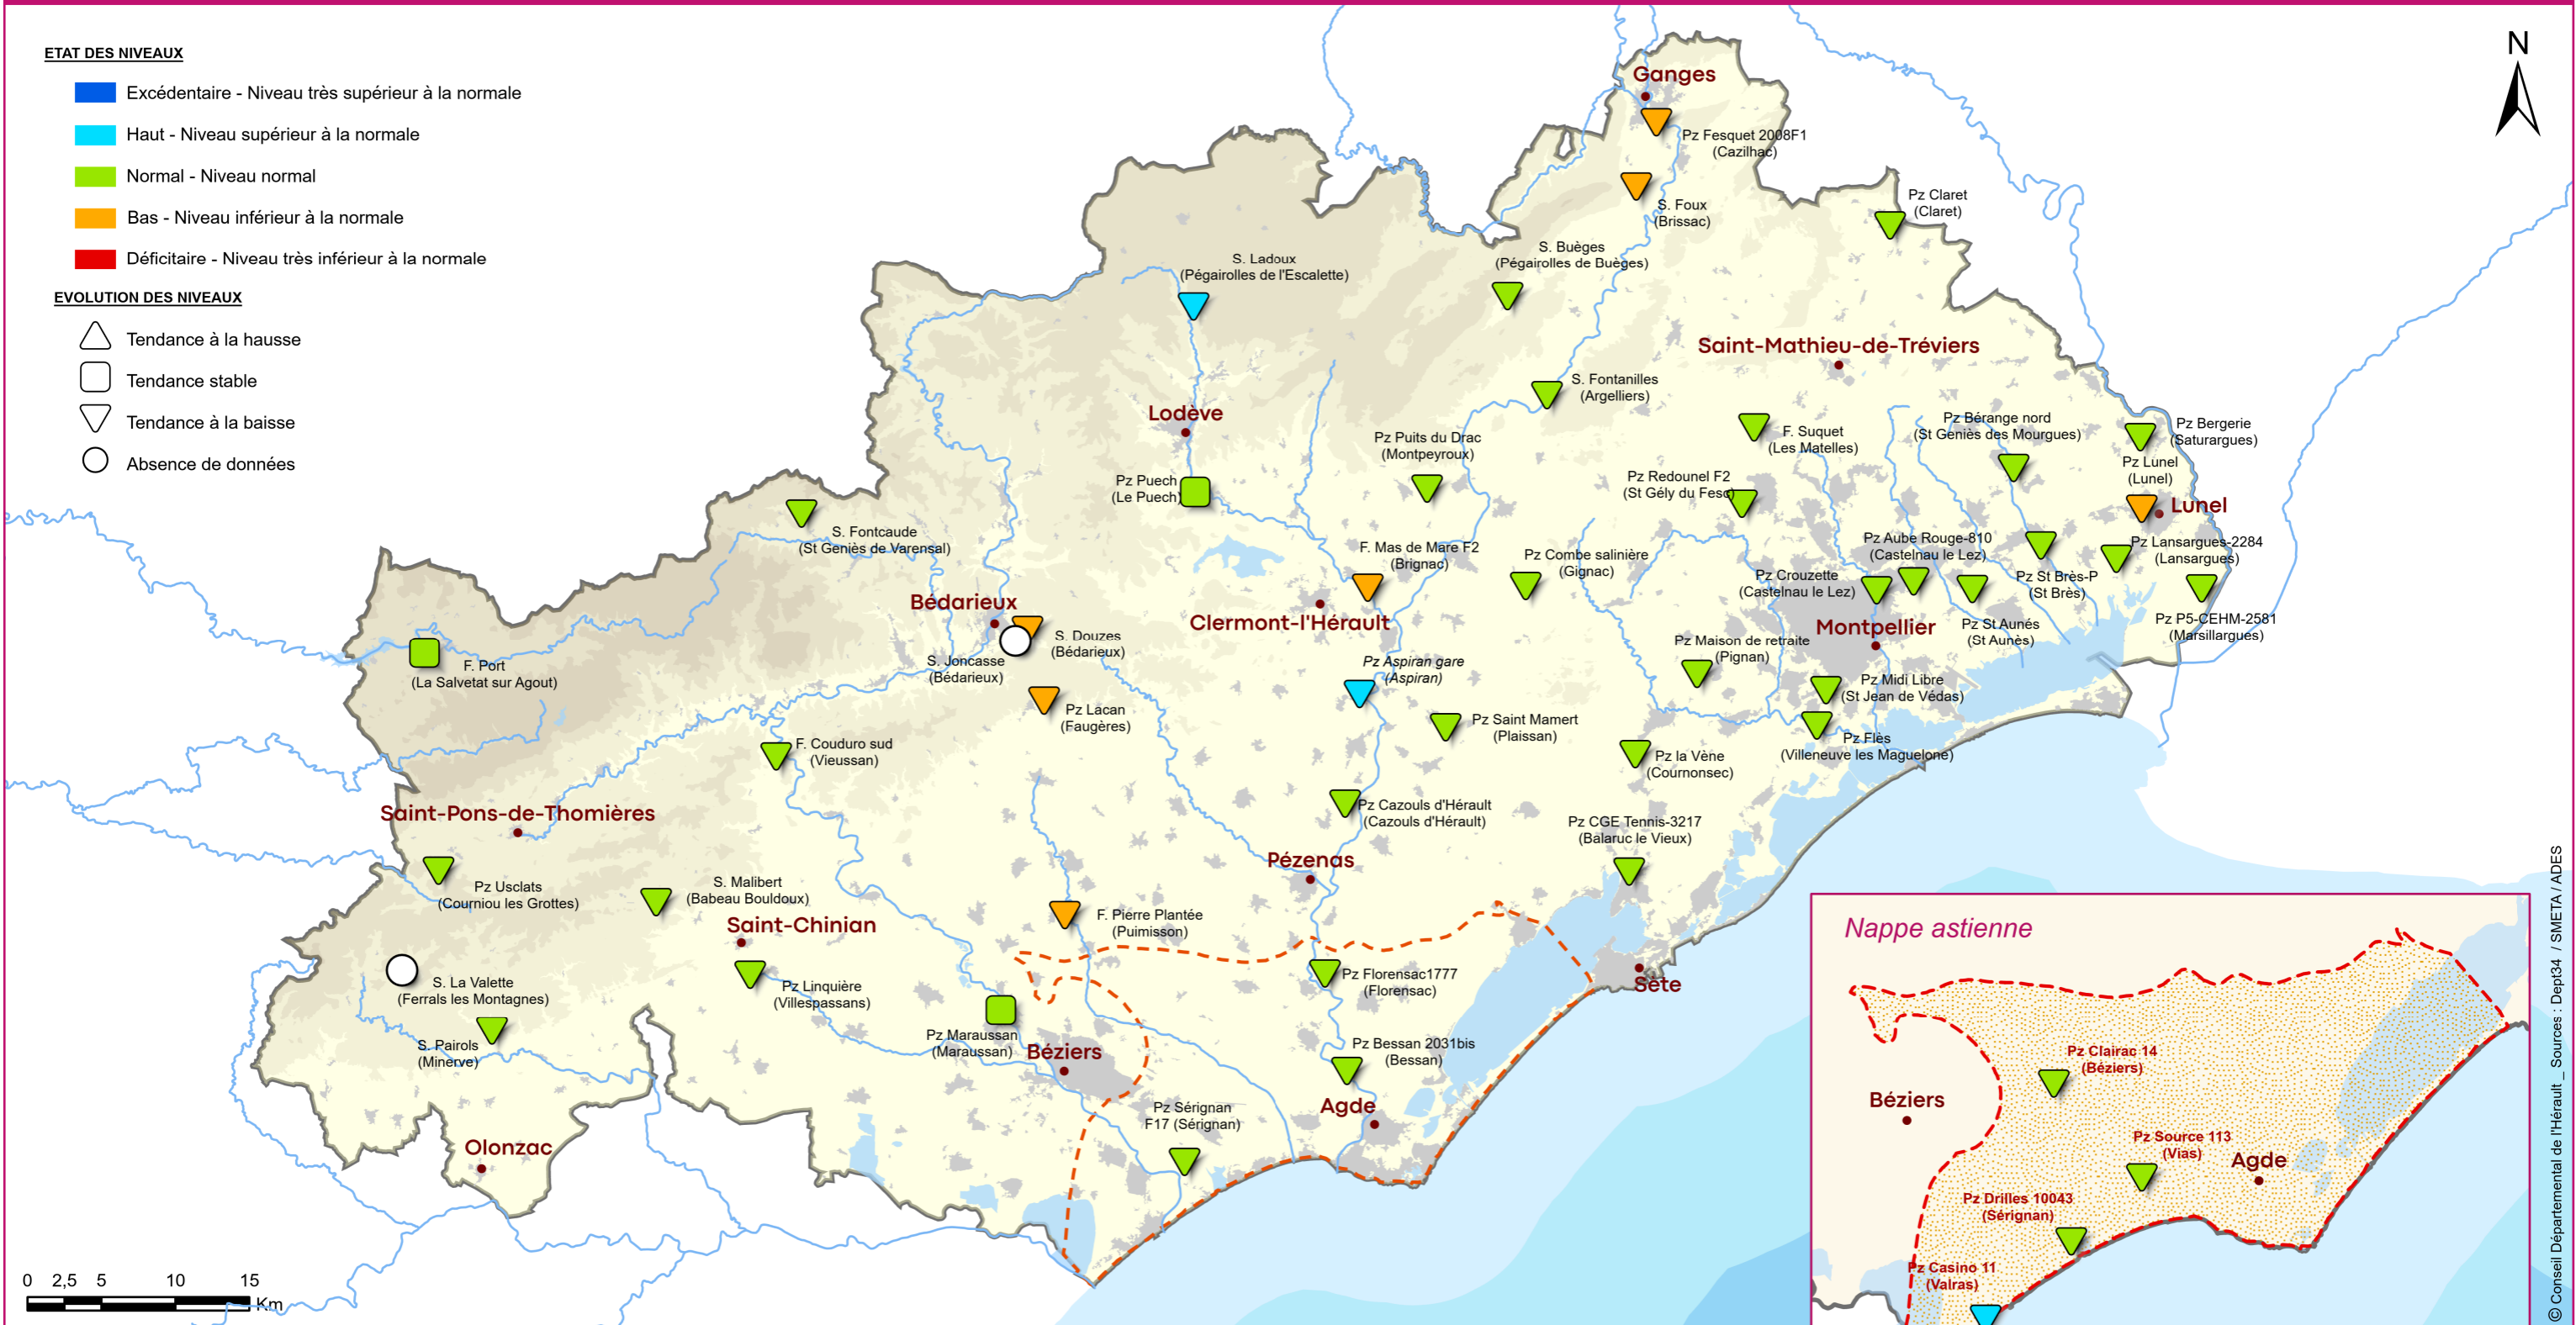
# Etat des ressources en eaux souterraines - Situation début août 2025

Les aquifères karstiques présentent des niveaux normaux tous en baisse. Les nappes alluviales affichent des niveaux normaux en baisse. La nappe villafranchienne présente des niveaux normaux en baisse. Les aquifères fissurés montrent des niveaux normaux stables. La nappe astienne présente un niveau normal en baisse.

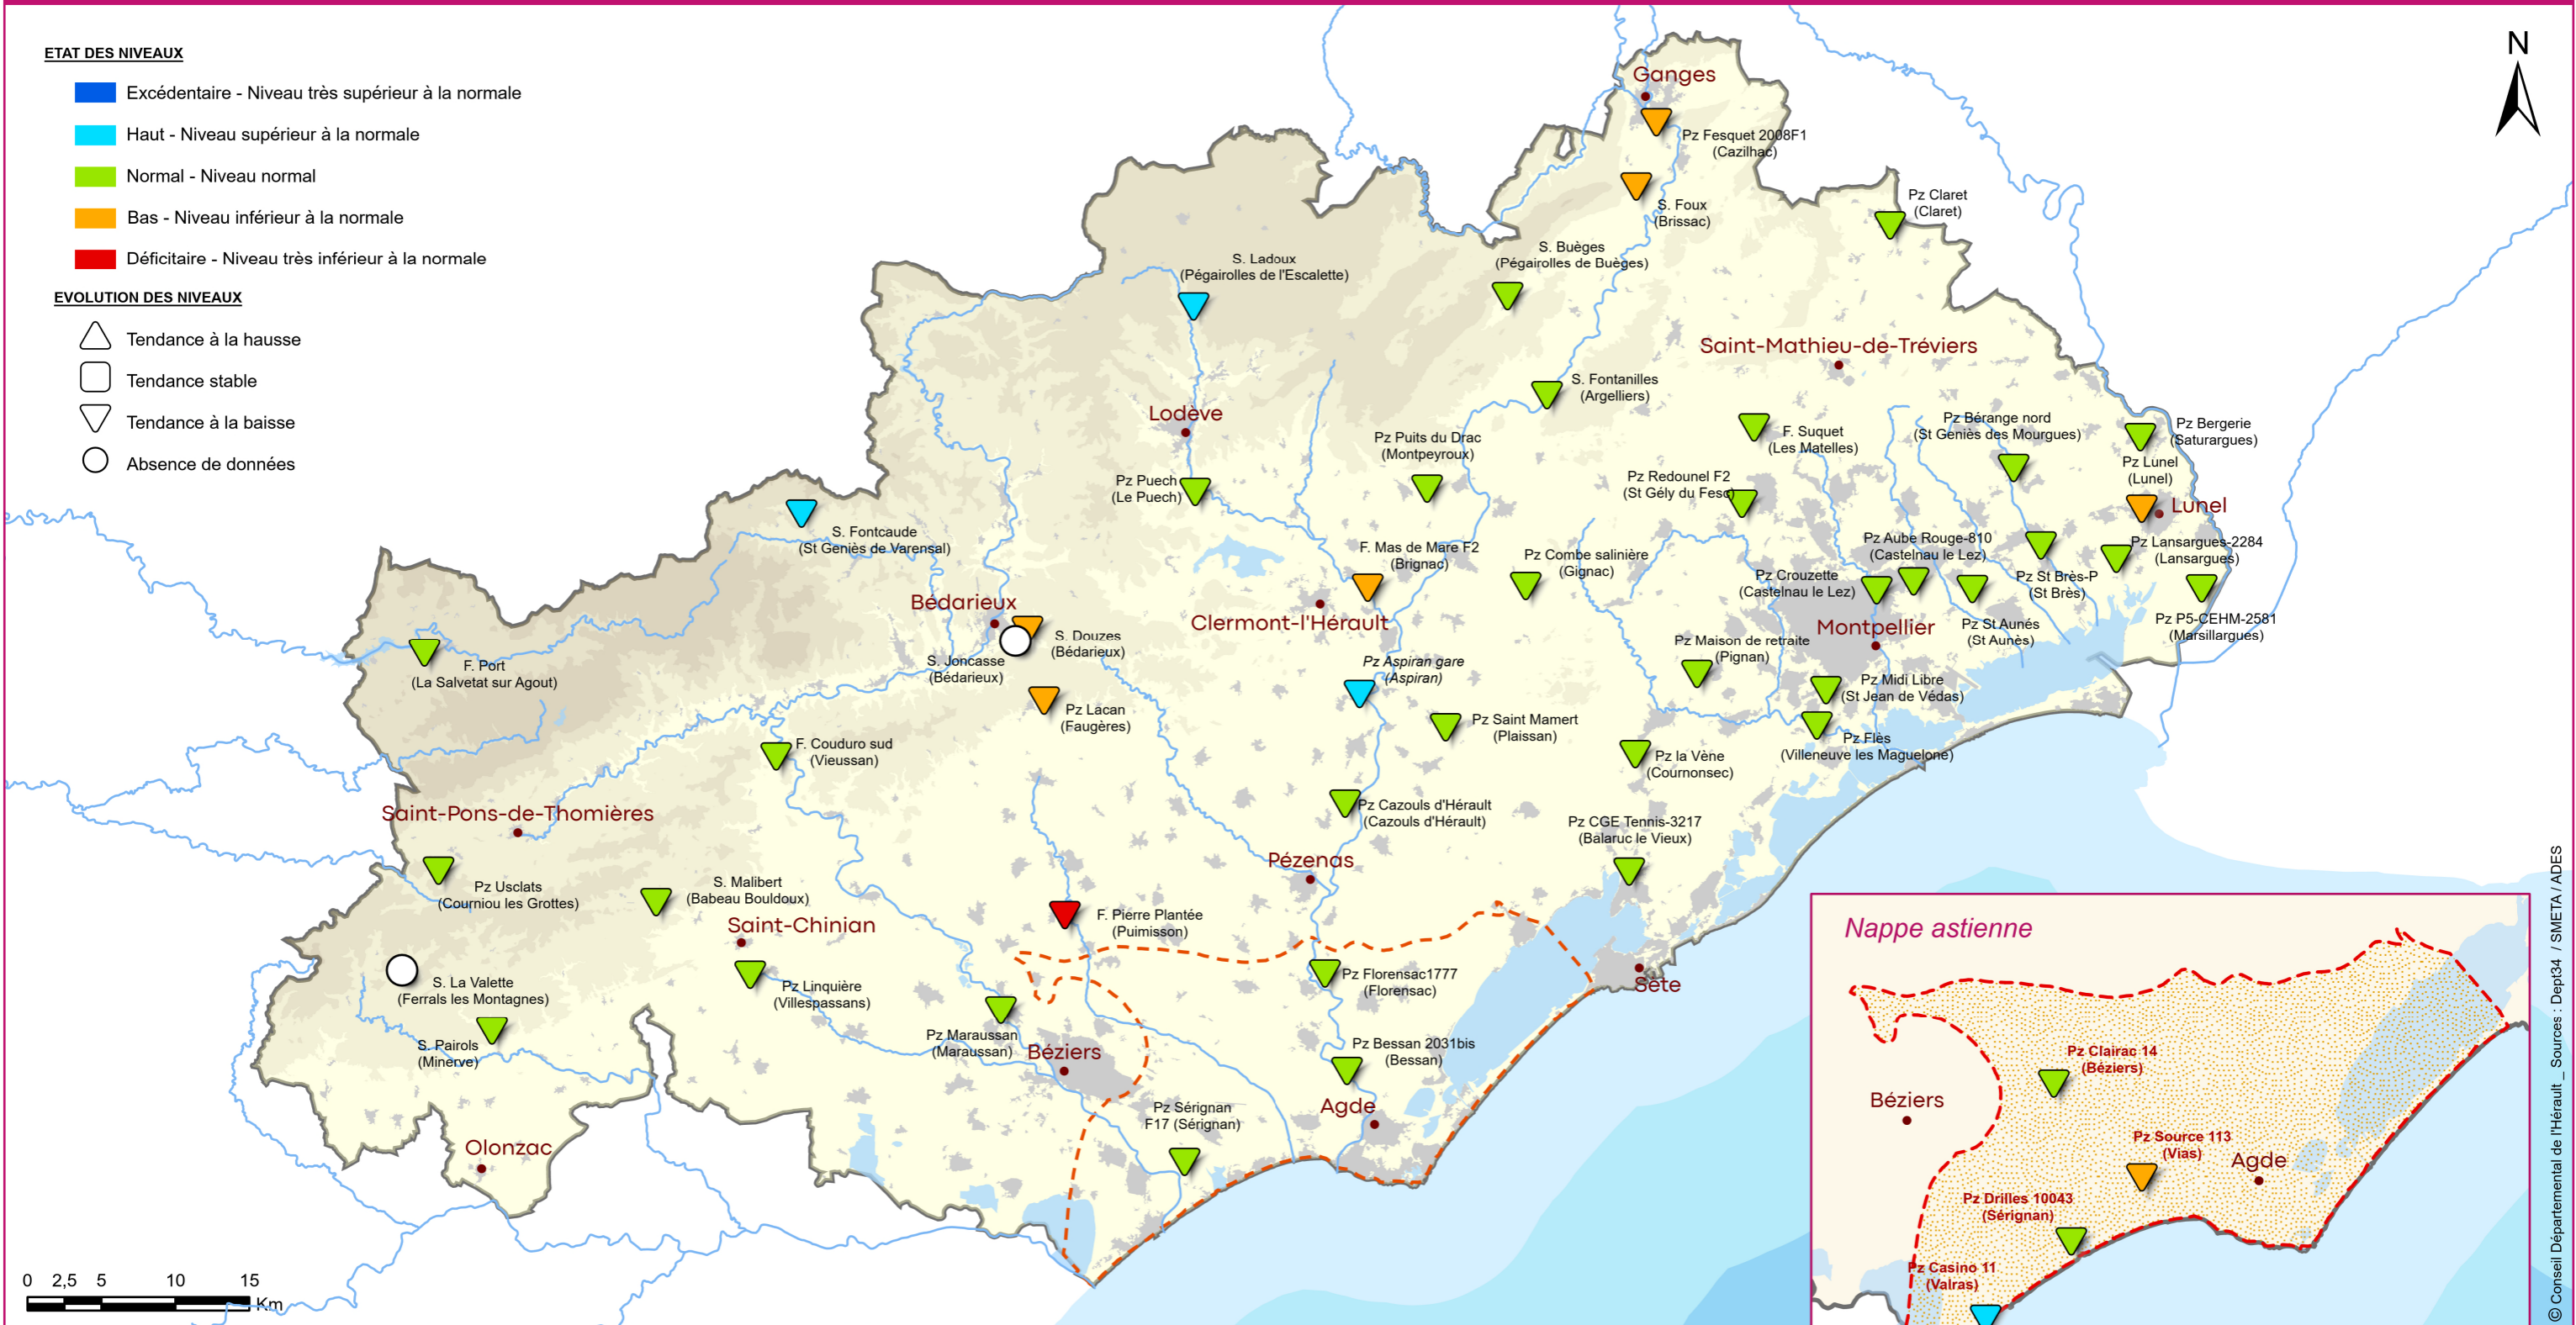
# Etat des ressources en eaux souterraines - Situation début juillet 2025

## Des niveaux d'eaux normaux malgré une baisse généralisée !

Selon le bulletin Infoclim34, le mois de juin a été très sec et très chaud. Les précipitations ont été rares et peu abondantes, entraînant un déficit pluviométrique important, compris entre -70 et -95% de la normale. A partir de la mi-juin, un épisode caniculaire s'est installé, avec des températures dépassant les moyennes de +2,6 et +4,4°C

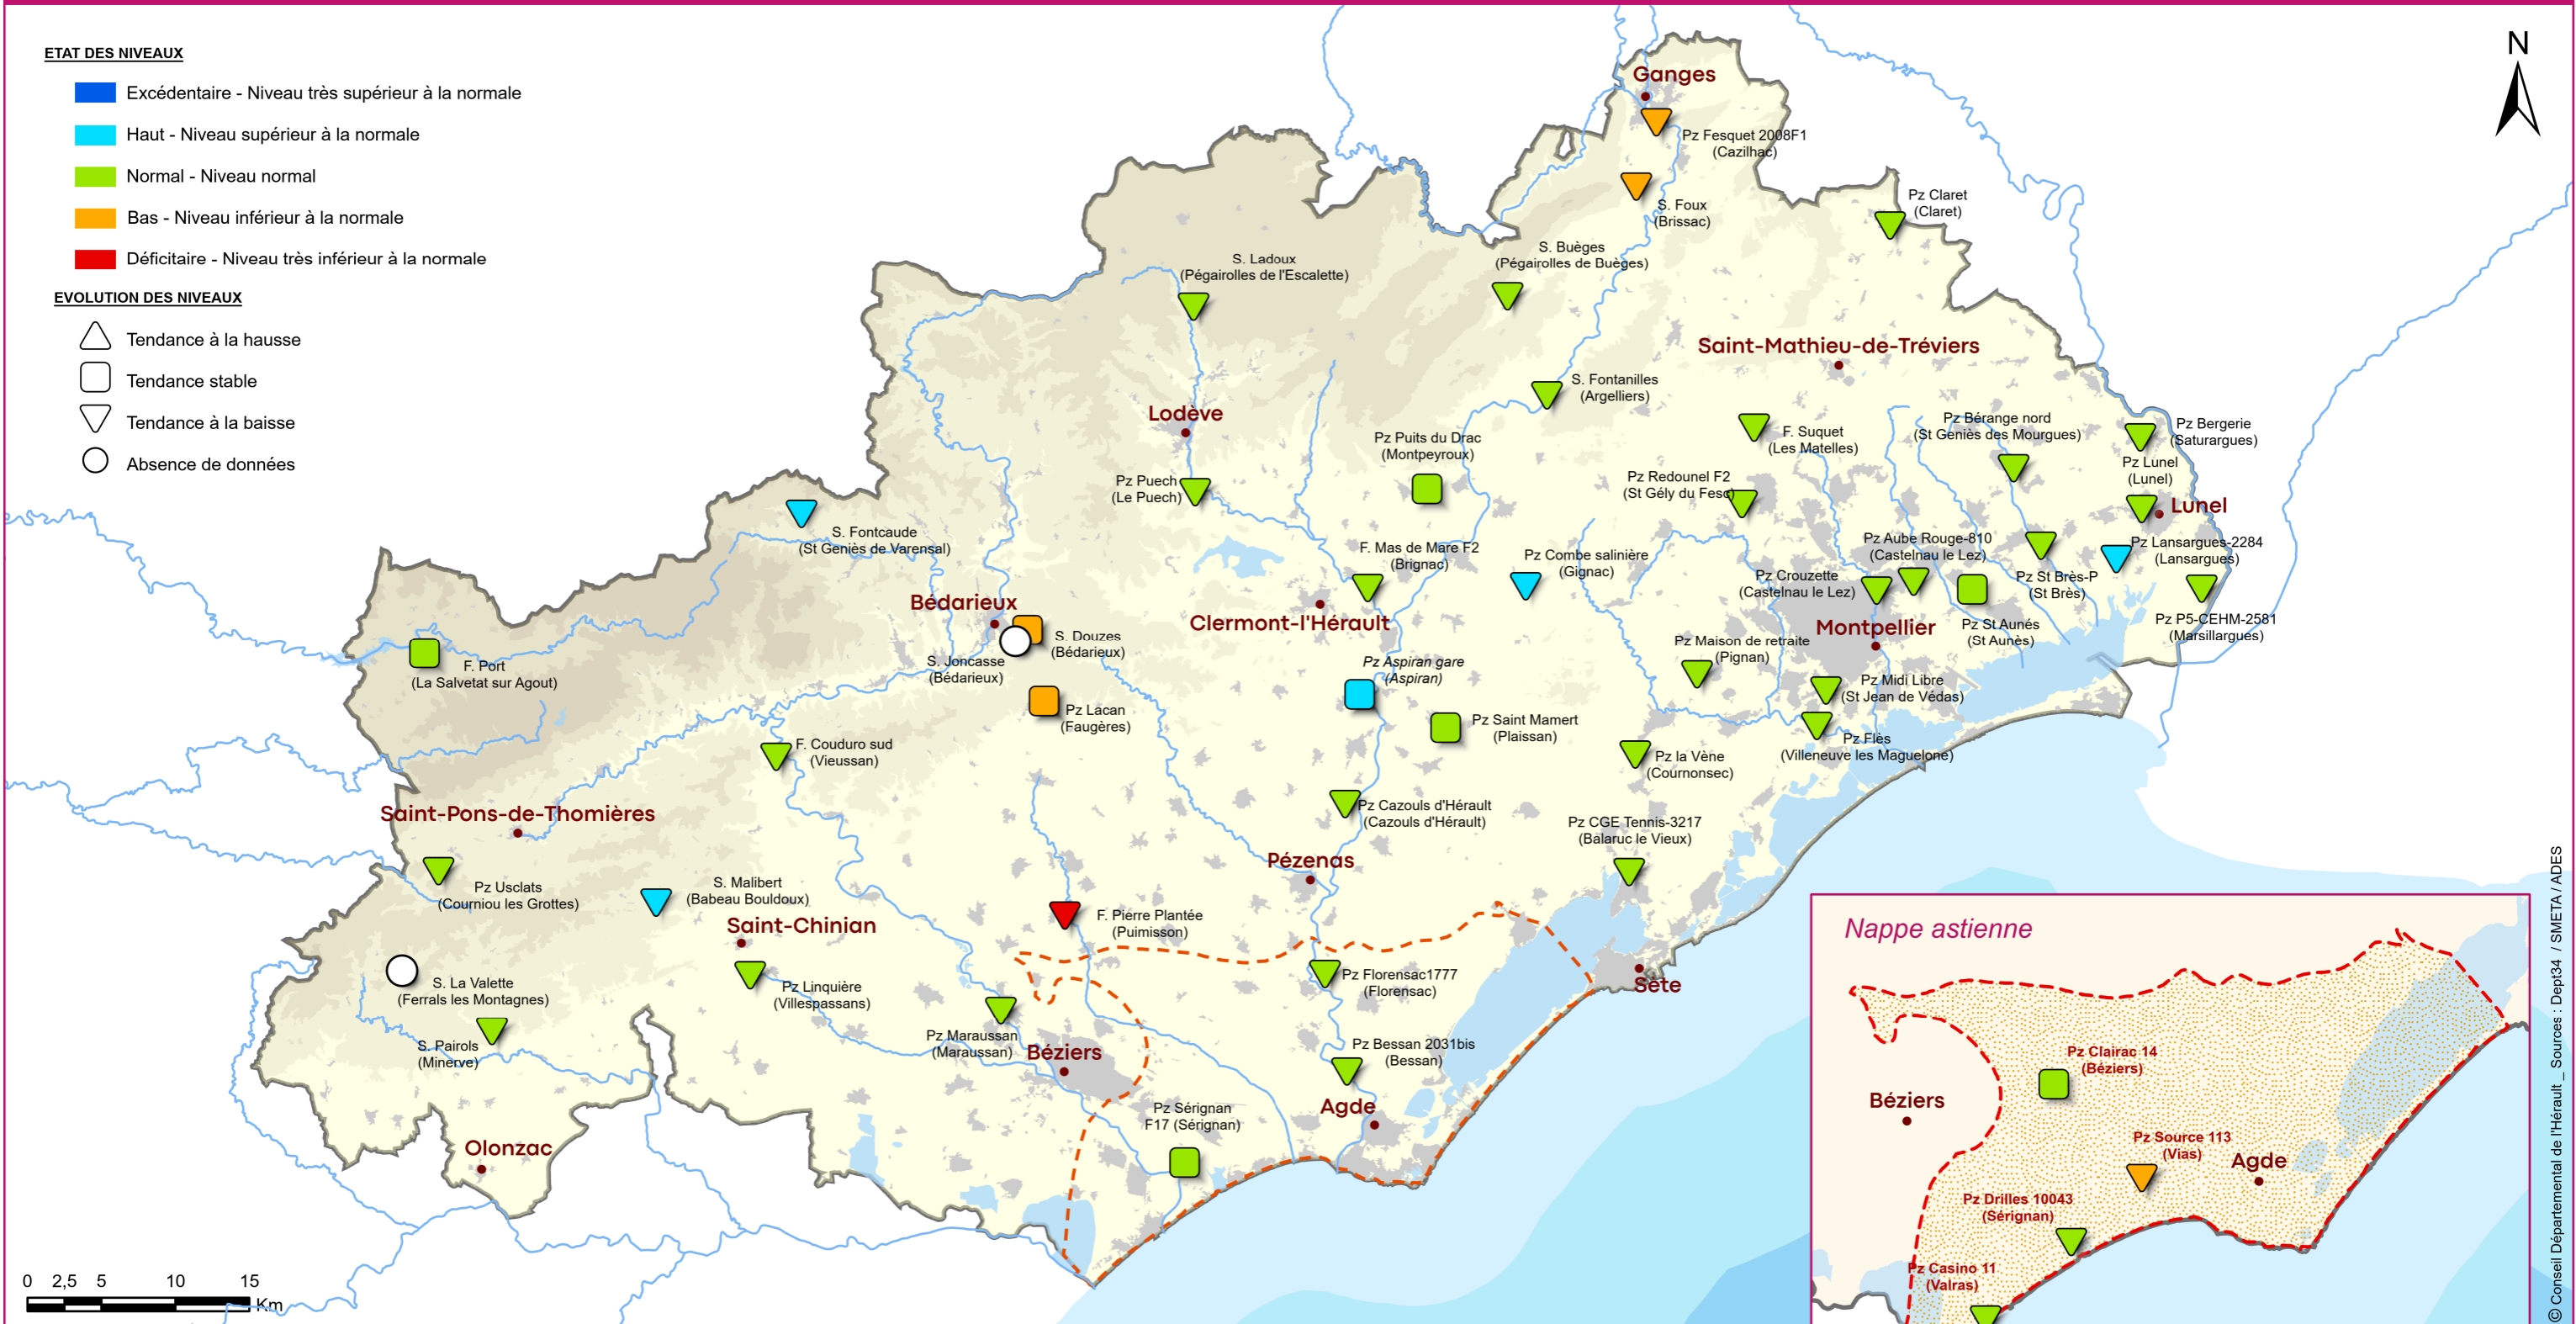
# Etat des ressources en eaux souterraines - Situation début juin 2025

## Des niveaux d'eau normaux avant l'été !

Selon le bulletin Infoclim34, le mois de mai a été classique pour la saison à assez chaud avec des pluies hétérogènes. Sur plusieurs secteurs géographiques, les cumuls de précipitations ont été très hétérogènes, de fortement déficitaires à faiblement excédentaires dans le secteur du Montpelliérais et du Minervois, et de saison à fortement excédentaires sur le reste du Département.

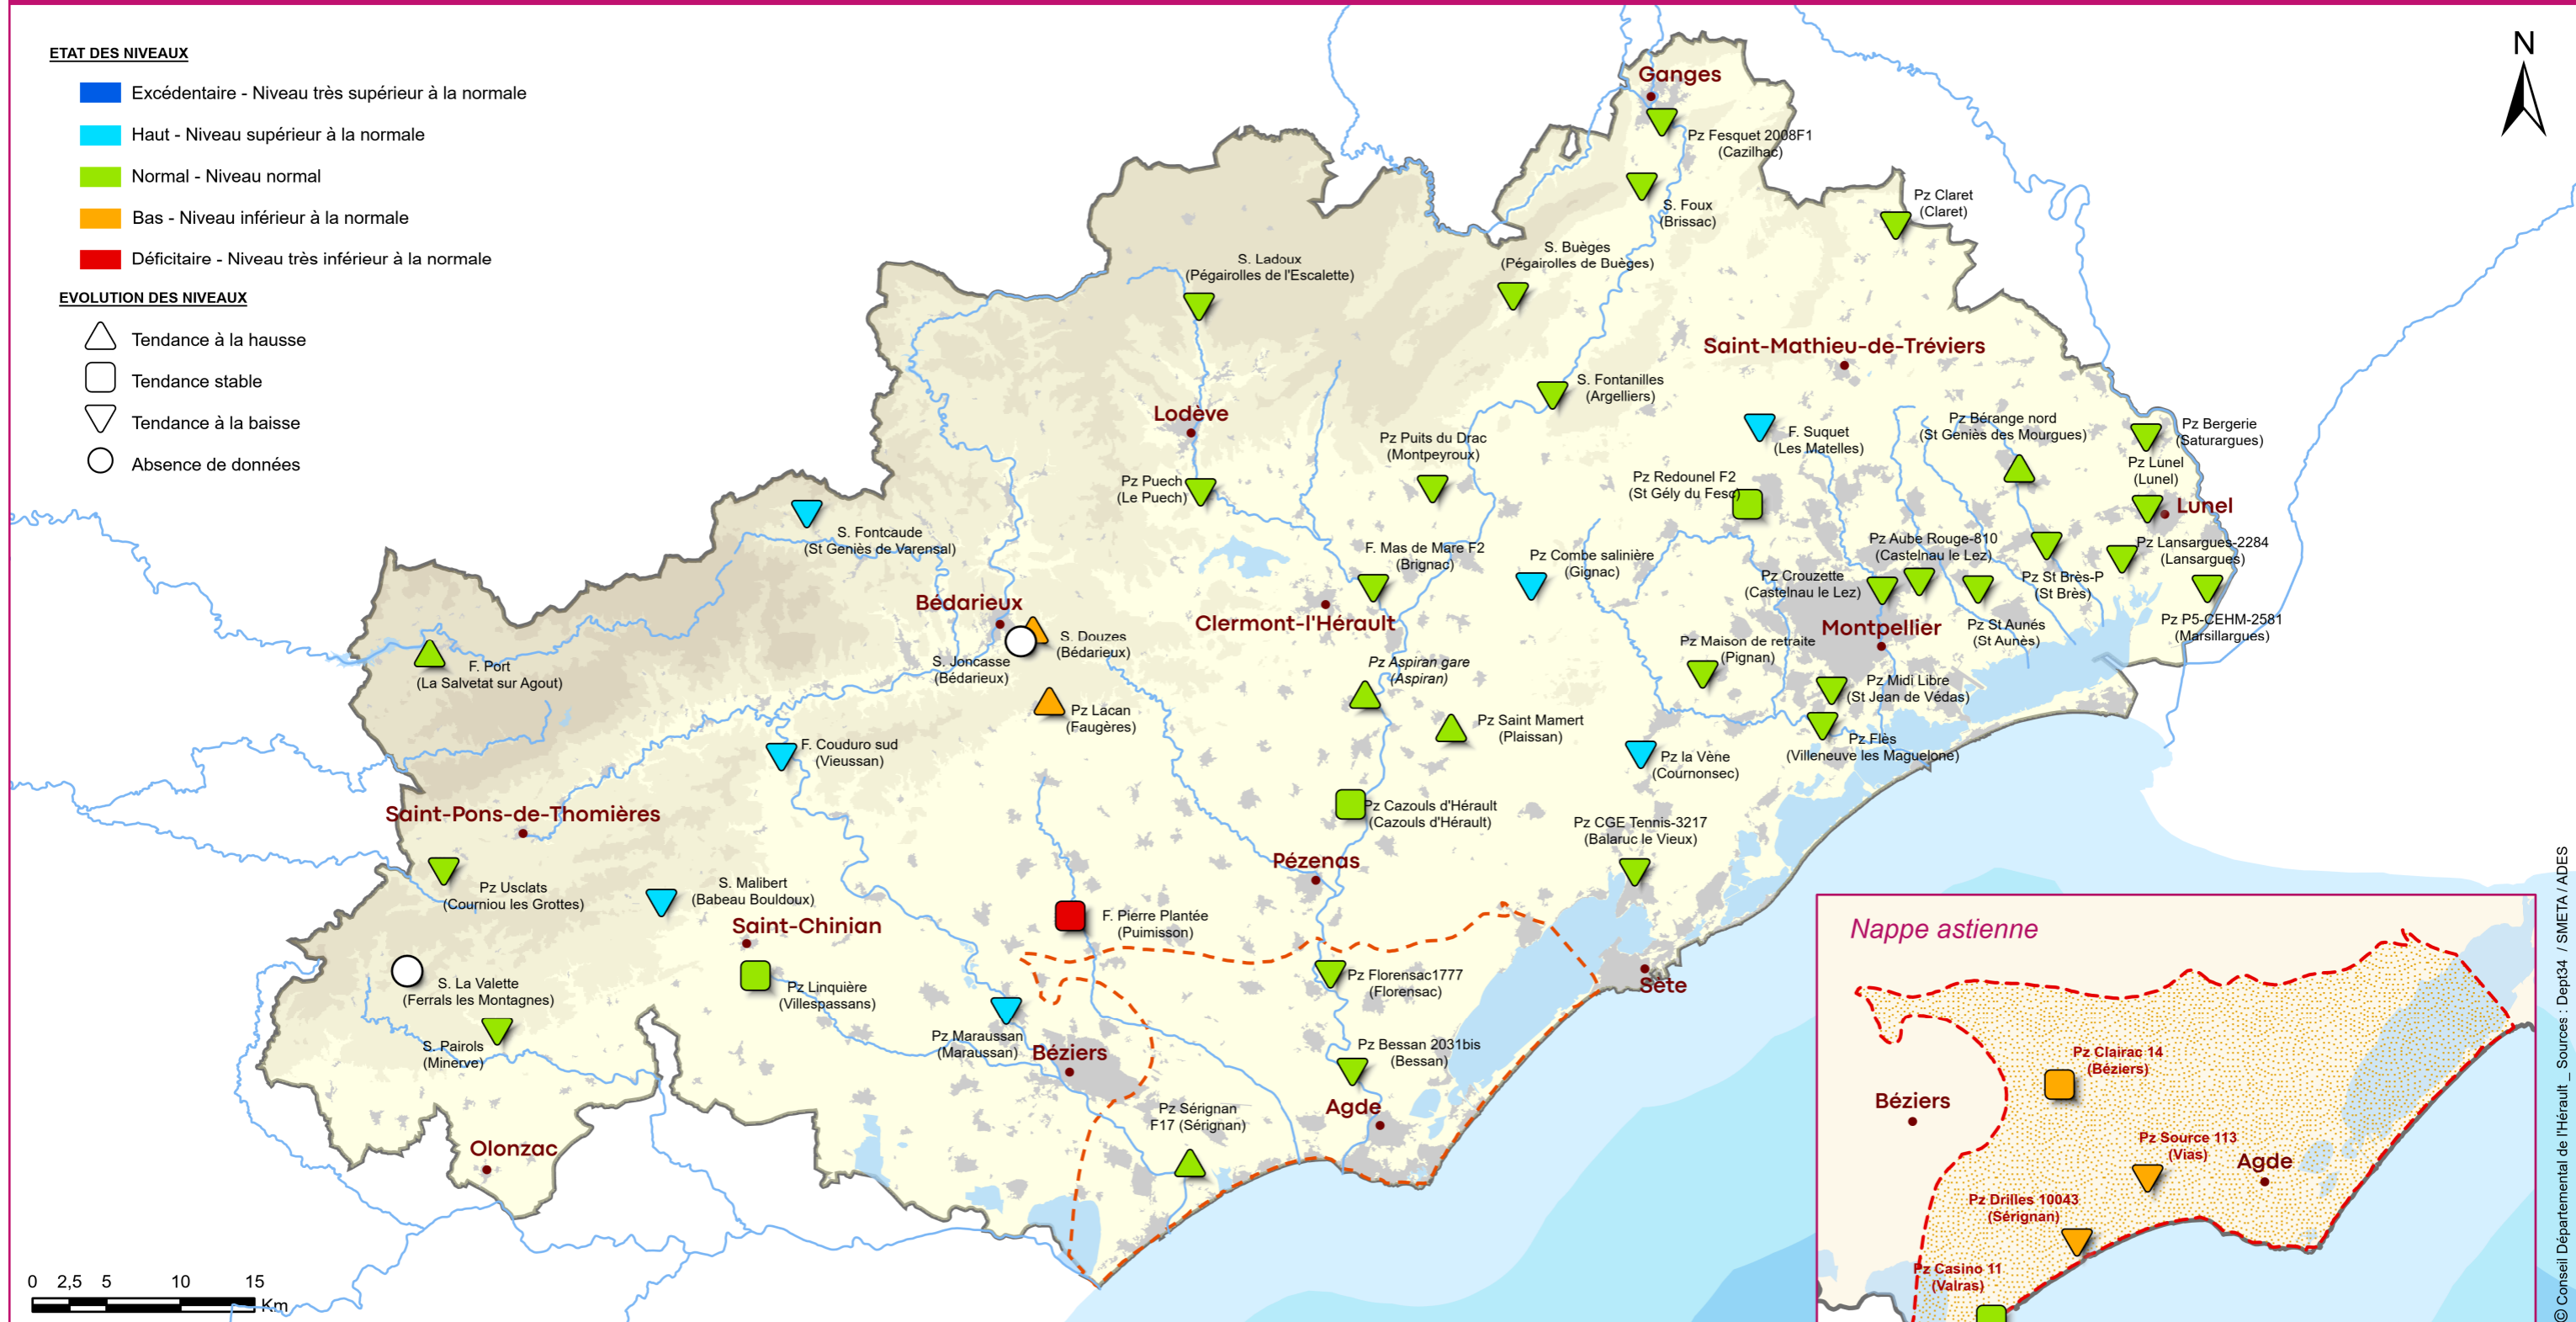
# Etat des ressources en eaux souterraines - Situation début mai 2025

## Les aquifères font des réserves !

Selon le bulletin Infoclim34, le mois d'avril a été de saison à assez chaud avec des pluies hétérogènes. Sur plusieurs secteurs géographiques, les cumuls de précipitations ont été très hétérogènes, de fortement déficitaire à faiblement excédentaire dans le secteur du Montpelliérais et du Minervois, et de saison à fortement excédentaire sur le reste du Département.

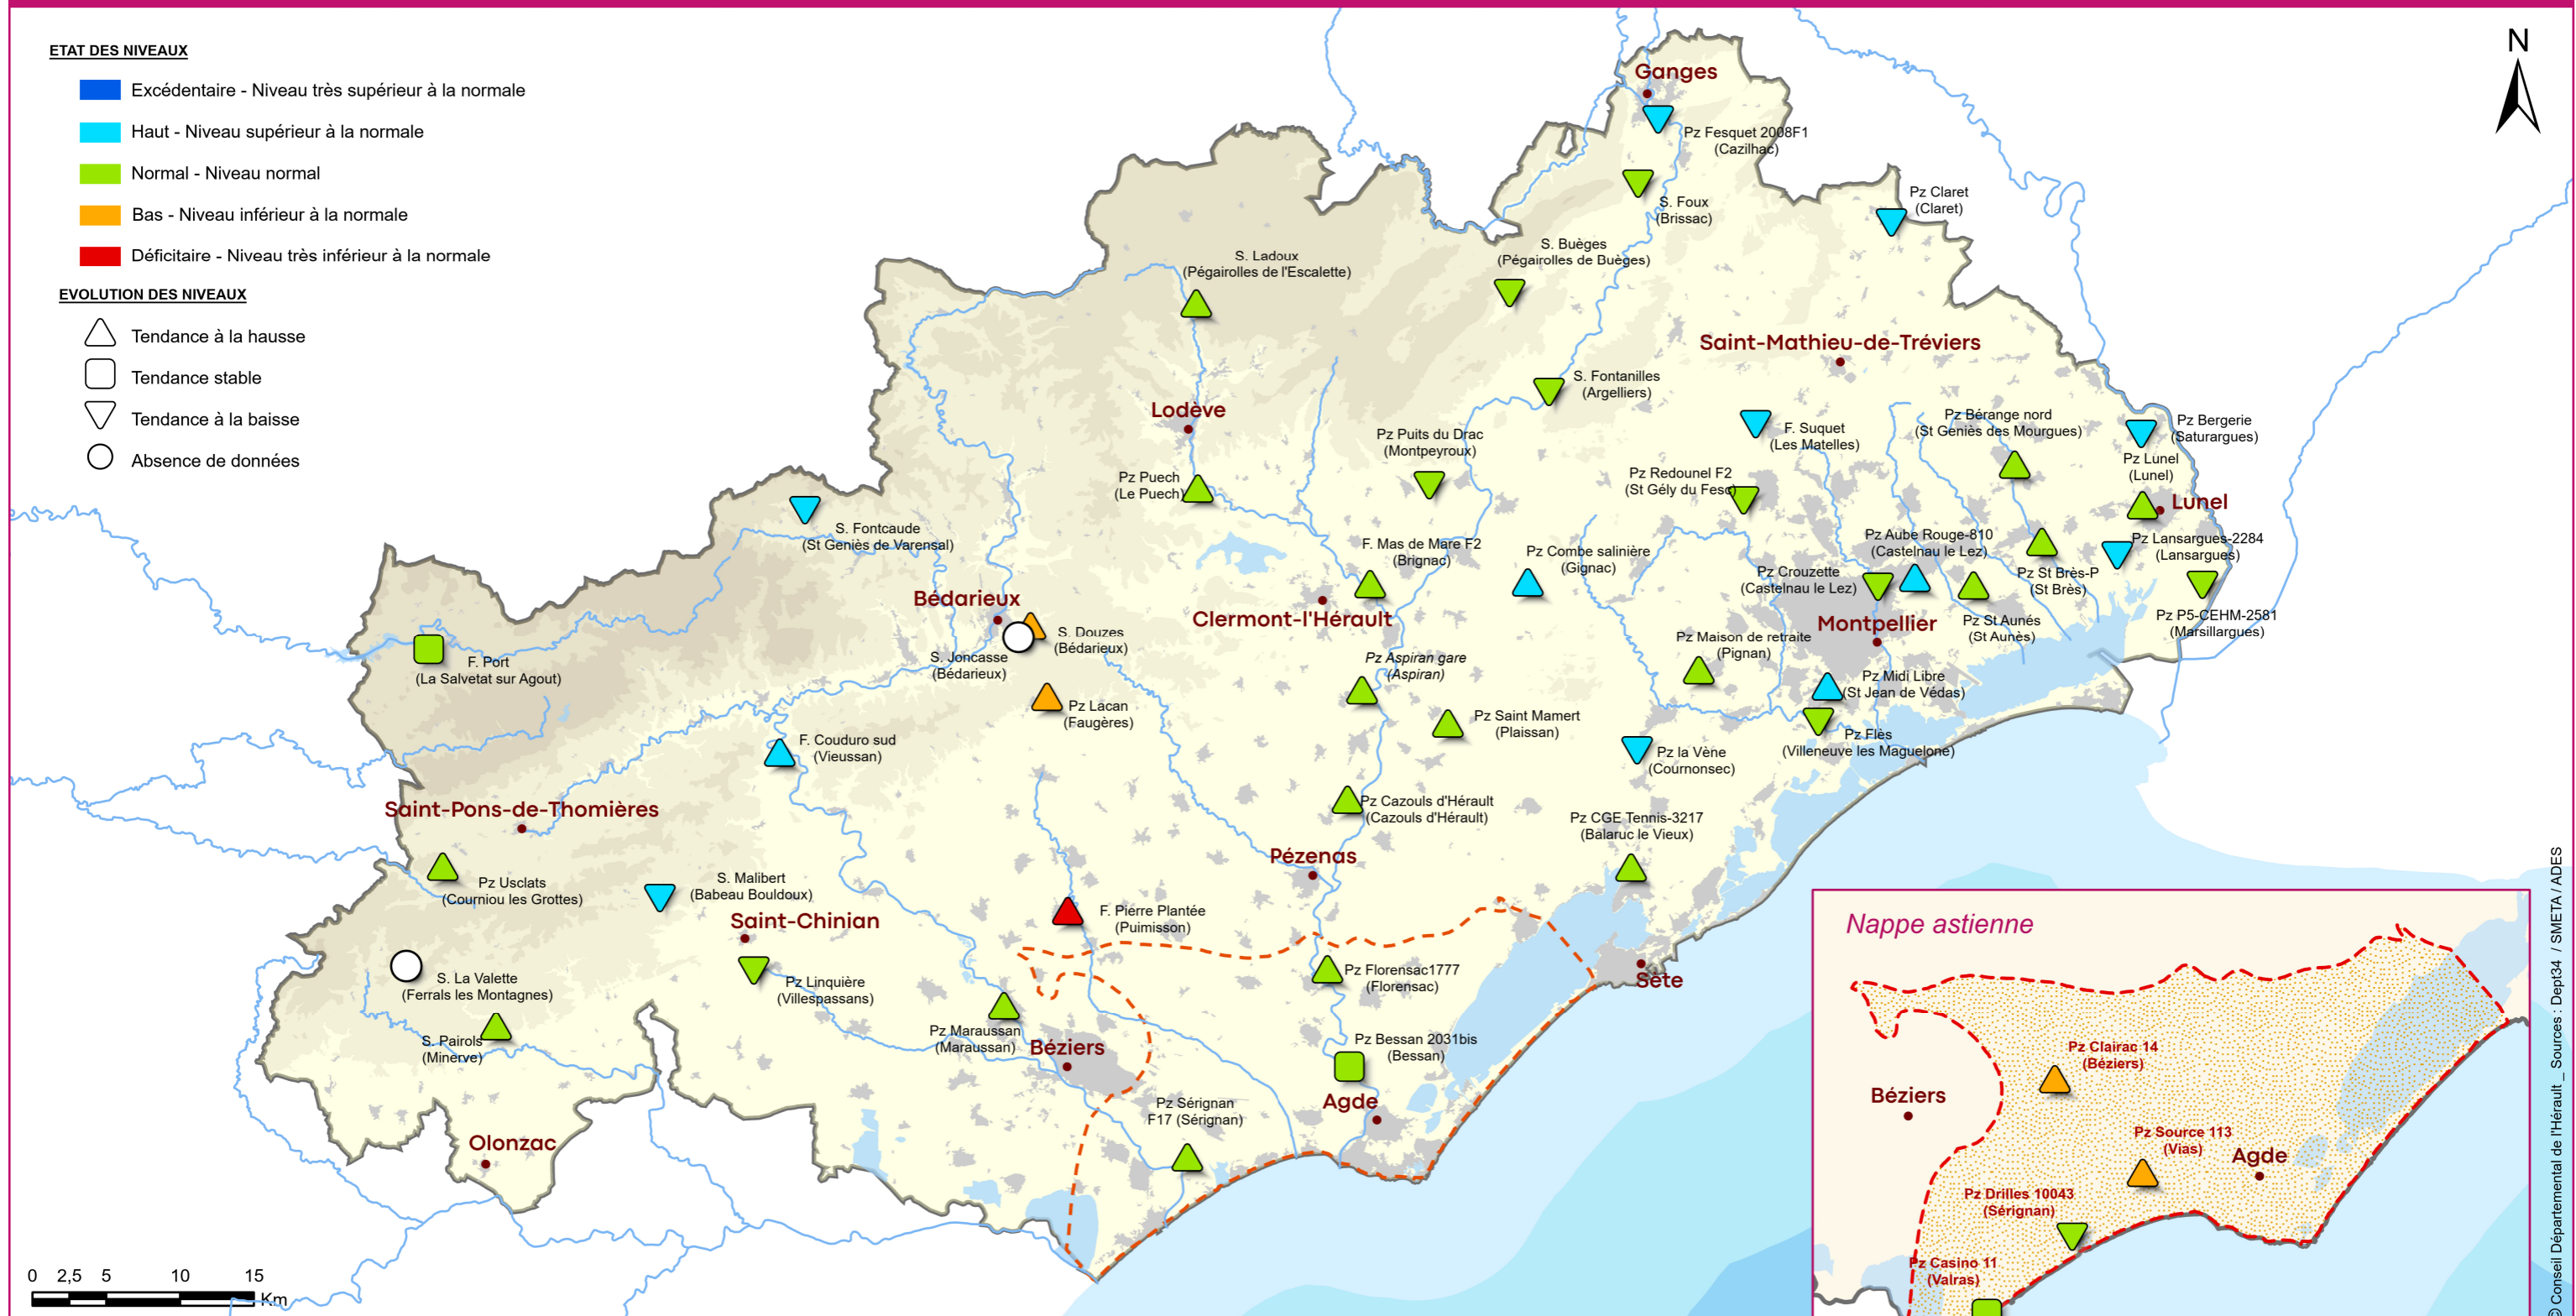
# Etat des ressources en eaux souterraines - Situation début avril 2025

## Enfin une recharge amorcée à l'Ouest !

Selon Météo France, le mois de mars est qualifié d'humide avec des températures globalement douces à chaudes. Le cumul de précipitations est proche des normales de saison près du littoral et excédentaire sur le reste du territoire (100 à 300%).
