# Etat de la ressource en eau de 2013 à 2026

## Tendance du mois et appréciation des niveaux des nappes

# Etat des ressources en eaux souterraines - Situation début juin 2026

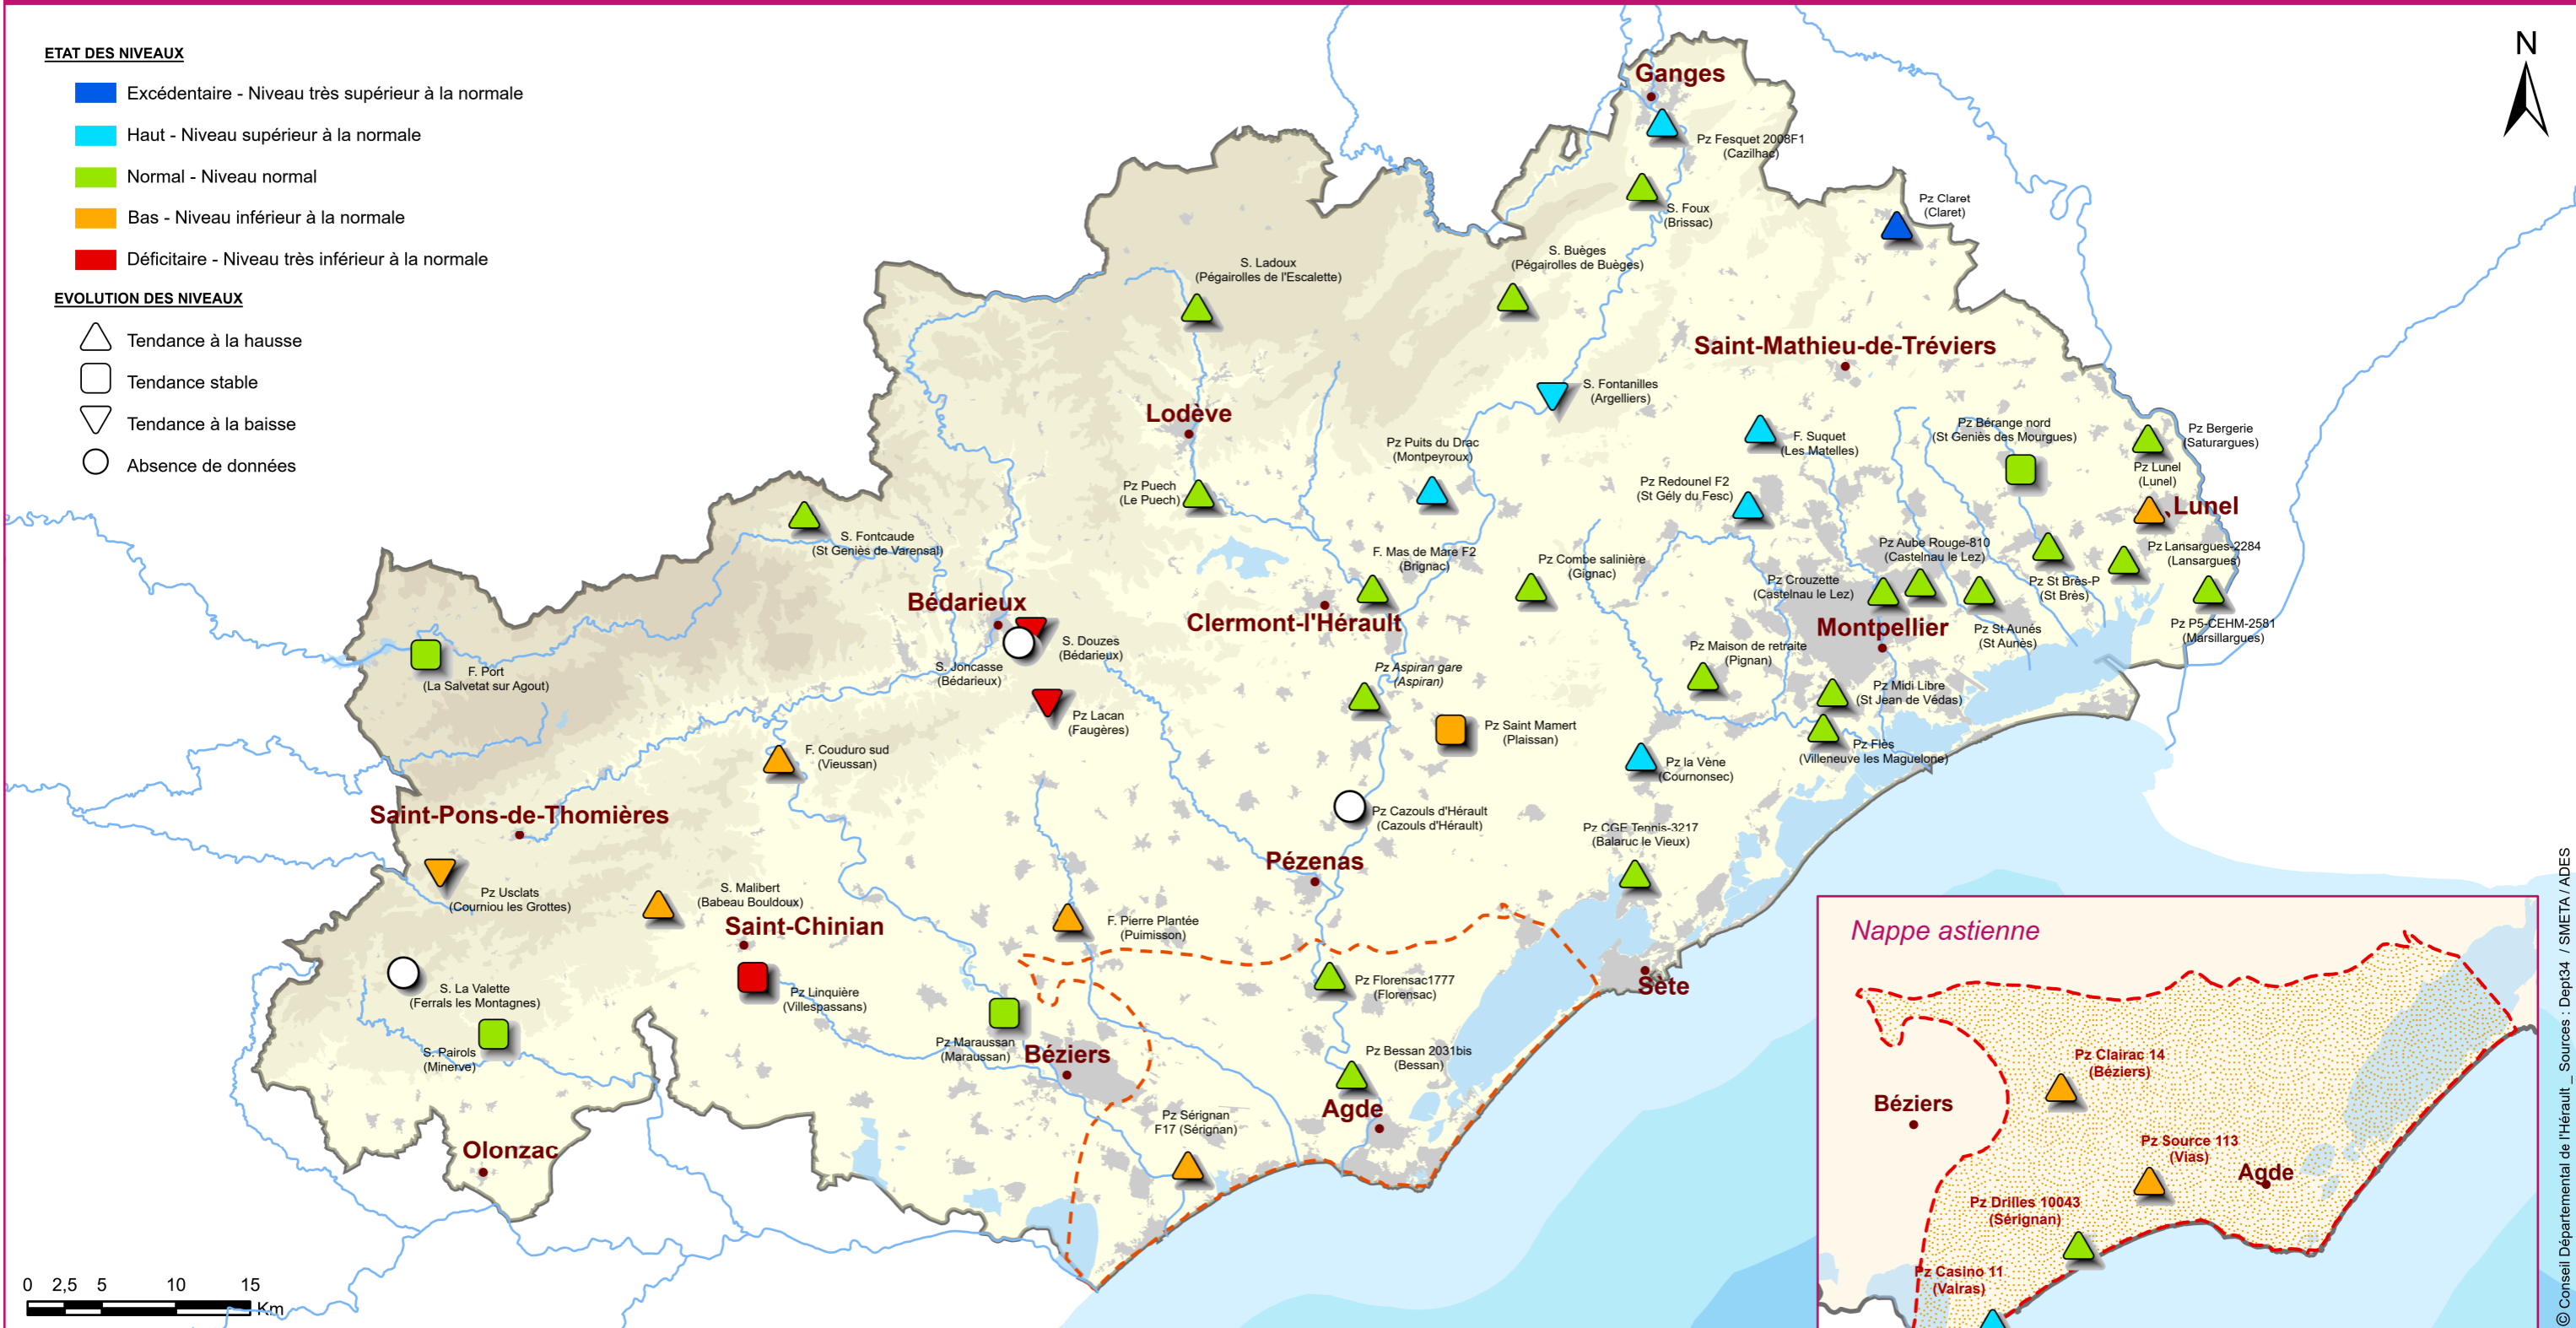
# Etat des ressources en eaux souterraines - Situation début février 2025

## Recharge en cours sur l'Est... mais niveaux bas à l'Ouest faute de pluies !

Selon le bulletin Infoclim34, le mois de janvier est qualifié d'humide avec des températures assez douces. Les précipitations sont disparates sur le Département, avec un très fort déficit côté Minervois (-63 %) augmentant progressivement vers l'Est devenant fortement excédentaire (+155 %).

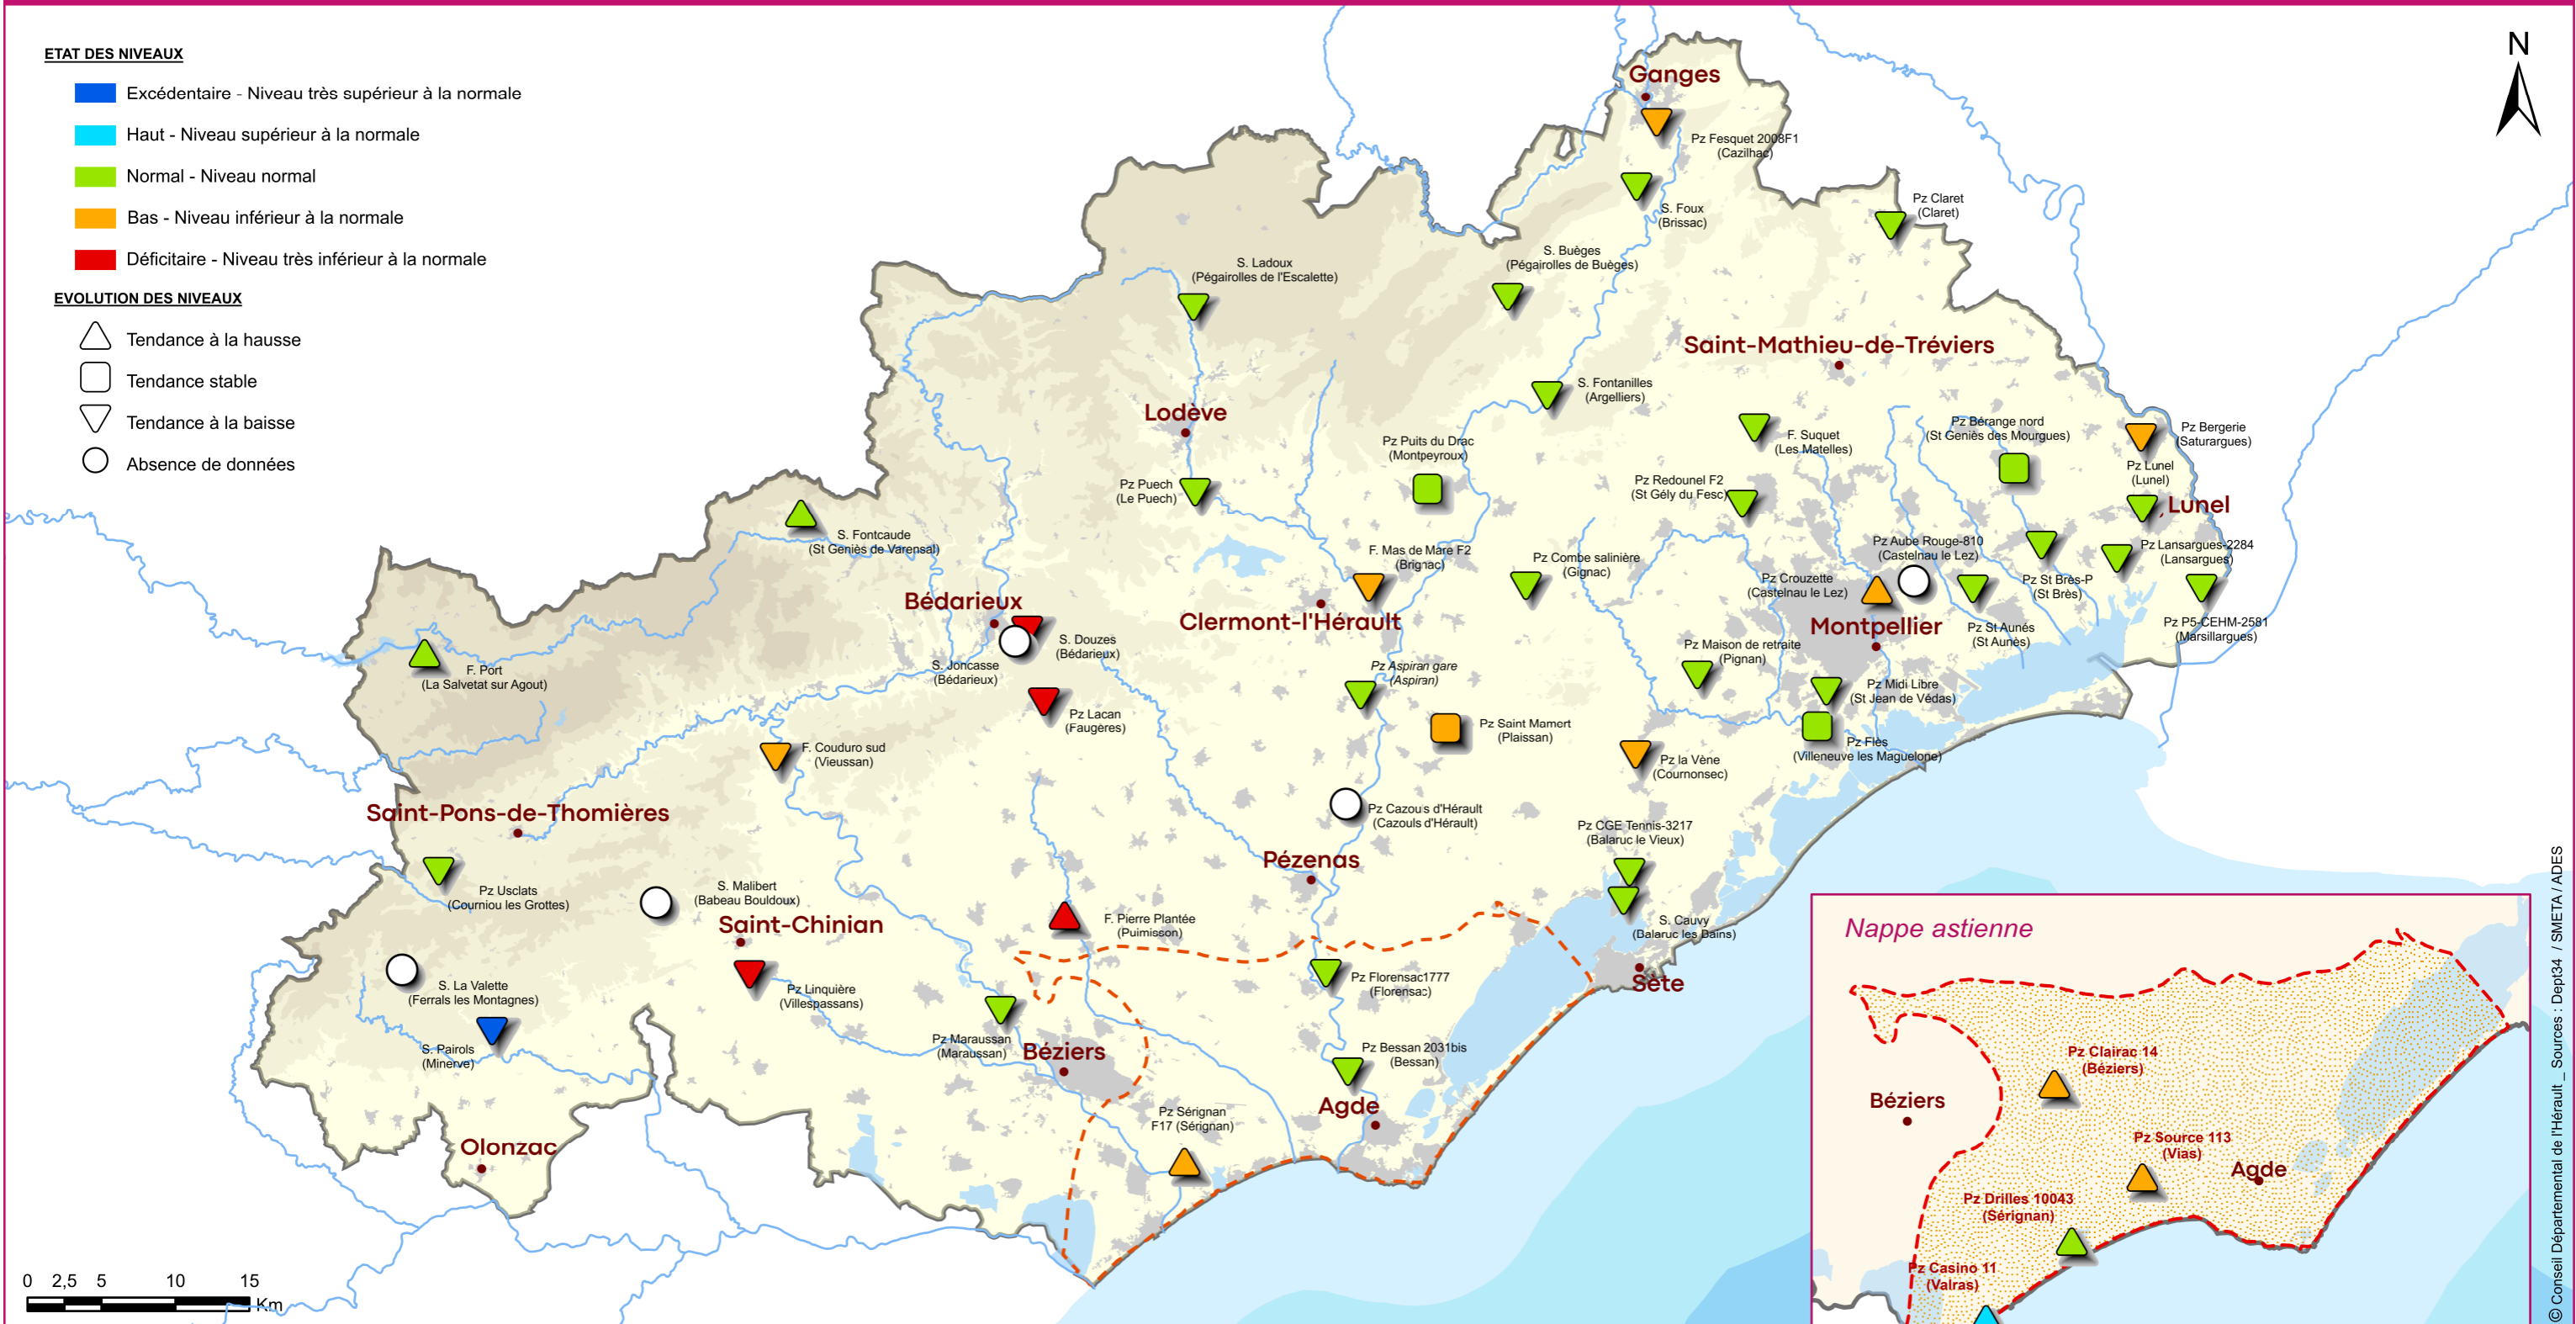
# Etat des ressources en eaux souterraines - Situation début janvier 2025

## Une disparité Est/Ouest bien marquée !

Selon le bulletin Infoclim34, le mois de décembre est qualifié de très sec avec des températures de saison à assez froides. Le cumul pluviométrique est fortement déficitaire atteignant -99% localement. Seuls, l'extrême Ouest et les secteurs de Prades-sur-Vernazobre et Clermont l'Hérault ont été bénéficiaires sur le mois.
